**DOLAPDERE SEMTİ VE EVANGELİSTRİA RUM ORTODOKS KİLİSESİ  
KORUMA ÖNERİLERİ**

**DOKTORA TEZİ**

**Mimarlık Anabilim Dalı**

**Restorasyon Programı**

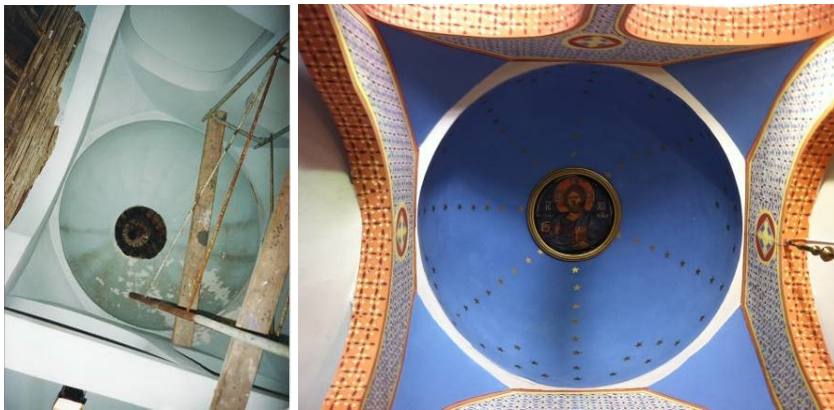
**Şekil 4.220 :** Ayazma kubbesinin onarım aşamaları (2006 - 2007).

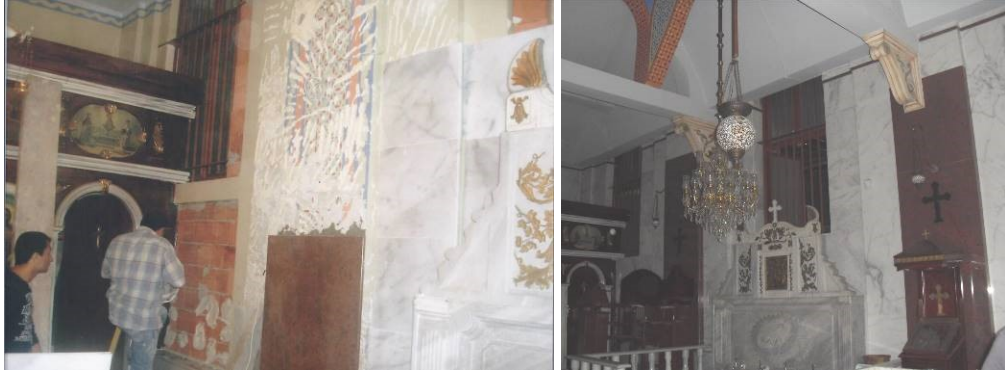
**Şekil 4.221 :** Ayazma iç mekânında duvarların Marmara mermeri ve granit kaplanması sırasında (2007) ve sonrasında çekilen fotoğraflar (2014).

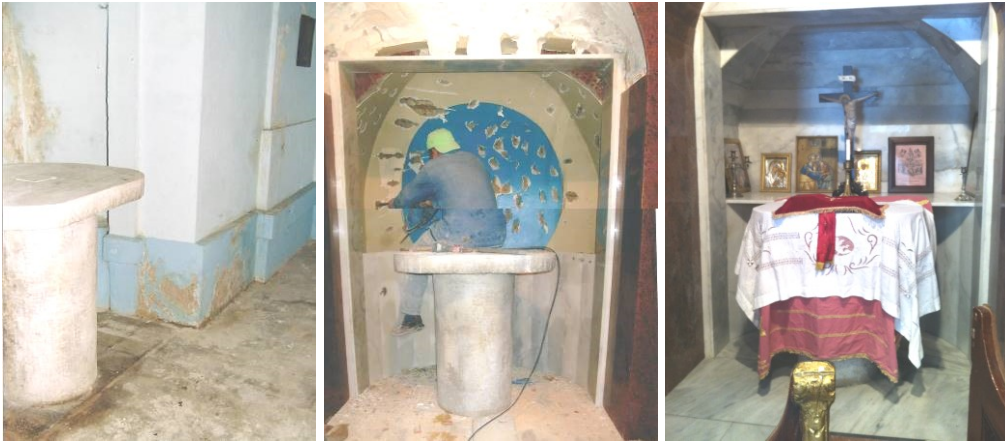
**Şekil 4.222 :** Ayazma apsisinin yenilenme aşamaları (2006-2007).

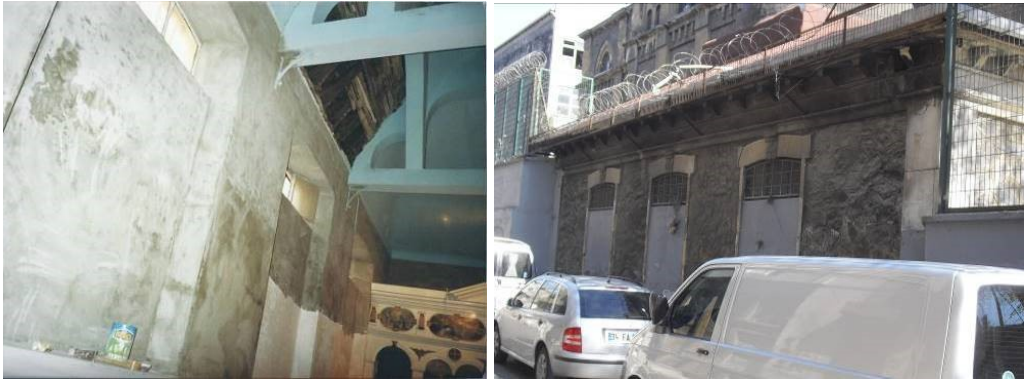
**Şekil 4.223 :** Ayazmanın güneybatı duvarındaki pencerelerin kapatılması sırasında (2007) ve sonrasında çekilen fotoğraflar (2014).

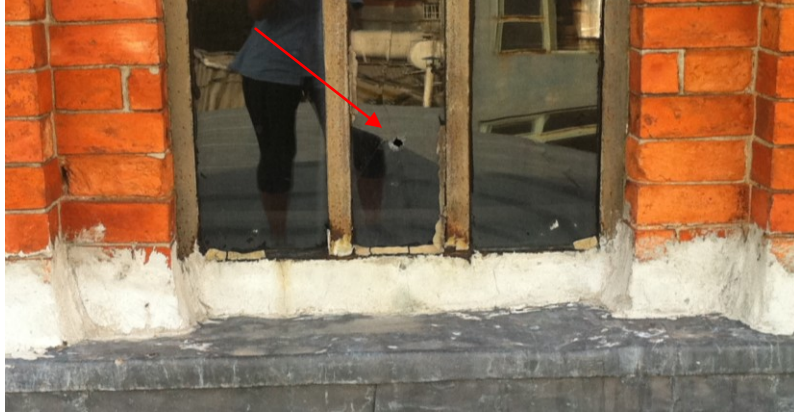
yakılması sonucunda Ayazmanın çatısının bir bölümü yanmıştır (KTVKK Arşivi). Kilisenin yakın çevresindeki mimari ve sosyal çevrenin hızla değişimi anıt üzerinde olumsuz etkiler ve baskı yaratmıştır. 2005 yılında Evangelistria Kilisesi'nin 2 çanı çalınmıştır (Gürel, 2005). Semt sakinlerinin değişimi ile çevres ile bağı kopan kilisenin kubbe camlarında çevreden atılan kurşun delikleri görülmektedir (Şekil 4.224).

Şekil 4.224 : Kubbe kasnak penceresindeki kurşun deliği.

Ana kubbenin pencere kemerlerini izleyen kirpi saçağında siyah kabuk oluşumu ve yüzey kirliliği belirlenmiştir. Tuğla kubbe kasnağı üzerinde bulunan oniki pencerenin etekleri kurşun kaplıdır (Şekil 4.114, 4.224). Kurşun örtü ile tuğla kasnak arasındaki derzin kapatılmasında çimento bağlayıcılı harç kullanılmıştır (Şekil 4.129). Tuğla kubbe kasnağı üzerindeki demir pencere doğramalarında ve kasnağa giriş kapısında yer yer korozyon tespit edilmiştir.

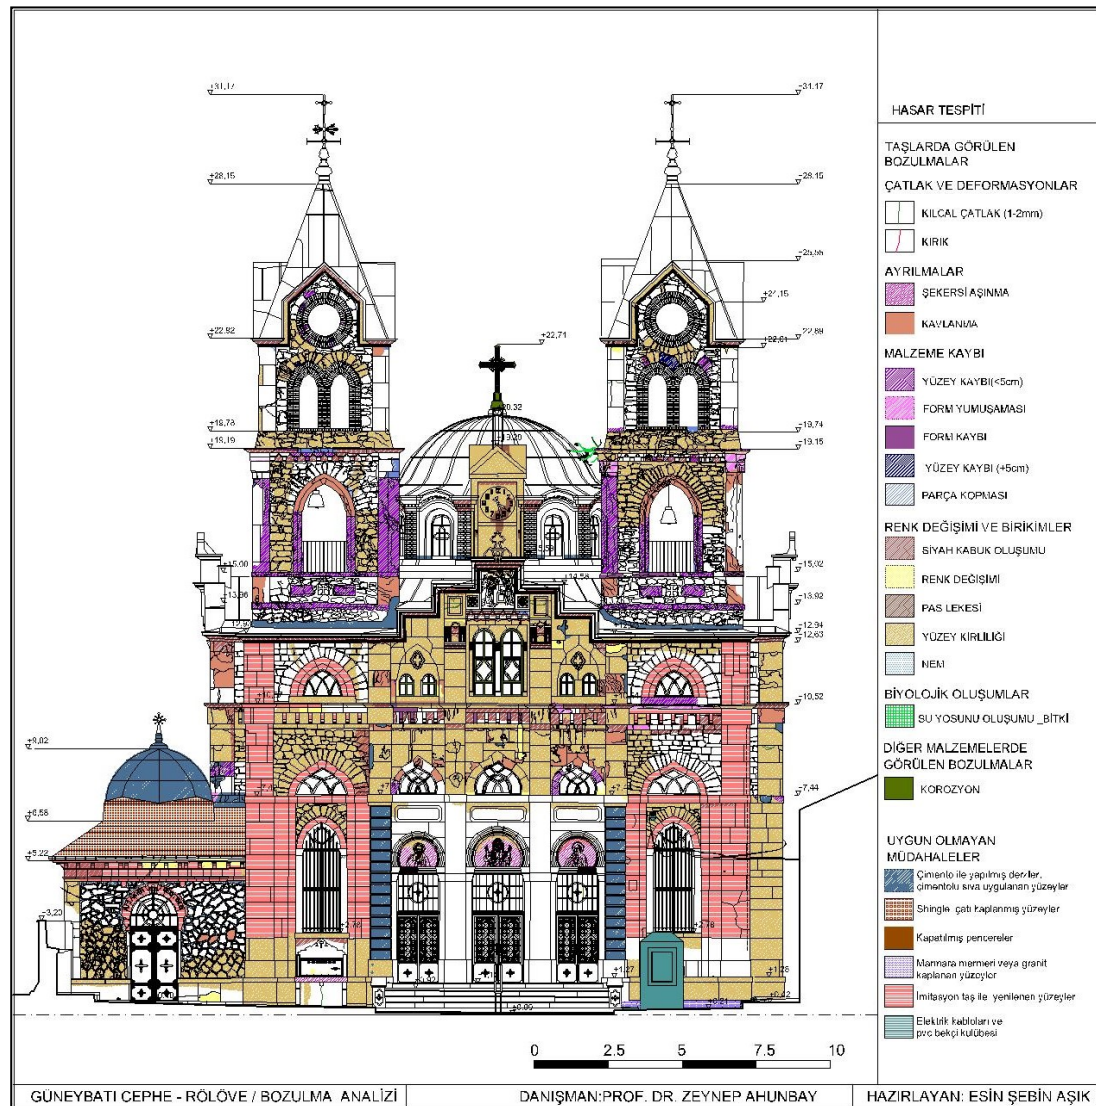
**Şekil 4.226 : Güneybatı cephesi, bozulma analizi.**

Güneybatı cephesinde hava kirliliğine bağlı olarak genel bir kirlenme görülmektedir (Şekil 4.226). Kilisenin birinci seviye pencerelerindeki dökme demir parmaklıklarında, ikinci ve üçüncü seviye pencere doğramalarında korozyon tespit edilmiştir. Kilisenin demir ana giriş kapılarında ise, üst üste boyama sonucu kalın bir katman oluşmuştur. Güneybatı cephesindeki giriş kapılarının üzerinde yer alan atnalı kemerlerin mermer aynalarında şekersi aşınma tespit edilmiştir (Şekil 4.227).

Cephenin orta bölümünde, +7.47 - +7.44 kotları arasındaki silmenin üzerinde, düzgün kesme taş kaplı olan 1.galeri katına ait üç pencerenin kemer taşlarında kavlanma, yüzey kaybı ve kirlenme mevcuttur (Şekil 4.228). +10.52 kotundaki taş konsol dizisinde ise siyah kabuk oluşumu, form yumuşaması, kavlanma saptanmıştır. +10.52 kotundaki kat silmesinin imitasyon taş ile yenilenmeyen bölümlerinde kirlenme, form yumuşaması, yüzey erozyonu ve parça kopması gözlenmiştir. Cephenin Malta taşı kaplı olan orta bölümünde yer yer çatlaklar, kavlanma ve form yumuşaması saptanmıştır (Şekil 4.226).

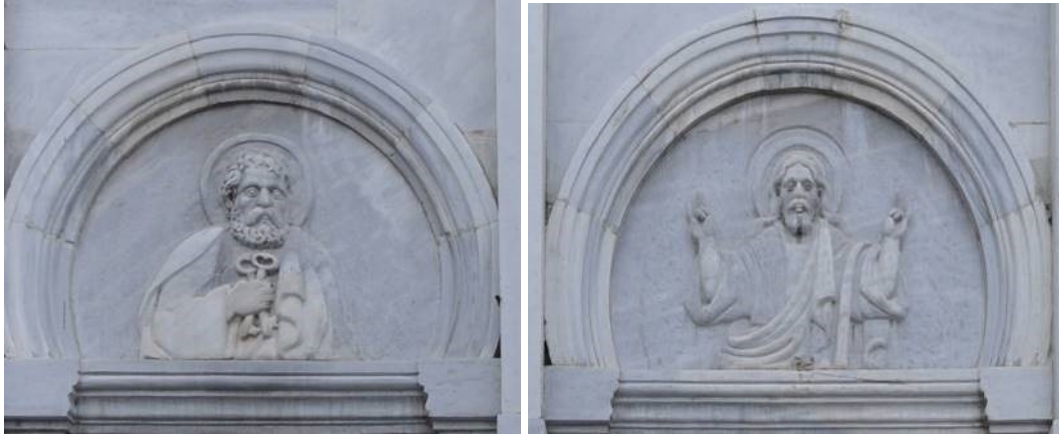
**Şekil 4.227 :** Mermer kemer aynalarında görülen şekersi aşınma.

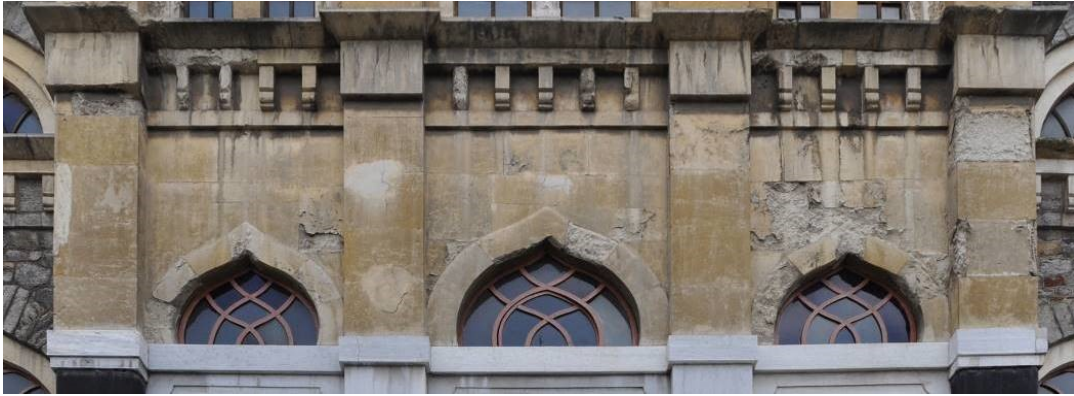
**Şekil 4.228 :** +7.44 - +10.52 kotundaki silmeler arasındaki orta bölüm.

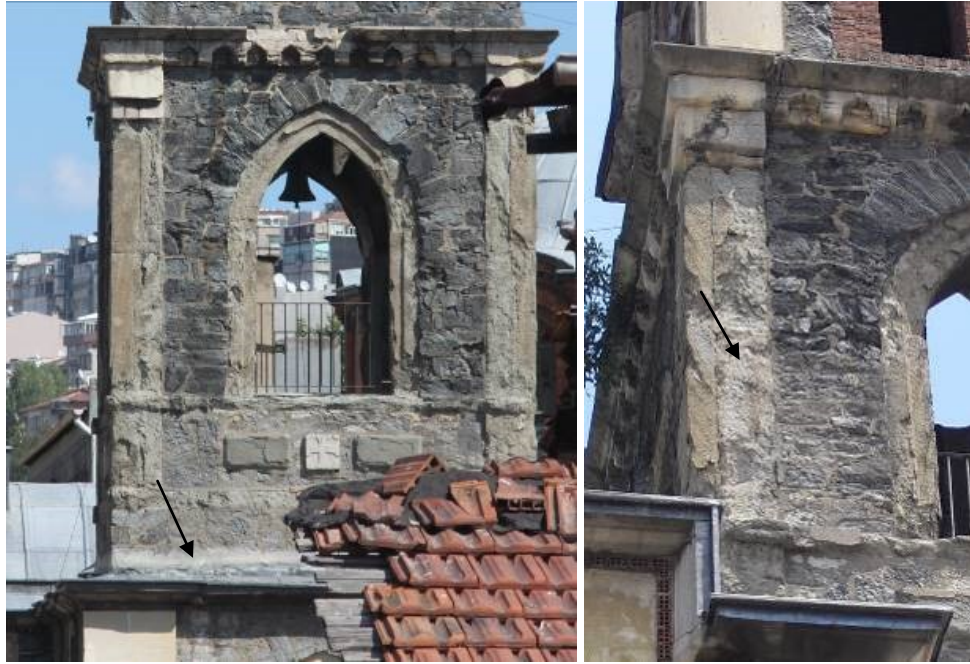
cephesinde yer alan pencere söve ve kemerleri, +10.52 kotundaki taş konsol dizisi de imitasyon taş ile yeniden yapılmıştır. İmitasyon köşe pilastırları ile sınırlanan gri kalker kaba yonu taş duvar yüzeylerinde hava kirliliğine bağlı yer yer yüzey kirliliği ve siyah kabuk oluşumu mevcuttur. Çan kuleleri cephelerinde +12.94 kotundaki saçak silmesi üzerindeki kurşun kaplamaların yenilenmesi sırasında Portland çimento bağlayıcılı harç kullanılmıştır (Şekil 4.226, 4.229). Kulelerinin saçak silmesi üzerinde yükselen bölümünde köşeleri sınırlayan odtaşı elemanlarda kavlanma, yüzey kaybı, parça kopması saptanmıştır (Şekil 4.229).

**Şekil 4.229 :** +12.94 kotundaki saçak silmesi üzerinde yükselen kulelerin odtaşı köşe taşlarında kavlanma, yüzey kaybı ve parça kopması.

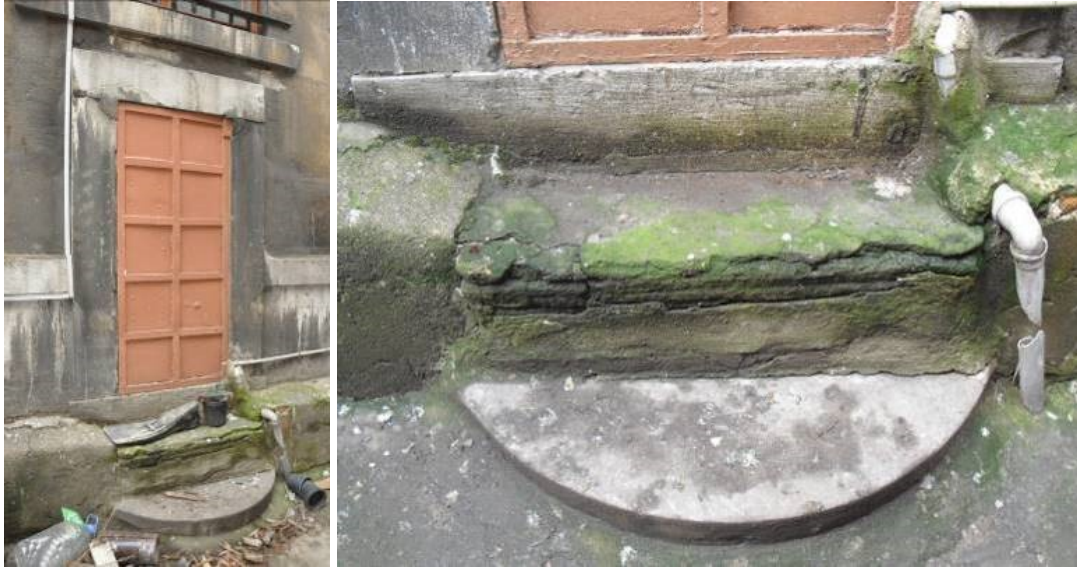
Cephenin 4 numaralı bölümünde diakonikon penceresinin altındaki duvar yüzeyinde ve bahçeden kısmi bodruma giriş sağlayan kapının sövelerinde siyah kabuk oluşumu mevcuttur (Şekil 4.230). Cephenin 4 numaralı bölümünde açığa çıkan temel duvarlarında çimento bağlayıcılı sıva ile onarım ve yosunlanma tespit edilmiştir.

**Şekil 4.230 :** Güneydoğu Cephe, doğu yönünde bodruma giriş kapısı.

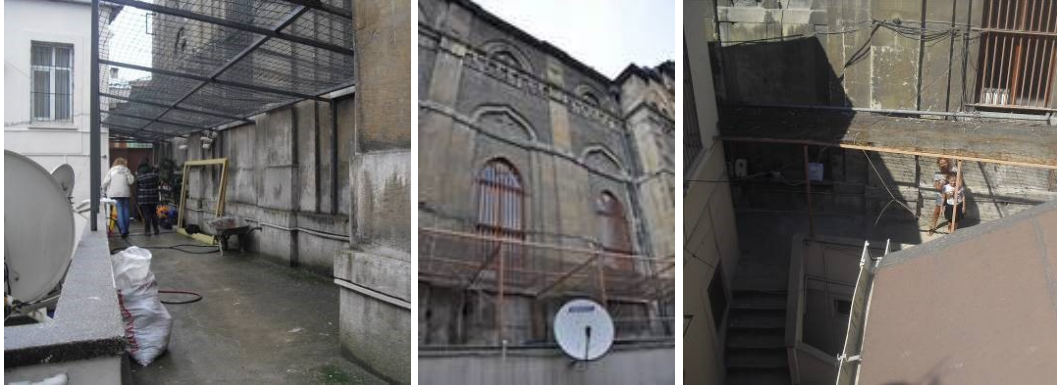
**Şekil 4.232 :** Kilisenin güneydoğu cephesi önüne eklenen tel kafes koruyucu çatı.

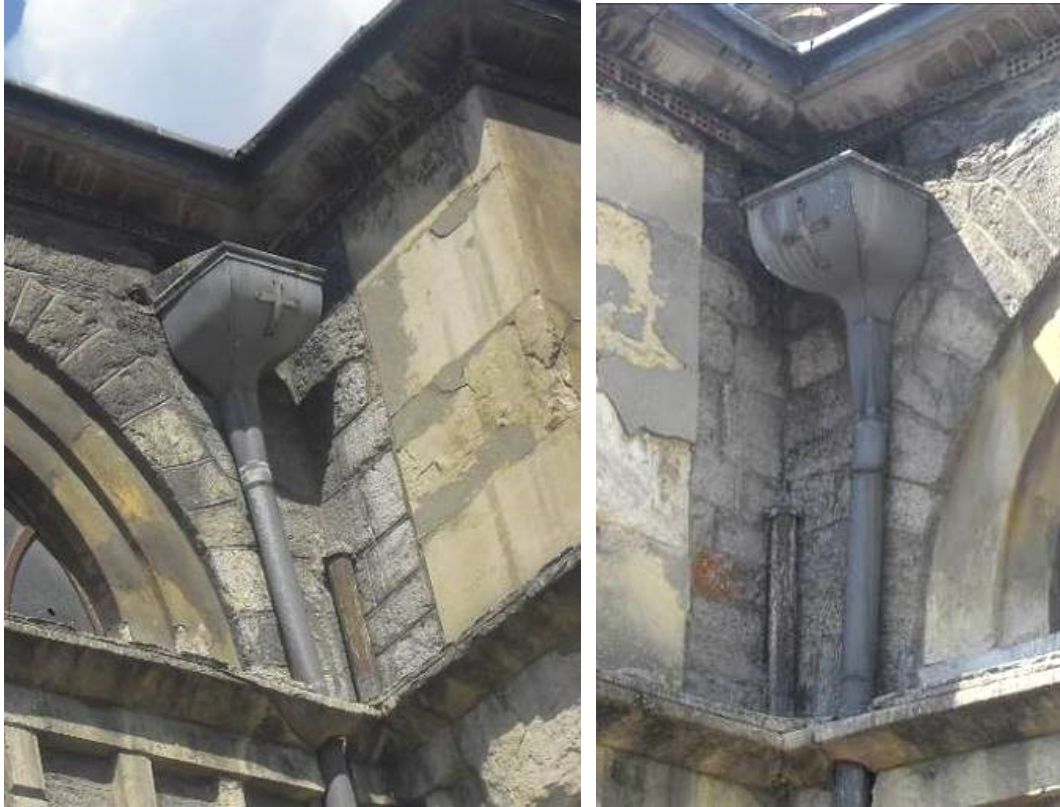
**Şekil 4.233 :** Özgün ve sonradan eklenen çinko yağmur iniş boruları.

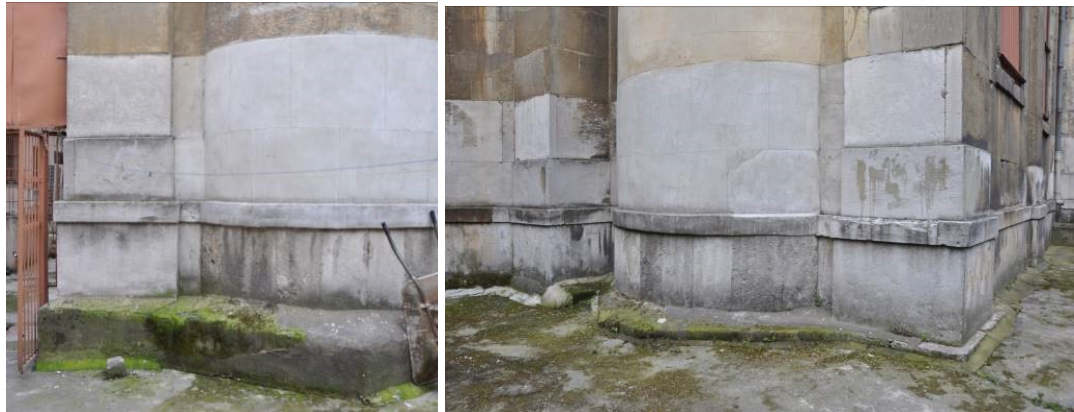
Şekil 4.235 : Prothesis ve diakonikon apsis çıkıntıları.

Kuzeydoğu Cephesi'nde yoğun olarak görülen bozulma türleri yüzey kirliliği, çimentolu harç ile yapılmış müdahaleler, metal korozyonu ve taş yüzeylerde pas lekесidir (Şekil 4.234). Cephenin temel duvarlarında çimentolu harç ile yapılmış onarım ve yosunlanma tespit edilmiştir. Prothesis ve diakonikon apsis çıkıntılarının alt kısımlarında yüzeye çimentolu sıva uygulanmıştır (Şekil 4.235).

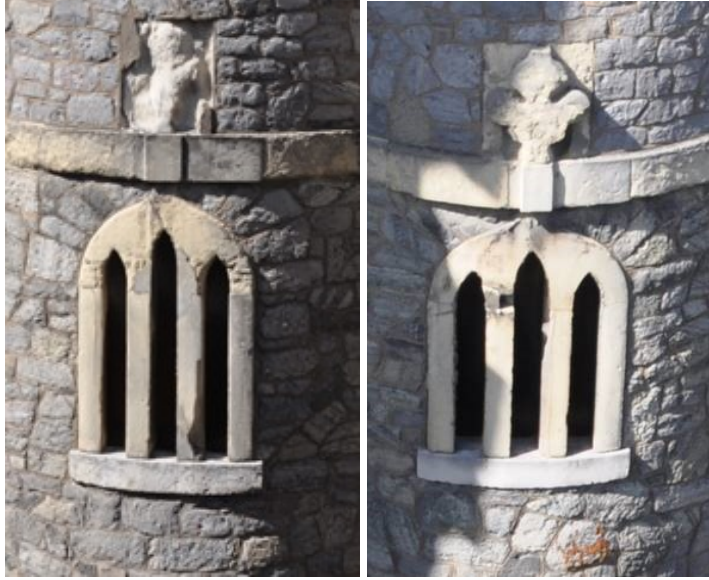
**Şekil 4.236 :** Prothesis ve diakonikona ait sivri kemerli pencereler.

Prothesis ve diakonikon bölümlerine (+5,68 -+5,67) ait üç sivri kemerli pencerenin sövelerinde kılcal çatlaklar, yüzey ve malzeme kayıpları saptanmıştır (Şekil 4.236). +7,46 kotundaki silmenin üzerinde yer alan kireçtaşı palmetlerde yüzey kaybı, form yumuşaması tespit edilmiştir. Üç kenarlı apsis bölümü duvarlarının kenarlarında yer

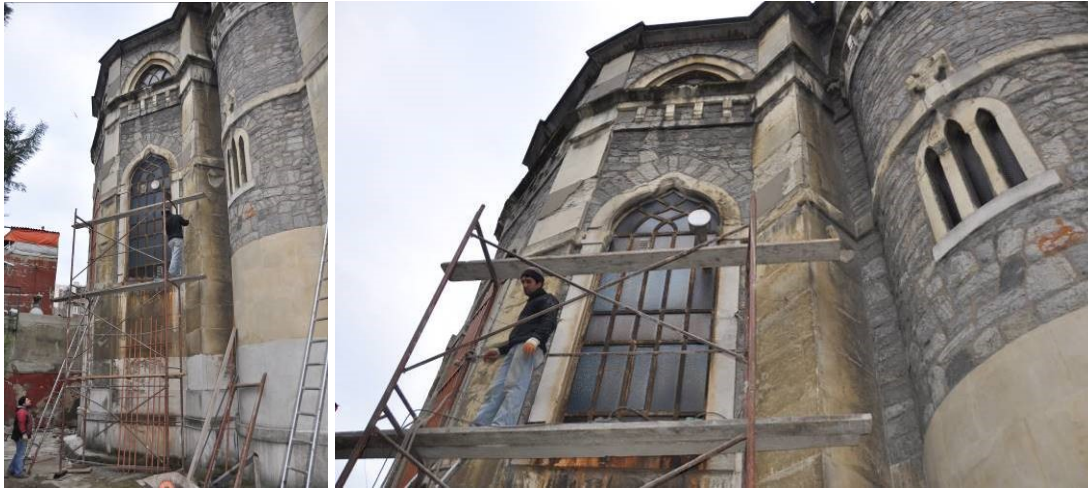
alan sivri kemerli pencerelerin demir parmaklıklarındaki korozyon denizliklerde ve kesme taş duvar yüzeyinde pas lekelerine yol açmıştır. Demir parmaklıklar 2011 yılında yenilenmiştir (Şekil 4.237). Onarım sırasında pencere sövelerine hasar verilmiştir.

**Şekil 4.237 :** Apsis pencerelerinde demir parmaklıkların yenilenmesi, 2011.

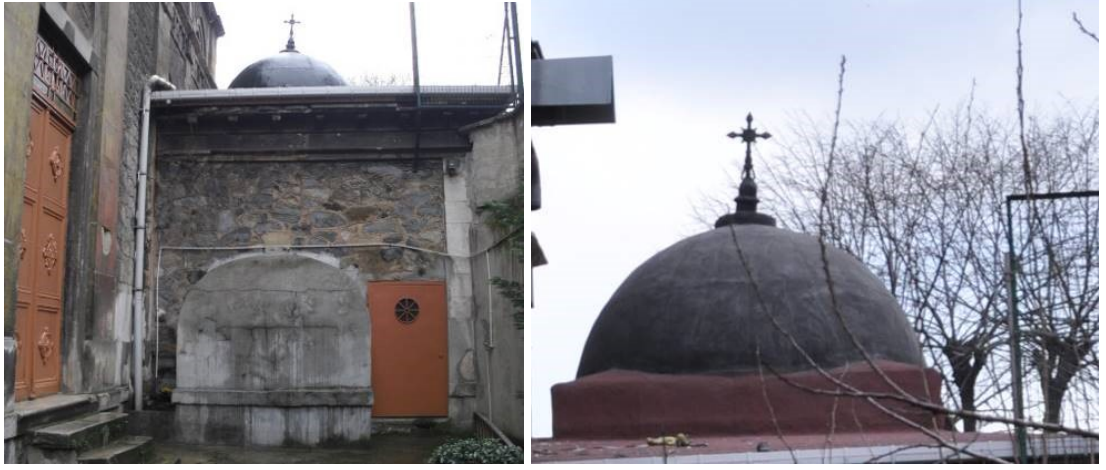
kirliliği ve kabuk oluşumu tespit edilmiştir. Kiliseye bitişik Ayazma'nın kuzeydoğu cephesinde çimento harç ile yapılmış derz onarımı, çimentolu sıva uygulanan yüzeyler ve siyah kabuk oluşumu tespit edilmiştir (Şekil 4.238).

**Şekil 4.238 : Ayazmanın Kuzeydoğu Cephesi.**

Ayazmanın saçak silmesinde ve konsol taşlarında siyah kabuk oluşumu ve yüzey kayıpları tespit edilmiştir. Ayazmanın shingle kaplı çatısı üzerinde yükselen kubbesi çimentolu harçla sıvalıdır.

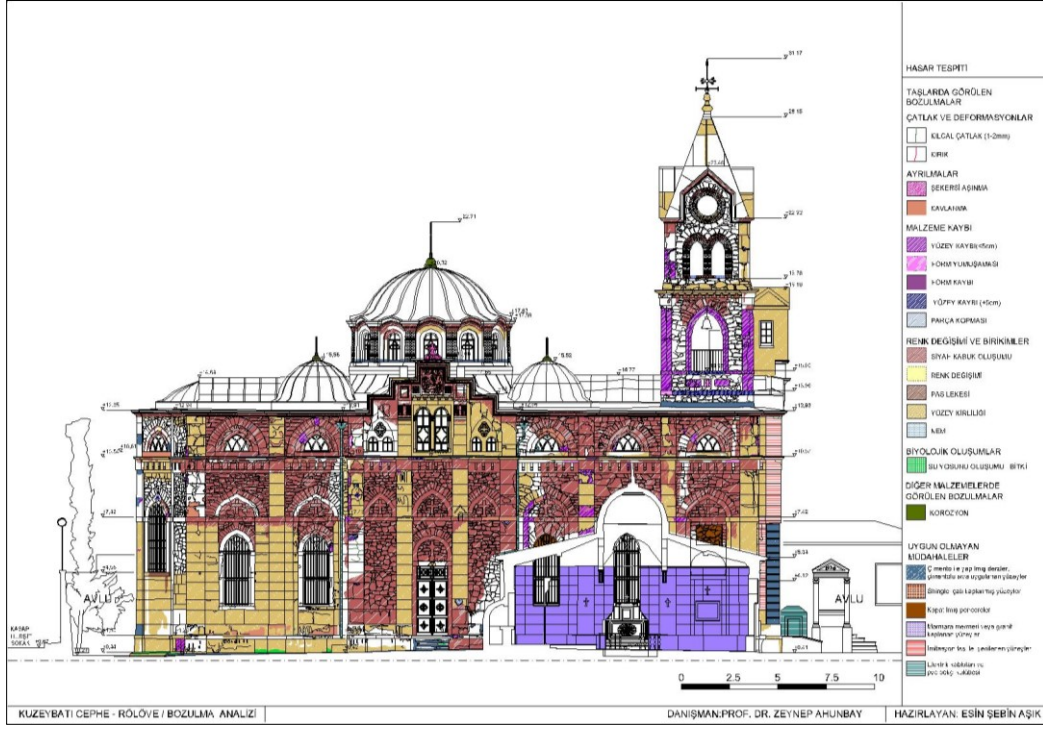
Kuzeybatı cephesinde zeminden saçak silmesine kadar yükselen Malta taşı pilastırlarda yüzey kirliliği ve yer yer yüzey kaybı görülmektedir (Şekil 4.239). Pilastırlar arasındaki gri kalker kaba yonu taş duvar yüzeylerinde, +7.45 - +10.54 kotlarındaki Malta taşı yatay silmelerde, +10.54 kotundaki silme altında yer alan konsol dizisinde, kademeli olarak yükselen güneybatı cephesinin orta bölümünü üçe bölen pilastırların sonlanıldığı +12,40 kotundaki bitkisel motif içeren taş konsollarda, mermer üzerine kabartma tekniğindeki “Diriliş İkonası” ve çiçek motiflerinde, +12.95 kotlarındaki saçak silmesinde siyah kabuk oluşumu saptanmıştır. Cephenin dışa taşan orta bölümünün iki yanında özgün yağmur iniş boruları iptal edilerek, 2001 yılında çinko iniş boruları eklenmiştir (Şekil 4.240). Theotoko Ayazması (1897-1918) kilisenin kuzeybatı cephesinin 4 numaralı bölümündeki sivri kemerli pencereleri kısmen veya tamamen kapatmıştır (Şekil 4.241).

Şekil 4.239 : Kuzeybatı cephesi, bozulma analizi.

Saçak silmesi üzerinde yükselen kule bölümünde od taşı köşe elemanlarında kavlanma, yüzey kaybı, parça kopması saptanmıştır (Şekil 4.239). Yatayda iki bölüme ayrılan kule cephesinin alt bölümünde +13.96 ve +15.00 kotlarında dolaşan yatay silmeleri oluşturan od taşlarında yüzey kaybı ve form yumuşaması mevcuttur. Gri kalker yüzeylerde kabuk oluşumu görülmektedir. Sivri kemerli açıklıkların od taşı sövelerinde yüzey kayıpları belirlenmiştir (Şekil 4.124). +19.19 kotundaki korniş altındaki konsol dizisinde kabuk oluşumu tespit edilmiştir. Kule gövdesinin +19.19 - +19.78 kotları arasında daralarak yükselen bölümünde kirlenme mevcuttur. Kule cephesinin 2. yatay bölümü bir üçgen alınlık oluşturacak şekilde yükselen saçak silmesinde hava kirliliğine bağlı siyah kabuk oluşumu bulunmaktadır.

Geriden kuzeybatı cephesine katılan ana kubbenin tuğla kasnağı üzerinde bulunan oniki pencerenin etekleri kurşun kaplıdır. Kurşun kaplama ile tuğla kasnak arasında tüm kubbe eteği boyunca çimento bağlayıcı harç kullanıldığı görülmektedir (Şekil 4.124). Tuğla kubbe kasnağı üzerindeki demir pencere doğramalarında yer yer korozyon tespit edilmiştir (Şekil 4.242). Kubbenin pencere kemerlerini izleyen kirpi saçığında yüzey kirliliği ve siyah kabuk oluşumu saptanmıştır (Şekil 4.239).

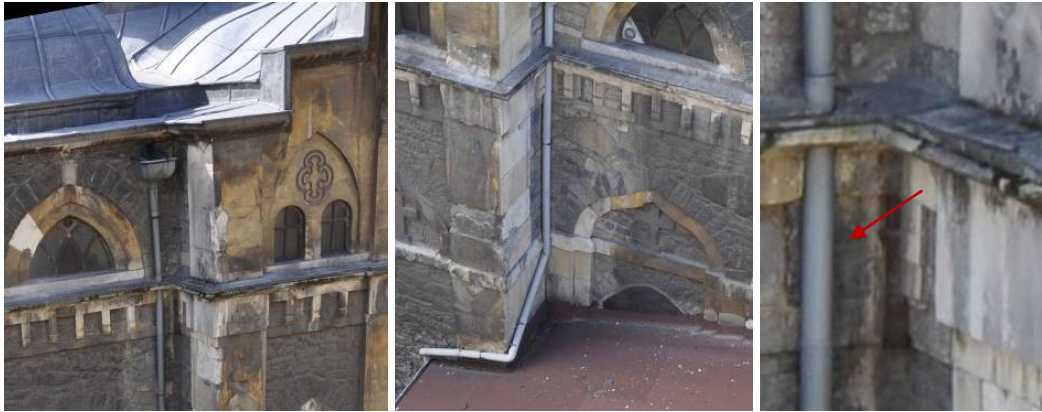
Şekil 4.240 : Cephenin özgün ve sonradan eklenen çinko yağmur iniş boruları.

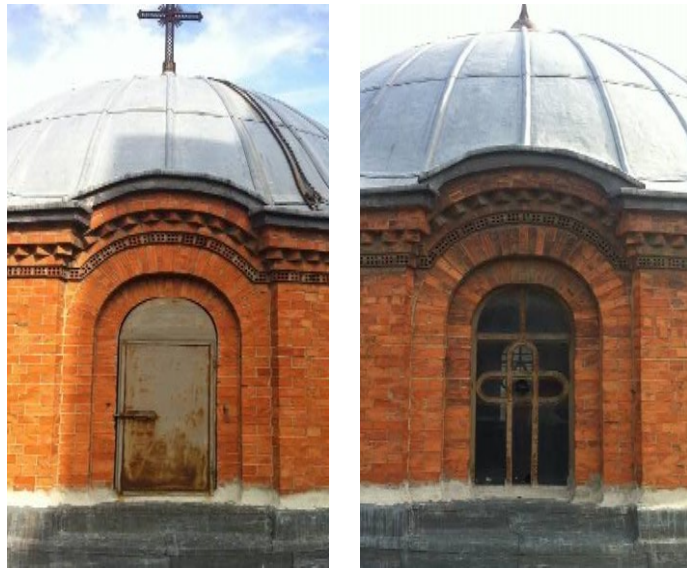
**Şekil 4.242 :** Kubbe kasnağındaki pencere doğramalarında ve kapıda korozyon.

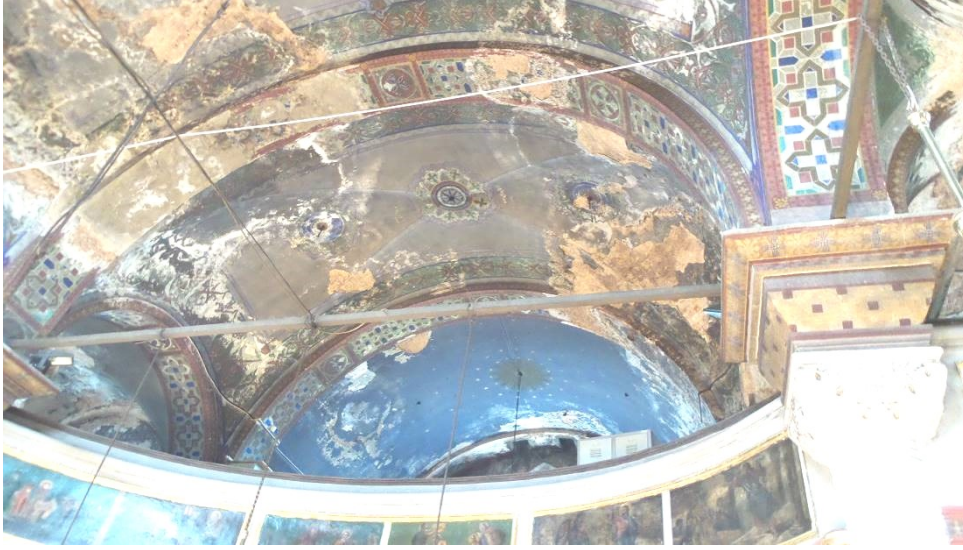
Şekil 4.243 : Kalem işi bezeli tonozlarda oluşan hasarlar.

Kubbe ve tonozlardaki kurşun kaplamanın uzun süre bakımsız kalması ve hasar görmesi yağmur sularının örtüden sızmasına, içteki kalem işi bezemelerde hasara neden olmuştur (Şekil 4.243). Bezemeli yüzeylerdeki bozulma türleri tespit edilerek; tavan planı üzerinde gösterilmiştir (Şekil 4.244). Görülen bozulma türleri sıvalarda kılcal çatlaklar, yüzey kirliliği, kabarma, sıva ve boya dökülmesi, çiçeklenme, yüzeylere çimentolu sıva uygulaması, korozyon ve eklenen elektrik tesisat kablolarıdır.

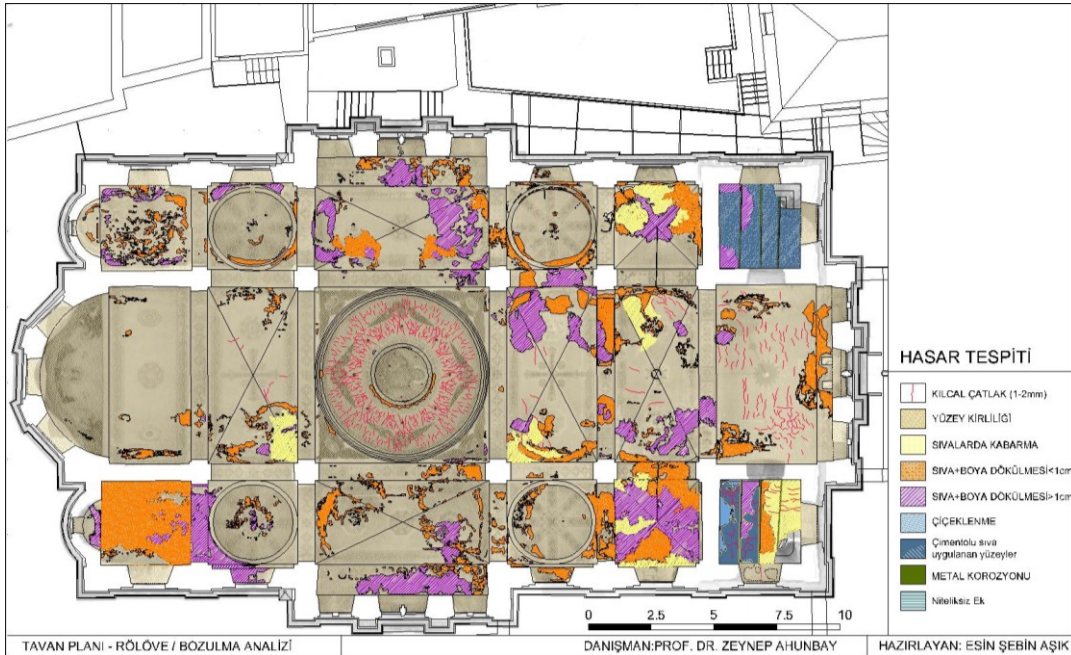
Şekil 4.244 : Tavan planı, bozulma analizi.

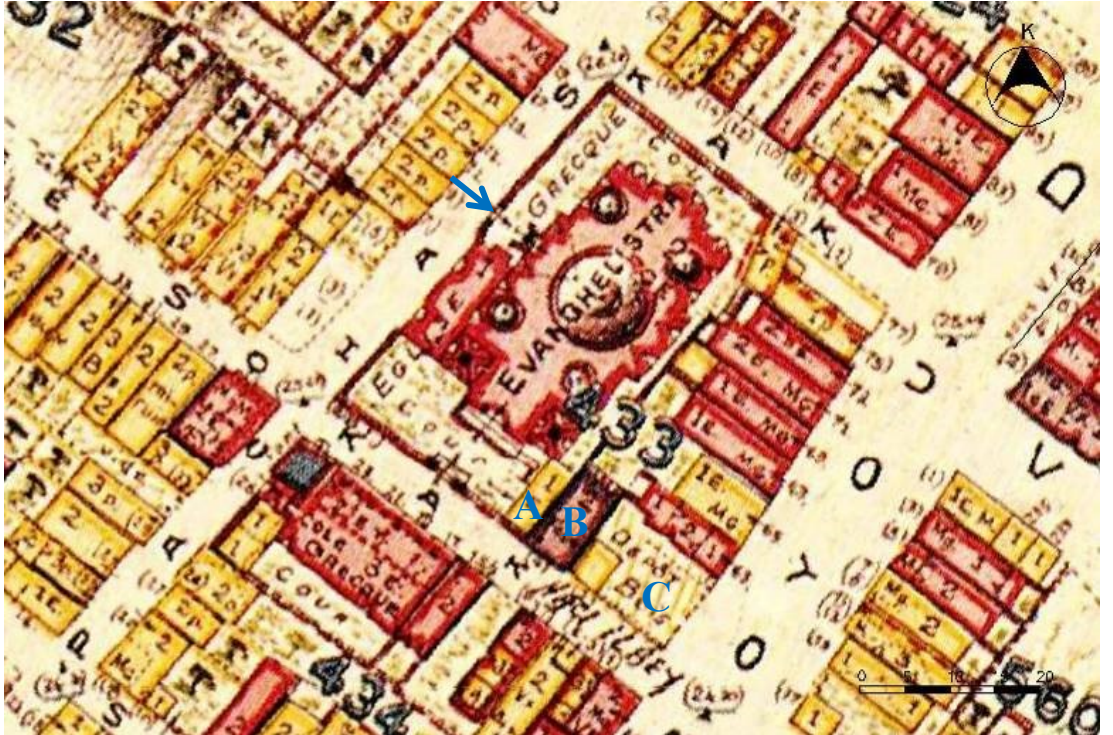
Şekil 4.247 : Evangelistria Kilisesi- Pervititch Haritası (1925).

Pervititch Haritası'nda arka bahçeye ulaşımı engelleyen ahşap yapı (A) 1925 sonrasında yıkılmış, arka bahçeye geçiş mümkün olmuştur. Söz konusu ahşap yapıya Dolapdere Caddesi yönünde bitişik konumdaki 2 katlı kâgir yapı (B) 1930 yılında toplantı salonu olarak düzenlenmiş; önceden sokak cephesinde olan girişine ek olarak kilise avlusundan bir giriş verilmiştir (Şekil 4.247, 4.248).

Alman Mavileri ve Pervititch Haritası Ayazmanın yapımı sonrasındaki dönemi göstermektedir. Her iki çizimde de arka bahçeye Mirimiran Sokak üzerindeki kapıdan ulaşılabilirdiği görülmektedir. Günümüzde bu kapının izi avlu duvarı üzerinde gözlenebilmektedir (Şekil 4.219).

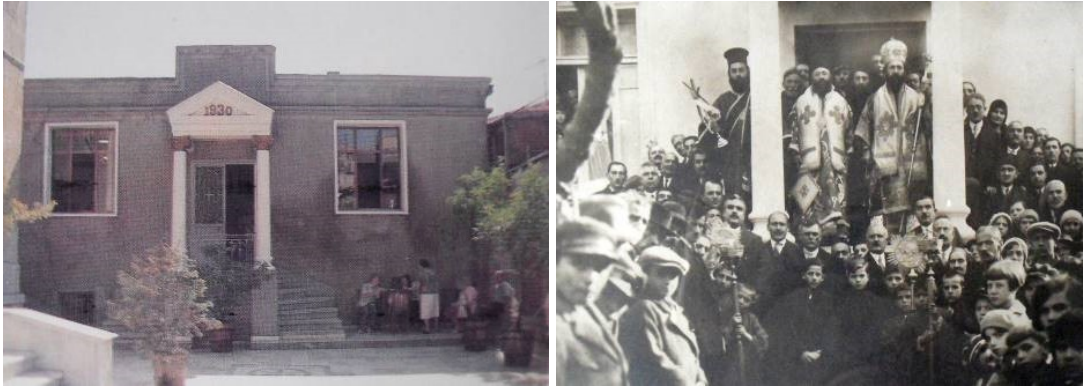
**Şekil 4.248 :** Toplantı salonu – 1930 (Evangelistria Kilisesi Arşivi).

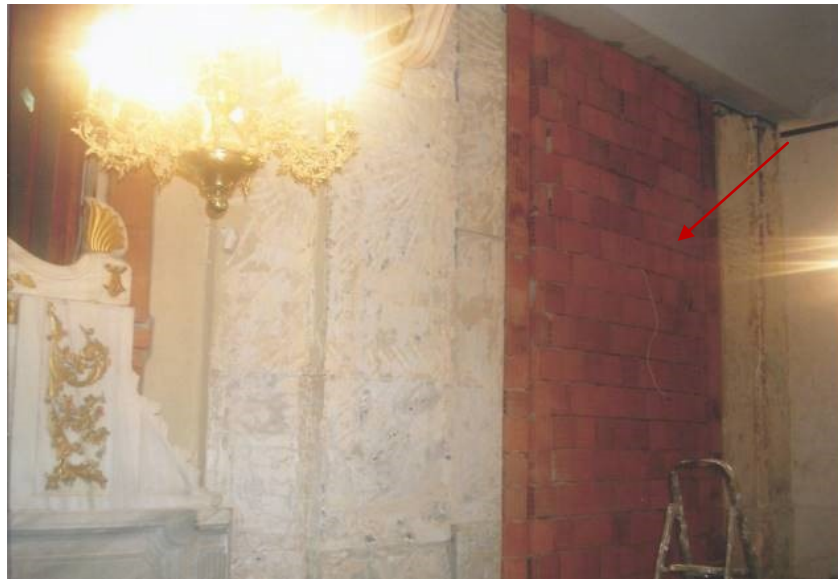
**Şekil 4.254 :** Kuzeydoğu cephesinde sonradan kapatılmış kapı açıklığı, 2007 (Evangelistria Kilisesi Arşivi).

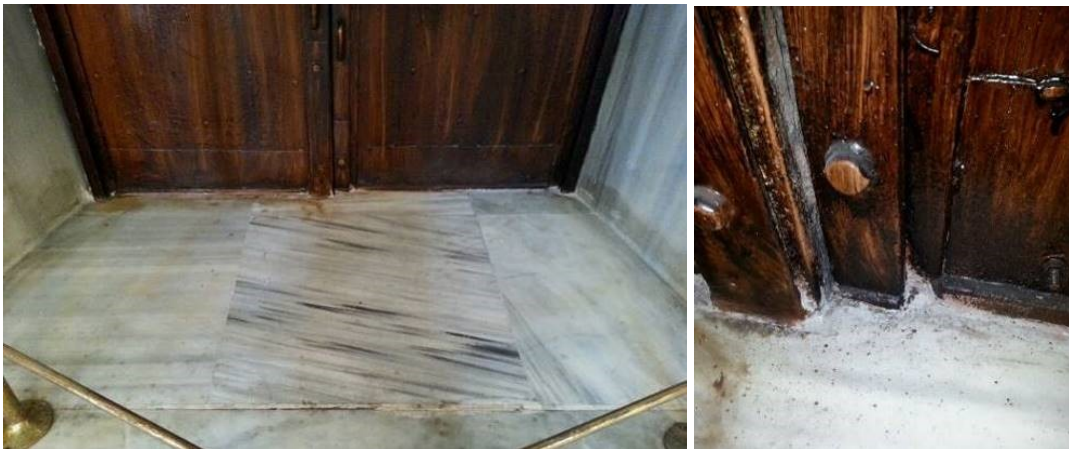
Planın kuzeybatı yönündeki genişleyen haç kolu üzerindeki demir kapısı, döşenen mermer kaplama (Şekil 4.256) nedeniyle açılmamaktadır. Restitüsyon önerisinde mermer kaplama özgün sınırında, kapının açılmasına engel olmayacak şekilde gösterilmiştir (Şekil 4.257). 2006 yılında kilise zemin kaplaması yenilenmiş, renkli mermerlerden oluşan motifler eklenmiştir (Şekil 4.258). Yenişehir Evangelistria Kilisesi Vakfı toplantı tutanaklarından sonradan eklendiği belgelenen motifler restitüsyon önerisinde yer almamaktadır.

**Şekil 4.256 :** Kilisenin kuzeybatısında mermer döşeme kaplaması ile gömülen demir kapı.

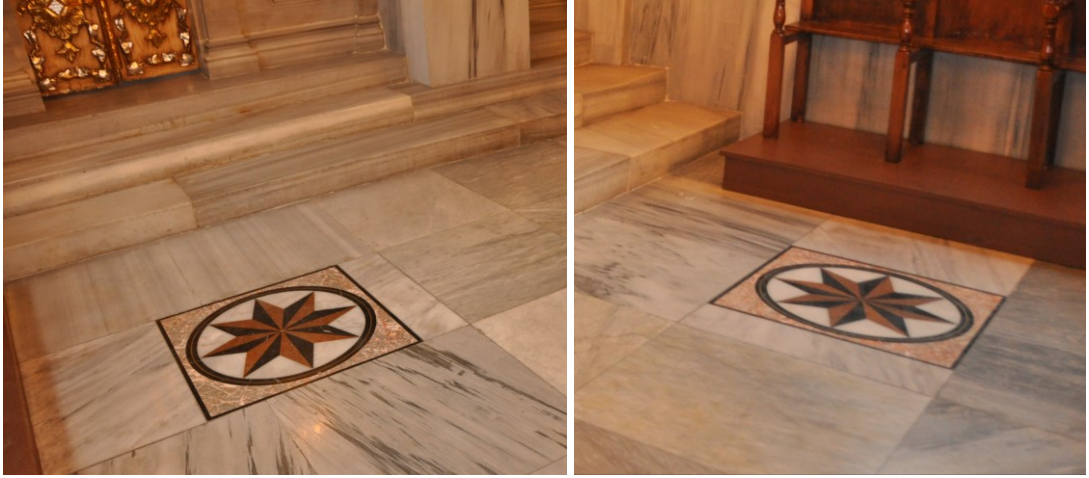
**Şekil 4.258 :** Kilisenin zemin kaplamasına eklenen motifler, (2006).

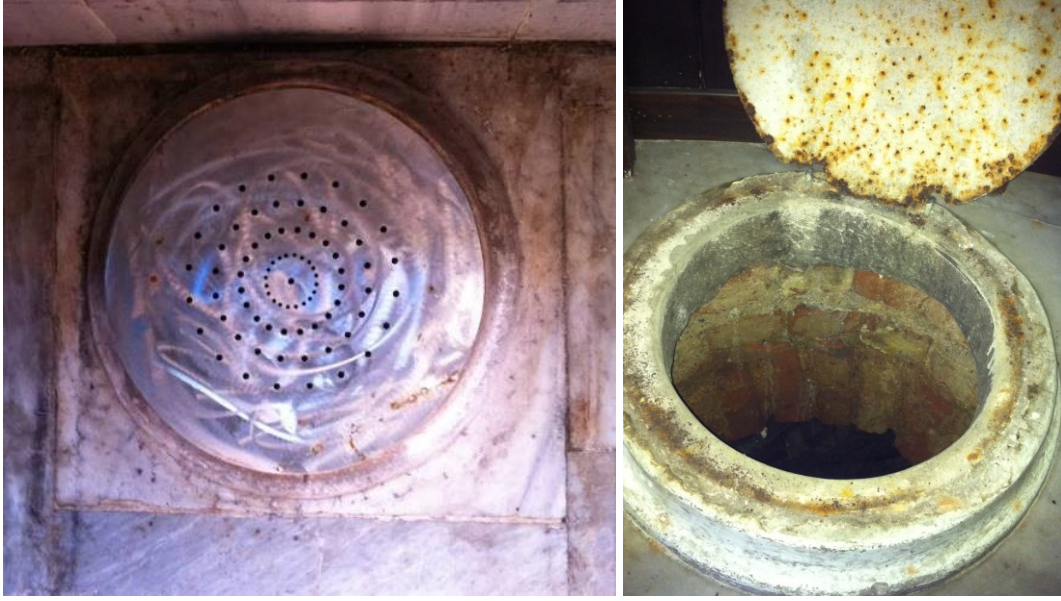
Kilise'nin naos döşemesinde, bodrum kata açılan havalandırma delikleri bulunmaktadır (Şekil 4.259). Bu deliklerden bir kısmı üzerine sonradan eklenen oturma sıraları ile kapatılmıştır. Öneri restitüsyon planında deliklerin üzerinde havalandırmaya imkan veren delikli kapaklar gösterilmiştir (Şekil 4.255).

**Şekil 4.259 :** Zemin kat döşemesinde havalandırma amaçlı bodruma açılan delik.

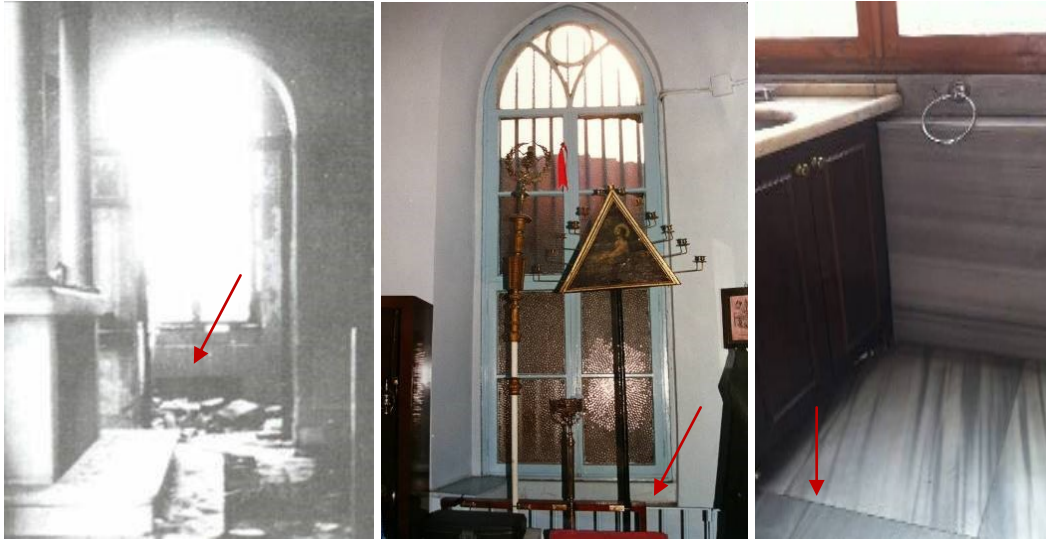
Şekil 4.261 : Diakonikon bölümüne ulaşan özgün kapı açıklığı (1955), merdivene ait korkuluklar (2000) ve sonradan eklenen döşemedeki iz (2015).

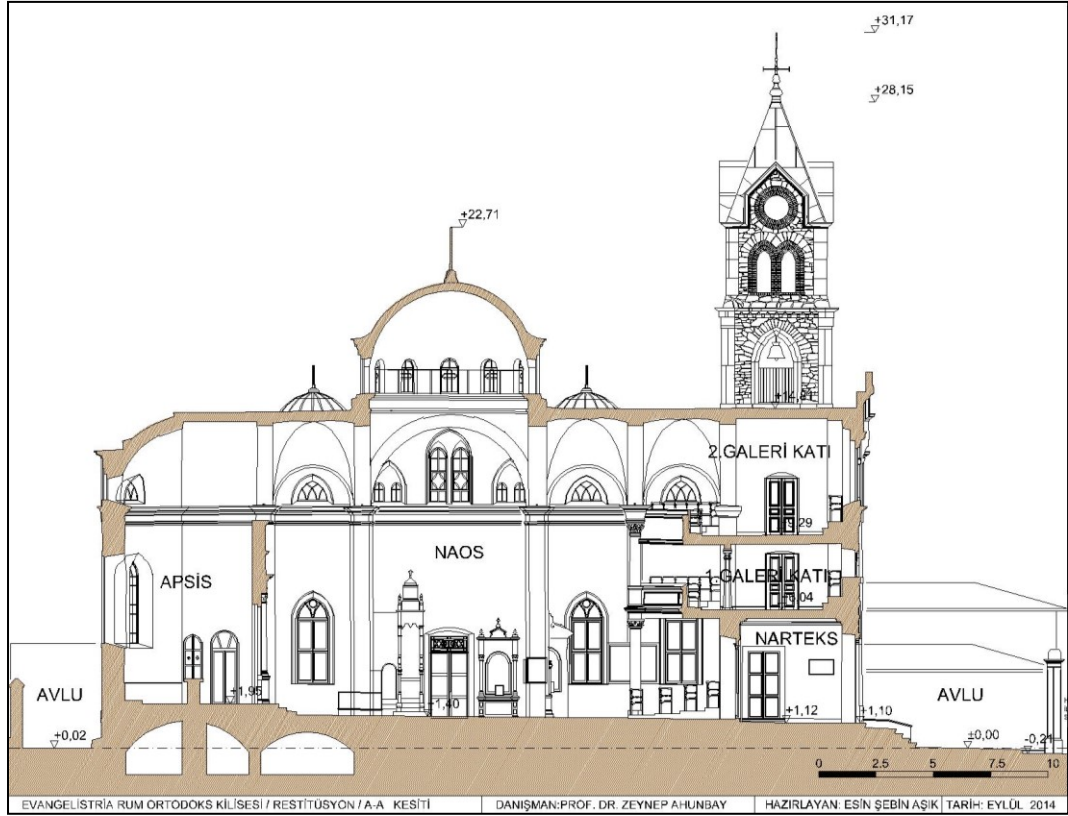
**Şekil 4.264 : Evangelistria Kilisesi A-A kesiti, restitüsyon.**

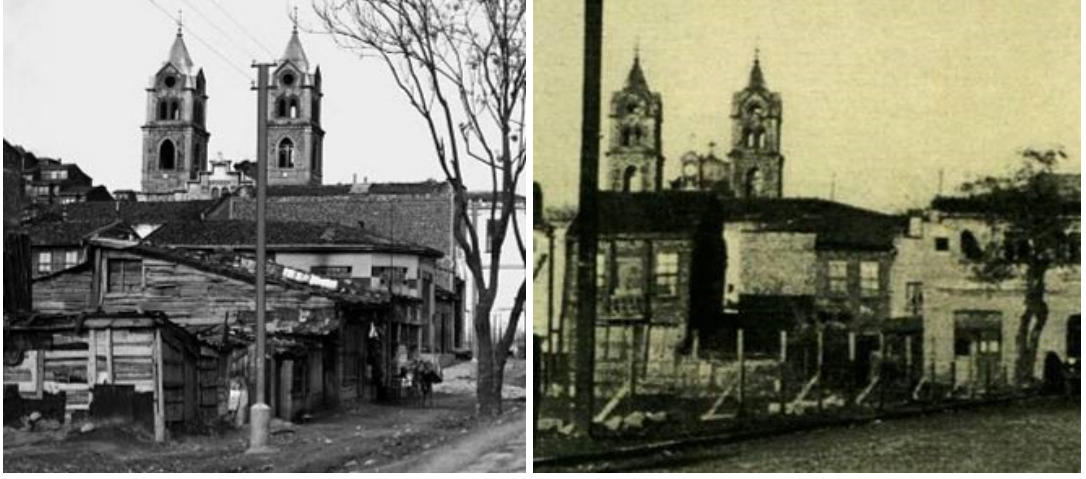
Güneybatı Cephesi dönem analizinde Ayazma 1912-1914 yılları arasına, Kiliseye hediye edilen saat kulesi (Şekil 4.267) ve üzerinde "bu su ile yüzünü yıka ki, ruhun da yıkansın" yazılı mermer çeşme 1953 yılına tarihlenmiştir (Şekil 4.265). Güneybatı cephesinin ilk tasarımında saat kulesi, cepheye bitişik mermer çeşme ve Ayazma yer almamaktadır (Şekil 4.266).

**Şekil 4.267 :** Achile Samandji (1918-1936 ) ve Kilise arşivi (1953) fotoğraflarında güneybatı cephesi.

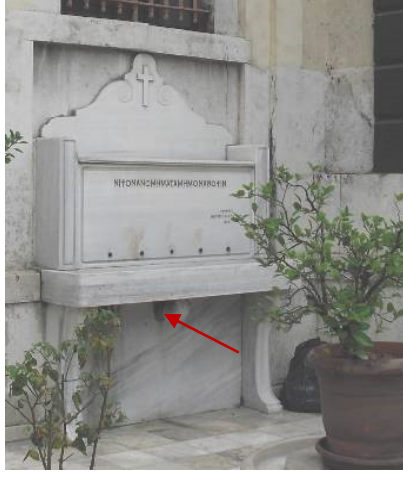
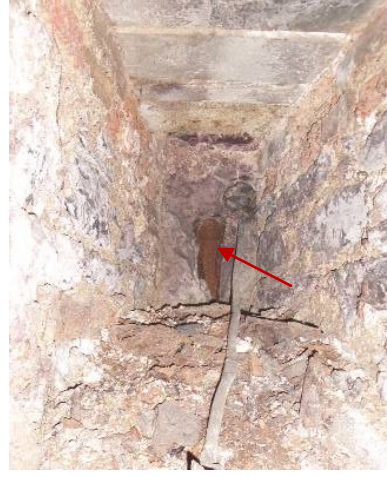
Bodrum kat seviyesindeki özgün havalandırma deliklerinden kuzeybatı cephesinde ve güneybatı cephesi batı ucundakiler zaman içinde kapatılmıştır (Şekil 4.268, 4.269). Güneybatı cephenin restitüsyon çiziminde özgün havalandırma delikleri gösterilmiştir (Şekil 4.266).

**Şekil 4.269 :** Eklenen çeşmenin su gideri ile kapanan bodrum kat havalandırma deliği.

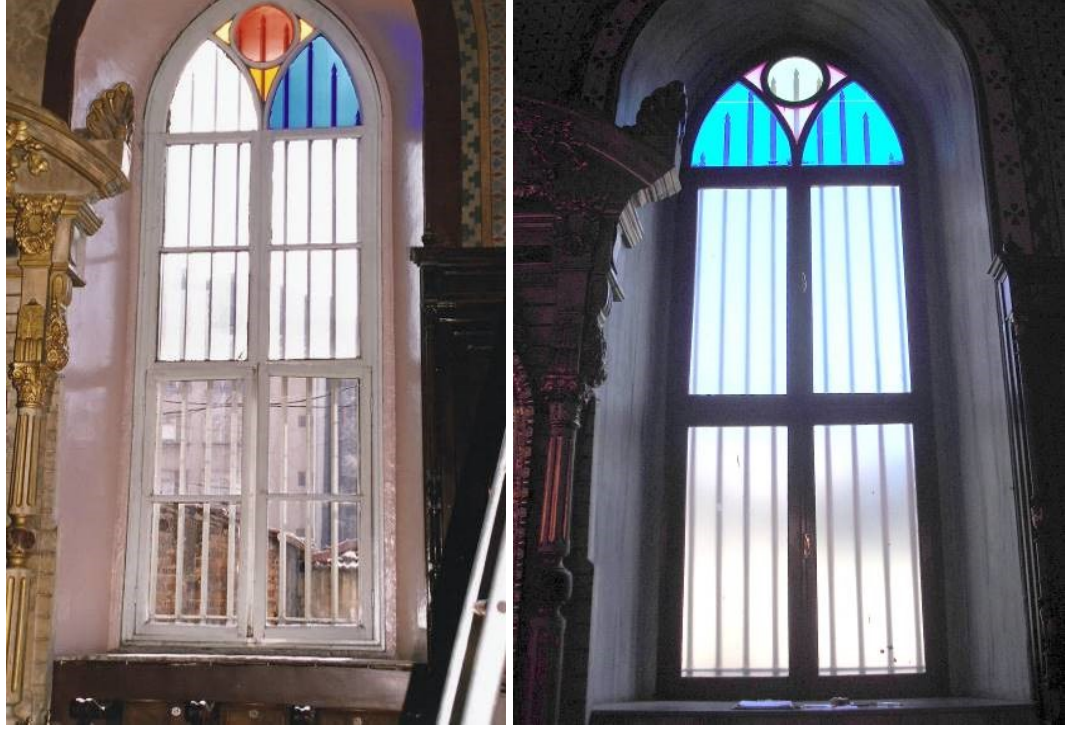
**Şekil 4.271 :** Yenileme öncesi (2000) ve sonrası naos penceresi (2011).

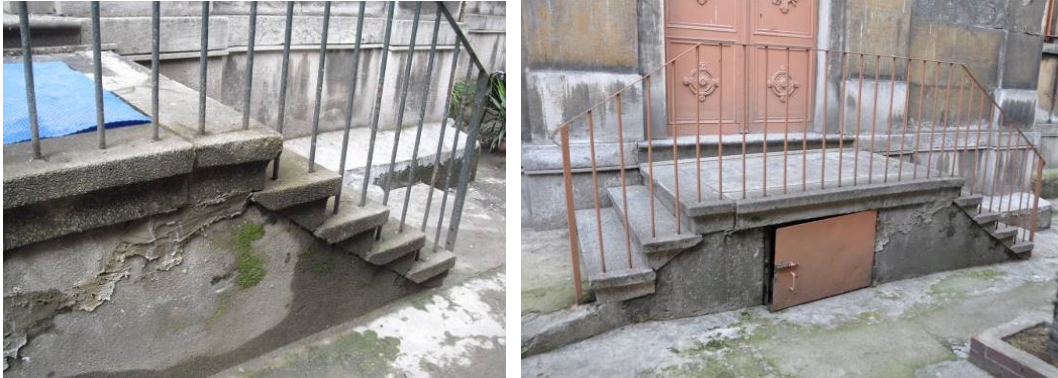
**Şekil 4.273 :** Güneydoğu cephesindeki dökme mozaik basamaklar ve merdiven sahanlığı.

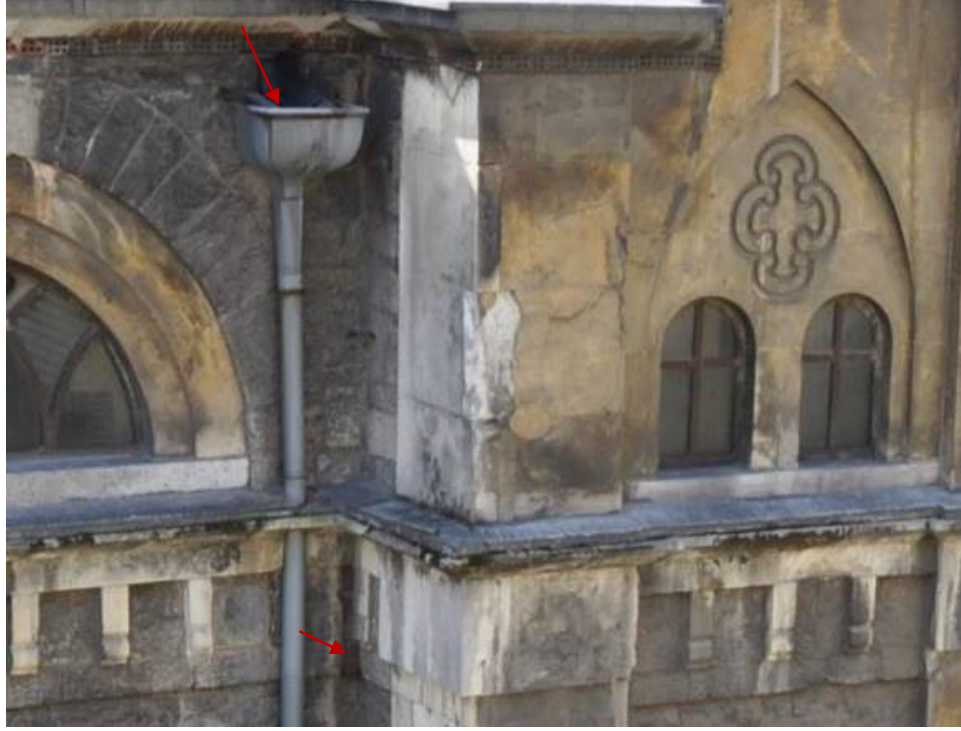
**Şekil 4.277 : Özgün çörten ve yağmur iniş borusu.**
