**DOLAPDERE SEMTİ VE EVANGELİSTRİA RUM ORTODOKS KİLİSESİ  
KORUMA ÖNERİLERİ**

**DOKTORA TEZİ**

**Mimarlık Anabilim Dalı**

**Restorasyon Programı**

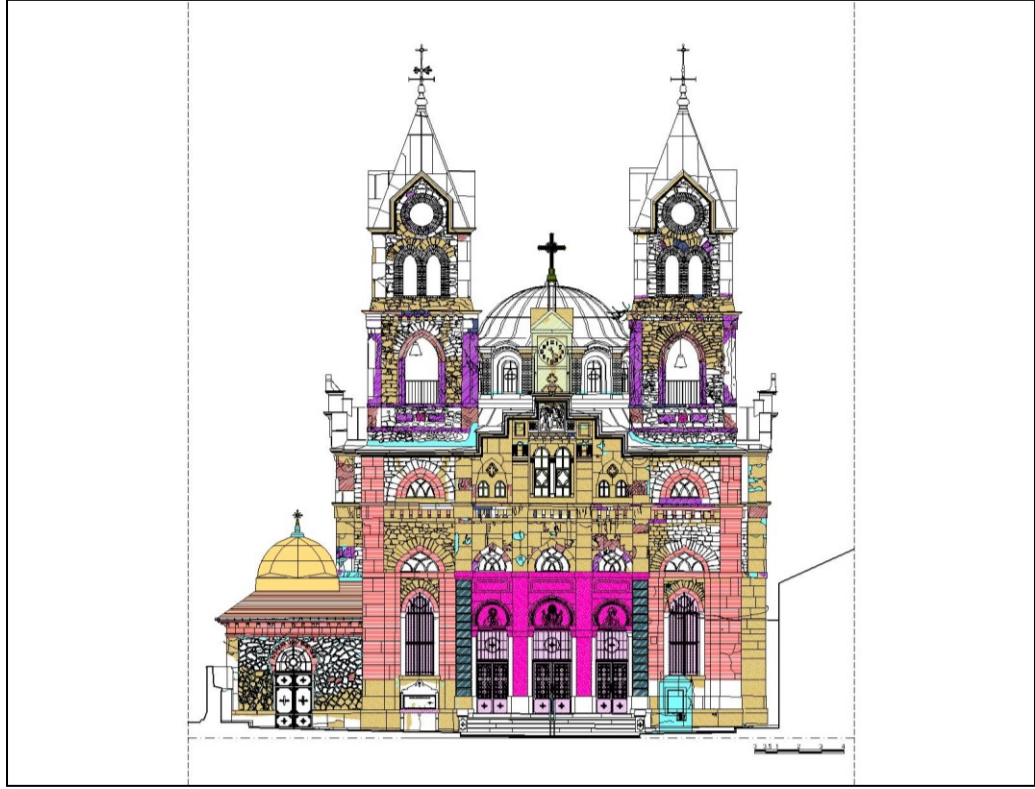
Önerilen müdahaleler temizleme, sağlamlaştırma, bütünleme, yenileme ve yeniden yapım başlıkları altında toplanarak lejant hazırlanmıştır. müdahale paftalarında gösterilmiştir (Şekil 4.279, 4.280, 4.281, 4.282).

Şekil 4.279 : Evangelistria Kilisesi güneybatı cephesi, koruma önerisi.

Kılcal çatlakların, taşın kendi tozu ve bağlayıcı olarak hidrolik kireç kullanılarak mikro enjeksiyonla sağlamlaştırılması uygun olacaktır. Yapının doğal taş cephe yüzeylerinde mevcut aşınmalara müdahale, yüzey kayıplarının derinliğine bağlı olarak yapılacaktır. Su tuzağı oluşturma riski bulunmayan, yüzeyleri 5cm'ye kadar aşınmış, bütünlüğünü koruyan taşlardaki yüzey kayıplarının oldukları gibi bırakılması önerilmektedir.

Yüzey aşınması 5cm. ye kadar olan, ancak su alma riski taşıyan, kırıntılanma, form yumuşaması hasarları görülen doğal taşlardaki kayıp ve boşlukların taşın kendi tozu ve hidrolik kireç bağlayıcı kullanılarak, kozmetik onarımı önerilmiştir. Bu uygulamada doğal taş ile renk ve doku uyumu sağlanacaktır.

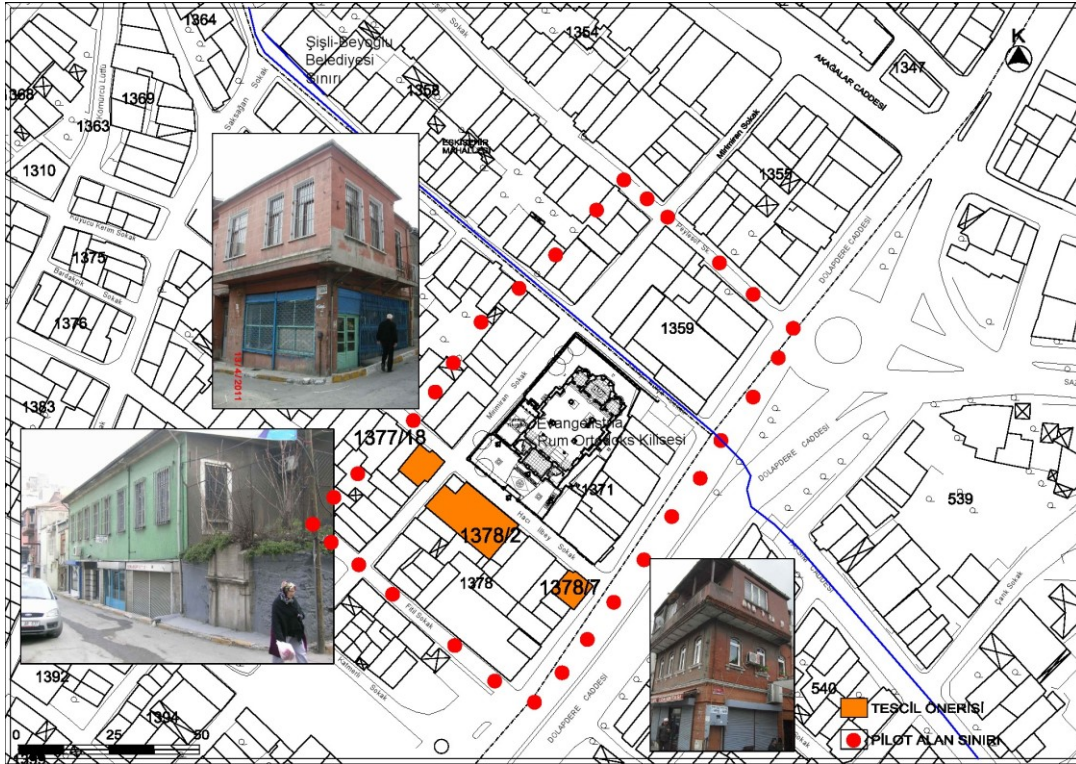
Şekil 5.2 : Tez kapsamında 17.04.2013 tarihinde tescili önerilen 1378 ada 2 ve 7, 1377ada 18 parseldeki yapılar (tescili kabul edilenler: 1378 /2 ve 1377/18).

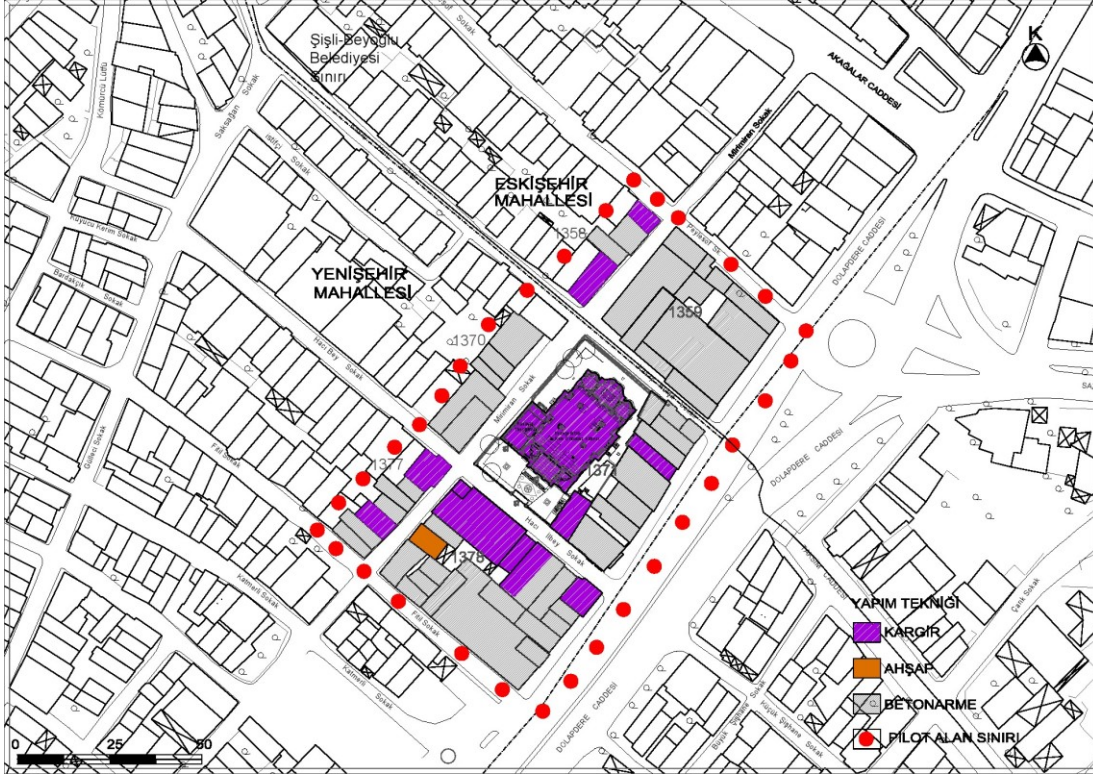
Şekil 5.5 : Pilot alandaki yapım tekniği analizi.

Pilot alandaki yapıların yapım tekniği analizinde 1371 ada 1 ve 12 parsel, 1378 ada 1,2,3,7 ve 19 parsellerdeki yapılar kârgir, diğer parsellerdekiler ise betonarmedir (Şekil 5.5). 1378 (eski 434), 1371 (eski 433) ve 1359 (eski 424) adalardaki binaların boyutlarının ve kat adetlerinin değişmesine rağmen, sokak dokusu korunmuştur (Şekil 5.6). Yapıların artan yüksek ve kütleleri 1359 adanın silüetini olumsuz etkilemiştir (Şekil 5.7).

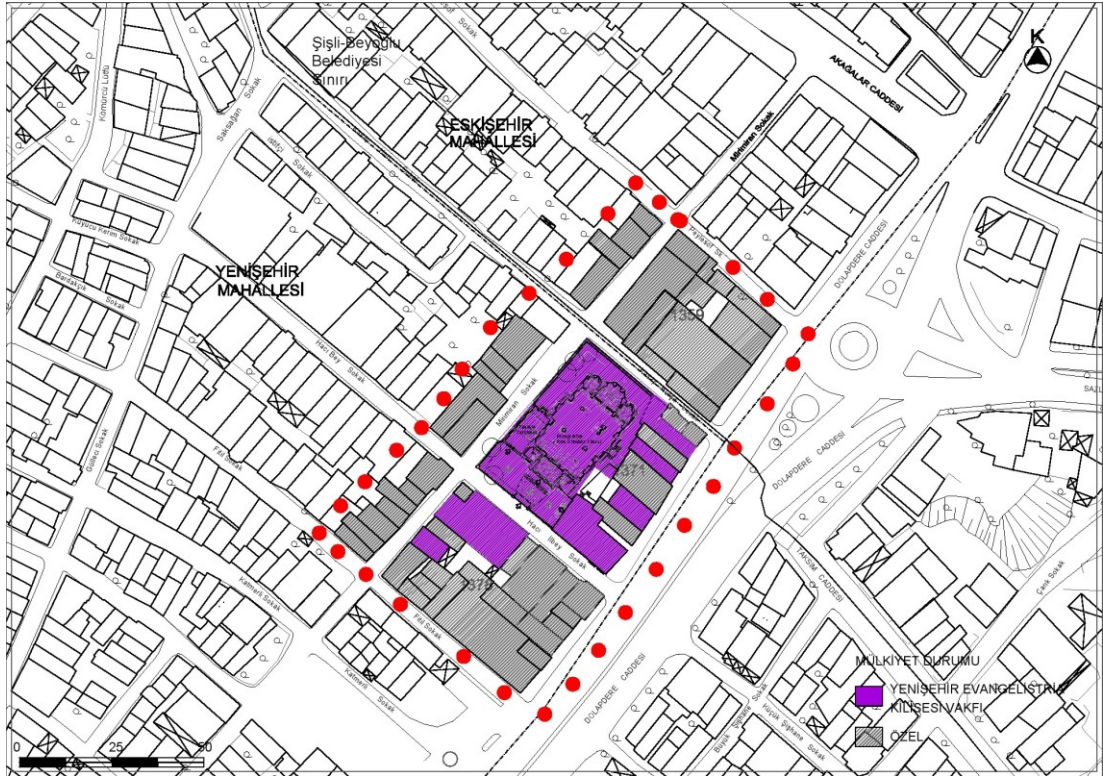
Şekil 5.9 : Pilot alanda mülkiyet analizi (2015).

Pilot alandaki yapıların mülkiyet durumu incelendiğinde, 1371 ada 12, 4, 1, 11 ve 9 parsellerin ve 1378 ada 2 ve 15 parsellerin Beyoğlu Yenişehir Evangelistria Rum Ortodoks Kilisesi Vakfı'na; diğer parsellerin şahıslara ait olduğu tespit edilmiştir (Şekil 5.9). Kadastral plan ve Pervititch haritası verileri esas alınarak ada içi boşluklar oluşturulmuş; yapıların boyutları bölge tipolojisine uygun olarak düzenlenerek arazi kullanım önerisi hazırlanmıştır (Şekil 5.10).

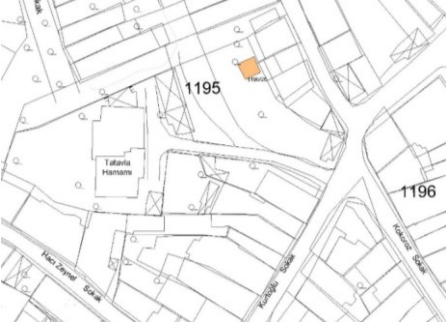
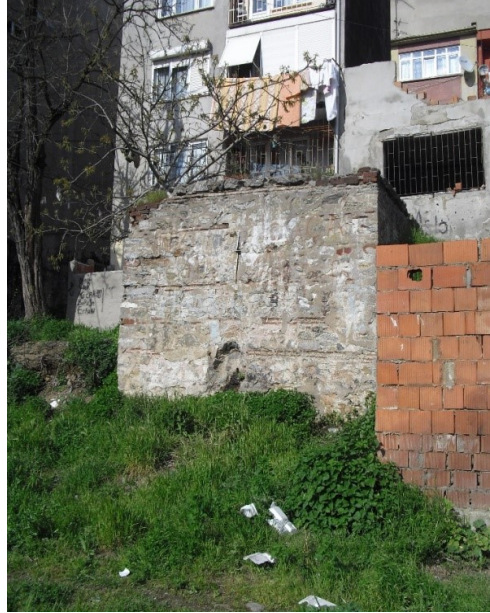
| DOLAPDERE SEMTİ İÇİN KORUMA ÖNERİLERİ | | | | ENVANTER NO: | | 1 |
|---|---|---|---|---|---|---|
| GENEL TANIM: | Tatavla Hamamı karşısında, su hazneli, kare planlı tuğla ve taş almasıık örgülü ismi belli olmayan çeşme. | | | | | |

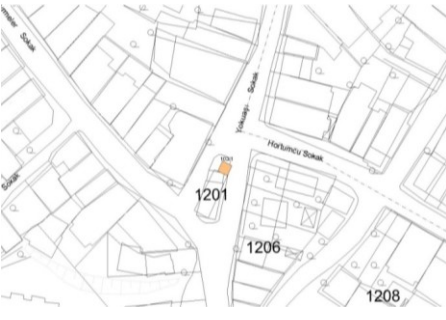
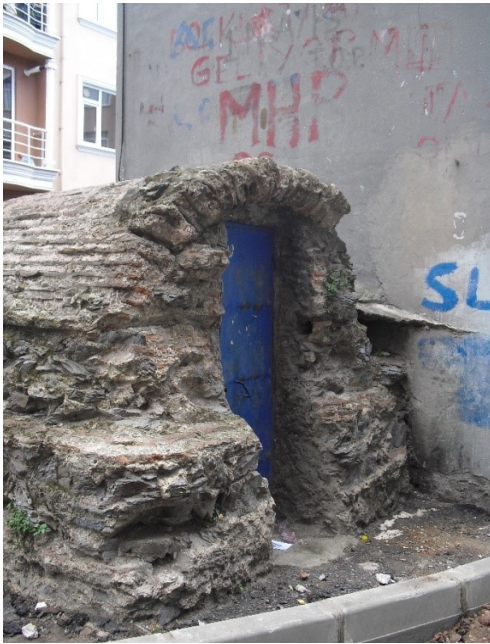
| DOLAPDERE SEMTİ İÇİN KORUMA ÖNERİLERİ | | | | ENVANTER NO: | | 1 |
|---|---|---|---|---|---|---|
| GENEL TANIM: | Kare planlı tuğla ve taş almasıık örgülü sarnıç. | | | | | |

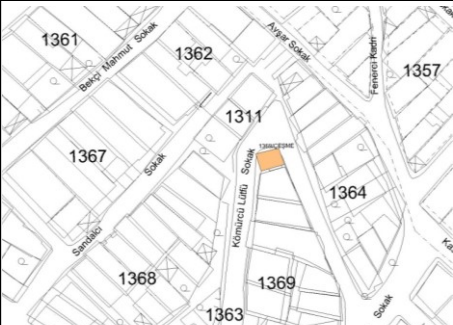
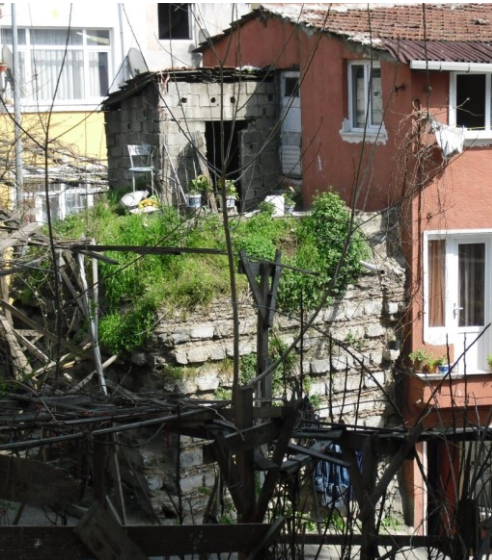
| DOLAPDERE SEMTİ İÇİN KORUMA ÖNERİLERİ | | | | ENVANTER NO: | | 9 |
|---|---|---|---|---|---|---|
| GENEL TANIM: | Su hazneli, taş-tuğla almasıık örgülü Manolaka Çeşmesi. | | | | | |

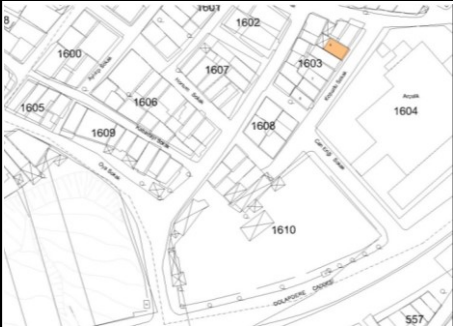
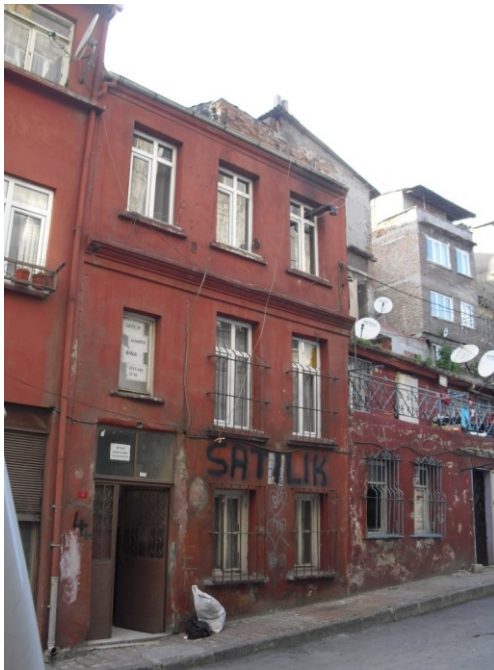
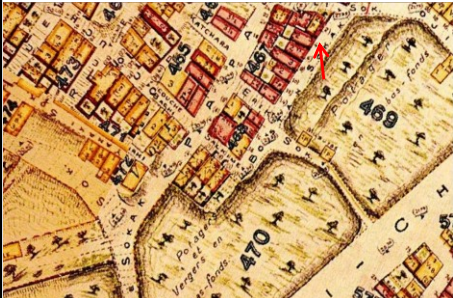
| DOLAPDERE SEMTİ İÇİN KORUMA ÖNERİLERİ | | | | ENVANTER NO: | | 15 |
|---|---|---|---|---|---|---|
| GENEL TANIM: | Kargir sivil mimarlık örneği. | | | | | |

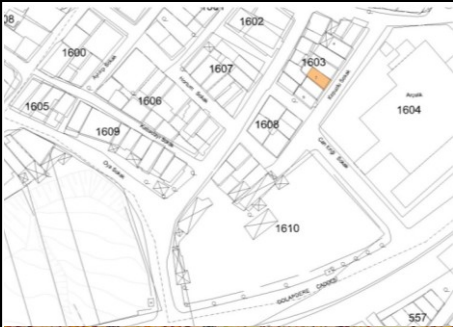
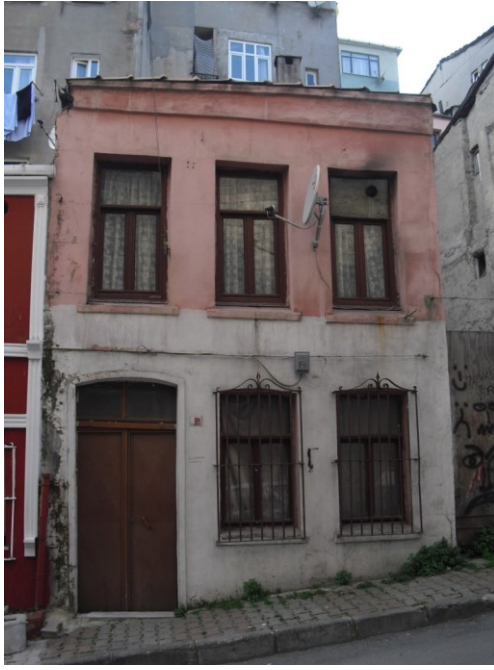
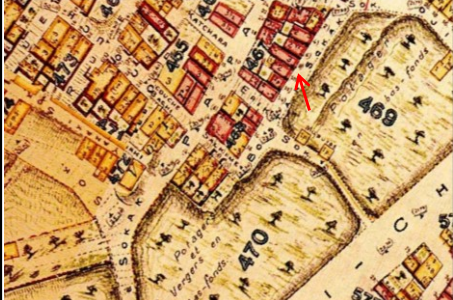
| DOLAPDERE SEMTİ İÇİN KORUMA ÖNERİLERİ | | | | ENVANTER NO: | | 15 |
|---|---|---|---|---|---|---|
| GENEL TANIM: | Kargir sivil mimarlık örneği. | | | | | |

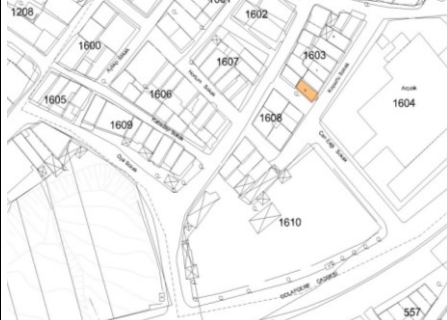
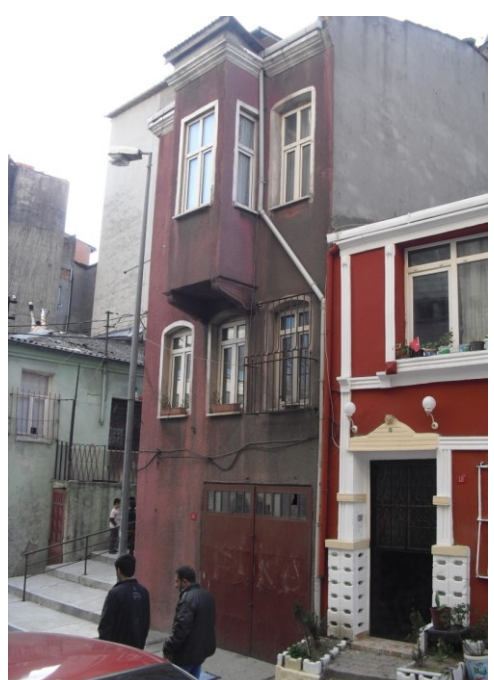
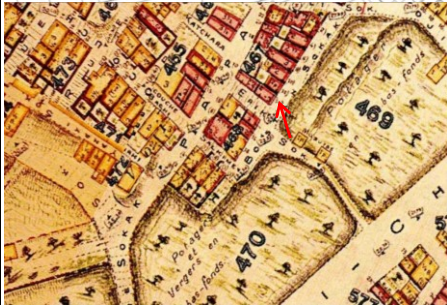
| DOLAPDERE SEMTİ İÇİN KORUMA ÖNERİLERİ | | | | ENVANTER NO: | 17 | |
|---|---|---|---|---|---|---|
| GENEL TANIM: | Cumbalı, dikdörtgen planlı, kargir sivil mimarlık örneđi. | | | | | |

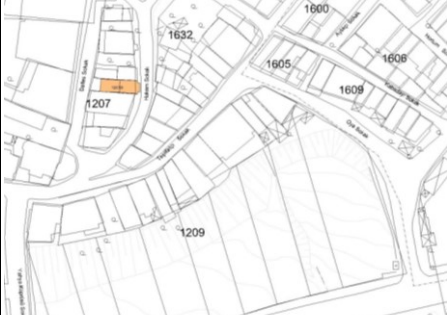
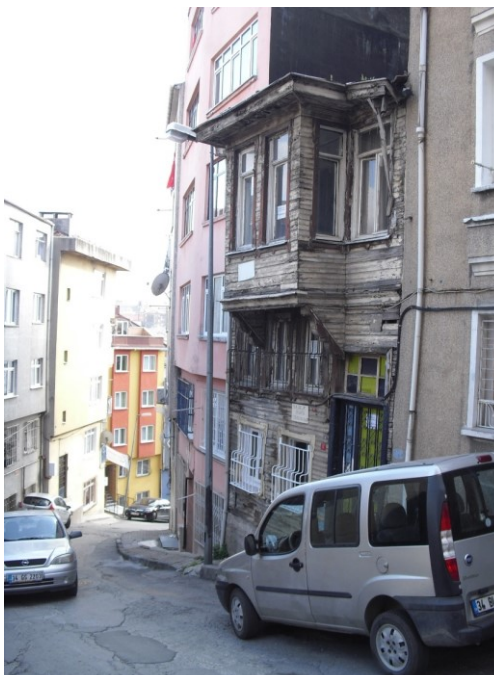
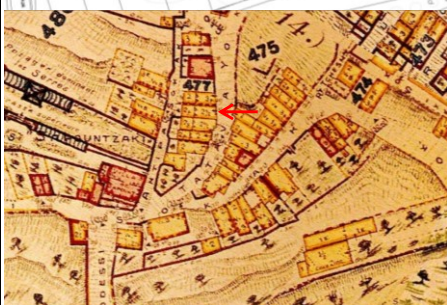
| DOLAPDERE SEMTİ İÇİN KORUMA ÖNERİLERİ | | | | ENVANTER NO: | 17 | |
|---|---|---|---|---|---|---|
| GENEL TANIM: | Cumbalı ahşap konstrüksiyon sivil mimarlık örneđi. | | | | | |

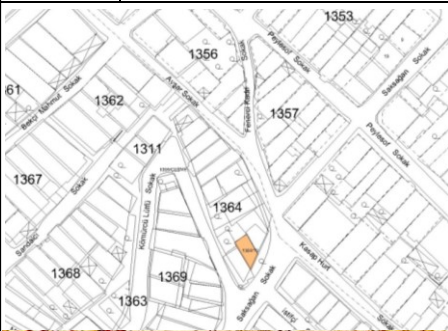
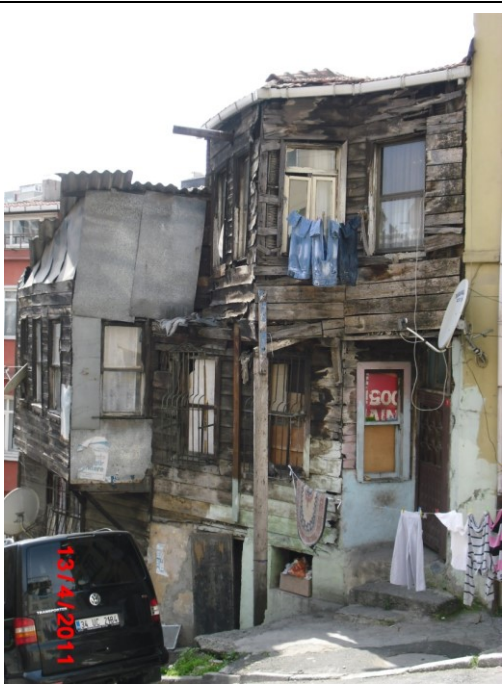
| DOLAPDERE SEMTİ İÇİN KORUMA ÖNERİLERİ | | | | ENVANTER NO: | 19 |
|---|---|---|---|---|---|
| GENEL TANIM: | Ahşap konstrüksiyon sivil mimarlık örneđi. | | | | |

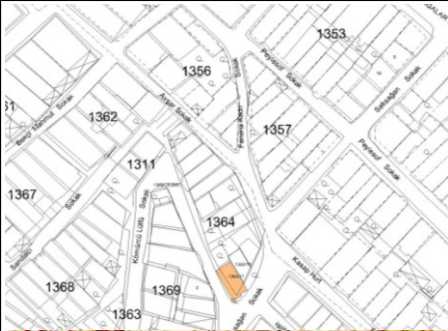
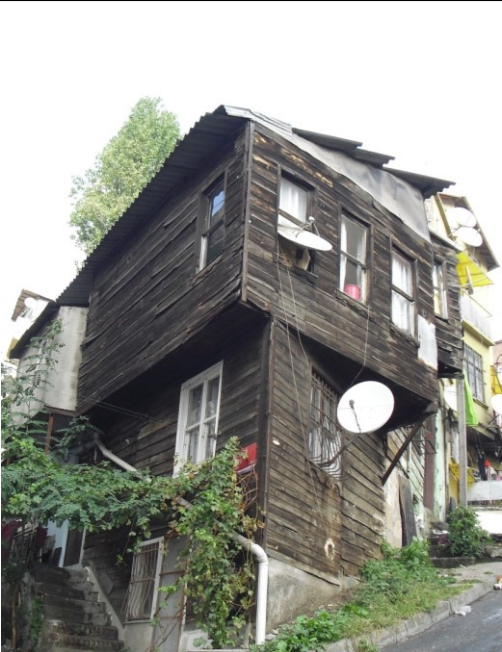
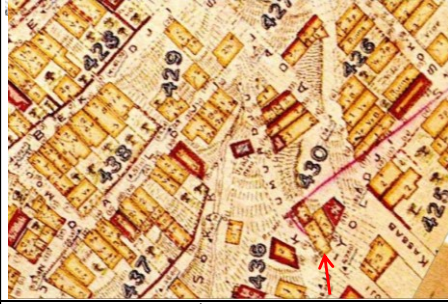
| DOLAPDERE SEMTİ İÇİN KORUMA ÖNERİLERİ | | | | ENVANTER NO: | 19 |
|---|---|---|---|---|---|
| GENEL TANIM: | Ahşap konstrüksiyon sivil mimarlık örneđi. | | | | |

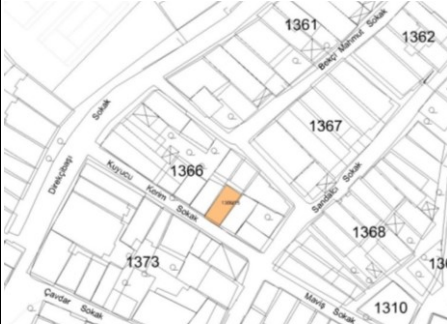
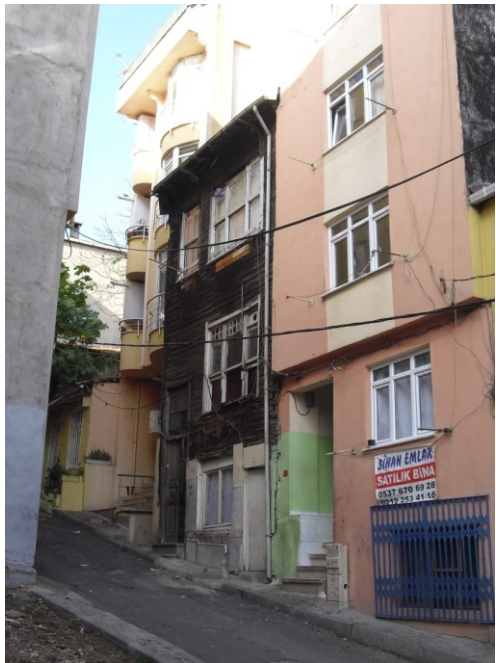
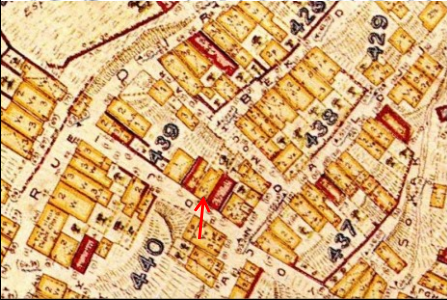
| DOLAPDERE SEMTİ İÇİN KORUMA ÖNERİLERİ | | | | ENVANTER NO: | 21 |
|---|---|---|---|---|---|
| GENEL TANIM: | Ahşap konstrüksiyon sivil mimarlık örneđi. | | | | |

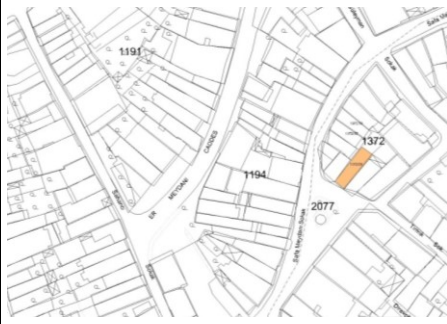
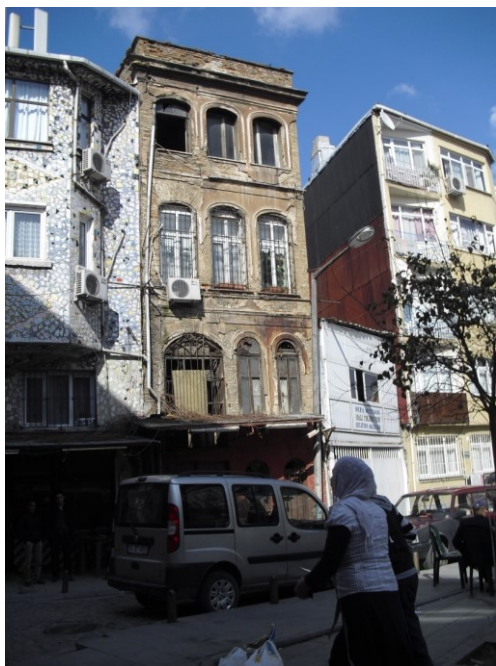
| DOLAPDERE SEMTİ İÇİN KORUMA ÖNERİLERİ | | | | ENVANTER NO: | 21 |
|---|---|---|---|---|---|
| GENEL TANIM: | Kargir sivil mimarlık örneđi. | | | | |

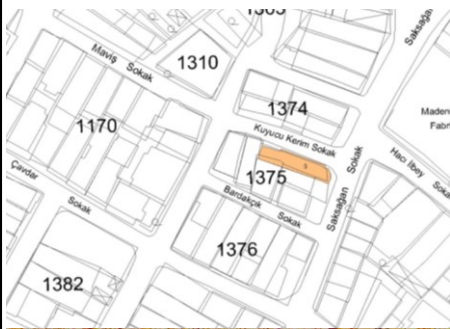
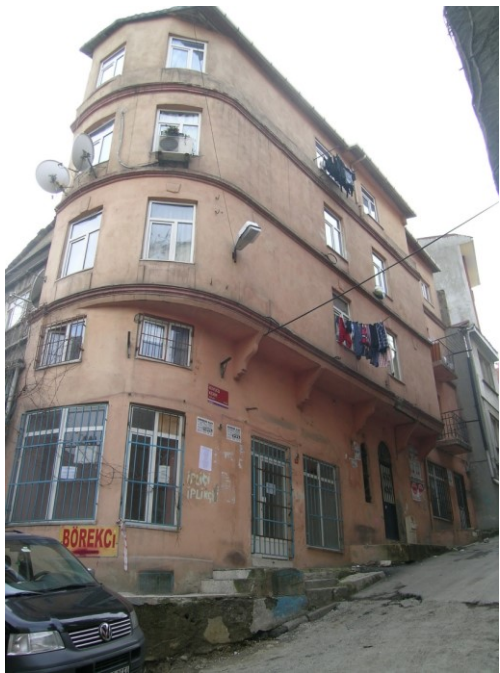
| DOLAPDERE SEMTİ İÇİN KORUMA ÖNERİLERİ | | | | ENVANTER NO: | 23 |
|---|---|---|---|---|---|
| GENEL TANIM: | Cumbalı, kargir sivil mimarlık örneđi. | | | | |

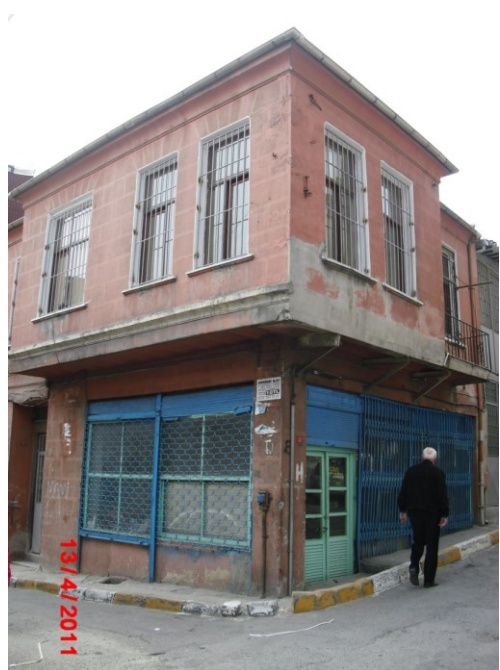
| DOLAPDERE SEMTİ İÇİN KORUMA ÖNERİLERİ | | | | ENVANTER NO: | 23 |
|---|---|---|---|---|---|
| GENEL TANIM: | Cumbalı, kargir sivil mimarlık örneđi. | | | | |

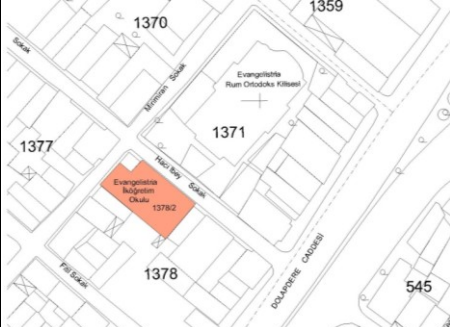
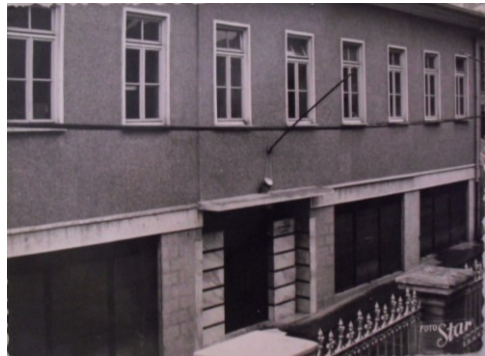
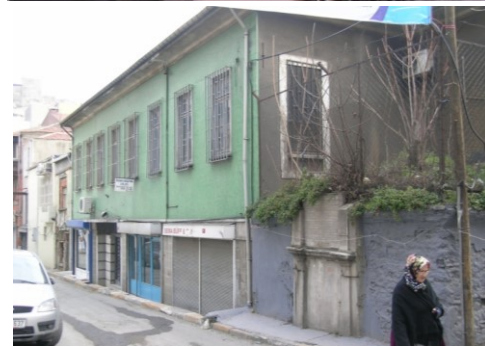
| DOLAPDERE SEMTİ İÇİN KORUMA ÖNERİLERİ | | | | ENVANTER NO: | 25 |
|---|---|---|---|---|---|
| GENEL TANIM: | Evangelistria Kilisesi karşısında yer alan, 1980 yılına kadar hizmet veren Evangelistria Karma İlkokulu. | | | | |

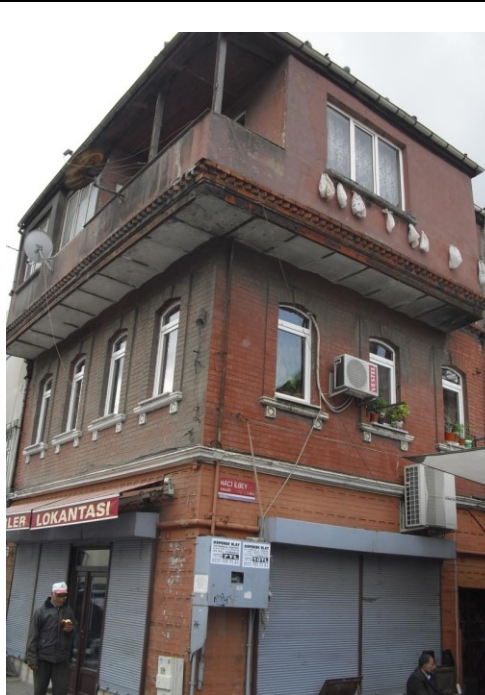
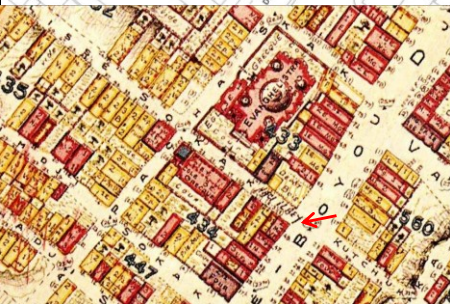
| DOLAPDERE SEMTİ İÇİN KORUMA ÖNERİLERİ | | | | ENVANTER NO: | 25 |
|---|---|---|---|---|---|
| GENEL TANIM: | Cumbalı, kargir sivil mimarlık örneđi. | | | | |

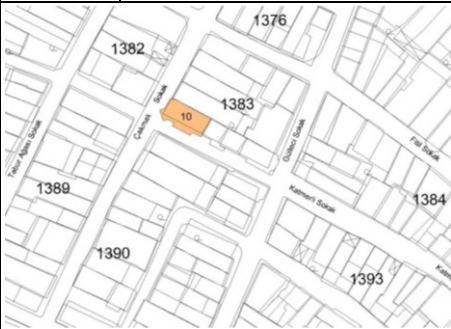
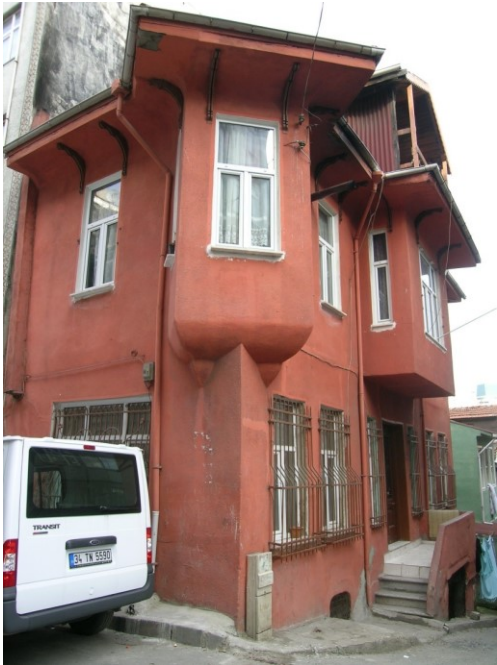
| DOLAPDERE SEMTİ İÇİN KORUMA ÖNERİLERİ | | | | ENVANTER NO: | | 27 |
|---|---|---|---|---|---|---|
| GENEL TANIM: | Cumbalı, kargir sivil mimarlık örneđi. | | | | | |

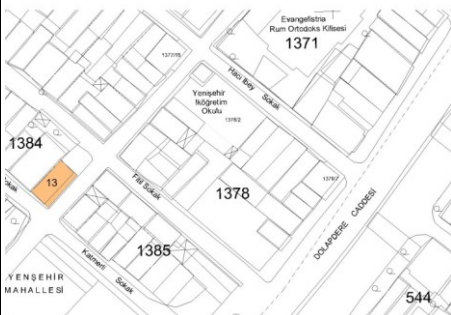
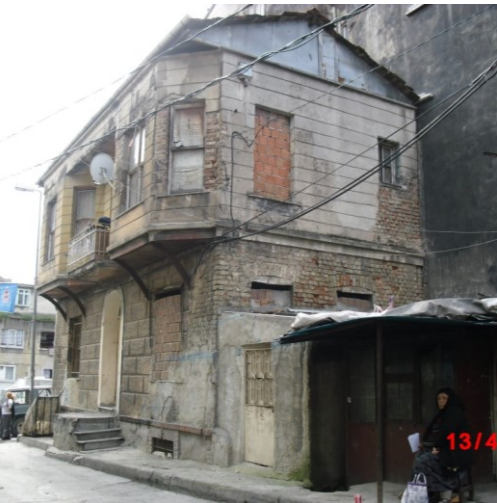
| DOLAPDERE SEMTİ İÇİN KORUMA ÖNERİLERİ | | | | ENVANTER NO: | | 27 |
|---|---|---|---|---|---|---|
| GENEL TANIM: | Cumbalı, kargir sivil mimarlık örneđi. | | | | | |

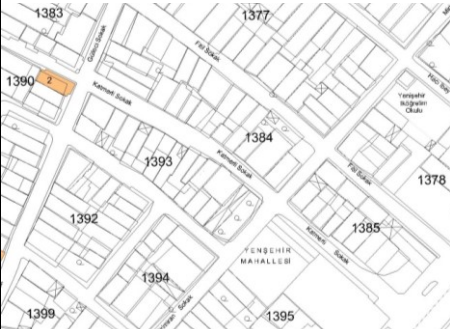
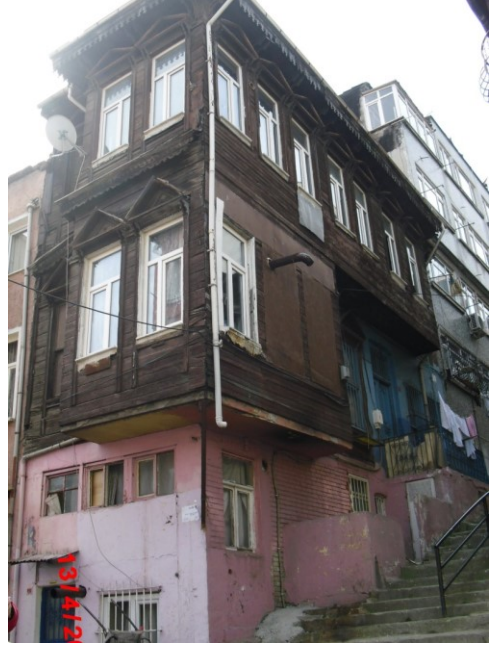
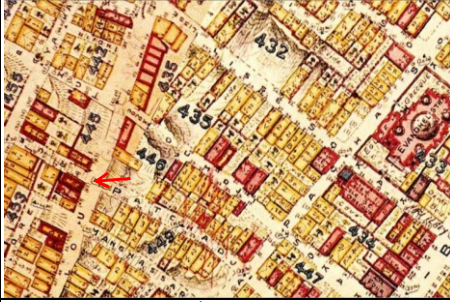
| DOLAPDERE SEMTİ İÇİN KORUMA ÖNERİLERİ | | | | ENVANTER NO: | | 29 |
|---|---|---|---|---|---|---|
| GENEL TANIM: | Ahşap konstrüksiyon sivil mimarlık örneđi. | | | | | |

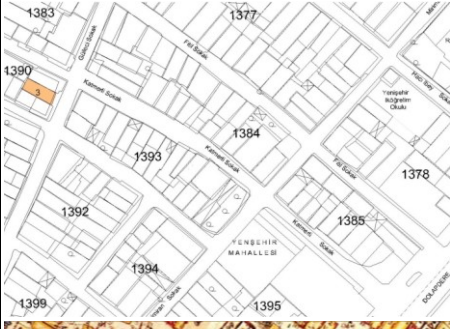
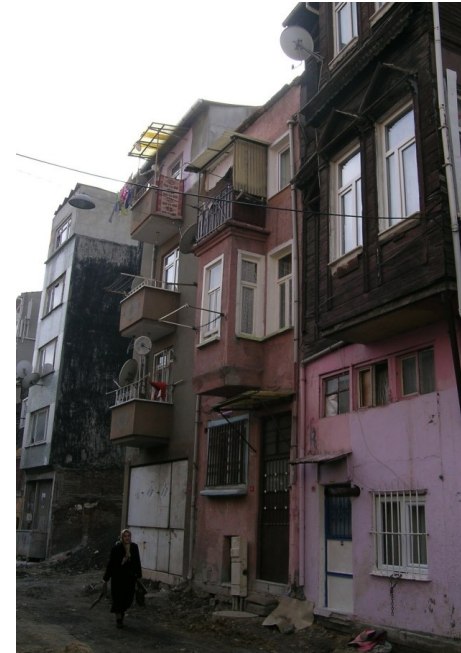
| DOLAPDERE SEMTİ İÇİN KORUMA ÖNERİLERİ | | | | ENVANTER NO: | | 29 |
|---|---|---|---|---|---|---|
| GENEL TANIM: | Cumbalı, kargir sivil mimarlık örneđi. | | | | | |

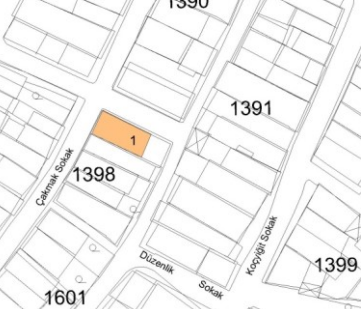
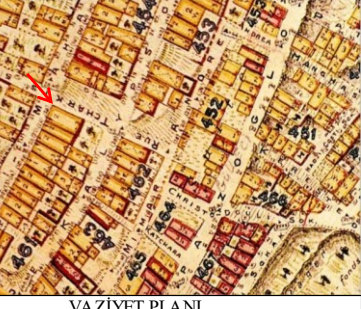
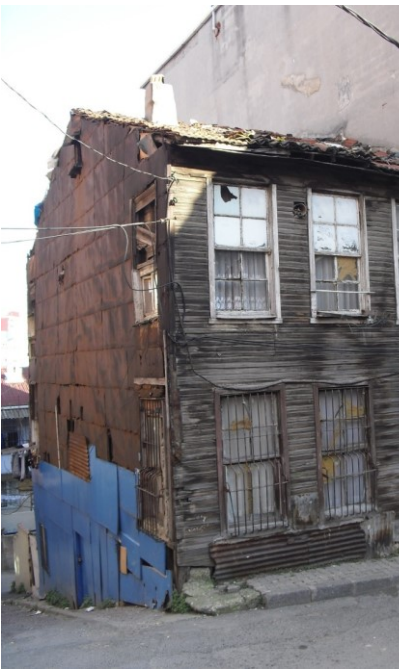
| SOKAK: | ÇAKMAK | KAT ADEDİ: | B+Z+1 | YAPIM DÖNEMİ | | |
| GENEL TANIM: | Ahşap konstrüksiyon sivil mimarlık örneđi. | | | | | |

| YAPIM TEKNİĐİ: | AHŞAP |

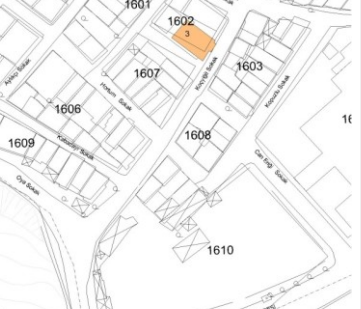
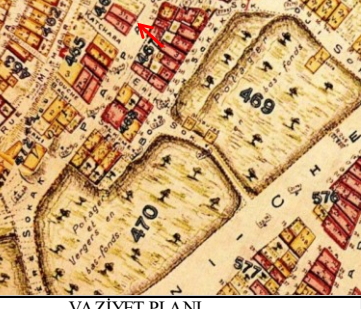
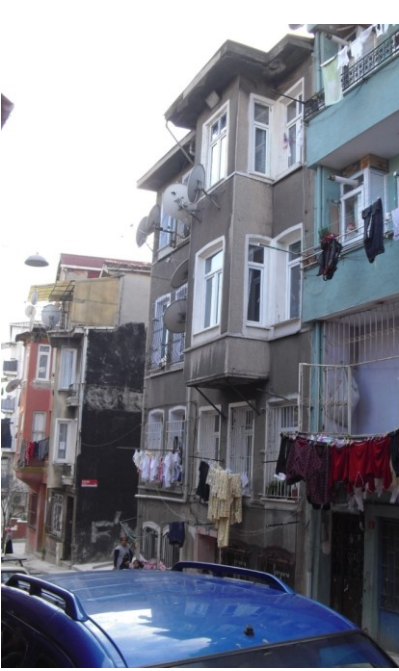
| <b>DOLAPDERE SEMTİ İÇİN KORUMA ÖNERİLERİ</b> | | | | <b>ENVANTER NO:</b> | | <b>34</b> |

| SOKAK: | ÇAKMAK | KAT ADEDİ: | B+Z+2 | YAPIM DÖNEMİ | | |
| GENEL TANIM: | Cumbalı, kargir sivil mimarlık örneđi. | | | | | |

| YAPIM TEKNİĐİ: | KARGİR |

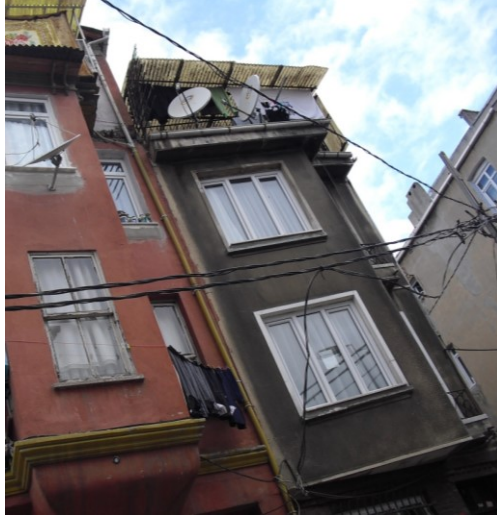
| DOLAPDERE SEMTİ İÇİN KORUMA ÖNERİLERİ | | | | ENVANTER NO: | | 35 |
|---|---|---|---|---|---|---|
| SOKAK: | KOÇYİĞİT | KAT ADEDİ: | Z+3 | YAPIM DÖNEMİ | | |
| GENEL TANIM: | Cumbalı, kargir sivil mimarlık örneği. | | | | | |

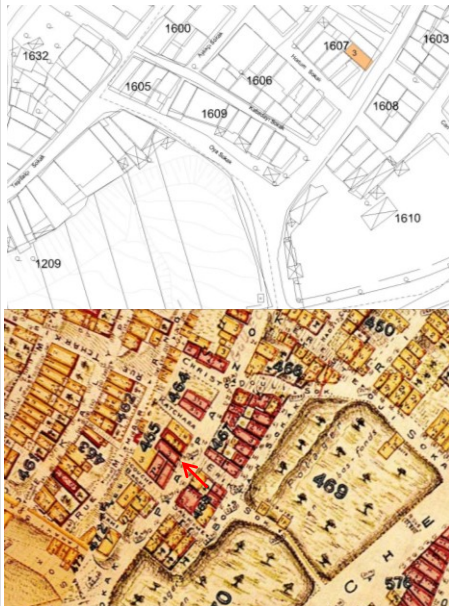
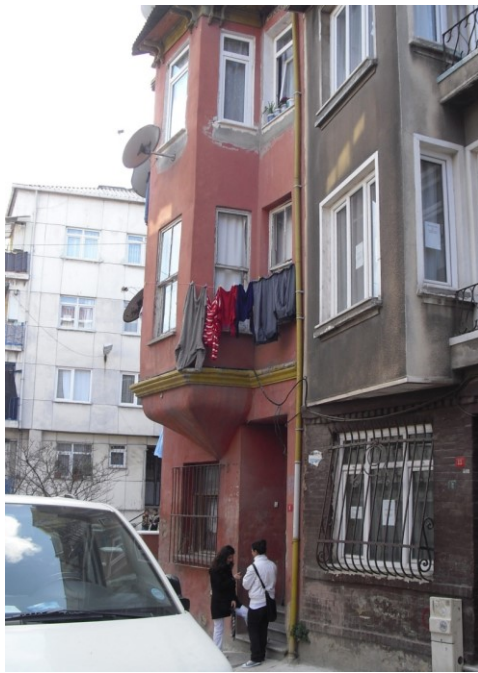
| DOLAPDERE SEMTİ İÇİN KORUMA ÖNERİLERİ | | | | ENVANTER NO: | | 35 |
|---|---|---|---|---|---|---|
| SOKAK: | KOÇYİĞİT | KAT ADEDİ: | B+Z+3 | YAPIM DÖNEMİ | | |
| GENEL TANIM: | Cumbalı, kargir sivil mimarlık örneği. | | | | | |
