MİMAR SİNAN GÜZEL SANATLAR ÜNİVERSİTESİ
LİSANSÜSTÜ EĞİTİM ENSTİTÜSÜ

**SERAMİK ÜRETİMİNDEKİ KUSURLARIN SANATSAL ÇALIŞMA
KAPSAMINDA DEĞERLENDİRİLMESİ**

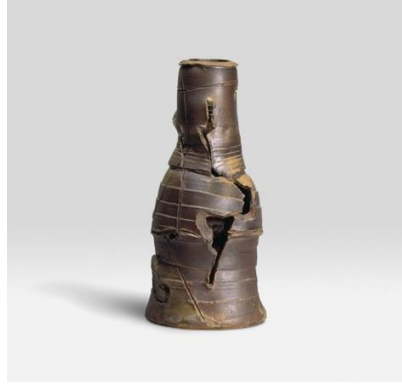
Resim 2.7 Peter Voulkos'un seramiklerinde çatlak, çökme ve deformasyon estetik ifadenin temel unsuru haline gelir.

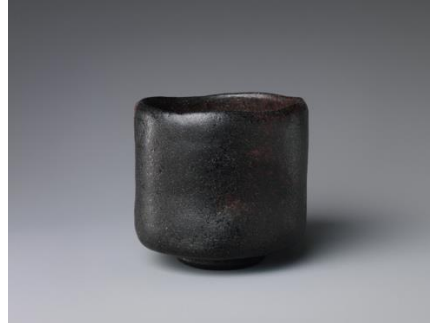
Resim 2.10 Raku tekniđiyle üretilmiş bir Japon çay kâsesi, kusur ve rastlantının estetik bir değer olarak benimsendiđi geleneksel bir seramik örneđi.

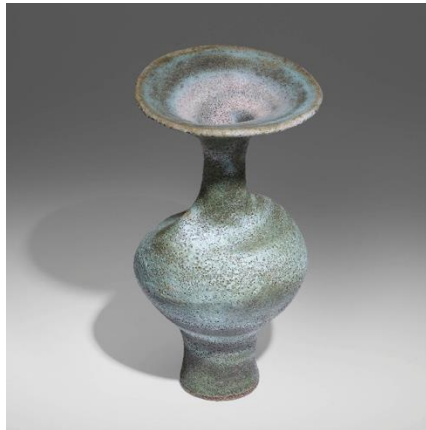
Resim 2.11 Lucie Rie'nin deforme sır dokuları, estetikte teknik bozulmanın şiirsel bir yüzeye dönüşümü.

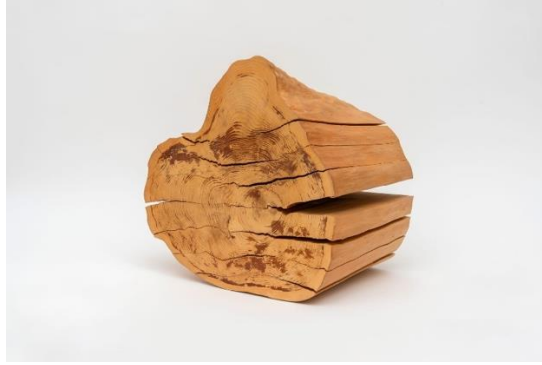
Resim 2.12 Kazuo Kadonaga'nın çatlama etkisi taşıyan işleri, doğanın müdahalesiyle oluşan rastlantısal yapıların estetik değerini öne çıkarır.

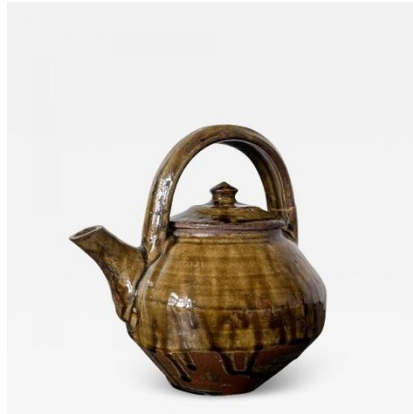
Resim 2.13 Shoji Hamada'ya ait bu eser, Japon wabi-sabi anlayışında kusurun estetik bir zenginlik olarak kabul edilmesini simgeler.

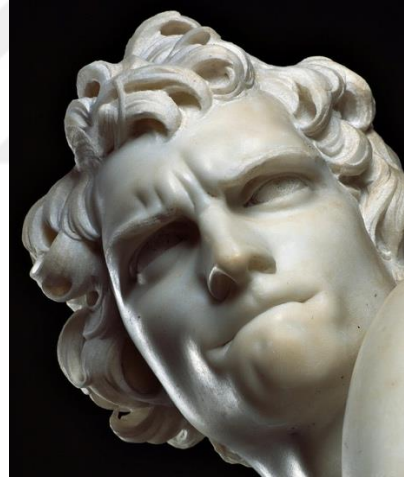
Resim 2.14 Gian Lorenzo Bernini'nin “David” heykelinde, insan emeğinin izlerini taşıyan yüzey ayrıntıları, kusurun sanatsal özgünlükle ilişkisini ortaya koyar.

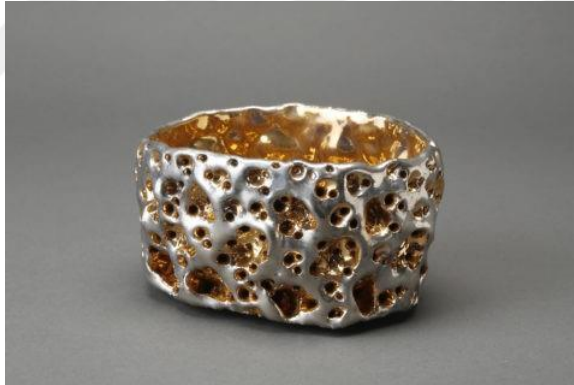
Resim 2.24 Tetsuya Ishiyama’nın kusurlu ama “ruhu olan” seramikleri, wabi-sabi felsefesinin çağdaş sanattaki estetik temsilidir.

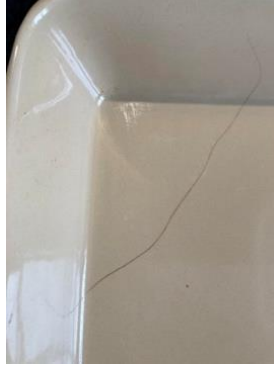
Resim 3.2 Kuvarsın ısıl deęiřimi seramik bünyelerde, soęuma ařamasında atlamalara yol aabilmektedir.

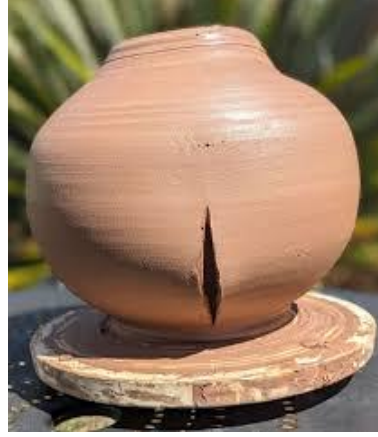
Resim 3.4 Dengesiz kurutma sonrası formda çatlamlar, yarılmalar oluşabilmektedir.

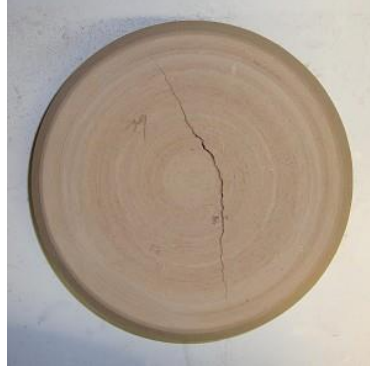
Resim 3.5 Kuru küçülme dengesizlikleri seramik bünyede çatlamalara yol açabilmektedir.

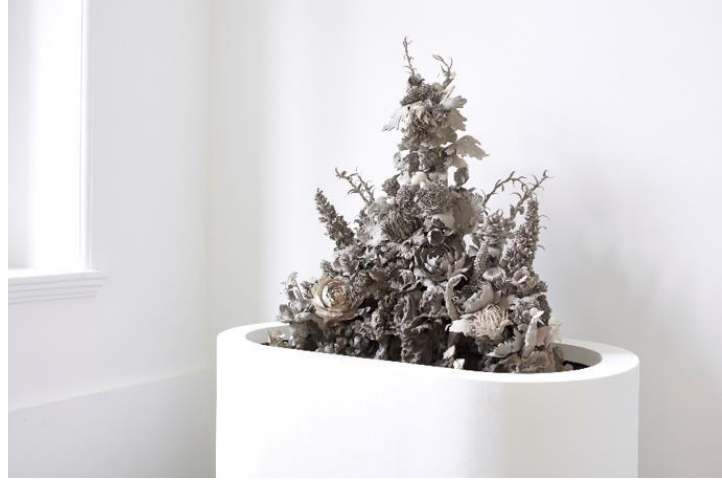
Resim 3.6 Phoebe Cummings'e ait "Triumph of the Immaterial / Maddi Olmayanın Zaferi" adlı eser.

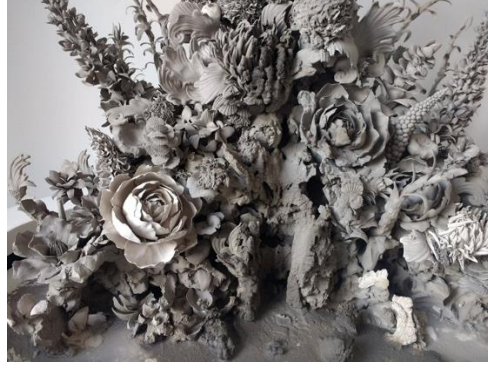
Resim 3.7 Phoebe Cummings'e ait "Triumph of the Immaterial / Maddi Olmayanın Zaferi" adlı eser detayı.

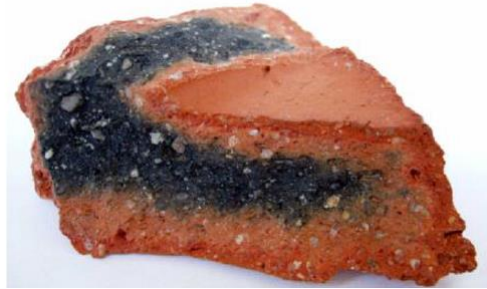
Resim 3.8 Black Core (Siyah Nokta) içeren seramik parçasına ait bir görsel.

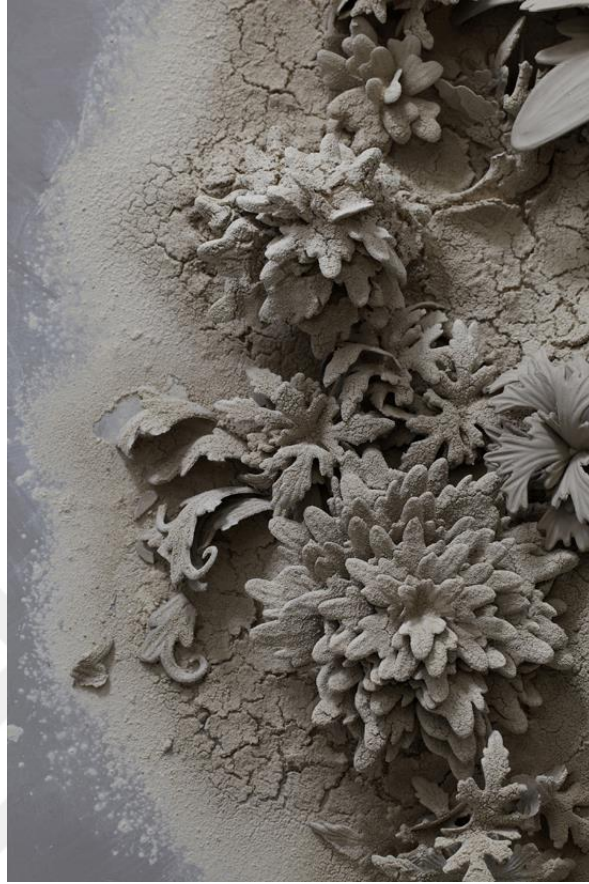
Resim 3.12 Phoebe Cummings'e ait bir eser detayı.

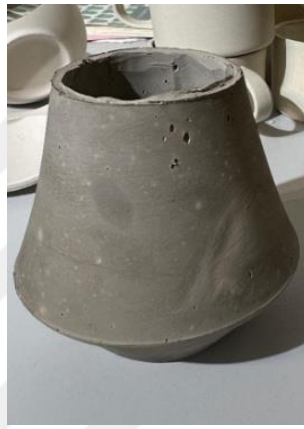
Resim 3.16 Aşırı tiksotropiye sahip döküm çamurunda form yeterince sertleşmeden kalıptan çıkarıldığında, yapısal bozulmalar meydana gelebilir.

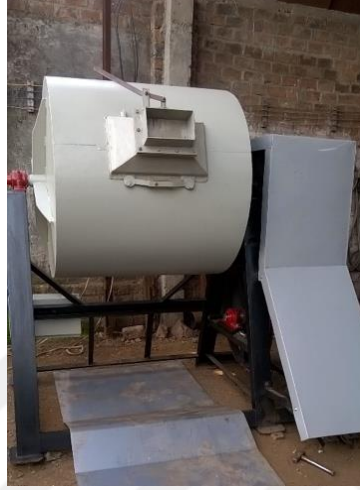
Resim 3.26 Bilyeli değirmenler, homojen çamur ve sır hazırlığında kullanılan temel öğütme ekipmanlarıdır.

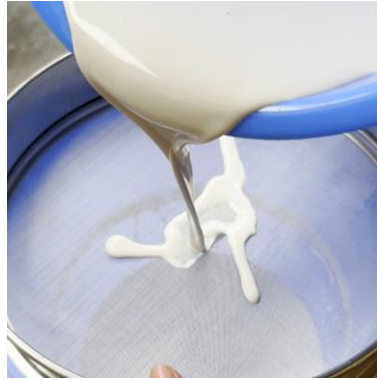
Resim 3.27 Öğütme sonrası karışımlar farklı eleklerden geçirilerek partikül homojenliği sağlanır.

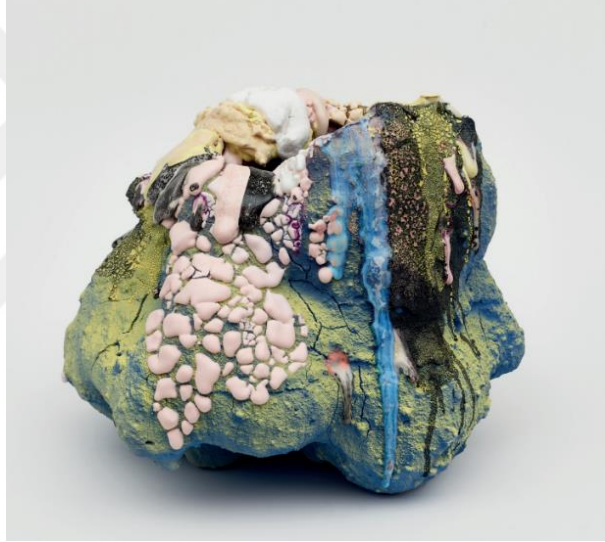
Resim 3.28 Brian Rochefort, "Cascado", 2018, Stoneware, Sır, Cam parçaları, 43 x 40 x 48 cm

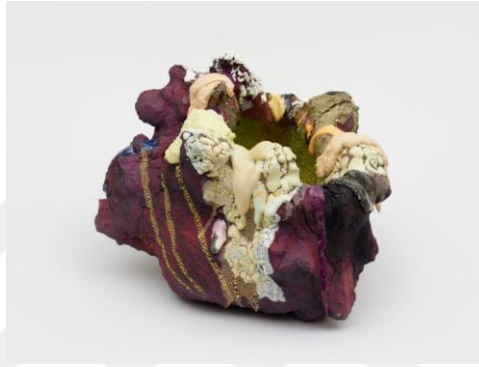
Resim 3.29 Rochefort’un yüzeyleri, doğadaki yapısal bozulmalara referans veren sır akıntıları ve kabarcıklarla biçimleniyor.

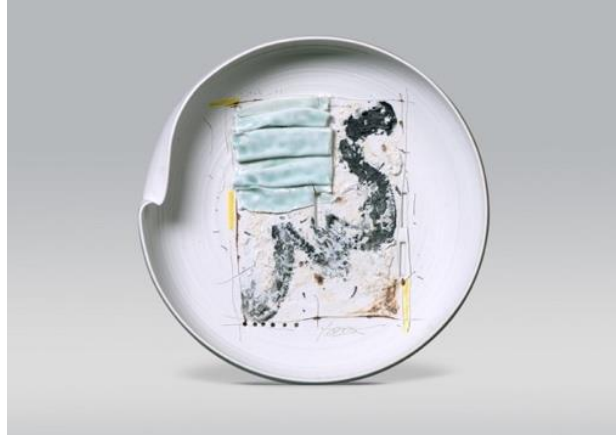
Resim 3.31 Bai Ming, 2014, Porselen, Çeşitli Pişirim Teknikleri, 12x48 (dia.) cm

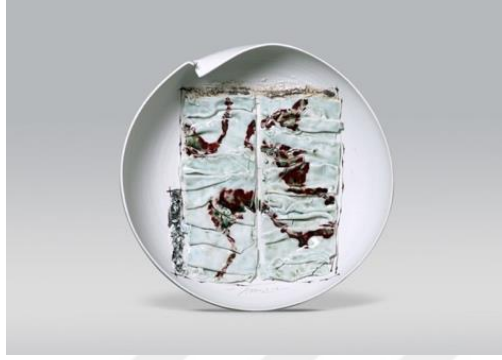
Resim 3.32 Bai Ming, 2014, Porselen, Çeşitli Pişirim Teknikleri, 15x56 (dia.) cm

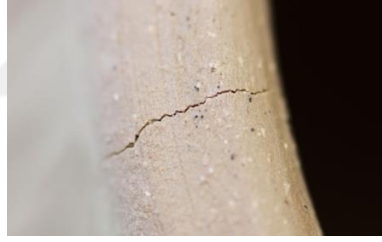
Resim 3.33 Düzensiz duvar kalınlığına bağlı kuruma farkı, yüzeyde çatlama neden olmuştur.

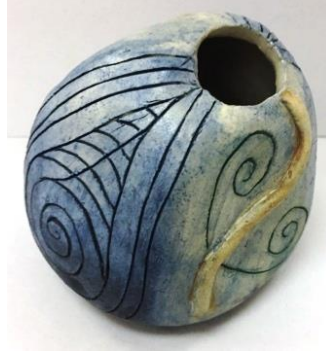
Resim 3.34 Farklı duvar kalınlıklarına sahip sanatsal bir formda kurutma süreci özel planlama gerektirir.

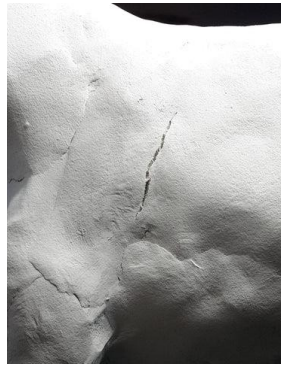
Resim 3.35 Kuruma sürecinde iç gerilim sonucu oluşmuş çatlak detayları.

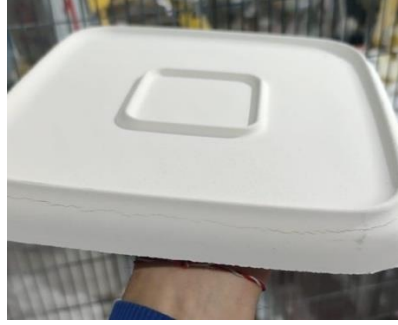
Resim 3.37 Düzensiz granül dağılımı, yüzeyde çatlama ve içsel deformasyonlara neden olabilir.

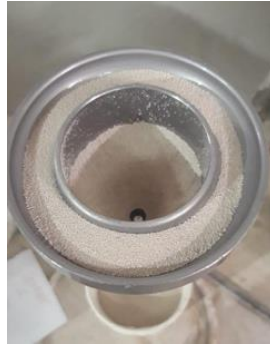
Resim 3.38 Akışkanlık testi, granülün şekillendirme sürecine uygunluğunu değerlendirmek için uygulanır.

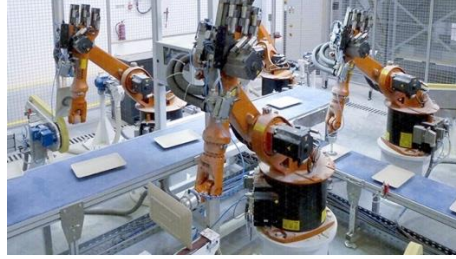
Resim 3.39 İzostatik presleme, seramik üretiminde yaygın olarak kullanılan kuru şekillendirme yöntemlerinden biridir.

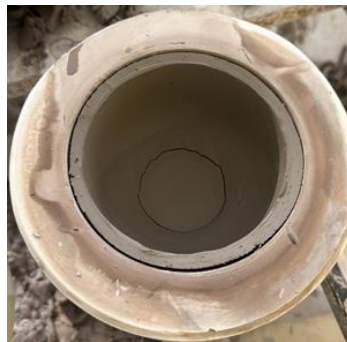
Resim 3.40 Su oranı yüksek döküm çamuru, formun kalıptan çıkmadan yapısal deformasyonuna neden olmuştur.

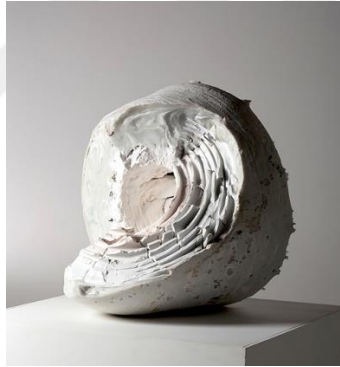
Resim 3.45 Jun Nishida, "No. 3-A Zetsu", 2001

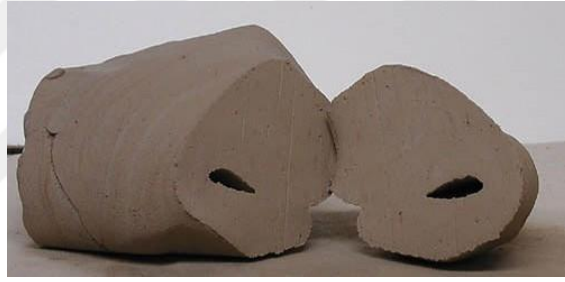
Resim 3.47 Çamur içerisinde hapsolmuş hava, kurutma veya pişirim aşamasında ürün yüzeyinde çatlama yol açmaktadır.

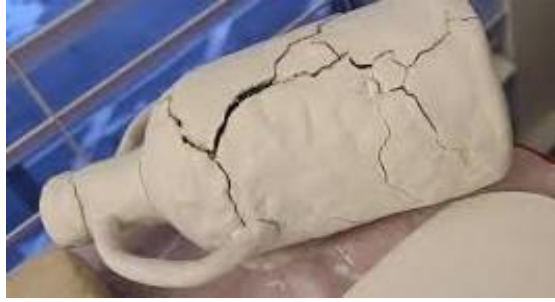
Resim 3.51 Kuruma sürecindeki dengesizlik sonucu seramik yüzeyde meydana gelen çatlamlar, iç ve dış nem farkından doğan gerilmeleri gösterir.

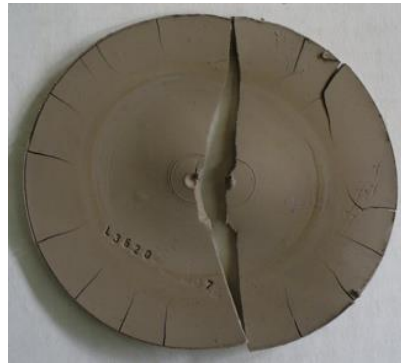
Resim 3.52 Kuruma sırasında oluşan boyutsal küçülme, ürünün teknik tolerans dışına çıkmasına ve işlev kaybına yol açabilir.

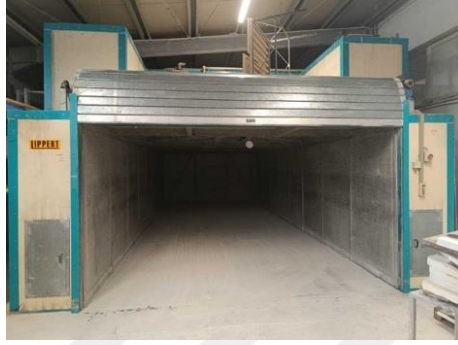
Resim 3.53 Kurutma sürecinde ortam neminin ve hava sirkülasyonunun kontrollü olduğu sistemler, ürün bütünlüğünün korunmasında kritik rol oynar.

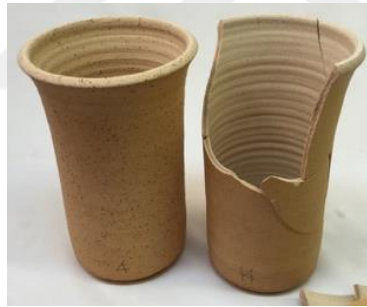
Resim 3.54 Kuruma aşamasında ani sıcaklık etkisiyle yüzeyde termal gerilim kaynaklı çatlak oluşmuştur.

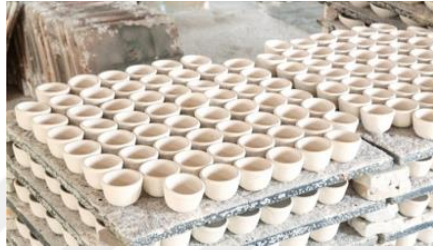
Resim 3.55 Hava akışının homojen dağıtılması, ürün genelinde dengeli kuruma sağlar.

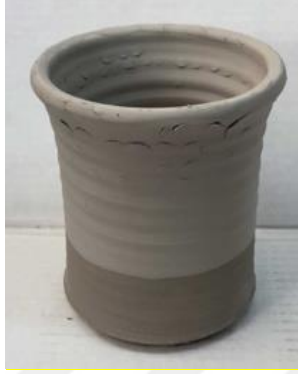
Resim 3.56 Fazla uygulanan astar, kuruma ve pişirim sonrası yüzeyde kabuklanma ve ayrılmaya neden olabilmektedir.

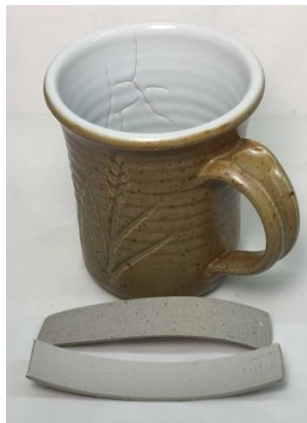
Resim 3.57 Astarın bünyeye oranla farklı genişleme göstermesi sonucu, pişirim sonrası çatlamalar oluşmuştur.

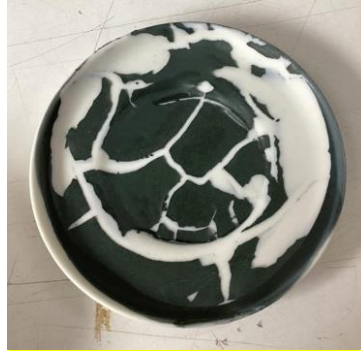
Resim 3.62 Uyumsuzluk sonucu bünyeden atan sır örneği.

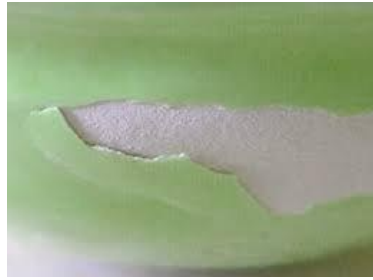
Resim 3.63 Bünyenin yeteri kadar temizlenmemesi sırnın tutunmasını engelleyebilmektedir.

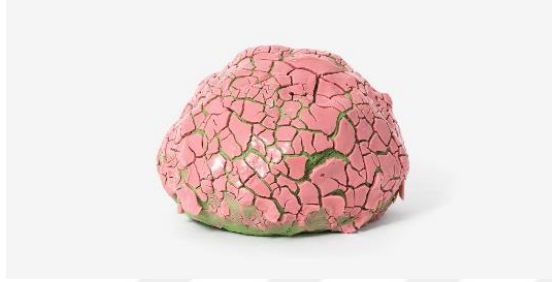
Resim 3.66 Takuro Kuwata, İsimsiz, 2016

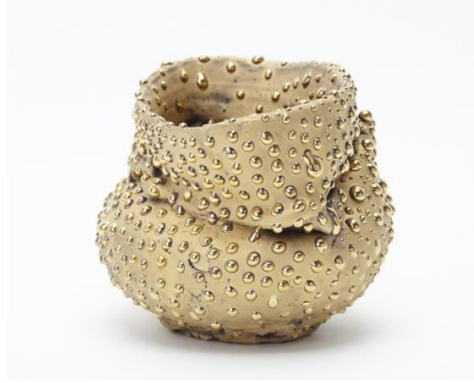
Resim 3.67 Takuro Kuwata, “Bowl”, Porselen, 2015, 10.7x11.4x11.9 cm

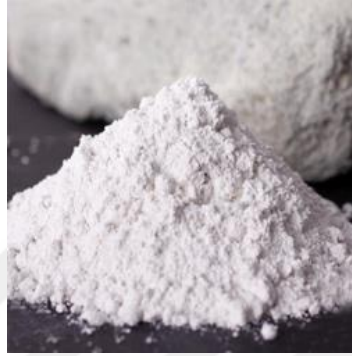
Resim 3.69 Bentonit gibi katkı maddeleri, sırn süspansiyon hâlini koruyarak çökmeyi geciktirir.

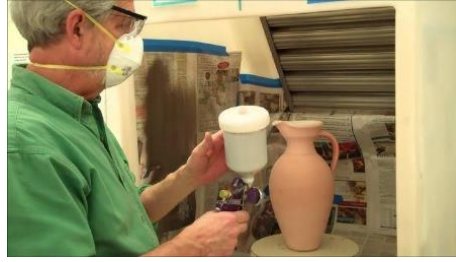
Resim 3.70 Sırlama sırasında püskürtme basıncı ve mesafesi kontrol altında tutulmalıdır.

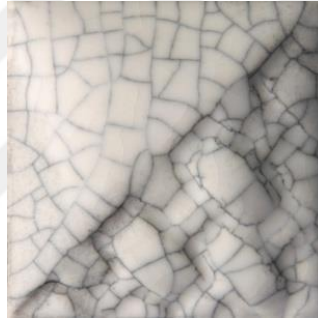
Resim 3.84 Çatlaklı sır, yüzeyde kontrollü çatlaklar oluşturarak zamansal etki ve yaşanmışlık hissi uyandırır.

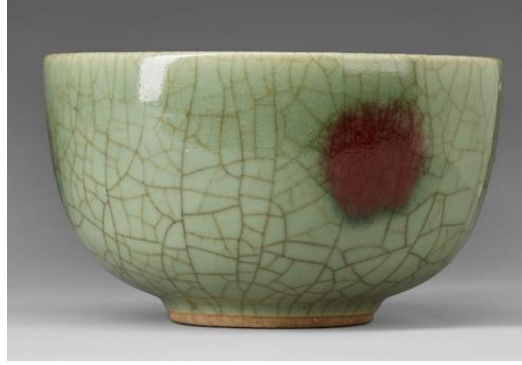
Resim 3.85 Tarihsel olarak Çin Seladonlarında kullanılan çatlaklı sırlar, bu estetik yaklaşımın kökenine işaret eder.

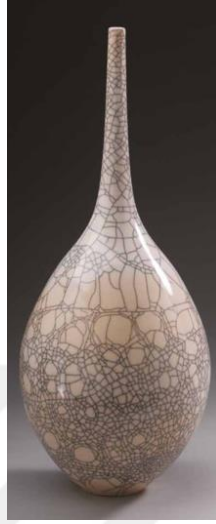
Resim 3.86 Hideaki Miyamura, “Teardrop Vase”, Krakle Sır ve Mürekkep Uygulama, Porselen, 55.9x17.8x17.8 cm

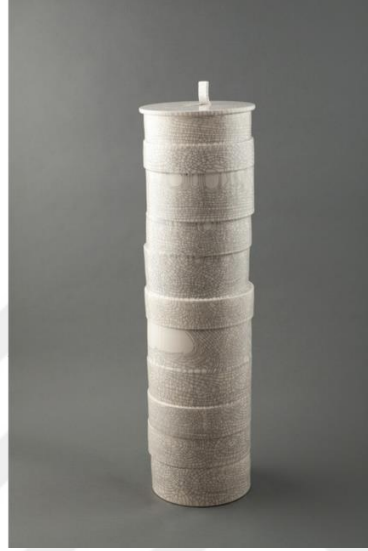
Resim 3.87 Hideaki Miyamura, “Jar”, Krakle Sır ve Mürekkep Uygulama, Porselen, 78.7x21.6x21.6 cm

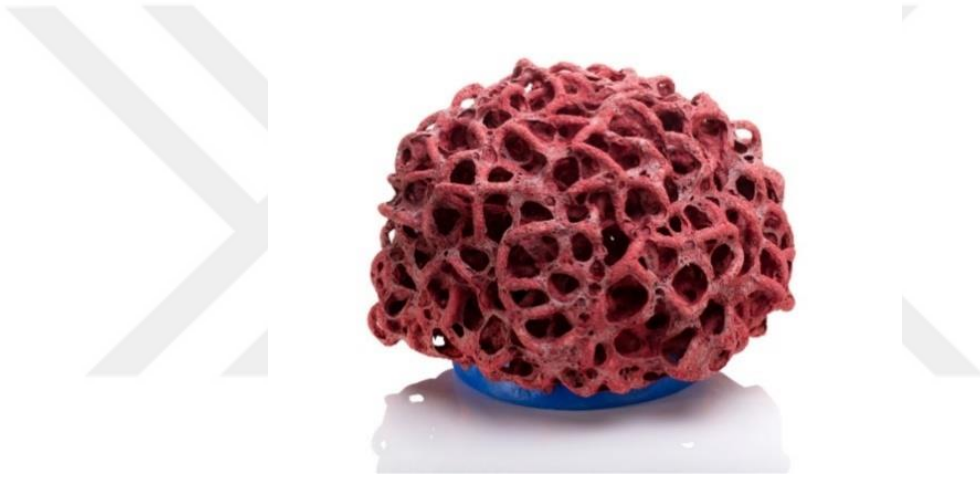
Resim 3.92 Tessa Eastman, "Big Red Cloud", 2017, 40x40x30 cm

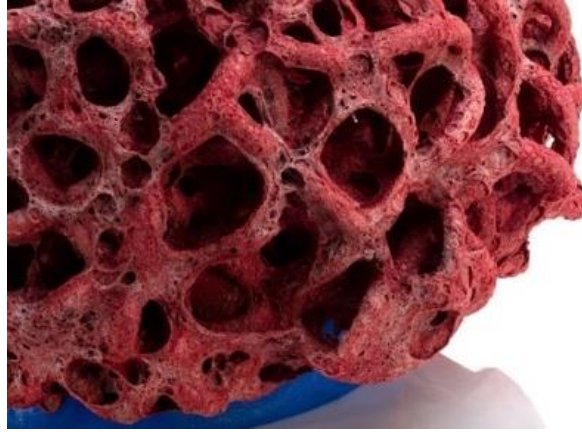
Resim 3.93 Eserdeki mikro kraterler, sır katmanlarının kontrollü bozulmasıyla elde edilmiş, dokusal çeşitliliği ve estetik rastlantısallığı temsil etmektedir.

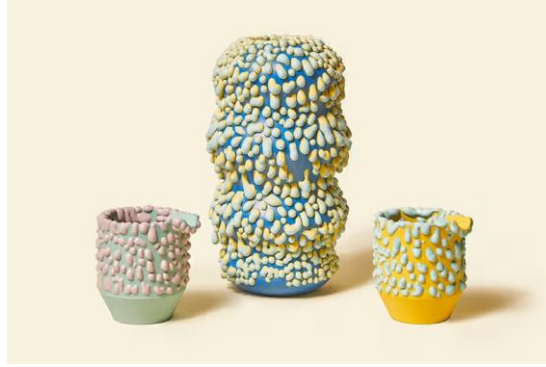
Resim 3.94 “Gloopy glaze/Yüksek viskoziteli sır” tekniğiyle üretilmiş seramik formda, sır yüzeyde kalın katmanlar ve akışkan doku oluşturarak yoğun bir görsel etki yaratmaktadır.

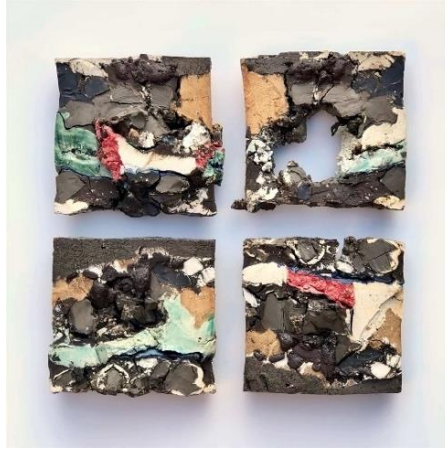
Resim 3.98 Ebru Zarakolu, Crosssection Series No.3, Karışık Seramik hammaddeleri, Atık Metal Parçalar ve Odun Külleri, 2019, 50x50x9 cm

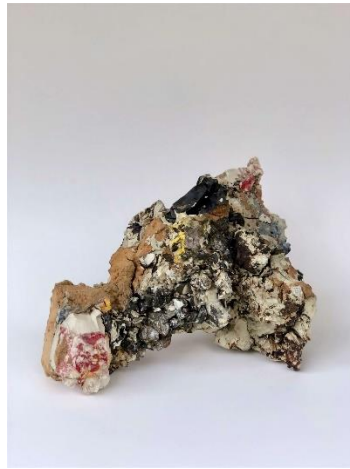
Resim 3.99 Ebru Zarakolu, Gezilir Yerlerde Tutsak No. 2, Karışık Seramik Hammaddeleri, 2020, 22x30x20 cm

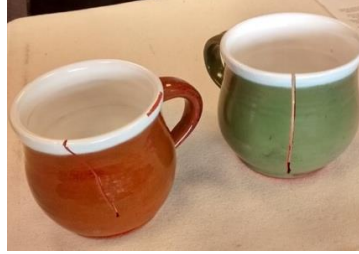
Resim 3.104 Pişirim sırasında kontrolsüz, hızlı soğuma sonucu oluşmuş derin çatlak yapı.

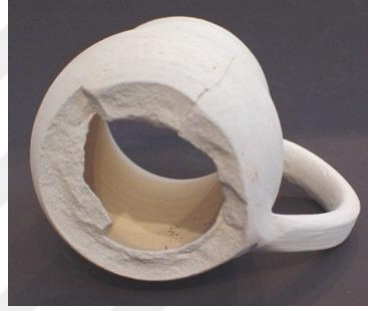
Resim 3.105 Bisküvi pişirimi sırasında patlayan bir seramik form, içte hapsolan nemin ani buharlaşmasıyla meydana gelen hasarı göstermektedir.

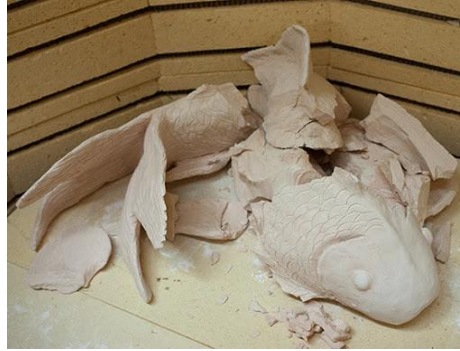
Resim 3.106 Bisküvi pişirimi sırasında patlayan bir seramik form, içte hapsolan nemin ani buharlaşmasıyla meydana gelen hasarı göstermektedir.

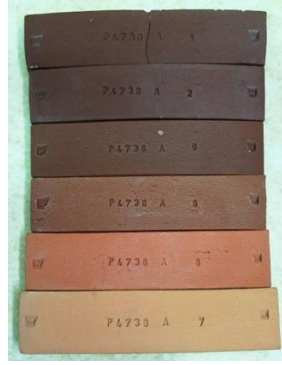
Resim 3.109 Farklı sıcaklıklarda pişirilen numunelerde gözlenen hacimsel küçülme ve renk değişimi.

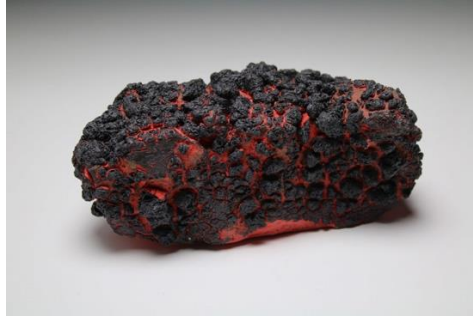
Resim 3.110 Nathan Mullis, Sırlı Pişirim, 2016-2107

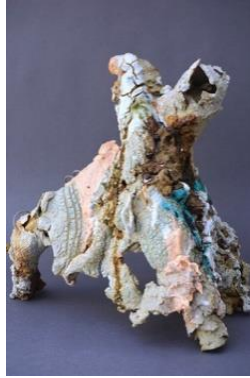
Resim 3.116 Parçalanmış form, Cano'nun zamanla dağılan hafıza kavramına getirdiği estetik yorumu temsil eder.

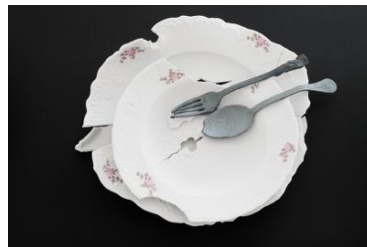
Resim 3.117 Kırık porselen tabaklar, çatlak kusurunun kültürel çöküşe dair kavramsal bir metafora dönüştüğü bir yerleştirmedir.

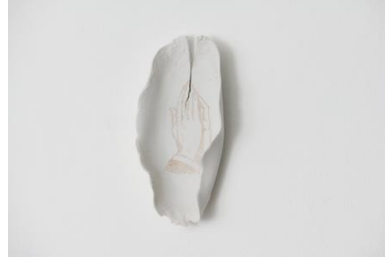
Resim 3.119 Çatlaklı yüzey ve sıralı desen, fiziksel kusurun inanç ve kırılabilirlik temalarıyla kavramsal bir bağ kurduğu eseri oluşturur.

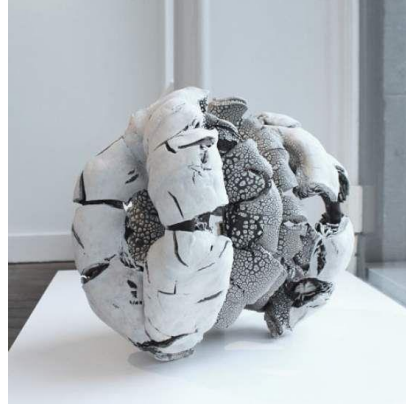
Resim 3.126 Çatlak ve kabarmalar, Pérez'in yüzey bozukluklarını estetik bir dile dönüştürdüğü yapısal izlerdir.

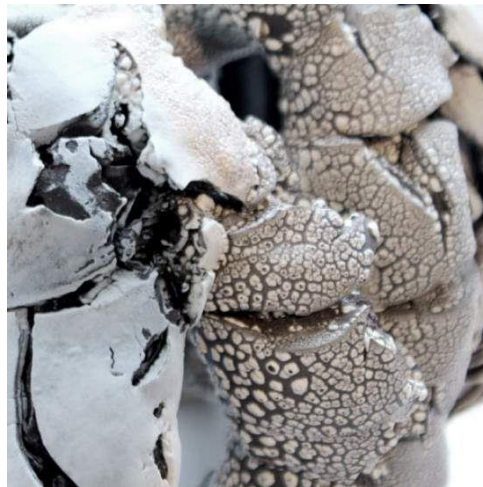
Resim 3.127 Yüzeydeki çatlaklar ve sır düzensizlikleri, pişirim kaynaklı bozulmaların kontrollü biçimde yönlendirildiği örneklerdendir.

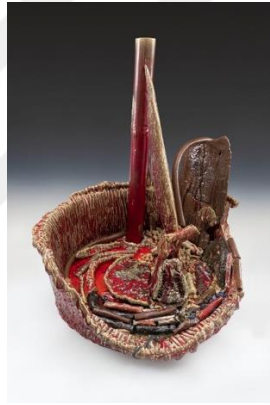
Resim 3.129 Sterling Ruby, "Basin Theology/Exodus", 2016, Seramik, 121.3x110.5x110.5 cm

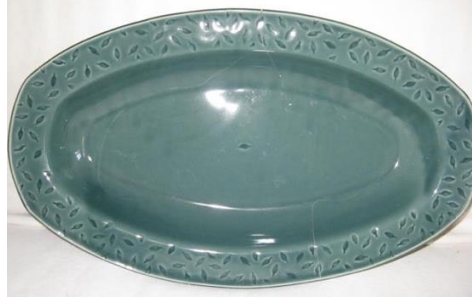
Resim 3.138 Fırının soğutma aşamasında ani ısı değişiminden kaynaklı çatlamlar görülmektedir.

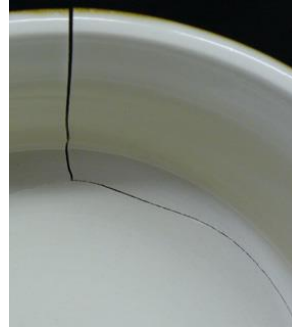
Resim 3.139 Taban ve kenar kalınlıklarının farklı olması dunting (çatlama) ile karşılaşılmasına sebep olmaktadır.

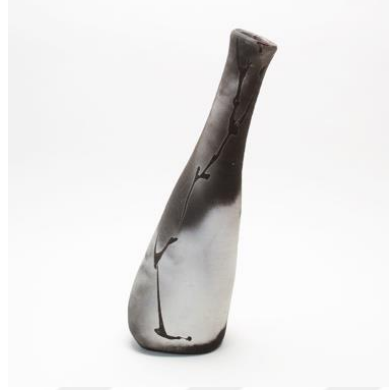
Resim 3.140 Paul Soldner, “Bottle”, 1974, Raku Pişirimi

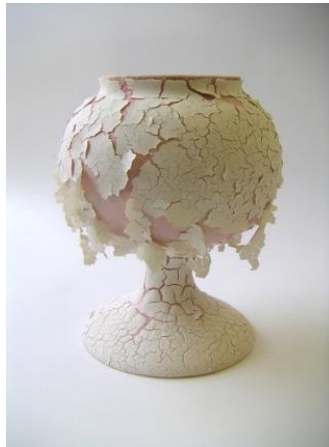
Resim 3.142 Tamsin van Essen, “Psoriasis”, 2008-2010

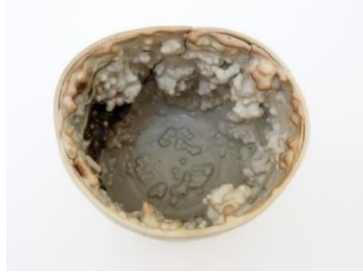
Resim 3.144 Ham çamura eklenen katkıları sonucu pişirmede oluşan kabarcık ve sarkmalar, mikro düzeyde biyolojik büyümeleri taklit eden yüzeyler oluşturmuştur.

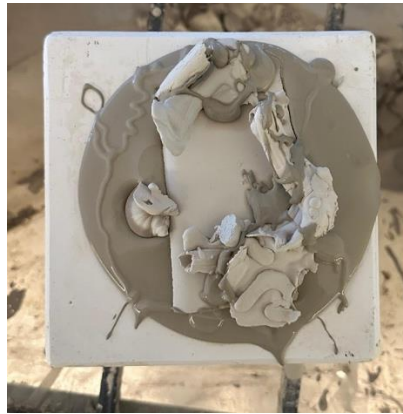
Resim 4.3 Döküm plaka üzerine sıvı çamurla birlikte yerleştirilen ilk atık parçalar. Taşmalar ve yoğunluk merkezde toplanmıştır.

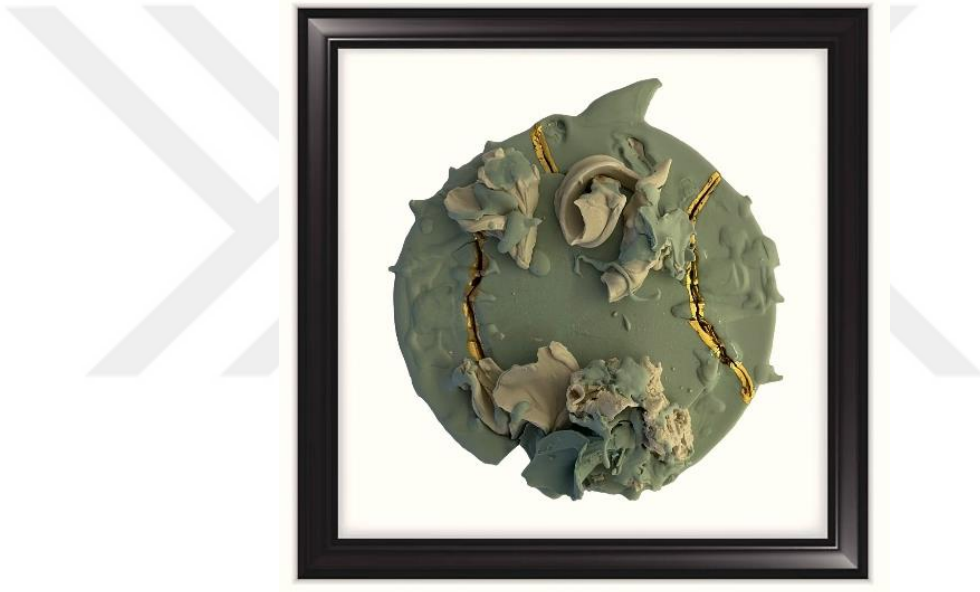
Resim 4.4 Don't Waste My Time/Zamanımı Boşa Harcama" Serisi, What Remains/Geriye Kalanlar, 2025, Stoneware, Atık Seramik Parçaları, Altın Lüster, 19x19x4.5 cm

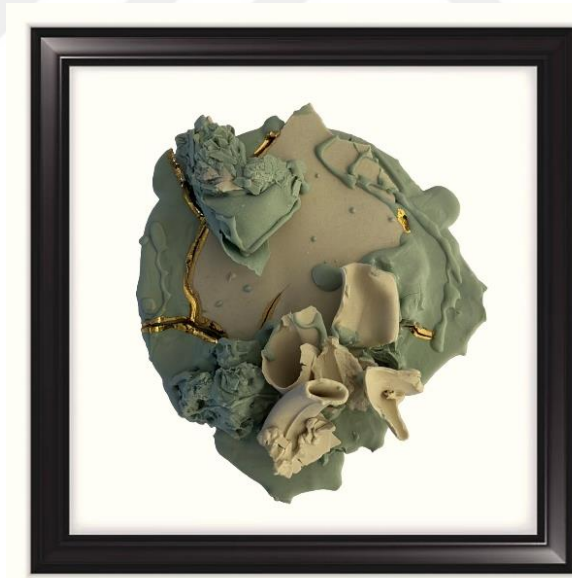
Resim 4.5 Don't Waste My Time/Zamanımı Boşa Harcama" Serisi, Fractured Wholeness/Kırık Bütünlük, 2025, Stoneware, Atık Seramik Parçaları, Altın Lüster, 19x19x5.5 cm

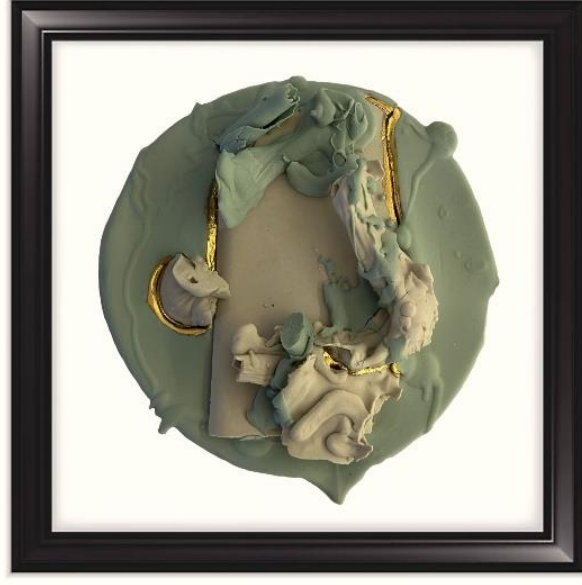
Resim 4.6 "Don't Waste My Time/Zamanımı Boşa Harcama" Serisi, Too Late to Fix This/Bunu Düzeltmek İçin Çok Geç, 2025, Stoneware, Atık Seramik Parçaları, Altın Lüster, 19x19x4.5 cm
