**İSTANBUL'DA DÖRT FARKLI BÖLGEDE BULUNAN MİMAR SİNAN ESER  
VE ÇEVRELERİNİN KARŞILIKLI ETKİLEŞİMLERİNİN TARİHSEL SÜREÇ  
İÇERİSİNDE İNCELENMESİ**

**YÜKSEK LİSANS TEZİ**

**AN EXAMINATION OF THE INTERACTIONS OF THE MIMAR SINAN  
WORKS AND ITS ENVIRONMENTS IN FOUR DIFFERENT DISTRICTS IN  
ISTANBUL IN THE HISTORICAL PROCESS**

**M.Sc. THESIS**

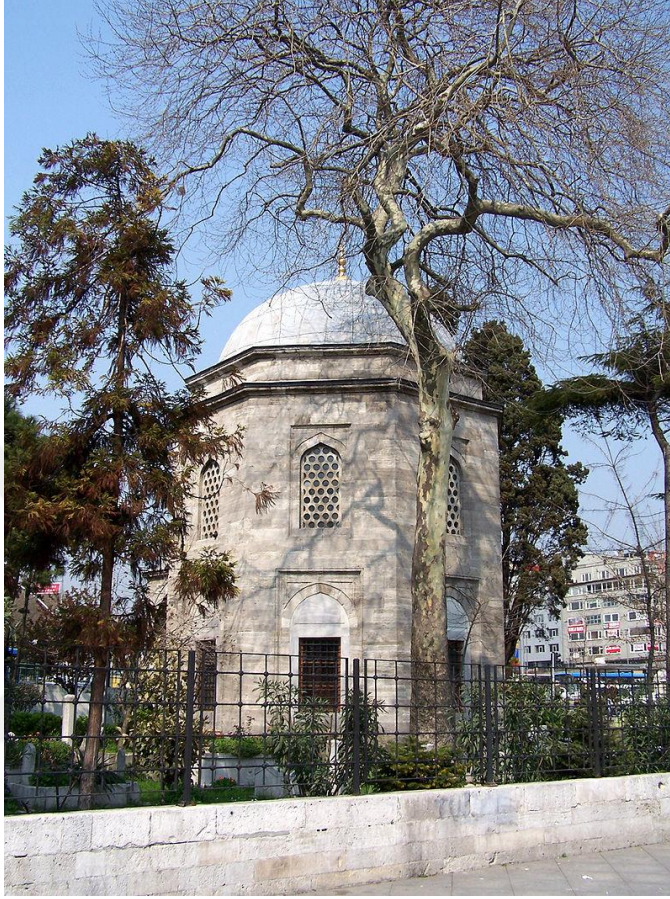
**Şekil 2.4:** Barbaros Hayreddin Paşa Türbesi dış görünümü, Beşiktaş (Url-4).

Dünya tarafından da tanınan ve bilinen Türk denizcisi Barbaros Hayreddin Paşa, türbesini 1541 yılında Mimar Sinan'a yaptırmıştır. Mimar Sinan tarafından Beşiktaş'ta inşa edilen Barbaros Hayreddin Paşa Türbesi, sekiz köşeli, tek kubbeli ve altüst pencerelidir (Ertuğrul, 1992) (Şekil 2.4).

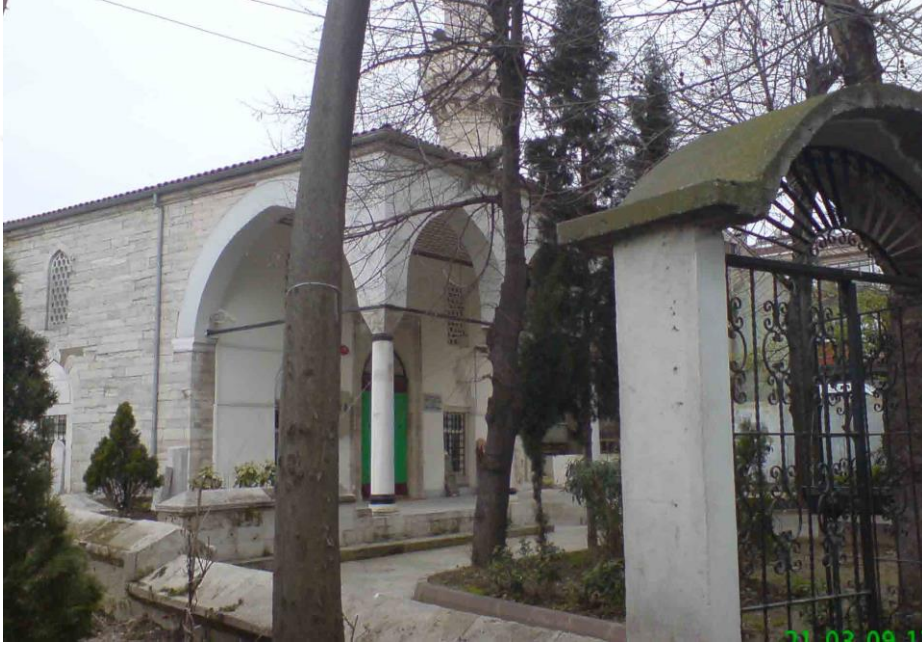
**Şekil 2.14:** Defterdar Mahmud Çelebi Mescidi görünümü (Url-7) (ÇEKÜL).

Mahmud Çelebi Camii günümüzde iyi durumdadır (Şekil 2.14). Bu külliye yapısında üç farklı bölüm bulunmaktadır. Medrese, mektep ve çeşmeden oluşan bu külliye, medrese ve mektep tarihin yaşanmışlıklarına dayanamayıp günümüz şartlarına kadar ulaşamamıştır (Derman, 2005).

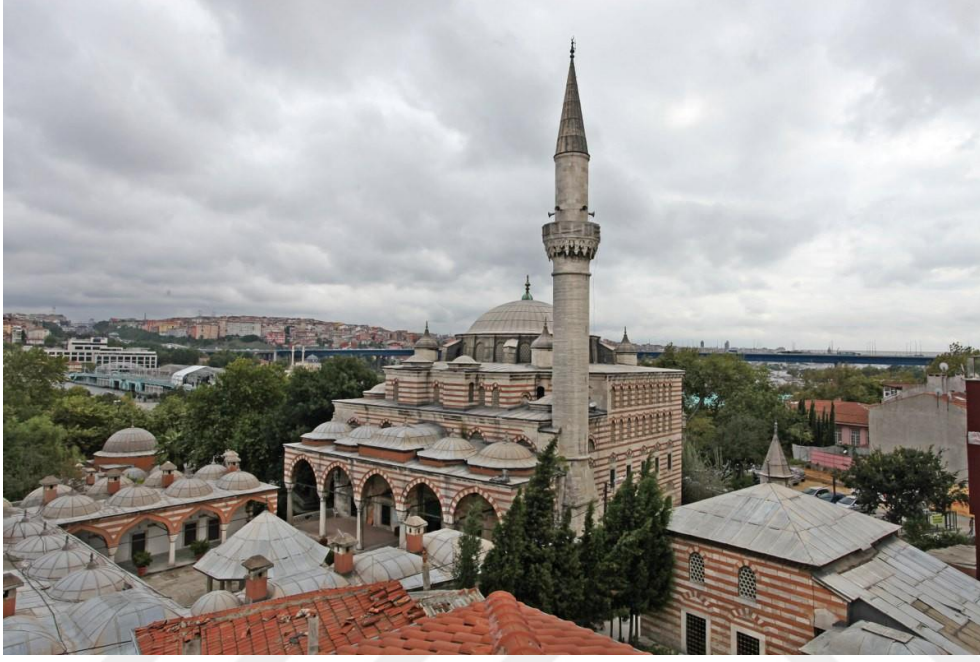
**Şekil 2.17:** Zal Mahmud Paşa Camii görünümü, Eyüpsultan (Url-18).

Aslında bir külliye olarak inşa edilen yapı bünyesinde türbe, çifte medrese, çeşme ve camii barındırmaktadır. Dönem padişahlarından II. Selim'in vezirlerinden biri olan Zal Mahmud Paşa adına yaptırılan bu camiyi Sinan düz olmayan bir yol üzerinde ustaca planlamıştır (Şekil 2.17). Cami ile medreselerden biri üst kısımda bulunurken, türbe ile ikinci bir medrese de alt kısımda bulunur (Yavuzer, 2016).

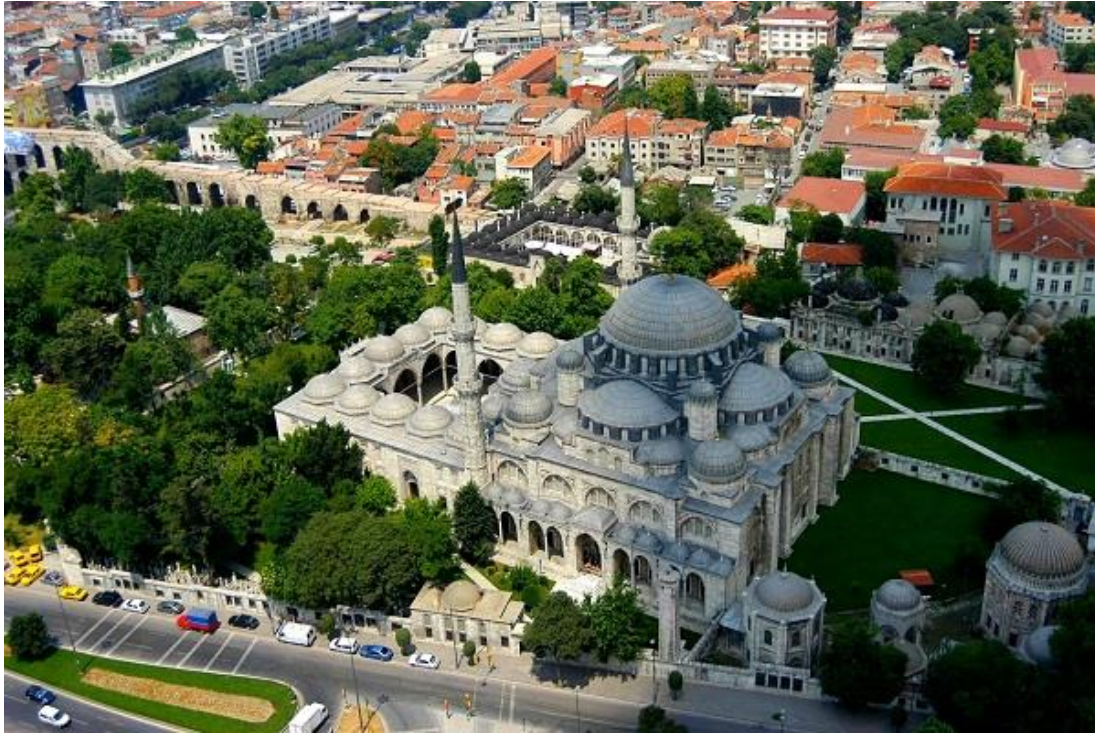
**Şekil 2.25:** Şehzade Camii görünümü (Fatih Belediyesi).

Caminin giriş kısmına kuzeydeki büyük bir kapı ile ulaşılmaktadır. Yan cephelerde ise iki farklı kapı daha bulunur. Bu planda büyük kubbe, kubbe gibi büyük ayaklar üzerinde yükselir. Ana kubbeyi çevreleyen dört kubbe ve yine köşelerde de dört küçük kubbe bulunmaktadır (Orman, 2010). Şehzade Camii bu görünümüyle bölge silüetine büyük bir etki yapmaktadır (Şekil 2.25).

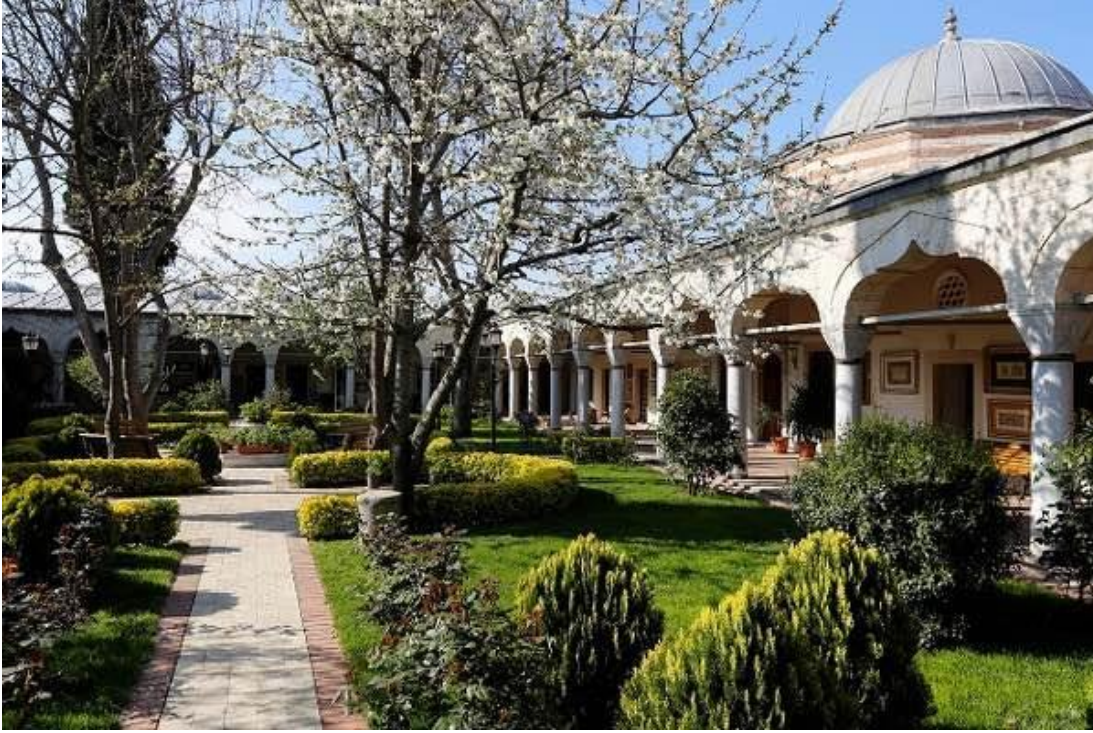
**Şekil 2.40:** Atik Valide (Valide-i Atik) Camii ve bahçesi görünümü (Url-17).

Valide Nurbanu Sultan'ın (1583) Üsküdar sırtlarındaki Atik/Eski Valide olarak bilinen, revağı çift sıra sütunlu camisinin önünde kubbeli revakların çevrelediği bahçeli bir şadırvan avlusu uzanmaktadır (Şekil 2.40). Etrafını saran muazzam külliyesi ile birlikte, sanki bahçeler içinde bir saraymış gibi tasarlanarak, banisinin buradaki yazlık bahçe sarayının yanbaşındaki tepede kat kat teraslar üzerinde inşa edilmiştir (Necipoğlu, 2013).

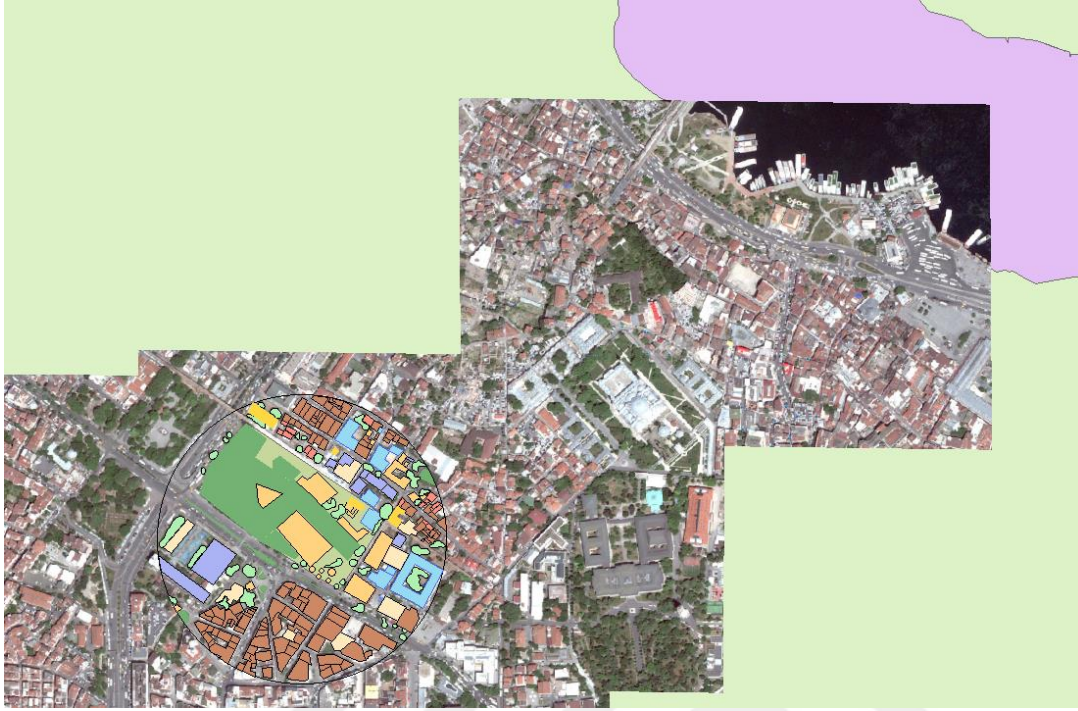
**Şekil 4.38:** Şehzade Camii Türkiye haritası altlığı üzerinde coğrafi referansı.

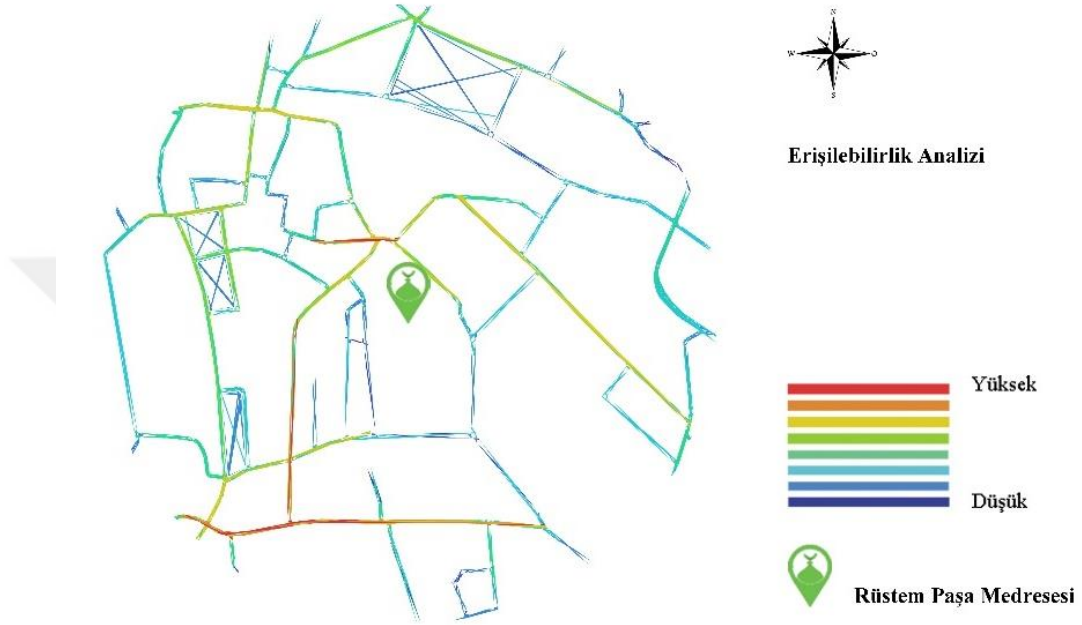
**Şekil 4.52:** Rüstem Paşa Medresesi erişilebilirlik analizi.

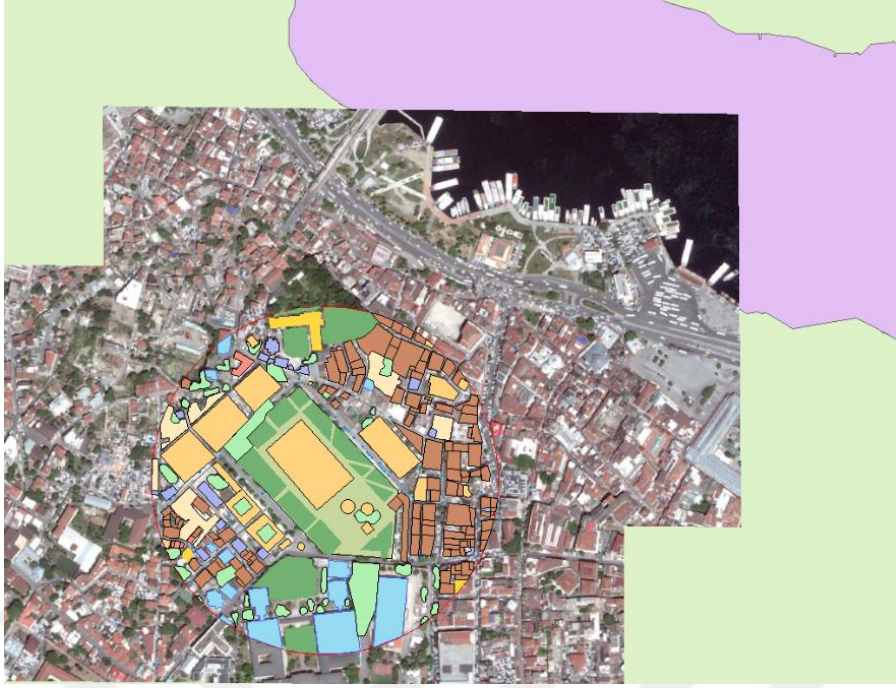
**Şekil 4.53:** Süleymaniye Camii coğrafi referans yöntemi.

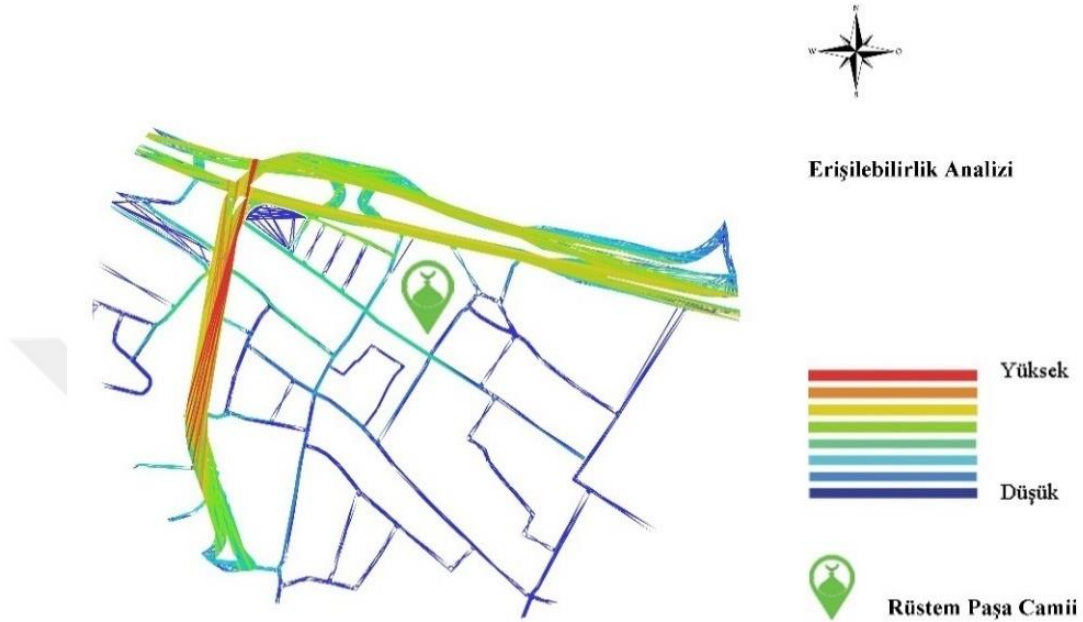
**Şekil 4.67:** Rüstem Paşa Camii erişilebilirlik analizi.
