**GAZ BORU HATLARININ TEKERLEKLİ KALİPER TEST DÜZENEGİ
VE FPGA İLE İÇBÜKEY VE DIŞBÜKEY DEFORMASYONLARININ
ÖLÇÜLMESİNE YÖNELİK DENEYSEL ARAŞTIRMA**

YÜKSEK LİSANS TEZİ

**AN EXPERIMENTAL RESEARCH FOR MEASURING
CONCAVE AND CONVEX DEFORMATIONS OF GAS PIPELINES
USING A WHEELED CALIPER ARM AND FPGA**

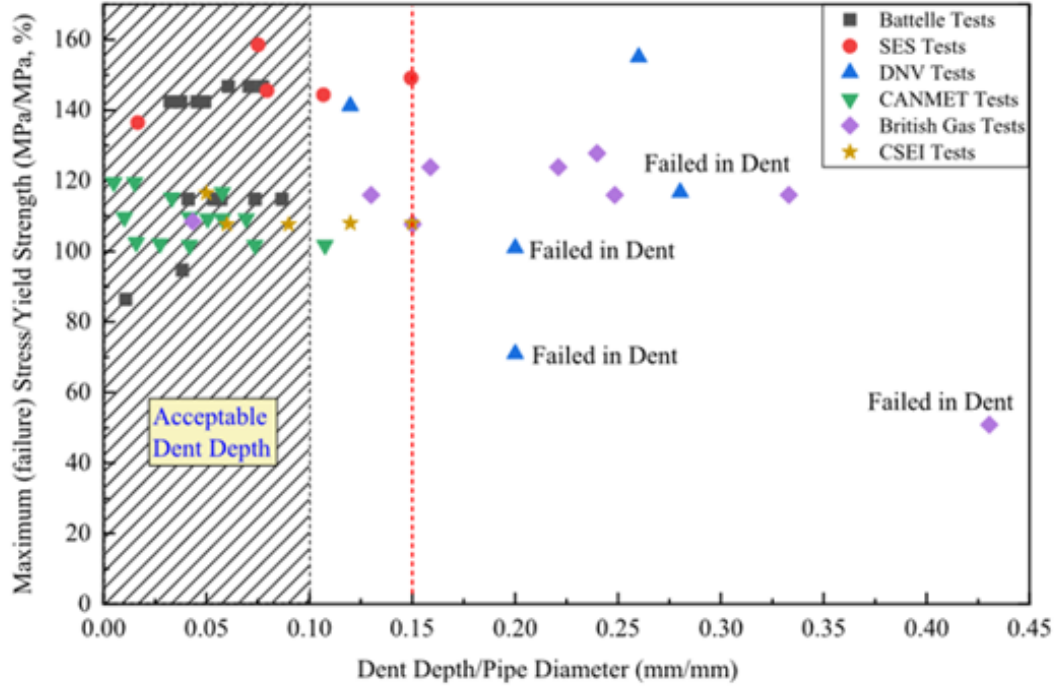
Şekil 2.2 : Hasar stresi ve göçük (dent) derinliği ölçütü arasındaki ilişki grafiği [8,9]

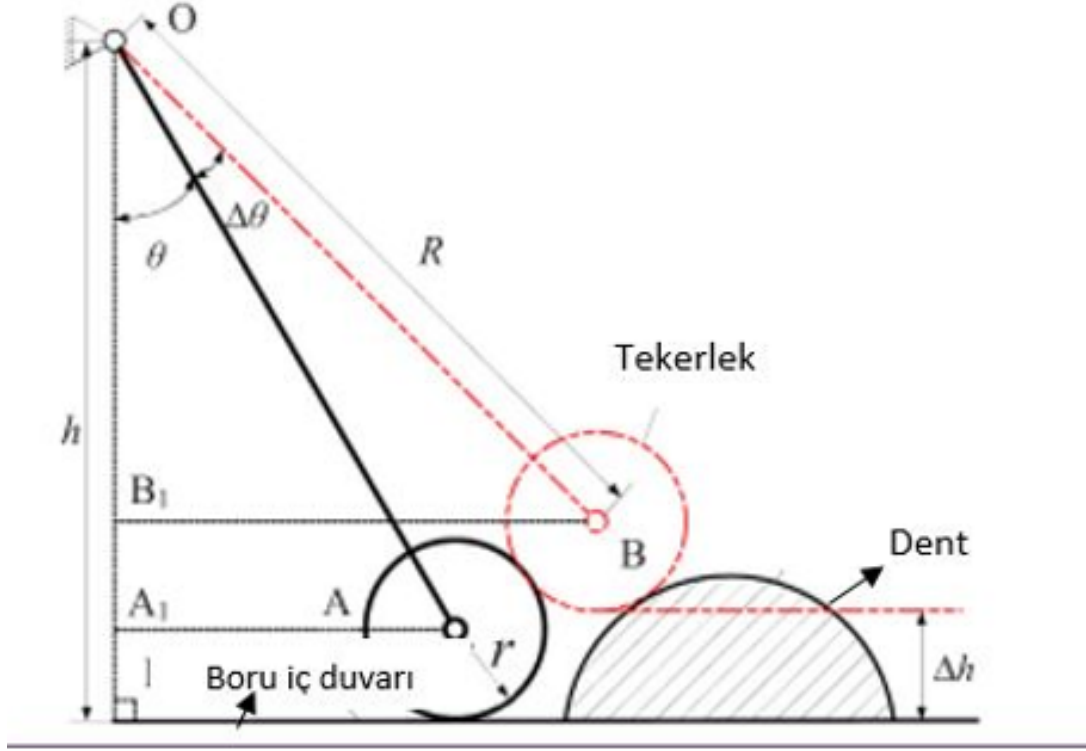
Şekil 3.5 : Mekanik Kol-Dent Geometrisi [6]

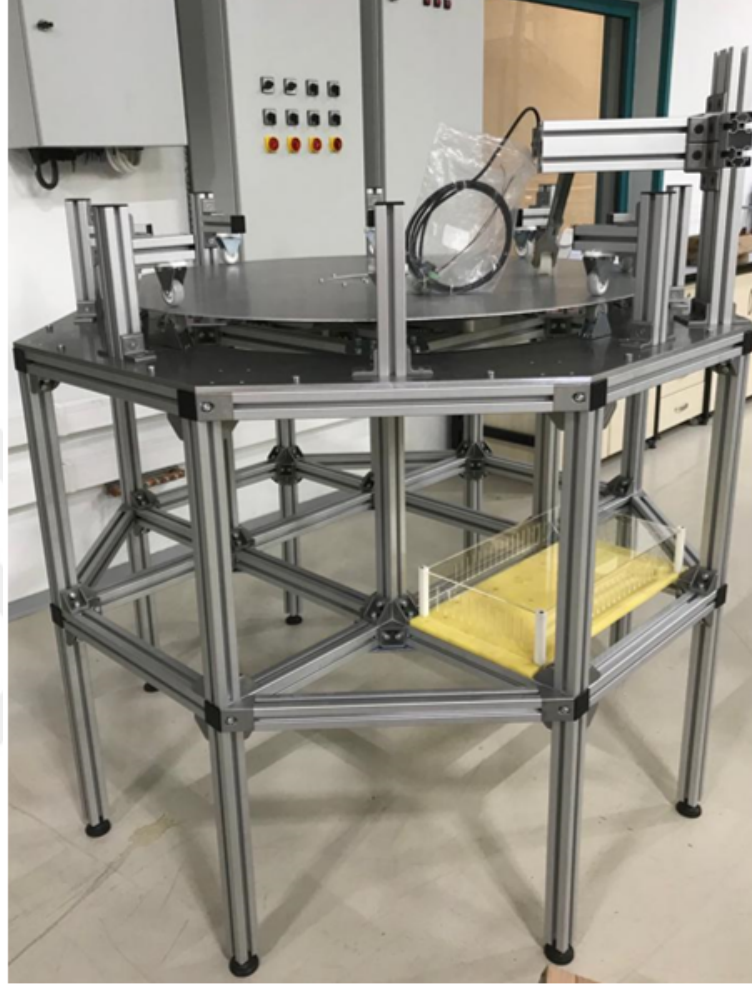
řekil 3.6 : Kaliper Test Mekanizması

Kaliper test mekanizması tasarım, retim ve montaj ařamalarından sonraki ilk hali řekil 3.6’daki gibidir.

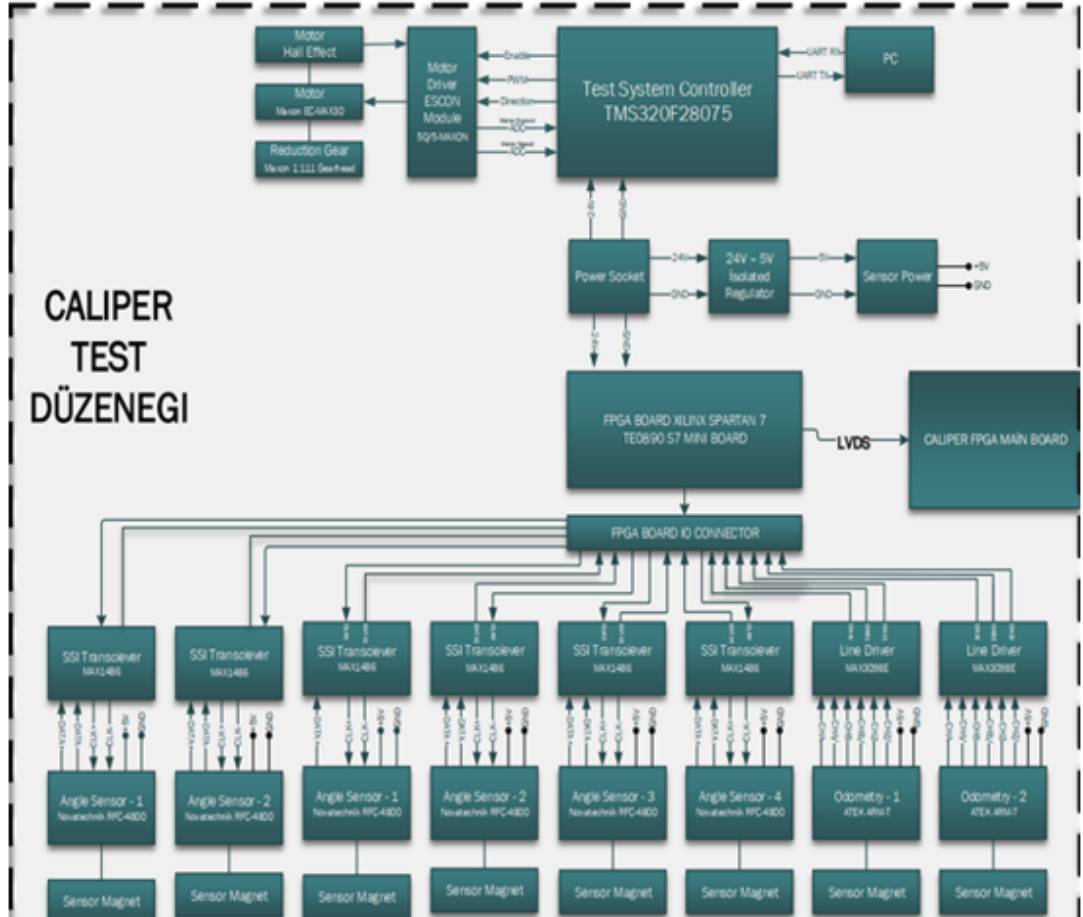
Şekil 4.1 : Test Düzeneği Elektronik Sistem Mimarisi

olduğundan dolayı tek bir FPGA ile RFC manyetik açılı sensöründen SSI haberleşme ile veriler okunmaktadır. Okunan veriler FPGA'den bilgisayara UART ile aktarılmaktadır. Şekil 4.1'de gösterilen elemanlar kaliper test düzeneğinden kaliper modülüne geçiş amaçlı bu şekilde genel tasarlanmıştır.

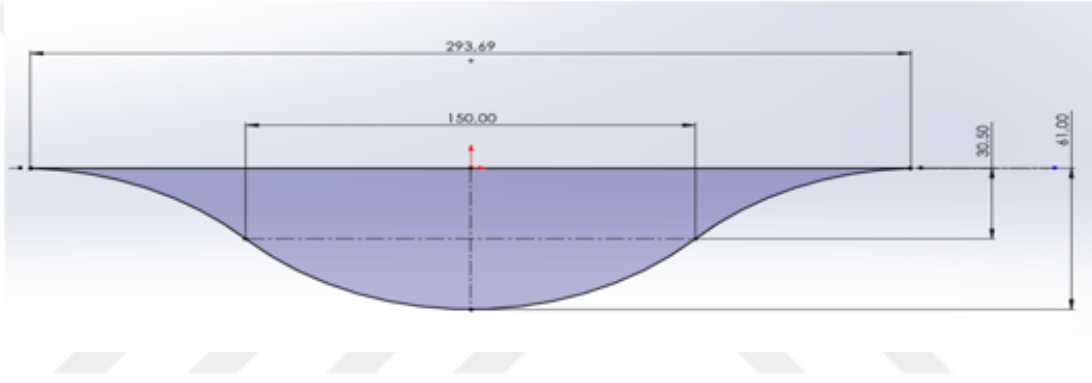
Şekil 5.4 : Üçüncü dentin ölçüleri

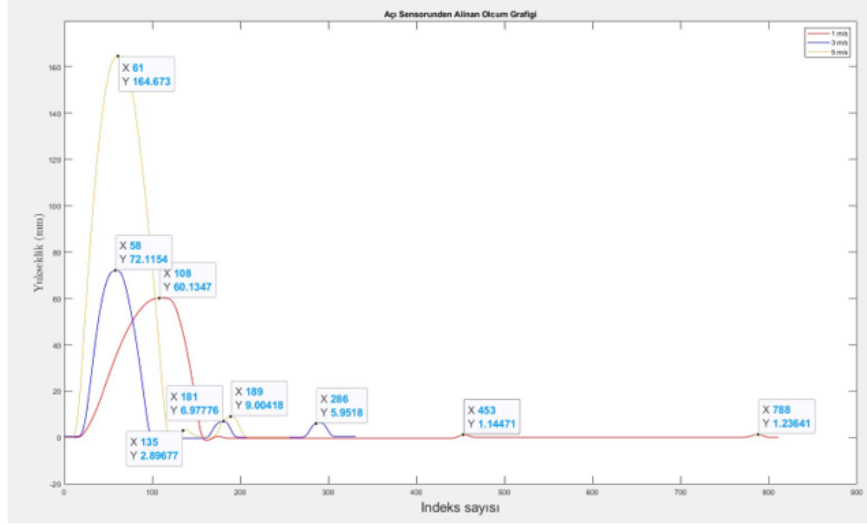
Şekil 5.10 : 1-3-5m/sn hızda 40N yay sabitli yayı gerdirilmiş ve normal sönümleme olan tekerlekli koldan alınan verinin grafiği

Şekil 5.10'da 40N yay sabiti ile 1 m/s, 3 m/s ve 5 m/s hızlarda yay gerginliği ve tekerlek sönümlemesi olan koldan alınan ölçümlerde sönümleme olmayan ölçümlere benzer sonuçlar elde edilmiştir. Sönümlemenin etkisiyle 61 mm'lik dentin ardından sıçramanın etkisinin azaldığı gözlenmiştir.

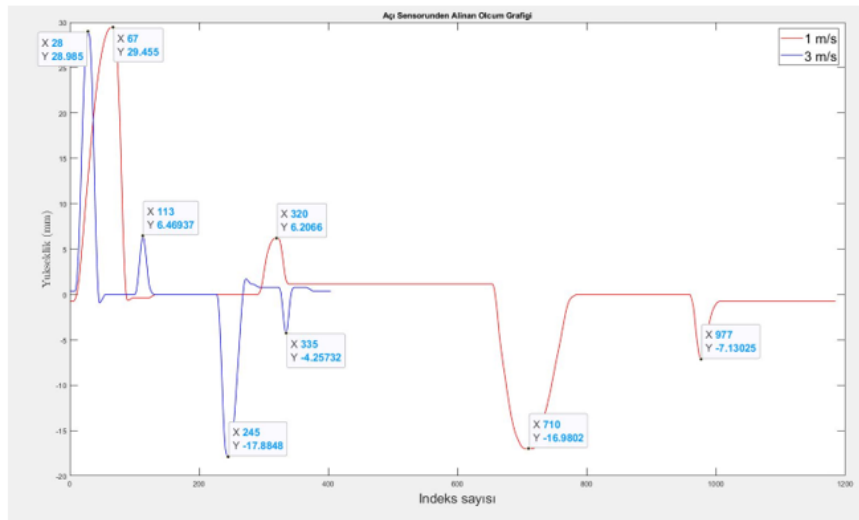
Şekil 5.29 : 1-3 m/sn hızda 10N yay sabitli gergin olan ve normal sönümlenmeli koldan alınan verinin grafiği
