T. C.  
BURSA ULUDAĞ ÜNİVERSİTESİ  
SOSYAL BİLİMLER ENSTİTÜSÜ  
COĞRAFYA ANABİLİM DALI

# FİZİKSEL ZARAR GÖREBİLİRLİK İNDEKSİ TEMELLİ TAŞKIN RİSK ANALİZİ: ULUS YERLEŞMESİ ÖRNEĞİ (BARTIN)

(YÜKSEK LİSANS TEZİ)

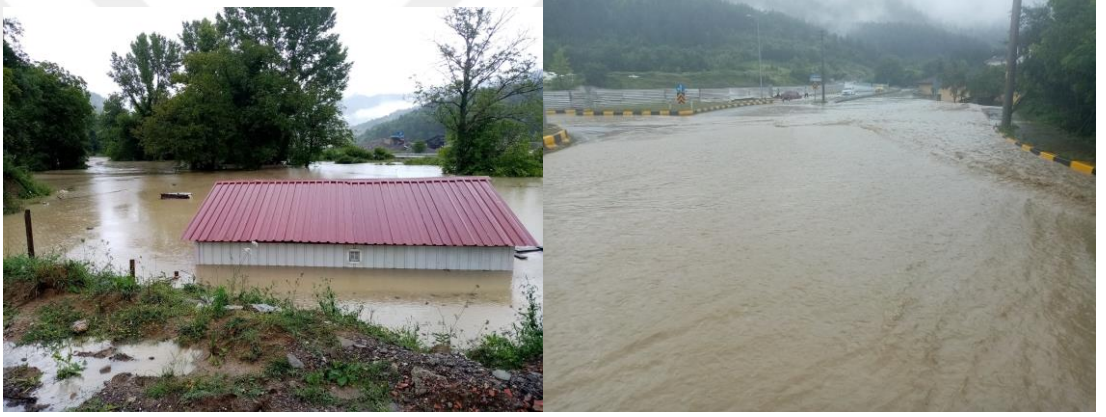
**Fotoğraf 1.** Ulus yerleşiminde 2023 yılında meydana gelen bir taşkın (Ulus Belediyesi Arşivi, 2023)

Bartın Çayı havzasında 1960 yılından bu yana kaydedilen otuz önemli taşkın olayının altısının, taşkın yatağı içinde bulunan Ulus yerleşimini etkilediği bilinmektedir (Fotoğraf 1; 2023) (DSİ, 2021). Özellikle 1998'den sonra, Bartın Çayı Havzası genelinde taşkınların önlenmesi ve etkilerinin azaltılması amacıyla çeşitli mühendislik uygulamaları gerçekleştirilmiştir. Ancak bu uygulamalar genellikle yerel bazlı çözümler olarak geliştirilmiş ve akarsu havzasının bütüncül fiziksel özelliklerine yeterince dikkat edilmemiştir (Turoğlu & Özdemir, 2005). Bu çalışmalardan biri, Ulus yerleşmesindeki Ulus Çayı yatağındaki ıslah çalışmalarıdır. 2015'ten itibaren, akarsu yatağı daraltılmış ve kanal içine alınmıştır (Şekil 5). Ulus yerleşmesi, geniş tabanlı vadi içerisinde yer aldığı için şehrsel gelişim sahanın morfolojik yapısına bağlı olarak çoğunlukla vadi içerisinde yayılım ve gelişim göstermektedir. Bu durum Ulus ilçe merkezinden geçen akarsulara bağlı olarak akarsu kaynaklı risklerin çalışılmasını zorunlu kılmaktadır. Bu kapsamda Su Yönetimi Genel Müdürlüğü (SYGM) birçok akarsu havzasının Taşkın Risk Yönetimi'ne ait çalışmalar yapmış olup Batı Karadeniz Havzaları da bunlardan birisidir (SYGM, 2019). Bu çalışmada SYGM'nin Ulus yerleşmesine doğru akış gösteren akarsular için üretilmiş olduğu farklı taşkın tekerrürlerine ait akım değerleri de bu çalışmada dikkate alınmıştır. Çalışma alanında

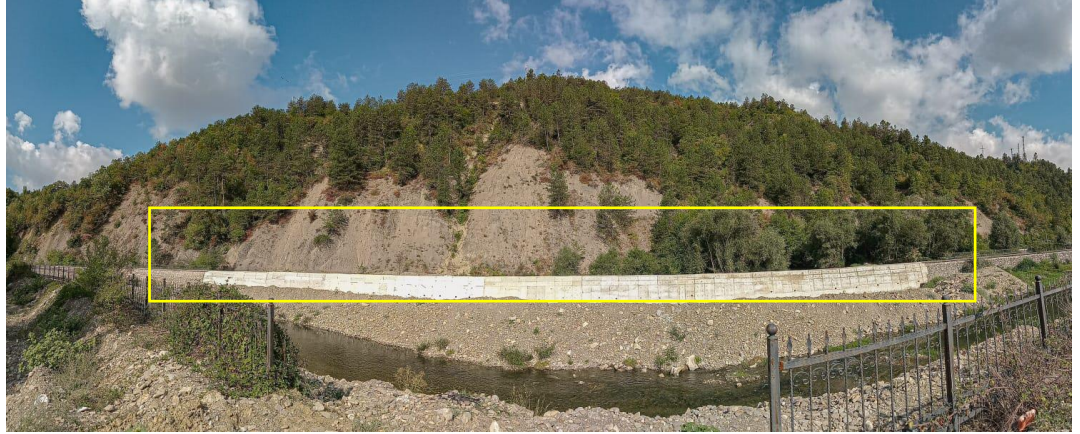
**Fotoğraf 2.** Şekil 5'de gösterilen 2 numaralı çalışma noktası

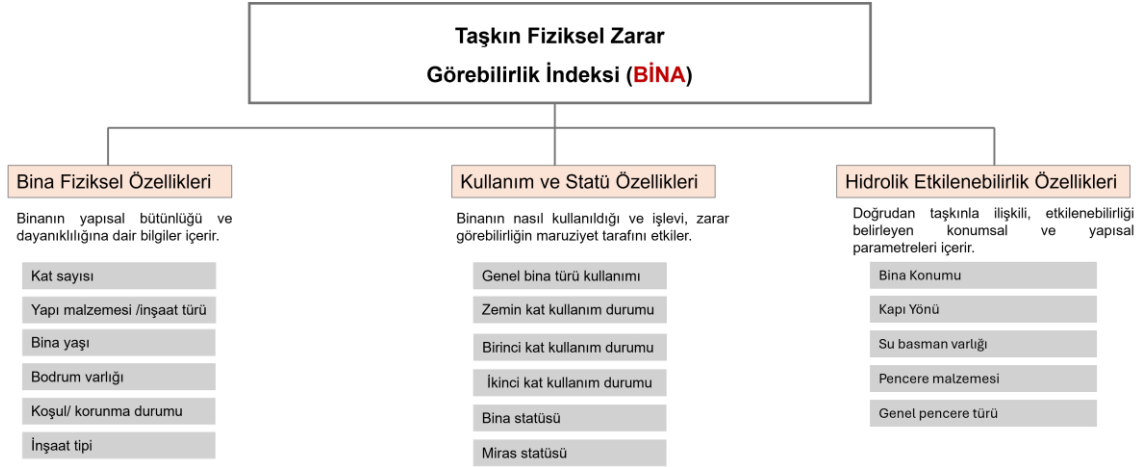
**Şekil 21.** Taşkın Fiziksel Zarar Görebilirlik İndeksi (BİNA) Bileşenleri

Binalar için Taşkın Zarar Görebilirlik İndeksi (BTZGİ), yapıların taşkın tehlikesine maruz kalma düzeyini ve bu tehlike karşısında zarar görme potansiyelini belirlemeye yönelik bütüncül bir değerlendirme modelidir (Şekil 21). Maruziyet bileşeni, yapının taşkın tehdidine ne derece açık olduğunu ortaya koyar. Hassasiyet bileşeni ise yapının fiziksel dayanıklılığını belirleyen parametreleri kapsar. Bu bileşenler birlikte ele alındığında, bir yapının taşkın karşısındaki kırılganlık düzeyi nicel olarak değerlendirilebilir. Binalar, taşkınlardan en fazla etkilenen yapısal unsurlar arasında yer almaktadır. Binalar hem insan yaşamını doğrudan tehdit eden can kayıplarına neden olabilmekte hem de ekonomik kayıpların büyüklüğü açısından kritik öneme sahiptir. Bu nedenle, çalışma kapsamında binaların zarar görebilirliğin ayrıntılı olarak değerlendirilmesi, bölgesel risk haritalarının oluşturulması ve taşkın yönetimi stratejilerinin geliştirilmesi açısından merkezi bir rol oynamaktadır. BTZGİ, öncelikli müdahale alanlarının belirlenmesine ve risk azaltıcı yapısal ve yapısal olmayan stratejilerinin geliştirilmesine olanak tanıyan önemli bir analiz aracıdır.

Binalara ait zarar görebilirlik analizleri Şekil 20’de verilen hassasiyet bileşenleri kendi içerisinde gruplandırılarak aşağıda her birine ait sonuçları açıklanmıştır.

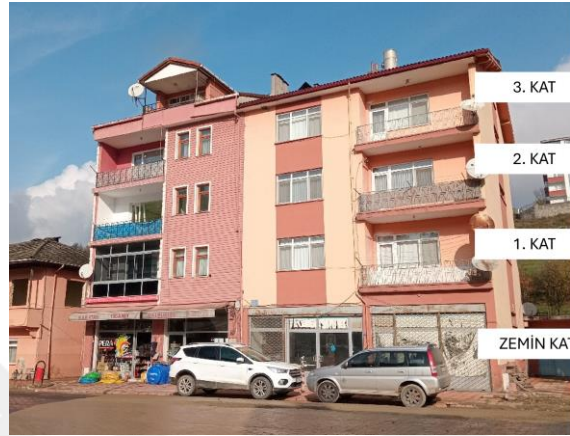
**Fotoğraf 3.** Bina kat sayılarına örnek yapı

*Binaların kat sayısı*, taşkın zarar görebilirliği üzerinde belirleyici bir faktör olup, hem can güvenliği hem de yapısal hasar açısından önemli etkiler yaratmaktadır (Şekil 22a). Kat sayısının artması, taşkın sırasında üst katlara çıkış imkânı sağlayarak can kaybı riskini azaltırken, zemin ve bodrum katların taşkın sularına maruz kalma olasılığını artırmaktadır. Düşük katlı yapılar, tamamen su altında kalma riski taşırken, yüksek katlı binalarda taşkın kaynaklı zararlar daha çok alt katlarda yoğunlaşmaktadır (Fotoğraf 3). Tek katlı yapılar (zemin+0), taşkın sularına doğrudan maruz kaldıklarından, en yüksek zarar görebilirlik seviyesine sahiptir. Su baskını, iç mekân kaplamaları, elektrik tesisatları ve taşıyıcı elemanlar üzerinde ciddi hasara neden olurken, uzun süreli su teması temel sistemlerinde bozulmalara yol açmaktadır. İki katlı yapılar (zemin+1), üst katın korunmasına imkân tanısa da zemin katın tamamen su altında kalması yapı malzemelerinde bozulmalara ve temel sistemlerinde deformasyonlara neden olmaktadır. Üç katlı yapılar (zemin+2), taşkın sırasında üst katlara sığınma olanağı sunduğundan nispeten daha düşük zarar görebilirliğe sahiptir; ancak zemin ve birinci katlar suyun etkisine açık olup, su basıncı ve nem kaynaklı uzun vadeli yapısal hasar riskleri taşımaktadır. Sonuç olarak, taşkın zarar görebilirliği bina kat sayısı ile ters

orantılı olup, kat sayısının artması ile yapısal hasar riski azalmaktadır. Çalışma alanında genellikle zemin ve 1 katlı binaların sayısı diğer yapılarak göre daha fazladır (Çalışılan binaların %56.9). Ana akarsu kollarına yakın alanlarda bu binaların dağılışı gösterdiğini net bir şekilde görülmektedir (Şekil 22a)

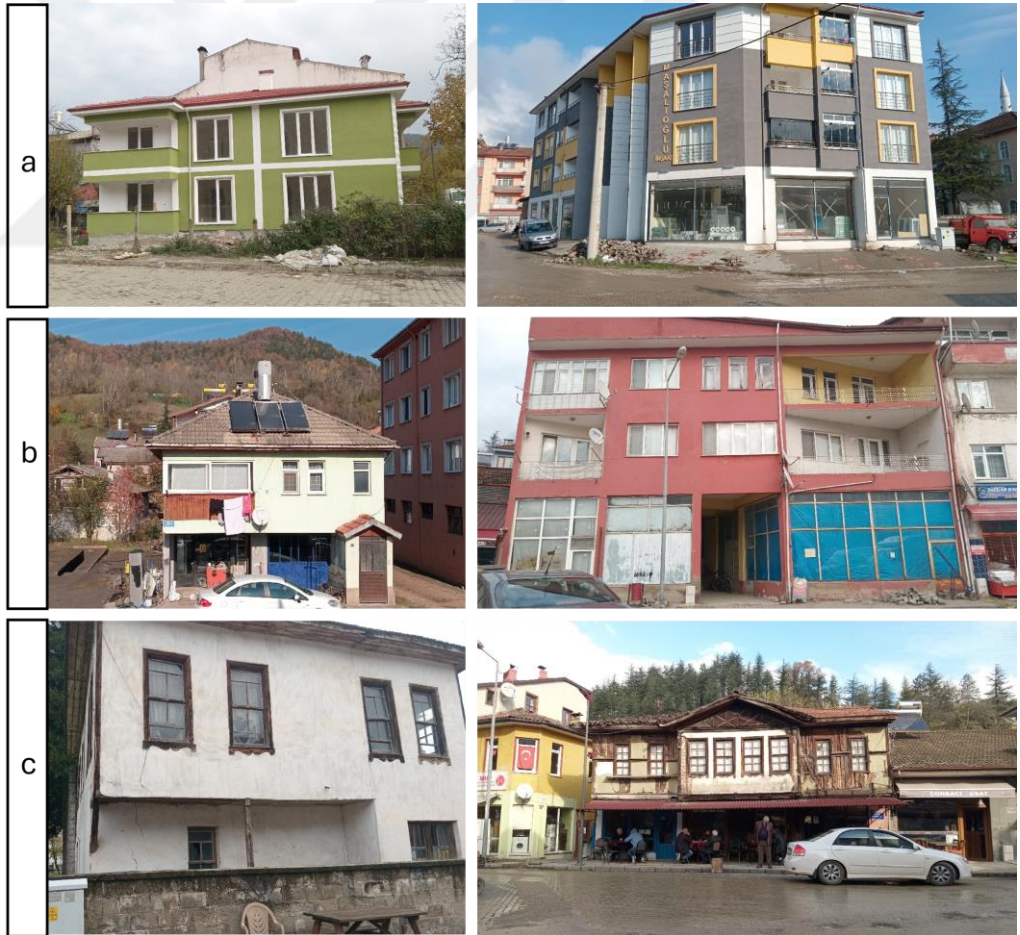
**Fotoğraf 5.** Bina yaşına göre örnek yapılar a) yeni binalar b) orta yaşlı binalar c) eski bina

cephede sıva kayıpları ve yapısal deformasyonlar ile karakterize edilmektedir. Bu tür binalarda ahşap döşemeler, eski çatı kaplamaları ve zayıflamış yapı malzemeleri, taşkın yapının genel dayanıklılığı üzerindeki olumsuz etkisini daha da artırmaktadır. Sahadaki eski bina sayısı ise 78 tane olup bu da %14.4'lük bir kısmı oluşturmaktadır. Tüm bu sınıflandırma, bina yaşına dair resmi verilerin eksikliği nedeniyle doğrudan gözlemlere dayanmaktadır. Saha çalışmaları sırasında yapıların dış görünüşleri, kullanılan inşaat malzemeleri, cephe kaplamalarının durumu, çatlak oluşumları, paslanma belirtileri ve taşıyıcı sistemlerdeki deformasyonlar dikkate alınarak, binaların yaşlarına ilişkin nitel bir değerlendirme yapılmış ve bu değerlendirme zarar görbilirlik analizinde temel bir yöntem olarak kullanılmıştır.

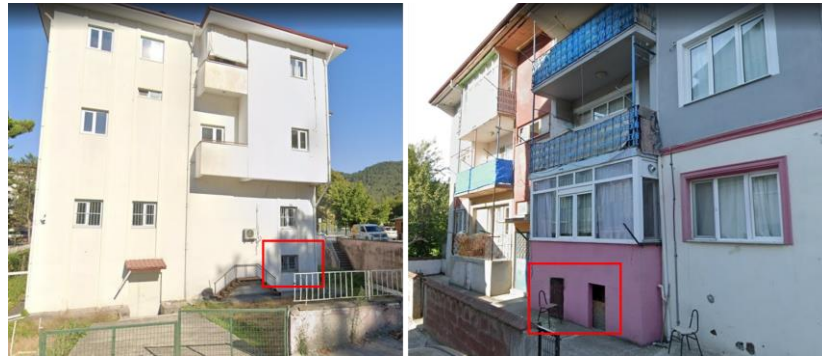
**Fotoğraf 6.** Bodrum varlığı olan yapılara örnekler.

*Binalarda bodrum katının varlığı*, taşkın zarar görebilirlik seviyeleri üzerinde belirleyici bir etkiye sahiptir (Şekil 22d). Bodrum katları, taşkın anında suyun binaya girmesiyle ilk yöneleceği ve suyun birikme eğilimi göstereceği alanlar olup, yapının maruz kaldığı hidrodinamik ve hidrostatik kuvvetleri artırarak yapısal hasar riskini yükseltmektedir. Ayrıca, bodrum katları suyun içeri sızmasını kolaylaştıran malzeme bozulması, küf oluşumu ve iç mekân kayıplarını artıran unsurlar arasında yer almaktadır. Bu bağlamda, bodrum katın varlığı, taşkın kaynaklı zararların boyutunu ve niteliğini etkileyen kritik bir parametre olup, taşkın zarar görebilirlik analizlerinde dikkate alınması gereken önemli bir faktördür (Schröter vd., 2014; Chen vd.,2005). Özellikle su tahliye sistemlerinin yetersiz olduğu durumlarda, taşkın sonrası suyun uzaklaştırılması güçleşmekte ve bu durum yapısal hasarın kalıcı hale gelme riskini artırmaktadır. Analiz sonuçlarına göre, bodrum katına sahip yapılar (kırmızı), özellikle akarsu kenarlarında yoğunlaşarak yüksek taşkın riski altında bulunmaktadır. Bu binalar Ulus Çayı sağ taşkın yatağında yerleşmenin yoğunlaştığı alanda ve ayrıca Alpı Deresi'nden sonra menderes yaptığı alanın kayma yamacındaki kısımda ve yine Eldeş Dere'nin Ulus Çayı'na katıldığı alandaki mendereslenmenin kayma yamacında bulunan yerleşmelerde yoğunluk kazanmaktadır. Buna karşılık, bodrum katı bulunmayan yapılar (mavi), taşkın suları ile etkileşimi daha sınırlı olmakta, suyun bina içerisine giriş yaptığı durumlarda ise taşkın suyu temel seviyesinde kalmakta ve bodrum katı bulunan yapılarda kıyaslandığında yapısal hasarın boyutu daha düşük olmaktadır. Sonuç olarak, bodrum katı bulunmayan yapılar nispeten daha düşük zarar görebilirlik seviyesine sahiptir.

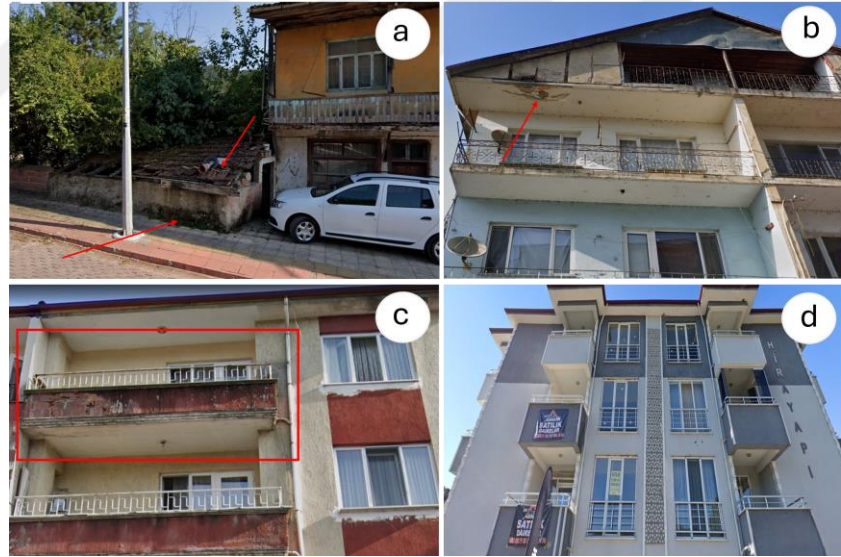
**Fotoğraf 7.** Bina koşul durumlarına örnek yapılar a) yaygın çatlak ve deformasyon b) genelleştirilmiş çatlama ve deformasyon c) yaygın çatlak ve deformasyon d) hasar çatlama olmayan yapı

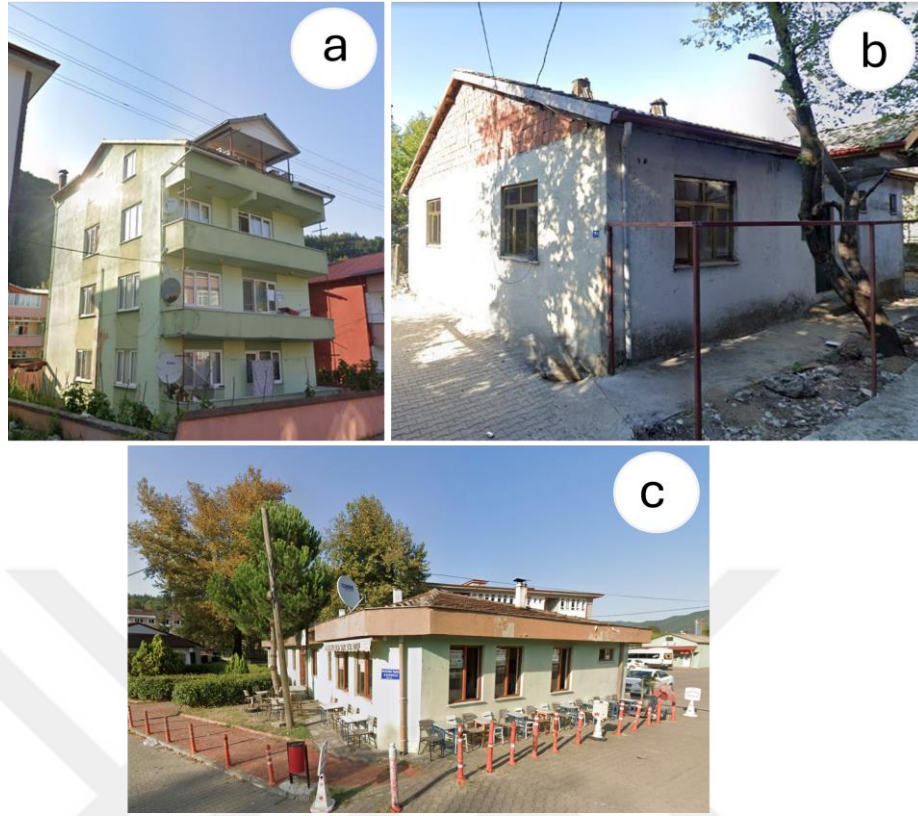
**Fotoğraf 8.** İnşaat tipine göre örnek yapılar a) apartman b)müstakil c) diğer yapı.

*İnşaat tipine binaların sınıflandırılması* taşkınlara karşı zarar görebilirlik düzeylerinin belirlenmesinde kullanılan diğer bir parametredir. Bu bağlamda, inşaat tipi, yapıların taşkın tehlikesine maruz kalma ve hasar görme olasılıklarının değerlendirilmesinde dikkate alınması gereken önemli bir parametre olarak öne çıkmaktadır. Apartman tipi yapılar genellikle korunmakta, ancak zemin ve bodrum katı ciddi risk altına girebilmektedir (Fotoğraf 8a). Apartmanların ortak alanlarının zarar görmesi, yapı içi tahliyeyi ve müdahaleyi zorlaştırarak can güvenliği açısından da tehdit oluşturabilmektedir. Müstakil yapılar ise çoğunlukla tek katlı olması nedeniyle taşkın sularının yükselmesi halinde yapının tamamı doğrudan etkilenebilmektedir (Fotoğraf 8b). Bu durum, özellikle bireysel kullanımda olan ve bakım-onarım kapasitesi sınırlı olan bu yapı türlerinin fiziksel zarar görebilirliğini artırmaktadır. Diğer kategoriye giren yapılar -örneğin endüstriyel tesisler, tarım yapıları, sosyal donatı alanları gibi- ise hem kullanım amacı hem de yapı malzemesi ve planlama bakımından çeşitlilik göstermektedir (Fotoğraf 8c). Bu tür yapılar genellikle düşük zemin kotlarında konumlandırıldığında, taşkın sularına daha fazla maruz kalmakta ve hasar potansiyeli artmaktadır. Çalışma sahası olan Ulus yerleşmesinde yapı tiplerinin dağılımına bakıldığında, 198 binanın apartman (%36.5), 185 binanın müstakil (%34.1) ve 187 binanın diğer yapı türlerine (%34.4) ait olduğu belirlenmiştir. (Şekil 22f). Harita üzerinde yapılan mekânsal analizlere göre, müstakil yapılar (kırmızı) özellikle Samat, Saz ve Mezgeller mahallelerinde yoğunlaşmaktadır. Apartman tipi yapılar (turuncu) Kaldırım mahallesi başta olmak üzere Ulus deresinin kuzeyinde ve Alpi deresinin çevresinde kümelenmiş durumdadır. Diğer yapı türleri (mavi) ise Mezgeller mahallesi güney bölgelerinde ve akarsu yatağına yakın bazı yerleşim alanlarında yer almaktadır.

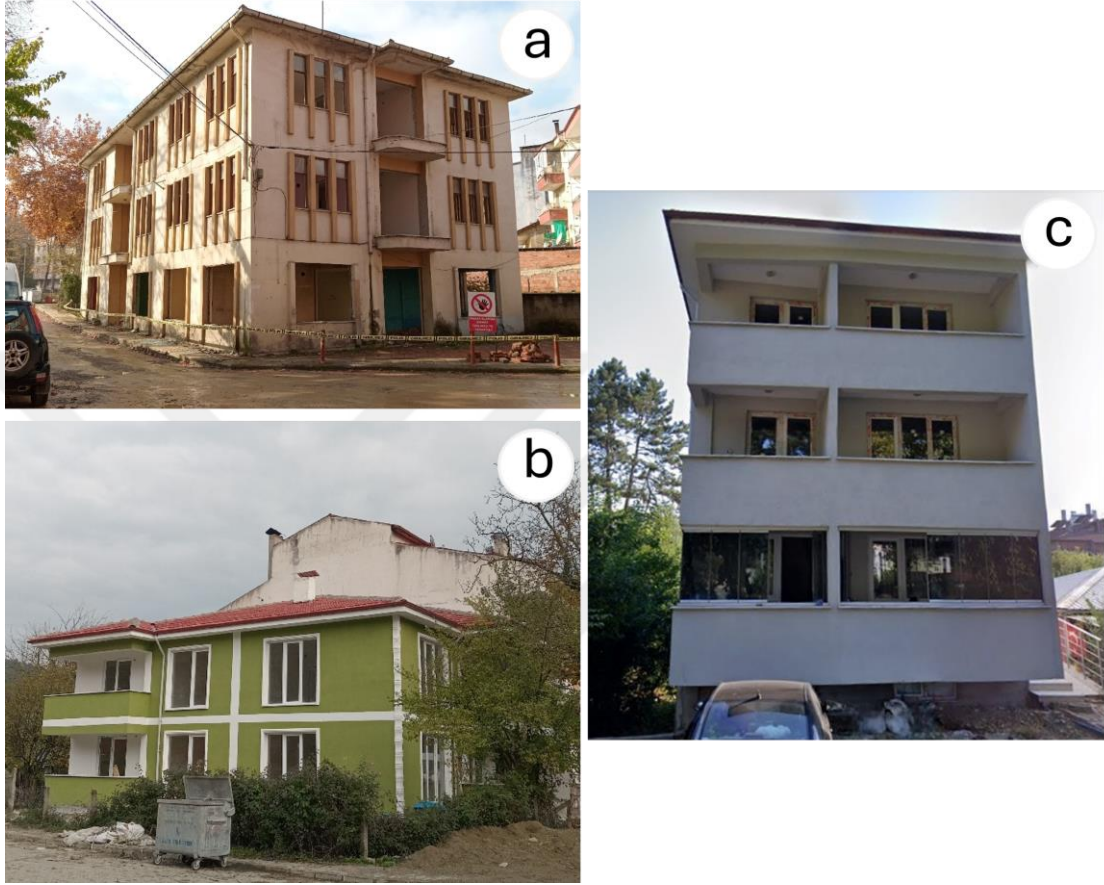
**Fotoğraf 11.** Bina statüsüne göre örnek yapılar a) terk edilmiş bina b) inşaat halinde bina c) boş bina

kayıplar, taşkın etkisini büyük ölçüde artırmaktadır. Ayrıca, taşkın anında tahliye sürecinin yetersiz kalması ve erken uyarı sistemlerinin etkin olmaması, insan hayatı üzerinde ciddi tehlikeler oluşturulabilir. Terk edilmiş binalar (Fotoğraf 11a) ise, bakım eksiklikleri nedeniyle taşıyıcı sistemlerinin zayıflaması ve taşkın sırasında suyun basıncına karşı koyamaması nedeniyle yüksek risk taşımaktadır. Terk edilmiş yapılar genellikle yapısal zayıflıklar ve su yalıtımı eksiklikleri nedeniyle taşkınlardan daha fazla etkilenir. Bu tür binaların çevresindeki dolu binalara zarar verme riski de bulunmaktadır. Bir terk edilmiş binanın yıkılması, çevresindeki yapıların duvarlarına veya altyapı sistemlerine zarar verebilir ve bu durum taşkın etkisini daha da artırarak geniş alanlara yayılmasına yol açabilir. İnşaat halindeki binalar (Fotoğraf 11b) ise, tamamlanmamış taşıyıcı sistemleri ve suyla temas ettiklerinde yapısal dayanıklılığın azalması nedeniyle taşkınlarda yüksek kırılma eğilimi gösterir. İnşaat sırasında suyun taşıyıcı kolonlara ve temel sistemlerine nüfuz etmesi, demir donatılarda korozyona yol açarak yapının uzun vadede dayanıklılığını düşürebilir. Ayrıca, inşaat malzemelerinin suya maruz kalması, çevreye zarar verebilir ve taşkın daha geniş alanlara yayılmasına neden olabilir. İnşaat alanlarında bulunan kum, çakıl ve diğer malzemeler taşkın suyu ile taşınarak drenaj sistemlerini tıkayabilir ve taşkın etki alanını artırabilir. Boş binalar (Fotoğraf 11c), dolu binalara kıyasla daha düşük risk grubunda yer almasına rağmen, uzun süre suya maruz kaldıklarında yapısal bozulmalar yaşama ihtimalleri artmaktadır. Bu binalarda su yalıtımı eksikse veya inşaat malzemeleri suya dayanıklı değilse, beton çatlaması, ahşap yapı elemanlarının çürümesi ve metal bileşenlerin paslanması gibi yapısal hasarlar meydana gelebilir. Yapılan analizler neticesinde Ulus yerleşmesindeki bina statülerine ilişkin değerlendirmede en yüksek orana sahip grubun 493 adet ile (%90.8) dolu binalar olduğu belirlenmiştir. Dolu binaları sırasıyla boş (%5) ve terk edilmiş yapılar (%2.6) takip ederken, en düşük sayıya sahip grubun inşaat halindeki binalar (%0.7) olduğu tespit edilmiştir (Şekil 23e). Ancak bina statüsü faktörü zaman içerisinde hızlı değişkenliğe sahip olup, mevcut statüsünden farklı bir duruma geçiş yapabileceği unutulmamalıdır. Yapılan saha çalışmaları sonucunda bina statüsüne göre dağılımı incelendiğinde dolu binalar özellikle Kaldırım, Samat ve Mezgeller mahallelerinde yoğunluk göstermektedir. Boş, terk

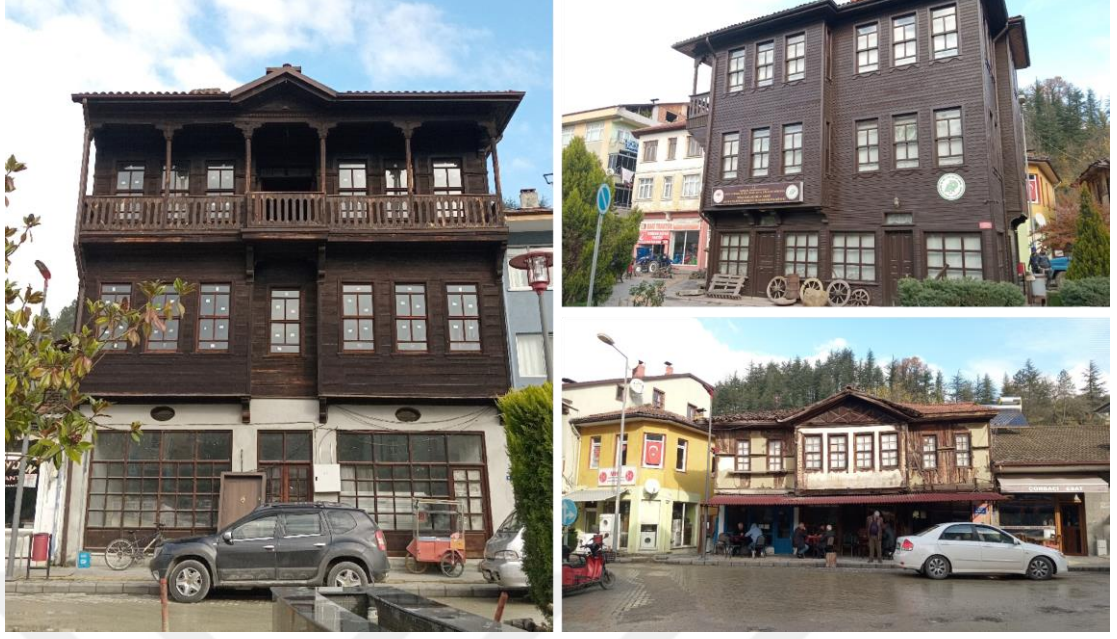
**Fotoğraf 12.** Miras statüsüne göre örnek yapılar

sunmaktadır. Tescilli yapılar, geleneksel inşaat teknikleri ve özgün mimari detaylarıyla kültürel bir değer taşısalar da bu özellikler aynı zamanda onları fiziksel afetlere karşı daha kırılgan hale getirmektedir. Özellikle taşkın durumlarında, bu yapılarda kullanılan malzeme türleri -genellikle suya karşı hassas doğal taş, ahşap ya da eski tip harç- suya maruz kaldığında ciddi yapısal deformasyonlara neden olabilmektedir. Ayrıca bu yapıların korunması, “2863 Sayılı Kültür ve Tabiat Varlıklarını Koruma Kanunu (KTVKK, 1983)” kapsamında olduğu için herhangi bir müdahale veya onarım süreci, koruma kurallarından izin alma zorunluluğu nedeniyle zaman alıcı ve maliyetlidir. Türk Medeni Kanunu’nun 728. Maddesi doğrultusunda (TMK, 2001), taşkın sonrası yapılacak restorasyonlarda orijinal malzeme ve tekniklerin kullanılması zorunluluğu, müdahale sürecini daha da karmaşık hale getirmektedir. Tüm bu etkenler, tescilli yapıların taşkın zarar görebilirlik düzeyini yükseltmekte, afet sonrası müdahalelerde ise ciddi yapısal ve bürokratik engeller oluşturmaktadır. Buna karşılık, sınıflandırılmamış yapılar hem daha düşük hasar riski taşımakta hem de taşkın sonrası onarım ve müdahale süreçlerinde daha esnek çözümler sunabilmektedir. Dolayısıyla yapı statüsünün taşkın zarar görebilirlik üzerindeki etkisi oldukça belirgindir. 6306 Sayılı Kanun, riskli yapıların güçlendirilmesini öngörse de tescilli yapılar için 2863 Sayılı Kanun’un getirdiği sınırlamalar süreci karmaşıklaştırmaktadır. Bulgular, yapı statüsünün taşkın zarar görebilirlik üzerinde belirleyici olduğunu göstermektedir. Sahadaki yapılar bu kapsamda ele alındığında 543 binanın 533’ü (%98) miras statüsüne sahipken, yalnızca 10’u (%1.8) tescilli kültür varlığı olarak belirlenmiştir. Tescilli binalar (kırmızı) 6’sı Kaldırım mahallesinde -ulus deresinin kuzey kıyısında-, 2’si Alpi deresi çevresinde, 1’i Mezgeller mahallesinde yer almaktadır.

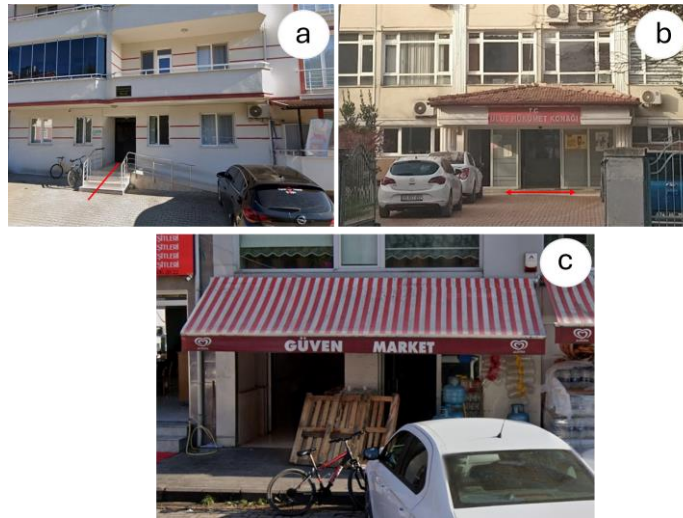
**Fotoğraf 14.** Su basman varlığına örnek yapılar a) var, b) yok, c)kısmen.

*Su basman varlığı*, taşkın sırasında binaların suya maruz kalma riskini doğrudan etkilediği için zarar görülebilirlik analizlerinde önemli bir parametre olarak değerlendirilir (Şekil 24c). Ayrıca şehir taşkınları açısından da yağışın akışa geçtiği şehir içi alanlarda yapıları bu derinliği fazla olmayan sulardan korumak için ideal yapısal özellik olarak karşımıza çıkmaktadır. Bu unsur, yapıların taşkın sularına karşı direnç seviyesini belirlemede kritik bir rol oynar ve taşkın yönetimi kapsamında alınabilecek önlemlerin belirlenmesine katkı sağlar. Su basmanı, taşkın suyunun bina içerisine girişini büyük ölçüde engelleyerek iç mekanlardaki zararları azaltmakta ve yapısal bütünlüğün korunmasına katkı sağlamaktadır

(Fotoğraf 14a). Ancak uzun süreli su teması, özellikle temel sistemlerinde ve dış cephelerde nem kaynaklı bozulmalara yol açarak yapıların dayanıklılığını zayıflatabilir. Öte yandan, su basmanı bulunmayan yapılar (Fotoğraf 14b), taşkın açısından en savunmasız grubu oluşturmaktadır. Dere kenarına yakın konumlanan bu yapılar, taşkın sırasında doğrudan suya maruz kaldıkları için yüksek akıntı hızı ve hidrodinamik kuvvetlerden kaynaklanan ciddi yapısal hasarlara açıktır. Kısmen su basmanı bulunan yapılar (Fotoğraf 14c) ise belirli bir seviyeye kadar taşkın etkilerini azaltabilmekte, ancak su seviyesi kritik eşikleri aştığında iç hasarlar kaçınılmaz hale gelmektedir. Bu analiz, bölgedeki yapılaşma sürecinde su basman yüksekliğinin taşkın riskine karşı kritik bir koruyucu unsur olarak değerlendirilmesi gerektiğini ortaya koymaktadır. Çalışma alanı içerisinde su basmanına sahip binaların sayısı 248 ile ele alınan binaların %45.7 oluşturmaktadır. Yine bu binalardan 189 tanesinde (%34.8) su basmanı tespit edilememiştir. Özellikle akarsu kollarına yakın alanlardaki binaların su basmanı seviyelerinin olması binaları belirli taşkın derinliklerinden koruma potansiyeline sahip olduğunu göstermektedir (Şekil 24c). Genel dağılım incelendiğinde su basmanı olmayan yapılar, ağırlıklı olarak Kaldırım ve Samat mahallelerinde, dere yataklarına yakın ve eğimin düşük olduğu alanlarda yoğunlaşmaktadır. Su basmanı olan binalar, daha çok Mezgeller mahallesinin güneyinde yoğunlaşırken, kısmi su basmanı ise dağınık olarak Mezgeller, Kaldırım ve Samat mahallelerinde gözlemlenmektedir.

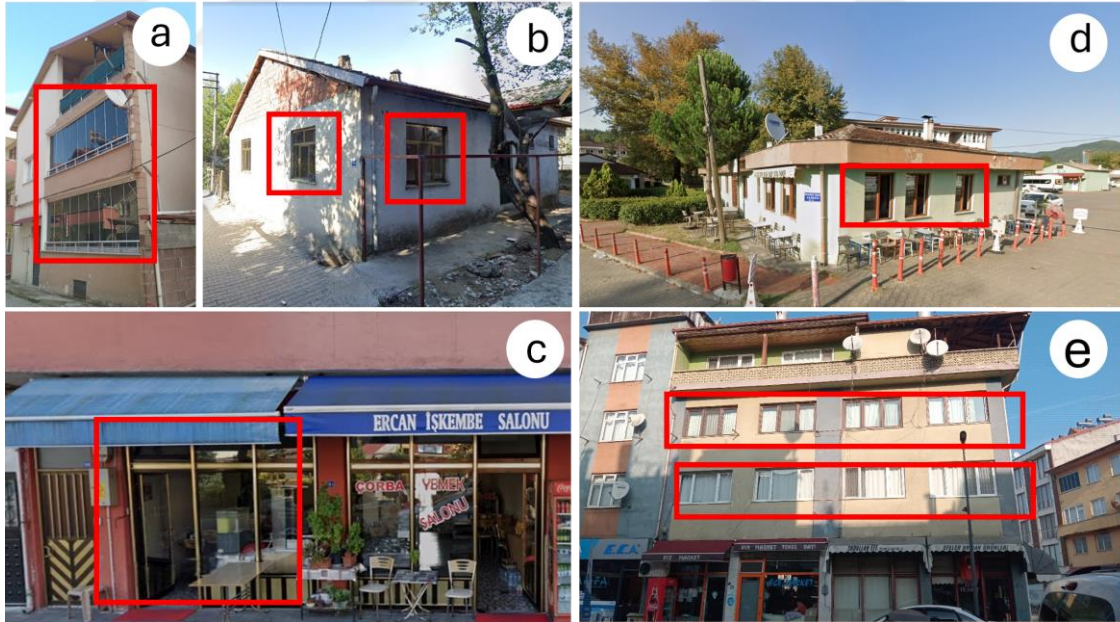
**Fotoğraf 15.** Pencere malzemesine göre örnek yapılar a) pimapen b) demir c) alüminyum d) ahşap e) karışık pencere sistemi (1. kat pimapen, 2. Kat ahşap )

*Pencere malzemesi binaların zarar görebilirliğin ortaya koyan diğer bir parametredir. Pencereilerin özellikle yapıların suya karşı dayanıklılık düzeylerinin değerlendirilmesinde önemli bir yapısal parametre olarak öne çıkmaktadır. Şekil 24d'de sunulan pencere malzemesi türleri ile taşkın zarar görebilirlik sınıfları, taşkın riski yönetimi açısından dikkatle analiz edilmesi gereken veriler sunmaktadır. Pencere malzemeleri, su geçirgenliği, mekanik dayanıklılığı, uzun süreli nem ve suya maruziyet sonucu oluşabilecek bozulma düzeyleri bakımından önemli farklılıklar göstermektedir. Bu farklılıklar, taşkın sonrasında yapıların maruz kalabileceği fiziksel zarar düzeyini ve onarım maliyetlerini doğrudan etkilemektedir. Çalışma sahasında en yaygın olarak karşılaşılan pencere türü pimapendir (Fotoğraf 15a). Pimapenli bina sayısı 194 olup toplam binanın %35.7 oluşturur. Demir pencereler (Fotoğraf 15b) mekanik dayanımı yüksek olmakla birlikte, taşkın sonrası en fazla bakım gerektiren türlerden biridir. Uzun süre suya maruz kalan demir yüzeylerde paslanma ve korozyon gelişmekte, özellikle kaynak bölgelerinde yapısal zayıflamalar ortaya çıkmaktadır. Sahada demir pencere olarak gözlemlenen bina sayısı ise 53 olup toplam binanın %9.8'ini oluşturur. PVC esaslı yapısı sayesinde pimapenler su geçirmez özellik göstererek taşkın sırasında daha düşük zarar alma eğilimindedir. Bununla birlikte, yüksek su basıncında contaların yetersiz kalması durumunda içeriye su sızabilmekte; uzun süre nemli ortamda kalması halinde esneklik kaybı, şekil bozulmaları ve mikro çatlaklar oluşabilmektedir. Alüminyum pencereler (Fotoğraf 15c) ise suya ve pasa karşı dayanıklıdır, ancak taşkın sırasında oluşabilecek basınca bağlı olarak profillerinde bükülme ve bağlantı noktalarında deformasyon görülebilir. Sahada alüminyum pencereli bina sayısı 99 tane gözlemlenmiş olup toplam bina sayısının %18.2'sini oluşturur. Ahşap pencereler (Fotoğraf 15d) ise taşkın karşısında en hassas malzeme grubunu oluşturmaktadır. Ahşap, higroskopik bir malzeme olduğundan suyu hızla emer; bu da eğilme, çatlama ve biyolojik bozulma gibi sorunlara yol açar. Sahada ahşap pencereli bina sayısı 86 olup toplam bina sayısının %15.8'ini oluşturur. Karışık malzemelerden oluşan pencere sistemlerinde ise (Fotoğraf 15e), farklı yapı elemanlarının genleşme katsayısı uyumsuzlukları nedeniyle dengesiz deformasyonlar meydana gelebilmekte, bu da hem hava sızdırmazlığını azaltarak taşkın sonrası daha büyük yapısal*

sorunlara yol açmaktadır. Bu kategorideki bina sayısı 38 olup toplam bina sayısının %7'sini oluşturmaktadır. Çalışma alanında pimapen ve alüminyum pencere kullanılan yapıların genellikle düşük zarar görbilirlik sınıfına atanırken; buna karşın ahşap, demir ve karışık pencere sistemlerinin yüksek zarar görbilirlik sınıflarına atanmıştır.

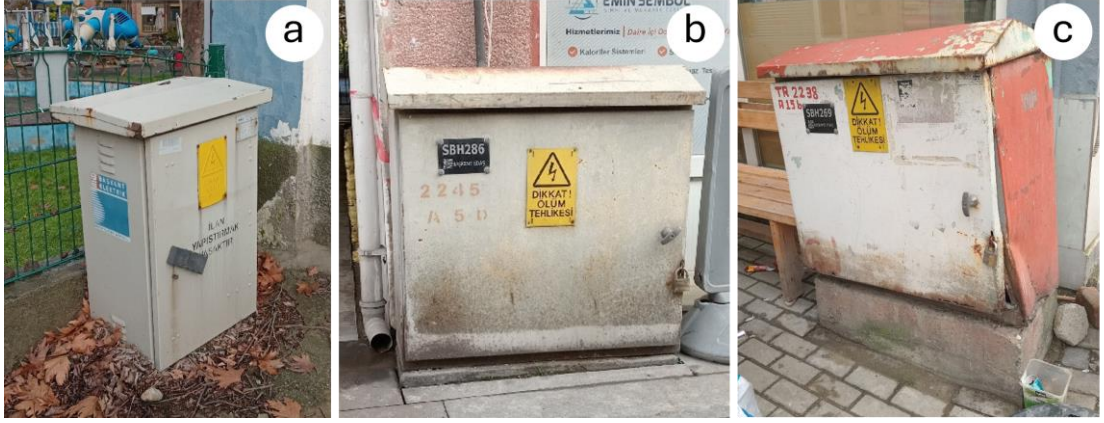
**Fotoğraf 23.** Trafo yıpranma durumuna göre örnek yapılar a) yıpranma yok veya hafif yıpranmış b) Ağır yıpranmış c) Kısmen yıpranmış, ancak işlevsel

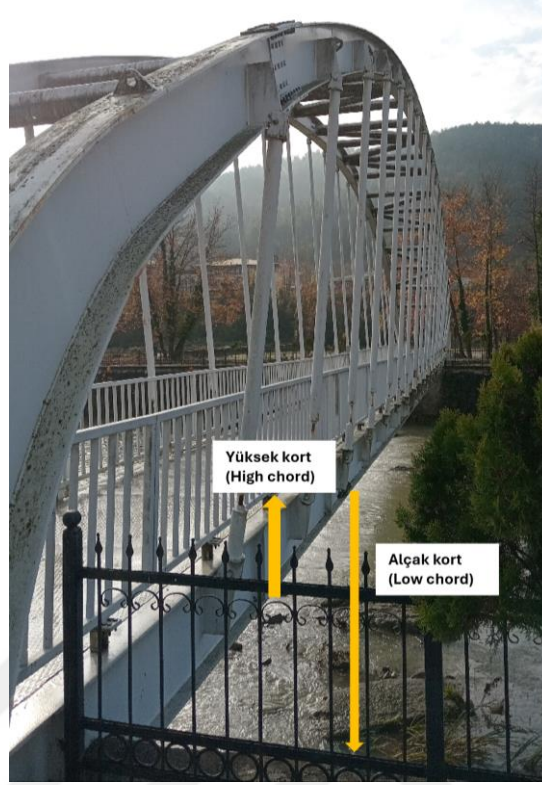
**Fotoğraf 29.** Köprülerin açıklık aralığına göre örneği

Bu formülde maksimum açıklık, analiz edilen köprüler arasında gözlemlenen en yüksek açıklık değeridir. Açıklık değeri azaldıkça, köprünün hidrolik kapasitesi düşmekte, tıkanma riski artmakta ve dolayısıyla taşkın anında zarar görme olasılığı yükselmektedir. Ulus ilçe merkezindeki köprüler, konuları ve yapısal parametreleri dikkate alınarak taşkın zarar görebilirliği açısından

değerlendirilmiştir (Şekil 32c). Zarar görebilirlik değerleri, köprülerin kot seviyesi ve açıklık genişliği gibi değişkenler üzerinden hesaplanmıştır. Ulus ilçe merkezinde taşkın riski altındaki köprülerin açıklık yüksekliğine dayalı fiziksel zarar görebilirlik analizi, köprülerin konumlandığı akarsu tipine göre anlamlı farklar göstermektedir. Ana kolu oluşturan Ulus Çayı üzerindeki köprüler (BR001, BR002, BR004, BR005, BR006) için zarar görebilirlik hesaplamalarında referans olarak 5.40 cm'lik maksimum açıklık değeri esas alınmıştır. Bu köprülerin açıklıkları 3.27 cm ile 4.75 cm arasında değişmekte olup, açıklık azaldıkça zarar görebilirlik skoru artmaktadır. Örneğin, BR001'in açıklık değeri 3.27 cm olup 0.39'luk bir zarar skoru ile bu gruptaki en kırılgan yapılar arasında yer almaktadır. Diğer yandan, yan kollar üzerinde yer alan köprüler (BR003 – Süleyman D., BR007 – Eldeş D., BR008 – Alpi D.) için analizler, her bir dere yatağının maksimum derinliğine göre ayrı ayrı yapılmış; bu yaklaşım, morfolojik farklılıkların hesaba katılması açısından daha sağlıklı bir değerlendirme sağlamıştır. Yan kollardaki köprülerin açıklık değerleri düşük olmasına rağmen, referans değerlerin daha küçük olması nedeniyle (örneğin BR007 için maksimum açıklık 4.40 cm) zarar görebilirlik skorları oldukça yüksek çıkmıştır (Tablo 26). Bu durum, özellikle dar yataklı ve yüksek debi taşıma kapasitesi sınırlı olan yan kolların taşkın sırasında daha erken tıkanma ve taşma potansiyeli taşıdığını göstermektedir. Sonuç olarak, köprü açıklıklarının normalize edilerek değerlendirilmesi, her bir yapının kendi hidrografik bağlamı içerisinde ele alınmasını sağlayarak, taşkın riskine karşı daha hassas ve yerel düzeyde etkili bir kırılganlık analizine olanak tanımaktadır. Bu bağlamda, köprülerin fiziksel dayanıklılıklarının belirlenmesinde yalnızca boyutsal değil, aynı zamanda mekânsal ve morfolojik faktörlerin birlikte ele alınması gerekliliği ön plana çıkmaktadır.
