## **KÖPRÜLERDE TAŞKIN ETKİSİNİN ARAŞTIRILMASI**

**Nuri YILMAZ  
Yüksek Lisans Tezi**

## **INVESTIGATION OF FLOOD EFFECTS ON BRIDGES**

**Nuri YILMAZ  
Master's Thesis**

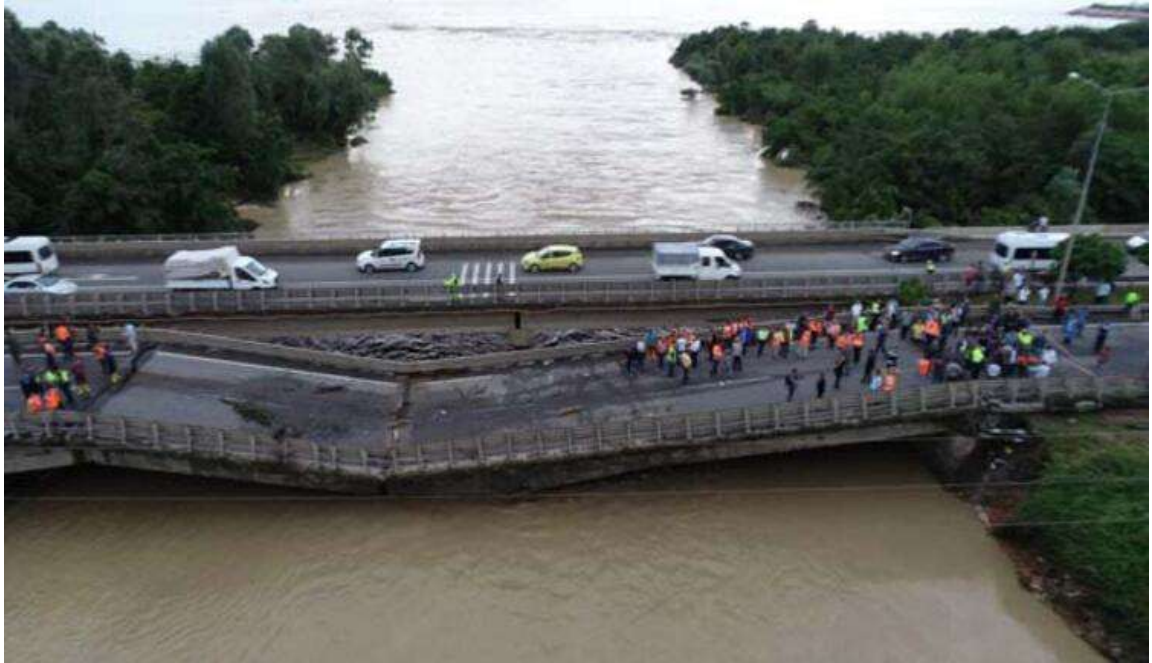
Şekil 1.1’de görüldüğü üzere ülkemizde yakın zamanda 2018 tarihinde Ünye’de meydana gelen sel afeti nedeniyle Karadeniz sahil yolu üzerinde cevizdere deresinin denizle buluştuğu noktada bulunan köprü hasar görmüş ve ulaşım olumsuz yönde etkilenmiştir. Köprü orta ayaklı ve tabliyeli olarak tasarlanarak yapılmıştır gelen taşkın sonucu orta ayakta hasar meydana gelmiş ve tabliye göçmüştür (URL 4, 2019).

**Şekil 1.1.** Ordu, Ünye sahil yolu köprüsü, sel afeti, (URL 4, 2019)

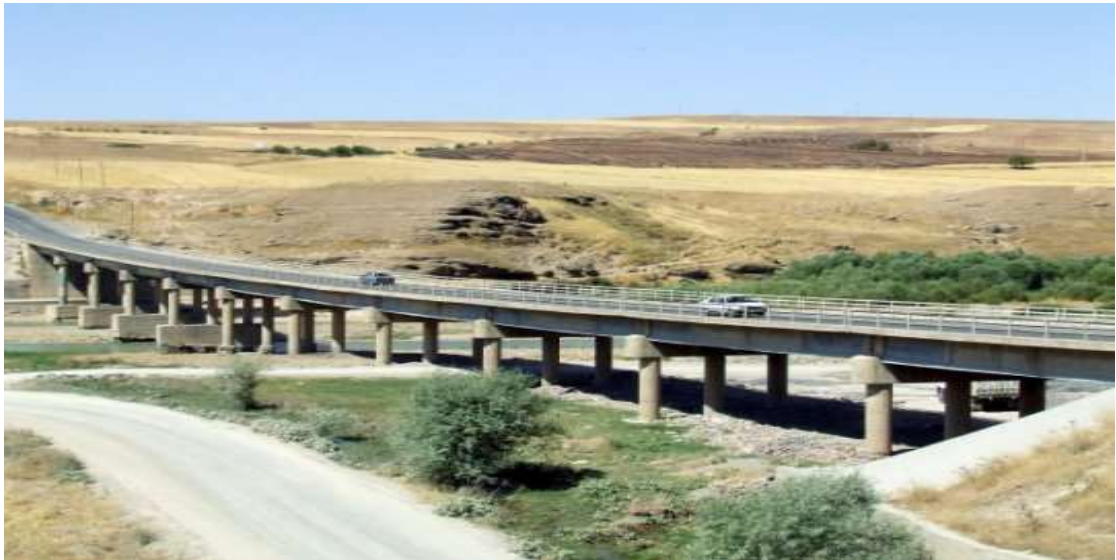
sebebiyle oluşmasına daralma oyulması denilmektedir. Akım alanına konuşlandırılmış bir köprünün ayakları etrafında oluşan çevrintilerin oluşturduğu oyulmaya ise yerel oyulma denilmektedir. Aynı akarsu üzerinde akarsuyun rejimine bağlı olarak bazen köprü ayaklarında malzeme biriktirir bazen ise köprü ayaklarını oyabilmektedir. Bu nedenle akarsu üzerinde bulunan köprü ayaklarında oyulma olsa dahi bu uzun bir süre alabilmektedir. Dolayısıyla köprü açıklığındaki potansiyel oyulma eğilimi araştırılırken genel taban oyulmasının fazla bir önemi olmayacaktır. Membadan sürüntü malzeme gelip gelmediğine bağlı olarak akarsularda iki tip oyulma oluşmaktadır. Konuya örnek olarak aşağıda Şekil 4.3’de Adıyaman ilinde bulunan Göksu nehri üzerindeki bir karayolu köprüsünün ayaklarında taban malzemesi hareketi sonucu oluşan oyulma karayolu köprüsünün şekli ve orta ayaklar etrafında oluşan hasar görülmektedir.

**Şekil 4.3.** Adıyaman Göksu köprüsü, (URL 7, 2020).

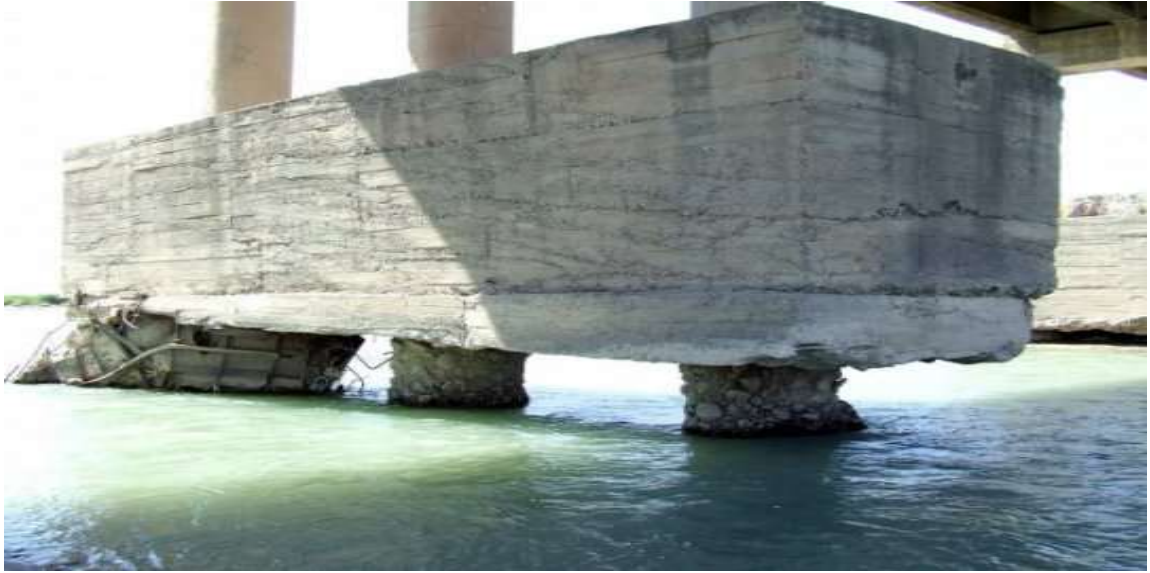
bile tehlikeye sokabilmektedir. Şekil 4.4’de Adıyaman ilinde bulunan Göksu nehri üzerindeki bir karayolu köprüsünün orta ayaklarında taban malzemesi hareketi nedeniyle meydana gelen oyulma açıkça görülmektedir (URL 7, 2020).

**Şekil 4.4.** Adıyaman Göksu köprüsü ayaklarında oluşan oyulma, (URL 7, 2020).

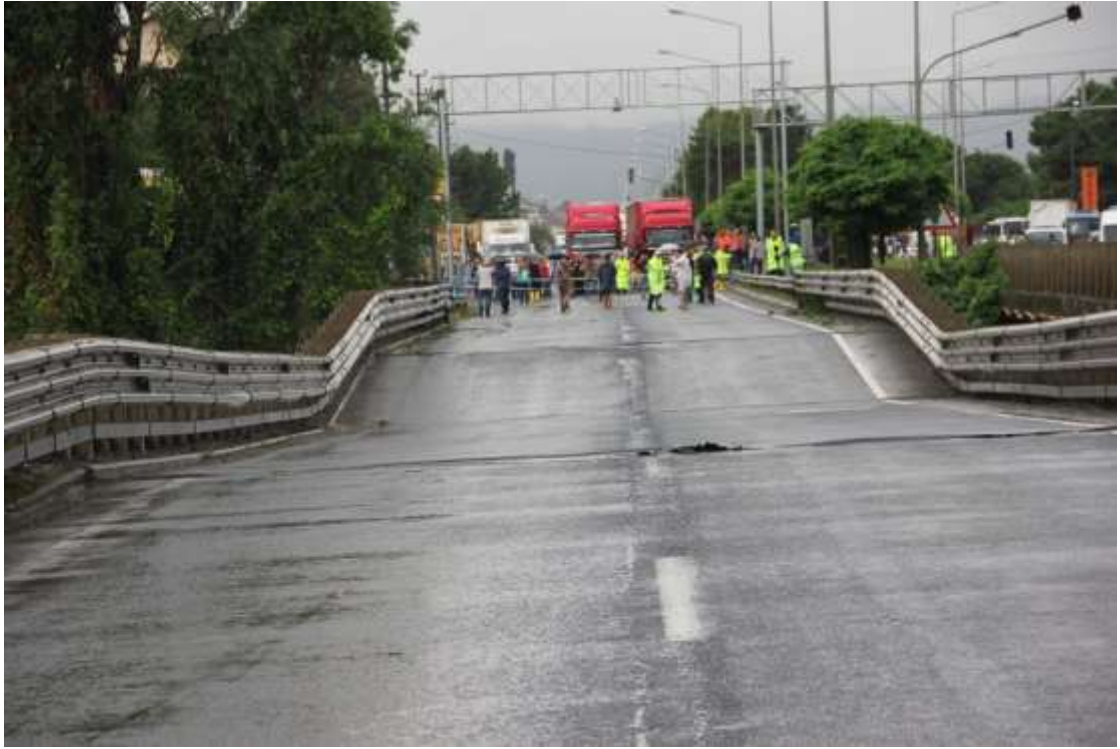
Bu konulara günümüze yakın ve ülkemizde yaşanan afetlerden örnek vererek konunun önemi açıklanmak istenirse; Şekil 4.5’de görüldüğü üzere Ordu ili, Ünye ilçesinde 09.08.2018 tarihinde meydana gelen aşırı yağışlar sonucu Karadeniz sahil yolunda bulunan ve ulaşımı sağlayan orta ayaklı ve tabliyeli köprü ve dere üzerindeki başka köprüler yıkılmıştır.

**Şekil 4.5.** Ordu, Ünye sahil yolu köprüsü, sel afeti, (URL 5, 2019).

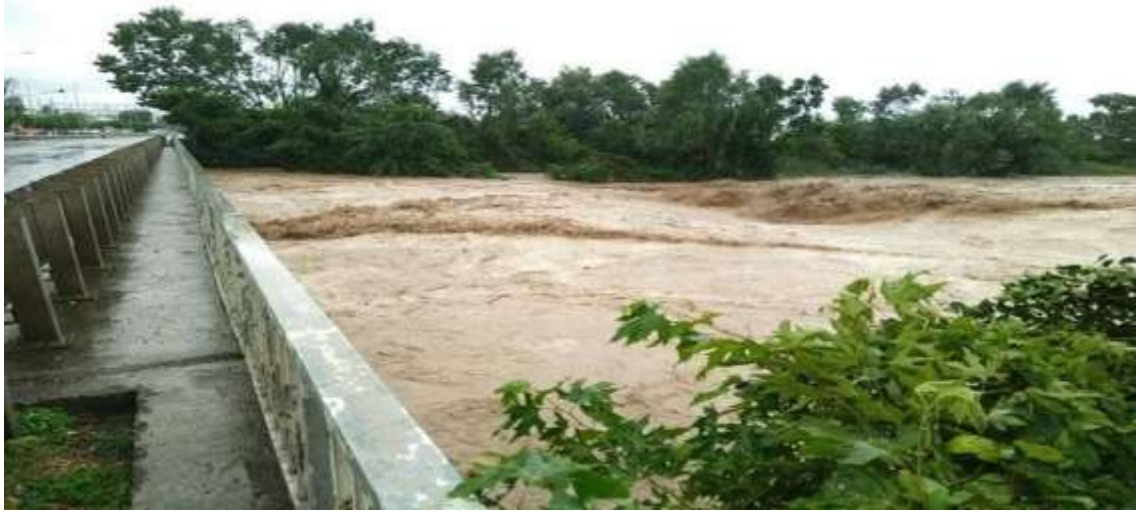
Ani su baskınlarının yani taşkınların hayatımızda ne kadar önemli bir afet olduğunu bir kez daha gördüğümüz bu olayda akarsu üzerinde bulunan 8 adet köprü yıkılmıştır. Bunlardan en önemlisi Karadeniz sahil yolu otobanında bulunan köprüdür. Köprü sel sonrası hasar almış ve trafiğe kapatılmıştır. Gelen ani su miktarı sonucu köprünün kesitinin ve hava payının yetersiz kaldığı ve gelen su miktarını karşılayamadığı Şekil 4.6’da açıkça görülmektedir (URL 5, 2019).

**Şekil 4.6.** Ordu, Ünye sahil yolu köprüsü, sel afeti, (URL 5, 2019).

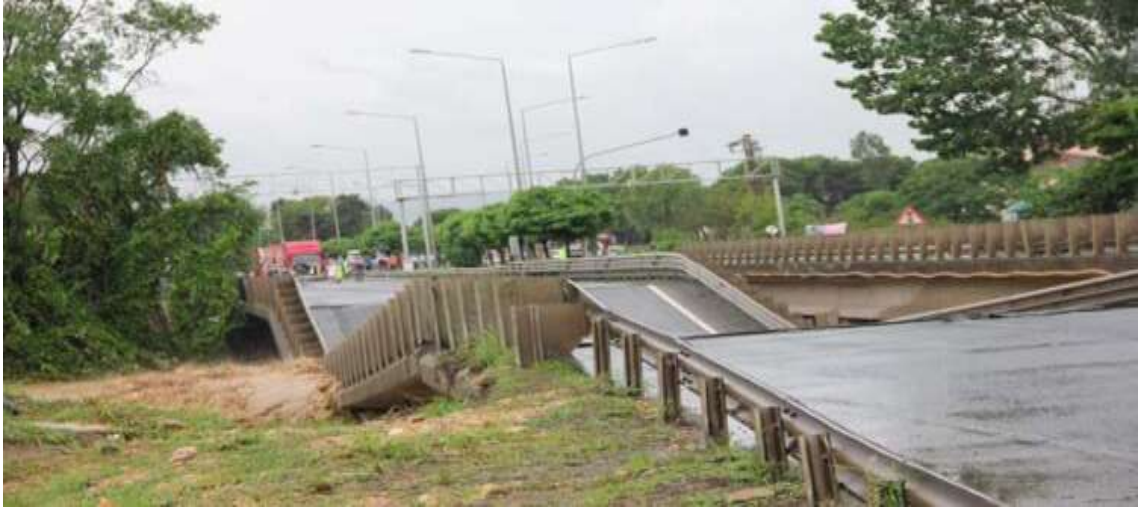
Bunun sonucu köprünün tabliyesinde ve köprü ayaklarında oldukça büyük bir hidrolik kuvvet oluşmuştur. Su savaklanarak memba kısmında kabarmıştır. Taşkınlı karşılamada yetersiz kalan köprü açıklığı ve gelen büyük hidrolik kuvvet sonucu Şekil 4.7’de görüldüğü gibi köprü orta ayaklarında oynama meydana gelmiş ve köprünün üst tabliyesi göçmüştür (URL 4, 2019).

**Şekil 4.7.** Ordu, Ünye sahil yolu köprüsü, sel afeti, (URL 4, 2019)

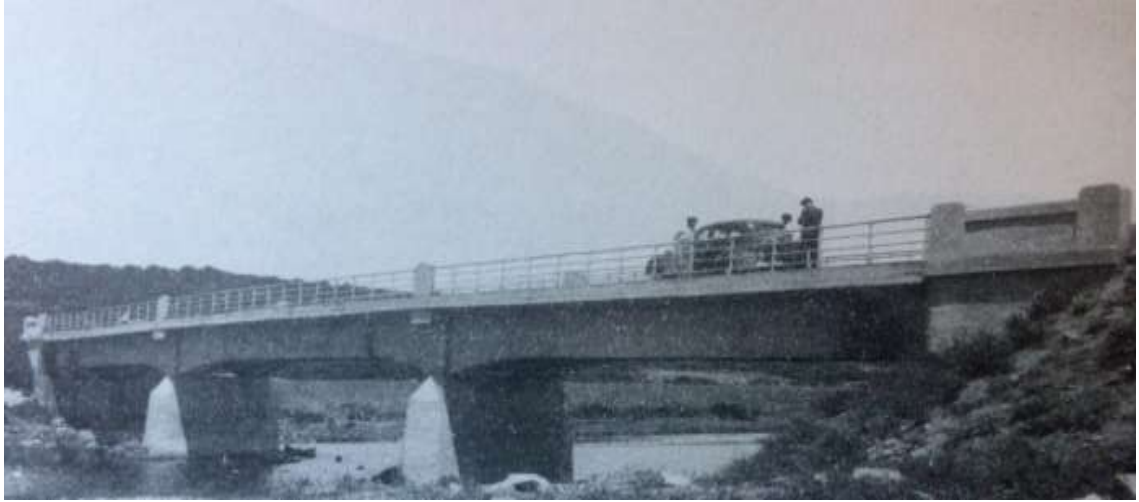
Köprü 1935 yılında iki adet orta ayak üzerine üç gözlü ve tabliyeli olarak yapılmıştır. Şekil 4.8’de köprünün yapıldığı zamanki fotoğrafı görülmektedir (URL 6, 2019).

**Şekil 4.8.** Ordu, Ünye sahil yolu köprüsünün 1935 yılında imal edildiği zamanki görüntüsü, (URL 6, 2019).

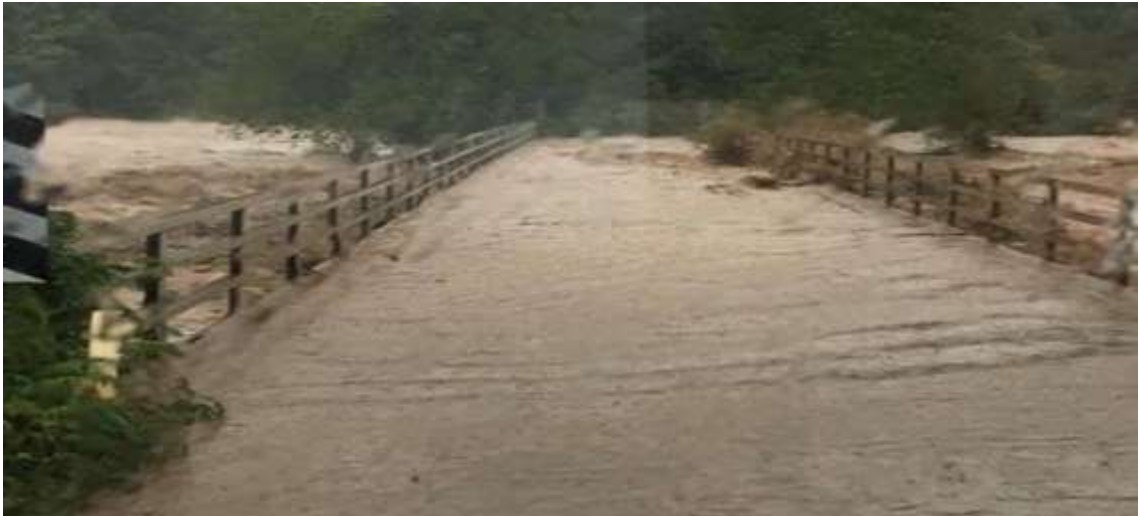
O zamanlarda tasarımları yapılan akarsu köprülerinde genelde yapısal yükler dikkate alınarak tasarımlar yapılıyordu. Hidrolik etkenler fazla dikkate alınmazdı. Yaşanan taşkın esnasında Cevizdere üzerinde bulunan ve yıkılan başka bir köprünün hidrolik açıdan ne kadar yetersiz kaldığı Şekil 4.9’da görülmektedir (URL 5, 2019).

**Şekil 4.9.** Ordu, Ünye cevizdere deresi üzerindeki başka bir köprü, (URL 5, 2019).

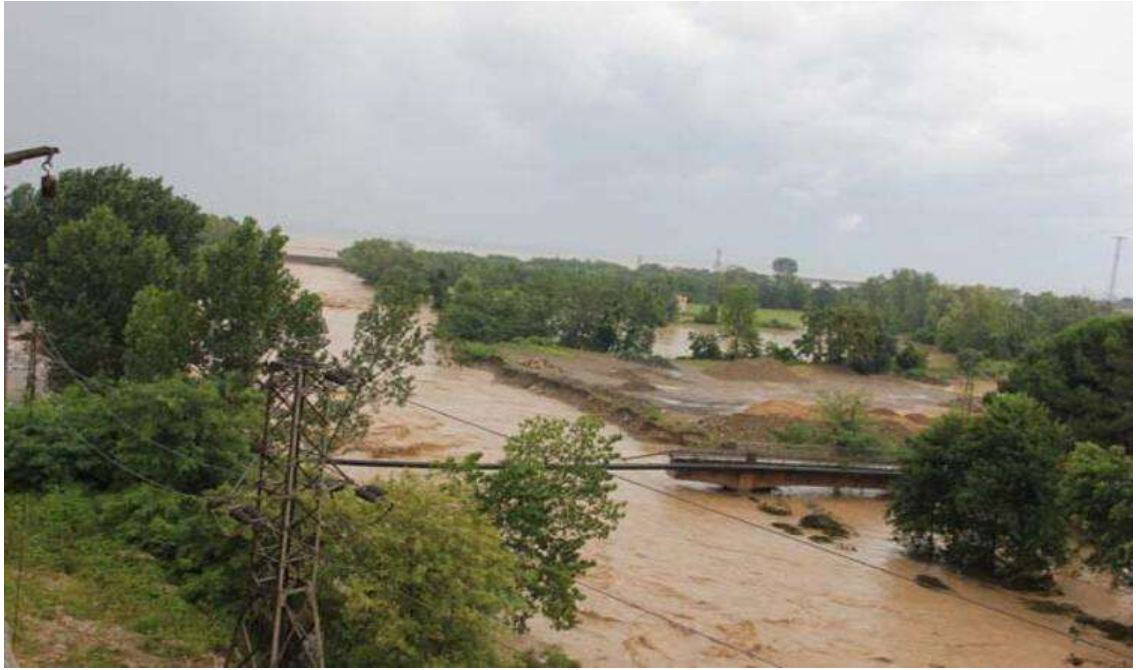
Köprünün kesitinin taşkın sırasında ne denli zorlandığı, kesitinin yetersiz kaldığı bunun sonucunda, suyun savaklanma yaparak memba kısmında kabarma oluşturduğu açıkça görülmektedir. Köprünün taşkını karşılayamama nedenleri ise; köprünün ayak açıklığının yetersiz kalması, köprü hava payının az olması ve bunun sonucu olarak gelen taşkın debisini karşılayamaması olarak sayılabilir. Yıkılan köprülerin derenin Karadeniz'e döküldüğü noktalarda da bulunması ise köprülere etki eden hidrolik etkileri daha da artırmaktadır. Gelen yüksek kuvvetteki taşkın debisine dayanamayarak göçen birçok köprünün Şekil 4.10'da görüldüğü gibi tabliyelerinin zarar görerek göçtükleri görülmektedir. Dere üzerinde bulunan başka köprüler de sel sırasında benzer durumlar nedeniyle hasar almış ve bölgede büyük bir afet yaşanmıştır (URL 4, 2019).

**Şekil 4.10.** Ordu, Ünye cevizdere deresi üzerindeki diğer köprülerin durumu, (URL 4, 2019).

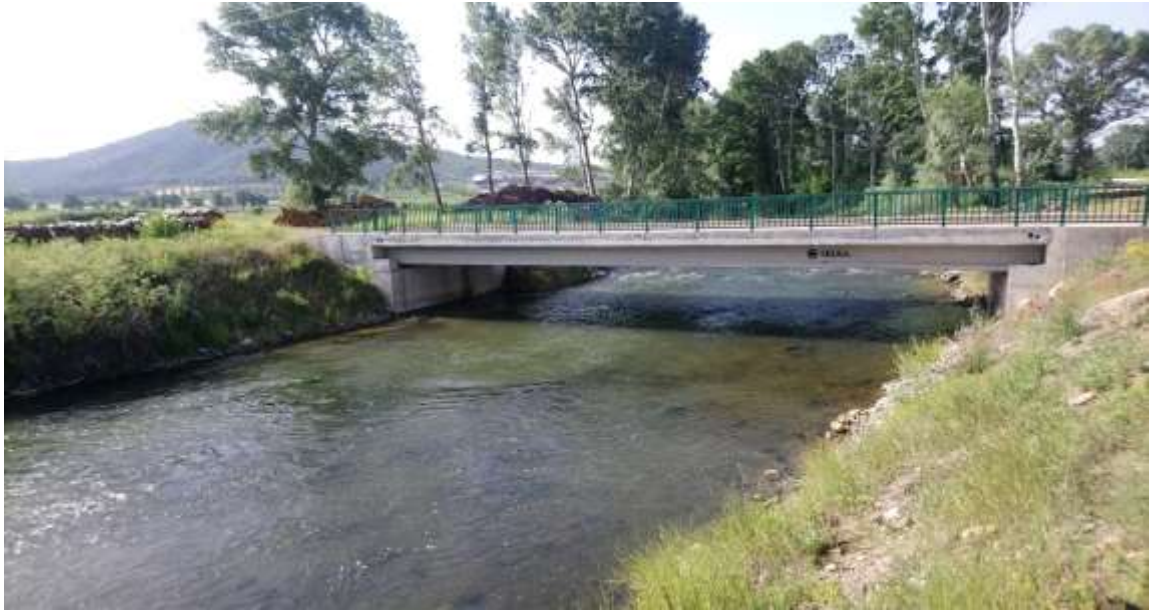
Analizi yapılan Fidanlık köprüsünün DSİ tarafından tamlanmış halinin fotoğrafı aşağıda Şekil 6.22’de verilmiştir. Köprü ayakları sağ ve sol sahil üzerine yapılmış 8’er adet fore kazık üzerine konumlanmıştır. Köprünün tabliyesi ise ayakların üzerine 10 adet öngerilmeli kiriş konarak orta ayaksız olarak prefabrik tabliye elemanları ile yapılmıştır.

Şekil 6.22. Fidanlık Köprüsü tamamlanmış hali
