**ERZURUM İLİ OLTU İLÇESİNİN KENTSEL GELİŞİMİ ÜZERİNE BİR  
İNCELEME (M.Ö. 4. YÜZYIL – 1923)**

**YÜKSEK LİSANS TEZİ**

**MİMARLIK ANABİLİM DALI**

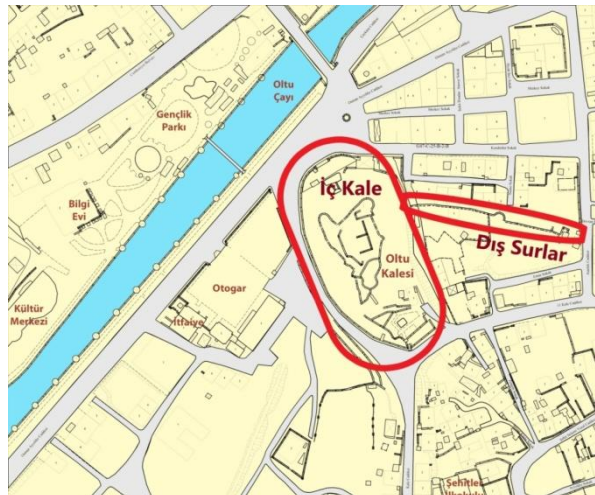
Şekil 3. 1. Oltu Kalesi'nin kent içi konumu<sup>5</sup>

**Konumu:** Oltu Kalesi, Oltu ilçe merkezinde, Oltu Çayı'nın güney kıyısında, Aslan Paşa Mahallesi Kale Caddesi'nde, 124 ada 15 parselde, kayalıklar üzerinde, kente hâkim bir tepede konumlanmaktadır (şekil 3.1, 3.2).

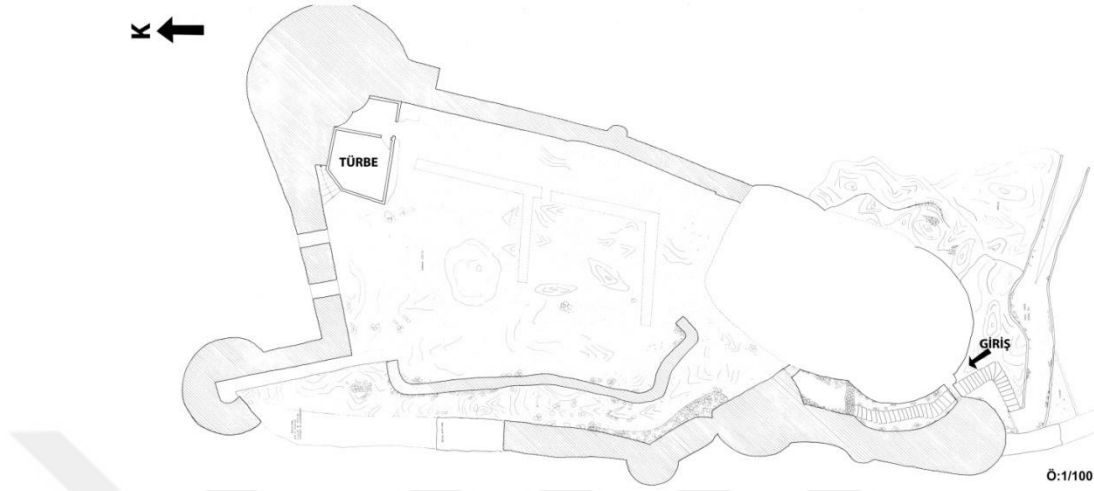
Şekil 3. 6. Oltu Kalesi +30.00 kot planı (EKTVKK Arşivi, 2016)<sup>8</sup>

Doğal bir kaya kütlelerinin üstüne inşa edilmiş kale yaklaşık 10122 m<sup>2</sup>'lik alanı kaplamaktadır. Üç burcu (1, 2, 3 nolu burçlar) birbirine bağlayan surlardan oluşan kale,

bir kenarı oldukça kısa üçgen formuna sahip denilebilir<sup>8</sup> (şekil 3.6, 3.7) (EKTVKK Arşivi).

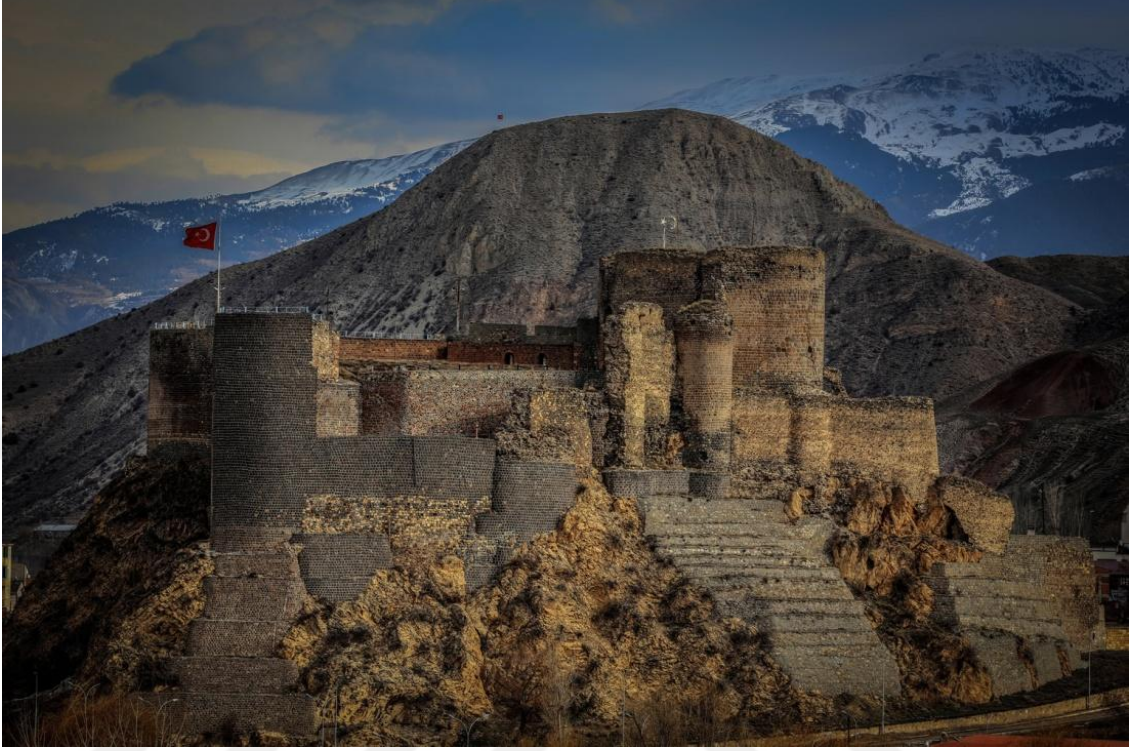
Şekil 3. 8. Oltu Kalesi'nin batıdan görünümü (Oltu Kaymakamlığı Arşivi, 2016)

28.00 m kadar devam ederek 2 no'lu burca uzanmaktadır<sup>9</sup> (EKTVKK Arşivi). Kalenin batı beden duvarı istinat duvarları ile desteklenmiştir.

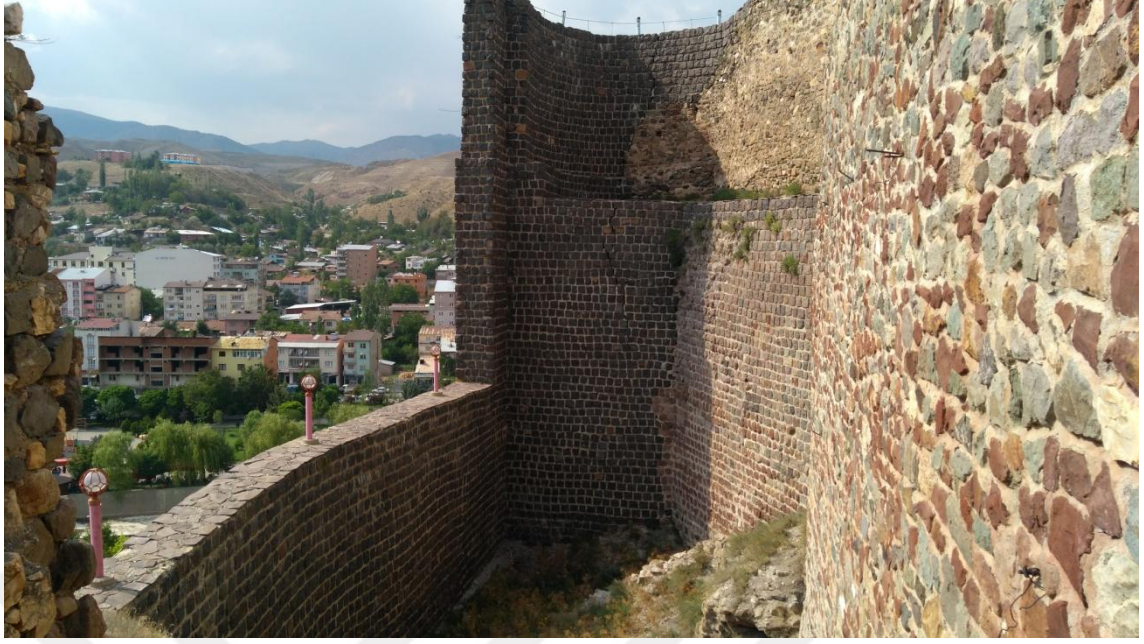
Şekil 3. 9. 2 no'lu burç, içeriden görünüm (Fotoğraf: Y. E. Durmaz, 2019)

Yarıçapı 10.50 m olan yarım daire planlı 2 no'lu burcun duvar kalınlığı 2.00 metredir. Ana kaya üstüne oturan burcun iç yüksekliği 17.40 m, dış yüksekliği 23.50 metredir<sup>9</sup> (şekil 3.9) (EKTVKK Arşivi).

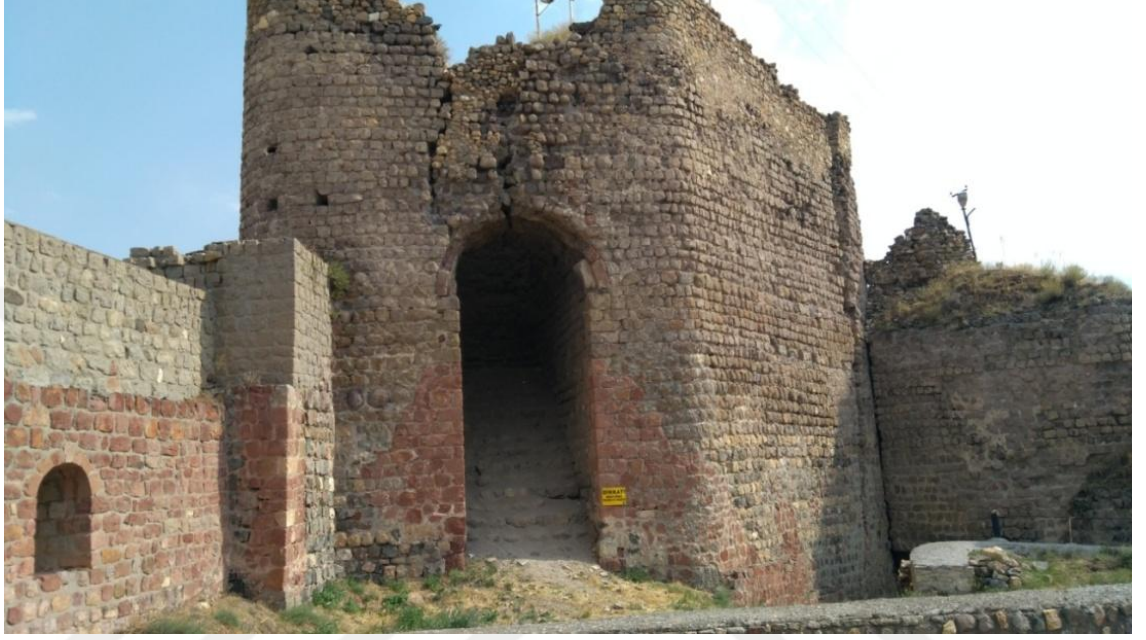
Şekil 3. 10. 1 no'lu burç (Fotoğraf: Y. E. Durmaz, 2019)

m uzunluğundaki mekânın içinde 16 basamağı görülebilen bir merdiven bulunmaktadır<sup>11</sup> (şekil 3.10) (EKTVKK Arşivi).

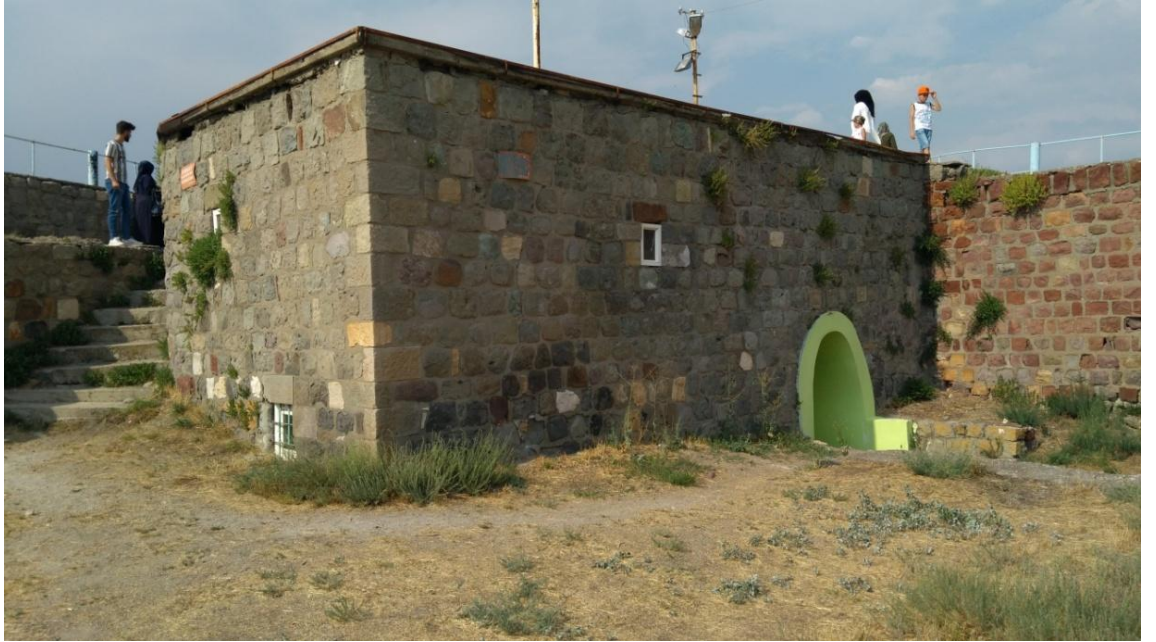
Şekil 3. 11. Türbenin genel görünümü (Fotoğraf: Y. E. Durmaz, 2019)

Kalenin iç avlusunda, bazı duvar kalıntıları yanı sıra 3 no'lu burcun avluya bakan bölümünde konumlanan Kadı Zinnun Türbesi konumlanmaktadır (şekil 3.11).

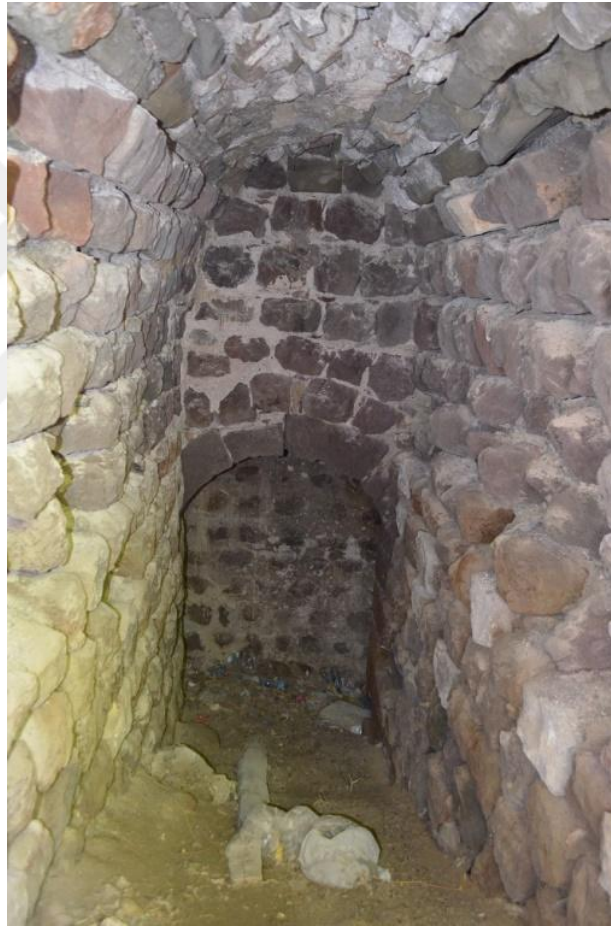
Şekil 3. 12. Türbe karşısındaki tünel girişi (EKTVKK Arşivi, 2016)<sup>12</sup>

Zinnun Türbesi'nin karşısında 1.20 m genişliğinde merdivenle inilen gizli bir su tüneli bulunmaktadır. Bu tünelin Oltu Çayı'na kadar indiği belirtilmektedir (Gündoğdu vd., 2002). Tünelin ucu güvenlik açısından duvar örülerek kapatılmıştır. Tonoz örtülü tünelin, taş duvarları ve derzleri özgün durumda bozulmadan günümüze ulaşmıştır. Söz konusu tünel, Urartu kalelerinde suyun emniyetle getirilip, sarnıçlarda biriktirilmesini sağlayan gizli su yollarını akla getirmektedir. Bu tünelin varlığı, suyun muhafaza edilmesi için gerekli olan sarnıç yapısını düşündürmekte, ancak böyle bir yapının izlerine bugün rastlanmamaktadır. Tünelin içerisinde ayrıca gizli girişlerin olduğu düşünülmektedir (şekil 3.12).

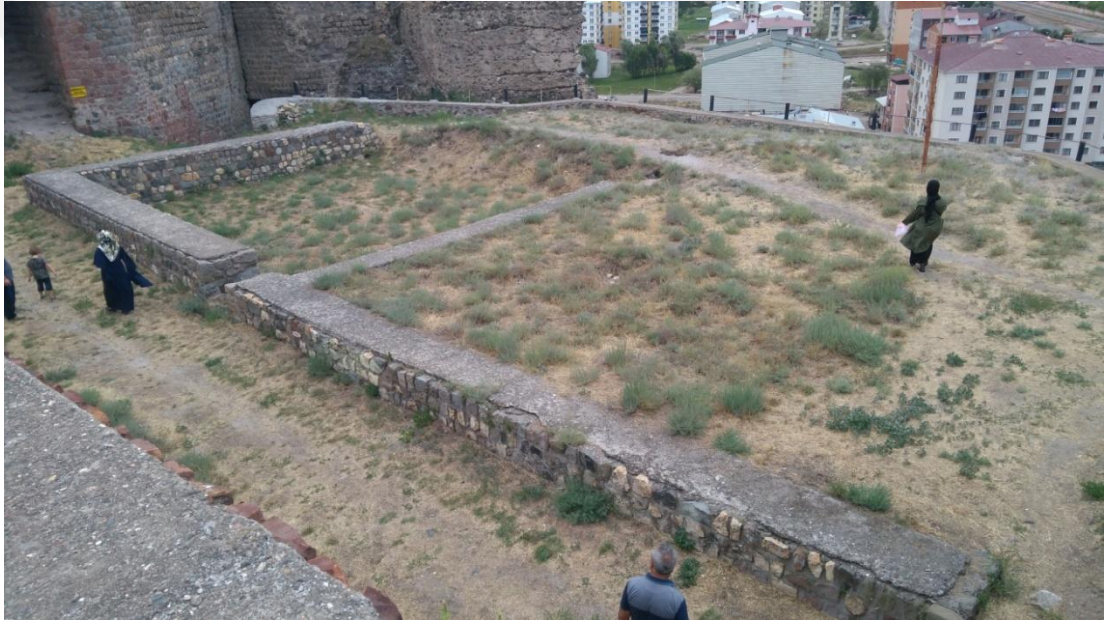
Şekil 3. 13. Avludaki duvar kalıntıları (Fotoğraf: Y. E. Durmaz, 2019)

Avlunun ortasında yerden 75 cm yükseklikte duvar kalıntıları bulunmaktadır. Avlunun batısında ise kuzey-güney doğrultusunda uzanan aşağı avlu görülmektedir (şekil 3.13).

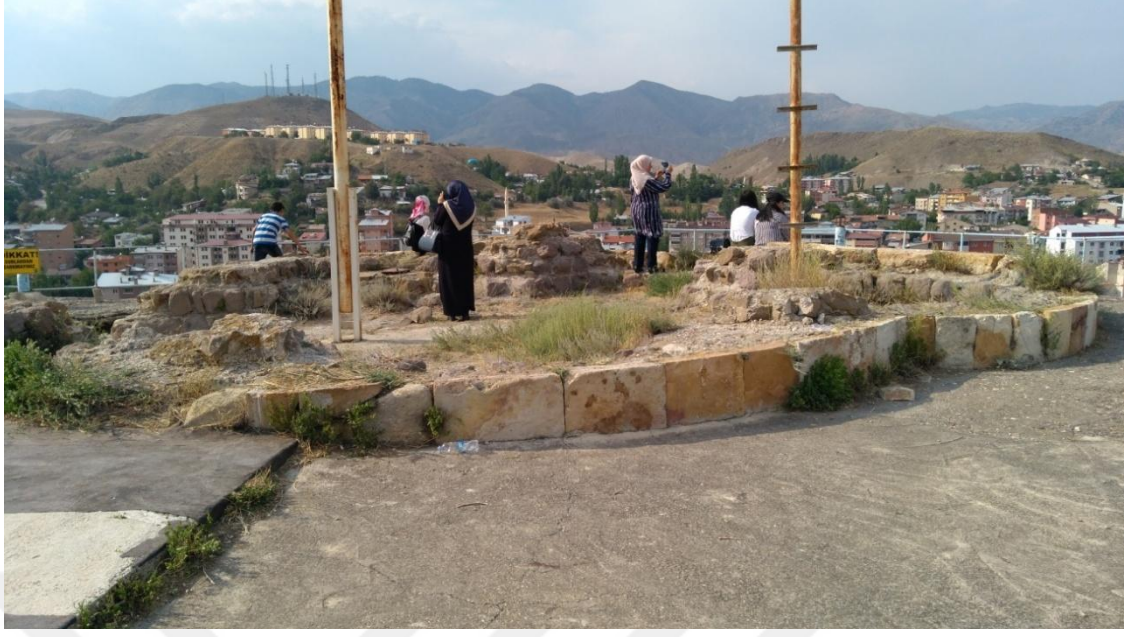
Şekil 3. 14. Oltu Kalesi'nde bulunan şapel kalıntısı (Fotoğraf: Y. E. Durmaz, 2019)

apsisi bulunan şapelin etrafını, temel hizasından gövdeye geçişte iri silmeli ve geometrik bir kuşak dolanmaktadır. Temel seviyesinde düzgün iri blok taşların, gövdede ise düzgün kesme taşların kullanıldığı şapelde, harç olarak Bizans harcı kullanılmıştır. Şapelin güneybatısında temele yerleştirilmiş bir taş üzerinde güneş saati motifiyle karşılaşılır. Mısır, Babil, Grek ve Roma medeniyetlerinden Bizans'a ulaşan bir geleneğin uzantısı olan bu motifin, yöre mimarisinde de yansımaları görülür. Güneş saati motifi 15. yüzyılla birlikte Osmanlı sanatında yaygın olarak kullanılan bir motif olmuştur. Güneş saati motifli bu taşın, orijinal mi olduğu yoksa devşirme mi olduğu anlaşılamamıştır. Ancak temel seviyesinde oluşu, bunun devşirme olma ihtimalini kuvvetlendirmektedir (Gündoğdu vd., 2002).

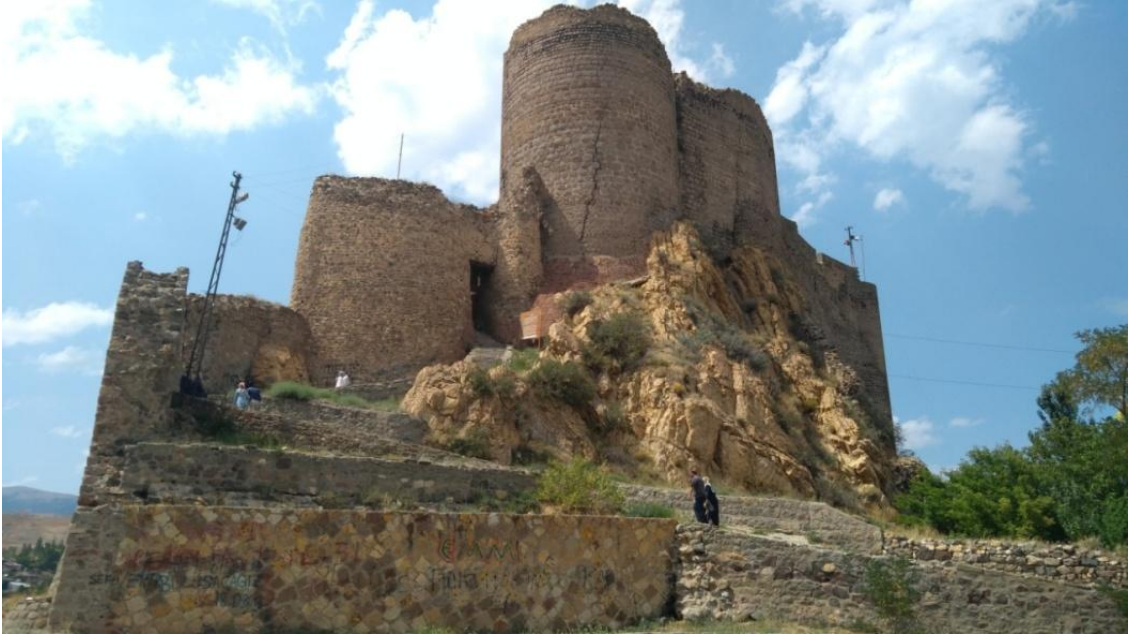
Şekil 3. 15. Oltu Kalesi'nin güneyden görünümü, giriş kısmı (Fotoğraf: Y. E. Durmaz, 2019)

İç kalenin batı ve güney cephesinin alt bölümleri, kademeli istinat duvarlarıyla güçlendirilmiştir. Beden duvarlarının üst bölümleri tahrip olmuştur. Giriş kısmında bulunan hisarpeçe duvarı farklı görünüşü ile dikkat çekmektedir<sup>13</sup> (EKTVKK Arşivi). Hisarpeçenin ya hâlihazır bir duvarın yeniden kullanımı ya da devşirme malzeme olarak kullanıldığı düşünülmektedir (şekil 3.15).

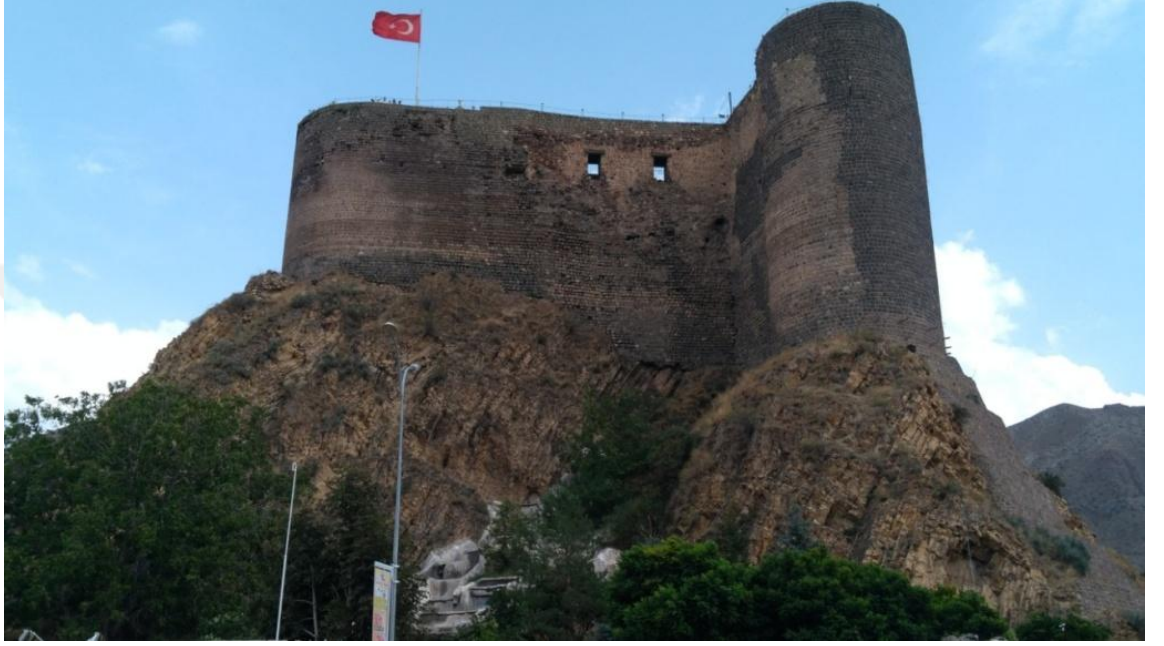
Şekil 3. 16. Oltu Kalesi'nin kuzeyden görünümü (Fotoğraf: Y. E. Durmaz, 2019)

İç kalenin kuzey ve doğu cephesi diğer cephelere göre sade görünümündedir. Doğu cephesinde 1 no'lu burcun üst kotu beden duvarından 6.70 m daha yukarıdadır. Kuzey ve doğu cephelerinde ikişer adet dikdörtgen pencere açıklığı vardır. Bu pencerelerin bulundukları bölümler özgün halini korumaktadır<sup>14</sup> (şekil 3.16, 3.17) (EKTVKK Arşivi).

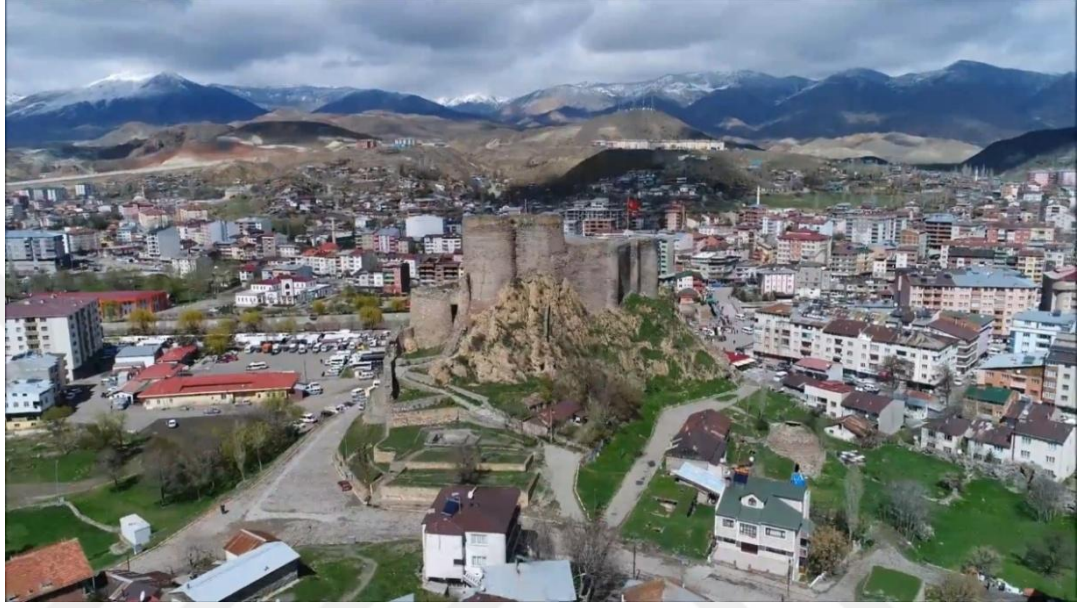
Şekil 3. 18. Oltu Kalesi (URL-2)

Kale yapım tekniği olarak tipik Ortaçağ kalesidir. Kalenin yapım malzemesinde bazalt taş ve kireç harcı kullanılmıştır. Bazalt taşlar, kesme taş, kaba yonu ve moloz olarak kullanılmıştır. 1973 ve 2002 yıllarında kalenin gördüğü onarımlar sırasında çimento harcının da kullanıldığı görülmektedir. Pencereilerin etrafında harman tuğla kullanılmıştır<sup>15</sup> (şekil 3.18) (EKTvKK Arşivi).

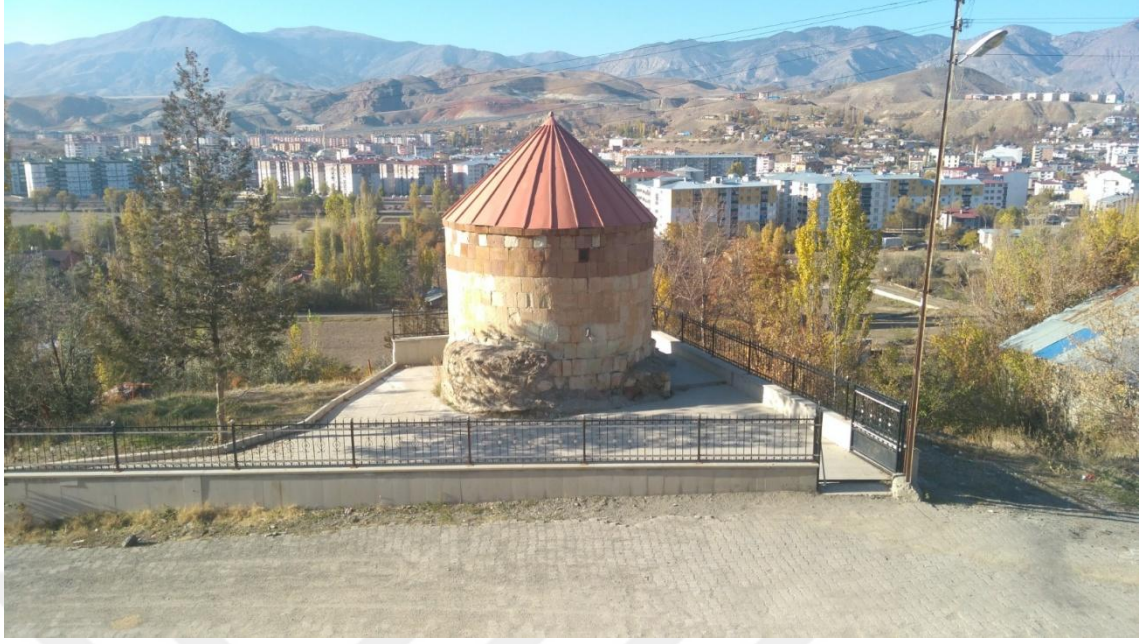
Şekil 3. 24. Mısri Zinnun Kümbeti (Fotoğraf: Y. E. Durmaz, 2019)

**Tarihçesi:** Oltu ilçe merkezinde kaleden sonra sağlam kalan en eski tarihi yapı, Mısri Zinnun Kümbeti'dir. Kümbetin yapım tarihi kesin olarak bilinmemekle birlikte Harzemşahlar tarafından 1226-1230 yılları arasında inşa edildiği kabul edilmektedir. 1965 yılında Sami Önal ve dönemin ilçe müftüsü Selahattin Kara tarafından, kümbetin giriş kapısı üstündeki kireçle sıvalı olan Arapça kitabesinde, H.624–M.1226 yılında şehit olan bir komutana ait olduğu, okunmuştur. Ancak kitabenin bir kısmının aşınmış olması nedeniyle şehidin adı okunamamıştır (şekil 3.24) (Önal, 1968).

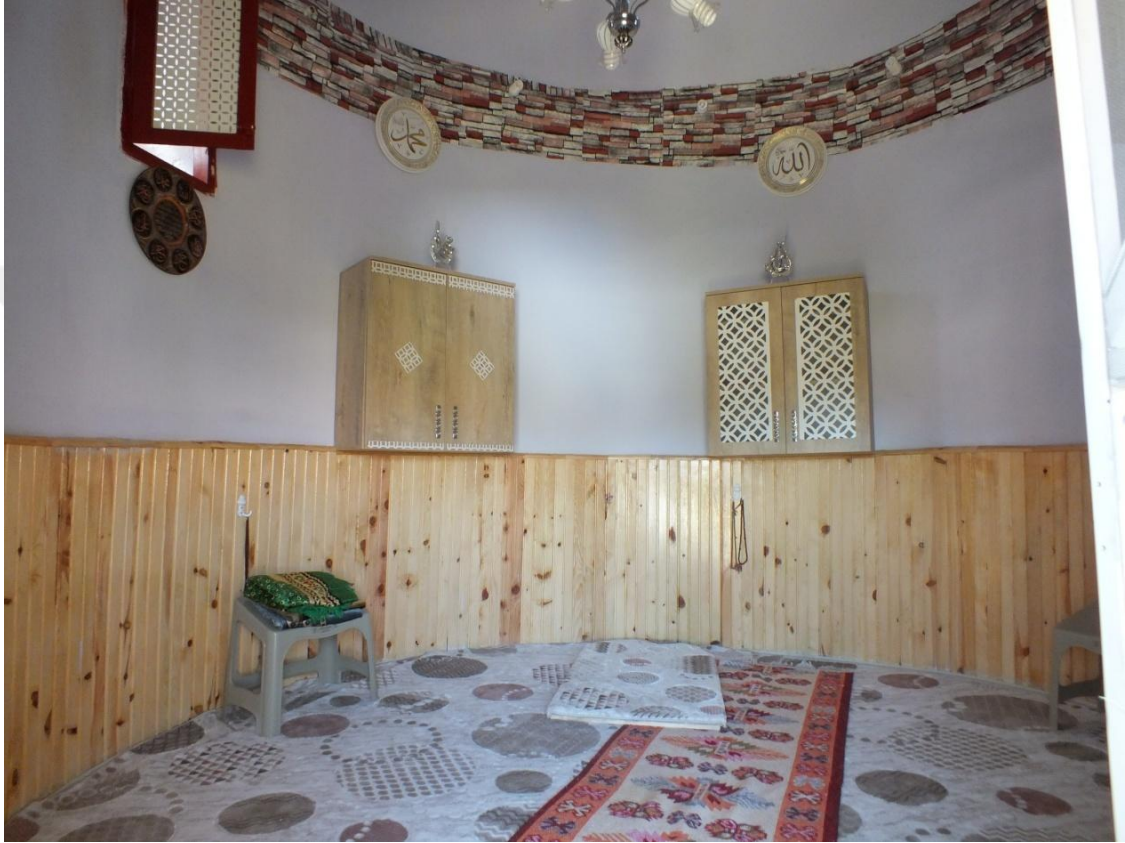
Şekil 3. 25. Mısıri Zinnun Kümbeti'nin içinden görünüm (Fotoğraf: Y. E. Durmaz, 2019)

2016 yılında Oltu Belediyesi tarafından bahçe düzenlemesi yapılan kümbet, aynı yıl bilinmeyen bir şahıs tarafından izin alınmadan kısmen onarılarak (kümbet kapısı değiştirilmiş, iç duvarlar alçıyla kaplanarak boyanmış, elektrik tesisatı çekilmiş, avize takılmış, tabanı laminat parke ile kaplanmış, duvara iki adet dolap monte edilmiş) mescide dönüştürülmüştür (şekil 3.25).

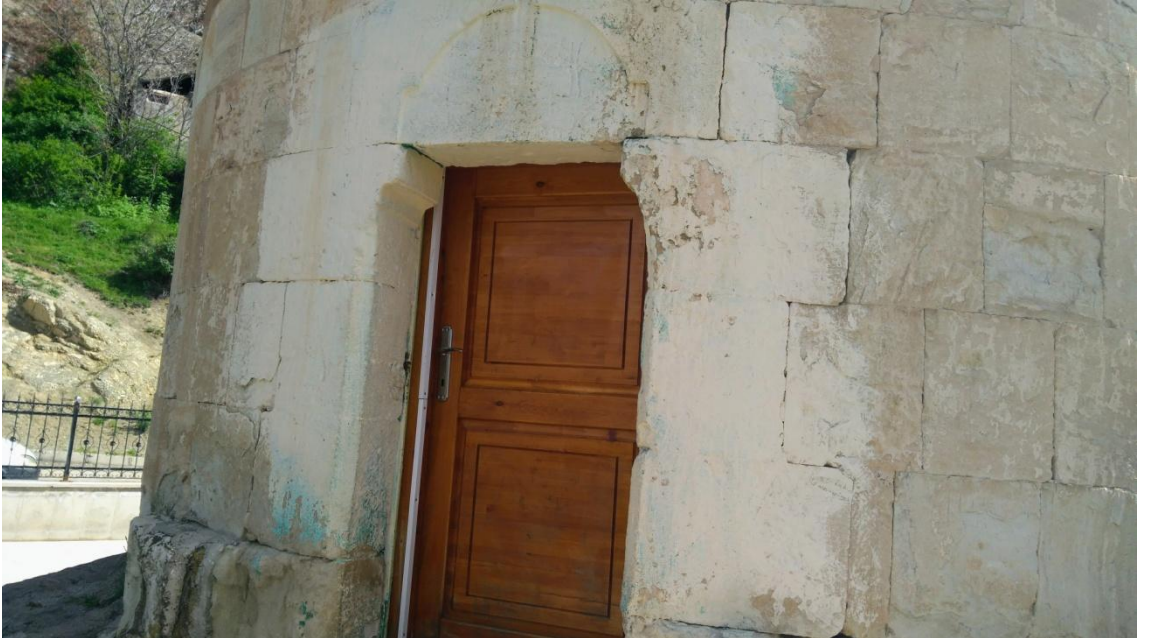
Şekil 3. 27. Mısri Zinnun Kümbeti giriş kapısı (Fotoğraf: Y. E. Durmaz, 2019)

Yığma sistemde inşa edilen kümbetin kaide kısmında moloz taş, gövdesinde düzgün kesme taş malzeme kullanılmıştır. Kümbete girişi sağlayan kapı açıklığı lento

ile geçilmiş olup lento üzerinde Bursa kemerli alınlık ve kitabe yer almaktadır (şekil 3.27). Kümbette bezeme bulunmamaktadır (Gündoğdu, 1998).

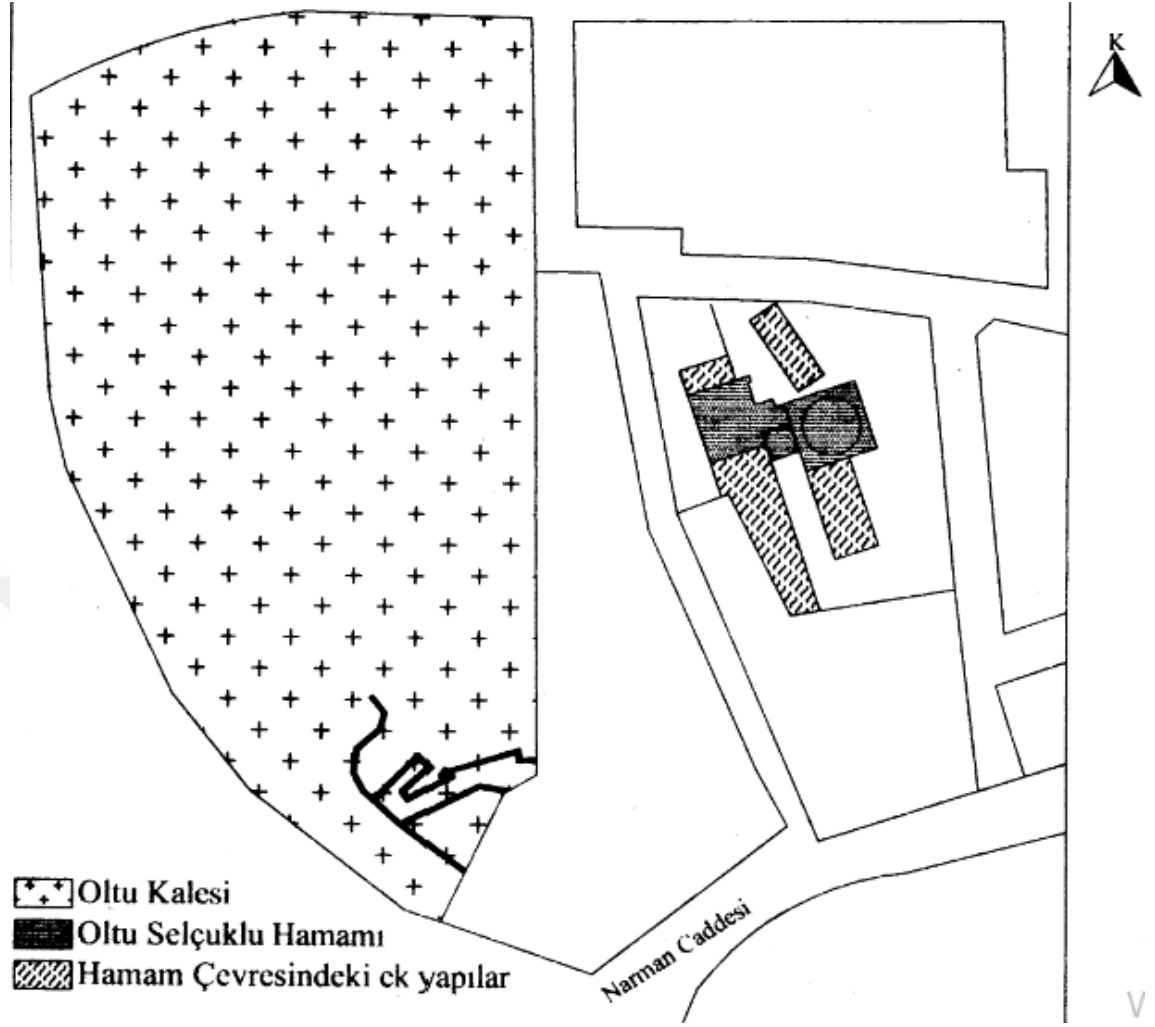
Şekil 3. 29. Selçuklu Hamamı vaziyet planı (EKTVKK Arşivi, 2003)<sup>20</sup>

**Konumu:** (Kaledibi) Selçuklu Hamamı, ilçe merkezinde Oltu Çayı'nın güney kıyısında, Aslan Paşa Mahallesi Kale Caddesi'nde, Oltu Kalesi'nin doğu eteğinde yer almaktadır (şekil 3.28, 3.29).

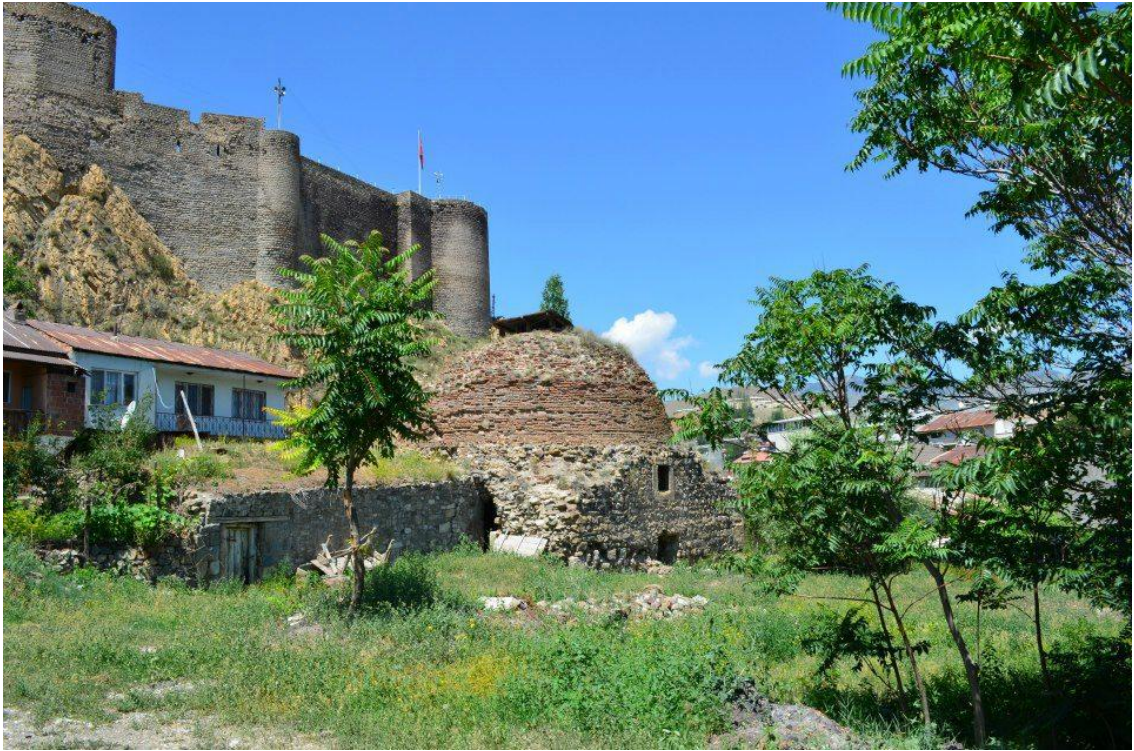
Şekil 3. 30. Selçuklu Hamamı'nın güneydoğudan görünümü (Fotoğraf: Y. E. Durmaz, 2018)

**Mimari Özellikleri:** Selçuklu Hamamı, erkekler ve kadınlar bölümünden oluşan çift fonksiyonlu bir Türk hamamı niteliğinde olup soyunma, ılıklik, sıcaklık, halvet ve külhan bölümlerinden oluşmaktadır. Hamam doğu-batı doğrultusunda gelişmiştir (Gündoğdu vd., 2002).

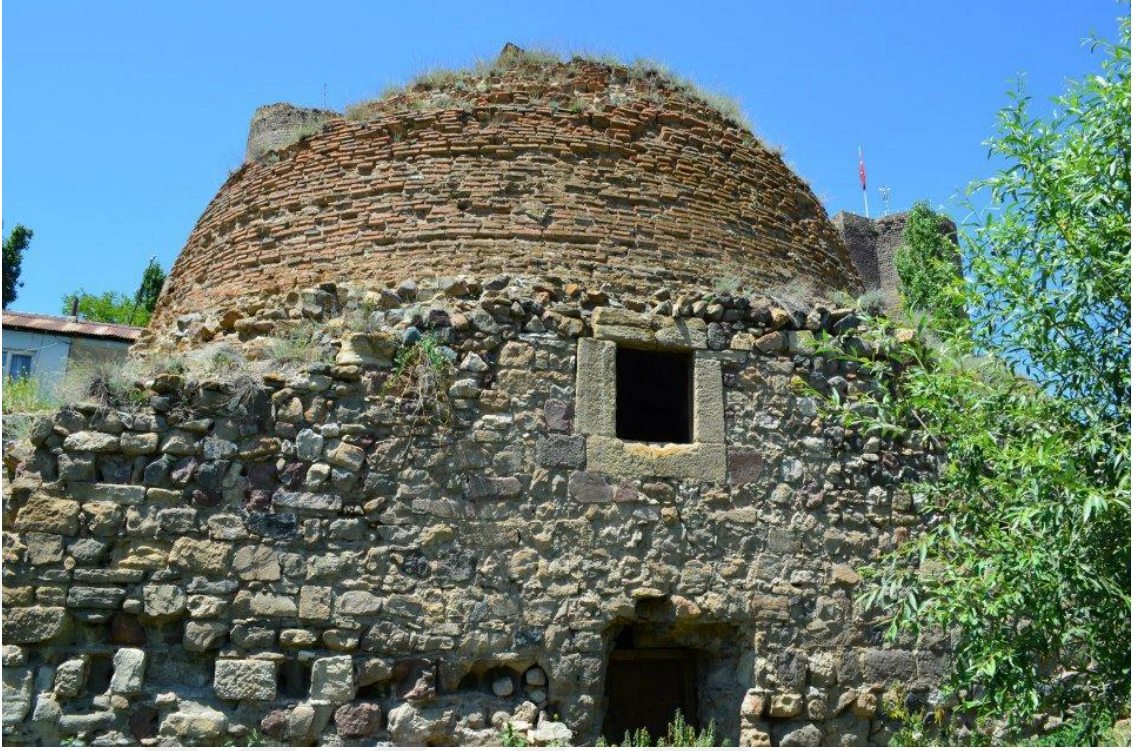
Şekil 3. 32. Selçuklu Hamamı erkekler bölümünün girişi (Fotoğraf: Y. E. Durmaz, 2019)

Erkekler bölümüne giriş, doğuda yer alan dikdörtgen formlu, düz atkılı bir kapı ile sağlanmaktadır (şekil 3.32). Üzerinde dikdörtgen formlu küçük bir pencerenin de yer aldığı bu girişten geçilerek 9.35 x 9.35 m ölçülerinde kare planlı mekâna ulaşılmaktadır. Bu mekânın ılıklik ve soyunmalık olarak kullanıldığı tahmin edilmektedir. Bu mekân, aynı zamanda hamamın en büyük birimi olma özelliğine sahiptir. Mekânın üzeri tromp geçişli tuğla kubbeye örtülüdür. Mekânın güneydoğu köşesinde dikdörtgen formlu, düz

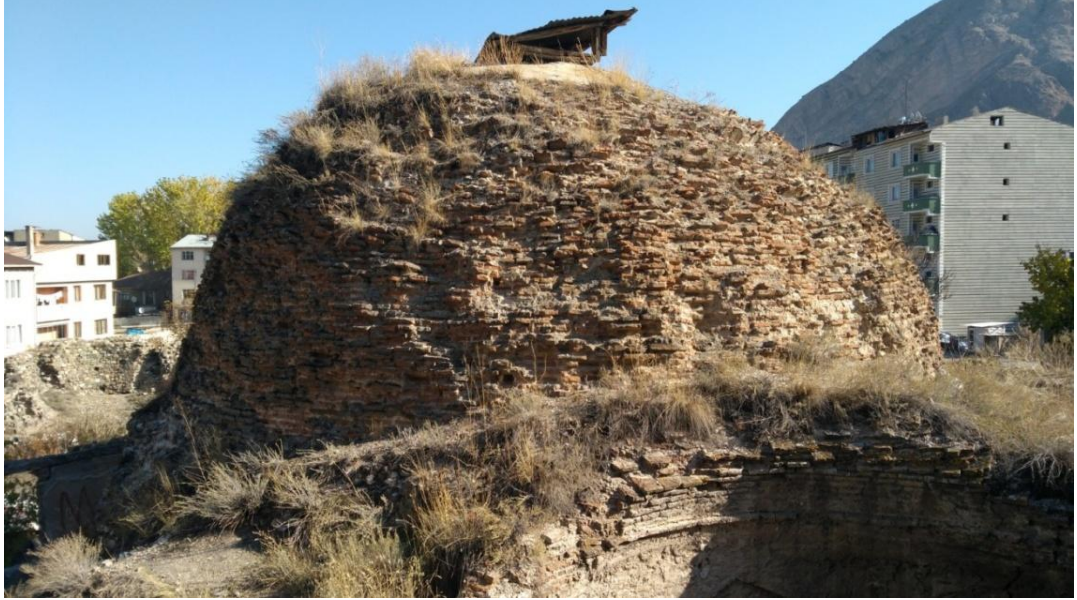
Şekil 3. 33. Selçuklu Hamamı'nda erkekler bölümü ılıklik kısmının kubbesi (Fotoğraf: Y. E. Durmaz, 2019)

(Kaledibi) Selçuklu Hamamı'nın, duvarları kaba yonu taş, kubbe ve geçiş öğeleri ise tuğla örgülüdür (şekil 3.33). Hamamın özellikle kadınlar bölümünün üst örtüsünde sivri tonozlarda görülen düzgün kesme taş işçilik, Osmanlı dönemi onarımına işaret etmektedir. Diğer kısımlardaki örtü ve geçiş öğelerinin tuğla işçiliği ile hamamdaki iki farklı malzeme kullanımı ise hamamın Osmanlı döneminde tamir edildiğinin göstergesi kabul edilmektedir. Bu durum da hamamın Osmanlı öncesine tarihlendirilebileceğini ortaya koymaktadır. Ayrıca geçişlerdeki kemer uygulamaları yanı sıra hem kemerlerde hem de kubbede kullanılan tuğla örgü, Büyük Selçuklularla birlikte Anadolu'ya uzanan, Anadolu öncesi Türk mimarisi uygulamaların Anadolu'ya yansımasına işaret kabul edilmektedir. Kaledibi (Selçuklu) Hamamı'nda Türk mimarisinin tromp, pandantif ve Türk üçgeninden oluşan üç temel geçiş ögesi de kullanılmıştır (şekil 3.34, 3.35). Bu açıdan üç geçiş ögesinin de bir arada uygulandığı örneklerden biri olma özelliğine de sahiptir<sup>23</sup> (EKTVKK Arşivi).

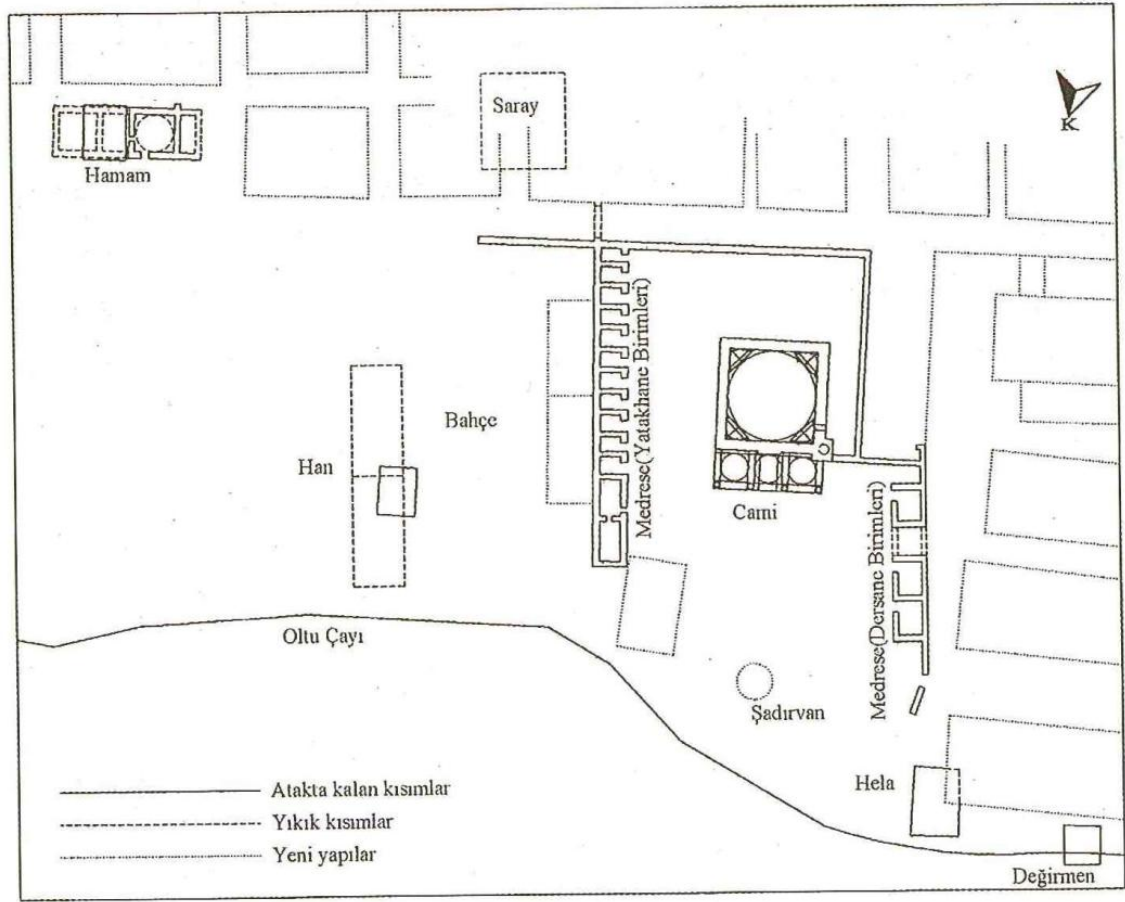
Şekil 3. 39. Arslan Paşa Külliyesi, 1983 Yılı vaziyet planı<sup>26</sup>

Arslan Paşa Külliyesi, Osmanlı döneminde geleneksel bir biçim kazanan, içinde kentin ihtiyaçlarını karşılayan büyük bir kompleks olarak kurulmuştur. Kurulduktan sonra kentin sosyal yaşam alanı külliye ve çevresinde gelişim göstermiştir. Ancak geçirdiği sel baskınları ve kasıtlı tahripler neticesinde büyük bölümü yok olmuştur. Han, saray, mektep, imarethane, değirmen, evler ve dükkânlar günümüze ulaşmamıştır (şekil 3.39).

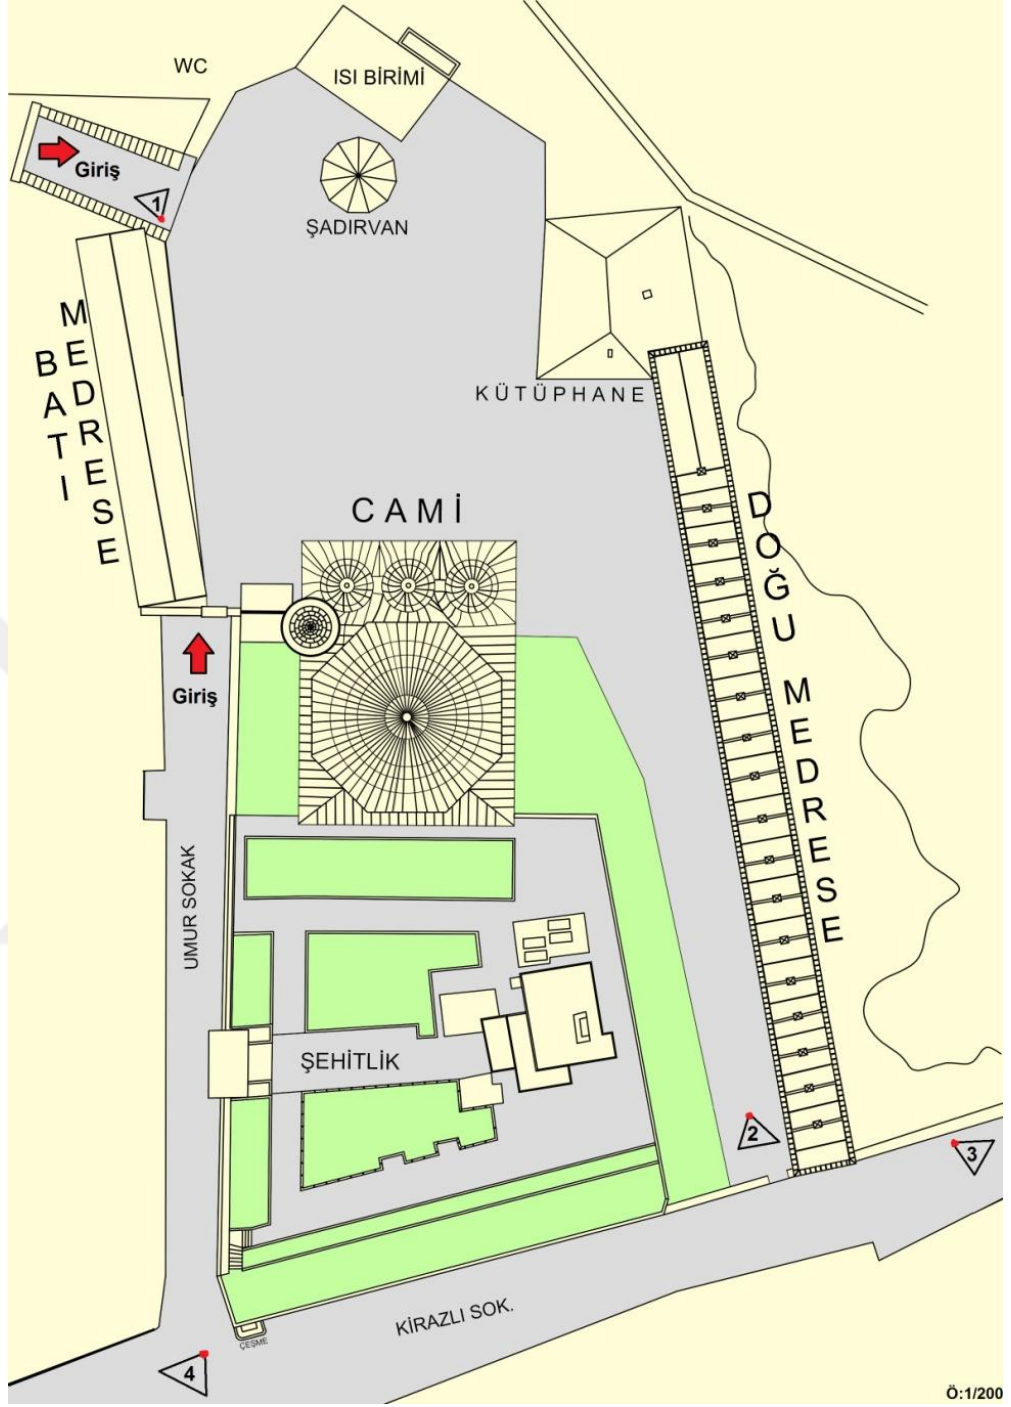
Şekil 3. 40. Arslan Paşa Külliyesi vaziyet planı<sup>27</sup>

**Mimari Özellikleri:** Günümüzde yaklaşık 5106 m<sup>2</sup>'lik alana sahip külliye camii, iki medrese, kütüphane, hazire, şadırvan, WC ve teknik birimden oluşmaktadır (şekil 3.40, 3.41, 3.42, 3.43, 3.44). Külliye avlusuna biri kuzeybatı yönünde yer alan Arslan Paşa Sokağı'ndan; diğeri camii minaresi ile batı medrese arasında kalan Umur Sokak'tan olmak üzere iki ayrı yerden giriş sağlanmaktadır.

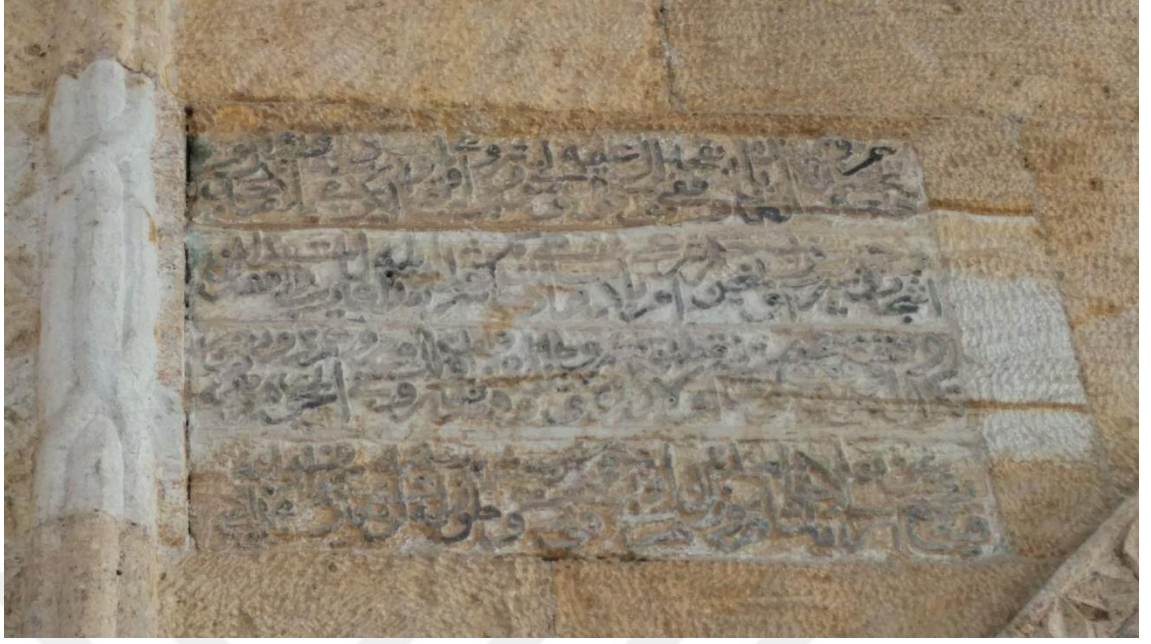
Şekil 3. 48. Taçkapı üzerindeki 2'nolu kitabe (Fotoğraf: Y. E. Durmaz, 2020)

İkinci kitabe, kapı kemerinin soluna yerleştirilmiş 42 x 32 cm (Konyalı, 1960) boyutlarındadır (şekil 3.48). Bu kitabe giriş kapısının hemen üstünde yer alan ve yukarıda sözü edilen kitabenin aynısıdır. Üçüncü kitabe, taçkapının üzerinde yer almaktadır (şekil 3.49). Kitabe şu şekildedir:

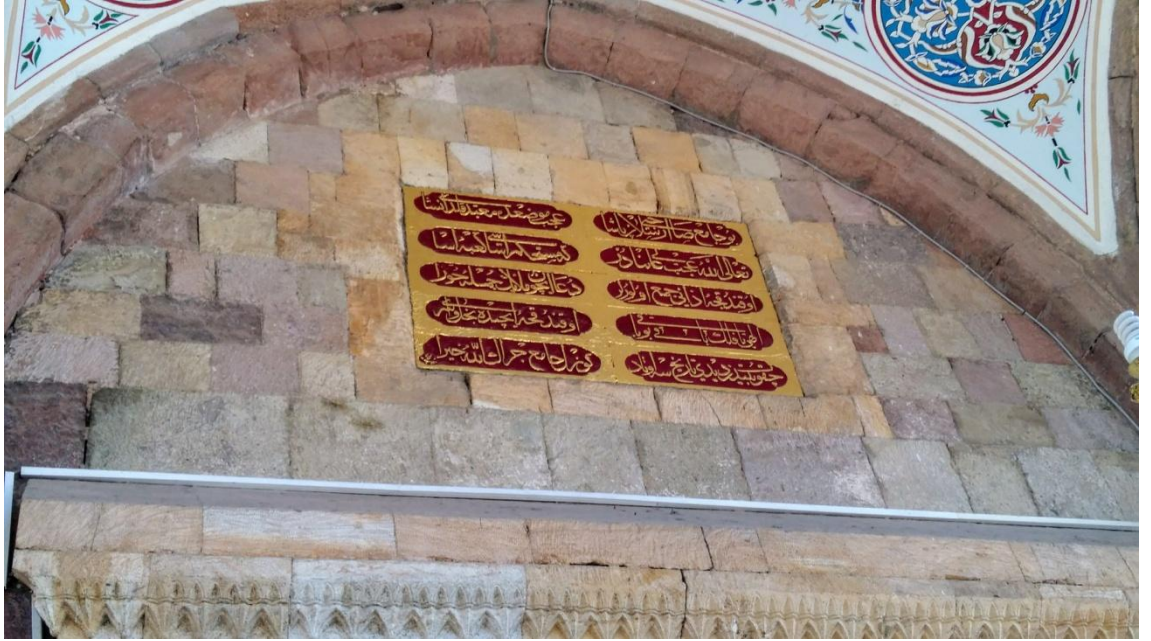
Şekil 3. 49. Taçkapı üstündeki 3'nolu kitabe (Fotoğraf: Y. E. Durmaz, 2020)

"Bu camii sahibi Arslan Paşa  
Acep mevzide mabedi kıldı inşa  
Taalallah acep âli bünyad  
Ki müstahkem esası Kabe-Asa  
Okundukça ezanı cem olurlar  
Dua için Melâyik cümle hora  
İlahi ta felek baki bu baki  
Okundukça içinde nahlü sera  
Çıkup beytten didi tarih nühevtad  
Gözel camii cazekallahü hayra" (Konyalı, 1960)

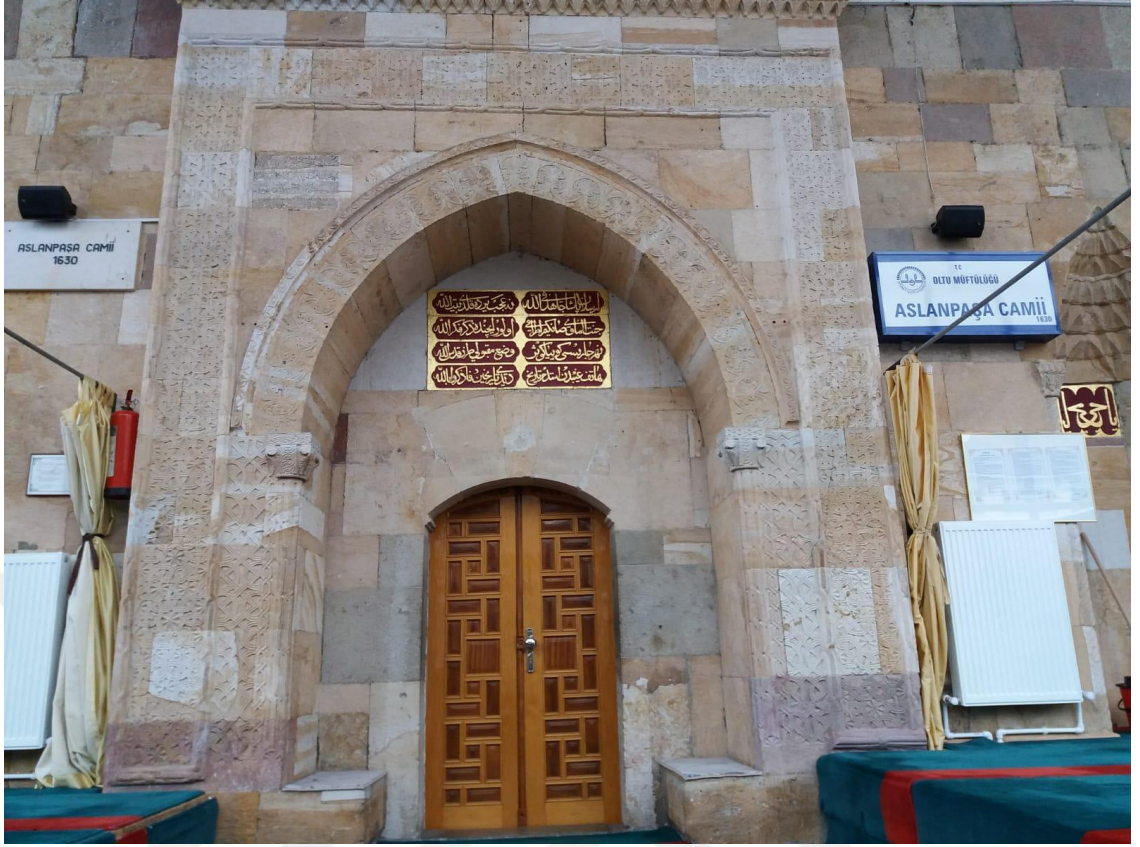
Şekil 3. 50. Taçkapı (Fotoğraf: Y. E. Durmaz, 2019)

Kitabelere ve Arslan Paşa Külliyesi vakfiyesine göre camii, 1664 (H. 1075) yılında Osmanlı hükümdarlarından IV. Sultan Mehmed döneminde inşa edilmiştir. Buna karşın müftülük tarafından asılan tabelada inşa tarihi olarak 1630 yılı yazmaktadır (şekil 3.50).

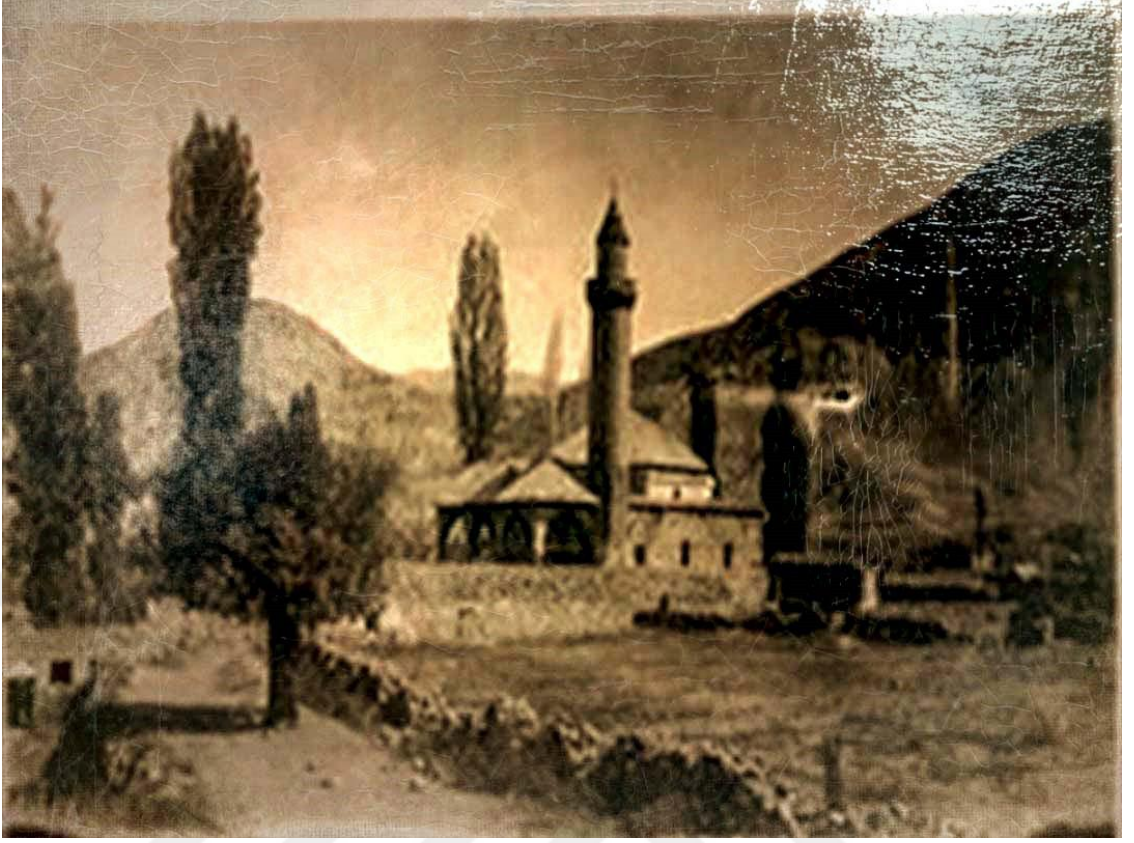
Şekil 3. 51. 20. yüzyıl başlarında Arslan Paşa Camii (URL-9, 1900-1920)

Tek kubbeli camii grubunda yer alan yapı çeşitli onarımlarla günümüze ulaşmıştır. 20. yüzyıl başlarına ait fotoğraflarda, kubbe formunun -manastır tonozuna benzer şekilde- dilimli yapıda olduğu görülmektedir. Kubbe formunun 1900-1920 tarihleri arasında değiştirildiği düşünülmektedir (şekil 3.51, 3.52, 3.53). GEEAYK'nun 11.02.1977 gün ve A-312 sayılı kararı ile tescil edilmiş olan caminin son onarımı Vakıflar Genel Müdürlüğü tarafından 2008 yılında gerçekleştirilmiştir.
