**ERZURUM İLİ OLTU İLÇESİNİN KENTSEL GELİŞİMİ ÜZERİNE BİR  
İNCELEME (M.Ö. 4. YÜZYIL – 1923)**

**YÜKSEK LİSANS TEZİ**

**MİMARLIK ANABİLİM DALI**

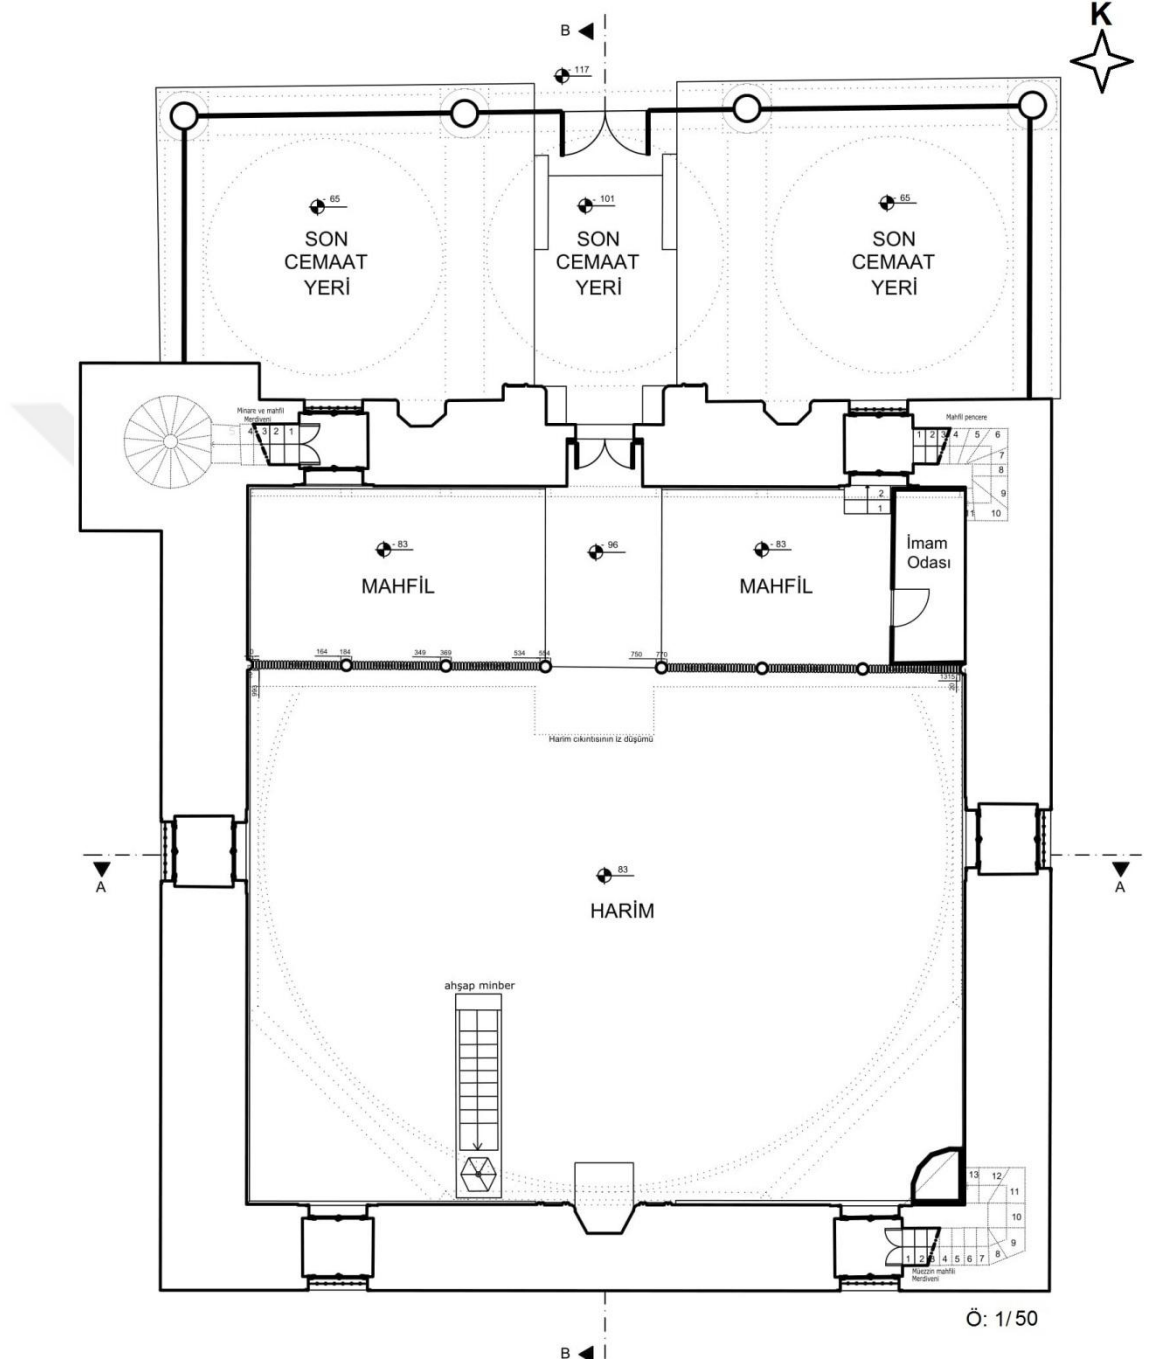
Şekil 3. 54. Arslan Paşa Camii harim planı (EVBM Arşivi, 2007)

**Plan özellikleri:** Camii Osmanlı dönemi tek kubbeli camilerinin tipik örneği olarak kabul edilir (Konyalı, 1960). Üzeri tek kubbe ile örtülü kare planlı harimin önünde üç gözlü son cemaat yeri, kuzeybatı köşesinde tek şerefeli minare yer almaktadır. Harime giriş, kuzey cephenin ortasında konumlanan taçkapıdan sağlanır. 13.40 x 13.40 metre (Akçay, 1993) boyutlarındaki kare planlı harim sekizgen kasnak üzerine oturan kubbe ile örtülüdür (şekil 3.54, 3.55, 3.56). Harimin güney duvarının ortasında mihrap; mihrabın sağında minber bulunmaktadır (şekil 3.57). Harim kuzey duvarının önünde, sekiz ahşap sütun üzerine oturan mahfil yer almaktadır (şekil 3.58.). Mahfile çıkış, harimin kuzeybatı ve kuzeydoğu köşesinde, duvar kalınlığı içinde yer alan ve pencere açıklığından ulaşılan merdivenle sağlanmaktadır (şekil 3.59.) Mahfilin orta bölümü, cumba şeklinde güneye doğru taşırılmıştır. Harimin güneydoğu köşesinde ise mahfil ile aynı kotta yer alan taş vaiz kürsüsü görülmektedir. Vaiz kürsüsüne de -mahfilde olduğu gibi- pencere açıklığından ulaşılan ve duvar konstrüksiyonu içinde yer alan merdiven ile

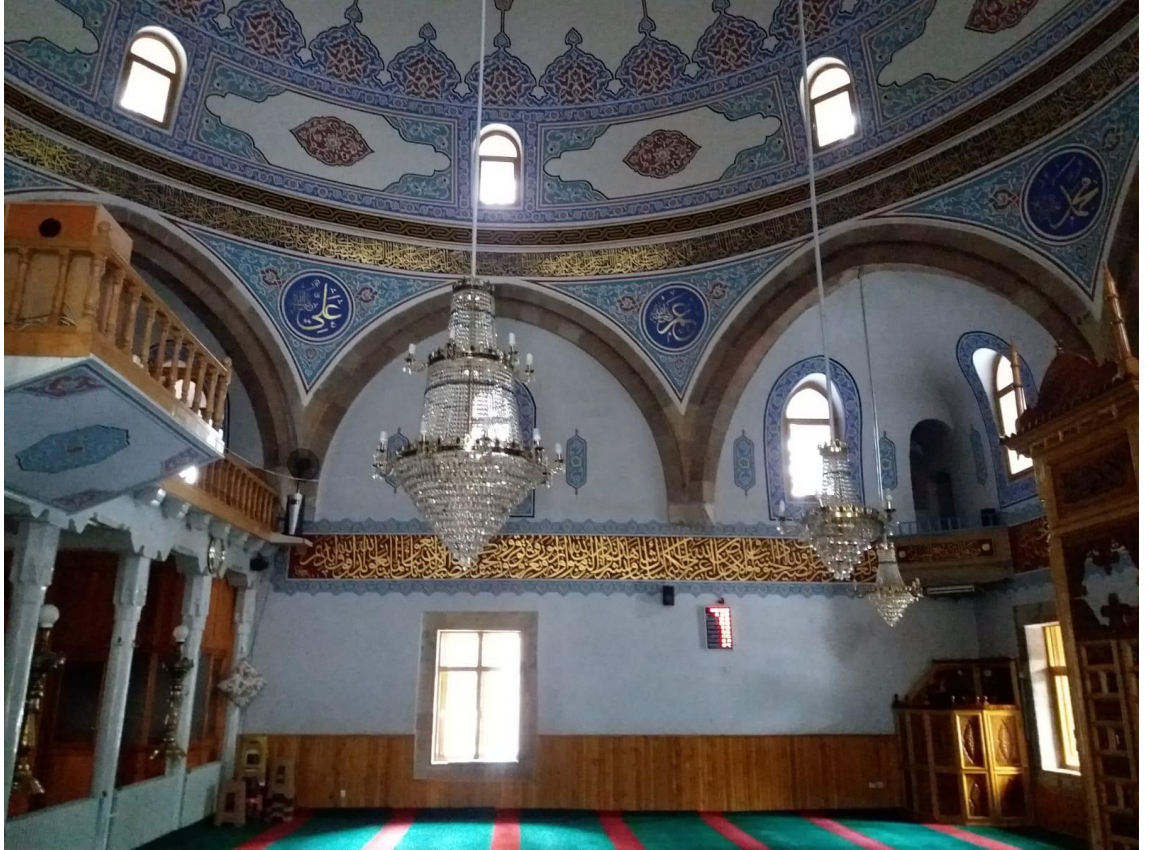
Şekil 3. 60. Harim doğu duvarı (Fotoğraf: Y. E. Durmaz, 2019)

çıkılmaktadır. Vaiz kürsüsünün altında, sonradan ilave edilmiş, ahşap bir vaiz kürsüsü daha yer almaktadır (şekil 3.60).

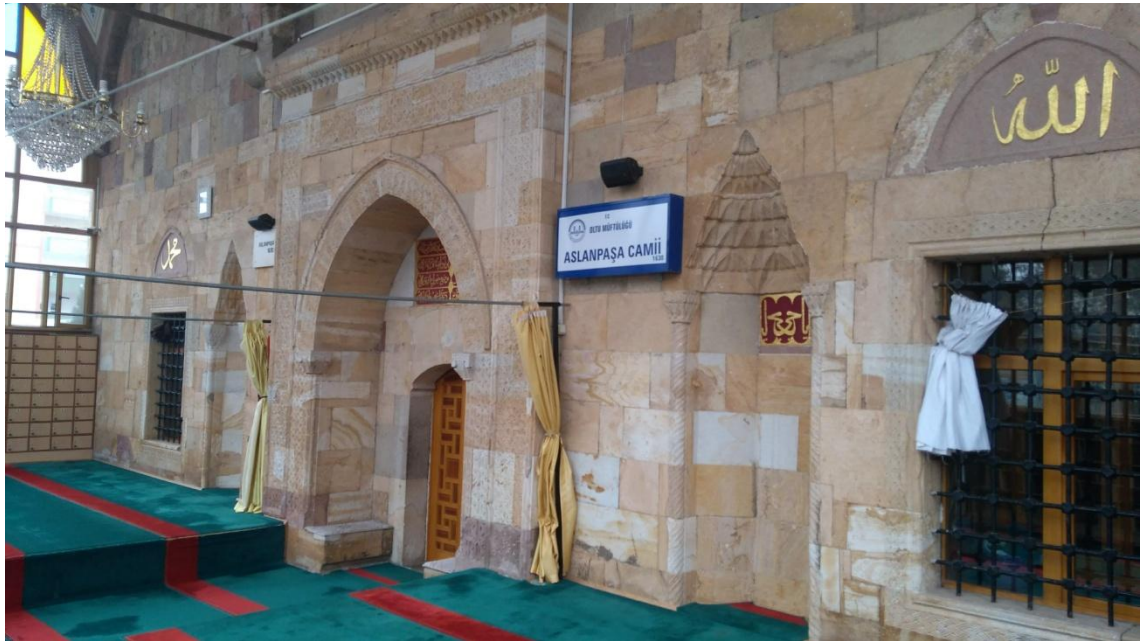
Şekil 3. 61. Harim doğu duvarı (Fotoğraf: Y. E. Durmaz, 2019)

**Cephe özellikleri:** Kuzey cephesinin ortasında harime açılan taçkapı; taçkapının iki yanında birer adet dış mihrap bulunmaktadır (şekil 3.61). Cepheden 30 cm dışarı taşkın dikdörtgen forma sahip taçkapıda basık kemerli giriş açıklığı, sivri kemerli niş içine yerleştirilmiştir. Sivri kemer üstten ve yanlardan bir kabartma kuşağı ile çevrelenmiştir. Taçkapı, üstte, tek sıra mukarnas geçişli düz bir alınlık ile sonlandırılmıştır. Taçkapıda, biri basık kemerli giriş açıklığının üzerinde (sivri kemer alınlığında), ikincisi giriş kapısının solunda (sivri kemer ile kabartma kuşağı arasında), üçüncüsü ise taçkapının üst kısmında olmak üzere üç adet vakfiye kitabesi görülmektedir. Kuzey cephesi önünde uzanan son cemaat yeri, birbirine ve duvarlara sivri kemerlerle bağlanan sekizgen kaideli, mukarnas başlıklı 4 granit sütun üzerine oturan 3 kubbe ile örtülüdür. Bugün alüminyum doğrama ile kapalıdır (şekil 3.62). Son cemaat yerinin zemin kotu, taçkapının iki yanında yükseltilmiştir. Taçkapının iki yanında bulunan beş sıra mukarnas kavsaralı mihrapların iki yanında burmalı sütunlar bulunmaktadır. Taçkapının sağ taraftaki dış mihrabın sağında; sol tarafındaki dış mihrabın da solunda dikdörtgen formda birer pencere yer almaktadır. Pencereilerin üstünde sivri kemerler bulunmakta; kemer alınlıklarında da taş üzerine kabartma harflerle 'Allah' ve 'Muhammed' yazmaktadır (şekil 3.61). Cephe bir saçak silmesi ile sonlanmaktadır.

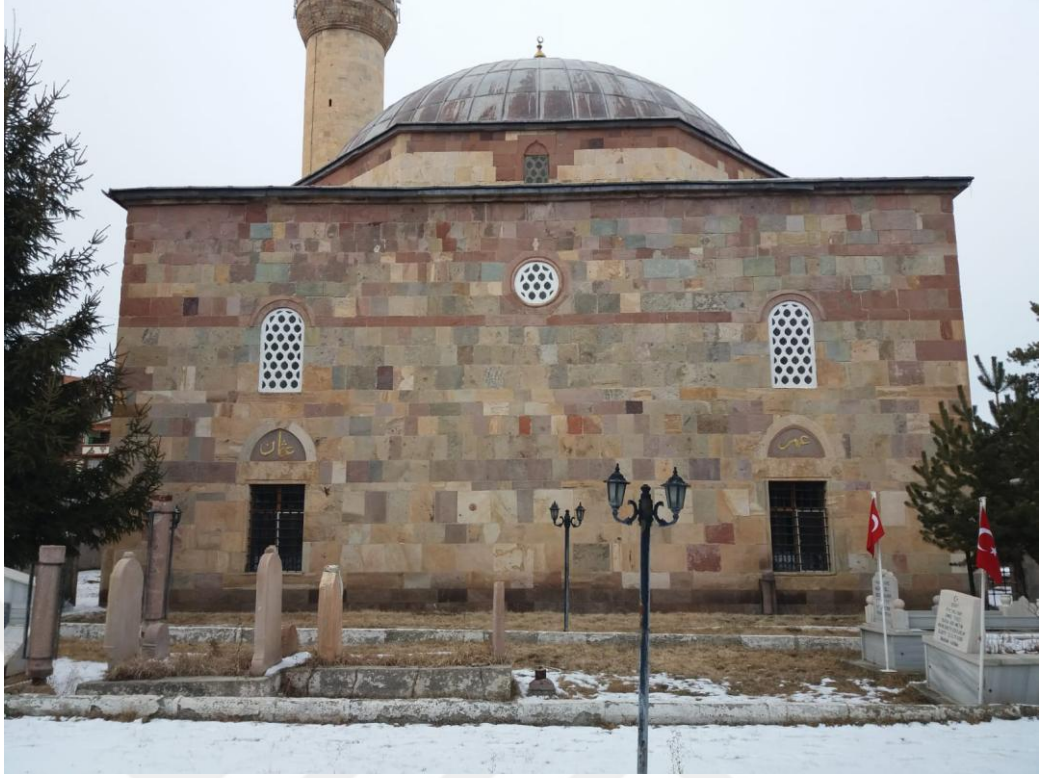
Şekil 3. 63. Arslan Paşa Camii güney cephesi (Fotoğraf: Y. E. Durmaz, 2019)

Güney cephesinde 6 adet pencere bulunmaktadır (şekil 3.63). Birinci sıradaki pencereler, dikdörtgen formda olup üstünde sivri kemerler görülmekte; kemer alınlıklarında da taş üzerine kabartma harflerle 'Ömer' ve 'Osman' yazmaktadır. İkinci sıradaki alçı şebekeli pencereler, yuvarlak kemerle sonlanmaktadır. Üçüncü sırada - cephenin ortasında- alçı şebekeli yuvarlak pencere bulunmaktadır. Cephe, saçak silmesi ile sonlanmakta; kubbe kasnağında küçük sivri kemerle sonlanan 1 adet pencere yer almaktadır.

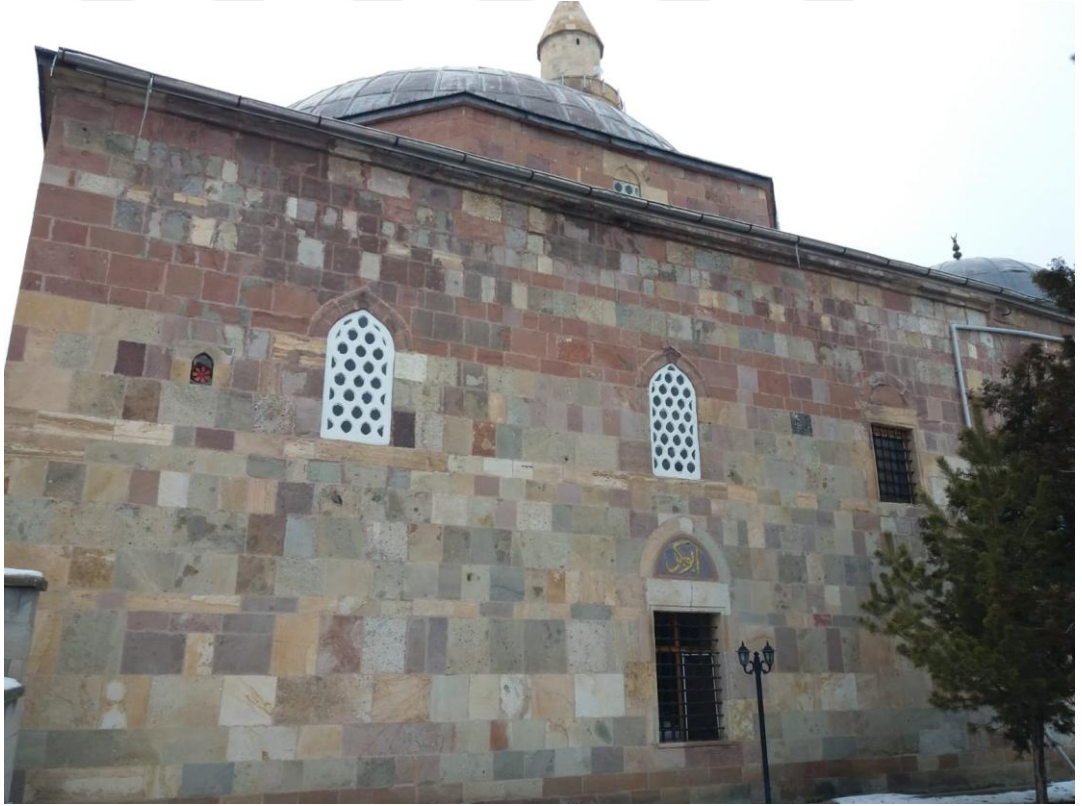
Şekil 3. 64. Arslan Paşa Camii doğu cephesi (Fotoğraf: Y. E. Durmaz, 2019)

Doğu cephesinde 4 adet pencere bulunmaktadır (şekil 3.64). İlk sırada dikdörtgen formdaki pencerenin üstünde sivri kemer bulunmakta; kemer alınlığında da taş üzerine kabartma harflerle 'Ebubekir' yazmaktadır. İkinci sırada 1 adet dikdörtgen formda, 2 adet alçı şebekeli olmak üzere toplam 3 adet pencere bulunmaktadır. Dikdörtgen formdaki pencerenin üstünde kemer yer almakta; alçıdan pencereler ise sivri kemerle sonlanmaktadır. İkinci sırada cephenin sol tarafında sivri kemerle sonlanan küçük bir havalandırma boşluğu görülmektedir. Cephe saçak silmesi ile sonlanmakta; kubbe kasnağında küçük sivri kemerle sonlanan 1 adet pencere yer almaktadır. Harim cephesinin bitiminde son cemaat yerinin cephesi devam etmekte, geçiş sivri kemerle sağlanmaktadır.

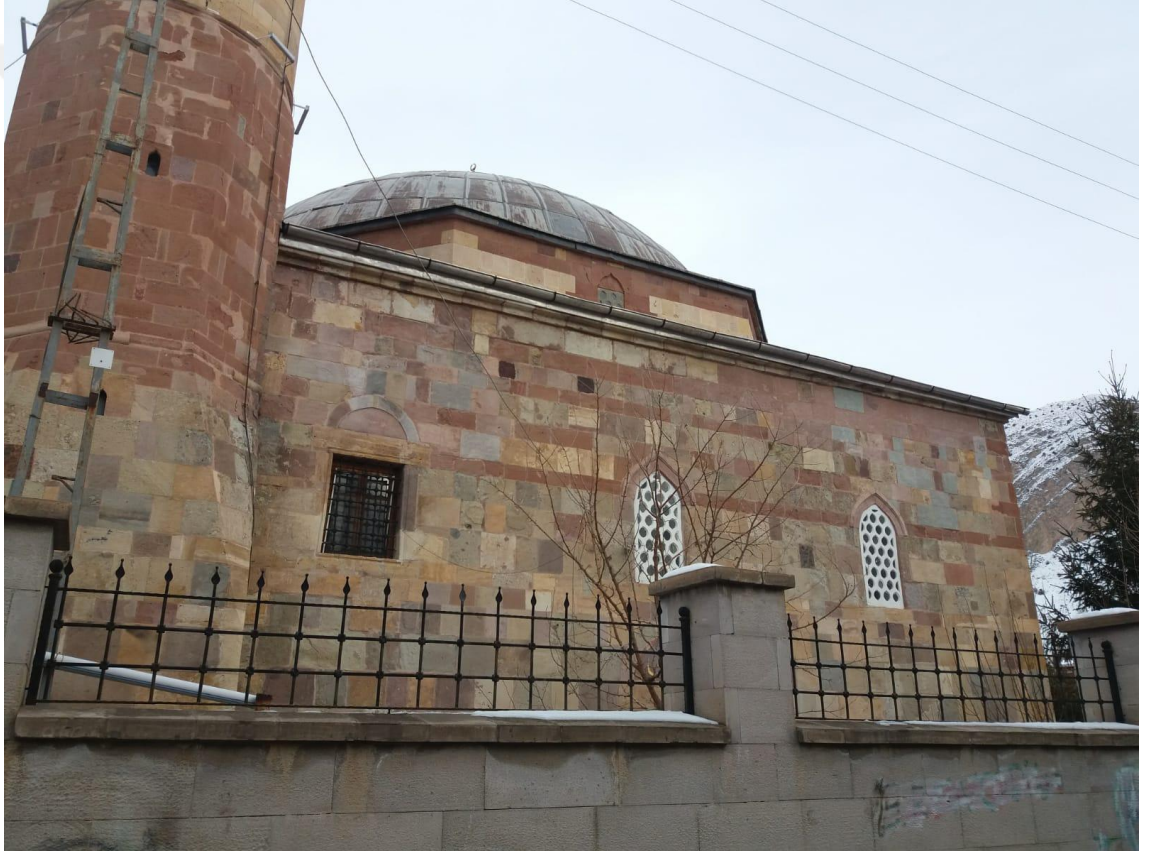
Şekil 3. 65. Arslan Paşa Camii batı cephesi (Fotoğraf: Y. E. Durmaz, 2019)

Batı cephesinde harim ve son cemaat yeri arasında minare yer almaktadır. İlk sırada dikdörtgen formdaki pencerenin üstünde sivri kemer görülmekte; kemer alınlığında da taş üzerine kabartma harflerle 'Ali' yazmaktadır. İkinci sırada 1 adet dikdörtgen formda, 2 adet sivri kemerle sonlanan alçı şebekeli olmak üzere 3 adet pencere bulunmaktadır. Dikdörtgen formdaki pencerenin üstünde kemer bulunmakta, alçı şebekeli pencereler ise sivri kemerle sonlanmaktadır (şekil 3.65). Harim cephesi, saçak silmesi ile sonlanmakta, kubbe kasnağında küçük sivri kemerle sonlanan 1 adet pencere görülmektedir. Minare üzerinde saçak silmesi hizasında sivri kemerle sonlanan küçük aydınlatma penceresi yer almaktadır.

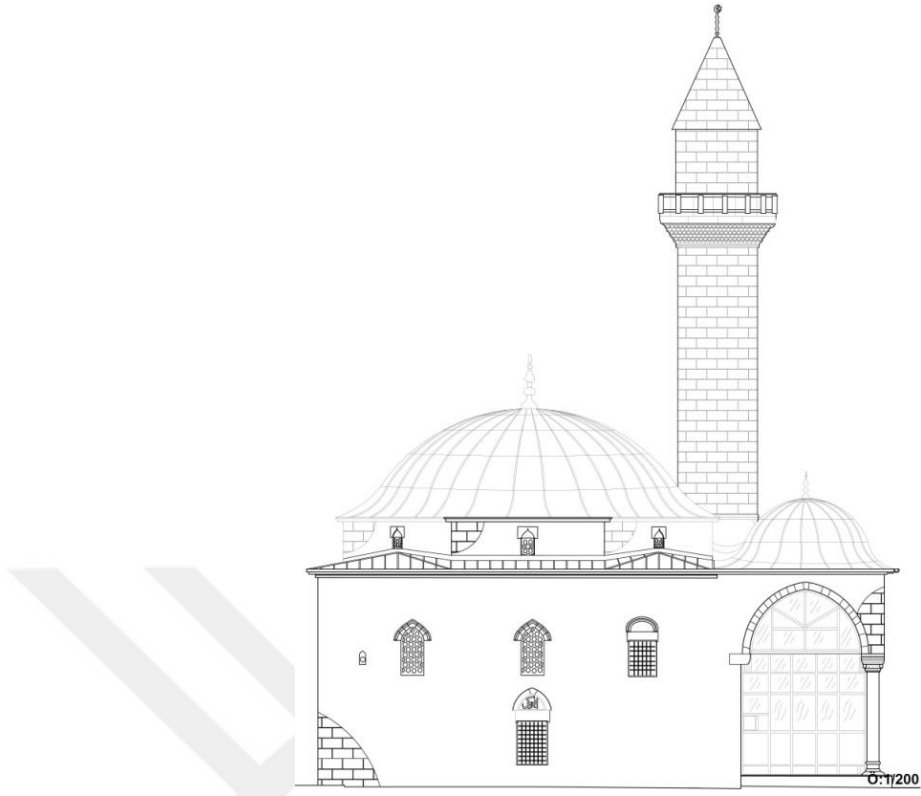
Şekil 3. 66. Arslan Paşa Camii doğu görünüşü (EVBM Arşivi, 2007)

Kubbe kasnağında -kuzey cephesi hariç- güneydoğu, güneybatı, kuzeydoğu ve kuzeybatı yönlerinde sivri kemerle sonlanan küçük pencereler görülmektedir (şekil 3.66, 3.67, 3.68, 3.69).

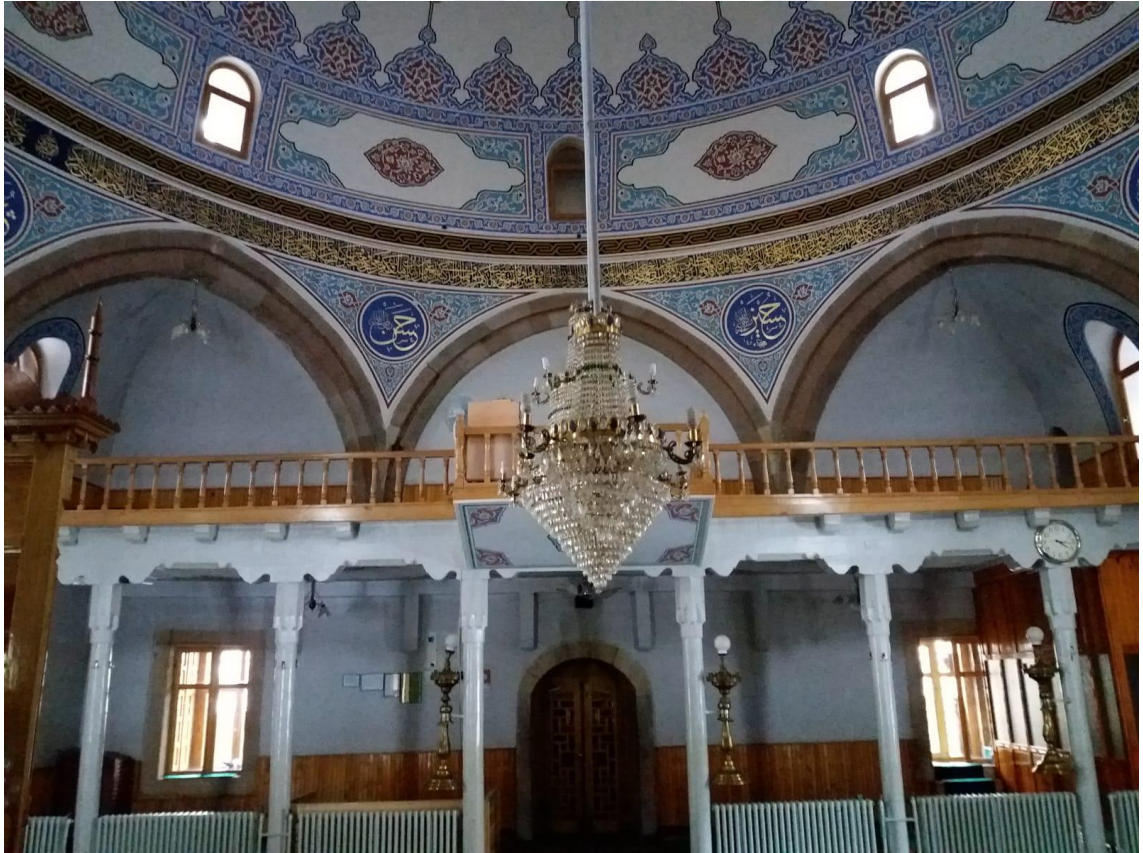
Şekil 3. 70. Kubbe kasnağındaki Esmâül-Hüsna yazısı (Fotoğraf: Y. E. Durmaz, 2019)

**Bezeme:** Üç yüzlü mihrap nişi, silindirik ve içbükey taş silmelerle dikdörtgen profilli çerçeve içine alınmış; tamamen oyma taş işçilikle bezenmiştir. Ahşap minber sade bir üslupla işlenmiştir. Taçkapıda, taş oyma işçilik vardır. Son cemaat yeri kemerleri arası geometrik süslemeyle bezenmiştir. Kubbe kasnağında, madalyonlar içerisine alınmış, Esmâül-Hüsna'dan yedi kelime bulunmaktadır (şekil 3.70).

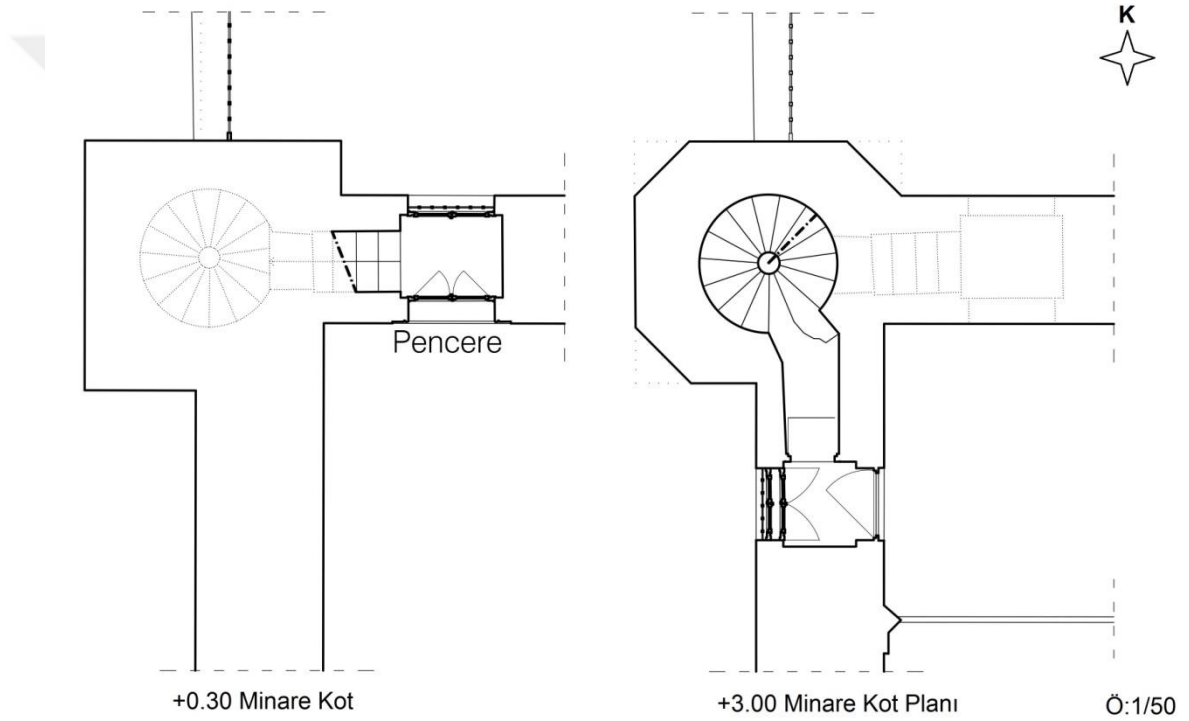
Şekil 3. 71. Minare planı (Çizim: Y. E. Durmaz, 2020)

**Minare:** Caminin kuzeybatı köşesinde, camiye bitişik olarak inşa edilmiş tek şerefeli minare konumlanmaktadır. Minarenin köşeleri pahlanmış kare kaide üzerinde yükselen gövdesi, sekizgen olarak başlayıp silindirik olarak devam etmektedir. Şerefesi taş konsol üzerine oturtulmuştur. Yığma olarak, düzgün kesme taştan inşa edilmiş minarenin üzeri kurşun kaplı külah ile örtülüdür. Minareye çıkış, harimin kuzeybatı köşesinde, duvar kalınlığı içine yerleştirilmiş olan ve pencere açıklığından ulaşılan merdiven ile sağlanmaktadır (şekil 3.71). Ayrıca mahfil katından da mahfilin batısında yer alan pencere açıklığından geçilerek minareye çıkışı sağlayan merdivene ulaşılabilir.

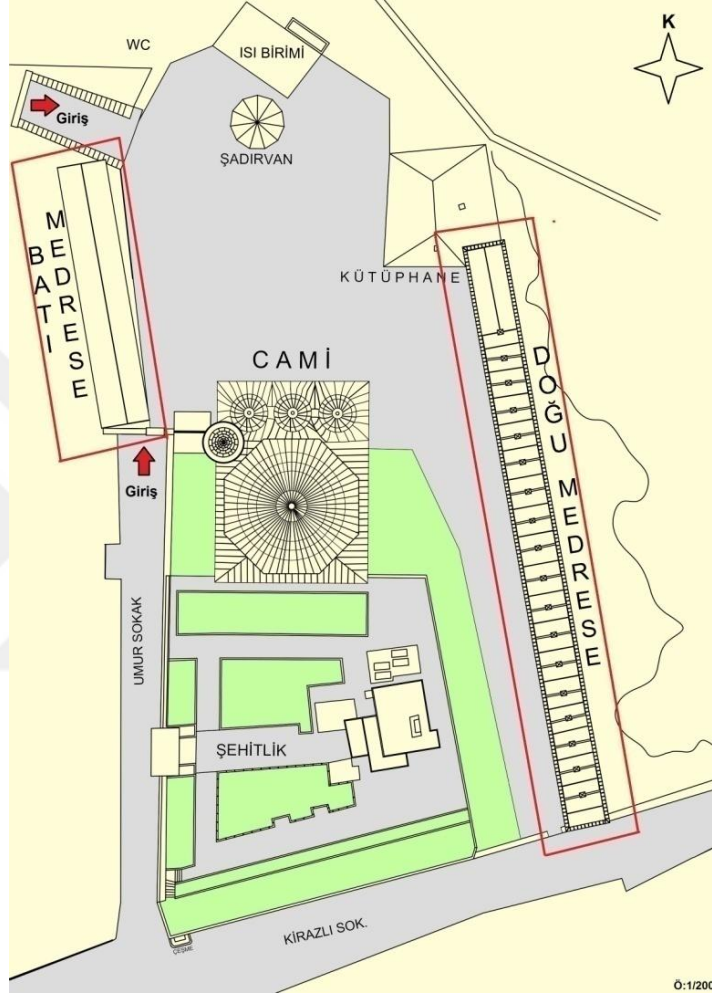
Şekil 3. 72. Arslan Paşa Medreseleri Külliye içi konumu<sup>29</sup>

Külliye'nin merkezinde konumlanan caminin doğu ve batı yönlerinde, Oltu Çayı'na doğru iki kanat halinde uzanan hücrelerden ibaret medreseler mevcuttur (şekil 3.72).

**Batı Medrese:** Caminin batısında yer almaktadır (şekil 3.72). Uluçam, Arslan Paşa Külliyesi'nin vakfiyesine göre bu medresenin 10 birimden oluştuğunu; (şekil 3.73) ancak 3 hücrenin ayakta kaldığını belirtmiştir (Uluçam, 1983). 2000 yıllarında medresenin ortasında bulunan hücre yıkılarak yerine merdiven yapılmıştır<sup>30</sup> (şekil 3.74) (EKTVCBK Arşivi). 2003 yılında Oltu Belediyesi tarafından altından kanalizasyon sistemi geçirilmek için izinsiz bir şekilde tamamı yıkılmıştır. 2008 yılında Vakıflar Müdürlüğü tarafından rekonstrüksiyon (yeniden yapım) uygulaması yapılmıştır<sup>30</sup> (EKTVCBK Arşivi).

**Doğu Medrese:** Külliye içerisindeki caminin doğusunda, kütüphanenin güneyinde yer almaktadır (şekil 3.72). Uluçam tarafından, Arslan Paşa Külliyesi'nin vakfiyesine göre doğudaki medrese 15 birimden oluştuğu, (şekil 3.80) bilinmeyen bir tarihte de batı tarafında kolonlara oturan ikinci bir betonarme kat ilave edilerek İmam Hatip Lisesi olarak kullanıldığını belirtilmektedir (Uluçam, 1983). 2008 yılında Vakıflar Genel Müdürlüğü tarafından gerçekleştirilen restorasyonda, sonradan eklenen ikinci kat ve müştemilatlar yıkılmıştır (şekil 3.81, 3.82).

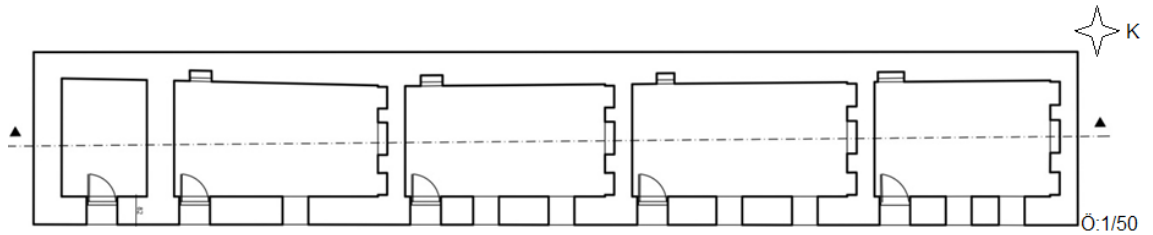
Şekil 3. 75. Batı Medrese planı (EVBM Arşivi, 2007)

Tek katlı olarak inşa edilen yapı bir eğitim kurumu olarak hizmet vermiştir. Bugün 5 hücreden oluşan medresede, hücreler 3 x 5 m ölçülerindedir (şekil 3.75). Hücrelere giriş, dar ve alçak kapılardan sağlanmakta; kapılar camii avlusuna açılmaktadır (şekil 3.76, 3.77). Kapıların üst kısmında aydınlatma lambası bulunmaktadır. Hücre içlerinde ateş tuğlasından yapılmış ocak nişleri; hücrelerin çatısında da ateş tuğlasından bacalar yer almaktadır. Aydınlatma avluya bakan pencereler ile sağlanmaktadır. Hücrelerde herhangi bir süsleme yoktur. Moloz taşla inşa edilen yapının üzeri beşik tonoz örtülüdür. Çatısı kurşun levha ile kaplanmıştır. (şekil 3.78, 3.79).

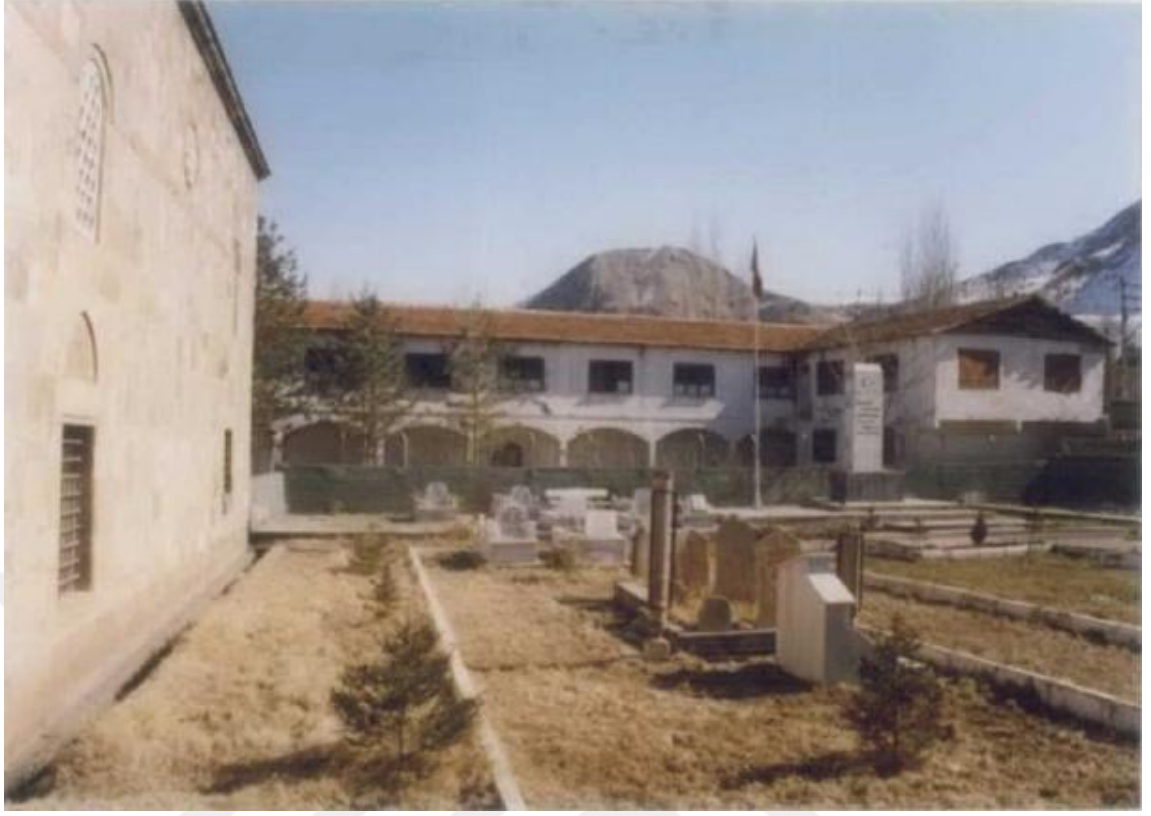
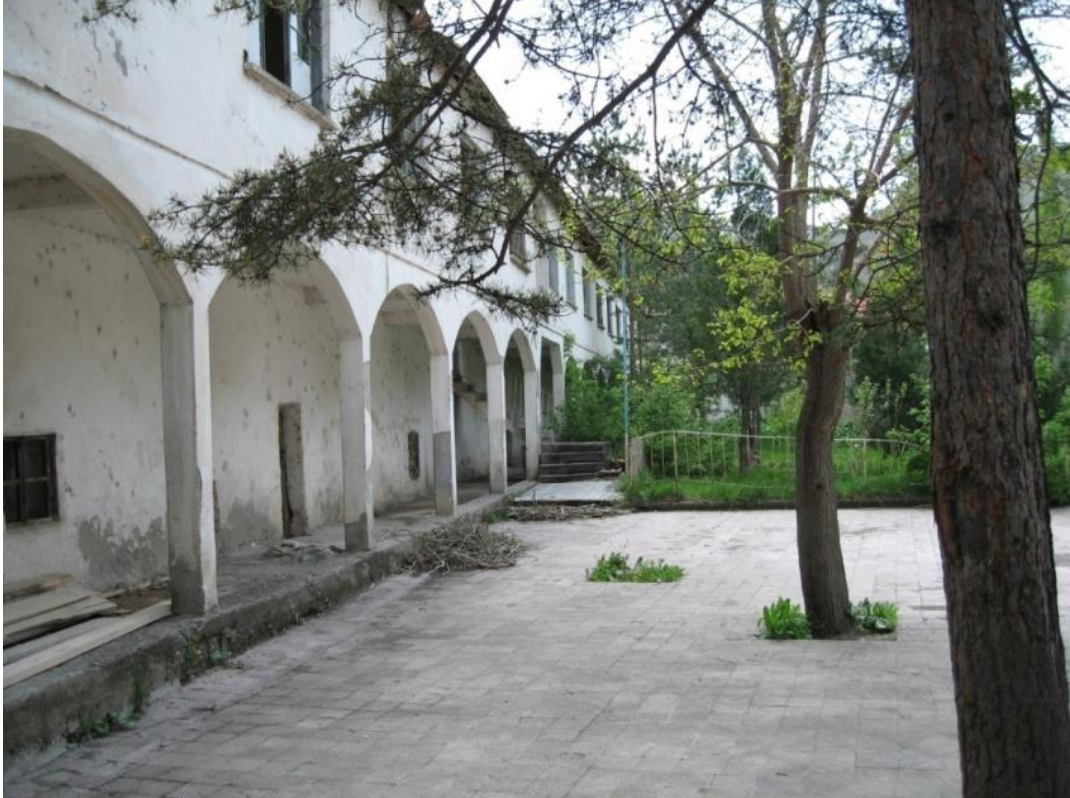
Şekil 3. 81. Doğu Medrese'nin batıdan görünümü (EVBM Arşivi, 2006)

Şekil 3. 82. Doğu Medrese'nin kuzeybatıdan görünümü (EVBM Arşivi, 2006)

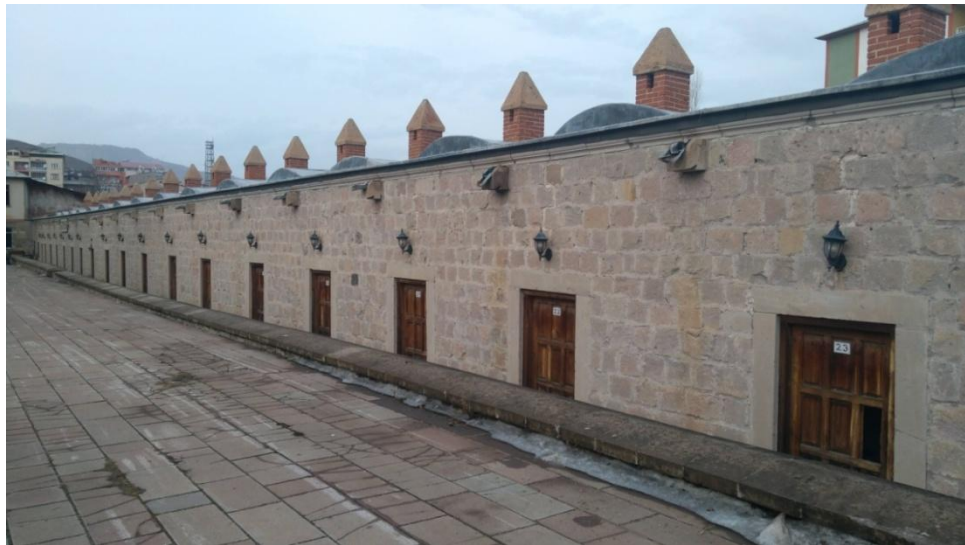
Bugün 19 hücreden oluşan medresede, hücreler 3 x 3 m boyutlarında olup batı medrese hücrelerine kıyasla daha küçük ölçülere sahiptirler (şekil 3.83). Medrese ile avlu arasında kot farkı bulunmakta, yan yana dizili hücelere giriş dikdörtgen formunda dar ve alçak kapılardan sağlanmaktadır (şekil 3.84, 3.85). Kapıların üst kısmında aydınlatma lambası bulunmaktadır. Hücre içlerinde ateş tuğlasından yapılmış ocak nişleri; hücrelerin çatısında da ateş tuğlasından bacalar yer almaktadır. Aydınlatma doğu yönüne bakan küçük pencereler ile sağlanmaktadır. Hücrelerde herhangi bir süsleme yoktur. Moloz taşla inşa edilen yapının üzeri beşik tonoz örtülüdür. Çatısı kurşun levha ile kaplanmıştır (şekil 3.86).

Şekil 3. 86. Doğu Medrese'nin güneybatıdan görünümü (Fotoğraf: Y. E. Durmaz, 2019)

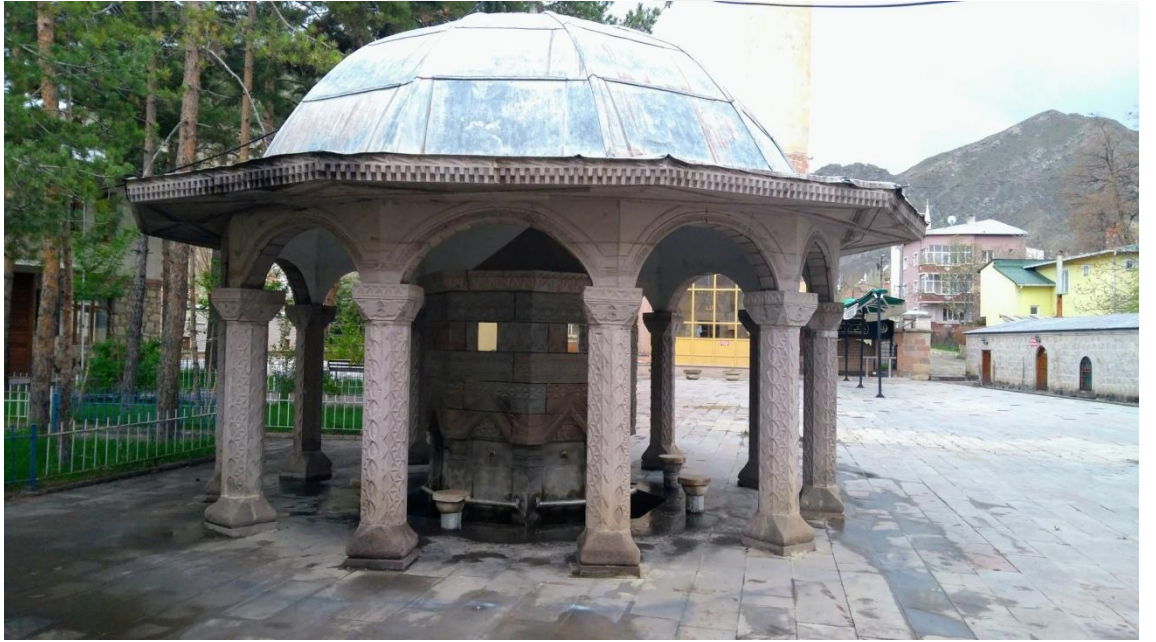
Şekil 3. 88. Şadırvanın güney yönünden görünümü (Fotoğraf: Y. E. Durmaz, 2019)

Şadırvan, on bir taş sütun tarafından taşınan kurşun kaplı çatıya sahip on bir gen planlı bir çardak altında konumlanmaktadır (şekil 3.88). Sekizgen planlı su haznesinin her bir yüzeyinde lüle bulunmaktadır. Lülelerin üst kısmında üçgen bir alınlıkla başlayan geometrik ve bitkisel motifler görülmektedir. Lülelerin karşısında abdest alan kişilerin oturup ayaklarını yıkabilmeleri için oturaklar mevcuttur. Birbirlerine kemerlerle bağlanmış Taş sütunlar, kaide, gövde ve başlıktan oluşmaktadır. Sütun gövdesinde geometrik motifler, sütun başlığında ise bitkisel motifler yer almaktadır.

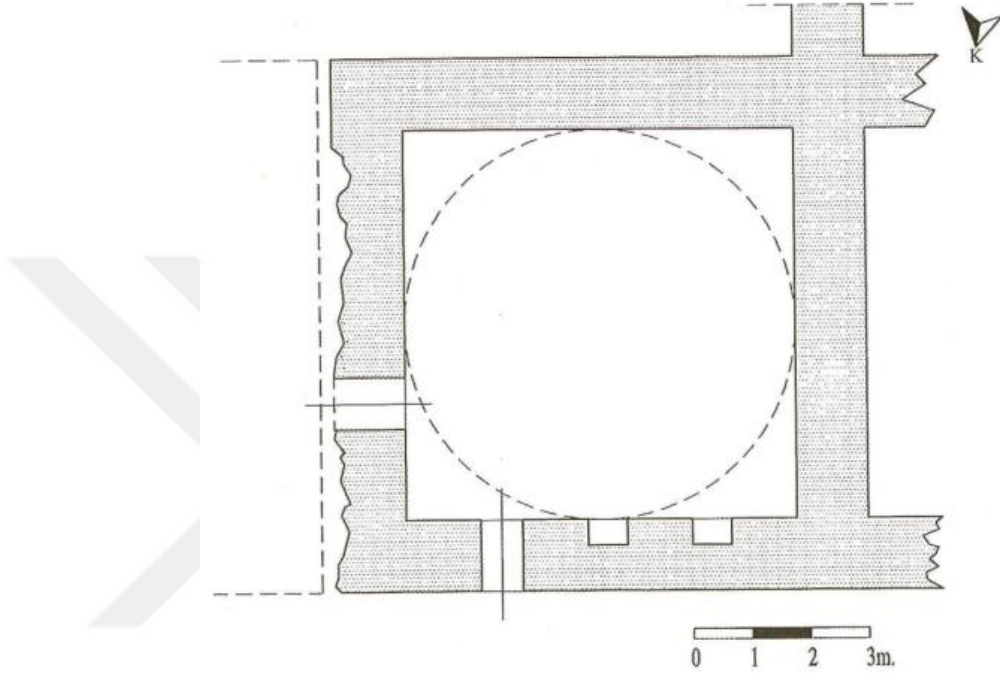
Şekil 3. 90. Arslan Paşa Hamamı planı (Çizim: A. Uluçam, 1983)

Hamam, 1962 yılına kadar orijinal işlevini sürdürmüş; 1979'da mülk sahibi tarafından soyunma bölümü dışındaki bölümleri yıkılarak yerine konut yapılmıştır. Bugün etrafı binalarla çevrili soyunma bölümü ayakta kalmıştır. Yapı, GEEAYK'nun 6.06.1980 gün ve A-2280 sayılı karar ile tescil edilmiştir. (şekil 3.90, 3.91) (Uluçam, 1983).

Günümüze ulaşan soyunma bölümü 6.40 x 6.40 m boyutundadır<sup>32</sup> (EKTVKK Arşivi). Kare planlı mekâna kuzey duvarındaki kapıdan girilmektedir. Mekânın üstü pandantif geçişli bir kubbe ile örtülü olup kubbenin ortasında sekizgen aydınlık feneri yer almaktadır (şekil 3.92). Doğu duvarında yer alan kapının ise hamamın sıcaklık bölümüne ulaştırdığı düşünülmektedir.

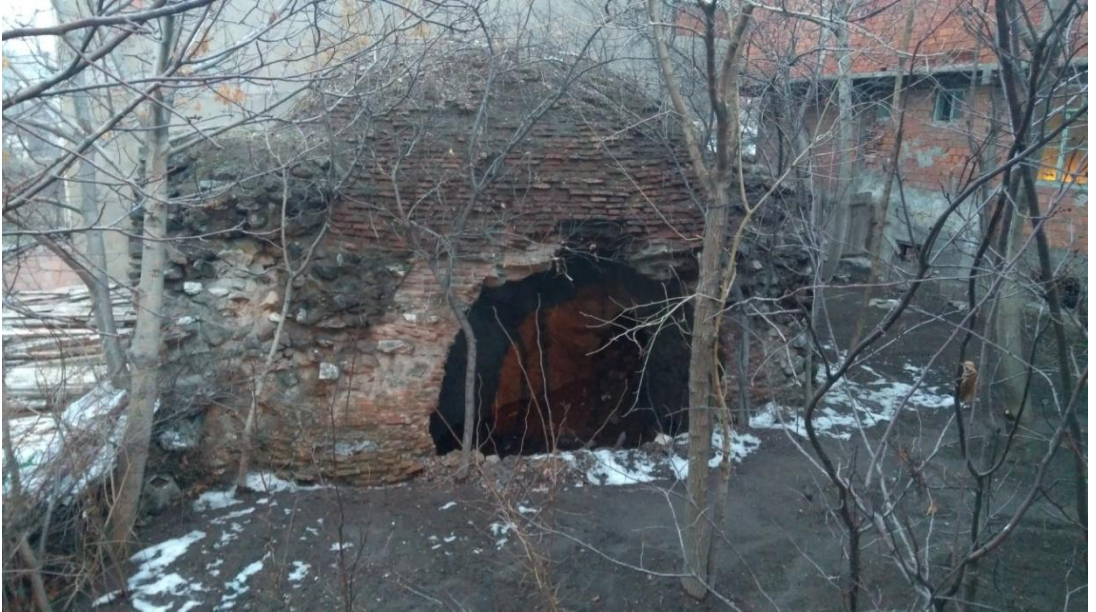
Şekil 3. 91. Arslan Paşa Hamamı, soyunma bölümü (Fotoğraf: Y. E. Durmaz, 2019)

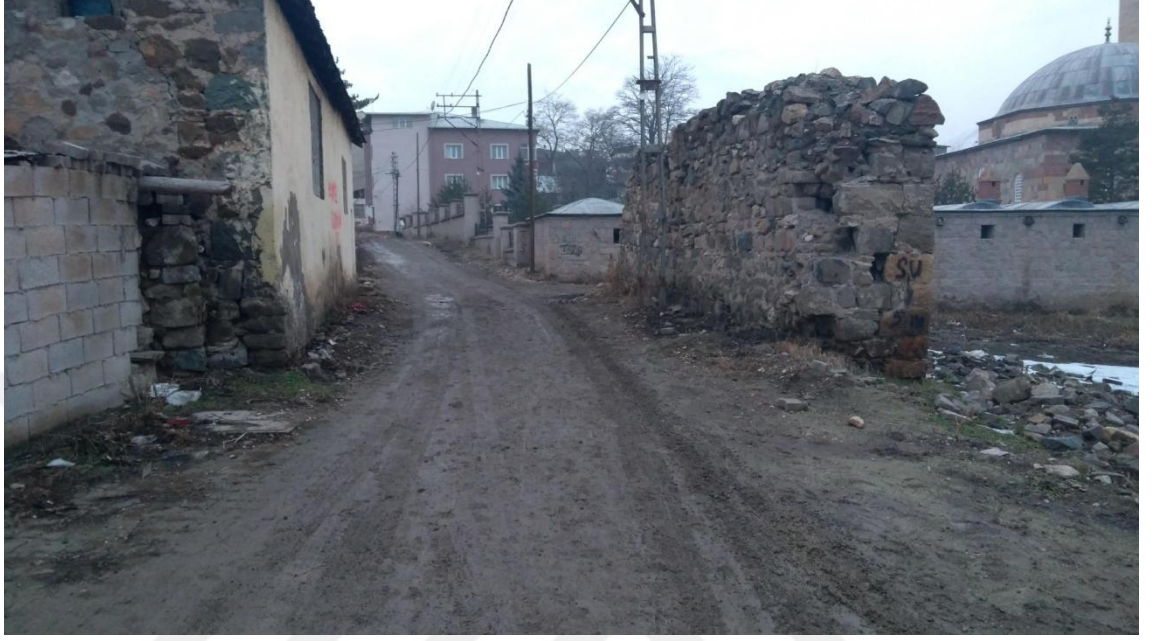
Uluçam'ın ifadesine göre, 1945 yılında Oltu'da bulunan Piyade Alay Komutanı tarafından yıkılarak, malzemesi bir gazino inşasında kullanılmıştır (Uluçam, 1983). Bugün Bab-ı Hammam Kapısı'nın sadece duvar kalıntısı mevcuttur (şekil 3.93, 3.94).

Şekil 3. 93. Bab-ı Hammam Kapısı'nın kalıntısı (Fotoğraf: Y. E. Durmaz, 2019)

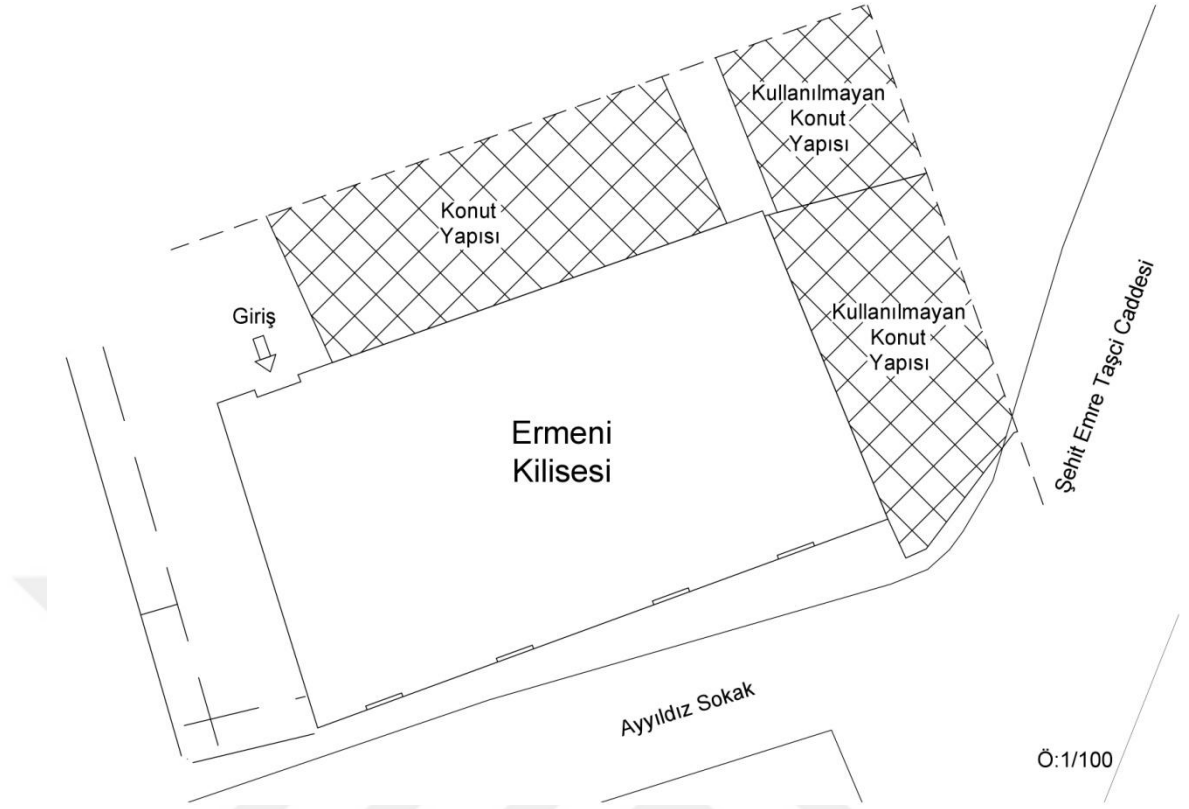
Şekil 3. 100. Ermeni Kilisesi vaziyet planı (Çizim: Y. E. Durmaz, 2020)

Kilisenin doğu cephesinin tamamı, kuzey cephesinin de büyük bir bölümü komşu evlere bitişik olduğundan yapının fark edilmesi güçtür (şekil 3.100, 3.101). Kilisenin kuzeybatı cephesinde, yuvarlak kemer içerisine alınmış giriş kapısının üstünde Ermenice kitabe bulunmaktadır. Kilisenin giriş kapısı günümüzde taş duvarla kapatılmış olup önüne taşlar yığılmıştır. Kiliseye girilemediğinden iç kısmında gerekli inceleme yapılamamıştır.

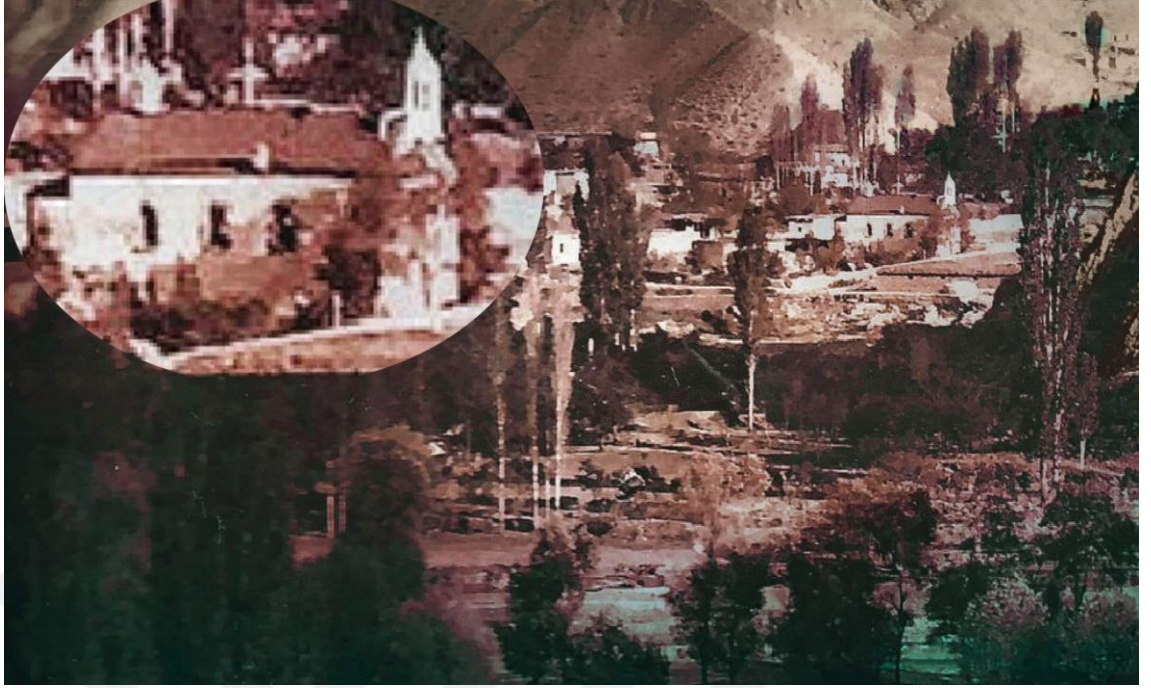
Rus arşivinden elde edilen fotoğrafta kuzey cephesinde 3 adet pencere ve giriş kapısının yer aldığı; çatısının ise batısında bir kulenin yükseldiği, ortasında da haç sembolünün olduğu görülmektedir (şekil 3.102). Ancak günümüzde kilisenin çatısı çökmüş olup üstü de toprak kaplıdır.

Şekil 3. 102. 1905 yılında Ermeni Kilisesi (Bayır Arşivi)

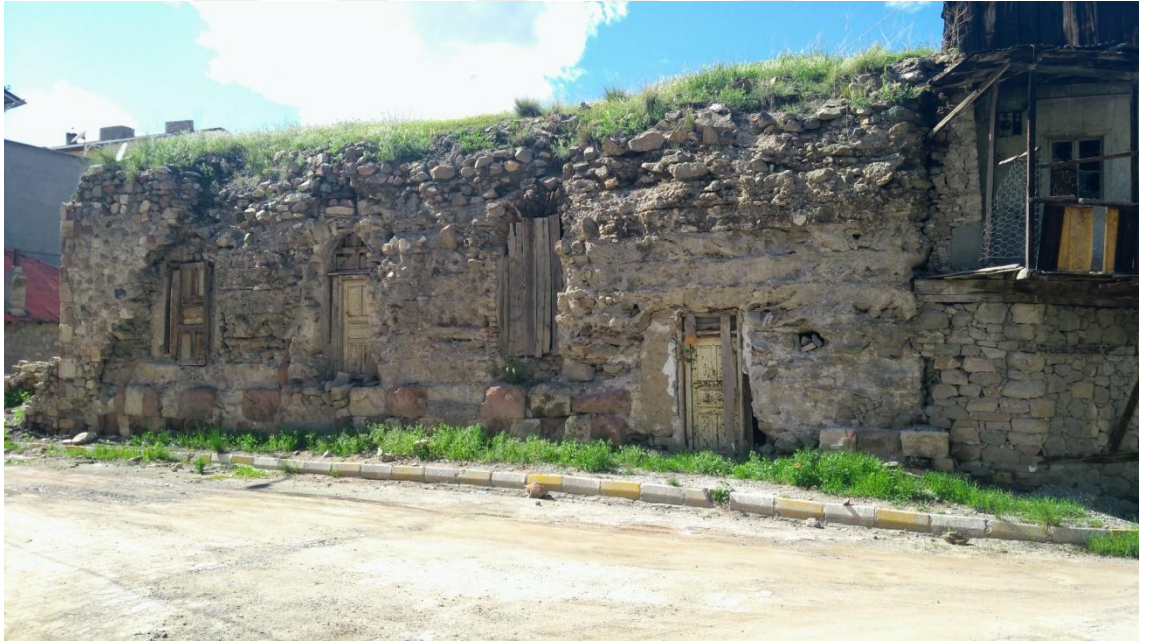
Kilisenin güney cephesinde 3 adet pencere boşluğu ahşap malzemelerle kapatılmıştır. Güneydoğu köşesinde de sonradan açıldığı düşünülen bir adet kapı bulunmaktadır (şekil 3.103).

Şekil 3. 103. Ermeni Kilisesi'nin güneyden görünümü (Fotoğraf: Y. E. Durmaz, 2020)

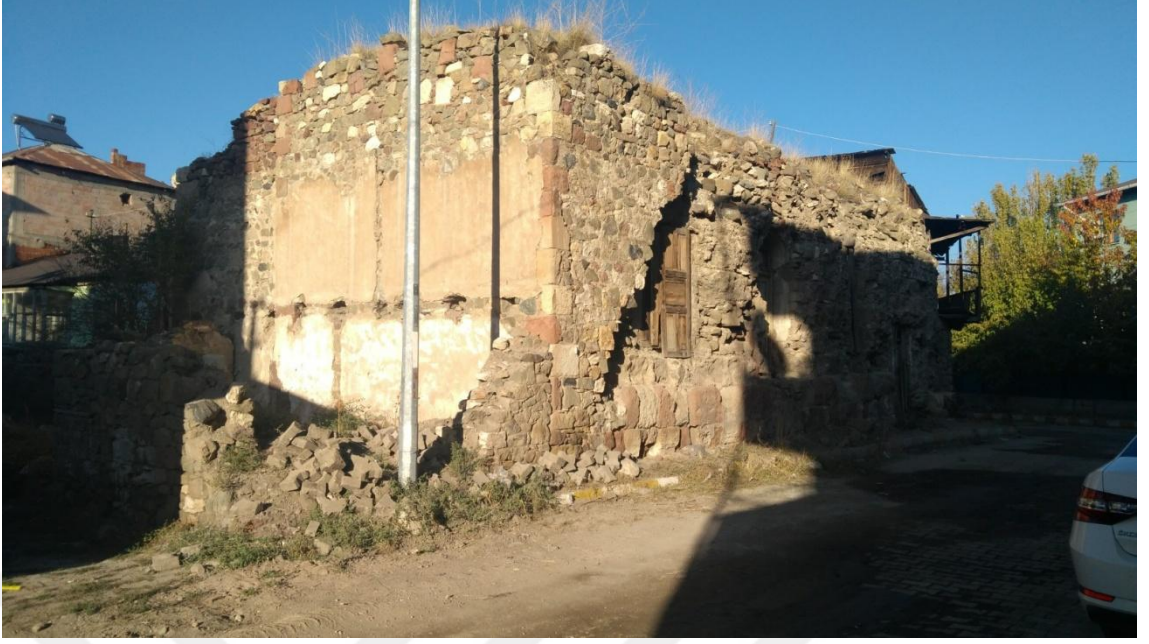
Yığma sistemde inşa edilen yapıda malzeme olarak düzgün kesme taş kullanılmış, ancak zamanla bu taşların sökülerek başka yerlerde kullanılması nedeniyle taş aralarındaki harçlar ortaya çıkmıştır (şekil 3.104). Kilise işlevini yitirdikten bir süre sonra ev olarak kullanılmıştır.

Şekil 3. 104. Ermeni Kilisesi'nin güneybatıdan görünümü (Fotoğraf: Y. E. Durmaz, 2019)

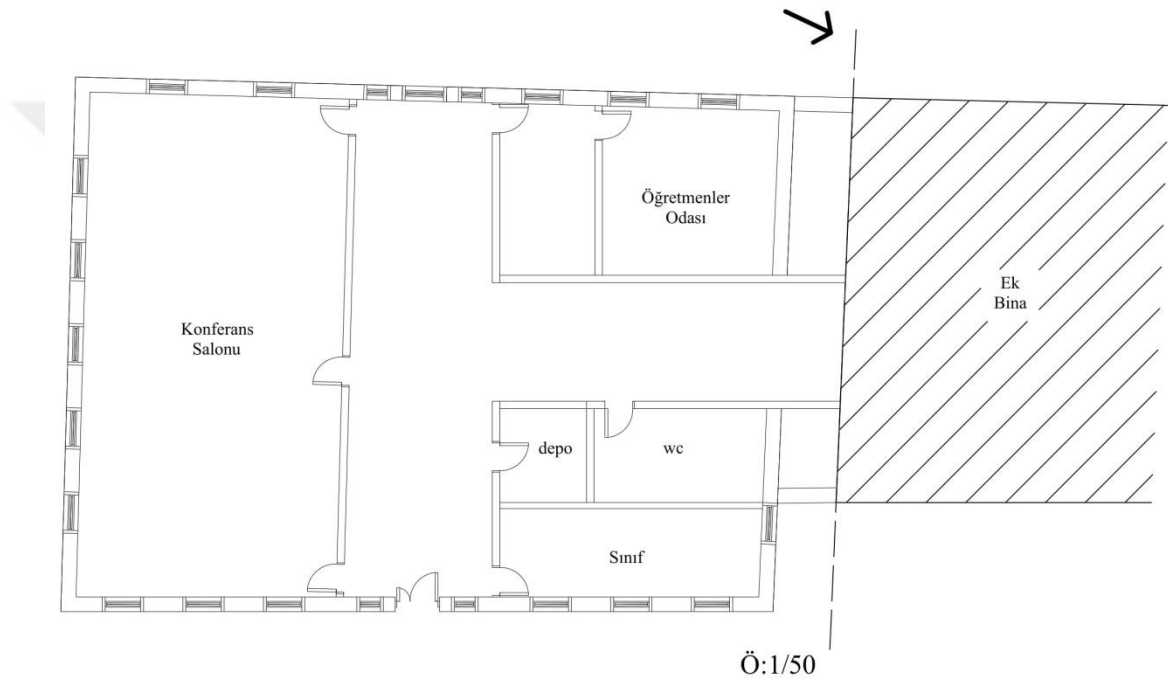
Şekil 3. 108. Oltu Karabekir Okulu rölöve planı (Çizim: Y. E. Durmaz, 2020)

**Mimari Özellikleri:** 24 x 18 m boyutlarında, tek katlı yapıdır (şekil 3.108). İlk inşa edildiğinde girişin güneybatı cephesinden sağlandığı, sonradan değiştirildiği belirtilmektedir<sup>35</sup> (EKTVKK Arşivi). Günümüzde yapıya giriş, kuzeydoğuda bulunan ve iki basamakla çıkılarak ulaşılan kapıdan sağlanmaktadır. Giriş kapısı, geniş bir hole (güneybatı yönünde koridor şeklinde devam eden) açılmaktadır. Girişin solunda konferans salonu olarak kullanılan mekân; sağında ise bir koridor ile ayrılmış, ikisi sınıf, biri depo olarak kullanılan üç mekân yer almaktadır. Sağdaki koridorun sonuna açılan kapı ile ek yapıya geçiş sağlanmaktadır.
