**ERZURUM İLİ OLTU İLÇESİNİN KENTSEL GELİŞİMİ ÜZERİNE BİR  
İNCELEME (M.Ö. 4. YÜZYIL – 1923)**

**YÜKSEK LİSANS TEZİ**

**MİMARLIK ANABİLİM DALI**

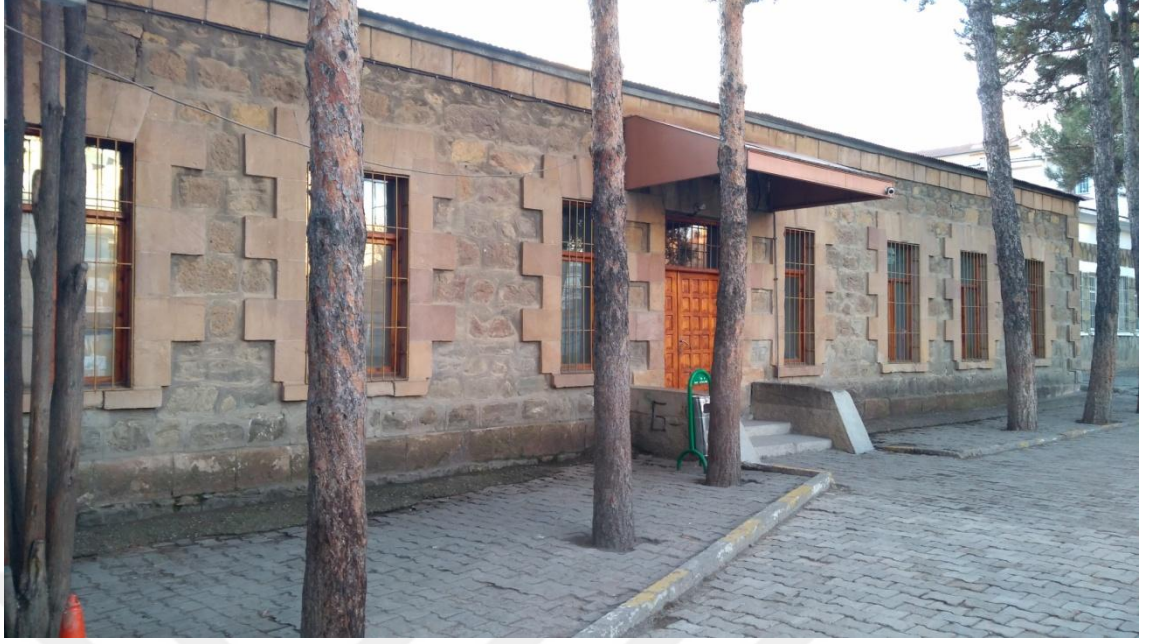
Şekil 3. 109. Oltu Karabekir Okulu kuzeydoğu cephesi (Fotoğraf: Y. E. Durmaz, 2020)

Kuzeydoğu cephesinde (giriş cephesi), giriş kapısının iki yanında dörder adet, güneydoğu cephesinde beş adet, güneybatı cephesinde de sekiz adet dikdörtgen formda pencere bulunmaktadır (şekil 3.109, 3.110). Güneybatı cephesinde orijinal giriş kapısının pencereye dönüştürüldüğü görülmektedir (şekil 3.111). Kuzeybatı cephesinin büyük bir bölümü ek binaya bitişik olup, 1 adet pencere bulunmaktadır (şekil 3.112). Yapının üstü, sac kaplı kırma çatı ile örtülüdür.

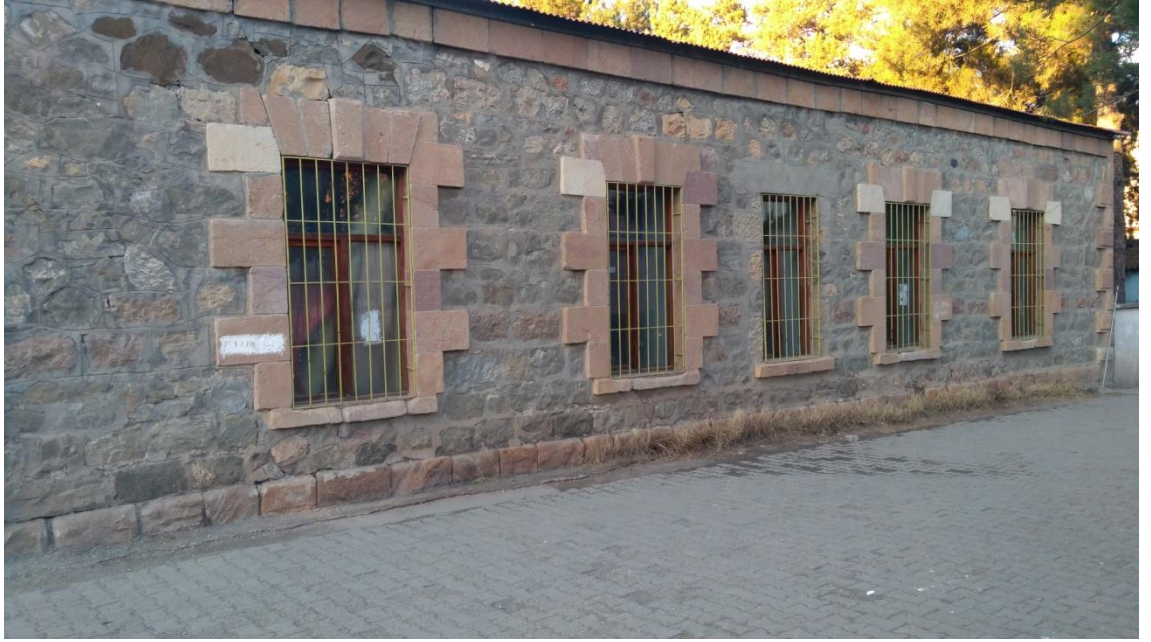
Şekil 3. 110. Oltu Karabekir Okulu güneydoğu cephesi (Fotoğraf: Y. E. Durmaz, 2020)

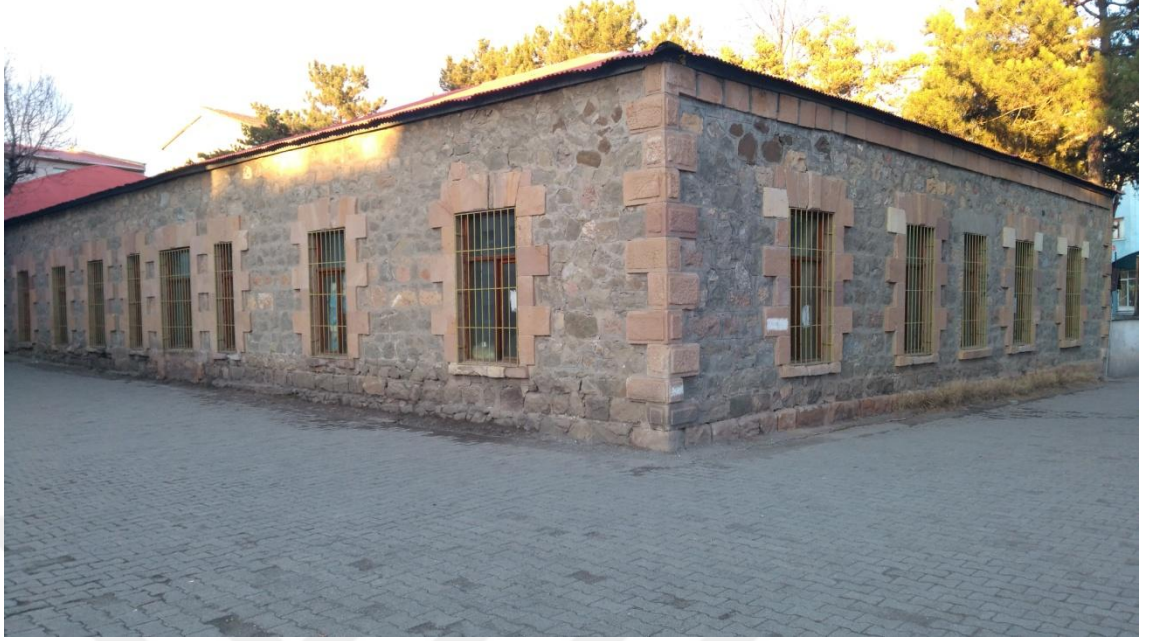
Şekil 3. 111. Oltu Karabekir Okulu'nun güneyden görünümü (Fotoğraf: Y. E. Durmaz, 2020)

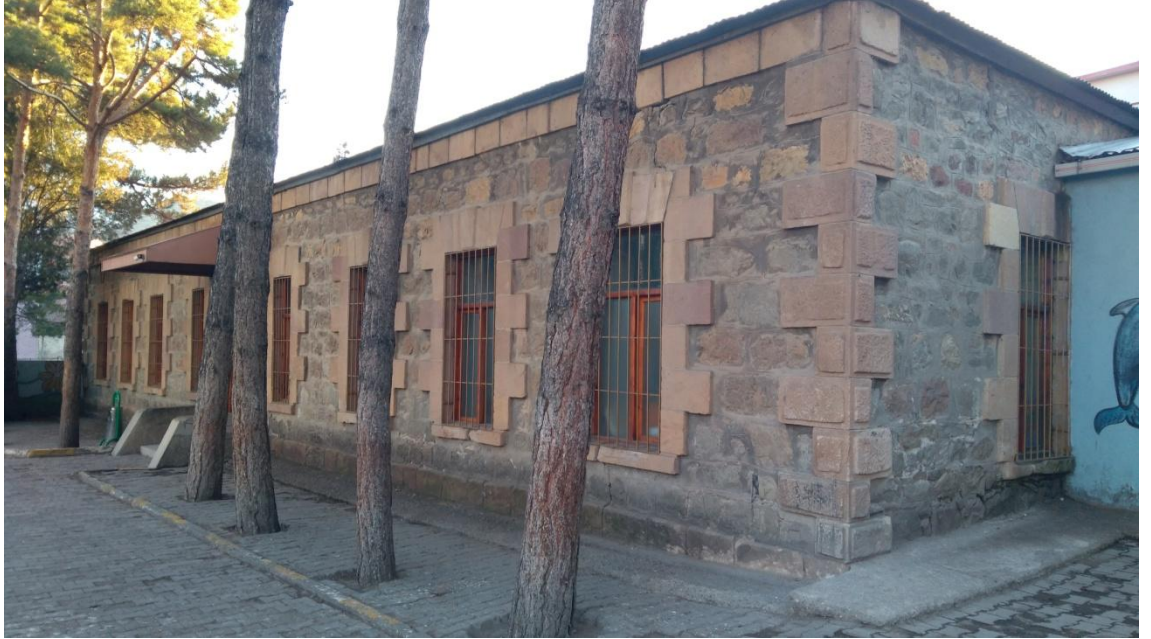
Şekil 3. 112. Oltu Karabekir Okulu kuzey cephesi (Fotoğraf: Y. E. Durmaz, 2020)

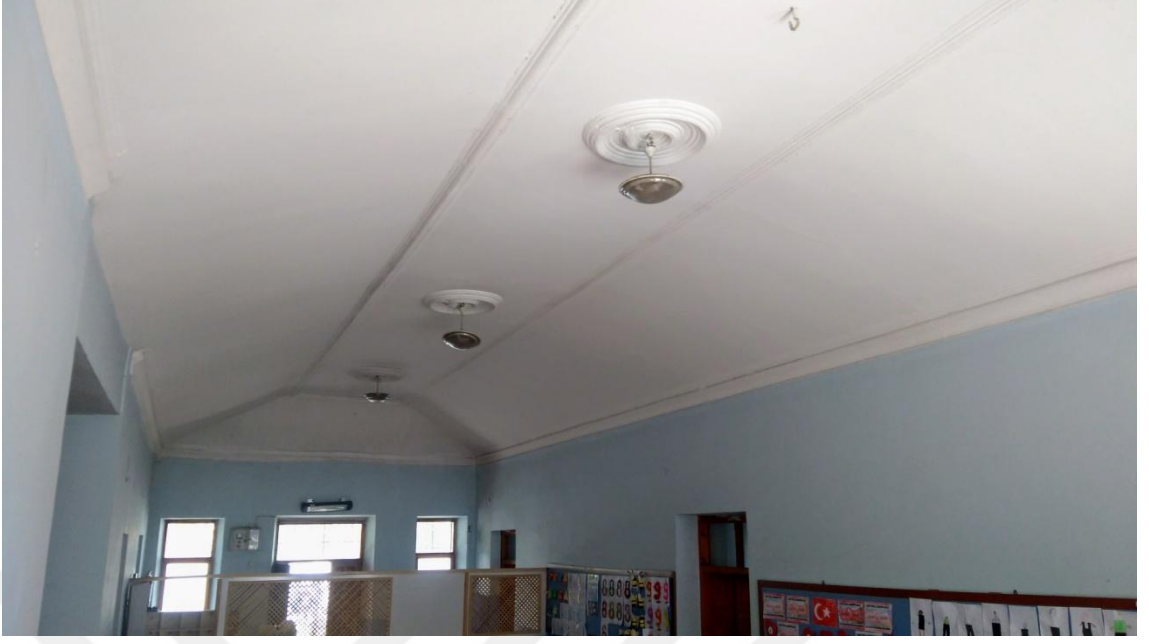
Şekil 3. 113. Oltu Karabekir Okulu koridor tavanı (Fotoğraf: Y. E. Durmaz, 2020)

Yapı, moloz taştan yığma sistemle inşa edilmiştir. Yapının köşeleri, saçak altları, kapı ve pencere kenarları düzgün kesme taşla kaplanmıştır. Koridorun üzeri tekne tonoz örtüyle kapatılmış olup daha sonradan alçıdan kartonpiyer süsleme yapılmıştır (şekil 3.113).

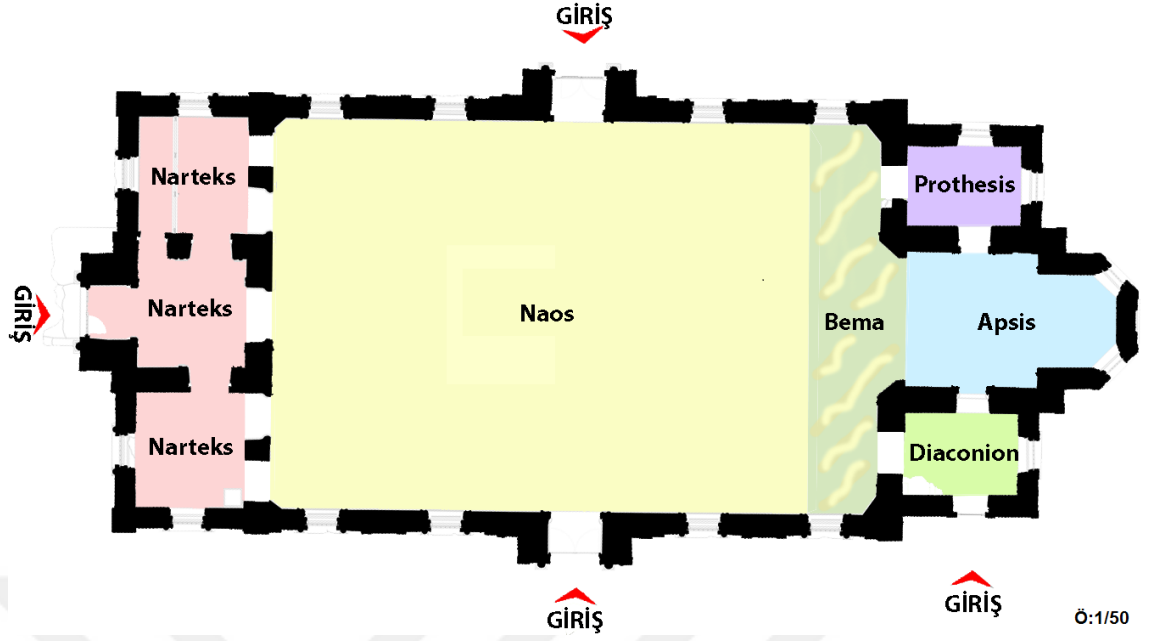
**Mimari Özellikleri:** 32 x 15 m boyutlarındaki kilise; narteks, naos (ana mekan) ve apsis olmak üzere 3 temel bölümden oluşmaktadır (şekil 3.116). Batıda yer alan ve kilisenin ana girişini sağlayan narteks birbirine geçişleri olan üç bölümden oluşmaktadır. Orta bölümün üzerinde kule yükselmektedir. Bu kuleye çıkışın bir ahşap merdiven ile sağlandığı günümüze ulaşan ahşap sahanlık izlerinden anlaşılmaktadır. Üst örtüsü günümüze ulaşmamış olmakla birlikte kaynaklardan örtünün piramidal külah şeklinde olduğu anlaşılmaktadır.

Şekil 3. 116. Rus Kilisesi planı (Çizim: Y.E. Durmaz, 2019)

Nartekste yer alan 3 küçük kapı ile naosa ulaşılmaktadır. Naosa giriş narteksteki küçük kapılardan başka mekânın kuzey ve güney duvarları üzerinde konumlanan birer portal ile de sağlanmaktadır. Dikdörtgen planlı naosun üzeri beşik tonoz ile örtülüdür.

Naosun doğusunda bema bölümü yer alır. Naosun döşemesinden kot farkı ile ayrılan bu bölüm apsis ile naosu birbirinden ayırmakla birlikte apsisten önce ayinin gerçekleştirildiği yerdir. Ancak günümüzde döşemeler arasındaki kot farklılığı bozulmalardan dolayı izlenememektedir.

Bemanın ardında kilisenin en kutsal bölümü olan apsis yer alır. İçten yarım daire, dıştan beş yüzlü olan apsis nişi yaklaşık 30 m<sup>2</sup> alana sahiptir<sup>37</sup> (EKTVKK Arşivi). Kaynaklardan, apsisin üzerinde sekizgen kasnak üzerine oturan soğan kubbe formunda bir kubbe örtülü kulenin yükseldiği anlaşılmaktadır.

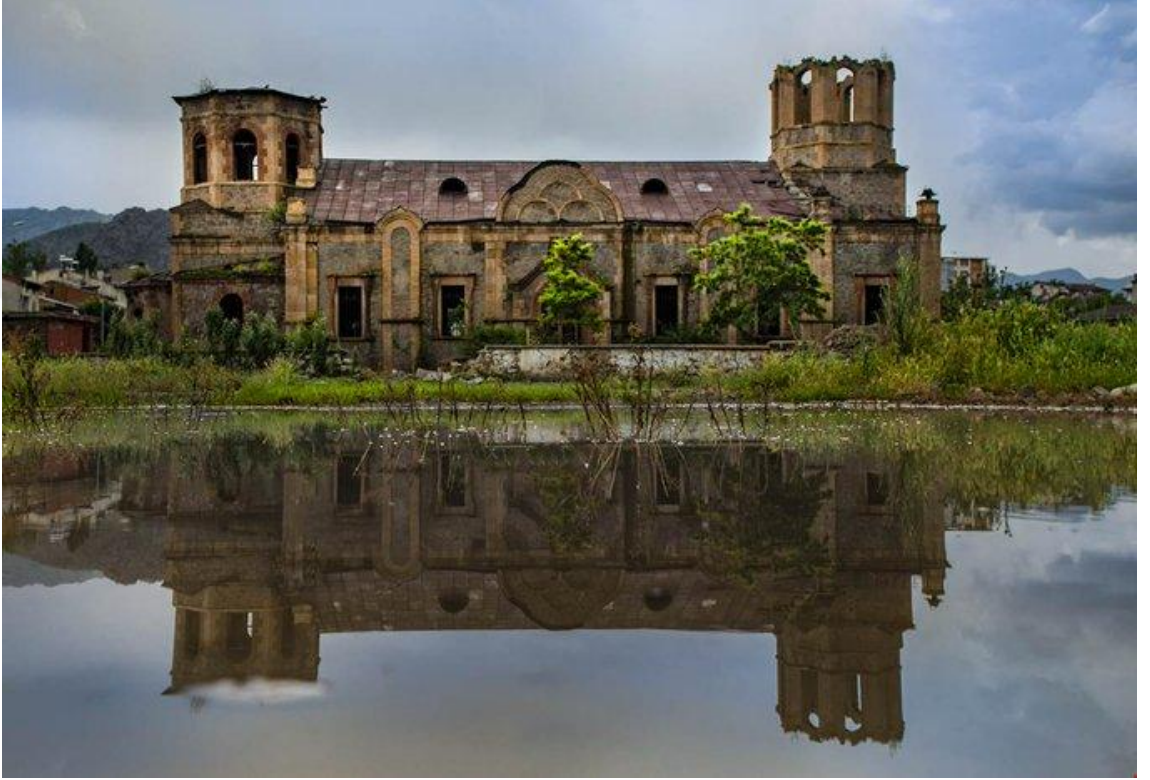
řekil 3. 118. Rus Kilisesi'nin kuzeyden grnm (Oltu Kaymakamlęı Arřivi, 2018)

Oltu Rus Kilisesi, cephe düzenlemesi ve örtü biçimi bakımından Kars Fethiye Camii ile benzerlik göstermektedir (şekil 3.117, 3.118). Yapı, simetrik özellik taşıyan cephelere sahiptir. Yapının köşelerinde, cephe üzerinde yer alan payandalarda ve kapı-pencere kenar profillerinde yer alan açık renkteki düzgün kesme taş malzeme yüzeyden ileri doğru çıkarak cephelere hareketlilik kazandırmıştır (şekil 3.119, 3.120, 3.121). Kilise doğuda 5, batıda 2, kuzeyde 6, güneyde 5 olmak üzere toplam 18 pencere ile aydınlatılmaktadır. Kilise kırma çatı ile örtülüdür. Yapının 1910'da çekilmiş olan görüntüsündeki soğan kubbe, Rus mimarisinin yaygın örtü sistemini oluşturmaktadır (şekil 3.115). Çatının kuzey ve güney yönlerinde ikişer adet olmak üzere toplam dört adet bacası bulunmaktadır.

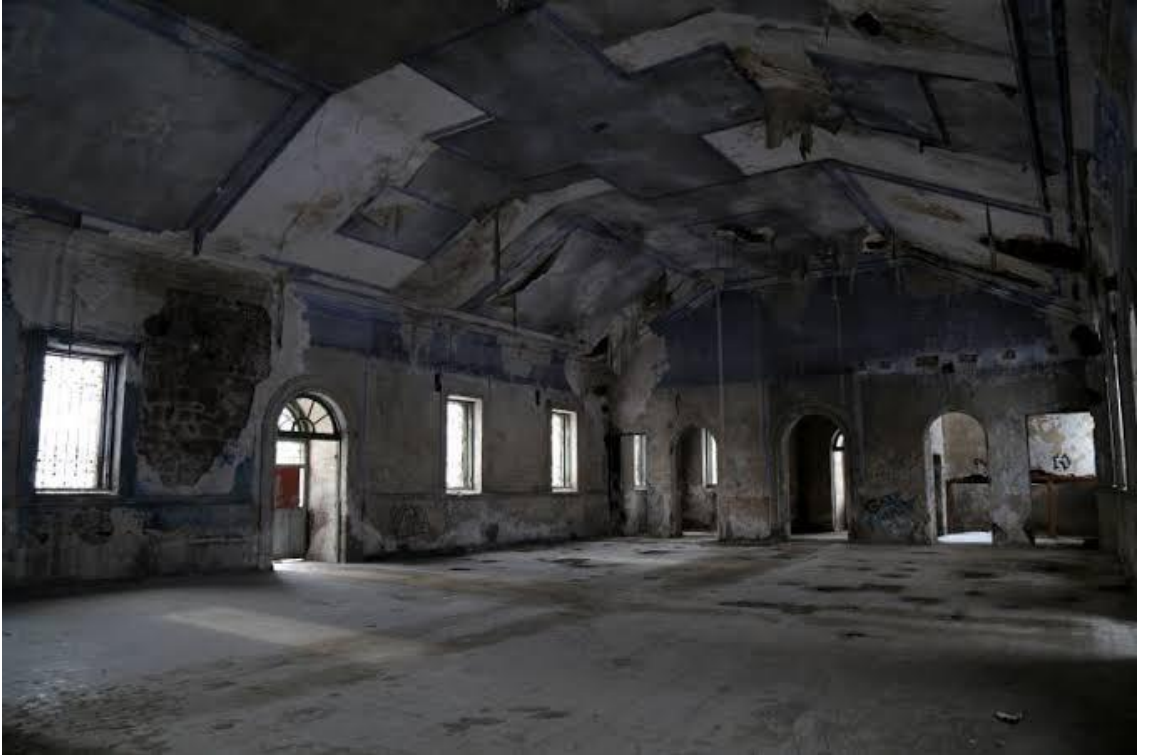
Şekil 3. 122. Rus Kilisesi'nin apsisten nartekse doğru görünümü (Fotoğraf: Y. E. Durmaz, 2020)

Mekânların zemini karosiman kaplanmış; duvarları ve tavanı alçı sıva ile sıvanarak üzerine boya uygulanmıştır (şekil 3.122, 3.123). Pencerelerin özgün kasaları ve metal korkulukları günümüze kadar ulaşmış, ancak pencere kanatları günümüzde

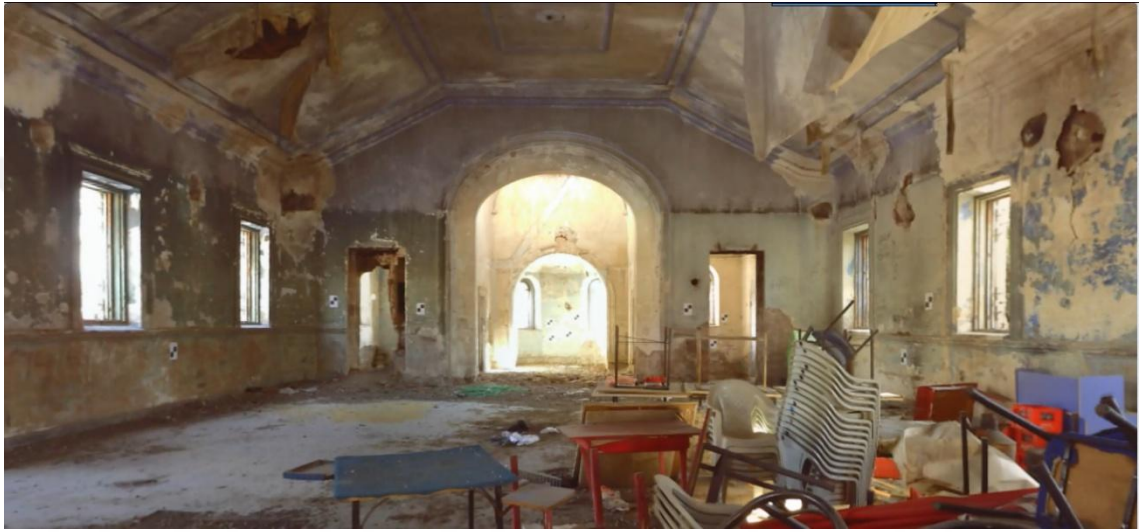
Şekil 3. 123. Rus Kilisesi'nin narteksten apside doğru görünümü (EKT VKK Arşivi, 2014)<sup>39</sup>

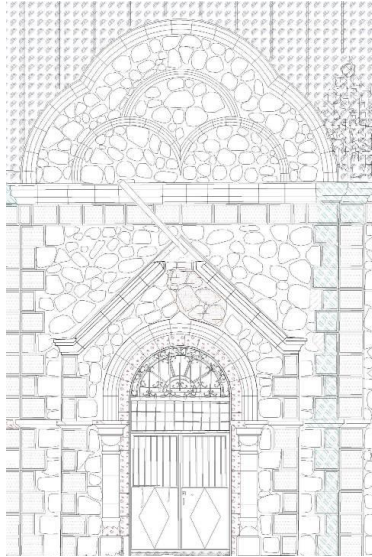
Şekil 3. 124. Rus Kilisesi'nin güney giriş kapısı (Oltu Kaymakamlığı Arşivi, 2014)

Kilise, Rusya İmparatorluğu'nda 19. yüzyılın ikinci yarısında hâkim olan ve Rus stili olarak adlandırılan üslubun özelliklerine uygun olarak inşa edilmiştir. Kilisenin giriş cephesindeki ana kapının alınlığı önemli süsleme elemanları arasındadır (şekil 3.124). Giriş kapılarında yuvarlak kemerli silmelerle kademelenmiş üçgen bir alınlık, orta bölümü kare formda yukarı doğru uzatılmıştır. Batı giriş kapısı ise aynı formda yapılmış olup diğer kapılardan farklı olarak üçgen alınlığın üzerinde diğer kapılarda olan üç dilimli kemer uygulaması görülmemektedir.

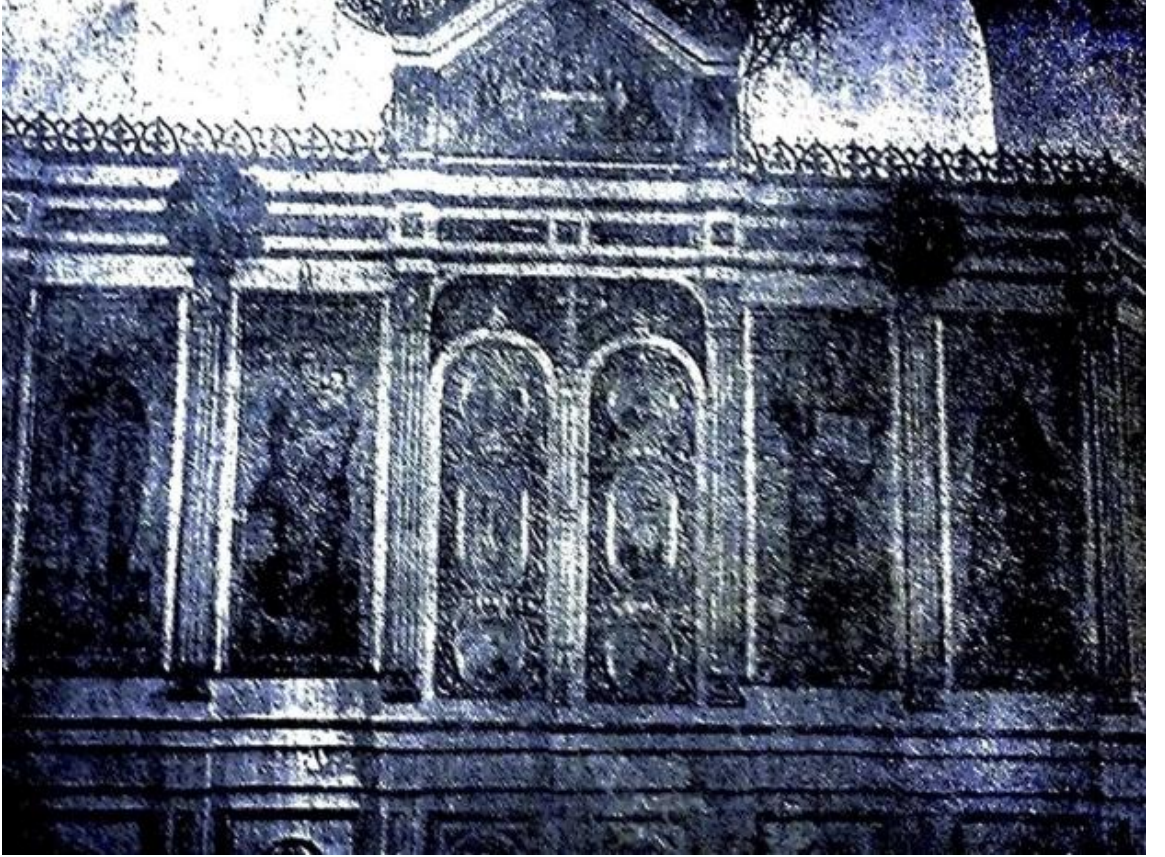
Şekil 3. 125. Rus Kilisesi iç mekânından bir görünüm, 1915 (URL-16)

Yapıda dikkati çeken bir diğer unsur ise metal süslemelerdir. Özellikle pencerelerde metal ferforje olarak kullanılmıştır. Kilisenin içerisinde alçıdan yapılmış ancak tahrip olmuş niş kalıntıları ile duvar yüzeylerinde alçı üzerine kalem işi tekniği ile yapılmış boyalı süslemeler ve haç motifleri görülmektedir (şekil 3.125) (Gündoğdu, 1998).

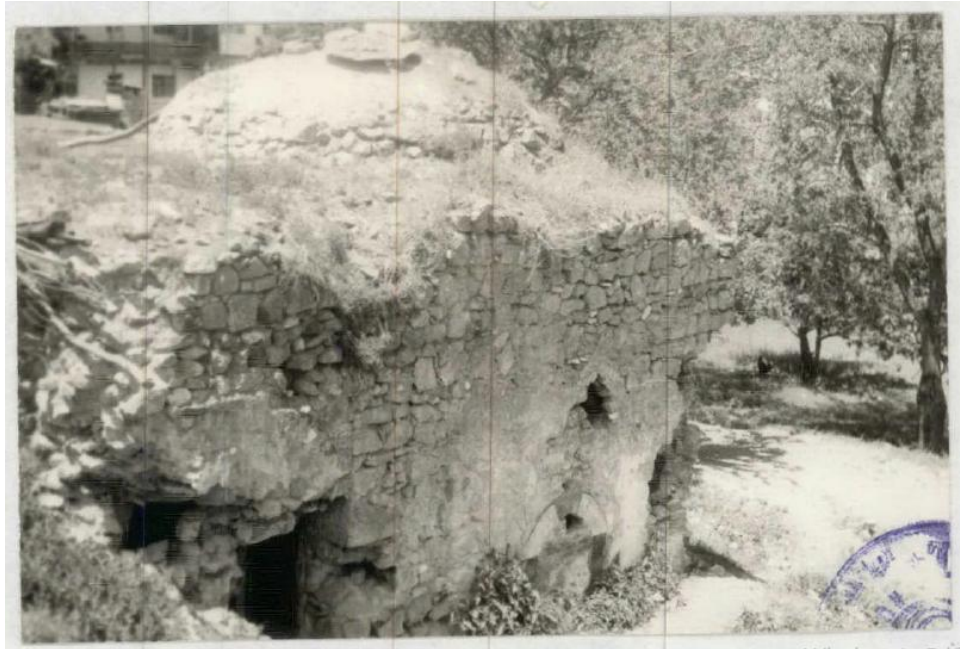
Şekil 3. 129. Kale Ardı Hamamı doğudan görünümü (EKT VKK Arşivi, 1990)<sup>42</sup>

**Mimari Özellikleri:** Erzurum Kültür Varlıklarını Koruma Bölge Kurulu Müdürlüğü Arşivi'nde yer alan 1990 yılına ait raporlarda, hamamın yaklaşık 10 x 10 m ölçülerinde kare planlı olduğu, üzerinin de kubbe ile kapatıldığı belirtilmektedir<sup>42</sup> (şekil 3.127, 3.128, 3.129 3.130) (EKT VKK Arşivi).

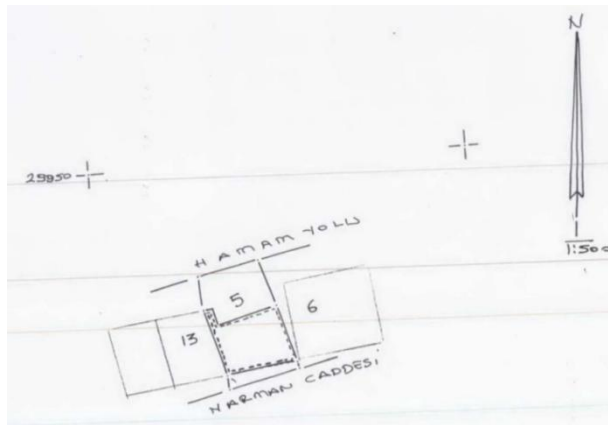
Şekil 3. 132. Kale Ardı Hamamı vaziyet planı (EKTVKK Arşivi, 1995)<sup>43</sup>

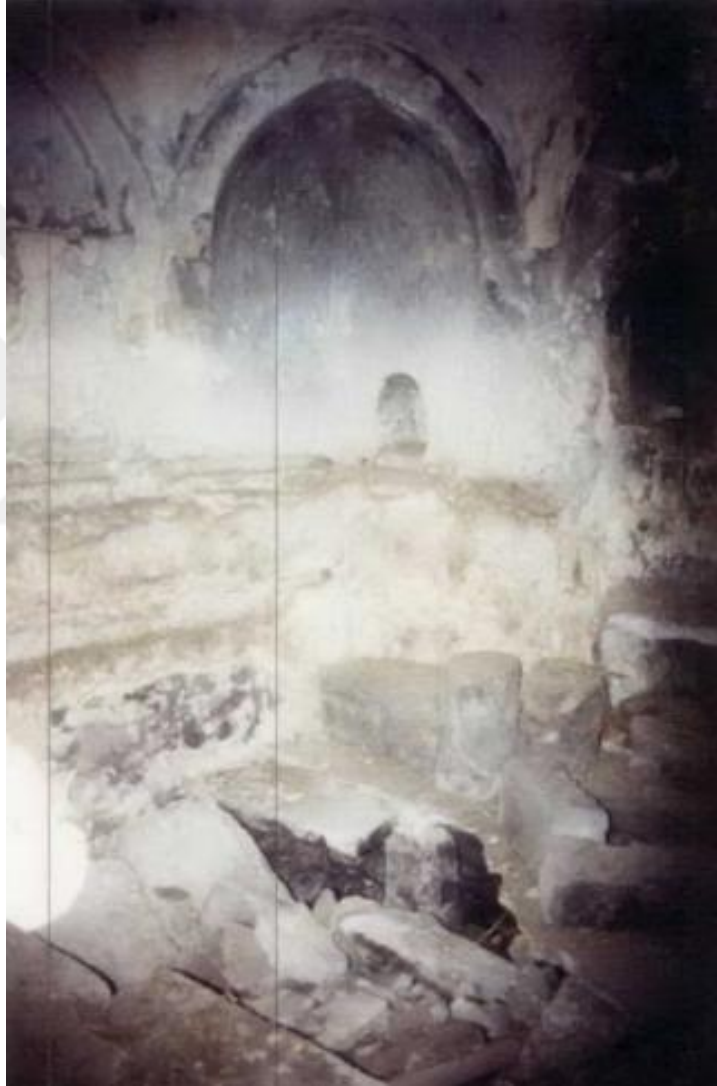
Şekil 3. 133. Kale Ardı Hamamı sıcaklık bölümü (EKTVKK Arşivi, 1995)<sup>44</sup>

Giriş bölümünün ortasında bir göbek taşının varlığından söz edilmekte olup göbek taşının ve kurnaların izlerinden hareketle de bu mekânın aynı zamanda hamamın sıcaklık kısmı olduğu öne sürülmektedir (şekil 3.133). Giriş kapısının tam karşısından da yandaki mekâna geçiş olduğu bildirilmektedir. Bu mekânın duvarlarında pişmiş topraktan künklerin yer aldığı; bu nedenle hamamın külhan bölümünü oluşturduğu anlatılmaktadır. Ayrıca raporda, bu hamamda kaleye kadar uzandığı öne sürülen bir dehlizin giriş kısmının tespit edildiği de belirtilmektedir<sup>44</sup> (EKTVKK Arşivi).

Yapı moloz taş ile inşa edilmiş, horasan harcıyla sıvanmıştır. Kubbesi tuğladan yapılmıştır<sup>44</sup> (EKTVKK Arşivi).

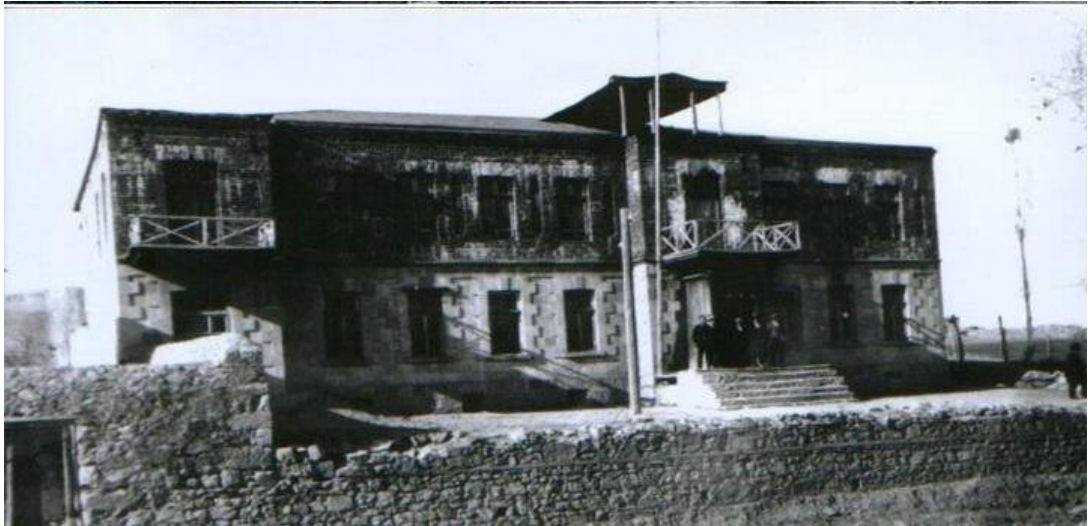
Şekil 3. 138. Oltu Cumhuriyet Okulu'nun güney cephesinden bir görünüm (Arpa Arşivi, 1915-1925)

**Mimari Özellikleri:** Yapının planına ulaşılamamıştır. Eski fotoğrafına dayanarak, yapının iki katlı olarak inşa edildiği, girişinin güney cephesinde yer aldığı, güney ve güneybatı cephesinde balkonlarla dışa açıldığı, düzgün kesme taş ve moloz taştan inşa edildiği anlaşılmaktadır. Yapının köşelerinde, kapı ve pencere kenarlarında düzgün kesme taşan söveler görülmektedir (şekil 3.138).

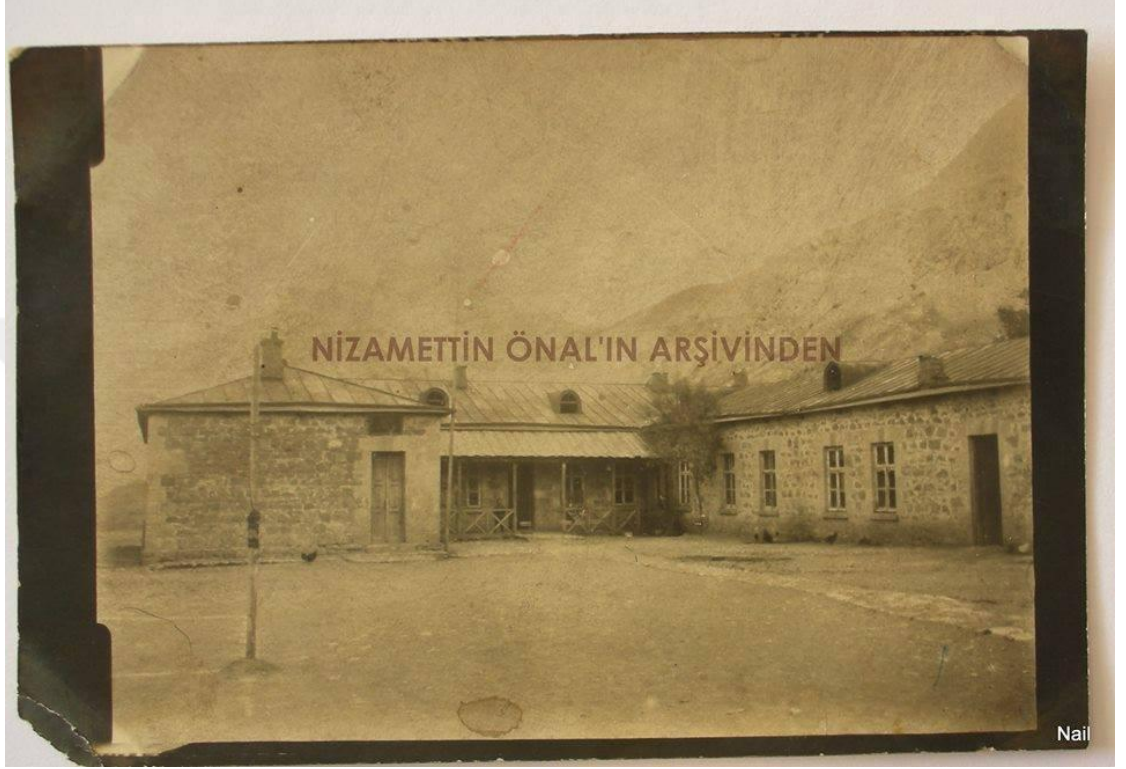
Şekil 3. 142. 25 Mart Okulu'nun batı cephesinden görünüm (Önal Arşivi, 1925-1976)

**Mimari Özellikleri:** Yapının planına ulaşılammıştır. Ancak eski fotoğraflarda yapının U planlı, tek katlı ve moloz taştan yığma sistemde inşa edildiği; köşelerde, kapı ve pencere kenarlarında düzgün kesme taş kullanıldığı görülmektedir (şekil 3.142, 3.143, 3.144).

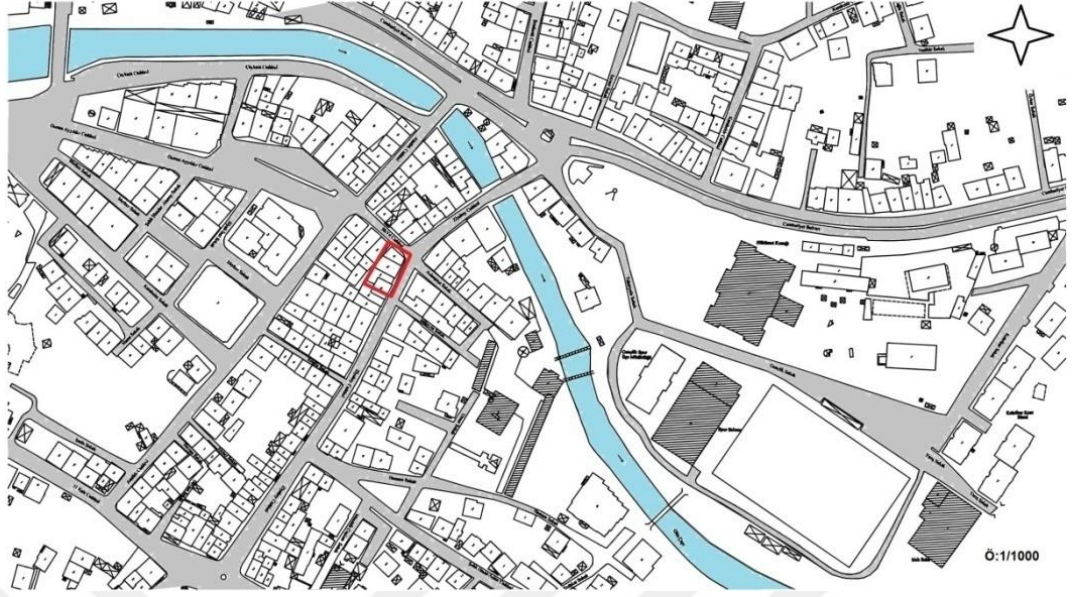
19. yüzyılda, Çıldır Sancağı'nın Oltu kazasında hükümet konağı bulunmakta olup idari işler buradan yürütülmüştür. Hükümet konağının, hangi tarihte yapıldığına dair kesin bir bilgi yoktur. 1861 yılında hükümet konağının yanmasından dolayı, Hacı Salih Efendi konağının kiralandığı kayıtlarda yazmaktadır (Kucak, 2018). 20. yüzyılın başlarında Ziyabey Caddesi üzerinde yeni bir hükümet konağı yapılmıştır (Arpa Arşivi). Ancak bu konağın ne zaman yıkıldığı bilinmemektedir (şekil 4.3, 4.4).

Şekil 4. 3. Tarihi Hükümet Konağı'nın kent içi konumu<sup>48</sup>

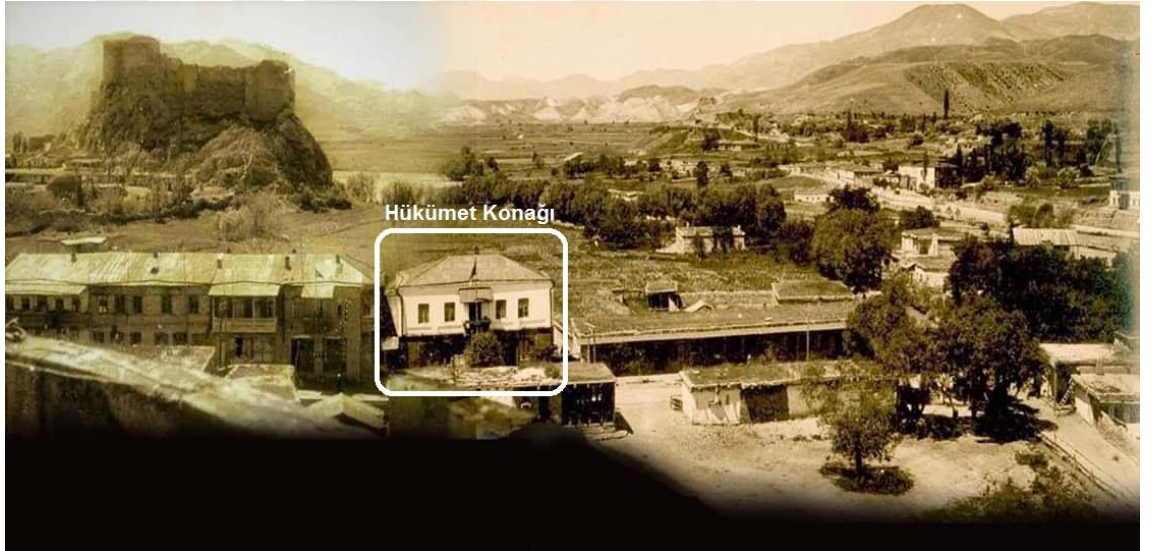
Şekil 4. 4. Tarihi Hükümet Konağı'nın kent içi konumu (Bayır Arşivi, 1920)

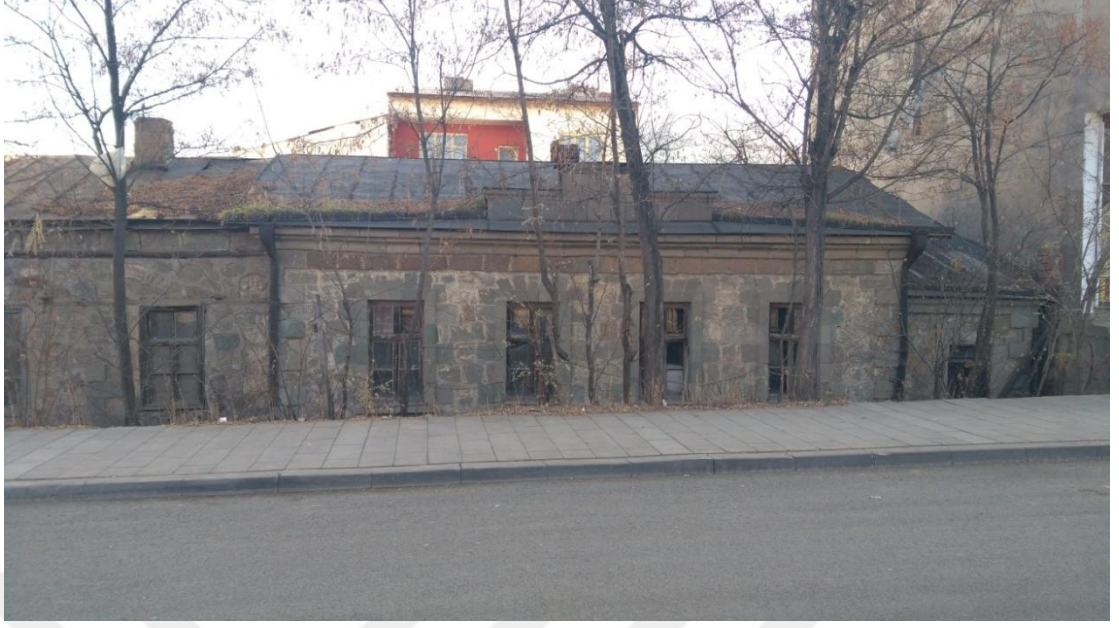
Oltu'da 1873 yılı itibariyle 1.883 ev bulunmaktadır (Kucak, 2018). Cumhuriyetin ilanına kadar evler genel itibariyle tek katlı, bazıları iki katlı, tavanları düz toprak damlı, yığma sistemde taştan inşa edilmişlerdir. Bunların yanında Ruslar tarafından inşa edilen evler de bulunmaktadır (şekil 4.6).

Şekil 4. 6. Rus konutu (Fotoğraf: Y. E. Durmaz, 2020)

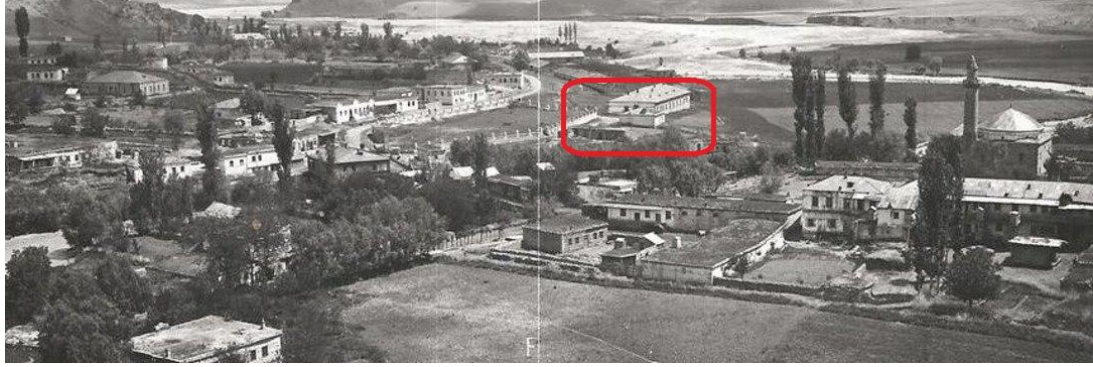
Oltu'da bulunan askeri birlik, 1865 yılında dördüncü alay dördüncü ordu 2. tabur olarak kayıt edilmiştir (şekil 4.7, 4.8, 4.9) (BOA). Oltu'da ki askeri birliğin ne zaman inşa edildiği ve ne zaman yıkıldığı bilinmemektedir.

Şekil 4. 7. Oltu'da bulunan askeri kışanın kent içi konumu (Kılıç Arşivi)

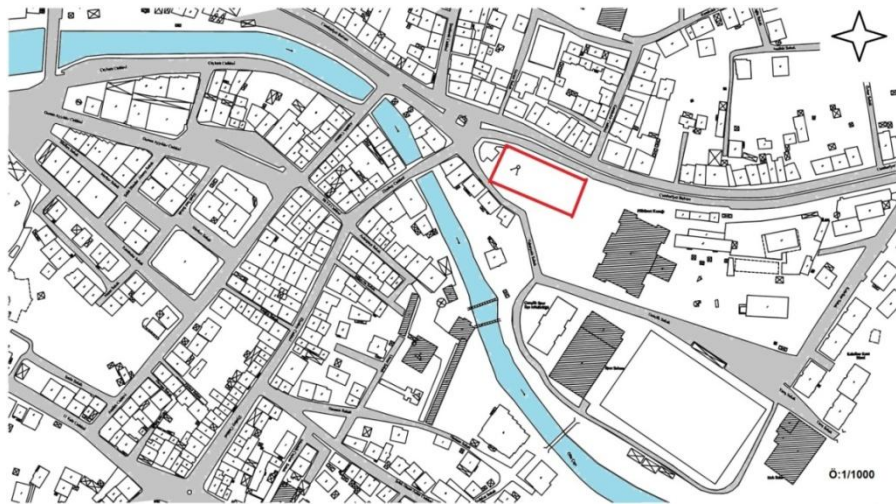
Şekil 4. 8. Oltu'da bulunan askeri kışanın kent içi konumu<sup>50</sup>

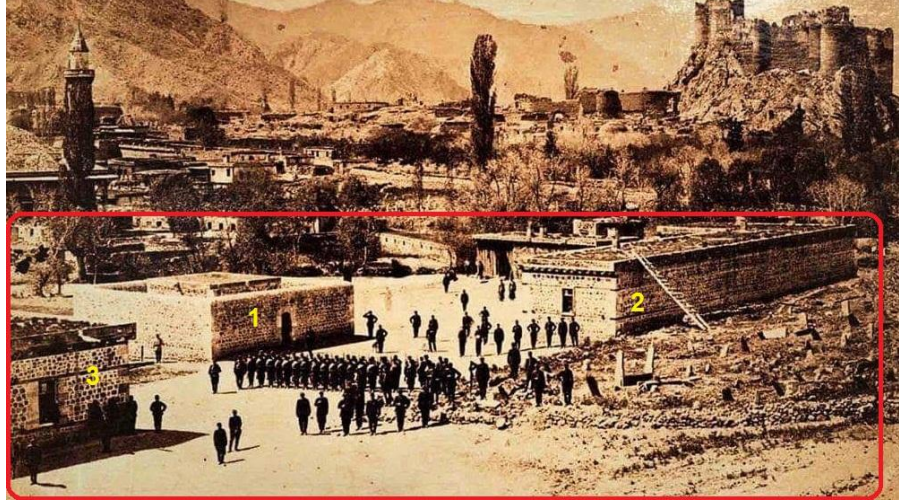
Şekil 4. 9. Oltu’da bulunan askeri kışla (Bayır Arşivi, 1900-1915)

19. yüzyılın başlarına ait fotoğraflarda askeri birlik bölgesinde 3 askeri yapı görülmektedir (şekil 4.9). Askeri yapıların doğu yönünde konumlanan yapılar ise Yasin Haşimoğlu tarafından çizilen krokide erzak ambarları olarak belirtilmektedir (şekil 4.10, 4.11). Bu yapıların da askeri birliğe hizmet eden binalar olduğu düşünülmektedir.

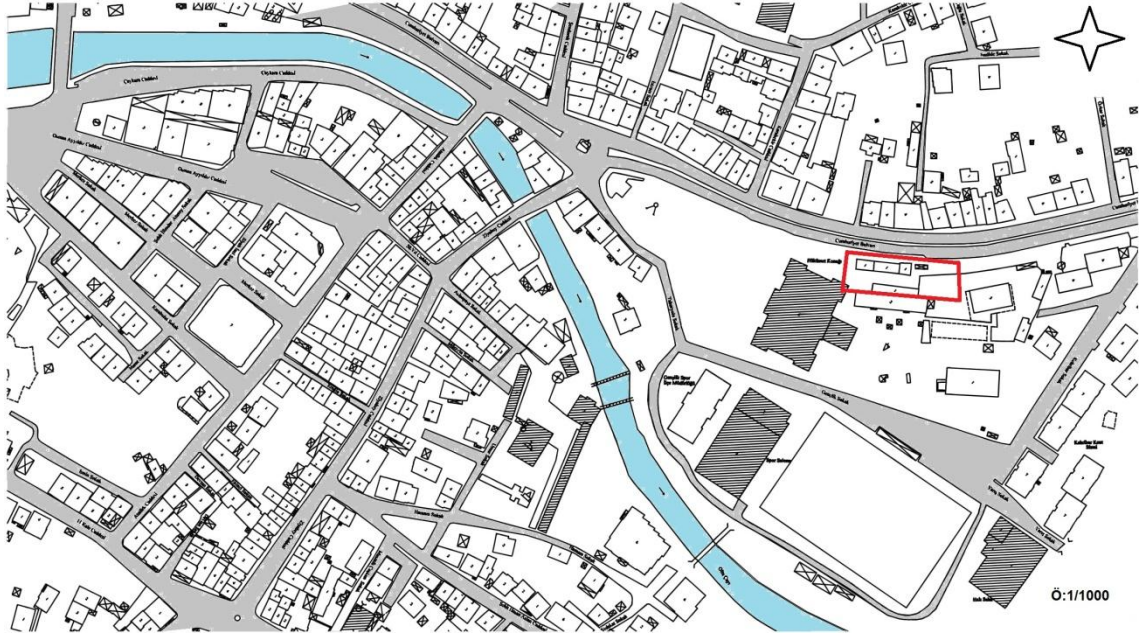
Şekil 4. 10. Oltu’da bulunan askeri kışla<sup>51</sup>

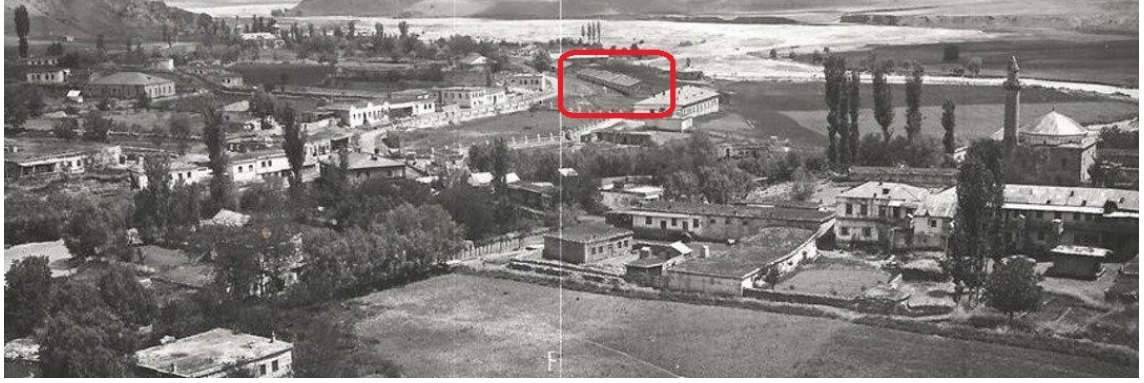
Şekil 4. 11. Oltu’da bulunan askeri kışla (Kılıç Arşivi)

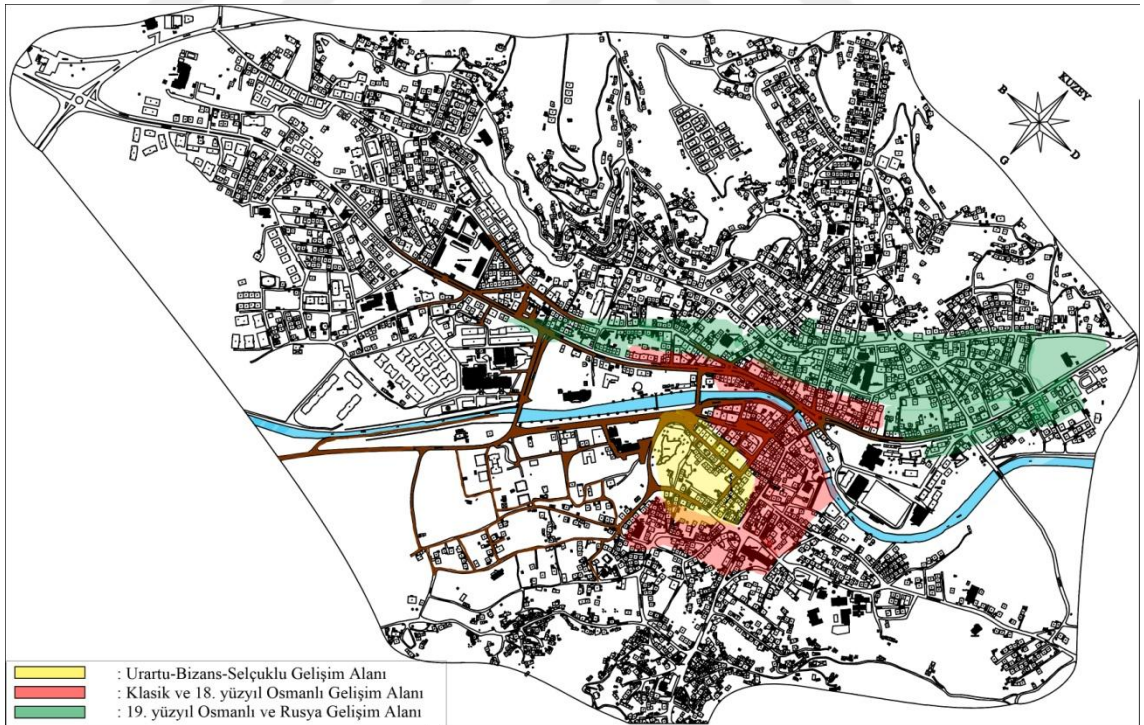
Kaynaklar ışığında, ilçenin tarihi yapıları ve dönemlere göre gelişim alanları imar planı üzerinden aktarılmıştır (şekil 4.12, 4.13). Oltu; Urartu, Bizans ve Selçuklu dönemlerinde iç kale ve dış surlar etrafında gelişirken, Osmanlı Dönemi'nde -özellikle 17. yüzyılın ikinci yarısında- Arslan Paşa Külliyesi çevresinde gelişim göstermiştir. Osmanlı’nın son zamanlarında ve 40 yıllık Rus hâkimiyetinde ise Oltu Çayı’nın kuzey tarafında gelişmiştir.

Şekil 4. 12. Oltu’da dönemlere göre gelişim alanları (Çizim: Y. E. Durmaz, 2020)

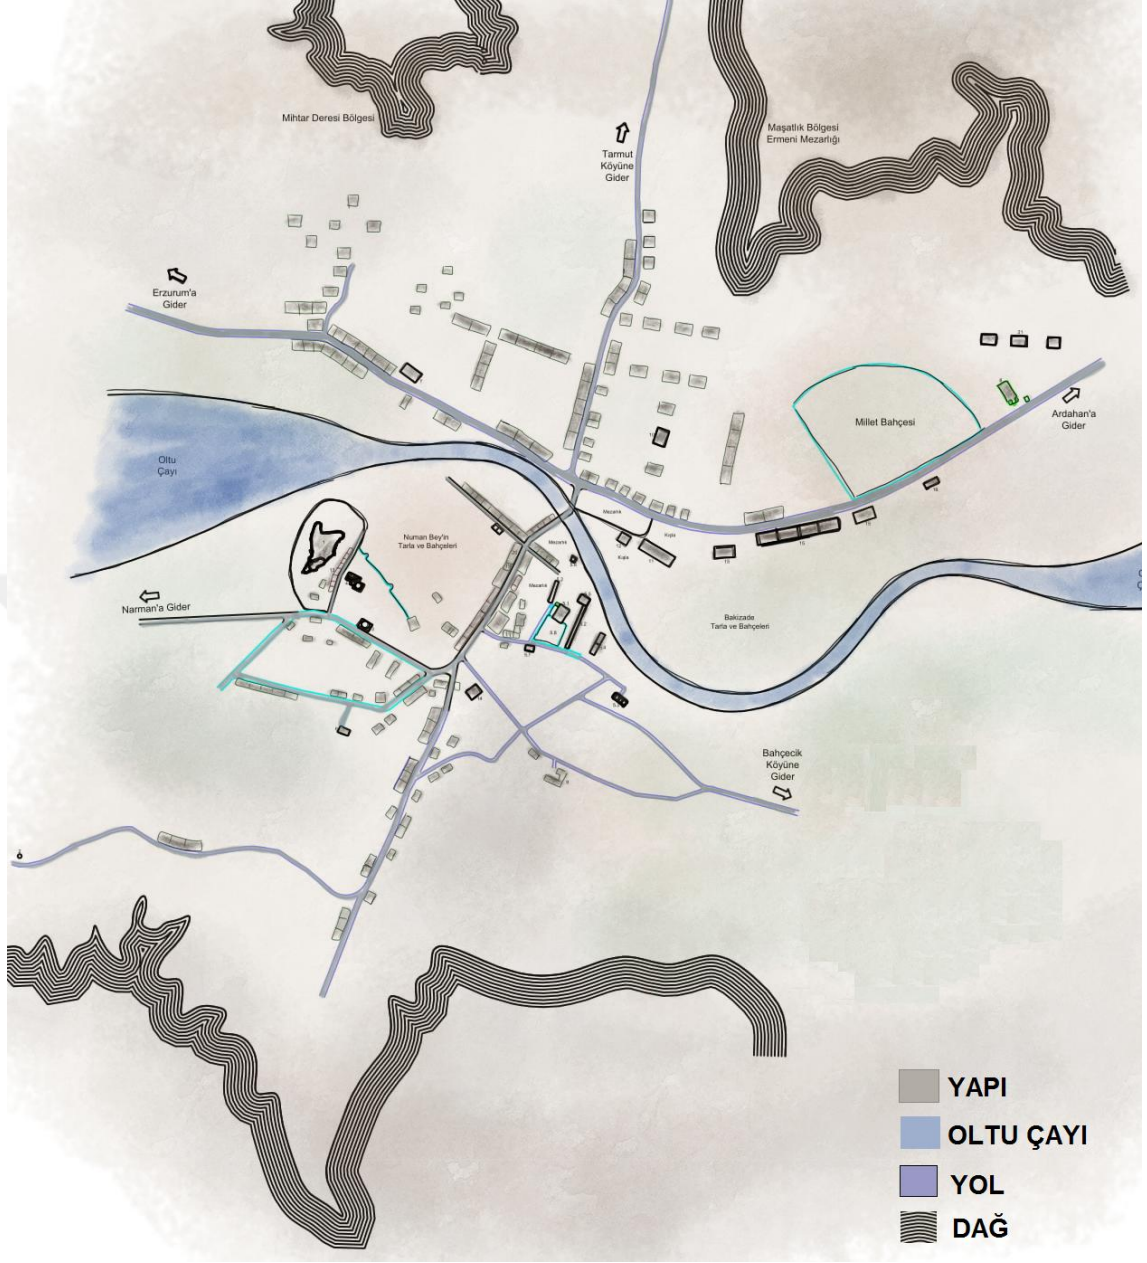
Kaynaklar, eski fotoğraflar ve Yasin Haşımoğlu tarafından 1920 yılında Oltu'nun basit şekilde ele alınarak çizilen krokisi detaylı incelenmiş ve bu verilere dayanarak 1920 yılına ait bir eskiz çalışması yapılmıştır (şekil 4.15). Günümüzdeki isimleriyle Cumhuriyet Bulvarı, Ziyabey Caddesi ve Şendurak Caddesi'nin aktif bir şekilde kullanıldığı ve kentin gelişimlerinin bu akslar üzerinde yoğunlaştığı tespit edilmiştir.

Şekil 4. 15. Oltu kroki çalışması (Çizim: Y. E. Durmaz Arşivi, 1920)

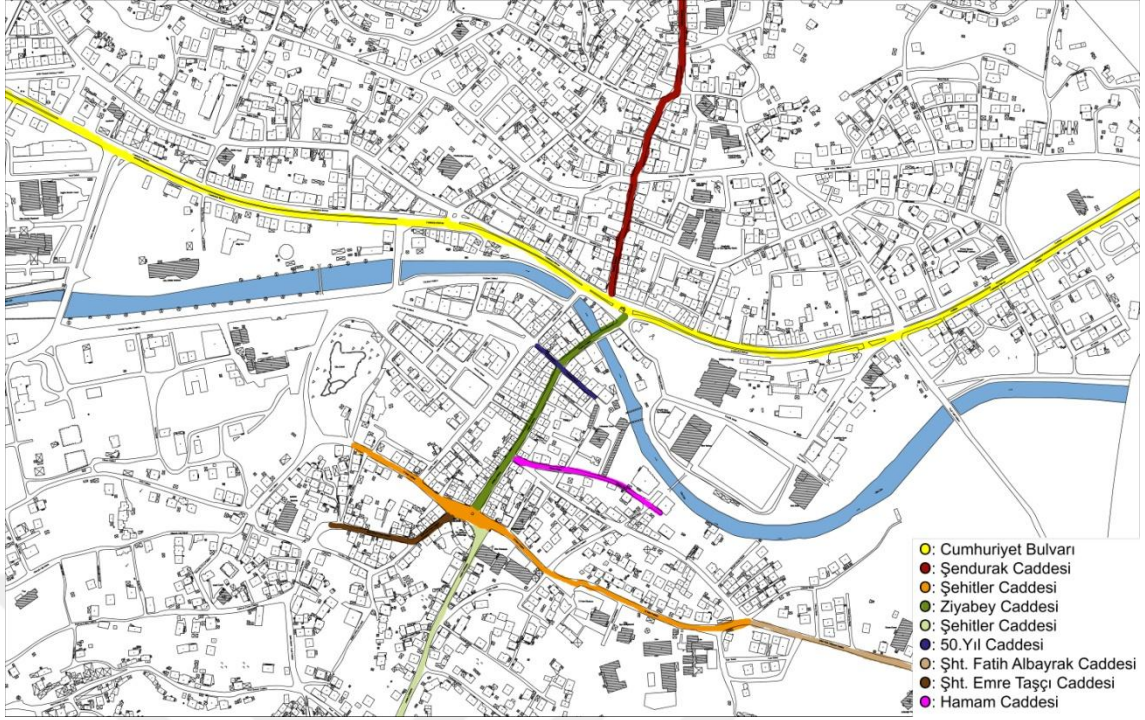
Cumhuriyet Bulvarı, kent merkezinde, doğu-batı istikametinde uzanarak doğu istikametinden Ardahan'a, batı istikametinden Erzurum'a ulaşım sağlamaktadır (şekil 4.16). Oltu, bu yol güzergâhı üzerinde gelişim göstermiş ve gerek alt yapı gerekse üst yapı işlerinde de bu bulvar ana aks olarak kullanılmıştır. Bulvar üzerinde eğitim, dini, askeri ve sivil yapıların olduğu tespit edilmiştir.

Ziyabey Caddesi, kent merkezinde kuzey-güney istikametinde gelişerek kuzey yönünde Cumhuriyet Bulvarı'na, güney yönünde ise Çarşıbaşı Bölgesi'ne bağlantı sağlamaktadır (şekil 4.16). Ziyabey Caddesi üzerinde kamu kurumlarının ve ticari yapıların yoğun olduğu tespit edilmiştir.

Şekil 4. 16. Oltu haritası (Oltu Belediyesi Arşivi, 2019)

Şendurak Caddesi, kent merkezinde kuzey-güney istikametinde gelişerek kuzey yönünde Şendurak (Tarmut) Köyü'ne, güney yönünde ise Cumhuriyet Bulvarı'na bağlantı sağlamaktadır (şekil 4.16). Şendurak Caddesi'nin Cumhuriyet Bulvarı ve Ziyabey Caddesi'ne göre yapı yoğunluğu daha az olup Cadde üzerindeki yapıların çoğu sivil yapılardan oluşmaktadır.

Ziyabey Caddesi üzerinde, Oltu Çayı'na yakın olan bölge, bugünkü ismiyle Arslanpaşa Cami Sokak, doğu-batı istikametinde gelişim göstermiştir (şekil 4.16). Bu yol üzerinde bulunan yapılar da genel itibariyle ticari ve sivil yapılarıdır.

Ziyabey Caddesi'nin güney istikametinde, bugünkü ismiyle 25 Mart Caddesi, doğu-batı istikametinde gelişim göstermiştir (şekil 4.16). Yolun üzerinde bulunan yapılar askeri, eğitim, sivil, ticari ve sosyal yapılardan oluşmuştur.

Ziyabey Caddesi'nin güney istikametinde, bugünkü ismiyle Şehitler Caddesi, kuzey-güney istikametinde gelişim göstermiştir (şekil 4.16). Yolun üzerinde sivil mimari yapılar çoğunluktadır.

25 Mart Caddesi'nin doğu yönünde -bugünkü ismiyle- Şehit Fatih Albayrak Caddesi'nin varlığı tespit edilmiştir (şekil 4.16). Bu cadde kent mezarlığının yanından Bahçecik Köyü'ne uzanmaktadır.

Ziyabey Caddesi'nin güney istikametinde -bugünkü ismiyle- Şehit Emre Taşçı Caddesi'nin varlığı tespit edilmiştir (şekil 4.16). Cadde üzerinde Surp Kevork Ermeni Kilisesi'nin yanı sıra birkaç sivil yapının varlığı tespit edilmiştir.

Ziyabey Caddesi'nin dođu istikametinde -bugünkü ismiyle- Hamam Caddesi'nin varlığı tespit edilmiştir (şekil 4.16). Bu cadde özellikle külliye inşa edildiđi zaman külliyeinin diđer yerleşimlerle olan bağlantısını sağlamıştır. Cadde üzerinde Arslan Paşa Camii, Arslan Paşa Hamamı gibi külliye yapıları yer almaktadır.
