**ERZURUM İLİ OLTU İLÇESİNİN KENTSEL GELİŞİMİ ÜZERİNE BİR  
İNCELEME (M.Ö. 4. YÜZYIL – 1923)**

**YÜKSEK LİSANS TEZİ**

**MİMARLIK ANABİLİM DALI**

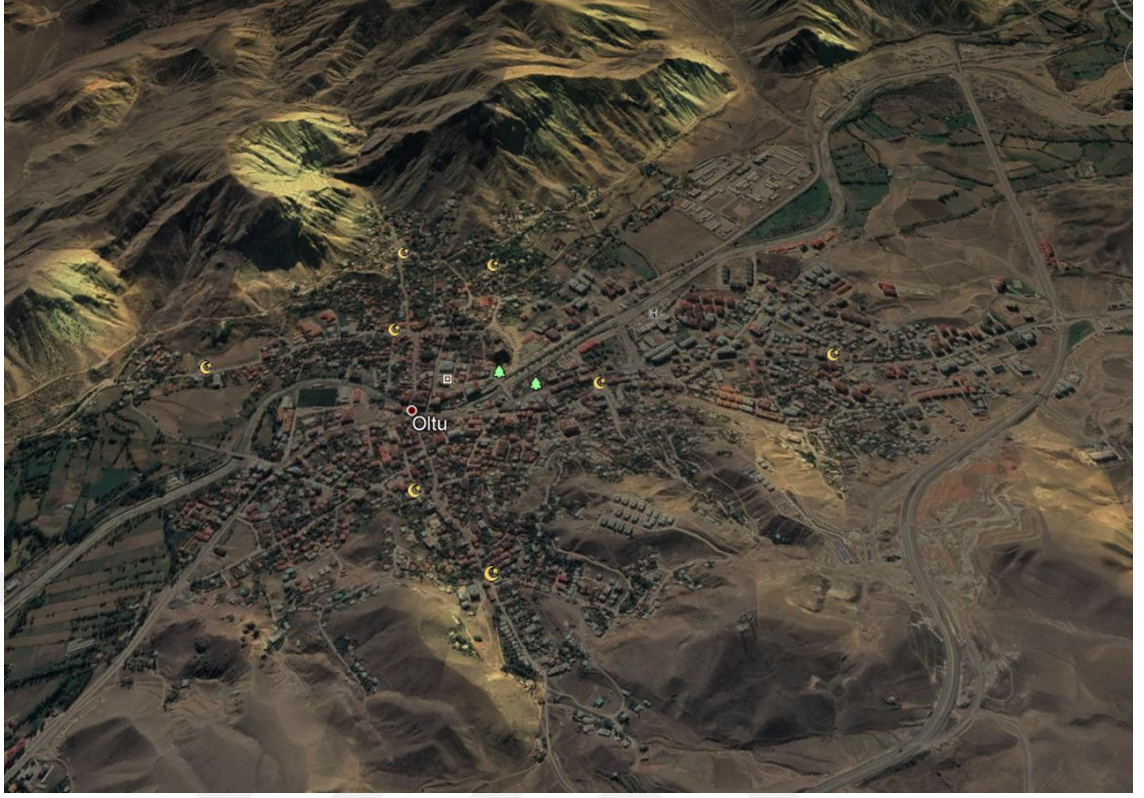
Oltu'nun kentleşmesinin makro formunu etkileyen diđer bir faktör ise Oltu Çayı'dır. Oltu Çayı ilçenin ortasından geçmekte olup kenti adeta ikiye ayırmaktadır (şekil 4.17). Kentin her iki yakası arasındaki geçiş, Osmanlı Dönemi'nde taş köprüyle; Cumhuriyet ilan edilmeden önce de ahşap köprüyle sağlanmıştır. Günümüzde ise çelik ve betonarmeden yapılmış 7 adet köprüyle geçiş sağlanmaktadır.

Şekil 4. 17. Oltu haritası (Google earth, 2020)

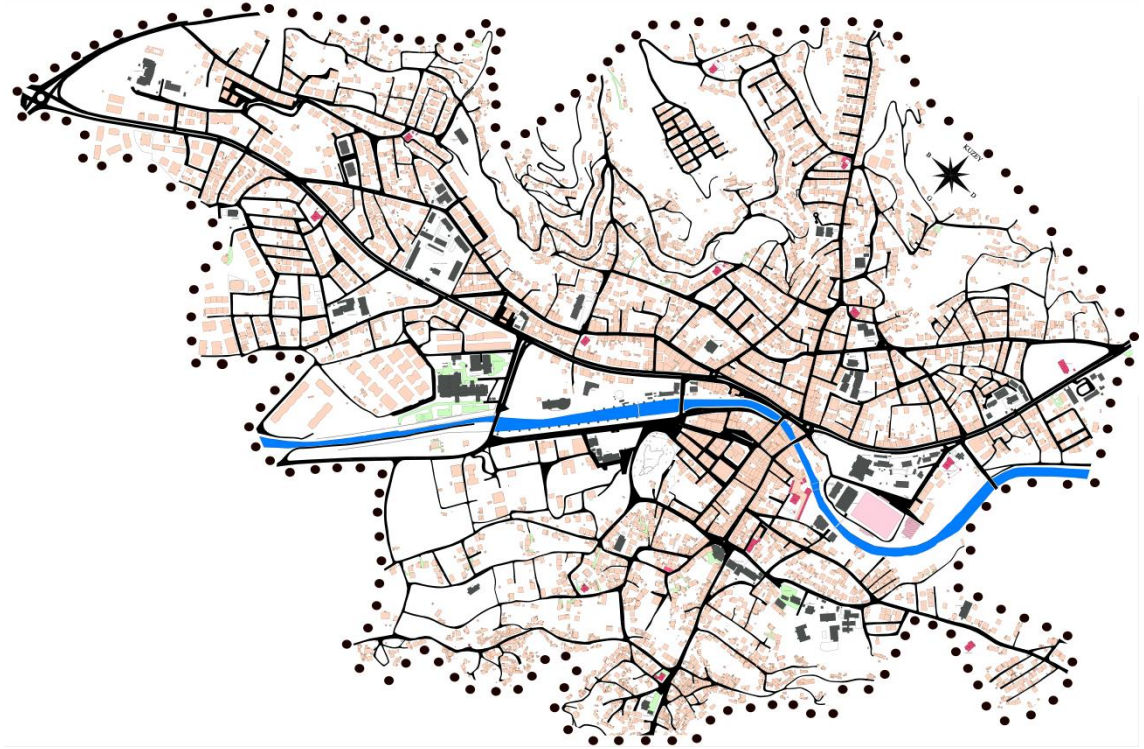
1972 yılında, kentin imar planının revize edildiđi tespit edilmiştir (Kırziođlu, Savran, 1998). İller Bankası Genel Müdürlüğü İmar Planlama Daire Başkanlığı tarafından, 1983 yılında, yeni bir imar planı özel bir firma tarafından üstlenilmiş ve yeni plan 1984 yılında tamamlanmıştır. 1984 tarihinden sonra 1999, 2010 ve son olarak 2017 yılında da imar planı yenilenmiştir (şekil 4.18).

Şekil 4. 18. Oltu imar planı (Oltu Belediyesi Arşivi, 2020)
