**ELAZIĞ'DAKİ HİRİSTİYAN DİNİ MİMARİSİ**

**YÜKSEK LİSANS TEZİ**

**CHRISTIAN RELIGIOUS ARCHITECTURE IN ELAZIG**

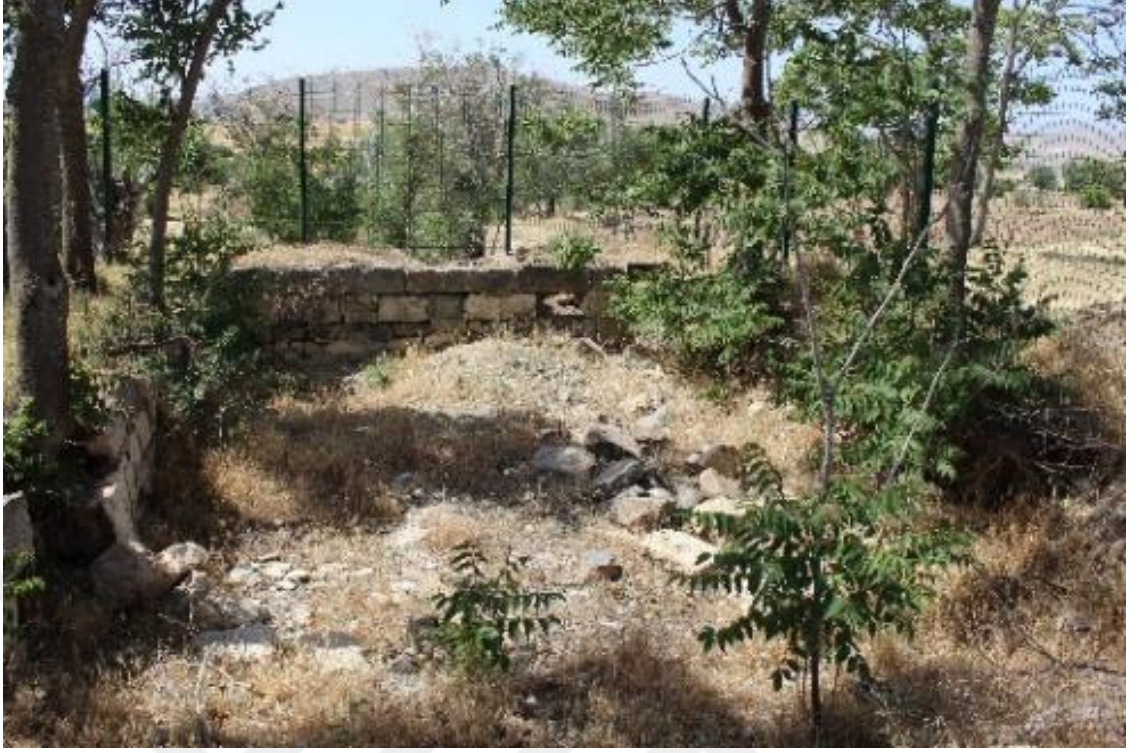
**Foto. 37:** Merkez ilçesi Şahinkaya Mahallesi Saint Georges (Hulevank) Manastır havuzu

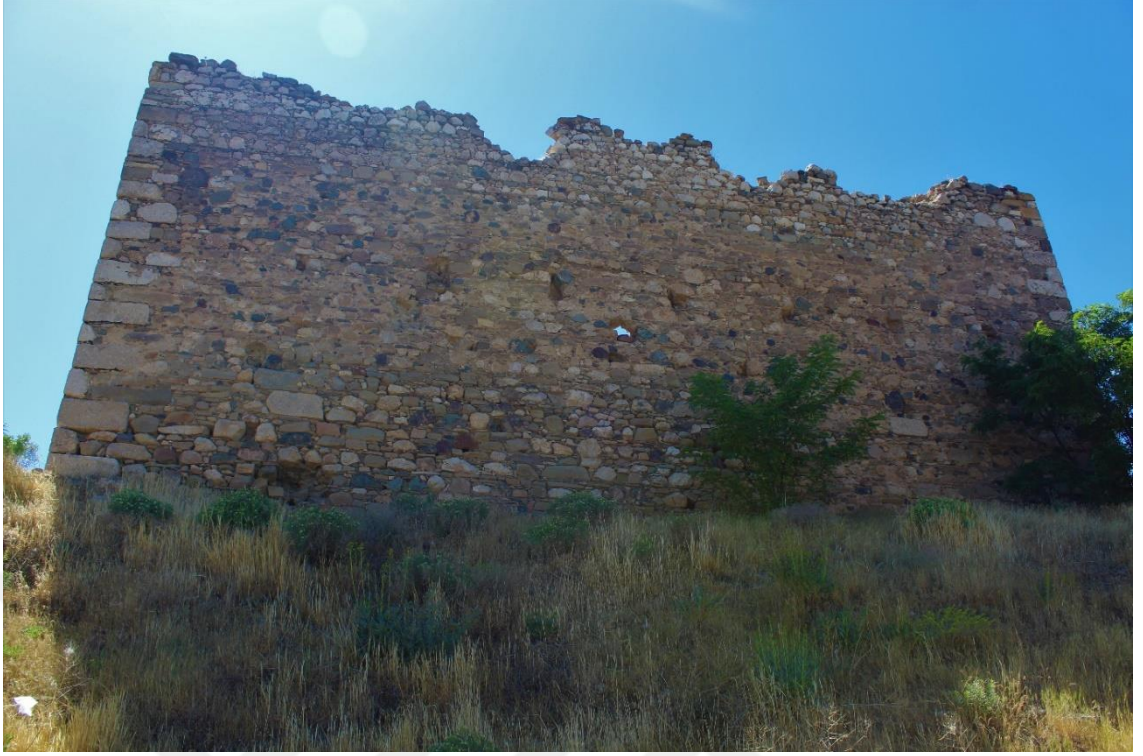
**Foto. 41:** Merkez ilçesi Gürcü Bey Mahallesi Surp Garabed (Kızıl) Manastır Kilisesi  
doğu cephesi

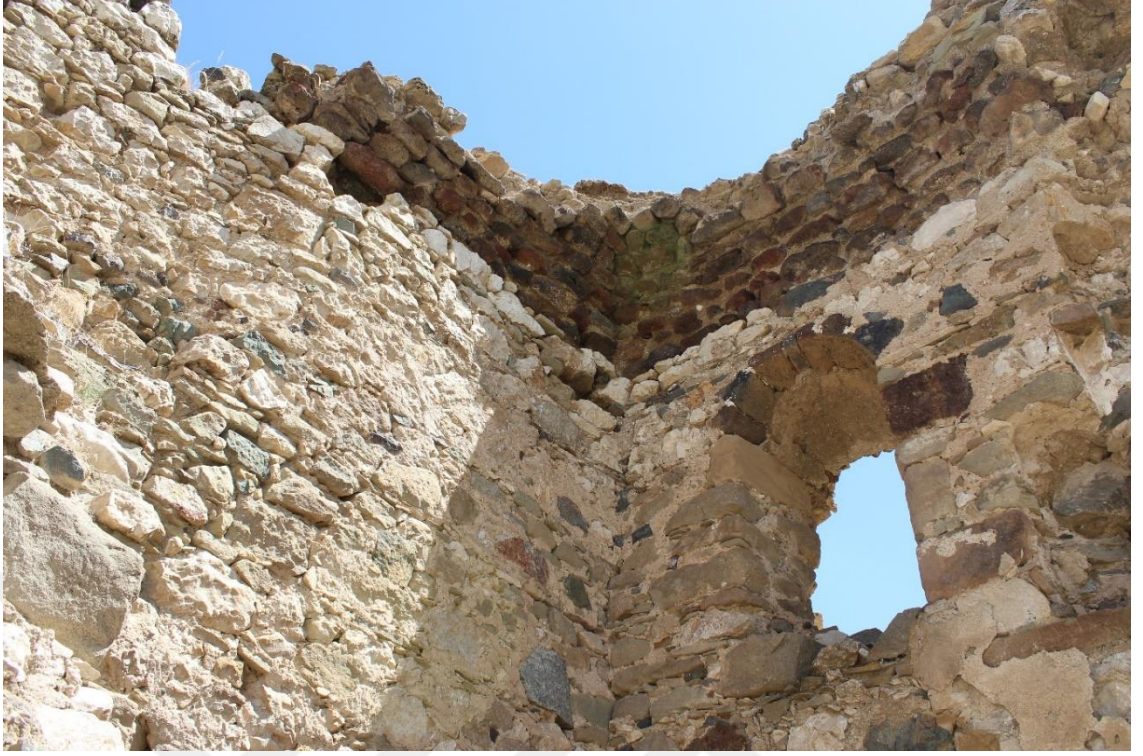
**Foto. 47:** Merkez ilçesi Gürcü Bey Mahallesi Surp Garabed (Kızıl) Manastır Kilisesi üst örtü kalıntı detayı

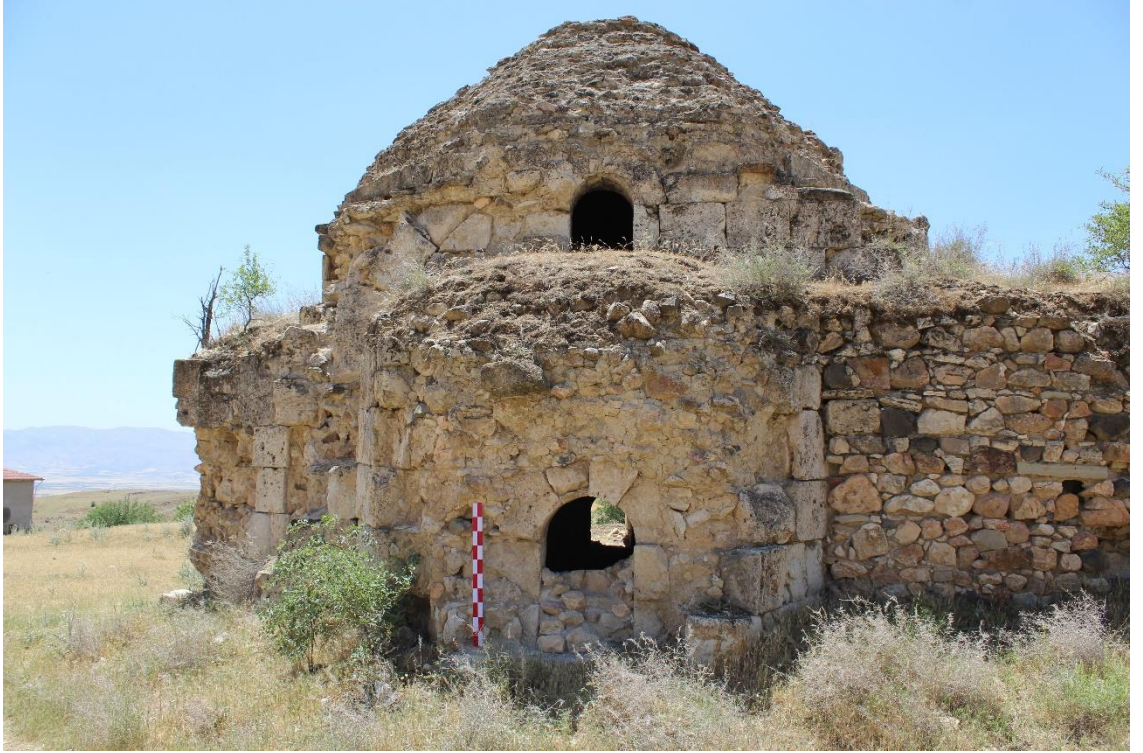
**Foto. 48:** Merkez ilçesi Yalnız köyü Surp Simon (Tadım / Asdvadzadzin) Manastırı Kilisesi kuzey cephesi

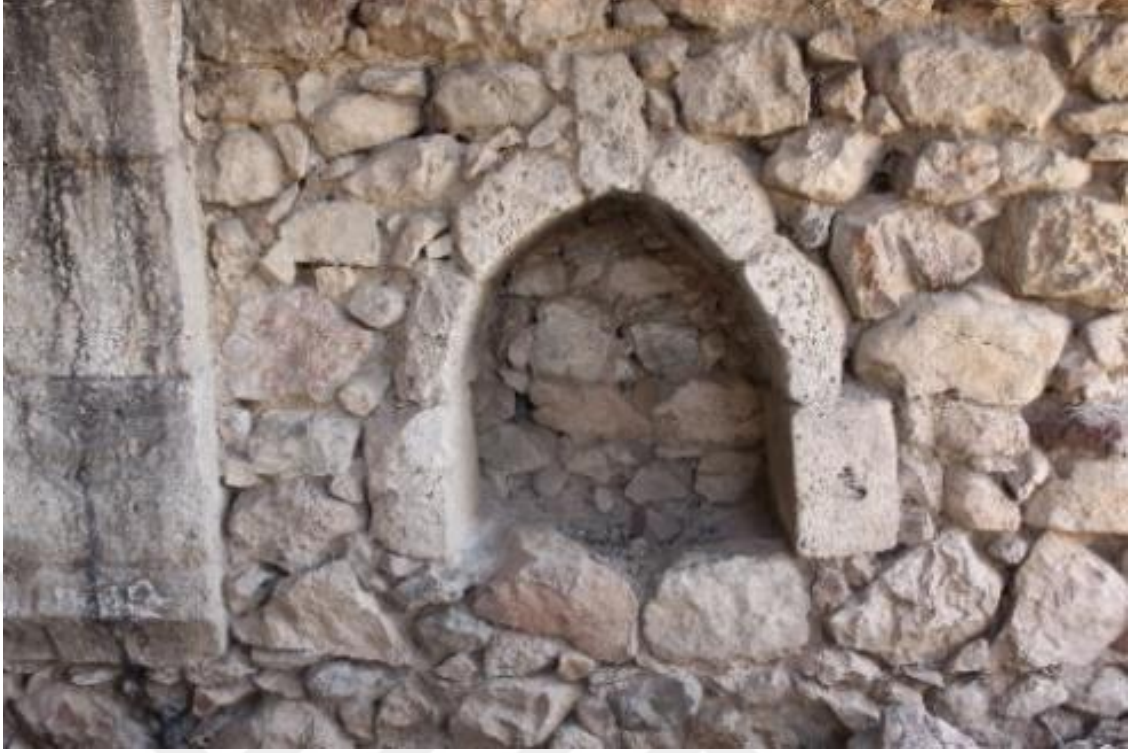
**Foto. 87:** Merkez ilçesi Yalnız köyü Surp Simon (Tadım / Asdvadzadzin) Manastır Şapeli doğu duvarının güneydoğusundaki niş detayı

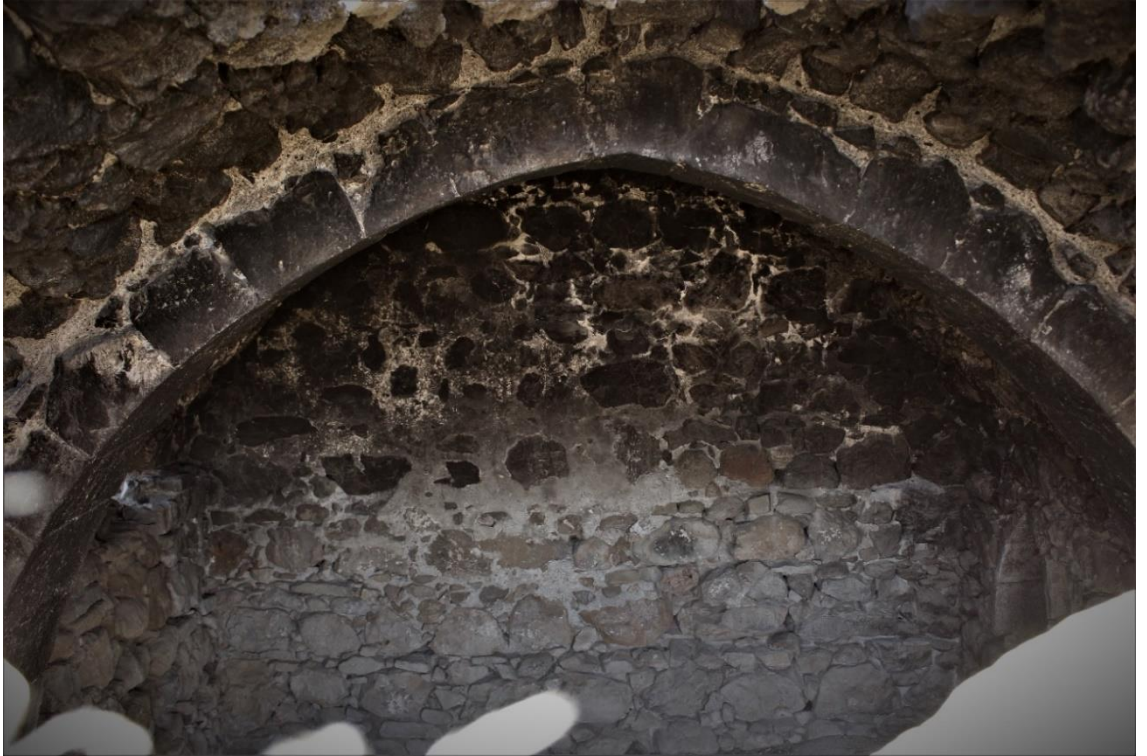
**Foto. 88:** Merkez ilçesi Yalnız köyü Surp Simon (Tadım / Asdvadzadzin) Manastır Şapeli kemer detayı

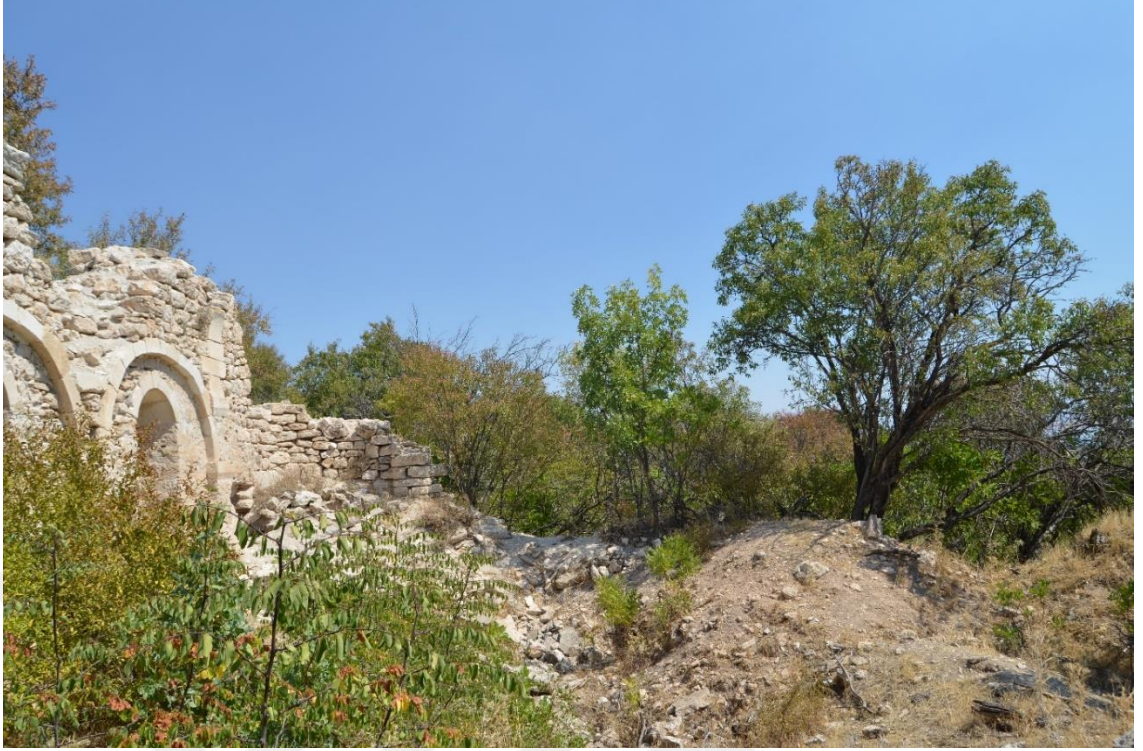
**Foto. 93:** Ağın ilçesi Beyelması köyü Surp Asdvadzadzin (Küşne) Kilisesi doğu ve güney duvar kalıntıları

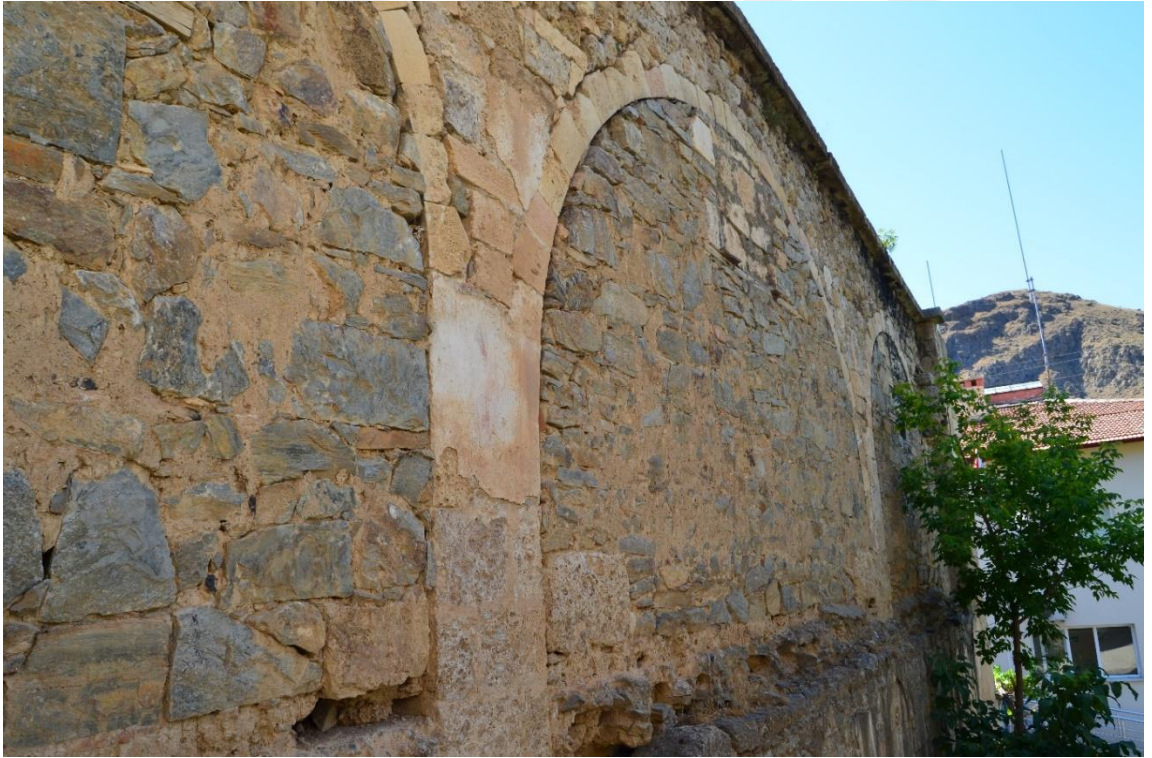
**Foto. 94:** Keban ilçesi Kallar Mahallesi Kilisesi batı cephesi

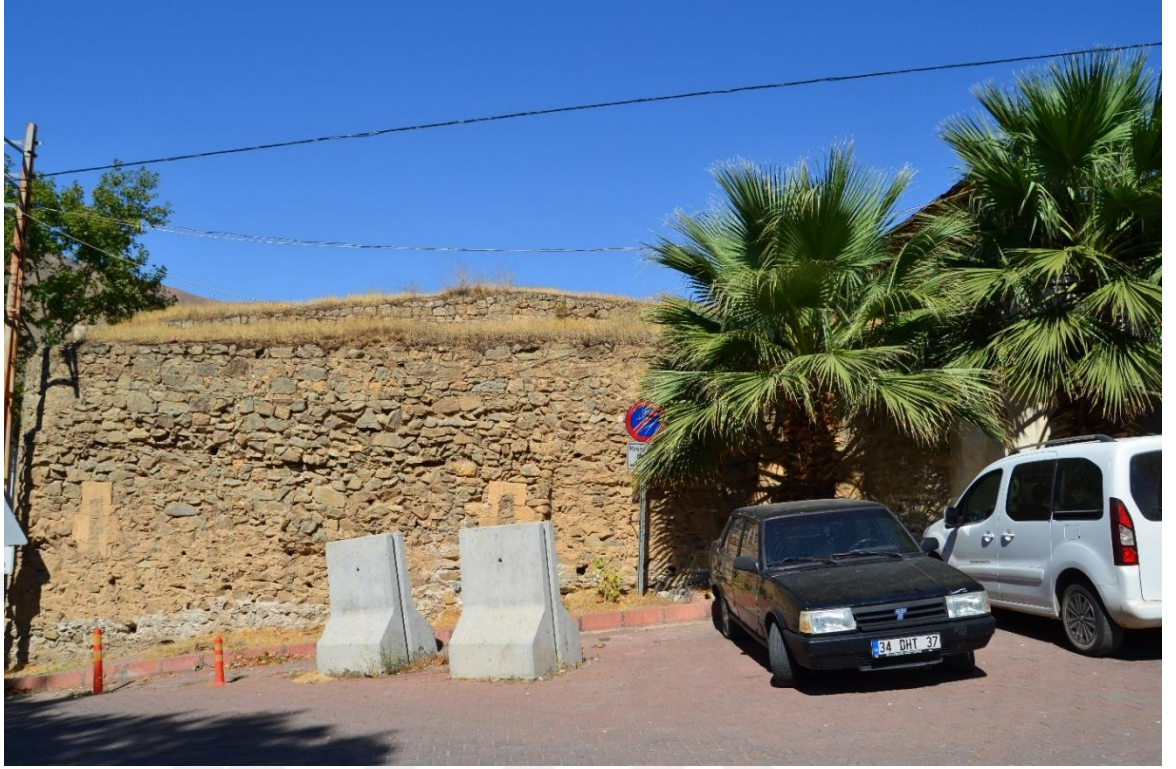
**Foto. 95:** Keban ilçesi Kallar Mahallesi Kilisesi doğu cephesi

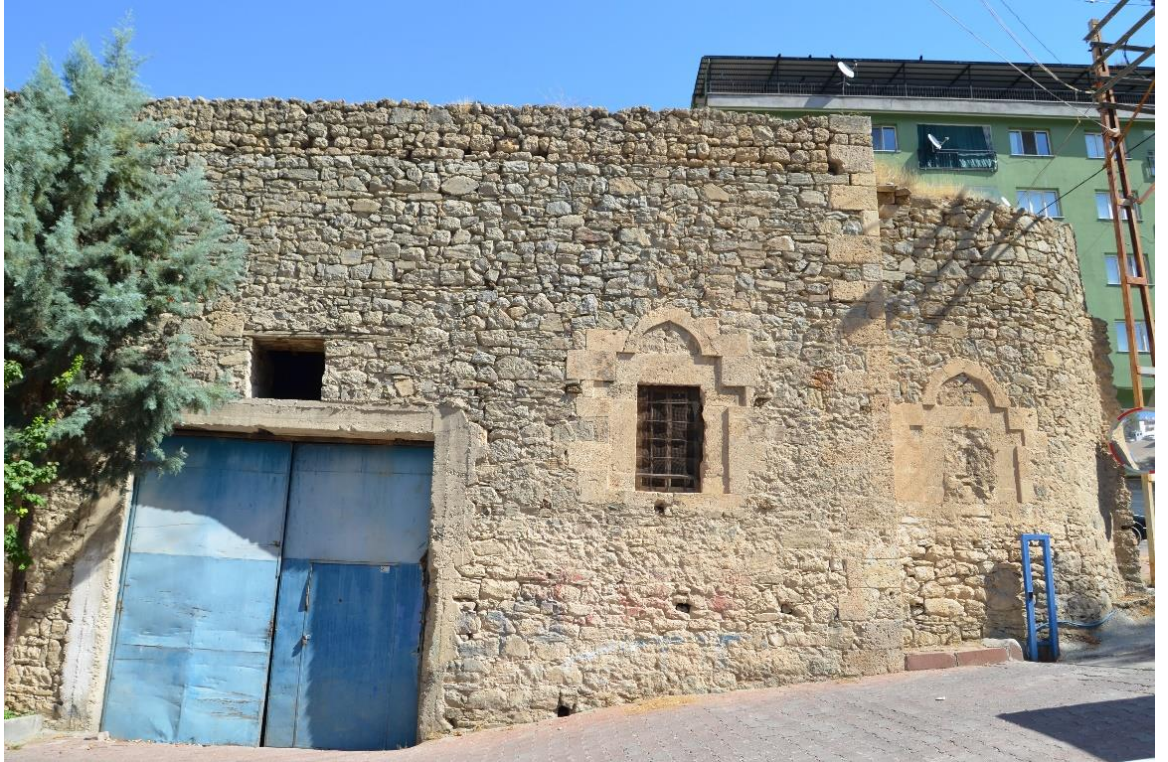
**Foto. 96:** Keban ilçesi Kallar Mahallesi Kilisesi güney cephesi

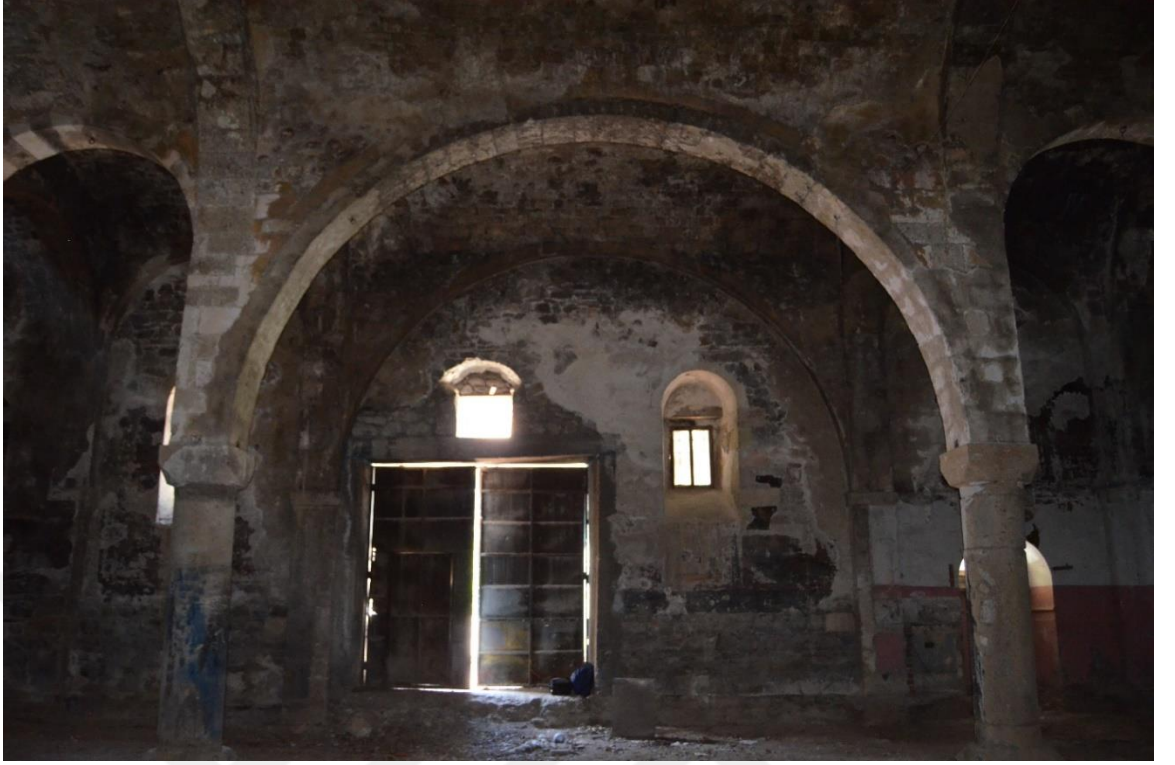
**Foto. 105:** Keban ilçesi Kallar Mahallesi Kilisesi güney duvarı

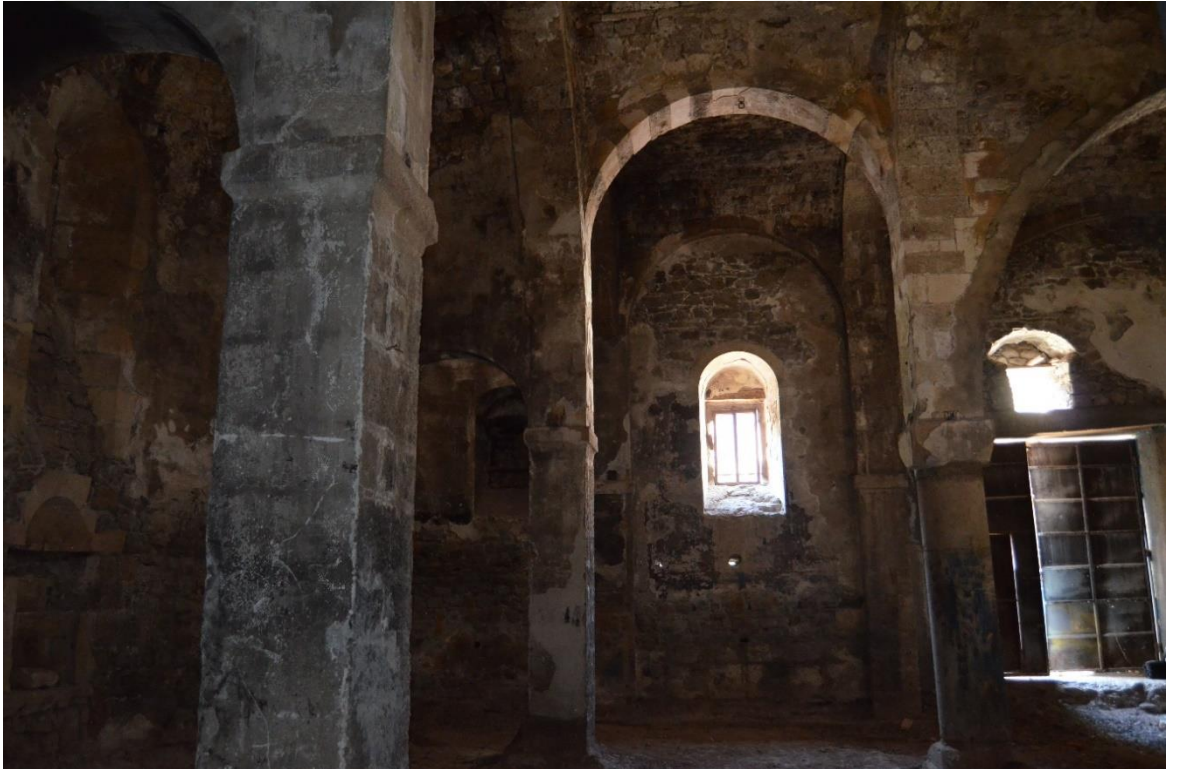
**Foto. 106:** Keban ilçesi Kallar Mahallesi Kilisesi güney duvarı detayı

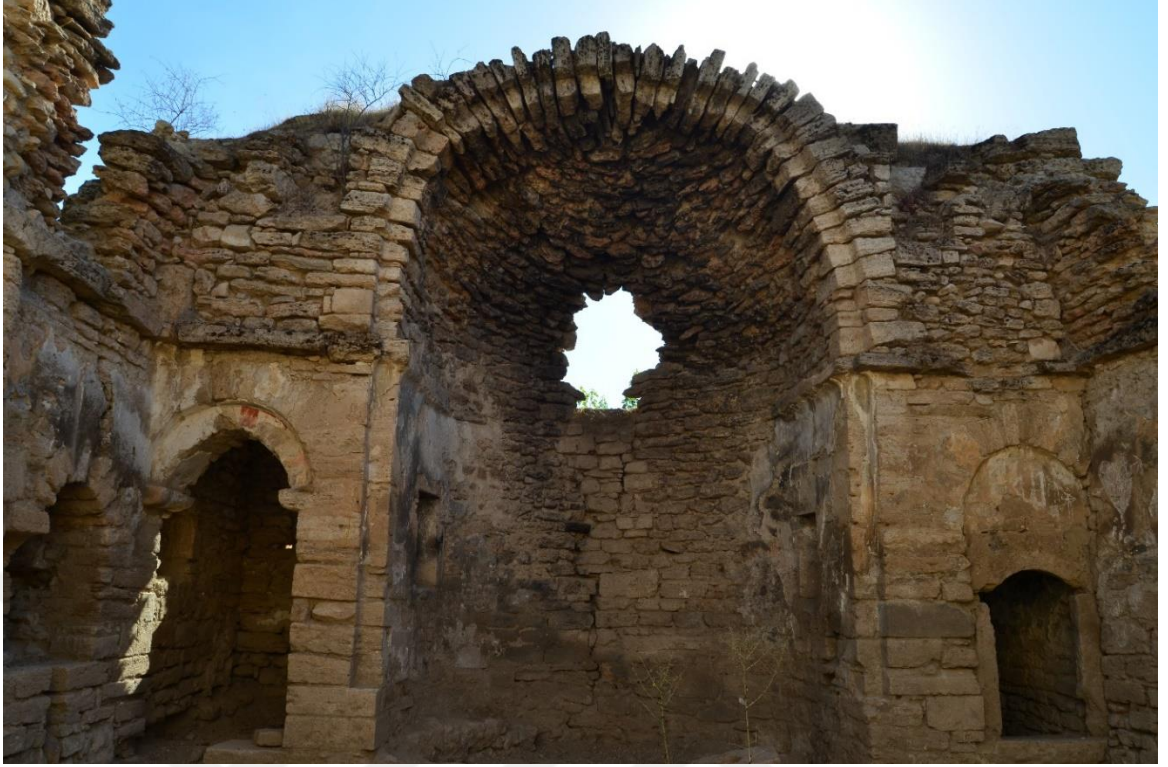
**Foto. 127:** Kovancılar ilçesi Ekinözü (Habab) köyü Surp Gatoğige (Meryem Ana) Kilisesi doğu duvarı

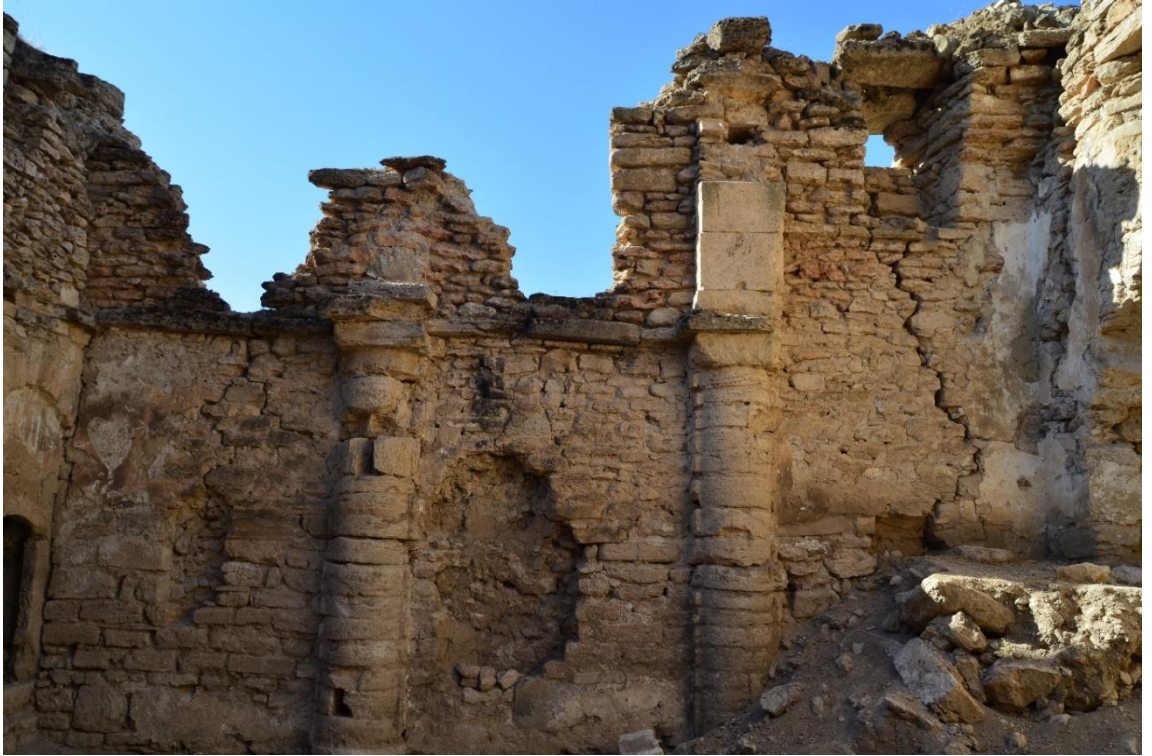
**Foto. 130:** Kovancılar ilçesi Ekinözü (Habab) köyü Surp Gatoğige (Meryem Ana) Kilisesi güney duvarı

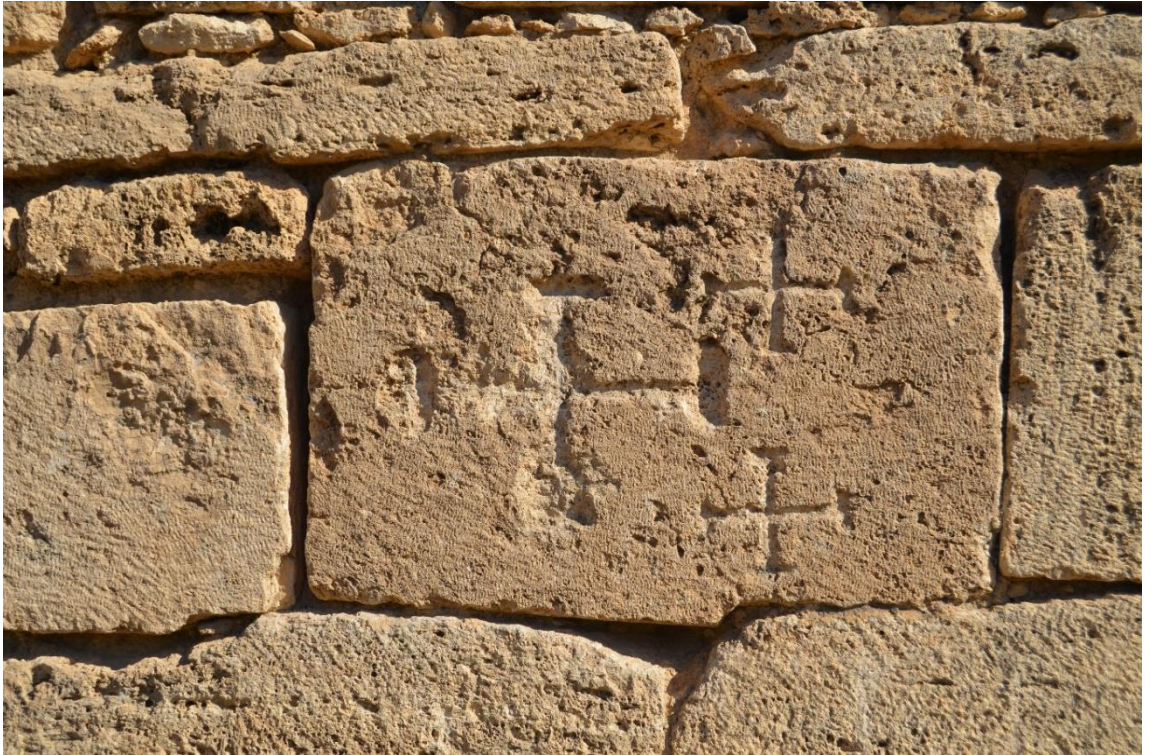
**Foto. 132:** Kovancılar ilçesi Ekinözü (Habab) köyü Surp Gatoğige (Meryem Ana) Kilisesi güneybatı cephedeki haç bezemelerinin detayı

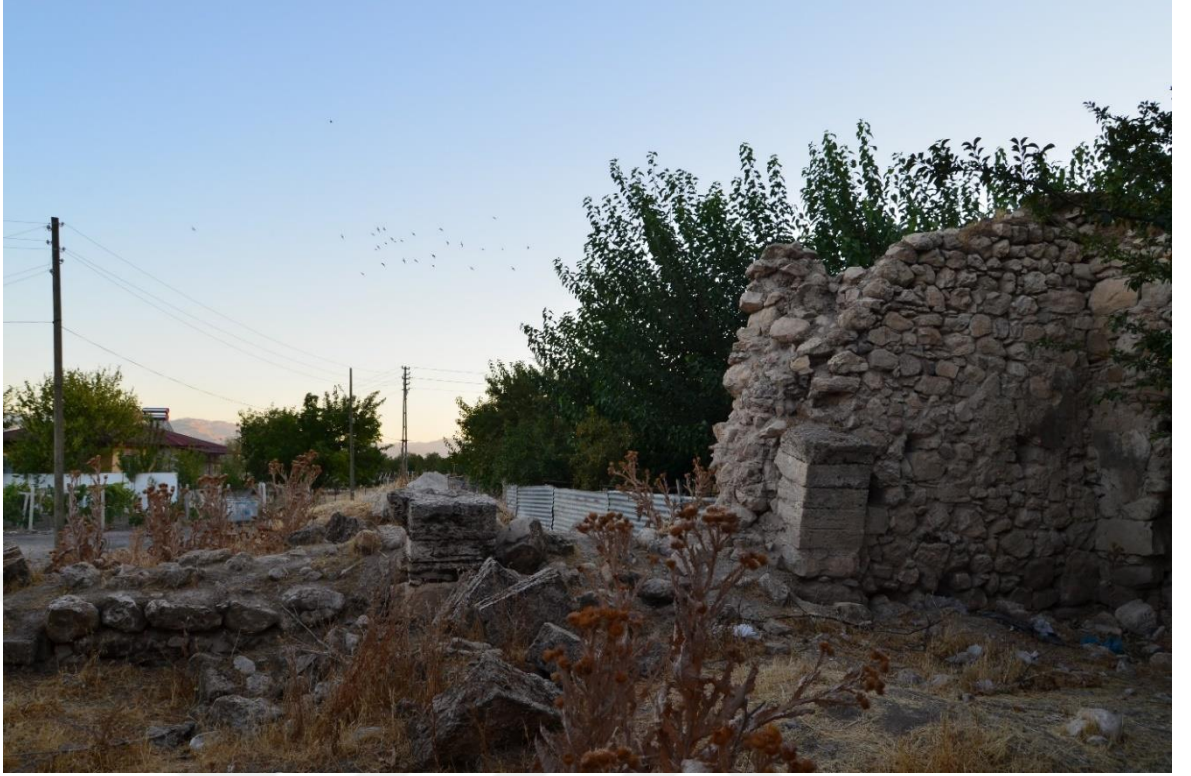
**Foto. 141:** Kovancılar ilçesi Karınca köyü Surp Kevork Kilisesi güney duvarı

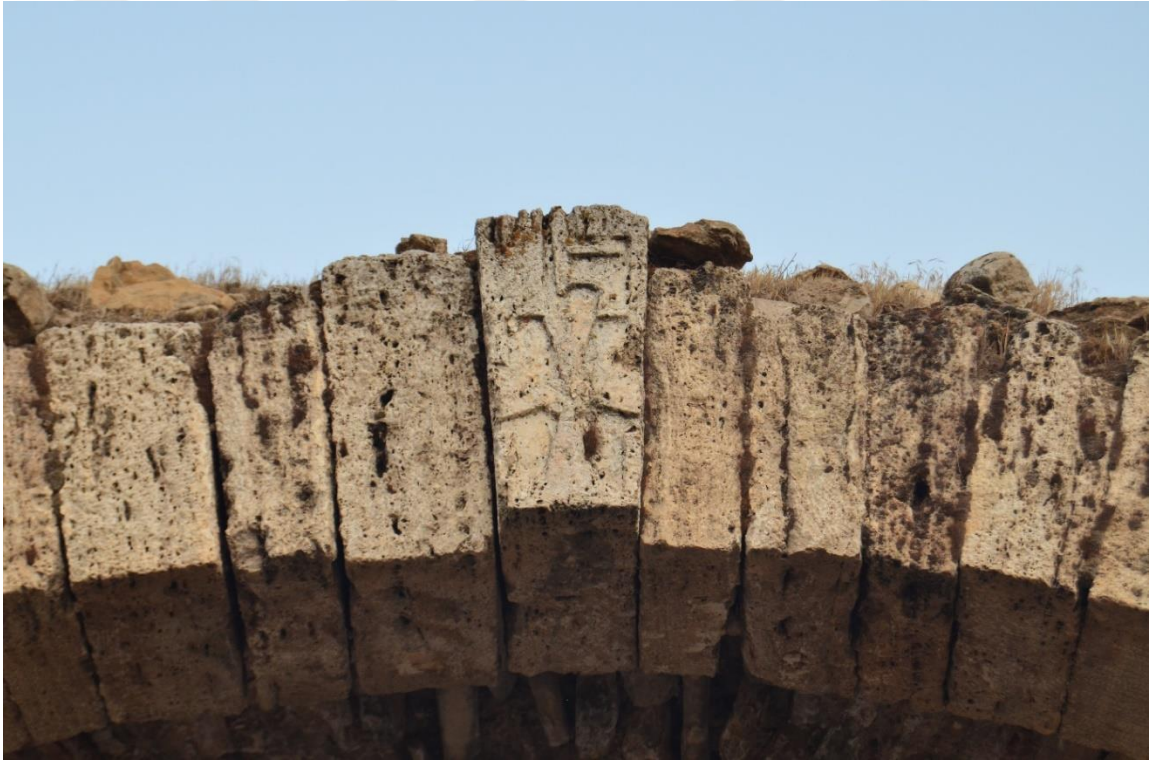
**Foto. 142:** Kovancılar ilçesi Karınca köyü Surp Kevork Kilisesi apsis kemerinin kilit taşındaki haç motifi

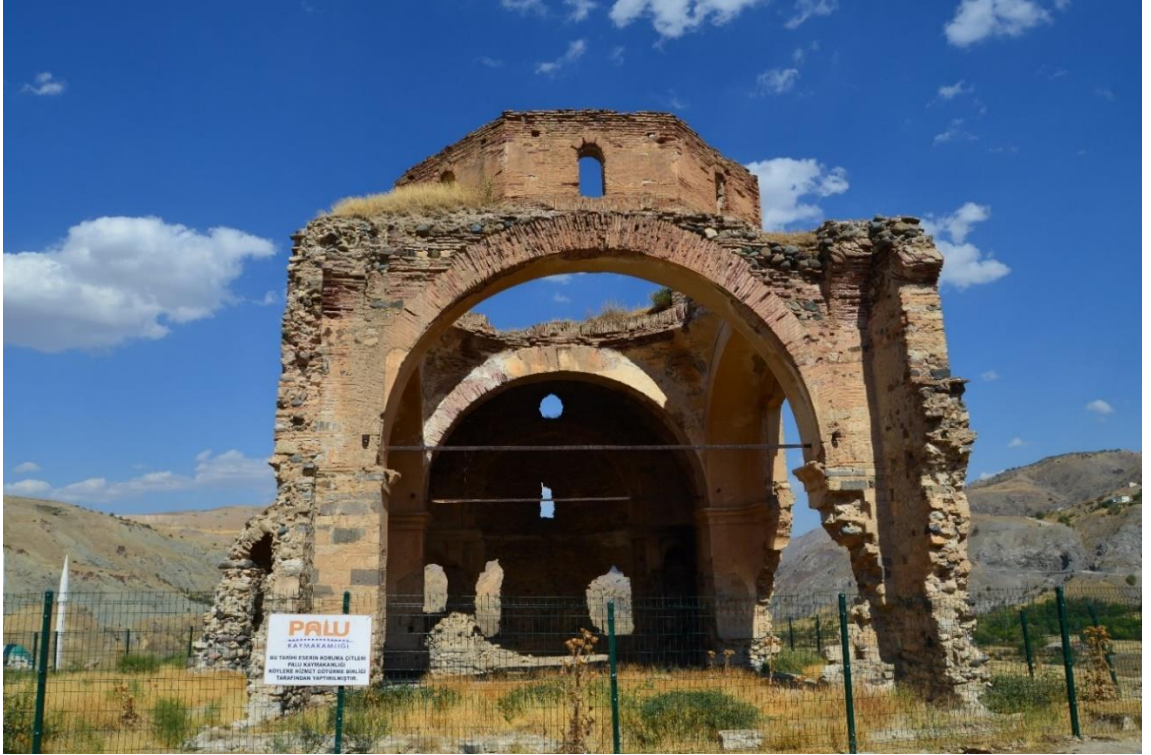
**Foto. 172:** Palu ilçesi Aşağı Palu Çarşıbaşı Mahallesi Surp Krikor Lusavoriç (Keklikdere) Kilisesi batıdan görünüşü

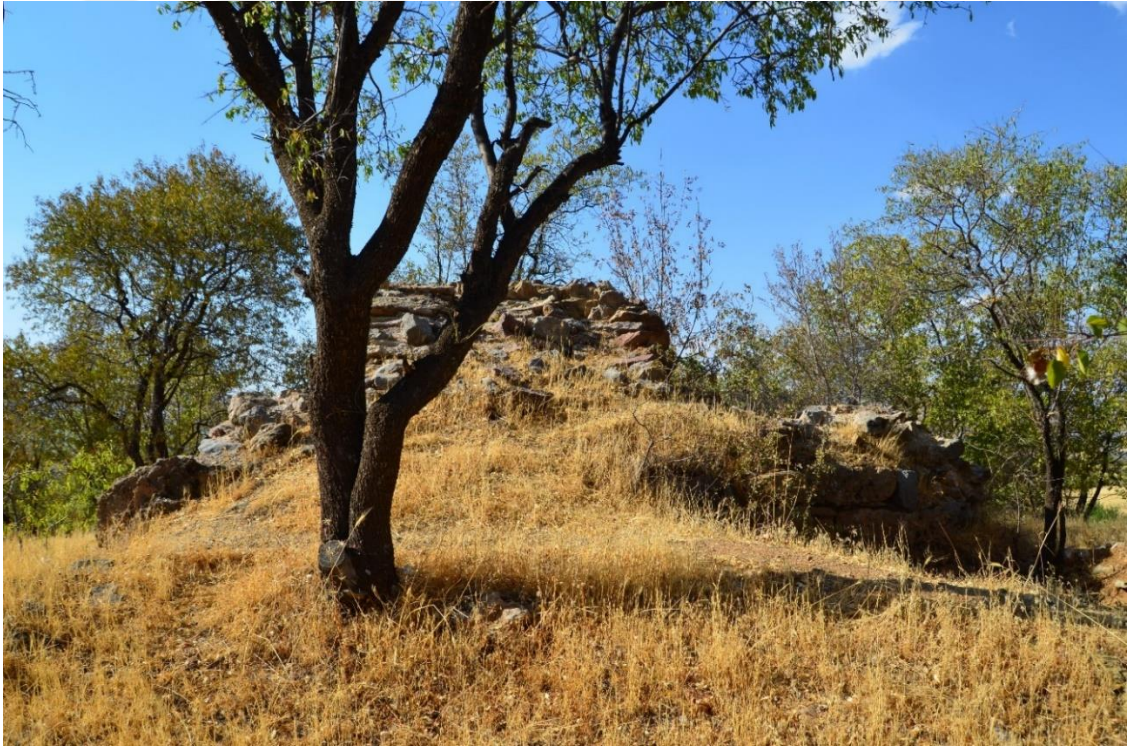
**Foto. 194:** Palu ilçesi Keklikdere köyü Surp Sarkis Surp Sarkis (Tirke) Kilisesi güney cephesi

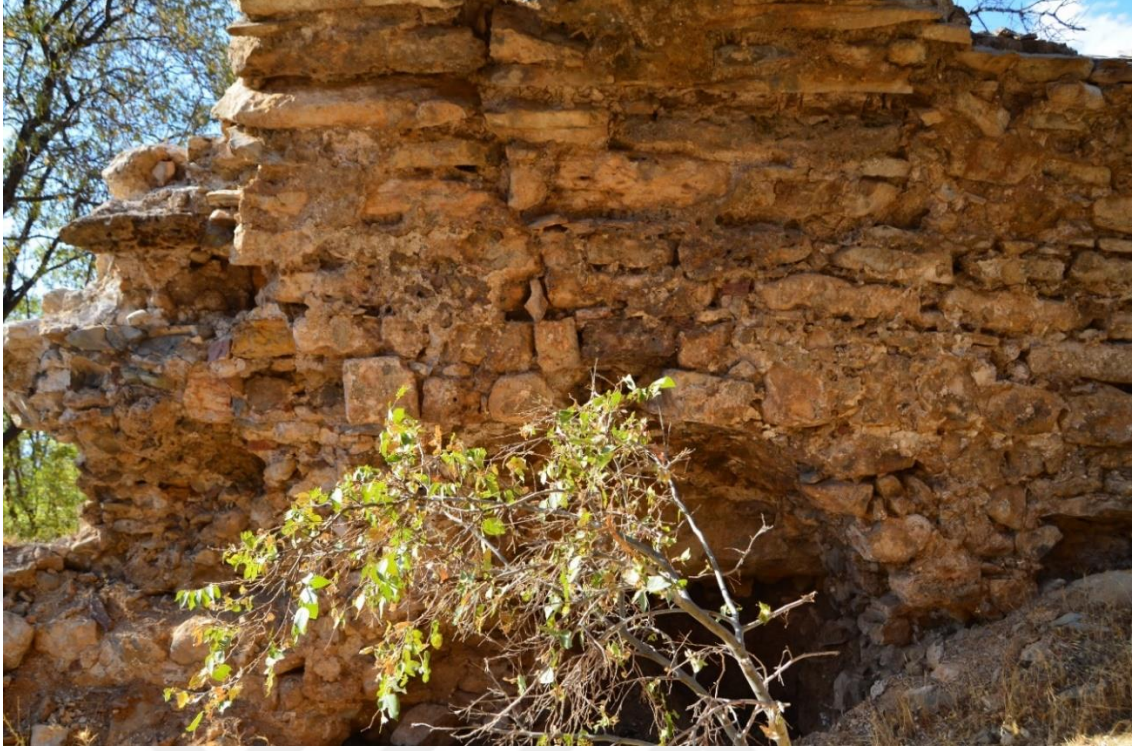
**Foto. 195:** Palu ilçesi Keklikdere köyü Surp Sarkis Surp Sarkis (Tirke) Kilisesi kuzey duvarı

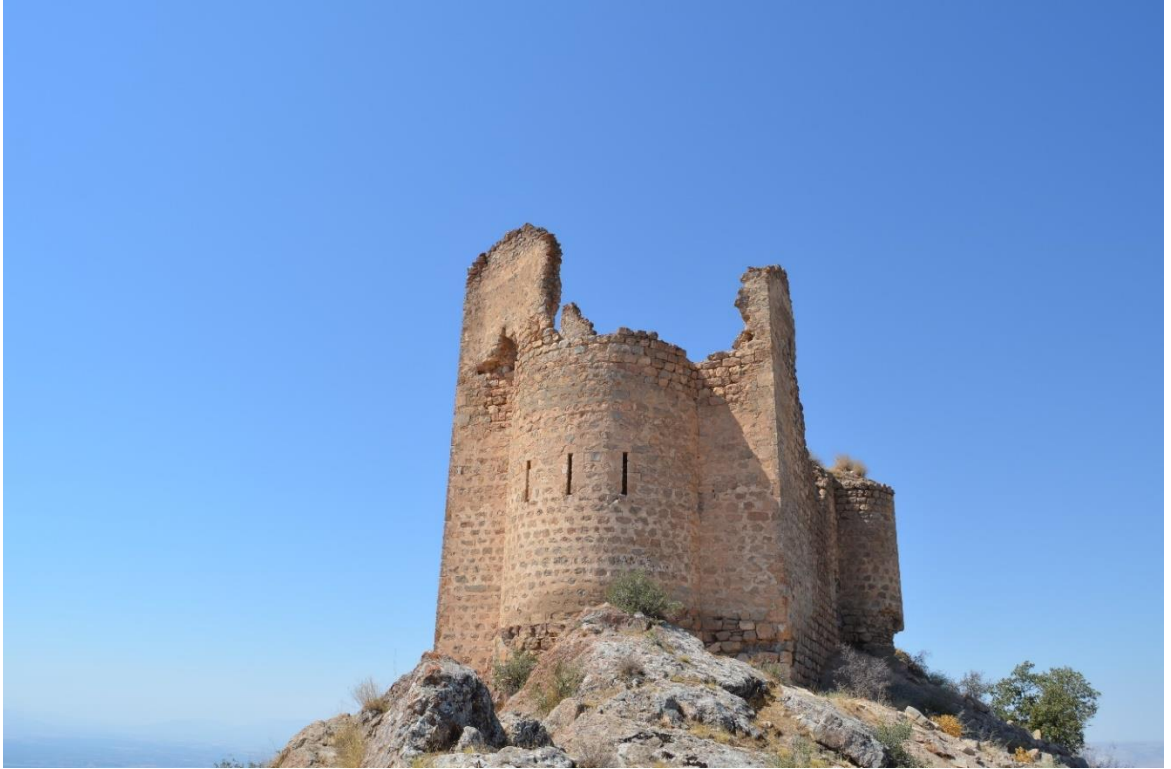
**Foto. 200:** Baskil ilçesi Işıklar köyü Mor Ahron (Muşar Dağı) Manastır Kilisesi doğu cephesi

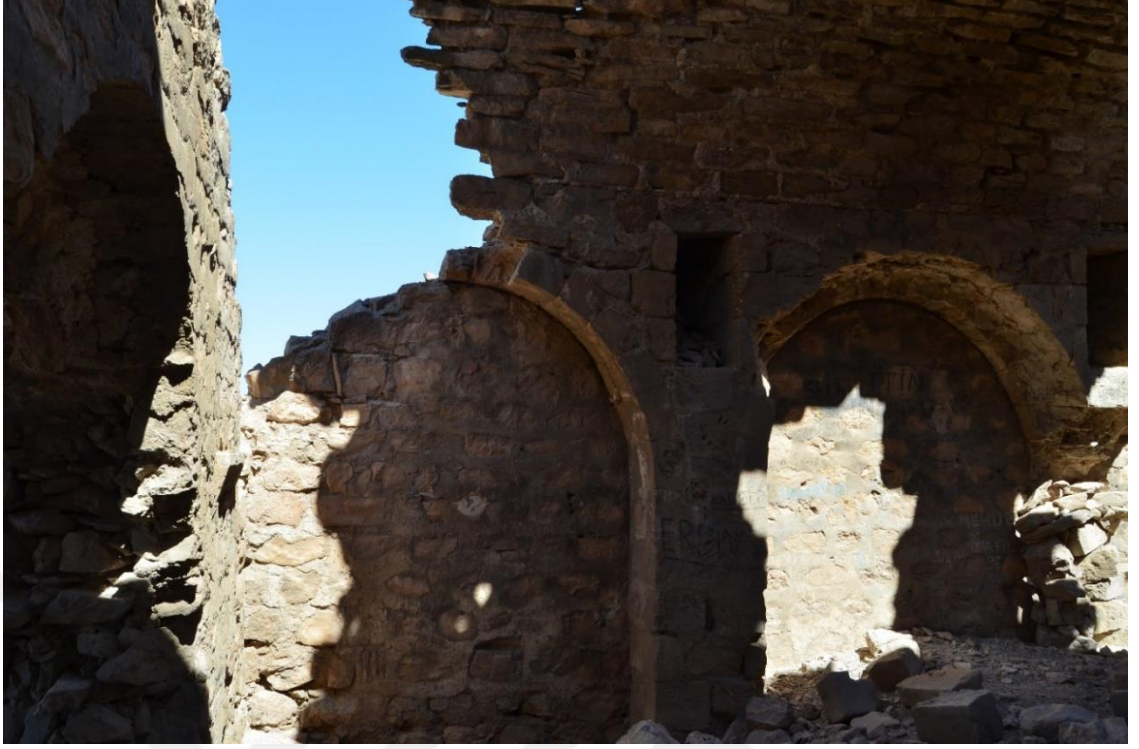
**Foto. 205:** Baskil ilçesi Işıklar köyü Mor Ahron (Muşar Dağı) Manastır Kilisesi naos kuzey duvarı

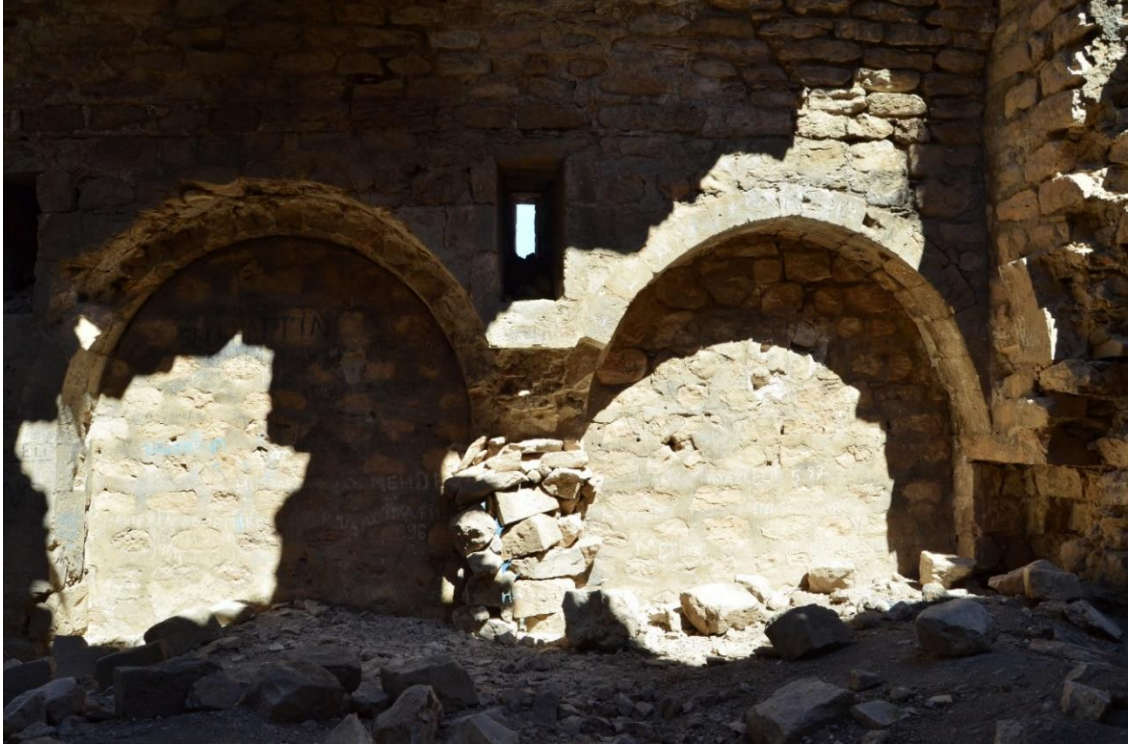
**Foto. 206:** Baskil ilçesi Işıklar köyü Mor Ahron (Muşar Dağı) Manastır Kilisesi naos kuzey duvarı

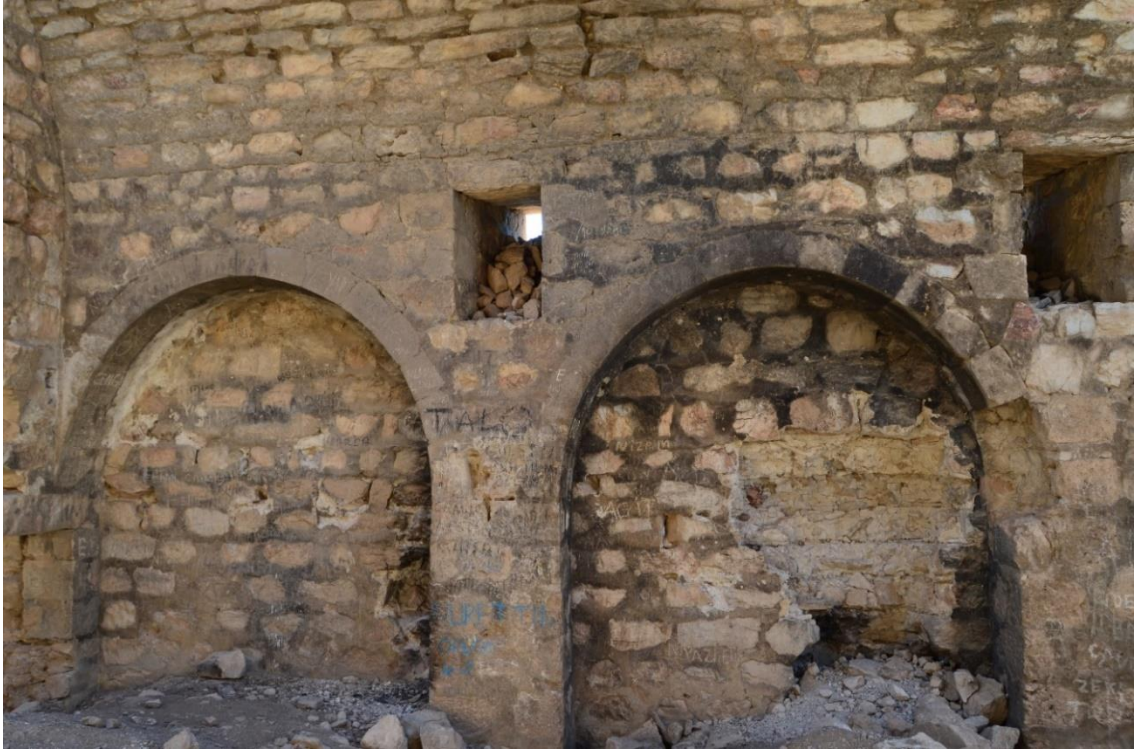
**Foto. 208:** Baskil ilçesi Işıklar köyü Mor Ahron (Muşar Dağı) Manastır Kilisesi naos güney duvarı
