**KTO KARATAY ÜNİVERSİTESİ  
LİSANSÜSTÜ EĞİTİM ENSTİTÜSÜ  
MİMARLIK ANABİLİM DALI  
TEZLİ YÜKSEK LİSANS PROGRAMI**

**RESTORASYONDA KULLANILAN MALZEMELERİN UYGUNLUĞU,  
HOCA HASAN CAMİİ VE ŞERAFEDDİN CAMİİ ÖRNEĞİ**

**Yüksek Lisans Tezi**

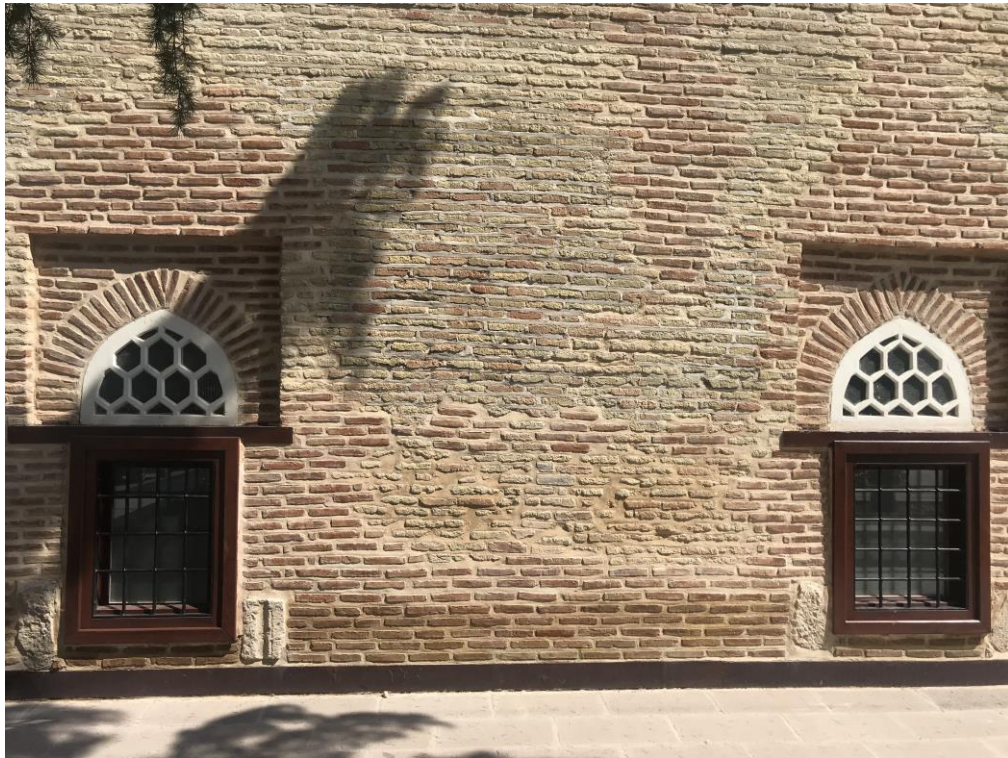
**Şekil 3. Hoca Hasan Camii’de kullanılan tuğla malzemesi, 2023**

İncelenen tarihi yapılardaki tuğla malzemesinin kullanıldığı yerler Şekil 3 ve Şekil 4'te gösterilmiştir.

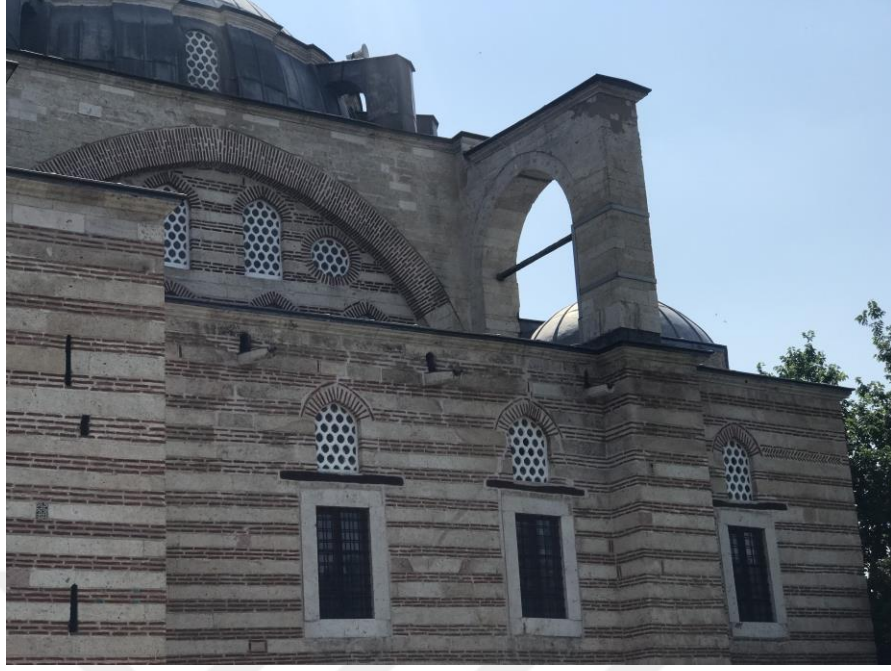
**Şekil 4. Şerafeddin Camii’de kullanılan tuğla malzemesi, 2023**

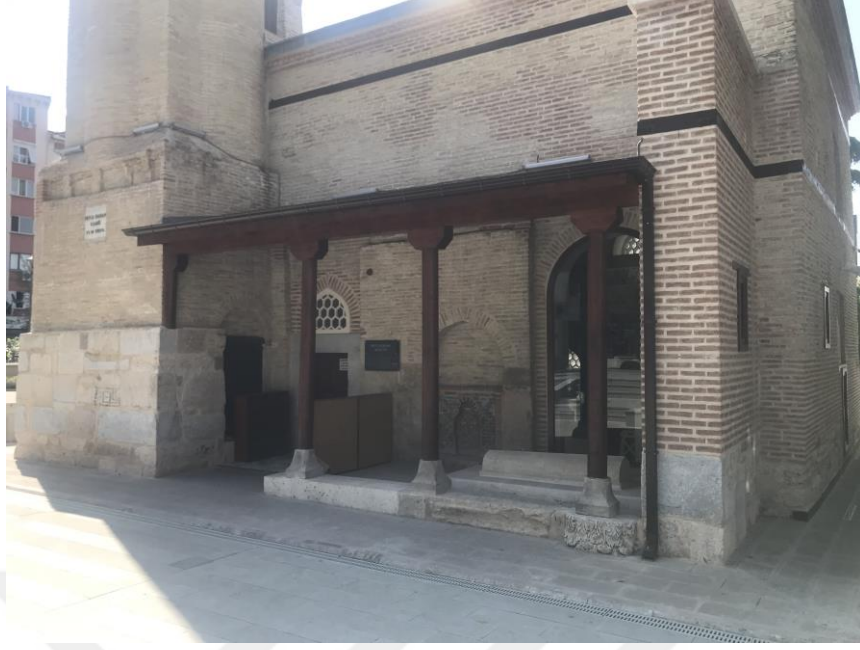
**Şekil 5. Hoca Hasan Camii’de kullanılan ahşap malzeme, 2023**

Şekil 5 ve Şekil 6’da yapı malzemelerinden olan ahşap malzemenin, incelenen tarihi yapılardaki kullanım alanları gösterilmiştir.

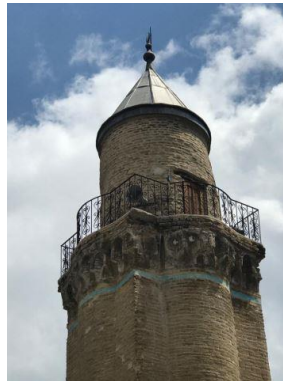
**Şekil 9. Hoca Hasan Camii minaresi, 2020**  
(Kaynak: Konya Vakıflar Bölge Müdürlüğü arşivi)

Atmosfer etkileri sonucunda Hoca Hasan Camii ve Şerafeddin Camii tarihi yapılarında bozulmalar meydana geldiği görülmektedir (Şekil 9 ve Şekil 10).
