**BİTLİS KENTİNDEKİ RİBAT HAN VE**  
**KERVANSARAYLAR**

**DOKTORA TEZİ**

Mimarlık Anabilim Dalı

Mimarlık Tarihi ve Kuramı Doktora Programı

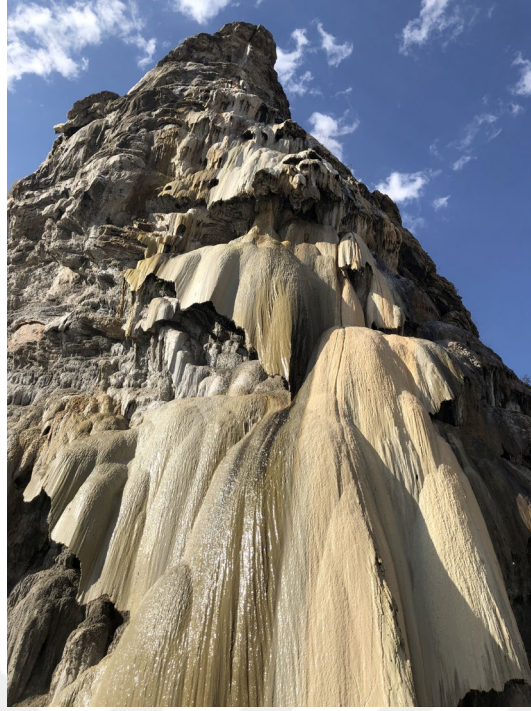
**Şekil 2.4** Deliklitaş'tan görünüm (Kişisel Arşiv, 2021)

Tünel olarak kullanılan bu geçit Şeref Han'a göre; bir pınar olarak da kullanılmaktadır (Şekil 2.4). Suları zamanla donarak bir set gibi geçişi engellediğinden Hatuniye Cami ve Köprüsü'nü yaptıran hayırsever bir kadın tarafından kervanların rahatça geçebilmelerine yardımcı olması amacı ile deldirilmiştir (Şeref Han, 1971:434).

Belli'ye göre ise; Urartular dönemine tarihlendirilen tünel, Van Gölü Havzası'ndan Kuzey Suriye'ye geçişin sağlanmasında kullanılmaktaydı. Şeref Han tarafından, tünelin Asur Kraliçesi Semiramis tarafından açtırıldığı söylencesi Ortaçağ ve Osmanlı dönemine taşınarak dönemin güçlü bir kadın figürü ile ilişkilendirilmiştir (Belli, 2007).

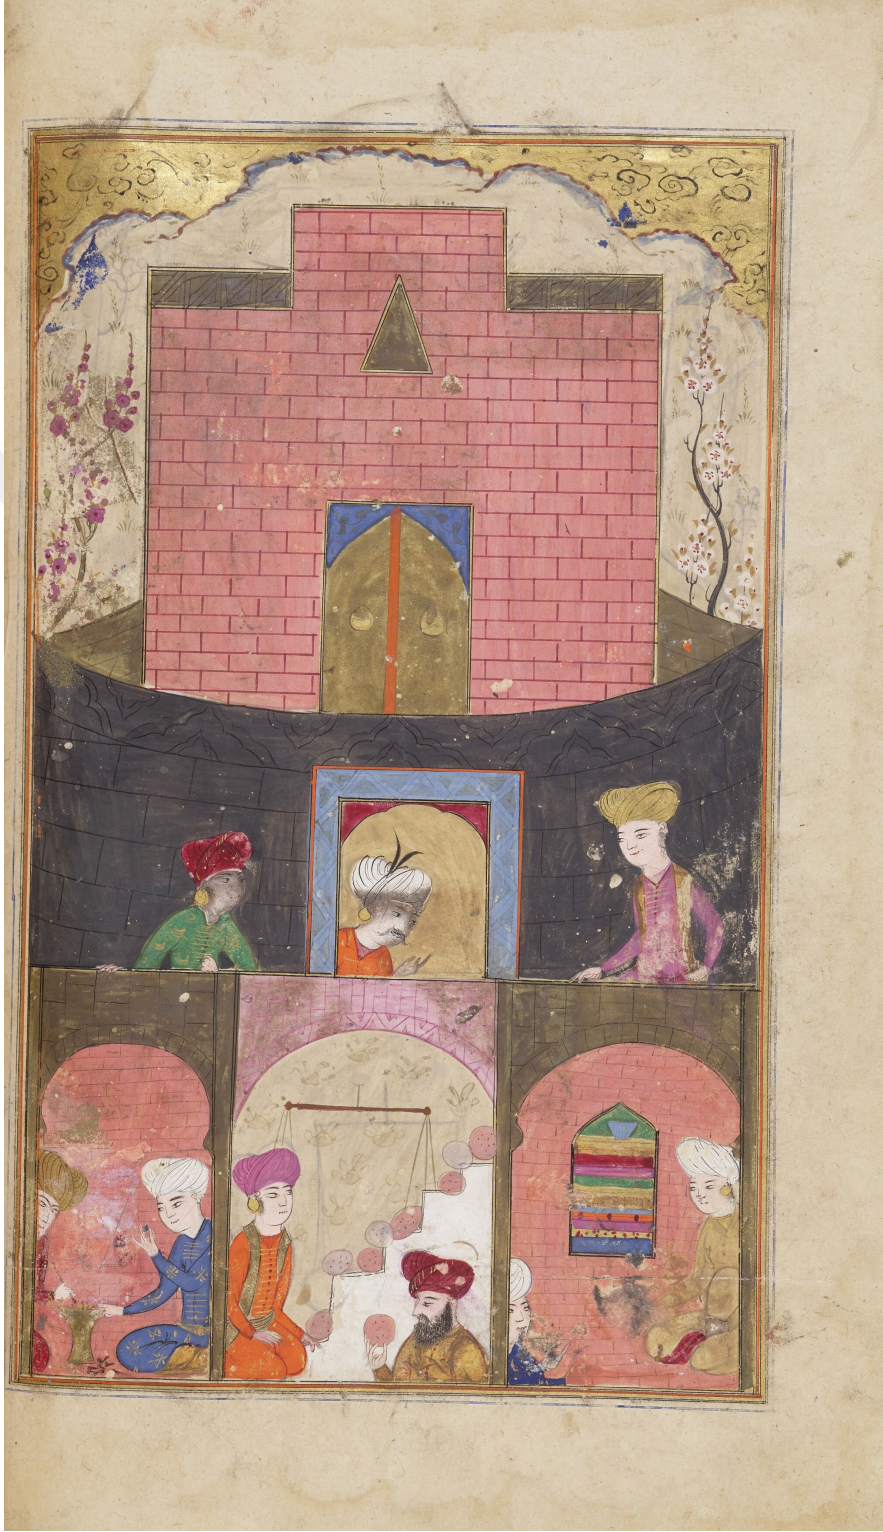
Şekil 2.11 Şerefname 11 nolu minyatür (Bodleian Libraries, MS. Elliott 332)

11 numaralı minyatürde (Şekil 2.11), kesme taştan inşa edilen bir kalenin ortasına yerleştirilen bir kapı ve hemen üzerine yerleştirilen üçgen formlu bir öge yer almakta; kalenin altında ise, üstte biri yapı içerisine dahil edilmiş ikisi yanlarda iki insan figürü ve altında ayrı üç kemer açıklığı içerisinde farklı meslek gruplarını temsil ettiği anlaşılan üç kompozisyon yer almaktadır. 12 numaralı minyatürde (Şekil 2.12), kesme taş malzemeli konut örneklerinin doğa betimlemeleri ile işlendiği bir kompozisyon tercih edilmiştir. Akkoyunluların Bitlis Kalesi'ni kuşatmasını konu alan 14 numaralı minyatürde (Şekil 2.13), farklı giysileri ve başlıkları ile tasvir edilen figürlerin kale girişine yakın olarak ellerindeki silahlar yardımı ile kaleye saldırmaları; devamı olan 15 numaralı minyatürde ise (Şekil 2.14), sivri kemerli girişe sahip kalenin içindeki pencere açıklıklarından kuşatmayı izleyen ve kale çevresinde yapıyı korumaya çalışan figürlerin işlendiği bir kompozisyon oluşturulmuştur. Minyatür tasvirinde kalenin alınmasının; kale

yapımında kullanılan kesme taş malzeme ile yüksek tutulan beden duvarları göz önüne alındığında, kolay bir şekilde gerçekleşmeyeceğinin vurgulandığı anlaşılmaktadır (Bodleian Libraries, MS. Elliott 332).

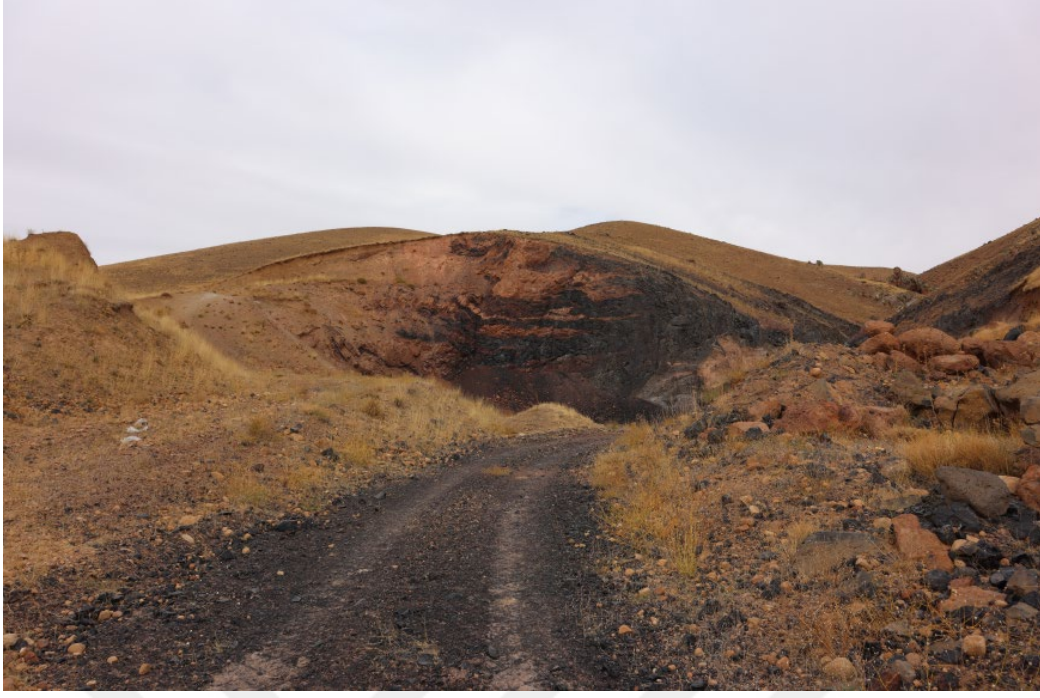
**Şekil 2.15** Adilcevaz obsidyen yataklarından örnek (Kişisel Arşiv, 2020)

Urartu uygarlığının yerleşim alanlarından biri olan ve Eskiçağ'da kullanımı yaygın olan obsidyen taşı yataklarının Adilcevaz sınırlarında, Çanakyayla ve Harman-tepe köyleri ile Sütey Yaylası bölgesinde yer aldığı bilinmektedir (Şekil 2.15). Aygır Gölü yakınlarında tespit edilen sulama kanalları, Kef Kalesi kalıntıları ve Sahil Kalesi'nde Urartu dönemi izleri günümüze ulaşmıştır.

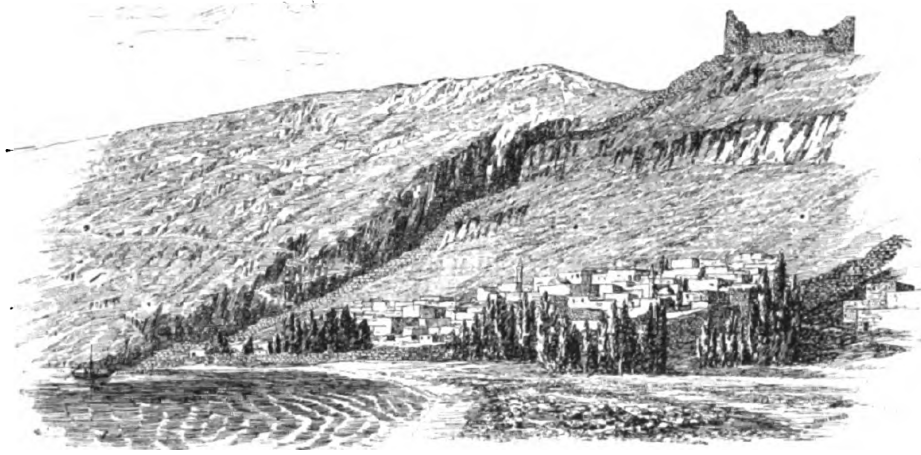
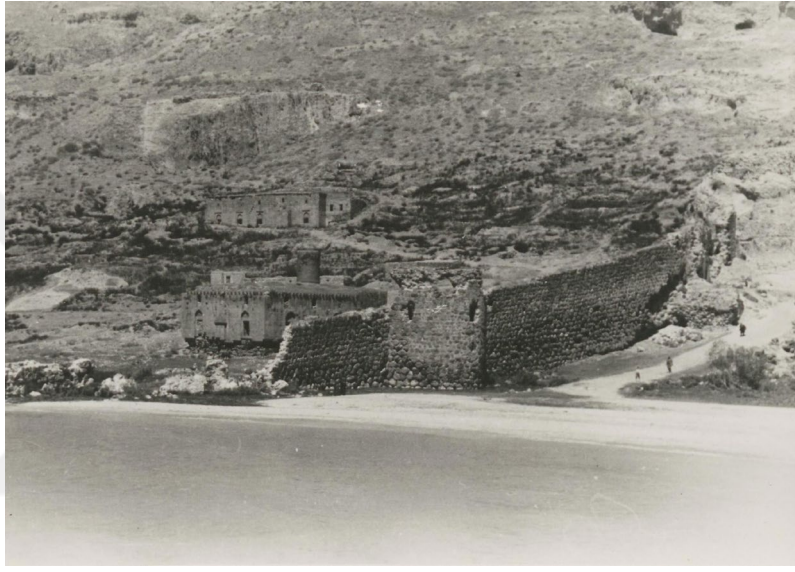
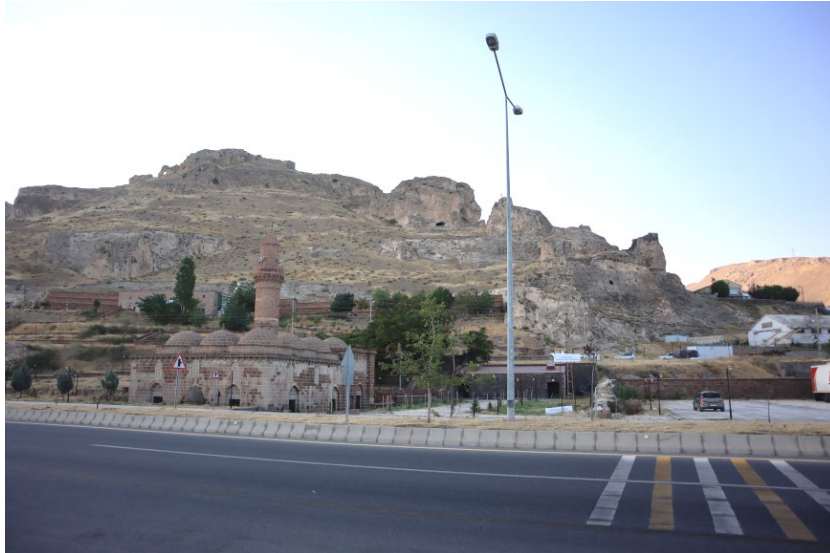
Sur duvarlarının bir bölümü günümüzde göl suları altında kalan tarihi Adilcevaz Kalesi, Kale içinde restore edilen Ulu Cami, kalenin güneyinde aşağıda yer alan Tuğrul Bey Cami Adilcevaz girişinde yer almaktadırlar (Şekil 2.16). Ayrıca; Akçayuva Kümbeti, Mucizeler Manastırı, Saint Jean Manastırı, Hatuniye Medresesi, zaviye ve hamam yapıları da Adilcevaz'da yer almaktadır (Kılıç, 1999; Uluçam, 2002; Erken, 1977).

**Şekil 2.16** Adilcevaz kalesi ve içerisindeki yapıların görünümü  
üstte (Müller, 1892); ortada (Tapu Kadastro Genel Müdürlüğü, 2023) ve altta  
(Kişisel Arşiv, 2022)

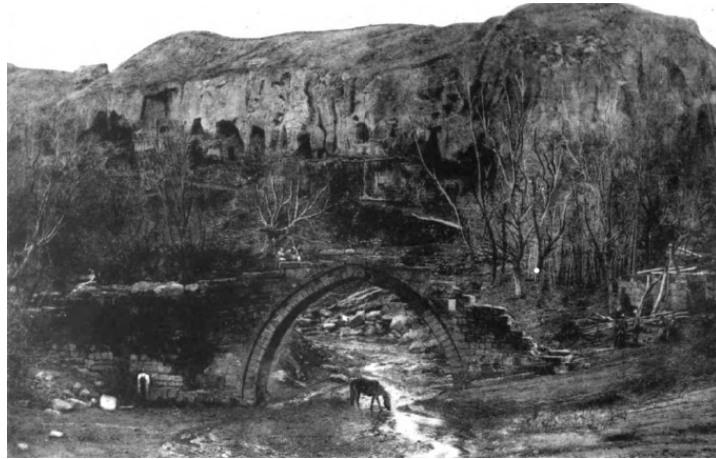
**Şekil 2.19** Ahlat Emir Bayındır Köprüsü ve arkasında Harabeşehir (Müller, 1892)

Şeyh Necmeddin Türbesi, Usta Şagirt Kümbeti, Hasan Padişah Kümbeti, Bugatay Aka Kümbeti, Erzen Hatun Kümbeti, Emir Bayındır Kümbeti, Emir Bayındır Köprüsü (Şekil 2.19), Keşiş Kümbeti, Hüseyin Timur Kümbeti, Yarım Kümbet, Anonim Kümbet örnekleri ile Dede Maksut Türbesi, Anonim Türbeler; İskender Paşa Cami, Kadı Mahmud Cami; Harabeşehir ve Sahil Kalesi hamamları, Sahil Kalesi, Harabeşehir Kalesi, Harabeşehir Çini Fırını, Ovakişla Saint Etienne Kilisesi, Taşharman Kilisesi ile günümüze ulaşamayan tabakhane ve boyahaneler Ahlat'ın mimari eserlerini oluşturmaktadır (Şerif, 1932; Kafesoğlu, 1949; Tabak, 1972; Çal, 2002).

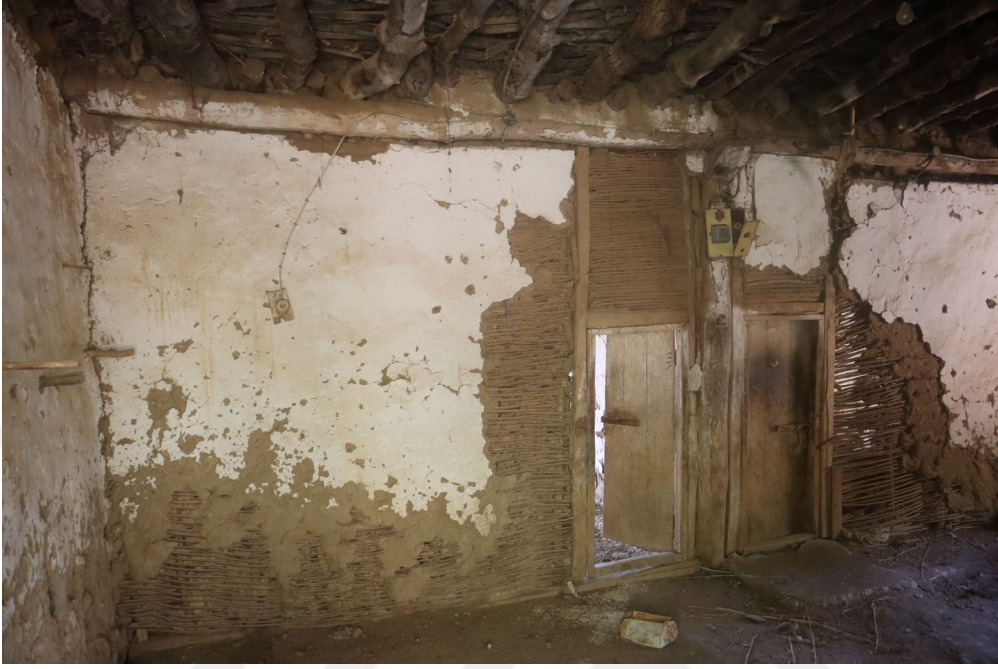
Şekil 2.22 Hizan’da yöresel bir konut içi (Kişisel Arşiv, 2022)

Hizan, tarihi eserleri yanında ayrıca yöresel konut mimarisi örnekleri ile de ön plana çıkan bir yerleşimdir. Tarihi Hizan evleri, yöresel malzemenin geleneksel yapım teknikleri ile ortaya çıkarıldığı çok sayıda örneğe sahiptir (Şekil 2.22).

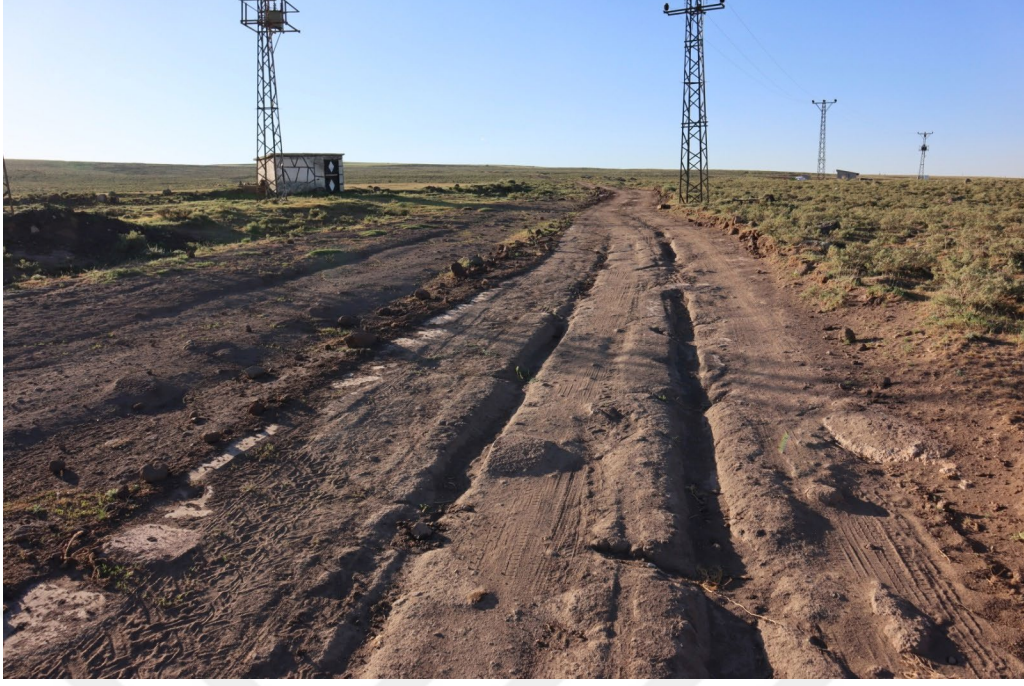
**Şekil 3.3** Taşharman Köyü’nde tespit edilen tarihi yol dokusu  
(Kişisel Arşiv, 2021)

Bitlis kentinde günümüzde tespit edilen tarihi yol kalıntıları geniş bir alanda olamasa da, bazı yerlerde korunarak günümüze ulaşabilmiştir. Tarihi kervan yolunun geçtiği güzergahlarda olduğu tespit edilen yol kalıntılarından biri; Ahlat Taşharman Köyü’nden Nazik Gölü’ne ilerleyen bozulmamış yol üzerinde yer almaktadır (Şekil 3.3).

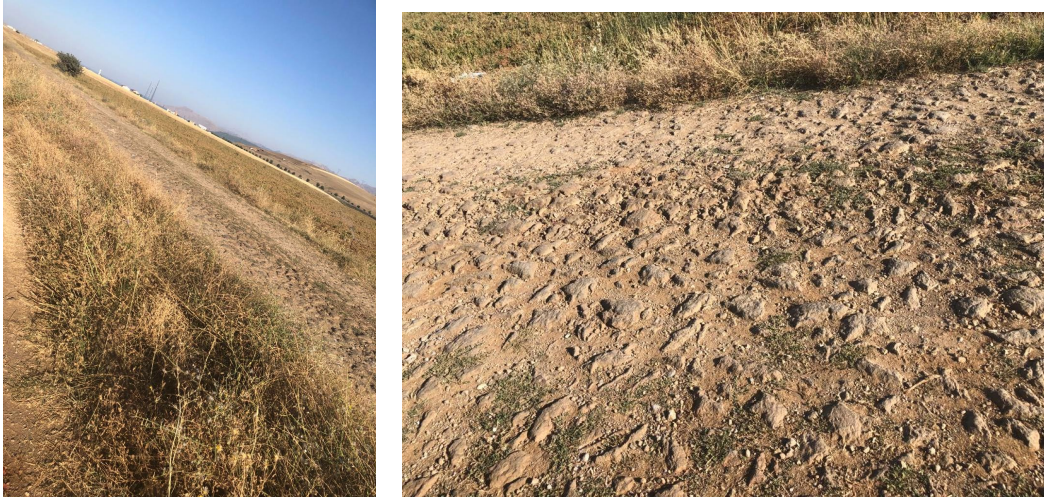
**Şekil 3.4** Benekli Köyü’nde tespit edilen tarihi yol dokusu (üstte) ve döşeme detayı (altta) (Kişisel Arşiv, 2020)

Tatvan Rahva Ovası bölgesinde, Rahva Kervansarayı karşı yönünde, Benekli Köyü girişinde küçük taşlarla döşeli tarihi yol kalıntıları mevcuttur (Şekil 3.4). Bölge halkından, günümüze ulaşan bu alandaki tarihi yolun, Muş üzerinden gelerek Ahlat yönüne doğru devam etmek isteyen kervan ve yolcular tarafından kullanıldığı bilgisi edinilmiştir.

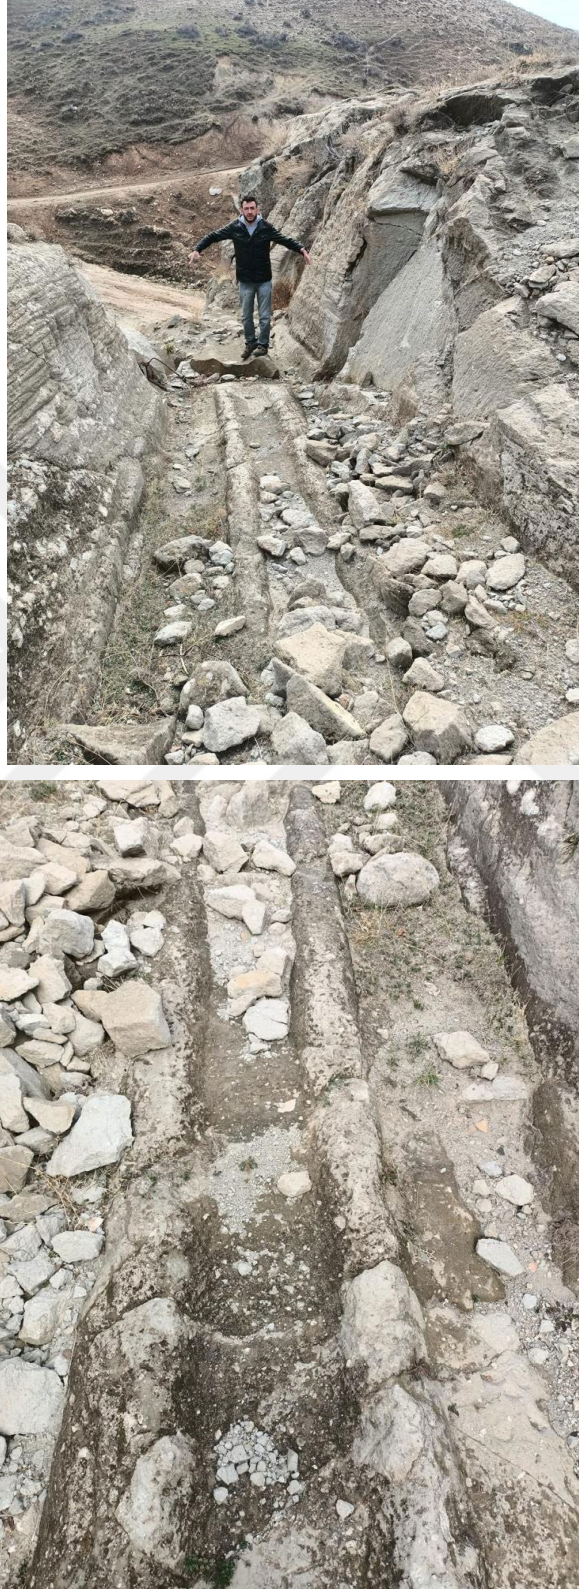
**Şekil 3.5** Döşeman Antik Geçidi yol dokusu (B. Zenderlioğlu, 2021)

Bitlis'te Döşeman Antik Geçidi olarak tescillenen tarihi kalıntıların yer aldığı alanda, bir kısmı bozulmadan günümüze ulaşabilmiş tarihi yol dokusu tespit edilmiştir (Şekil 3.5).

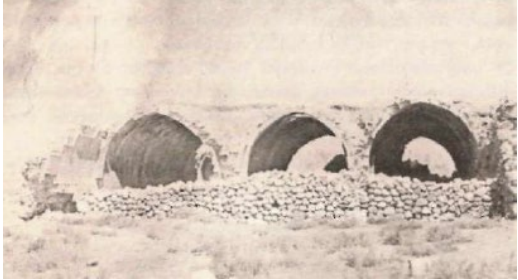
| Yapının Adı: Adilcevaz Kervansarayı | Katalog No: 1.2 |
|---|---|
| <p><b>Şekil 4.1</b> Adilcevaz kervansarayı<br/>(Eken, 1977)</p> | <p><b>Açıklamalar:</b> Günümüzde şahıs üzerine kayıtlı özel bir mülktür (Şekil 4.1). Kuzeyinde Süphan Dağı etekleri ile güneyinde Van Gölü arasında yüksek bir noktaya konumlandırılmıştır (Şekil 4.2).</p> |

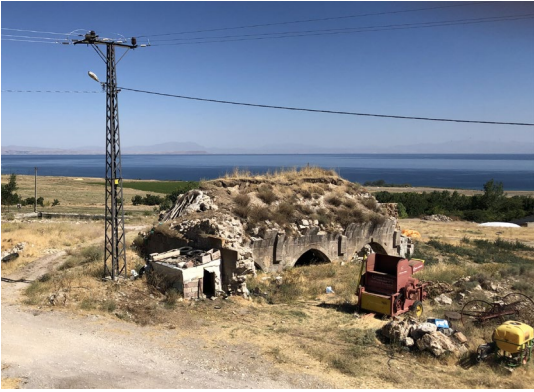
| Yapının Adı: Adilcevaz Kervansarayı | Katalog No: 1.2 |
|---|---|
| <p><b>Şekil 4.3</b> Adilcevaz kervansarayı kuzeybatı yönünden görünümü (Kişisel Arşiv, 2021)</p> | <p>Yapının kitabesi mevcut olmadığından, banisi ve inşa tarihi bilinmemektedir. Kaynaklarda yapının banisi olarak; Zal Paşa, Köse Hüsrev Paşa, Rüstem Paşa gibi farklı isimler aktarılmaktadır (Pektaş ve Baş:2007:263; Cantay:2016, 175).</p> <p>Tarihlendirme ve bani ismi atfetmede; bölgede idari olarak faaliyet gösteren kişilerin imar faaliyetlerinde bulunmuş olabileceği düşüncesi etkili olmuştur.</p> |

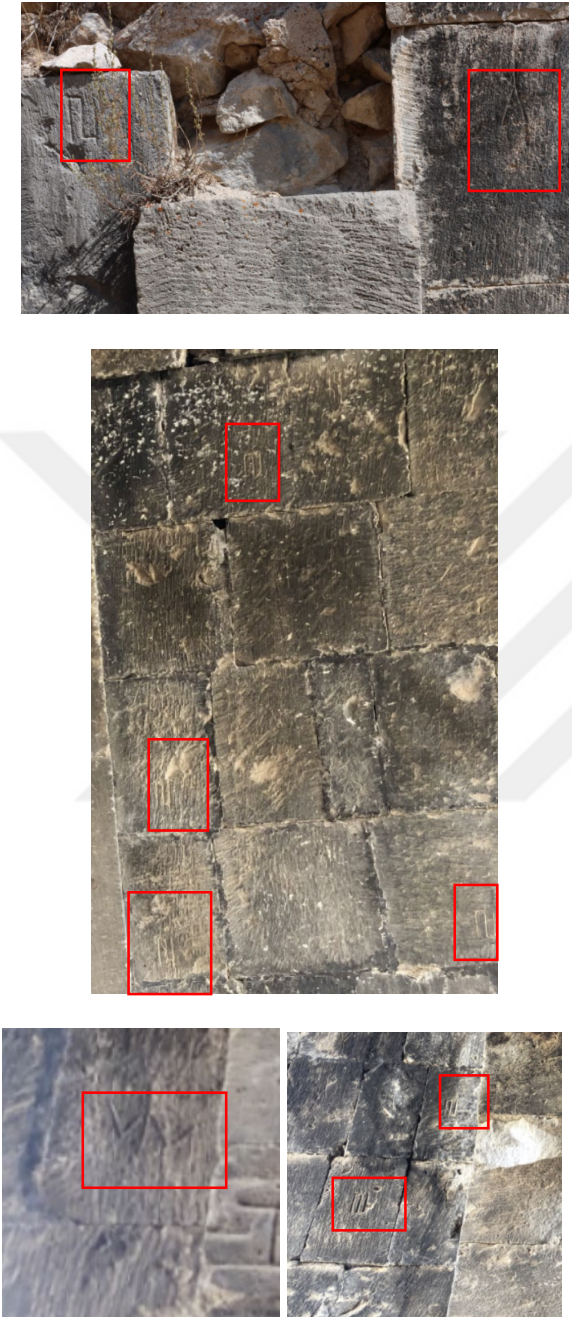
| Yapının Adı: Adilcevaz Kervansarayı | Katalog No: 1.7 |
|---|---|
| <p><b>Şekil 4.8</b> Yapıda tespit edilen taşçı işaretleri<br/>(Kişisel Arşiv, 2021)</p> | <p><b>Cephe ve Bezeme Özellikleri:</b></p> <p>Büyük bölümü tahrip olan yapının cephe düzenlemesi ile alakalı olarak genel yorum yapılmasına olanak sağlayan veriye ulaşmak mümkün değildir. Yapının ana giriş mekanı yıkıldığından, anıtsal bir girişe sahip olup olmadığı bilinmemektedir.</p> <p>Mevcut beden duvarları üzerinde yer alan bazı taşlar üzerinde taşçı işaretleri tespit edilmiştir (Şekil 4.8). Bu işaretler yapıda belli bir bölgede toplanmayıp beden duvarları üzerinde dağınık yerleştirilmişlerdir. Taşçı işaretlerinin kullanımı Bitlis yapılarında sıklıkla karşılaşılan bir durumdur. Papşin ve Anonim Han (Şeyh Garip türbesi yakınındaki) dışında özellikle Ahlat yapılarında; Emir Bayındır kümbeti, Harabeşehir hamam kalıntıları ve başka kümbet yapıları üzerinde taşçı işaretlerinin kullanımına yer verilmiştir.</p> |

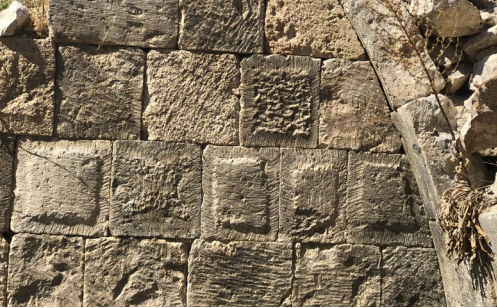
| Yapının Adı: Adilcevaz Kervansarayı | Katalog No: 1.8 |
|---|---|
| <p data-bbox="316 412 815 719"></p> <p data-bbox="357 752 772 837"><b>Şekil 4.9</b> Orta bölüm kuzey duvarı kabartmaları (Kişisel Arşiv, 2021)</p> <p data-bbox="300 954 831 1308"></p> <p data-bbox="300 1641 831 1727"><b>Şekil 4.10</b> Takviye kemerleri meander motif örnekleri (Kişisel Arşiv, 2021)</p> | <p data-bbox="874 412 1318 779"><b>Cephe ve Bezeme Özellikleri:</b><br/>Kuzey cephede yer alan orta birimin ayakta kalan duvar kalıntısında kemer sırası içerisine işlenmiş ve yüksek kabartma şeklinde işlenerek oluşturulan bir sıra taş dizisi görülür (Şekil 4.9).</p> <p data-bbox="874 813 1318 1400">İçte takviye kemerlerinin başlangıç noktalarında kullanılan meander motifleri ilgi çekicidir (Şekil 4.10). Kullanımı Antik Yunan, Roma, Bizans dönemlerine kadar indirilen bu geometrik motif, Osmanlı döneminde de kullanım alanı bulmuştur. Derin bir şekilde taşa kazınan düzenleme, özenli bir işçilik göstermektedir.</p> <p data-bbox="874 1433 1318 1749">Beden duvarlarının moloz örgüleri kesme taş ile kaplanmış, ayrıca kemerlerde, tonoz ve takviye kemerlerinde de aynı şekilde düzgün kesme taş malzeme kullanılmıştır.</p> |

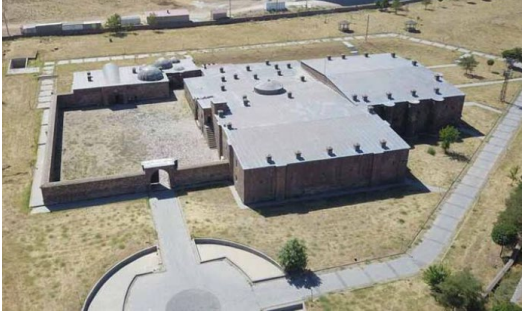
| Yapının Adı: Rahva Kervansarayı | Katalog No: 2.2 |
|---|---|
| <p><b>Şekil 4.11</b> Rahva Kervansarayı genel görünüm (DHA, 2023)</p> | <p><b>Açıklamalar:</b> Bitlis ribat, han ve kervansaray yapıları içerisinde, en büyük ölçekli yapı olma özelliğini taşıyan Rahva Kervansarayı, son derece stratejik bir noktaya konumlandırılmıştır (Şekil 4.11). Bitlis kent merkezine ortalama 14 km. Tatvan’a ise 12 km. mesafededir. Tatvan yerleşimi ile Bitlis kent merkezi arasında ilerleyen tarihi kervan yolu üzerinde, en önemli konaklama yapısı olma özelliğini yüzyıllarca korumuştur. Van-Gevaş, Adilcevaz-Ahlat üzerinden gelerek Tatvan’da birleşen tarihi kervan yolu, Tatvan’da kullanımı Urartular dönemine dek indirilen iskelelimanlardan sağlanan göl ulaşımı ile birleşerek Rahva sahasına doğru ilerlemekteydi. Rahva bölgesi, dağların arasında kalmış, şiddetli rüzgarların yaşandığı, yağın yoğun kar yağışlarından sonra kar örtüsünün aylarca yerde kaldığı (Şekil 4.12), ayrıca kış mevsiminde yoğun sis örtüsünün görme mesafesini çok kısalttığı bir konum olarak bilinmektedir (Şekil 4.13) (Arınç, 2011).</p> |

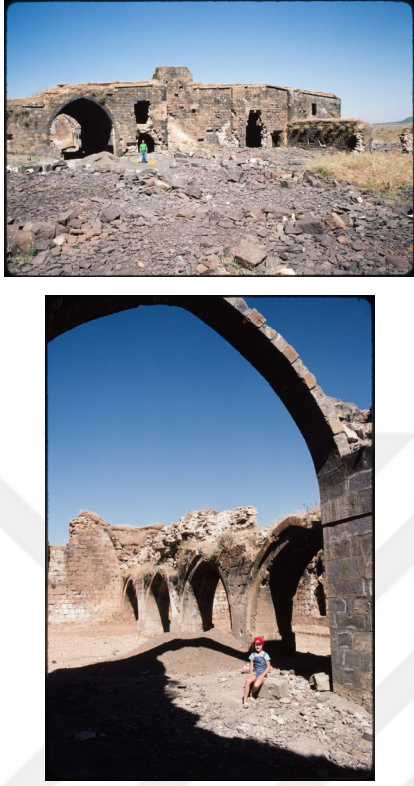
| Yapının Adı: Rahva Kervansarayı | Katalog No: 2.4 |
|---|---|
| <p><b>Şekil 4.17</b> 1978-79'da Rahva Kervansarayı (Hollis, 2023)</p> | <p><b>Açıklamalar:</b> Bunların yanında Tatvan istikametinden Bitlis'e doğru sırasıyla Dereler Suyu Hanı (Örenlik Anonim han?), Rahva Kervansarayı, Baş Han, Karahan (Harabe Han) ve Papşin Kervansarayı ile Anonim Han (Mahallebaşı) Rahva bölgesinden Bitlis kent merkezine kadar olan ortalama 14 km.lik yol üzerine yerleştirilmişlerdir. Bölgeye yağan kar örtüsünün metrelerce ölçüldüğü düşünüldüğünde, yaşanan bu olağanüstü kış koşulları bölgede çok sayıda ve sık aralıklarla han yapısı inşa edilmesini zorunlu kılmıştır.</p> |

| Yapının Adı: Rahva Kervansarayı | Katalog No: 2.4 |
|---|---|
| <p><b>Şekil 4.18</b> Rahva Kervansarayı üst kata çıkan merdivenler (Kişisel Arşiv, 2022)</p> | <p>Bitlis'in en büyük han yapısı olma özelliğine sahip Rahva kervansarayı, bir kompleks gibi inşa edilmiştir (Şekil 4.17). Farklı pekçok ihtiyacın giderildiği bu yapı topluluğundan günümüze hamam yapısı, avlusu ve kervansarayı oluşturan farklı plan tiplerindeki yapılar topluluğu ulaşabilmiştir (Şekil 4.18).</p> |

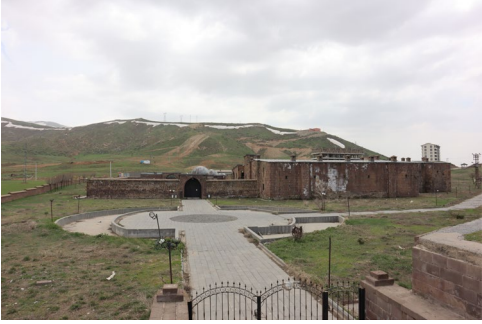
| Yapının Adı: Rahva Kervansarayı | Katalog No: 2.14 |
|---|---|
| <p><b>Şekil 4.23</b> Rahva Kervansarayı girişinden genel görünüm (Kişisel Arşiv, 2021)</p> | <p><b>Plan Özellikleri:</b> Dikdörtgen planlı avluya kuzey cepheden açılan kapı ile girilmektedir (Şekil 4.23). Aydemir’e göre yapıya giriş, kuzey cephe dışında ayrıca güneyden ve güneybatı köşelerinde de sağlanabilmekteydi (Aydemir, 1970:14).</p> |

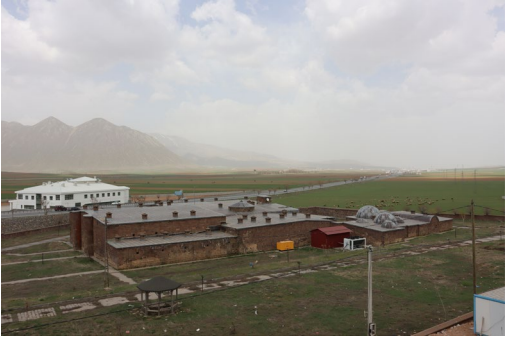
| Yapının Adı: Rahva Kervansarayı | Katalog No: 2.14 |
|---|---|
| <p><b>Şekil 4.24</b> Rahva Kervansarayı genel görünüm (Kişisel Arşiv, 2021)</p> | <p>Avluya girişin karşısında hamam, avlunun batı cephesinde ise kervansaray yapısı yer almaktadır (Şekil 4.24). Avlu duvarları, kervansaray yapısına göre daha alçak tutulmuştur (Şekil 4.25). Bu uygulama ile kervansarayın taçkapılı girişi etkili bir görünüme kavuşmuştur. Üzerinde yer aldığı arazi yapısı düz olmasına rağmen, bazı noktalarda eğimli bir yapıya dönüşmesi nedeni ile kervansaray yapısının beden duvarları arasında bazı cephelerde yükseklik farkı olduğu göze çarpmaktadır. Avluya girişten sonra sağ tarafta yer alan kervansaraya giriş, oldukça yüksek tutulmuş bir taçkapı düzenlemesinden sağlanmaktadır. Aynı şekilde üst kata çıkışı sağlayan merdivenler de beden duvarına bitişik olarak bu cephe üzerine yerleştirilmiştir.</p> |

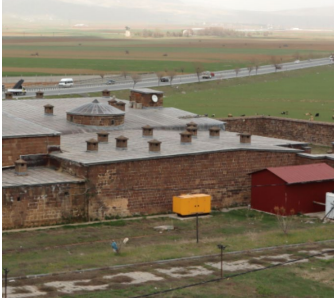
| Yapının Adı: Rahva Kervansarayı | Katalog No: 2.15 |
|---|---|
| <p><b>Şekil 4.26</b> Rahva Kervansarayı koridor ve hizmet bölümü (Kişisel Arşiv, 2021)</p> | <p><b>Plan Özellikleri:</b> Girişten itibaren koridor ve hizmet bölümü olarak değerlendirilen bölüm, doğu batı doğrultusunda uzun, kuzey güney doğrultusunda kısa tutulan kolları ile haçvari bir plan şekli göstererek merkezde bir kubbe ile örtülmüştür (Şekil 4.26, Şekil 4.27). Batı, kuzey ve güneydeki bölümlerine geçişe imkan sağlayan bu koridorun doğu kolu avluya, batı kolu batı bölümüne, kuzey kolu kuzey bölümüne ve güney kolu ise farklı plan özellikleri gösteren hizmet odalarına açılmaktadır.</p> <p>Koridorun güney kısmında girişin solunda yer alan mescit, kare planlı olarak üzeri tonozla örtülüdür. Güney duvarına yerleştirilen mihrap nişi (Şekil 4.28), yanında daha küçük nişlerle düzenlenmiştir (Arık, 1971:87).</p> |

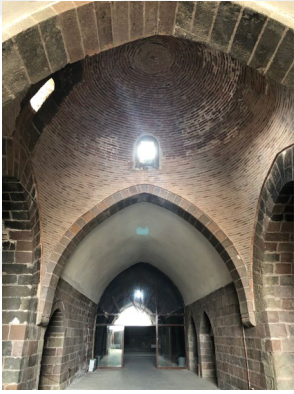
| Yapının Adı: Rahva Kervansarayı | Katalog No: 2.15 |
|---|---|
| <p><b>Şekil 4.27</b> Rahva Kervansarayı koridor bölümü ve kubbe örtüsü (Kişisel Arşiv, 2021)</p> | <p>Kuzey ahır olarak değerlendirilen bölüm, doğu batı doğrultusunda uzanan dikdörtgen plan şeklinde sekiz adet haç planlı ayakla üç bölüme ayrılmıştır. Duvarlarının alt bölümlerinde ocak nişleri ile beraber yatma sekileri yer almaktaydı (İrepoğlu, 1983:32).</p> |

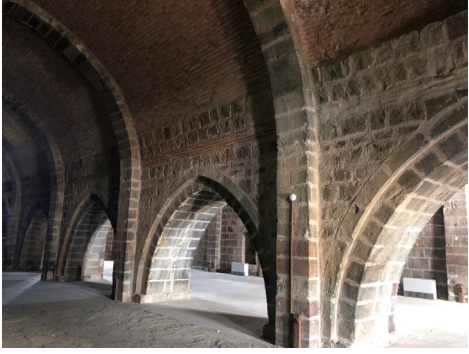
| Yapının Adı: Rahva Kervansarayı | Katalog No: 2.16 |
|---|---|
| <p><b>Şekil 4.29</b> Rahva Kervansarayı kuzey bölümü içten (Kişisel Arşiv, 2021)</p> | <p><b>Plan Özellikleri:</b> Kuzey duvarında beş, doğu ve batı duvarlarında üç niş bulunmaktadır. Sivri kemerlerle birbirlerine bağlanan kalın kısa ayakların oluşturduğu bölümler sivri beşik tonozla örtülmüştür (Şekil 4.29). Bölümler arasına denk gelecek şekilde açılan mazgal pencereler ile yapıya aydınlık sağlanmış, kuzey, batı ve doğu duvarları dıştan destek kuleleri ile güçlendirilmiştir.</p> <p>Kuzey bölümüne girişin iki yanında yer alan kapıdan doğu kapısı ile hizmet bölümüne, batı kapısı ile de doğu batı doğrultusunda dikdörtgen planlı mekanlara ulaşılmaktadır. İki katlı olarak tasarlanan bu bölümün üç sivri tonozla örtülü alt katında doğu, üst katında ise kuzey duvarına birer ocak nişi yerleştirilmiştir (Öztürk ve Özeke Tökmeci, 2013:192). Altı adet haçvari ayakla doğu batı doğrultusunda üç bölüme ayrılan batı bölümü, dikdörtgen planlı olarak şekillenmiştir (Şekil 4.30, Şekil 4.31). Ayakları birbirine bağlayan sivri kemerler, tonozla örtülmüştür.</p> |

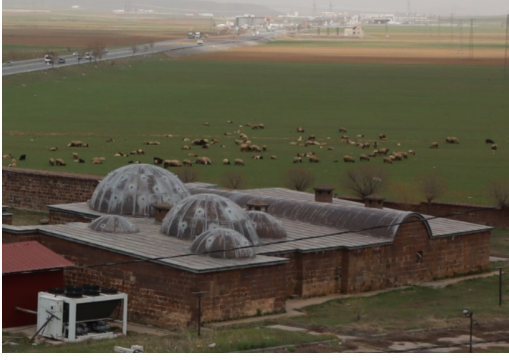
| Yapının Adı: Rahva Kervansarayı | Katalog No: 2.17 |
|---|---|
| <p><b>Şekil 4.33</b> Hamam soğukluk bölümü (Aydemir, 1970)</p> | <p>Avlunun güney cephesine yerleştirilen hamam (Şekil 4.32), İrepoğlu'nun kalıntıları üzerinden ve bölge halkından edildiği izlenimlere göre, batı tarafındaki kubbeli mekan ve odaları kadınlara ayrılmak üzere çifte hamam olarak inşa edilmiştir (Şekil 4.33, Şekil 4.34) (İrepoğlu, 1983:19).</p> |

| Yapının Adı: Rahva Kervansarayı | Katalog No: 2.17 |
|---|---|
| <p><b>Şekil 4.32</b> Rahva Kervansarayı hamam yapısı (Kişisel Arşiv, 2021)</p> | <p><b>Plan Özellikleri:</b> İrepoğlu'na göre, batı bölümünün duvar diplerinden 2 m. olacak şekilde dışarıya doğru yapılan sekiler yolculara yatma ve dinlenme imkanı sağlamaktaydı (İrepoğlu, 1983:31). Kuzey ve batı cephelerinde silindirik takviye kuleleri ile beden duvarları desteklenmiştir.</p> |

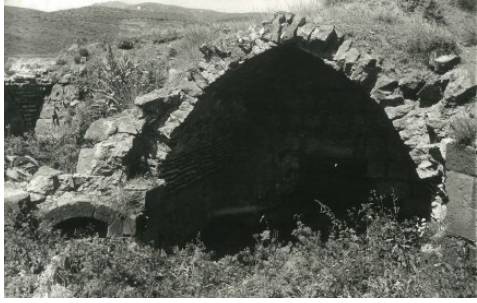
| Yapının Adı: Rahva Kervansarayı | Katalog No: 2.17 |
|---|---|
| <p><b>Şekil 4.34</b> Hamam sıcaklık bölümüne giriş tonozu (Aydemir, 1970)</p> | <p>Restorasyon çalışmalarından sonra ortaya çıkarılan plan şekline göre hamam; merkezi kubbe ile örtülü, doğu batı doğrultusunda uzanan dikdörtgen planlı olarak, tek eyvan ve iki halvetten oluşmaktadır. Kuzey cepheden girilen koridorla, doğuda üç adet soyunmalık bölümüne geçiş sağlanmaktadır.</p> |

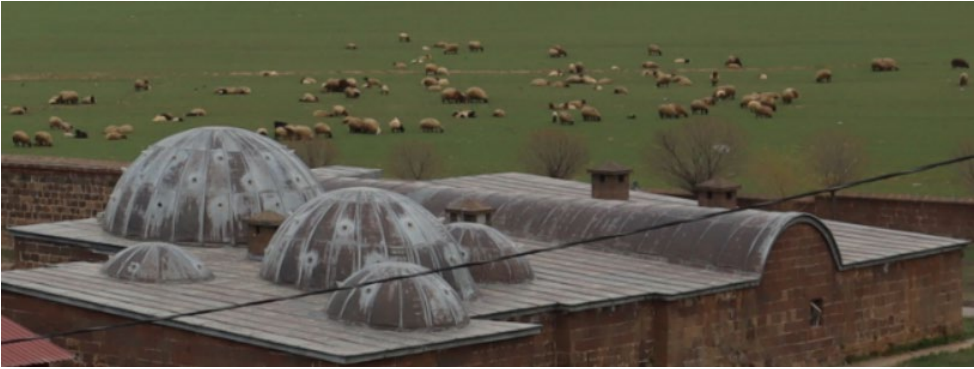
| Yapının Adı: Rahva Kervansarayı | Katalog No: 2.18 |
|---|---|
| <p><b>Plan Özellikleri:</b> Koridorun batısından açılan kapıdan kare planlı, kubbe ile örtülü soğukluk bölümüne devam edilmektedir (Şekil 4.35). Güney cepheye doğru gelişen planlamada tek eyvanlı, kubbe ile örtülü sıcaklık bölümü yer almaktadır. Soğukluk, sıcaklık bölümleri ile sıcaklık bölümünün batı duvarına yerleştirilen iki halvetli bölümü kubbe ile bunların dışında kalan diğer tüm birimler sivri tonozla örtülmüştür. Hamamın batısına dikdörtgen planlı külhan ve su deposu yerleştirilmiştir (Öztürk ve Özeke Tökmeci, 2013:190-191).</p> <p>Vakfiyesinde ve arşiv belgelerinde bahsedilen cami yapısı ile alakalı herhangi bir veriye ulaşılamamıştır. Girişin sağında yer alan ve bir mihrap nişi ile mescit olarak kullanıldığı anlaşılan bölüm cami olarak değerlendirilmiş olabilir. Aynı zamanda, kervansaray yakınında bağımsız bir yapı olarak inşa edilen ancak; yıkılarak günümüze ulaşamayan bir yapı olma ihtimali de değerlendirilebilir. Rahva ovasının işlek bir kervan yolu olarak, ticaret dışında ayrıca bir hac yolu olarak yüzyıllarca kullanıldığı ve nüfus yoğunluğu düşünüldüğünde, konaklama yapıları dışında alanda bir caminin inşa edilmiş olma ihtimali çok kuvvetli görünmektedir.</p> | |

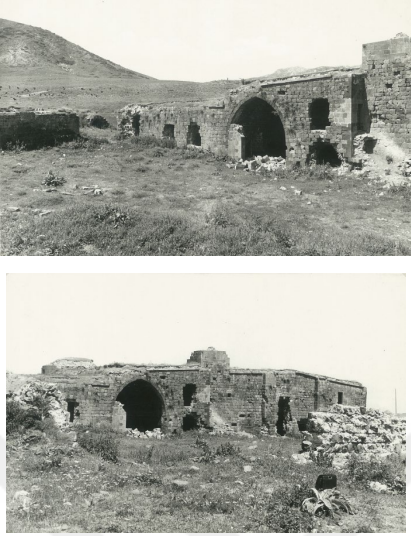
| Yapının Adı: Rahva Kervansarayı | Katalog No: 2.19 |
|---|---|
| <p><b>Şekil 4.36</b> Kervansaray giriş cephe düzenlemesi (Aydemir, 1970)</p> | <p><b>Cephe ve Bezeme Özellikleri:</b><br/>Kervansarayın doğu cephesinde açılan sivri kemerli giriş, sahip olduğu ölçüleriyle taçkapı görünümünde olmasına karşın üzerinde hiçbir bezeme unsuru olmadığı gibi son derece sade bir formda düzenlenmiştir (Şekil 4.36).</p> <p>Kapladığı alan ile bölgenin en büyük ölçekli yapısı olduğundan, giriş düzenlemesi üzerinde bezeme unsurlarının ön plana çıkarılarak tasarlandığı bir taçkapı düzenlemesine sahip olduğu ancak (Şekil 4.37); bunun günümüze ulaşamadığı düşünülmektedir. Bu nedenle, özgün yapısı bilinmeyen taçkapının, günümüze ulaşan en eski tarihli görsel belgeleri bir onarım veya yeniden örülmüş bir girişe ait olabilir.</p> |

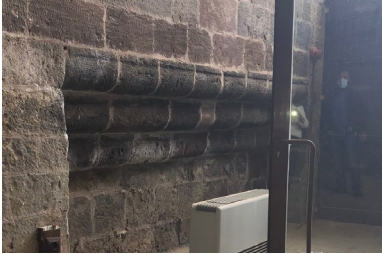
| Yapının Adı: Rahva Kervansarayı | Katalog No: 2.19 |
|---|---|
| <p><b>Şekil 4.37</b> Kervansaray girişi (Kişisel Arşiv, 2021)</p> | <p>Yapıya girişin olduğu bölümün sağ tarafında, duvarın alt kısmında üç sıra halinde bindirme konsollar yer almaktadır. Bu uygulama dışında bazı takviye kemerlerinin başlangıç noktalarında, taşın keskin hatlarını yumuşatacak şekilde basit bir düzenlemeye yer verilmiştir (Şekil 4.38).</p> |

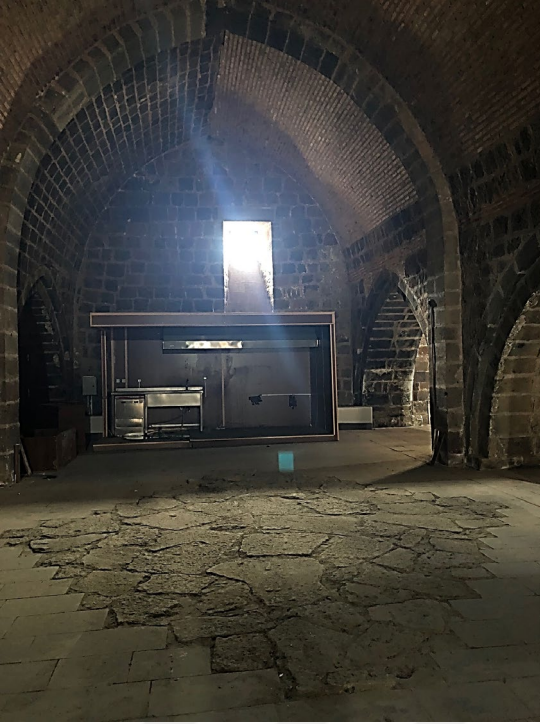
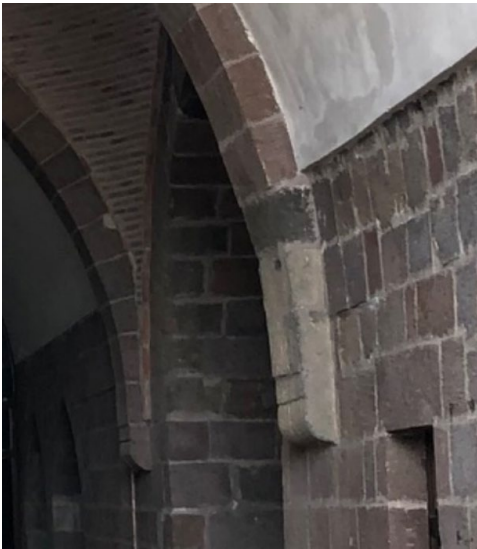
| Yapının Adı: Rahva Kervansarayı | Katalog No: 2.20 |
|---|---|
| <p><b>Şekil 4.39</b> İç mekan özgün yer döşemesi ve malzeme kullanımı (Kişisel Arşiv, 2021)</p> <p><b>Şekil 4.40</b> Takviye kemer düzenlemesi (Kişisel Arşiv, 2021)</p> | <p><b>Cephe ve Bezeme Özellikleri:</b></p> <p>Doğu cephesinde; üst kata ve gözetleme kulesine ulaşımı sağlayan merdivenlere yer verilmiştir. Cephelerde yapının ağır kütsel görünümünü hareketlendiren tek unsur, batı ve kuzey bölümlerinde beden duvarları üzerinde yer alan silindirik destek kuleleridir.</p> <p>Yapının bölümleri ile cephe ve iç mekan düzenlemesinde bezeme unsuru olarak sayılamayacak birkaç uygulama dışında herhangi bir bezeme unsuru kullanılmamış veya kullanılan bezeme unsurları günümüze ulaşamamıştır.</p> <p>Kervansarayın kubbe, kubbeye geçiş elemanları ve tonoz örtü sisteminde tuğla (Şekil 4.39), kemer ayakları, takviye kemerleri ve yapı inşasında ise kesme taş malzeme kullanılmıştır (Şekil 4.40).</p> |

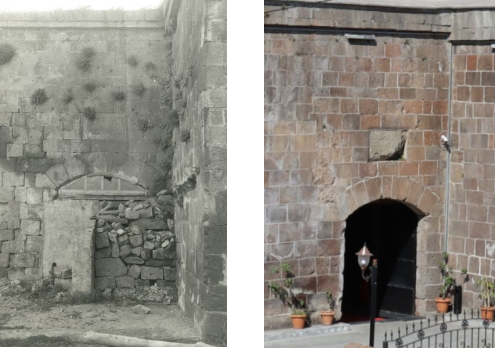
| Yapının Adı: Baş Han | Katalog No: 3.6 |
|---|---|
| <p><b>Şekil 4.49</b> Yapının girişi<br/>(solda Aydemir, 1970; sağda Kişisel Arşiv 2020)</p> | <p><b>Plan Özellikleri:</b> Yakın dönemde geçirdiği restorasyon çalışmaları sonucunda yapı yeniden işlevlendirilmiştir. Günümüzde bir işletme olarak kullanılan yapının büfe haline getirilen girişinden sonra basık kemerli bir ikinci kapıdan ana mekana geçilmektedir (Şekil 4.49).</p> |

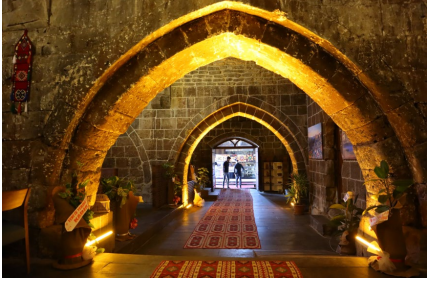
| Yapının Adı: Baş Han | Katalog No: 3.7 |
|---|---|
| <p>Şekil 4.52 İçten görünüm<br/>(Kişisel Arşiv 2020)</p> | <p><b>Plan Özellikleri:</b> Girişten itibaren kuzey yönündeki üçüncü ve dördüncü mekanlara denk gelen kısımlar basamakla yükseltilmiş durumdadır (Şekil 4.52). Bu şekilde girişin hemen önünde bir ara koridor oluşturulmuştur.</p> |

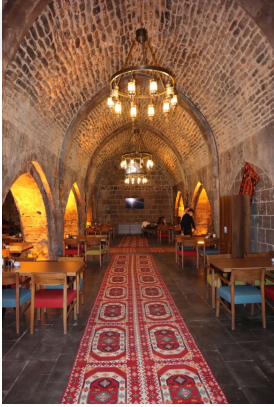
| Yapının Adı: Baş Han | Katalog No: 3.7 |
|---|---|
| <p>Şekil 4.53 İçten görünüm<br/>(Kişisel Arşiv 2020)</p> | <p>Yapı, içten beşik tonoz, dıştan eğimli düz teras çatı ile örtülmüştür (Şekil 4.53). İç mekanda ocak ve nişler kullanılmıştır (Şekil 4.54).</p> <p>Yapıda aydınlatma doğu ve batı cepheleri üzerinde yoğunlaştırılmıştır. Güney yönlerinde daha büyük tutulan pencere açıklıkları kuzeye doğru iyice daralarak küçük birer kare pencerelere dönüştürülmüştür.</p> |

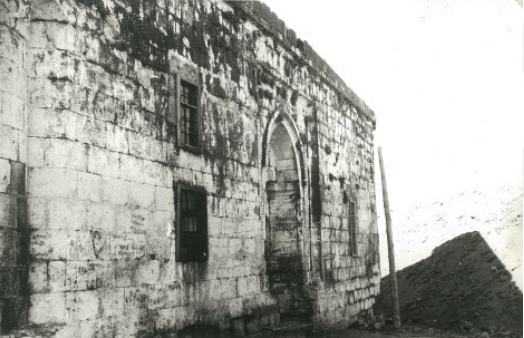
| Yapının Adı: Papşin Kervansarayı | Katalog No: 4.4 |
|---|---|
| <p><b>Şekil 4.64</b> Papşin Kervansarayi giriş cephesi<br/>(Aydemir, 1970)</p> | <p>Girişin sağlandığı güney cephe üzerindeki taçkapı üzerinde bir kitabe taşı yer almamakla birlikte (Şekil 63, Şekil 64), yapıya ait eski görsel belgelerden, taçkapı üzerine yazılan “Hüsrev Paşa Hanı” ifadesi (Şekil 4.65), yapının bir süre bu isimle anılmasına neden olmuştur.</p> |

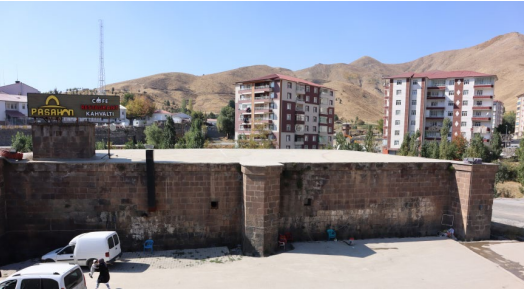
| Yapının Adı: Papşin Kervansarayı | Katalog No: 4.5 |
|---|---|
| <p><b>Şekil 4.67</b> Papşin Kervansarayı düz teras çatı örtü sistemi (Kişisel Arşiv, 2021)</p> | |

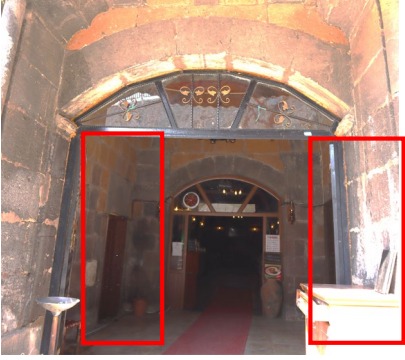
| Yapının Adı: Papşin Kervansarayı | Katalog No: 4.6 |
|---|---|
| <p>Şekil 4.68 Girişte sağda ve solda yer alan odalar<br/>(Kişisel Arşiv, 2021)</p> | <p><b>Plan Özellikleri:</b> Beşik tonoz ile örtülen ana mekandaki kare planlı ayaklar birbirlerine sivri kemerlerle bağlanarak takviye kemerleri ile desteklenmektedir. Üç mekandan ortada yer alan, yan mekanlara kıyasla göre daha geniş ve alçak tutulmuştur. Kuzey yönündeki kemer sıraları kuzey duvarından güneydeki kemer ayaklarına doğru oluşturulan iki duvar ile tamamlanarak bir eyvan görünümüne kavuşturulmuştur (Şekil 4.69) (Arık, 1971:85).</p> <p>Yapının 1930’lu yılların başına tarihlenen görsellerinde, yapının hemen sağında kervansaray yapısının özgün bir ögesi olup olmadığı belirlenemeyen bir çeşme tespit edilmekte ancak; zaman içerisinde ortadan kalkan bu yapıya ilişkin herhangi bir veriye ulaşılamamaktadır.</p> |

| Yapının Adı: Papşin Kervansarayı | Katalog No: 4.5 |
|---|---|
| <p><b>Şekil 4.66</b> Papşin Kervansarayı plan örnekleri<br/>(üstte Aydemir, 1970; altta Arık, 1971)</p> | <p><b>Plan Özellikleri:</b> Yaklaşık olarak 35 m. uzunluğa ve 18 m. genişliğe sahip dikdörtgen planlı yapıya giriş (Şekil 4.66), güney cephede açılan taçkapılı girişten sağlanmaktadır. Girişin olduğu bölüm, doğu ve batı yönlerine eklenen birer oda ile tamamlanarak kuzey yönünde yapının geliştiği çok ayaklı ana mekana ilerlemektedir. Beşik tonozlarla örtülen odalar, güney cephe üzerinde açılan ve sonradan genişletilerek eklemeler yapılan pencerelerle aydınlatılır.</p> <p>Düz teras çatı ile örtülen yapının terasına çıkış (Şekil 4.67), doğu yönündeki odanın olduğu alanda bir merdiven yardımı ile sağlanmaktadır.</p> <p>Giriş ve odaların yer aldığı bölümden, altı adet ayakla üçe ayrılmış ana mekana geçilmektedir (Şekil 4.68).</p> |

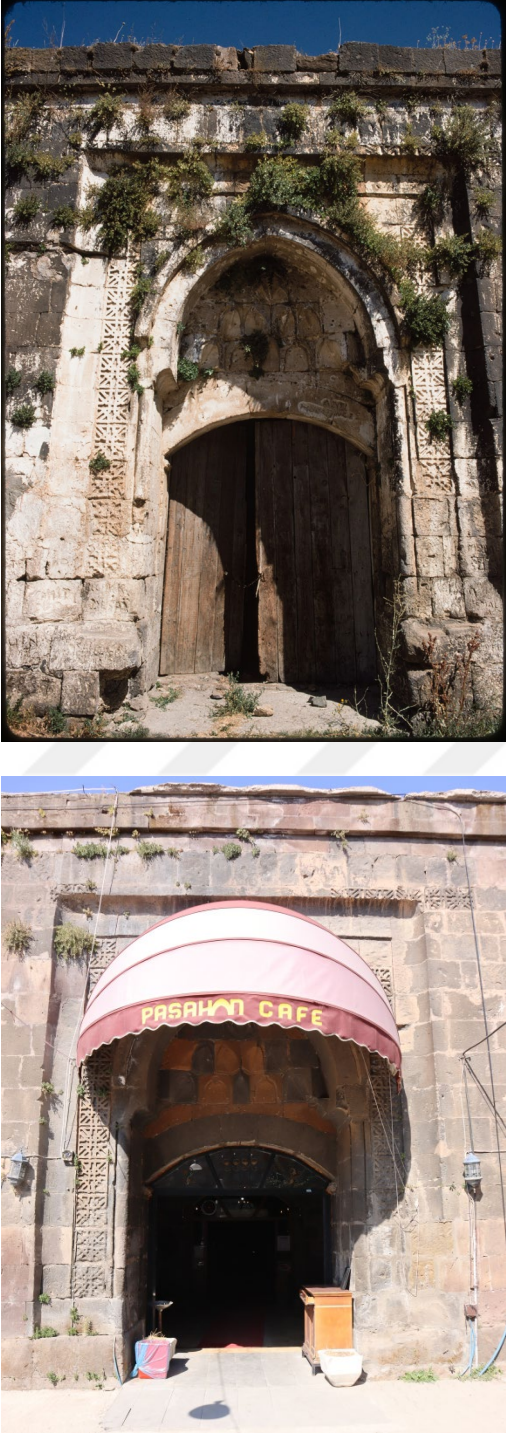
| Yapının Adı: Papşin Kervansarayı | Katalog No: 4.7 |
|---|---|
| <p><b>Şekil 4.70</b> Taçkapıdan görünüm üstte (Hollis, 2023); altta (Kişisel Arşiv, 2021)</p> | <p><b>Cephe ve Bezeme Özellikleri:</b> Bir menzıl yapısı olarak inşa edilen yapının abidevi görüntüsü, değişen ve gelişen kent dokusu ve yükselen yol seviyesi nedeni ile kesintiye uğramaktadır.</p> <p>Güney cephe üzerinde merkezde, sivri kemer içerisine alınan basık kemerli bir düzenlemeye sahip taçkapılı giriş, geometrik geçmelerle birbirine bağlanan bir bordür kuşağı ile çevrelenmiştir (Şekil 4.70). Bordür kuşağının içine alındığı dikdörtgen formlu içbükey silme düzenlemesinin oluşturduğu derinliğin bordür kuşağı ile yarattığı etki Arık’a göre erken Selçuklu yapılarında sıklıkla kullanılan cephe düzenlemelerini andırır (Arık, 1971:86).</p> <p>Kitabe taşının kapı üzerinde yer alabileceği bir alan veya açıklık tespit edilememiştir.</p> |

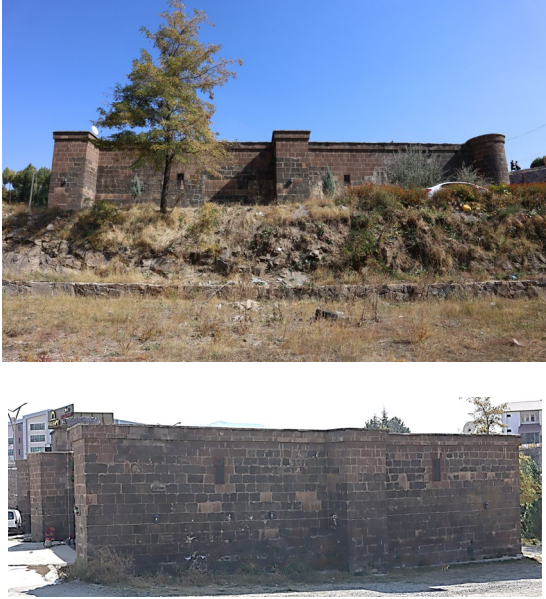
| Yapının Adı: Paşin Kervansarayı | Katalog No: 4.8 |
|---|---|
| <p><b>Şekil 4.72</b> Yapının takviye kemerleri (Kişisel Arşiv, 2021)</p> | <p>Güney yönde köşelere yerleştirilen iki adet silindirik kule, beden duvarı ile kuleyi ayıracak şekilde uzun ince bir niş sırası üzerinde üst köşede bir mukarnas dolgu ile tamamlanmıştır. Kuzey cephede iki köşede kare formlu kuleler, doğu cephenin ortasında çokgen bir kule ve batı cephe ortasında da kare bir destek kulesinin yerleştirildiği görülmektedir (Şekil 4.72).</p> |

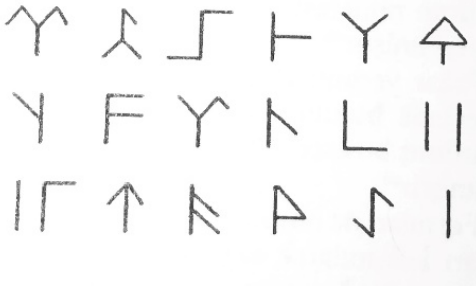
| Yapının Adı: Papşin Kervansarayı | Katalog No: 4.9 |
|---|---|
| <p><b>Şekil 4.73</b> Kervansaray üzerinde tespit edilen taşçı işaretleri (Gabriel, 2014)</p> | <p><b>Cephe ve Bezeme Özellikleri:</b> Güney cephede yer alan daha yumuşak, kıvrımlı hatlarla geçişlerin sağlandığı görüntünün karşılığında; kuzey, doğu ve batı cepheler üzerinde daha keskin ve ağır bir cephe görüntüsü oluşturulmuştur. Yapı, yöre mimarisinde karşılaşılan koyu renkli düzgün kesme taş malzeme ile inşa edilmiştir. Güney cephe düzenlemesi dışında yapı üzerinde herhangi bir bezeme unsuruna yer verilmemiştir ancak; Gabriel ve Erdmann'ın dikkati çektiği farklı pekçok taşçı işareti cephe üzerindeki taşlara kazıma yöntemi ile uygulanmıştır (Şekil 4.73). Taşçı işaretlerinin kullanımı (Şekil 4.74), Adilcevaz Kervansarayı ve kent merkezinde Şeyh Garip Hanı ile benzerlik göstermektedir.</p> |

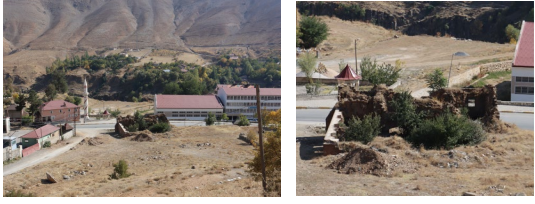
| Yapının Adı: Mahallebaşı Hanı | Katalog No: 5.3 |
|---|---|
| <p><b>Şekil 4.78</b> Mahallebaşı Hanı'nın konumu (solda) ve batı cephesinden görünümü (sağda) (Kişisel Arşiv, Ağustos 2020)</p> | <p><b>Plan Özellikleri:</b> Doğu batı doğrultuda uzanan ve kalıntılardan dikdörtgen bir plana sahip olduğu anlaşılan yapıya (Şekil 4.78), doğu cephe üzerinde merkezde yer almayarak hafifçe sağa doğru yanaştırılarak açılan taçkapılı girişten girilmektedir.</p> |

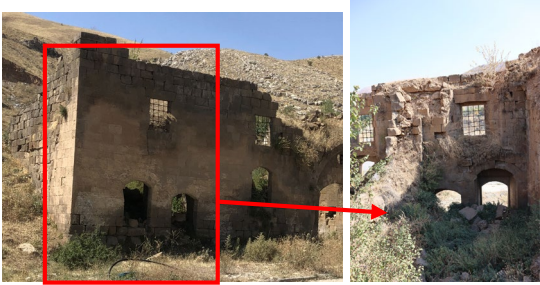
| Yapının Adı: Mahallebaşı Hanı | Katalog No: 5.4 |
|---|---|
| <p><b>Şekil 4.81</b> Taçkapının solunda yer alan mekanın ön cephe ve içten görünümü (Kişisel Arşiv, 2020)</p> | <p><b>Plan Özellikleri:</b> Pektaş, kalan izlerden bu alanın beşik tonoz ile örtüldüğünün anlaşıldığını belirtmiştir (Pektaş, 2001:128). Aydınlatma, kapının sol alt tarafına yerleştirilen yuvarlak kemerli pencere açıklığından ve üstteki mazgal pencereden sağlanmaktadır.</p> |

| Yapının Adı: Mahallebaşı Hanı | Katalog No: 5.3 |
|---|---|
| <p><b>Şekil 4.80</b> Pektaş'ın planı üzerinden yapının farklı mekanlara ayrılması</p> | <p>Doğu cephe üzerinde solda açılan yuvarlak kemerli kapı açıklığından girilen iki birimli mekan, ana girişten bağımsız olarak ayrı bir girişe sahiptir. Bu mekan özel misafirlerin konaklamasına ayrılmış izlenimi uyandırdığı gibi, mekanın güney duvara yerleştirilen niş örneği de, bu alanın bir mescit olarak değerlendirilmiş olabileceğini göstermektedir (Şekil 4.81).</p> |

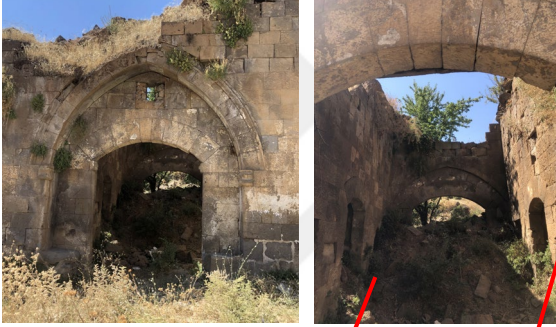
| Yapının Adı: Mahallebaşı Hanı | Katalog No: 5.4 |
|---|---|
| <p><b>Şekil 4.82</b> Taçkapı girişi önden (üstte) ve içten (altta) görünümü (Kişisel Arşiv, 2020)</p> | <p>Taçkapılı ana girişin olduğu ara mekan, ortasında uzunlamasına dikdörtgen plan gösteren bir birimin sağına ve soluna yerleştirilen kare planlı iki odadan oluşmaktadır (Şekil 4.82). Odalara, karşılıklı yerleştirilen yuvarlak kemerli birer kapıdan girilmektedir. Kapı girişlerinin sağına ve soluna nişler yerleştirilmiştir (Şekil 4.83).</p> |

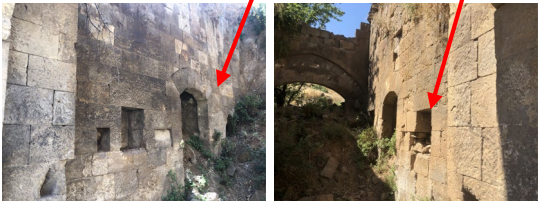
| Yapının Adı: Mahallebaşı Hanı | Katalog No: 5.4 |
|---|---|
| <p><b>Şekil 4.83</b> Girişlerin yanında yer alan niş ve ocak örnekleri (Kişisel Arşiv, 2020)</p> | <p>Bu mekandan yapının içerisine doğru ilerlendiğinde, batı yönünde Pektaş'ın restitüsyon planı örneğinde belirttiği dört ayakla üçe bölünen mekana girilmektedir. Günümüzde, moloz yığınları altında kalan bu mekanda yer alan ayakları tespit etmek mümkün olmamıştır.</p> |

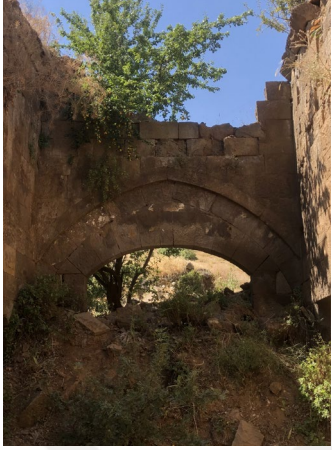
| Yapının Adı: Mahallebaşı Hanı | Katalog No: 5.5 |
|---|---|
| <p><b>Şekil 4.84</b> Batıda yer alan bölüme geçiş sağlayan kemerli düzenleme<br/>(Kişisel Arşiv, 2020)</p> | <p><b>Plan Özellikleri:</b> Ayakların birbirlerine sivri kemerlerle bağlandığı bu mekana, basık kemer üzerine örülen sivri kemerli bir açıklıktan geçilerek ulaşılmaktadır. Kemer düzeni, diğer han yapılarında görülmeyen bir tarzda üç sıralı kademeli taş örgüsü ile tamamlanmıştır (Şekil 4.84). Çok ayaklı ana mekandaki mevcut kalıntılardan, ayakların sivri kemerlerle birbirine bağlandığı (Şekil 4.85), kuzey güney yönünde enlemesine gelişim gösterdiği ve mekanın tonozla örtüldüğü tahmin edilmektedir (Şekil 4.86). Ana mekanın batı beden duvarları yıkılmış, kuzey duvarı onarılmış, güney duvarları ise kısmen ayaktadır. Batı ön cephe dışında yapının nasıl aydınlatıldığı anlaşılamamaktadır. Doğu cephe beden duvarlarının üst kısımlarına yakın noktalara açılan pencereler nedeni ile iki katlı izlenimi yaratılsa da, han tek katlı olarak inşa edilmiştir.</p> |

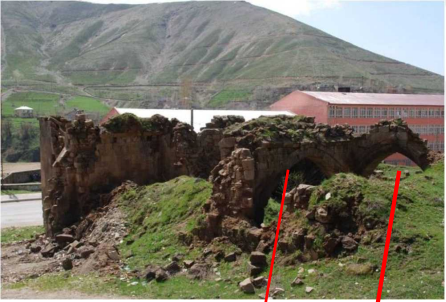
| Yapının Adı: Mahallebaşı Hanı | Katalog No: 5.5 |
|---|---|
| <p><b>Şekil 4.85</b> Sivri kemer örnekleri<br/>(Kültür Portalı, 2023)</p> | |

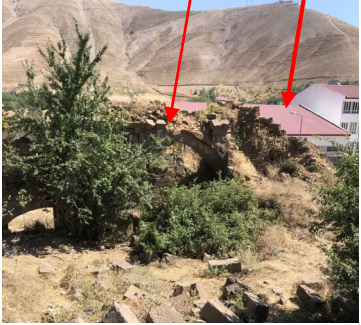
| Yapının Adı: Mahallebaşı Hanı | Katalog No: 5.5 |
|---|---|
| <p><b>Şekil 4.86</b> Sivri kemerlerin günümüzdeki hali<br/>(Kişisel Arşiv, 2020)</p> | |
