**BİTLİS KENTİNDEKİ RİBAT HAN VE**  
**KERVANSARAYLAR**

**DOKTORA TEZİ**

Mimarlık Anabilim Dalı

Mimarlık Tarihi ve Kuramı Doktora Programı

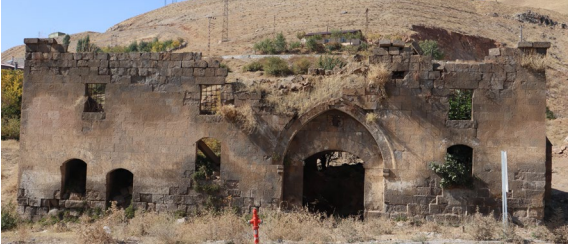
| Yapının Adı: Mahallebaşı Hanı | Katalog No: 5.6 |
|---|---|
| <p>Şekil 4.87 Doğu cepheden genel görünüm<br/>(Kişisel Arşiv, 2020)</p> | <p><b>Cephe ve Bezeme Özellikleri:</b></p> <p>Cephe düzenlemesi açısından ön plana çıkan doğu cephesi (Şekil 4.87), sivri kemer içerisine alınan basık kemerli girişi ve girişin hem sağına hem de soluna simetrik olarak yerleştirilen altta basık kemerli, üstte düz atkılı ikişer pencere ile hareketlendirilmiştir (Şekil 4.88). Doğu cephe üzerine yerleştirilen pencere düzenlemeleri ile taçkapı ön plana çıkarılmıştır.</p> <p>Taçkapının solunda yer alan ikinci giriş açıklığı ve bu bölümün pencere düzenlemesi, doğu cephe üzerinde karmaşık bir görünüm oluşmasına neden olmuştur. Taçkapı girişi, basık kemer üzerine yerleştirilen kare formlu bir kitabe taşına sahipti ancak; kitabe taşı yerinden sökülmüştür. Bu nedenle yapının banisi, tarihi veya ismi ile alakalı verilere ulaşılamamıştır. Silmeli sivri kemer kuşağı ile içerisine alınan basık kemer, sağ ve solda yer alan dekoratif yastık taşlarına bindirilerek tamamlanmıştır.</p> |

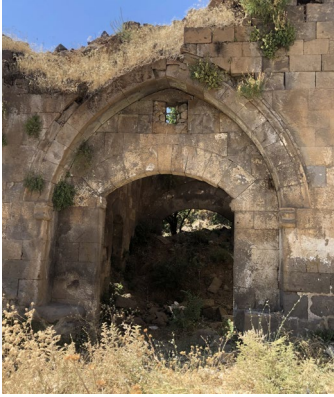
| Yapının Adı: Mahallebaşı Hanı | Katalog No: 5.6 |
|---|---|
| <p>Şekil 4.88 Taçkapı görünüm<br/>(Kişisel Arşiv, 2020)</p> | |

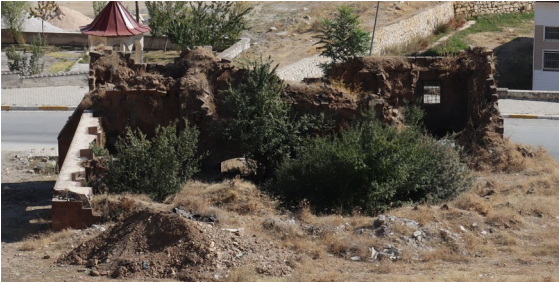
| Yapının Adı: Mahallebaşı Hanı | Katalog No: 5.6 |
|---|---|
| <p>Şekil 4.89 Batı cephesi<br/>(Kişisel Arşiv, 2020)</p> | |

| Yapının Adı: Mahallebaşı Hanı | Katalog No: 5.7 |
|---|---|
| <p data-bbox="304 801 847 891"><b>Şekil 4.90</b> Güney cepheden görünüm (Kişisel Arşiv, 2020)</p> | <p data-bbox="900 389 1316 808"><b>Cephe ve Bezeme Özellikleri:</b><br/>Batı cephe tamamen (Şekil 4.89), güney cephe ise kısmen yıkılmıştır (Şekil 4.90). Güney cepheden günümüze beden duvarlarının doğu ucunda yer alan küçük bir bölümü ulaşabilmiştir.</p> <p data-bbox="900 846 1316 1541">Kuzey cephe yıkılmış ve yıkılan duvarların bir kısmı ile beden duvarına destek sağlaması amacı ile eklendiği düşünülen bir paye sonradan yeniden örülmüştür (Şekil 4.91). Duhan Kervansarayı, Emir Şeref Han Ribatı, Papşin Kervansarayı ve Rahva Kervansarayı'nda görülen silindirik destek kuleleri bu yapıda mütevazî ölçülerde, dikdörtgen bir formda tasarlanmıştır.</p> <p data-bbox="900 1579 1316 1944">Kullanılan düzgün kesme taş malzeme, son derece muntazam bir işçilik göstermektedir. Yapının mevcut yapısında içte ve dış cephe üzerinde herhangi bir bezeme unsuruna yer verilmediği görülmektedir.</p> |

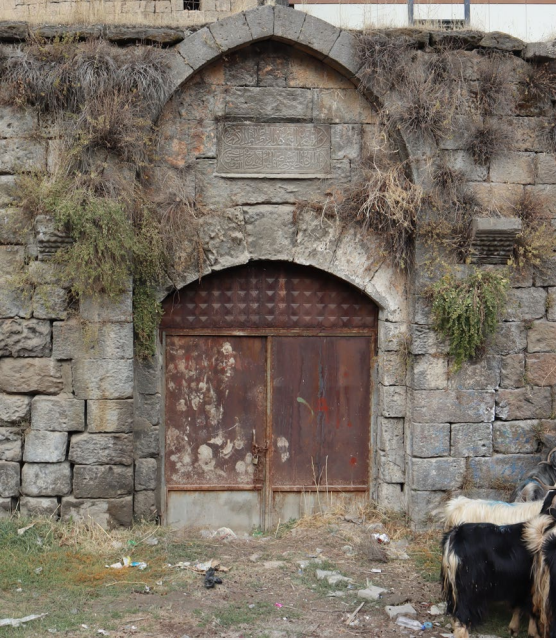
| Yapının Adı: Hatuniye Ribatı | Katalog No: 6.4 |
|---|---|
| <p>Şekil 4.98 Hatuniye Ribatı taçkapısı<br/>(Kişisel Arşiv, 2020)</p> | <p><b>Açıklamalar:</b> Tavernier, yaşanan su baskınlarından korunmak amacı ile tüccarların konaklama için kent dışında kalan yapıyı tercih ettiklerini belirtmiştir (Tavernier, 2006:289). Ribatın konumu dikkate alındığında, Tavernier'nin sözünü ettiği kervansarayın Hatuniye Ribatı olmasının muhtemel olduğu görülmektedir. Hafif eğimli bir noktada, kalenin eteğinde ve çay kenarında inşa edilen bu yapı, kış mevsiminin yoğun yağış koşulları ve bahar aylarında yaşanan olası su taşkınlarında kısmen sular altında kalmış olabilirdi.</p> |

| Yapının Adı: Hatuniye Ribatı | Katalog No: 6.4 |
|---|---|
| <p>Şekil 4.99 Hatuniye Ribatı kitabe (Kişisel Arşiv, 2020)</p> | <p>Günümüzde restorasyon çalışmaları devam eden yapının güney cephesinde (Şekil 4.97), taçkapılı ana girişin üzerinde yer alan kitabe (Şekil 4.98), yapının banisinin belirlenmesi noktasında araştırmacılar tarafından farklı şekillerde yorumlanmıştır (Şekil 4.99).</p> |

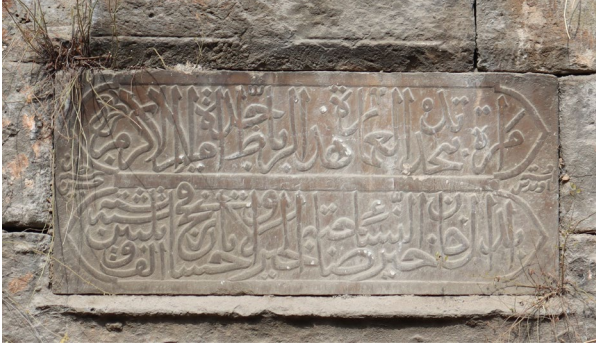
| Yapının Adı: Hatuniye Ribatı | Katalog No: 6.5 |
|---|---|
| <p><b>Şekil 4.100</b> Hatuniye Ribatı kitabesi<br/>(Kişisel Arşiv, 2020)</p> | <p><b>Açıklamalar:</b> Kitabenin (Şekil 4.100), bir onarıma ait olduğunu belirten araştırmacılar yanında onarım olmayıp inşa kitabesi olduğunu ifade eden çalışmalar da mevcuttur.</p> <p>Aydemir ve Cantay yapıyı 1036 (1639-40) tarihinde Şerefhanlar sülalesinden IV. Şemseddin'in oğlu olan Abdal Han'ın emirliğe başlamasından sonra yaptırdığını aktarmışlardır (Aydemir, 1970:37; Cantay, 2016:97)).</p> |

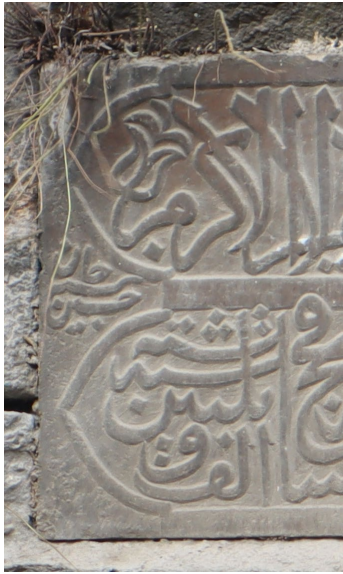
| Yapının Adı: Hatuniye Ribatı | Katalog No: 6.6 |
|---|---|
| <p><b>Şekil 4.103</b> Kitabeden detay (Kişisel Arşiv, 2020)</p> | <p>Arapça, kabartma şeklinde iki sıra halinde yazılan kitabenin ilk satırında yer alan “tecdid” kelimesi yenileme anlamı içermektedir. Mevcut kitabe bir onarıma ait olmakla birlikte, kitabeyi yazan “Hüseyin Can” ile yapıda çalışan “Ondes (Öndes) Usta” isimlerinin yazılı olması ve üst satırın köşesinde yer alan bir lale motifi kitabeyi önemli kılmaktadır (Şekil 4.103).</p> |

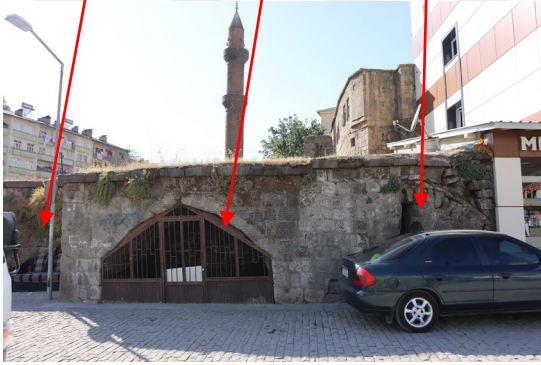
| Yapının Adı: Hatuniye Ribatı | Katalog No: 6.8 |
|---|---|
| <p><b>Şekil 4.106</b> Doğuda yer alan odalar<br/>(Aydemir, 1970)</p> <p><b>Şekil 4.107</b> Doğudaki odaların görünümü<br/>(Kişisel Arşiv, 2020)</p> | <p><b>Plan Özellikleri:</b> Doğu ve batıda yer alan odalara giriş (Şekil 4.106, Şekil 4.107), orta mekan içerisinden açılan düz atkılı kapılardan sağlanmaktaydı. Tonozla örtülü odalardan yalnızca; batı cephenin kuzey ucuna yerleştirilen odanın örtü sistemi diğerlerinden farklı bir yönde örülmüştür. Orta mekanın örtü sistemi sivri çapraz tonozdur.</p> <p>İç mekanı ayıran iki sıralı ayak dizisinde ayaklar kısa, kalın, haçvari bir formda yapılmış olup, sivri kemerlerle birbirlerine bağlanmışlardır. Sivri kemerler duvarlardan taşan konsollara bindirilerek sonlandırılmıştır.</p> <p>Aydınlanma güney cephede, taaçkapının sağında ve solunda açılan pencerelerle, doğu ve batı cephede ise odalarda açılan mazgal pencerelerle sağlanmaktadır (Aydemir, 1970:37).</p> |

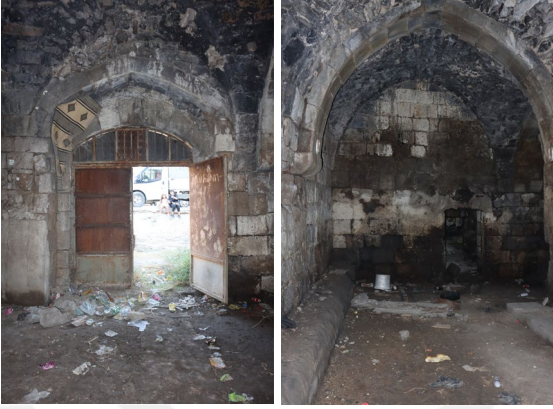
| Yapının Adı: Hatuniye Ribatı | Katalog No: 6.9 |
|---|---|
| <p><b>Şekil 4.109</b> İçten görünüm<br/>(Kişisel Arşiv, 2021)</p> | <p><b>Plan Özellikleri:</b> İç mekanda (Şekil 4.109), ayakları birbirlerine bağlayan kemer açıklıklarının örüldüğü ve bu şekilde yeni bölümler oluşturulmak istendiği tespit edilmiştir. Örgülerde kullanılan yeni malzeme, özgün duvar dizisi içerisinde kolaylıkla seçilebilmektedir (Şekil 4.110).</p> |

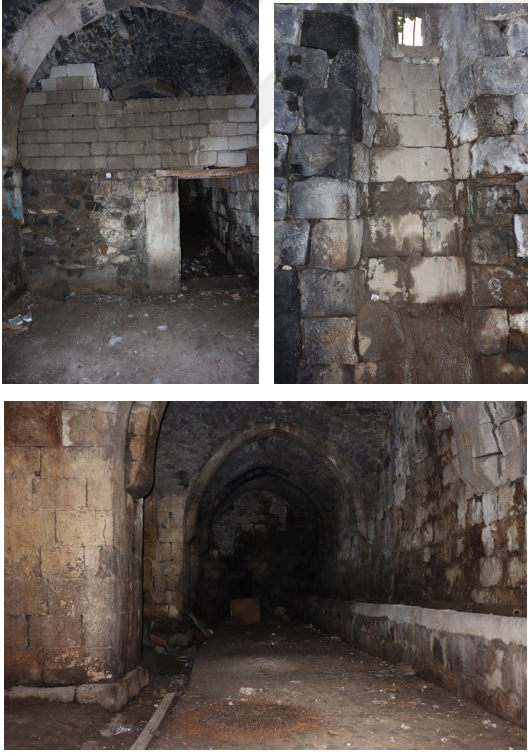
| Yapının Adı: Hatuniye Ribatı | Katalog No: 6.9 |
|---|---|
| <p><b>Şekil 4.110</b> İçten duvar örgüsü (üst solda),<br/>pencere (üst sağ) ve ayak örneği (altta)<br/>(Kişisel Arşiv, 2021)</p> | <p>Güney cephe üzerinde aydınlık sağlamak amacı ile yeni pencere açıklıkları oluşturulmuştur.</p> <p>Batı ucuna sonradan eklenen bir bölüm ile oldukça harap ve bakımsız bir görünüm sergileyen yapıda, 2022 yılı itibarı ile restorasyon çalışmaları başlatılmıştır. Güney ve batı cepheleri sağlam olan yapının tamamlanacak doğu cephesi ile özgün planına ulaşması sağlanacağı gibi, yeniden işlevlendirilmesi sayesinde de işleyecek yapının sağlam bir şekilde ayakta kalması mümkün olacaktır.</p> |

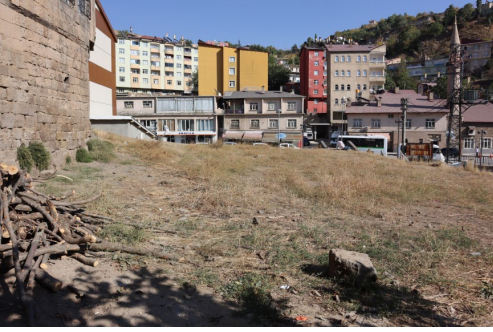
| Yapının Adı: Hatuniye Ribatı | Katalog No: 6.10 |
|---|---|
| <p><b>Şekil 4.111</b> Yapının kuzey cephesine bitişik yapı (solda) ve düz teras çatısı<br/>(Kişisel Arşiv, 2022)</p> | <p><b>Cephe ve Bezeme Özellikleri:</b><br/>Kuzey cephesi, toprağa gömülü bir halde, çevresine sonradan yerleştirilen yapıların altında kalmış görünümü vermektedir (Şekil 4.111). Doğu cephesi de tahrip olan yapının batı ve güney cephesi görülebilmektedir. Batı cephe üzerinde değerlendirilebilecek herhangi bir bezeme unsuruna rastlanmamıştır (Şekil 4.112).</p> |

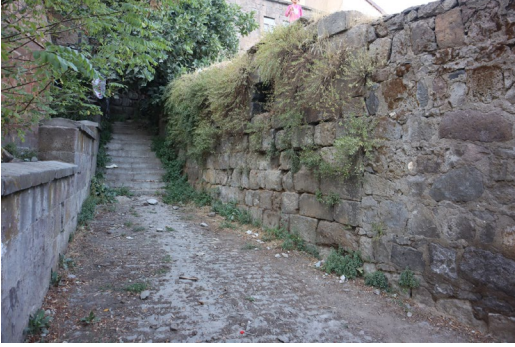
| Yapının Adı: Hatuniye Ribatı | Katalog No: 6.10 |
|---|---|
| <p><b>Şekil 4.112</b> Batı cepheden görünüm<br/>(Kişisel Arşiv, 2021)</p> | <p>Güney cephe üzerinde yer alan taçkapı düzenlemesinde, sivri kemerin görkemli bir şekilde düz teras çatıyı geçecek bir yükseklikte tasarlandığı görülmektedir (Şekil 4.113).</p> |

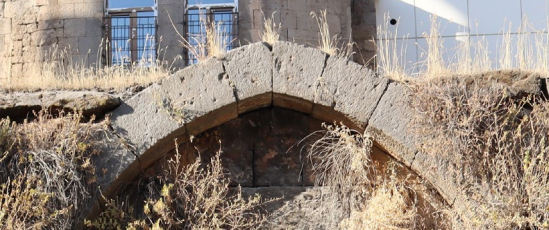
| Yapının Adı: Hatuniye Ribatı | Katalog No: 6.10 |
|---|---|
| <p><b>Şekil 4.113</b> Taç kapının taşkın sivri kemeri<br/>(Kişisel Arşiv, 2021)</p> | <p>Kapının sağ ve soluna yerleştirilen alt kısımları dört sıra yivli iki adet konsol, cephe üzerinde göze çarpacak bir çıkıntı şeklinde düzenlenmiştir.</p> |

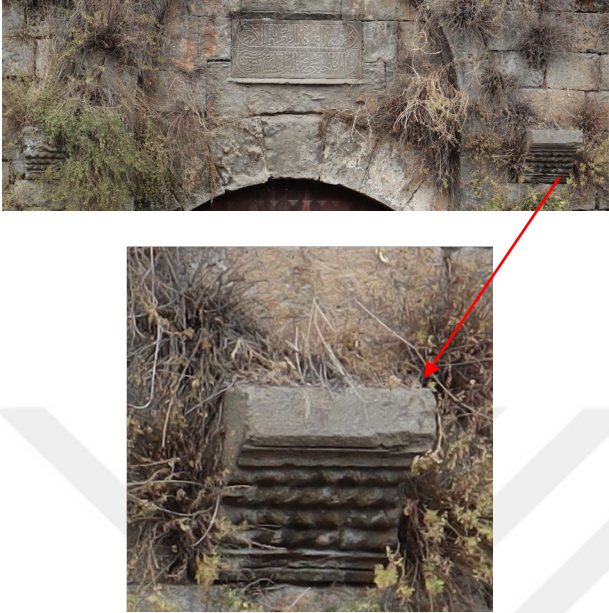
| Yapının Adı: Hatuniye Ribatı | Katalog No: 6.11 |
|---|---|
| <p><b>Şekil 4.114</b> Taç kapının sağında ve solunda yer alan konsollar (üstte) ve detay (altta)<br/>(Kişisel Arşiv, 2021)</p> | <p><b>Cephe ve Bezeme Özellikleri:</b> Aydemir'e göre taç kapı yanındaki konsollar (Şekil 4.114), ahşap bir gölgelik veya yağmurluk taşıyıcısı olarak koruma amaçlı kullanıldığı gibi ayrıca; birer fener yerleştirilerek aydınlatmaya yardımcı bir öğe olarak da işlev görmüş olabilir (Aydemir, 1970:36). Girişin sağına ve soluna yerleştirilen dikdörtgen formlu pencereler ile güney cephenin aydınlatılması sağlanmaktadır.</p> <p>Yapı üzerinde herhangi bir bezeme unsuruna yer verilmemiştir. Yine güney cephe üzerinde, oldukça deforme olan ve devşirme malzeme olabileceği tahmin edilen bir taş örneği yer almaktadır (Şekil 4.115). Mevcut taş, üzerinde yüksek kabartma şeklinde işlenen bir yazı kuşağının parçası görünümündedir. Yapı malzemesi olarak kesme taş kullanılmıştır.</p> |

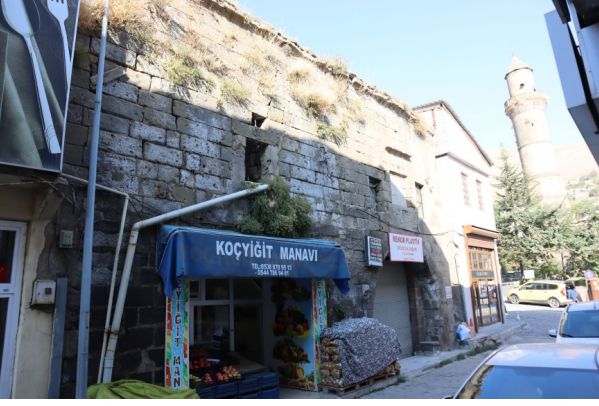
| Yapının Adı: Emir Şeref Han Ribatı | Katalog No: 7.2 |
|---|---|
| <p><b>Şekil 4.116</b> Emir Şeref Han Ribatı genel görünümü<br/>(Kişisel Arşiv, 2020)</p> | <p><b>Açıklamalar:</b> Bitlis kent merkezinde, kalenin güneyinde yapıların yoğun olduğu, işlek bir noktada inşa edilmiştir (Şekil 4.116). Eğimli bir arazi üzerinde konumlandırılmış yapı, günümüzde yeni yapılanma içerisinde kalarak batı ve kuzey cepheleri kapanmış durumdadır (Şekil 4.117).</p> |

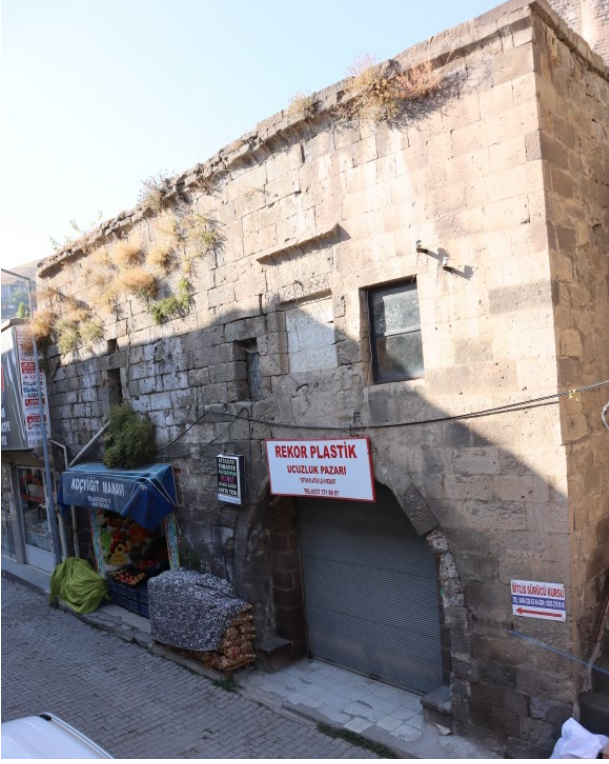
| Yapının Adı: Emir Şeref Han Ribatı | Katalog No: 7.2 |
|---|---|
| <p><b>Şekil 4.117</b> Yapının güney cephesi görünümü<br/>(Kişisel Arşiv, 2020)</p> | <p>Farklı isimlerle adlandırılan yapı, kent kalesinin hemen güneyinde yer aldığından Kalealtı Hanı olarak, çarşığı oluşturan yapılar grubu içerisinde kaldığından Arasta Hanı olarak adlandırılmaktadır. Mevcut kitabesinde ise 1001(1592-93) tarihinde Emir (V.) Şeref Han tarafından yaptırıldığı yazıldığından bani ismine atfen, Şerefiye Hanı olarak da isimlendirilmiştir. Gabriel ise yapının sağlamlaştırılmış bir dini yapı ve kışla olan bir ribat olduğunu belirtmiştir (Gabriel, 2014:207).</p> |

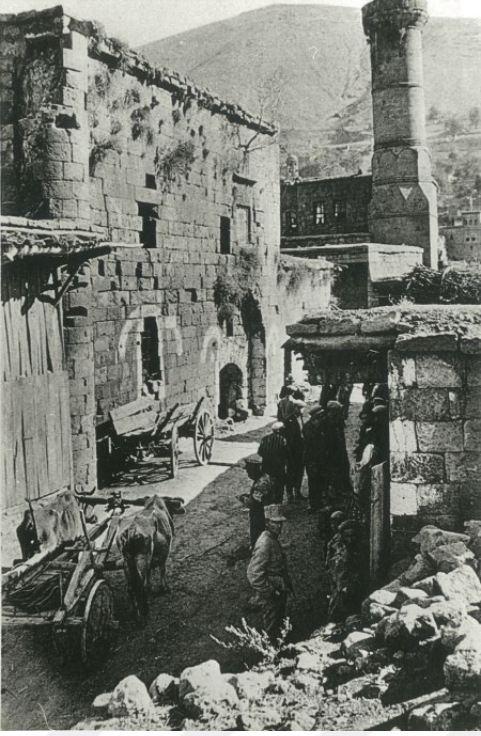
| Yapının Adı: Emir Şeref Han Ribatı | Katalog No: 7.3 |
|---|---|
| <p><b>Şekil 4.118</b> Yapının güney cephesi (Gabriel, 1940)</p> | <p><b>Plan Özellikleri:</b> İki katlı yapı günümüze alt katı sağlam ancak, özgün dokusu değiştirilmiş ve bazı bölümleri yıkılmış; üst kat ise, örtü sistemi yıkılarak plan okuması yapmayı zorlaştıracak kadar tahrip olmuş bir şekilde ulaşmıştır.</p> <p>Yapıya ilişkin en eski görsel kaynaklardan birine Gabriel'den ulaşmaktayız (Şekil 4.118, Şekil 4. 119) (Gabriel, 1940). Sonrasında yapıyı inceleyen Aydemir ve Cantay'ın hazırlamış oldukları planlar ve yapıya ait görsel malzemeler yardımı ile yapının özgün planının önemli ölçüde değiştiği anlaşılmaktadır (Aydemir, 1970; Cantay, 2016).</p> |

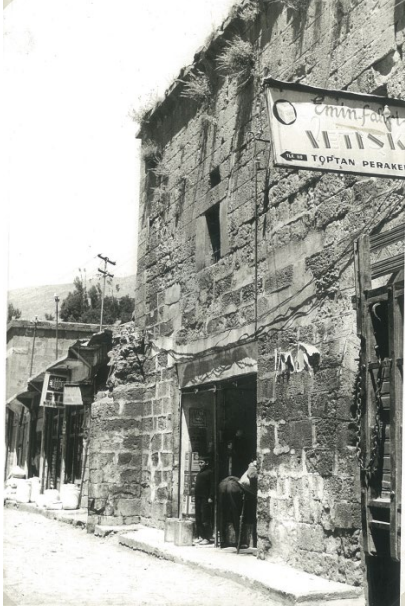
| Yapının Adı: Emir Şeref Han Ribatı | Katalog No: 7.3 |
|---|---|
| <p><b>Şekil 4.119</b> Güney sol bölüm ve yıkılan destek kulesi (Aydemir, 1970)</p> | <p>Kareye yakın bir dikdörtgen plana sahip iki katlı yapının duvar kalınlığı 1.30 m. yüksekliği 13 m. olarak ölçülmüştür.</p> |

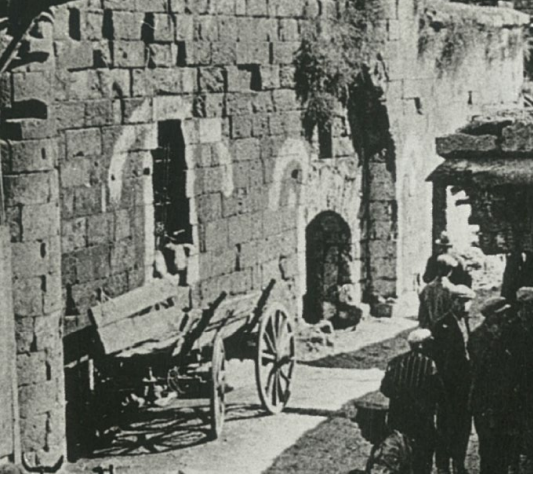
| Yapının Adı: Emir Şeref Han Ribatı | Katalog No: 7.5 |
|---|---|
| <p><b>Şekil 4.123</b> Orta bölüm ana giriş ve soldaki pencere (Gabriel, 2014)</p> | <p>Günümüzde iki mekanlı yapının özgün ve tek girişi olan orta bölümü yanında, solda kalan ve güney cephesi kapalı olan bölüm için sonradan açılan kapı, özgün halinde bir pencere açıklığı olan alanın genişletilmesi ile elde edilmiştir (Şekil 4.121, Şekil 4.122).</p> |

| Yapının Adı: Emir Şeref Han Ribatı | Katalog No: 7.5 |
|---|---|
| <p><b>Şekil 4.124</b> Manav ve züccaciye olarak kullanılan mekanlar (Kişisel Arşiv, 2020)</p> | <p>Genişletilerek bir kapı girişine dönüştürülen bu alan ve içte örülerek kapatılan kemer açıklıkları sayesinde soldaki bu mekan ve sivri kemerli girişi olan mekan birbirlerinden bağımsız iki mekana dönüştürülmüşlerdir (Şekil 4.123, Şekil 4.124).</p> |

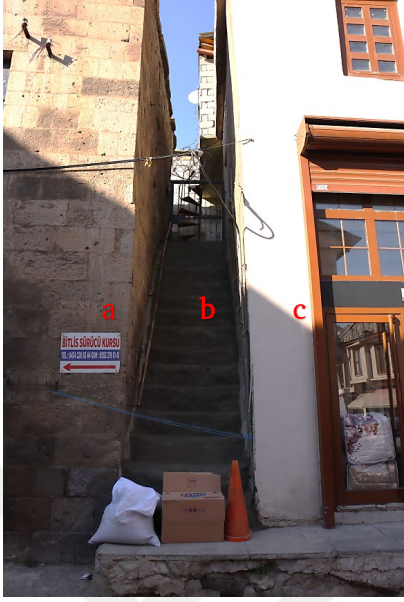
| Yapının Adı: Emir Şeref Han Ribatı | Katalog No: 7.6 |
|---|---|
| <p>Şekil 4.125 Ribat (a), yeni yapılan merdiven (b) ve beş mekanlı bölüm yerine inşa edilen bina (c) (Kişisel Arşiv, 2020)</p> | <p><b>Plan Özellikleri:</b> Kemerli girişi olan mekan günümüzde züccaciye, yanındaki mekan ise manav olarak kullanılmaktadır.</p> <p>Yıkılan beş mekanlı bölüm yerine bir bina inşa edilmiştir. Batı ucundaki silindirik takviye kulesi de zamanla yıkılmış ve yapıya bitişik inşa edilen bu yeni yapı ribatın özgün görünümünü büyük ölçüde değiştirmiştir (Şekil 4.125).</p> |

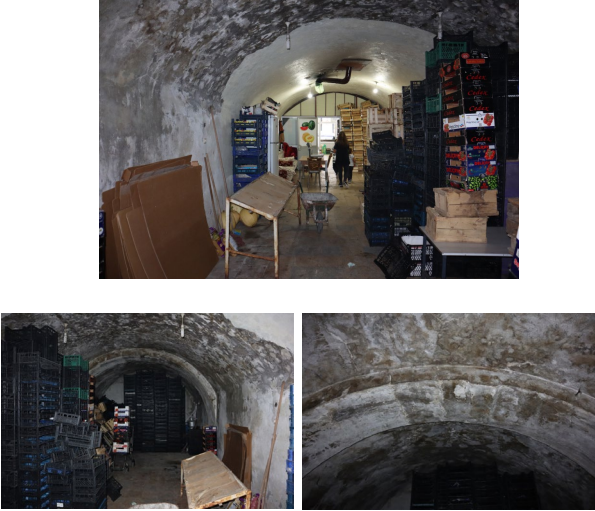
| Yapının Adı: Emir Şeref Han Ribatı | Katalog No: 7.6 |
|---|---|
| <p>Şekil 4.126 Manav bölümü içten görünüm (Kişisel Arşiv, 2020)</p> | <p>Solda manav olarak kullanılan mekanın içinde sonradan genişletilerek açılan bir kapıdan, uzunlamasına yönelik gösteren ana mekana girilir. Tonozla örtülü mekan içerisinde duvarlar kısmen sıva badana ile kapatılmıştır. Beden duvarları ve örtü sisteminde kullanılan taş malzemenin nem ve rutubetten etkilenerek yıpranmış olduğu görülmektedir (Şekil 4.126).</p> |

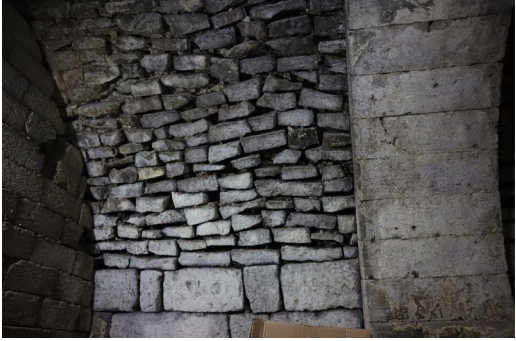
| Yapının Adı: Emir Şeref Han Ribatı | Katalog No: 7.7 |
|---|---|
| <p><b>Şekil 4.127</b> Ana mekan (züccaciye dükkanı) içten görünüm (Kişisel Arşiv, 2020)</p> | <p><b>Plan Özellikleri:</b> Mekan içerisinden kuzey yönüne doğru devam edildiğinde arka bölümde örtü sistemini destekleyen kesme taş sıralı bir takviye kemer dizisi yer almaktadır. Örülen ve tamamen sağır bırakılan duvarlarda herhangi bir ocak kalıntısı tespit edilememiştir.</p> |

| Yapının Adı: Emir Şeref Han Ribatı | Katalog No: 7.7 |
|---|---|
| <p><b>Şekil 4.128</b> Takviye kemeri (Kişisel Arşiv, 2020)</p> | <p>Ana mekan olan ve züccaciye olarak kullanılan bölüme (Şekil 4.127), basamaktan inilerek girilmektedir. İç mekanın zemin seviyesi yandaki bölüme göre daha alçak tutulmuştur. Özgün planında ortada yer alan bu alan, sağında ve solunda yer alan bölümlerden daha alçak bir kotta yapılmak istenmiş olabilir. Bitişindeki tek bölüm ile aynı şekilde, kuzey güney doğrultusunda uzunlamasına yöneliş göstermektedir. İç mekan duvar örgüsü kısmen kapatılmış olsa da kuzey yönde iyi korunmuş duvar örgüsü (Şekil 4.128) ve kesme taş örgülü takviye kemeri düzenlemesi seçilebilmektedir (Şekil 4.129).</p> |

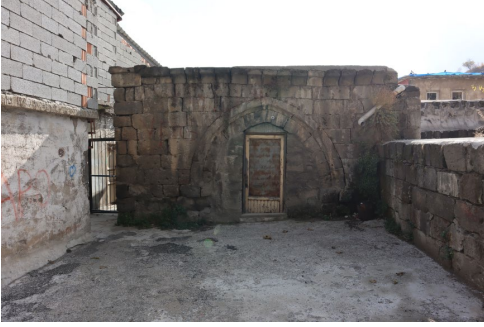
| Yapının Adı: Emir Şeref Han Ribatı | Katalog No: 7.8 |
|---|---|
| <p>Şekil 4.131 Sağda merdivenle çıkılan üst kat avlu ve mescit düzenlemesi (Kişisel Arşiv, 2020)</p> | <p>Üst kata çıkış ribata sonradan eklenmiş ve yakın zamanda yenilenmiş merdivenlerden sağlanmaktadır (Şekil 4.130). Günümüzde züccaciye dükkanı olarak kullanılan ancak; özgün planda yapının ana giriş mekanının hemen üstünde güney cephede Aydemir ve Cantay tarafından mescit olabileceği belirtilen kare planlı bölüm yer almaktadır (Şekil 4.131). Duvarında yer alan dikdörtgen mihrap nişi, kubbe ya da kubbemsi tonoz örtü sistemi bu bölümün mescit olabileceğini düşündürmektedir (Şekil 4.132) (Aydemir, 1970:33; Cantay, 2016:144). Ayrıca kitabe taşı, mescit olduğu düşünülen bölümün güney duvarı üzerine yerleştirilmiştir.</p> |

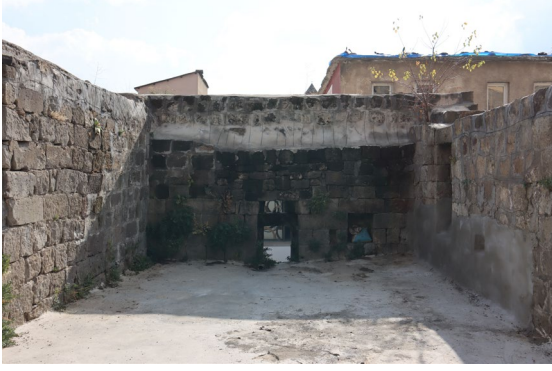
| Yapının Adı: Emir Şeref Han Ribatı | Katalog No: 7.9 |
|---|---|
| <p><b>Şekil 4.133</b> Mescide bitişik batıdaki bölümün güney yönü görünümü (Kişisel Arşiv, 2020)</p> | <p><b>Plan Özellikleri:</b> Girişi bir kapı ile kapatıldığı ve yanındaki batı mekanlarına geçişin sağlanacağı açıklığının örülmesi nedeni ile mescit olabileceği belirtilen bu mekana giriş sağlanamamıştır.</p> |

| Yapının Adı: Emir Şeref Han Ribatı | Katalog No: 7.9 |
|---|---|
| <p><b>Şekil 4.134</b> Üst kat avlu ve kuzey duvarı görünümü (Aydemir, 1970)</p> | <p>Yanındaki silindirik kulesi yıkılan batı mekanı, kuzey güney doğrultuda uzanmaktadır. Güney duvarında pencere ile ocak nişi tespit edilmiştir (Şekil 4.133). Kuzey cephede birinin giriş kapısı mescitin karşısında kalan, biri batı bölümünün ucunda yer alan yanyana dizilmiş toplam dört oda yer almaktaydı (Şekil 4.134). Mescitin karşısında kalan mekan yıldız tonoz diğerleri ise beşik tonozla örtülmüştü ve her mekana giriş ayrı kapılardan sağlanmaktaydı (Şekil 4.135) (Aydemir, 1970:33; Cantay, 2016:144). Bu mekanlar günümüze ulaşamayarak yıkılmışlardır.</p> |

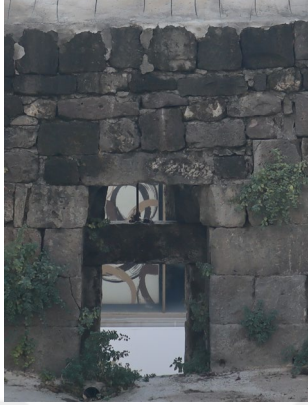
| Yapının Adı: Emir Şeref Han Ribatı | Katalog No: 7.10 |
|---|---|
| <p><b>Şekil 4.136</b> Üst kat güney cephesi pencere düzenlemesi (Kişisel Arşiv, 2020)</p> | <p><b>Plan Özellikleri:</b> Aydemir ve Cantay’a göre üst katta (Şekil 4.136); güneydeki mescit, batıdaki mekan ve kuzeydeki odaların ortasında kalan alan, bir avlu olarak kullanılmış olmalıydı.</p> <p>Avlunun kapalı veya açık planda olduğunu belirtmek güç olsa da bölgenin çetin kış koşulları, yağın yoğun kar yükü, düşük sıcaklık ortalamaları ve uzun devam eden kış mevsimi dikkate alındığında kapalı bir avlunun olması daha muhtemel gibi gözükmemektedir. Aksi takdirde yapının üst katının kullanılması ve mekanlara girişin sağlanması mümkün olmayabilirdi. Üst kat beden duvarlarının bazılarında üst sıralarda içbükey olarak yöneliyormuş gibi görünen taş sırası, tonozla örtülü kapalı bir avlu olabileceği fikrini doğurmaktadır (Şekil 4.137).</p> |

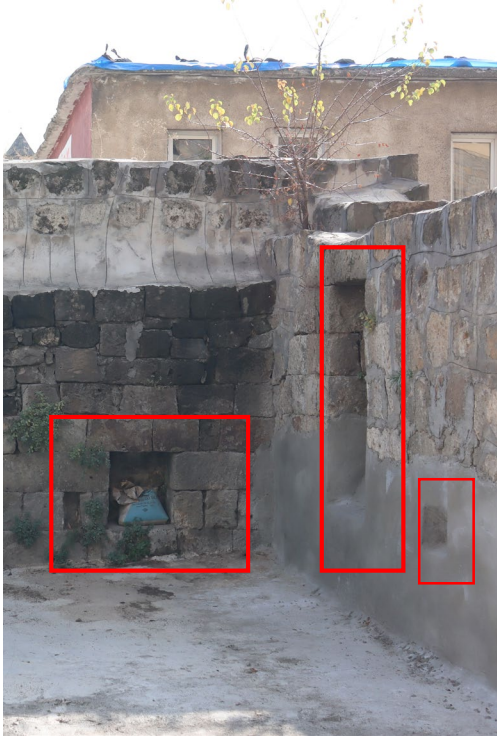
| Yapının Adı: Emir Şeref Han Ribatı | Katalog No: 7.10 |
|---|---|
| <p><b>Şekil 4.137</b> Güney ve batı duvarları üzerinde tespit edilen ocak ve niş örnekleri (Kişisel Arşiv, 2020)</p> | |

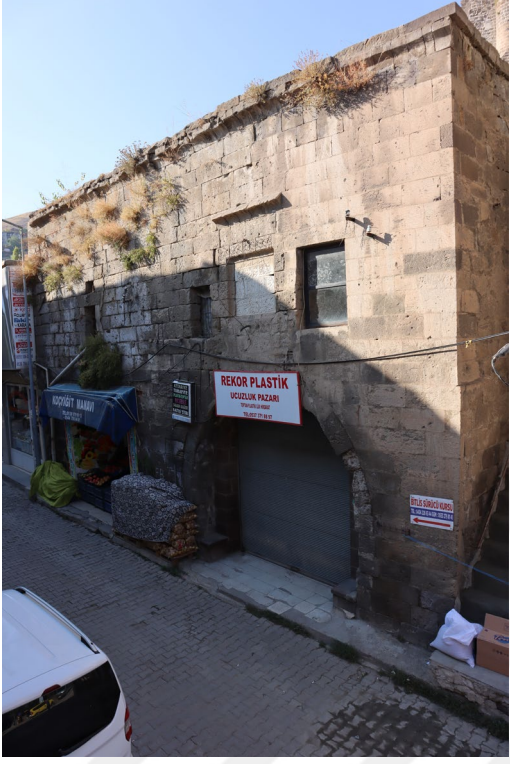
| Yapının Adı: Emir Şeref Han Ribatı | Katalog No: 7.11 |
|---|---|
| <p>Şekil 4.138 Güney cepheden genel görünüm<br/>(Kişisel Arşiv, 2020)</p> | <p><b>Cephe ve Bezeme Özellikleri:</b><br/>Kuzey güney doğrultusunda uzanan yapının günümüzde yalnızca güney ve doğu cepheleri görülebilmektedir (Şekil 4.138). Batı cephesine bitişik yapılanmalar ve kuzey cephenin eğimli arazi koşulları nedeni ile yapılar arasında kalması ribat yapısının abidevi görünmesini engellemektedir. Günümüze ulaşamasa da Emir Şeref Han Ribatı’nda kullanılan destek kuleleri, Duhan, Papşin ve Rahva yapılarında görülen silindirik destek kuleleri ile benzerlik göstermekteydi.</p> |

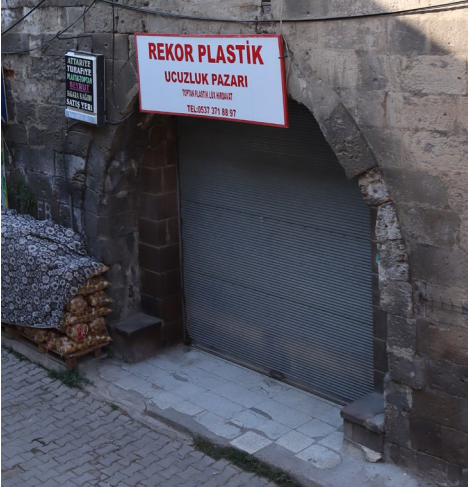
| Yapının Adı: Emir Şeref Han Ribatı | Katalog No: 7.11 |
|---|---|
| <p>Şekil 4.139 Sivri kemerli giriş<br/>(Kişisel Arşiv, 2020)</p> | <p>Sivri kemerli ana giriş kapısı (Şekil 4.139), kitabe kuşağı, yapıyı aydınlatan pencere açıklıkları, mescit düzenlemesi güney cephe üzerinde toplanmıştır.</p> <p>Girişin sağlandığı kemer açıklığının sağ ve solunda, özgün olup olmadığı anlaşılamayan seki benzeri oturma amaçlı kullanıldığı düşünülen alanlar mevcuttur.</p> |

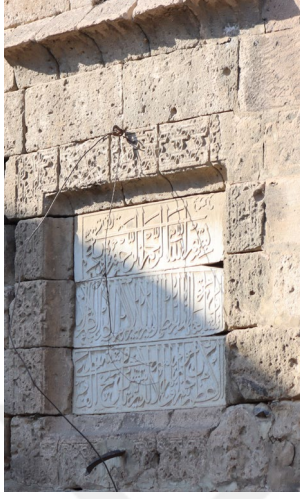
| Yapının Adı: Emir Şeref Han Ribatı | Katalog No: 7.12 |
|---|---|
| <p><b>Şekil 4.140</b> Kitabe kuşağı (Kişisel Arşiv, 2020)</p> | <p><b>Cephe ve Bezeme Özellikleri:</b><br/>Girişin üzerine, sülüs yazılı mermer kitabe kuşağı, üç satır halinde üç parça olarak cepheye gömülü şekilde yerleştirilmiştir. Kitabe taşı (Şekil 4.140), etrafı altıgen motiflerden oluşan geometrik bir bezeme kuşağı ile çerçeve içerisine alınmıştır. Kitabeyi koruması için yerleştirilen beş adet taş saçak, kitabe kuşağının üzerindedir. Bu uygulama ile kitabenin olduğu alan vurgulanmak ve korunmak istemiştir.</p> |

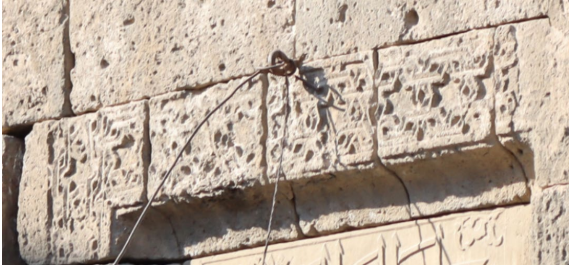
| Yapının Adı: Emir Şeref Han Ribatı | Katalog No: 7.12 |
|---|---|
| <p><b>Şekil 4.142</b> Kitabe çevresi altıgen bezeme örneği<br/>(Kişisel Arşiv, 2020)</p> | <p>Kitabe üzerindeki “... çok asil, çok adil, çok alim, çok şerefli, çok saygıdeğer merhum Emir Şemsettin’in oğlu Büyük Emir Şeref Han bu ribatın temelini atulmasını ve inşaatının yapılmasını 1001 tarihinde emretti” ifadeleri bani bilgisi ve inşa tarihini belirtmesi açısından önemli bir belge niteliğindedir (Şekil 4.141, Şekil 4.142) (Aydemir, 1970:34).</p> |

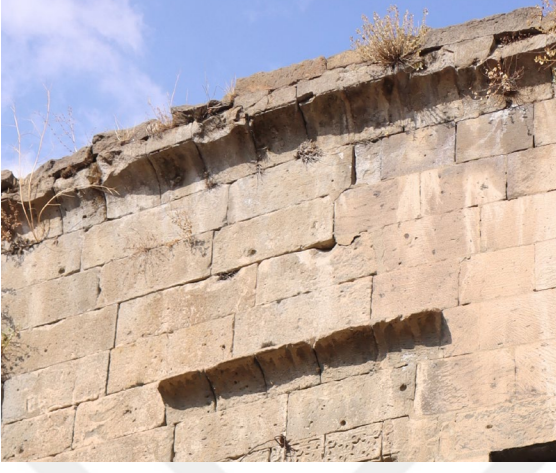
| Yapının Adı: Emir Şeref Han Ribatı | Katalog No: 7.13 |
|---|---|
| <p><b>Şekil 4.143</b> Saçak örnekleri (Kişisel Arşiv, 2020)</p> | <p><b>Cephe ve Bezeme Özellikleri:</b> Saçak kullanımı kitabe üzerinde ve ayrıca; güney cephe duvarı boyunca kullanılmıştır (Şekil 4.143). Kitabenin solunda yer alan pencerenin üzerinde silik, belli belirsiz bir bezeme göze çarpmaktadır.</p> <p>Yapıda düzgün kesme taş malzeme kullanılmıştır. Sivri kemerli ana giriş daha koyu, kırmızı kahverengi bir malzemeden, kitabe ise mermer taşından düzenlenmiştir. Bunun dışında kent inşasında karşılaşılan yöresel taş malzeme kullanımı ribat yapısının genelinde uygulanmıştır. Doğal taş malzeme, diğer yapılarda olduğu gibi farklı renk tonlarda olabilmektedir (Şekil 4.144).</p> <p>Güney cephe dışında yapının diğer cepheleri ve iç mekanda herhangi bir bezeme unsuru görülmemiştir.</p> |

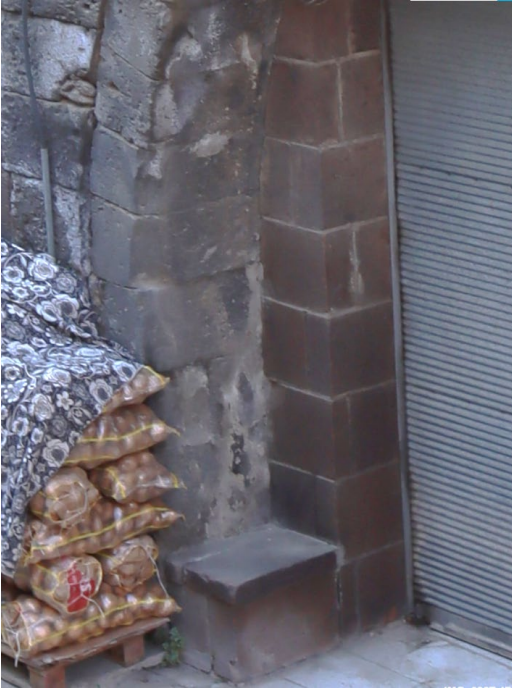
| Yapının Adı: Emir Şeref Han Ribatı | Katalog No: 7.13 |
|---|---|
| <p><b>Şekil 4.144</b> Ana giriş taş malzeme kullanımı (Kişisel Arşiv, 2020)</p> | |

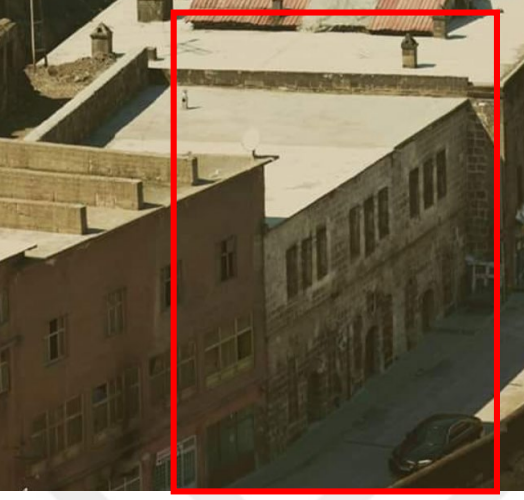
| Yapının Adı: Şerefiye Hanı | Katalog No: 8.3 |
|---|---|
| <p><b>Şekil 4.148</b> Han yapısı genel görünüm<br/>(B. Gündoğdu)</p> | <p><b>Açıklamalar:</b> İlter’in IV. Emir Şeref dönemine ait olduğunu belirttiği 917/1511 tarihli Tüccarlar Hanı yapısı çalışma kapsamında incelenen, özgün adı bilinmeyip Şerefiye Hanı olarak adlandırılan yapıyı işaret ediyor olabilir (İlter, 1969:108).</p> <p>Merkezi bir konumda ve bölgesel ticari faaliyetlerin katkısı düşünülerek külliye gelir getirmesi amacıyla inşa edilen yapı (Şekil 4.148), ticari konaklama yapılarının kent merkezinde ve bir külliye topluluğuna dahil olarak nasıl ele alındığını gösteren önemli bir örnektir (Şekil 4.149). Külliyeinin çevresinin insan potansiyeli açısından canlı tutulmak istenmesi, özellikle dükkanlar arasında gerçekleştirilen ticari faaliyetlerde yoğun insan trafiğinin bu ticari yapı çevresinde toplanması ile sağlanmıştır. Günümüzde de yapı, aynı özelliğini korumaktadır (Şekil 4.150).</p> |

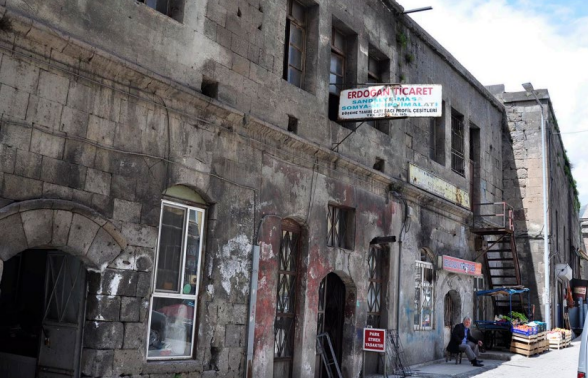
| Yapının Adı: Şerefiye Hanı | Katalog No: 8.3 |
|---|---|
| <p><b>Şekil 4.150</b> Hanın görünümü<br/>(Açıkyıldız Şengül, 2018)</p> | |

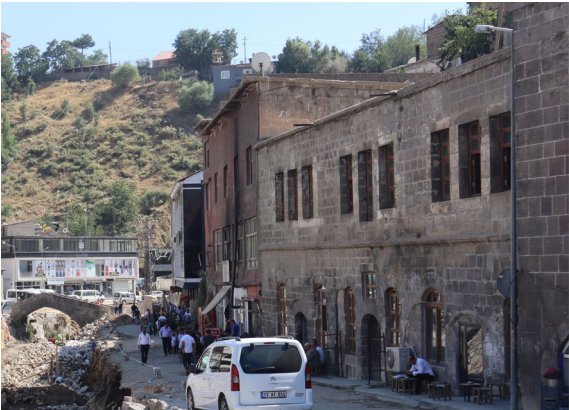
| Yapının Adı: Şerefiye Hanı | Katalog No: 8.4 |
|---|---|
| <p><b>Şekil 4.151</b> Şerefiye Hanı zemin (üstte) ve I. kat (altta) restitüsyon önerisi<br/>(Yazar tarafından Prof. Dr. Nur Urfalıoğlu danışmanlığında oluşturulmuştur)</p> | <p><b>Plan Özellikleri:</b> Yapı, caminin güney ucuna yerleştirilen açık avlulu medrese yapısına bitişik, iki katlı olarak inşa edilmiştir (Şekil 4.151). Bir dönem otel olarak kullanıldığı bilinmektedir (Arık, 1971:20). Aynı şekilde medrese yapısı da, yakın dönemde konaklama yapısı ve sonrasında mobilya atölyesi olarak kullanılmıştır (Öztürk, 1970:27). Arasta, han, çarşı olarak adlandırılan yapının külliye içerisindeki konumu da tartışmalıdır. Caminin güneyindeki medrese yapısı, bazı araştırmacılar tarafından han olarak değerlendirilmiştir (Uluçam, 2002:14; Dağtekin vd, 2008:964-965). Medresenin zaman içerisinde özgün işlevini kaybetmesi ve yapıda gerçekleştirilen onarımlar özgün plana ait okumaları etkileyerek planın yanlış yorumlanmasına neden olmuştur (Şekil 4.152).</p> |
| <p><b>Şekil 4.152</b> Han yapısı günümüzdeki görünüm<br/>(Kişisel Arşiv, 2022)</p> | |

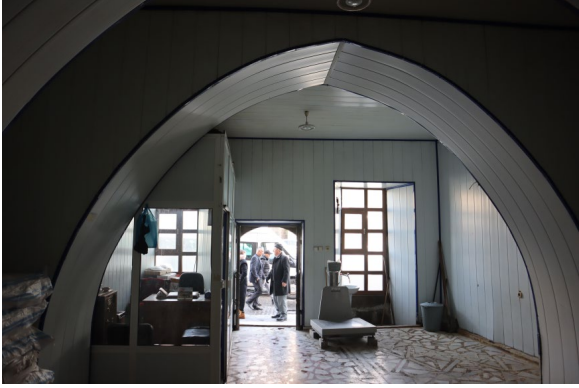
| Yapının Adı: Şerefiye Hanı | Katalog No: 8.5 |
|---|---|
| <p><b>Şekil 4.154</b> Çay ocağı içten görünüm<br/>(Kişisel Arşiv, 2022)</p> | |

| Yapının Adı: Şerefiye Hanı | Katalog No: 8.6 |
|---|---|
| <p><b>Şekil 4.156</b> Demirci atölyesi içten görünüm<br/>(Kişisel Arşiv, 2022)</p> | <p><b>Plan Özellikleri:</b> Çay ocağı olarak kullanılan mekana, basık kemerli bir kapıdan girilir (Şekil 4.154). İç mekan duvarları, örtü sistemi ve peşpeşe sıralanan iki sivri kemer plastik malzeme ile kaplanarak üzeri kapatılmıştır (Şekil 4. 155). Girişin sağ</p> |

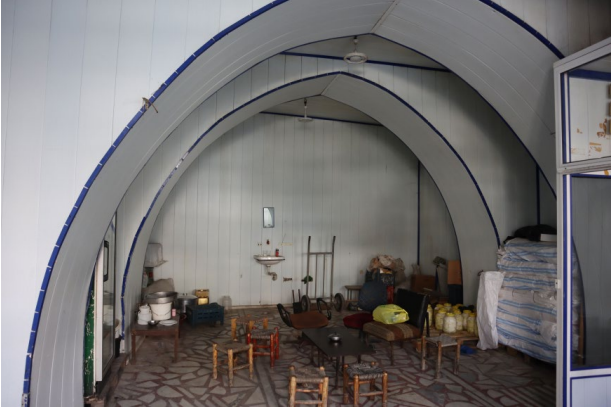
| Yapının Adı: Şerefiye Hanı | Katalog No: 8.5 |
|---|---|
| <p><b>Şekil 4.155</b> Çay ocağı içten görünüm<br/>(Kişisel Arşiv, 2022)</p> | |

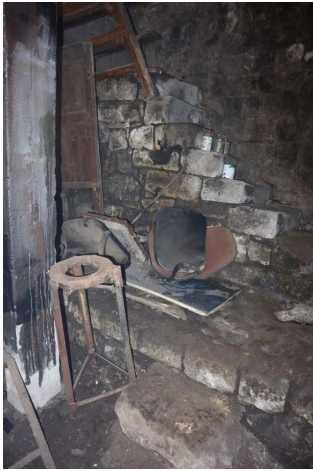
| Yapının Adı: Şerefiye Hanı | Katalog No: 8.6 |
|---|---|
| <p><b>Şekil 4.157</b> Demirci atölyesi içten görünüm<br/>(Kişisel Arşiv, 2022)</p> | <p>yanında camlı bir bölüm ile oda benzeri bir mekan oluşturulmuştur. İç mekanda, girişin iki yanında açılan pencereler ile aydınlık sağlanmaktadır.</p> <p>Sağ ve solunda yer alan diğer mekanlar için referans oluşturan ortadaki demirci atölyesi, alt katın en özgün bölümüdür (Şekil 4.156). İç mekanı aydınlatan pencere dizisi dışında önemli bir değişiklik veya eklemenin yapılmadığı anlaşılan orta mekan (Şekil 4.157), diğer iki mekan gibi dikdörtgen planlı olarak tasarlanmıştır. Örtü sistemi tonozdur. Üst kata çıkışı sağlayan tek merdiven, koridorun sonuna</p> |
| <p><b>Şekil 4.158</b> Üst kata çıkış sağlayan merdivenler<br/>(Kişisel Arşiv, 2022)</p> | <p>yerleştirilmiştir (Şekil 4.158).</p> |

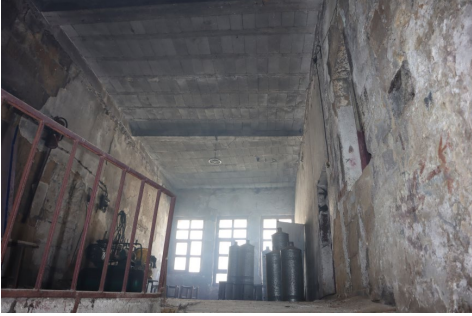
| Yapının Adı: Şerefiye Hanı | Katalog No: 8.7 |
|---|---|
| <p><b>Şekil 4.159</b> Demirci atölyesi üst kat<br/>(Kişisel Arşiv, 2022)</p> | <p><b>Plan Özellikleri:</b> Üç pencere ile aydınlatılan üst katın sağından bir koridor ile yan mekana geçildiğinde çay ocağı olarak kullanılan bölümün üst katına ulaşılmış olur (Şekil 4.159). Üst katın bu sayede, bir kapı ve koridor geçişi ile birbirine bağlandığı görülür ancak; döner salonu olarak kullanılan bölümün üst katına geçiş buradan sağlanamamaktadır. Duvarlar bir örgü ile kapatılmış gibi görünmektedir.</p> <p>Üst katın ortak çıkış noktası olarak kullanılan orta bölümün merdivenlerinden çıkıldığında hem sağ (çay ocağı bölümü üstü) hem de soldaki (döner salonu üstü) duvarlarda pencere açıklıkları mevcuttur (Şekil 4.160). Aynı şekilde sağda açılan kapı açıklığının sol bölümde de olması beklenmektedir. Bozuk duvar örgüsü, bu kapının örülerek kapatıldığına işaret ediyor olabilir.</p> |

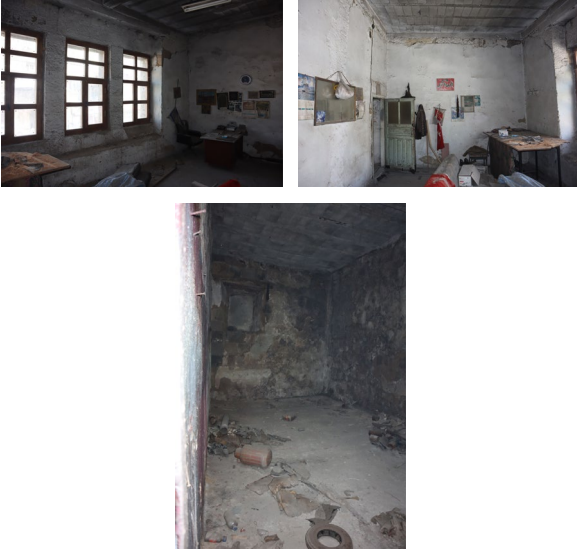
| Yapının Adı: Şerefiye Hanı | Katalog No: 8.7 |
|---|---|
| <p><b>Şekil 4.161</b> Çay ocağı üst kat odaları<br/>(Kişisel Arşiv, 2022)</p> | |

| Yapının Adı: Şerefiye Hanı | Katalog No: 8.8 |
|---|---|
| <p><b>Şekil 4.162</b> Döner salonu bölümü<br/>(Kişisel Arşiv, 2022)</p> | <p><b>Plan Özellikleri:</b> Doğu cephesi dışında diğer cephelerin sağır olan duvarları üzerinde havalandırma amaçlı kullanılan küçük pencere açıklıkları görülmektedir.</p> <p>Düzensiz ve simetrik olmayan bir düzenleme ile bölümlere ayrılan üst katın hangi amaçla kullanıldığı anlaşılamamaktadır (Şekil 4.161).</p> |

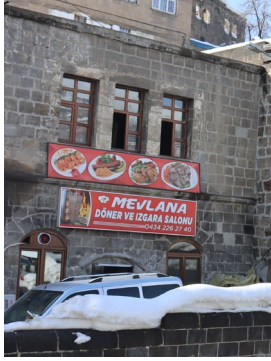
| Yapının Adı: Şerefiye Hanı | Katalog No: 8.8 |
|---|---|
| <p><b>Şekil 4.163</b> Döner salonu iç mekan görüntüsü (Kişisel Arşiv, 2022)</p> | <p>Örtü sisteminin kısmen yenilendiği üst katta ocak tespit edilememiştir. Bakımsız ve harap bir halde olmakla birlikte, bazı duvarlar sıvalarla kaplansa da altta özgün taş duvar örgüsü seçilebilmektedir.</p> <p>Yapının sağında yer alan ve döner salonu olarak kullanılan mekanın iç tasarımı ile çay ocağı olarak kullanılan soldaki mekan birbirleri ile benzerlik göstermektedir (Şekil 4.162).</p> |

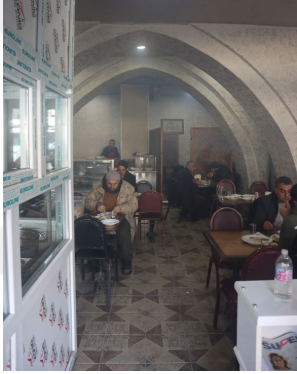
| Yapının Adı: Şerefiye Hanı | Katalog No: 8.8 |
|---|---|
| <p><b>Şekil 4.164</b> Döner salonu iç mekan görüntüsü (Kişisel Arşiv, 2022)</p> | <p>Basık kemerli bir kapı açıklığından girilen mekan, içte iki sivri kemer dizisi ile bölünerek üstte tonozla örtülmüştür (Şekil 4.163). Özgün yapısı üzerine müdahalelerle kaplamalar yapılmış, kesme taş örgü dizisi gizlenmiştir (Şekil 4.164).</p> |

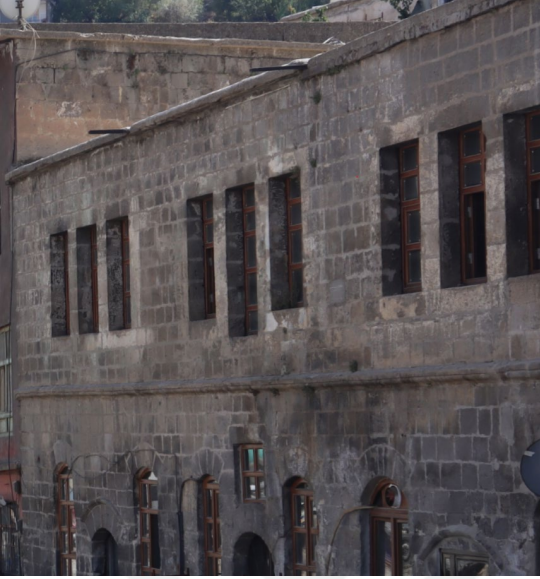
| Yapının Adı: Şerefiye Hanı | Katalog No: 8.9 |
|---|---|
| <p><b>Şekil 4.165</b> Doğu cephesi genel görünüm<br/>(Kişisel Arşiv, 2022)</p> | <p><b>Cephe ve Bezeme Özellikleri:</b></p> <p>Yapının sadece doğu cephesi görülebilmektedir (Şekil 4. 165) Doğu cephesi üzerinde alt kattaki üç kapı ve kapıların yanlarında yer alan pencereler ile üst kat pencereleri ve iki kat arasındaki silme kuşağı cepheyi hareketlendirir (Şekil 4.166).</p> <p>Kuzey cephesi medreseye, güney cephesi ise başka bir yapıya bitişiktir. Batı cephesi, eğimli bir araziye konumlandığından kör cephedir. Yapının kitabesi yoktur.</p> <p>Yapı üzerinde herhangi bir bezeme unsuruna yer verilmemiştir. Aynı şekilde iç mekanda da bezeme unsuru mevcut değildir. Yapı, düzgün kesme taş malzeme ile inşa edilmiştir. Yapının hem iç hem de dış cephesi üzerinde görülen müdahaleler, özgün planın değişmesine neden olmuş gibidir. Özellikle üst kat biçimlenişi, örülen duvarlar ve açılan yeni kapı açıklıkları ile simetrik olmayan bir görünüm sergiler.</p> |

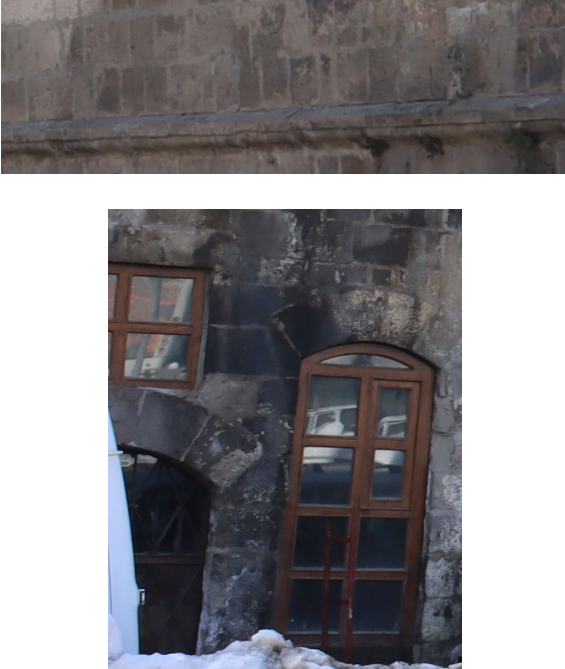
| Yapının Adı: Şerefiye Hanı | Katalog No: 8.9 |
|---|---|
| <p><b>Şekil 4.166</b> Silme kuşağı (üstte) ve pencere düzenlemesi (altta) (Kişisel Arşiv, 2022)</p> | |

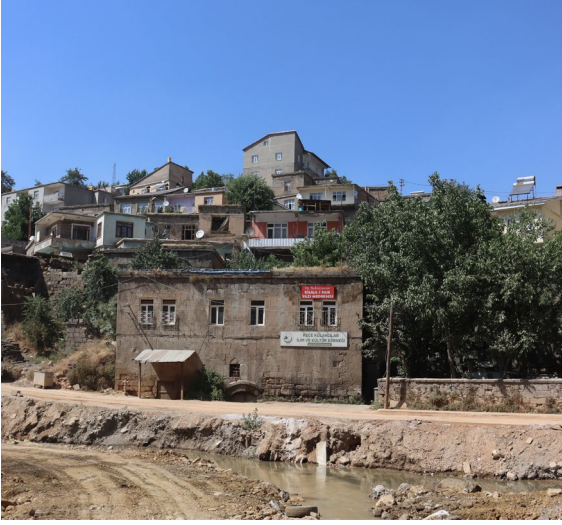
| Yapının Adı: Şeyh Garip Hanı | Katalog No: 9.2 |
|---|---|
| <p><b>Şekil 4.167</b> Şeyh Garip Hanı (solda) ve Hatuniye Ribatı (sağda) (Kişisel Arşiv, 2022)</p> | <p><b>Açıklamalar:</b> Kent merkezinde Hatuniye Ribatı ve hemen yanındaki Şeyh Garip Türbesi ile Alemdar Cami arasında, Bitlis çayı kenarında yer almaktadır (Harita 4. 24) (Şekil 4.167).</p> <p>Doğu cephesinde yer alan kitabe okunamayacak derecede tahrip olduğundan, yapının hangi tarihte kim tarafından yapıldığı bilgilerine ulaşamamaktadır. İsmi bilinmeyen yapı, konumu dolayısı ile Şeyh Garip türbesinin batısında yer aldığı için “Şeyh Garip Hanı” olarak anılmaktadır (Şekil 4.168).</p> |
| <p><b>Şekil 4.168</b> Hanın güney cepheden görünüşü (Kişisel Arşiv, 2022)</p> | <p>Gerçekleştirilen alan çalışmalarında bölge sakinlerinden, yapının isminin “Mutaflar Hanı” olabileceği bilgisine ulaşılmış, bu isimle aynı zamanda Evliya Çelebi'nin Seyahatname adlı eserinde de karşılaşılmıştır. Evliya Çelebi, kent merkezinde olduğunu belirttiği han isimleri arasında aynı isimli bir yapıdan bahsetmiştir (Evliya Çelebi, 2010:133) .</p> |

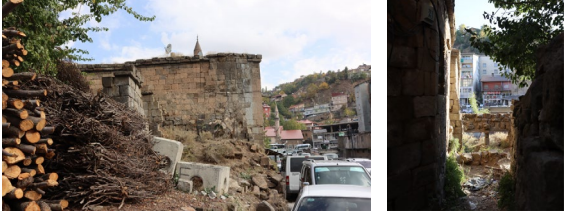
| Yapının Adı: Şeyh Garip Hanı | Katalog No: 9.3 |
|---|---|
| <p>Şekil 4.169 Batı cephesi (solda) ve yapı kalıntıları (sağda) (Kişisel Arşiv, 2020)</p> | <p><b>Açıklamalar:</b> Her iki ifadenin aynı yapıyı işaret ettiğini belirtmek güç olsa da, bir ihtimal olarak değerlendirilebilir.</p> <p>İki katlı planlanan yapının alt katı günümüzde hayvan barınağı, üst katı ise yakın zamana kadar konut olarak kullanılmış ve ardından bir derneğin faaliyetlerini sürdürdüğü mekan olarak dönüştürülmüştür.</p> |
| <p>Şekil 4.171 Doğu cephesi (Kişisel Arşiv, 2020)</p> | <p>Batı cephesi yönünde yıkılarak moloz yığını haline gelen bazı yapı kalıntıları tespit edilmiştir (Şekil 4.169). Bu kalıntılar bölge halkının ifadesi ile yapıya bitişik olarak inşa edilen bir hamam yapısıydı. Kalıntılar üzerinden gerçekleştirilen çalışmalarda, bu ifadeyi destekleyecek herhangi bir kalıntıya ulaşılamamıştır.</p> |

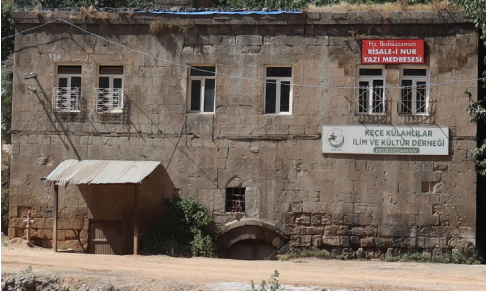
| Yapının Adı: Şeyh Garip Hanı | Katalog No: 9.4 |
|---|---|
| <p><b>Şekil 4.172</b> Güney cephe görünümü<br/>(Kişisel Arşiv, 2022)</p> | <p><b>Plan Özellikleri:</b> Eski Diyarbakır kervan yolu üzerinde inşa edilen yapı, Arık ve Uluçam'a göre; kentin ticaret amacı ile yapılan şehiriçi hanlarından biridir (Arık, 1971:76; Uluçam, 2002:137).</p> |
| <p><b>Şekil 4.173</b> Hanın alt kat planı<br/>(Arık, 1971)</p> | <p>Basamakla inilerek girilen alt katın güney cephede yer alan girişleri günümüz yol seviyesinin altında kalmaktadır. Batı ve doğu cepheleri kısmen, kuzey cephesi ise eğimli araziye konumlandırıldığı için tamamı toprağa gömülü şekildedir (Şekil 4.170, Şekil 4.171, Şekil 4.172).</p> |

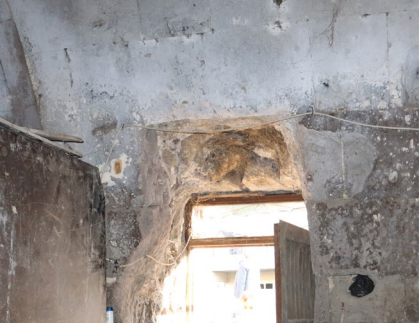
| Yapının Adı: Şeyh Garip Hanı | Katalog No: 9.5 |
|---|---|
| <p><b>Şekil 4.175</b> Sol giriş kapısı içten görünüm<br/>(Kişisel Arşiv, 2020)</p> | <p><b>Plan Özellikleri:</b> İç mekana eklenen yeni duvarlar, örülen kemer açıklıkları ve yerinden sökülen taşlar yapının iç mekan tasarımında bozulmalara neden olarak, karmaşık bir görünümün oluşmasına neden olmuştur (Arık, 1971:76; Uluçam, 2002:137).</p> |
| <p><b>Şekil 4.176</b> Sol bölüm giriş iç mekan<br/>(Kişisel Arşiv, 2020)</p> | <p>Güney cephesindeki iki girişten soldaki kullanıldığında (Şekil 4.175), girişin hemen sağında hayvanların barınması için sonradan oluşturulan iki birim yer alır (Şekil 4.176).</p> |

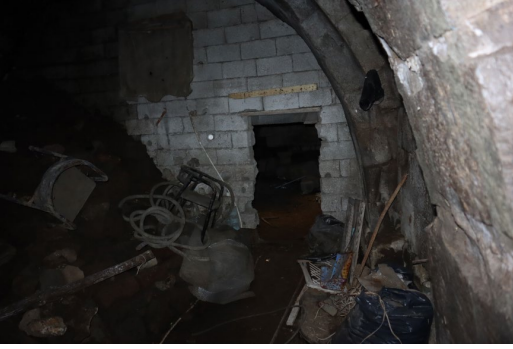
| Yapının Adı: Şeyh Garip Hanı | Katalog No: 9.5 |
|---|---|
| <p><b>Şekil 4.177</b> Sol mekan içi (Kişisel Arşiv, 2020)</p> | <p>Batısında sivri bir kemer içerisine alınarak örülen duvar, tonoz örtü ile sonlandırılmıştır. Bu bölümden doğudaki yan bölüme geçildiğinde, yapı içerisinde toprak yığını ve birtakım aletlerle doldurulduğu, kemer açıklıklarının ve ocakların taş malzeme örgülerle doldurulduğu görülmektedir (Şekil 4.177).</p> <p>Planında çok ayaklı olarak bölündüğü anlaşılan yapının, gerçekleştirilen tüm bu müdahalelerle özgün yapısı zarar görmüştür (Şekil 4.178).</p> |

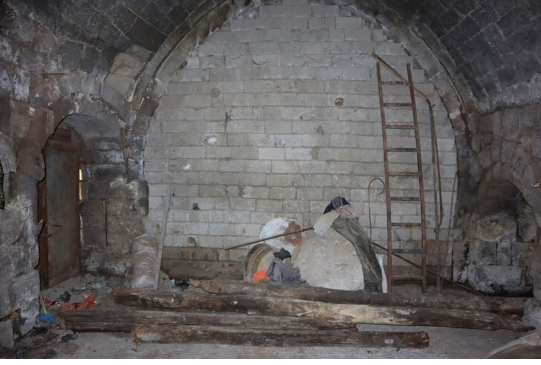
| Yapının Adı: Şeyh Garip Hanı | Katalog No: 9.6 |
|---|---|
| <p><b>Şekil 4.178</b> Ana giriş bölümü<br/>(Kişisel Arşiv, 2020)</p> | <p><b>Plan Özellikleri:</b> Tonoza örtülü alt kat üç pencere açıklığı ile aydınlatılır. Bunlardan biri, güney cephede ana giriş üzerinde; diğer ikisi ise doğu cephede çeşme üzerinde şekillenen kemer üzerinde ve yanındaki ocak olarak kullanılan mekanın üzerinde şekillenmiştir (Şekil 4.179).</p> |

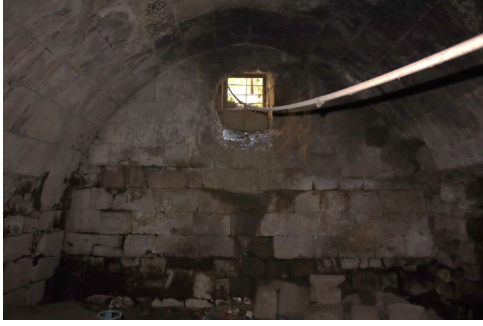
| Yapının Adı: Şeyh Garip Hanı | Katalog No: 9.6 |
|---|---|
| <p><b>Şekil 4.179</b> Doğu cephesi içten görünüm<br/>(Kişisel Arşiv, 2020)</p> | <p>Yapıya ait en ilgi çekici bölüm ise, doğu cephe üzerinde bir çıkma şeklinde sokağa taşan ikinci kat düzenlemesidir. Planda olmadığı anlaşılan ve beton malzeme ile alt kattaki kesme taş duvara bindirme ile yükseltelen bu oda, yapının üst katının ev olarak kullanılmaya başlaması ile ihtiyaca göre şekillenmiş bir durum göstermektedir (Şekil 4.180).</p> |

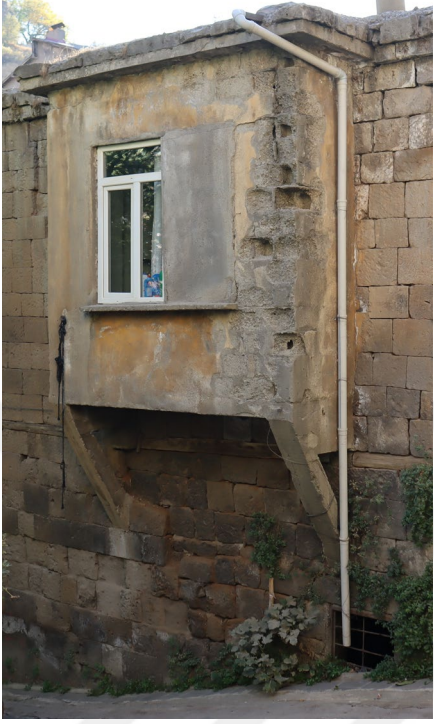
| Yapının Adı: Şeyh Garip Hanı | Katalog No: 9.7 |
|---|---|
| <p><b>Şekil 4.181</b> İkinci kat çıkması ve duvar örgüsü (Kişisel Arşiv, 2020)</p> | <p><b>Plan Özellikleri:</b> İkinci katın içerisine girilemediğinden, plan özellikleri bilinmemektedir. Uluçam’a göre ikişer pencere ile üç bölüme ayrılan üst kat mesken olarak inşa edilmiştir (Uluçam, 2002:137).</p> <p>Güney cephesinde açılan altı adet pencere ile aydınlatılan, doğu cephesi geleneksel konutlarda karşımıza çıkabilecek bir çıkma odayla genişletilen ikinci katın; yapının özgün plana dahil olup olmadığı veya geçirdiği değişimler bilinmemektedir (Şekil 4.181).</p> <p>Yapının mevcut planı ikinci katın, değişen koşullar ve ihtiyaçlara göre yeniden şekillendirilmek istendiği ve bu amaçla; cephe, malzeme ve plan üzerinde bazı değişiklikler yapılarak bu katın kısmen yenilenmiş olabileceğini düşündürmektedir (Şekil 4.182). Ayrıca; hemen yakınında yer alan Hatuniye Ribatı kalabalık insan gruplarını barındırma potansiyeline sahip iken, Şeyh Garip Hanı’nın daha özel, üst düzey ve varlıklı ziyaretçilerin kullanımı için tasarlanmış olma ihtimali de değerlendirilebilir.</p> |

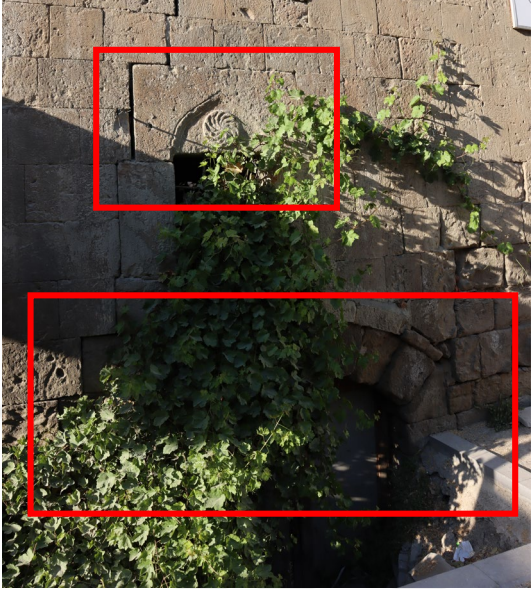
| Yapının Adı: Şeyh Garip Hanı | Katalog No: 9.8 |
|---|---|
| <p><b>Şekil 4.183</b> Ana giriş düzenlemesi<br/>(Kişisel Arşiv, 2020)</p> | <p><b>Cephe ve Bezeme Özellikleri:</b> Alt kat güney cephesinin giriş kapısı, yapının merkezinde yer alacak şekilde yerleştirilmiştir. Basık kemerli düzenlemeyle girilen ana girişin sol üstünde, küçük pencerenin üzerine kazınmış sivri kemer bezemesi içerisine kabartma şeklinde bir çarkıfelek motifi yerleştirilmiştir (Şekil 4.183).</p> <p>Alt kat doğu cephesinde, büyük bir bölümü toprak altında kalarak gömülen çeşme düzenlemesinde nişin hemen üstünde okunamayacak derecede bozulan siyah taş malzemeli dikdörtgen bir kitabe taşı yer alır (Şekil 4.184). Kitabe taşının sol üst kısmında, yapının ustasına ait olabileceği ifade edilen imza kitabesi mevcuttur (Arık, 1971:77). Sivri kemer içerisine alınan bu düzenlemenin üzerindeki mazgal açıklığı kemer motifi oyulmuş bir düzenleme ile tamamlanmıştır. Çeşme düzenlemesinin sivri kemerlerinde üzengi taşlarının iç yüzlerinde mukarnas bezemeler yer alır (Şekil 4.186).</p> |

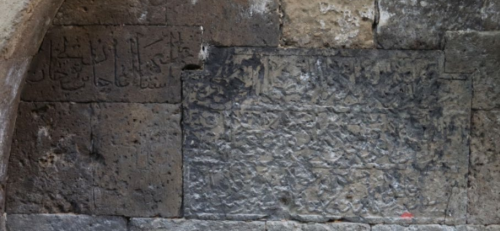
| Yapının Adı: Şeyh Garip Hanı | Katalog No: 9.9 |
|---|---|
| <p><b>Şekil 4.185</b> Çeşme üzerindeki kitabe düzenlemesi (Kişisel Arşiv, 2020)</p> | <p><b>Cephe ve Bezeme Özellikleri:</b></p> <p>Dikdörtgen çerçeveli silmeli çeşme nişinin büyük bir bölümü günümüzde toprak altında kalmıştır (Şekil 4.185).</p> <p>İkinci katın kuzey cephesinde yer alan iki kapı düzenlemesinden solda olanı basık kemer içerisine alınmıştır. Üzerinde herhangi bir bezeme unsuru yoktur. Sağdaki kapı ise sadedir.</p> <p>Batı cephesine bitişik duvarda nişler tespit edilmiştir. Yıkılarak günümüze ulaşamayan yapının doğu cephesi iç duvarında yer alan bu niş örnekleri, han yapısı ile ilişkili başka yapı veya yapılar topluluğunun olabileceği ihtimalini güçlendirmektedir. Eski Diyarbakır kervan yolu üzerinde cami, türbe ve ribat gibi yapılarla aynı hat üzerinde inşa edilmesi, doğu cephede sahip olduğu iki kitabe ve bir çeşmesiyle Bitlis kent mimarisini oluşturan önemli yapılardan biri olduğu anlaşılmaktadır.</p> |
