**BİTLİS KENTİNDEKİ RİBAT HAN VE**  
**KERVANSARAYLAR**

**DOKTORA TEZİ**

Mimarlık Anabilim Dalı

Mimarlık Tarihi ve Kuramı Doktora Programı

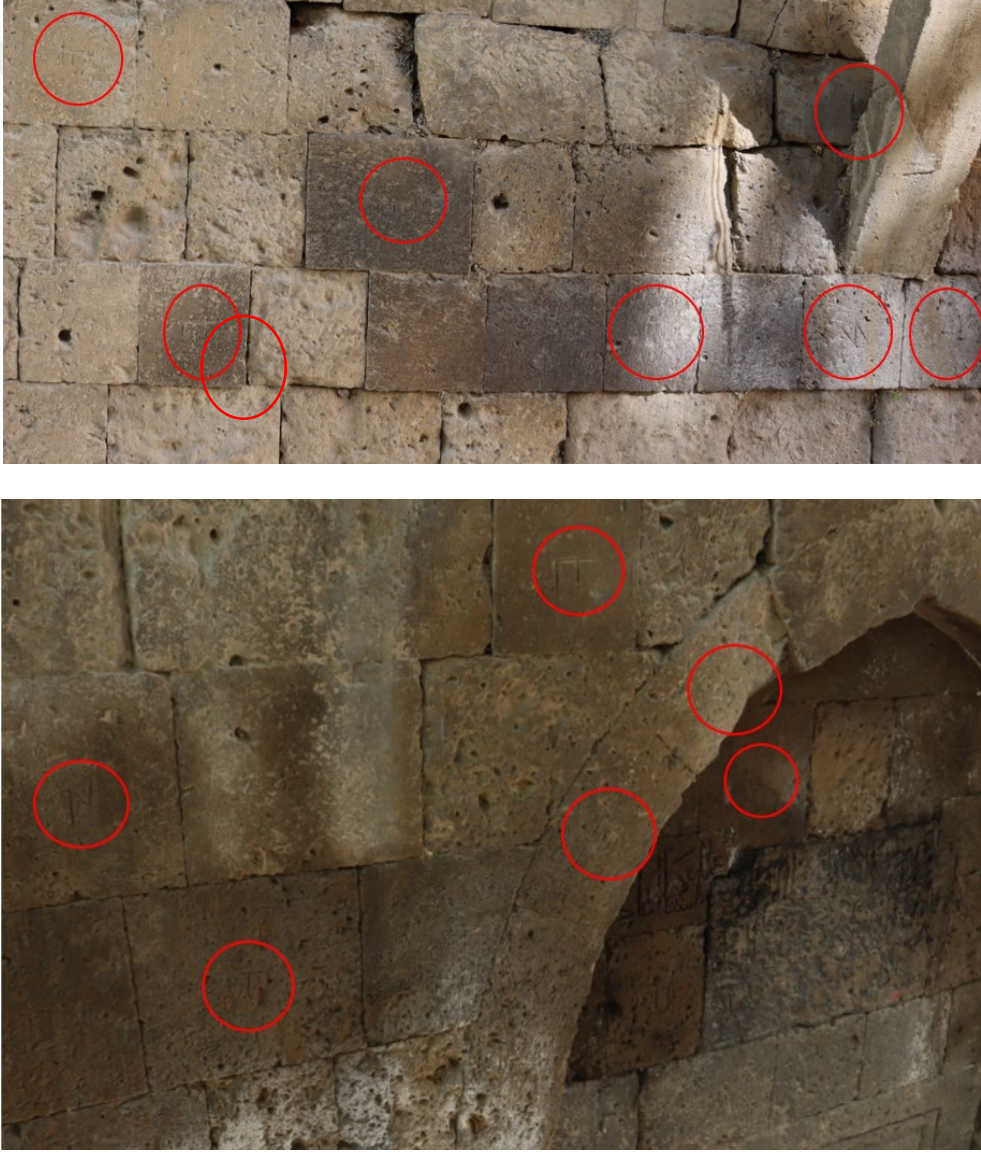
| <p><b>Şekil 4.188</b> Doğu cephe üzerindeki taşçı işaretleri (Kişisel Arşiv, 2020)</p> | |

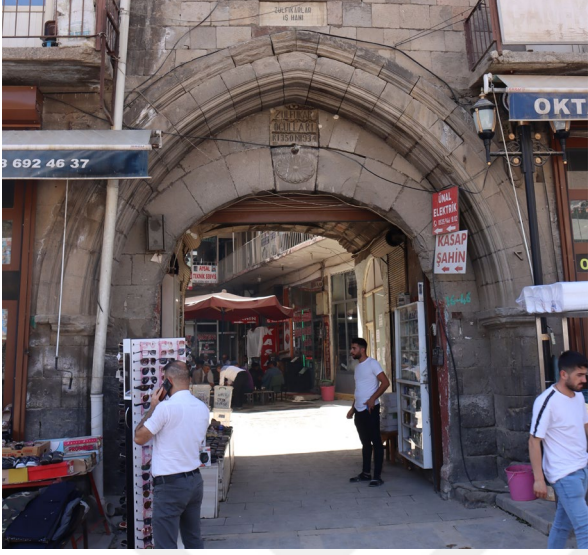
| Yapının Adı: Zülfikarlar Hanı | Katalog No: 10.4 |
|---|---|
| <p><b>Şekil 4.196</b> Taçkapı düzenlemesi<br/>(Kişisel Arşiv,2022)</p> | <p><b>Cephe ve Bezeme Özellikleri:</b></p> <p>Giriş cephesi anıtsal bir taçkapıyla tasarlanmış olmasına rağmen, günümüzde yapıya bitişik sağ ve solunda yer alan yeni yapılanmalar ve yapıya sonradan eklenen iki kat, ön cephede vurgulanmak istenilen görkemli girişin etkisini bozmaktadır (Şekil 4.196).</p> <p>Yapının özgün planında, yapıya ilave başka birimlerin olup olmadığı bilinmemektedir.</p> |

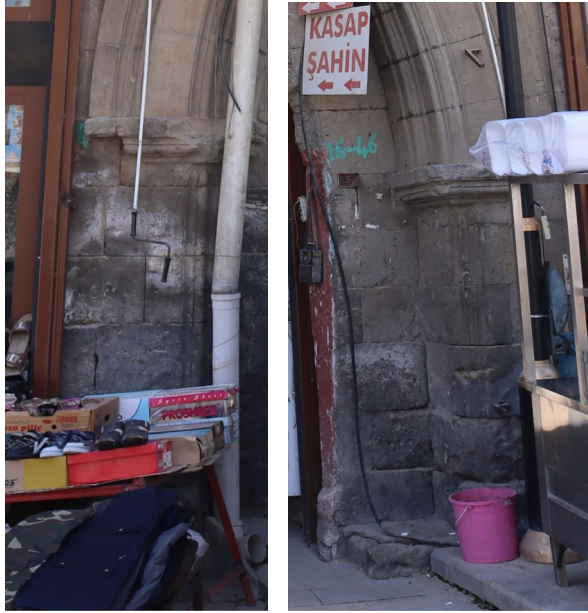
| Yapının Adı: Zülfikarlar Hanı | Katalog No: 10.4 |
|---|---|
| <p><b>Şekil 4.197</b> Taçkapının sağ ve solunda kemer ayakları (Kişisel Arşiv, 2022)</p> | <p>Silmeli sivri kemerin içerisine yerleştirilen basık kemerli taçkapı düzenlemesi, girişin sağında ve solunda üzengi taşlarını takiben çokgen kemer ayakları üzerinde şekillenmiştir. Kemer ayakları köşelerinde iç ve dış bükey hareketlenmeler mevcuttur (Şekil 4.197).</p> <p>Taçkapı üzerindeki kilit taşı üzerine taş kabartma bir gülbezek madalyonu yerleştirilmiştir.</p> |

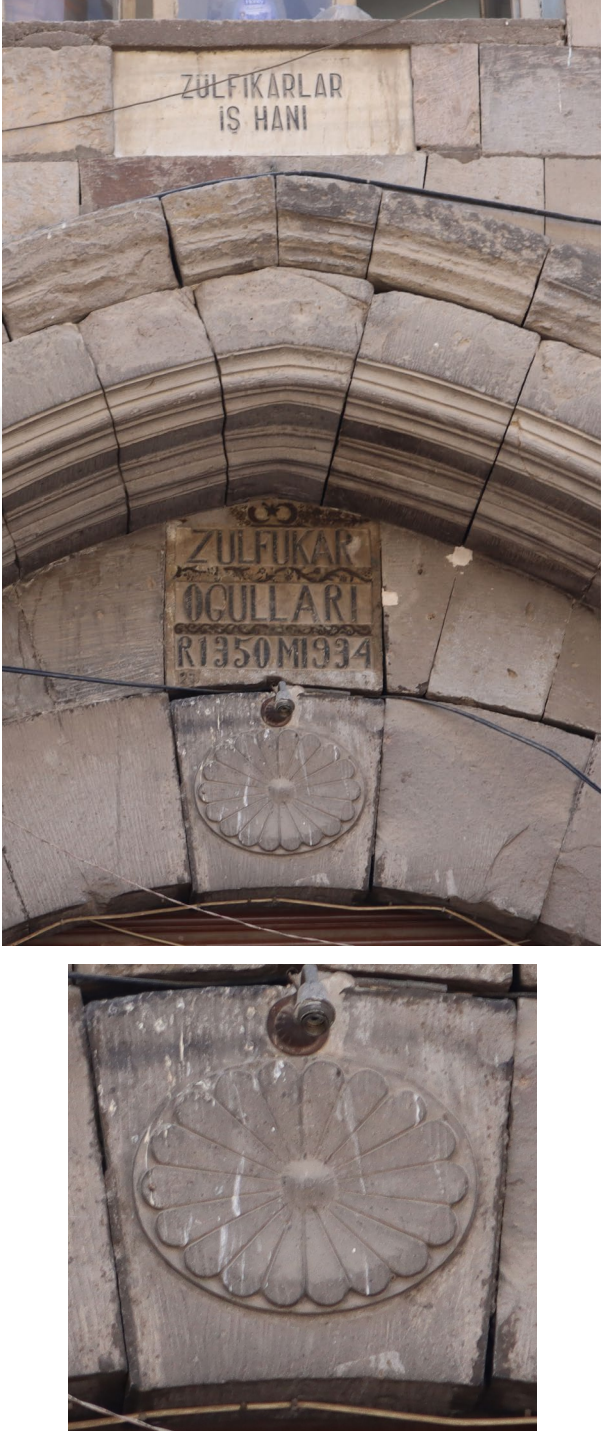
| Yapının Adı: Zülfikarlar Hanı | Katalog No: 10.5 |
|---|---|
| <p>Şekil 4.198 Kemer detayı (üstte) ve kilit taşı (altta)<br/>(Kişisel Arşiv, 2022)</p> | <p><b>Cephe ve Bezeme Özellikleri:</b> Kilit taşının üzerinde yer alan kitabe taşı üzerinde, üç sıra halinde “Zulfukar Oğulları R 1350 M 1934” ifadeleri yazılmış ve aralarında üstteki daha geniş tutulmuş iki sıra bitkisel bordür bezeme kullanılmıştır. Bu düzenlemenin üzerinde bir kısmı tahrip olan ay yıldız tasviri yer alır (Şekil 4.198).</p> <p>Taçkapının hemen üzerinde devam eden ikinci katın pencere düzenlemesinin altında yapının isminin yazıldığı ve özgün olmayan dikdörtgen formlu yazı kuşağı mevcuttur. İkinci katın taş örgüsünden ve burada kullanılan malzemeden, yapıyı büyütmek üzere gerçekleştirilen müdahalelerin izleri kolayca okunabilmektedir.</p> |

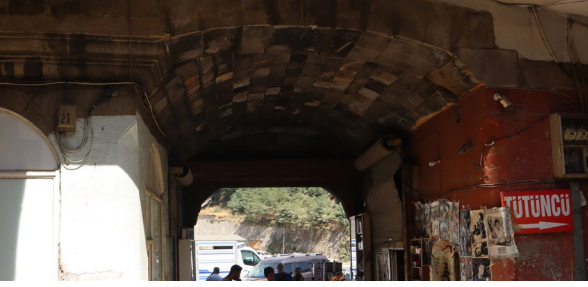
| Yapının Adı: Zülfikarlar Hanı | Katalog No: 10.6 |
|---|---|
| <p><b>Şekil 4.199</b> Giriş bölümü örtü sistemi<br/>(Kişisel Arşiv, 2022)</p> | <p><b>Cephe ve Bezeme Özellikleri:</b></p> <p>Taçkapıdan içeriye geçildiğinde, üzeri tonoz örtülü bölümün sağ ve solunda iki adet oda bulunur (Şekil 4.199). Odaların avluya bakan cephelerinin köşeleri pahlanmıştır. Tonoz örtünün oturduğu üzengi taşları üzerinde silmeler yer almaktadır (Şekil 4.200).</p> |

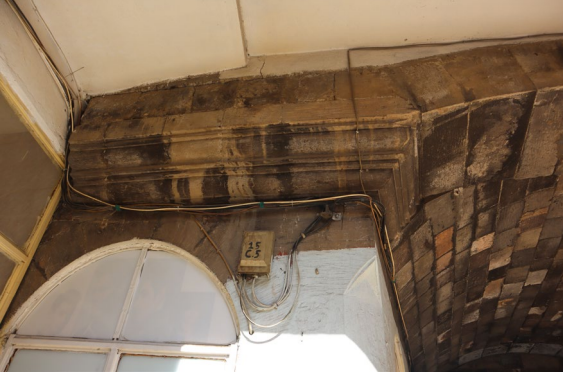
| Yapının Adı: Zülfikarlar Hanı | Katalog No: 10.6 |
|---|---|
| <p><b>Şekil 4.200</b> Tonoz altından devam eden silme kuşağı (Kişisel Arşiv, 2022)</p> | <p>Hem sağ hem de solda bulunan bu odaların beden duvarları boyanmış olsa da avluya bakan odalarda mevcut boyaların dökülmüş olduğu yerlerde özgün taş duvar örgünün muhafaza edildiği görülmektedir (Şekil 4.201).</p> |

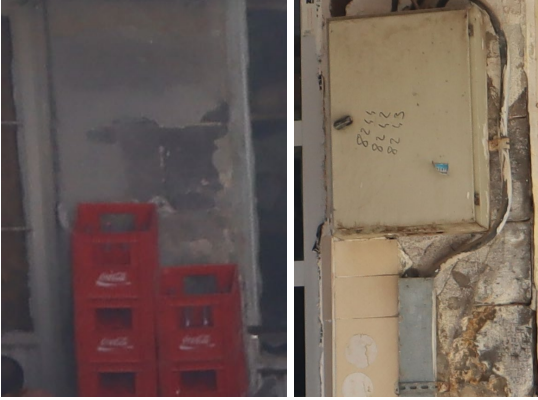
| Yapının Adı: Zülfikarlar Hanı | Katalog No: 10.6 |
|---|---|
| <p><b>Şekil 4.201</b> Siva altında kalan duvarlar<br/>(Kişisel Arşiv, 2022)</p> | <p>Yapının iç cephesinde, alt kat dükkanları üzerinde badana yapılarak, duvarlara bir takım müdahalelerde bulunulsa da yapılacak bir çalışma ile avlu etrafına sıralanan mekanların eski özgün görünümüne kavuşması sağlanabilir.</p> |

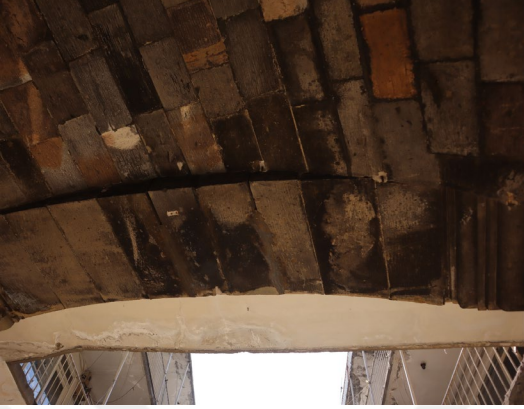
| Yapının Adı: Zülfikarlar Hanı | Katalog No: 10.7 |
|---|---|
| <p><b>Şekil 4.202</b> Tonoz örtü malzeme kullanımı<br/>(Kişisel Arşiv, 2022)</p> | <p><b>Cephe ve Bezeme Özellikleri:</b><br/>Tüm yapıda, düzgün kesme taş kullanılmıştır (Şekil 4.202). Taşlar, alındıkları taş ocağı kaynaklarına göre farklı renk tonlarında olabilirler. Taçkapı ve cephede aynı tonda düzgün kesme taş, girişin iç kısmındaki tonoz örtüde bej, grinin tonları, kahverengi tonlarında taş malzeme kullanımı göze çarpar.</p> |

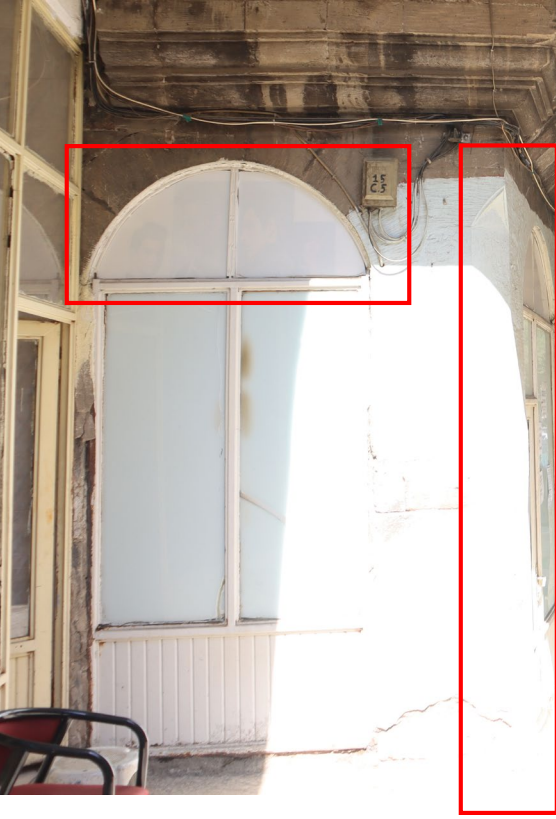
| Yapının Adı: Zülfikarlar Hanı | Katalog No: 10.7 |
|---|---|
| <p><b>Şekil 4.203</b> Girişte sağda bulunan oda<br/>(Kişisel Arşiv, Ağustos 2022)</p> | <p>Girişin sağ ve sol bölümlerinde yer alan oda benzeri alanlar günümüzde bir pencere düzeni ile kapatılmış olsa da, bu alanların kemerli girişe sahip mekanlar olduğu anlaşılmaktadır (Şekil 4.203).</p> <p>Yapıda, taçkapı düzenlemesi dışında diğer alanlarda herhangi bir bezeme unsuruna rastlanılmamıştır.</p> <p>Avlu ortasında, yapıya sonradan eklenip eklenmediği anlaşılamayan havuz benzeri bir su kaynağı mevcuttur.</p> |

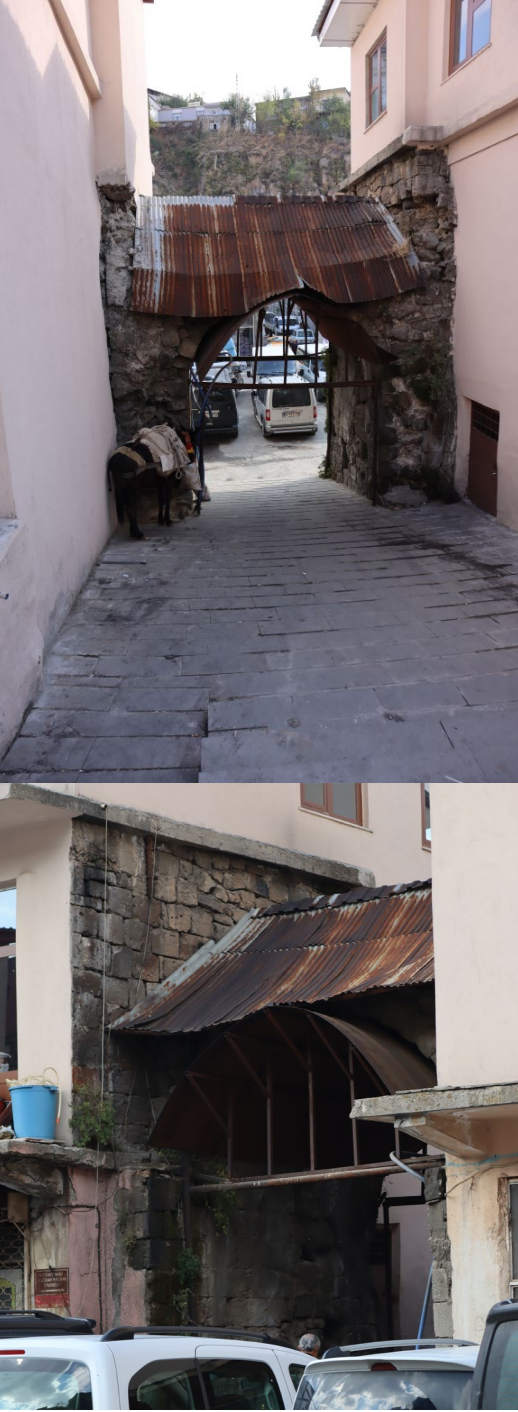
| Yapının Adı: Yusufiye Hanı | Katalog No: 11.2 |
|---|---|
| <p><b>Şekil 4.204</b> Buğday Pazarı Hanı taçkapılı girişi<br/>(Kişisel Arşiv, 2021)</p> | <p><b>Açıklamalar:</b> Bitlis Merkez ilçesi Gazibey Mahallesi’nde Buğday Pazarı içerisinde yer almaktaydı (Harita 4.28). Yakın zamanlarda ortadan kalkan han yapısı ile ilişkili olarak yalnızca 29 Pafta, 100 Ada ve 48 Parsel ile kayıtlı Buğday Pazarı kemerli girişi ayaktaadır. Her iki yanda duvarlara yaslanan tonoz örtülü giriş çökme ve yıkılmaya karşı koruma altına alınmıştır (Şekil 4.204).</p> <p>Kemerli girişin bulunduğu alandaki han veya kervansaray yapısının ortadan kaldırılarak (?) yerine bir banka binası yaptırıldığı bilinmektedir. Kemerli girişin hem sağında hem de solunda özgün yapıya ait olabilecek duvar örgüsü devam etmekte gibi görünse de, yeni yapılanma çalışmalarında yapının ciddi biçimde tahrip edildiği anlaşılmaktadır.</p> |

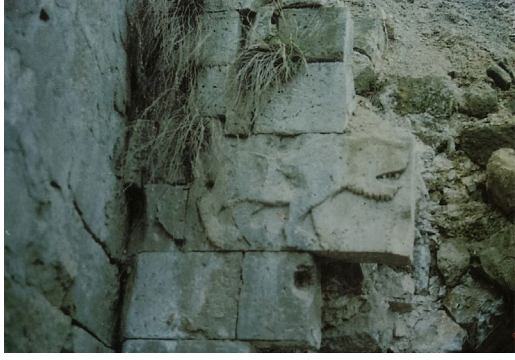
| Yapının Adı: Yusufiye Hanı | Katalog No: 11.4 |
|---|---|
| <p>Şekil 4.206 Han girişi detay (Baş, 2002)</p> | <p><b>Cephe ve Bezeme Özellikleri:</b> Baş, Bitlis İl Kültür Müdürlüğü'nden aldığı bilgilere göre yapının XVII. yüzyıla ait olduğunu belirtmiştir ancak; yapının dönemi ile alakalı yorum yapılmasına olanak sağlayan kaynaklara ulaşamamıştır (Baş, 2002: 63). Süleymaniye Arşivi kayıtlarındaki görselde yapının görkemli bir cephe düzenine ve taçkapıya sahip olduğu ancak; zamanla tahrip edilerek bütünlüğünün bozulduğu anlaşılmaktadır. Günümüzde yalnızca kemerli girişin beden duvarları üzerinde yer alan iki aslan kabartmalı taş ve kemer açıklığının iki yanında kısmen tahrip edilen giriş düzenlemesi ulaşmıştır (Şekil 4.206).</p> |

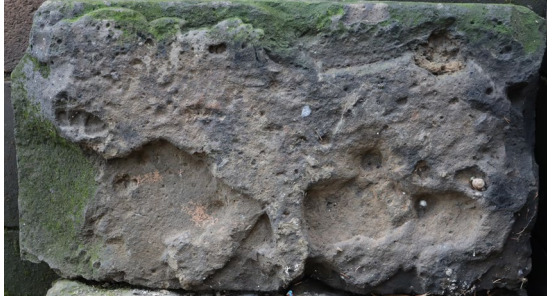
| Yapının Adı: Yusufiye Hanı | Katalog No: 11.4 |
|---|---|
| <p>Şekil 4.207 Han girişindeki aslan kabartmalı taş (Kişisel Arşiv, 2021)</p> | <p>Aslan kabartmalı iki taş örneği günümüzde Bitlis İl Halk Kütüphanesi bahçesinde yer almaktadır (Şekil 4.207). Taşlar, koruma amaçlı olarak ön yüzeyleri birbirlerine bakacak şekilde üst üste konulmuşlardır (Şekil 4.208).</p> |

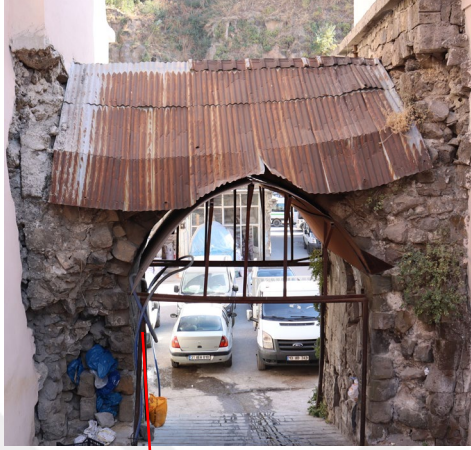
| Yapının Adı: Yusufiye Hanı | Katalog No: 11.5 |
|---|---|
| <p>Şekil 4.209 Hanın taçkapılı girişi<br/>(Kişisel Arşiv, 2021)</p> | <p><b>Cephe ve Bezeme Özellikleri:</b></p> <p>İki taş örneğinden biri ortadan kırık vaziyette, bir diğeri ise deforme olmuş, ön yüzeyinde bazı kırık ve kopmalar gerçekleşmiştir. Taş yüzeyine yüksek kabartma şeklinde işlenmiş aslan figüründe ağız ve dişler kolaylıkla seçilmesine rağmen figür, genel olarak kabaca işlenmiş, detaylara yer verilmemiştir.</p> |
| <p>Şekil 4.210 Girişin sol iç düzenlemesi ve detayı<br/>(Kişisel Arşiv, 2021)</p> | <p>Taçkapı kemerinin iç kısmında, duvarların birbirlerine bakan iç yüzeylerinde karşılıklı olarak niş oldukları tahmin edilen düzenlemeler mevcuttur (Şekil 4.209). Bu düzenlemeler her iki cephe üzerinde de zarar görmüş, çevrelerinde ve iç kısımlarında yaşanan malzeme kayıpları nedeni ile içleri yeniden doldurulmuş durumdadır (Şekil 4.210).</p> <p>Girişin sağında yer alan nişin üst kısmında içte kalarak tahrip olmaktan kurtulan bir istirdiye motifi seçilmektedir (Şekil 4.211).</p> |

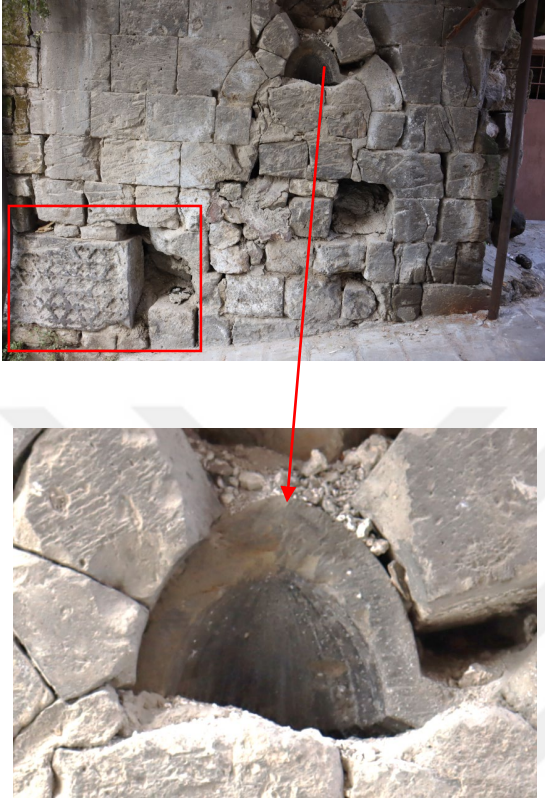
| Yapının Adı: Yusufiye Hanı | Katalog No: 11.6 |
|---|---|
| <p><b>Şekil 4.211</b> Girişin sağ iç düzenlemesi ve istiridye motifi detayı (Kişisel Arşiv, 2021)</p> | <p><b>Cephe ve Bezeme Özellikleri:</b></p> <p>Aynı cephe üzerinde alt kısımda, üzerinde geometrik bir bezeme düzenlemesinin olduğu bir taş sırası mevcuttur. Bu taş devşirme olabileceği gibi özgün yapının bir parçası da olabilir. Girişin solunda yer alan düzenlemede ise, nişin iç kısmı taş dolgu malzeme ile kapatıldığından karşısında yer alan diğer düzenleme ile benzer bir bezeme programına sahip olup olmadığı anlaşılamamıştır. Kemerli girişten geçilerek varılan avlunun etrafında sıralanan bazı dükkanların duvarlarında kesme taş malzemenin üstünün sıva ile kapatıldığı tespit edilmiştir (Şekil 4.212).</p> |

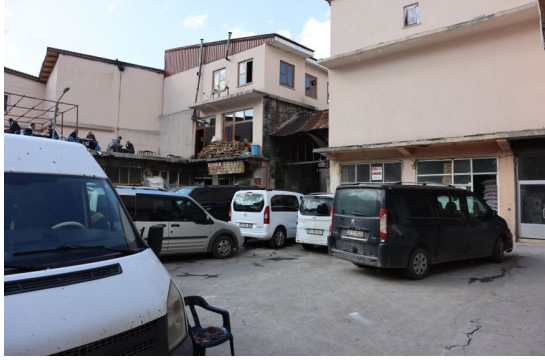
| Yapının Adı: Yusufiye Hanı | Katalog No: 11.6 |
|---|---|
| <p><b>Şekil 4.212</b> Taçkapının açıldığı avlu (Kişisel Arşiv, 2021)</p> | <p>Hanın olduğu alanda nasıl bir tahribatın gerçekleştiği ve yapının hangi oranda ortadan kalktığı bilinmemektedir. Bu nedenle girişin sağında ve solunda devam eden örgü sırası ve avlu etrafına sıralanan dükkanların olduğu bölgede kapsamlı bir çalışma gerçekleştirilmelidir.</p> |

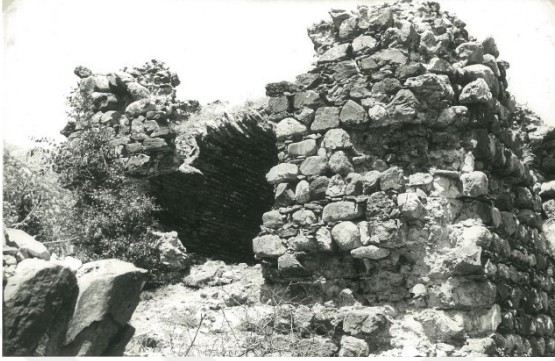
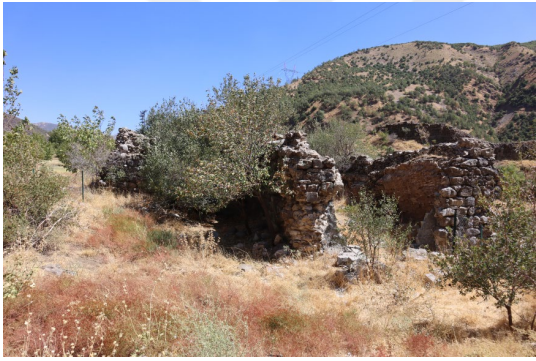
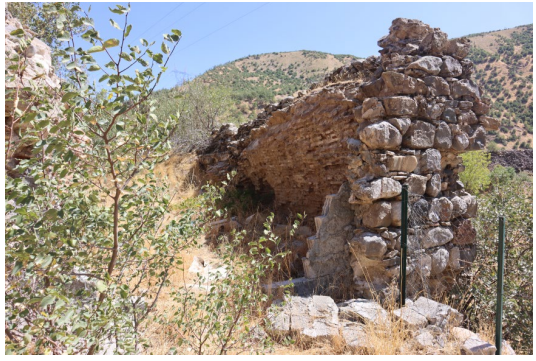
| Yapının Adı: K f nd r Hanı | Katalog No: 12.3 |
|---|---|
| <p><b> ekil 4.216</b> Yapının ayakta kalan doęu b l m  (Aydemir, 1970)</p> | <p><b>A ıklamalar:</b> Tarihi kaynaklar ve seyyahların anlatımlarından edinilen veriler (B l m 3.3), K f nd r Hanı yapısının  alıřma kapsamında incelenen yapıların en ge  tarihli yapılarından biri olabileceęi y n nde ifadeler i ermektedirler. B lge halkından edinilen, han yapısı yakınlarında bir kale kalıntısının olduęu ifadeleri tarihi kaynak verileri ile benzerlik g stermiř ancak; g venlik nedenleri ile b lgede arazi  alıřmaları detaylıca ger ekleřtirilemeyerek kale kalıntısının konumu belirlenememiřtir.</p> <p>Nasır-ı H srev; Ahlat, Rahva Ovası ve Bitlis ardından adına Kıfunsur “dur da bak” (Kefend r) anlamına gelen bir kaleye vardıktan sonra Veysel Karani konak noktasına ulařmıřtır (Nasır-I H srev, 1967). Matrak ı Nasuh, fi 15 řevaal sene 955’te (17.11.1548) Deliklikaya (Deliklitař) ve hemen ardından Kefend r Kalesi ge ilip altındaki k yde konaklandıęını belirtmiřtir (Matrak ı Nasuh, 2014:105).</p> |

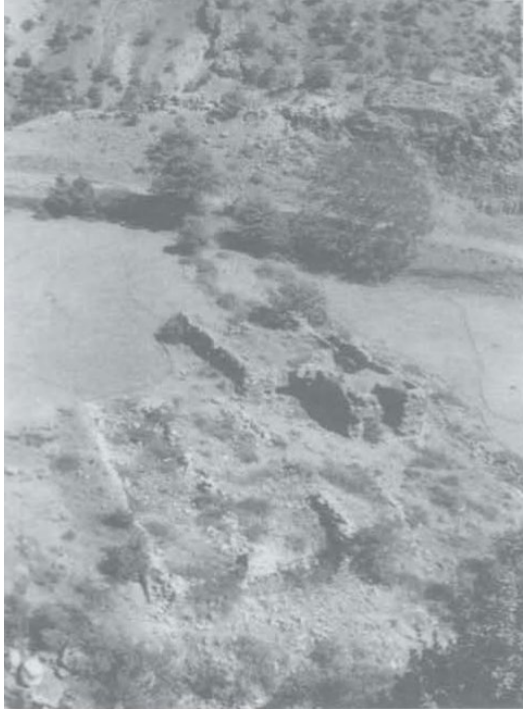
| Yapının Adı: Küfündür Hanı | Katalog No: 12.5 |
|---|---|
| <p><b>Şekil 4.221</b> Küfündür Hanı planı<br/>(Tuncer, 1995)</p> | <p><b>Plan Özellikleri:</b> Aydemir, birbirinden bağımsız ancak, kapı açıklıkları ile birbirlerine bağlanan bu yapı topluluğunun ortasında üzeri açık bir avlunun varlığından ve kuzeydoğudaki odada yer alan bir ocaktan bahsetmiştir (Aydemir, 1970:40).</p> <p>Tuncer, doğu ve batıda birbirleri ile bağlantılı olmadığı izlenimi veren iki yapıdan oluşan bir yapı topluluğu olduğunu aktarmıştır. Doğu batı yönünde uzanan iki mekandan meydana gelen doğudaki yapı, yüksek duvarları ile batıdaki yapıya nazaran daha sağlam kalmış beden duvarlarına sahipti. Yapının asıl planını oluşturan ve subasman katına kadar yıkılan batı yapısı ise yıkılmasına rağmen, temel izlerinden anlaşıldığı kadarı ile doğu batı yönünde uzanan üç mekandan oluşmakta ve tonozla örtülmekteydi (Şekil 4.222) (Tuncer, 1995:14).</p> |

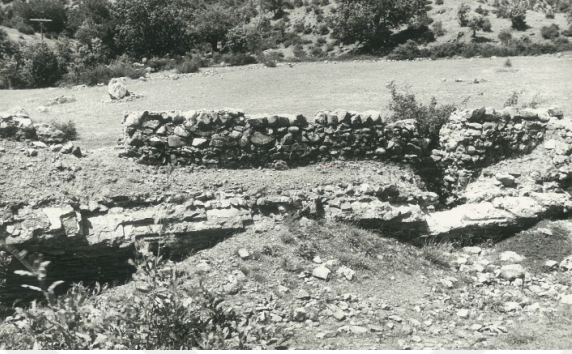
| Yapının Adı: Küfündür Hanı | Katalog No: 12.6 |
|---|---|
| <p><b>Şekil 4.223</b> Küfündür Hanı iki bölümlü yapı ve ocak (Aydemir, 1970)</p> | <p><b>Plan Özellikleri:</b> Yapılardan birinin yolcuların kullanımına, bir diğerrinin ise hayvan ve yüklerin bağlanmasına yönelik kullanıldığı düşünülse de, mevcut planlar yapının özgün plan özelliklerini yansıtmaktan uzaktırlar (Şekil 4.223).</p> <p>Çok yapılı bir diğerr örnek olan Duhan Kervansarayı incelendiğinde yapının, farklı ölçeklerde iki yapı olarak, ortak bir beden duvarı kullanılacak şekilde tasarlandığı ve yapının kütleli olarak bir bütünlük gösterdiği söylenebilir. Aynı durumun Küfündür yapısı için geçerli olup olmadığı bilinmemektedir. Yapının ayakta olan bazı beden duvarları da günümüzde tamamen yıkılmış ve yapının bir bölümü moloz yığınınadır dönüşmüştür (Şekil 4.224). Bu şekilde yapının plan özelliklerinin belirlenmesi oldukça güçtür.</p> |

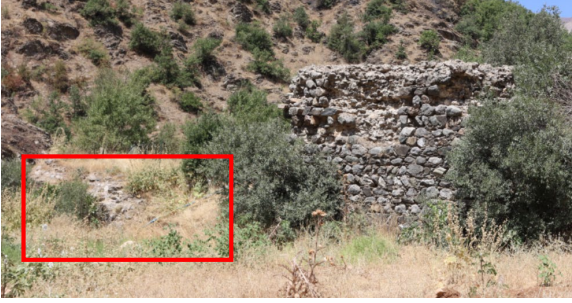
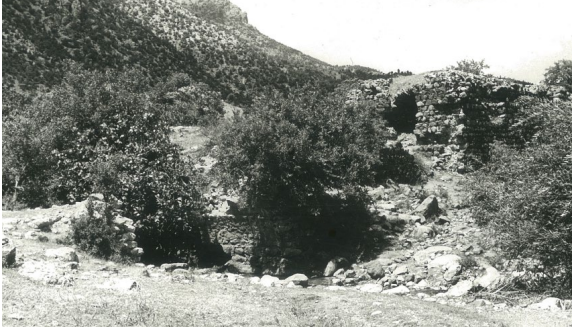
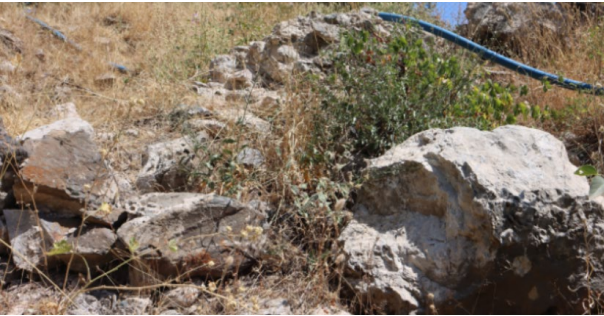
| Yapının Adı: Küfündür Hanı | Katalog No: 12.7 |
|---|---|
| <p><b>Şekil 4.225</b> Doğu bölümü önünde ilerleyen köprü kalıntısı (Kişisel Arşiv, 2022)</p> | <p><b>Plan Özellikleri:</b> Yapı kalıntılarından, han yapısının farklı plan tipi özellikleri gösteren ya da farklı dönemlerde inşa edilerek büyüyen bir yapı topluğu olduğu belirtilebilir. Bitlis'in diğer han, kervansaray ve ribat örneklerinin sahip olduğu plan tipinden farklı bir gelişim göstermektedir.</p> <p>Konum itibari ile insan erişiminin kolay olmadığı ana yol hattından uzak olduğu için, zaman içerisinde doğal olarak tahrip olmuştur. Bu nedenle yapının bulunduğu alanda hem han yapısı hem de köprü kalıntısı için gerçekleştirilecek bir arkeolojik kazı çalışması ile yapının hem özgün planına ulaşmak hem de yapıyı restore ederek Bitlis kent mimarisine kazandırmak mümkündür (Şekil 4.225, Şekil 4.226, Şekil 4.227).</p> |

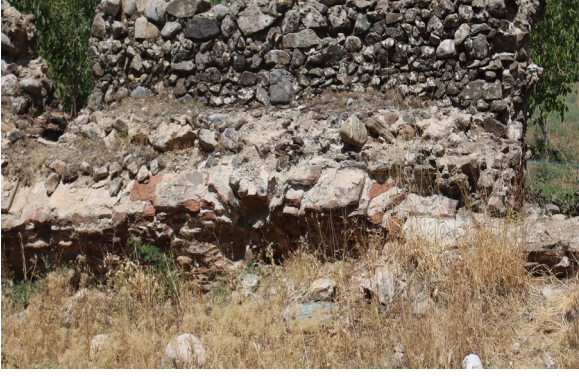
| Yapının Adı: K f nd r Hanı | Katalog No: 12.8 |
|---|---|
| <p><b>Şekil 4.228</b> Yapıda taş ve tuğla malzeme kullanımı (Kişisel Arşiv, 2022)</p> | <b>Cephe ve Bezeme Özellikleri:</b> <p>Yapının cephe özelliklerini aktaracak veriler oldukça kısıtlıdır. Yapı topluğunun bölümlerine giriş kısımları saptanamamıştır. Kalıntılardan yapıların birbirlerinden bağımsız olarak mı, koridorlar veya açıklıklarla bağlantılı olarak mı inşa edildiğini belirtmek güçtür.</p> |
| <p><b>Şekil 4.229</b> Moloz taş örgü (Kişisel Arşiv, 2022)</p> | Mevcut olan beden duvarlarından malzeme olarak düzensiz taş örgü, moloz taş kullanımı ve ayakta olan kemer düzenlerinde tuğla malzeme kullanımı tespit edilmiştir (Şekil 4.228). Tuğla malzeme diğer Bitlis yapılarında sıklıkla karşımıza çıkan bir durum değildir (Şekil 4. 229, Şekil 4.230). |

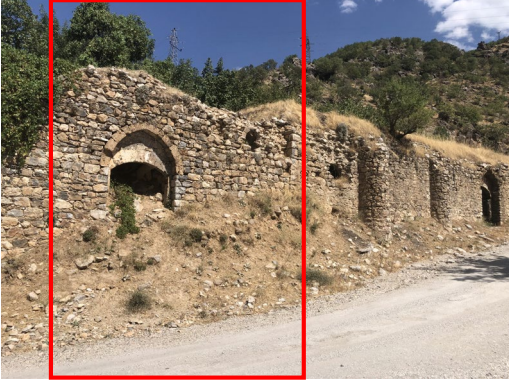
| Yapının Adı: Duhan Kervansarayı | Katalog No: 13.5 |
|---|---|
| <p><b>Şekil 4.239</b> Giriş kısmı toprakla dolan batı yapısı (Kişisel Arşiv, 2021)</p> | <p><b>Plan Özellikleri:</b> Örtü sistemi yıkılan ve içerisi moloz yığınlarıyla dolan batı yapısı mevcut hali ile tehlike oluşturmakta ve günümüzde bu yapının içerisine girilememektedir (Şekil 4.239). Yapının güney cephesi üzerinde, kitabe kuşağı bulunmayan sivri kemerli niş içerisine alınan basık kemerli bir kapı açılmıştır. Kapının girişi toprak yığını ile kapanmış bir durumdadır.</p> <p>Küçük bir yapı olarak tasarlanan batıdaki bu yapı, enlemesine gelişen bir plan şekli göstermektedir. İç mekan kalın, kısa ve dikdörtgen formlu iki ayak dizisi üzerinde birbirlerine kemerlerle bağlanan, ortası diğer iki mekana göre daha geniş tutulan üç mekana ayrılmıştır (Şekil 4.240).</p> <p>Ayaklar arasındaki sivri kemerlerin dış yüzeylerinde, kemerlerde ve tonoz örtü üzerindeki takviye kemerlerinde kesme taş malzeme kullanılmıştır (Şekil 4.241).</p> |

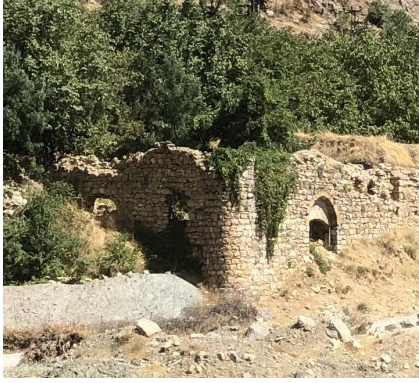
| Yapının Adı: Duhan Kervansarayı | Katalog No: 13.6 |
|---|---|
| <p>Şekil 4.242 Batı yapısı (Kişisel Arşiv, 2021)</p> | <p><b>Plan Özellikleri:</b> Yapının içerisi, güney duvarı üzerinde dışa doğru daralan iki pencere ile batı duvarı üzerinde bozuk satırları nedeniyle sonradan açılmış izlenimi veren üç pencere açıklığı sayesinde aydınlatılmaktadır (Şekil 4.242) (Aydemir, 1970:42; Ünal, 1978:460).</p> |

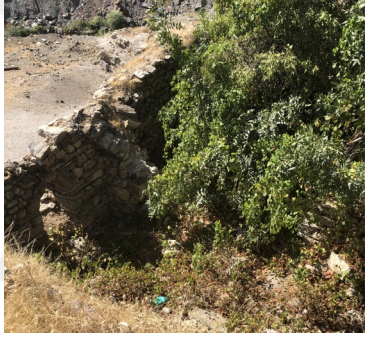
| Yapının Adı: Duhan Kervansarayı | Katalog No: 13.6 |
|---|---|
| <p>Şekil 4.244 Batı yapısı destek kulesi (Kişisel Arşiv, 2021)</p> | <p>Doğu duvarı, herhangi bir açıklık olmadan sağır bir duvarla doğudaki büyük yapıya bağlanmıştır. Kalıntılardan, içten tonoz, dıştan düz toprak damla örtüldüğü anlaşılmaktadır (Şekil 4.243). Beden duvarlarında moloz taş, giriş kapısı üzerindeki kemerli niş içerisine alınan basık kemerli kapıda ise kesme taş malzeme kullanılmıştır (Şekil 4.244).</p> |

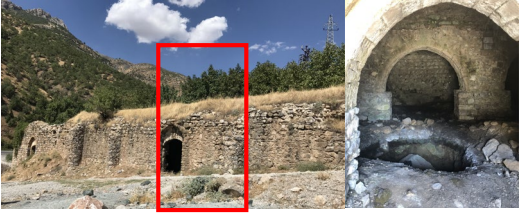
| Yapının Adı: Duhan Kervansarayı | Katalog No: 13.7 |
|---|---|
| <p><b>Şekil 4.245</b> Doğu yapısı girişi<br/>(Kişisel Arşiv, 2021)</p> | <p><b>Plan Özellikleri:</b> Doğudaki büyük yapıya aynı şekilde, güney cephe üzerinde açılan sivri kemerli niş içerisine yerleştirilen basık kemerli bir kapı aralığından girilmektedir (Şekil 4.245).</p> |

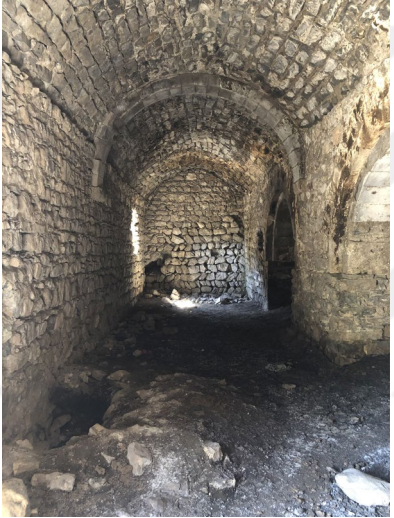
| Yapının Adı: Duhan Kervansarayı | Katalog No: 13.7 |
|---|---|
| <p><b>Şekil 4.246</b> Doğu yapısı içten<br/>(Kişisel Arşiv, 2021)</p> | <p>Batıdaki yapıya nazaran daha sağlam bir şekilde günümüze ulaşan doğu yapısı (Şekil 4.246), enlemesine yönelik gösteren dikdörtgen planlı olarak tasarlanmıştır. İçten iki sıralı olarak birbirlerine kemerlerle bağlanan dört ayak ile üç mekana ayrılmıştır. Üç mekandan ortada yer alan diğerlerinden daha geniş tutulmuştur.</p> |

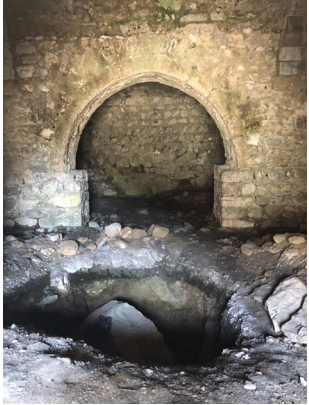
| Yapının Adı: Duhan Kervansarayı | Katalog No: 13.7 |
|---|---|
| <p><b>Şekil 4.247</b> Orta bölüm ayak örneği ve kaçak kazı açması (Kişisel Arşiv, 2021)</p> | <p>Yapı içerisinde gerçekleştirilen çok sayıdaki kaçak kazının zeminde oluşturduğu büyük boşluklar, yapıyı tehdit etmektedir (Şekil 4. 247). Ayrıca; girişin açık olması nedeniyle yapı içerisinde tehlike oluşturacak unsurların yapıya kolayca girmeleri de yapının iyice harap bir hale dönüşmesine zemin hazırlamıştır.</p> |

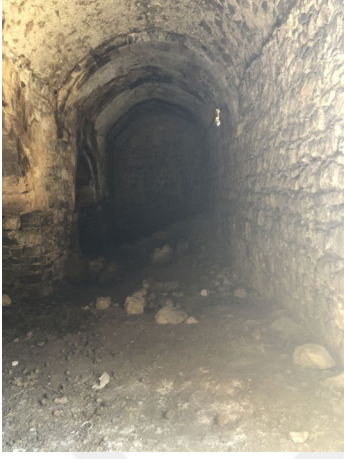
| Yapının Adı: Duhan Kervansarayı | Katalog No: 13.8 |
|---|---|
| <p><b>Şekil 4.248</b> Tonoz örtülü giriş bölümü<br/>(Kişisel Arşiv, 2021)</p> | <p><b>Plan Özellikleri:</b> Ayakları birbirine bağlayan kemerlerde ve tonozlar üzerindeki takviye kemerlerinde kesme taş, beden duvarlarında ise moloz taş malzeme kullanılmıştır (Şekil 4.248).</p> <p>Beden duvarları üzerinde sonradan açıldığı anlaşılan açıklıklarla, havalandırma ve ışık sağlanmaktadır. Bu durum, yapı içinde açılan kaçak kazı çıkurları nedeni ile zarar gören yapının beden duvarlarında da kayıp ve çökmelerin yaşanmasına neden olabilecek bir durum sergilemektedir.</p> |

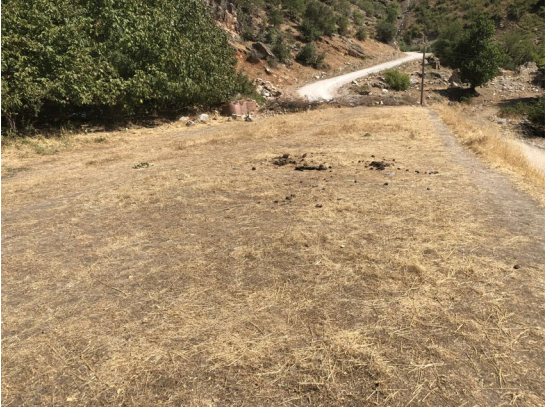
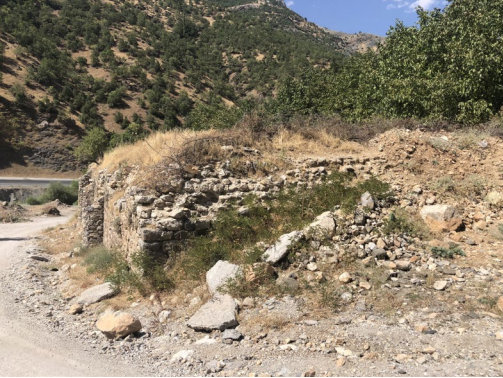
| Yapının Adı: Duhan Kervansarayı | Katalog No: 13.8 |
|---|---|
| <p><b>Şekil 4.249</b> Düz teras çatı<br/>(Kişisel Arşiv, 2021)</p> | <p>İçten tonoz, dıştan düz teras çatı ile örtülü yapının kuzey ve doğu duvarı, toprağa gömülü bir şekildedir (Şekil 4.249, Şekil 4.250). Yapının güney cephesi üzerine yerleştirilen destek kulelerinden üçü doğu, biri de batıdaki yapıda yer almaktadır.</p> |

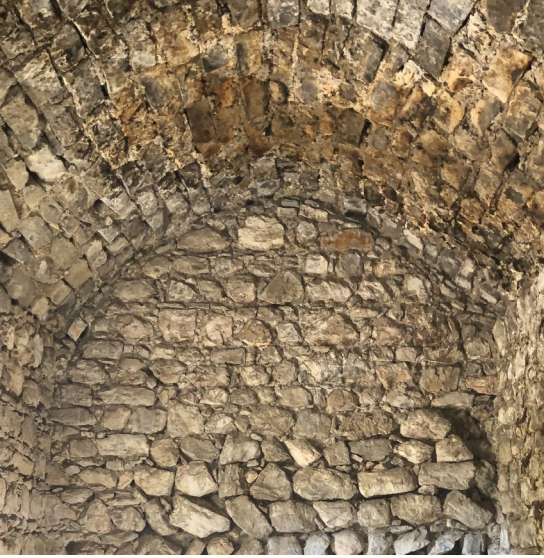
| Yapının Adı: Duhan Kervansarayı | Katalog No: 13.9 |
|---|---|
| <p><b>Şekil 4.251</b> Doğu yapısının destek kuleleri<br/>(Kişisel Arşiv, 2021)</p> | <p><b>Cephe ve Bezeme Özellikleri:</b><br/>Yapı, konum itibarı ile eğimli bir arazide yer almaktadır. Bu nedenle inşa aşamasında, yapının arazinin eğim şartlarına göre şekillenerek, simetrik olmayan bir görünümde planlandığı görülmektedir.</p> <p>Doğu ve kuzey duvarların toprağa gömülü şekilde olması, tüm hareketliliğin güney cephe üzerinde toplanmasına neden olmuştur. Silindirik destek kuleleri cephe üzerinde hareketlilik oluşturan elemanlardır (Şekil 4.251).</p> <p>Üzerinde hiçbir bezeme unsuruna yer verilmeyen batı ve doğu yapılarının girişleri, tasarım açısından benzer özellikler göstermektedirler. Sivri kemerli bir alınlık içerisine alınan basık kemerli düzenleme, kemer örgüsünde ve alınlığında kullanılan kesme taş malzeme her iki kapı girişinde benzerdir (Şekil 4.252).</p> |

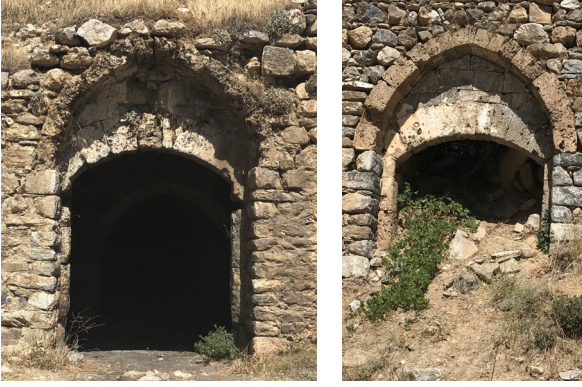
| Yapının Adı: Duhan Kervansarayı | Katalog No: 13.10 |
|---|---|
| <p data-bbox="296 808 880 898"><b>Şekil 4.253</b> Doğu (solda) ve batı (sağda) girişleri<br/>(Kişisel Arşiv, 2021)</p> | <p data-bbox="922 394 1305 981"><b>Cephe ve Bezeme Özellikleri:</b> Arada herhangi bir açıklık sağlanmadan kör bir duvarla birbirine bağlanan iki yapının, aynı zaman dilimlerinde mi yoksa farklı zaman aralıklarında mı yapıldıkları bilinmese de yapının kütsel bir bütünlük gösterdiği söylenebilir (Şekil 4.253).</p> |

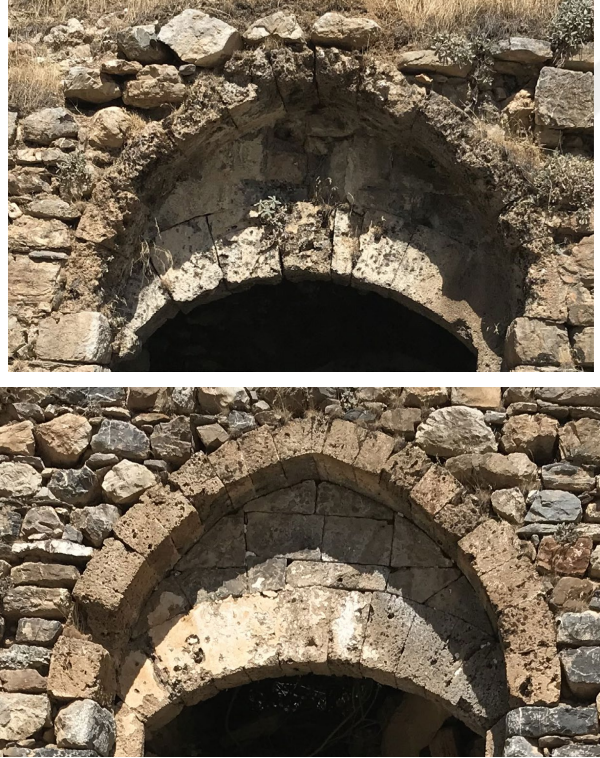
| Yapının Adı: Duhan Kervansarayı | Katalog No: 13.10 |
|---|---|
| <p data-bbox="331 1749 847 1832"><b>Şekil 4.254</b> Doğu (üstte) ve batı (altta) girişleri kemer detayı (Kişisel Arşiv, 2021)</p> | <p data-bbox="922 1014 1305 1496">Yapıya ait eski görsel belgelerde seçilebilen batı yapısının kemer alınlığı içerisinde bazı kayıpların olması, bu durumun yapının kitabe taşının kaybı olabileceği düşüncesini doğursa da günümüzde her iki yapıda da kitabe yoktur.</p> <p data-bbox="922 1529 1305 1951">Yapının genelinde kullanılan moloz taş kullanımı, kapı düzenlemeleri, ayaklar ve ayakları birbirlerine bağlayan kemerler ile takviye kemerlerinde yerini kesme taş malzemeye bırakmıştır (Şekil 4.254).</p> |

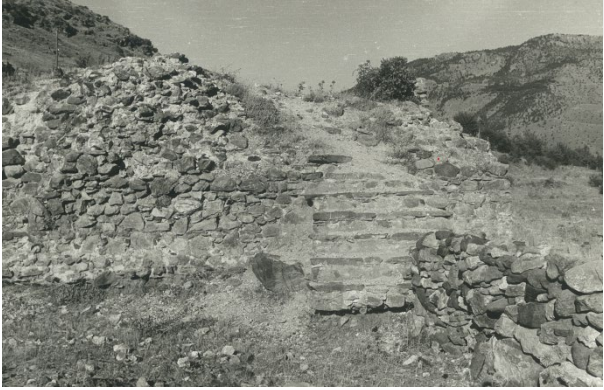
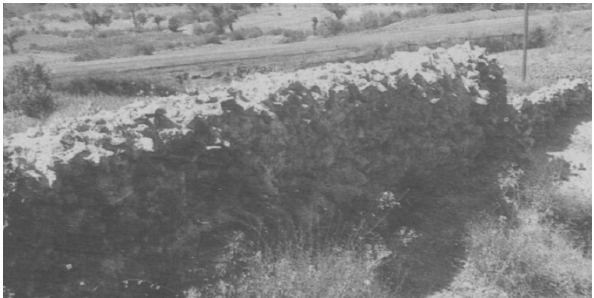
| Yapının Adı: Kermete Hanı | Katalog No: 14.4 |
|---|---|
| <p><b>Şekil 4.260</b> Kuzey duvar kalıntıları<br/>(Kişisel Arşiv, 2022)</p> | <p><b>Plan Özellikleri:</b> Aydemir'in avlu olabileceğini belirterek plan çizimde yer verdiği alan Tuncer'e göre sel taşkınlarına karşı yapılan bir duvar olmalıdır. Günümüzde kuzey ve güney cephe duvarları kısmen ayakta kalan yapının kapladığı alanı Aydemir 25x13 m. Tuncer ise 25.50x13.50 m. ve duvar kalınlığı ortalama 1.30 m. olarak vermişlerdir (Şekil 4.260). Yapıya girişi sağlayan ve batı cephenin güney yönüne yerleştirilen yüksek basamaklı merdivenler Tuncer'e göre yapıya sonradan eklenmiş olmalıdır (Şekil 4.261, Şekil 4.262) (Tuncer, 1995:15).</p> |

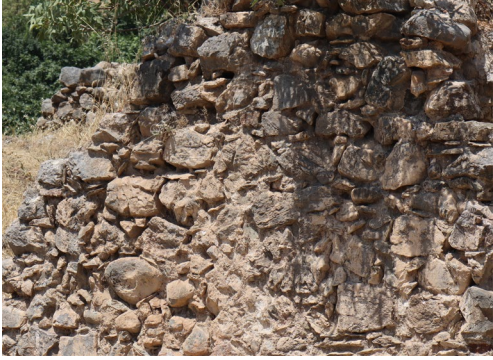
| Yapının Adı: Kermete Hanı | Katalog No: 14.5 |
|---|---|
| <p><b>Şekil 4.264</b> Kuzey cephe kemer sırası detayı<br/>(Kişisel Arşiv, 2022)</p> | <p>Moloz taş örgü ile örülen beden duvarları (Şekil 4.263), kalıntı örnekleri incelendiğinde üst kısımlara doğru tuğla malzeme kullanımı ile devam etmektedir. Bu durum, yapının tuğla malzemeli tonoz örtüye sahip olduğunu göstermektedir.</p> |

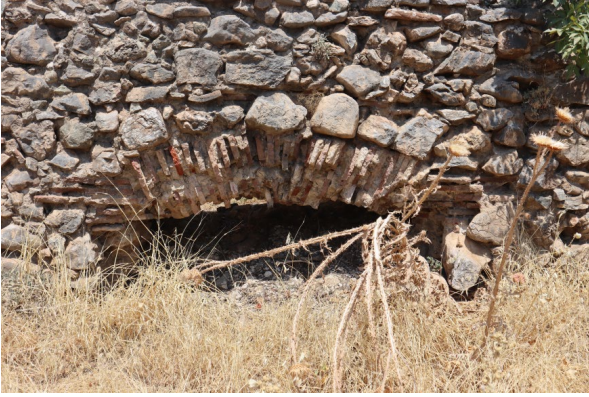
| Yapının Adı: Kermete Hanı | Katalog No: 14.5 |
|---|---|
| <p><b>Şekil 4.265</b> Kemer örgüsünde tuğla kullanımı<br/>(Kişisel Arşiv, 2022)</p> | <p>Kuzey beden duvarları içerisinde açılan kemer sıralarının da aynı şekilde tuğla malzeme ile örüldüğü görülmektedir (Şekil 4.264). Kemer örgüsünde tuğla malzeme kullanımı (Şekil 4.265), Rahva bölgesi ve kent merkezinde bulunan Rahva Kervansarayı dışındaki yapılarda karşılaşılmayan bir durumdur. Yapının bezeme düzeni hakkında bilgi verebilecek herhangi bir unsura rastlanmamıştır.</p> |

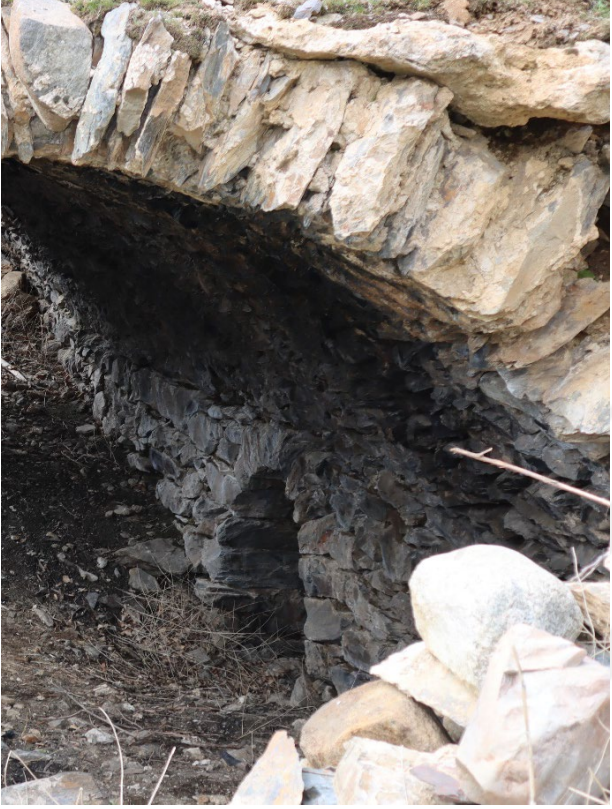
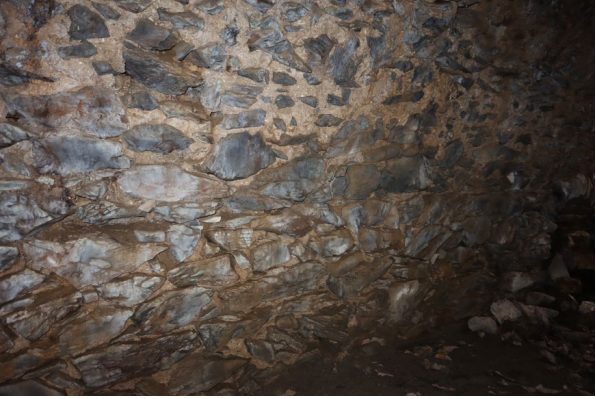
| Yapının Adı: Cemihan Hanı | Katalog No: 15.6 |
|---|---|
| <p><b>Şekil 4.276</b> Tonoz örtü ve kemerli açıklık<br/>(Kişisel Arşiv, 2021)</p> | <p><b>Cephe ve Bezeme Özellikleri:</b></p> <p>Etrafında hiçbir yapı kalıntısı olmayan, toprak içerisine gizlenecek şekilde gömülü bir halde bulunan yapının hiçbir cephesi görünmemektedir. Bu nedenle cephe düzeni üzerinde yorum yapmaya imkan sağlayacak veri mevcut değildir. Belirtildiği gibi yapı özellikle toprak içerisine gömülü olarak da inşa edilmiş olabilir. Hem beden duvarlarında hem de örtü sistemi olan tonoz örgüde moloz taş malzeme kullanılmıştır (Şekil 4.276, Şekil 4.277).</p> |

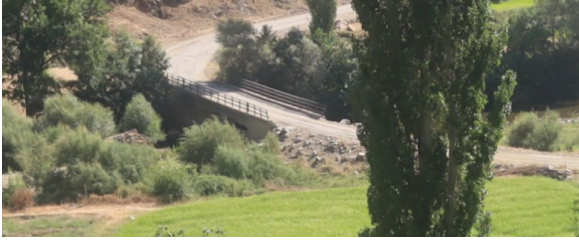
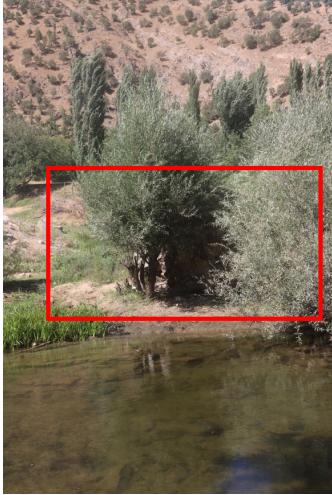
| Yapının Adı: Çeltikli Hanı | Katalog No: 16.3 |
|---|---|
| <p><b>Şekil 4.282</b> Yıkıntı halindeki han<br/>(Kişisel Arşiv, 2022)</p> | <p>Bölgeye adını veren ve iç ticareti canlandıran tarım ürünleri günümüzde üretilmeye devam etse de üretimin artık kısıtlı olarak, sadece bölge halkının ihtiyaçlarını karşılamaya yönelik olduğu söylenebilir.</p> |
| <p><b>Şekil 4.283</b> Çay kenarındaki yapı<br/>(Kişisel Arşiv, 2022)</p> | <p>Duhan'a ve Diyarbakır-Bitlis karayoluna ortalama 12-13 km. mesafede olan yapı, bölgesel ticaretin Bitlis kent merkezine uğramadan Siirt ve Van şehirleri ile sağlanmasına olanak veren bir konumdadır (Şekil 4.282, Şekil 4.283). Bu açıdan yapının, bölgesel ticari faaliyetlerde ve ulaşımında kullanıldığı söylenebilir.</p> |

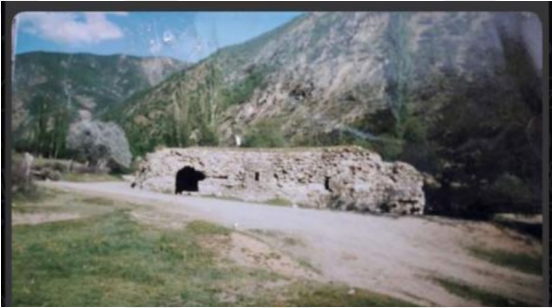
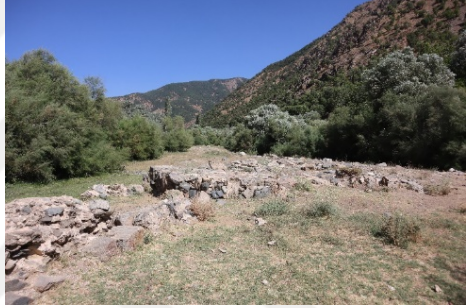
| Yapının Adı: Çeltikli Hanı | Katalog No: 16.4 |
|---|---|
| <div data-bbox="288 801 842 1108"></div> <div data-bbox="879 801 1347 1108"></div> <p><b>Şekil 4.284</b> Hanın giriş cephesi (solda Fehim Düzce) ve günümüzdeki hali ( sağda Kişisel Arşiv, 2022)</p> | |

| Yapının Adı: Çeltikli Hanı | Katalog No: 16.4 |
|---|---|
| <p><b>Plan Özellikleri:</b> Yıkılan veya ciddi bir biçimde tahrip edilen yapıdan günümüze, bazı noktalarda izleri okunabilen beden duvarları kalıntıları dışında plan özelliklerini aktarmaya yardımcı olacak veri ulaşmamıştır (Şekil 4.284, Şekil 4.285). Yapının hemen yanında akan çay, bölge halkının ifadesiyle, geçtiğimiz yıllarda ciddi bir biçimde taşarak yapının örtü sistemini, beden duvarlarını yıkarak yapının kaybına yol açmıştır.</p> | |

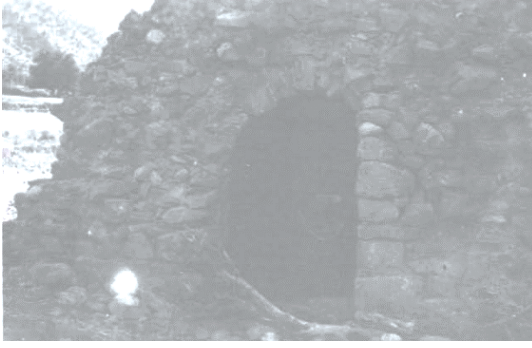
| Yapının Adı: Çeltikli Hanı | Katalog No: 16.5 |
|---|---|
| <p><b>Şekil 4.286</b> Hanın girişi (Tuncer, 1995)</p> | <p><b>Plan Özellikleri:</b> Hakkında sınırlı veriye sahip olunan yapının kitabesi mevcut olmamakla birlikte dönemi ve banisi bilinmemektedir. (Şekil 4.286). Tuncer'e göre iç ölçüleri eni 3.28x4.24 m. ve boyu 15.35x15.58 m. olarak verilmiştir. Tek mekanlı inşa edilen yapı, dikdörtgen planlıdır (Şekil 4.287). Örtü sistemi olarak tonoz kullanılmıştır. Yapının aydınlatılması kapıdan ve sağda yer alan iki menfez deliğinden sağlanmaktaydı (Şekil 4.288). Tuncer, kalıntılardan, yapının bir menfez ile su kaynağının karşısına kadar uzatıldığını ve bu şekilde su kaynağının yapı altından akmaya devam ettiği izlenimi edindiğini aktarmıştır (Tuncer, 1995:16).</p> <p>Bölge halkı ile gerçekleştirilen görüşmelerde, yapının karşıya devam etmediği ancak, bir köprü ile su kaynağının aşılarak eski kervan yoluna bağlandığı bilgisine ulaşılmıştır.</p> |

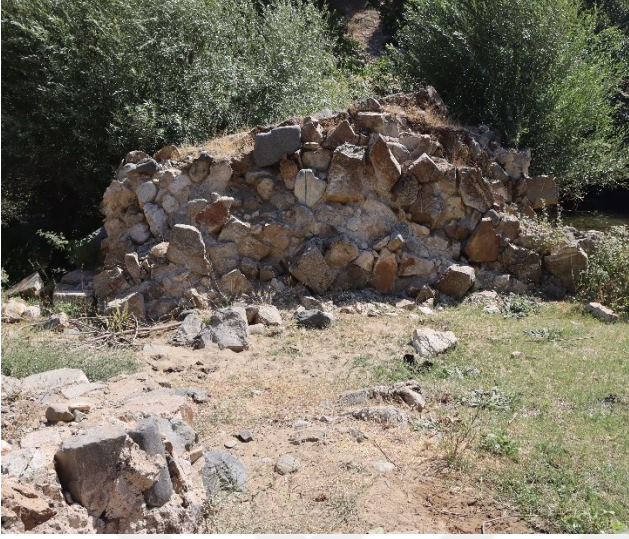
| Yapının Adı: Çeltikli Hanı | Katalog No: 16.6 |
|---|---|
| <p><b>Şekil 4.289</b> Günümüze ulaşan duvar örgüsü<br/>(Kişisel Arşiv, 2022)</p> | <p><b>Cephe ve Bezeme Özellikleri:</b></p> <p>Moloz taş örgü ile örülen duvar kalıntıları hem yıkıntıların olduğu yapı alanında hem de su kaynağının aşıldığı ve yapı ile aynı istikamette devam eden hat boyunca görülebilmektedir (Şekil 4.289). Yapının devam edip etmediği ancak alanda gerçekleştirilecek bir kazı sayesinde belirlenebilir (Şekil 4.290).</p> |

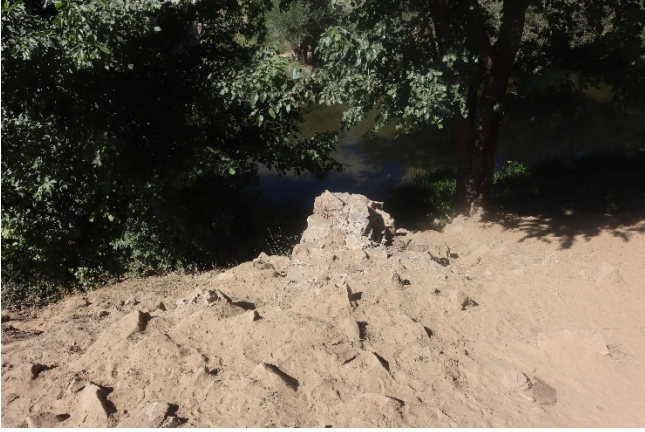
| Yapının Adı: Çeltikli Hanı | Katalog No: 16.6 |
|---|---|
| <p><b>Şekil 4.290</b> Çayın karşısında devam eden kalıntılar<br/>(Kişisel Arşiv, 2022)</p> | <p>Yapıya ait eski görsellerden, yapının kaba kesme taşlarla örülmüş kemerli bir girişe sahip olduğu görülür. Duvarlar, düzensiz moloz taş örgü ile oluşturulmuştur. Yapı içerisinde kullanılan takviye kemerinde de kesme taş malzeme kullanıldığı seçilmektedir.</p> <p>Yapıda bezeme unsurlarına yer verilip verilmediği anlaşılmamaktadır.</p> |

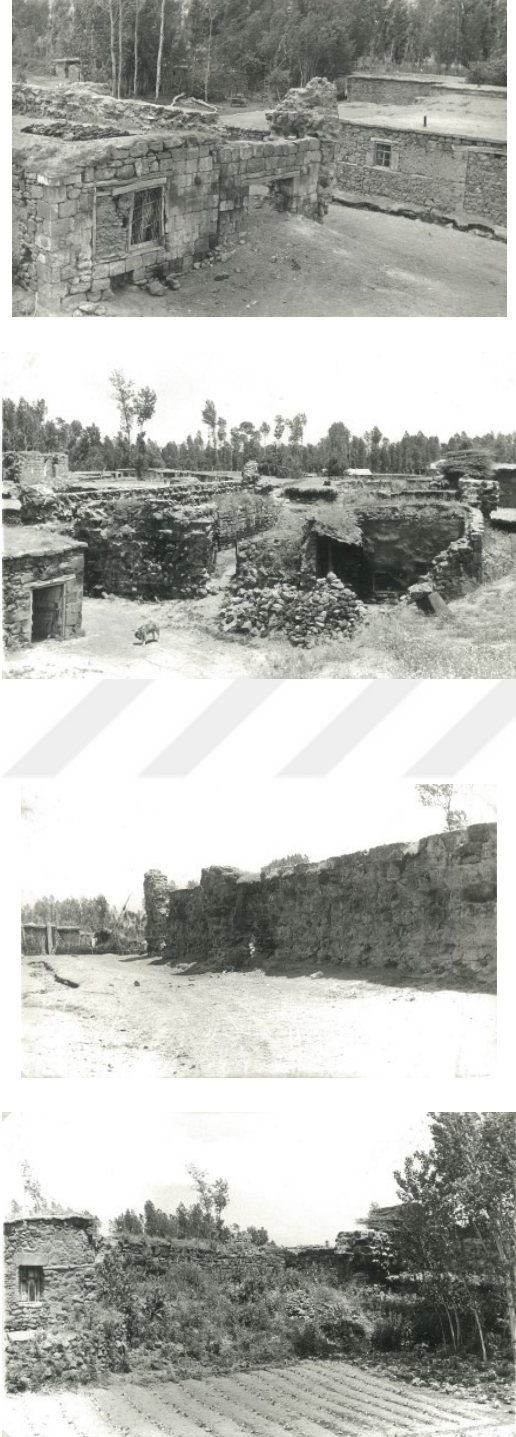
| Yapının Adı: Tatvan Hanı | Katalog No: 17.5 |
|---|---|
| <p><b>Şekil 4.294</b> Hanın üst sıradan itibaren doğu, batı, kuzey ve güney cepheleri (Aydemir, 1970)</p> | <p><b>Plan Özellikleri:</b> Yapıya girişin sağlandığı 8x6.30 m. ölçülerinde dikdörtgen planlı mekan doğuda sıralanan üç mekandan en büyüğüdür. Bu alanın yapının özgün girişine ait olup olmadığı bilinmemektedir.</p> <p>Ünal gibi Aydemir de yapının mevcut durumu üzerinden yapının asıl giriş mekanının belirlenmesinin yapıda gerçekleşen müdahaleler nedeni ile zor olduğunu belirtmiştir (Şekil 4. 294). Diğer mekanlar 8x4.20 m. ölçülerine sahiptirler. Doğudaki bu mekanlardan, 4x70 m. genişliğindeki orta ve 4x.90 m. genişliğindeki yan mekanlara geçiş sağlanmaktaydı. Üçe ayrılan bu mekan 18.50 m. uzunluğunda tutulmuştur. Ocak ve baca, yalnızca kuzey bölümün duvarında tespit edilebilmiştir (Aydemir, 1970:11).</p> |

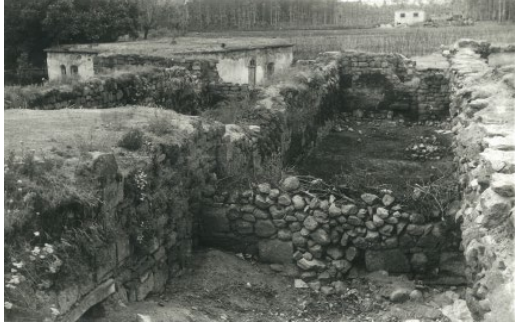
| Yapının Adı: Tatvan Hanı | Katalog No: 17.6 |
|---|---|
| <p><b>Şekil 4.295</b> Tatvan Hanı mekanları ve ocak görüntüsü (Aydemir, 1970)</p> | <p><b>Plan Özellikleri:</b> Aydemir’e göre yapı, içten ağaç kirişler üzerine dıştan düz dam ile örtülmüş olabilir (Şekil 4.295) (Aydemir, 1970:11).</p> |

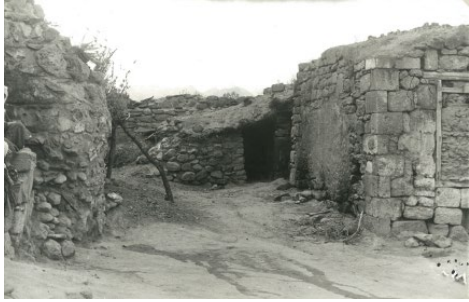
| Yapının Adı: Tatvan Hanı | Katalog No: 17.6 |
|---|---|
| <p><b>Şekil 4.296</b> Hanın 1969’da kullanılan girişi (Aydemir, 1970)</p> | <p>Cantay, 1969 tarihinde yapının girişinin iki yanında bulunan birer kapı ile solda kahvehaneye, sağda depo olarak kullanılan alanlarına girildiğini ve avlunun bir lokantaya dönüştürüldüğünü belirtmiştir (Cantay, 2016:179).</p> |

| Yapının Adı: Tatvan Hanı | Katalog No: 17.6 |
|---|---|
| <p><b>Şekil 4.297</b> Destek kulelerine örnek (Aydemir, 1970)</p> | <p>Yapının hangi tarihte inşa edildiği bilinmemektedir ancak Aydemir’e göre yapı, bölgede XI. ile XII. yüzyılda varlık gösteren Selçuklu veya devamındaki Artuklu ya da XVI. ile XVII. yüzyıl Osmanlı dönemleri ile ilişkilendirilebilir (Şekil 4.296) (Aydemir, 1970:12).</p> <p>Ünal’a göre ise, hanın planı geç Selçuklu ile erken Osmanlı dönemi avlusuz hanlarının klasik plan şemasını tekrarlamakta ve bu şekilde XII. ile XV. yüzyıllar arasında tarihlenen geniş bir zaman dilimine yerleştirilmektedir (Şekil 4.297) (Ünal, 1983:113).</p> |

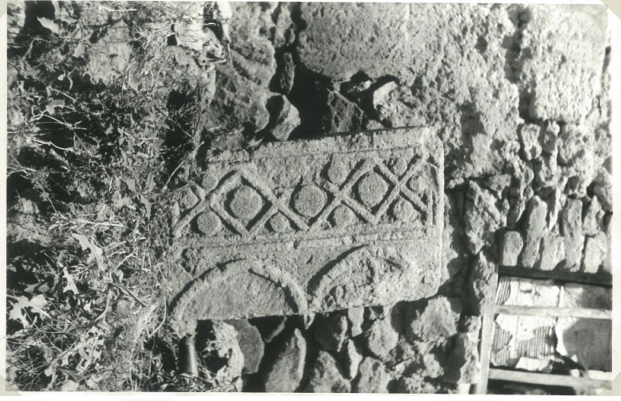
| Yapının Adı: Tatvan Hanı | Katalog No: 17.7 |
|---|---|
| <p><b>Şekil 4.298</b> Hanın güney duvarında kullanılan devşirme taş (Aydemir, 1970)</p> | <p><b>Cephe ve Bezeme Özellikleri:</b></p> <p>Han yapısı yakınında ve çevresindeki özellikle sivil mimari örneklerinde kullanılan devşirme malzemeler Aydemir ve Cantay’a göre, daha önce bu han yapısının bulunduğu alan veya yakınlarında bir başka yapının varlığını kanıtlamaktadır (Şekil 4.298). Birbirleri ile bezeme düzeni açısından benzerlikler tespit edilen taşların han dışında, hanı çevreleyen evlerin ve bahçe duvarlarının üzerinde kullanıldığı gözlenmiştir (Şekil 4.299). Geometrik ve bitkisel motiflerin yer aldığı bu örnekler, birbirlerini takip eden bir motif örgüsünün devamı niteliğindedirler (Aydemir, 1970: 12; Cantay, 2016: 180).</p> |
