**BİTLİS KENTİNDEKİ RİBAT HAN VE**  
**KERVANSARAYLAR**

**DOKTORA TEZİ**

Mimarlık Anabilim Dalı

Mimarlık Tarihi ve Kuramı Doktora Programı

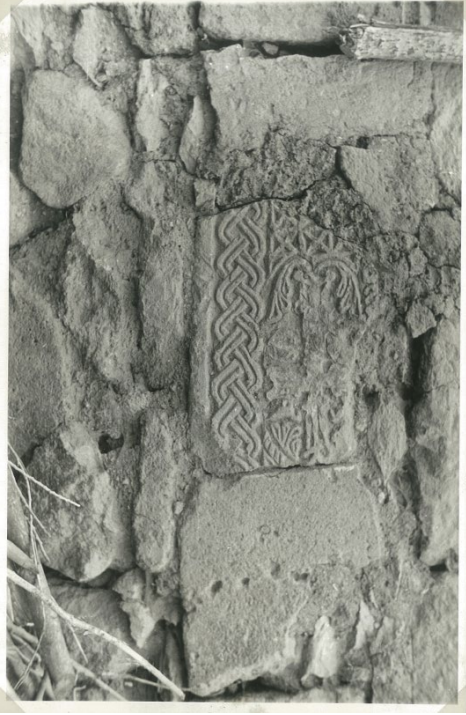
| Yapının Adı: Tatvan Hanı | Katalog No: 17.7 |
|---|---|
| <p><b>Şekil 4.299</b> Hanın yakınındaki evlerden birinin duvarında tespit edilen taş (Aydemir, 1970)</p> | <p>Kesme ve moloz taş malzeme ile inşa edilen yapıda bölgede bulunan taş ocaklarından elde edilen malzemenin kullanıldığı anlaşılmaktadır.</p> |

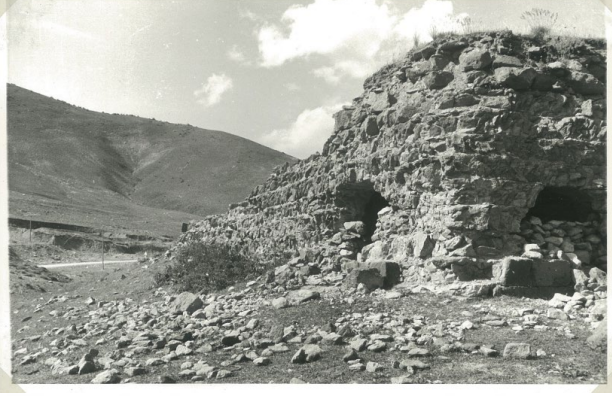
| Yapının Adı: Harabe Han | Katalog No: 19.4 |
|---|---|
| <p data-bbox="379 824 802 913"><b>Şekil 4.306</b> Harabe Han batı duvarı<br/>(Aydemir, 1970)</p> | <p data-bbox="930 398 1335 925"><b>Plan Özellikleri:</b> Yapı, kesme taşlar ile içerisindeki moloz taş örgü düzeni ile oldukça kalın tutulan duvarlara sahipti (Şekil 4.306). Yapıdan sökülün kesme taşların yakında bulunan köy yerleşimindeki inşaa faaliyetlerinde kullanıldığı bilinmektedir (Şekil 4.307) (Aydemir, 1970: 26)</p> |

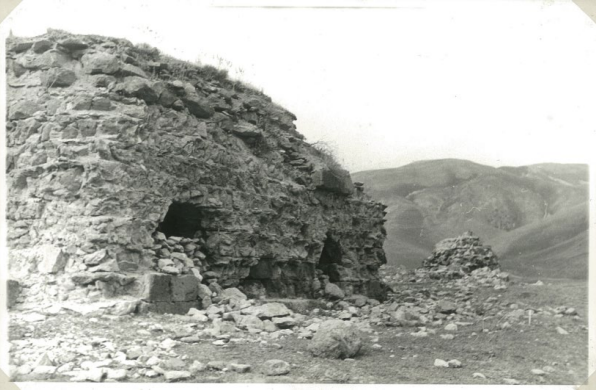
| Yapının Adı: Harabe Han | Katalog No: 19.4 |
|---|---|
| <p data-bbox="308 1619 874 1709"><b>Şekil 4.307</b> Harabe Han güney cephesi ve doğu yönü duvar kalıntısı (Aydemir, 1970)</p> | <p data-bbox="930 965 1335 1597">Aydemir, yapıyı ziyaret ettiği 1969 tarihinde bölgede yapılan Tatvan-Bitlis karayolu düzenleme çalışmasında yolun bu yapının bulunduğu alan üzerinden geçeceğini görerek çalışmasını tamamladığı sonraki sene, yapının muhtemelen yıkılarak ortadan kaldırılmış olacağını belirtmiştir (Aydemir, 1970: 27).</p> <p data-bbox="930 1637 1335 1944">Nitekim bölgede gerçekleştirilen alan çalışmasında, yapının yol genişletme çalışmaları esnasında ortadan kaldırıldığı tespit edilmiştir.</p> |

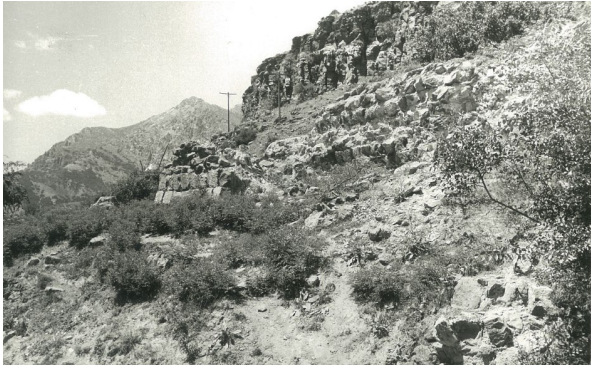
| Yapının Adı: Kara Han | Katalog No: 21.3 |
|---|---|
| <p data-bbox="323 1794 869 1879"><b>Şekil 4.313</b> Kara Han kuzeydoğudan görünüm<br/>(Aydemir, 1970)</p> | <p>Yapının cephe özelliklerini aktaran herhangi bir veriye ulaşılamamıştır (Şekil 4.313).</p> <p>Karayollarının yol genişletme çalışmaları esnasında, 1970 civarında yıkıldığı düşünülmektedir (Tuncer, 1995:17).</p> |

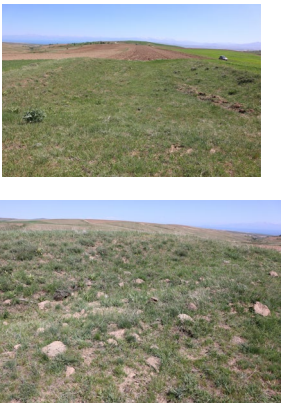
**Şekil 4.315** Çatalağzı Köyü anonim hanı (?) (Kişisel Arşiv, 2021)

| Yapının Adı/Konumu | Literatür |
|---|---|
| Ahlat Çatalağzı Köyü Handüzü mevkiinde 1 han<br> | Arazi çalışmasında bölge halkı tarafından aktarılmıştır. Günümüzde patates tarlası içerisinde kalan bu alan Handüzü olarak adlandırılmaktadır (Şekil 4.315). |

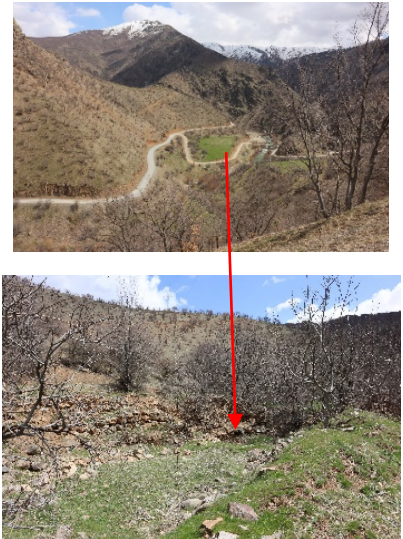
**Şekil 4.316** Gökay Köyü anonim hanı (?) (Kişisel Arşiv, 2021)

| Yapının Adı/Konumu | Literatür |
|---|---|
| Hizan, Gökay Köyü yakınlarında 1han<br> | Bölgede gerçekleştirilen çalışmada Sarıdal Köyü ile Gökay Köyü arasında tescillenen Cemihan Hanı dışında, Cemihan'ın ortalama 5 km. uzaklığında, yıkılarak sadece bazı noktalarda beden duvarları ayakta kalan bir yapı kalıntısı tespit edilmiştir. Özlü ve Tiryaki'ye göre Bitlis'in hanları arasında Gökay köyü hanları da sayılmaktadır (Özlü ve Tiryaki, 2019). Tespit edilen kalıntıların bir han yapısına ait olup olmadığı bilinmemektedir. Gerçekleştirilecek bir kazı çalışması yardımıyla yapının özgün planı ortaya çıkarıldığında yapının anlaşılması kolaylaşacaktır (Şekil 4.316). |

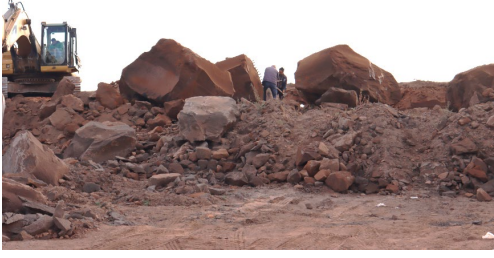
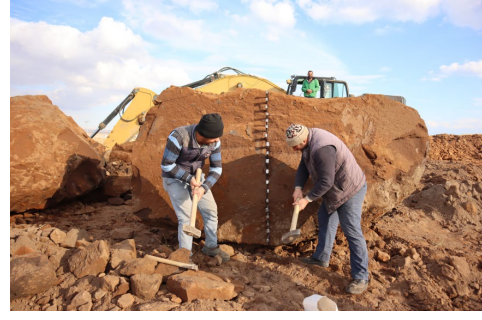
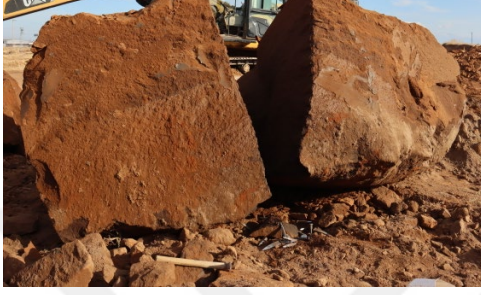
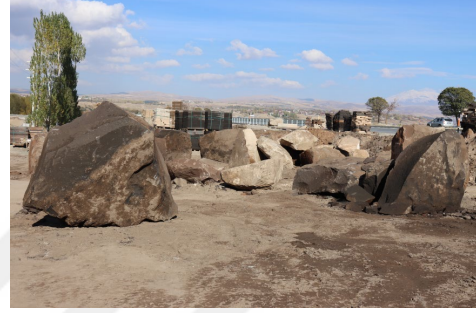
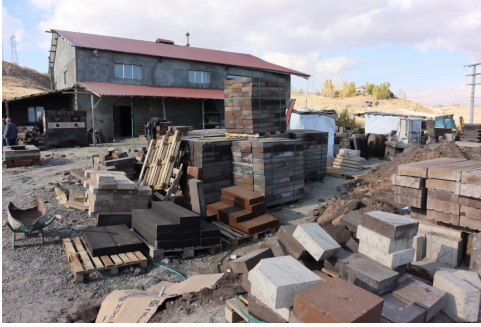
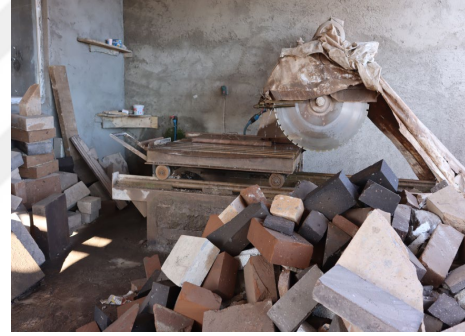
**Şekil 5.5** Ahlat Ovakışla yolu üzerinde yer alan taş ocağından alınan taşların taş işleme atölyesinde işlenerek kullanıma hazır hale getirilme aşamaları  
(Kişisel Arşiv, 2020)

Bölgenin sert geçen kış mevsimi koşulları nedeni ile genellikle sonbahar ayları içerisinde kapanan taş ocakları ilkbahar mevsimi ortalarında yeniden açılarak faaliyetlerine yoğun bir şekilde yaz mevsiminde devam etmektedir. Ocaktan çıkarılan taşlar yumuşak ve gözenekli bir dokuya sahip olduğundan kolay işlenebilir bir yapıdadır (Kazancı ve Gürbüz, 2014:24; Sökmen, 2015).

Bu sayede elde edilen malzemenin inşa faaliyetleri için hazır hale dönüştürülmesi kolaylıkla sağlanmaktadır. Buna karşılık gözenekli yapısından dolayı bünyesine fazla su aldığı için bu durum, taş yapısını olumsuz etkileyerek taş üzerinde rutubetin artması ile yosunlaşmaların, nemden dolayı tuzlanma ve kabuklaşmaların taş yüzeyinde yayılmasına neden olmaktadır (Şimşek ve Erdal, 2004:76). Kentin aldığı yoğun kar yükü düşünüldüğünde, yapıların farklı noktalarında bahsedilen olumsuzluklar sıklıkla göze çarpmaktadır.

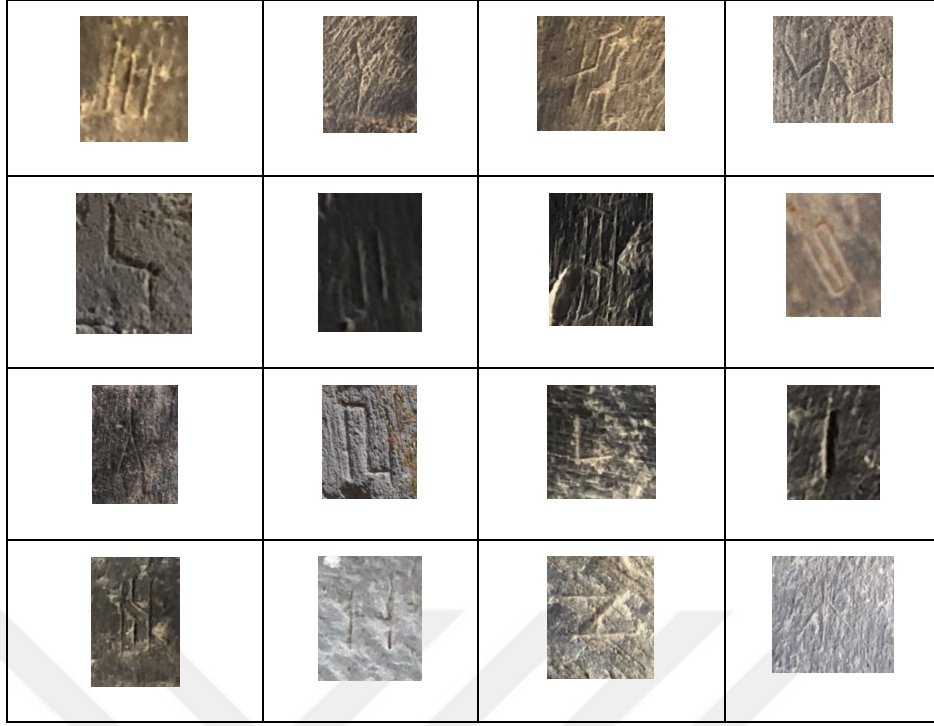
**Şekil 5.8** Adilcevaz Kervansarayı üzerinde tespit edilen taşçı işaretleri

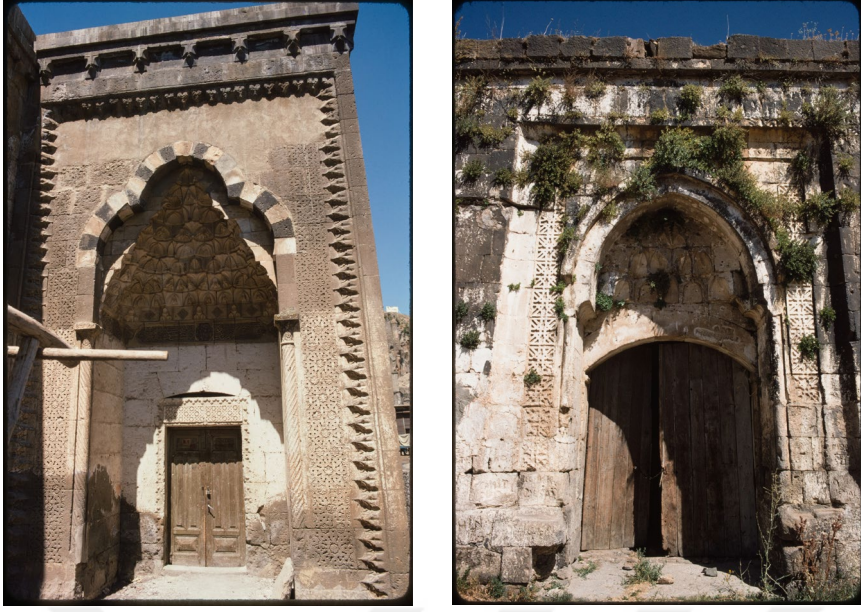
**Şekil 5.14** Şerefiye Cami (solda) ile Papşin Kervansarayı (sağda) cepheleri  
(Hollis, 2023)

Cephe tasarımı ve kullanılan bezeme öğeleri incelendiğinde, Papşin Kervansarayı'nın destek kuleleri ile güçlendirilmesi, taçkapıda kullanılan geometrik bezeme kuşağı, anıtsal görünüm oluşturma uygulamaları ile Papşin Kervansarayı, Şerefiye Cami ve İhlasiye Medresesi cephe tasarımının erken bir örneği gibi görünmektedir. İhlasiye Medresesi'ne göre oldukça sade bir cephe tasarımına sahip olan Papşin Kervansarayı, özgün dokusunda günümüze ulaşmamıştır. Mevcut yapısında, girişte kullanılan geometrik bezeme kuşağı, Emir Şeref Han Ribatı, Şerefiye Cami ve İhlasiye Medresesi geometrik bezeme kuşaklarına form açısından benzemekte ise de benzerlikler yapıları karşılaştırma aşamasında sağlıklı bir sonuca ulaşmayı sağlayacak yeterli düzeyde veri içermemektedir (Şekil 5.14).

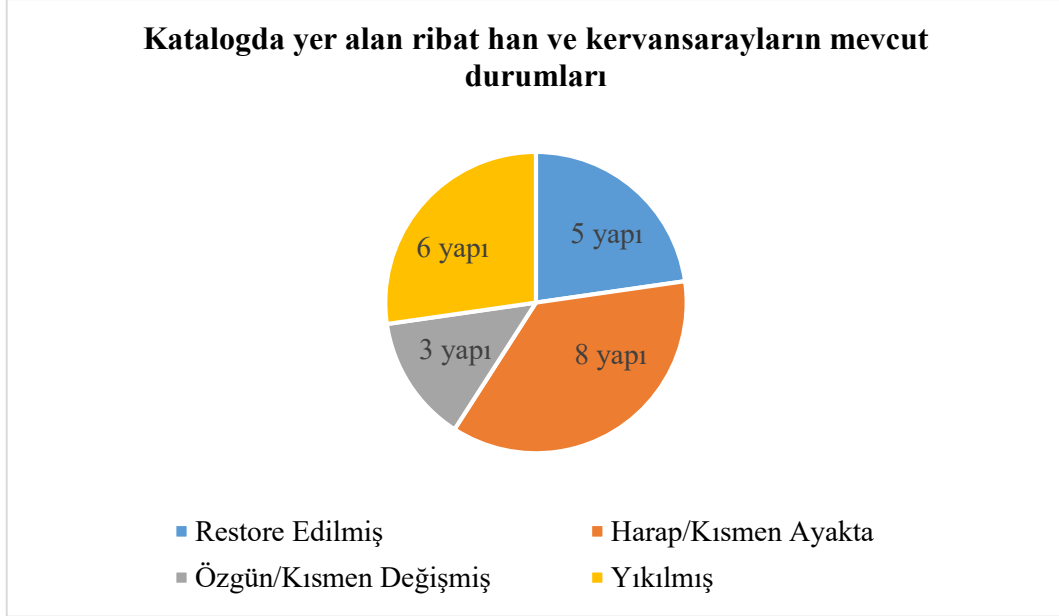
**Şekil 7.2** Yapıların mevcut durumları (Yazar tarafından oluşturulmuştur)
