**T.C.  
MANİSA CELAL BAYAR ÜNİVERSİTESİ  
FEN BİLİMLERİ ENSTİTÜSÜ**

**YÜKSEK LİSANS TEZİ  
İNŞAAT MÜHENDİSLİĞİ ANABİLİM DALI  
YAPI BİLİM DALI**

**30 EKİM 2020 İZMİR SEFERİHİSAR DEPREMİNDE HASAR ALAN  
BETONARME BİNALARIN ANALİTİK OLARAK İNCELENMESİ**

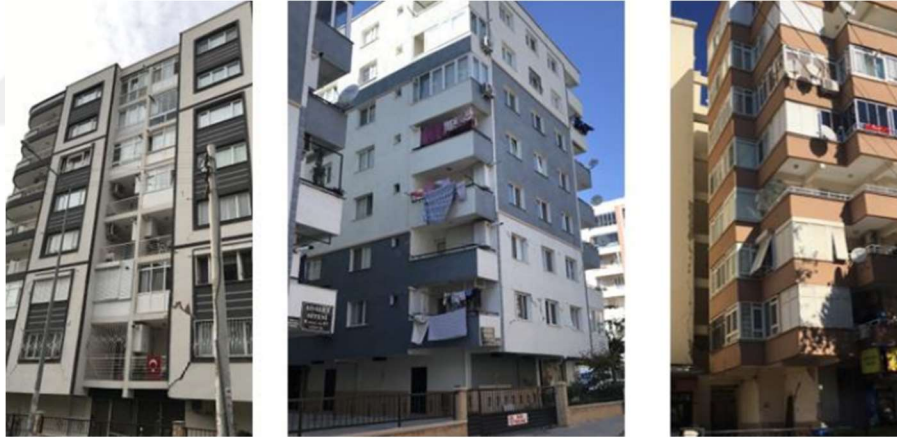
Şekil 1.3. Çıkmalardan Kaynaklı Hasarlar [4]

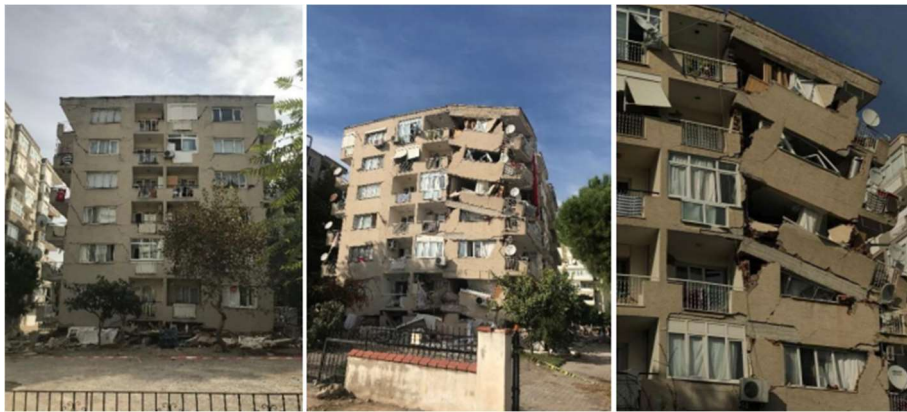
Şekil 1.4. Yetersiz Malzeme ve Köşe Kolon Hasarı [3]

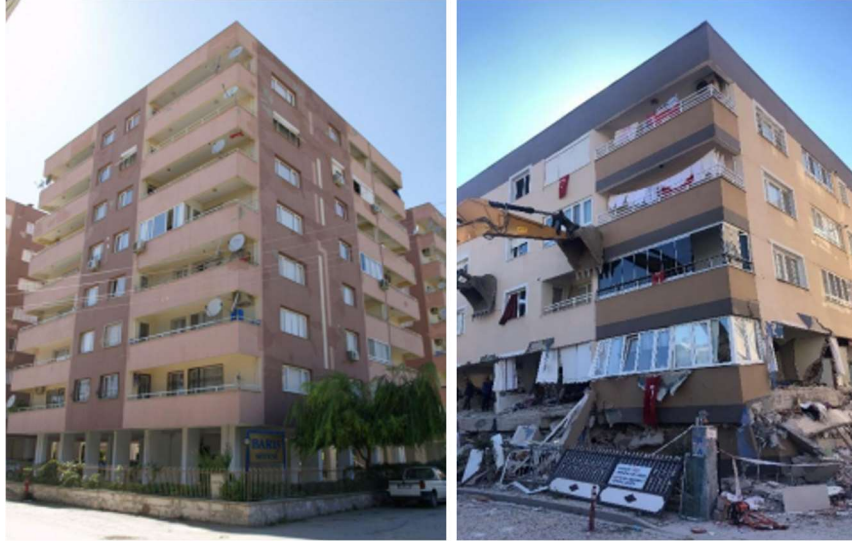
Şekil 1.5. Yumuşak Kat Kaynaklı Hasar[1]

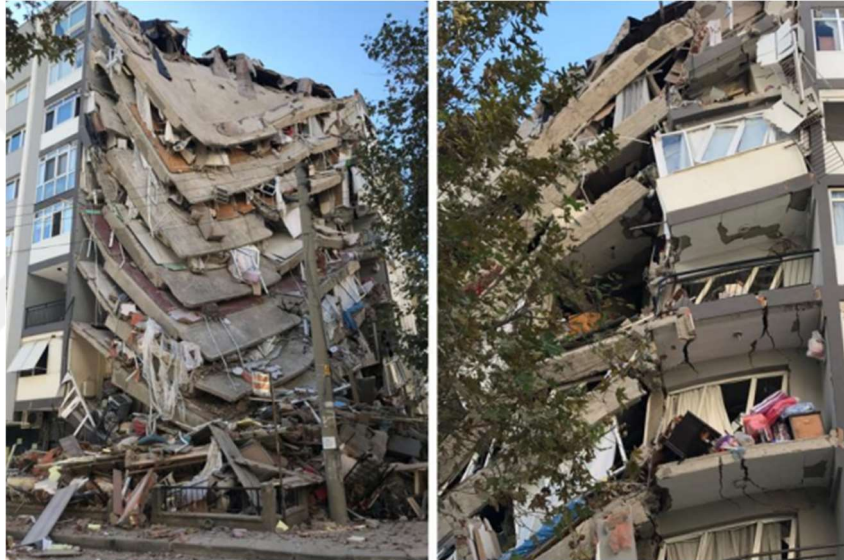
Şekil 1.6. Köşe Kolon Hasarı [3]

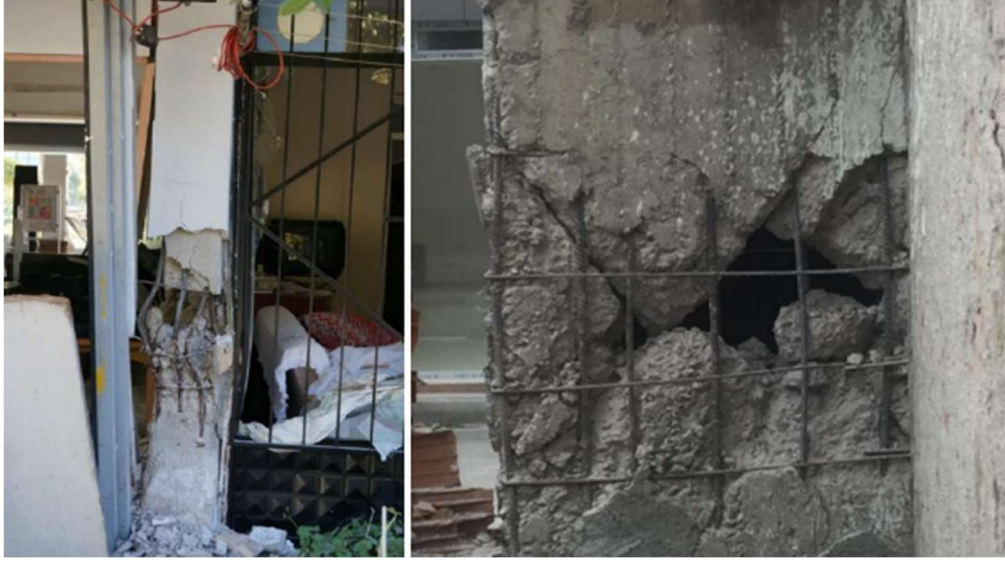
Şekil 1.8. Yetersiz Etriyeleme [3]

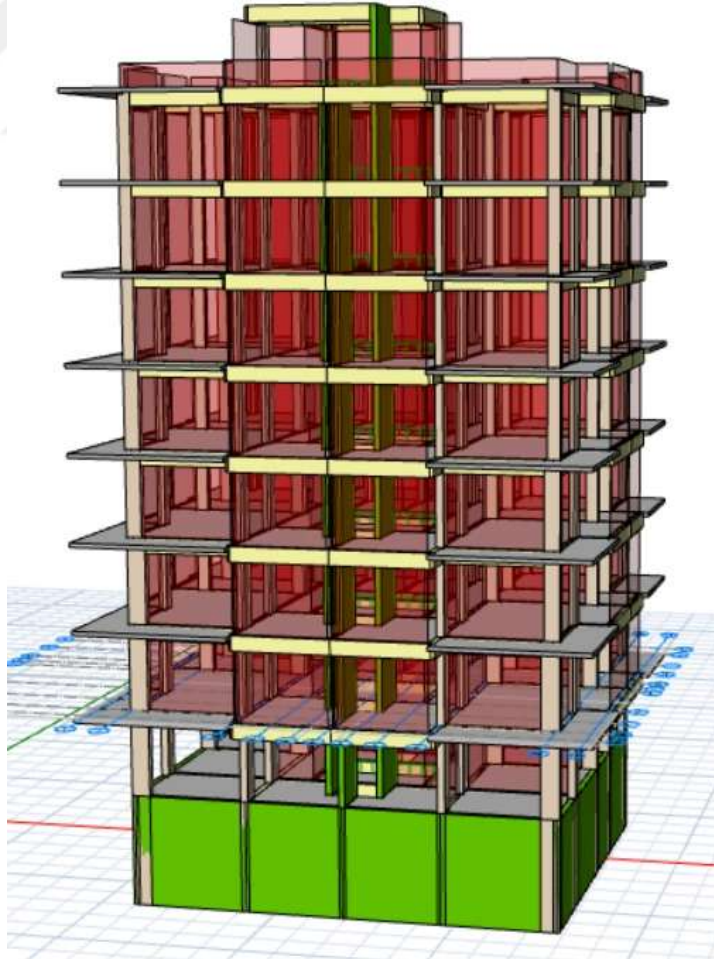
Şekil 4.8. B Blok 3 Boyutlu Sonlu elemanlar programı Görünümü

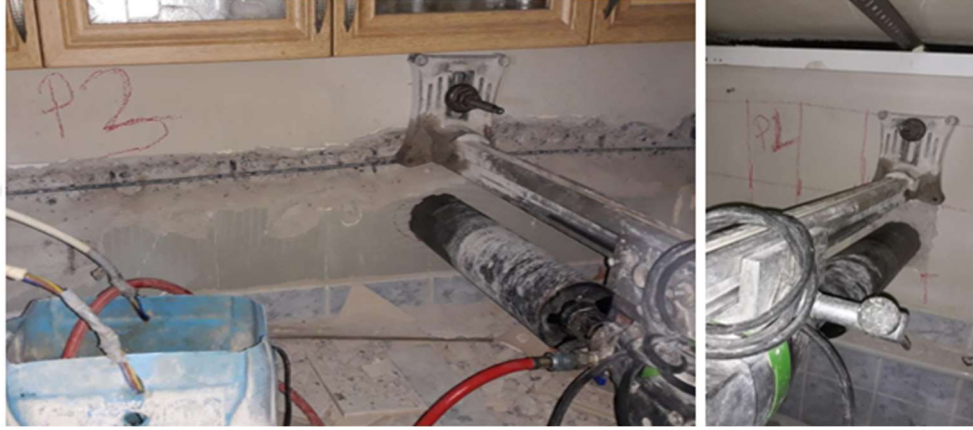
Şekil 4.15. Karot Alma İşlemleri

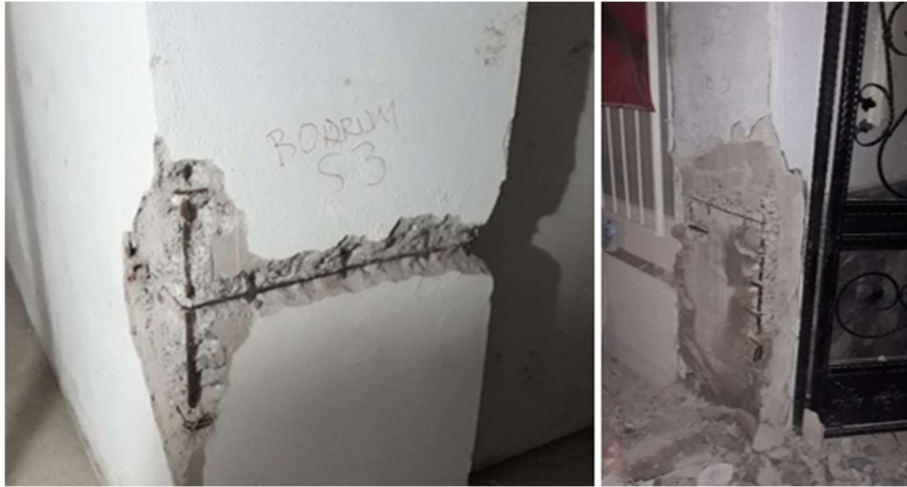
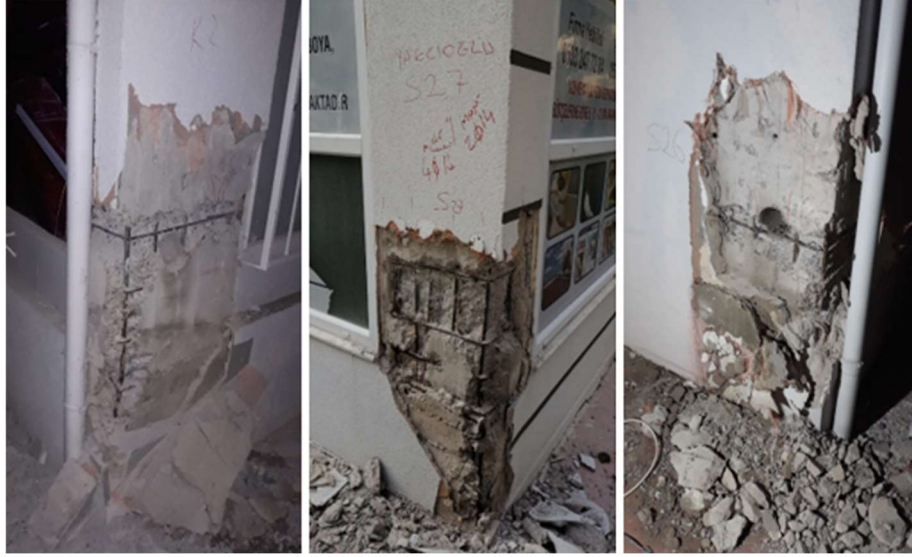
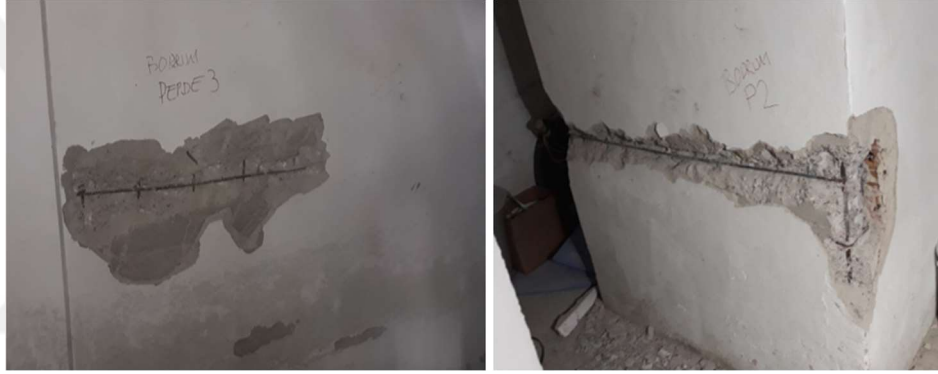
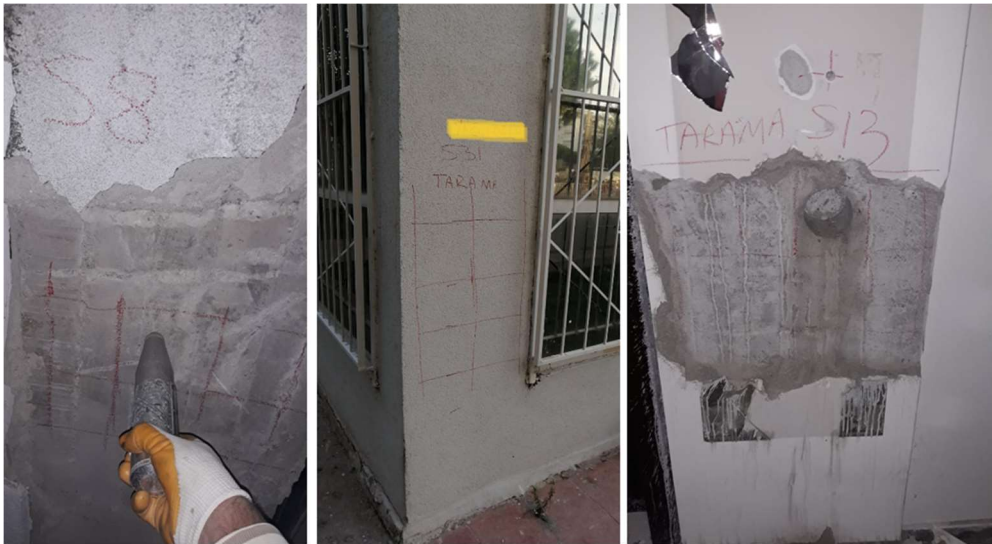
Şekil 4.16. Donatı Tespit Çalışmaları 1

Şekil 4.17. Donatı Tespit Çalışmaları 2

Şekil 4.18. Donatı Tespit Çalışmaları 3

Şekil 4.19. Donatı Tespit Çalışmaları 4

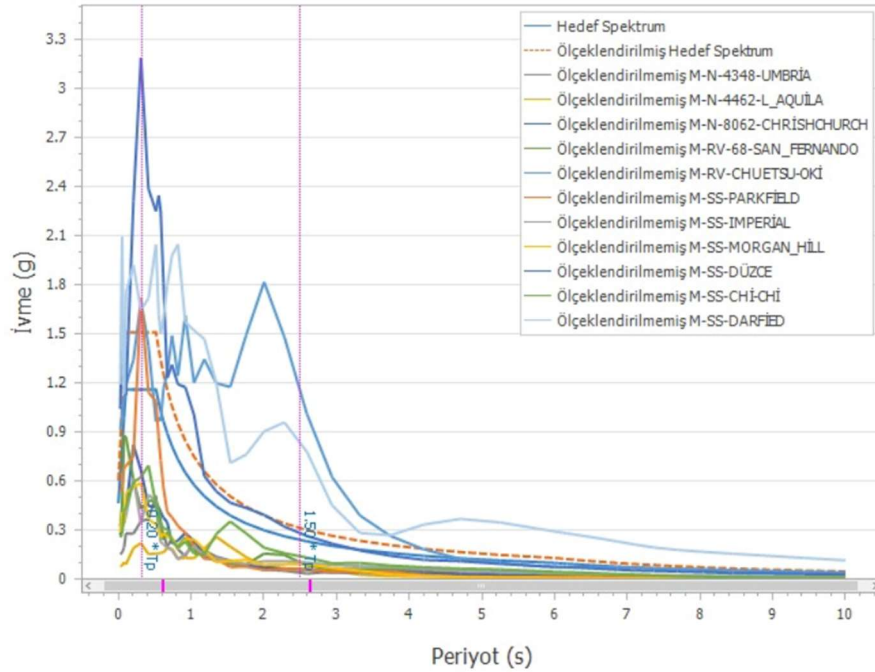
Şekil 4.28. İvme Kayıtlarının Ölçeklendirilmemiş Tepki Spektrumları

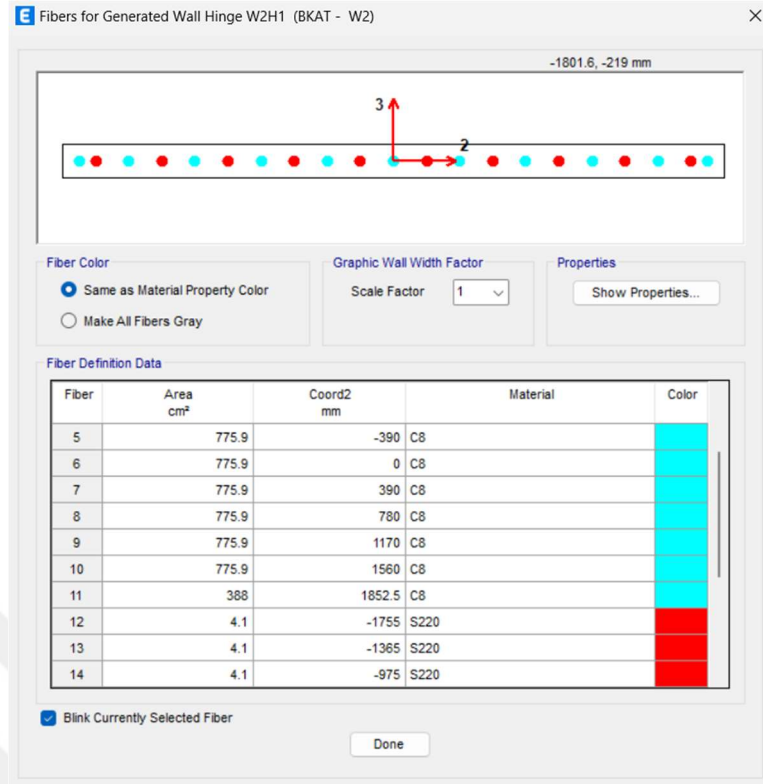
Şekil 4.41. W2 Perdesi için Fiber Plastik Mafsalsal

Atanan plastik mafsallarda beton ve donatı malzemesi için birçok fiber alan bulunmaktadır. Bu alanlardan elde edilen şekil değiştirme değerleri, beton ve donatı malzemesinin TBDY 2018 Bölüm 5'te belirtilen sınır koşullarına göre değerlendirilmiştir.

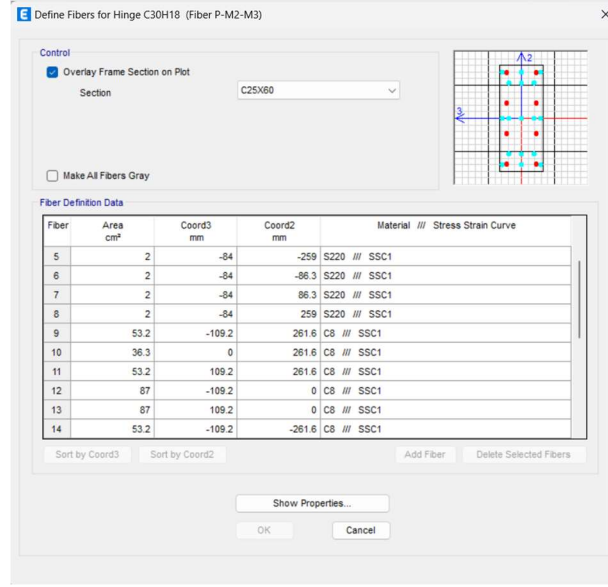
Şekil 4.43. C30 Kolonu için Atanan Fiber Plastik Mafsalsal

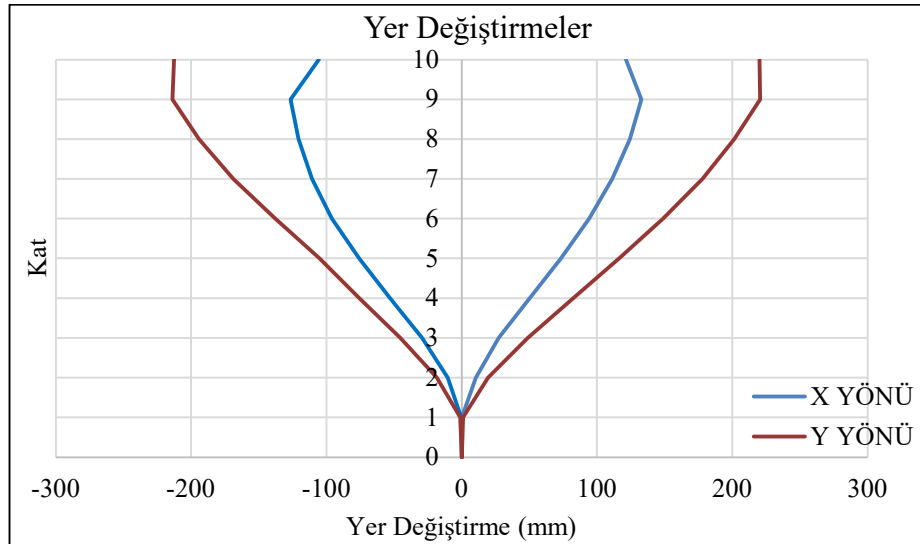
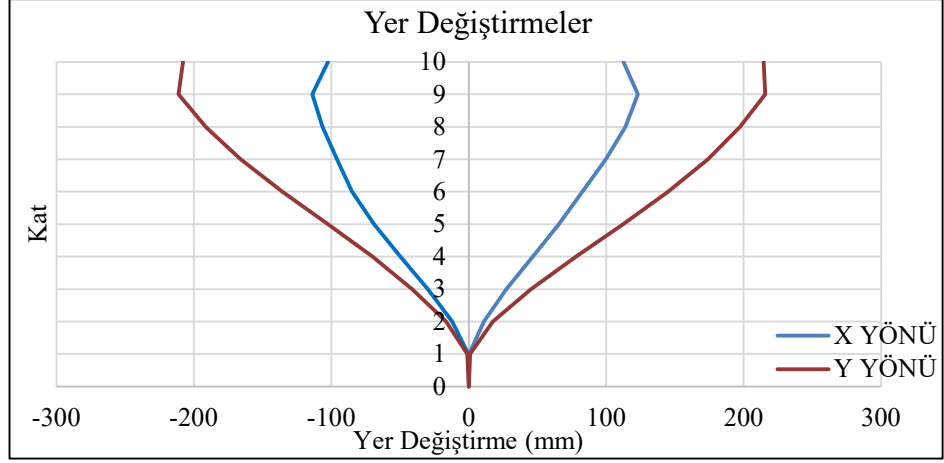
Şekil 4.44. A Blok Kat Yer Değişimleri

Şekil 4.45. B Blok Kat Yer Değişimleri

Kat yer deęiřtirmeleri her iki blok için de birbirine oldukça yakındır. Maksimum yer deęiřtirme deęeri 220 mm civarındadır.

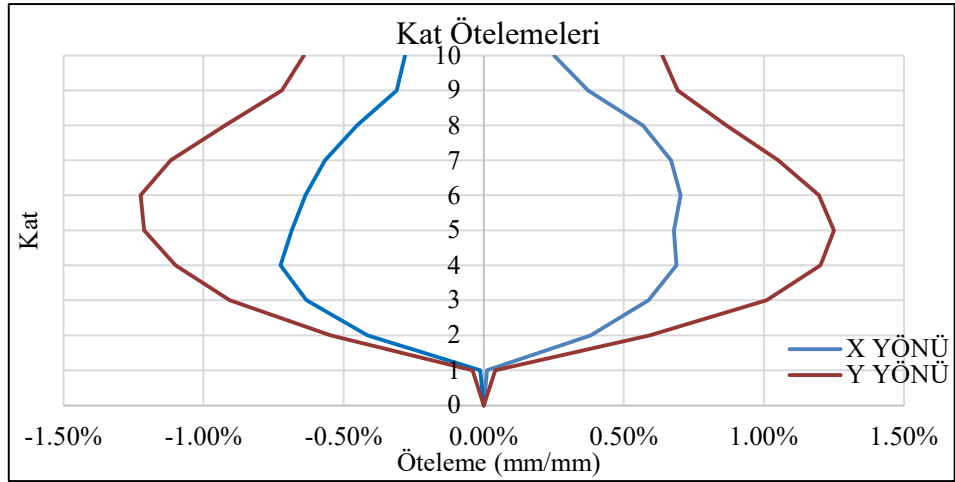
Şekil 4.46. A Blok Kat Ötelemeleri

Şekil 4.47. B Blok Kat Ötelemeleri

Yapılarda yaklaşık %1'lik bir görelî öteleme değeri, hasarın başladığını ve %2'lik bir değeri ciddi hasarı gösterir. A bloktaki maksimum öteleme değerlerine bakıldığında %1.24'lük bir değeri görülmektedir. B bloktaki maksimum öteleme değerine bakıldığında ise %1.25'lik bir değeri görülmektedir. Her iki öteleme değeri de birbirine oldukça yakındır. Bu değeri hasarın başladığını göstermektedir.

- İzmir Seferihisar Depremi kaydıyla yapılan analizlerde kat ötelemelerine bakıldığında yapıyı yıkıma götürecek oranlar (>%2) elde edilmemiştir. Fakat kat ötelemelerinin %1'den büyük olması hasarın başladığını göstermektedir.

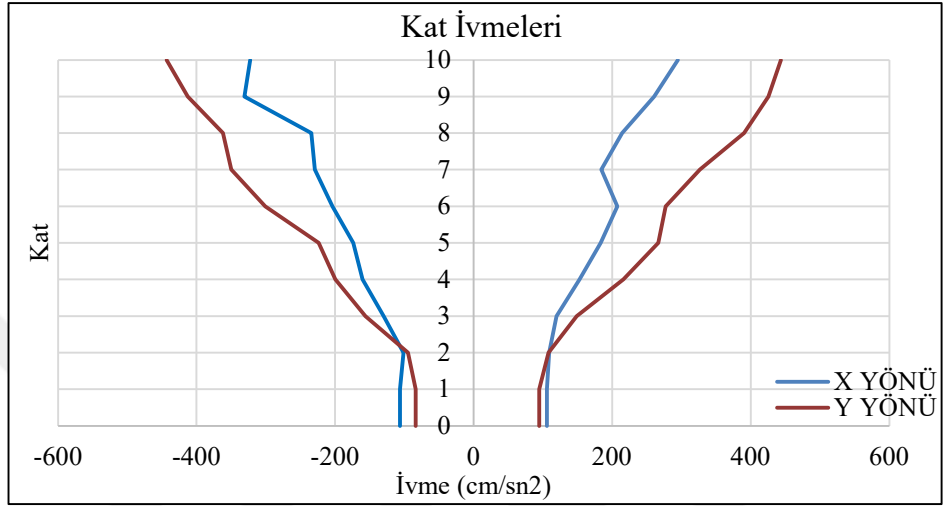
Şekil 4.48. A Blok Kat İvmeleri

Şekil 4.49. B Blok Kat İvmeleri

Binadaki yer ivmelerinin karşılığı olan kat ivmelerinin azaltılması, oluşabilecek maddi ve manevi zararları azaltır. Yıkılan B blok ve yıkılmayan A bloğun kat ivmelerine bakıldığında ciddi bir fark görülmektedir. A blokta  $443 \text{ cm/sn}^2$  A blokta ise  $436 \text{ cm/sn}^2$  maksimum çatı katı ivmesi görülmüştür.

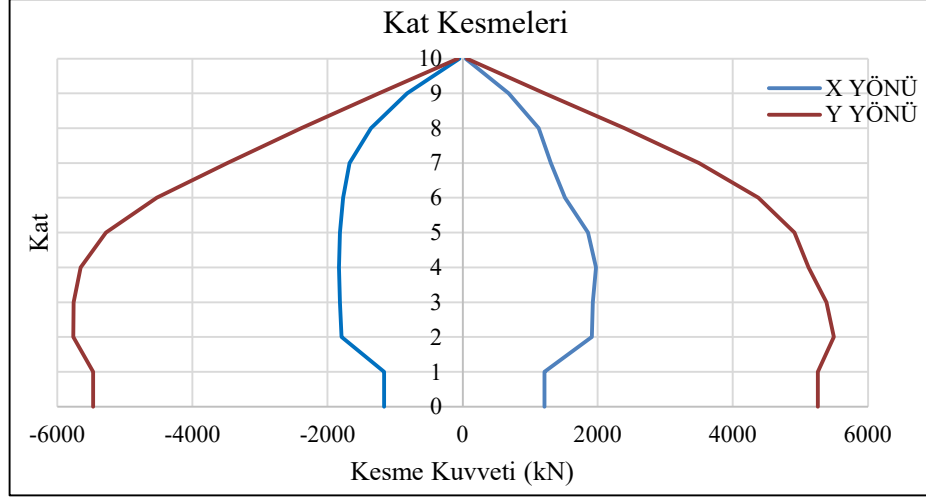
Şekil 4.50. A Blok Kat Kesmeleri

Şekil 4.51. B Blok Kat Kesmeleri

Kat kesme kuvvetleri, betonarme yapıların tasarımında önemli bir rol oynar. Bu kuvvetlerin taşınması için yapı elemanlarının kesme dayanımı yüksek olmalıdır. A ve B blokların her ikisinde de kat kesmelerinde önemli bir değişiklik gözlenmemiştir. Her iki yapıda da taban kesmesi 5500 kN civarındadır.
