**YAPIMINDAN GÜNÜMÜZE KARAKÖY CAMİSİ'NİN**  
**MİMARİ TARİHÇESİ**

**YÜKSEK LİSANS TEZİ**

**Mimarlık Anabilim Dalı**

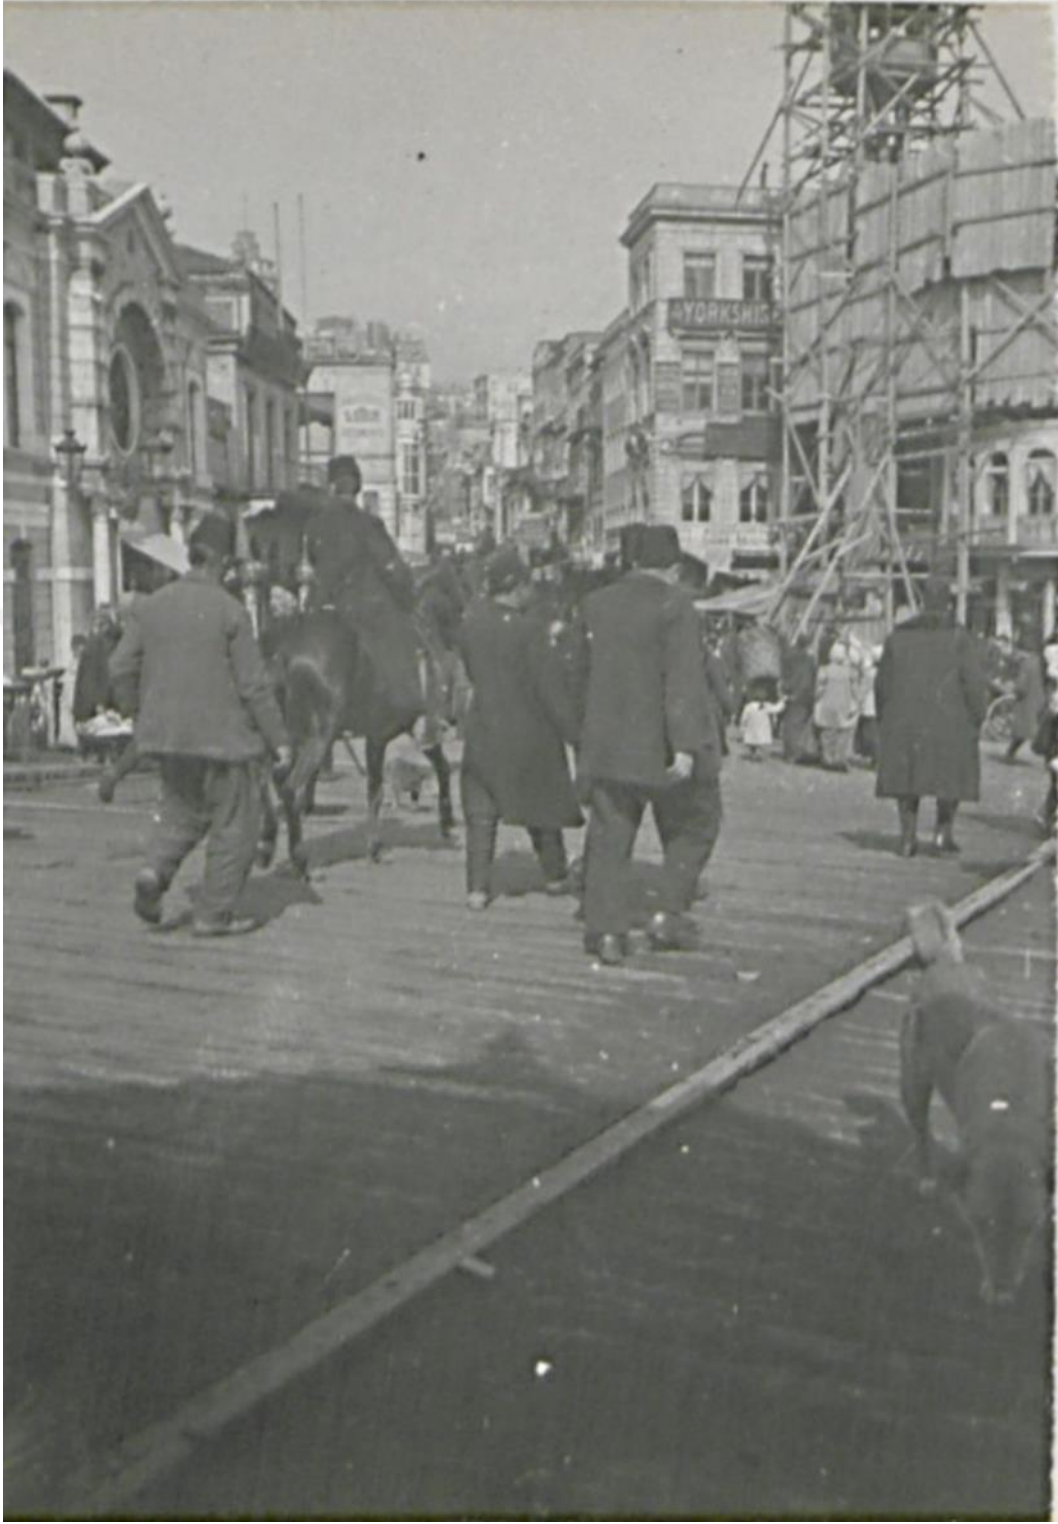
**Şekil 4.35** Karaköy Camisi'nin inşaatı sürerken, caminin cephesinde ve minarenin çevresinde iskeleler kurulmuş [Fotoğrafçı bilinmiyor]. (t.y.). Koç Üniversitesi Dijital Koleksiyonu.

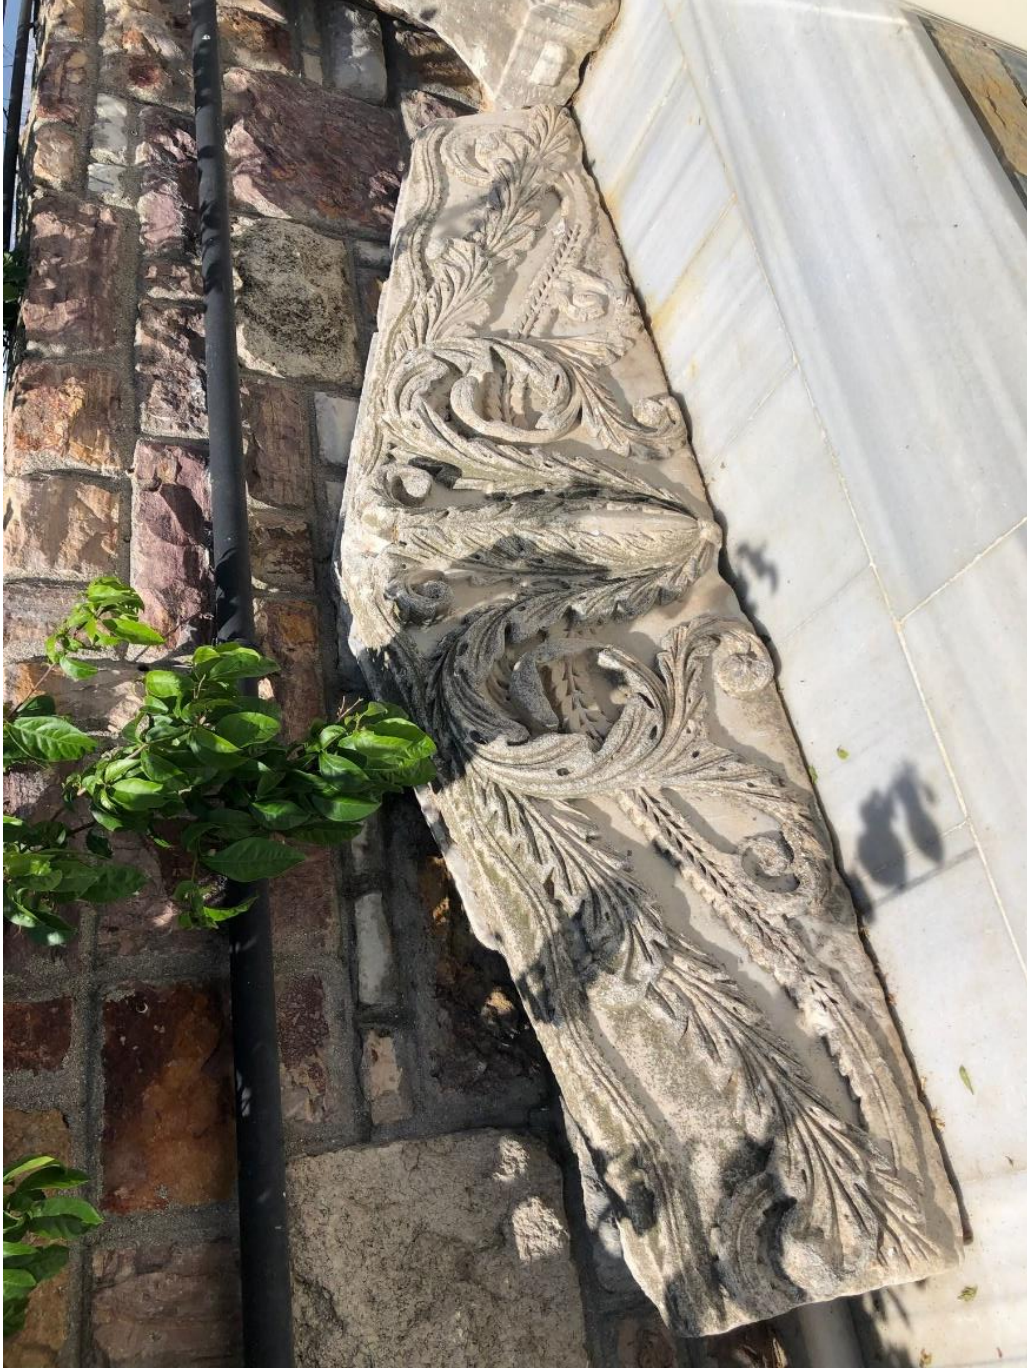
**Şekil 5.33** Karaköy Camisi'nden geriye kalan parça, T pencere üzerindeki Art Nouveau bezemeli alınlık [Yazarın fotoğrafı]. (2023).

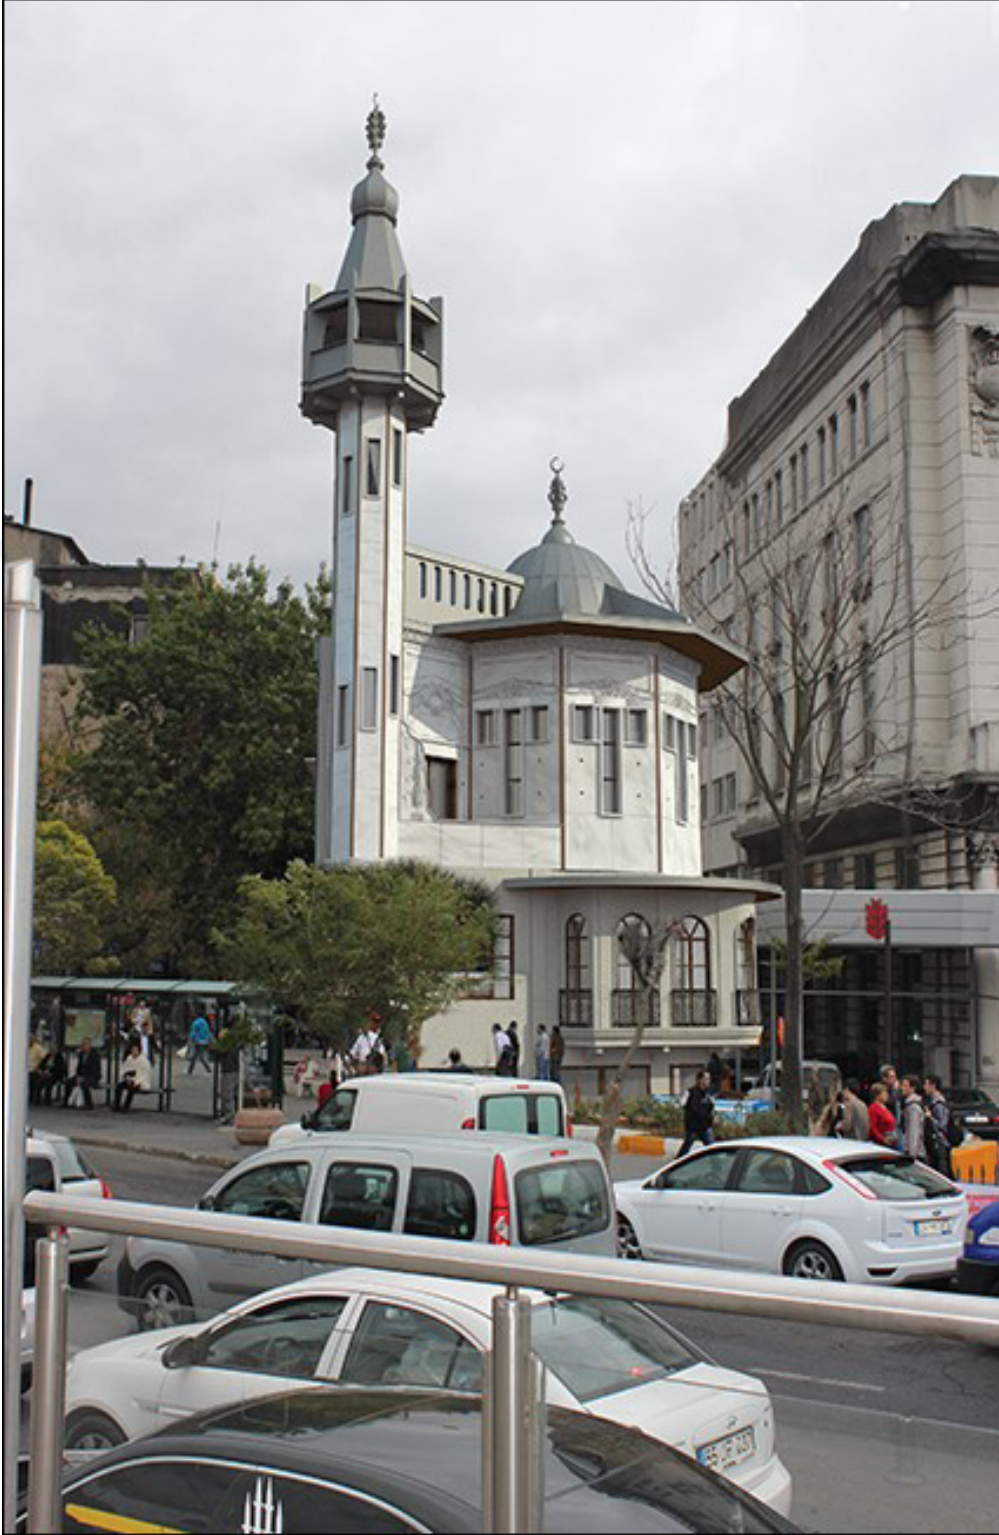
**Şekil 6.16** Karaköy Camisi rekonstrüksiyon uygulamasının 3D model çalışması (AGS Mimarlık Ofisi).
