**OSMANLI MENZİL KERVANSARAYLARINDAKİ YENİDEN**  
**İŞLEVLENDİRME TASARIMLARI VE RESTORASYON**  
**UYGULAMALARI**

**DOKTORA TEZİ**

**Konya 2023**

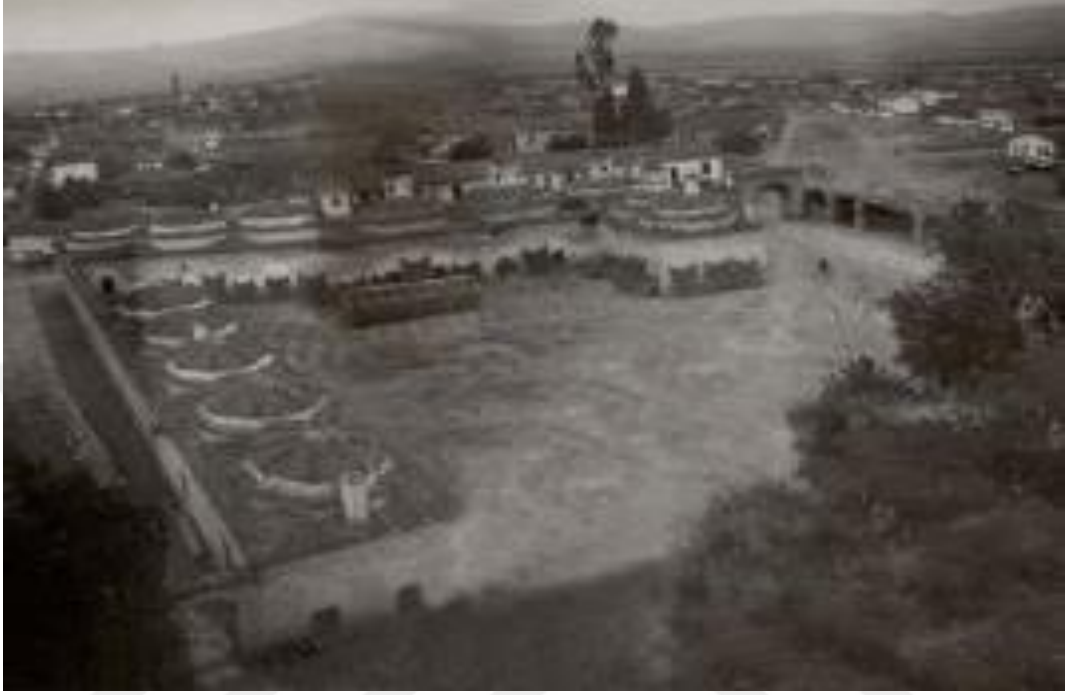
**Fotoğraf 32:** Sinan Paşa Külliyesi Cami Şerefesinden Görünüşü (Ünay, 2019: 1196)

var olduğunu ise külliye'nin güneyinde bulunan cami minaresinin şerefesinden çekilen fotoğrafın (Fotoğraf 32) sağ tarafında ayakta olduğu görülmektedir. (Erzincan, 2009: 239).

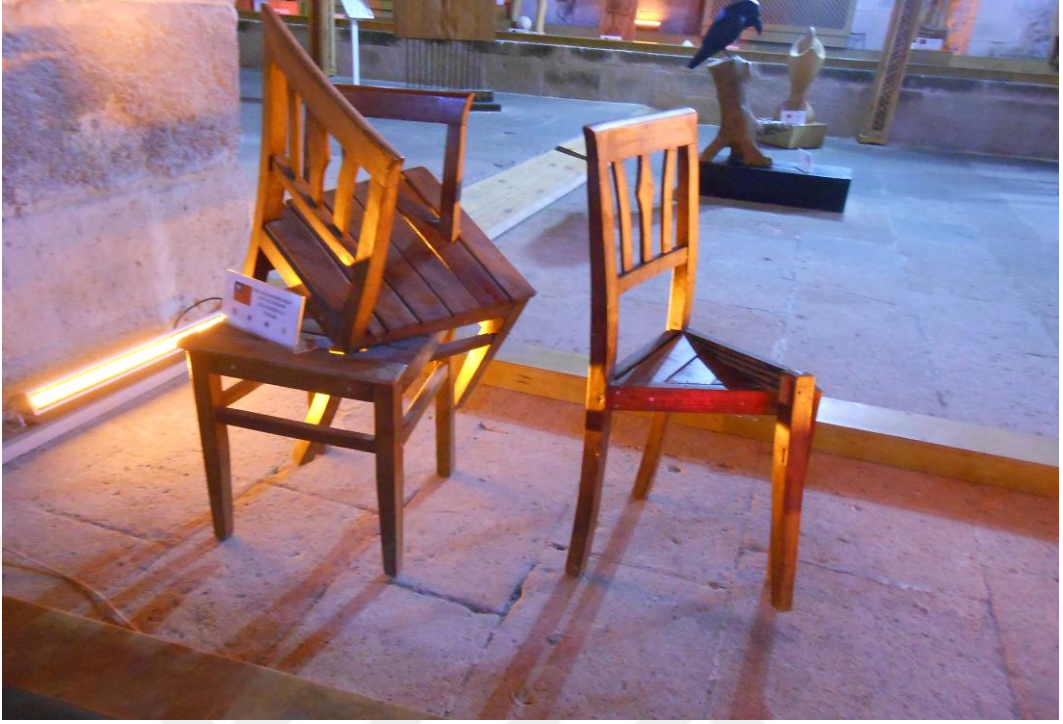
**Fotoğraf 77:** Çoban Mustafa Paşa Kervansarayının İç Mekandaki Zemin Seviye Farklılıklarının Giderilmesi (2022)

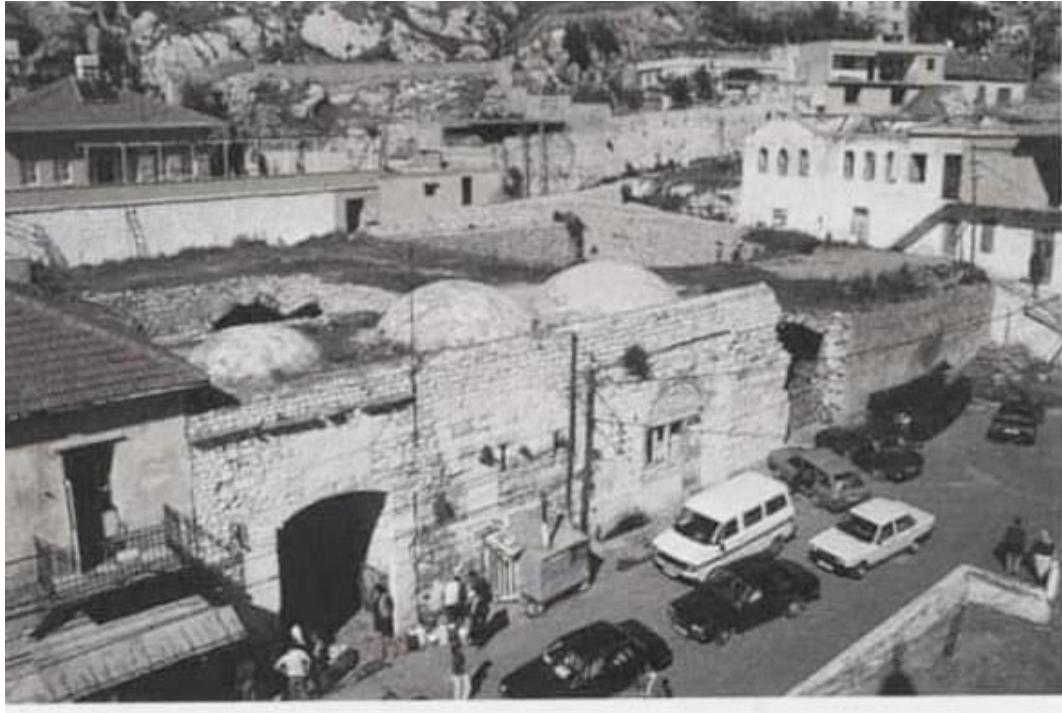
Fotoğraf 201: Belen Kervansarayının Restorasyon Öncesi Görünüşü (Belen Kaymakamlığı, 2020)

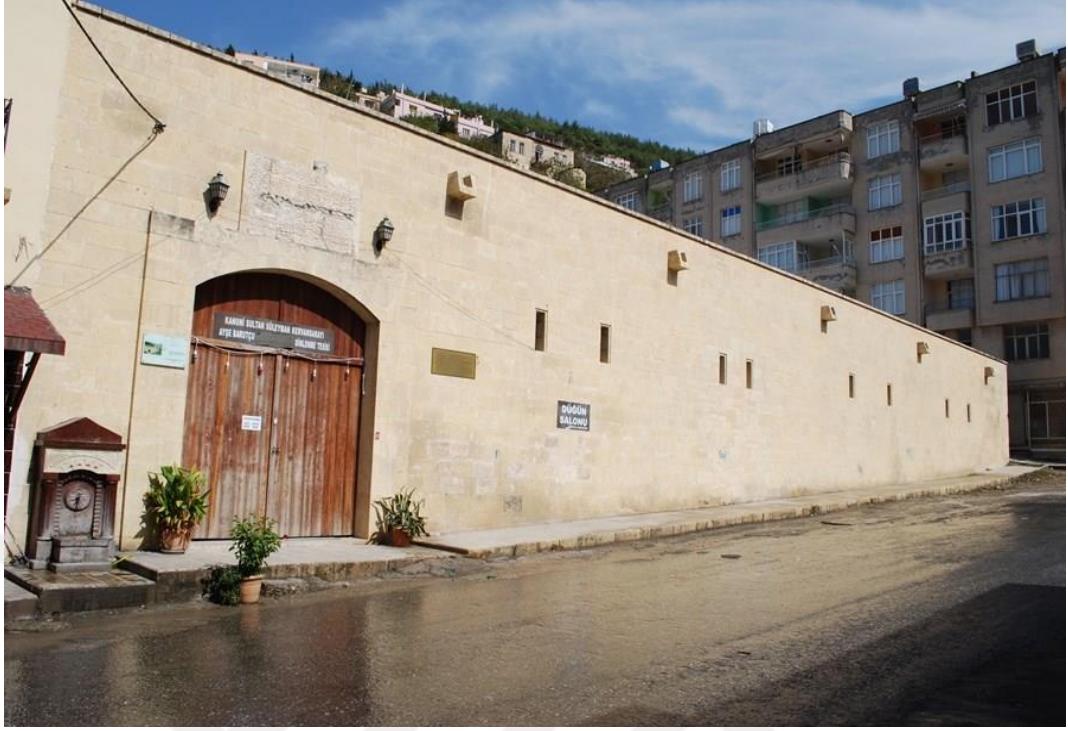
**Fotoğraf 202:** Belen Kervansarayının Restorasyon Sonrası Görünüşü (Belen Kaymakamlığı, 2020)
