**ÇARŞAMBA-YAVUZ SELİM SEMTLERİNİN BÜTÜNLEŞİK  
KORUMA BAĞLAMINDA DEĞERLENDİRİLMESİ**

**YÜKSEK LİSANS TEZİ**

**Rölöve ve Restorasyon Programı**

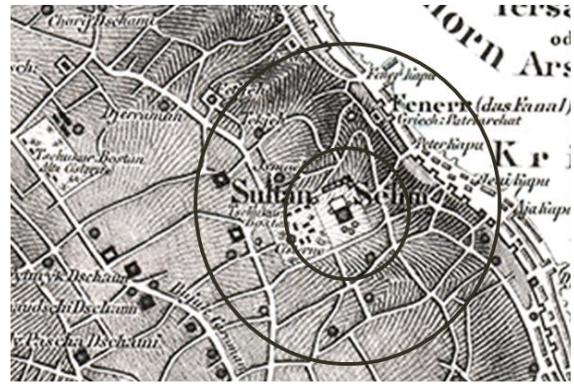
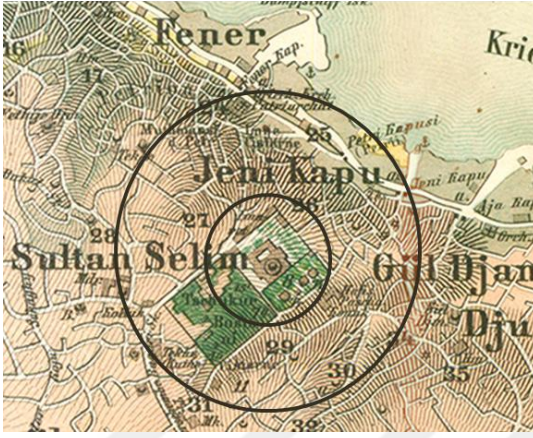
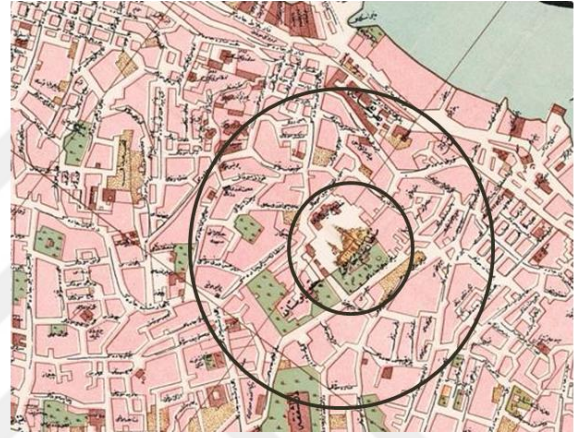
Şekil 2.15 Çarşamba-Sultan Selim'in 18.yy sonu-20. yy. başı arası değişimi

İstanbul'un ilk bilimsel ölçülü haritası olarak kabul edilen 1786 tarihli Kauffer haritasından başlayarak 20. yüzyıla kadar hazırlanan haritalar üzerinden Sultan Selim ve çevresindeki yol dokusunun yüzyıl içerisinde çıkan kanun ve nizamnamelerden etkilenme durumunu tespit etmek mümkündür. 1863 tarihli Stolpe haritasına kadar semt ve çevresinde Çukurbostan'ın paralelindeki yollarla, bu yollara bağlanan Çarşamba aksı, Sancaktar Yokuşu ve Camcı Çeşmesi Yokuşlarının organik biçimlenişlerini koruduğu görülmektedir. Bu tarihlerden sonra Sultan Selim'in komşuluğundaki Cibali semtinde ve Fener semtinin Camcı Çeşmesi Yokuşunun sonlandığı alanında bir takım morfolojik dönüşümler söz konusu olmuştur. Fener'deki ızgara plan ve pahlı bir meydanı ortaya koyan bu imar uygulamasının taşıdığı standartlar itibariyle 1864 sayılı Nizamname neticesinde yapıldığı söylenebilir (Rüstemoğlu, 1998). Necip Bey'in 1918 tarihli haritası ile 1929 Tarihli Pervitich haritasında dokudaki bu değişimleri gözlendirmek mümkündür.

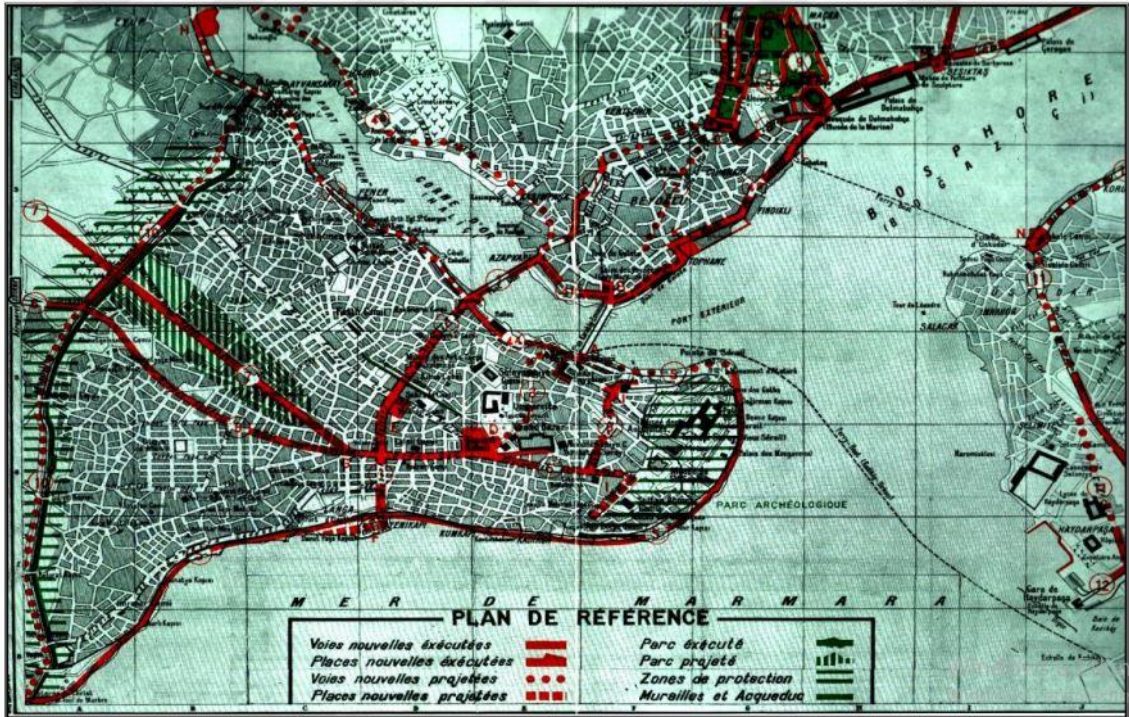
**Şekil 2.19** 1936 Henry Prost Planı (URL-14)

İleriki yıllarda İstanbul'a davet edilecek olan Fransız şehir plancı Henry Prost'un 1936-1937 yıllarında İstanbul için hazırladığı nazım planı 1950'ye kadar yürürlükte kalmış ve İstanbul'un gelişmesinde önemli etkileri olmuştur (Ergun ve Gülersoy, 2007). Prost'un bölgelere yüklediği işlevler, Kara surlarına önerdiği yeşil bant ve kurduğu yol ağının yanı sıra Tarihi Yarımada içerisinde +4o rakımın üzerinde 9,50 metreden daha yüksek yapıya izin verilmemesi yönünde aldığı karar Tarihi Yarımada'nın silüetini günümüze kadar kısmen de olsa koruması açısından planın en olumlu yönü olmuştur. Planın olumsuz sayılan bir yönü ise Fener'le birlikte Sultan Selim semtini de etkileyecek olan, Haliç kıyılarına ticaret ve sanayi işlevlerinin verilmesi kararı olmuştur (Ergun ve Gülersoy, 2007).

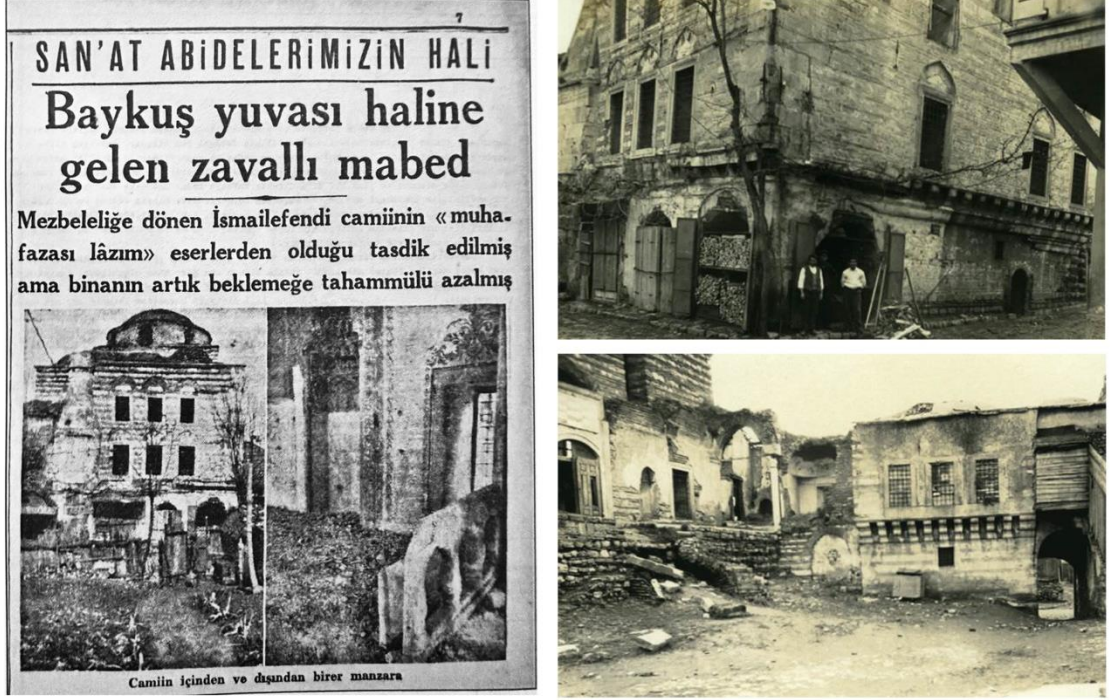
**Şekil 2.21** İsmailağa Camii’nin harap vaziyetine dair 1938 tarihli gazete haberi ve caminin eski görselleri (Kuduoğlu, 2021)

Alandaki yangın ve depremlerden birinci dereceden etkilenen anıtsal yapılar için de durum çok farklı olmamıştır. Öyle ki 1894 yılında yaşanan büyük depremde harap vaziyete gelen İsmailağa Camii 1952 yılında yapılacak tamirata kadar bu harap vaziyette kalmıştır (Alçep ve Karaman, 2017). İsmailağa Camii'nin içinde bulunduğu vaziyet 1938 yılında Cumhuriyet Gazetesi'nde çıkan bir haberde yerini almıştır (Şekil 2.21). Tarihçi İbrahim Hakkı Konyalı da 1946 yılında yayınlanan eserinde İsmailağa Camii'nin almış olduğu hasarı detaylı bir şekilde tarif ederken bu manzara karşısındaki duygularını şu cümlelerle tarif etmiştir:

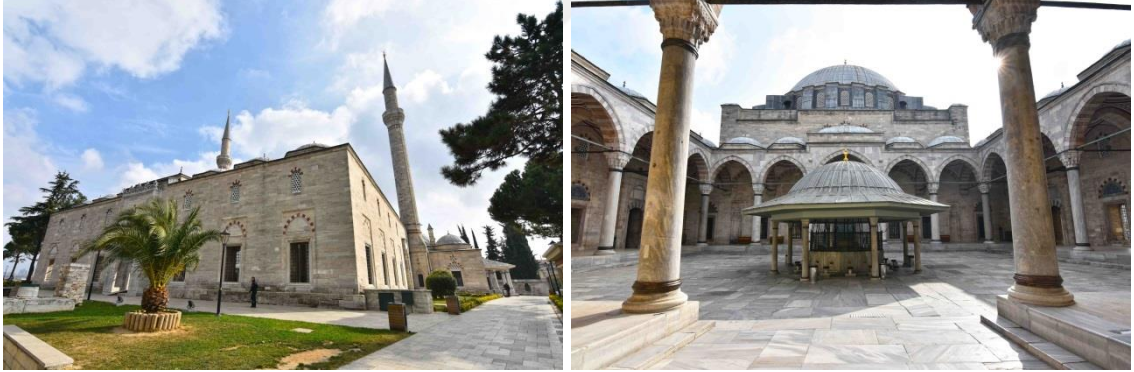
**Şekil 3.3** Şadırvanlı avlunun dış beden duvarları ile içten görünümü (Aytek, 2022)

Klasik üsluptaki revaklı iç avlunun harim giriş aksındaki taç kapısı ile birlikte üç girişi vardır. Evliya, iç avluda bulunan şadırvandan hayat suyundan nişan verir gibi tatlı bir suyun aktığını söylerken sekiz sütun üzerine yapılmış sivri kubbesinin IV. Murad tarafından koyulduğunu yazar. Gözlemlerinde şadırvanın çevresinde dört büyük servi ağacı vardır ve dış avlu da türlü türlü ağaçlarla süslenmiştir (Kahraman, 2017). Bahsedilen ağaçlar restorasyonlar sırasında kaldırılmıştır.

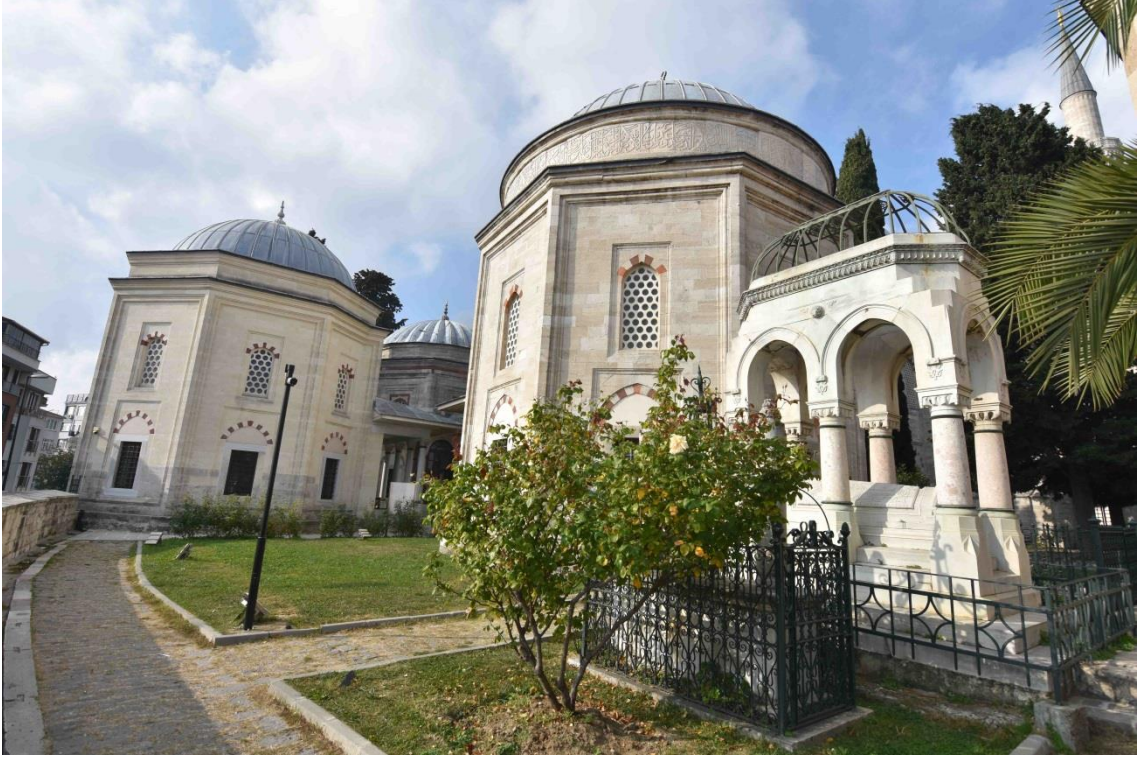
**Şekil 3.5** Sultan Selim Camii haziresinde bulunan türbeler (Aytek, 2022)

Caminin kible tarafında bulunan hazire Kanuni'nin babası I. Selim, annesi Hafsa Sultan ve küçük yaşta ölen çocukları için yaptırdığı türbelerle bir aile kabristanı niteliğindedir. Türbeler genel hatlarıyla benzer nitelikte olup kireç taşı ve kesmetaş duvar örgüsüyle, sekizgen planlı ve iki pencere sıralı olarak inşa edilmiştir. Basık kubbesi ve sundurmali girişlerinin üst örtüleri kurşun ile kaplıdır.

1534'te vafat eden Hafsa Sultan'a ait Türbe yakın zamana kadar alt pencere sövesine kadar yıkık vaziyette duruyorken yeniden inşa edilmiştir. Şehzadeler Türbesi adıyla anılan türbede Sultan Selim ile Kanuni'nin 1521-1538 yılları arasında vefat eden kızları ile oğullarının kabirleri bulunmaktadır (Yüksel, 2004). Türbenin silindirik kubbe kasnağını dış mekanda çevreleyen mermer oyma tekniği ile yapılmış celi sülus kitabesi karakteristik özelliklerindendir.

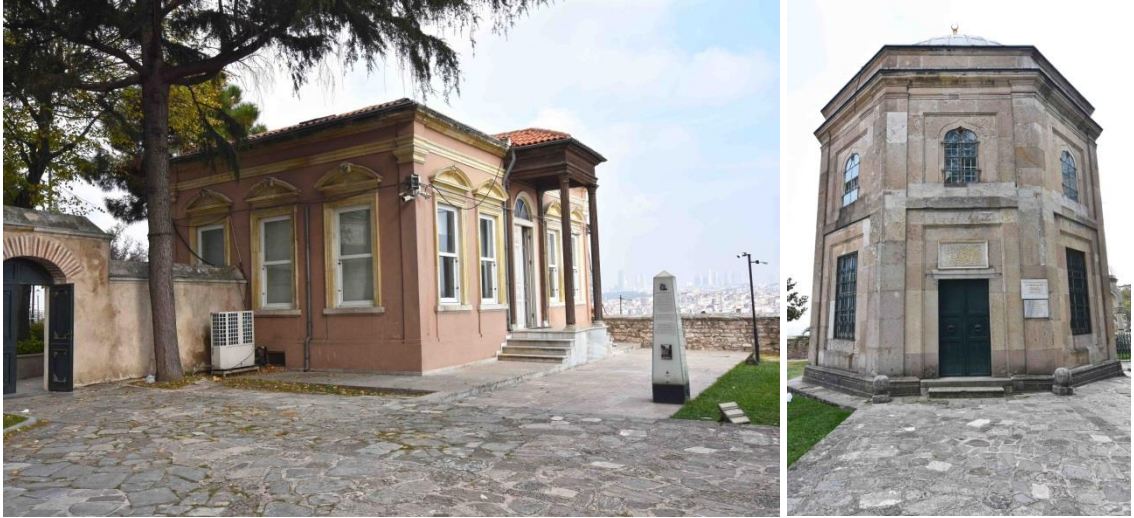
**Şekil 3.7** Sultan Abdülmecid’in yaptırmış olduğu mefruşa ile kendisine ait türbe (Aytek, 2022)

Külliyenin hazire bölümünde Haliç’e bakan cihette Sultan Abdülmecid’in yaptırmış olduğu mefruşa yapısı ile kendisinin de medfun bulunduğu türbesi yer almaktadır. Türbenin 1861 yılında vefat eden Abdülmecid tarafından kendisinden evvel vefat eden şehzadeleri için inşa edildiği anlaşılmaktadır (Öz, 1997). Mehmet Abdüssamed, Osman Seyfeddin, Burhaneddin ve Mehmed Efendiler ile Cemile Sultan’a ait kabirlerin bulunduğu türbe altı köşeli, basık kubbeli ve diğer türbelere nispeten daha koyu renkli bir malzeme ile inşa edilmiştir.

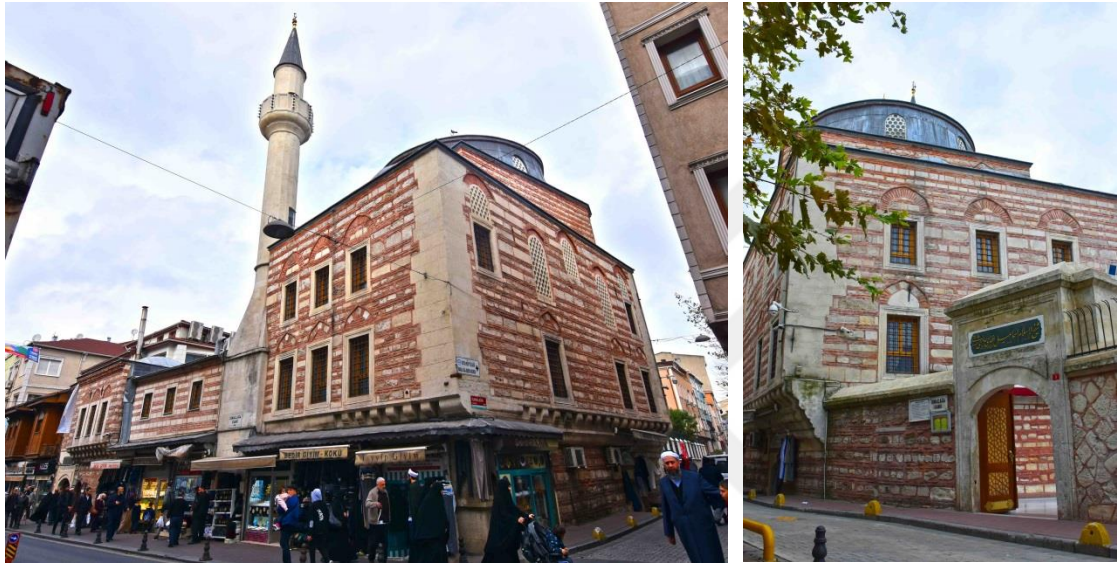
**Şekil 3.8** İsmailağa Camii dış cephelerinin görünümüleri (Aytek, 2022)

Çarşamba semtinin merkezi konumunu oluşturan İsmailağa Camii inşa kitabelerine göre 1723'te Rumeli kadılarından Alaiyeli İbrahim Efendi'nin oğlu Şeyhulislam İsmail Efendi tarafından yaptırılmıştır (Alçep ve Karaman, 2017). Ayvansarayı'nın eni, boyu ve yüksekliği itibarıyla Beyt-i Şerif'in (Kâbe) ölçülerine sahip olduğunu söylediği cami kargir ve tek kubbeli olarak inşa edilmiştir (Ayvansarayı, 1987).

Altında bulunan dükkan dizisi ile fevkani olarak inşa edilmiş cami yapısı İsmail Efendi'nin oğlu Şeyhulislam Esad Efendi tarafından yaptırılan sıbyan mektebi, medresesi ve şadırvan birimleriyle (Öz, 1997) küçük bir külliye programı ortaya koymaktadır. Avlusunun karşısında yer alan hazirede külliye'nin banileri Şeyhulislam İsmail Efendi ve Mehmed Esad Efendi ile aynı aileden Lutfullah Efendi, Şeyh Mehmed Efendi ve Mesud Efendi gibi dönemin önemli zevatının kabirleri bulunmaktadır.

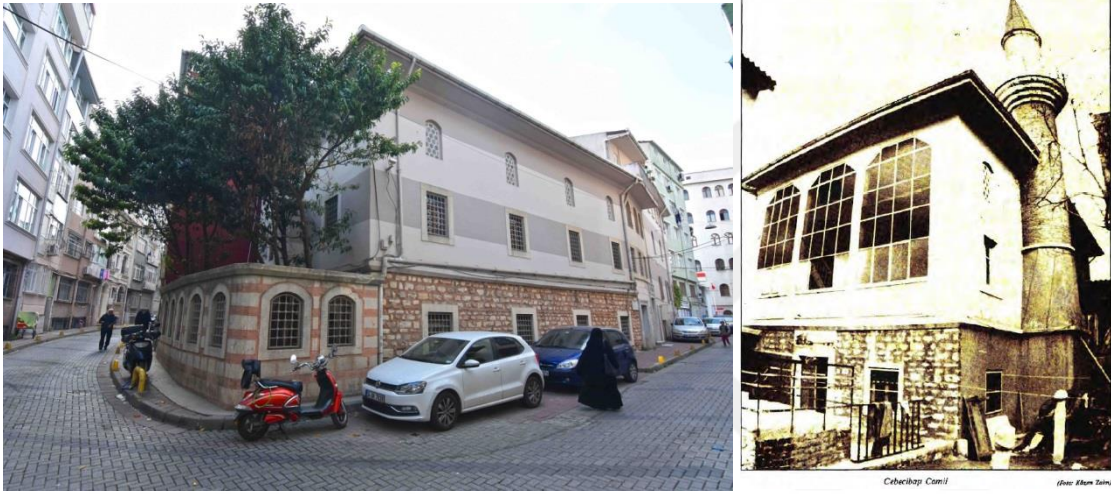
**Şekil 3.11** Cebecibaşı Mescidi ve haziresinin eski (Ayvansarayı, 1987) ve yeni vaziyeti (Aytek, 2022)

1843'te Seyit Ağa tarafından yenilenen mescid (Öz, 1997). 1959 ve 1974 yıllarında İsmailağa Camii Derneği tarafından önemli ölçüde tamir görmüştür (Alçep ve Karaman, 2017). Mescid mevcut halinde zemin kat duvarları taş ile örülü, üst katları ise betonarmedir. Kare planlı caminin sokağa bakan kısa cephesinde korunmuş vaziyette haziresi, arka sağ tarafında ise tuğla ile örülmüş minaresi vardır. Mescid'in etrafındaki apartmanlar ve bitişiğine eklenmiş Kur'an Kursu ile öğrenci yurdu, mescidin minaresinin, özgün giriş ve kütesinin algılanmasını zorlaştırmaktadır. Mescidin parsel içinde kalan haziresi dışarıdan görülememektedir.

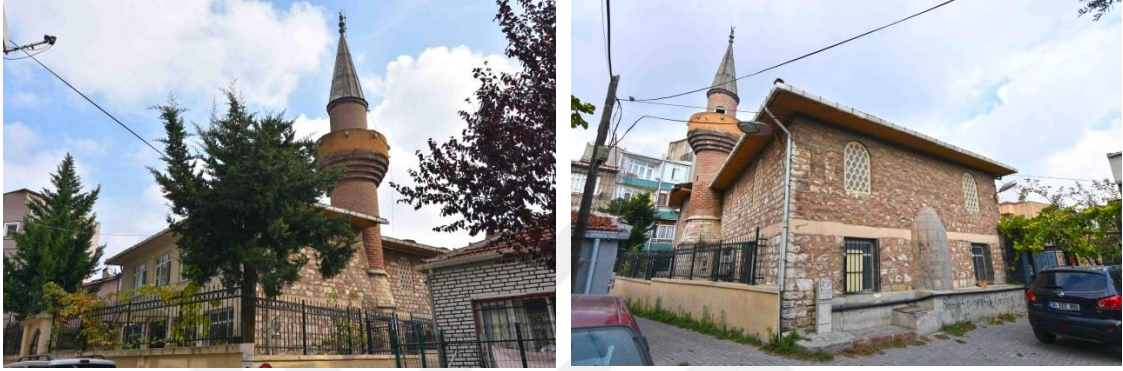
**Şekil 3.12** Mismarcı Mescidi’nin günümüzdeki görünümü (Aytek, 2022)

Zaman içerisinde harap vaziyete gelen mescid 20. yüzyıl içerisinde çeşitli tamiratlar görmüş ve bazı ekler almıştır. Mescid bugünkü hali ile kare planlı ve moloz taş örgülü vaziyettedir. Minaresinin kaidesi kesme taş ile olup gövde ve şerefe kısmı tuğla ile

örülmüştür. Son dönemde yapıya eklenen betonarme son cemaat mahali aykırı malzeme, renk ve cephe organizasyonu nedeniyle yapının tarihi dokusunun algılanmasını zorlaştırmaktadır.

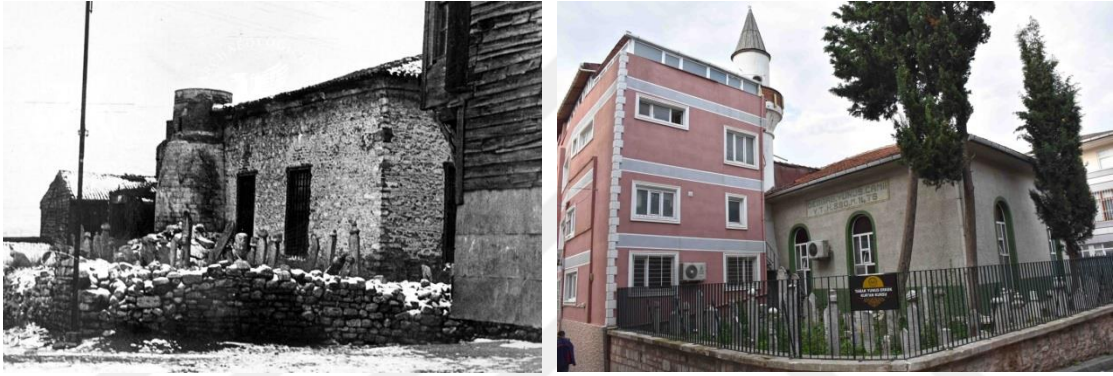
**Şekil 3.14** Debbağ Yunus Mescidi ve haziresi eski (URL-20) ve yeni vaziyeti (Aytek, 2022)

1918 yangınında harap olan mescid 1955 yıllarında halkın yardımıyla betonarme olarak yeniden yapılmış son cemaat yeri de eklenmiştir (Alçep ve Karaman, 2017). Mescidin tarihi fotoğrafında moloz taş ve tuğla kemer pencereli hali görülmektedir (şekil 3.14).

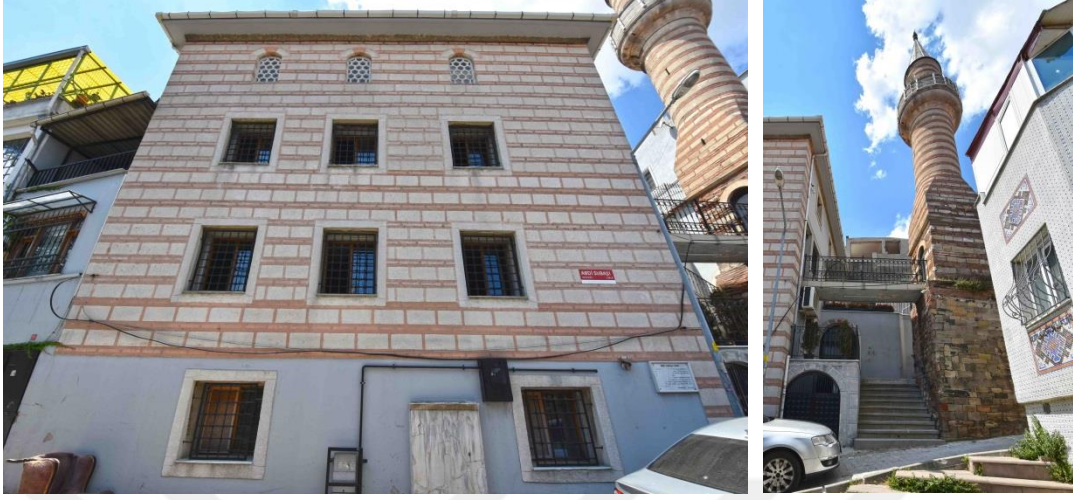
**Şekil 3.15** Abdi Subaşı Messcidi ve köprü ile geçilen minaresi (Aytek, 2022)

Cami 1539 yılında Kırkçeşme Sularının bina emini Mahmut Ağa tarafından Mimar Sinan'a yeniletilmiştir (Alçep ve Karaman, 2017).

Evliya Çelebi yapıdan ahşap ve aşı boyalı olarak bahsetmektedir(çelebi). Tarihi fotoğraflarında ahşap halini görebilidimiz yapı 1929 yılına ait Pervitich haritasında bugün ayrık vaziyette bulunan minaresinin yapıya bitişik olduğu ve harim katını çıkma halinde serbest ahşap dikmelere taşıtarak altından Abdi Subaşı Sokağa geçiş verdiği haliyle görülmektedir (şekil 3.16).

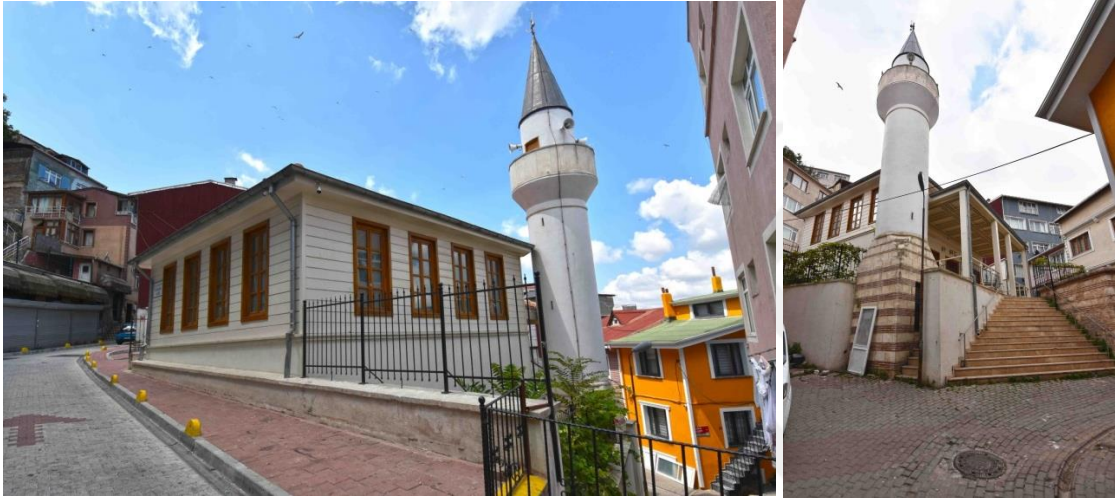
**Şekil 3.17** Karabaş Mescidi (Aytek, 2022)

Yapın hakıkında alınan ihya kararı üzerine 2020 yılında rekonstrüksiyonu yapılmıştır. Yapı bugünkü haliyle dik eğimli bir arsaya oturmaktadır.. İncebel Sokak üzerinden bakıldığında tek katlı gözüktüğü halde girişinin bulunduğu Serhafiye Sokak tarafından daha büyük bir kütleye sahiptir. Üst yapısı ahşap olan yapının çatısı kırmadır ve kiremit örtülüdür. Yanında tek şerefeli kagir bir minaresi vardır. Bir de Mescid'in bulunduğu parselin köşesinde, Serhafiye Sokak üzerinde mescid ile birlikte rekonstrüksiyonu yapılan bir çeşmesi vardır.

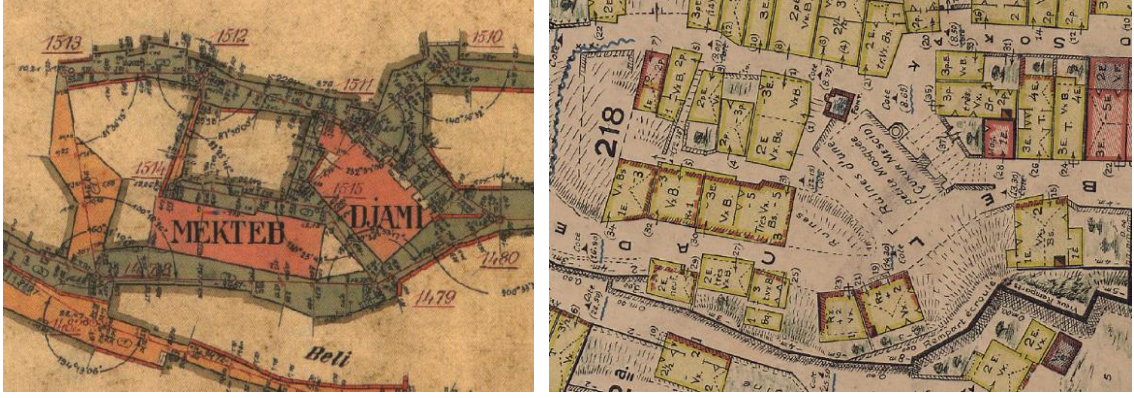
**Şekil 3.18** Alman Mavisi ve Pervitich haritalarında Karabaş Mescidi'nin bulunduğu parsel

Serhafiye Sokak ile İncebel Sokak arasında yer alan mescidin yapıldığı yıl bilinmemekle birlikte banisi Ali Efendi'dir (Öz, 1997). Yapının yanında yer alan merdiveninden dolayı Merdivenli Mescid olarak ta isimlendirilmiştir 1913 yılına ait Alman Mavileri incelendiğinde yanında bir mekteple birlikte görülen mescid 1929 Pervitich haritasında harabe vaziyette olduğu görülmektedir.

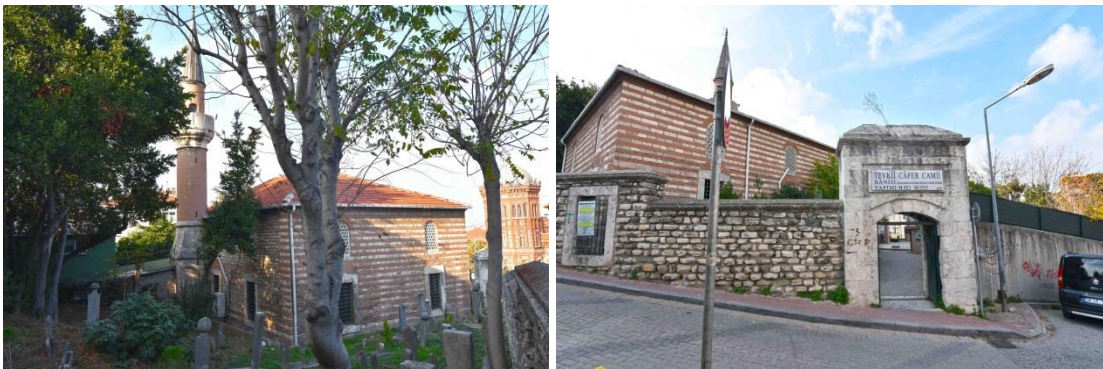
**Şekil 3.19** Tevki Cafer Mescidi'nin günümüzdeki vaziyeti (Aytek, 2022)

Duvarları kesme taş ve üç tuğla sırası ile örölü olan cami özgün haliyle kare planlıdır. 1988 restorasyonunda yapının 16. yüzyıldan kalan minaresi ile çatısı tamamlanmış, giriş bölümüne son cemaat yeri ile çift kollu merdiveni eklenmiştir. Harim bölümünde ise İzleri günümüze ulaşmamış mihrap, ahşap bir mimber ve mahfil kısmı yapılmıştır (Eyice)

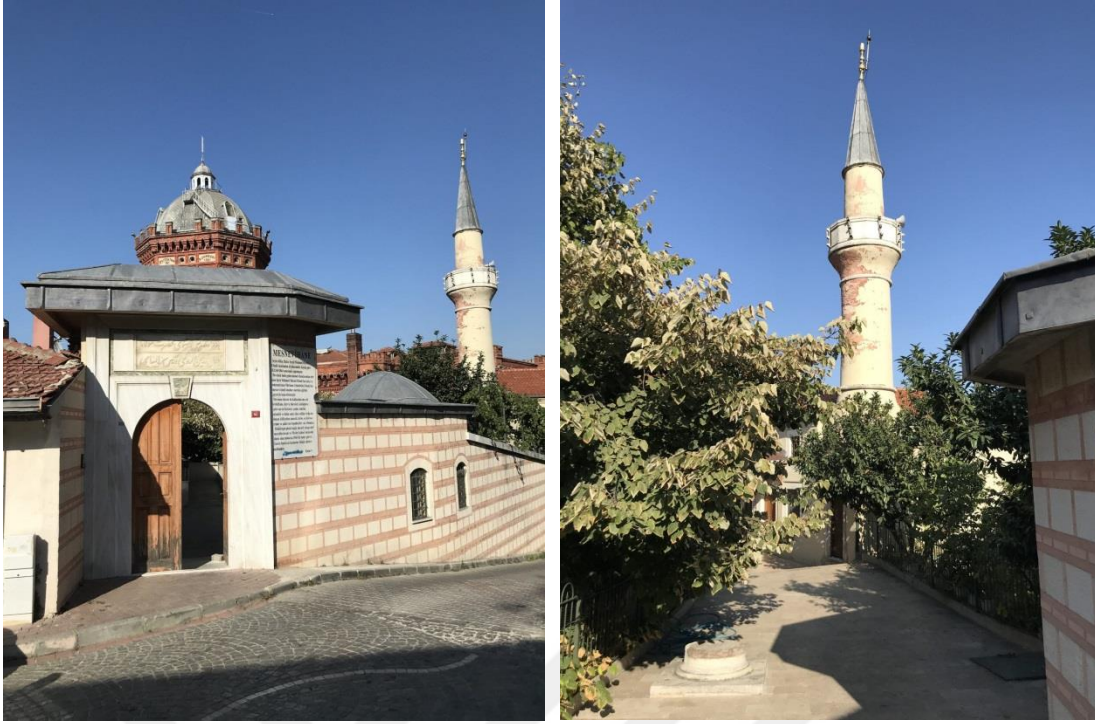
**Şekil 3.21** Mesneviye Tekkesi'nin cümle kapısı ve mescidi (Köroğlu,2022)

Geçirdiği yangınların ardından tamirler gördüğü bilinen Mesneviye, tekkelerin kapatıldığı 1925 yılından itibaren atıl vaziyette kalmıştır. 1968 yılında minare ve tavanıyla onarılan mescid bölümü son restorasyonu 2014 yılında Vakıflar İdaresi'ce görmüştür (Alçep ve Karaman, 2017). Günümüzde sadece mescid kısmı kullanılan Mesneviye'nin çoğu biriminin yıkıldığı ve öncesinde derviş hücreleri ile tevhidhanenin bulunduğu düşünülen Tevki Cafer Mektebi Sokak yönünde tarihe dokuya uyumsuz bir meşruta inşa edildiği görülmektedir. Yapının dış duvarı almaşık örgü taklidi ile sıvalıdır. Mescide ait minare yüzey sıvasını büyük oranda yitirmiştir.

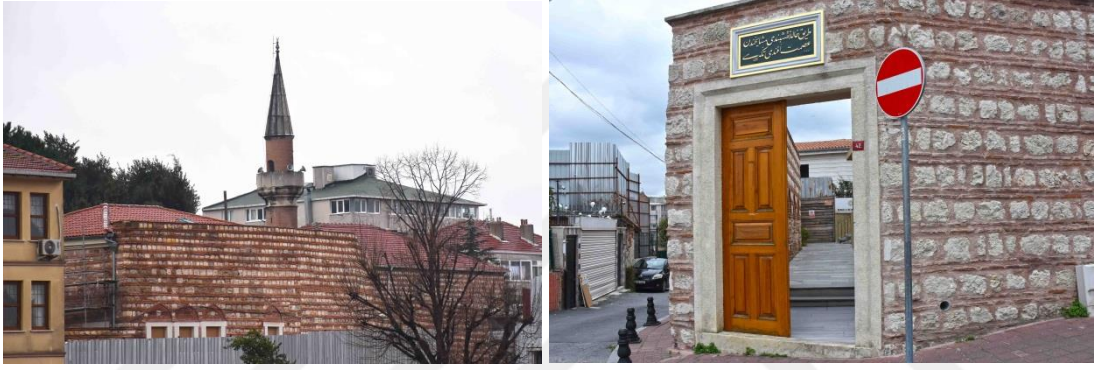
**Şekil 3.23** İsmet Efendi Tekkesi’nin restorasyondaki hali ile cümle kapısı (Aytek, 2022)

İsmailağa Sokak, Karadavut Sokak ve Mercimek Sokak arasında geniş alanı tutan tekke parseli kuzey yönünde cümle kapısı olmak üzere almasıık örgü duvarlar ile çevrelenmiştir. Bugün İsmet Efendi Vakfı tarafından kullanılan yapı topluluğunun haremlik ve selamlıktan oluşan ahşap-kagir bölümlerinin restorasyonu tamamlanmış, cami olarak kullanılan tevhidhane ve haziresinin restorasyonu devam etmektedir.

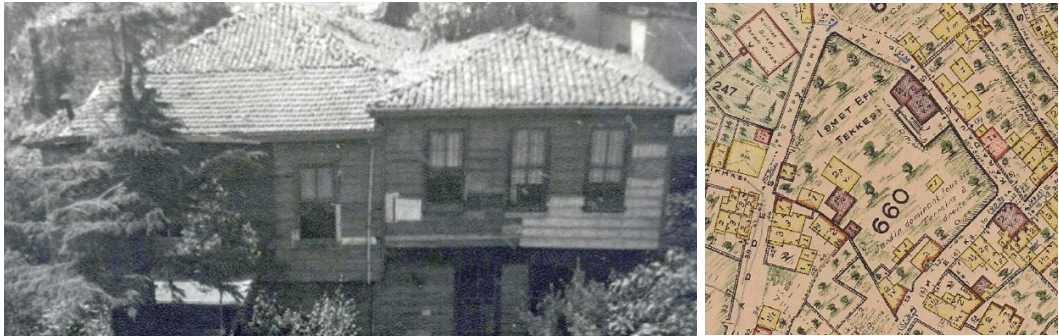
**Şekil 3.24** İsmet Efendi Tekkesi içerisinde bulunan konağın eski vaziyeti (URL-21) ile tekke parselinin Pervitich haritasındaki konumu

Yanyalı Şeyh Mustafa İsmet Efendi tarafından 1872’de içerisinde zikir faaliyetleri yapılması maksadıyla vakfedilen tekke, başlangıcında arazide bulunan mevcut ahşap konak satın alınarak kurulmuş, geçirdiği yangın sonucu Memduh Paşa tarafından harem ve selamlık bölümleriyle tekrar inşa edilmiştir. Sultan II. Abdülhamid döneminde çeşitli tamiratlar gören tekke Sultan Abdülmecid’in de tekkeye bağlılığı sebebiyle devlet ricali tarafından önemsenmiştir (URL-21). Tekke kurumunun kaldırılmasının ardından uzun süre metruk vaziyette kalan tekkenin birer tonoz kubbeyle örtülü iki bölümü olan tevhidhane bölümü 1958 yılındaki teşebbüslerle minare ve son cemaat yeri eklenmek suretiyle camiye çevrilmiştir (URL-21).

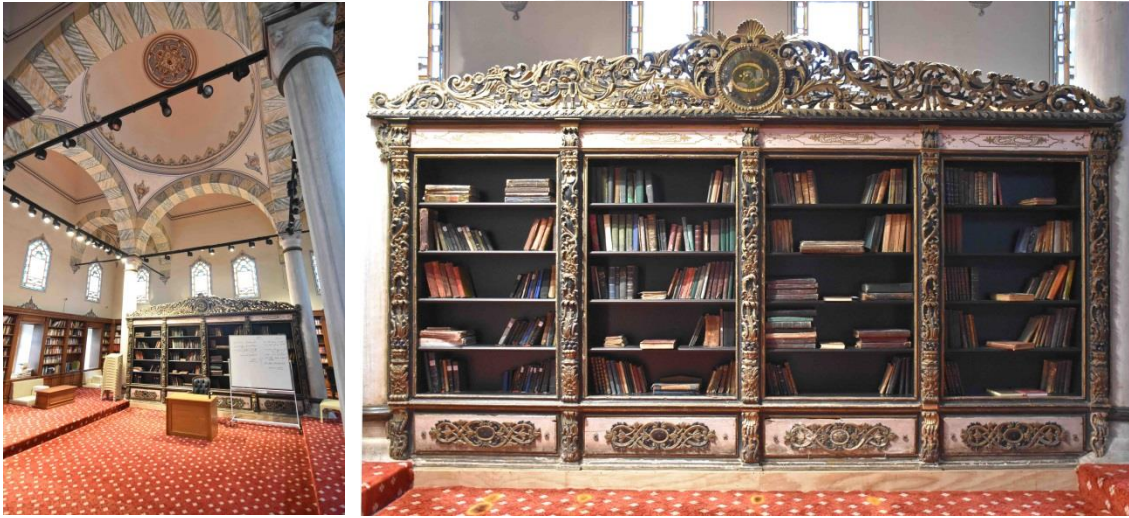
**Şekil 3.29** Murad Molla Kütüphanesi iç mahali ve tezyini kitaplığı (Aytek, 2022)

Yapı topluluğunun günümüze ulamış ana yapısını konumunda olan kütüphane yapısı Bizans döneminden kaldığı söylenen bir beşik ve çapraz tonoz sistemli kagir bir temel üzerinde yükselmiştir. Kütüphane kargir bir yapı olup bir ana kubbe, dört küçük kubbe ve dört aynalı tonoz ile örtülmüştür (Şekil 3.28). Ana kubbesini iç mekanda dört serbest sütuna taşıtan yapı özgün ahşap kitaplığını muhafaza etmektedir (Şekil 3.29)

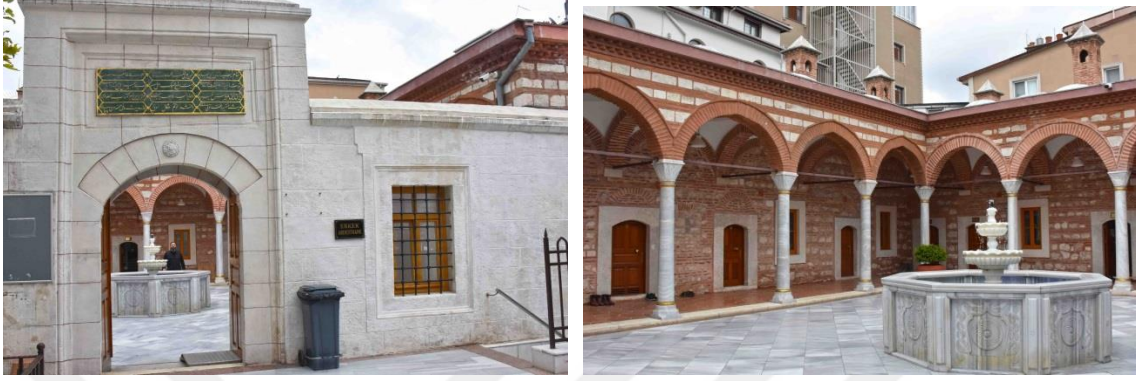
**Şekil 3.30** Esad Efendi Medresesi'nin giriş kapısı ve iç avlu görünümü (Aytek, 2022)

İsmailağa Camii'nin etrafında oluşuan külliye'nin bir birimi olan medrese inşa kitabesine göre 1748'te Şeyhulislam Esad Efendi tarafından hadis eğitiminin verildiği bir daru'l hadis olarak inşa edilmiştir .

Medresenin planlamasında ilk örneklerini erken dönem Osmanlı mimarisinde görülen b U plan düzeni takip edilmiştir (Şekil 3.31).Medresenin batılılaşma döneminde inşa edilmiş olmasına rağmen revak düzeni, yapım tekniği ve malzeme tercihleriyle klasik dönem Osmanlı medrese mimarine sadık kaldığı görülmektedir. İnşa edildiği dönemde kütüphane ve dersane birimleriyle birlikte 10 bağımsız birimi bünyesinde barındıran medresede 1869 yılına ait bir belgeye göre 26 talebenin ders görebildiği anlaşılmaktadır (Kuduoğlu, 2022).

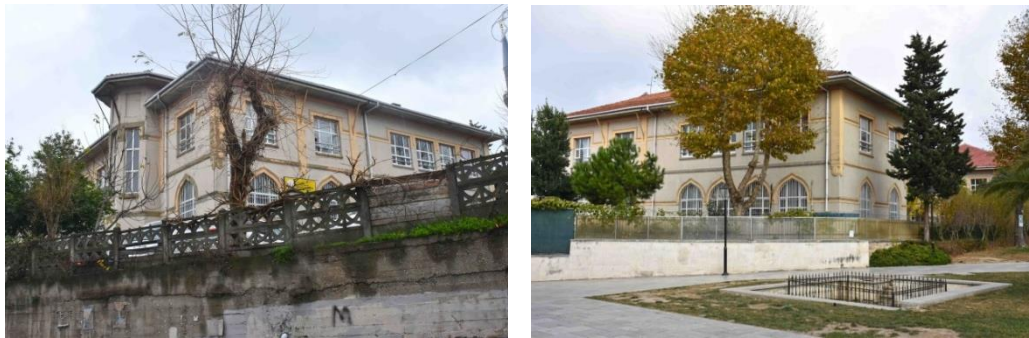
Şekil 3.33 I. Adülhamid Medresesi (Sultan Selim Lisesi) cephe görünümleri (Aytek, 2022)

Medrese, 1915-1917 yılları arasında Mimar Kemaleddin tarafından döneminin değişen ulusal mimarlık üslubuyla iki katlı olarak inşa edilmiştir. Vakıflar İdaresi’nin gelir getirmek amacıyla inşa ettiği IV. Vakıf Han’ın arazisinde kalan Hadiye Külliyesi’ne ait medresenin yıkılması neticesinde inşa edilmesinden dolayı I. Abdülhamid’e atfedilmiştir (Eyice, 1997). Yapı, 1914 yılında medrese eğitimindeki reformlar doğrultusunda kurulan Darü-l Hilafetil Aliyye Medresesi’nin bünyesinde inşa edilmesi itibariyle ayrı bir öneme sahiptir (Kütükoğlu, 1993). 1924 yılında Cumhuriyet Kız Lisesi’ne çevrilmiş, daha sonra Sultan Selim Kız Enstitüsü adını almıştır (Eyice,1997). Günümüzde ise Sultan Selim Mesleki ve Anadolu Teknik Lisesi olarak eğitimine devam etmektedir.

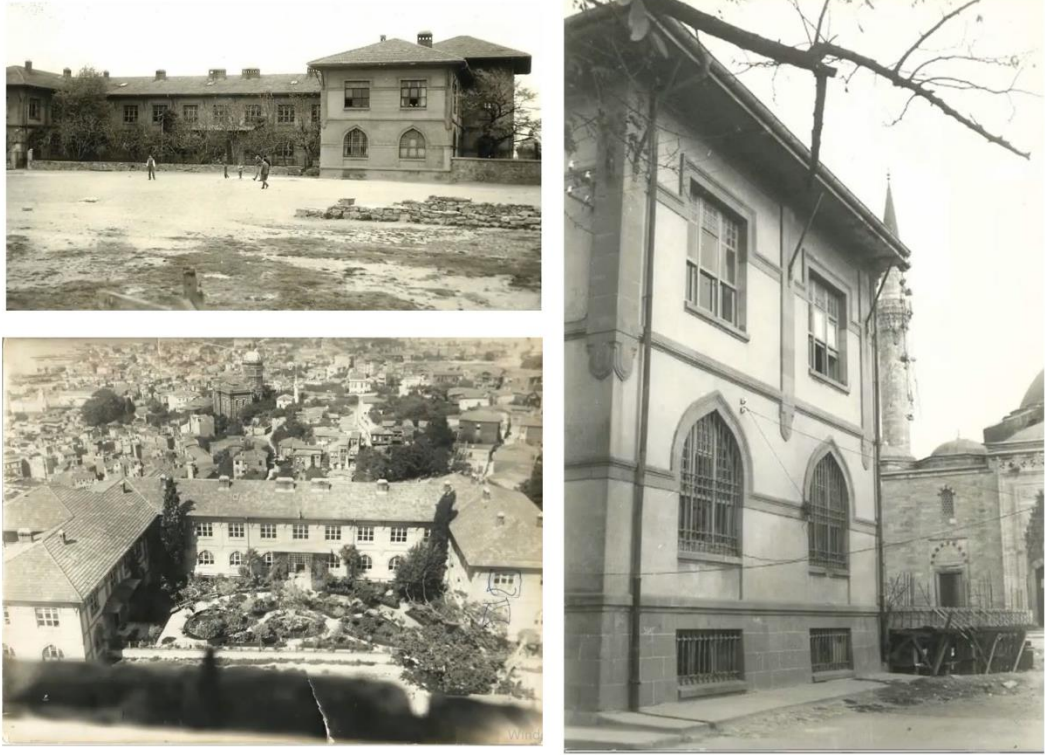
**Şekil 3.34** I. Abdülhamid Medresesi (NNY Mimarlık Restorasyon Arşivi) (URL-13)

Birinci Ulusalçı Mimarlık akımının özelliklerini taşıyan U planlı yapının kuzey batı cephesinde köşelere yakın konumlarda üzerileri geniş saçaklı kırma çatı ile örtülü, sekizgen planlı iki adet kule bulunmaktadır. Alttaki katlarda sivri kemerler, üstteki katlarda ise kareye yakın pencereler kullanılmıştır. Cephelerde dekoratif öge olarak yapıyı pencere kontürlerini takip ederek çevreleyen yatay silmeler ile saçaktan başlayıp orta seviyede gülbezek motifleriyle biten düşey şeritler kullanılmıştır. Günümüzdeki haliyle yapının yüzey malzemesinde ciddi hasarlar olduğu gözlemlenmektedir.

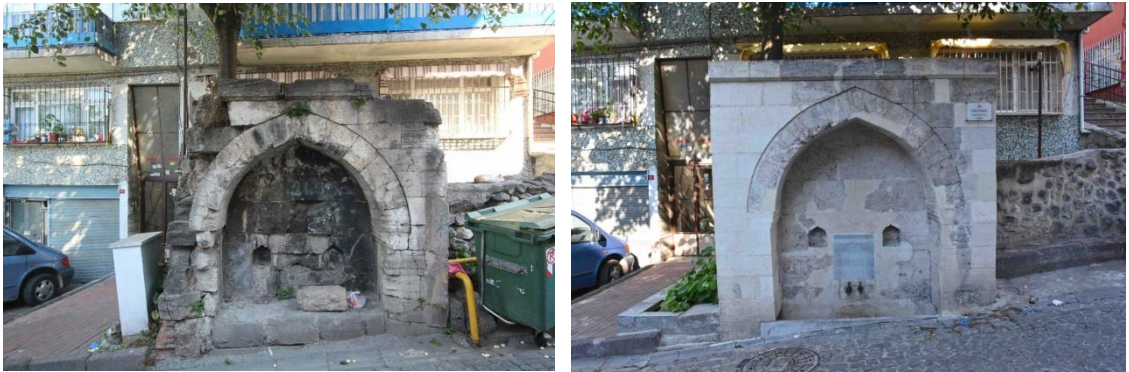
**Şekil 3.36** Camcı Çeşmesi’nin eski vaziyeti (URL-24) ve güncel vaziyeti (Aytek, 2022)

2279 Ada 18 Parsel’de bulunduğu sokağa adını veren Camcı Çeşmesi’nin banisi ve yapıldığı tarih bilinmemektedir (Şekil 3.36). Kesme taş ile yapılmış çeşme sivri kemeri, maşrafa nişleri ve mermer ayna taşıyla sade klasik üslup özelliği göstermektedir. Yakın dönem fotoğraflarında kısmi olarak yıkılmış, strüktürel çatlak ve kararmalar görülen çeşmenin günümüzdeki haliyle tümlendiği, temizliğinin yapıldığı, mermer ayna taşı ve musluklarının takılarak akar vaziyete getirildiği görülmektedir.

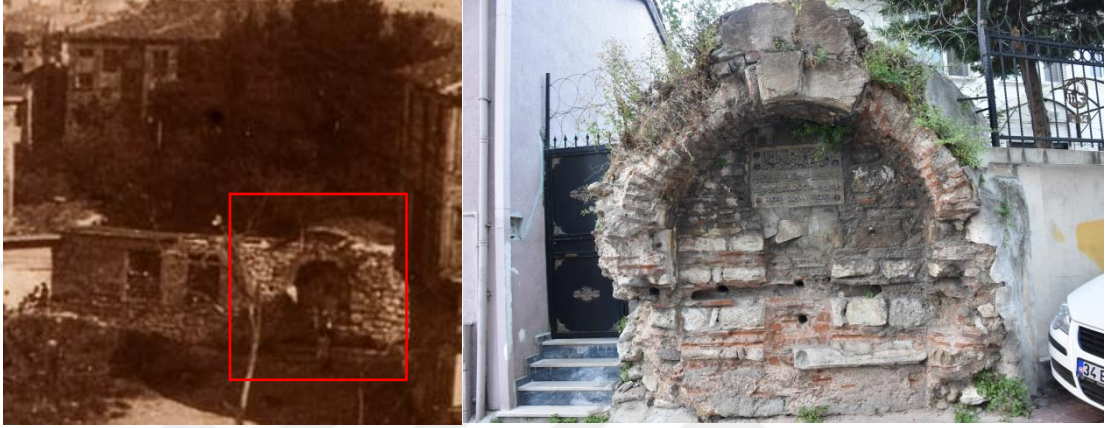
**Şekil 3.37** Uzun Köprülü Ali Efendi Çeşmesi eski fotoğrafı (İstanbul Araştırmaları Enstitüsü Arşivi) ve günümüzdeki vaziyeti (Aytek, 2022)

Mismarcı Sokak'ta 1913 Ada 177 Parsel'de bulunan Uzun Köprülü Ali Efendi Çeşmesi'sinin üzerinde 1927 tarihli bir kitabesi bulunmaktadır (Bayrakal, 2022). Eski dönem fotoğrafından Mismarcı Şücaettin Mescidi'nin avlusuna bağlı bir duvar çeşmesi olduğu anlaşılan çeşme kısmi olarak yıkılmış, ayna taşı alınmış, teknesi ve musluğu yok olmuş vaziyettedir(Şekil 3.37). Tuğla kemer ve almaşık duvar örgüsü tekniği ile inşa edilmiş çeşmede sıva kalıntıları olduğu tespit edilmiştir.

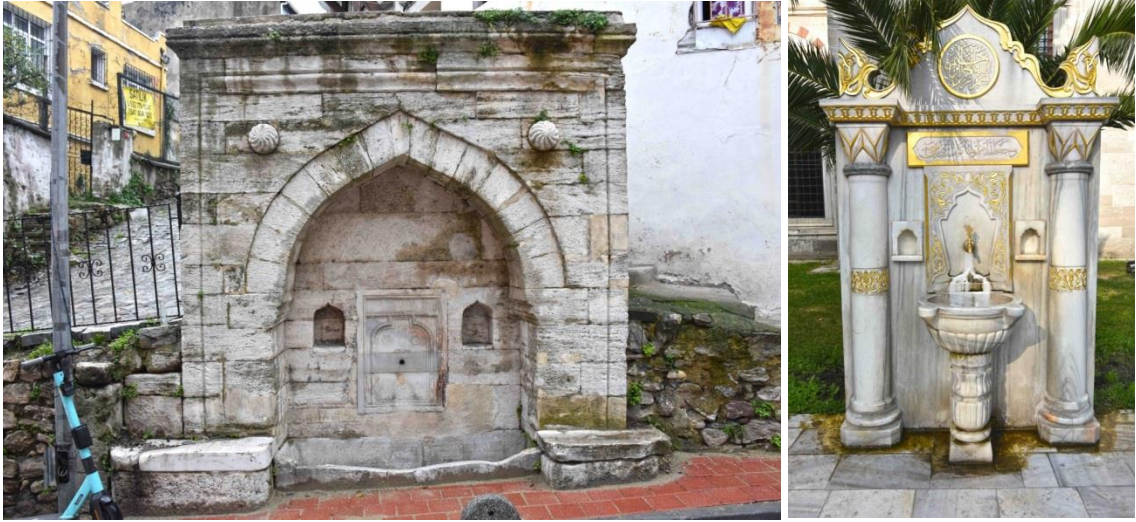
**Şekil 3.38** Mismarcı Çeşmesi ve Sultan Selim Haziresinde bulunan Çeşme (Aytek, 2022)

İncebel Sokak üzerinde 2277 Ada 1 Parsel'de bulunan Mismarcı Çeşmesi'nin kitabesi olmaması sebebiyle yapım yılı tam olarak bilinmemektedir. Kesme taş tekniği, sivri kemeri, kavisli profilleri, mermer ayna taşı, maşrafa nişleri, çarkıfelek kabartma motifleriyle Osmanlı klasik dönem karakterini gösteren çeşmenin musluğu yitirilmiş, teknesi aşınmış durumdadır. Çeşmede yer yer bitkilenmeler tespit edilmiştir (Şekil 3.38).

Sultan Selim Camii'nin hazire bölümünde yer alan çeşme mermer işçiliği ile dikkat çekmektedir. Yedili sekizli sütunçeleri, taç kısmındaki rumi motifleri ve kitabe kabartmaları altın varak ile tezyin edilmiş çeşmenin genel durumu iyidir ve suyu akar vaziyettedir (Şekil 3.38).

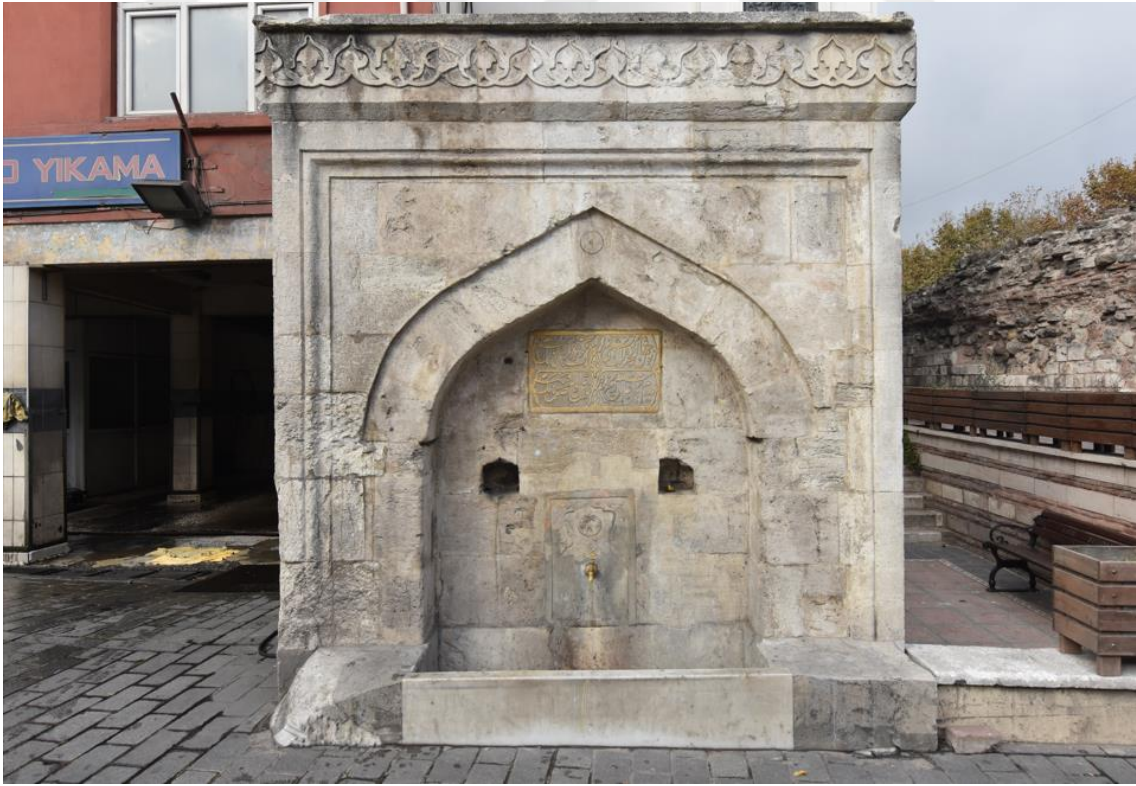
**Şekil 3.39** Ayakapı Çeşmesi (Aytek, 2022)

Haliç Caddesi'nin sahil yoluna bağlandığı noktada 2266 Ada 28 Parsel'de yer alan Ayakapı Çeşmesi'nin üzerindeki inşa kitabesinden 1585 yılında inşa edildiği anlaşılmaktadır (URL-25)(Şekil 3.39).

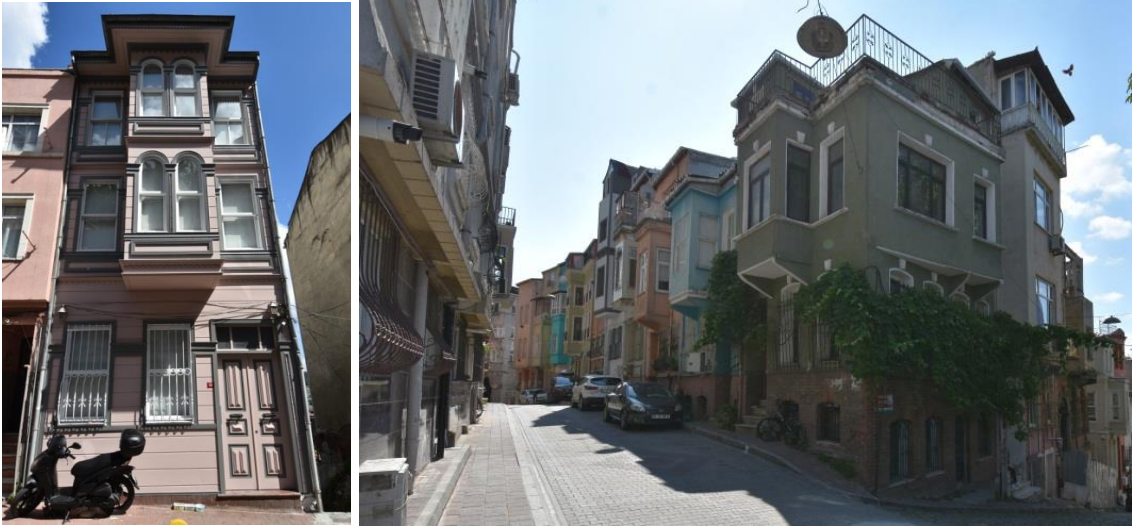
**Şekil 3.48** Düz çıkmalı yapı örnekleri (Aytek, 2022)

Çalışma alanı içerisinde görülen çıkma tiplerini düz çıkma, köşeli çıkma ve üçgen çıkma olarak sınıflandırmak mümkündür. Yapının inşa edildiği döneme ve bulunduğu parselin biçimine göre farklı formlarda çıkmalar gözlemlenmiştir. Alanda Mesnevi Hane Sokak ve Camcı çeşmesi Sokak gibi Balat ile sınır niteliğinde bulunan sokaklarda döneminin nizamnamelerinin etkisiyle oluşmuş sıra evler ve düz çıkmalarının yoğunluğu kendini göstermektedir (Şekil 3.48). Aynı zamanda dağınık doku içerisinde de gözlemleyebildiğimiz düz çıkmalar çoğunlukla cephenin yaklaşık üçte birini ortalayacak şekilde konumlanmış, bir kat veya iki kat sürekliliğinde biçimlenmiştir. Çıkmalar cephelerde oluşturduğu kütle hareketliliği ve komşu yapıları birbirinden ayırması açısından alan için karakteristik bir biçimleniş sergilemektedir. Alanda üç katlı olup sadece birinci katında çıkması olan yapılarda çıkma üstü balkon kullanımı da gözlemlenmiştir.

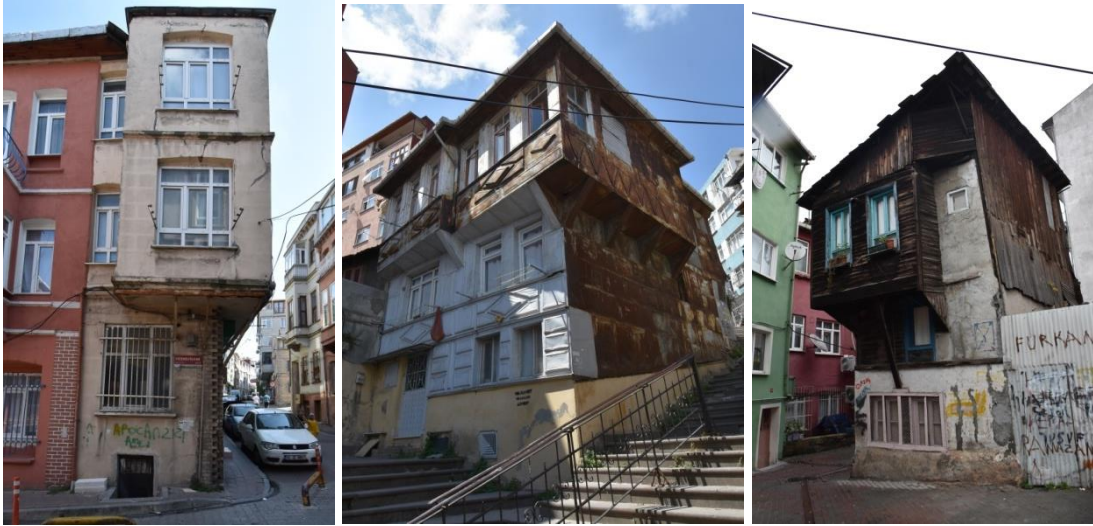
**Şekil 3.49** Köşe çıkmalı yapı örnekleri (Aytek, 2022)

Alanda yapının bulunduğu parsele göre L biçimli köşe çıkma ve üçgen çıkma biçimleri kendini göstermektedir. Köşe çıkmalar bulundukları katın mekanını genişletmiş, sokağa doğru daha geniş bir bakış açısı kazandırmıştır. Yapılarda bulunan üçgen çıkmaların ise yapının bulunduğu sokağın organik biçimlenişi ve yapı üst katlarında düzgün bir mekan elde etme maksadıyla tercih edilmiş olduğu görülmektedir (Şekil 3.49) (Şekil 3.50).

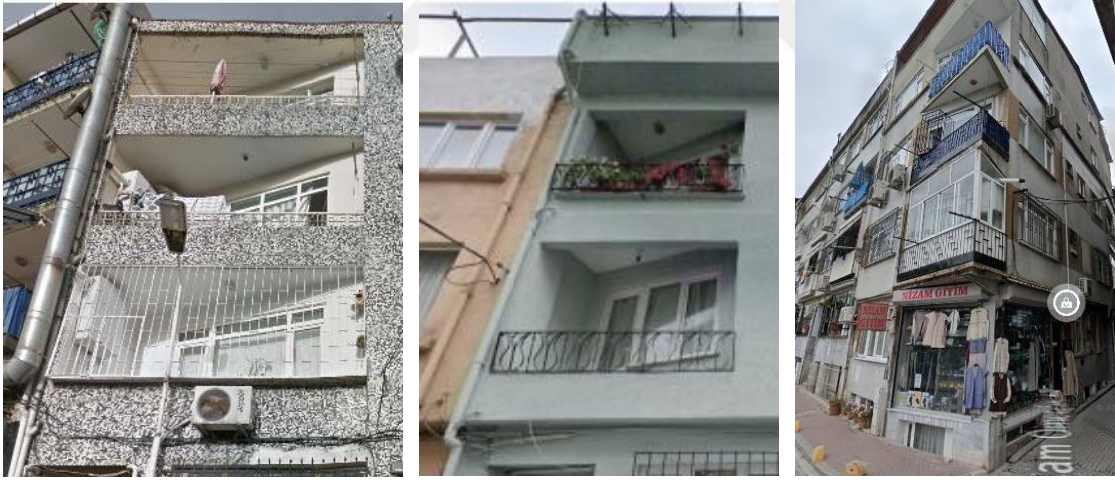
**Şekil 3.51** Üçgen biçimli balkon biçimlenişi (Aytek, 2022)

1930 sonrası dönem apartmanları incelendiğinde geleneksel dokuda gözlemlenen çıkmaların yerini açık balkonlara bıraktığını söylemek mümkündür. Düz biçimli balkonlarla birlikte son dönem apartmanlarının üçgen biçimli balkon tipolojisi kendini fark ettirmektedir (Şekil 3.51).

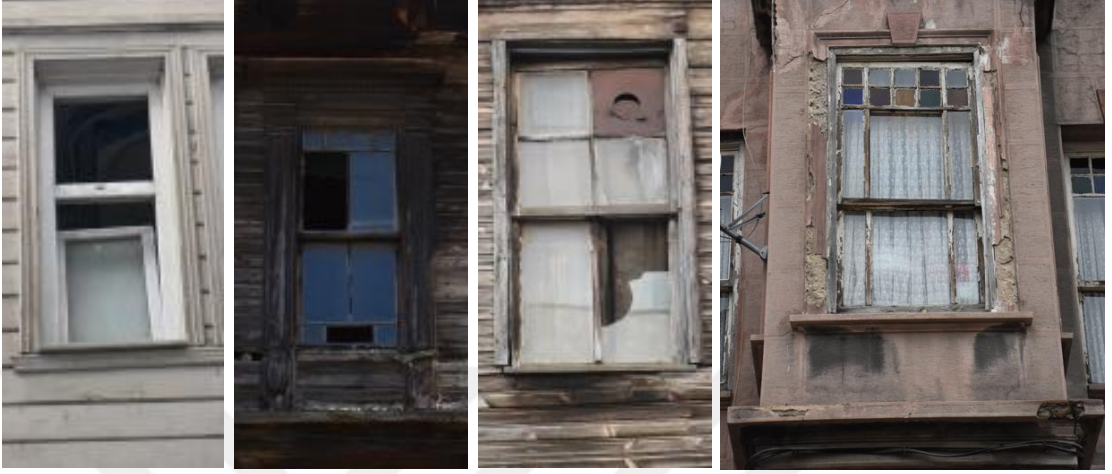
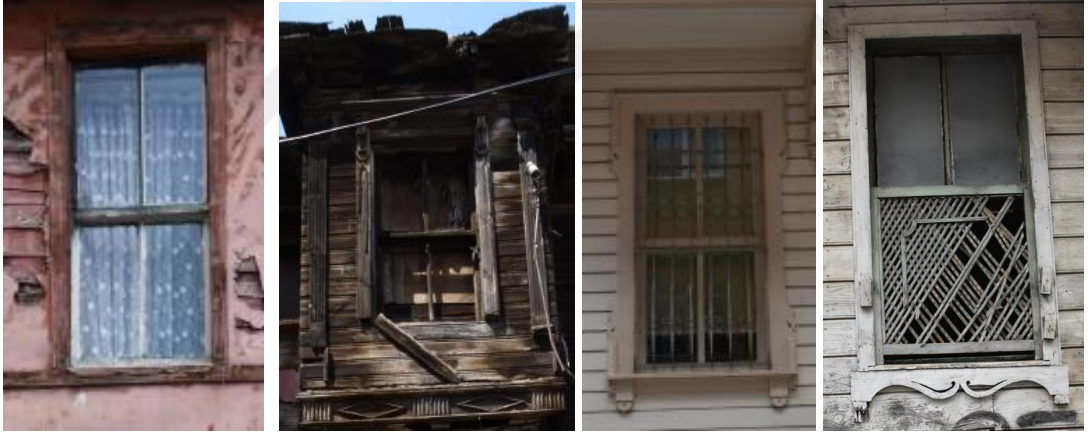
Çalışma alanı içerisinde bulunan geleneksel yapılarının günümüze ulaşmış özgün pencere biçimlenişinin uzun dikdörtgen formlu olduğu görülmektedir. Ahşap malzeme ile imal edilmiş pencerelerin çoğunluğu giyotinli sistem ile çalışmaktadır. Sonradan dönüştürülmüş olmakla birlikte kanatlı ahşap pencereler de görülmektedir. Pencerelelerde ahşap veya sıva malzeme ile profilli pervaz, atkı ve plastır gibi dekoratif unsurlar

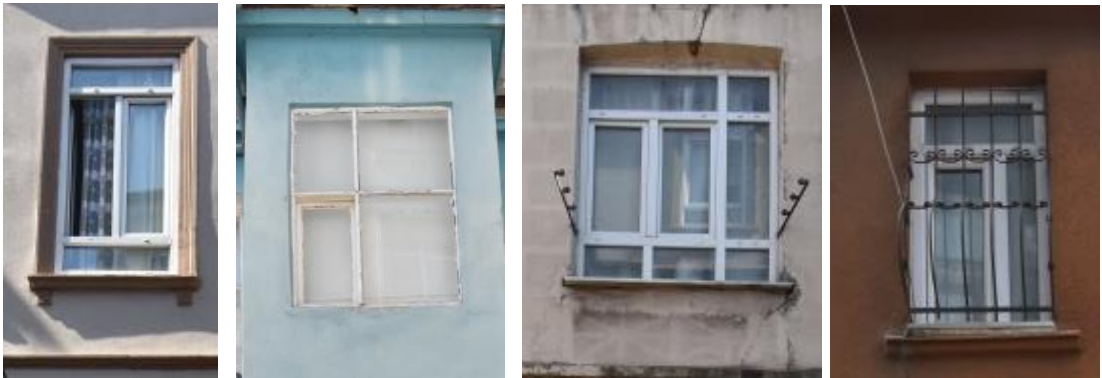
Şekil 3.54 Farklı malzeme ve formlarda üretilmiş pencereler (Aytek, 2022)

görülebilmektedir. Bodrum kat ve zeminkat pencerlerinde genellikle dekoratif unsurlar barındıran demir parmaklıklar bulunmaktadır. Günümüze ulaşamamış ahşap pencerelerin bir kısmı PVC malzeme ve farklı kayıt düzenine sahip pencereler ile değiştirilmiştir (Şekil 3.54)
