**ÇARŞAMBA-YAVUZ SELİM SEMTLERİNİN BÜTÜNLEŞİK  
KORUMA BAĞLAMINDA DEĞERLENDİRİLMESİ**

**YÜKSEK LİSANS TEZİ**

**Rölöve ve Restorasyon Programı**

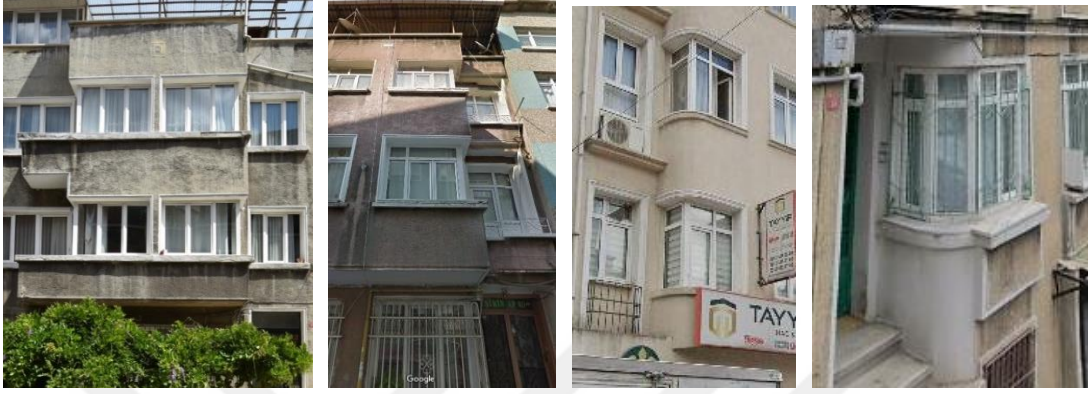
Şekil 3.55 Apartman giriş ve cephe çıkmalarında köşe pencereleri (Aytek, 2022)

Dönem apartmanları incelendiğinde pencere malzeme ve ebatlarının geleneksel yapılardan farklılaştığı görülmektedir. Geleneksel evlerin dik-uzun formlu ve sık düzenli pencerelerinin yerini yatayda genişlemiş formdaki pencereler almıştır. Alan içerisinde cephede yatay şerit etkisi oluşturan pencerelerin cephe çıkma ve apartman girişlerinde köşeli şekilde devam ettiği örnekler gözlemlenmiştir (Şekil 3.55).

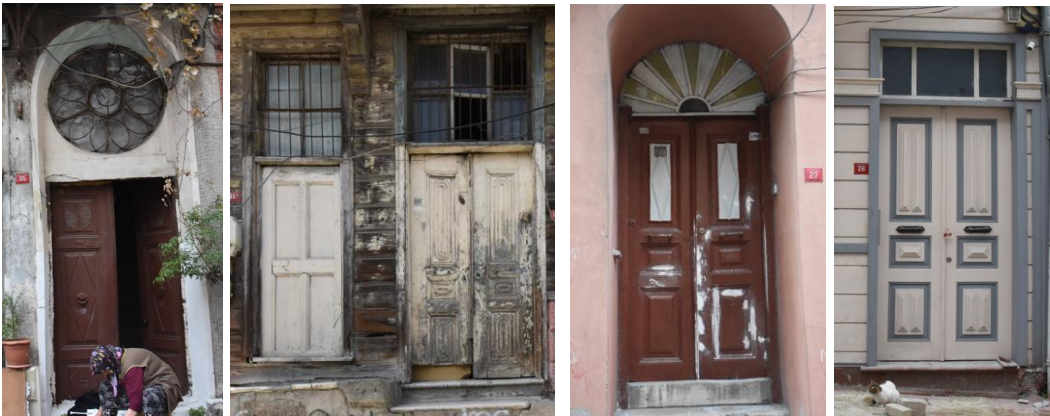
Şekil 3.56 Pencereli, tablalı ahşap kapı örnekleri (Aytek, 2022)

Çalışma alanı içerisinde yer alan geleneksel sivil yapılara ait kapıların çoğunluğu çift kanatlı, tablalı ahşap kapılar olarak karşımıza çıkmaktadır. Girişlerde gün ışığının iç mahale alınması amacıyla yuvarlak, yarım daire ve kare formlarında kapı pencerelerinin kullanıldığı görülmektedir. Kapı pencereleri ahşap kayıtlarla bölümlenmiş vaziyettedir (Şekil 3.56). Alan içerisinde kapı penceresi bulunmayan tablalı ahşap kapılar da mevcuttur (Şekil 3.57)

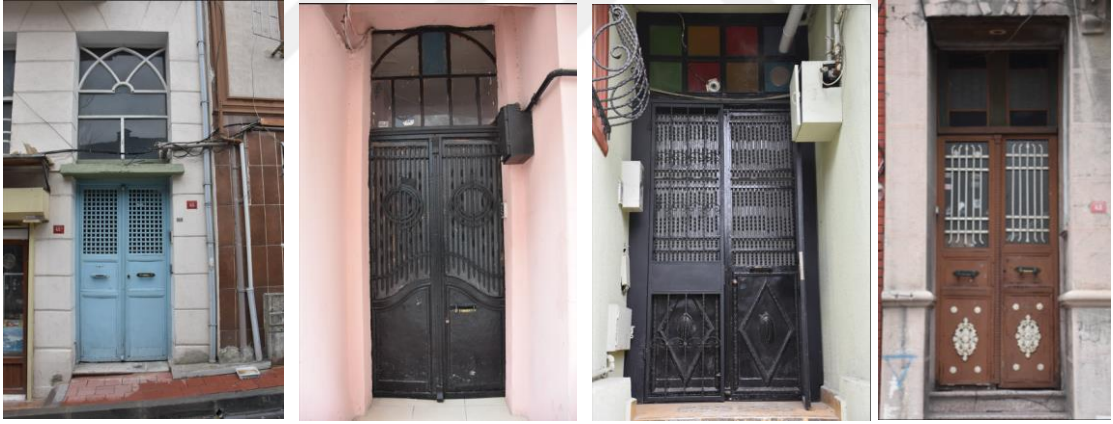
**Şekil 3.58** Geleneksel sivil yapılarda kapı pencereli demir kapı örnekleri (Aytek, 2022)

Geleneksel sivil yapılarda yaygınlığı görülen bir diğer kapı tipolojisi de çift kanatlı demir kapılardır. Kavisli, gridal ve bitkisel olmak üzere çeşitli dekoratif unsurları üzerinde bulunduran kapılar farklı kayıt formları ile bölümlendirilmiş kapı pencereleri ile kullanılmaktadır (Şekil 3.58).

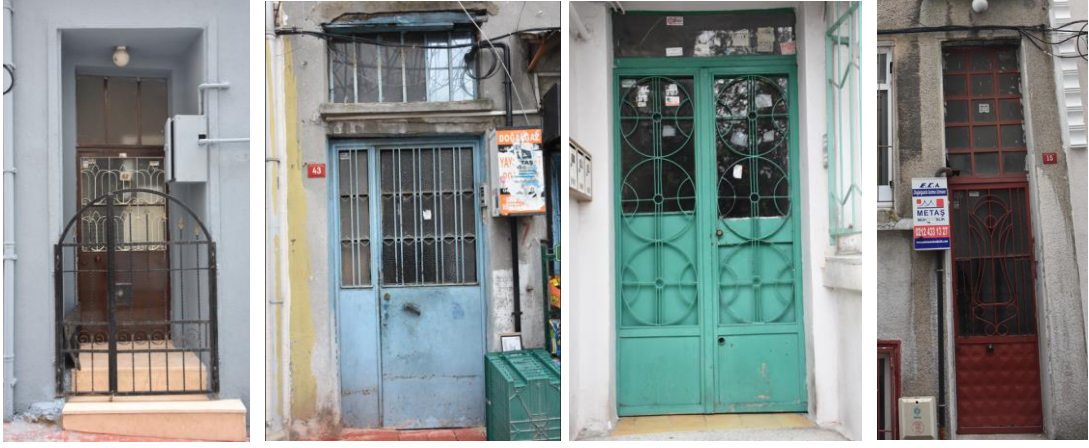
**Şekil 3.59** Apartman girişlerinde görülen demir kapı örnekleri (Aytek, 2022)

Apartmanlara ait kapıların tek veya çift kanatlı olmak üzere, camlı, bitkisel veya geometrik desenler kullanılarak demir malzeme ile tasarlandığı görülmektedir. Kapılar çeşitli ebatlarda, dikdörtgen ve bölmeli kapı pencereleri ile kullanılmaktadır (Şekil 3.59). Apartman kapılarına ait söveler çeşitli formlarıyla girişe hareketlilik kazandırmaktadır. Alan içerisinde kimi girişler köşeli söveler ile kademelendirilmiştir (Şekil 3.60). Alandaki bazı kapıların hareketliliğinin ise köşeleri yuvarlatılmış, kavisli söveler ile sağlandığı görülmektedir (Şekil 3.61).

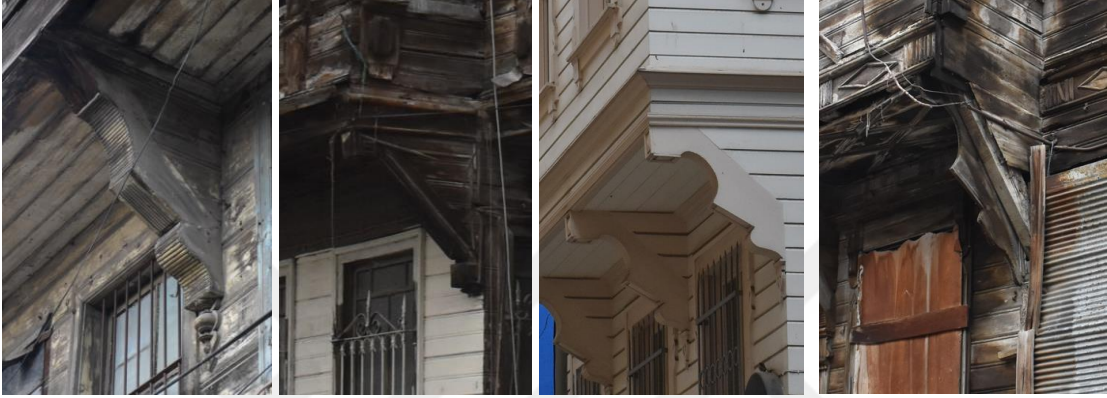
Şekil 3.62 Dekoratif öğeleriyle ahşap payandalar (Aytek, 2022)

Çalışma alanı içerisindeki sivil yapı cephelerinin çeşitli dekoratif öğelerle zenginleştirildiği görülmektedir. Yapılarda stüktürel işlev de üstlenen payandalar çeşitli ahşap bezemelerle dekoratif hale getirilmiştir (Şekil 3.62). Özellikle kargir yapı cephelerinde taş payandaların ve çeşitli desenler ile tasarlanmış demir paraçollerin cephe çıkmalarını taşıyan dekoratif elemanlar arasında olduğu gözlemlenmiştir (Şekil 3.63).

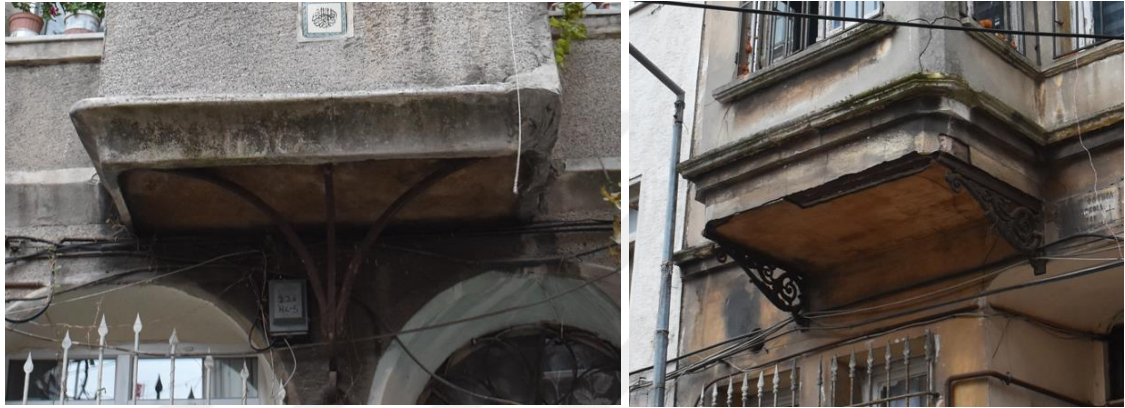
**Şekil 3.65** Profilli sıva ile vurgulanmış kat silmeleri (Aytek, 2022)

Yapı cephelerindeki kat geçişleri çeşitli öğeler ile vurgulanmıştır. Tuğların çapraz dizilimiyle elde edilen kirpi saçak motiflerinin tuğla ile kaplı yapı cephelerinin kat silmelerinde yerini aldığı görülmektedir (Şekil 3.64). Ahşap yapılarda yine ahşap profilli elemanlar ile vurgulanan kat silmeleri kargir yapılarda profilli sıvalar ile dekoratif hale getirilmiştir (Şekil 3.65).

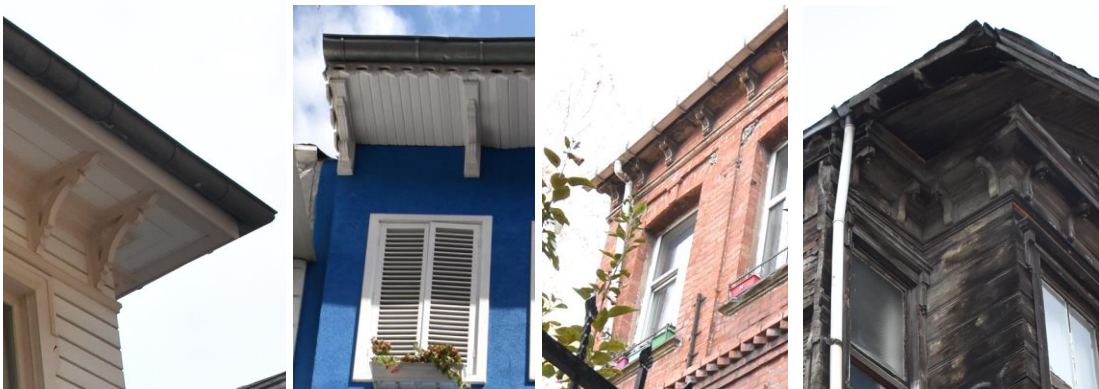
**Şekil 3.66** Saçaklarda görülen çeşitli malzemedен fûruş örnekleri (Aytek, 2022)

Yapı cephelerinde yine strüktürel yönüyle ele alabileceğimiz bir diğer yapı unsuru saçaklara destek olan fûruşlardır. Saçak fûruşları bulunduğu yapıya göre farklı malzemeler ile imal edilmiş ve farklı üsluplar ile dekoratif hale getirilmiştir (Şekil 3.66). Alan içerisinde bulunan ahşap yapıların pencere atkıları, sütun başlıkları ve oymalı profiller ile dönemin neoklasik üslubunu yansıtan dekoratif öğelerini bsrındırdığı gözlemlenmektedir (Şekil 3.67).

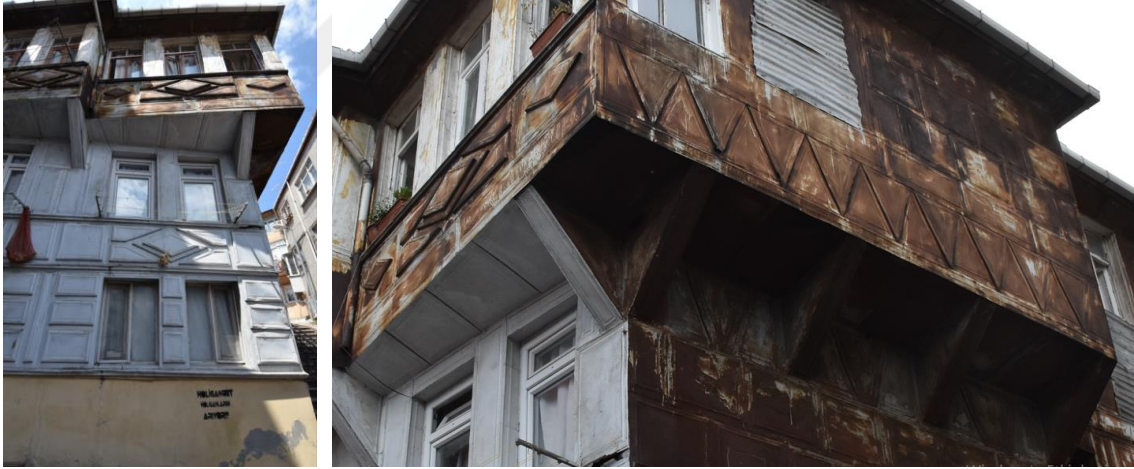
**Şekil 3.68** Ahşap evde geometrik motifli teneke kaplama (Aytek, 2022)

Alan içerisinde cephelerini dış etkilere karşı korumak maksadıyla belli bir dönem tenekeler ile kaplanmış ahşap ev örnekleri mevcuttur. Bu tenekelerin gelişigüzel kaplandığı örneklerle birlikte teneke kaplamaların çeşitli geometrik desenlerle bir ustalık işi olarak imal edildiği örnekler de söz konusudur. Alan içerisinde Soğuk Tulumba Sokak, 2242 ada, 11 parsel üzerinde bulunan ahşap yapının teneke kaplamasının üzerinde “Cafer Usta” imzasının bulunduğu görülmektedir (Şekil 3.68).

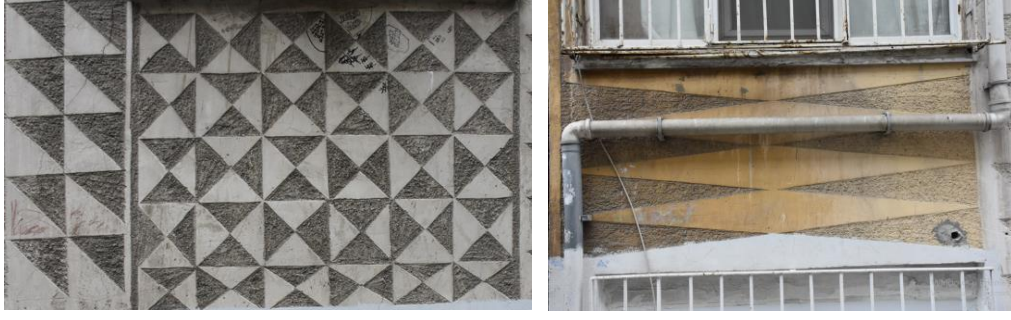
**Şekil 3.69** Apartman cephelerinde taraklı sıva ile elde edilmiş geometrik desenler (Aytek, 2022)

Çoğunlukla yalın bir cepheye sahip olan apartmanların çeşitli elemanlarında görülen dekoratif unsurların dönem niteliği taşıdığı görülmektedir. Genellikle düz sıvalı halde olan apartmanlardan yakın dönem niteliği taşıyan cephelerinde taraklı sıva tekniği kullanılarak geometrik desenler verilmiştir (Şekil 3.69).

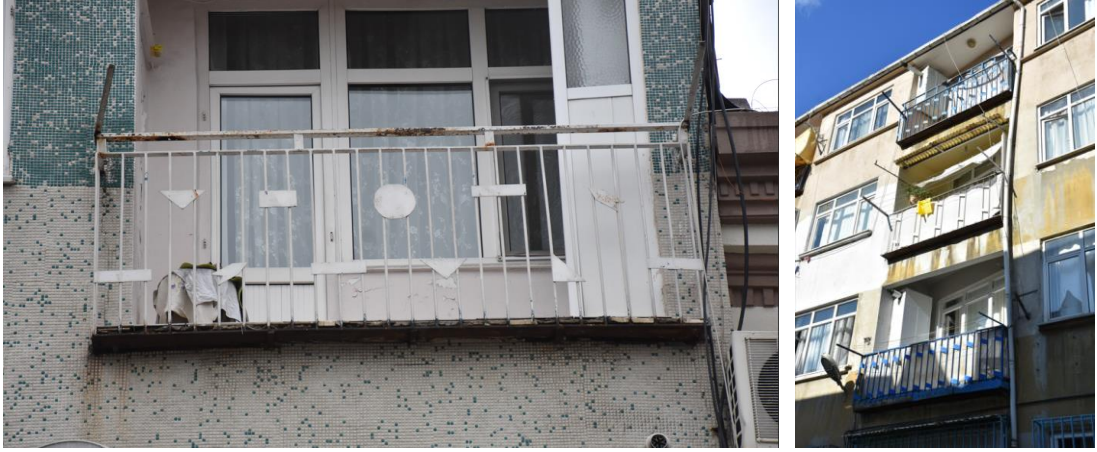
**Şekil 3.71** Çeştili desenlerde balkon korkulukları (Aytek, 2022)

Dönem apartmanların cephelerinde bulunan demir parmaklık ve korkulukların çeşitli desenler ile dekoratif değer kazandığı görülmektedir. Balkon korkuluklarında çeşitli bitkisel ve kavisli hatlarla birlikte basit geometrik şekillerin kullanıldığı düzenler dikkat çekmektedir (Şekil 3.71). Cephelerin bodrum ve zemin katlarında kullanılan parmaklıklar içinde benzeri birkişel ve geometrik desenler gözlemlenirken, açılır-kapanır, akordiyon formundaki parmaklıklarında bir dönem için alanda yaygın olarak kullanıldığı anlaşılmaktadır (Şekil 3.72).

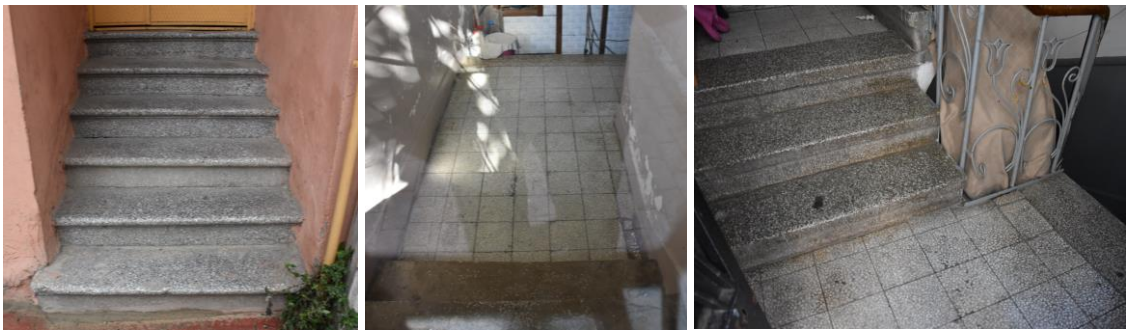
**Şekil 3.73** Mozaik karo apartman girişleri (Aytek, 2022)

Apartmanların girişlerinde mozaik döküm merdiven basamakları ile mozaik karo zemin kaplamaları diğer bir dekoratif unsur olarak gözlemlenmiştir (Şekil 3.73). Alandaki bazı apartmanların cephelerinde nadir de olsa çeşitli desen ve hat işçiliği ile seramik kullanımına rastlanmıştır (Şekil 3.74)

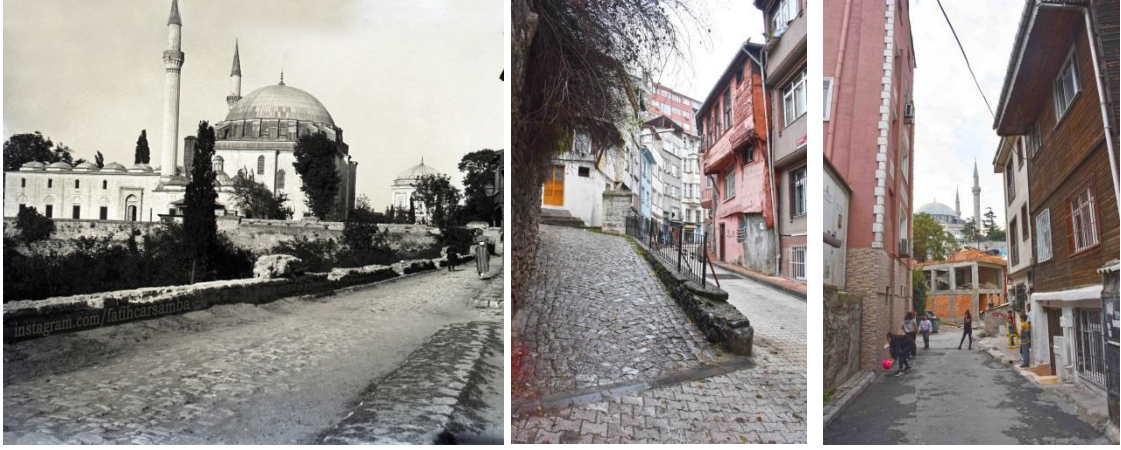
Alanda büyük oranda topoğrafyaya uyumlu paralellikle şekillenmiş doğal yol biçimlenişi farklı malzemeler ile kaplanmıştır. Özgünlüğüne dair tarihi fotoğraflarda toprak veya kaba yonu taş ile kaplandığını gördüğümüz sokakların özellikle ana yol niteliğindeki Darüşşafaka, Manyasizade Ceddeleri ile Yavuz Selim Caddeleri asfaltla kaplı vaziyettedir. Ana yollar dışında ara yollardaki yaygın kullanım granit-bazalt türü doğal parke taşlarıdır. Güncel uygulamalarla birlikte Mismarcı Yokuşu, Mismarcı Çeşmesi Sokak ve Mollabey Sokak nadirde olsa doğal taş kaplamanın görüldüğü sokaklardır. Alanda kullanılan farklı tür yol malzemeleri sokakların kesiştiği noktalarda keskin doku geçişlerine sebep olmaktadır (Şekil 3.78). Bu yönüyle alanda belli bir standartlaşmadan bahsedilememektedir.

**Şekil 3.78** Tarihi fotoğrafta Yavuz Selim Caddesi üzerinde görülen doğal yol dokusu (URL-4) ile günümüzde farklılaşan yol dokuları (Aytek, 2022)

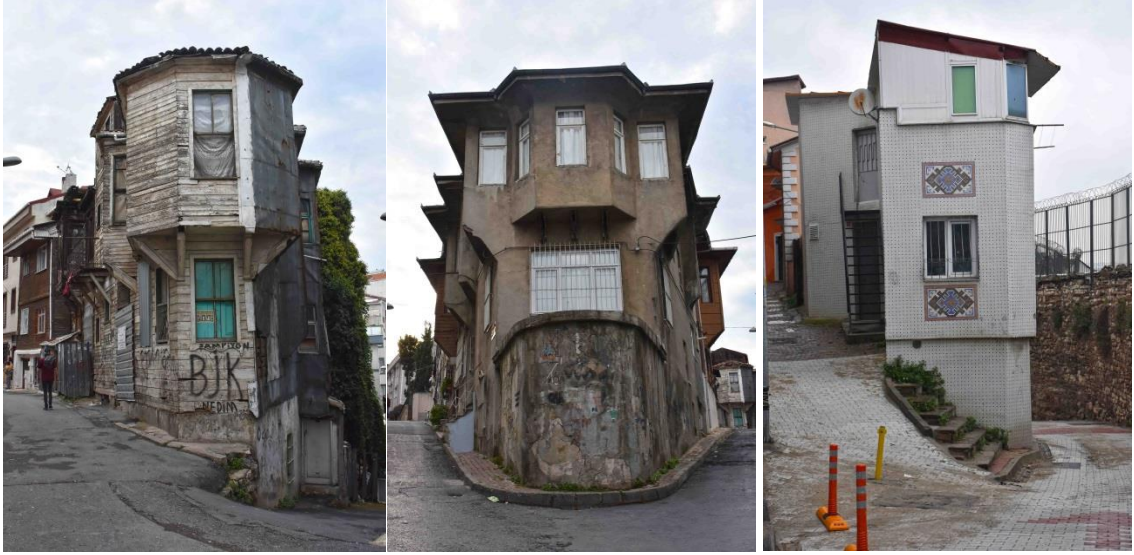
Ayrık nizam yapıların bahçesi olduğu görülmektedir. Yapı girişlerinin genellikle direkt sokaktan olduğu alan içerisinde bahçeli yapıların girişlerini parsel içerisinden aldığı görülmektedir. Sokakların çatallandığı noktalarda dar açılı parsel oluşumları yapıların zemin kattan itibaren kademeli olarak genişlediği karakteristik mimari oluşumlar ortaya çıkarmıştır (Şekil 3.84).

**Şekil 3.84** Soğuk Tulumba Sokak ve İncebel Sokak dar açılı parsellerde görülen yapı örnekleri (Aytek, 2022)

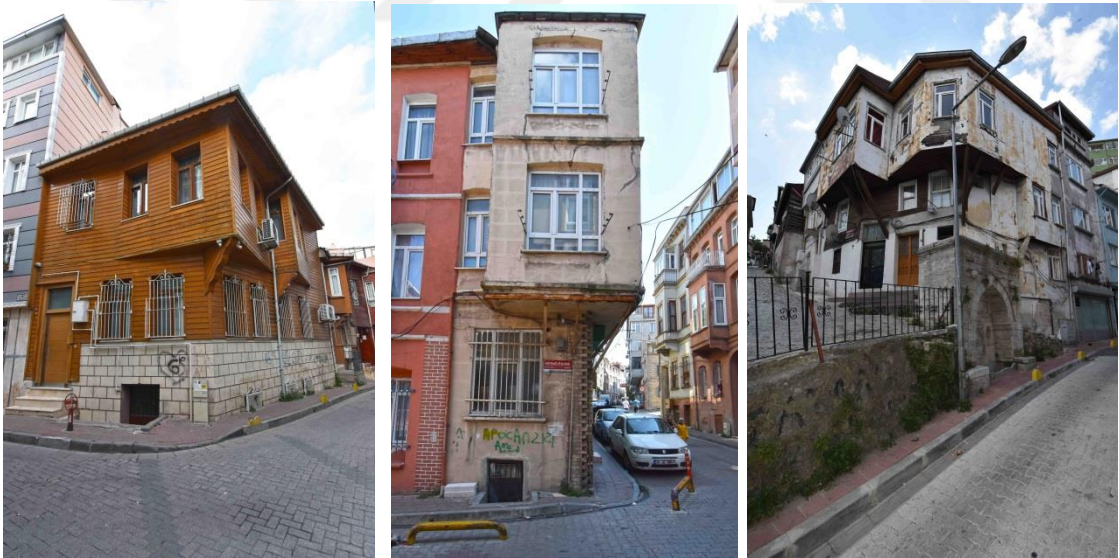
Adalarda görülen diğer bir biçimleniş sokakların dik açığa yakın açılarda kesiştiği köşe parsellerdir. Köşe parsellerinde konumlanan yapılar L çıkımlar veya yolun hafif açısından gelen zemin kat duvar hizasını düzgün geometriye getiren gönye çıkımlardan oluşan mimari biçimlenişler göstermektedir.

**Şekil 3.85** Mercimek Sokak, Mesneviyhane Sokak ve İncebel Sokak köşe parsellerinde görülen yapı örnekleri (Aytek, 2022)

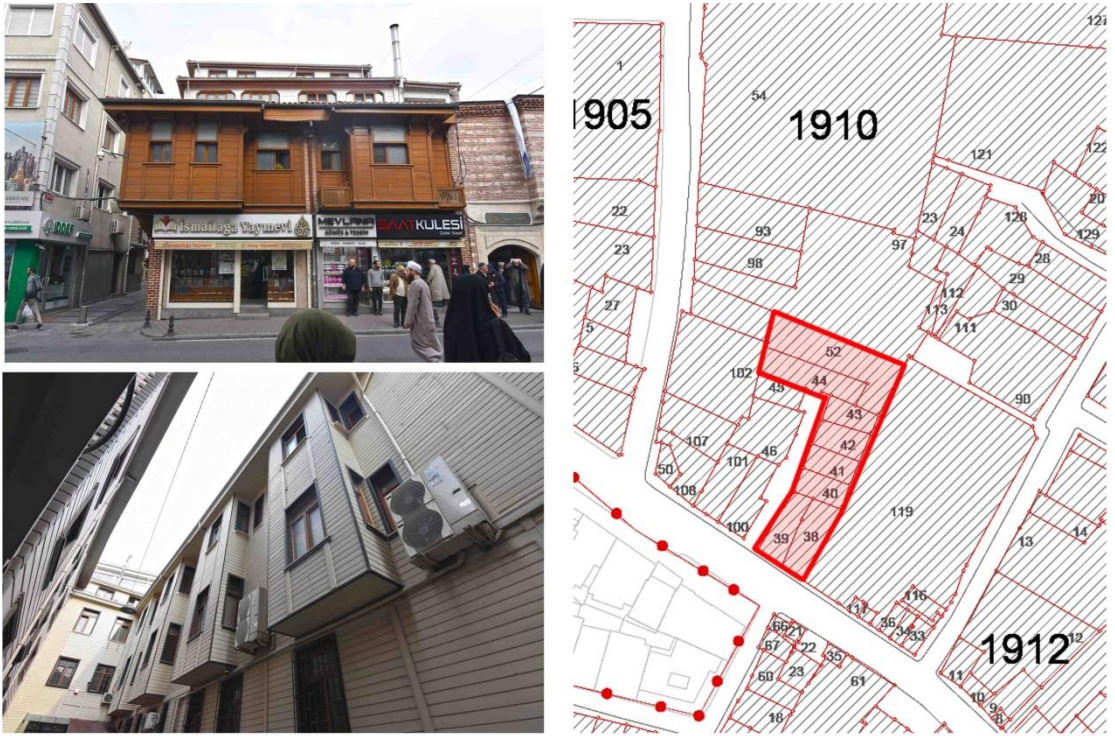
Alan içerisindeki bazı parsellerin sınırlarının zamanla değiştiği görülmektedir. Alanda büyük yapı inşaatlarına olanak sağlaması amacıyla tevhid edilen parseller bulunmaktadır. Parsel sınırlarının değiştirilmesi küçük parseller üzerinde ve mütevazı

yapılardan oluşan tarihi dokunun yitirilmesine yol açmaktadır. Örnek olarak 1910 Ada 38-44 arası parsellerin birleştirilerek tek girişli bir yapıya dönüştürüldüğü görülmektedir. Farklı bir örnek olarak Çukurbostan içerisinde eski mahalle kullanımında kalan parsel sınırlarının bugün kullanım açısından anlamını yitirdiği görülmektedir.

**Şekil 3.86** Ada 1910 üzerinde tescilli parsellerin tevhid edilmesi sonucu inşa edilen monoblok yapı (Aytek, 2022)

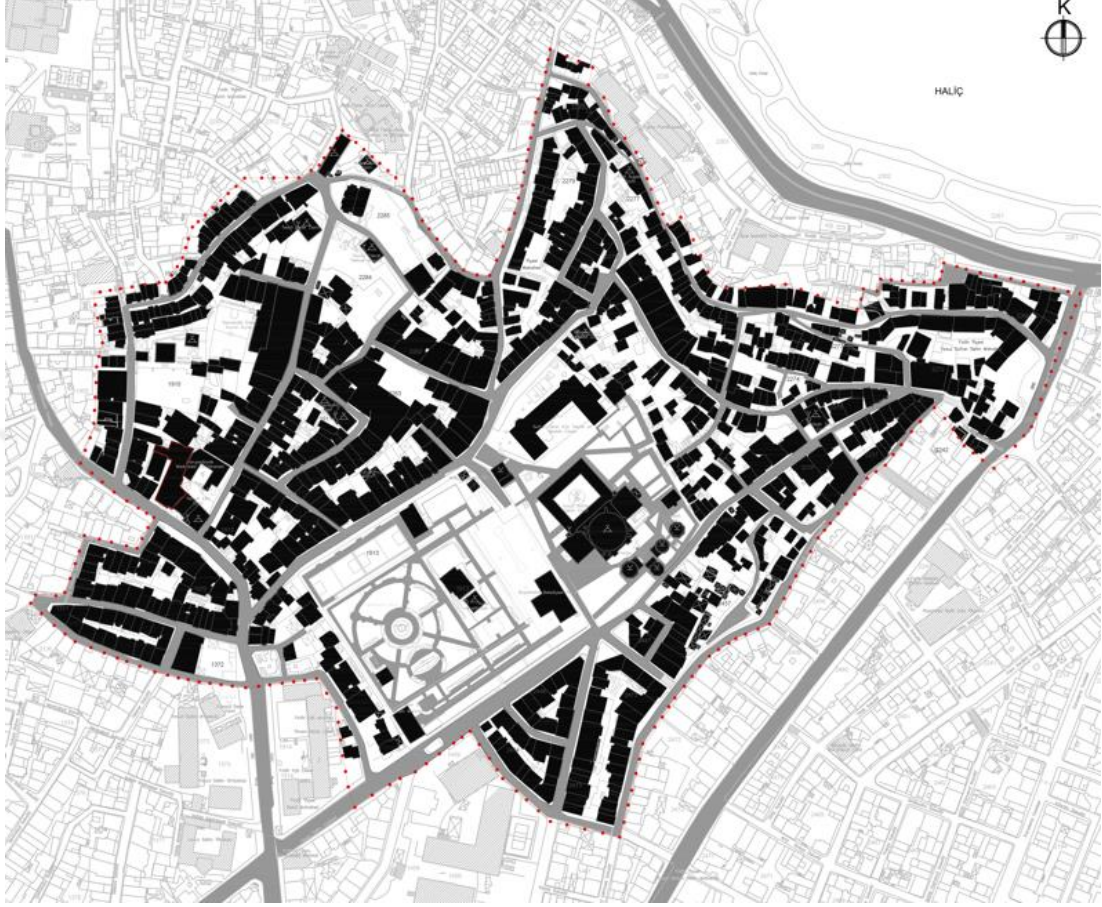
**Şekil 3.87** Çalışma alanı içerisinde yapılan doluluk boşluk analizi

edilmiş tek katlı yapılar da karşımıza çıkmaktadır (Şekil 3.87). Küçük ölçekli yapıların ile oluşmuş doku içerisinde dokuya aykırı büyük ölçekli yapıları doluluk boşluk analizine bıraktığı büyük lekeleri tespit etmek mümkündür.

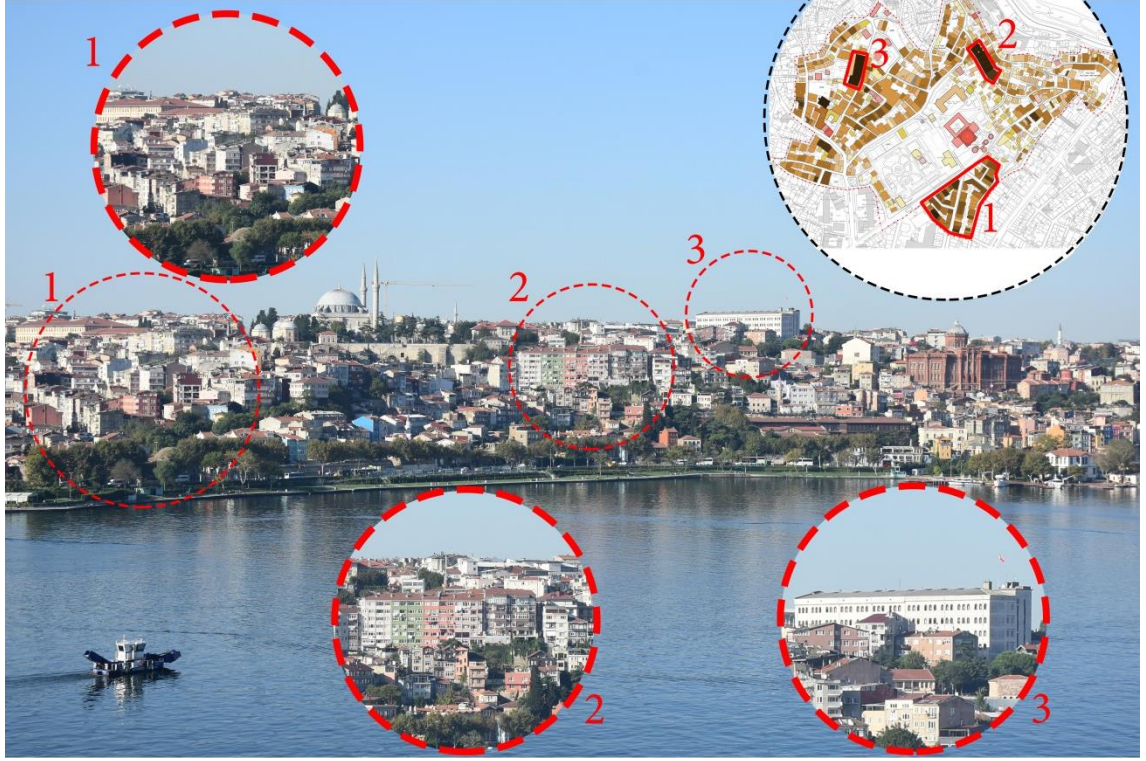
**Şekil 3.92** Kat irtifası yönünden aykırı yapıların Haliç alan silüetine olumsuz etkisi (Aytek, 2022)

Yapıların %9'luk dilimini zemin+5, zemin+6 ve zemin+7 katlı yapıların oluşturduğu görülmektedir. Bu gruptaki yapılar sokak ölçeğinde ve bölgesel silüet ölçeğinde olumsuz etkisini gördüğümüz yapılardır. Ada 1910'da bulunan müftülüğe bağlı eğitim yapısı geleneksel yol dokusu genişliğine göre orantısız yapısını gözlemleyebildiğimiz bir yapıdır. Benzer şekilde Ada 2277 içerisinde İncebel Sokak üzerindeki geleneksel sivil yapıları ile yakın döneme ait çok katlı apartman sırasının bir arada yer aldığı görülmektedir. Söz konusu yapıların geniş yüzeyli kütle etkisi silüet ölçeğinde de baskınlık göstermektedir. Bölgesel silüet ölçeğinde olumsuz etkisini gördüğümüz bir diğer yapı grubu çalışma alanının güneydoğu sınırında özellikle Ada 2446, Ada 2474 ve Ada 2473 adalarının içinde yer aldığı yapı bölümüdür. Bu yapıların yeşil dokuya yer bırakmayıp yoğun yapı yığını algısı oluşturduğu ve büyük kütleleriyle alandaki abidevi yapıların vurgusunu azalttığı görülmektedir.

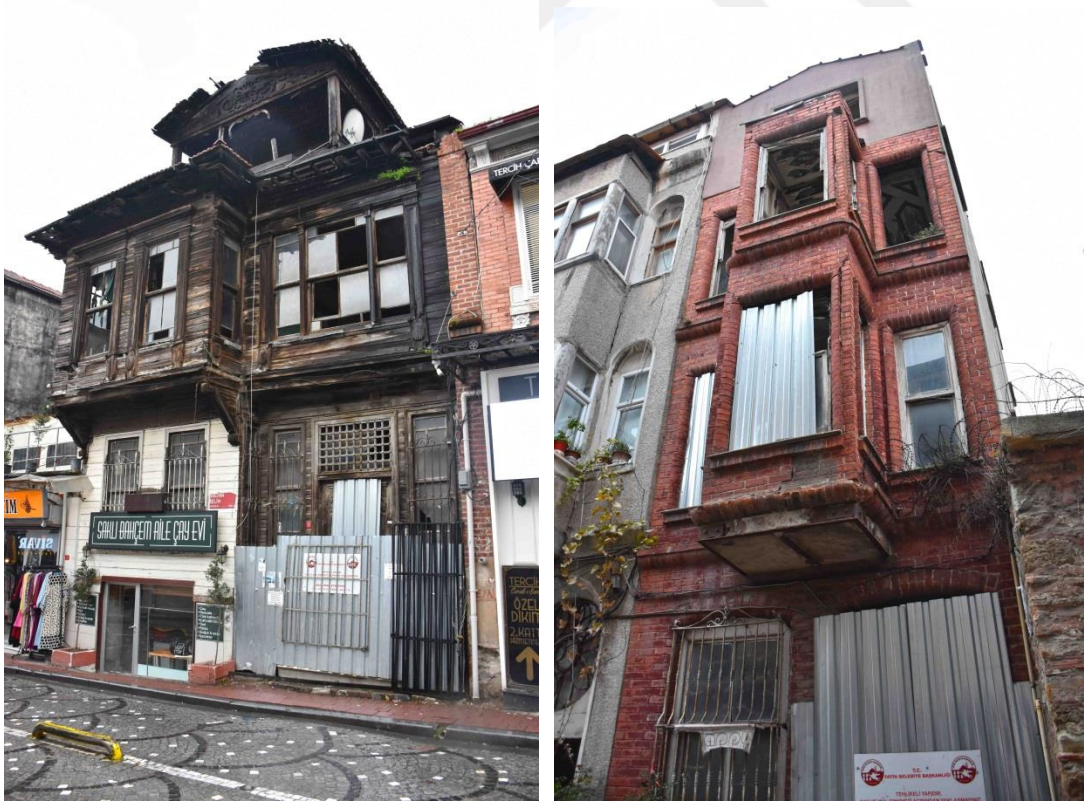
halihazırda kullanılmadığı tespit edilmiş %2 lik dilim içerisindeki yapıların hepsinin bakımsız vaziyette kalmış tescilli yapılar olduğu tespit edilmiştir. Bu yapılar bulundukları merkezi konumlarına rağmen metruk ve dış hava etkenlerine açık vaziyette kalmıştır (Şekil 3.101). İstisnai olarak Ada 1913 Parsel 154 üzerinde bulunan ağır hasarlı yapının yakın zaman içerisinde restore edilip kullanılır hale getirildiği görülmektedir.

Şekil 3.101 Sultan Selim Caddesi ve Murat Molla Sokak, Kullanılmayan Yapılar

Çalışma alanı içerisinde bulunan yapıların bütüne yakını kullanılır vaziyette olmakla birlikte kullanımda olmayan 17 yapının tescilli sivil yapı olduğu tespit edilmiştir (Ek B.9). Bu yapılardan 7 yapının malzeme ve yapı elemanlarının ciddi oranda hasar aldığı, dış etkenlere karşı korumasız kaldığı gözlemlenmiştir. Tarihi bir yapının uygun bir işlev

ile kullanımda olması yapının korunması yönünden önemlidir. Bu bağlamda ciddi hasarlı ve risk teşkil eden yapıların askılama, geçici çatı gibi acil koruma önlemlerinin alınması, kullanımda olmayan diğer yapılarla birlikte restorasyon uygulamalarının yapılması, ihtiyaca göre konut ve kültürel işlevler öncelikli olarak kullanılır hale getirilmesi yönünde öneri getirilmiştir.

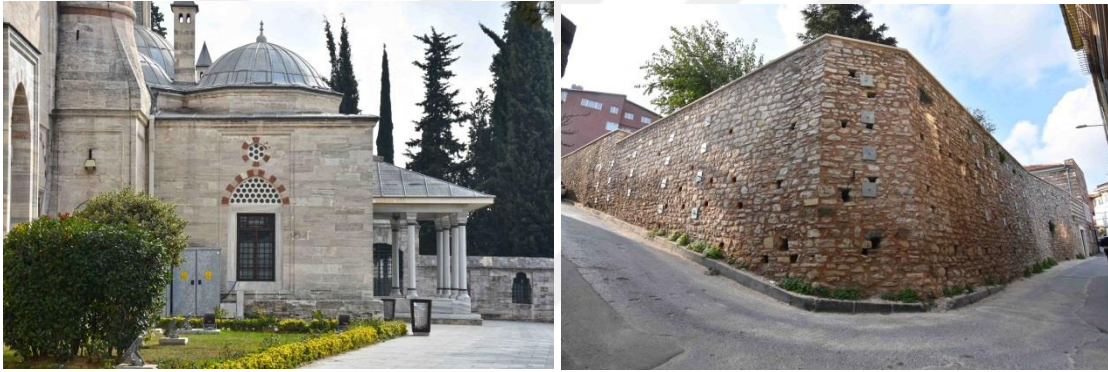
**Şekil 3.104** Kesme taş ve moloz taş malzeme kullanılan yığma yapı örnekleri (Aytek, 2022)

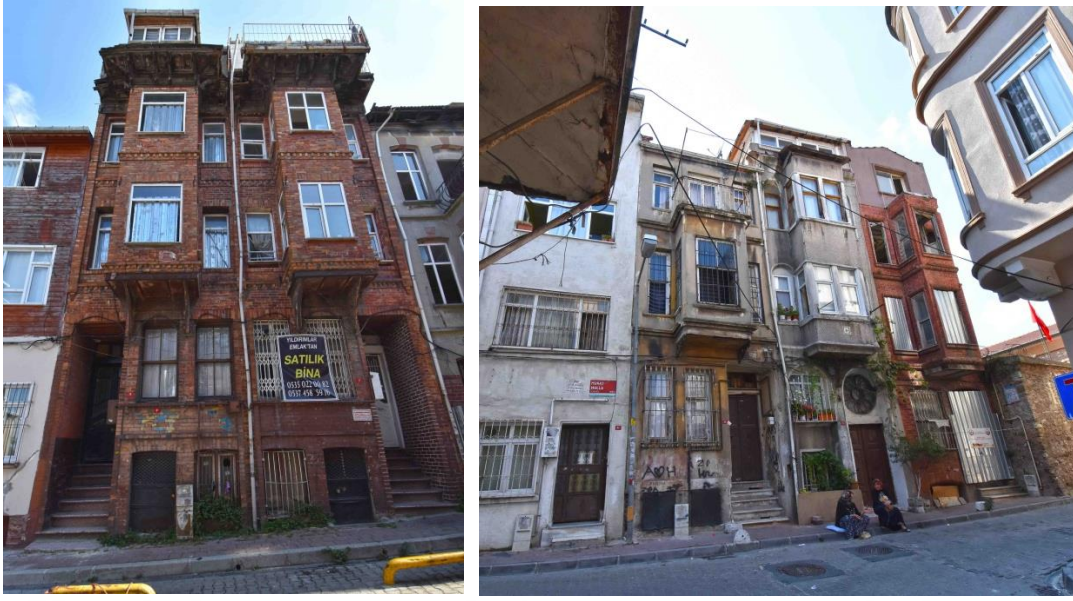
Alan içerisinde Batılılaşma dönemi yerleşim karakterini gösteren Fener Senti sınırında olması sebebiyle kargir yapım tekniğinde inşa edilmiş sivil mimarinin Mesnevi Hane Sokak üzerinde yoğunlaştığı görülmektedir. Aynı şekilde Batılılaşma döneminden günümüze ulaşmış Yavuz Selim Mesleki Lisesi'nin de kargir yapım tekniği ile inşa edildiği görülmektedir.

**Şekil 3.105** Metal Karkas ve Tuğla Örgü Tekniği Kullanılan Yapı Örnekleri (Aytek, 2022)

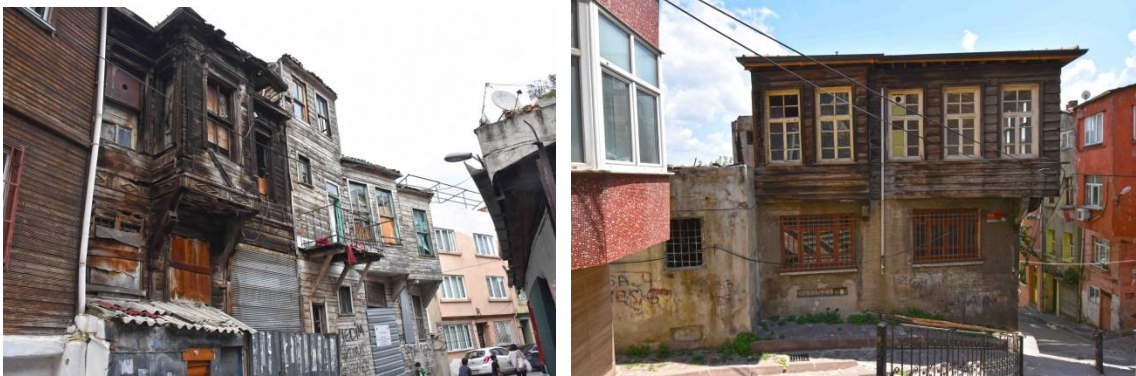
Çarşamba merkez alanı ve Yavuz Selim bölgesinin Haliç’e bakan yamacı üzerinde günümüze ulaşmış niteikli sivil yapıların ağırlıklı olarak ahşap karkas yapım tekniği ile inşa edildiği görülmektedir. Çatki tekniği ile kurgulanmış ahşap karkasın aralıklarında herhangi bir dolgu malzemesi kullanılmamış, dış kaplama malzemesi olarak yine ahşap tercih edilmiştir. Yapıların iç duvar yüzeylerinde bağdadi üzeri sıva tespit edilmiştir. Özellikle 20. yüzyıla birlikte çürüme ve yangına karşı kullanıldığını bildiğimiz teneke kaplamaları alan içerisindeki bazı ahşap yapılar üzerinde kullanıldığı görülmektedir.

**Şekil 3.106** Ahşap Yapım Tekniği ile İnşa Edilmiş Yapı Örnekleri (Aytek, 2022)

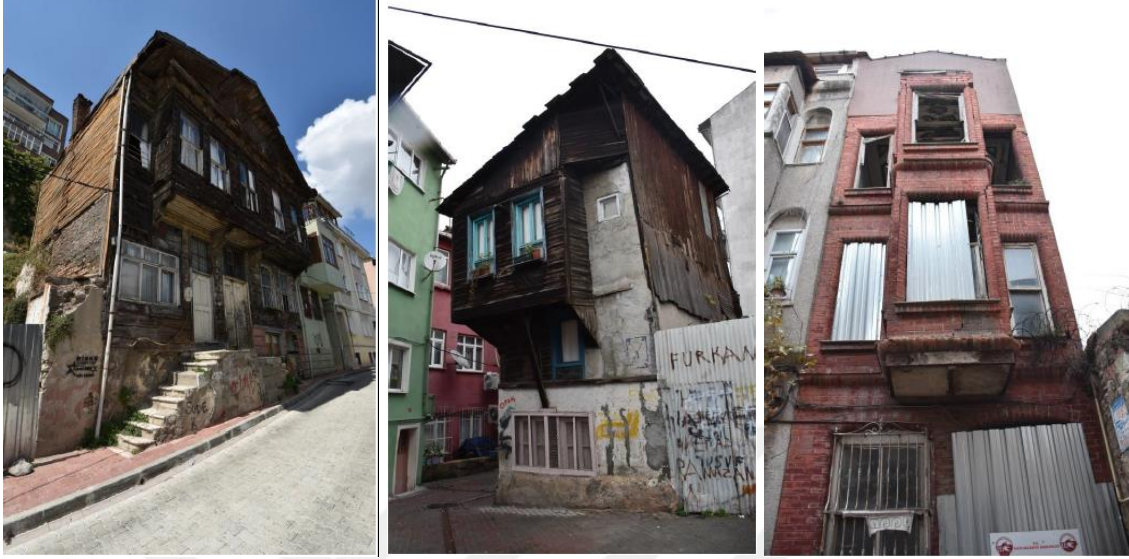
Yapıların %12'lik diliminde hafif yapısal problemlerle birlikte yüzey veya dolgu malzemesinde bozulmalar olduğu tespit edilmiştir. Saçağın, döşeme silmesinin veya

cephedeki çıkmanın sehim yaptığı, yapısal elemanlarında kesit kayıplarının olduğu, cephe düzleminde dikeyde sapmaların gözlemlendiği yapılar bu grup içerisinde değerlendirilmiştir (Şekil 3.108)

**Şekil 3.108** Hafif yapısal problem görülen yapılar (Aytek, 2022)

Alanda kapsamlı restorasyon önerisi getirilen yapılar strüktürel yapısında hafif veya derin problemleri olan, yüzey ve dolgu malzemesinde bozulmalar gözlemlenen, özgün kütle ve cephe organizasyonunda kısmi veya ciddi değişimlerin olduğu yapılardır. Bu durumdaki yapılara, tespit edilen hasar durumlarına göre strüktürel güçlendirme, yitirilmiş yapı elemanlarının bütünlenmesi veya değiştirilmesi, ciddi hasar görmüş ve yapıyı dış etkilere karşı koruyamaz hale gelmiş çatı sisteminin onarılması, özgün veriler referans alınarak cephenin düzenlenmesi, yapılara sonradan eklenmiş katların indirilmesi şeklinde kapsamlı restorasyon önerileri getirilmiştir (Ek B.11) (Ek B.12) (Ek B.13).

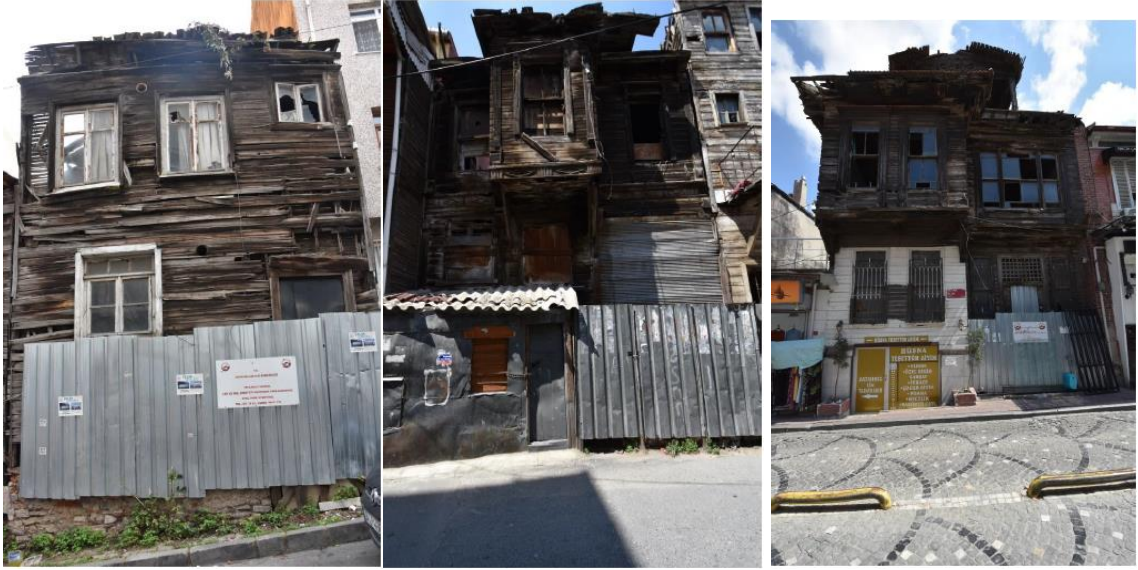
İncelenen yapıların geriye kalan %7'lik kısmını ise derin yapısal problemlerin ve ciddi malzeme bozulmalarının görüldüğü ancak yıkılmamış vaziyette olan yapılar oluşturmaktadır. Bu yapılar uzun süre kullanım dışı kalmış olması, zaman içerisinde çatı, pencere ve kapı gibi elemanlarını yitirmiş olması ile dış hava şartlarına karşı korunaksız kalması neticesinde harap duruma gelmiştir. Harap durumda bırakılan yapılar yangın riskini de ortaya çıkarmaktadır. Bu sınıfta değerlendirilen yapıların harap vaziyetinden durumundan dolayı bilinçli olarak yıkıldığı gözlemlenmiştir (Şekil 3.109). Bu bağlamda henüz yıkılmamış vaziyette olan yapılar için kapsamlı bir onarım öncesinde acil müdahalelerin yapılması gerekmektedir.

**Şekil 3.109** Derin yapısal problem görülen yapılar (Aytek, 2022)

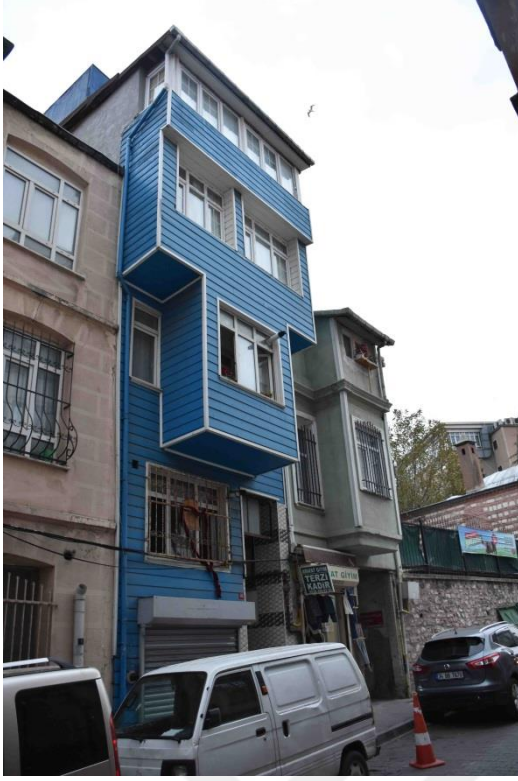
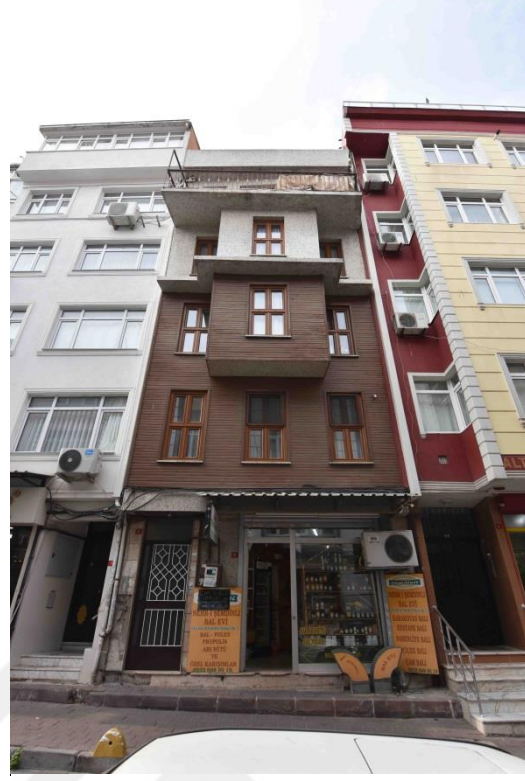
Alanda bulunan yapıların geriye kalan %24'lük diliminin ise kütle organizasyonu yönünden okunmaz durumda olduğu tespit edilmiştir. Bu yapılar aldığı ciddi çıkma, kat ve ekler, hasar durumu, tescilli parsellerde tekil veya tevhid sonucu yeniden yapımda

Şekil 3.114 Özgün kütle organizasyonu okunmaz durumda olan yapılar (Aytek, 2022)

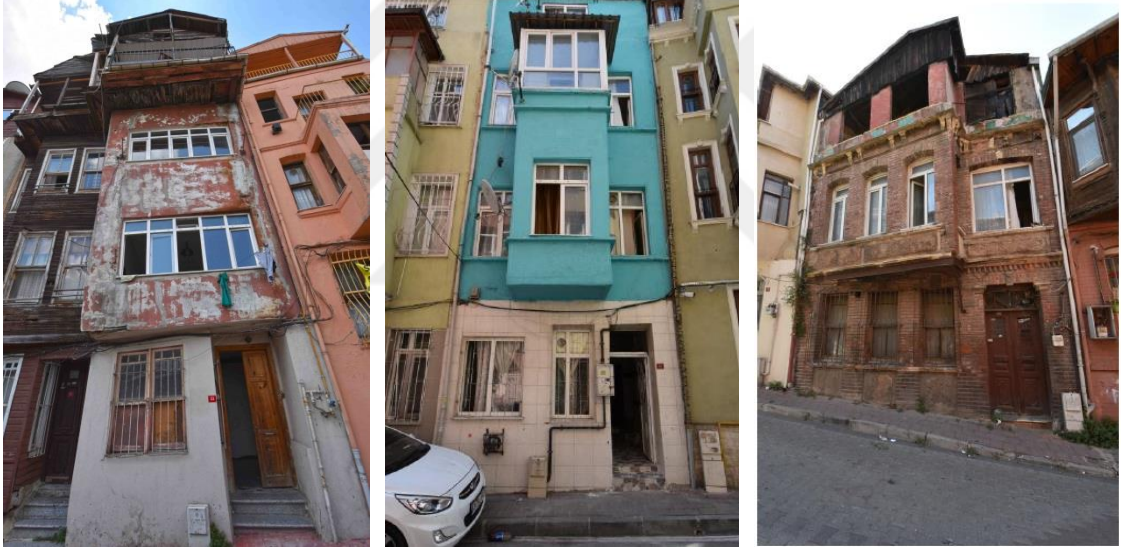
Yapıların % 33'lük dilimini cephesinde değişiklik olup özgün cephe organizasyonun kısmen okunduğu yapılar oluşturmaktadır. Bu gruptaki yapılarda yeni kapı, pencere, çıkma veya katların eklenmesi, mevcut elemanların farklı büyüklük ve oranlardaki elemanlar ile değiştirilmesi gibi durumlar cephenin özgün organizasyonun algılanmasını zorlaştırmaktadır. Ancak yapı üzerindeki özgün gabari izleri ve korunmuş kütle ile yapı kendi üzerindeki veya yakın yapılar üzerindeki tipolojik veriler kısmen de olsa özgün cephe organizasyonunun okunmasını sağlamaktadır.

**Şekil 3.116** Özgün cephe organizasyonu kısmen okunur durumda olan yapılar (Aytekin, 2022)

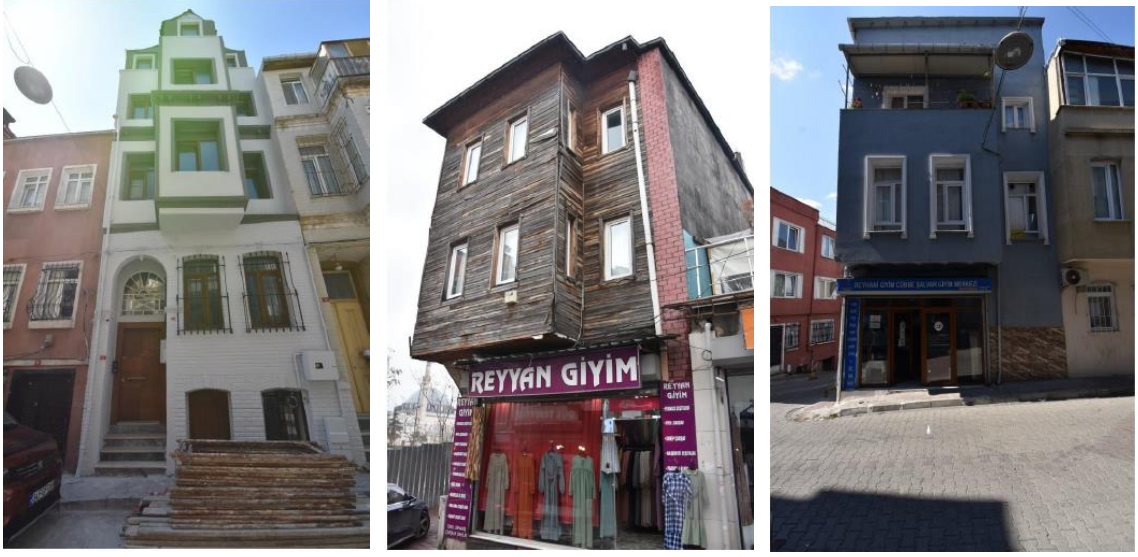
Geriye kalan %12'lik dilimin ise cephe organizasyonu yönünden okunmaz durumda olduğu tespit edilmiştir. Bu yapılar aldığı ciddi çıkma, kat ve ekler, yıkılmışlık durumu, tescilli parsellerde tekil veya tevhid sonucu yeniden yapımda görülen taklit unsurlarından dolayı özgün cephe organizasyonuna dair sağlıklı veri elde edemediğimiz yapılardır.

Şekil 3.117 Özgün cephe organizasyonu okunmaz durumda olan yapılar (Aytek, 2022)

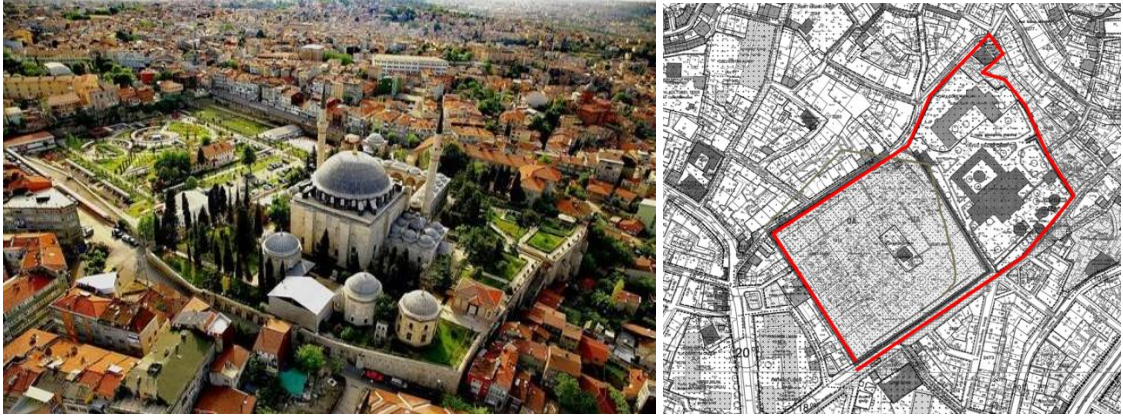
**Şekil 3.131** Sultan Selim Külliyesi (URL-4) ve Aspar Sarnıcı'nın oluşturduğu 1. Derece Koruma Bölgesi (İBB, 2012)

Plana göre 1. Derece Koruma Bölgeleri; Sur-u Sultani içi, Dünya Miras Alanları, Hanlar bölgesi, külliye ve yakın çevreleri, Marmara-Haliç ve Kara Surları, büyük ölçüde korunmuş geleneksel mahalle dokuları, arkeolojik değeri ile yeraltı eserleri, önemli anıtsal yapıların yoğun olarak bulunmuduğu alanlar, Karasurları İç Koruma alanı içinde yeşil dokusu korunmuş bostan alanları, tarihsel öneme sahip meydanlar ve tarihi arterlerdir. Tanım doğrultusunda çalışma alanı içerisinde yer alan Sultan Selim Külliyesi ve yakın çevresi, arkeolojik değeri ile Aspar Sarnıcı'nın bulunduğu 1913 Adanın büyük bölümü 1. Derece Koruma Bölgesi olarak belirlenmiştir. Barındırdığı yoğun sivil yapı dokusu sebebiyle bütünü 1. Derece Koruma Bölgesi olan, çalışma alanının komşusu niteliğindeki Fener-Balat semtlerine bağlı olarak Mesnevi Sokak ve Fener Rum Patrikhanesine'nin sınırında olan İncebel Sokak'ın da kısmi olarak 1. Derece Koruma Bölgesi niteliğine alındığı görülmektedir. Benzer şekilde üzerinde bulundurduğu İsmailağa Camii'nin bulunduğu alan 1. Derece Koruma Bölgesi olarak belirlenmiştir (İBB,2012).

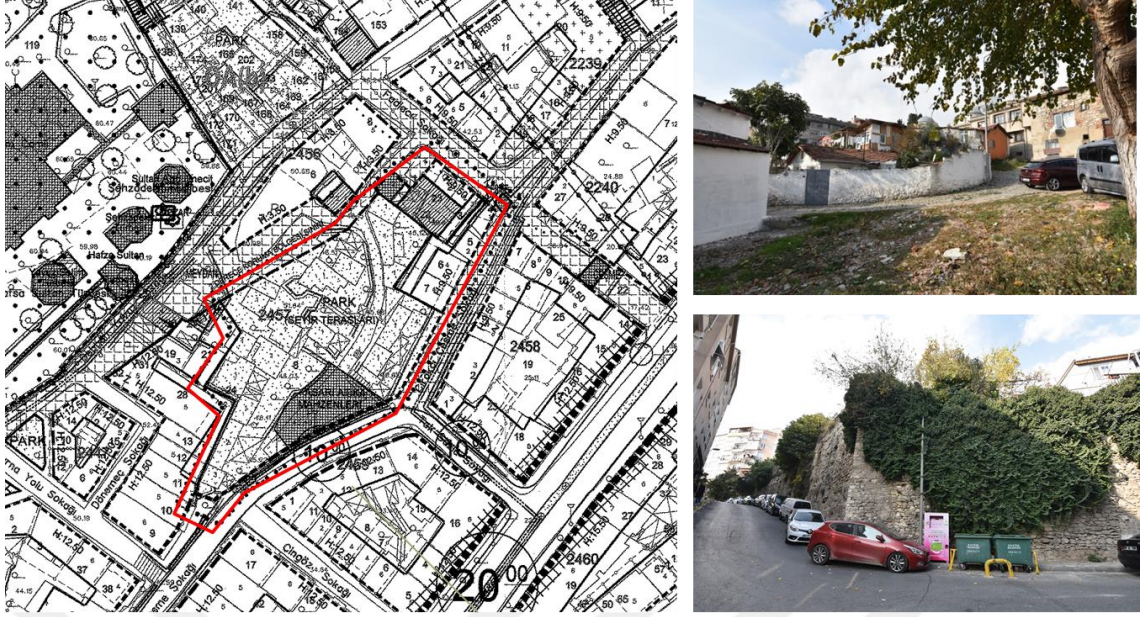
**Şekil 3.132** 2457 Adada yapılması planlanan seyir terası-park (solda) (İBB,2012) ve alanın güncel vaziyeti (sağda) (Aytek, 2022)

1. Derece Koruma Bölgelerinde anıt eserlerin görünümünün bozulmaması amacıyla özgün olmayan unsurlardan arındırılması, çevrelerinde inşa edilecek yapıların saçak seviyesinin anıt referans alınarak belirlenmesi ve çevrelerindeki yapılaşma için kentsel tasarım projelerinin geliştirilmesi kararı getirilmiştir. Plana göre 2. Derece Koruma Bölgeleri; geleneksel dokunun kısmen korunduğu alanlar, 1. derece koruma bölgeleri komşuluğundaki anıt eser ve sivil mimarlık eserlerinin yoğun bulunduğu alanlar, önemli anıtsal yapılar ve yakın çevreleri, meydanlar ve parklardır. Plandaki tanım doğrultusunda çalışma alanı içerisinde Tevki Cafer Camii ve İsmet Efendi Tekkesi'nin komşuluğunda bulunan parseller, İncebel Sokak'ın büyük bir bölümü, Debbağ Yunus Mescidi ile sivil yapıların bulunduğu 2274 Ada ve 2275 Ada, 1913 Adanın güneyinde yer alan parseller üzerinde bulundurdıkları önemli eserler sebebiyle 2. Derece Koruma Bölgelerini oluşturmuştur. Plan doğrultusunda Asar-ı Atika Mahzenleri ile teraslanan 2457 Adadaki 2.Derece Koruma Bölgesinin üzerindeki yapılardan arındırılarak park ve seyir alanı olarak düzenlenmesi kararı alınmıştır (İBB,2011). Halihazırda söz konusu kararın uygulanmadığı görülmektedir (Şekil 3.132)

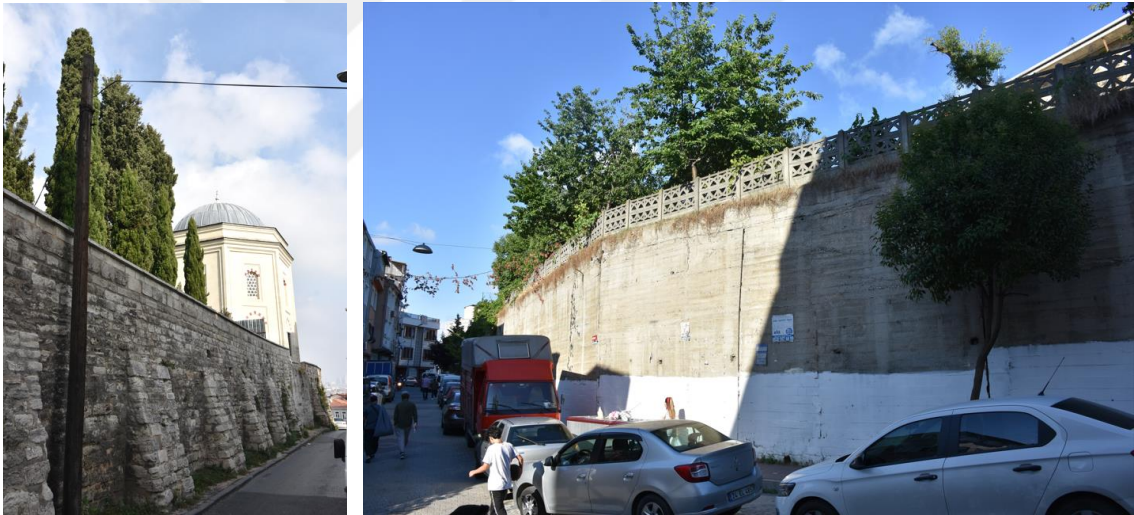
**Şekil 4.3** Alanda görülen özgün ve betonarme istinat duvarları (Aytek, 2022)

Alanın topoğrafyasının doğal bir sonucu olarak ortaya çıkmış istinat duvarlarından bazıları özgün veya onarım görmüş haliyle günümüze ulaşmıştır. Dikeyde görülen sapma ve toprakla temasın neticesi olarak görülen bir takım bitkilenmeler mevcut özgün duvarların yıkılması ve yitirilmesi noktasında tehlikeler barındırmaktadır. Hasar görmüş istinat duvarlarının özgün malzeme ile kesitin artırılması veya strüktürel takviyeler almak üzere güçlendirilmesi, gerekli izolasyonunun sağlanması ile bitkilenme etkeninden korunması önerilmiştir. Alanda yakın dönemde muhtemelen yıkılan özgün istinat duvarlarının yerine yapılan yarı boyalı, brüt betonarme duvarlar görüntü kirliliği oluşturmaktadır (Şekil 4.3). Tarihi dokuyla uyuşmayan betonarme istinat duvarlarının ileriki süreçte alanın tipolojisine uygun bir teknik ile örülmesinin değerlendirilmesi, kısa vadede mevcut duvarın temiz bir malzeme ile bitişin sağlanması üzerine görsel kalitesinin artırılması önerilmiştir.

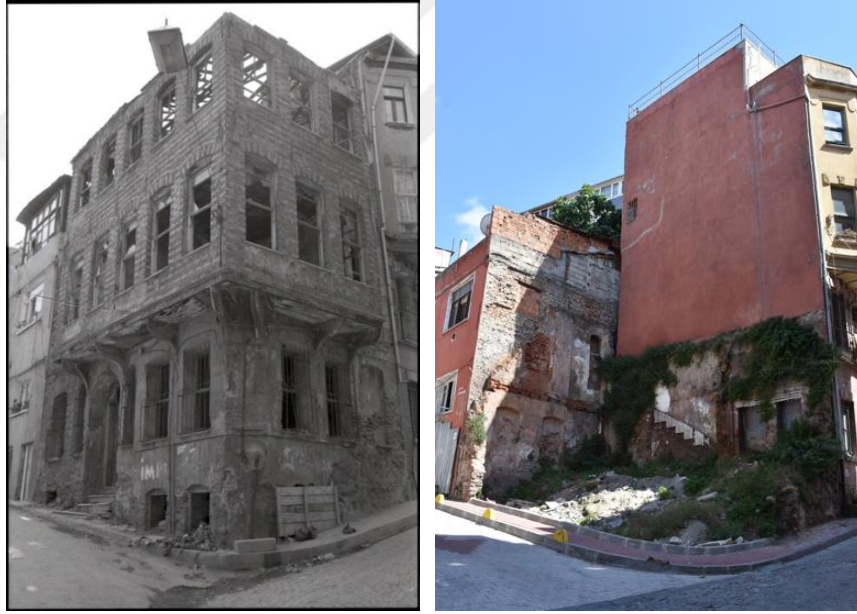
**Şekil 4.4** Tescilli parsel'e ait eski fotoğraf (Arhelou , 1996) ve günümüzdeki vaziyeti (Aytek, 2022)

Yeterli arşiv belgesinin bulunmadığı veya rekonstrüksiyonunun uygun görülmediği durumlarda boş parseller için infill önerisi getirilmiştir. Söz konusu parsellerde yeni yapının bulunması durumunda öncelikli olarak mevcut yapının cephe rehabilitasyonu, yapının ekonomik ömrünü tamamlaması durumunda parsel için infill önerisi getirilmiştir.
