**ÇARŞAMBA-YAVUZ SELİM SEMTLERİNİN BÜTÜNLEŞİK  
KORUMA BAĞLAMINDA DEĞERLENDİRİLMESİ**

**YÜKSEK LİSANS TEZİ**

**Rölöve ve Restorasyon Programı**

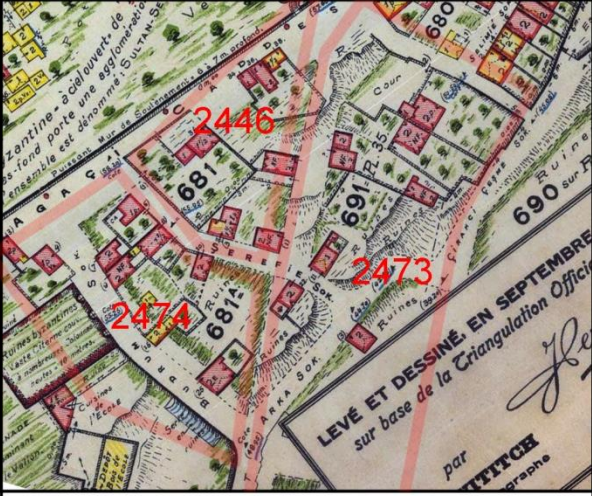
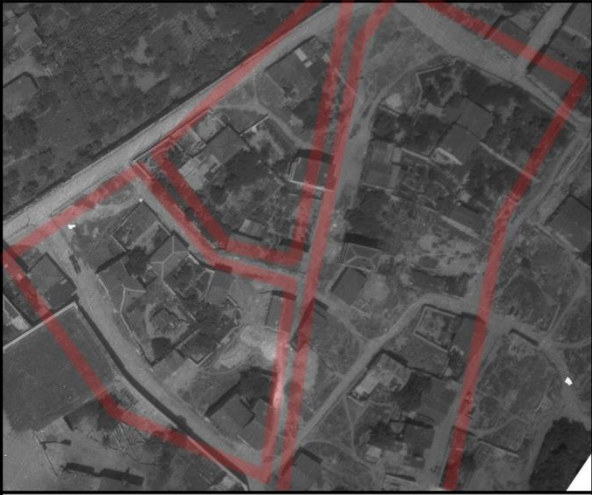
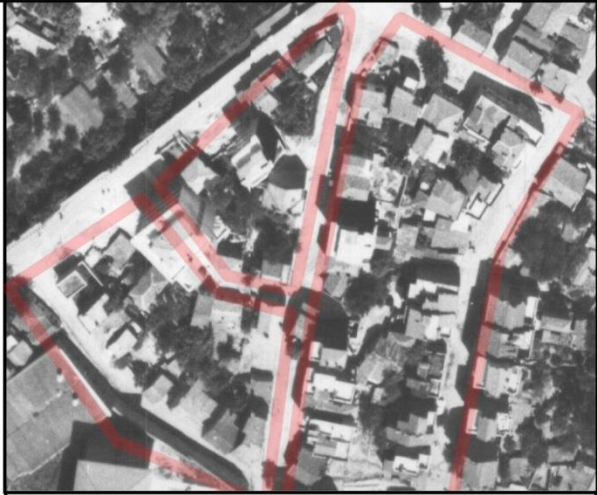
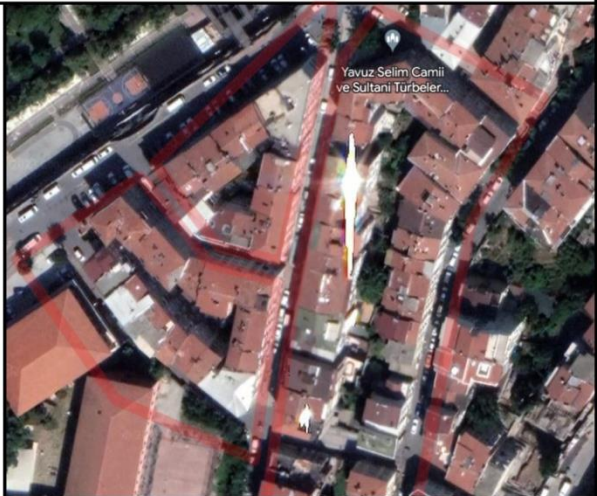
Şekil A.1 Ada Analiz Fişi 1

| ADA ANALİZİ-1 | |
|---|---|
| ADA 2446, ADA 2473, ADA 2474 | |
| 1929-PERVITICH HARİTASI | ANAHTAR PLAN |
| 1937- HAVA FOTOĞRAFI (HGM) | 1966- HAVA FOTOĞRAFI (HGM) |
| 1982- HAVA FOTOĞRAFI | 2021- HAVA FOTOĞRAFI (Google) |

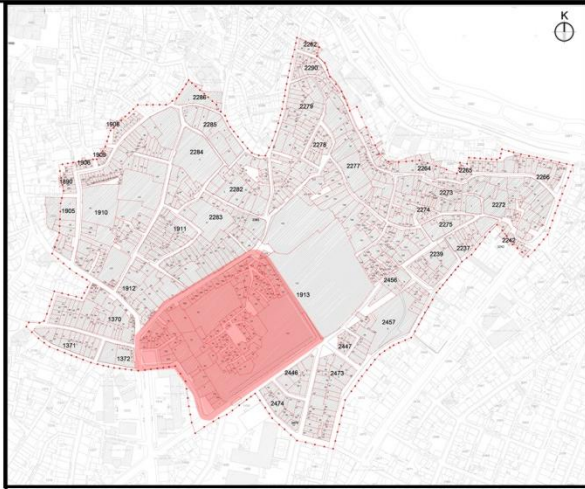
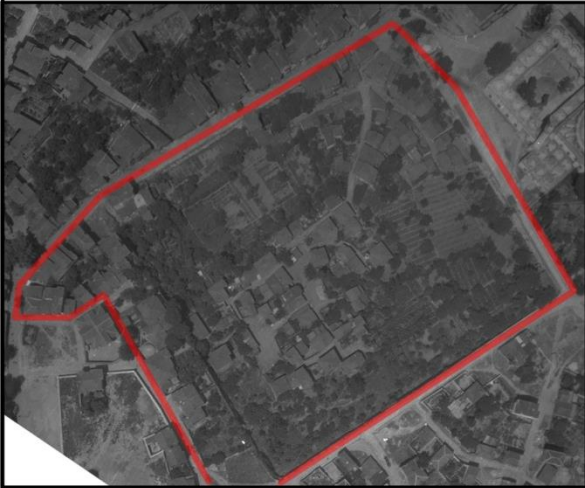
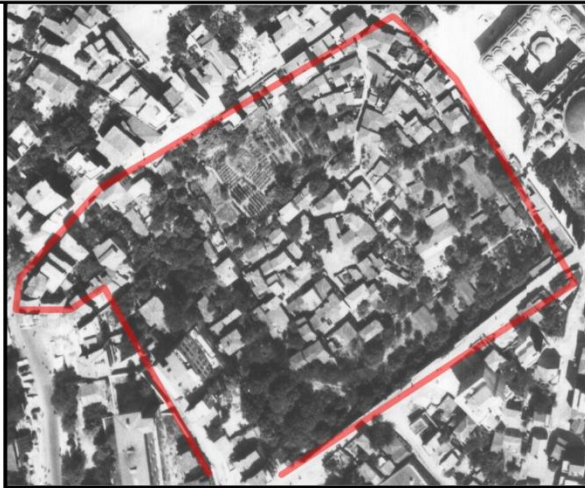
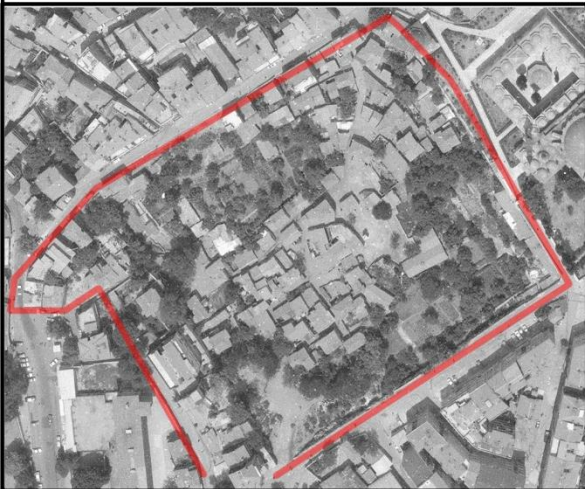
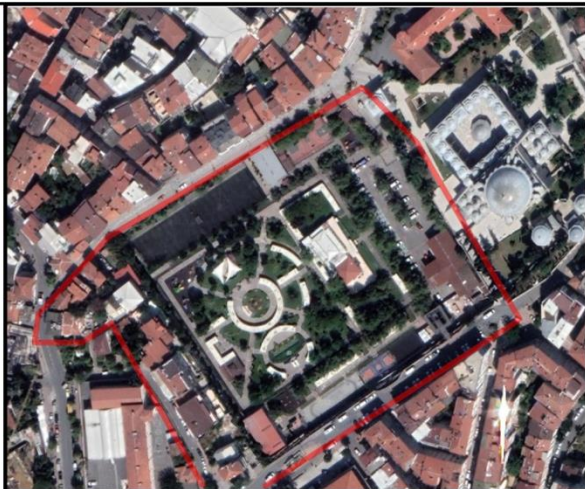
Şekil A.1 Ada Analiz Fişi 2

| ADA ANALİZİ-2 | |
|---|---|
| ADA 1913/1 | |
| 1929-PERVITCH HARITASI | ANAHTAR PLAN |
| 1937- HAVA FOTOĞRAFI (HGM) | 1966- HAVA FOTOĞRAFI (HGM) |
| 1982- HAVA FOTOĞRAFI (HGM) | 2021- HAVA FOTOĞRAFI (Google) |

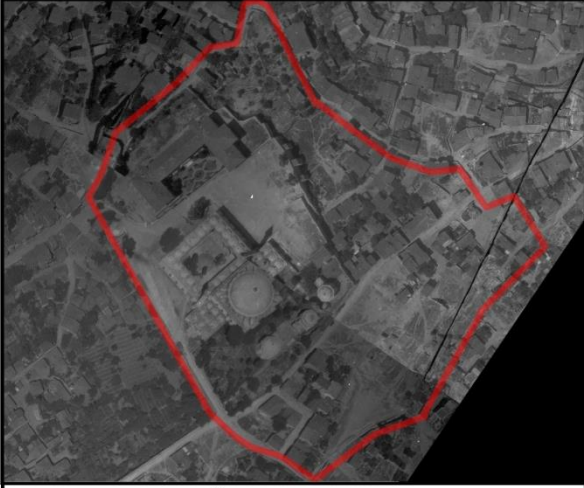
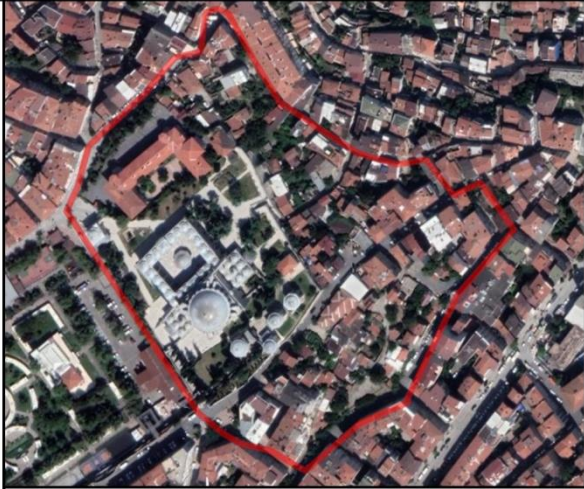
Şekil A.1 Ada Analiz Fişi 3

| ADA ANALİZİ-3 | |
|---|---|
| 1937- HAVA FOTOĞRAFI (HGM) | 1966- HAVA FOTOĞRAFI (HGM) |
| 1982- HAVA FOTOĞRAFI (HGM) | 2021- HAVA FOTOĞRAFI (Google) |

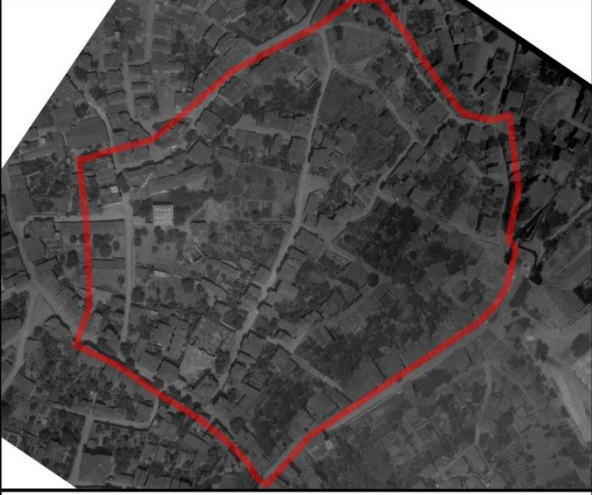
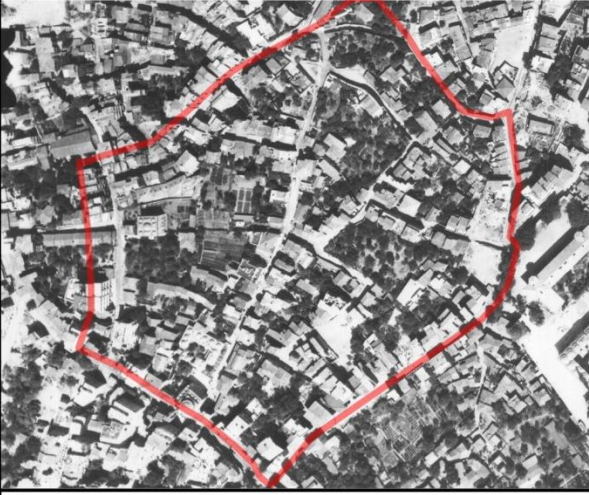
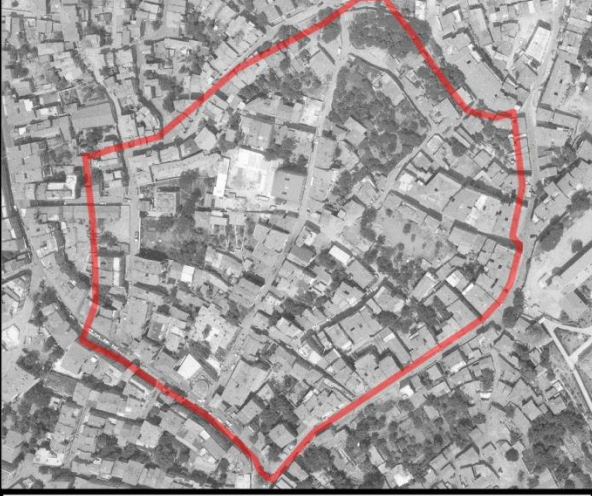
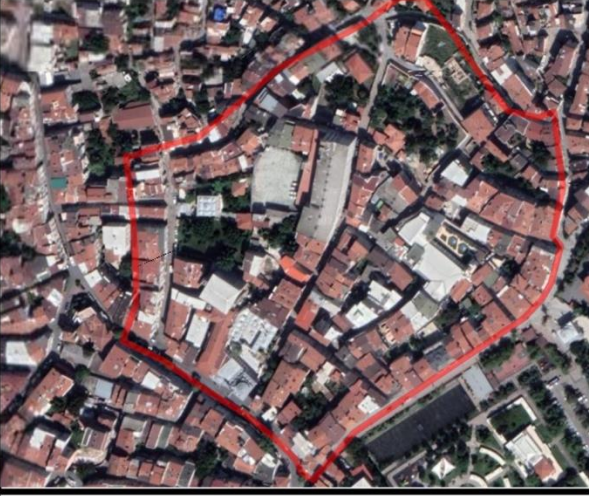
Şekil A.1.4 Ada Analiz Fişi 4

| ADA ANALİZİ-4 | |
|---|---|
| 1937- HAVA FOTOĞRAFI (HGM) | 1966- HAVA FOTOĞRAFI (HGM) |
| 1982- HAVA FOTOĞRAFI (HGM) | 2021- HAVA FOTOĞRAFI (Google) |

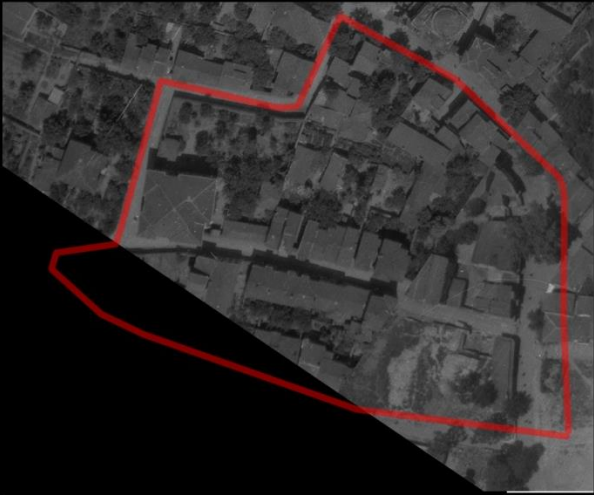
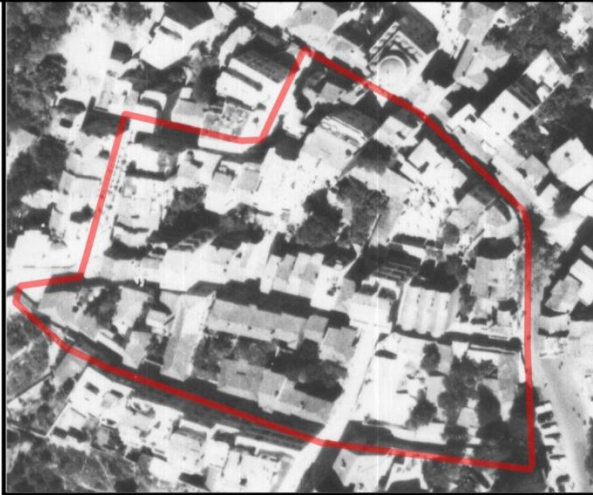
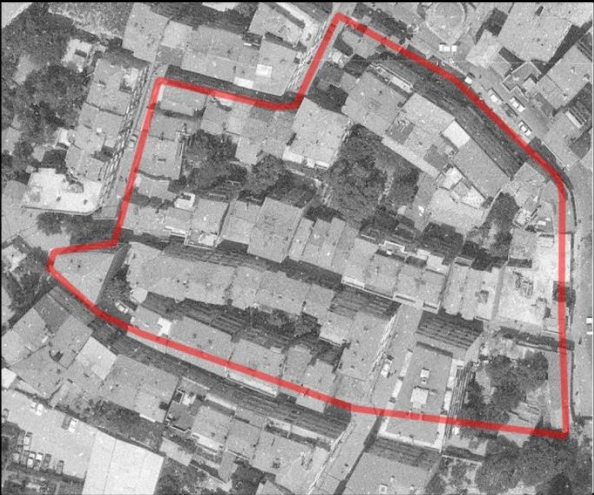
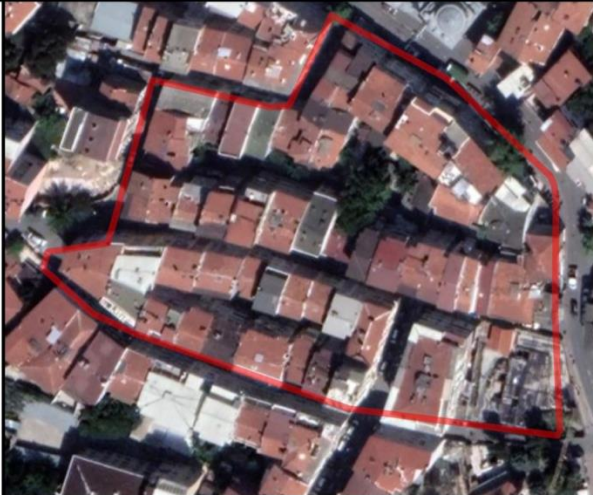
Şekil A.1 Ada Analiz Fişi 5

| ADA ANALİZİ-5 | |
|---|---|
| ADA 1370, ADA 1371, ADA 1372 | |
| <p>1937- HAVA FOTOĞRAFI (HGM)</p> | <p>1966- HAVA FOTOĞRAFI (HGM)</p> |
| <p>1982- HAVA FOTOĞRAFI (HGM)</p> | <p>2021- HAVA FOTOĞRAFI (Google)</p> |

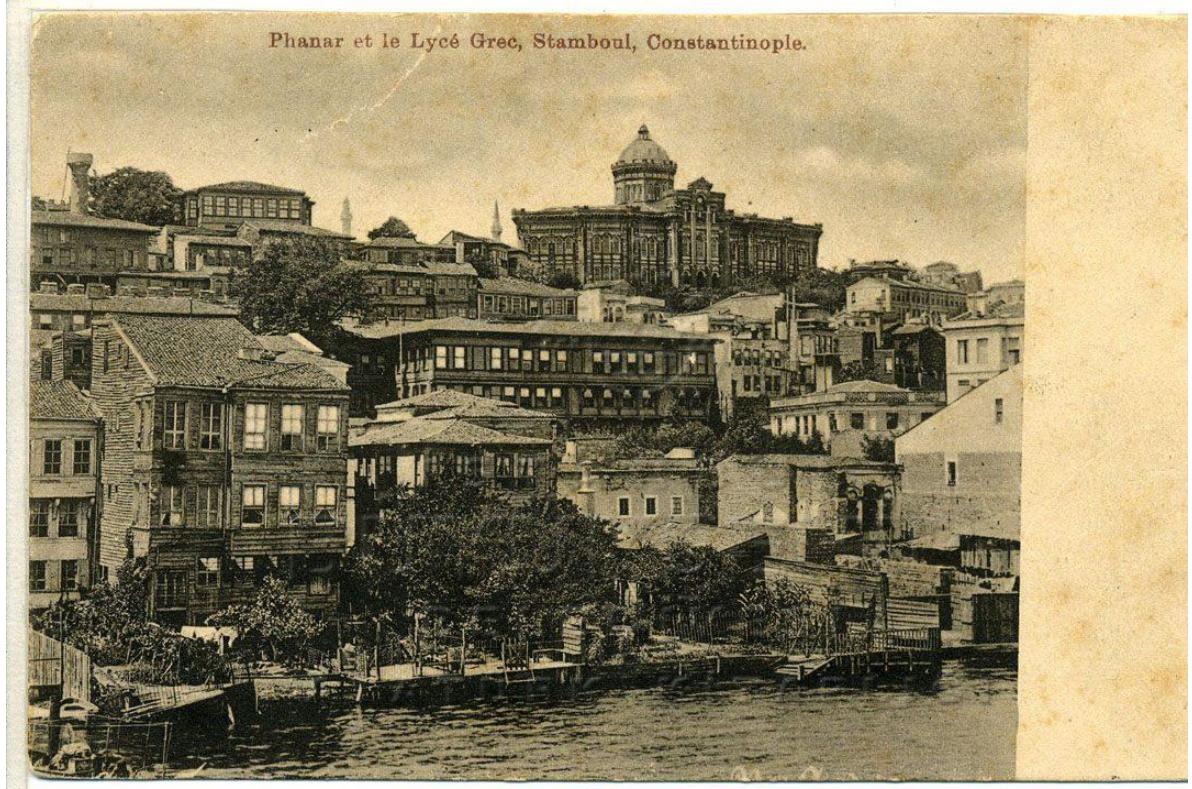
Şekil A.2 Haliç'ten Fener Rum Lisesine bakış. Sol üstte Abdisubaşı Mescidi çıkmalı haliyle. Önünde Petrion surları. Mescidin yanında incebel Sokak üzerinde yitirilen evler ile 2279 Ada'da yitirilen konak yapısı (Atatürk Kitaplığı Arşivi)

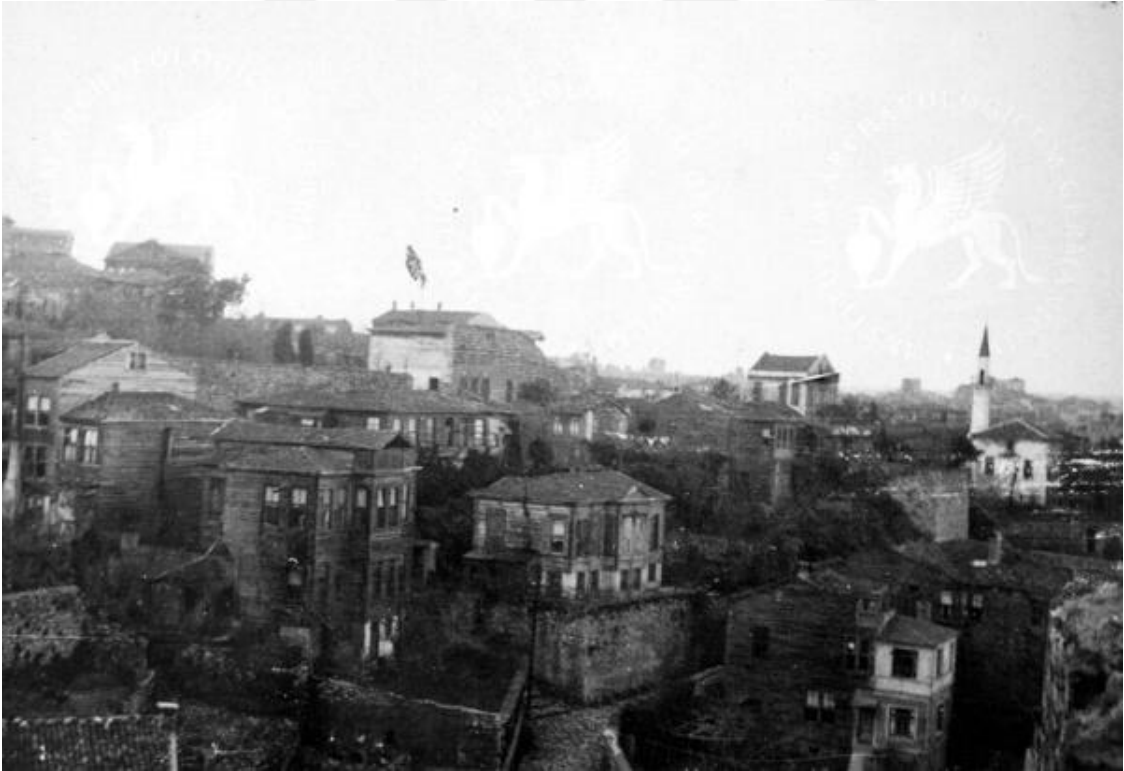
Şekil A.2 Sultan Selim tepesinden Çarşamba yönüne bakış. 2282 ve 2285 adalarda yitirilen ahşap sivil yapılar (URL-20)

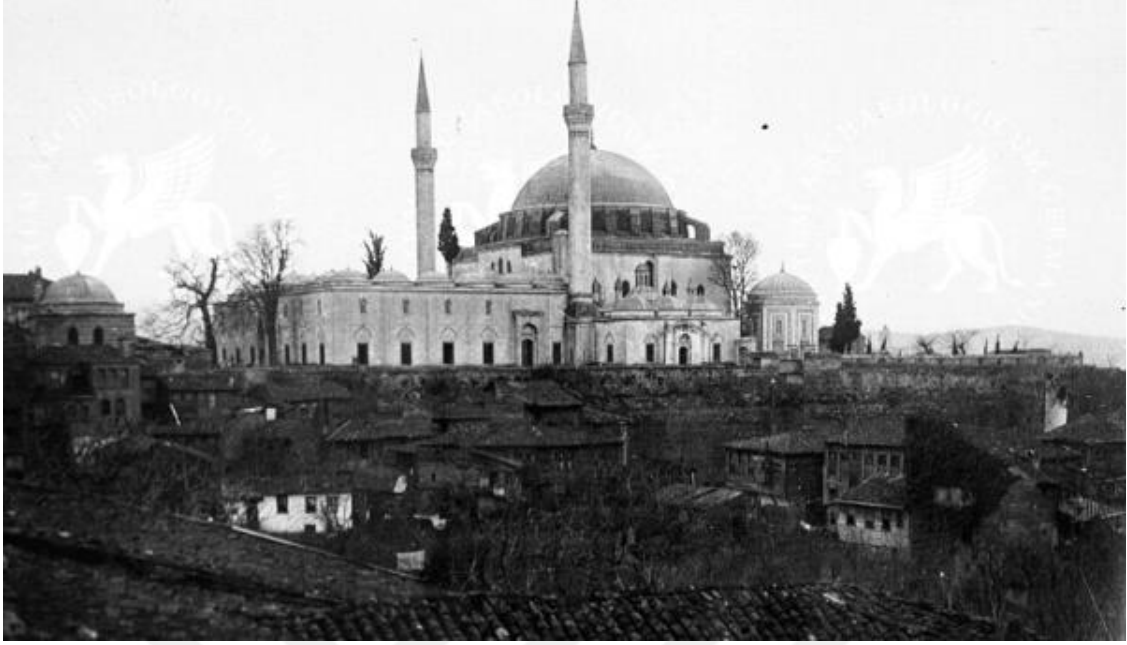
**Şekil A.2** Çarşamba'dan Sultan Selim Külliyesine bakış. Çukurbostan'ın içerisinde 1987 yılında yıkılacak olan ahşap yapılar (URL-20)

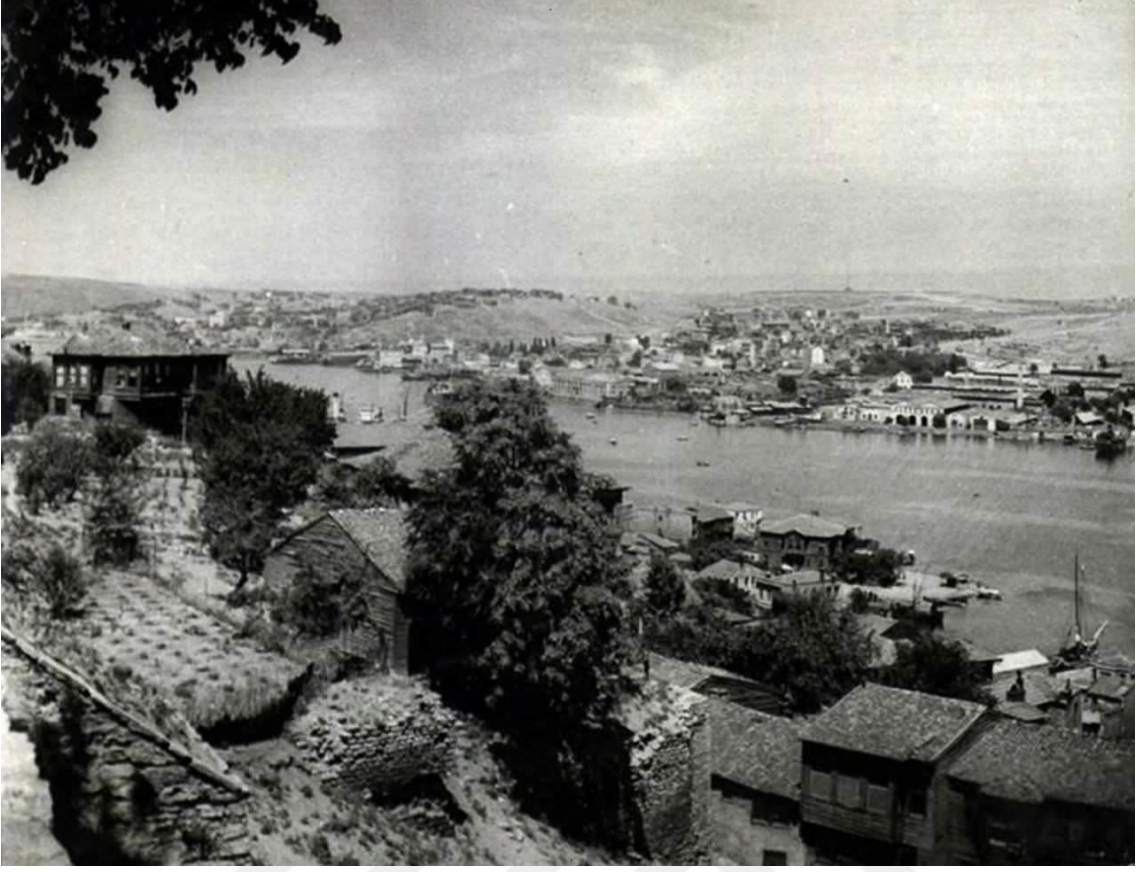
Şekil A.2 Sultan Selim tepesinden Sötlölöce yönlüne bakış. Yamaca yerleşmiş ahşap konut ve bahçe dokusu. (URL-12)

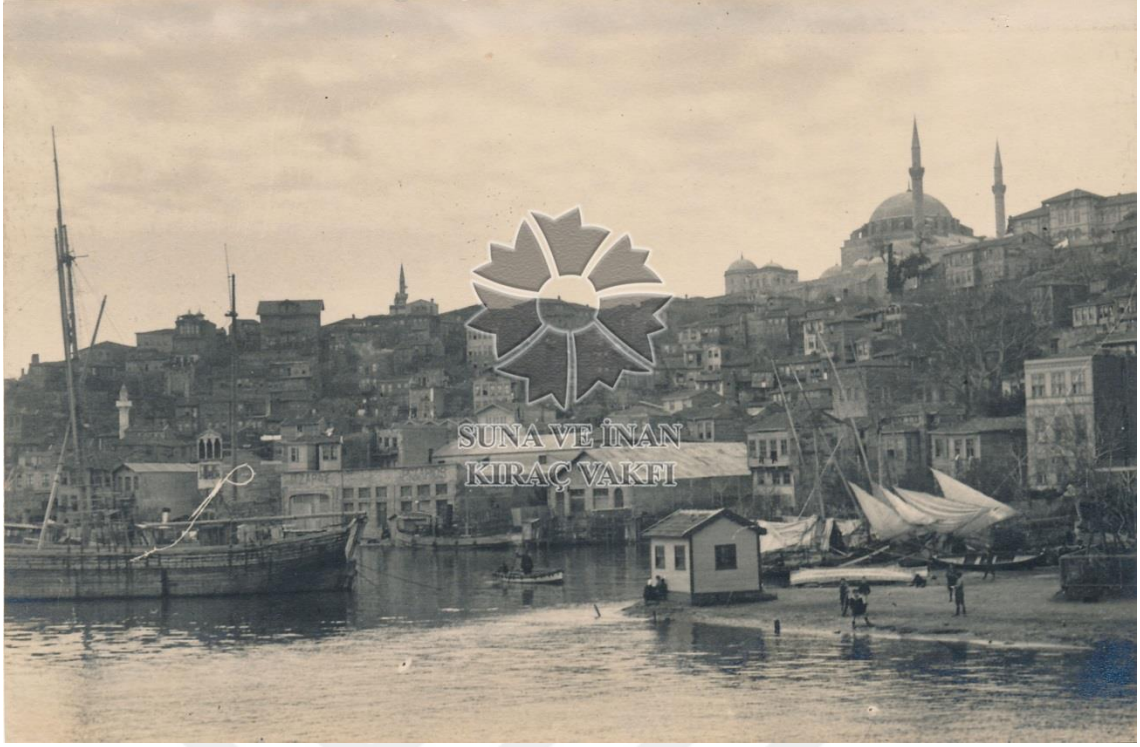
Şekil A.2 Haliç yönünden Sultan Selim tepesine bakış. Sağ üstte Sultan Selim Lisesi ve yamaca yerleşmiş olan ahşap konut dokusunun görünümü. (İstanbul Araştırmaları Enstitüsü)

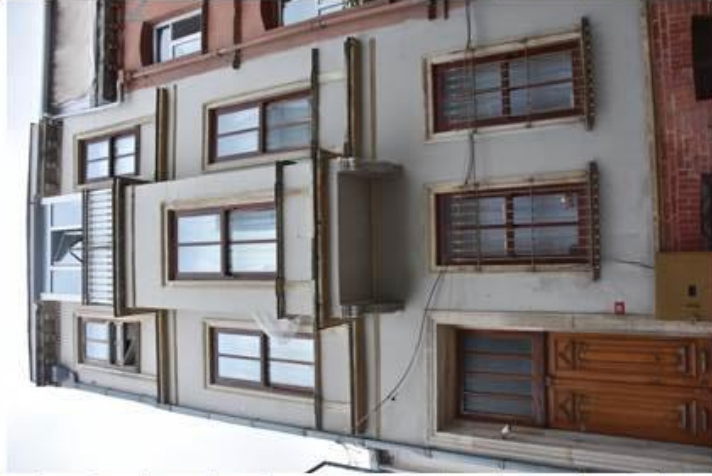
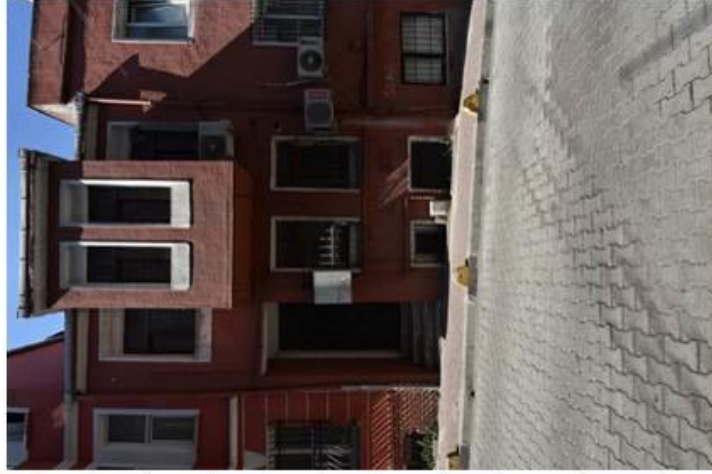
Şekil C.3 5 ve 6 nolu envanter fişleri

| Envanter No: 005 | | Envanter No: 006 | |
|---|---|---|---|
| <b>Strüktürel Durumu:</b> Strüktür ve malzeme açısından iyi durumda ancak bitirme malzemesinde basit problemler var. | | <b>Strüktürel Durumu:</b> Strüktür ve malzeme açısından iyi durumda ancak bitirme malzemesinde basit problemler var. | |
| <b>Korunmuşluk Durumu:</b> Özgün kütle ve cephe organizasyonu korunmuş ancak cephede basit değişiklikler var. | | <b>Korunmuşluk Durumu:</b> Özgün kütle ve cephe organizasyonu kısmen okunur durumda, cephede değişiklikler var. | |

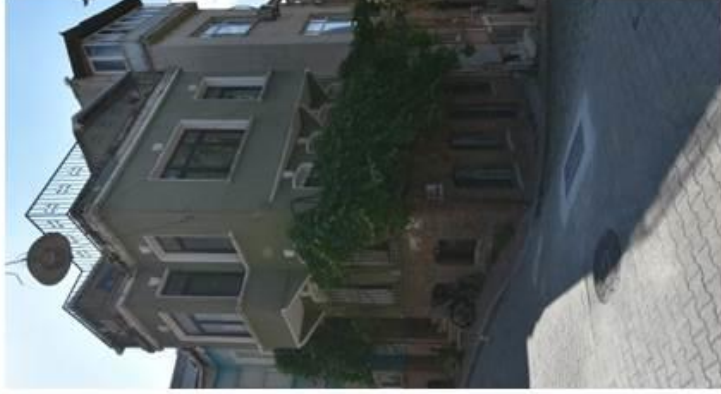
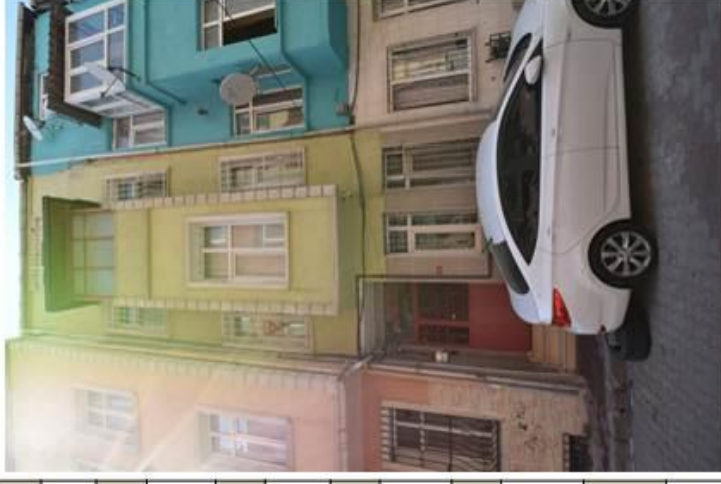
Şekil C.8 15 ve 16 nolu envanter fişleri

| Envanter No: 015 | | Envanter No: 016 | |
|---|---|---|---|
| <b>Strüktürel Durumu:</b> Strüktür ve malzeme açısından iyi durumda ancak bitirme malzemesinde basit problemler var. | | <b>Strüktürel Durumu:</b> Strüktür ve malzeme açısından iyi durumda ancak bitirme malzemesinde basit problemler var. | |
| <b>Korunmuşluk Durumu:</b> Özgün kütle ve cephe organizasyonu korunmuş ancak cephede basit değişiklikler var. | | <b>Korunmuşluk Durumu:</b> Özgün kütle ve cephe organizasyonu kısmen okunur durumda, değişiklikler var. | |

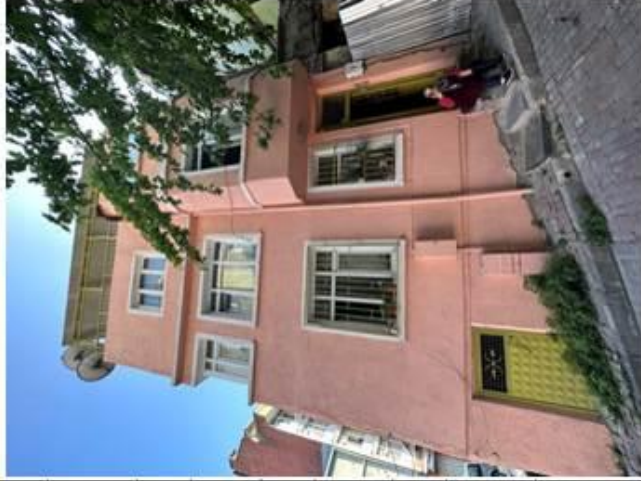
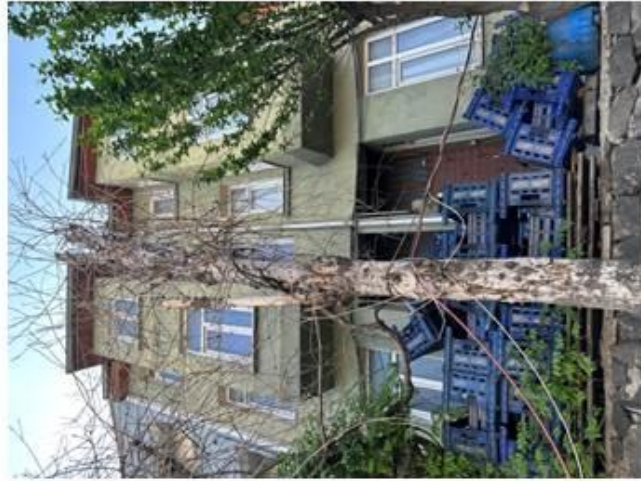
Şekil C.49 96 ve 97 nolu envanter fişleri

| Envanter No: 096 | | Envanter No: 097 | |
|---|---|---|---|
| <b>Strüktürel Durumu:</b> Strüktür ve malzeme açısından iyi durumda ancak bitirme malzemesinde basit problemler var. | | <b>Strüktürel Durumu:</b> Strüktür ve malzeme açısından iyi durumda ancak bitirme malzemesinde basit problemler var. | |

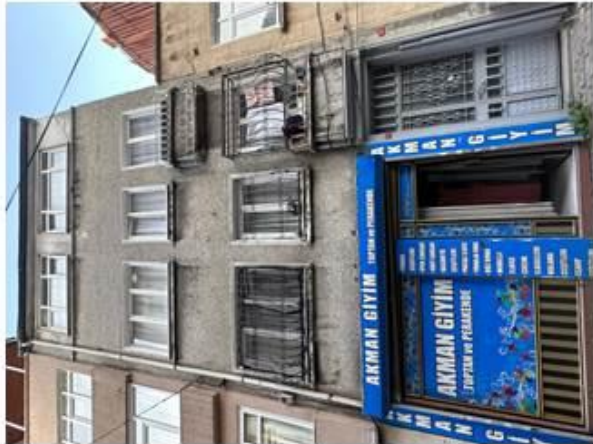
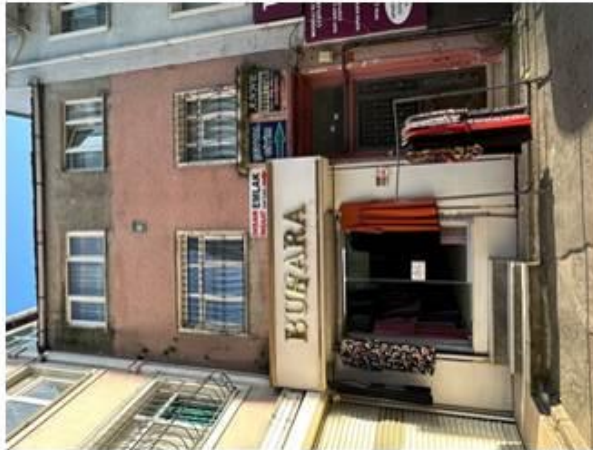
Şekil C.53 104 ve 105 nolu envanter fişleri

| Envanter No: 104 | | | | | | | | | | Envanter No: 105 | | | | | | | | | | | |
|---|---|---|---|---|---|---|---|---|---|---|---|---|---|---|---|---|---|---|---|---|---|
| <b>Strüktürel Durumu:</b> Yapısal problem yok ancak yüzeyde ve/veya elemanlarda bozulmalar var | | | | | | | | | | <b>Strüktürel Durumu:</b> Yapısal problem yok ancak yüzeyde ve/veya elemanlarda bozulmalar var | | | | | | | | | | | |

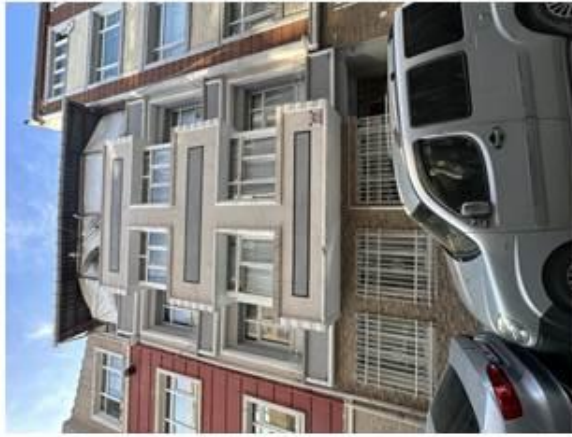
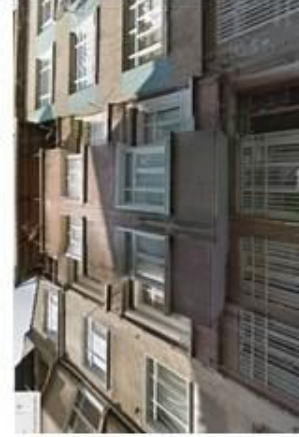
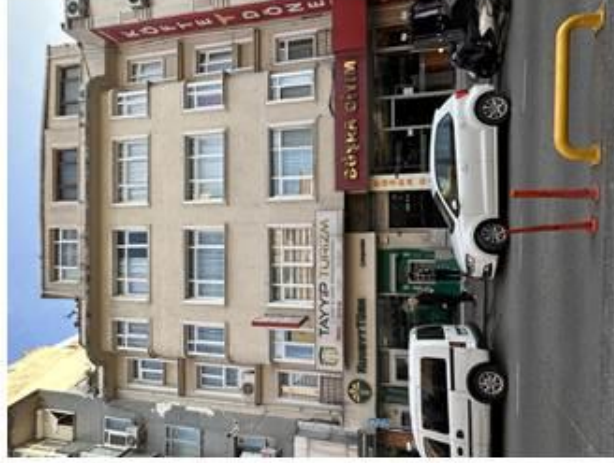
Şekil C.56 110 ve 111 nolu envanter fişleri

| Envanter No: 110 | | Envanter No: 111 | |
|---|---|---|---|
| <b>Strüktürel Durumu:</b> Yapısal problem yok ancak yüzeyde ve/veya elemanlarda bozulmalar var | | <b>Strüktürel Durumu:</b> Strüktür ve malzeme açısından iyi durumda ancak bitirme malzemesinde basit problemler var. | |

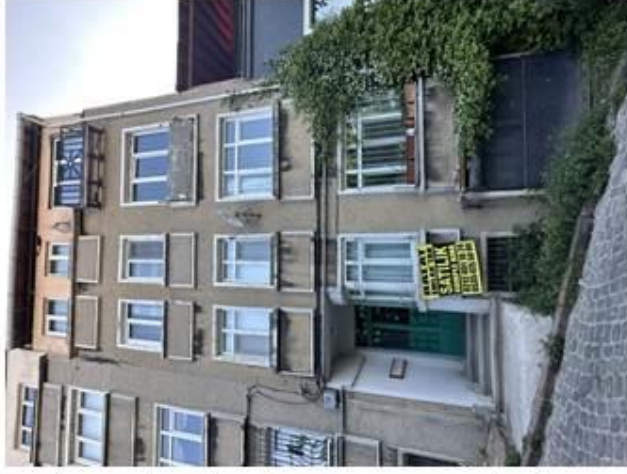
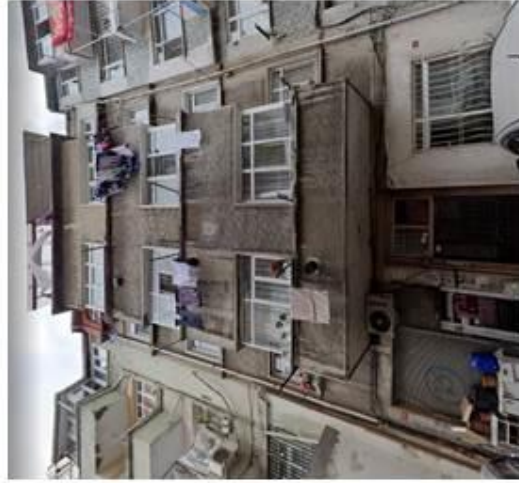
Şekil C.64 126 ve 127 nolu envanter fişleri

| Envanter No: 126 | | | | Envanter No: 127 | | | |
|---|---|--|---|---|--|--|--|
| <b>Strüktürel Durumu:</b> Yapısal problem yok ancak yüzeyde ve/veya elemanlarda bozulmalar var. | | | <b>Strüktürel Durumu:</b> Yapısal problem yok ancak yüzeyde ve/veya elemanlarda bozulmalar var. | | | | |

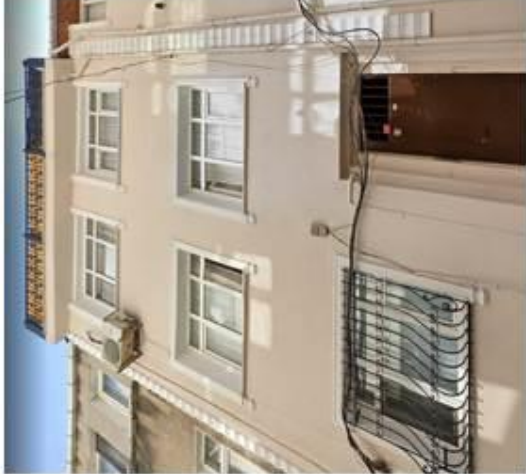
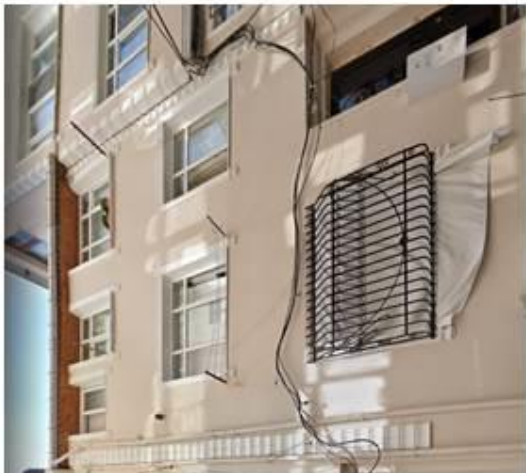
Şekil C.74 146 ve 147 nolu envanter fişleri

| Envanter No: 146 | | | | Envanter No: 147 | | | |
|---|---|--|--|---|---|--|--|
| <b>Strüktürel Durumu:</b> Strüktür ve malzeme açısından iyi durumda ancak bitirme malzemesinde basit problemler var. | | | | <b>Strüktürel Durumu:</b> Strüktür ve malzeme açısından iyi durumda ancak bitirme malzemesinde basit problemler var. | | | |
