**YÜKSEK LİSANS TEZİ**

**KESME DONATISIZ BETONARME KİRİŞLERİN KESME  
ETKİSİNDEKİ DAVRANIŞLARININ İNCELENMESİ**

**İNŞAAT MÜHENDİSLİĞİ ANABİLİM DALI**

**ADANA-2019**

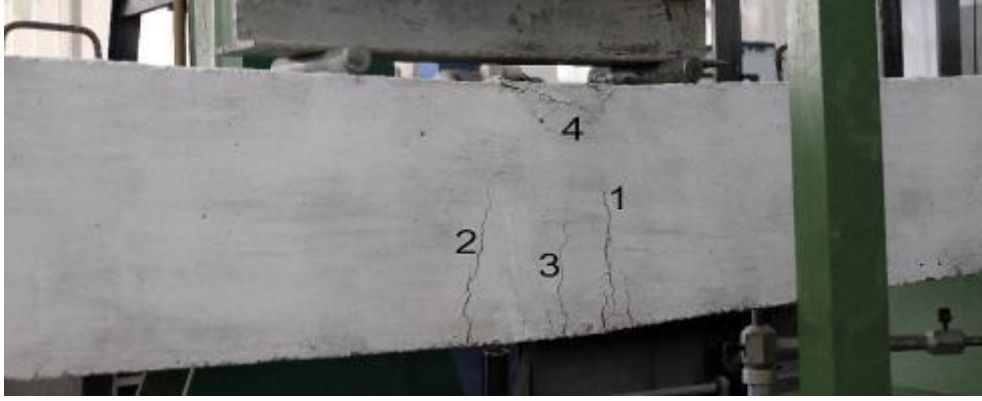
řekil 4.12. KI-DD-3-4 Numunesinde Oluřan atlaklar

KI-DD-3-4 numunesi, deney kirişleri içerisinde ilk teste tabi tutulan kiriştir. Yükleme hızı 3590 N/sn olarak deneye başlanmıştır. Bu yükleme hızında çatlak tespitinin çok güç olduğu fark edilmiş ve diğer numunelerde çok daha düşük yükleme hızları kullanılmıştır. Ayrıca yükleme devam ederken, yükün doğrusal artışının yavaşladığı ve düşey deplasmanların ve çatlak genişliklerinin ani olarak arttığı 68 kN civarında donatılardaki gerilmenin ani olarak artış gösterdiği (akma konumuna geldiği) kabul edilerek, eleman üzerindeki yük boşaltılmış ve kiriş yeniden yüklenmiştir. İkinci yüklemede ise 69,25 kN civarında beton basınç bölgesinde ezilme çatlakları oluşmuştur. Donatının akma konumuna geldiği andan sonraki bir yükte ezilme çatlakları gerçekleştiğinden davranışın sünek (eğilme davranışı) olduğu söylenebilir.

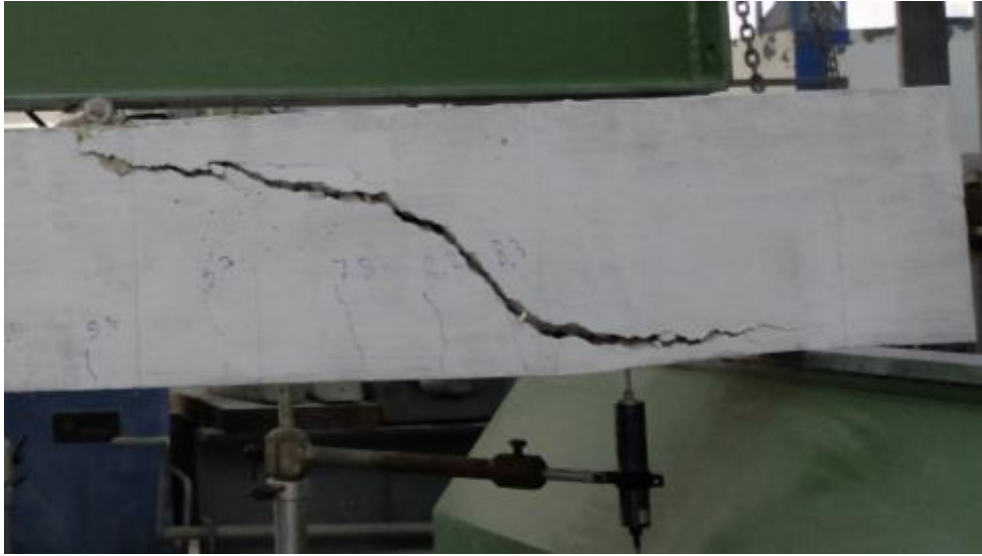
Şekil 4.17. KI-DD-3-3 Numunesinin Kırılma Tipi

KI-DD-3-3 numunesinin deneyinde, bir önceki deney numunesinde kullanılan yükleme hızı 163 N/sn olarak azaltılmıştır. (a/d) oranı bir önceki deneyde 4 iken bu deneyde 3,13 olarak test edilmiş ve beklendiği gibi tipik diyagonal eğik çekme kırılması gerçekleşmiştir. Kırılma, yine beklendiği gibi ani ve gevrek gerçekleşmiştir. Kırılmanın gerçekleştiği sağ mesnet civarında Şekil 4.17.'de görülebileceği gibi ani bir düşey deplasman artışı gerçekleşmiştir. Kırılmanın gerçekleştiği 16 nolu çatlak ilk belirtisi ancak 83 kN civarında fark edilmiştir. Bu andan yaklaşık 28 saniye sonra da eğik çatlak ani olarak gelişmiş ve mesnet yöresinde donatıdaki sıyrılma nedeniyle düzleşerek devam etmiştir (Şekil 4.18.).

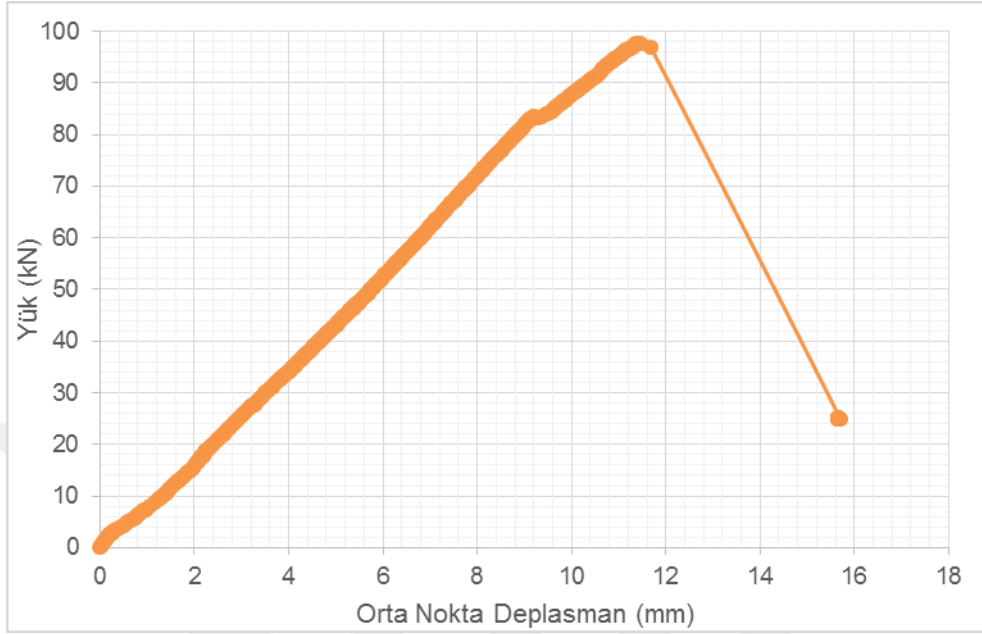
Şekil 4.21. KI-DD-3-2 Numunesi Yük-Orta Nokta Deplasman Grafiği

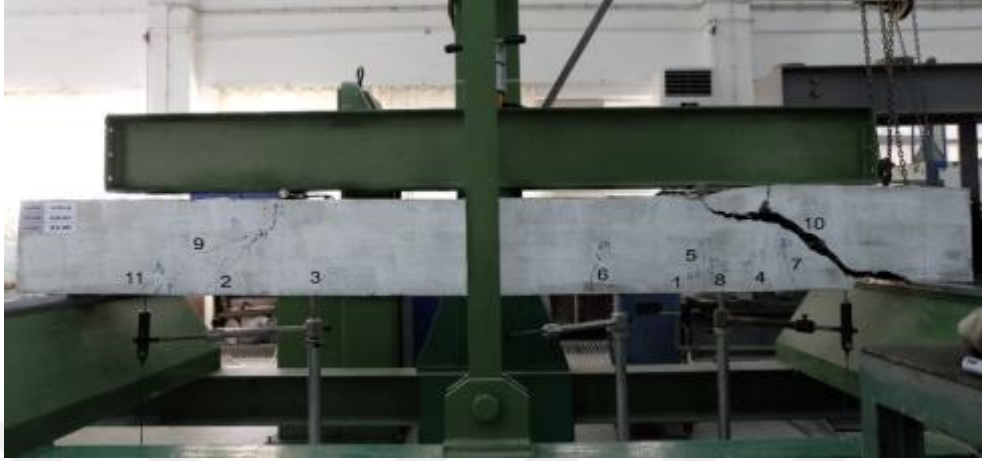
Şekil 4.23. KI-DD-3-2 Numunesinde Oluşan Çatlaklar

KI-DD-3-2 numunesinin deneyinde ise daha önceki iki numuneden farklı olarak (a/d) oranı 2,51 olarak teste tabi tutulmuştur. Yükleme yine 163 N/sn olarak seçilmiştir. Yine diyagonal eğik çekme kırılması ani ve gevrek olarak gerçekleşmiştir. Kırılmanın gerçekleştiği 10 nolu çatlağın ilk belirtisi ancak 94 kN civarında fark edilmiştir. Bu andan yaklaşık 19 saniye sonra da eğik çatlak ani olarak gelişmiş ve yine mesnet yöresinde donatıdaki sıyrılma nedeniyle düzleşerek devam etmiştir (Şekil 4.25.).

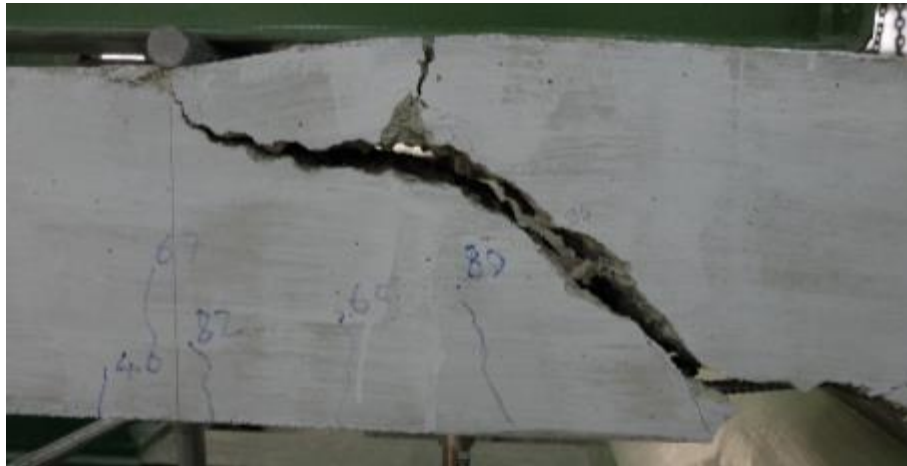
Şekil 4.24. KI-DD-3-2 Numunesinin Kırılma Tipi

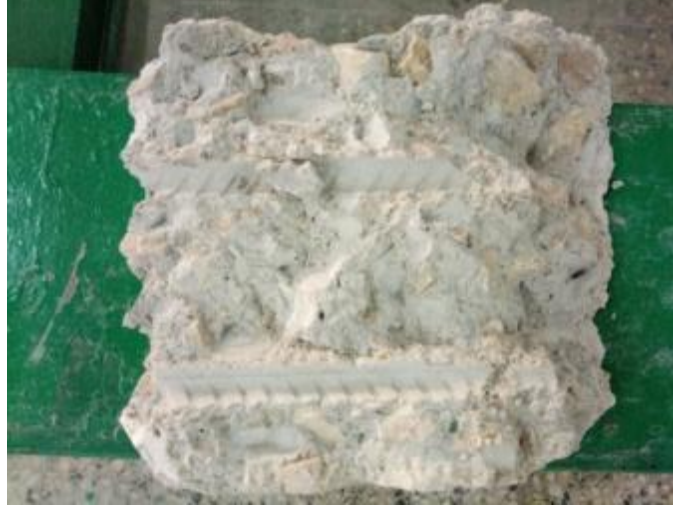
Şekil 4.25. Kirişten Kopan Parçanın Görüntüsü

Ayrıca bu parçanın koptuğu kısımda kaldırıcı kuvveti nedeniyle oluşan kuvvetin donatıyı nasıl eğdiği de net bir şekilde görülmektedir. Bir önceki numuneye göre kırılmanın gerçekleştiği eğik çatlağın genişliğinin çok arttığı da görülmektedir.

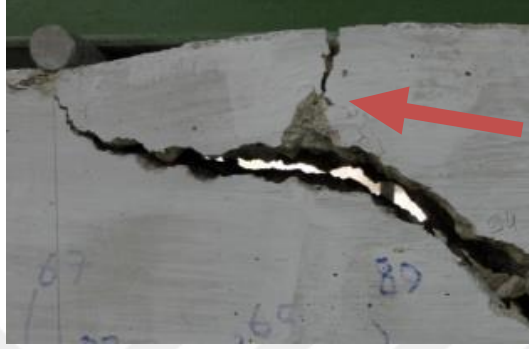
Şekil 4.26. Yük ile Mesnet Arasında Meydana Gelen Diğer Çatlak

Bir diğer önemli bulgu ise eğik çatlağın oluştuğu anda yükün mesnet tarafında dik yönlü bir başka çatlağın oluşması ve eğik çatlak ile kesişmesi sonucu kiriş üst yüzünde kirişten tamamen ayrılan bir başka parça oluşmasıdır (Şekil 4.26).

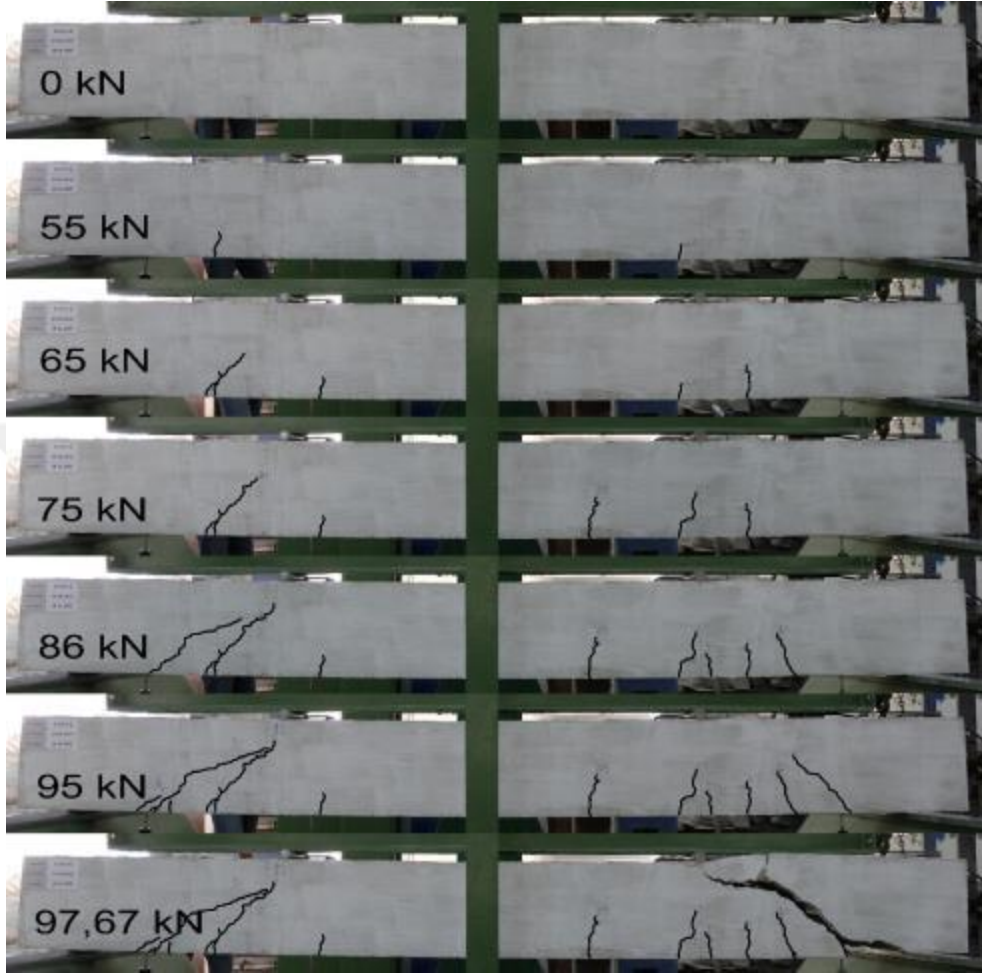
Şekil 4.27. KI-DD-3-2 Numunesinin Değişimi

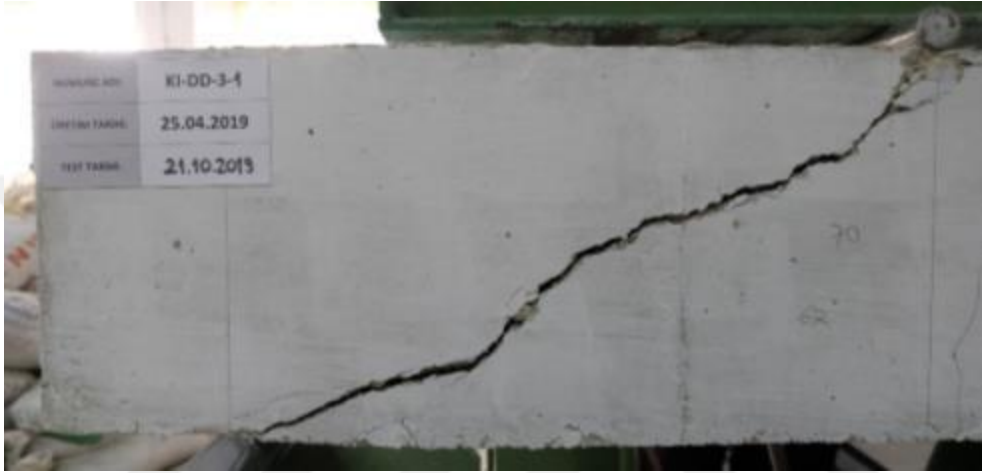
Şekil 4.32. KI-DD-3-1 Numunesinin Kırılma Tipi

süre görünür biçimde durması ve yaklaşık 18 kN daha yük alabilmiş olması önemlidir. Davranış gevrek olsa dahi eğik çatlak oluşuktan sonra bile eleman uzun sayılabilecek bir süre yük taşımaya devam etmiştir. Buradan yapı güvenliği için kritik bir unsur olan hasar kapasitesinin nispeten yüksek olduğu anlamı çıkarılabilir. Ayrıca kırılma anında ortaya çıkan çatlağın genişliği, kesme kırılması gerçekleşen diğer iki numuneye göre daha küçüktür.

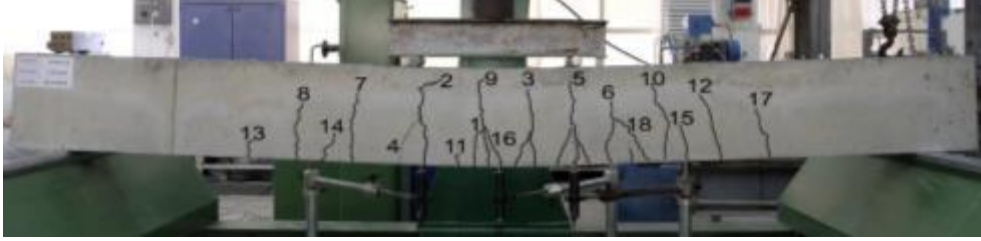
Şekil 4.37. KI-DD-2-4 Numunesinde Oluşan Çatlaklar

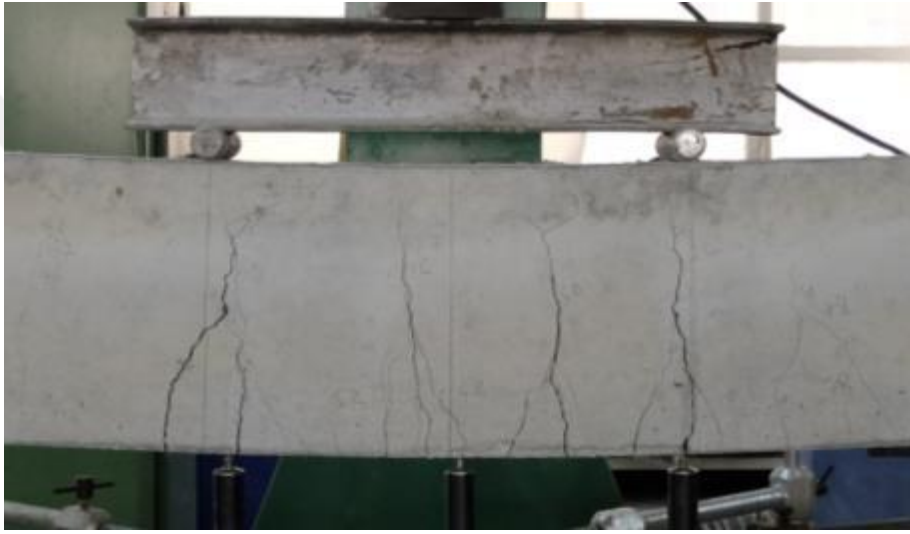
Şekil 4.38. KI-ND-2-4 Numunesi Eğilme Bölgesinde Oluşan Çatlaklar

KI-ND-2-4 Numunesi, 2. Grup normal dayanımlı beton kullanılarak üretilen kiriş numunelerinden ilk olarak teste tabi tutulan numune olup (a/d) oranı 4 olarak test edilmiştir. Tıpkı 1. Grup numune de olduğu gibi, davranışa çeliğin özelliklerinin hâkim olduğu eğilme kırılması gerçekleşmiştir. Yük 80 kN civarlarında iken yükteki artışın çok azaldığı buna karşın deplasmanların ve eğilme çatlaklarının genişliklerinin hızla arttığı ve bu sırada donatının akma konumuna geldiği değerlendirilerek davranışın sünek eğilme davranışı olduğu söylenebilir.

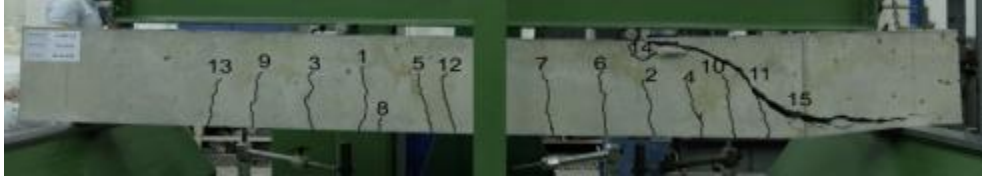
Şekil 4.43. KI-ND-2-3 Numunesinde Oluşan Çatlaklar

KI-ND-2-3 numunesinin deneyinde, bir önceki grubun aynı (a/d) oranına sahip numunesine çok benzer bir kırılma tipi gözlenmiştir. Kırılmayı meydana getiren diyagonal çatlak; önce 11 nolu çatlak daha sonra kırılmadan hemen önce yaklaşık 100 kN yük civarında ortaya çıkan 15 nolu çatlakların birleşiminden oluşmuştur. Bu iki çatlaktan 11 nolu (ekseni daha dik olan) 81 kN’da, 15 nolu çatlak ise 100 kN’da gözlenmiştir. Kırılma yine ani ve gevrek gerçekleşmiştir.

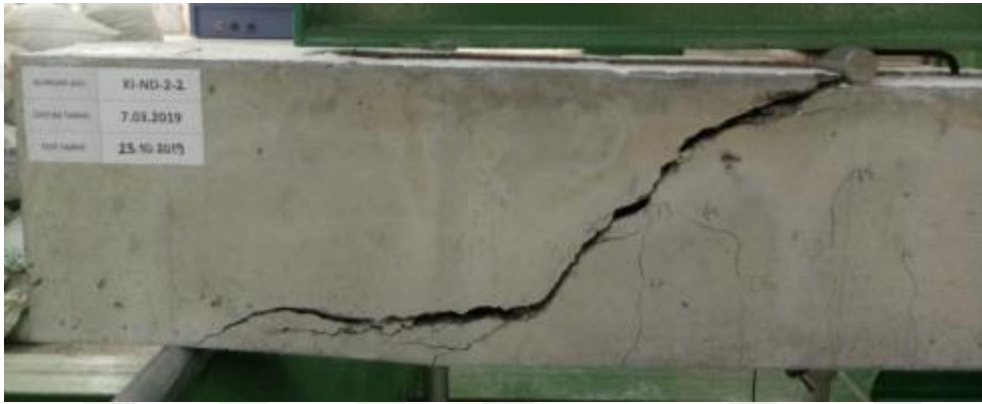
Şekil 4.49. KI-DD-2-2 Numunesinin Kırılma Tipi

KI-DD-2-2 numunesinin deneyinde de diyagonal eğik çekme kırılması ani ve gevrek olarak gerçekleşmiştir. Kırılmayı meydana getiren çatlak 90 kN civarında fark edilmiştir. Bu andan 70 saniye sonra 103,23 kN iken kırılma gerçekleşmiştir. 3. Grup numunlerin aynı (a/d) oranına sahip numunesinde beton basınç bölgesinde oluşan dik yönlü çatlak ve buna bağlı olarak yük ile mesnet arasında oluşan kopuk parça bu deneyde gözlenmemiştir.

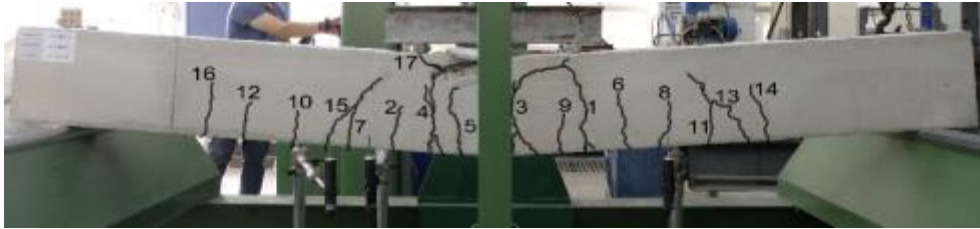
Şekil 4.58. KI-DD-4-4 Numunesinde Oluşan Çatlaklar

KI-DD-4-4 Numunesi, 4. Grup normal dayanımlı beton kullanılarak üretilen kiriş numunelerinden ilk olarak teste tabi tutulan numune olup (a/d) oranı 4 olarak test edilmiştir. Tıpkı 3. ve 2. grup numunelerde olduğu gibi, davranışa çeliğin özelliklerinin hâkim olduğu eğilme kırılması gerçekleşmiştir. Yük 75 kN civarlarında iken yükteki artışın çok azaldığı buna karşın deplasmanların ve eğilme çatlaklarının genişliklerinin hızla arttığı ve bu sırada donatının akma konumuna geldiği değerlendirilerek davranışın sünek eğilme davranışı olduğu söylenebilir.

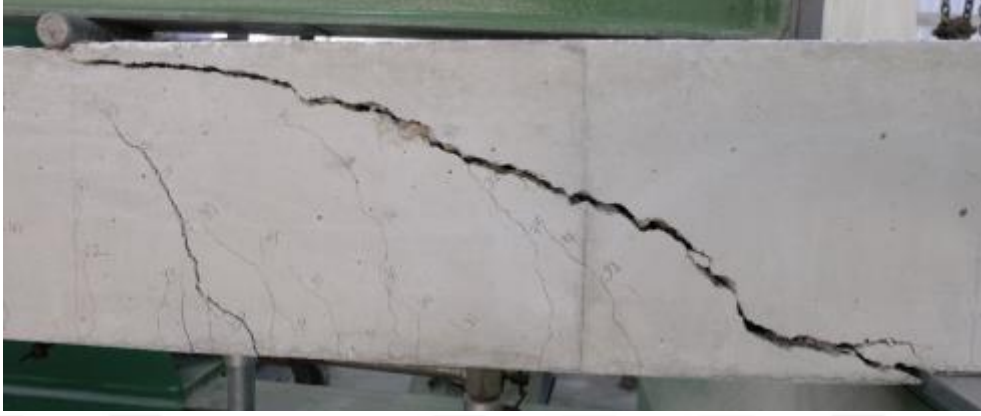
Şekil 4.66. KI-DD-4-3 Numunesi Kırılma Tipi

KI-DD-4-3 numunesinin deneyi sırasında öngörülemeyen bir sorunla karşılaşıldı. Yükleme cihazı yükü istenilen hızın çok altında ve kimi zaman duraksayarak yükledi. Bunun sonucunda benzer numune deneyleri 7-10 dakika civarlarında sürerken bu kirişin deneyi yaklaşık 51 dakika sürmüştür. Yani kiriş numunesi düzenli yük almaktan çok sabit yük altındaymış gibi bir davranışa da zorlanmış olması muhtemel görünmektedir. Tıpkı eğilme kırılmasında olduğu gibi 95 kN'dan sonra yükteki artışın azalmasıyla eğilme çatlaklarının sayısında ve genişliklerinde artışlar meydana gelmiştir. Yine diğer eğilme kırılmasına maruz kalan numunelerde olduğu gibi henüz kiriş kırılmadan gözle görülür bir düşey deplasman artışı gözlenmiştir. Örneğin yük 100 kN iken orta nokta deplasman değeri yaklaşık 34 mm civarındayken, yükün 105 kN'a yükselmesiyle orta nokta deplasman değeri 41 mm civarına yükselmiştir. Ancak yukarıda bahsedildiği gibi elemanın, yükleme hızının kontrol edilememesi sonucu sabit yüke maruz kalan bir eleman gibi davranabileceği de düşünülmektedir. Diyagonal çatlığa ek olarak tıpkı eğilmeye maruz kalan numunelerde olduğu gibi kirişin eğilme bölgesinde genişliği fazla eğilme çatlaklarının meydana geldiği görülmektedir.

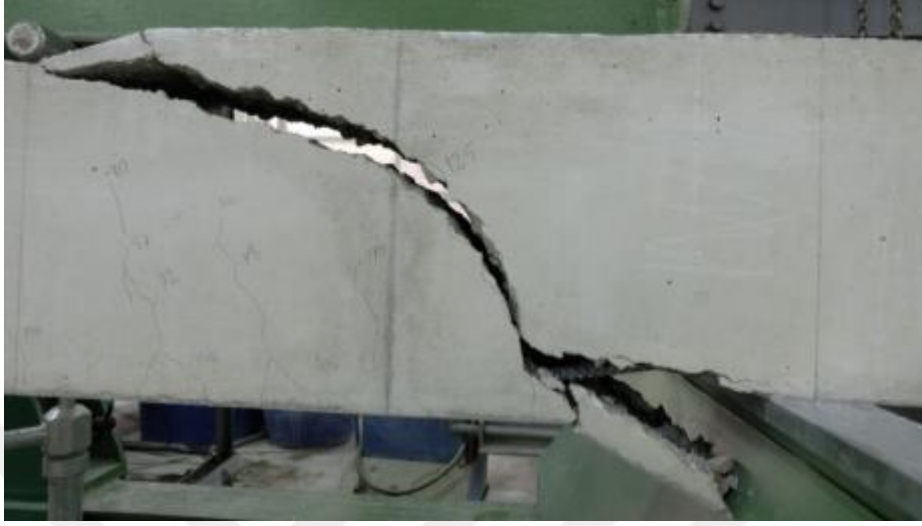
Şekil 4.72. KI-DD-4-2 Numunesinin Kırılma Tipi

Ayrıca yaklaşık 104 kN yükten itibaren adereans çatlakları gözlenmiş, eleman 128,71 kN’a kadar yük taşımaya devam etmiştir. Ancak kırılmaya neden olan çatlak yaklaşık 125 kN’da ortaya çıkmış ve daha yüksek (a/d) oranına sahip numunelere oranla daha ani bir kırılma meydana gelmiştir.

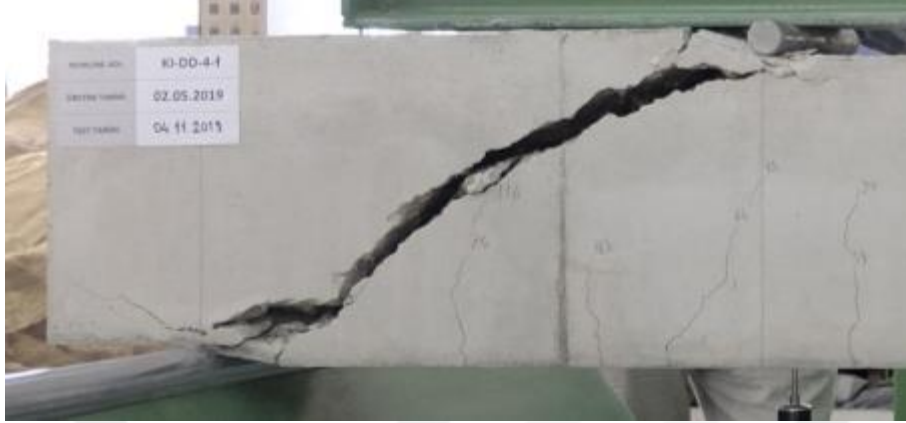
Şekil 4.78. KI-DD-4-1 Numunesinin Kırılma Tipi

KI-DD-4-1 numunesinin deneyinde, kırılmaya neden olan eğik çatlak kırılmadan önce hiç gözlenememiştir. Kırılma anında ani bir şekilde oluşmuştur. Ancak çok yakınında bulunan 15 nolu çatlağın 116 kN civarında bir miktar ilerlediği görülmüştür. Kırılma ani ve gevrek gerçekleşmiştir.

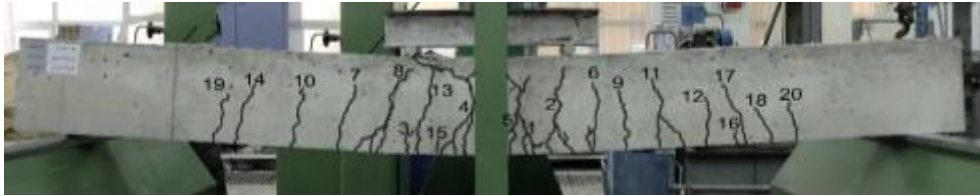
Şekil 4.81. KI-ND-1-4 Numunesinde Oluşan Çatlaklar

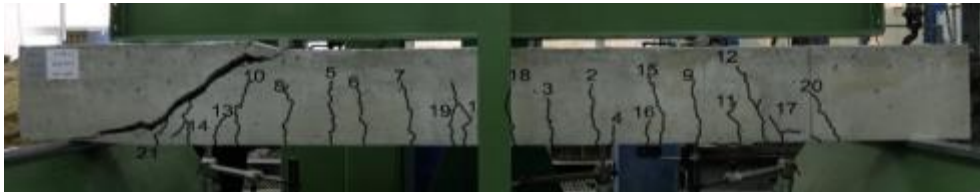
Şekil 4.92. KI-ND-1-2 Numunesinde Oluşan Çatlaklar
