**T.C.  
GAZİ ÜNİVERSİTESİ  
GÜZEL SANATLAR ENSTİTÜSÜ**

**YÜKSEK  
LİSANS  
TEZİ**

**MÜZELERDE KORUMA PLANLAMASI ÇALIŞMALARININ  
EVRENSEL KORUMA KRİTERLERİ BAĞLAMINDA  
İRDELENMESİ: ÇORUM MÜZESİ ÖRNEĞİ**

**EKİM 2019**

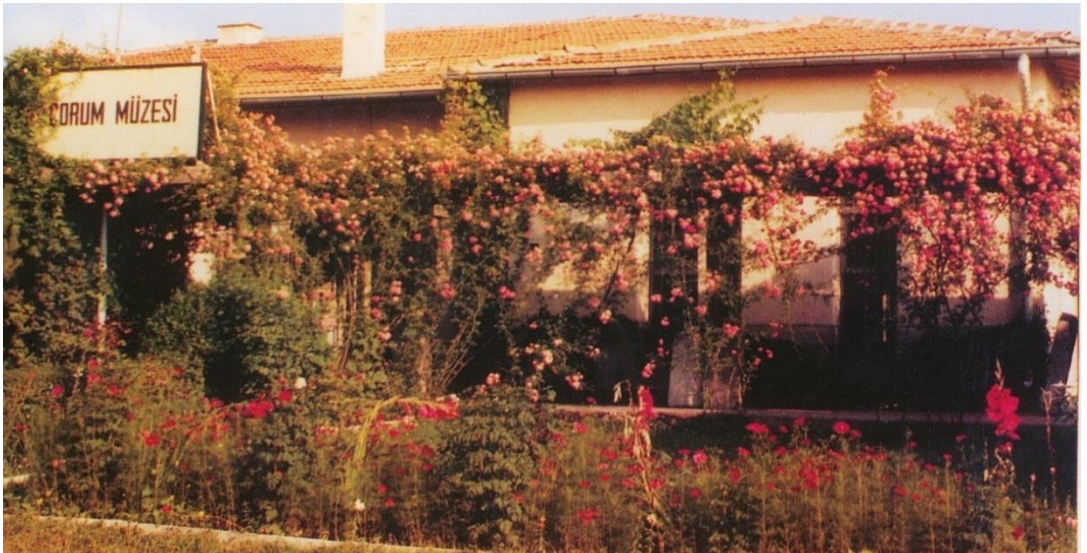
**Resim 5.3.** Çorum Müzesi İlk Binası, 1995-1996 (Müze Arşivi)

1977 yılında, koleksiyonu sürekli zenginleşen müzenin çatısı yaptırılmış (Resim 5.3), bahçedeki portiklerin çevresi duvarla kapatılmış ve binanın birçok eksiği giderilmiştir

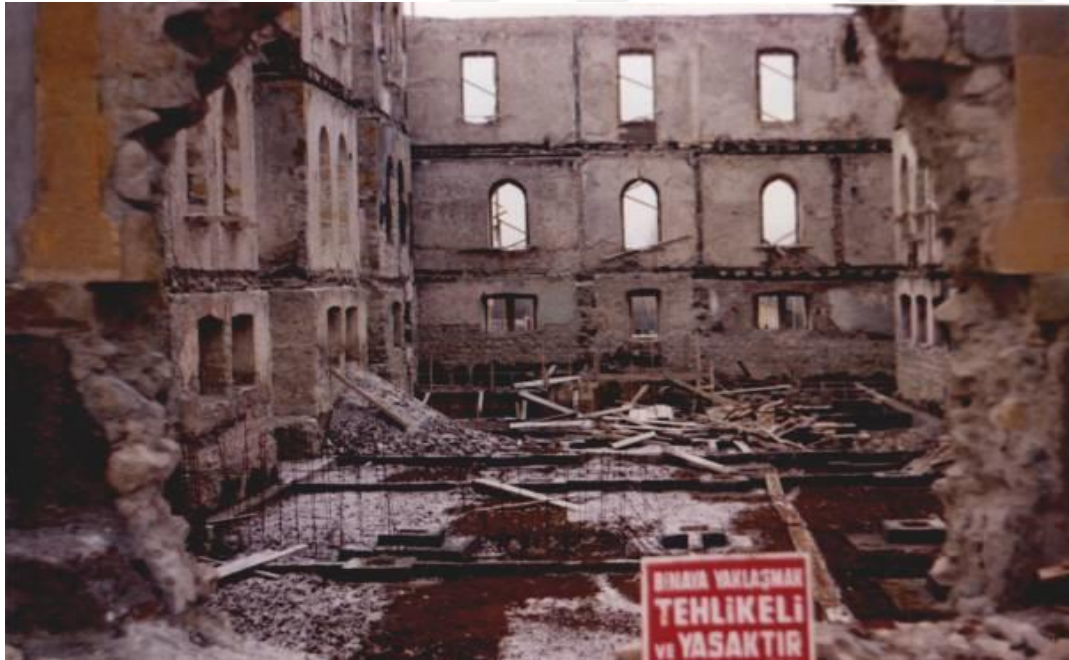
**Resim 5.9.** Yangın sonrası binanın içinden görünüş (Müze Arşivi)

Yeni Çorum Müzesi Binası restorasyon süreci (1989-2001): Emraz-ı Umumiye Hastanesi'nden başlayarak ağırlıklı olarak eğitim kurumu olarak kullanılan ve 1984 yılında boşaltılan yapı, 1986 yılında Yeni Çorum Müzesi olarak değerlendirilmek üzere Milli Eğitim Bakanlığı'ndan Kültür Bakanlığı'na devredilmiştir. Ancak müzeye dönüştürülemeden, 1988 yılında restorasyon öncesinde çıkan bir yangınla sadece dış duvarları ayakta kalacak şekilde tamamen yanarak tahrip olmuştur (Samsunlu, 2014) (Resim 5.9, Resim 5.10).

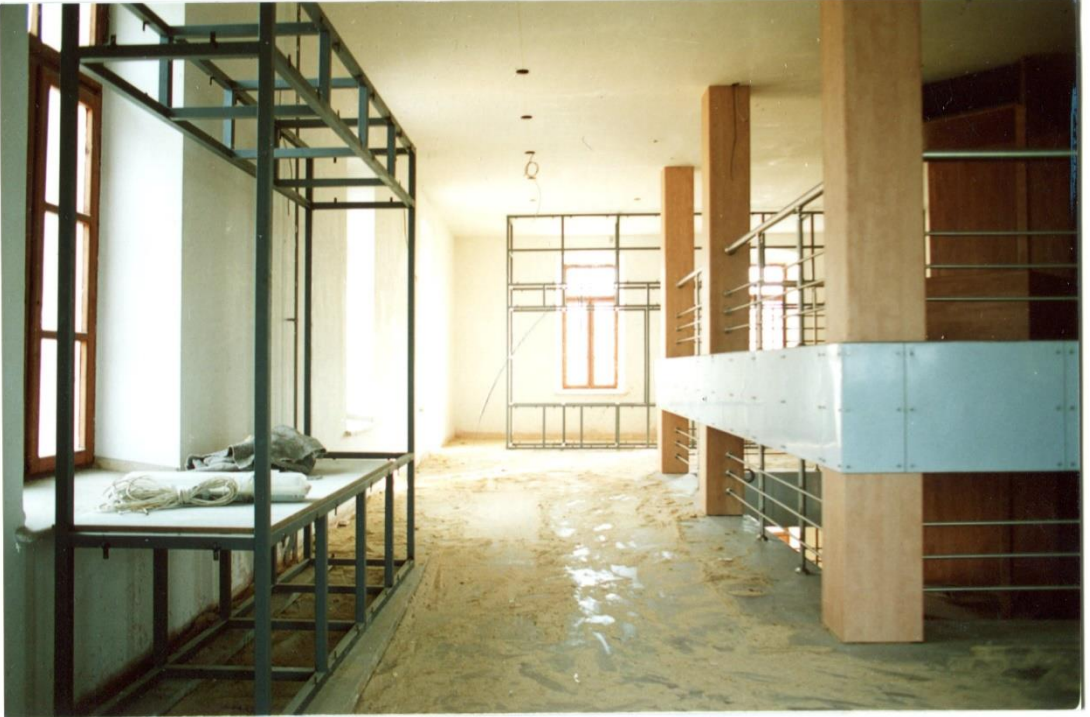
**Resim 5.11.** Çelik konstrüksiyonla yenilenen iç yapı (Müze Arşivi)

Yangın sonrasında restorasyon çalışmalarına 1989 yılında başlanmış, uzun süren bir çalışma sonunda özgün halinde ahşap olan iç donanım çelik konstrüksiyonla yenilenmiş, dış cephe ise eski haline döndürülmüştür (İpek ve Tuluk, 2016, s.171) (Resim 5.11, Resim 5.12).

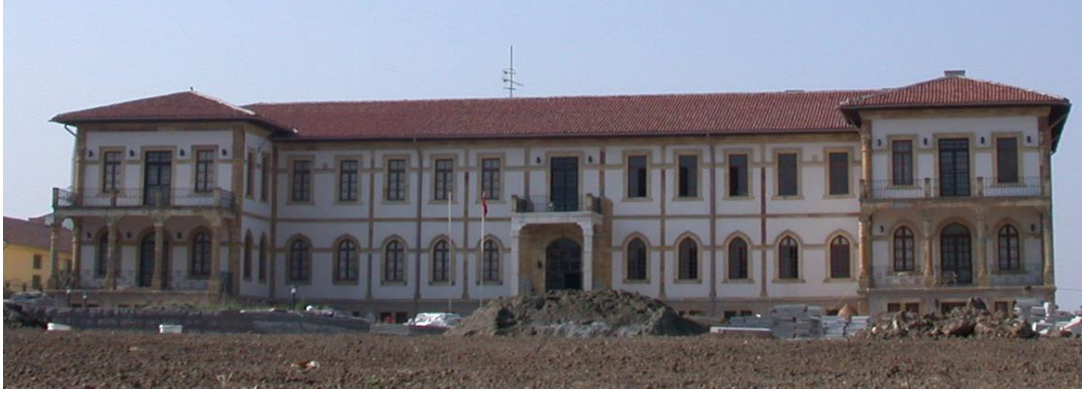
**Resim 5.12.** Restorasyon sonrası dış cephenin görünüşü (Müze Arşivi)

Yeni Çorum Müzesi (2001): Önemli bir kültür varlığı olarak tescillenen Çorum Müze Binası yangından arta kalan dış duvarları korunarak neredeyse tamamen yenilenmiş ve müze binasına dönüştürülmüştür. 2001 yılında yeni binasına taşınan ve 2003 yılında resmi açılışı yapılan Müze (Resim 5.13), 2900 m<sup>2</sup> kapalı alana sahiptir. Teşhir salonları iki ana, iki ara kat olarak düzenlenmiş, birinci ve ikinci kat Arkeoloji, üçüncü ve dördüncü kat Etnografya Salonu olarak projelendirilmiştir.

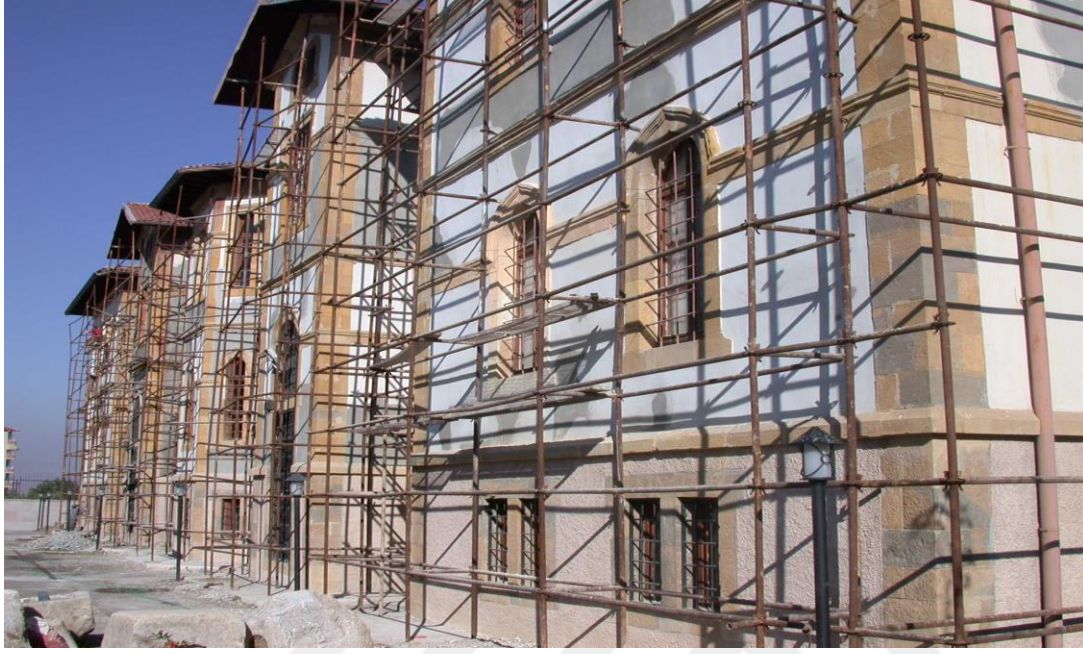
**Resim 5. 21.** Müze Binası dış cephe onarımı, 2007 (Müze Arşivi)

sıva tabakası komple taş döşemeye kadar temizlenerek yeni sıva yapılmış ve bina yeniden boyanmıştır (Resim 5.21).

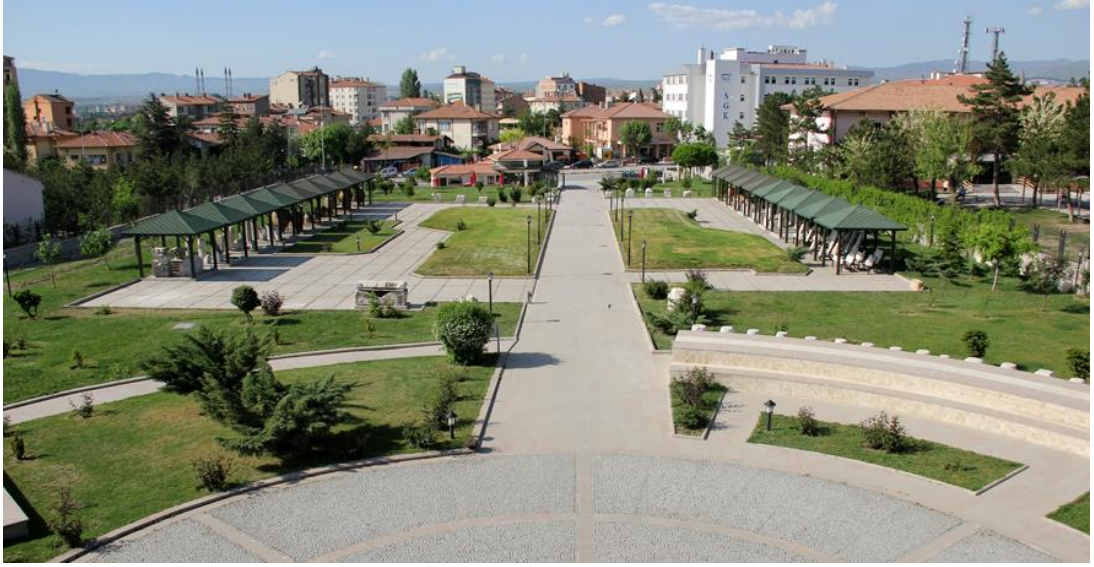
**Resim 5.22.** Yenilenen bahçe düzeni (Müze Arşivi)

Rölöve Müdürlüğü tarafından yapılan düzenleme çerçevesinde havuzlar kapatılıp havuz kenarındaki taş eserlerin yerleri değiştirilip, kurşun levhalarla yalıtılarak yeni düzenlenen alana yerleştirilmiş ve üzerleri sundurmalarla kapatılmıştır (Resim 5.22).

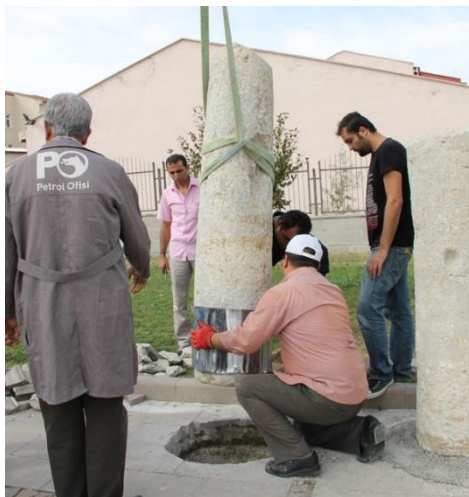
**Resim 5.23.** Müze bahçesindeki eserlerin yeniden düzenlenmesi (Müze Arşivi)

Müze yönetimi tarafından önerilen ve tasarlanan yeni düzenlemede: Müze girişine göre bahçenin doğu kısmına taşınan eserler, Tunç Çağı'ndan başlayarak ölü gömme geleneklerini anlatmakta ve devamında Helenistik, Roma Bizans ve Osmanlı dönemi mezar ve mezar taşları sergilenmektedir. Bahçenin batı kısmına taşınan eserler ise mil taşları, mimari parçalar ve mimariye bağlı olarak kullanılan depolama küpleridir. Bahçedeki eserlerin taşınması ve onarımlarının yapılması sırasında İstanbul Restorasyon ve Konservasyon Merkez ve Bölge Laboratuvarı tarafından görevlendirilen taş uzmanı Melih Ekinci'den destek alınmıştır (Resim 5.23, 5.24).

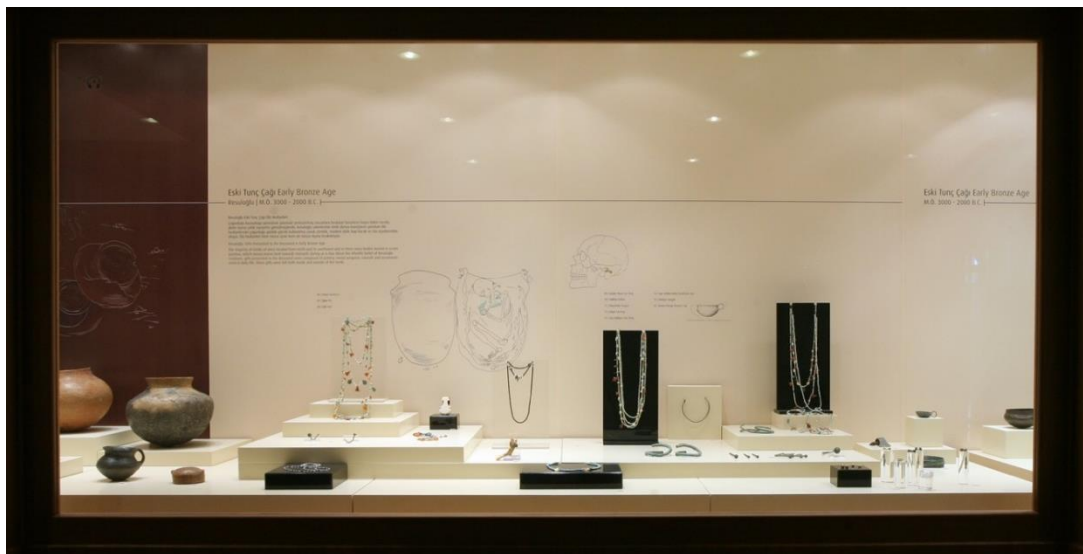
**Resim 5.25.** Arkeoloji Teşhir Salonu yenilenen vitrin içi düzenlemesi

Bu çalışmalar sırasında biri istisna olmak üzere mevcut vitrinler olduğu gibi kalmış ancak vitrin içi düzenleme ve bilgilendirme şekli değiştirilmiştir (Resim 5.25). Arkeoloji Teşhir Salonu 1. Kattaki (V1) vitrini Resuloğlu Kazısı’ndan gelen çok sayıda eserin sergilenmesinde yetersiz kaldığı için bu çalışmalar sırasında yenilenmiştir.

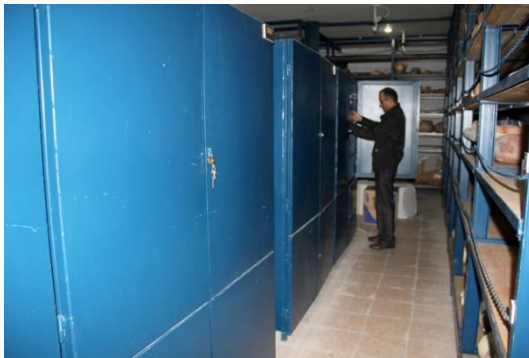
**Resim 5.28.** Arkeoloji Deposu eski dolap düzeni (Müze Arşivi)

Selülozik boyalı metal dolaplar, anti statik boyalı, camlı ya da camsız kapalı, raflı veya çekmeceli dolaplarla değiştirilmiştir (Resim 5.28, 5.29).

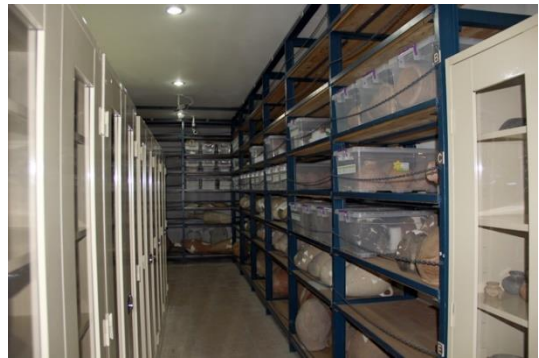
**Resim 5.29.** Arkeoloji Deposu yenilenen dolap düzeni (Müze Arşivi)

Depolar: Müze depolama alanlarında yapılan düzenleme ve yenileme çalışmaları kapsamında depo alanı boyanmış zemin, anti statik PVC (Polivinil klorür) döşeme malzeme ile kaplanmıştır.

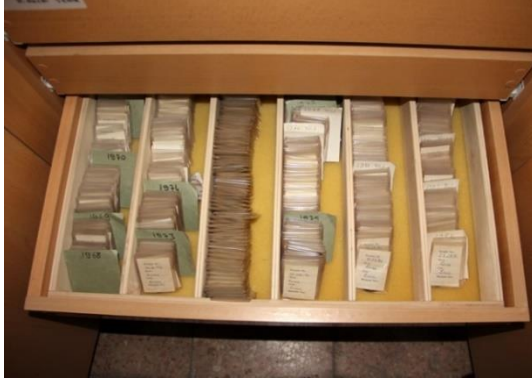
**Resim 5. 31.** Eski sikke dolabı (Müze Arşivi)

Yine müze yönetiminin talebi üzerine MDF’den imal edilmiş olan sikke dolapları, ahşap bölgülü, antistatik boyalı metal dolaplarla değiştirilmiştir (Resim 5.30, 5.31).

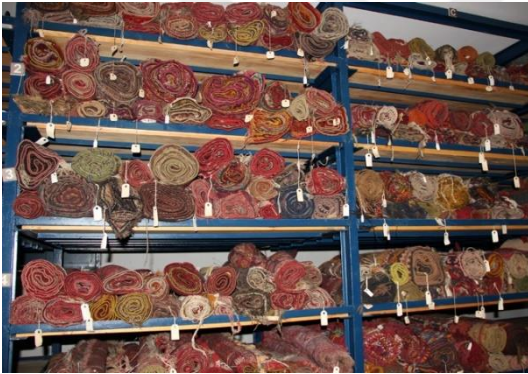
**Resim 5.32.** Etnografya Deposu eski halı depolama düzeni (Müze Arşivi)

Etnografya bölümünde halı ve kilimlerin depolandığı metal konstrüksiyonlu ahşap raflar kaldırılarak, metal barlara rulo halinde sarılarak saklanacak halı ve kilimleri taşıyacak depolama düzeni kurulmuştur (Resim 5.32, 5.33).

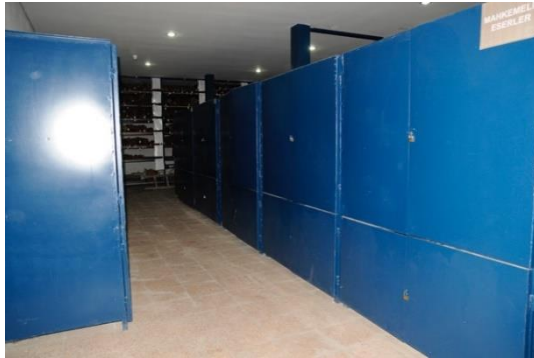
**Resim 5.34.** Etnografya Deposu eski dolap düzeni (Müze Arşivi)

Dolaplar dışında raflarda korunan eserler stor perdelerle ortamdaki ayırmış, halı kilim depo alanı ise uzaktan kumandalı metal kepenkle kapatılmıştır (Resim 5.34,5.35).

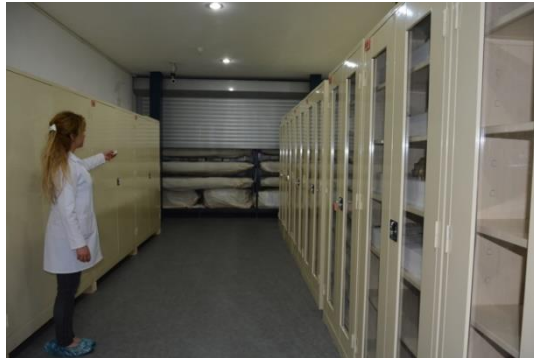
**Resim 5.35.** Etnografya Deposu yenilenen dolap düzeni (Müze Arşivi)

Depo alanı kayıt tutabilen kamera sistemi ile donatılmış ayrıca duman/yangın sensörleri yerleştirilmiştir.

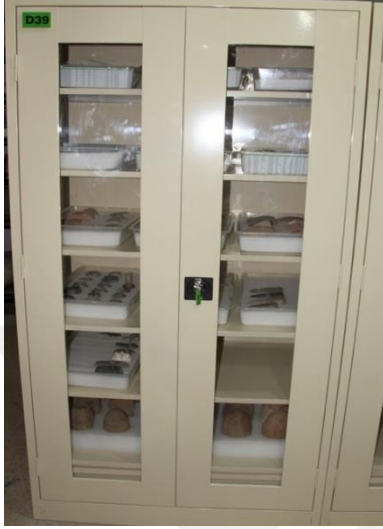
**Resim 5.37.** Arkeoloji Deposu yenilenen dolaplar

Arkeoloji deposunda korunan eserlerin tamamı malzeme türü ve tipolojilerine göre sınıflandırılıp paketlenerek, yenilenen dolaplara ya da metal konstrüksiyon üzerindeki ahşap raflara yerleştirilmiştir (Resim 5.36, 5.37).

Paketleme malzemesi olarak ethafoam, asitsiz kâğıt, polipropilen seleler ve polipropilen kapaklı kutular kullanılmıştır. Paketleme malzemelerinin seçiminde Müze Kurtarma Kazıları Sempozyumu sunumlarındaki malzeme önerileri referans alınmış, ARKLAB'dan da görüş istenmiştir.

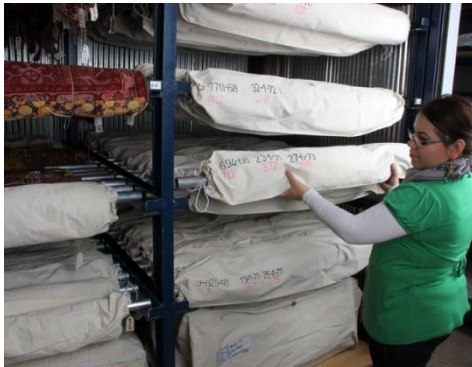
**Resim 5.38.** Yenilenen Etnografya Deposu depolama düzeni (Müze Arşivi)

Etnografya Bölümünde halı ve kilimler alüminyum barlara sarılarak rulo haline getirilip dışlarına Amerikan bezi kılıflar geçirilmiştir ve yeniden düzenlenen raflarda asılarak depolanmıştır (Resim 5.38).

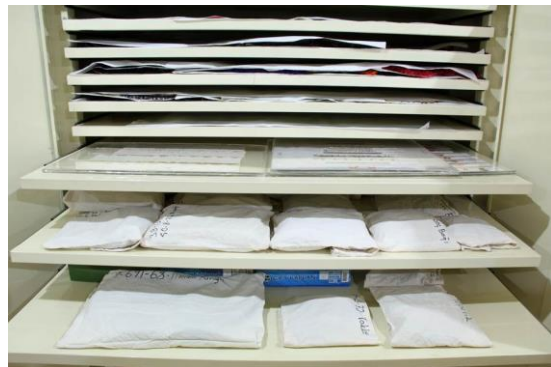
**Resim 5.39.** Yenilenen Etnografya Deposu depolama (Müze Arşivi)

Tekstiller, oyalar, giysiler ve benzer malzemeler gereksinimlerine göre asitsiz kağıtlarla desteklenerek, tyvek veya koton kılıflara konularak, yuvalar açılmış ethafoam şilteler içinde, kapalı dolaplardaki raf ya da çekmecelere yerleştirilmiştir (Resim 5. 39). Müze personelinin özverili mesaisiyle yürütülen çalışmalar etaplar halinde sürdürülmüş ve uzun zamana yayılmıştır.

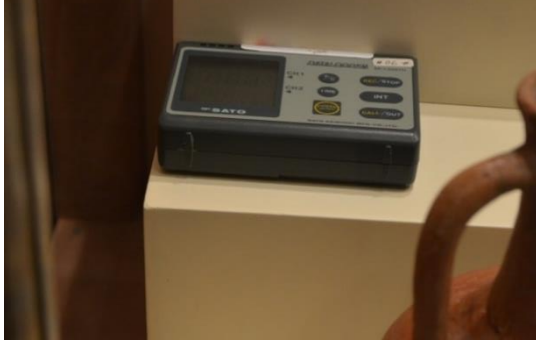
**Resim 5. 41.** Ortam koşullarını tespit ve izleme cihazları (Sıcaklık ve Bağıl Nem)

Çevresel koşulların izlenmesiyle ilgili olarak teşhir salonlarındaki ısı, bağıl nem değerlerini belli bir süre izlemek amacıyla seçilen noktalara ölçüm ve kayıt cihazları (Resim 5.41.) yerleştirilmiş ve ayrıca deneysel amaçlı olarak anlık ölçüm yapabilen cihazlar (formaldehit ve asetik asit için) vitrin içlerine bırakılmıştır (Resim 5.42).

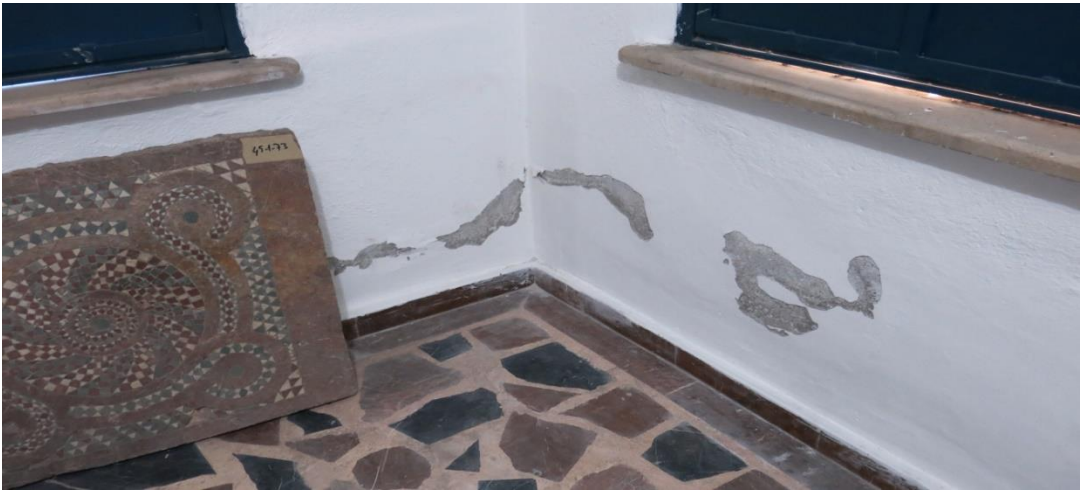
**Resim 5.53.** Zeminden yükselen nemle ilişkili sıva dökülmeleri

Yapı genelinde zeminden yükselen nem ya da çatı akması gibi problemler görülmemekle birlikte zeminde yer alan arkeoloji deposunun seramik eserlerin depolandığı küçük bir bölümünde nemle ilişkili kabarmalar ve sıva dökülmesi mevcuttur (Resim 5.53).

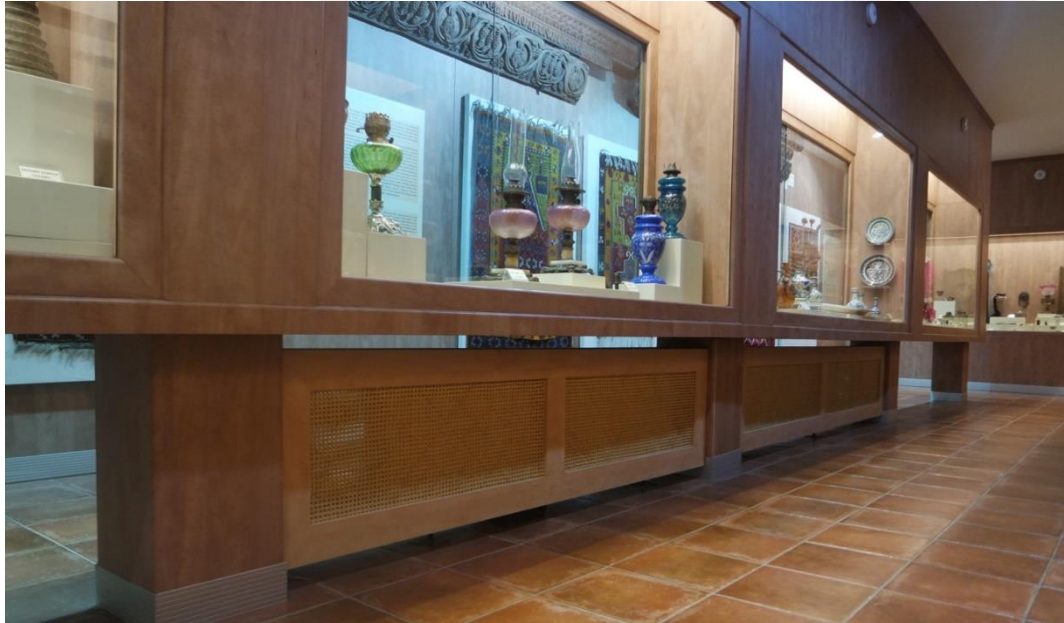
**Resim 5.54.** Etnografya teşhir salonunda radyatörler üzerine yerleştirilen orta vitrinler

Müze yapısında ısıtma için doğalgazla enerji sağlanan kalorifer sistemi kullanılmakta, soğutma sistemi bulunmamaktadır. Arkeoloji teşhir salonlarında yerden ısıtma; idari kısım, Etnografya teşhir salonu ve depolarda ise petekli radyatörler kullanılmaktadır. Etnografya teşhir salonunda orta vitrinler kalorifer petekleri üstüne yerleştirilmiştir (Resim 5.54).

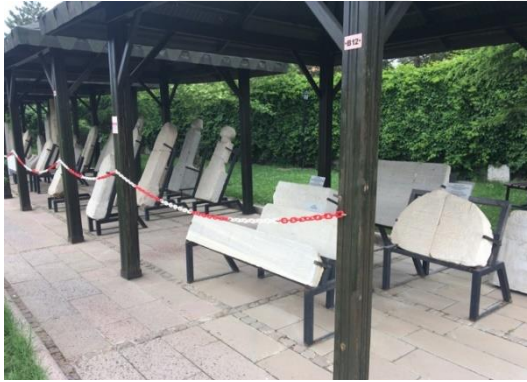
**Resim 5.55.** Sundurma altında teşhir (Foto: Ömer Çokdoğan)

*Bahçe Teşhir Alanları:* Müze bahçesinde açık havada teşhir edilen eserlerin çoğu kaide üzerinde, sundurma ile yarım kapalı şekilde sergilenmektedir (Bkz. EK-3.1). Ancak bu bölümde zeminle temas halinde ya da kum tabana oturan eserler de bulunmaktadır (Resim 5.55, 5.56).

Müze araç trafiğinin yoğun olduğu bir konumda olması nedeniyle egzoz gazlarına maruz kalmakta, bu durum müze bahçesinde bulunan taş ve seramik eserlerde tahribata neden olmaktadır. Mevsimsel buzlanma ve don olayları da eserlerde fiziksel tahribatlara neden olmaktadır.

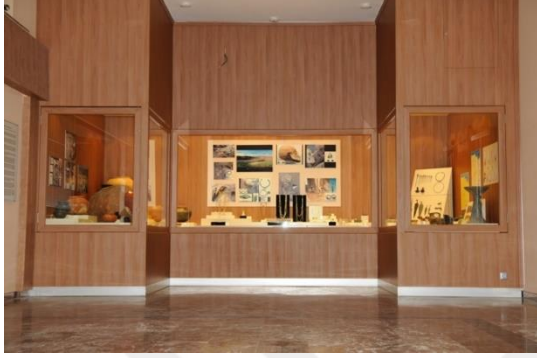
**Resim 5.57.** Duvara dayalı vitrinler (Müze Arşivi)

Teşhir salonlarında zemin döşemesi kırmızı- siyah mermer, duvarlar ise su bazlı mat boyadır (Bkz. Resim 5.14). Eserlerin büyük çoğunluğu vitrin içinde sergilenmektedir. Vitrin malzemesi MDF üzeri lamine kaplama ve tek kat normal cam olarak tercih edilip, aydınlatmalar vitrin tavanından spot ya da LED lambalarla yapılmaktadır.

Teşhirde bulunan vitrinlerin bir kısmı duvara dayalı, bir kısmı ise duvardan bağımsız halde ve sabitlenmemiş durumdadırlar (Resim 5.57, 5.58).

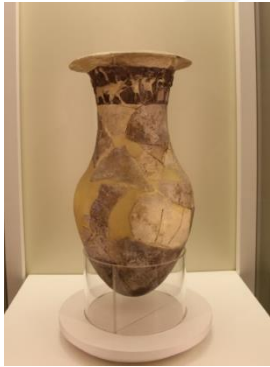
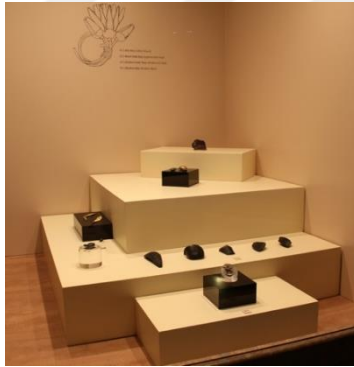
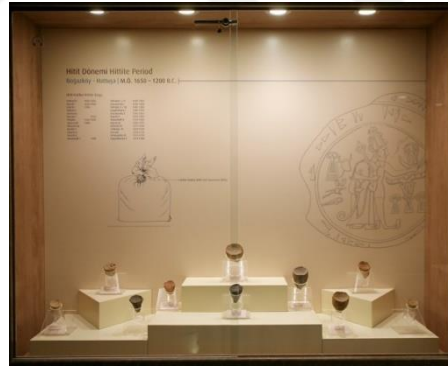
Teşhirdeki eserlerin kaide ve destek elemanları selülozik boyayla boyanmış ahşap ve Plexiglass'tan oluşmaktadır (Resim 5.59, 5.60, 5.61). Müze vaksı kullanılarak sergilenen sınırlı sayıda eser mevcuttur.

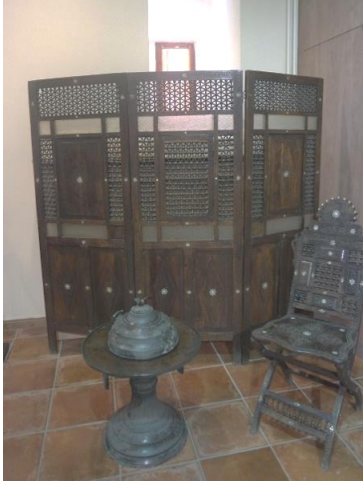
**Resim 5.62.** Açıkta sergileme

Dükkanların karşısındaki bölümde mobilya, kapı, pencere, mihrap gibi ahşap ağırlıklı eserler açıkta sergilenmektedir (Resim 5.62). Teşhir salonunun bir duvarı ise halılarla kilimlerin asılarak sergilendiği açık teşhir alanıdır ve bu bölümde halı ve kilimlerin üst kısmında duvara monte edilmiş ahşap eserler bulunmaktadır (Resim 5.63).

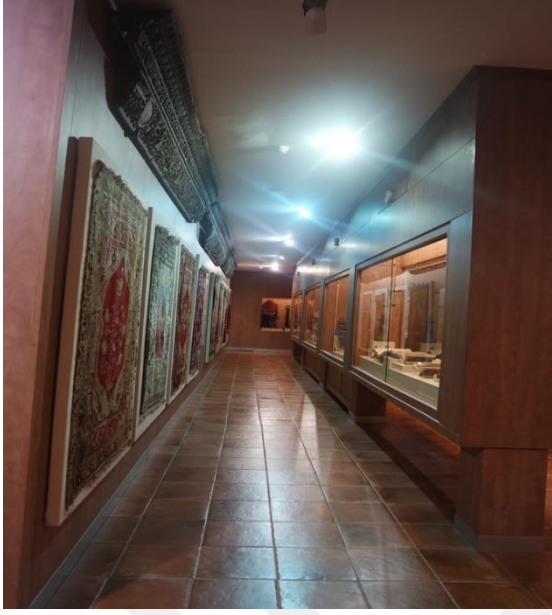
**Resim 5.64.** Isı kaynağı üstünde yer alan kapalı vitrinler

Teşhir salonundaki kapalı duvar vitrinleri dışında, salonun ortasında, kalorifer peteklerinin üzerinde yer alan camlı vitrinler değişik malzeme gruplarının sergilendiği mekanlar olarak düzenlenmiştir (Resim 5.64).

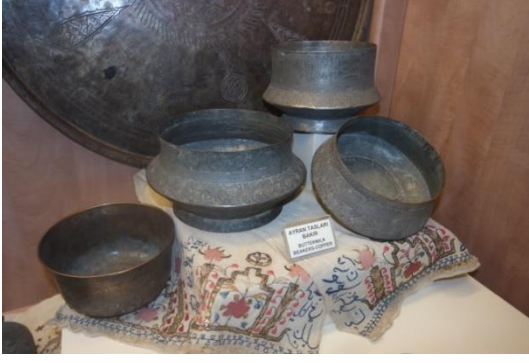
**Resim 5.66.** Metal ve organik eserler

Vitrin içinde farklı malzemeden üretilmiş eserlerin birlikte sergilendiği görülmektedir. (Resim 5.66, 5.67). Korunmuşluk durumları ve ortam koşullarına duyarlılıkları farklı olan eserlerin bazılarında kuruma, çatlama, kırılma ve korozyon oluşumları gibi sergileme biçimi ve ortam koşullarından kaynaklanabilecek bozulmalar mevcuttur.

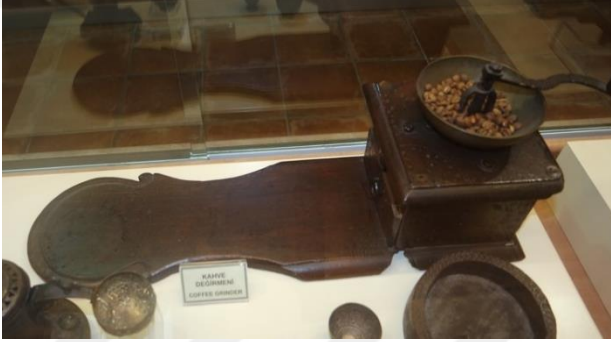
**Resim 5.68.** Kahve değirmeni

Orta vitrin içinde yer alan kahve değirmenine koyulan kahve çekirdekleri, çok sayıda kurt yeniği bulunan eseri tehlikeye açık hale getirmektedir (Resim 5.68, 5.69).

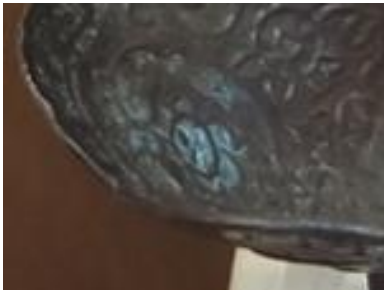
**Resim 5.70.** Fincan zarfında korozyon

Yine bu bölümde sergilenen fincan zarfında ve tekstiler üzerindeki sırmalarda aktif korozyonun yoğun bir şekilde devam ettiği dikkati çekmektedir (Resim 5.70., 5.71). Düşey panolar üzerine astarlanarak tutturulan halı ve kilimlerde yerçekimi etkisine bağlı olarak bombelenme ve gerilmeler görülmektedir (Resim 5.72).

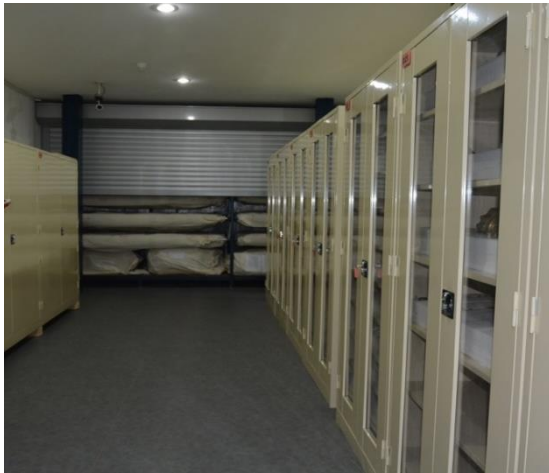
**Resim 5.73.** Depo dolap tipleri (Müze Arşivi)

Depodaki malzemelerin korunmasında kullanılan metal dolaplar camlı kapılı ya da tümü kapalı olmak üzere iki tiptir (Resim 5.73). Elektrostatik/selölozik boyalı metalden yapılan dolaplarda raf ya da çekmece düzeni bulunmaktadır. Depoda bulunan metal konströksiyona sabitlenen açık ahşap raflı ünitelerin ön cepheleri stor perdelerle kapatılmış durumdadır (Resim 5.74).

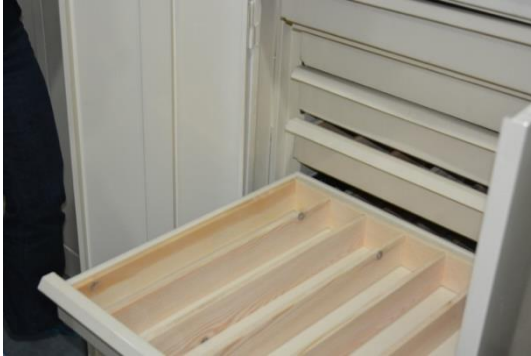
**Resim 5.75.** Sikke dolabı

Sikkeler: Sikkelerin bulunduğu dolaplar selülozik boyalı metalden, çekmece bölgeleri ise fırınlı çam ağacından imal edilmiştir (Resim 5.75). Sikkelerin büyük bölümü asitsiz kağıttan yapılmış zarflar içinde korunmaktadır ancak polietilen kutu içinde ya da normal kağıt zarflarda tutulan sikkeler de mevcuttur (Bkz. Resim 5.31). Zarfların üzerindeki yazılar tükenmez kalem veya sabit asetat kalemle yazılmıştır.

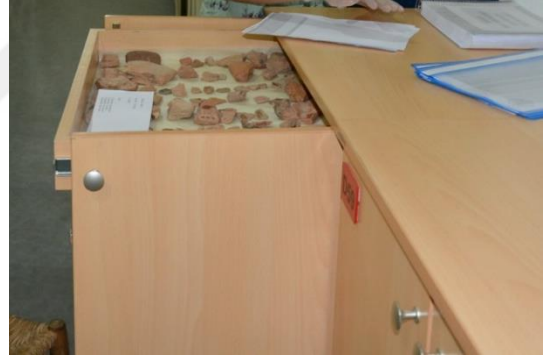
**Resim 5.76.** Tablet dolabı

Tabletler: Mevcut durumda tabletler MDF'den yapılmış çekmeceli dolaplarda, ince sünger tabaka üzerinde asitsiz kağıt üstünde, bölgsüz sıralanmış durumdadır. Süngerin uygun depolama malzemesi olmaması yanında bölgsüz sıralama tabletlerin sarsıntı, çarpma ve devrilme gibi fiziksel etkilerle birbirlerine zarar vermesi ve karışma riski oluşturmaktadır. Müze yetkilileri bu bölümün depolama sisteminin değişeceğini belirtmişlerdir (Resim 5.76).

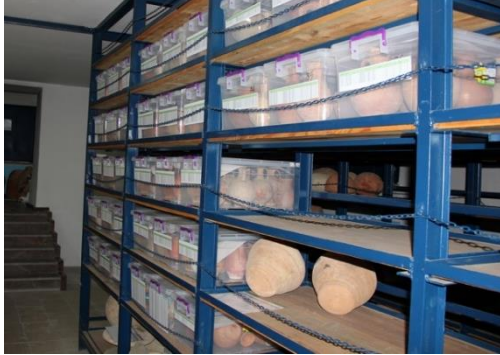
**Resim 5.77.** Seramik eser depolama düzeni

Pişmiş Toprak ve Seramik Eserler: Kapalı metal dolaplarda, raflar üzerinde, ethafoam yuvalara yerleştirilmiş olarak depolanan eserler dışında tekerlekli polipropilen kutular

içinde metal konstrüksiyonun taşıdığı ahşap raflar üzerinde depolanan seramik eserler de bulunmaktadır (Resim 5.77).

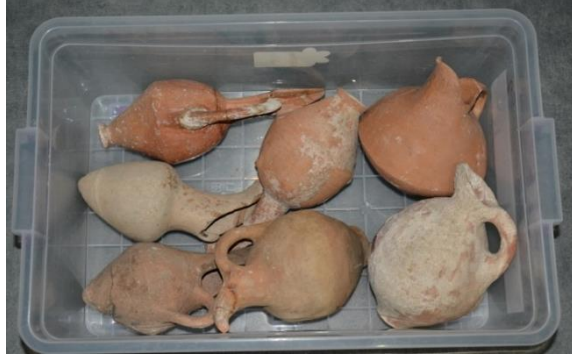
**Resim 5.78.** Tekerlekli kutularda seramik eserler

Küçük eserlerin kapaklı polipropilen kutularda, büyük boyutlu eserlerin ahşap raflar üzerinde açıkta depolandığı bölümde ağır malzemenin tekerlekli kutularda üst raflara yerleştirilmesi ve indirilmesi gerek çalışanlar gerekse malzeme açısından güvenlik riski oluşturmaktadır. Tekerlekli kutuların hareket etmesi halinde kutu içindeki malzemenin birbirine çarpması ve kırılması olasılık dahilindedir (Resim 5.78). Çok sayıda eserin aralarında ayırıcı malzeme olmadan bir arada tutulduğu kutuların gözden geçirilip yeniden düzenleneceği müze uzmanlarınca ifade edilmiştir. Koleksiyon bünyesinde yer alan çoğunluğu seramik ağırşaklar karton kutular içinde, ethafoam yuvalar içinde, asitsiz kağıtlarla örtülü olarak kapalı metal dolaplarda tutulmaktadır. Ağırşakların bulunduğu dolaplarda kemik malzemeler de bulunmaktadır.

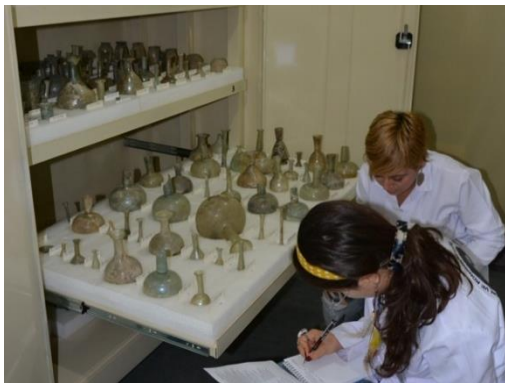
**Resim 5.79.** Cam eser depolama düzeni

**Cam Eserler:** Kapalı metal dolap içinde sürgülü raflar üzerine konulan ethafoam yuvalar içine düzenli şekilde yerleştirilmişlerdir (Resim 5.79, 5.80).

Bazı eserlerde yuvaların dar oluşundan kaynaklanan sürtünmeye bağlı tahriş ve dökülmeler görülmektedir. Eserlerin bazılarında bant izleri, bant kalıntıları, ethafoam yuva açma sırasında ölçü alınırken esere bulaştığı düşünülen mürekkepli kalem çizilmeleri mevcuttur. Kimi eserlerin pamuklarla desteklendiği raflarda çok sayıda eser bir arada korunmaktadır. Onarım gerektiren cam eserlerin taşınması riskli olup yerinde müdahale edilebilecek durumda oldukları düşünülmektedir.

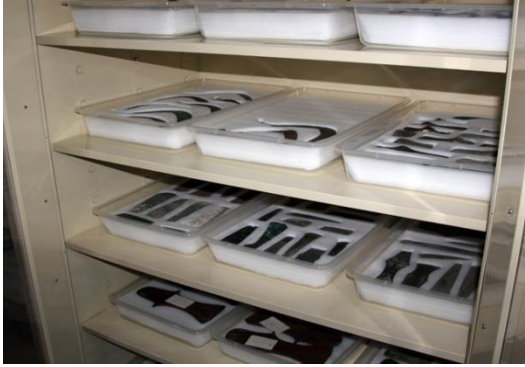
**Resim 5.81.** Metal eser depolama düzeni

**Metal Eserler:** Selülozik boyalı metal dolaplarda kapaksız polipropilen kutular içinde ethafoam yuvalar içine yerleştirilmiş olarak depolanan eserlerin yanı sıra karton kutular içinde ethafoam yuvalara yerleştirilmiş eserler de mevcuttur (Resim 5.81, 5.82).

Doğrudan ethafoam yuvalara yerleştirilen eserlerin dar yuvalar nedeniyle fiziksel zarar görme riski dışında ortamdaki nem yoğunlaşması ile ilgili olabilecek aktif bozulmalar gösterdiği tespit edilmiştir. Bakır alaşımı ve demir mızrak uçları ile baltalarda yoğun olarak izlenen aktif korozyon oluşumlarının eserlerin ethafoam'la temas eden iç yüzeylerinde daha şiddetli olduğu görülmektedir (Resim 5.83, 5.84). Doğrudan karton kutu içinde tutulan zırh parçalarındaki aktif korozyon oluşumları çıplak gözle izlenebilmektedir.

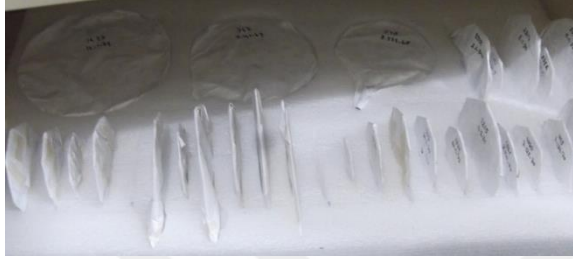
**Resim 5.85.** Tyvek kılıflar içinde aynalar

Metal eserlerin malzeme türüne göre sınıflandırılmadığı depolama düzeninde, aynı kutuda bakır alaşımı, demir ya da kurşun eser bir arada bulunmaktadır. Bakır alaşımı ve gümüş aynalar ve bilezikler tyvek kılıflara sarılmış olarak ethafoam yuvalar içinde saklanmaktadır. Kılıflar eserlerin gözlenmesini engellemekte ve ortam kontrolü sağlanamadığından olası aktif bozulmalar gözden kaçabilmektedir (Resim 5.85, 5.86).

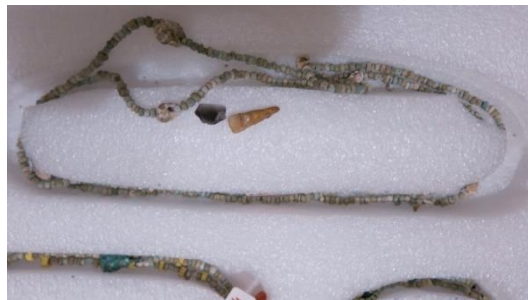
**Resim 5.88.** Boncuk dizilerinden kopan parçalar

Metal eserlerin saklandığı dolaplarda özellikle boncuk dizilerinin bulunduğu kutularda ethafoam yuvaların çok sıkı açıldığı, eserlerin yuvalara yerleştirilmesi ve çıkarılması sırasında fiziksel basınca maruz kalarak zarar gördüğü tespit edilmiştir (Resim 5.87). Yine bu bölümde, metal, seramik, fayans, organik (deniz kabuğu, kemik, amber, v.s.) malzemeden yapılan boncukların dizi haline getirildiği ve her tür malzemenin farklı biçimde ve şiddette bozularak yuva içinde kırılıp toz hale geldiği görülmüştür (Resim 5.88).

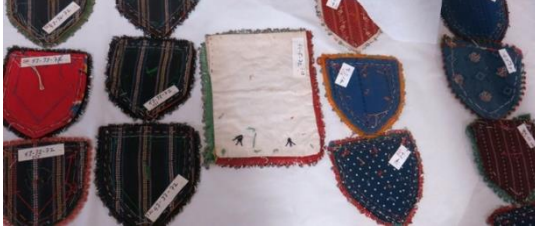
**Resim 5.91.** Yatay raflarda serbest depolama

Rozetler, Armalar, Keseler, vb.: Kapalı metal dolaplarda, yatay sürgülü raflar üzerine serilmiş asitsiz kâğıtlar üzerinde serbest olarak depolanmaktadırlar (Resim 5.91).

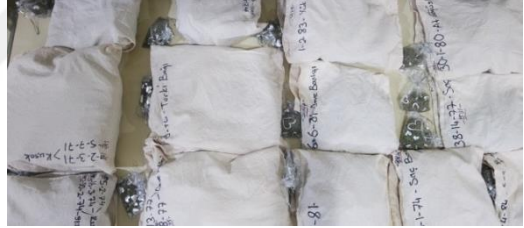
**Resim 5.92.** Torbalar içinde katlanarak depolama

Kuşaklar, Kemerler, Başlıklar, vb.: Kapalı metal dolaplar içinde, yatay sürgülü raflar üzerinde Amerikan bezi torbalar içinde katlanarak korunmaktadırlar (Resim 5.92).

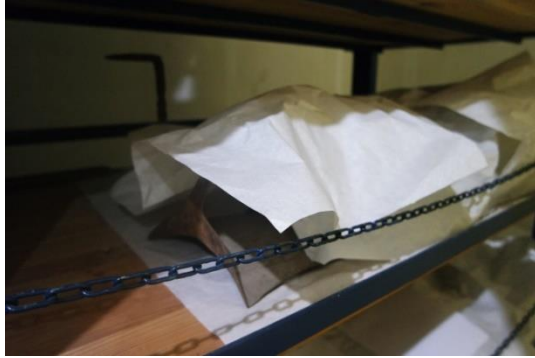
**Resim 5.96.** Açık raflarda bekletilen eserler

Etnografya bölümü deposunda ayrıca; paketlenmesi henüz tamamlanmamış eserler bulunmaktadır. Bu gruba giren malzeme içinde tüfekler ve kılıçlar halen metal konstrüksiyonun taşıdığı ahşap raflar üzerinde, açıkta tutulmakta ancak cephe storla kapatılmış durumdadır (Resim 5.96).

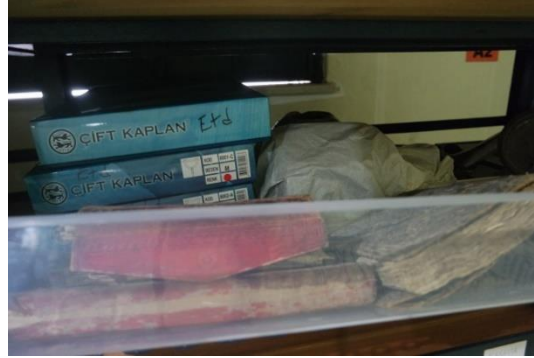
**Resim 5.97.** Henüz paketlenmemiş etüdlük eserler

Metal, ahşap, deri gibi malzemelerden üretilmiş, mutfak kapları, müzik aletleri, kutular gibi henüz paketlenmemiş malzemeler kapaklı dolaplarda bekletilmektedir. Etüdlük malzeme, envanterden düşülecek eserler, mahkeme süreci devam eden malzemeler de bu bölümde bekletilmektedir (resim 5.97).

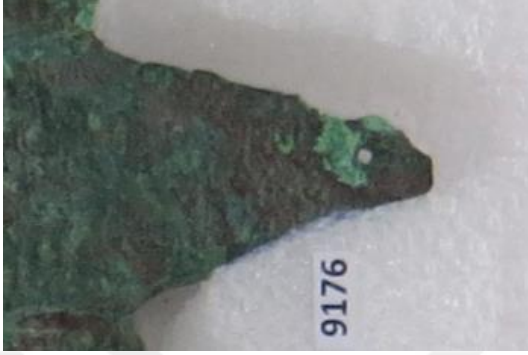
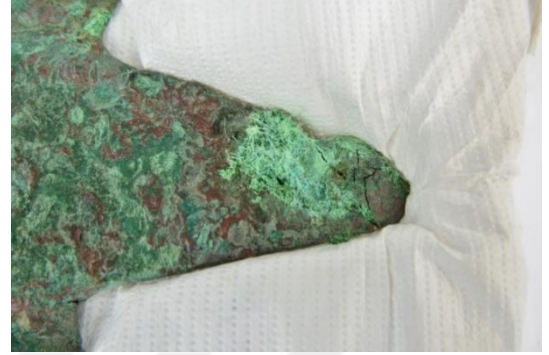
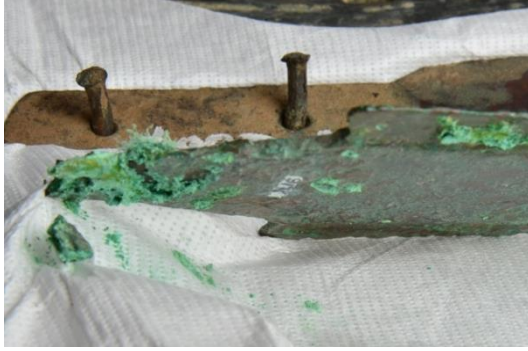
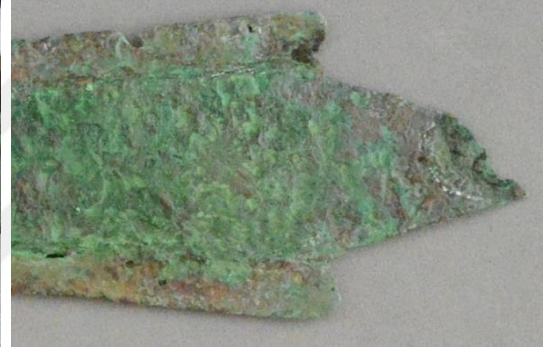
Çorum Koruma Planlaması çalışmalarının ilk aşamasında Çorum Müzesi arkeolojik metal eserlerin kondisyon taraması sırasında, ağır derecede aktif korozyonlu oldukları görülen metal eserlerin durumları tespit edilerek ileriki dönemde izlenmesine ve bozulma süreçlerinin devam edip etmediğinin saptanmasına karar verilmiştir. Periyodik izlemeye alınan bir grup eserin mevcut durumu belgelenecek, bozulmaya neden olan faktörlerin ortaya çıkarılması ve koruma önerilerinin geliştirilmesi için bu grupta yer alan eserlerin belirlenen aralıklarla fotoğrafları çekilmiş ve bulundukları ortamın sıcaklık ve nem değerlerini ölçen cihazlar yerleştirilmiştir.

Fotoğrafların karşılaştırılması ve eserlerin incelenmesi sonucunda özellikle bakır alaşımı objelerde hızlı seyreden bir bozulmanın varlığı ortaya çıkmıştır (Resim 5.102, 5.103, 5.104, 5.105).

Arkeolojik eserler başta olmak üzere bakır alaşımı ve demir eserlerin genelinde görülen korozyon oluşumlarının denetimi için eser kondisyon derecelendirmeleri dikkate alınarak başlatılan etkin koruma işlemleri sürdürülmeli ve ayrıca metal eserlerin tamamı mikro pakitleme yapılarak yeniden elden geçirilmelidir. Müze genelinde yapılması önerilen iklimlendirmenin metal eserlerdeki sorunun kontrol altına alınmasına büyük katkısı olacaktır ancak eserlerin kendi bünyelerinden kaynaklanan hassaslıkları dikkate alınarak gereksinim duyan eserler için mikro pakitleme ve mikro klima ortamları ayrıca oluşturulmalıdır. Sözü edilen mikro pakitleme, tyvek kılıflar içinde korunan metal eserlerin paketi açmadan görölmesini sağlayarak aktif korozyon oluşumlarının gözden kaçmasını da engellemeye yardımcı olacaktır.

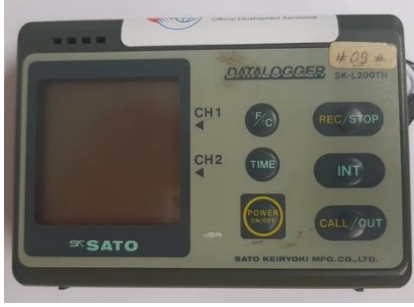
**Resim 5.106.** Sıcaklık/RH ölçer

Ortam koşullarının ölçümlerinde iki ayrı tip sıcaklık ve bağıl nem ölçüm cihazı kullanılmıştır. Çalışmanın başında kullanılan sıcaklık ve bağıl nem ölçen cihazların (Resim 5.106.) yetersiz sayıda olması ve sık sık arızalanması nedeniyle uzun süreli ölçümlerde kullanılan cihazlar değiştirilmiş (Resim 5.107.) ayrıca uzun süreli ölçümlere ışık şiddeti ve UV değerlerini ölçüp kaydeden cihazlar da ilave edilmiştir (Resim 5.108.).

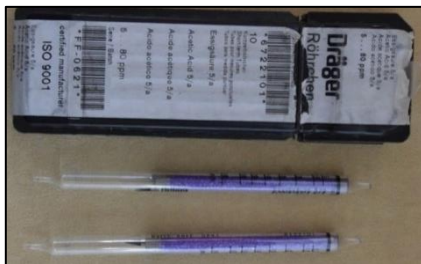
**Resim 5.109.** Gaz ölçüm tüpleri

Ortamdaki asetik asit ve formaldehit varlığının tespitinde anlık gaz ölçümü yapabilen cihazlar kullanılmıştır (Resim 5,109) (Bkz. 5.42.).
