**DÜZCE İLİ KONURALP MAHALLESİ GELENEKSEL YERLEŞİM DOKUSUNUN  
DEĞERLENDİRİLMESİ VE KORUMA ÖNERİLERİ**

**YÜKSEK LİSANS TEZİ  
MİMARLIK ANABİLİM DALI  
RÖLÖVE-RESTORASYON PROGRAMI**

**İSTANBUL, 2019**

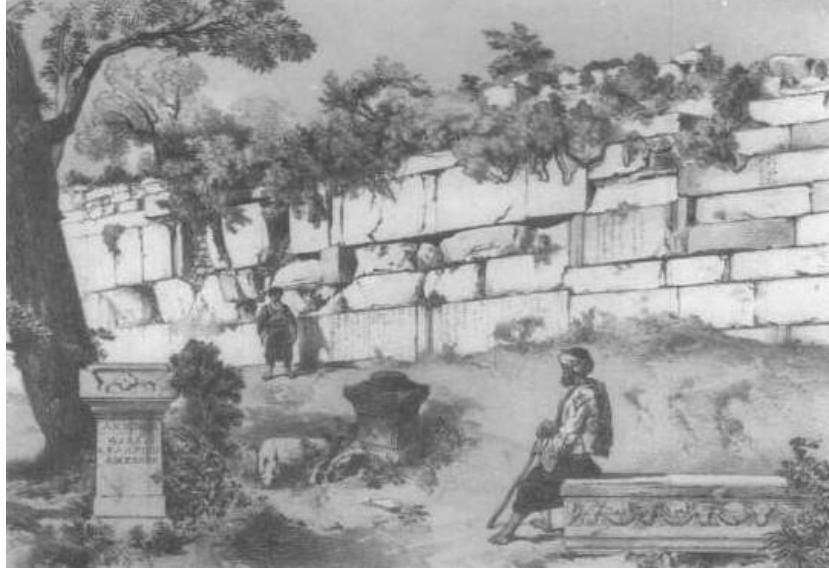
Şekil 2.9 Sur duvarı [25]

Surlar, Konuralp' in batı ve güneyinde yer alan savunma yapılarıdır. Yaklaşık 1,20 metre uzunluğunda ve 4,70 metre yüksekliğindeki batı surları Antik köprünün karşısındaki TEM otoyolundan gözlenebilecek konumda Hamam sokağına kadar uzanmaktadır. Batı surları, Bizans Dönemi olarak tarihlendirilmektedir. Osmanlı Dönemi' nde onarıldığı veya ek yapıldığı düşünülmektedir.

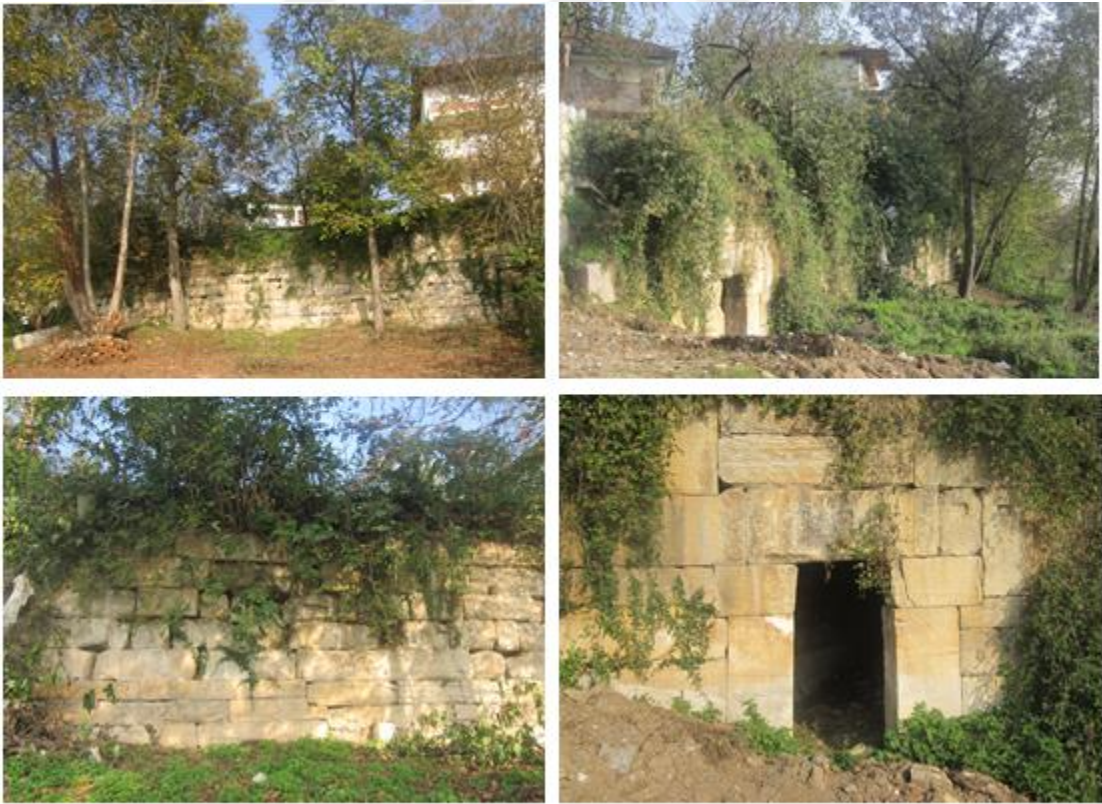
Şekil 2.10 Batı surları

Roma döneminde inşa edilmiş kale duvarlarından hiçbir kalıntı günümüze ulaşmamıştır. İmparator Gallienus (M. S. 253-268) döneminde basılmış bir paranın üzerinde Prusias ad Hypium' un iki kuleli şehir kapısının görünüşü mevcuttur. Bu kapı günümüze ulaşmamıştır [16].

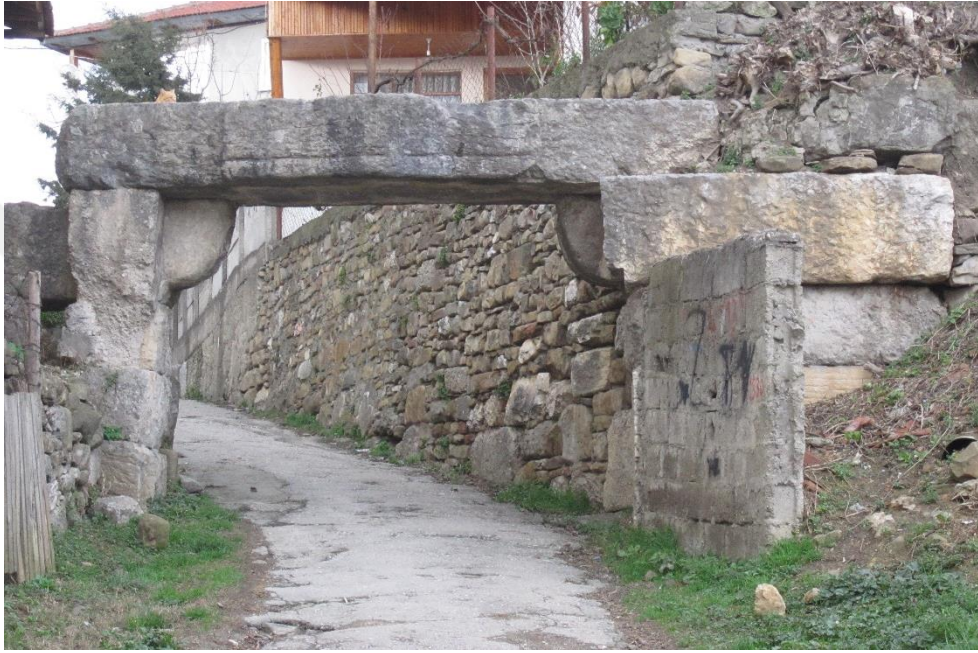
Şekil 2.11 Atlı kapı

Güney surlarında “Atlı Kapı” adıyla bilinen bir kapı mevcuttur. Bu kapının büyük bir lentosu vardır. Bu lento üzerinde bir at tasviri ve Prusias askeri tarafından annesi için yaptırılmış bir mezar kitabesi bulunmaktadır [26]. Bu noktadan sonra surlar güneydoğu ve güneybatı yönünde devam etmektedir. Birbiri üzerine yerleştirilmiş kitabeli sunaklar, kaideler ve tiyatrodan getirilmiş oturma kademeleri ve büyük bloklarla yapılmıştır. Ayrıca devşirme malzemeler de kullanılmıştır. Daha sağlam ve düzgün bloklar olduğundan bu antik taşlar özellikle kapı ve kule yapımında tekrar kullanılmışlardır [3].

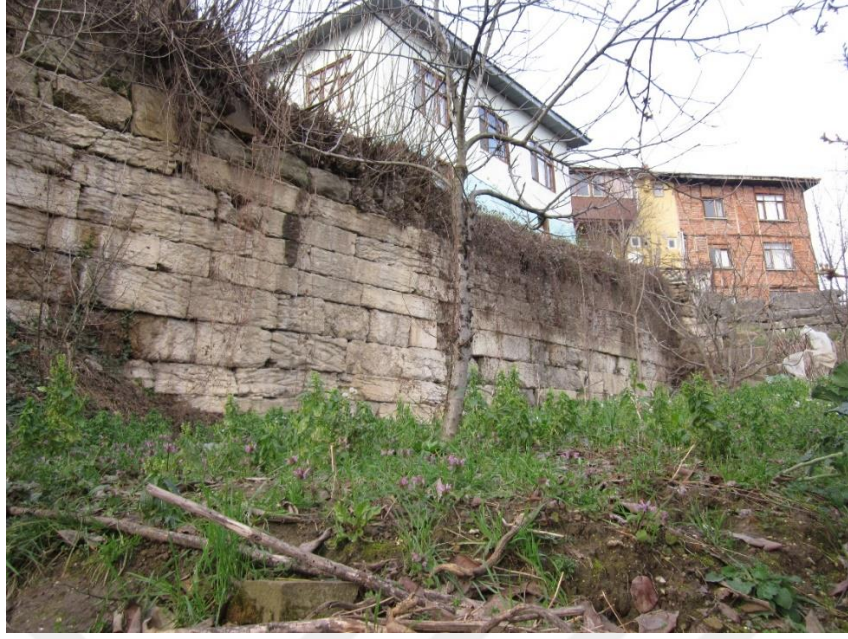
Şekil 2.12 Güney Surları

Günümüzde surlar, yapıların bahçeleri içinde kalmış durumdadırlar. Surların bir kısmı istinat duvarı olarak ya da üzerindeki yapıların temeli işlevinde de kullanılmışlardır. Surlarda görülen bozulmalar dikkat çekmektedir.

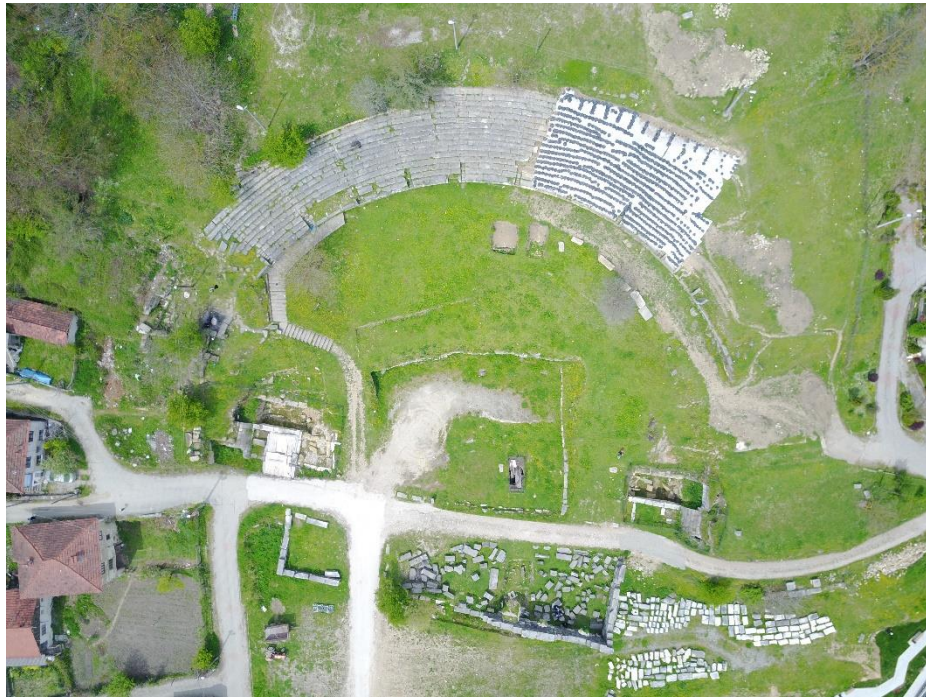
Şekil 2.15 Konuralp Antik tiyatro [27]

Tiyatrolar genelde yarı daire olarak planlanmasına rağmen, bu antik tiyatro bir tepenin üst kısmına yaslandığından, yarı dairenin iki ucu kesilmiş, oturma kademeleri (gradenler) yarı daireden daha kısa tutulmuştur.

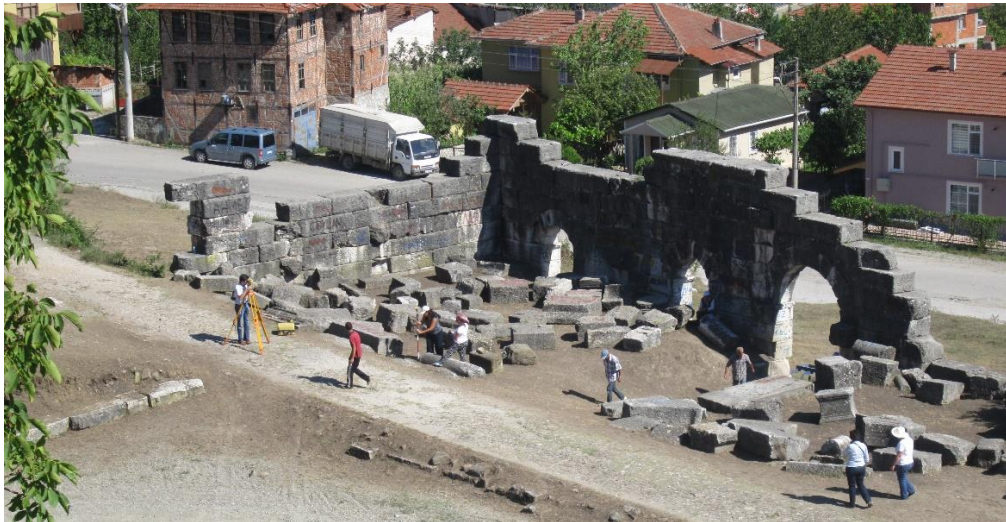
Şekil 2.17 Tiyatro sahnesi kemerli geçit

Tiyatro yapısı beyaz, sağlam ve kalkerli taşlardan yapılmıştır. Üst kısımdaki aslan pençesi figürleri ile süslü olan oturma kademeleri ve bunları ayıran yedi merdiven dizisi vardır.

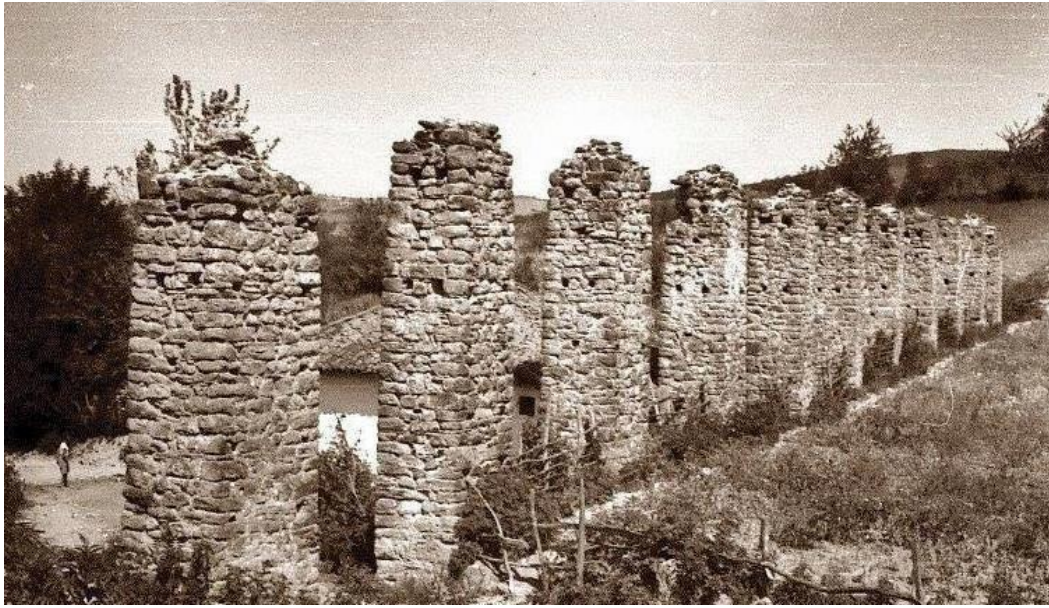
Şekil 2.18 1961 tarihli su kemeri fotoğrafı [28]

Şehirde bulunan su kemeri ayaklarından bölgeye su getirilmesine büyük bir önem verildiği anlaşılmaktadır [3]. Yerleşimin üst kotunda kuzeydoğu güneybatı doğrultusunda konumlanan 11 su kemeri ayağı kısmen korunarak günümüze ulaşmıştır.

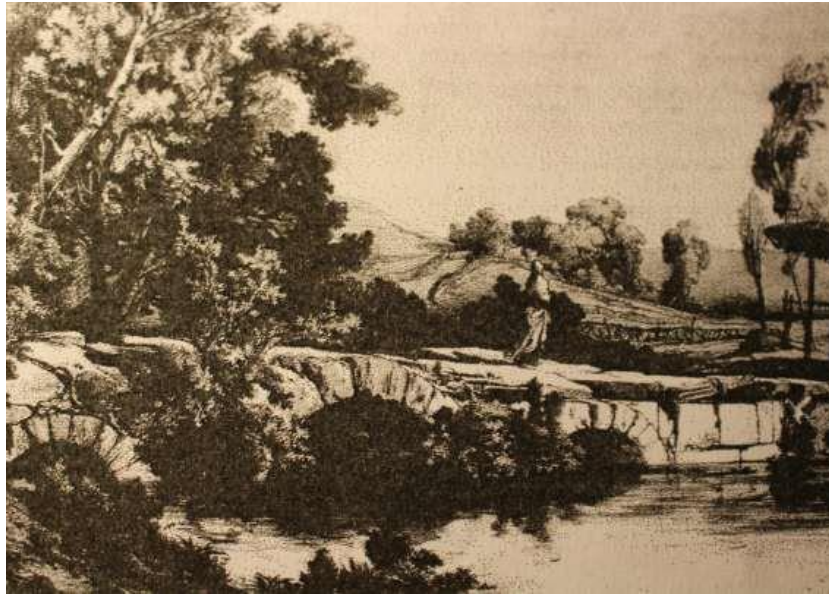
Şekil 2.20 Roma Köprüsü [25]

Konuralp' in batısında Düzce-Akçakoca karayolu kenarında Efteni Gölü' ne dökülen dere üzerinde 3 kemerli bir Roma Köprüsü bulunmaktadır. Beyaz büyük mermer bloklarla yapılan köprünün güney tarafı hemen hemen sağlamdır. Harç kullanılmadan yapılan köprünün taşlarının bazıları profilli ve ikinci kez kullanılmıştır. Bu köprünün tiyatro ile aynı dönemde yaptırıldığı düşünülmektedir [3]. Köprülerin bakımının yapılması için Osmanlı zamanında çeşitli vakıflar kurulmuştur [18].

Konuralp Arkeoloji Müze Müdürlüğü uzmanlarınca yapılan araştırma kazısı sonucunda, köprünün 39,25 metre uzunluğunda ve döşeme çıkıntıları ile birlikte 5 metre genişliğinde olduğu anlaşılmıştır. Köprünün mevcut 3 kemerinden ana kemerin derinliği 3,17 metredir [21].

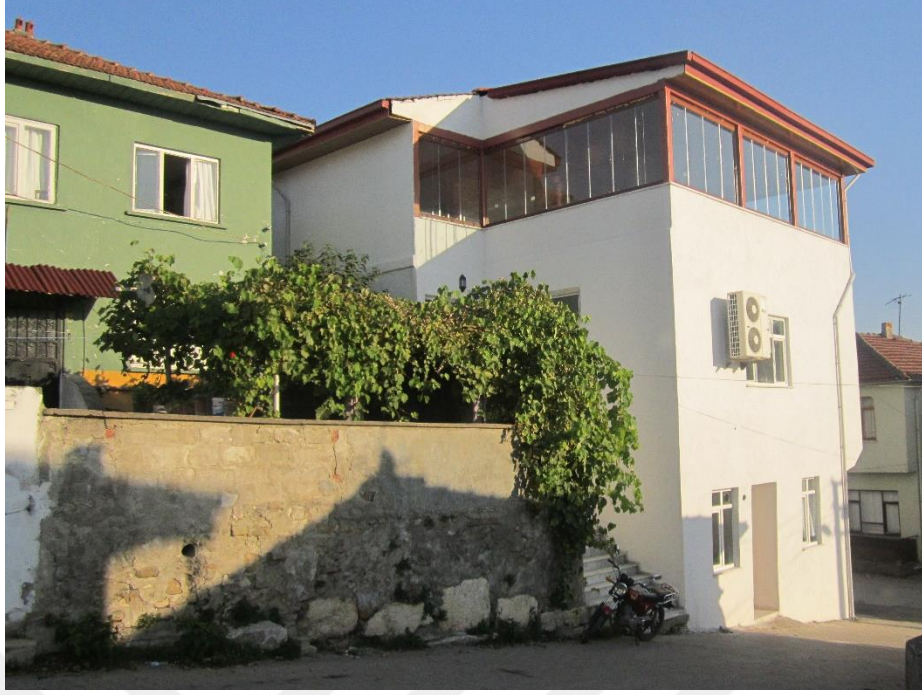
Şekil 2.24 Hamam üzerine inşa edilen yapı

Üzerine ek yapılmış olan hamam yapısı, 2016 yılında başlayan restorasyon çalışmalarından önce düğün salonu olarak kullanılmaktaydı. Güney duvarında devşirme malzeme kullanımı dikkat çekmektedir.

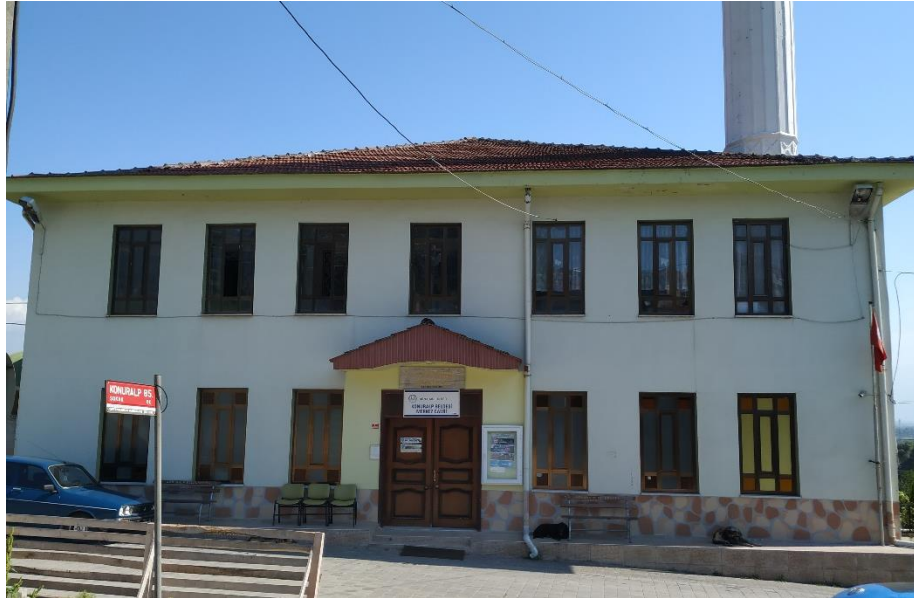
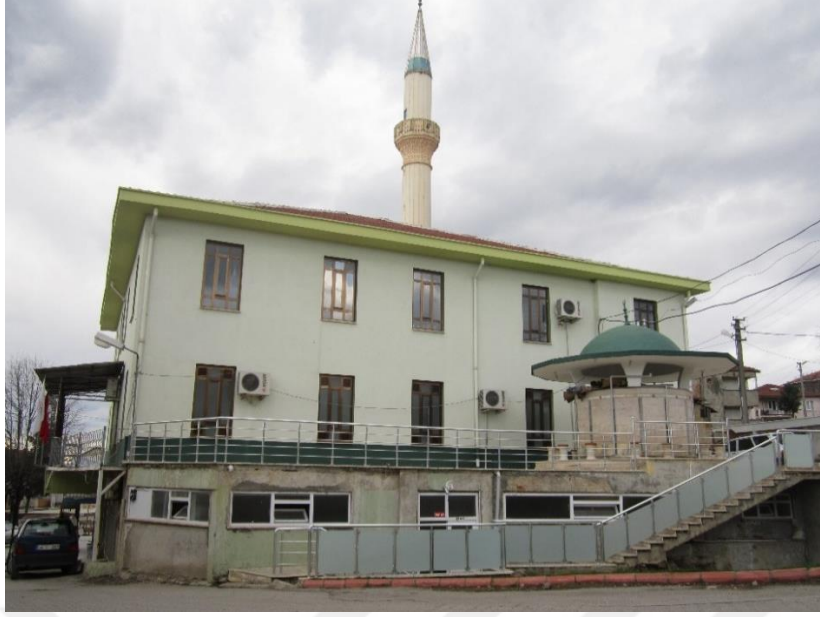
kalan mermer taban döşemelerine rastlanmış ve bu döşemeler müzeye götürülmüştür. Konuralp Cami fetih sonrasında Konuralp tarafından 1323' lerde camiye dönüştürülmüş olabilir. Özgün plan şeması bilinmeyen yapıya 19. yüzyılda Dilaver Ağa tarafından onarım yaptırılmıştır [3]. 1988 yılında yeniden onarılarak kullanıma açılan cami günümüzde dikdörtgen planlıdır [21]. Taşıyıcı sistemi betonarme olarak değiştirilmiştir. Cami, Konuralp Meydanı' nda eğimli bir arazi üzerinde yer almaktadır. Caminin zemin katında ticari işlevli mekanlar bulunmaktadır.

Şekil 2.27 Konuralp Cami giriş cephesi

Şekil 2.28 Konuralp Cami doğu cephesi

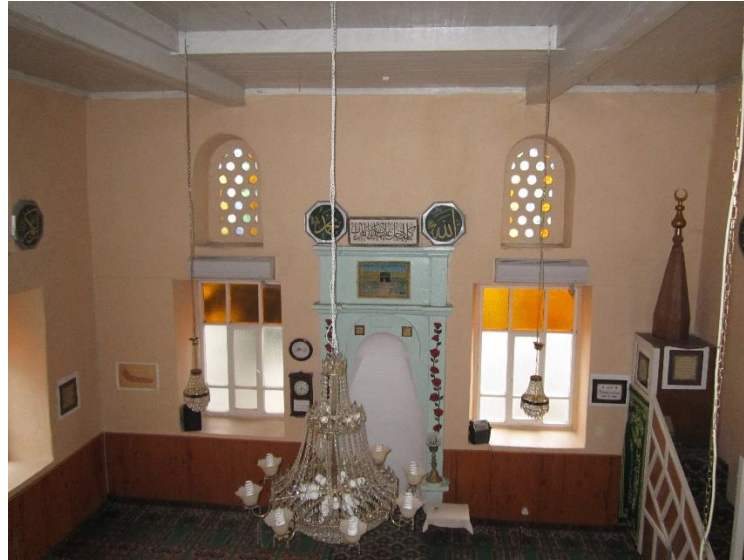
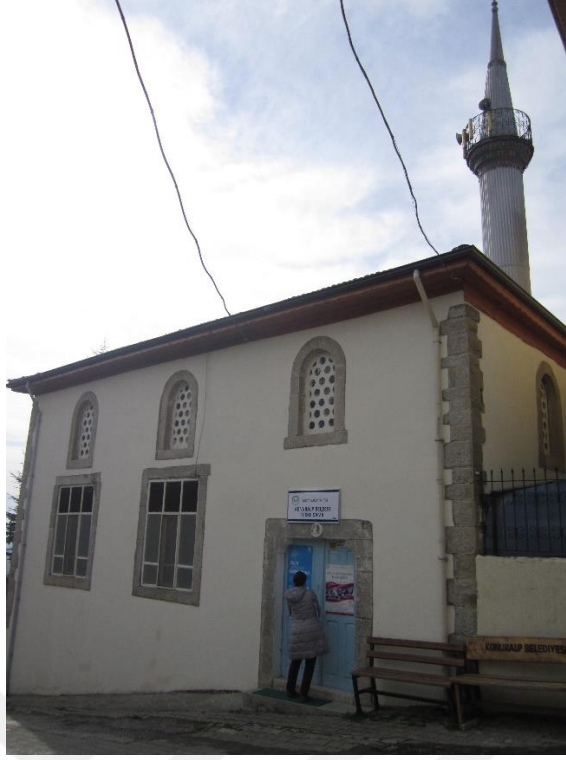
Taş yığma taşıyıcı sistemli yapı dikdörtgen planlıdır. Tek minareye sahiptir. Yapının kütle ve cephe biçimlenişi özgünlüğünü koruyarak günümüze ulaşmıştır. İki kanatlı özgün ahşap giriş kapısı bulunmaktadır. Tavanı ahşap kaplamalı olan yapının ahşap minberi bulunmaktadır. Konuralp' in günümüze ulaşmış ve özgünlüğünü büyük oranda koruyan camisidir. Caminin giriş kapısı üzerindeki mermer kitabede yapım tarihi 1920 yılı olarak belirtilmiştir.

Şekil 2.29 Tekke Cami iç mekan

Şekil 2.30 Tekke Cami giriş cephesi

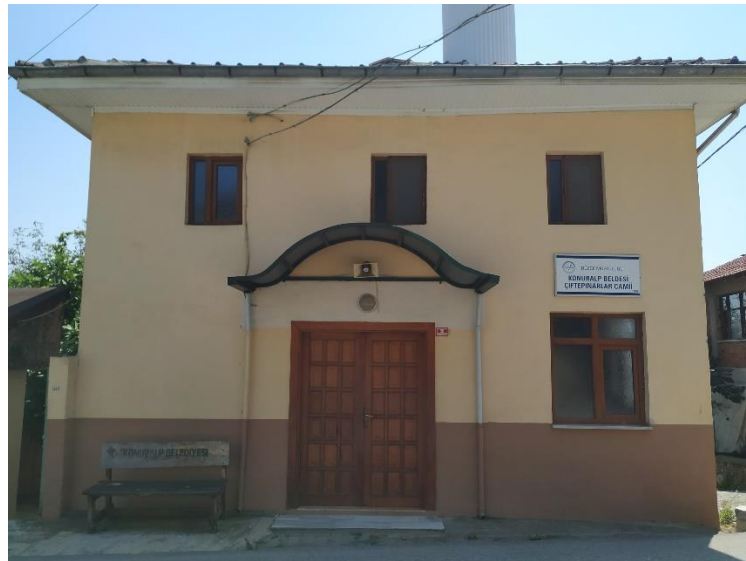
Şekil 2.31 Çiftepınarlar Cami giriş cephesi

Yığma taşıyıcı sistemli yapı dikdörtgen planlıdır. Tek minareye sahiptir. Yapının kütlesi özgünlüğünü korurken, cephe özellikleri bakımından değişikliğe uğramıştır. Yapıya giriş kuzey cephesinin merkezinde yer alan özgün olmayan çift kanatlı giriş kapısından sağlanmaktadır.

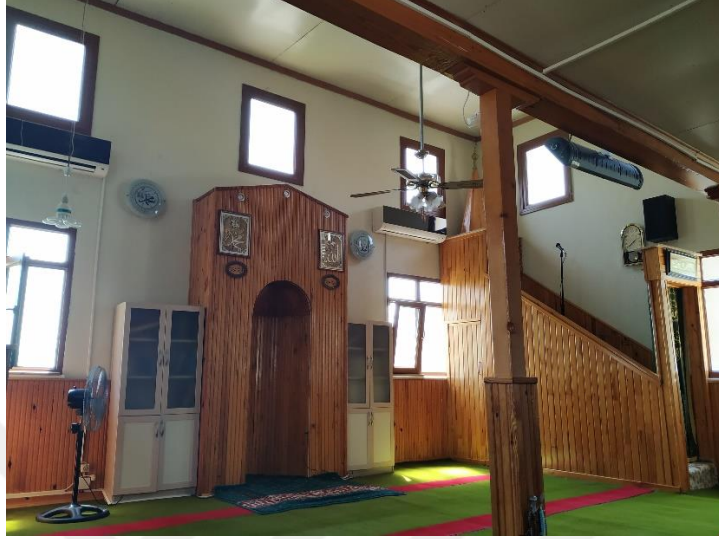
Şekil 2.32 Çiftepınarlar Cami iç mekan

Ahşap direklerle taşıtılan kadınlar mahfiline ahşap bir merdivenle çıkılmaktadır. Özgün olmayan ahşap mihrap ve minberi bulunmaktadır. Caminin giriş kapısı üzerindeki tabelada yapım tarihi 1909 yılı olarak belirtilmiştir.

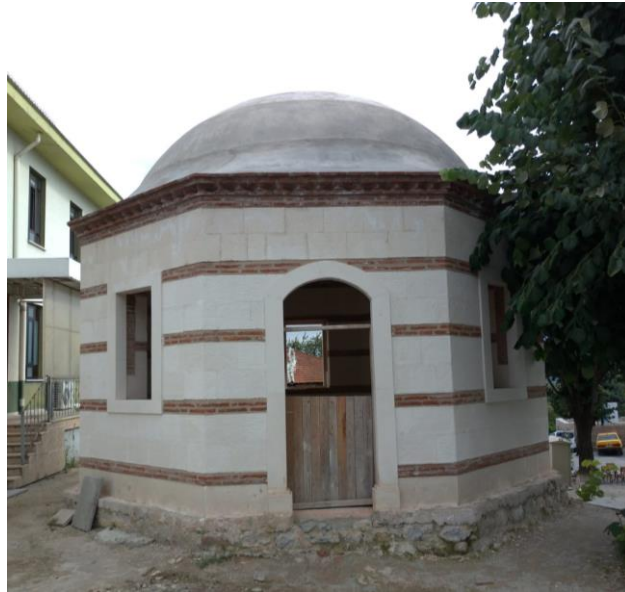
Şekil 2.33 Konuralp Türbesi' nin restorasyon uygulama aşaması

Konuralp Türbesi, Konuralp Cami' nin yanında yer almaktadır. Sekizgen bir plana sahiptir. Türbede yer alan üç sandukanın Konuralp, Bağdatlı Necmi Gazi Şehhişibli Hacı Ali ve Konuralp' in yaverine ait olduğu ifade edilmektedir. Türbenin restorasyon uygulaması devam etmektedir.

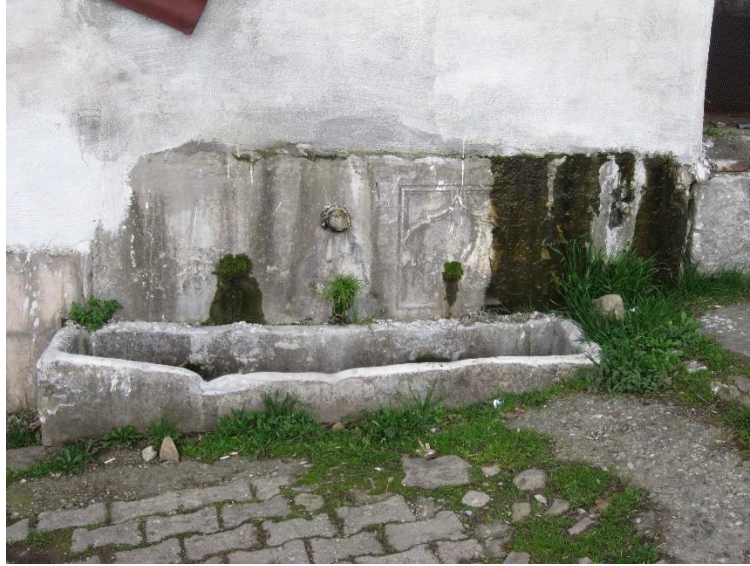
Şekil 2.36 Restorasyondan önce havuzun batı duvarında yer alan çeşme ve yalak

Havuzun batı duvarında yer alan kitabesi sıva altında kalmış, günümüzde kullanılmayan bir çeşme yer almaktadır. Çeşme yalağının bir bölümü toprak altındadır. Çeşmenin kitabesi aynı tarihli fotoğrafta görülmektedir. Su yapısının günümüzde restorasyonu devam etmektedir.

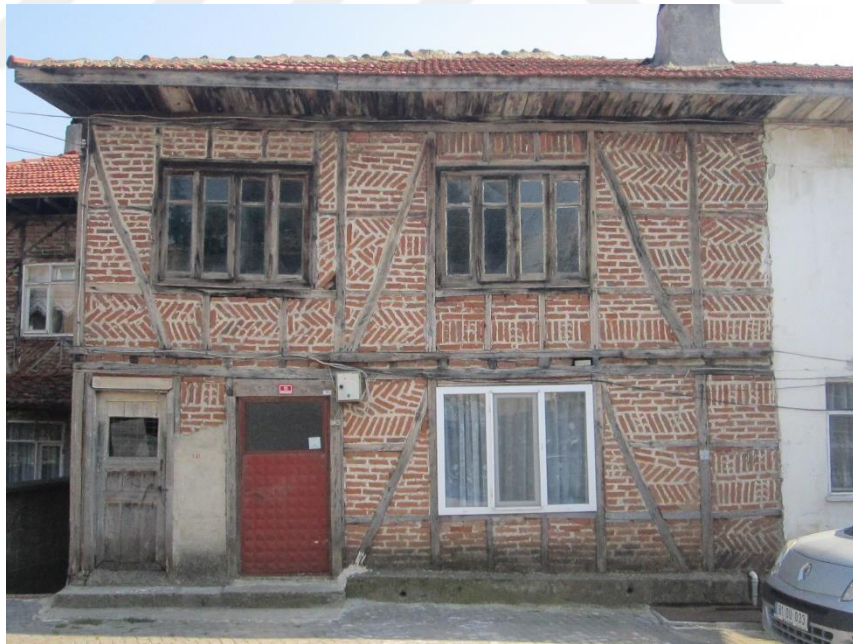
Şekil 3.4 Tuğlaların diziliş örneği

Ahşap çatkı arası tuğla ve ahşap çatkı arası ahşap dolgulu karkas olarak inşa edilen geleneksel Konuralp’ deki geleneksel konutların cepheleri genellikle sıvalıdır. Sıvanmadan bırakılmış konutlar da mevcuttur. Sivasız konut örneklerinde ahşap dikmeler arası tuğlaların diziliş şekillerini farklı örnekleriyle görebilmekteyiz (Şekil 3.4).

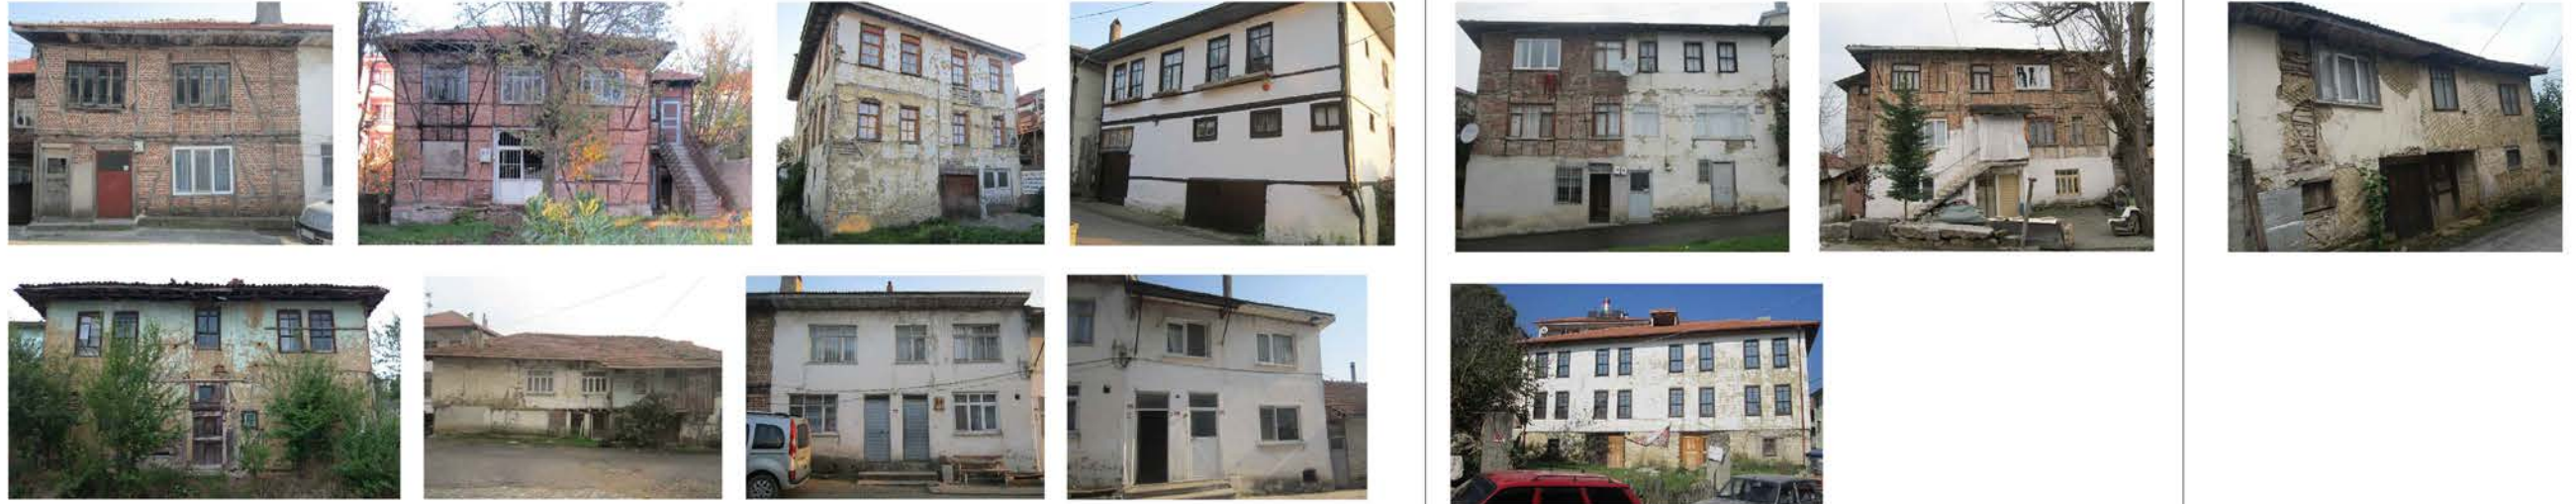
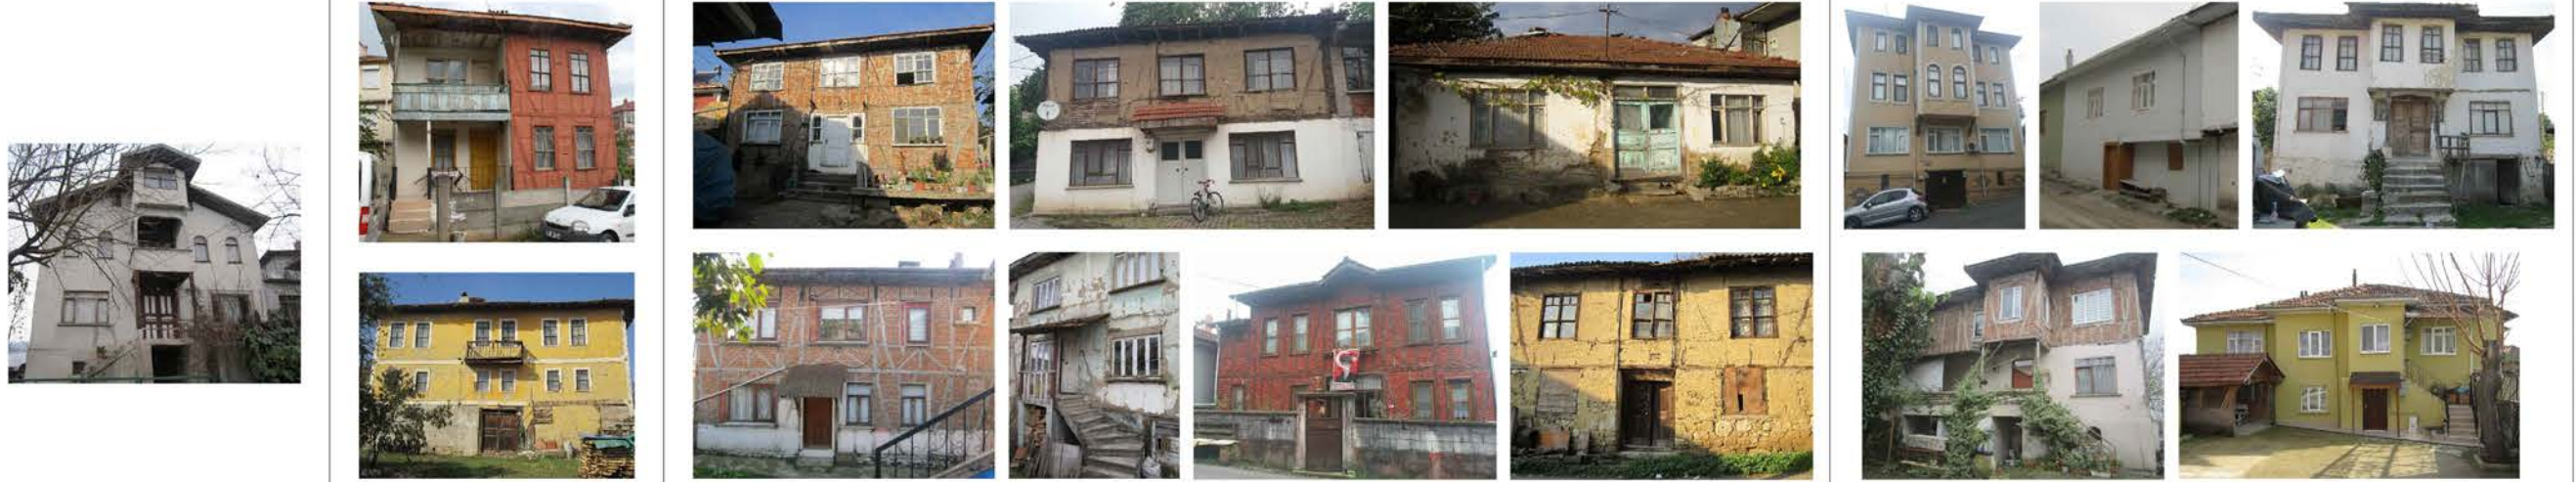
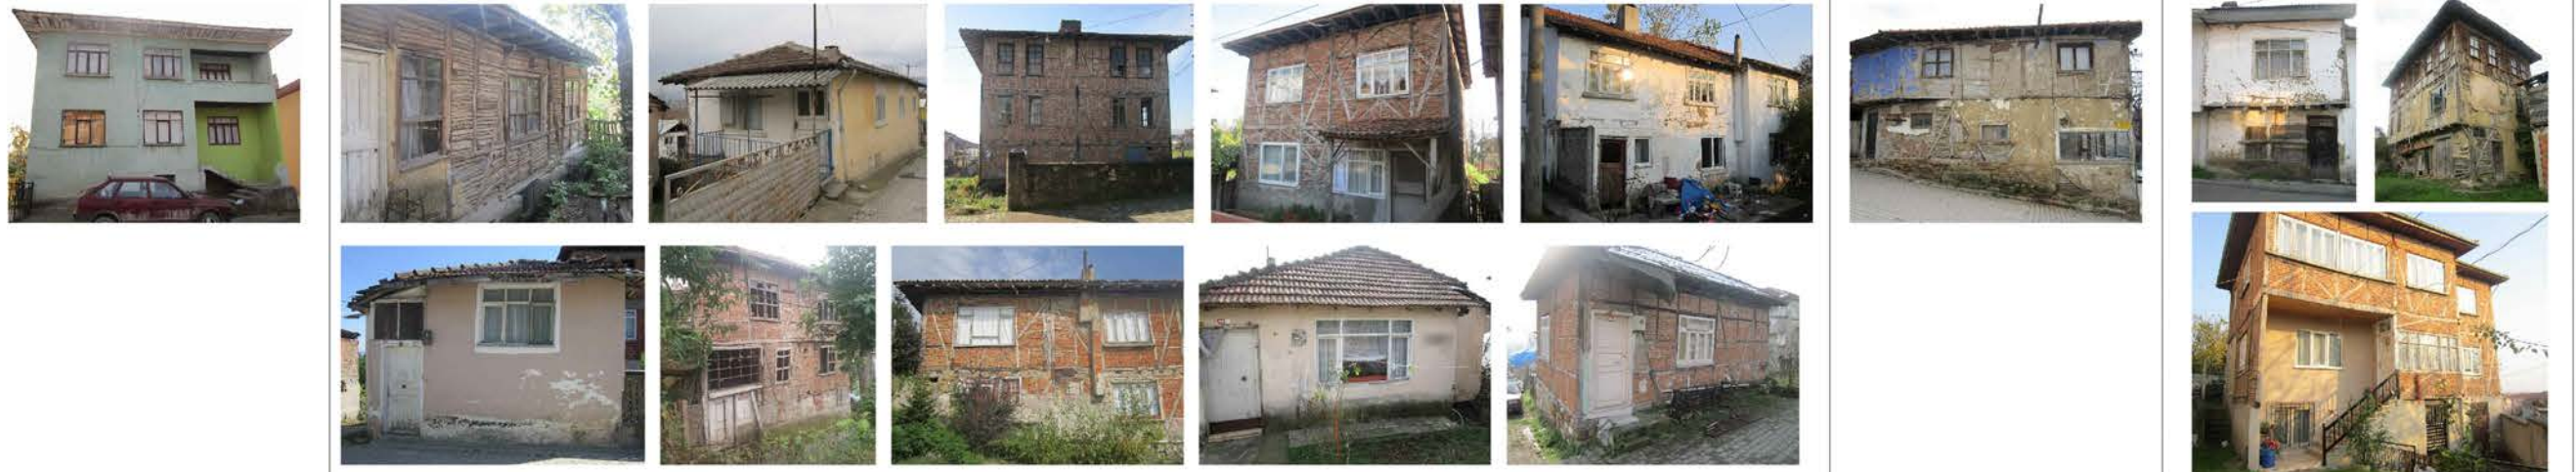
Şekil 3.5 Cephe tipolojisi

İKİ GİRİŞLİ

MERKEZİ GİRİŞLİ

YANDAN GİRİŞLİ

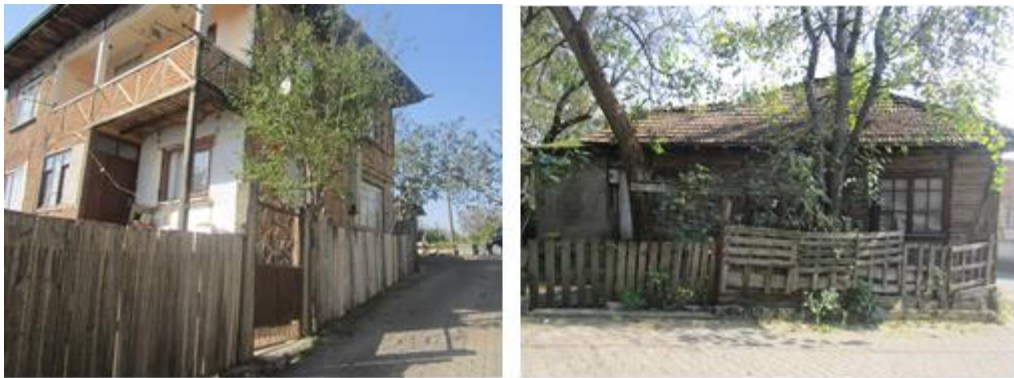
Şekil 3.9 Ahşap çit ile giriş yapılan yapı örnekleri

Ahşap çit ile bahçe/avluya girişin sağlandığı örnekler de görülür.

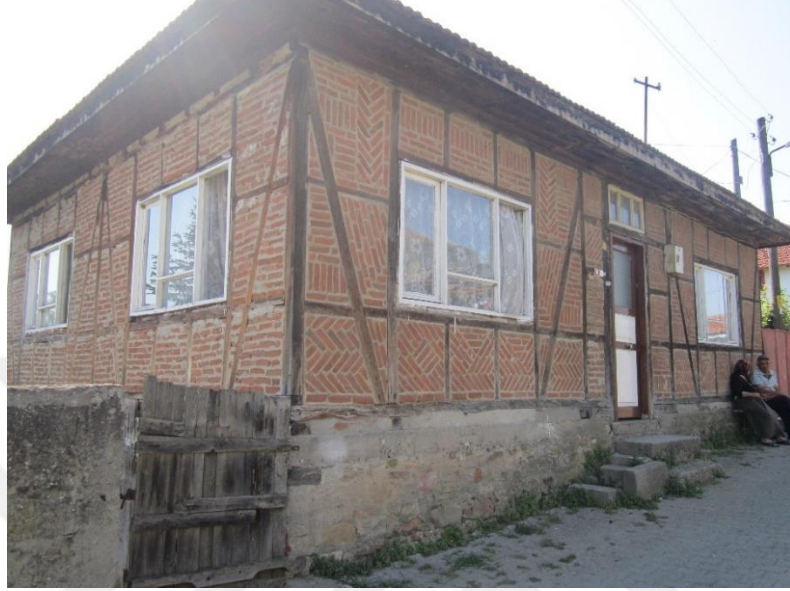
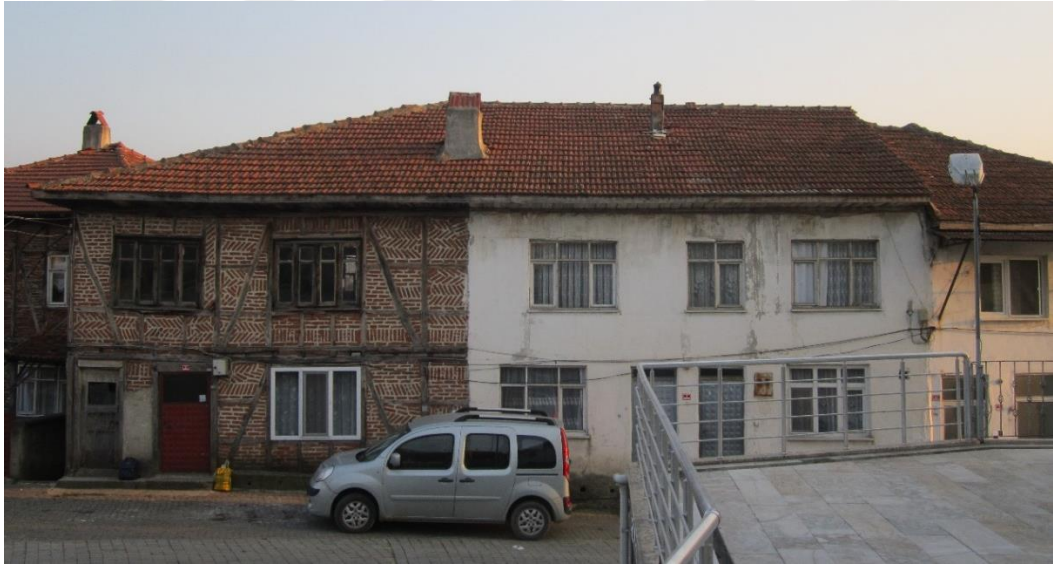
Sokaktan doğrudan yapıya ulaşmayı sağlayan giriş örnekleri de görülür. Bu konumlanış şeklinde yapıların bahçeleri yapının arkasında bulunur. Bu çözüm genellikle bitişik nizam yerleşim düzeninde görülmektedir. Hem bahçeye hem de yapıya sokaktan giriş yapılan konutlar da vardır.

Şekil 3.10 Sokaktan hem yapıya hem bahçeye giriş yapılan yapı örneği

Şekil 3.11 Sokaktan giriş yapılan bitişik nizam yapı örnekleri

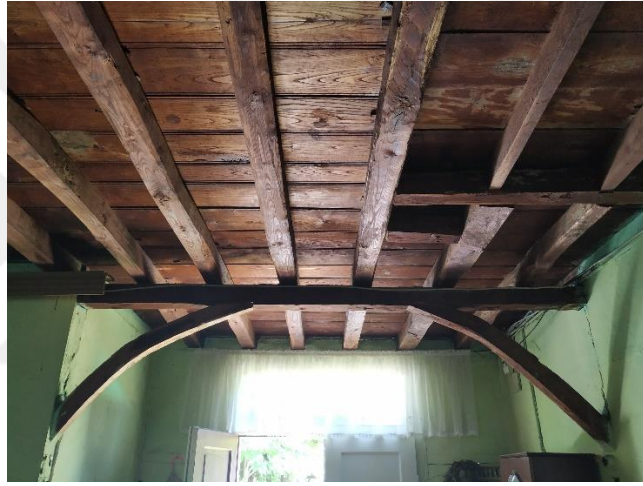
Şekil 3.14 Zemin kat tavan kirişleri

Konutların kiriş sistemi ahşaptandır. Ahşap kirişler genellikle 11 cm genişliğinde dikdörtgen kesittedir. Üst kat döşemesi oluşturulurken tek tabanlı ve çift tabanlı sistemler kullanılmıştır. Çift tabanlı sistem sistem daha çok çıkma yapılmayan örneklerde uygulanır [32]. Kat hizasında çıkma yapıldığında ise kirişler dışarı doğru uzatılır [33]. Çalışma alanında da bu tekniğin genellikle çıkmasız yapılarda uygulandığı görülmüştür (Şekil 3. 13). Kaplama malzemesi de ahşaptır. Genelde çam türü ağaçtan elde edildiği öğrenilen döşeme kaplama boyutları 12-13 cm veya 20-23 cm arasında değişmekle birlikte, kirişlere dik doğrultuda çivi ile tutturulmuştur.

Tavanlarda da ahşap kaplama görülür. Bazı konutlarda zemin kat tavan kirişlerinin alt yüzü olduğu gibi bırakılmıştır.

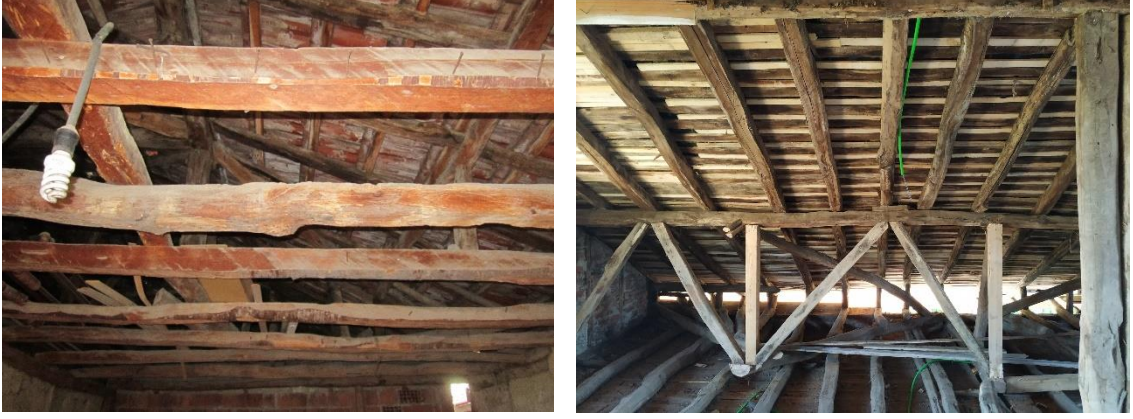
Şekil 3.16 Çatı Detayı

Geleneksel Konuralp evlerinde çatı formu ahşap oturtma çatı şeklindedir. Orijinal çatı kaplaması alaturka kiremit olup, konutların büyük kısmının çatı kaplama malzemesi marsilya kiremit ile değiştirilmiştir. Bölgenin yağışlı olması sebebi ile yapılarda saçaklar geniştir. Saçak genişliği ortalama 50 cm’ dir. Çatı saçakları ahşap kaplama tahtası ile kapatılmıştır.

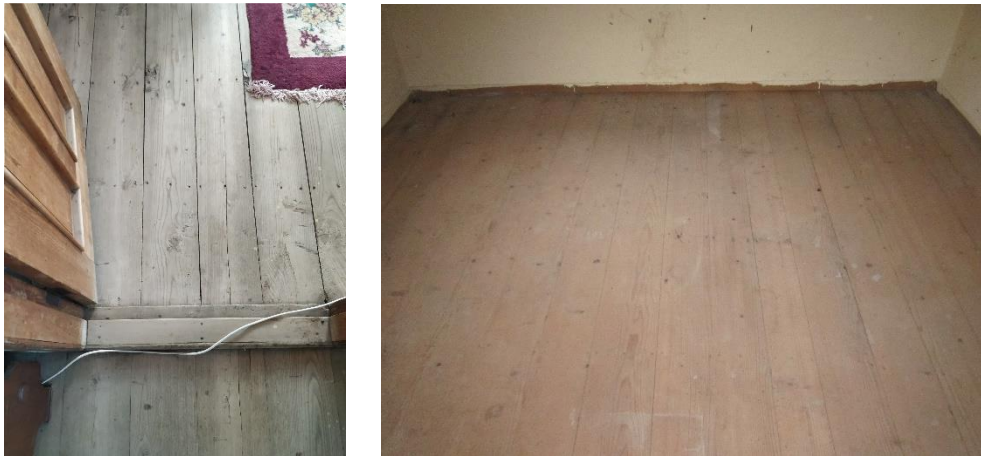
Geleneksel konutta yapı elemanları cephe düzeninin oluşumunda önemli yere sahiptir. Özgünlüğünü koruyan Konuralp geleneksel konutlarında kapı ve pencere malzemesi ahşaptır. Yapılarda döşemeler ahşap kaplamadır. Kısa duvar mesafelerden birine paralel, 40 – 50 cm aralıklarla yerleştirilmiş ahşap kirişlerin üzerine 12-13 cm veya 20-23 cm genişliğinde ahşapların çakılması ile oluşmuştur.

Şekil 3.17 Ahşap döşeme kaplama örnekleri

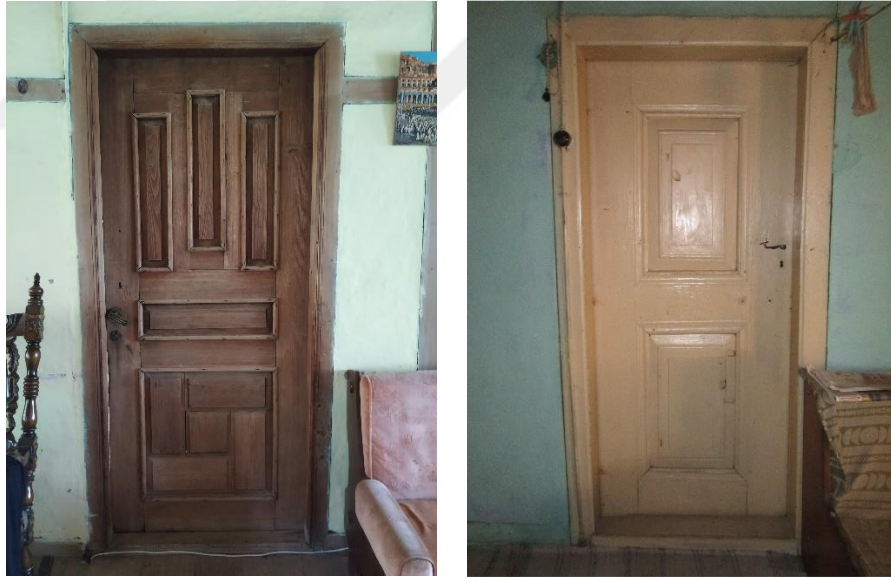
Yapıya girişi sağlayan dış kapılar, ahşap tablalı ve genellikle tek kanatlı olarak yapılmıştır. Kapılar genellikle 70 – 80 cm genişliğinde ve 200 – 210 cm yüksekliğindedirler. Giriş kapısı olarak çift kanatlı kapılar da mevcuttur. Giriş kapılarının bazı örneklerinde üstünde veya her iki yanında hava ve ışık almak amaçlı boşluklar oluşturulmuştur. Ahşap düz lentolar kullanılmıştır. Pervazlar sadedir. Kapıların açılış yönleri içeri doğrudur. Yapı içerisinde yer alan oda kapılarına bakıldığında tablalı kapılara ve düz kapılara rastlanmaktadır. Aynı yapının içinde birden fazla çeşitte kapı ile de karşılaşmıştır.

Şekil 3.18 Konut iç kapı örnekleri

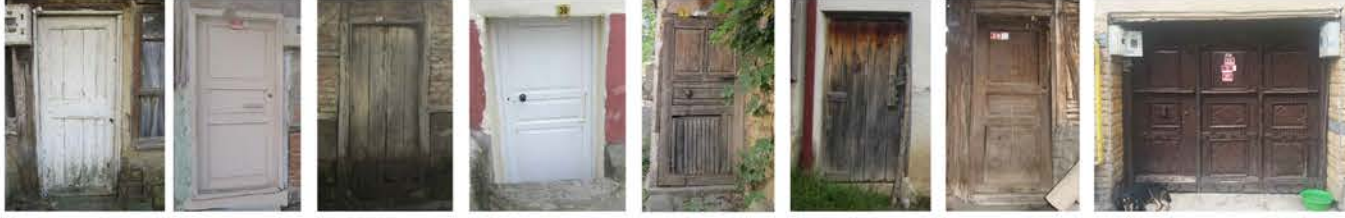
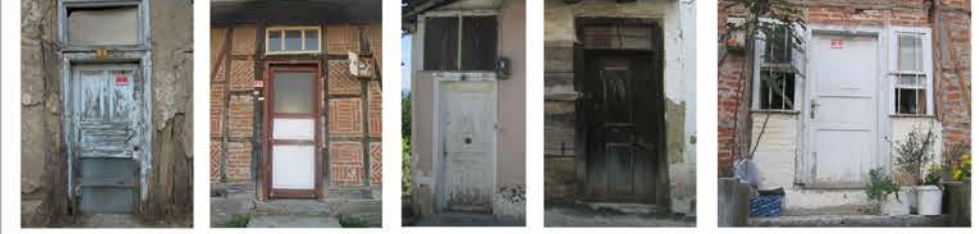
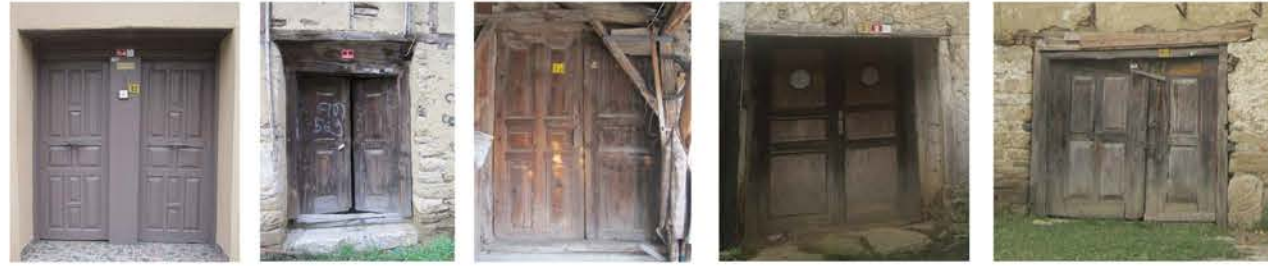
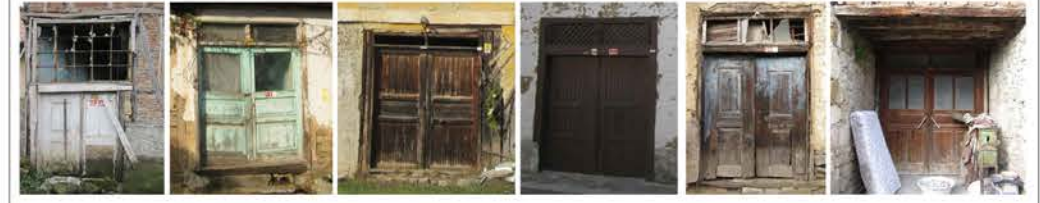
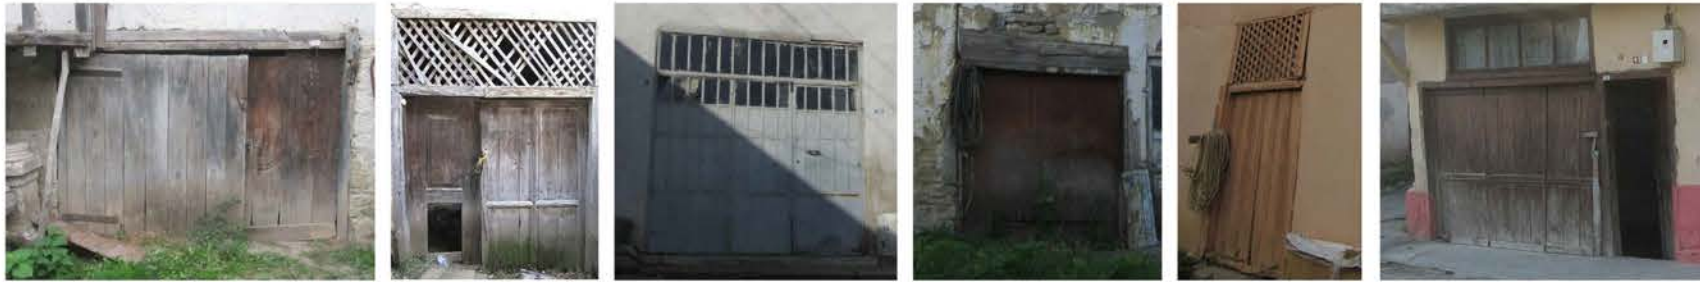
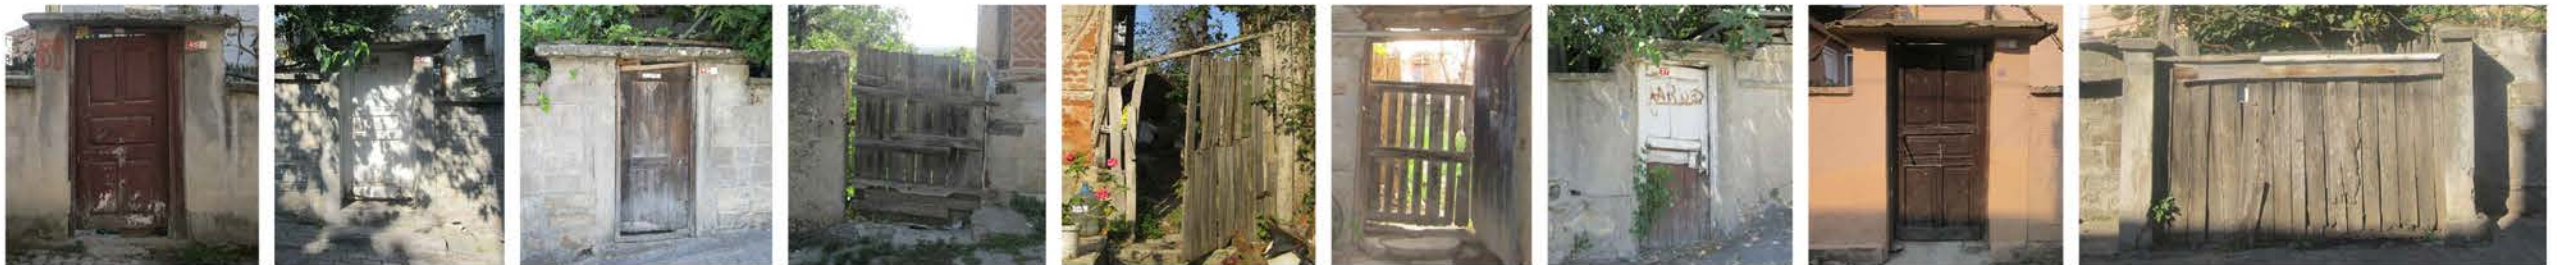
KAPI TİPOLOJİLERİ

Şekil 3.19 Kapı Tipolojisi

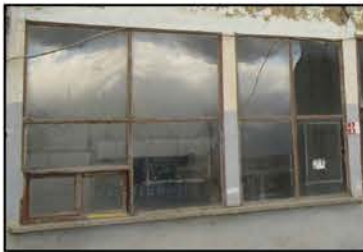
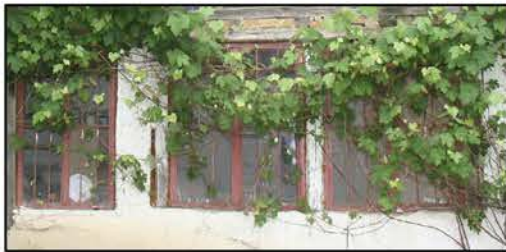
Şekil 3.20 Pencere tipolojisi

Türk evi kimliğinin ve cephe biçimlenişinin en önemli öğelerinden biri pencerelerdir. Pencere tipi olarak giyotin pencere tipi, değiştirilen pencerelerde ise kanatlı pencere tipinin kullanıldığı görülmektedir. Pencereler düz lentoludur. Pencerelerde üç bölmeli giyotin pencere tipi yoğunlukla kullanılmıştır. Pencerelerin üst ve orta kanatları sabit, alt kanat açılır durumdadır. Pencere oranları yapıdan yapıya değişiklik göstermekle beraber pencere kanatları, düz profilli bir çita ile ortadan ikiye bölünür. Pencere dizileri zemin kat ve üst katlarda aynı hizada oluşturulmuştur.

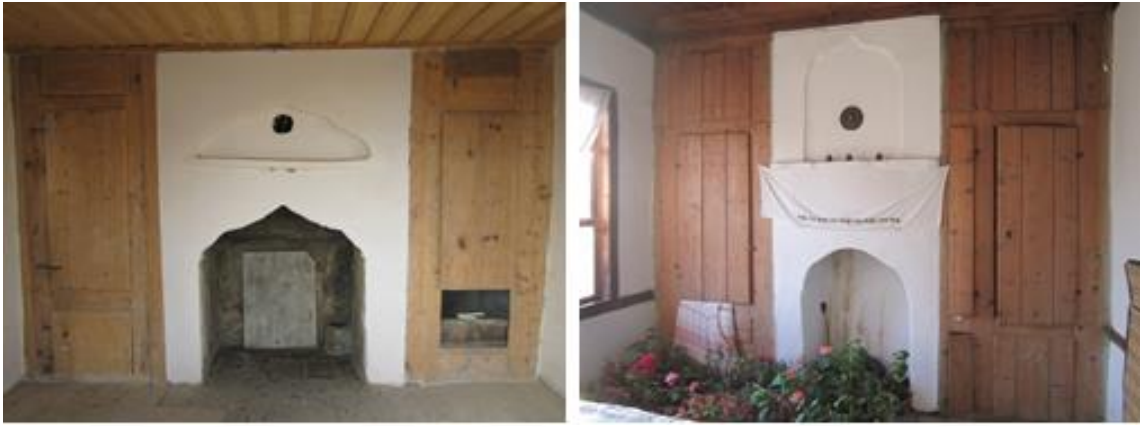
Cepheleri gibi iç mekanları da sade olan yapıların iç mekanlarına zenginlik veren unsurlar dolaplar, ocaklar, gusulhane ve nişler bu başlık altında değerlendirilmiştir. Kimi yapılarda özgün işlemleri bulunan iç mekân unsurları yapılara değer katmaktadır. Ocaklar tuğladan yapılmıştır. Özgünlüğünü koruyan konutlardaki ana mekân elemanları ocaklar ve yanlarındaki gusulhane ve ahşap dolaplardır. Ahşap dolaplar genellikle boyanmadan doğal renginde kullanılmıştır. Dolaplarda süslemeye rastlanmaz. Ocaklar günümüzde kullanılmamaktadır. Bir kısmı da kapatılmış durumdadır. Bazı konutlarda mekân genişletmek amacıyla ocakların yıkıldığı öğrenilmiştir.

Şekil 3.21 Ocak, gusulhane ve ahşap dolap örnekleri

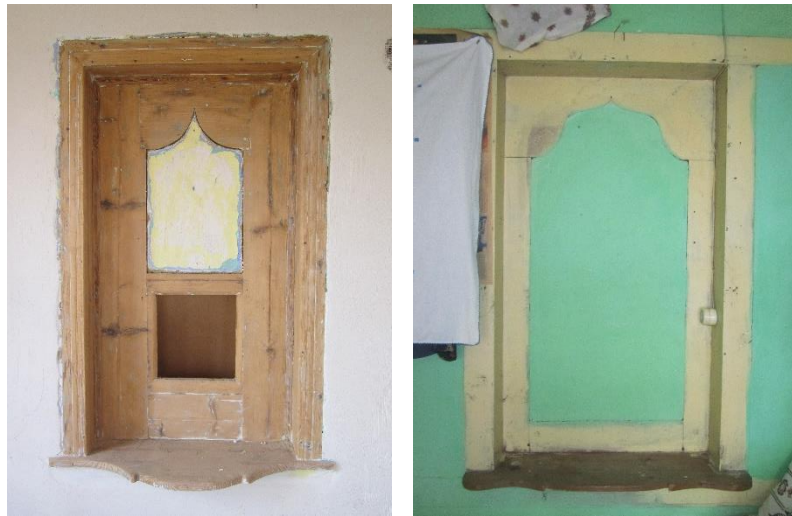
Az sayıda konutta nişlere rastlanılmıştır. Nişler genelde sade bir ahşap işçiliği ile detaylandırılmışlardır.

Şekil 3.22 Niş örnekleri
