**DÜZCE İLİ KONURALP MAHALLESİ GELENEKSEL YERLEŞİM DOKUSUNUN  
DEĞERLENDİRİLMESİ VE KORUMA ÖNERİLERİ**

**YÜKSEK LİSANS TEZİ  
MİMARLIK ANABİLİM DALI  
RÖLÖVE-RESTORASYON PROGRAMI**

**İSTANBUL, 2019**

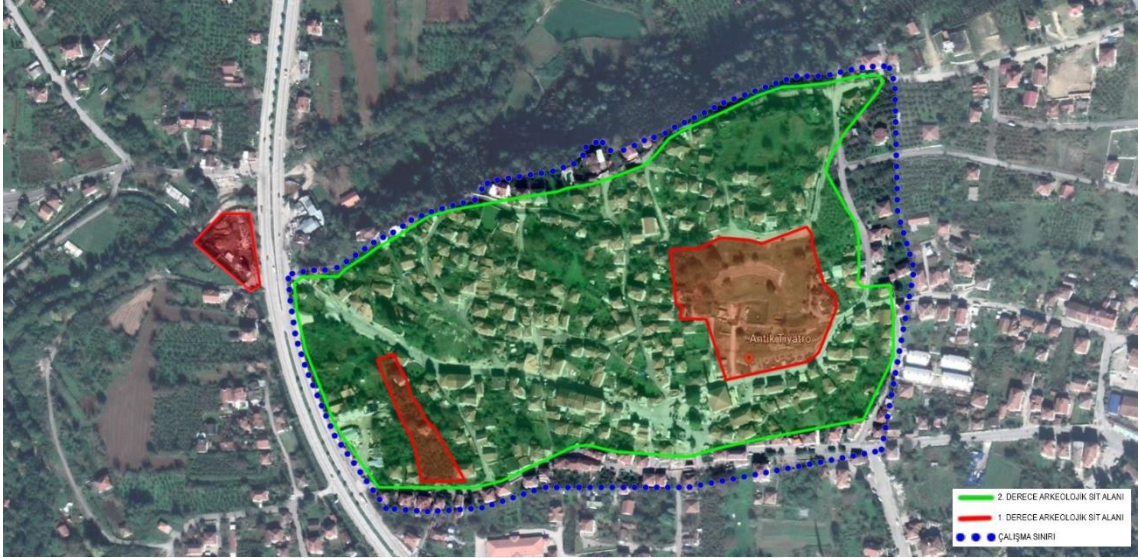
Şekil 4.2 Çalışma alan sınırı ve arkeolojik sit alanı ile ilişkisi

Yerleşmede yeni yapıların yoğunlukla bulunduğu ve geleneksel doku özellikleri taşımayan 2. derece arkeolojik sit alanının doğu ve güneyindeki bölgeler çalışma alanı sınırlarına dahil edilmemiştir (Şekil 2.8, Şekil 4.2).

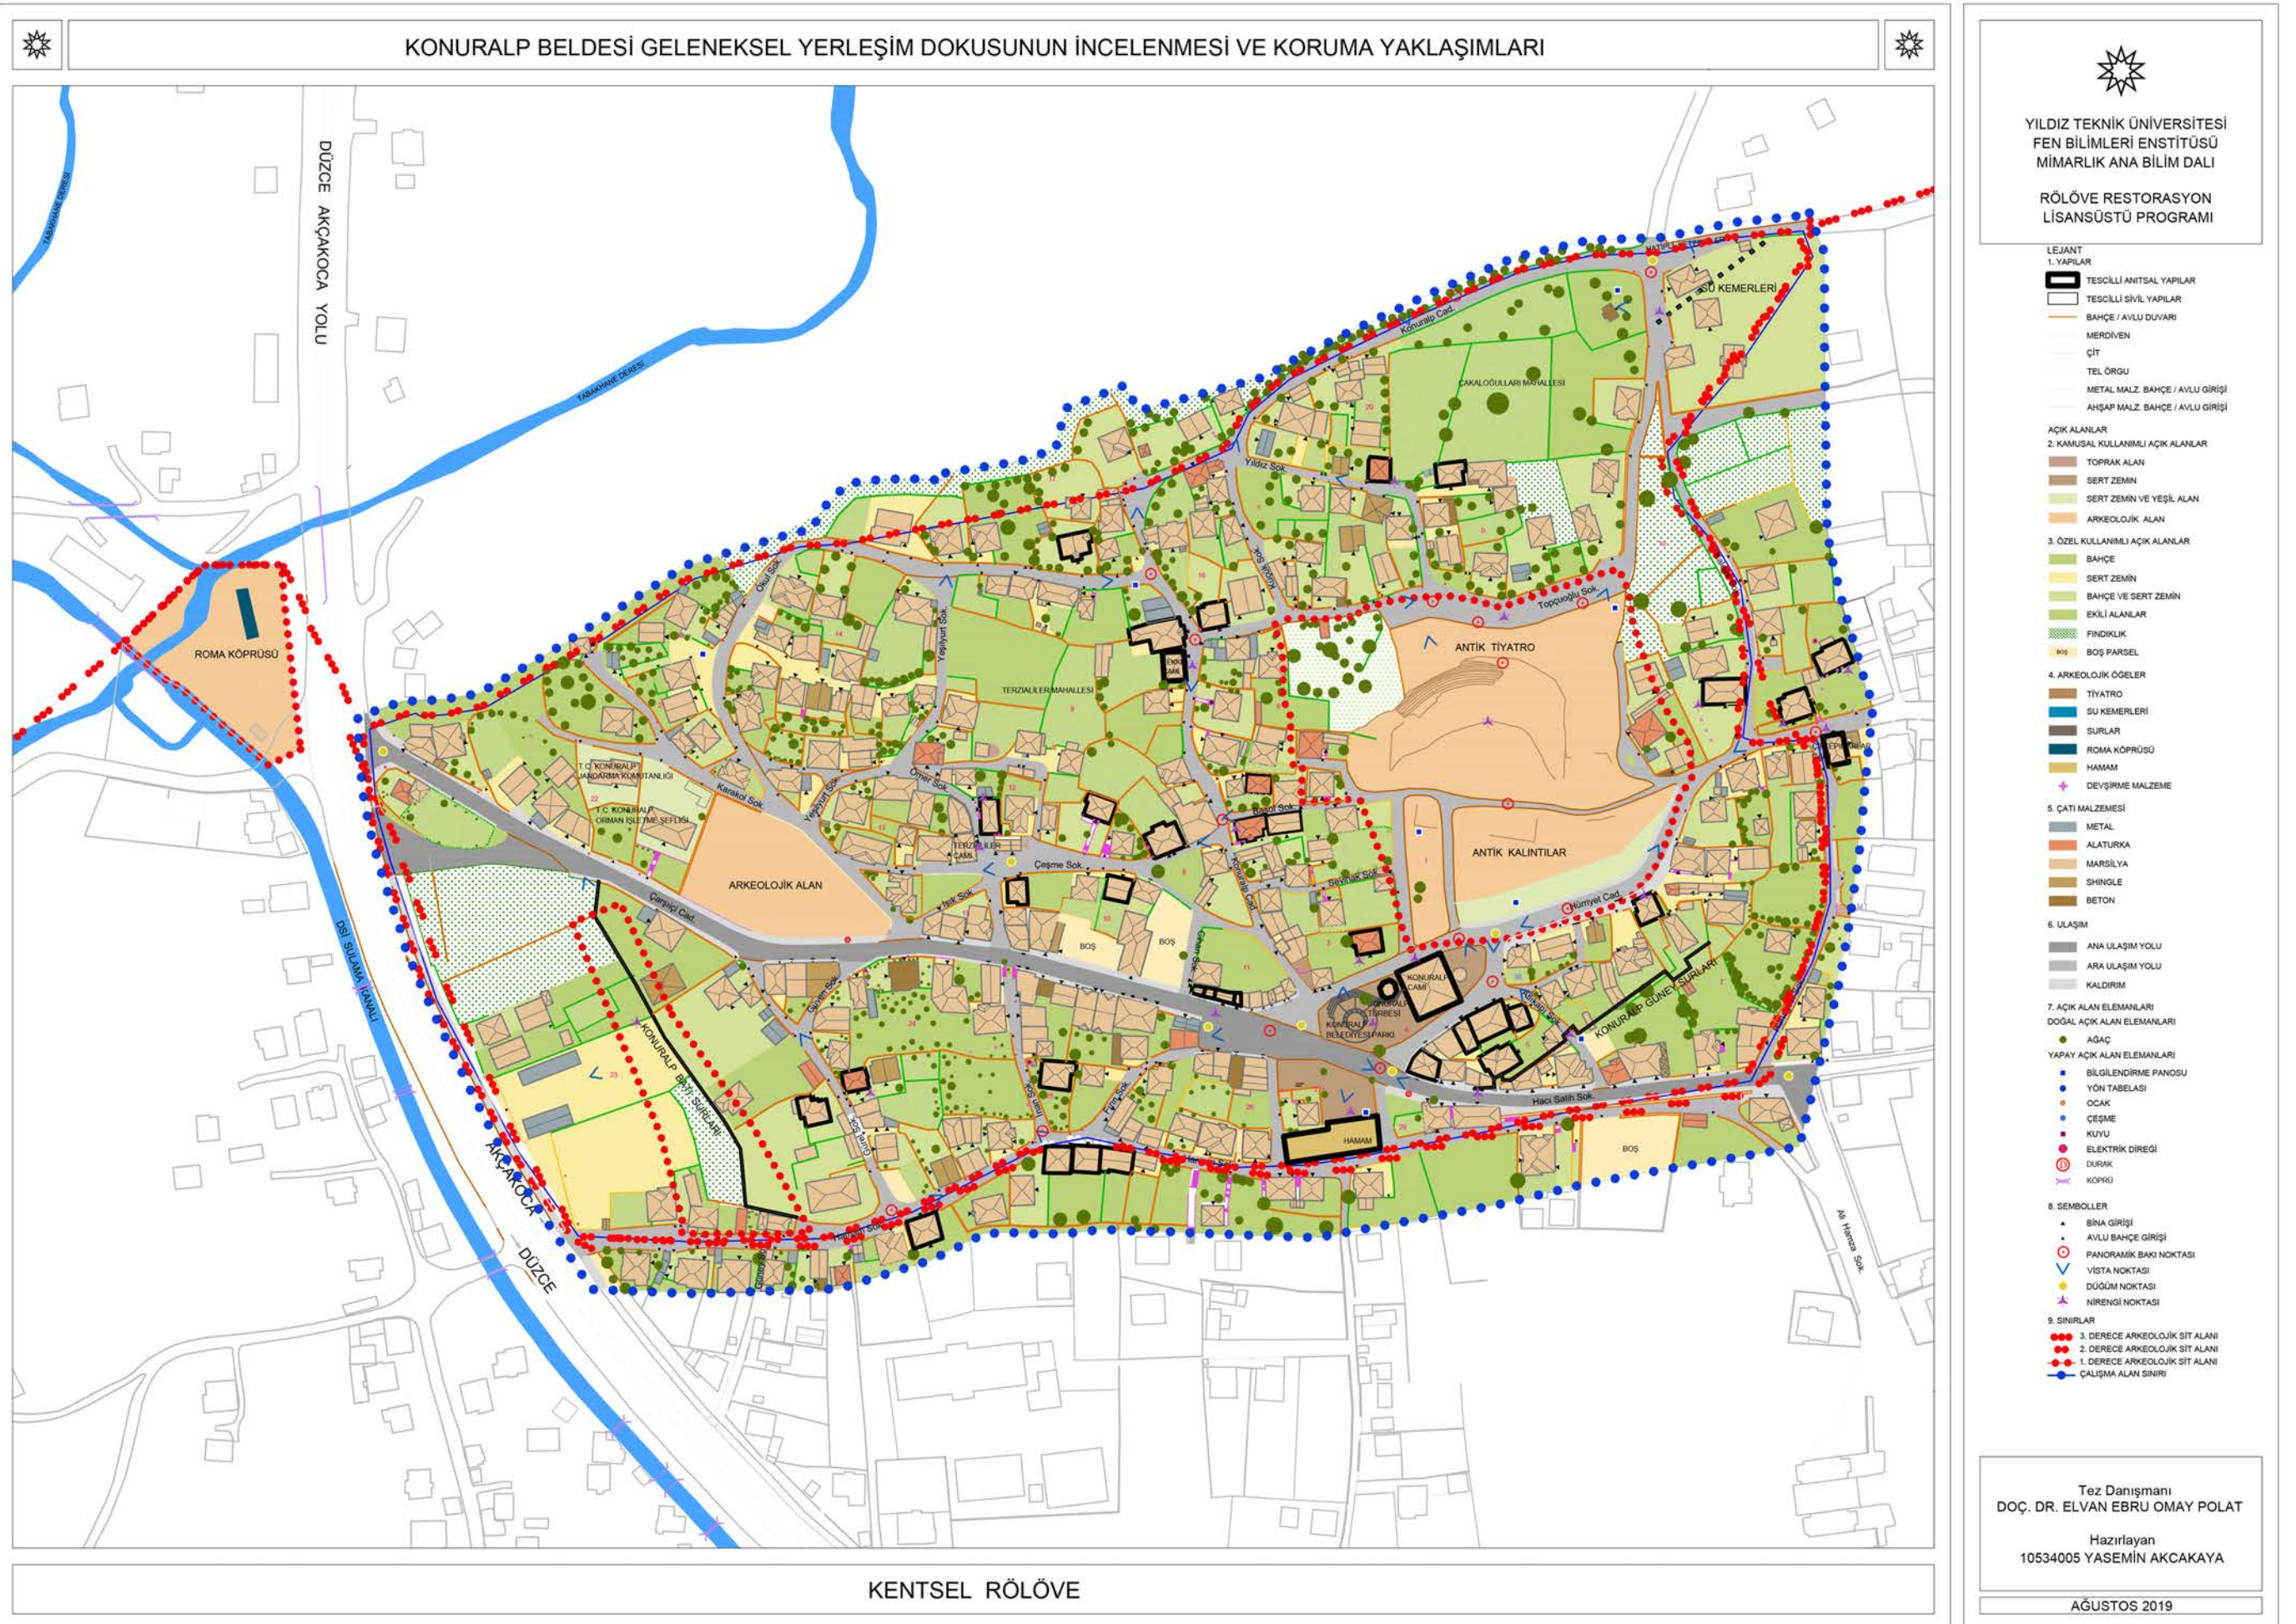
Şekil 4.4 Kentsel röle

Kentsel rölöve açık alan kullanımının, parsel kullanımlarının ve parsel ayrımında kullanılan malzemelerin, arkeolojik öğelerin, yapıların çatı örtüsü olarak kullanılan

malzemelerin, çatı biçimlenişinin, ulaşımı sağlayan yollar ve kaldırımların, doğal ve yapay açık alan elemanlarının, bina ve avlu/bahçe girişlerinin, parsel ayrımlarının, bakı, vista, düğüm ve referans noktalarının belirtildiği, bölgenin kentsel yerleşim düzeninin genel özelliklerini gösteren bir altlık niteliğindedir.

Yapılar çatı örtü malzemesine göre incelendiğinde alanda marsilya kiremit, alaturka kiremit, metal çatı kaplama malzemesi ve shingle kaplama malzemesi kullanıldığı görülmüştür. Marsilya kiremit kaplamalı çatı örtüsüne sahip yapılar 355 tanedir. 54 adet yapının çatı kaplama malzemesi olarak metal malzeme kullanıldığı görülmüştür. 26 adet yapının çatı kaplama malzemesi alaturka kiremittir. 14 adet yapının çatı örtüsünde shingle kullanılırken, 8 adet yapı çatısız düz beton döşeme veya teras çatı olarak bırakılmıştır.

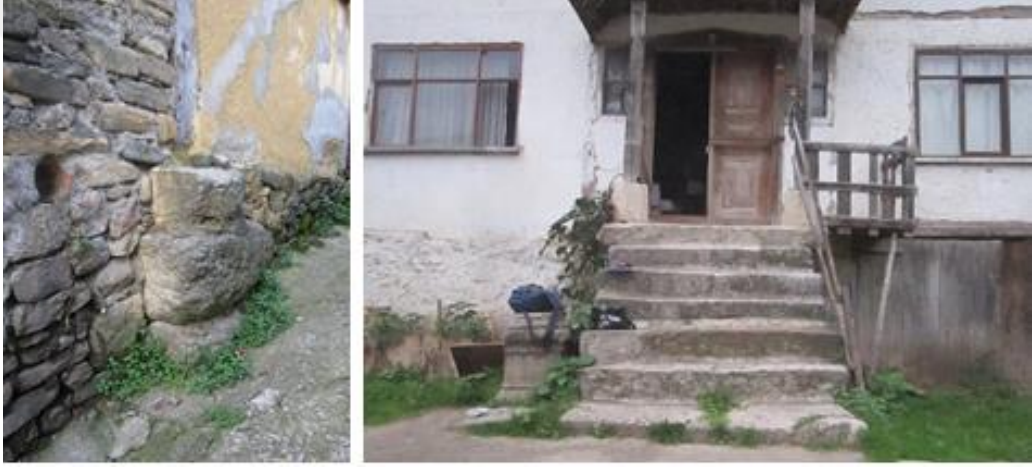
Yerleşmede antik dönem buluntularının yapı elemanı olarak yapılarda, yapı malzemesi olarak bahçe duvarlarında devşirme malzeme olarak ve evlerin bahçesinde dekoratif amaçlı ya da oturma işlevini gören bir kent mobilyası şeklinde kullanıldığı gözlemlenmiştir. Devşirme malzemeler kullanıldıkları noktalarda sembolle kentsel rölövede belirtilmiş ve arkeolojik öğeler sınıflandırmasında yerini almıştır. Malzemenin sürdürülebilirliğini ve yerleşmenin çok kültürlülüğünü yansıtmaları bakımından bölgeye değer katan unsurlardandır.

Şekil 4.14 Yapı elemanı olarak kullanılan devşirme malzeme örnekleri

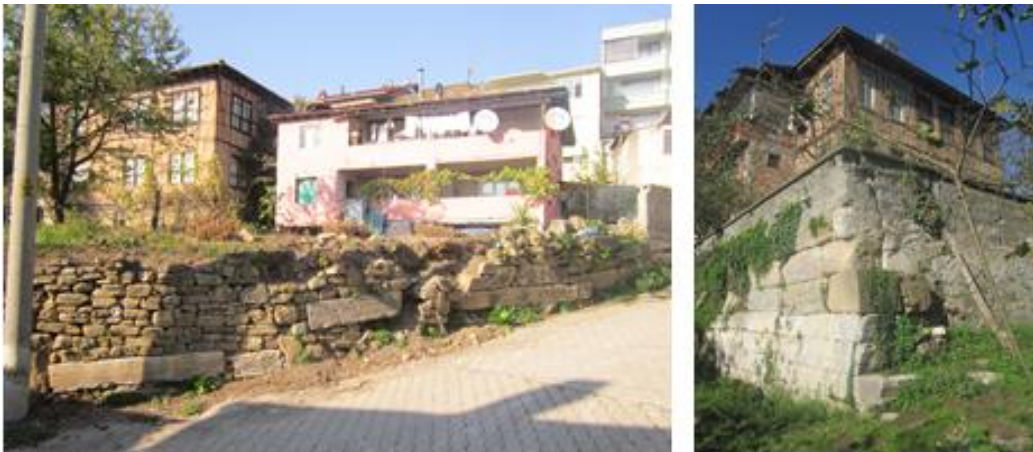
Şekil 4.15 Bahçe duvarlarında kullanılan devşirme malzeme örnekleri

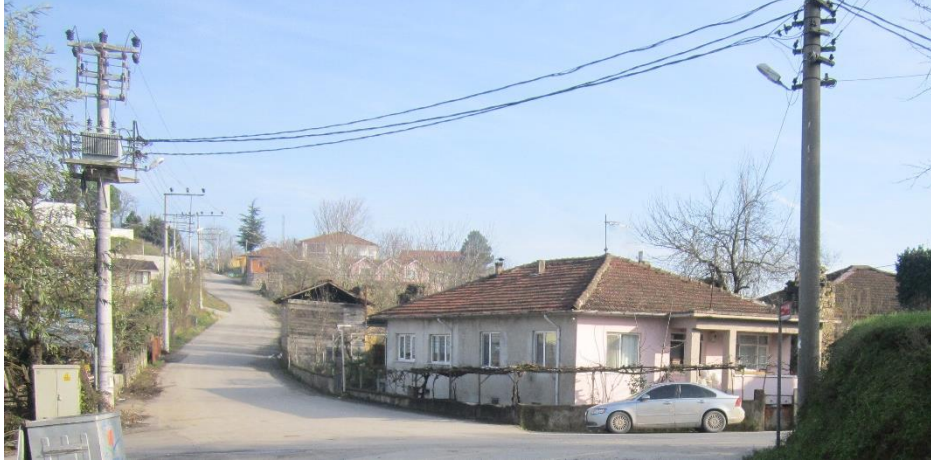
Analizde elektrik direklerinin bulunduğu noktalar sembolle belirtilmiştir. Alanda tüm cadde ve sokaklar boyunca aralıklarla daire kesitli beton elektrik direkleri kullanılmıştır.

Şekil 4.24 Elektrik direk kullanımı

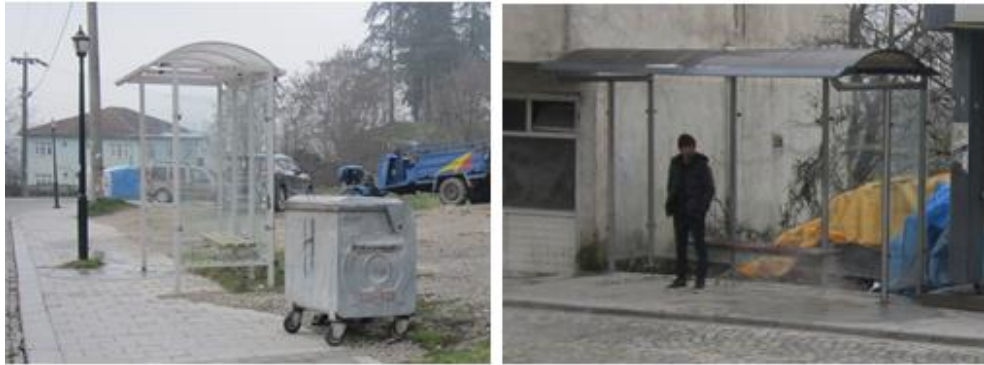
Otobüs hattının geçtiği Çarşıiçi Caddesi boyunca çalışma alanı sınırlarında birbirinden farklı modellere sahip 2 durak yer alır. Tek ahşap oturma bankına sahip durakların metal taşıyıcı direk ve çatıları farklı teknik detay ve özelliktedir. Atıkların geçici olarak depolanması için belirli noktalarda galvaniz çöp konteynerleri kullanılmıştır.

Şekil 4.26 Durak ve çöp konteyneri örnekleri

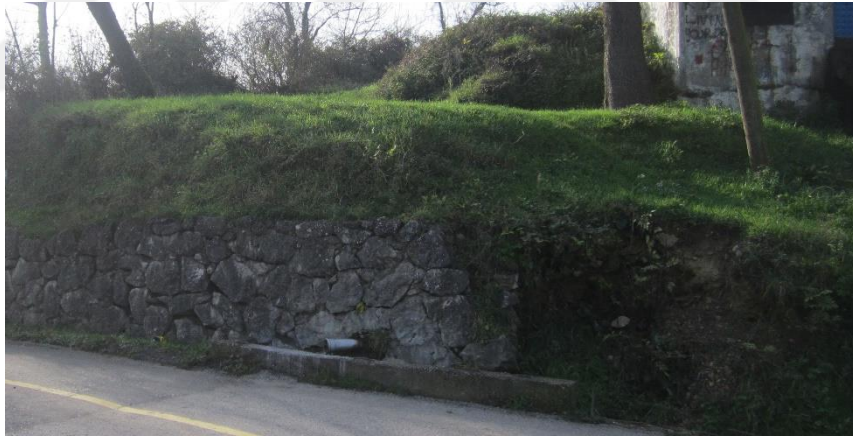
Şekil 4.30 Asar Tepesindeki kaynak suyu

Çalışma alanında ayrıca 2 adet çeşme bulunmaktadır. Birincisi Kilise Suyu Çeşmesi ve Havuzudur. Bu çeşme Doğu Marmara Antik Kenti Projesi kapsamında Doğu Marmara Kalkınma Ajansı tarafından restore edilecektir. İkincisi Asar Tepesinde çeşme duvarı ve musluğu bulunmayan ve suyun plastik bir borudan aktığı halkın içme suyu olarak kullandığı kaynak suyudur.

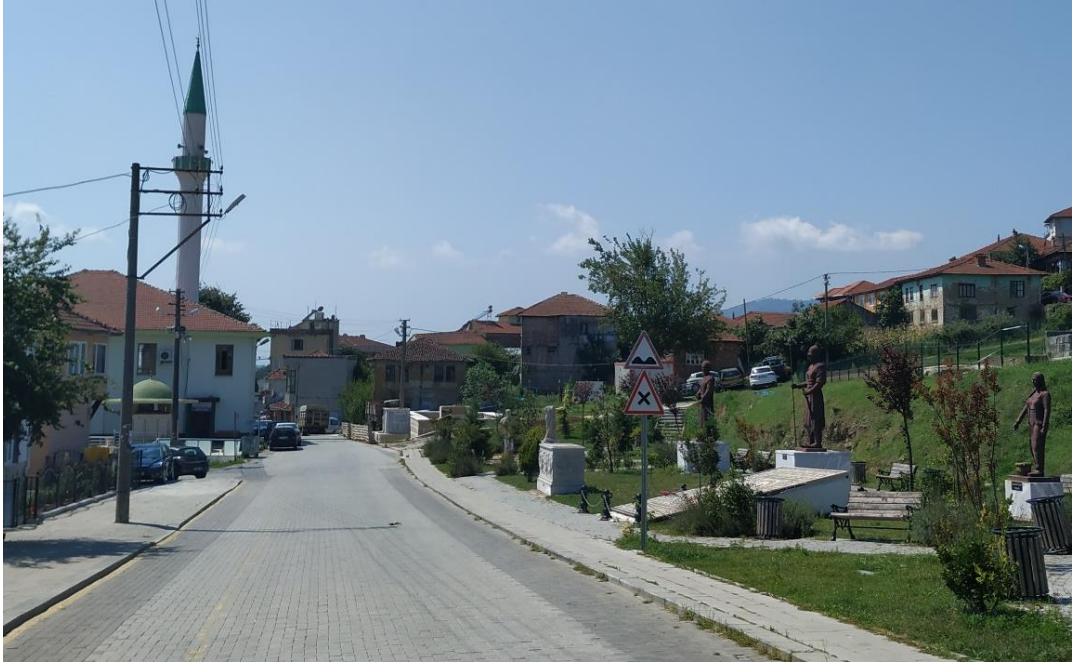
Şekil 4.31 Düğüm noktası olarak Hürriyet Caddesi örneği

bağlanan Konuralp girişi, Terzialiler Camii Meydanı, Konuralp Camii avlusunun Hürriyet Caddesi ile bağlandığı meydan ve Hatipli Ketenciler mevkisinden Konuralp' e giriş sağlanan Asar Tepesi kavşağı olarak tespit edilmiştir. Konuralp' in nirengi noktaları ise yerleşmedeki anıtsal yapılar, tescilli sivil mimarlık örneklerinden 1720, 1746, 1788, 1799, 1826, 1842, 1849, 2015, 2123, 2258 parsellerinde yer alan geleneksel yapılar ve Konuralp Meydanı olarak belirlenmiştir.

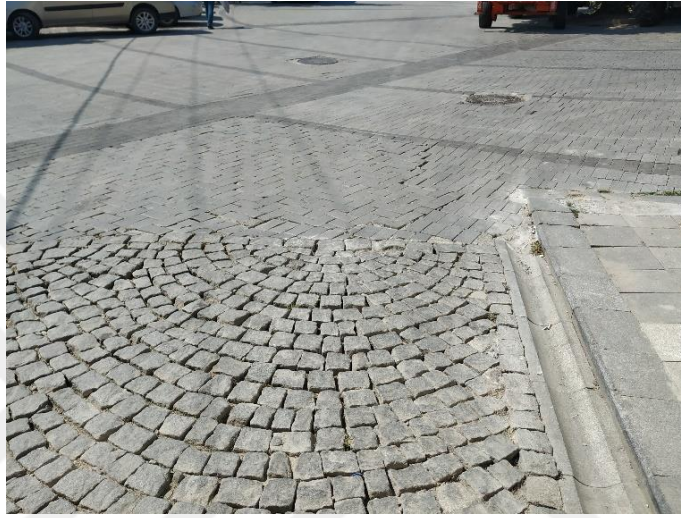
Şekil 4.35 Sokak döşemesi uygulamaları

Yolların çeşitli malzeme ve şekillerde döşendiği görülmüştür. Çarşıiçi Caddesinde meydanın etrafı kilit taşı ile kaplı iken, diğer tarafları arnavut kaldırım taşı döşelidir. Hürriyet Caddesinde farklı bir kilit taşı modeli kullanılmıştır. Trekking yolu ise asfalt kaplıdır. Ara yollarda asfalt ve kilit taşı uygulanmıştır. Bununla beraber toprak yollara ve az da olsa / yer yer orijinal taş sokak kaplamasına da rastlanılır.

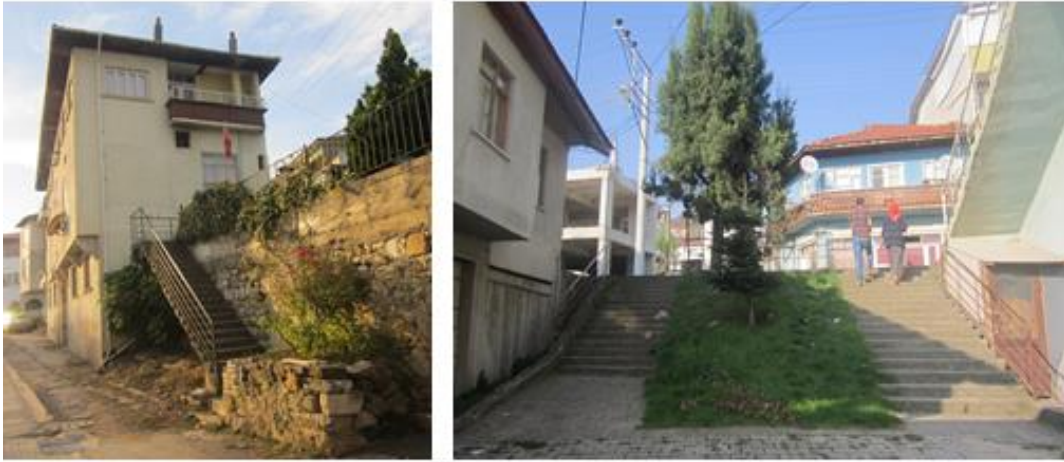
Şekil 4.37 Yerleşmede merdiven kullanımına örnekler

Yapı adalarının durumu incelendiğinde 2. derece arkeolojik sit alanı içinde kalan bölgenin dokusu dikkat çekmektedir. Topoğrafya ile uyumlu, eğime paralel gelişen, organik ve asimetrik bir mahalle dokusu oluşmuştur. Eğimin düz devam ettiği parsellerde bitişik nizamda; eğimin arttığı dik sokaklara paralel parsellerde ise ayırık nizamda konutlar yer

almaktadır. Parseller arasında oluşan kot farkını çözmek için yer yer merdivenlerin tasarlandığı görülmektedir.

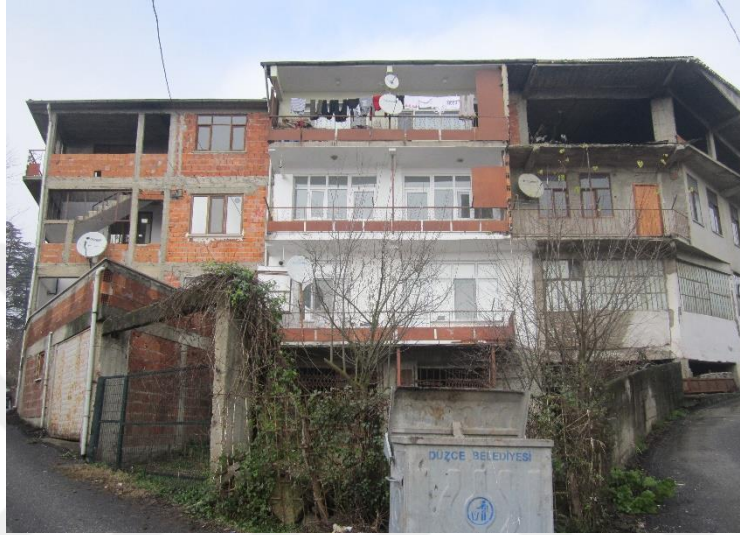
Şekil 4.40 Dokuya aykırı niteliksiz yapı örnekleri

oranındaki dokuya aykırı niteliksiz yapılaşma dikkat çekmektedir. Müdahale edilmemiş ve özgünlüğünü günümüze kadar korumuş yapılar alandaki yapıların %16' sını, müdahale edilerek özgünlüklerini kısmen kaybetmiş yapılar alandaki yapıların %15' ini oluşturur. Özgünlüklerini kısmen korumuş müdahale edilmemiş yapılar ve müdahaleler sonucu özgünlüğünü yitirmiş yapılar %8' lik dilimle eşit oranda bulunurlar. Özgünlüğü korunarak onarılmış yapı oranı %1' dir.

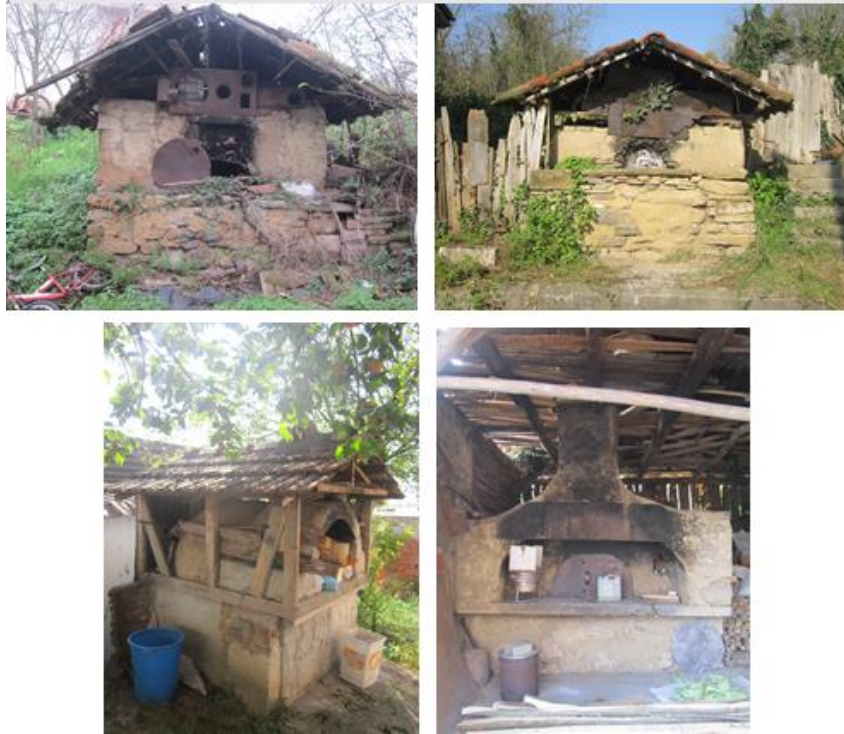
Şekil 4.44 Bahçe/avlu ocaklarından örnekler

Asar Tepesi' nde de 1 adet su deposu bulunmaktadır. Bazı konutların avlu veya bahçesinde yer alan 7 adet özgün ocak tespit edilmiştir. Bu ocaklar günümüzde kullanılmamaktadır.

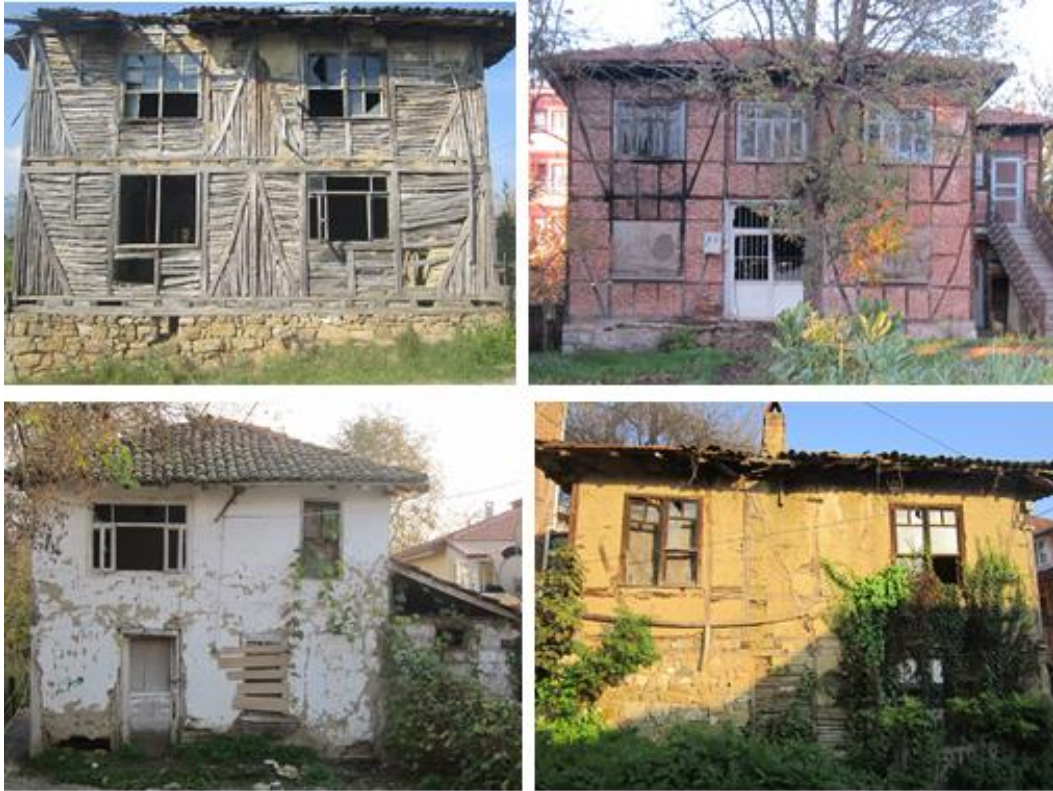
Şekil 4.45 Terk edilmiş yapı örnekleri

Geleneksel konut işlevsel özelliklerini büyük oranda korumuştur. Tescilli yapıların çoğu konut olarak kullanılmaktadır. Konutların önemli bir kısmı ilk sahipleri ya da varisleri tarafından kullanılmaktadır. Alandaki yapıların toplam 19 tanesi şu an kullanılmamaktadır. Bazı geleneksel konut sahipleri de bu konutlarını terk edip, aynı mahallede yeni yapılara taşınmışlardır ya da aynı parsel içinde kendilerine yeni konut inşa etmişlerdir. Bazı geleneksel konut sahipleri de şehir dışında yaşadıkları için bu yapıları terk etmişlerdir. Kullanılmayan tüm yapıların özgün işlevi konuttur. Bu yapılardan 1 tanesi yangın geçirmiş ve günümüzde kısmen yıkılmış durumdadır. Diğer 10 adet terk edilmiş yapı ise özgünlüğünü büyük oranda korumuş ve alandaki önemli geleneksel yapılardandır. 8 tanesi ise tescilli yapılardandır.

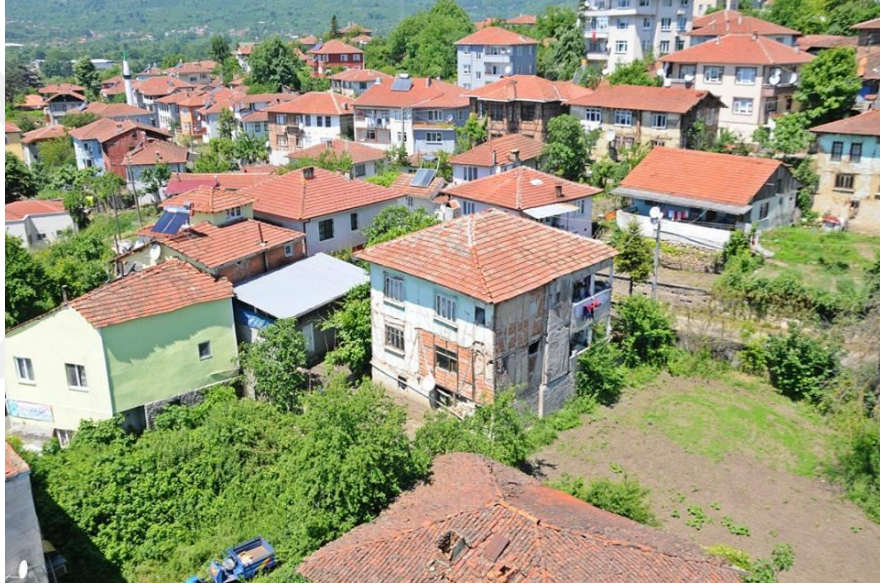
Şekil 4.48 Yerleşme silüeti [24]

Geleneksel yapılar ve yeni yapıların kat sayılarının benzer oluşu, silüette yapıların yüksekliği açısından uyumlu bir etki oluşturmuştur. Yerleşmenin eğimli bir arazide konumlanması sebebi ile 4 ve 5 katlı yapıların yüksekliğini silüette algılamak zordur. Yerleşmenin geleneksel dokusunun korunması için yapıların gabarilerinin uyumu önem taşır. Alanda az sayıda olan 4 ve 5 katlı yapıların daha geç dönemde ve alanın 2. derece arkeolojik sit alanı ilan edilmiş olmasından önce yapılmış olduğu gözlenmektedir. Bu yapıların içinde özellikle yüksek kotlarda inşa edilmiş olanları dokuya uyumsuz yapılaşmaya sebep olmuştur. Günümüze kadar büyük oranda korunmuş olan geleneksel dokunun 2. derece arkeolojik sit alanı sınırlarında yer alması yerleşme dokusunun gabari olarak da korunmasını sağlayacaktır.

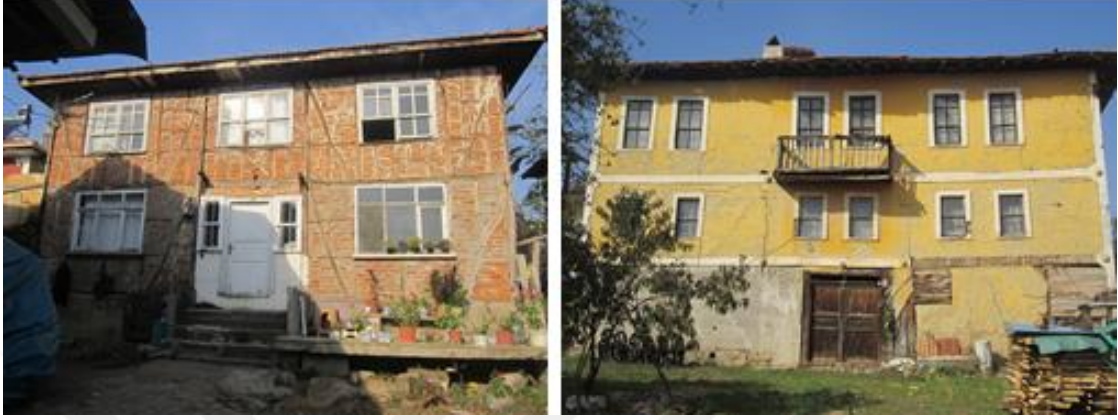
Şekil 4.53 Cephe düzeni korunmuş özgün yapı örnekleri

Bu veriler değerlendirildiğinde geleneksel yapıların %34 oranı ile büyük kısmının cephe düzenlerinin malzeme, form ve oran olarak korunmuş olduğu tespit edilmiştir. Cephe düzeni korunmayan yapılar %27'lik dilimle alanda dikkat çeken yoğunlukta yer alır. Geleneksel yapıların cephe özgünlüğü korunamayan yapılarda zamanla değişen kullanıma bağlı olarak ihtiyaç doğrultusunda kapı ve pencere boşluklarının oranlarının değiştirildiği, bazı durumlarda bu boşlukların kapatıldığı veya yeni boşluk açıldığı görülmektedir. Cephe düzeni korunmuş fakat malzemesi değiştirilmiş tarihi yapıların oranı %25 ile bu orana yakındır. Malzeme değişikliğine genellikle yapı elemanlarının plastik esaslı malzeme ile değiştirildiği durumlarda rastlanmıştır. Özgün malzeme ile

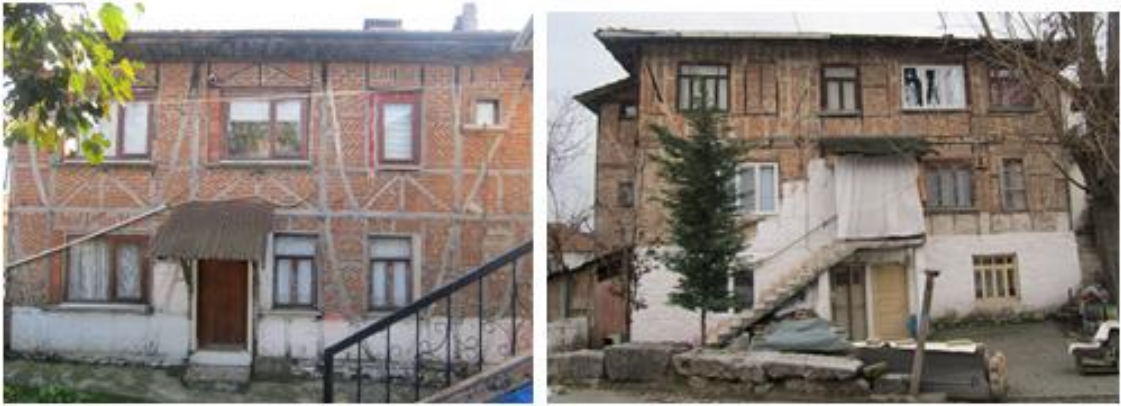
Şekil 4.54 Cephe düzeni kısmen korunmuş özgün yapı örnekleri

uyumsuz siva ve boya yapıldığı örnekler de mevcuttur. Tarihi yapıların %13'ü form ve oranı değiştirilerek cephesi kısmen korunmuş durumdadır. Malzeme, form ve oranlarının korunduğu halde cephe düzeni kısmen korunmuş yapılar da %1'lik kısmı oluşturur.

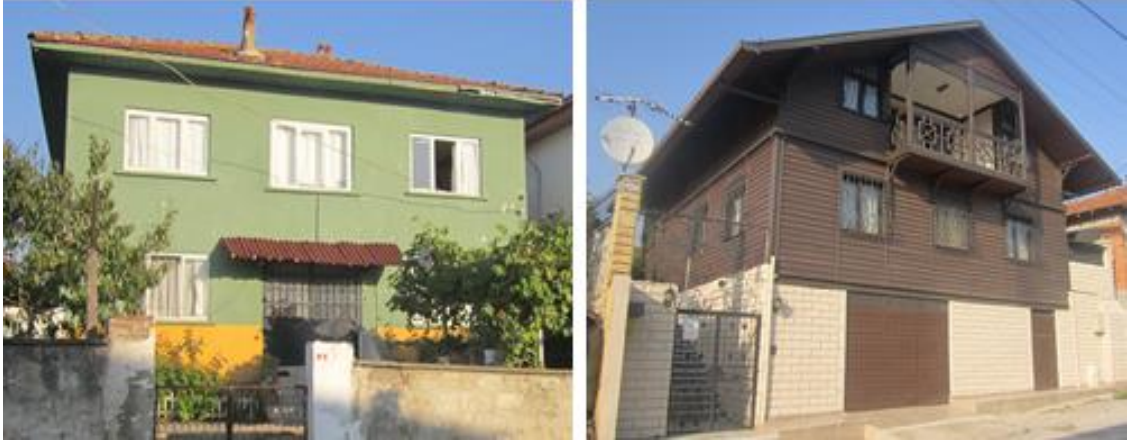
Şekil 4.56 Cephe düzeni korunmamış yapı örnekleri

Yanlış müdahaleler sonucunda cephe düzeni tamamen değişmiş ve özgünlüğünü kaybetmiş yapı yoğunluğunun yüksek oranda olmasının önemli bir nedeni 2015 yılına kadar bölgeye ait koruma amaçlı imar planının bulunmamasıdır. Bu durum hem halkın bu konuda bilinçsiz kalmasına sebep olmuş hem de onarım adı altında yapılan yanlış müdahaleler tarihi dokuya zarar vermiştir.

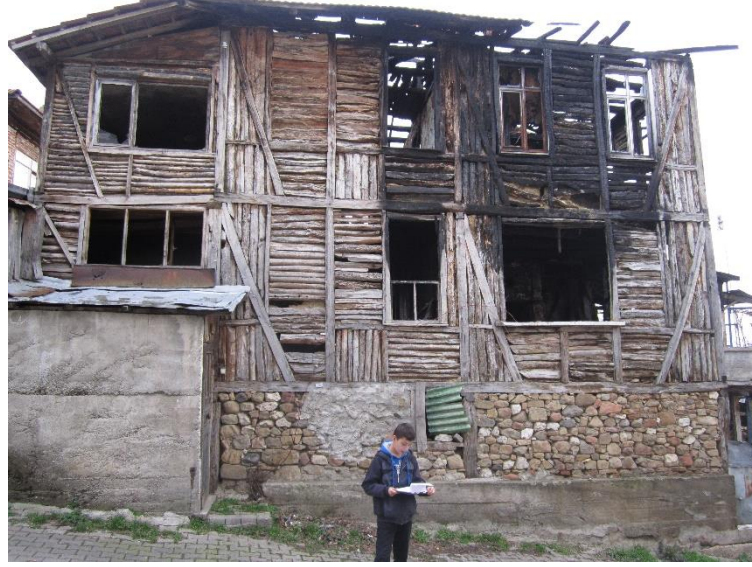
Şekil 4.63 Yapının 2013 tarihli fotoğrafı

Alandaki kısmen yıkılmış tek yapı örneği olan 1734 parselinde konumlanan nitelikli yapı geçirdiği yangın ardından harabe durumda bırakılmış ve hızlı bir bozulma sürecine girmiştir.

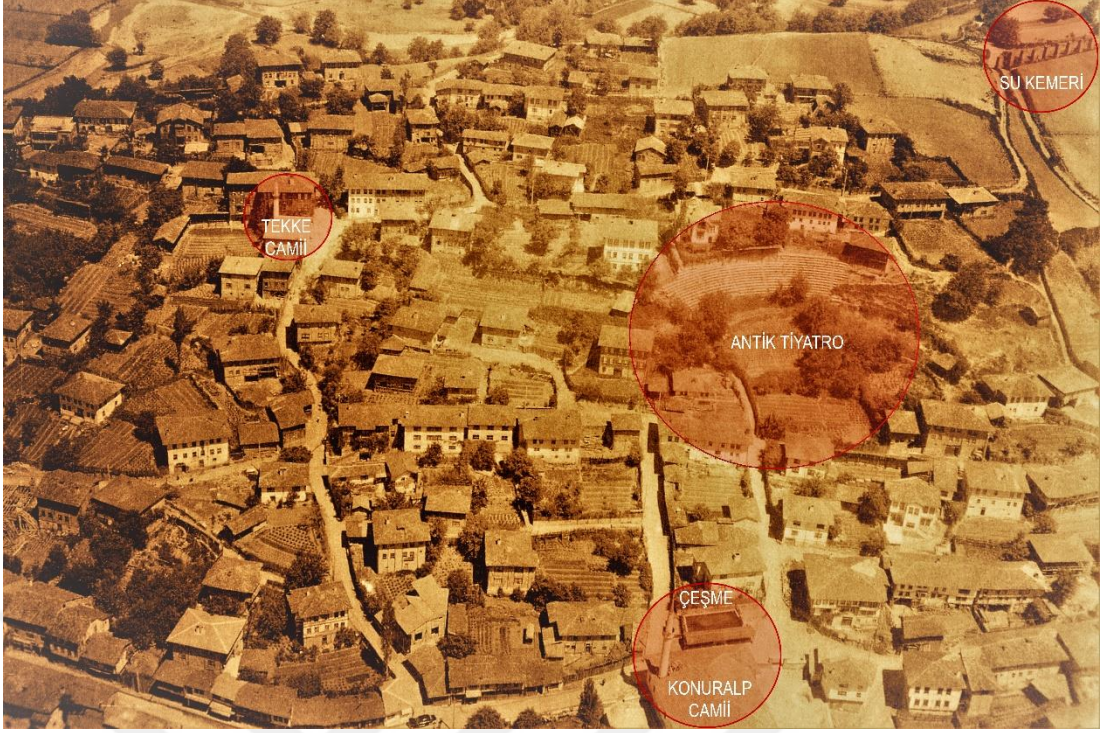
Şekil 5.2 1958 tarihli Konuralp hava fotoğrafı [27]

Şekil 5.2’ deki 1958 tarihli fotoğrafta Antik tiyatro ve Konuralp Cami çevresinde yer alan yapılar, 1. ve 2. derece arkeolojik sit alanı kararlarından sonra yıktırılmıştır. 1958 ve 1961 tarihli fotoğraflarda su kemerlerinin yer aldığı parselde yapılaşma yokken, sonraki yıllarda sit alanı kararlarının aksine bu alanda yapılaşmaya izin verilmiştir. Aynı şekilde surların bulunduğu alanlarda da günümüzde yapılaşma mevcuttur. Fotoğraf incelendiğinde organik dokuyu oluşturan sokakların, ada ve parsellerin korunduğunu söylemek mümkündür. Bununla beraber geleneksel yapılardan birçoğu yok olmuş durumdadır. Fotoğrafta yer alan ve günümüze ulaşmış yapılar da mevcuttur.

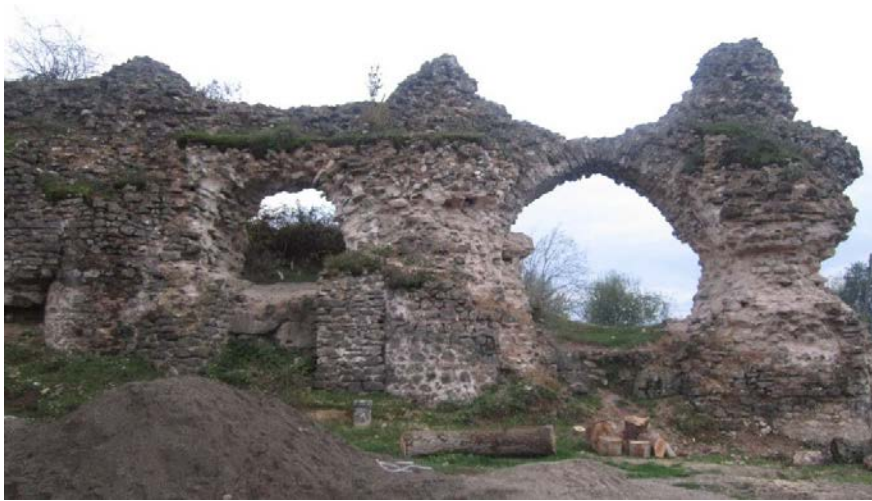
Şekil 5.9 Kemerkasım Su Kemerі

Bu su kemerinin dışında yine merkez ilçeye bağlı olan Kemerkasım Köyü’ nde tespit edilen Roma Dönemi’ ne ait anıtsal yapı olan Kemerkasım su kemeri koruma kurulunun 02.03.2011 tarih ve 1859 sayılı kararı ile 2. grup yapı grubu olarak tescillenmiş ve rölöve, restitüsyon ve restorasyon projeleri istenmiştir (Ek.A10). Konuralp’ e 10 km uzaklığında yer alan, Helenistik ve Roma dönemlerine ait olan su kemerlerinin uzunluğu 160 m, yüksekliği yaklaşık 20 m civarındadır. Horasan harçlı karışık kesme ve moloz taştan iki katlı olarak inşa edilen kemerlerin günümüze sadece ayak kısımları ulaşabilmiştir [35].

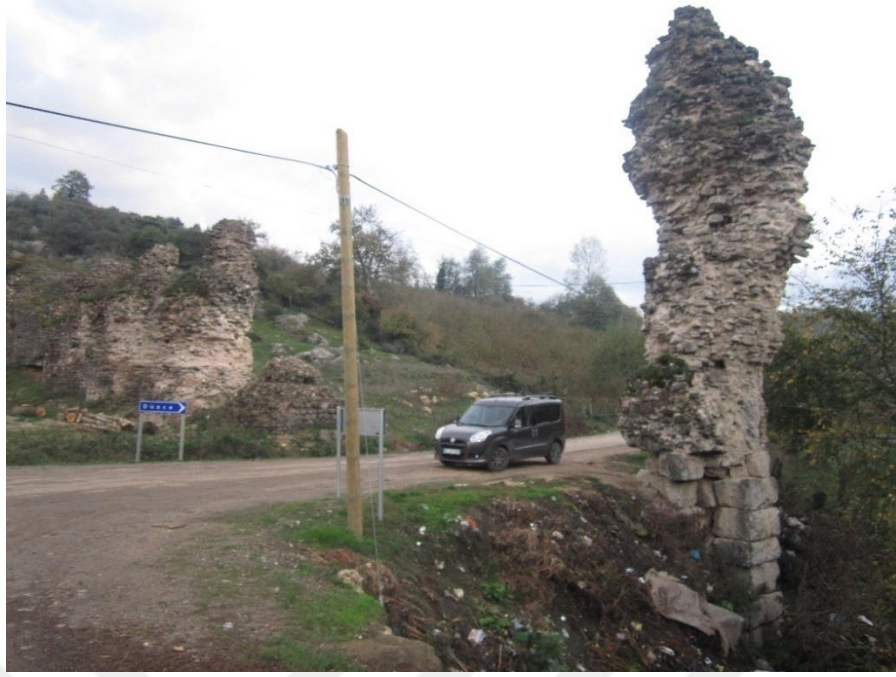
Şekil 5.10 Kemerkasım Su Kemer kalıntıları

2 adet su kemeri yapısı ile ilgili 2011 tarihli kararlar Konuralp Beldesi tescilli taşınmaz kültür ve doğa varlıklarından birine ait ilk defa rölöve, restitüsyon ve restorasyon projelerinin istenmesine ilişkin önemli bir gelişmedir.

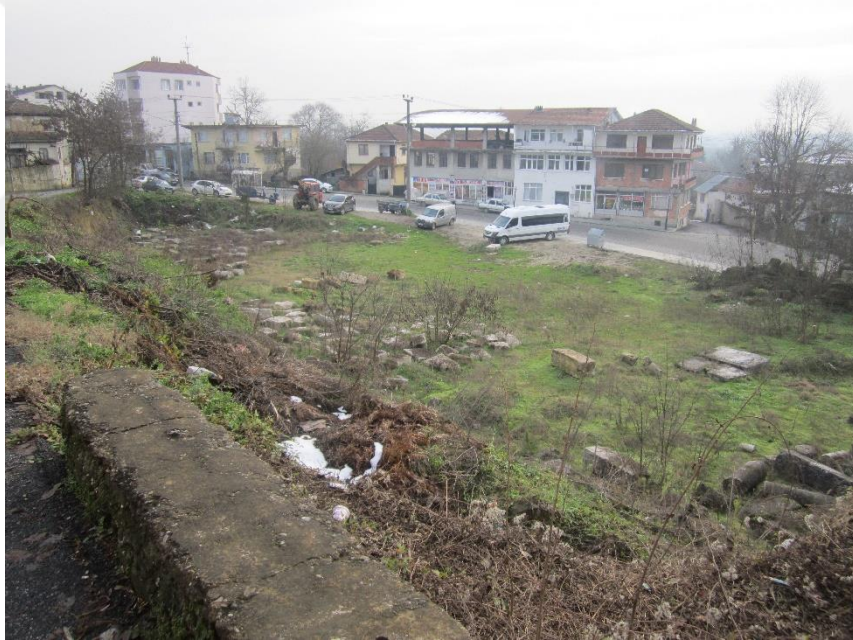
Şekil 5.11 2183 parselinde bulunan kalıntılar

Düzce Valiliği İl Kültür ve Turizm Müdürlüğü' nün 25.01.2012 tarihli yazısında Konuralp Beldesi, Terzialiler Mahallesinde Kızılay mülkiyetinde bulunan ve Kızılay Genel Müdürlüğü tarafından sosyal tesis inşa edilmesi istenen 2183 nolu parselin (Şekil 5.11) hafriyat inşasının denetlenmesini talep etmesi üzerine kurul üyelerince yerinde incelemeler yapılmıştır. İnceleme ve görüşmeler sonucunda 18.04.2012 tarihinde yapılan toplantıda alınan 343 nolu kararla 2183 nolu parsel 3. derece arkeolojik sit alanı

Çarşıiçi Caddesi ve Karakol Sokak' ın birleştiği konumda yer alan ve bu kararla 3. derece arkeolojik sit alanı ilan edilen 2183 parselinde Konuralp Müzesi uzmanlarınca yapılan sondajlar sonucunda bazı kalıntılar ortaya çıkmıştır. Günümüzde herhangi bir kazı çalışması devam etmemektedir.

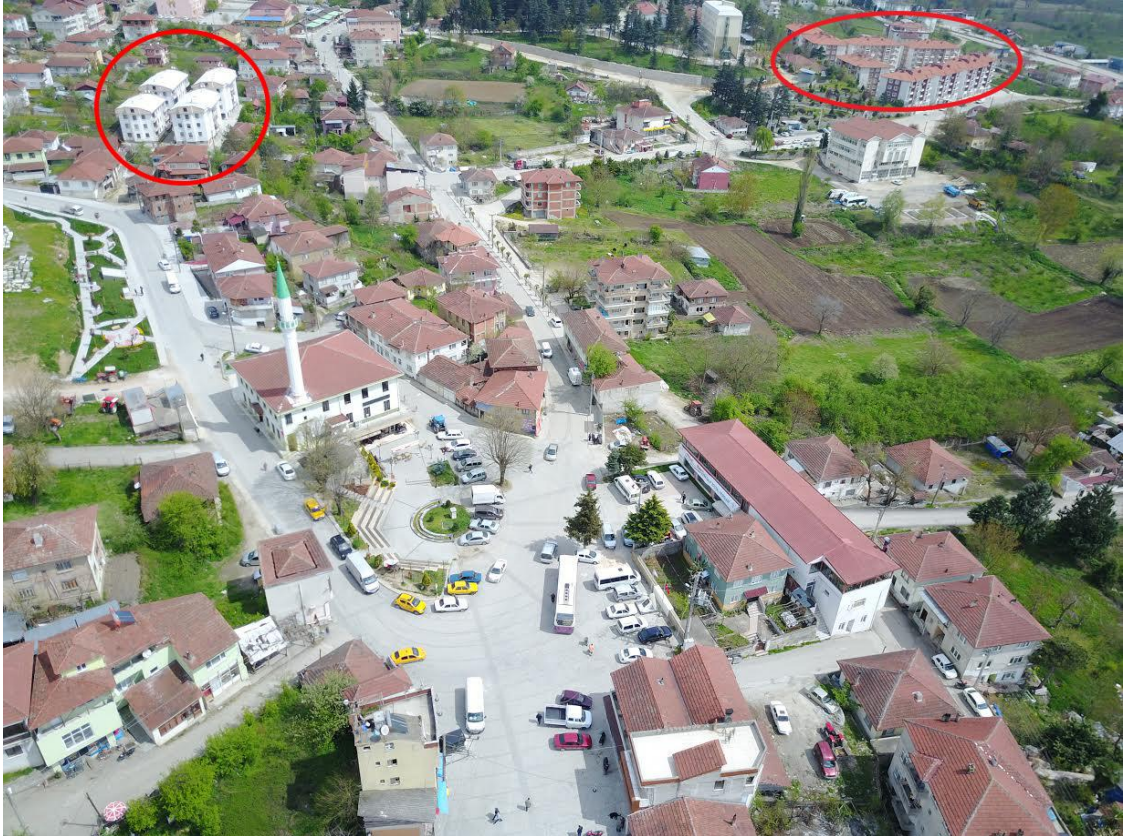
Şekil 5.15 678, 682, 683 ve 3748 parsellerindeki yeni yapılaşma [27]

İlgili kararda 3. derece arkeolojik sit alanına dahil ve karar eki paftada C bölgesi olarak gösterilen alanda 5 kat yapılaşma izni verilmesi ile bu bölgedeki 678, 682 ve 683

parsellerinde konut sitesi inşa edilmiştir. Konuralp' e TEM otoyolundan Ali Hamza Sokak girişinde ve antik tiyatronun bakı noktası oluşturan üst kotundan silüete giren bir alanda yer alan bu yapılaşma geleneksel dokuya zarar vermiştir. Bununla beraber bu kararın alınmasından önceki yıllarda inşa edilmiş, Hanağası Sokak üzerinde bulunan 3748 parselinde yer alan yapılaşma da hem kütle ve yükseklik ilişkisi hem de parsel kullanımı ile geleneksel dokuya aykırı bir yerleşim düzenindedir.

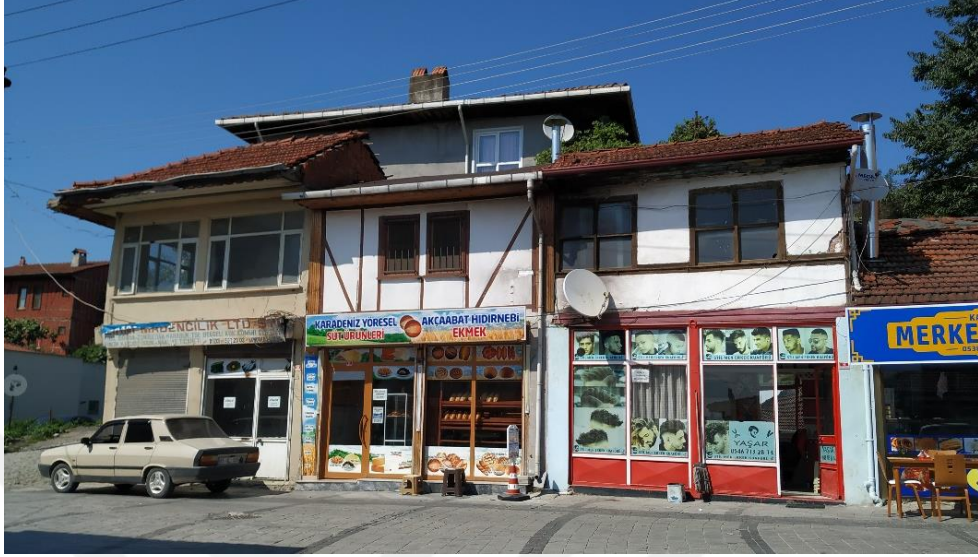
Şekil 5.16 Ticari işlevli tescilli yapılar

Arkeolojik sit alanı sınırlarının belirlenmesinin ardından 2015 yılında alınan karar çok sayıda sivil mimarlık örneğinin tescili ile dikkat çekmektedir. 30.09.2015 tarih ve 2221 sayılı karar ile 34 adet yapı taşınmaz kültür varlığı olarak tescil edilmiştir. Kültür varlıklarının koruma grubunun 2. grup olarak belirlenmesine ve bu yapıların 1/5000 ölçekli nazım ve 1/1000 ölçekli uygulama koruma amaçlı imar planına işlenmesine, yapılara ilişkin rölöve, restitüsyon ve restorasyon projelerinin hazırlanarak kurula iletilmesine karar verilmiştir (Ek.A23). 1981, 1982 ve 1987 parsellerinde yer alan hamam yapısı ve 3980 parselinde yer alan cami bu karar ile tescillenmiştir. Ayrıca 2164, 2165, 2166 ve 2167 parsellerinde, Çarşıiçi Caddesi üzerinde yer alan 4 adet ticari işlevli yapının

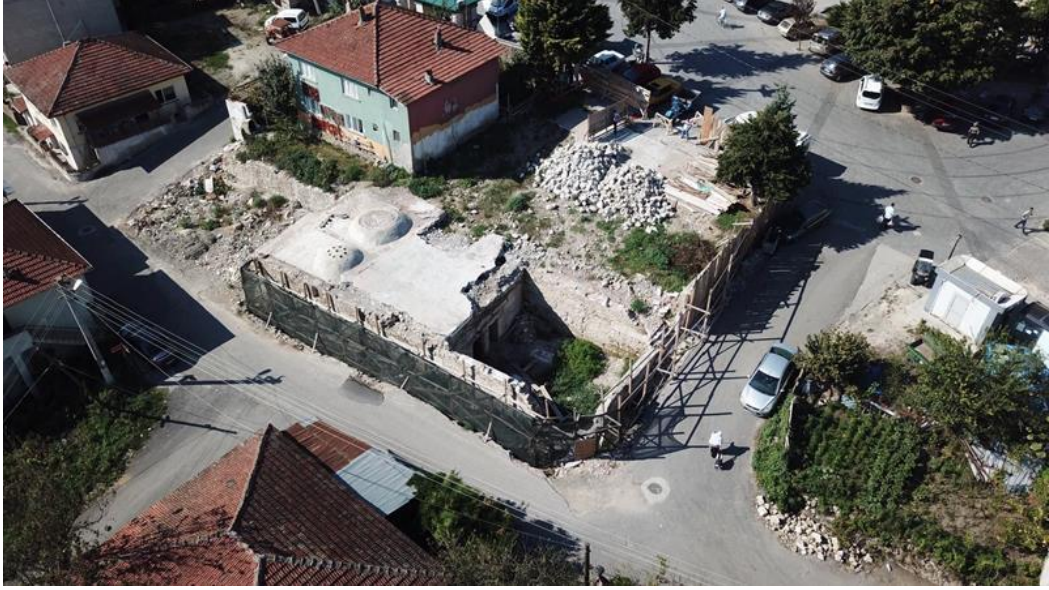
Şekil 5.20 Tarihi Osmanlı Hamamı restorasyon çalışmaları [41]

Osmanlı hamamında restorasyon çalışmaları devam etmektedir. Hamam yapısına yerleşimin ihtiyaçları doğrultusunda yeni işlev kazandırılarak kullanılması sağlanmalıdır.

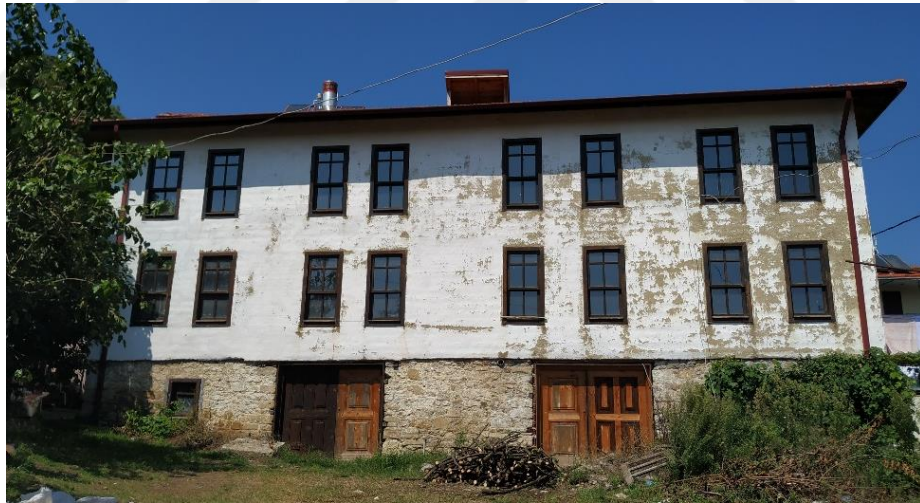
Şekil 5.21 Pansiyon işlevi verilen 1825-1826 parsellerinde yer alan tescilli yapı

Rota, 2015, 2014 ve 2013 parsellerinde yer alan tescilli geleneksel yapıların bulunduğu Hamam Sokaktan geçerek devam etmektedir. 2015 parselinde yer alan yapı, 'Doğu Marmara Antik Kent Projesi' kapsamında pansiyona dönüştürülmüştür. Konut müze niteliğinde olan yapının işlevi tez çalışmasının kültür yolu önerisinde de devam ettirilmiş ve ziyaret edilecek yapılar kapsamına alınmıştır.

Pazar boyunca ilerlerken Antik tiyatro ve arkeopark izlenebilmektedir. Rota, Hürriyet Caddesinden su kemerine devam etmektedir. Güzergâh üzerinde Kaleler Sokakta yer alan ve günümüzde kullanılmayan tescilli yapılar izlenebilmektedir. Bu yapılardan 1825 ve 1826 parsellerinde yer alan tescilli yapıya, 'Doğu Marmara Antik Kent Projesi' kapsamında pansiyon işlevi verilmesi planlanmıştır. Bu proje altında yapının restorasyon çalışmalarına devam edilmektedir. Tez çalışmasında geliştirilen kültür yolu önerisinde bu yapıya verilen yeni işlev korunurken, 1842 parselinde yer alan tescilli yapıya atölye, 1849 parselinde yer alan tescilli yapıya halk evi işlevi verilmesi ve yapıların açık alanlarının da kamusal kullanıma açılması önerilmiştir. İşlevlendirilen tescilli yapılar kültür yolu kapsamında ziyaret edilecektir.

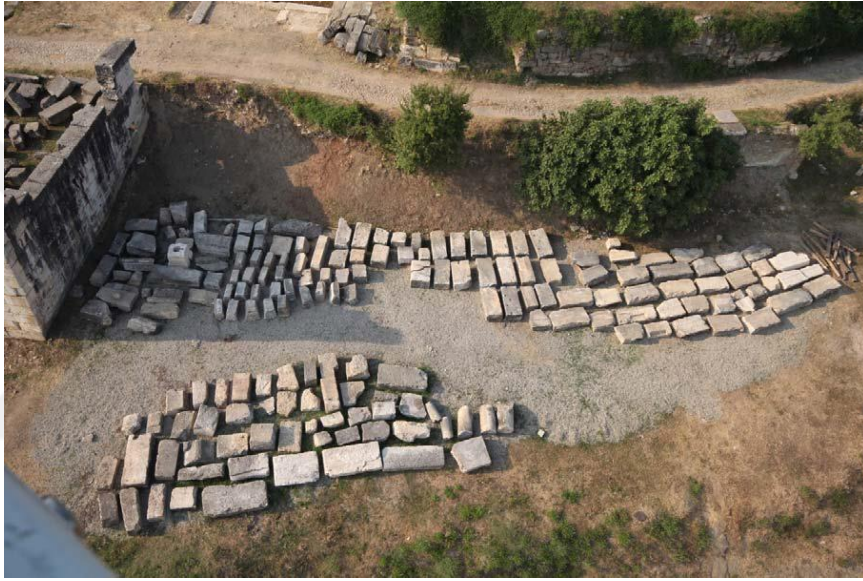
Şekil 5.22 Antik kalıntıların numaralandırılmış ve taşınmış durumu [43]

uzun vadeli programlar kapsamında sürdürülmesine ilişkin uygulama yöntemlerinin saptanması projenin diğer hedefleridir. Bu anlamda önemli olan proje kapsamında çalışma alan sınırları belirlenmiş ve alanda temizlik çalışmaları yapılmış, kalıntılar numaralandırılarak çizim ve fotoğraflarla belgelenmiş, alanın hava fotoğrafları çekilmiş, kalıntıların GPS koordinatları ölçülmüş ve arkeolojik topoğrafya haritasına işlenmiş ve arkeofizik çalışmaları yapılarak tiyatronun toprak altında kalmış kısımlarının tespiti yapılmış (Şekil 5.23) ve üç boyutlu modelleme çalışmaları tamamlanmıştır [43]. Alan çalışması sonuçları, proje çerçevesinde hazırlanan 28.09.2015 tarihli bilimsel bir raporda sunulmuştur.

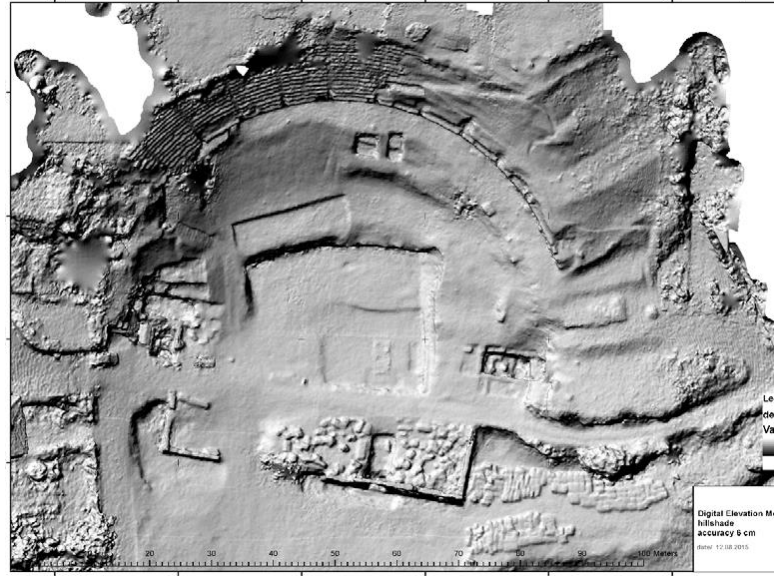
Şekil 5.23 Arkeojeofizik çalışmaları verisine örnek [43]

Bu anlamda Düzce Belediyesi İmar ve Şehircilik Müdürlüğü tarafından yürütülen başka bir çalışma ile Konuralp' in 2. derece sit alanının altyapı görüntülemesi yapılarak bölgedeki arkeolojik kalıntılar tespit edilmiştir. Jeoradar yöntemi kullanılarak yapılan çalışmanın amacı koruma amaçlı imar planının doğru bir şekilde yapılabilmesidir. Çalışma kapsamında Konuralp' in 2. derece sit alanı üç boyutlu olarak görüntülenmiştir. Elde edilen üç boyutlu fotoğrafların Konuralp' te gerçekleştirilmekte olan restorasyon çalışmalarına da kolaylık sağlayacağı belirtilmiştir [44].
