**DÜZCE İLİ KONURALP MAHALLESİ GELENEKSEL YERLEŞİM DOKUSUNUN  
DEĞERLENDİRİLMESİ VE KORUMA ÖNERİLERİ**

**YÜKSEK LİSANS TEZİ  
MİMARLIK ANABİLİM DALI  
RÖLÖVE-RESTORASYON PROGRAMI**

**İSTANBUL, 2019**

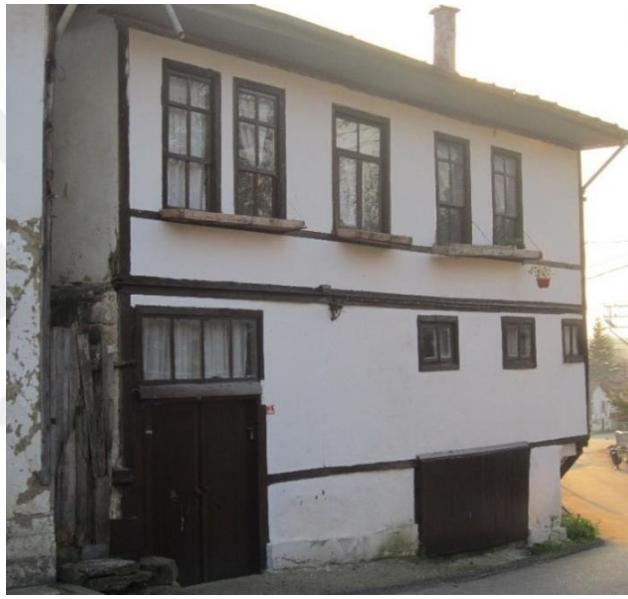
Şekil 6.3 2015 parselinde yer alan tescilli yapı

Şekil 6.4 2015 parselinde yer alan tescilli yapının sofası

Rota, 2015, 2014 ve 2013 parsellerinde yer alan tescilli geleneksel yapıların bulunduğu Hamam Sokaktan geçerek devam etmektedir. 2015 parselinde yer alan yapı, 'Doğu Marmara Antik Kent Projesi' kapsamında pansiyona dönüştürülmüştür. Konut müze niteliğinde olan yapının işlevi tez çalışmasının kültür yolu önerisinde de devam ettirilmiş ve ziyaret edilecek yapılar kapsamına alınmıştır.

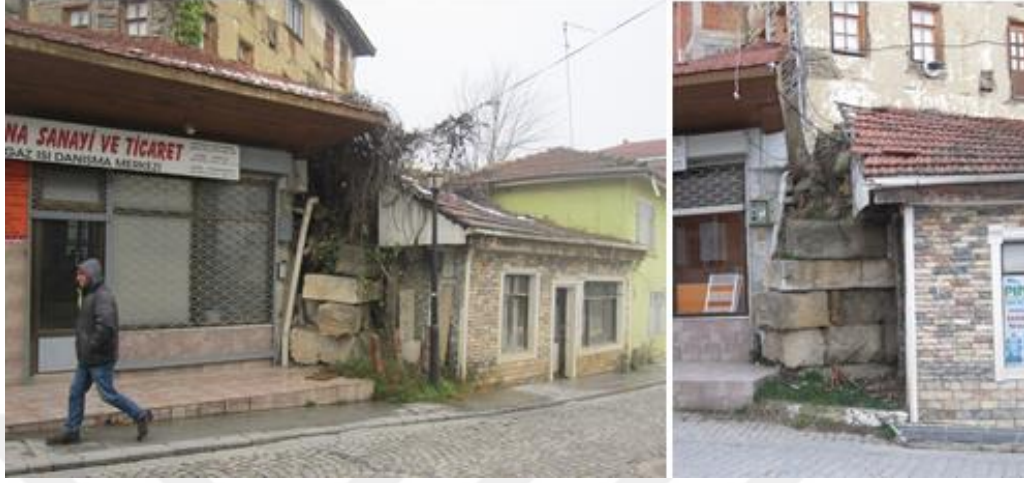
Şekil 6.5 Güney surlarının algılanmasını engelleyen niteliksiz yapılar

Güney surlarının algılanmasını engelleyen niteliksiz yapıların alandan kaldırılması önerilmiştir. Bu alan peyzaj düzenlemesi ile ziyaretçilere açılmıştır. Bölgenin yeme içme kültürünün sürekliliğinin sağlanması amaçlanarak, sur çevresindeki 1788 parselinde aynı bahçe içinde yer alan geleneksel yapılara kafe ve restoran işlevi verilmiştir. Yapıların bahçelerinde de oturma alanları oluşturularak güney surları ile beraber işleyen ortak bir açık alan oluşturulmuş, sert zemin ve yeşil alan dağılımı yapılmıştır.

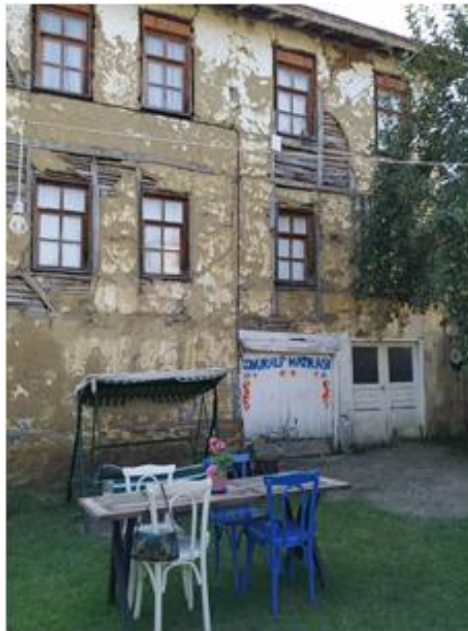
Şekil 6.6 1788 parselinde yer alan restoran işlevi verilecek geleneksel yapı

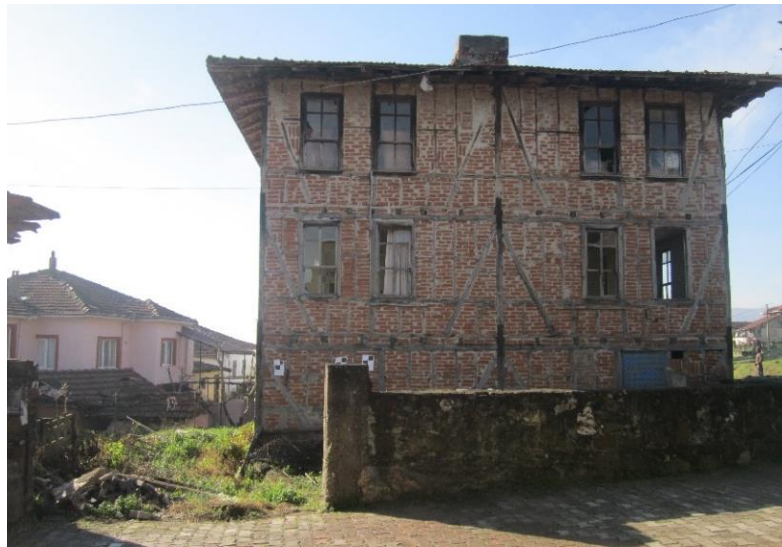
Şekil 6.8 Konut müzesine dönüştürülmesi önerilen 1799 parselinde yer alan yapı

“Karadeniz Havzasında Sürdürülebilirlik Kültür Turizminin Geliştirilmesi” projesi kapsamında Hürriyet Caddesi üzerinde bulunan 11 geleneksel konutun dış cepheleri, avluları ve bahçelerinde yenileme çalışmaları yapılacaktır. Tez kapsamındaki önerilerde bu proje geliştirilerek, Hürriyet Caddesi üzerinde yer alan geleneksel yapılar boyunca uzanan kaldırım Düzce’ nin geleneksel el sanatları ürünlerinin satıldığı bir pazar olarak düşünülmüştür. Cadde üzerinde 1799 parselinde yer alan ve terk edilmiş durumda olan tescilli geleneksel yapının özgünlüğünü koruması, Konuralp geleneksel konutunda yer alan ocak, dolap, niş gibi mekân öğelerine de sahip olması ve tiyatroya yönelmiş konumu itibarıyla konut müzesine dönüştürülmesi önerilmiş, ziyaretçilerin yerleşmeye ait konut özelliklerini yakından görmesi amaçlanmıştır. Konutun bahçesi de kamuya açılarak etkinliklerde kullanılabilir.

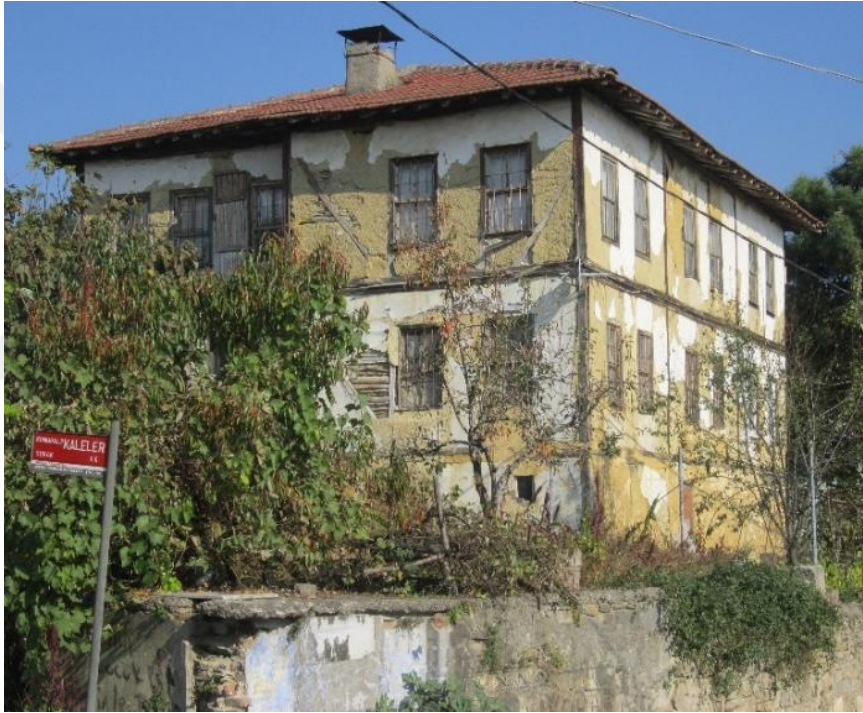
Şekil 6.9 Atölye işlevi önerilen 1842 parselinde yer alan tescilli yapı

Pazar boyunca ilerlerken Antik tiyatro ve arkeopark izlenebilmektedir. Rota, Hürriyet Caddesinden su kemerine devam etmektedir. Güzergâh üzerinde Kaleler Sokakta yer alan ve günümüzde kullanılmayan tescilli yapılar izlenebilmektedir. Bu yapılardan 1825 ve 1826 parsellerinde yer alan tescilli yapıya, 'Doğu Marmara Antik Kent Projesi' kapsamında pansiyon işlevi verilmesi planlanmıştır. Bu proje altında yapının restorasyon çalışmalarına devam edilmektedir. Tez çalışmasında geliştirilen kültür yolu önerisinde bu yapıya verilen yeni işlev korunurken, 1842 parselinde yer alan tescilli yapıya atölye, 1849 parselinde yer alan tescilli yapıya halk evi işlevi verilmesi ve yapıların açık alanlarının da kamusal kullanıma açılması önerilmiştir. İşlevlendirilen tescilli yapılar kültür yolu kapsamında ziyaret edilecektir.

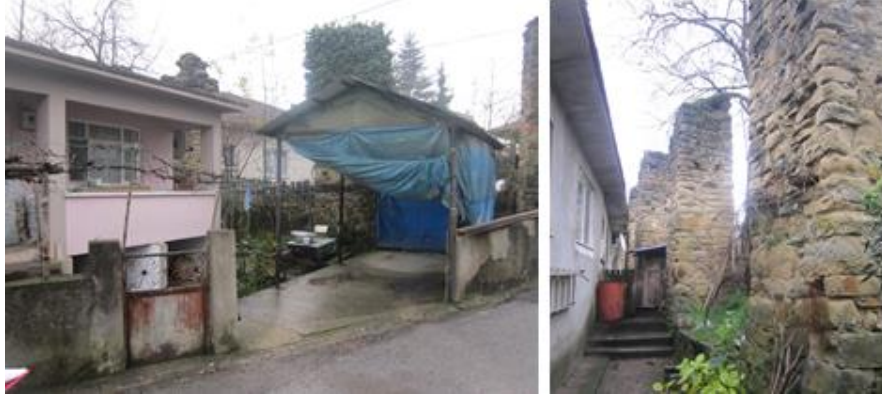
Şekil 6.10 Su kemerinin görünmesini engellediği için kaldırılması önerilen yapı

Su kemerlerinin görünmesini imkânsız kılan yapıların kaldırılması önerilmiştir. Alanda peyzaj düzenlemesi yapılmış, su kemerinin iki tarafından oluşturulan yol Asar Tepesine bağlanmıştır. Su kemerinin devamı niteliğinde bilgilendirme panoları yerleştirilmiş, oturma, yeme içme birimleri tasarlanarak ziyaretçilerin dinlenme molası vermeleri amaçlanmıştır. Aynı zamanda bu alan, yerleşmenin en üst kotunda yer aldığından bir seyir terası tasarlanmış ve Düzce Ovasını izleme imkânı sunulmuştur.

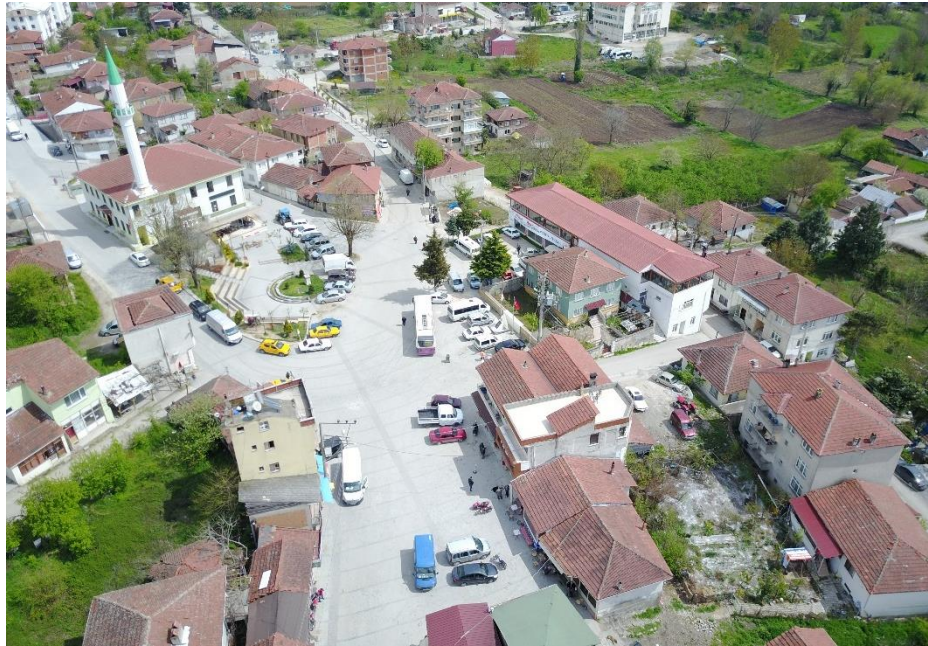
Şekil 6.20 Konuralp Meydanı ve çevresi hava fotoğrafı

Bu bağlamda, Konuralp meydanını değerlendirdiğimizde, Konuralp’ in üç ana caddesi olan Çarşıiçi Caddesi, Hürriyet Caddesi ve Konuralp Caddesinin birleştiği, etrafındaki camii, türbe, dükkanlar ve hamamla biçimlenmiş ve yerleşmenin bir düğüm noktası ve sosyal merkezi olma özelliğini hala taşıırken, diğer taraftan fonksiyonunu kaybettiği ve meydanın bir trafik alanı ve otoparka dönüştüğü söylenebilir.

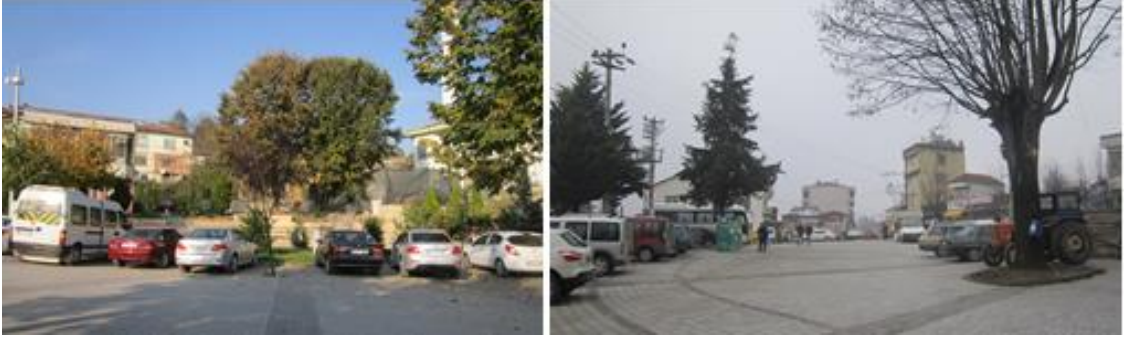
Şekil 6.21 Meydan ve çevresinin otopark olarak kullanılması

Ayrıca Konuralp’ deki ana trafik aksının meydan içinden geçmesi ile yaya ve araç trafiği kesişmiştir. Bu durum araçları ön plana çıkarırken, yaya ve araç trafiği ikinci planda bırakmıştır. Bu sebeplerle Konuralp meydanı etkin kullanılamamaktadır. Meydanların planlaması bir kent bütünü içinde trafik planlaması ve kentin yapısal düzenlemesiyle yakın ilişkilidir [56]. Bu bağlamda yerleşim için meydan önerisi geliştirilirken trafik probleminin çözümü önem kazanmıştır. Yerleşmedeki ana sorunu oluşturan bu problemin çözümü için halk otobüslerinin kullandığı ana trafik aksının Çarşıiçi Caddesi yerine Hürriyet Caddesinden geçmesi önerilmiştir. Bu aks ise sadece toplu taşıma yapan halk otobüsleri için çalışacaktır. Hacı Salih Sokakla Hanağası Sokağın kesiştiği noktadan Çarşıiçi Caddesinin Fırın Sokak ile kesiştiği nokta arasındaki yol ve Atlıkapı Sokak yayalaştırılmıştır. Bu öneri ile meydan niteliğinde olan boşluğun tarihi hamam ile bütünleştirilmesi sağlanmıştır.

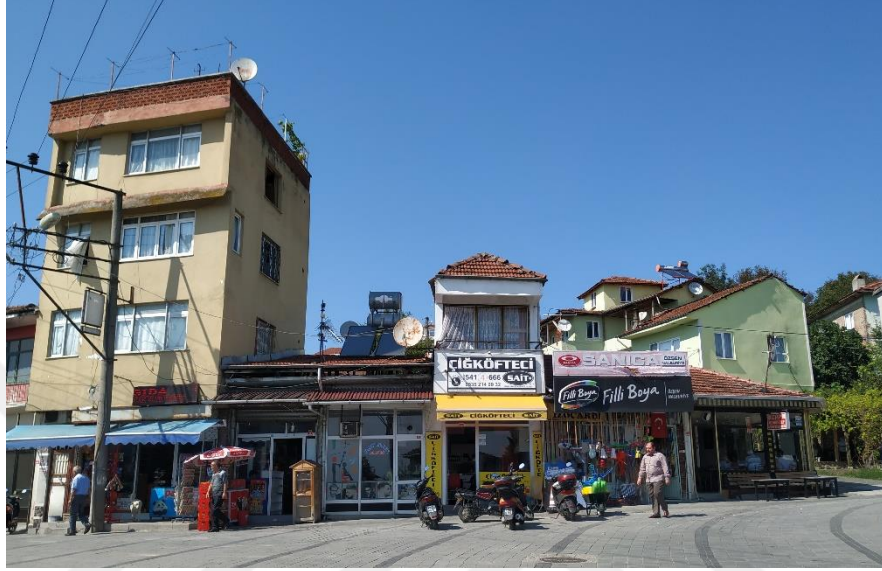
Şekil 6.23 Meydan çevresinde yer alan niteliksiz yapılar

Meydan ve çevresindeki ticari işlevli yeni yapıların cephelerinde iyileştirme yapılarak, tabela, tente, doğrama vb. öğelerin renk ve malzeme özellikleri bakımından standart öğelerin kullanılması önerilmektedir. Başka bir öneri de niteliksiz yapıların kaldırılarak, tarihi çevre ile uyumlu yeni yapıların inşa edilmesidir. Bu yapıların meydana hizmet eden yeme, içme, dinlenme, alışveriş gibi fonksiyonlar verilerek turizm amaçlı kullanımın etkinleştirilmesi öngörülmüştür (Şekil 6.27).

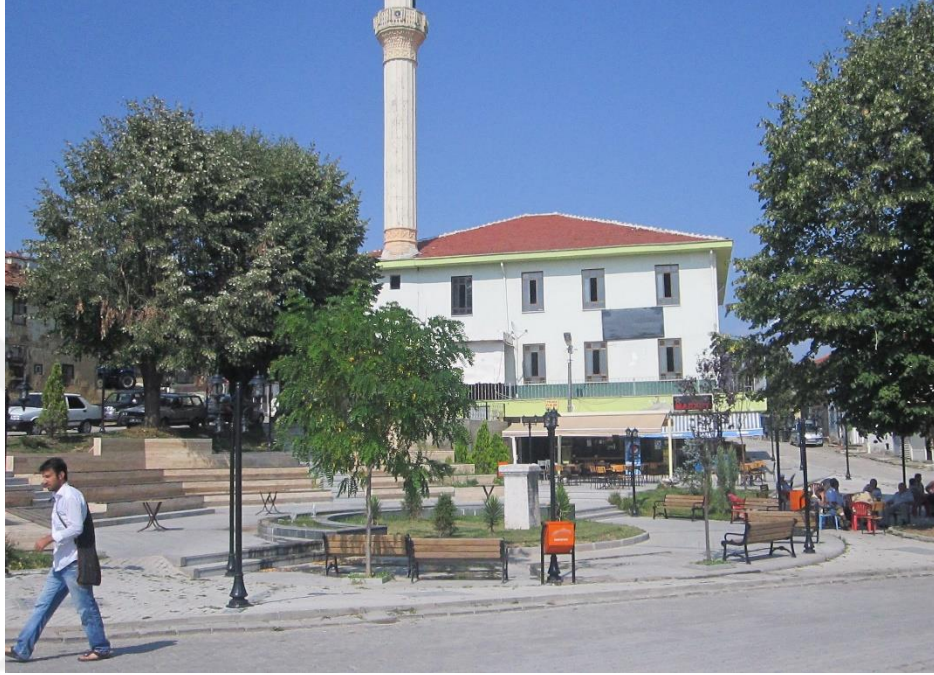
Şekil 6.24 Konuralp Parki oturma birimleri

Konuralp Camii ve Türbesi' nin yer aldığı merkezde kotlar düzenlenmiş, oturma birimleri eğime paralel olarak konumlandırılarak sohbet ve dinlenme alanları oluşturulmuştur. Bu sebeple, kent mobilyaları ve yeşil alan bu bölgede organize edilmiştir. Bilgilendirme panolarıyla yerleşmenin tarihinin anlatıldığı alan hem yerleşik halk hem de gelen ziyaretçiler için toplanma mekanı olarak düşünülmüştür. Bu mekanla karşılıklı konumlanan hamam yapısını da içine alan ve çevreleyen bir peyzaj ve zemin döşemesi düşünülmüştür. Peyzajın meydana açılıp, meydan ile beslenen bir alan olması amaçlanmıştır.

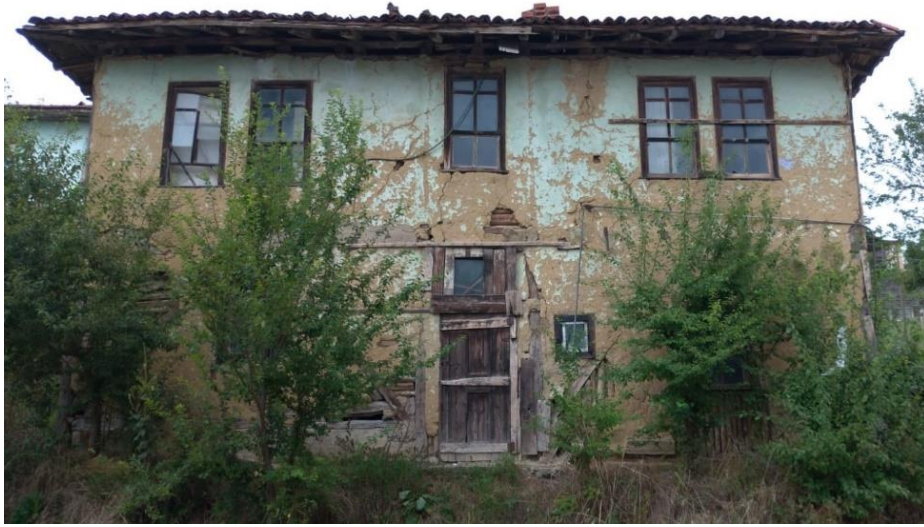
Şekil 6.25 Çay evi işlevi verilmesi önerilen yapı

Konuralp Camii' nin karşısında 1766 parselinde yer alan terk edilmiş tescilli geleneksel yapı günümüze dek özgünlüğünü korumaktadır. Ayrıca Konuralp Meydanına açılan açık alanı ile de önemli bir konumdadır. Öneriler kapsamında bu yapıya Konuralp' de yetişen şifalı otlarla çayların yapıldığı ve servis edildiği bir çay evi işlevi verilmiştir. Yapının bahçesi ile beraber meydanla bütünleşen kamuya açık bir yapıya dönüştürülmesi amaçlanmıştır (Şekil 6.25).

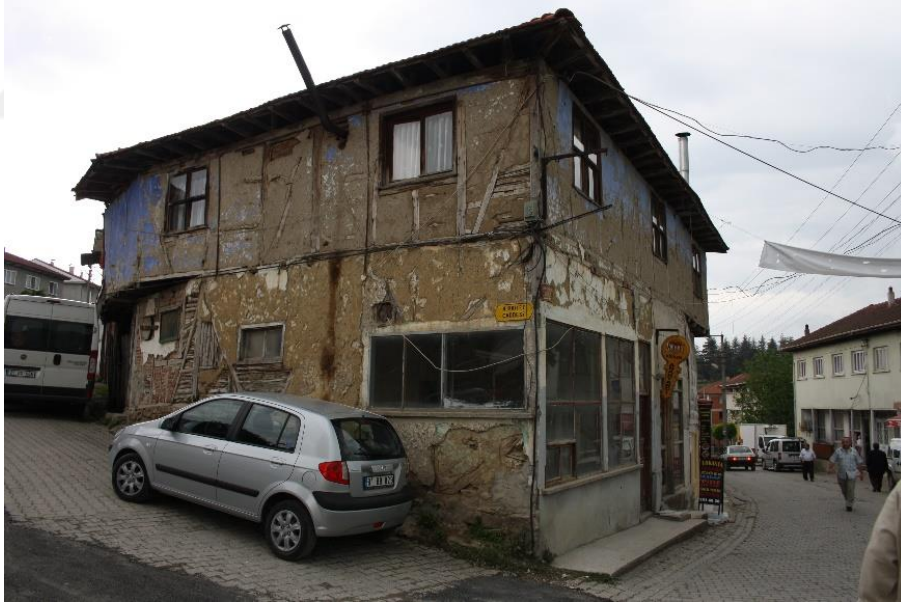
Şekil 6.26 Kooperatif işlevi verilmesi önerilen yapı

Ayrıca Konuralp Meydanı’ nda Hacı Salih Sokak üzerinde 1781 parselinde yer alan meydana cephesi olan ve günümüzde kullanılmayan yapının pirinç üretimi için kurulan bir kooperatif binası olarak kullanılması önerilmiştir.

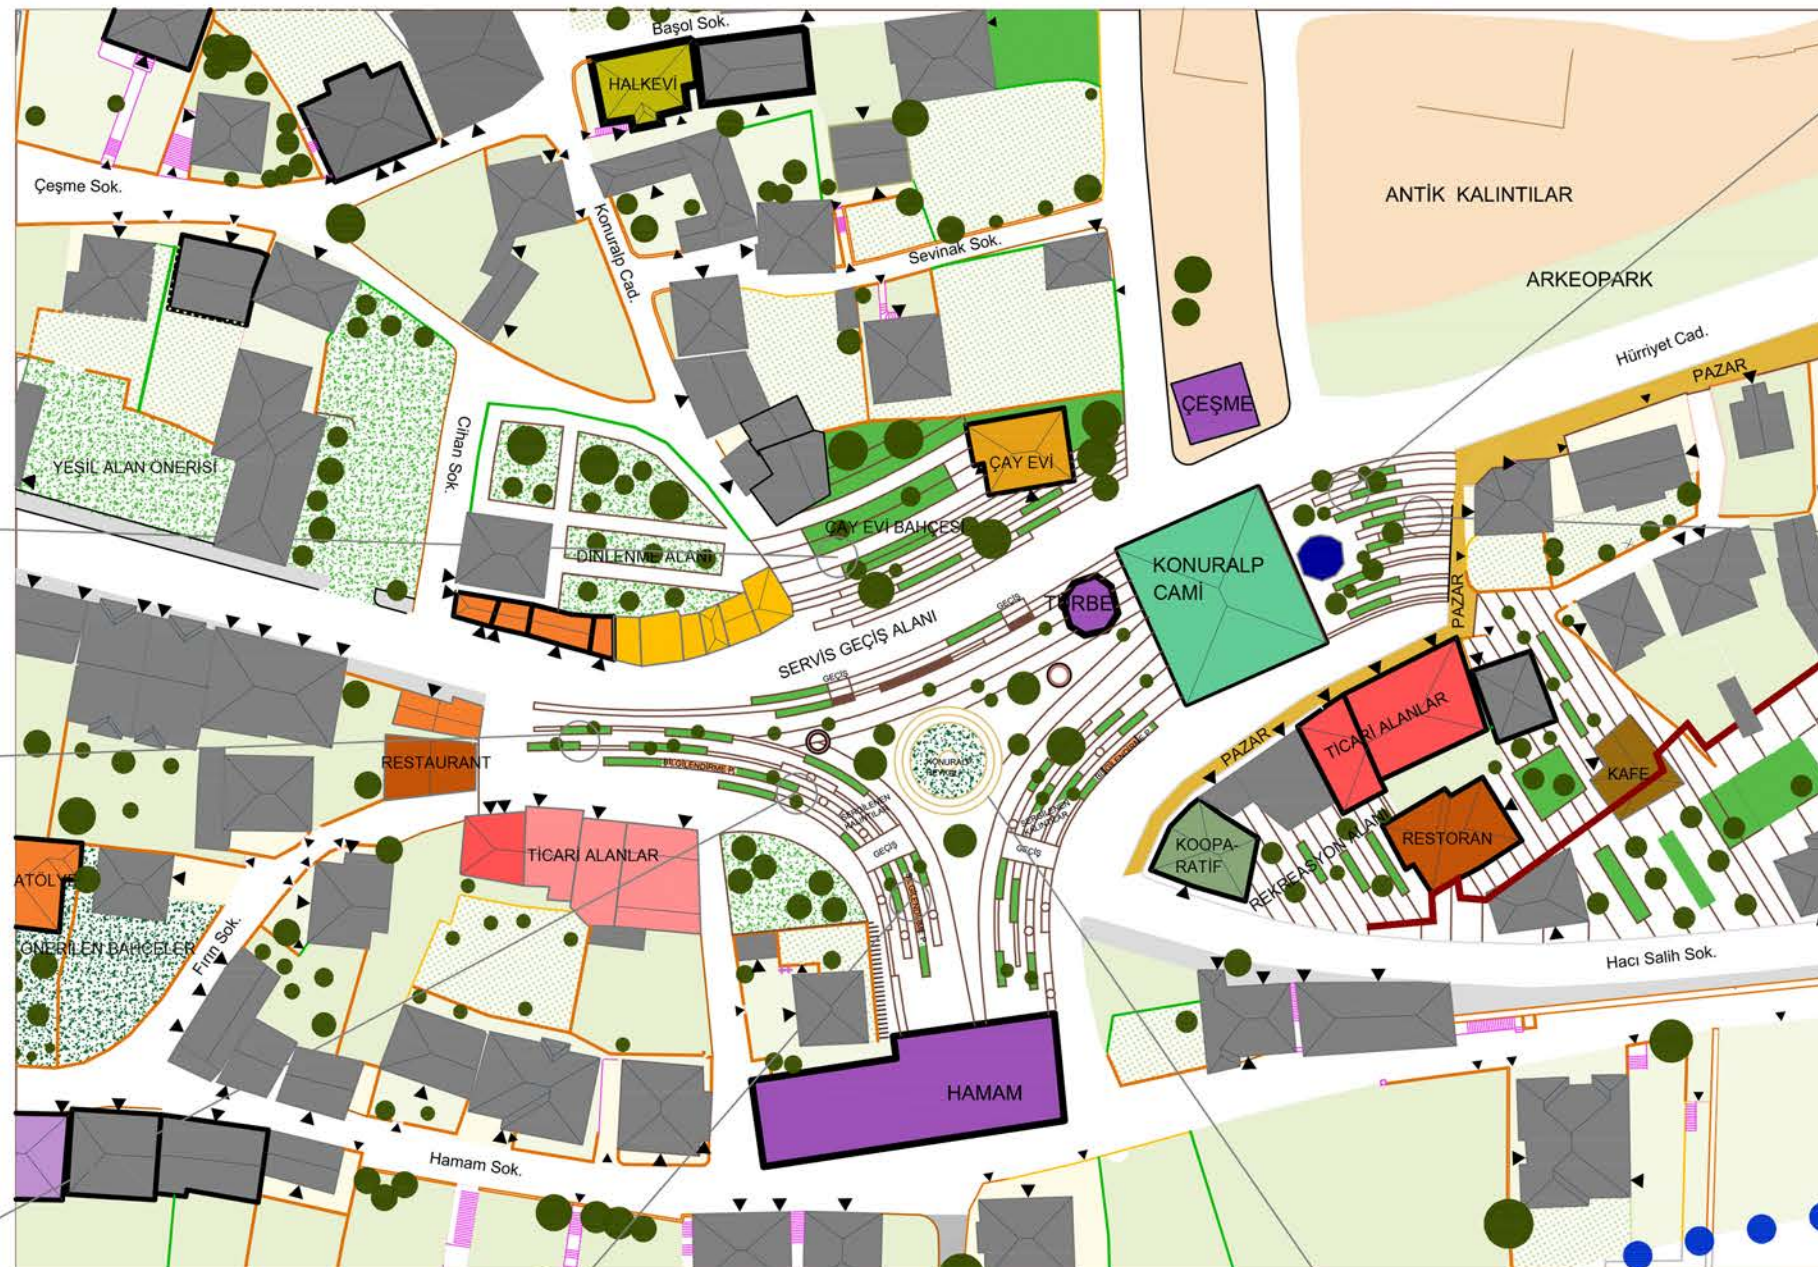
Şekil 6.28 Meydan ve çevresi için koruma önerileri

Meydanda kullanıcıyı en çok etkileyen ve yönlendiren elemanlardan biri de döşemedir [56]. Meydan döşeme kaplaması üzerinde oluşturulacak iz ya da farklı bir yöntem

kullanılarak kullanım ayrımının ve yönlendirmenin belirginleştirilerek tanımlanması amaçlanmıştır. Meydanın zemin döşemesi ise Antik tiyatronun yayından esinlenilerek farklı yönleri bakan yaylarla etrafındaki fonksiyonlarla iç içe geçmiş ve zemin farklılaşmasıyla ana yoldan ayrılmıştır. Doku ile uyumlu döşeme kaplama uygulaması yapılması önerilmektedir.
