**ERZURUM MECİDİYE TABYASI'NIN
MİMARİ ANALİZİ
VE YENİDEN KULLANIMI ÜZERİNE BİR ÖNERİ:
ERZURUM HARP TARİHİ MÜZESİ**

**ELİF SİBEL KOTAN
YÜKSEK LİSANS TEZİ
MİMARLIK ANABİLİM DALI**

ARCHITECTURAL ANALYSIS OF
ERZURUM MECİDİYE BASTION
AND SUGGESTIONS FOR ITS REUSE:
ERZURUM WARFARE HISTORY MUSEUM

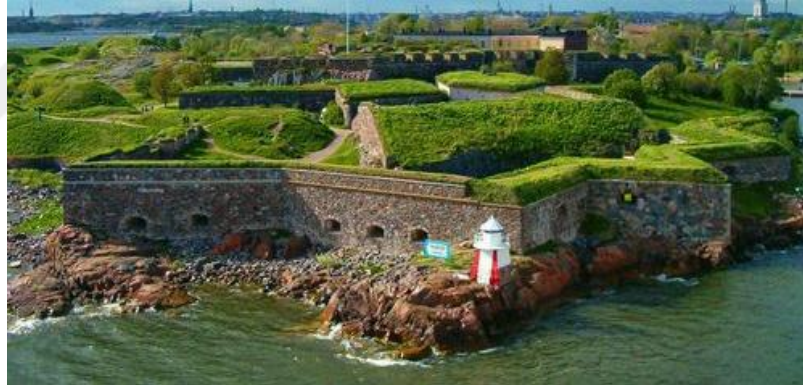
Şekil 2.2: Soumenlinna, Finlandiya.

Finladiya'da bulunan 18. yy.'a ait Soumenlinna savunma sistemi, Vauban'ın tabya tasarımının günümüze ulaşan örneklerindedir (Şekil 2.2) [Web 2, 2019].

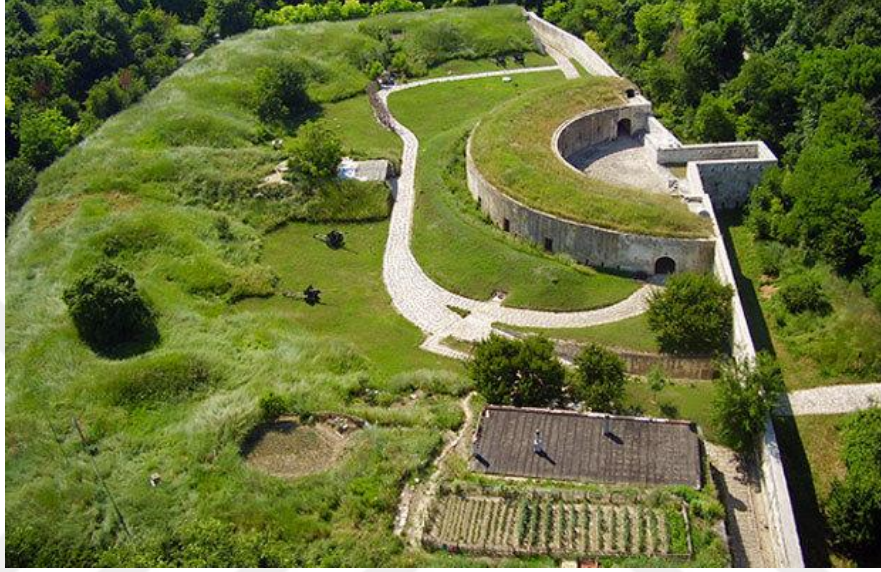
Şekil 2.3: Mescid-i Tabya, Silistre.

Osmanlı Devleti'nde 18. yy.'da yoğunlaşmaya başlayan tabyalı tahkimat inşaatları 19. yy.'ın ikinci yarısına dek sürmüştür. Bu dönemde özellikle doğu sınırlarında İran ve Rus saldırılarına karşı Kars, Ardahan ve Erzurum'da, Balkan sınırlarında ise yine Rus saldırılarına karşı Silistre, Varna, Vidin, Rusçuk, Plevne ve Şumnu'da tabyalı tahkimatlar yapılmıştır (Şekil 2.3) [İnce, 2011], (Şekil 2.4) [Web 3, 2017].

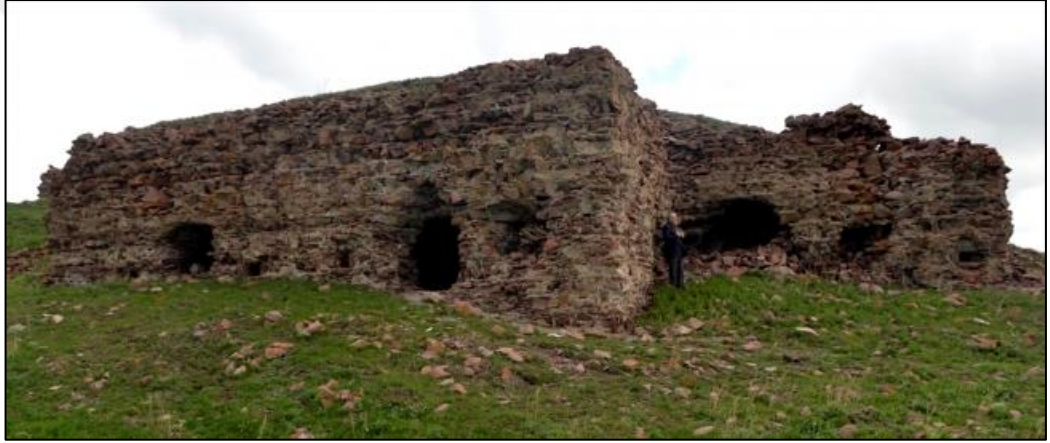
Şekil 2.6: Ramazan Tabya, Ardahan.

19. yy.'da süregelen Osmanlı-Rus Savaşları nedeni ile Anadolu'nun kuzey doğusundaki Ardahan'da da tabyalar yapılmıştır. Bu tabyalar yöredeki önemli geçiş noktalarına, vadilere, boğazlara ve sınırlara inşa edilmiştir. Özellikle Ruslara karşı stratejik bir konumda bulunduğu bilinen Ardahan Tabyaları; Ramazan, Emiroğlu, Singer, Kaz, Kaya, Ahali, Düz ve Mihrap tabyalarıdır. Bu tabyalardan Ramazan Tabyası dışındakiler zaman içinde yıkılmıştır. Ramazan Tabyası ise iyi bir durumda günümüze kadar gelebilmiştir [Ülkü, 2007], (Şekil 2.6) [Web 6, 2019].

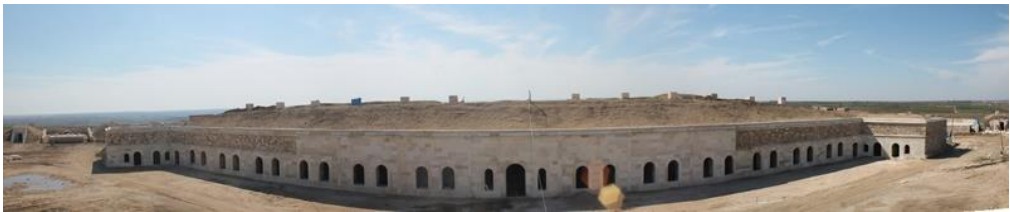
Şekil 2.8: Hıdırlık Tabya, Edirne.

Edirne Tabyaları’ndan Kıyık Tabya günümüzde Balkan Savaşları Müzesi olarak düzenlenmiştir. Hıdırlık Tabya ise restore edilerek ziyarete açılmıştır (Şekil 2.8) [Web 8, 2019], (Şekil 2.9) [Web 9, 2019].

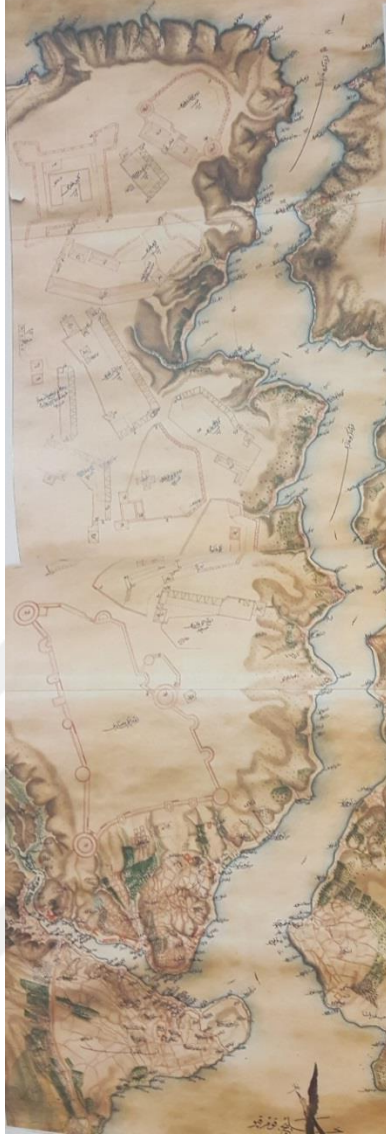
Şekil 2.11: İstanbul Boğaz Tabyaları'nı gösteren harita.

İstanbul tabyalarından arşiv belgelerinden yararlanılarak yeri tesbit edilebilen 19 ve adı geçen ama yeri belirlenemeyen 4 adet tabyadan, Kireçburnu Tabyası, Telli Tabya, Çit Tabya ve Papazburnu Tabyaları günümüze ulaşmıştır [Eyüpgiller, Yaşa, 2019], (Şekil 2.11) [Eyüpgiller, Yaşa, 2019].

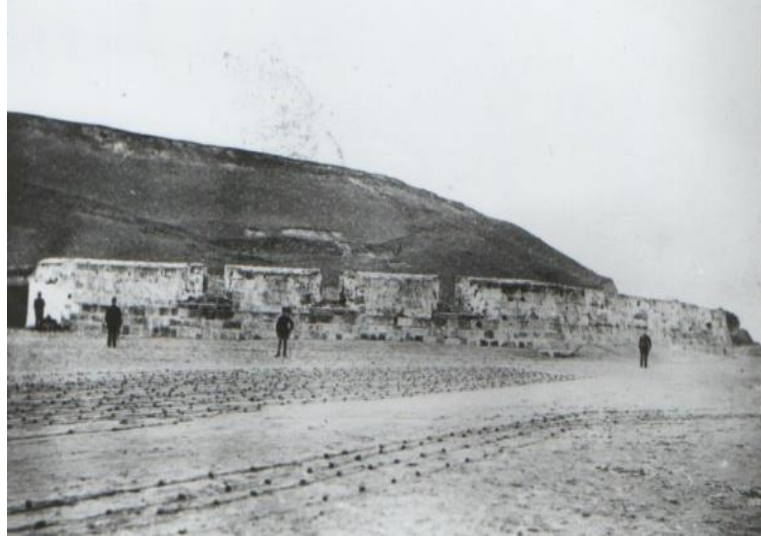
Şekil 2.12: Kalyon Tabya, Samsun.

Samsun'da inşa edildiği bilinen ilk tabya 1787 yılında Kalyon Burnu'nda yapılmıştır. Tabya arsa ve taşları 1910 yılında satışa çıkarılmıştır fakat alıcı bulamamıştır. Arsa ve taşlar 1912 yılında müzayede ile satılmıştır. Samsun Kale arsaları gibi tabya arsaları üzerinde de zamanla binalar inşa edildiği için, bugün tabyadan hiç bir iz kalmamıştır [Web 10, 2019], (Şekil 2.12) [Web 10, 2019].

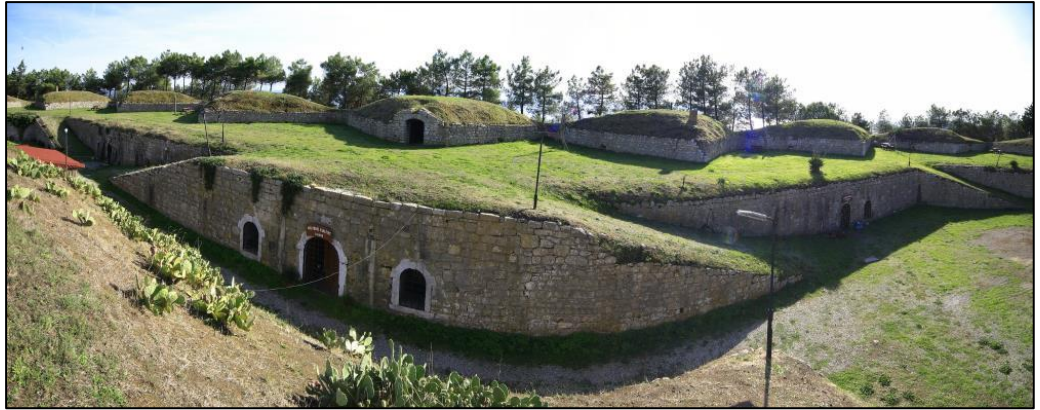
Şekil 2.13: Paşa Tabya, Sinop.

Sinop Yarımadası'nın doğusunda Karakum yolu üzerinde bulunan Paşa Tabya, denizden gelebilecek tehlikelere karşı tersanenin emniyetin sağlamak ve limanda bulunan gemileri korumak amacıyla 19. yy.'da yapılmıştır. Yarım ay şeklindedir. Üstte 11 adet top yuvası bulunan yapının alt bölümünde, cephanelik ve koğuş olarak kullanılan büyük mekanlar ve mahzen vardır [Sinop Valiliği, 1993], (Şekil 2.13) [Web 11, 2019].

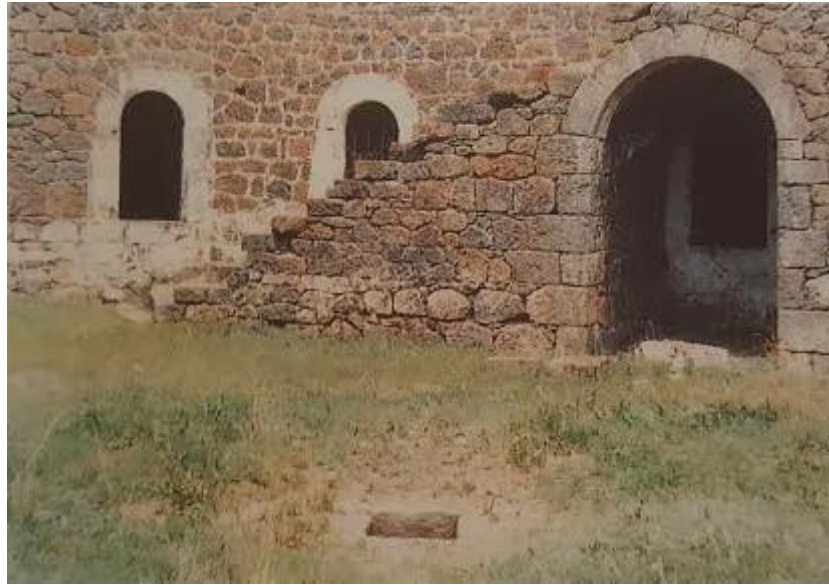
Şekil 2.20: Kuyu-Aziziye Tabyaları, Erzurum.

Tabyalar genellikle yan yana dizilmiş odalardan meydana gelmektedirler. Askerin talim ve toplanma yeri olarak kullanılan geniş bir dış avlunun bir kenarında sıralanan bu odalar kışla, revir, karargâh, korugan, topçu odaları, tüfek yuvaları, ahır, makineli tüfek yuvaları, cephanelik ve depo gibi amaçlarla kullanılmıştır. Tabyaların su ihtiyacını karşılayan sarnıç ve kuyular da genellikle dış avlularda inşa edilmiştir (Şekil 2.20) [Çam, 1993].

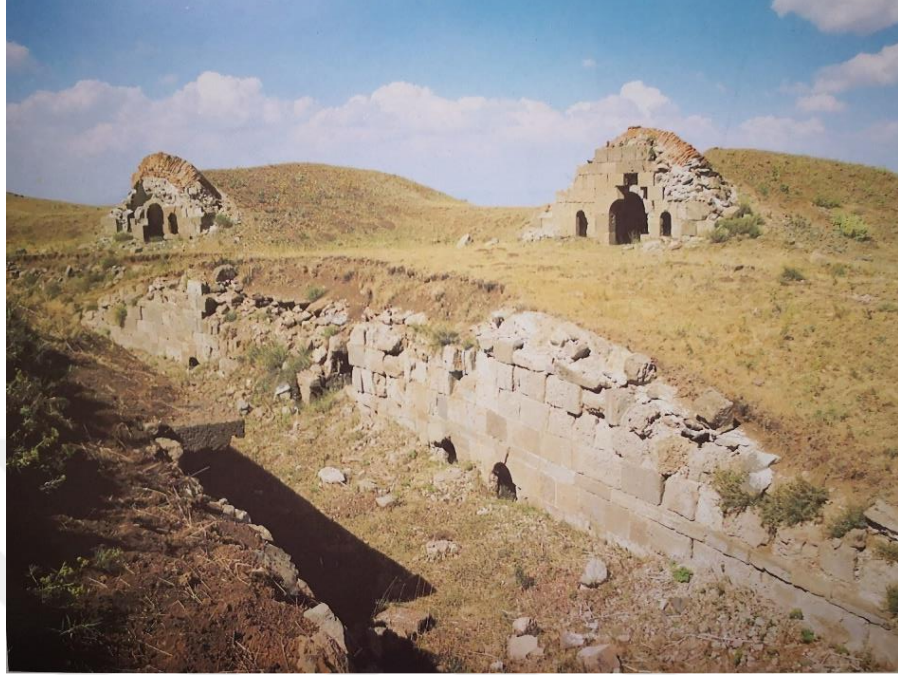
Şekil 2.21: Hendek-Toparlık Tabya, Erzurum.

Tabyalar genellikle dışarıdan bir hendekle çevrilidirler. Bu hendekler tabyayı teslim almak için saldıran düşman askerleri için son bir tuzak vazifesi görmesi için düşünülmüş kazı alanlarıdır. Genellikle tabyalardan bu hendeklere açılan, pusu odaları

veya avcı odaları olarak adlandırılan eklentiler yapılmıştır [Çam, 1993], (Şekil 2.21) [Çam, 1993].

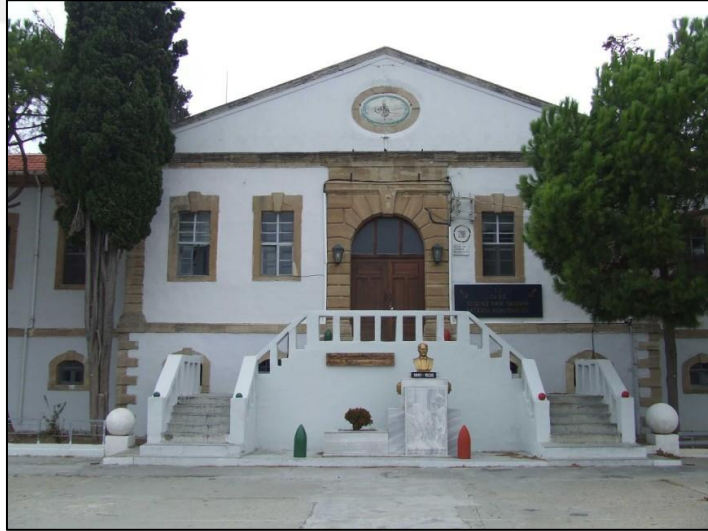
Şekil 2.23: Kışla Binası-Değirmenburnu Tabyası-Çanakkale.

Tabyaların en geniş alanlı mekanları kışla bölümleridir. Kışlalar, yan yana sıralanmış ve birbirlerine birer kapı ile bağlanan dikdörtgen planlı odalardan meydana gelmektedir. Kışlaları oluşturan odalar genellikle 3-4 metre genişlikte olup, uzunluğu 6 metre ile 15 metre arasında değişmektedir. Kışla bölümleri genellikle tek katlı inşa edilmişlerdir. Kışla odalarına giriş genellikle bir geçiş koridoru üzerinden sağlanır. Çoğunlukla odalara iki pencere açılmıştır. Bazı tabyalarda altlı üstlü çift sıra pencereler de görülmektedir (Şekil 2.23) [Acioğlu, 2016].

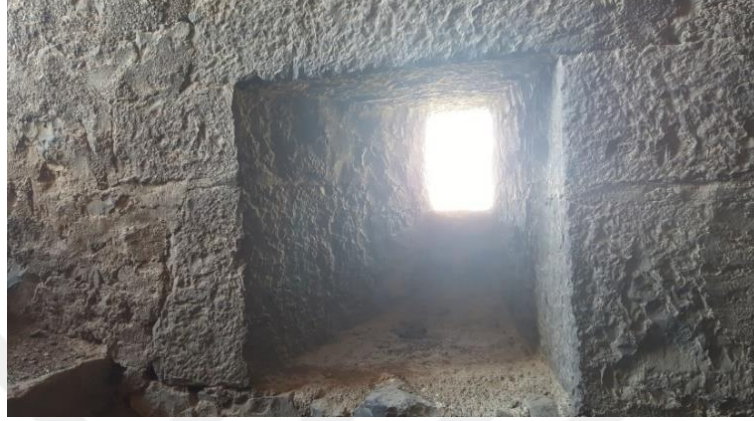
Şekil 2.26: Tüfeklik, Mecidiye Tabyası, Erzurum.

Yan yana dizili koğuş odalarının genellikle dışarıya bakan tek cepheleri bulunmaktadır. Tabyalardaki bu genel özellik, düşman geliş yönünde pencere açıklıkları bulunan ilk tabya örneklerinden Erzurum Mecidiye tabyası için de geçerlidir. Özellikle lineer ve yay planlı tabyalarda, iki tarafta açıklığı bulunan ve

savunmada zayıf kalan mekânlar, sonradan düşman geliş hattında dıştan toprak yığınla kapatılmıştır [Çam, 1996]. Ayrıca düşman geliş hattında tüfeklikler bulunmaktadır. Bu tüfeklikler saldırı anında kullanılan savunma boşluklarıdır (Şekil 2.26).

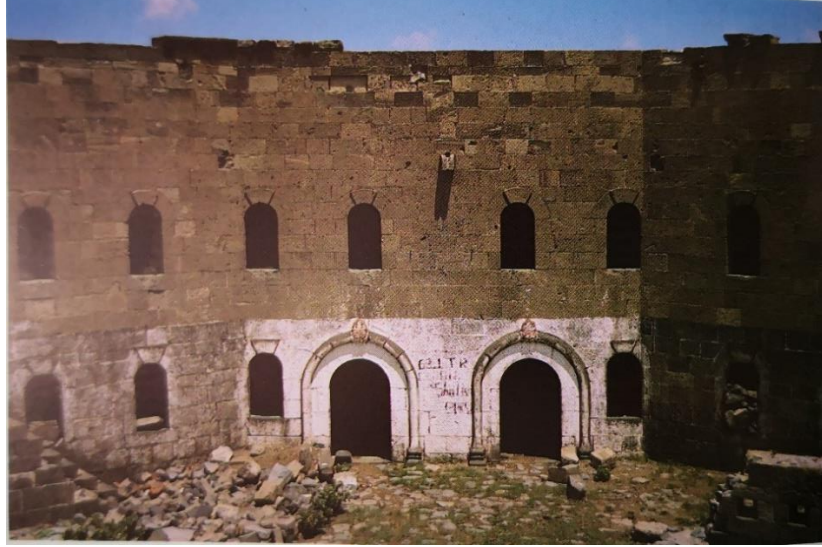
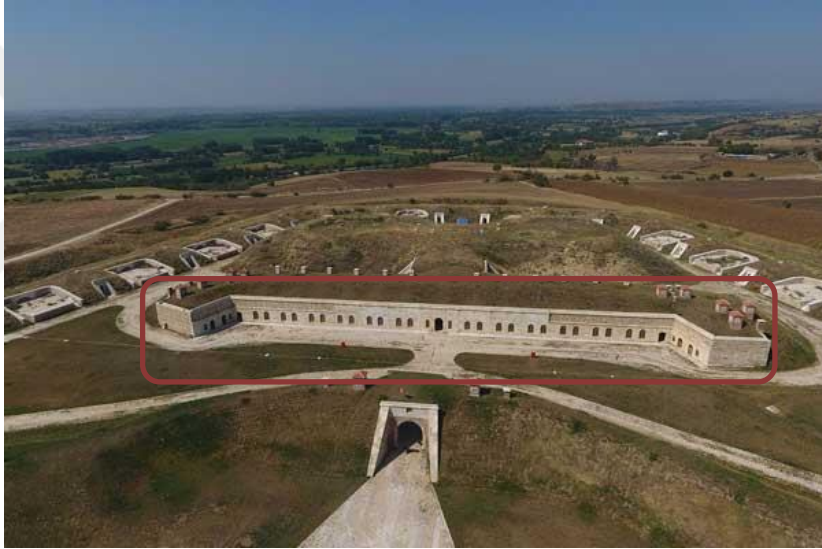
Karargâh, komuta merkezi olup askerler dışında üst rütbeliler için ayrılmış mekânlardır. Karargâhlar tabya planında koğuşlardan ayrı, müstakil bir konumda veya koğuşlardan farklılaşmış mekânlar şeklinde olabilir. Erzurum'daki ilk tabya örneklerinde karargâh yoktur. Karargâhı olan tabya örneklerinden Erzurum Büyük Kiremitlik ve 1 no'lu Aziziye Tabyası'nda karargâh iki katlı olup, koğuşlardan farklılaşmıştır. 1884-96 yılları arasında yapılan ikinci grup olarak tanımladığımız tabyalarda karargâhların tabya içindeki konumu tam merkezi noktada özelleşmiştir (Şekil 2.27) [Çam, 1993], (Şekil 2.28) [Edirne Müze Md,2017], (Şekil 2.29) [Çam, 1993].

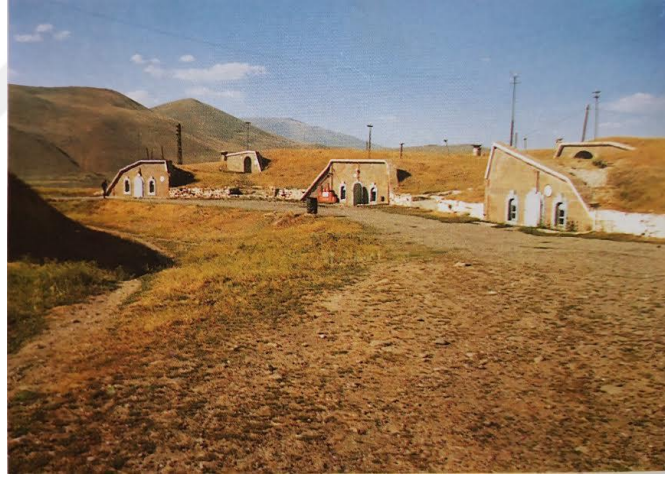
Şekil 2.30: Topçu odaları-Tafta Tabya, Erzurum.

Topçu odaları, tabyaların avlularının yan taraflarında rampalarla çıkılan damların uygun yerlerinde yuvarlak top mevzilerinin hemen yanında inşa edilmişlerdir. Bu mekanlar 1884 yılı sonrasında yapılan tabyalarda görülmektedir. Topçu odaları alttaki koğuş odalarının hemen arkasına ve dehliz gibi dar mekânların tam üstüne yapılarak burada görev yapan askerlerin alttaki odayla irtibat kurmasını sağlamak amacıyla kurgulanmıştır. Tabyaların büyüklerinde göre, topçu odalarının sayısı değişiklik gösterebilmektedir. Topçu odaları genellikle 3 metre genişlikte, 7 metre derinlikte, beşik tonozla örtülmüş oldukça sade mekânlar olarak inşa edilmiştir [Çam, 1996], (Şekil 2.30) [Çam, 1993].

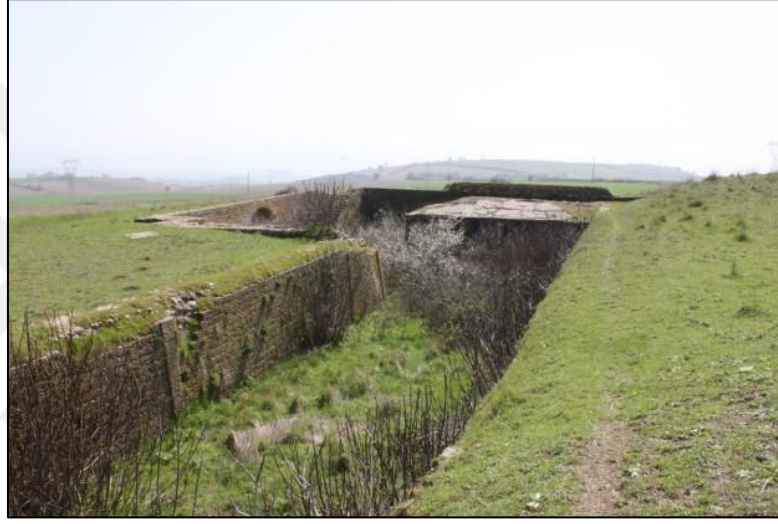
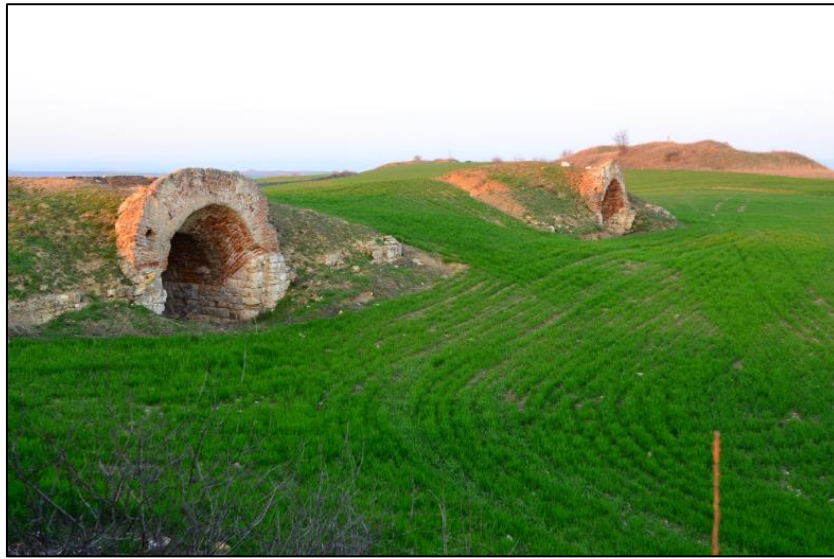
Koruganlar ise bir çeşit savunma mevzisi olarak kullanılan yine toprak yığınla cepheleri ve üstü kapatılmış mekanlardır. Tabyaların ilk örneklerinde pusu odası yerine koruganlar kullanılmıştır. 1872 öncesi yapılan Erzurum Tabyaları'nda nadiren görebilen koruganlar tabya üzerindeki konumlarına bağlı olarak hendek ve tünel sistemleri ile birbirine bağlanabilir. Koruganlar daha çok Kars ve Çanakkale Tabyaları'nda görülmektedir [İnan, 2011], (Şekil 2.32) [Acioğlu, 2016], (Şekil 2.33) [Edirne Müze Md, 2014].

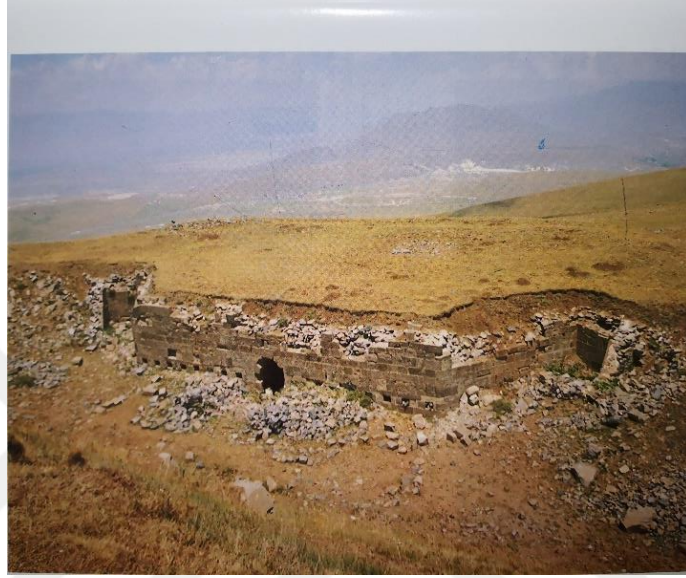
Şekil 2.34: Pusu Odası- Ağzıaçık Tabyası, Erzurum.

Pusu odalarından tabyaların bulunduğu alan, hendek ve düşmanın geliş yönü kontrol altında vurmayacak şekilde tutulur. Pusu odalarının konumlanmasında, her bir pusu odasının ateşleme sırasında birbirini yönelmeleri dikkate alınmıştır. Odanın içinden dışarıya ateş açmak için yapılan, tüfeklikler birbirinde farklı açılarla konumlandırılmıştır [İnan, 2011], (Şekil 2.34) [Çam, 1993].

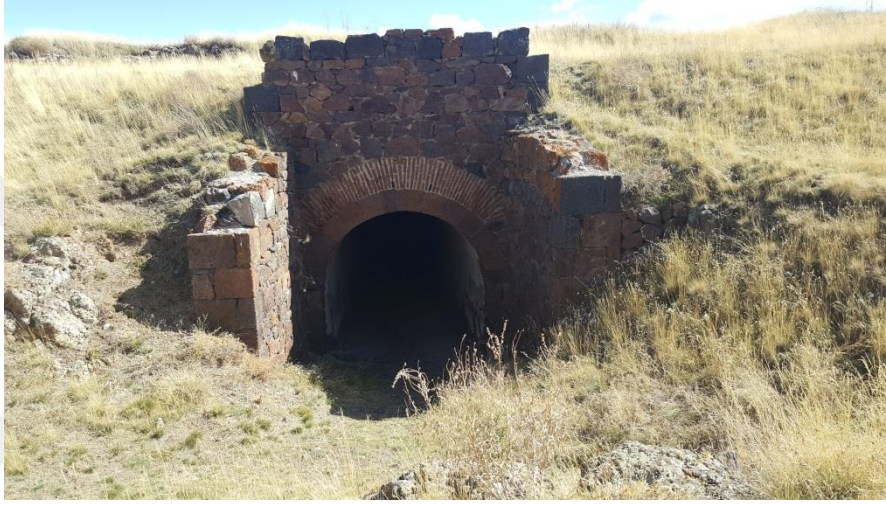
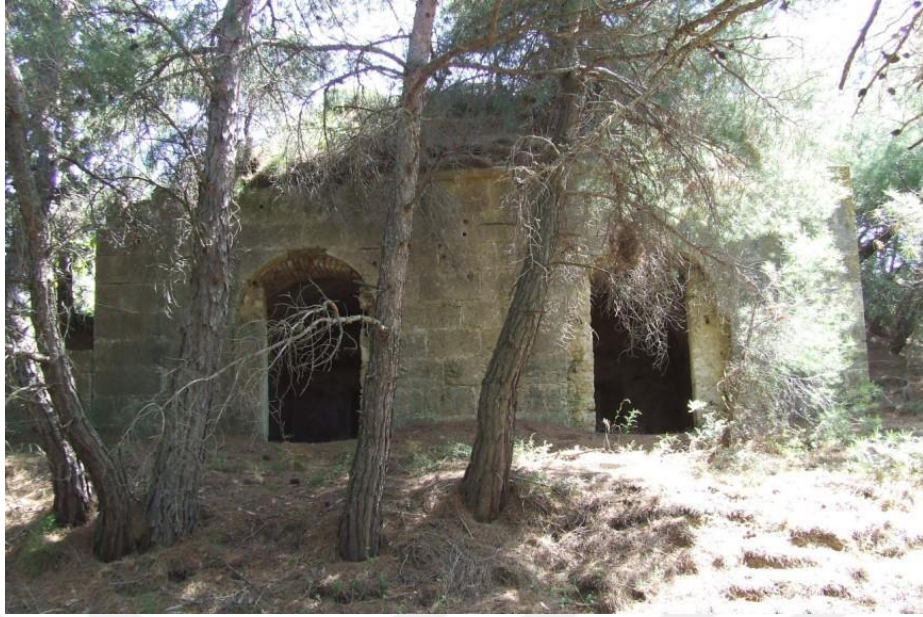
Tabyalarda cephanelikler ana tabya binasının dışında inşa edilen ilave binalarda tesis edilmiştir[ÇAM, 1996]. Bonet olarak da anılan cephanelikler, tabyanın koğuş birimlerine yakın konumu ile savunmadan çok depo olarak kullanılan tek gözlü mekanlardır. Depo olmaları sebebiyle dışa açıklıkları sadece bir kapı ile olur. Tabyalarda olduğu gibi düşman geliş yönünde toprak yığınla kapatılan bu mekanların havalandırma amacıyla belki bir küçük penceresi de olabilir (Şekil 2.37), (Şekil 2.38) [İnan, 2011], (Şekil 2.39) [Acıoğlu, 2016].

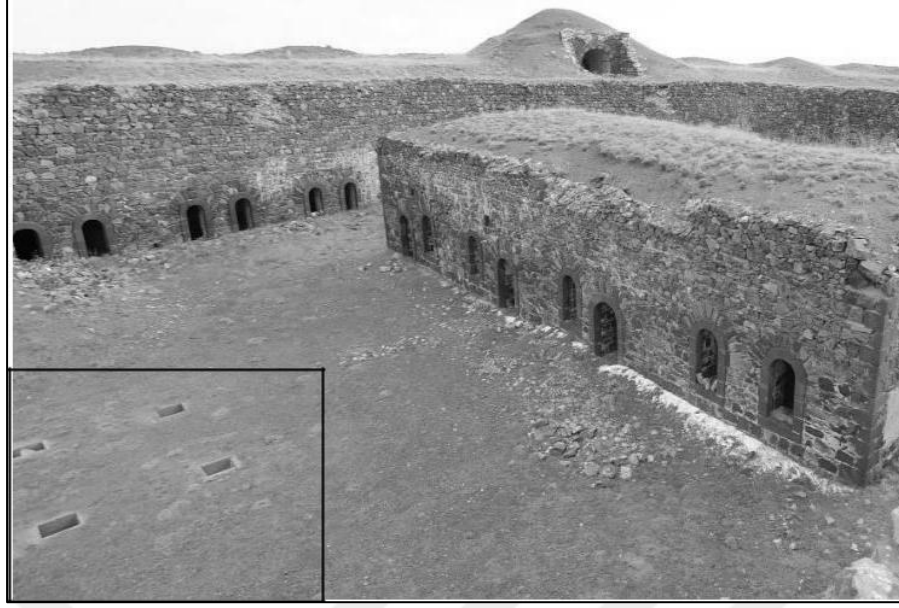
Şekil 2.42: Büyük Palandöken Tabyası kar kuyuları.

Genellikle dikdörtgenel planlı olan kar kuyuları ve sarnıçlar, boyutları yaklaşık 3x6 m olan ve derinlikleri yaklaşık 3-4 m olan mekanlardır [İnan, 2011], (Şekil 2.42) [Çam, 1996].

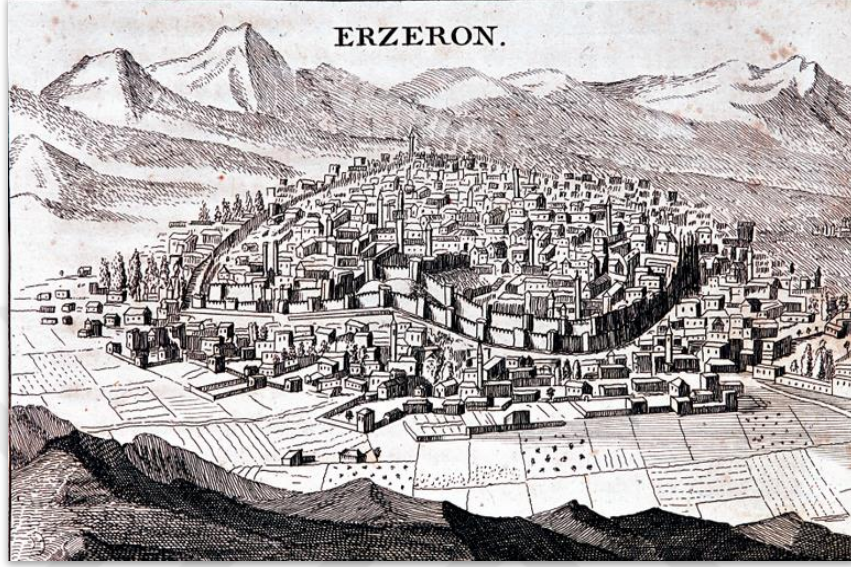
Şekil 2.44: Erzurum Şehir Surlarını gösteren gravür-18. yy.

Osmanlı Devleti'nde tabyalı tahkimatlara ilişkin ilk belgeler 1576 ve 1577 yıllarına aittir. M. Fahrettin Kırzıoğlu tarafından nakledilen bu belgelere göre Osmanlı Devleti tarafından 22 Aralık 1576 tarihinde doğuda İran tehdidine karşı tedbir olmak

üzere Erzurum ve diğer beylerbeylerine gönderilen hükümler ile askerin silâh ve donatımı ile hazır bekletilmesi ve kalelerin tahkim edilmesi, hendek ve top yerlerinin temizlenmesi emredilmiştir [Kırzioğlu, 1976], (Şekil 2.44) [AK Arşivi].

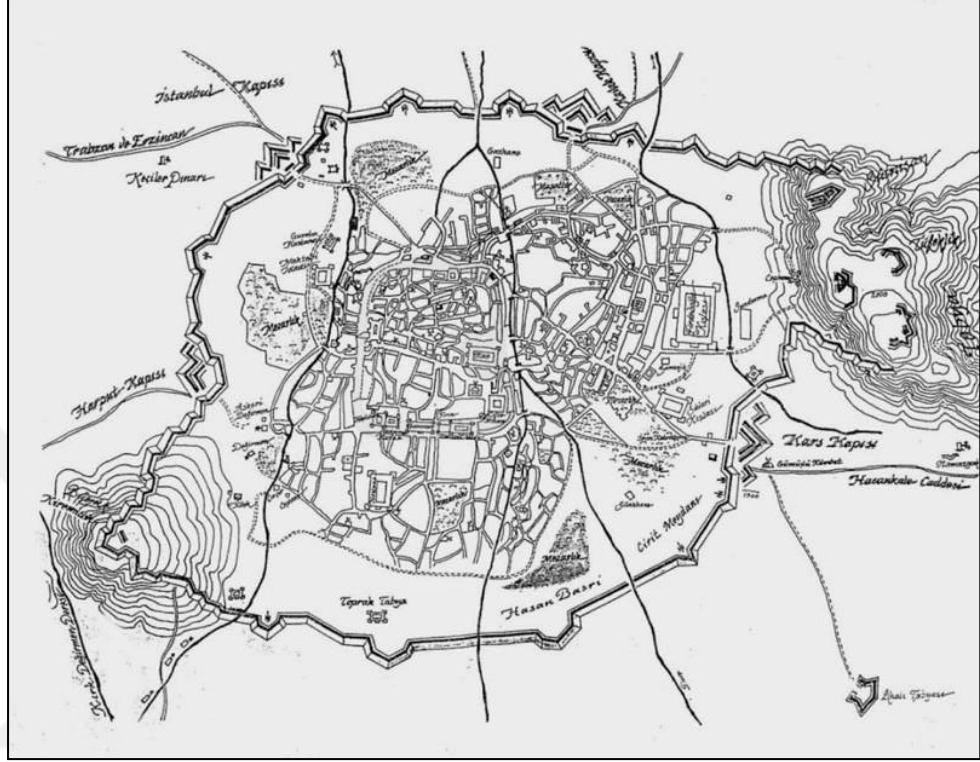
Şekil 2.46: Erzurum şehri ve kalesini gösteren 1904 tarihli Fuat Bey haritası.

Erzurum'un dış kale surlarının büyük bir bölümü şehirdeki birçok taş bina ve cami ile birlikte, 1829 yılında yaşanan Rus işgali sonrasında Ruslar tarafından yıkılmıştır. 1852 ve 1859 yıllarında meydana gelen iki şiddetli deprem nedeniyle Erzurum Kalesi'nde büyük hasarlar oluşmuştur. Şehrin Rus işgalinden kurtulmasının ardından 1829 işgalinden ve top teknolojisindeki gelişmelerden yola çıkılarak,

muhtemel Rus tehlikesine karşı şehrin savunulması için, kale sisteminden tabya sistemine geçilmesine karar verilmiş, Erzurum kalesinin dış sur duvarlarına ait taşlar tabyaların inşasında kullanılmıştır [Küçüküçürlü, 2013], (Şekil 2.46) [AK Arşivi].

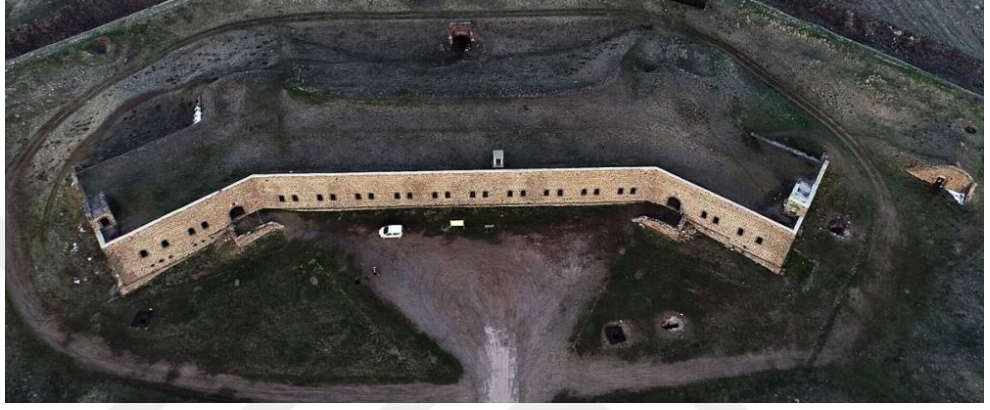
Şekil 3.1: Mecidiye Tabyası'nın hava fotoğrafı.

Erzurum Mecidiye Tabyası, Erzurum ili Palandöken ilçesi Şehitler Mahallesi 12664 ada, I46-b-06-c pafta, 2 parselde bulunan, Hazine mülkiyetinde, Gayrimenkul Eski Eserler ve Anıtlar Yüksek Kurulu'nun 08.07.1977 tarihli A-630 sayılı kararıyla tescillenmiş kültür varlığıdır (Şekil 3.1) [Web 12, 2019], (Şekil 3.2).

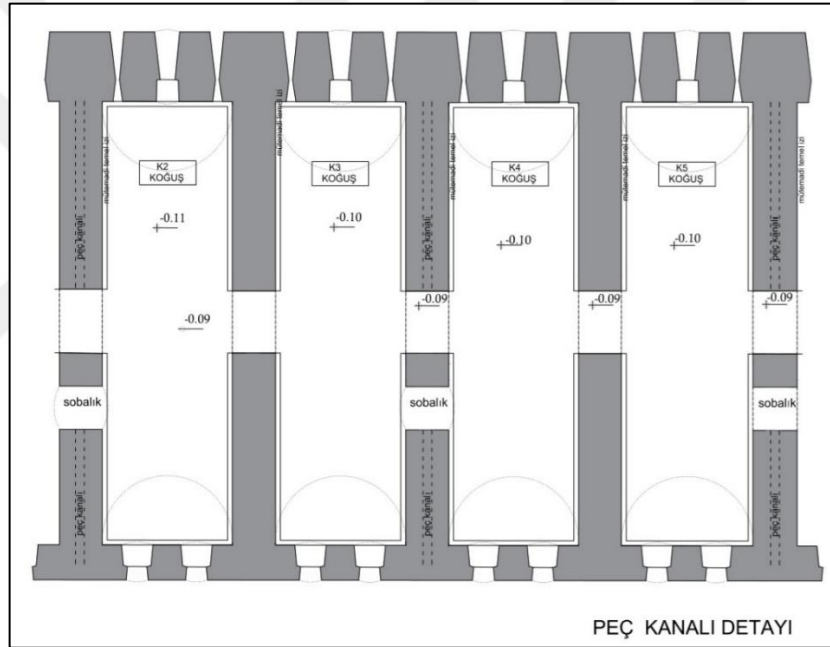
Şekil 3.12: Mecidiye Tabyası Peç Kanal Detayı.

Aynı dönemde inşa edilmiş, tabyalar gibi savaş yapılarının da büyük ölçekli olması, sistem maliyetinin düşük olması ve Mecidiye Tabyası incelendiğinde duvar kalınlıklarının 120-160 cm aralığında olması ve ocak ve sobalıklar dışında bir ısıtma sistemi görülmemesi nedeniyle yapının peç sistemiyle ısıtıldığı düşünülmektedir. Kesin tespit edilmemiş olmakla birlikte, yapıda uygulandığı düşünülen peç sistemiyle ilgili şematik çizim Şekil 3.12 de gösterilmiştir.

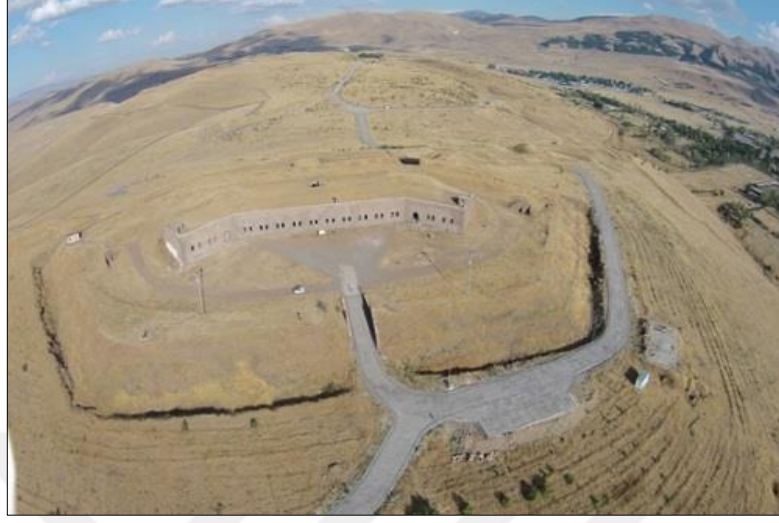
Şekil 3.14: Mecidiye Tabyası çatısı ve toprak örtü.

Mecidiye Tabyası'nın çatısı ve dođu cephesi toprakla örtüldür (Şekil 3.14) [Web 15, 2019].

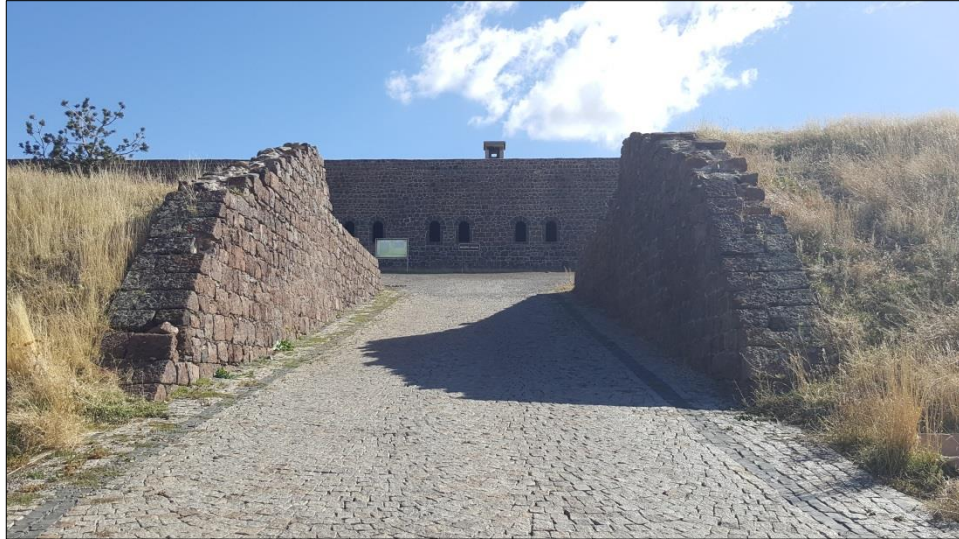
Şekil 3.15: Mecidiye Tabyası avlu girişı

Mecidiye tabyasına iki adet istinat duvarı arasından bir bođazla yaklaşılmaktadır. Yapı, batı tarafındaki büyük bir avluya bakmaktadır. Bu avludan Erzurum şehir merkezi de görülebilmektedir (Şekil 3.15).

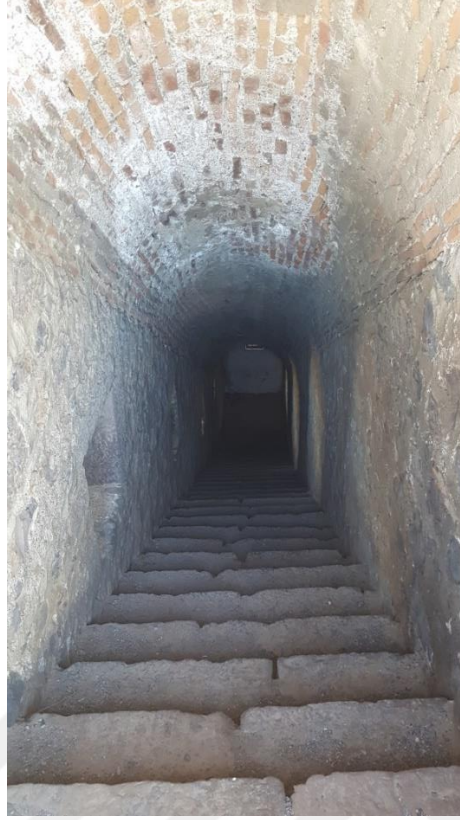
Şekil 3.17: Mecidiye Tabyası top kulesi merdivenleri.

Mecidiye Tabyası'nın kuzey ucunda , mutfak ile simetrik konumlandırılmış tuvalet ve hamam alanı bulunmaktadır. Yine zemin kotu mutfakta olduğu gibi koğuş kotundan 2 m düşüktür. -2.00 kotunda 6 adet özgün tuvalet bölmesi bulunmaktadır. Bu bölmeler 1.5 mx1.5 m boyutlarındadır ve kemerli kapılarla girilmektedir. Tuvalet alanından tabyanın kuzey ucundan kemerli bir çıkış kapısı bulunmaktadır. Bu kapının ÇAM'ın kitabında ki eski rölöveye göre hemen bitişik ek olarak inşa edilmiş fakat günümüze ulaşmamış olan çamaşırhaneye açıldığı düşünülmektedir. Yine mutfakta olduğu gibi koğuş kotundan çatıya, kuzey top kulesine çıkan, 1.20 m genişlikte, tonoz örtülü, kesme taştan inşa edilmiş bir merdiven bulunmaktadır (Şekil 3.17).

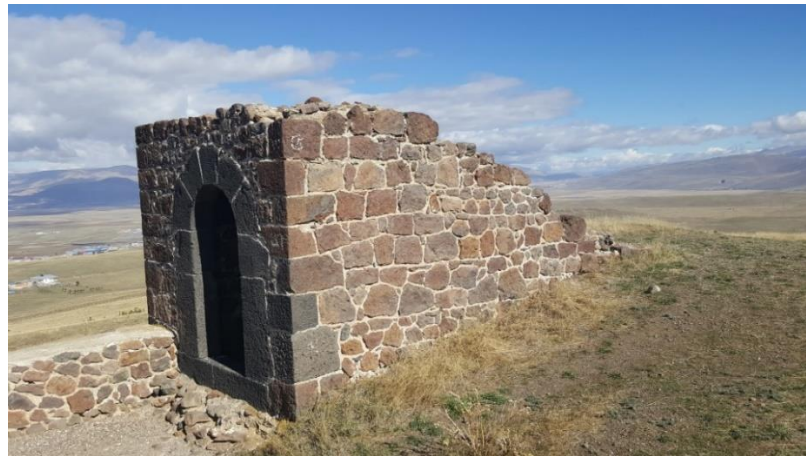
Şekil 3.18: Mecidiye Tabyası kuzey top kulesi .

Çatıda kuzey ve güney beden duvarlarına bitişik yapılmış 2 adet top kulesi bulunur. Top kulelerine tuvalet-hamam ve mutfak mahallerinden çıkan tonoz örtülü merdivenlerle ulaşılmaktadır (Şekil 3.18), (Şekil 3.19).

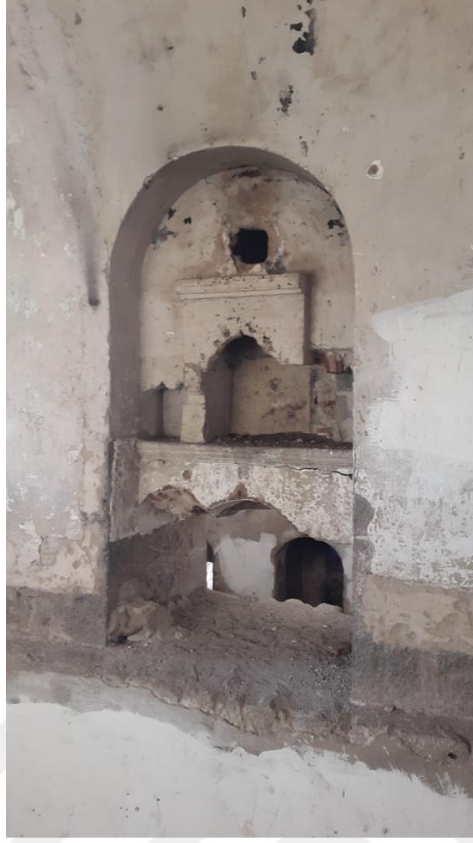
Şekil 3.20: Taş ocak (Y103- Y104).

Yapının kanat bölümlerinde, Y103-Y104 ve Y203-Y204 mahalleri arasında , bulunduğu duvarın her iki yüzüne hizmet verecek biçimde tasarlanmış ocaklar bulunur (Şekil 3.20), (Şekil 3.21). Ocak havalandırma kanallarının, yapıda bulunduğu düşünülen peç sistemiyle bağlantısının, restorasyon uygulaması öncesinde ileri tekniklerle araştırılması önerilmektedir.

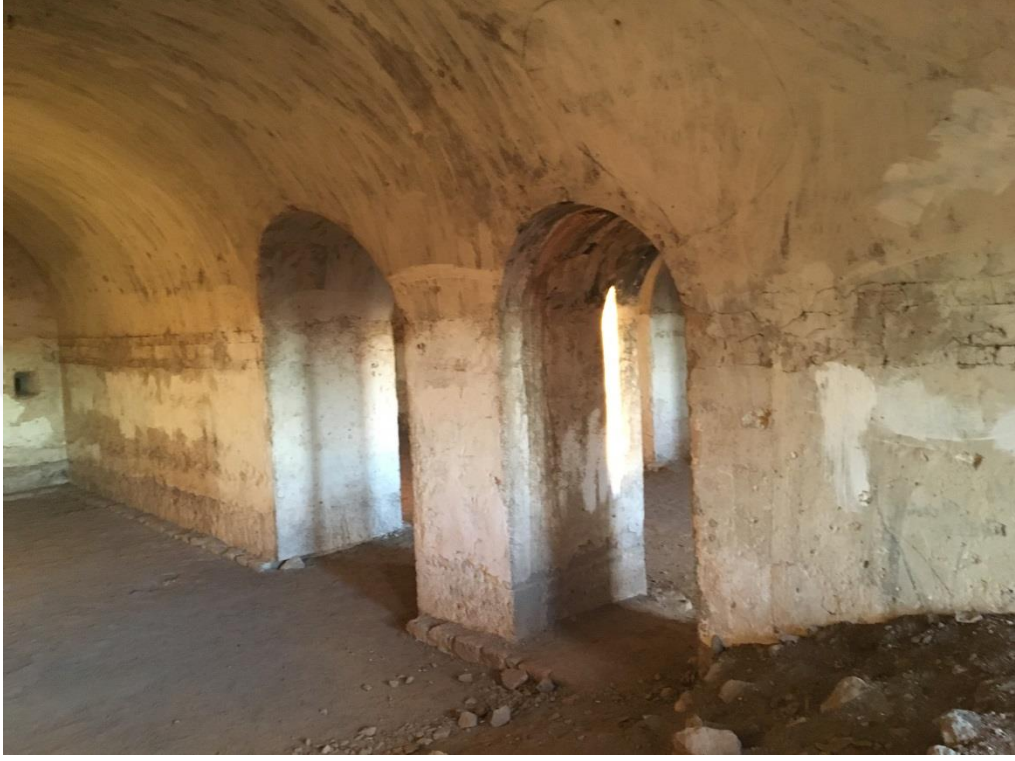
Şekil 3.22: Sobalık (Solda).

Koğuş duvarları içinde, kapı boşluklarının yanında, her iki oda arasında bir tane olmak üzere yaklaşık 150 cm genişlikte kemerli açıklıklar bulunmaktadır. Bu açıklıkların , literatür taramalarından edinilen bilgilere göre sobalık olduğu düşünülmektedir (Şekil 3.22).

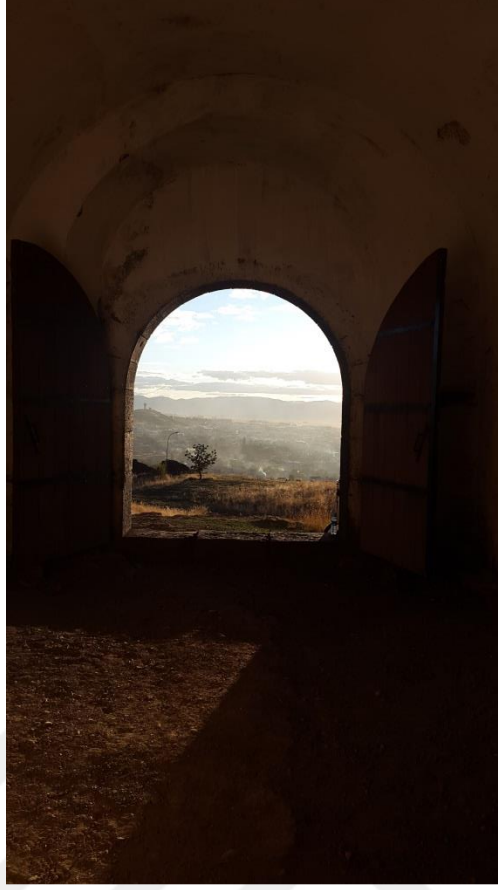
Şekil 3.23: Y101 Rüzgarlık.

Topraktan rampalı bir sahanlıktan ulaşılan rüzgarlık, 452x536 cm boyutlarında ve 454 cm yükseklikte dikdörtgen planlı bir mekandır. Zemin kotu 0.00 dır.Tavan kotu +4.54 tür. Döşemesi toprak, duvarları taştır ve duvarların üzeri sıvalıdır. Tavan tuğla tonozdur, üzeri sıvalıdır. Rüzgarlığa güney batı yönünden özgün olmayan 265 cm yükseklikte, 177 cm genişlikte, kemerli, çift kanatlı ahşap bir kapı ile girilmektedir. Rüzgarlıktan tabyanın ana geçiş koridoruna 158x232 cm boyutlarında kemerli bir kapı ile geçilmektedir. Bu kapının iki yanında 46x55 cm ölçülerinde ve 0.00 m kotuna göre parapet yüksekliği 105 cm olan birer kemerli pencere boşluğu bulunmaktadır (Şekil 3.23).

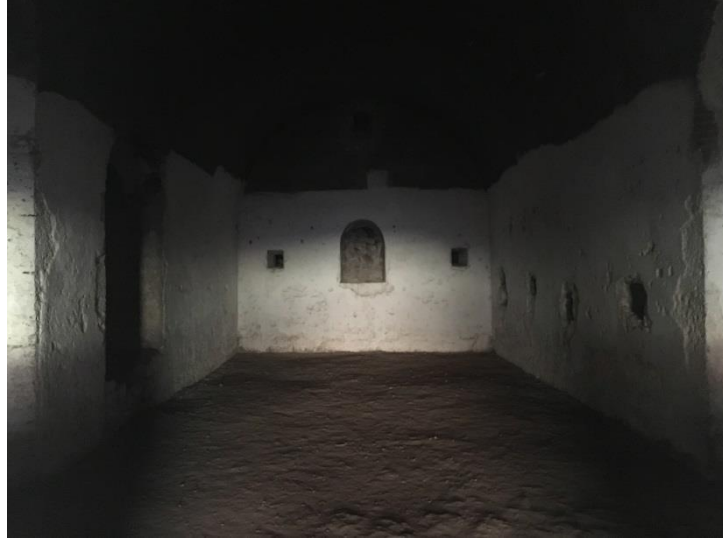
Şekil 3.24: Y102 Oda.

Y101 nolu rüzgarlığın kuzeydoğusunda, 456x896 cm boyutlarında ve 480 cm yükseklikte dikdörtgen planlı bir mekandır. Zemin kotu -0.10 m dır.Tavan kotu +4.71 m dir. Döşemesi toprak, duvarları taştır ve duvarların üzeri sıvalıdır. Tavan tuğla tonozdur, üzeri sıvalıdır. Y102 nolu mahalden, Y101 nolu rüzgarlığa 158x232 cm boyutlarında kemerli bir kapı ile geçilmektedir. Bu kapının iki yanında 46x55 cm ölçülerinde ve -0.10 kotuna göre parapet yüksekliği 105 cm olan birer kemerli pencere boşluğu bulunmaktadır. Kuzeybatı yönünden 224x229 cm, güneydoğu yönünden 201x336 cm boyutlarında kemerli 2 adet kapıyla geçiş koridoruna açılmaktadır. Mahalin doğu duvarı üzerinde 82x115 cm boyutlarında, -0.10 m kotuna göre parapet yüksekliği 125 cm olan kemerli bir pencere bulunmaktadır. Bu pencerenin iki yanında 30x35 cm boyutlarında parapet yüksekliği 152 cm olan 2 adet tüfeklik vardır (Şekil 3.24).

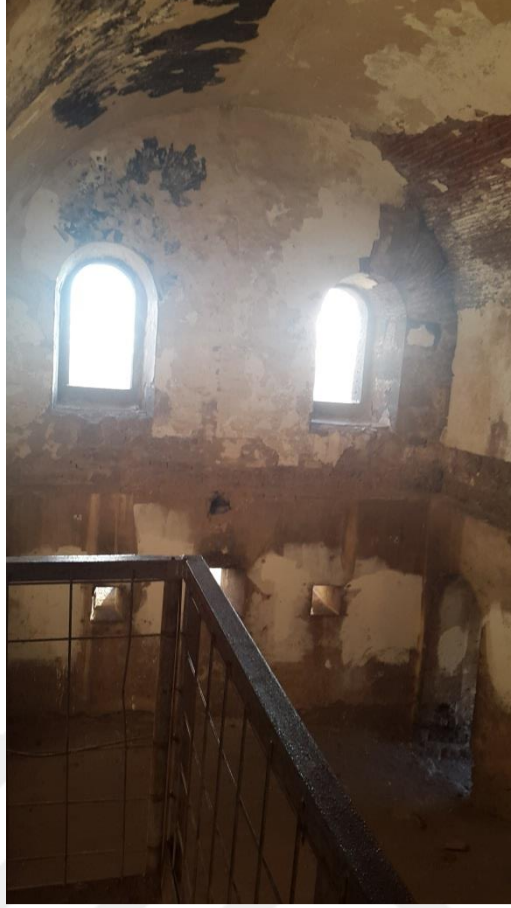
Şekil 3.25: Y103 Koğuş.

Y101 nolu rüzgarlık ve Y102 nolu odanın kuzeybatı duvarına bitişik 458x1559 cm boyutlarında ve 695 cm yükseklikte dikdörtgen planlı bir mekandır. Zemin kotu -2.24 m dir.Tavan kotu +4.71 m dir. Döşemesi toprak, duvarları taştır ve duvarların üzeri sıvalıdır. Tavan tuğla tonozdur, üzeri sıvalıdır. Kuzeybatı yönünden 224x224 cm, güneydoğu yönünden 224x229 cm boyutlarında kemerli 2 adet kapıyla geçiş koridoruna açılmaktadır. Mahalin kuzeydoğu duvarı üzerinde 82x115 cm boyutlarında, -0.09 kotuna göre parapet yüksekliği 125 cm olan kemerli bir pencere bulunmaktadır. Bu pencerenin iki yanında 30x35 cm boyutlarında -0.09 kotuna göre parapet yüksekliği 152 cm olan 2 adet tüfeklik vardır. Aynı duvar üzerinde 40x50 cm boyutlarında -2.24 kotuna göre parapet yüksekliği 165 cm olan 3 adet tüfeklik ve +4.06 kotunda 30x35 cm boyutlarında bir açıklık bulunmaktadır. Bu açıklığın havalandırma amacıyla kullanıldığı düşünülmektedir. Batı cephesine bakan duvar üzerinde 115x150 cm boyutlarında yerden yükseliği 120 cm olan ve 110x150 cm boyutlarında yerden yüksekliği 120 cm olan iki adet kemerli pencere bulunmaktadır (Şekil 3.25).

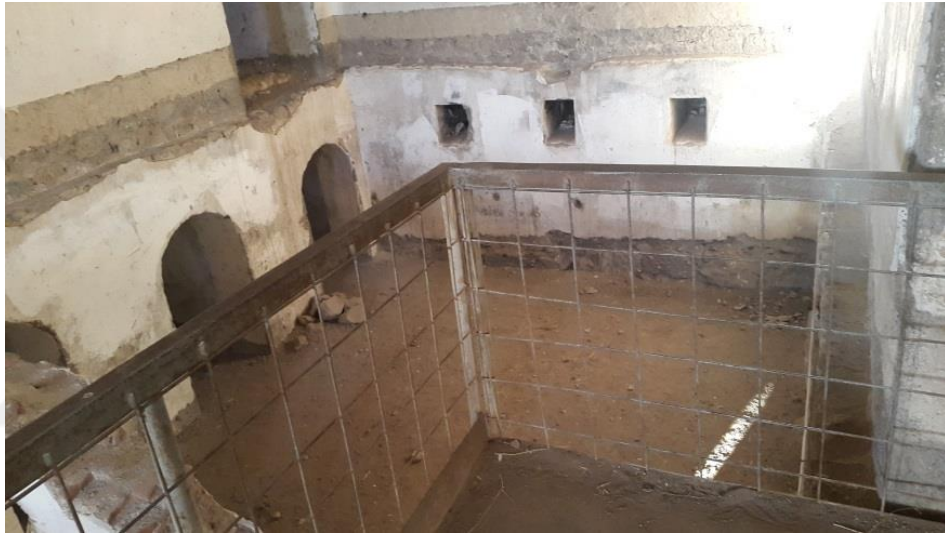
Şekil 3.26: Y104 Tuvalet ve Hamam.

Y104 mahalinin, döşeme izleri ve taşıyıcı kirişlerden geçmişte 2 katlı olduğu anlaşılmaktadır. Katları ayıran ahşap döşeme günümüze ulaşmamıştır. Kuzey duvarına dayanmış, -2.84 m kotunda 153x148 cm boyutlarında 6 adet yerden giderli kabin odası bulunmaktadır. Mahalin kuzeydoğu duvarı üzerinde -0.08 kotuna göre 82x115 cm

boyutlarında, parapet yüksekliđi 125 cm olan kemerli bir pencere bulunmaktadır. Bu pencerenin iki yanında 30x35 cm boyutlarında -0.08 kotuna gre parapet yüksekliđi 152 cm olan 2 adet tfeklik vardır. Aynı duvar zerinde 40x50 cm boyutlarında -2.84 kotuna gre parapet yüksekliđi 222 cm olan 3 adet tfeklik ve +4.05 kotunda 30x35 cm boyutlarında bir aıklık bulunmaktadır. Bu aıklığın havalandırma amacıyla kullanıldıđı dşnlmektedir. Gneybatı cephesine bakan duvar zerinde 110x150 cm boyutlarında yerden yüksekliđi 120 cm olan iki adet kemerli pencere bulunmaktadır. Aynı duvar zerinde 30x35 boyutlarında -2.84 kotuna gre yerden 150 cm yükseklikte 3 adet tfeklik vardır (Şekil 3.26), (Şekil 3.27).

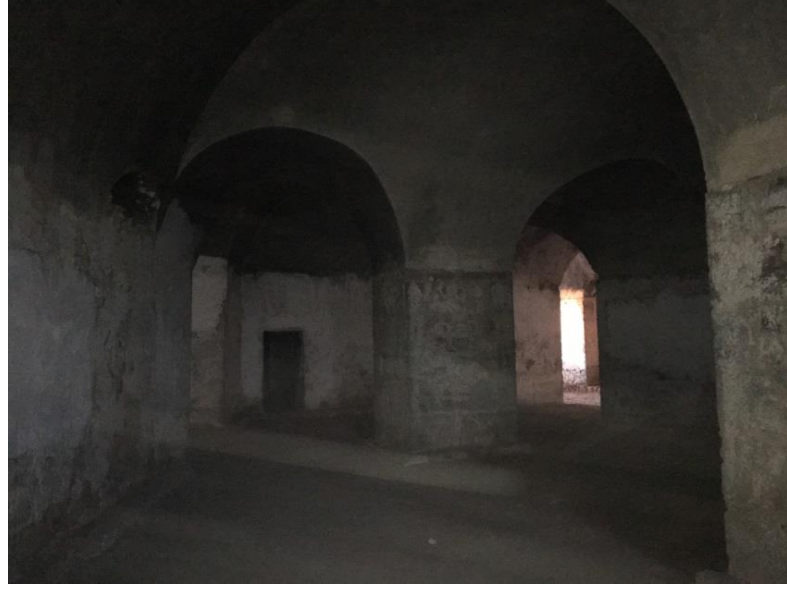
Şekil 3.28: A101 Ahr.

A101 nolu ahır; Y101 nolu rüzgarlık ve Y102 nolu odanın güney duvarına bitişik yaklaşık 1064x1800 cm boyutlarında ve 491 cm yükseklikte çokgen planlı bir mekandır. Zemin kotu -0.12 m dir. Tavan kotu +4.79 m dir. Döşemesi toprak, duvarları taştır ve duvarların üzeri sıvalıdır. Tavan tuğla tonozdur, üzeri sıvalıdır. Ahır içinde 151x152 cm boyutlarında, 152x152 cm boyutlarında ve 126x151 cm boyutlarında A1B aksı boyunca sıralanmış üç adet fil ayağı bulunmaktadır. Kuzey yönünden 201x336 cm, güney yönünden 236x336 cm boyutlarında kemerli 2 adet kapıyla geçiş koridoruna açılmaktadır. Mahalin kuzey-doğu-güney doğrultusunda uzanan 3 duvar boyunca , tamamı kapatılmış, 75x115 cm boyutlarında, -0.12 m kotuna göre parapet yüksekliği 125 cm olan, kemerli dört pencere ve 75x115 cm boyutlarında parapet yüksekliği 120 cm olan kemerli iki pencere bulunmaktadır. Bu pencerelerin yanlarında bir tüfeklik bir pencere sırasıyla dizilmiş, 30x40 cm boyutlarında parapet yüksekliği 135 cm olan 11 adet tüfeklik vardır. Batı cephesine bakan duvar üzerinde 89x203 cm boyutlarında dikdörtgen biçimli bir kapı vardır (Şekil 3.28).

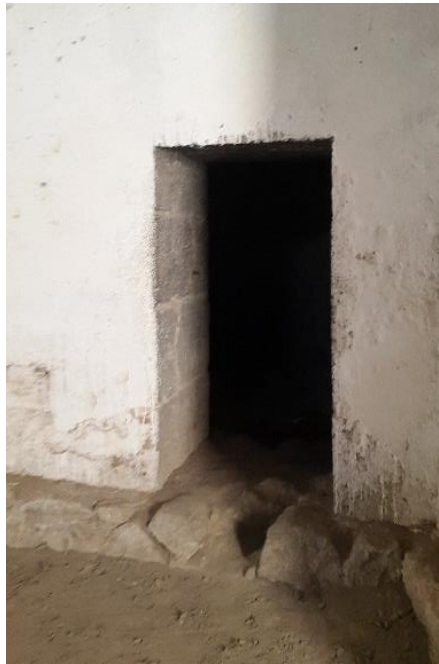
Şekil 3.29: A102 Depo.

A101 nolu depo, ahırın batısında, duvar genişlikleri 364,350,369 ve 159 cm olan ve 358 cm yükseklikte yamuk planlı bir mekandır. Zemin kotu -0.12 m dır. Tavan kotu +3.46 m dir. Döşemesi toprak, duvarları taştır ve duvarların üzeri sıvalıdır. Tavan tuğla tonozdur, üzeri sıvalıdır. Depoya dikdörtgen biçimli 89x203 cm ölçülerinde bir kapı ile girilmektedir (Şekil 3.29).

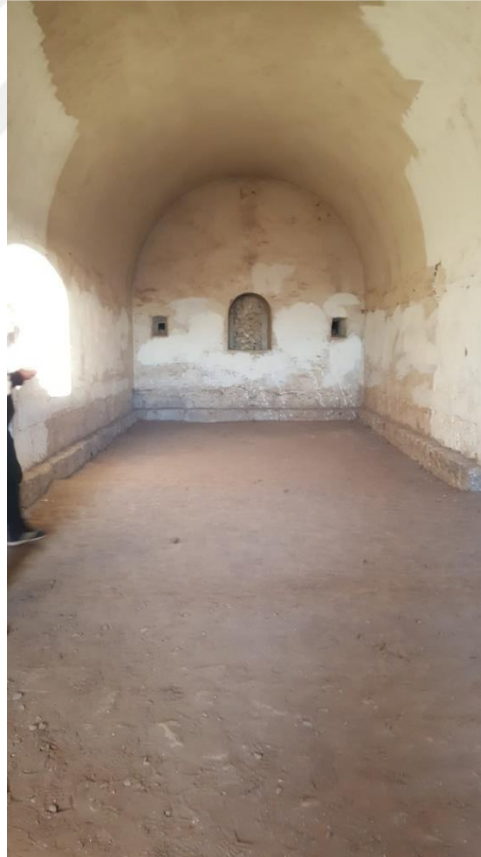
Şekil 3.30: K1 Koğuşu doğu duvarı.

A101 nolu ahırın ve A102 nolu deponun güney, K2 Koğuşunun kuzey duvarına bitişik 465x1547 cm boyutlarında ve 483 cm yükseklikte dikdörtgen planlı bir mekandır. Zemin kotu -0.11 m dir. Tavan kotu +4.71 m dir. Döşemesi toprak, duvarları taştır ve duvarların üzeri sıvalıdır. Tavan tuğla tonozdur, üzeri sıvalıdır. Kuzey yönünden 236x336 cm, güney yönünden 223x305 cm boyutlarında kemerli 2 adet kapıyla geçiş koridoruna açılmaktadır. Mahalin doğu duvarı üzerinde 80x115 cm boyutlarında, parapet yüksekliği 125 cm olan kemerli bir pencere bulunmaktadır. Bu pencerenin iki yanında 30x33 cm boyutlarında yerden 152 cm yükseklikte ve 28x33 cm boyutlarında yerden yüksekliği 152 cm olan birer tüfeklik vardır. Batı cephesine bakan duvar üzerinde 115x150 cm boyutlarında -0.11 kotuna göre parapet yüksekliği 120 cm olan ve 110x150 cm boyutlarında parapet yüksekliği 120 cm olan iki adet kemerli pencere bulunmaktadır (Şekil 3.30), (Şekil 3.31).
