**ERZURUM MECİDİYE TABYASI'NIN
MİMARİ ANALİZİ
VE YENİDEN KULLANIMI ÜZERİNE BİR ÖNERİ:
ERZURUM HARP TARİHİ MÜZESİ**

**ELİF SİBEL KOTAN
YÜKSEK LİSANS TEZİ
MİMARLIK ANABİLİM DALI**

ARCHITECTURAL ANALYSIS OF
ERZURUM MECİDİYE BASTION
AND SUGGESTIONS FOR ITS REUSE:
ERZURUM WARFARE HISTORY MUSEUM

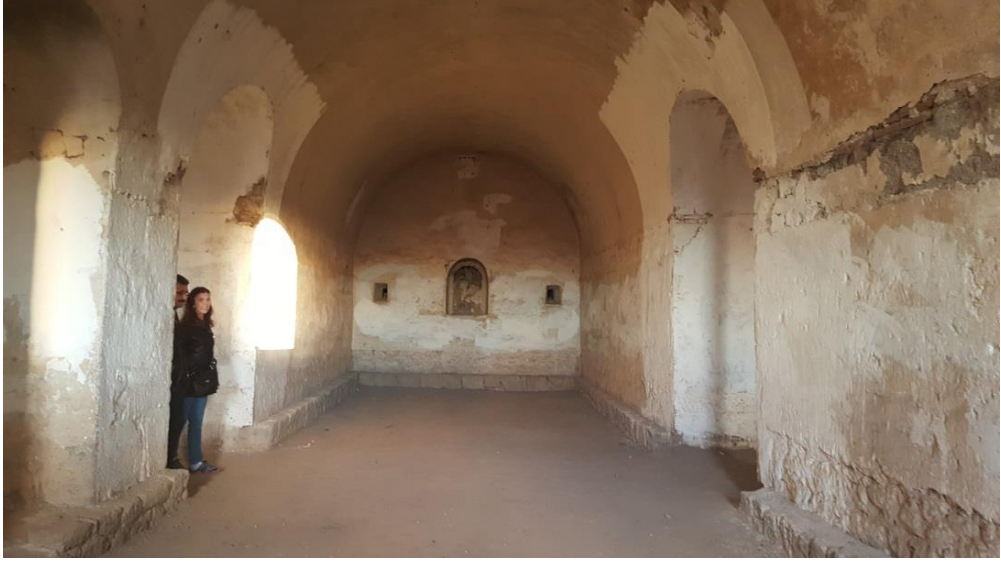
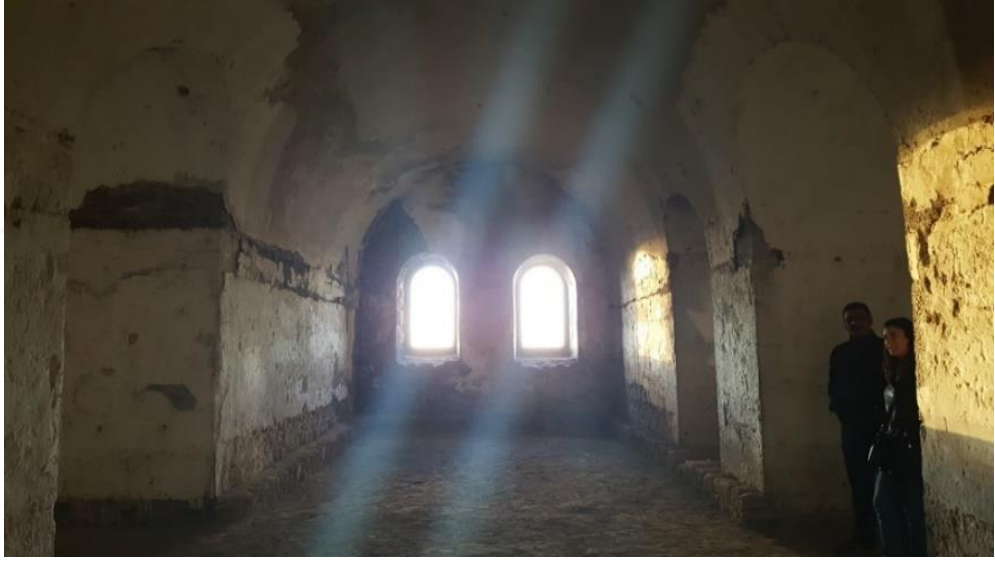
K1 Koğuşunun güney K3 Koğuşunun kuzey duvarına bitişik 463x1547 cm boyutlarında ve 482 cm yükseklikte dikdörtgen planlı bir mekandır. Zemin kotu -0.11 m dir. Tavan kotu +4.71 m dir. Döşemesi toprak, duvarları taştır ve duvarların üzeri sıvalıdır. Tavan tuğla tonozdur, üzeri sıvalıdır. Kuzey yönünden 223x305 cm, güney yönünden 217x305 cm boyutlarında kemerli 2 adet kapıyla geçiş koridoruna açılmaktadır. Mahalin doğu duvarı üzerinde 80x115 cm boyutlarında, -0.11 kotuna göre parapet yüksekliği 125 cm olan kemerli bir pencere bulunmaktadır. Bu pencerenin iki yanında 30x33 cm boyutlarında -0.11 kotuna göre parapet yüksekliği 152 cm olan ve 28x33 cm boyutlarında parapet yüksekliği 152 cm olan birer tüfeklik vardır. Batı cephesine bakan duvar üzerinde 115x150 cm boyutlarında yerden yüksekliği 120 cm olan ve 110x150 cm boyutlarında parapet yüksekliği 120 cm olan iki adet kemerli pencere bulunmaktadır (Şekil 3.32), (Şekil 3.33).

Şekil 3.32: K2 Koğuşu doğu duvarı.

Şekil 3.33: K2 Koğuşu batı duvarı.

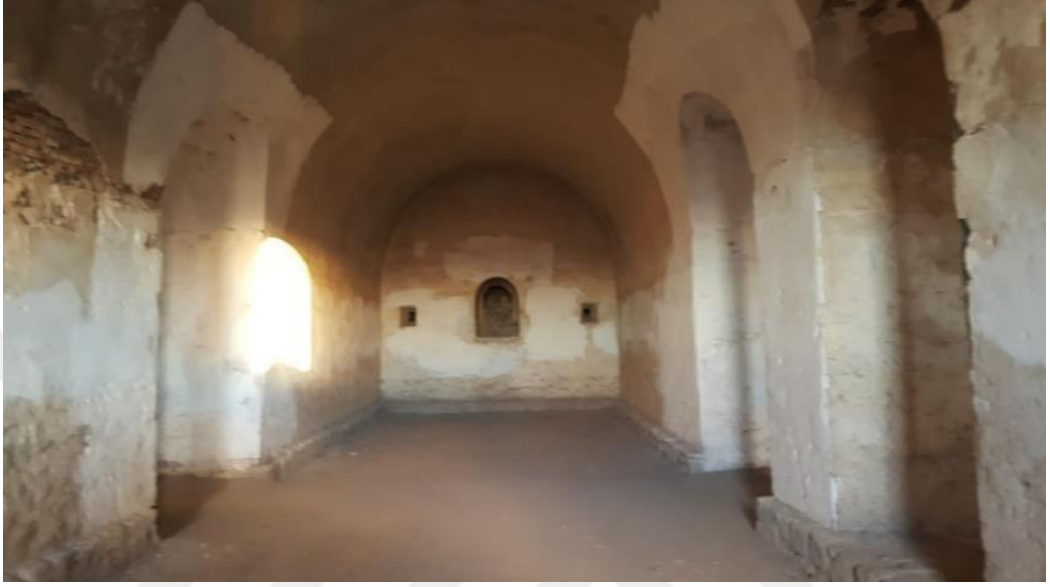
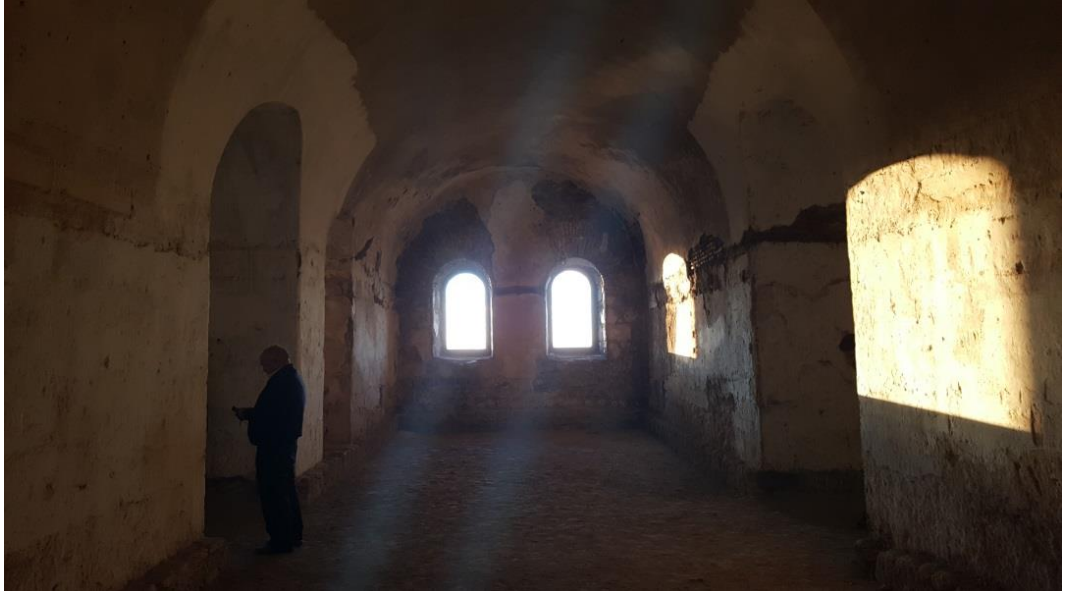
28x33 cm boyutlarında -0.10 m kotuna göre parapet yüksekliđi 152 cm olan birer tufeklik vardır. Batı cephesine bakan duvar üzerinde 110x150 cm boyutlarında parapet yüksekliđi 120 cm olan iki adet kemerli pencere bulunmaktadır (Şekil 3.34), (Şekil 3.35).

Şekil 3.34: K3 Kođuşu dođu duvarı.

Şekil 3.35: K3 Kođuşu batı duvarı.

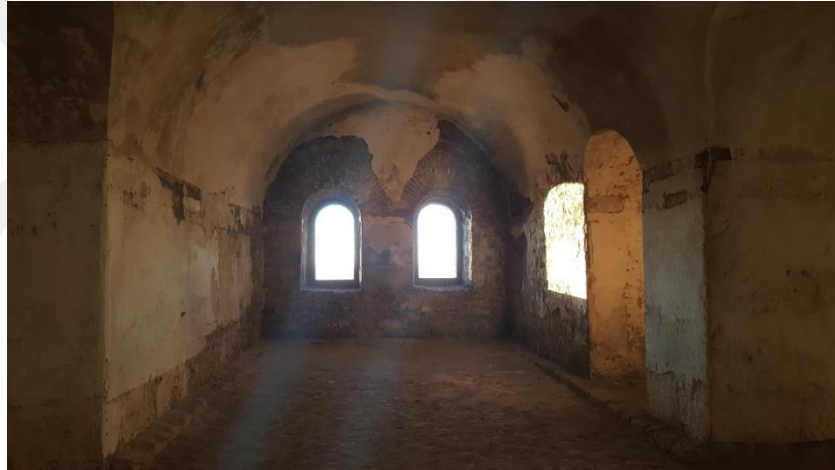
Şekil 3.36: K4 Koğuşu batı duvarı.

K3 Koğuşunun güney K5 koğuşunun kuzey duvarına bitişik 456x1546 cm boyutlarında ve 481cm yükseklikte dikdörtgen planlı bir mekandır. Zemin kotu -0.10 m dir. Tavan kotu +4.71 m dir. Döşemesi toprak, duvarları taştır ve duvarların üzeri sıvalıdır. Tavan tuğla tonozdur, üzeri sıvalıdır. Kuzey yönünden 219x305 cm, güney yönünden 217x303 cm boyutlarında kemerli 2 adet kapıyla geçiş koridoruna açılmaktadır. Mahalin doğu duvarı üzerinde 80x115 cm boyutlarında, yerden 125 cm yükseklikte kemerli bir pencere bulunmaktadır. Bu pencerenin iki yanında 30x33 cm boyutlarında -0.10 m kotuna göre parapet yüksekliği 152 cm olan ve 30x35 cm boyutlarında parapet yüksekliği 152 cm olan birer tüfeklik vardır. Batı cephesine bakan duvar üzerinde 110x150 cm boyutlarında yerden yüksekliği 120 cm olan iki adet kemerli pencere bulunmaktadır (Şekil 3.36) (Şekil 3.37)

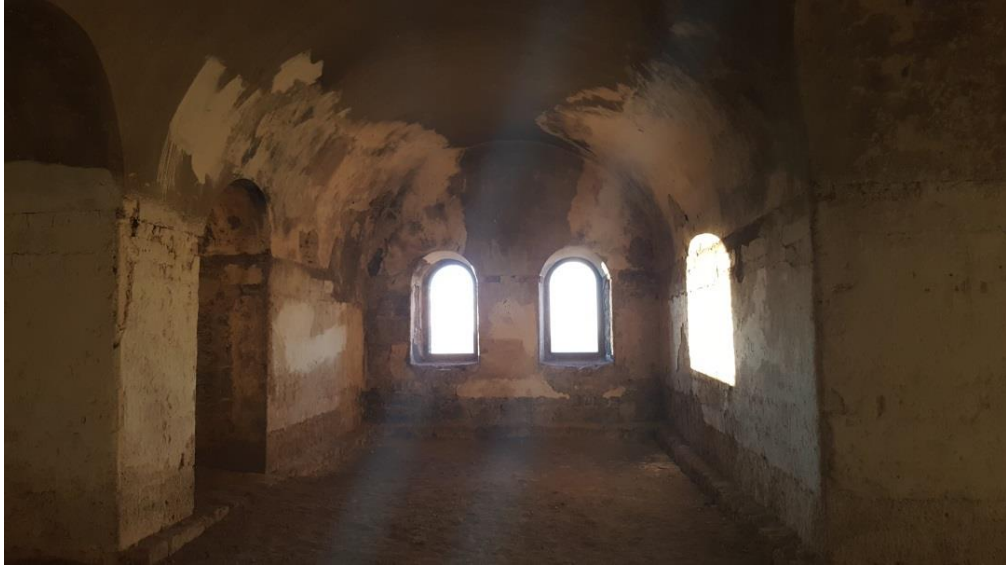
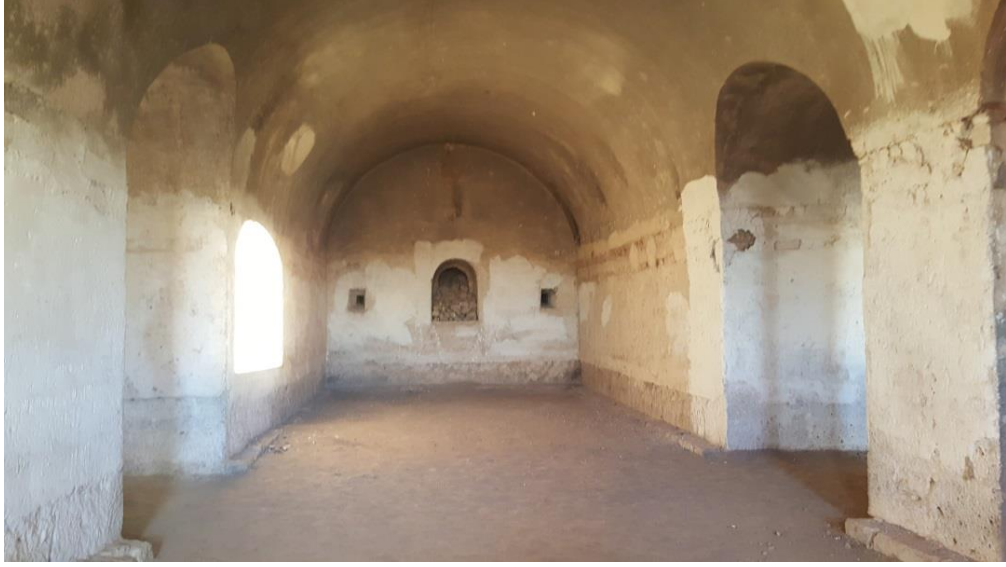
K4 Koğuşunun güney K6 koğuşunun kuzey duvarına bitişik 461x1545 cm boyutlarında ve 477 cm yükseklikte dikdörtgen planlı bir mekandır. Zemin kotu -0.10 m dir. Tavan kotu +4.67 m dir. Döşemesi toprak, duvarları taşır ve duvarların üzeri sıvalıdır. Tavan tuğla tonozdur, üzeri sıvalıdır. Kuzey yönünden 217x303 cm, güney yönünden 223x306 cm boyutlarında kemerli 2 adet kapıyla geçiş koridoruna açılmaktadır. Mahalin doğu duvarı üzerinde 84x115 cm boyutlarında, -0.10 m kotuna göre parapet yüksekliği 125 cm olan kemerli bir pencere bulunmaktadır. Bu pencerenin iki yanında 28x33 cm boyutlarında -0.10 m kotuna göre parapet yüksekliği 152 cm ve 30x35 cm boyutlarında parapet yüksekliği 152 cm olan birer tüfeklik vardır. Batı cephesine bakan duvar üzerinde 110x150 cm boyutlarında -0.10 m kotuna göre parapet yüksekliği 120 cm olan iki adet kemerli pencere bulunmaktadır (Şekil 3.38) (Şekil 3.39).

Şekil 3.38: K5 Koğuşu batı duvarı.

Şekil 3.39: K5 Koğuşu doğu duvarı.

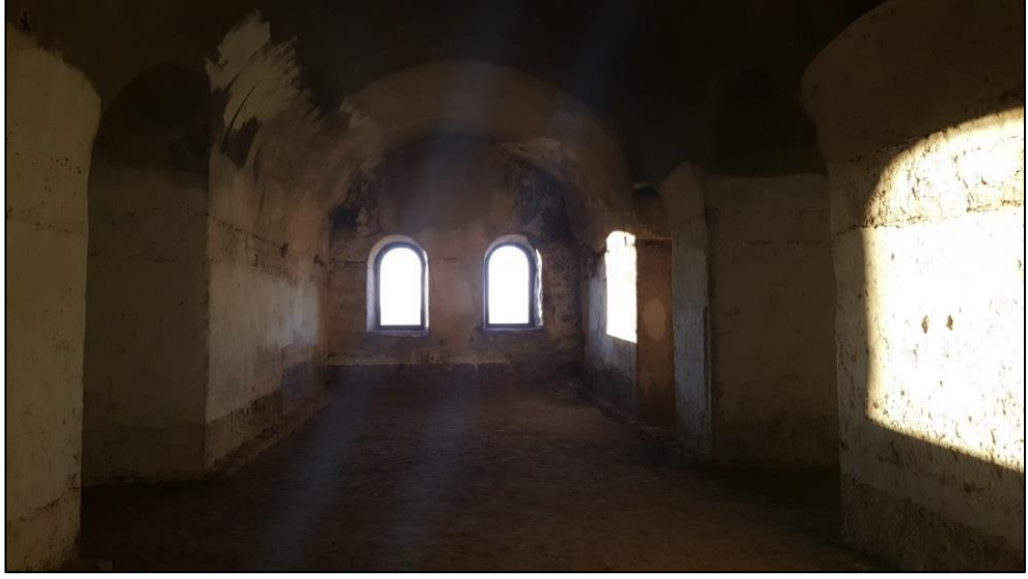
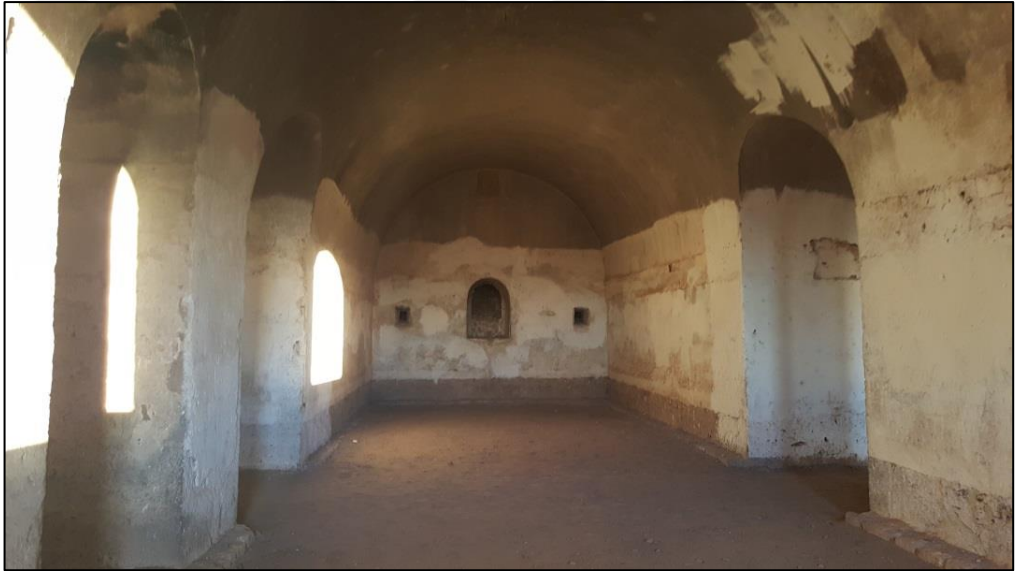
K5 Koğuşunun güney K7 koğuşunun kuzey duvarına bitişik 461x1545 cm boyutlarında ve 477 cm yükseklikte dikdörtgen planlı bir mekandır. Zemin kotu -0.10 m dir. Tavan kotu +4.67 m dir. Döşemesi toprak, duvarları taştır ve duvarların üzeri sıvalıdır. Tavan tuğla tonozdur, üzeri sıvalıdır. Kuzey yönünden 223x306 cm, güney yönünden 215x305 cm boyutlarında kemerli 2 adet kapıyla geçiş koridoruna açılmaktadır. Mahalin doğu duvarı üzerinde 84x115 cm boyutlarında, -0.10 m kotuna göre parapet yüksekliği 125 cm olan kemerli bir pencere bulunmaktadır. Bu pencerenin iki yanında 30x35 cm boyutlarında -0.10 m kotuna göre parapet yüksekliği 152 cm olan birer tüfeklik vardır. Batı cephesine bakan duvar üzerinde 110x150 cm boyutlarında -0.10 m kotuna göre parapet yüksekliği 120 cm olan iki adet kemerli pencere bulunmaktadır (Şekil 3.40) (Şekil 3.41).

Şekil 3.40: K6 Koğuşu batı duvarı.

Şekil 3.41: K6 Koğuşu doğu duvarı.

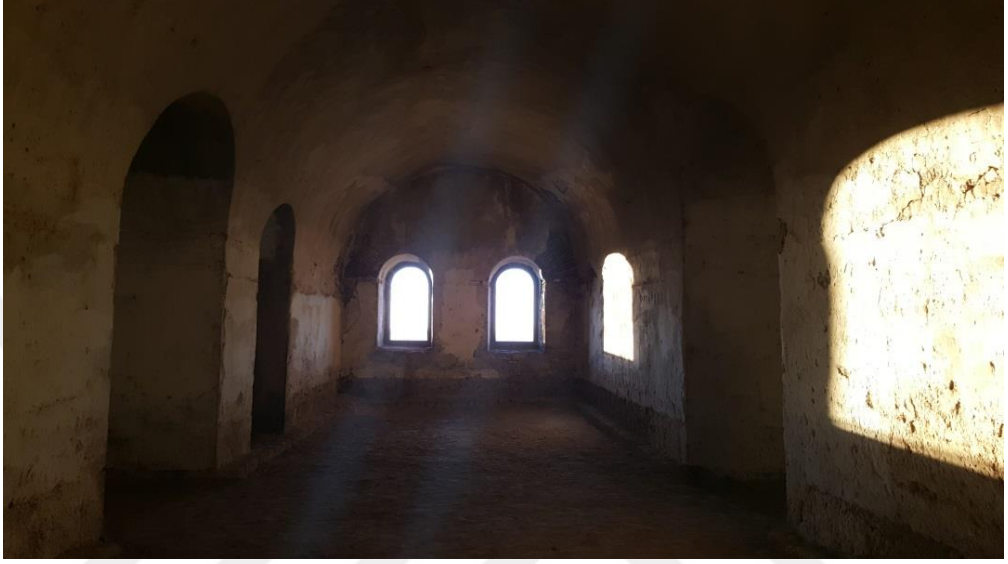
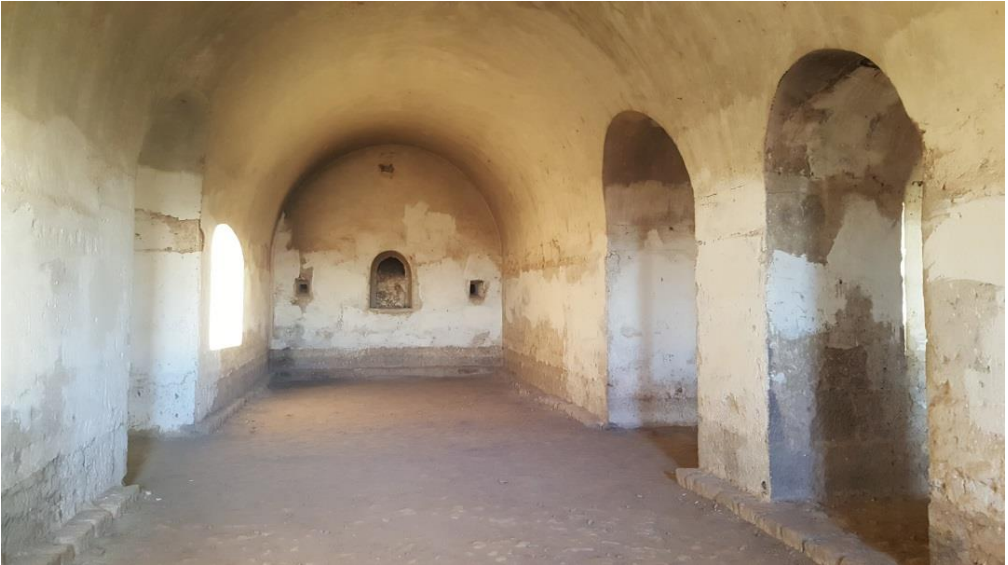
pencerenin iki yanında 28x33 cm boyutlarında -0.10 m kotuna göre parapet yüksekliđi 152 cm olan ve 30x35 cm boyutlarında -0.10 m kotuna göre parapet yüksekliđi 152 cm olan birer tñfeklik vardır. Batı cephesine bakan duvar üzerinde 110x150 cm boyutlarında -0.10 m kotuna göre parapet yüksekliđi 120 cm olan iki adet kemerli pencere bulunmaktadır (Şekil 3.42), (Şekil 3.43).

Şekil 3.42: K7 Kođuşu batı duvarı.

Şekil 3.43: K7 Kođuşu dođu duvarı.

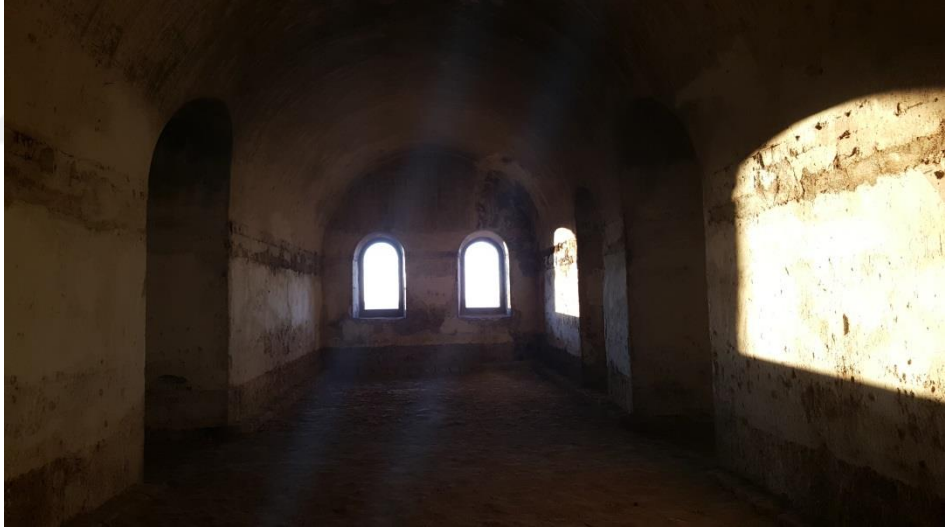
Şekil 3.44: K8 Koğuşu batı duvarı.

K7 Koğuşunun güney K9 koğuşunun kuzey duvarına bitişik 455x1546 cm boyutlarında ve 475cm yükseklikte dikdörtgen planlı bir mekandır. Zemin kotu -0.08 m dir. Tavan kotu +4.67 m dir. Döşemesi toprak, duvarları taşır ve duvarların üzeri sıvalıdır. Tavan tuğla tonozdur, üzeri sıvalıdır. Kuzey yönünden 223x305 cm, güney yönünden 216x304 cm boyutlarında kemerli 2 adet kapıyla geçiş koridoruna açılmaktadır. Mahalin doğu duvarı üzerinde 80x115 cm boyutlarında, -0.08 m kotuna göre parapet yüksekliği 125 cm olan kemerli bir pencere bulunmaktadır. Bu pencerenin iki yanında 28x33 cm boyutlarında -0.08 m kotuna göre parapet yüksekliği 152 cm olan ve 30x35 cm boyutlarında -0.08 m kotuna göre parapet yüksekliği 152 cm olan birer tüfeklik vardır. Batı cephesine bakan duvar üzerinde 110x150 cm boyutlarında -0.08 m kotuna göre parapet yüksekliği 120 cm ve 115x150 cm boyutlarında -0.08 m kotuna göre parapet yüksekliği 152 cm olan iki adet kemerli pencere bulunmaktadır (Şekil 3.44), (Şekil 3.45).

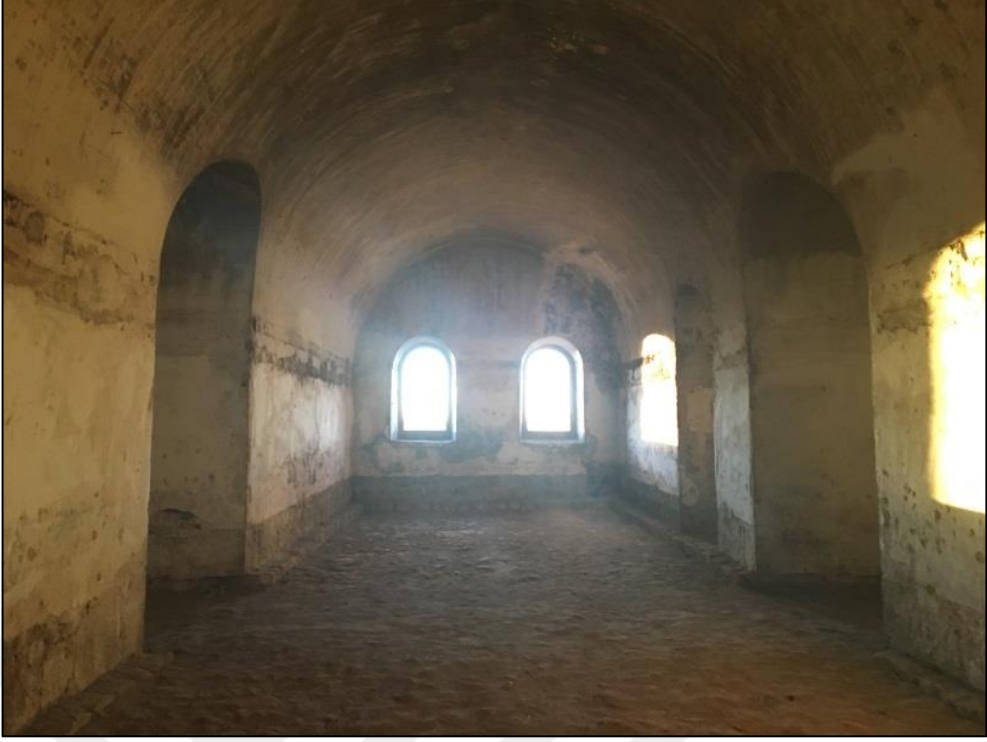
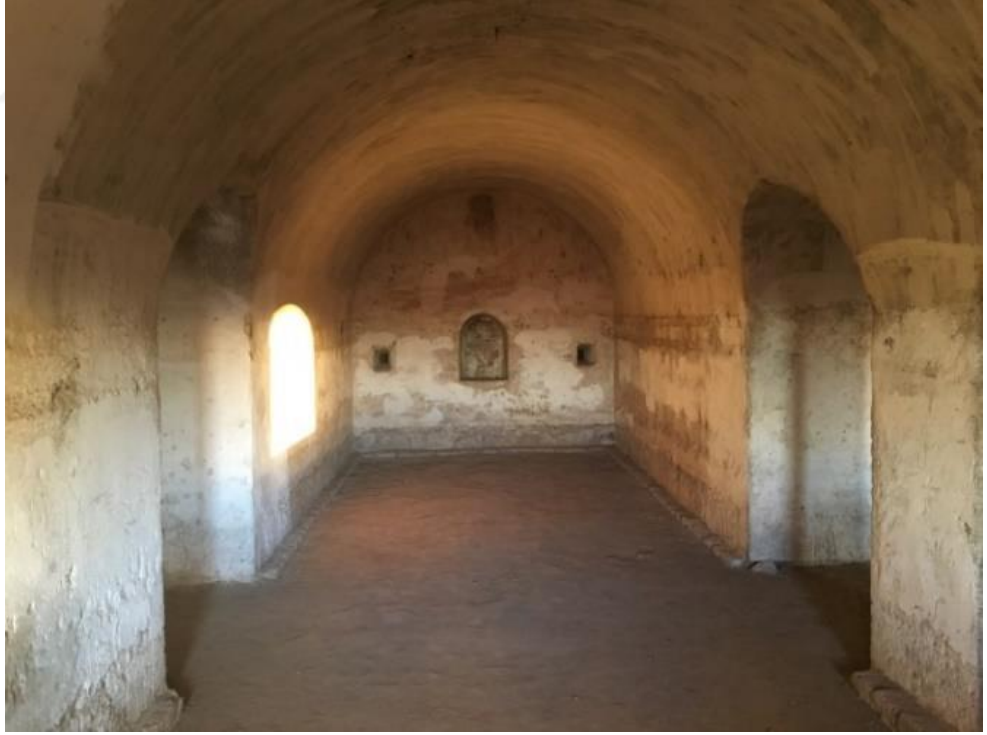
K8 Koğuşunun güney K10 koğuşunun kuzey duvarına bitişik 456x1548 cm boyutlarında ve 476 cm yükseklikte dikdörtgen planlı bir mekandır. Zemin kotu -0.09 m dir. Tavan kotu +4.67 m dir. Döşemesi toprak, duvarları taşır ve duvarların üzeri sıvalıdır. Tavan tuğla tonozdur, üzeri sıvalıdır. Kuzey yönünden 216x304 cm, güney yönünden 222x305 cm boyutlarında kemerli 2 adet kapıyla geçiş koridoruna açılmaktadır. Mahalin doğu duvarı üzerinde 80x115 cm boyutlarında, -0.09 m kotuna göre parapet yüksekliği 125 cm olan kemerli bir pencere bulunmaktadır. Bu pencerenin iki yanında 30x35 cm boyutlarında -0.09 m kotuna göre parapet yüksekliği 152 cm olan birer tüfeklik vardır. Batı cephesine bakan duvar üzerinde 110x150 cm boyutlarında -0.10 m kotuna göre parapet yüksekliği 120 cm ve 115x150 cm boyutlarında parapet yüksekliği 152 cm olan iki adet kemerli pencere bulunmaktadır (Şekil 3.46) (Şekil 3.47).

Şekil 3.46: K9 Koğuşu batı duvarı.

Şekil 3.47: K9 Koğuşu doğu duvarı.

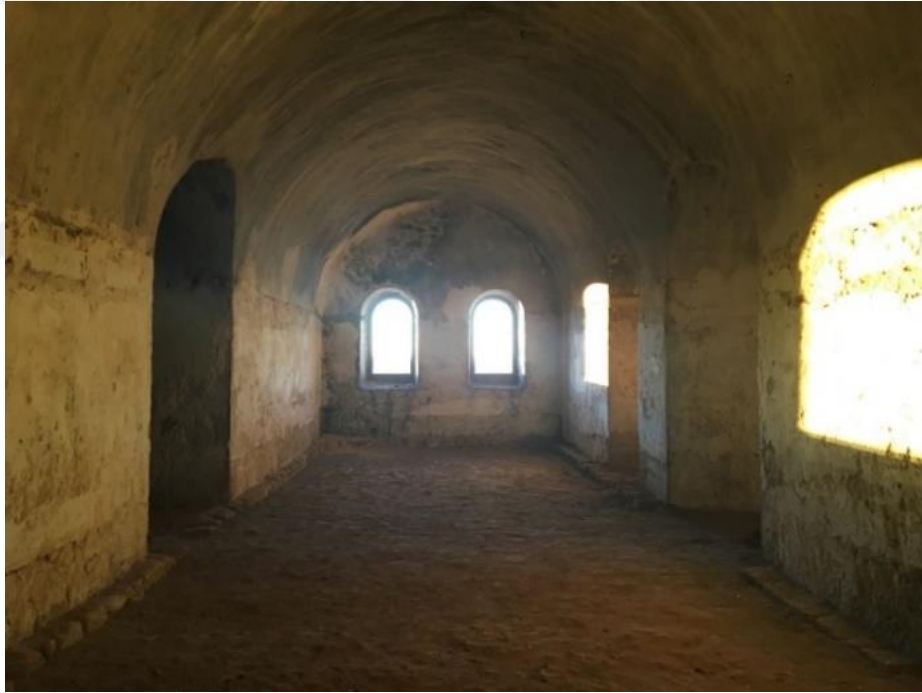
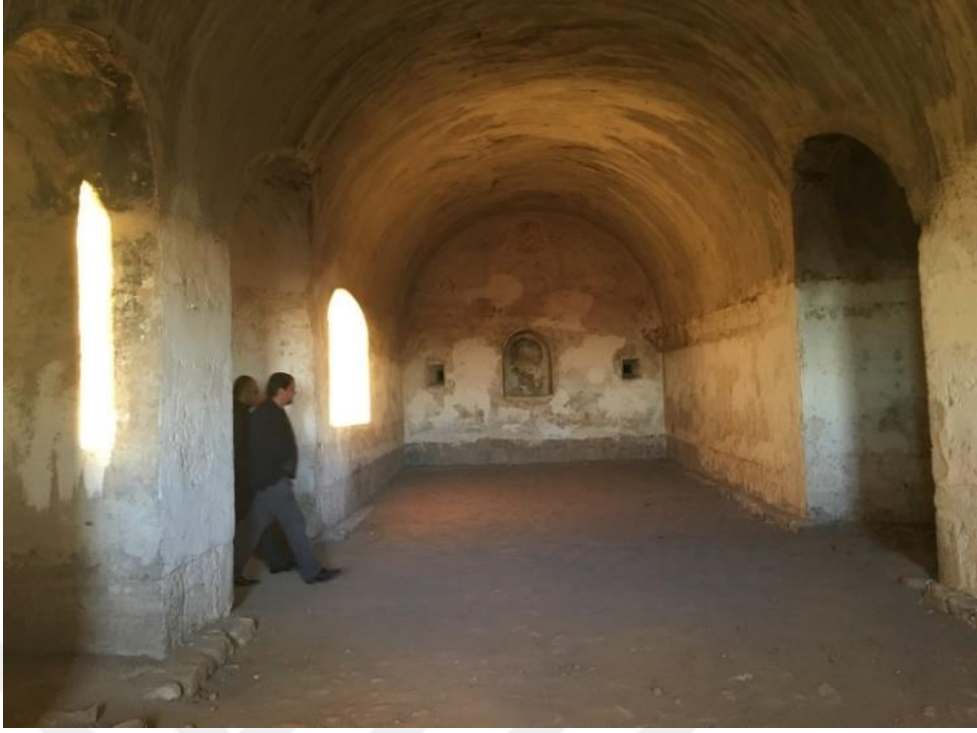
K9 Koğuşunun güney ve A201 nolu ahırın kuzey duvarına bitişik 456x1550 cm boyutlarında ve 483 cm yükseklikte dikdörtgen planlı bir mekandır. Zemin kotu -0.10 m dir. Tavan kotu +4.73 m dir. Döşemesi toprak, duvarları taştır ve duvarların üzeri sıvalıdır. Tavan tuğla tonozdur, üzeri sıvalıdır. Kuzey yönünden 222x305 cm, güney yönünden 217x336 cm boyutlarında kemerli 2 adet kapıyla geçiş koridoruna açılmaktadır. Mahalin doğu duvarı üzerinde 82x115 cm boyutlarında, -0.10 m kotuna göre parapet yüksekliği 125 cm olan kemerli bir pencere bulunmaktadır. Bu pencerenin iki yanında 30x33 cm boyutlarında -0.10 m kotuna göre parapet yüksekliği 152 cm olan birer tüfeklik vardır. Batı cephesine bakan duvar üzerinde 110x150 cm boyutlarında -0.10 m kotuna göre parapet yüksekliği 120 cm olan iki adet kemerli pencere bulunmaktadır (Şekil 3.48), (Şekil 3.49).

Şekil 3.48: K10 Koğuşu batı duvarı.

Şekil 3.49: K10 Koğuşu doğu duvarı.

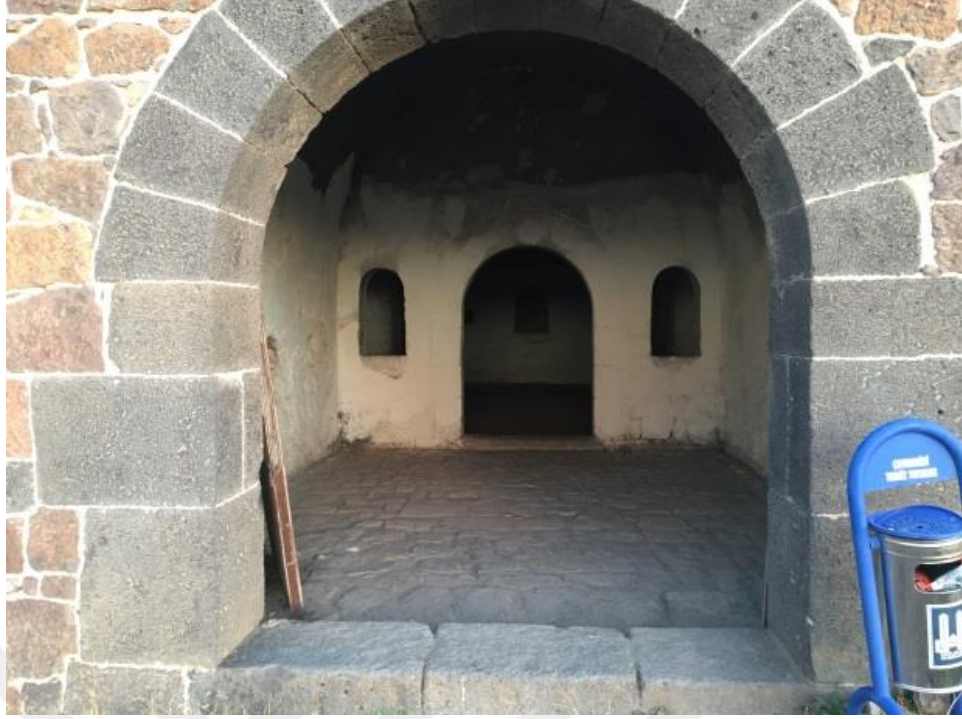
Şekil 3.50: Y201 Rüzgarlık.

Topraktan rampalı bir sahanlıktan ulaşılan rüzgarlık, 436x537 cm boyutlarında ve 449 cm yükseklikte dikdörtgen planlı bir mekandır. Zemin kotu 0.00 m dır.Tavan kotu +4.49 m dir. Döşemesi taş, duvarları taştır ve duvarların üzeri sıvalıdır. Tavan tuğla tonozdur, üzeri sıvalıdır. Rüzgarlığa kuzey batı yönünden özgün olmayan 263 cm yükseklikte, 189 cm genişlikte, kemerli, çift kanatlı ahşap bir kapı ile girilmektedir. Rüzgarlıktan tabyanın ana geçiş koridoruna 158x232 cm boyutlarında kemerli bir kapı ile geçilmektedir. Bu kapının iki yanında 46x55 cm ölçülerinde ve 0.00 m kotuna göre parapet yüksekliği 105 cm olan birer kemerli pencere boşluğu bulunmaktadır. (Şekil 3.50).

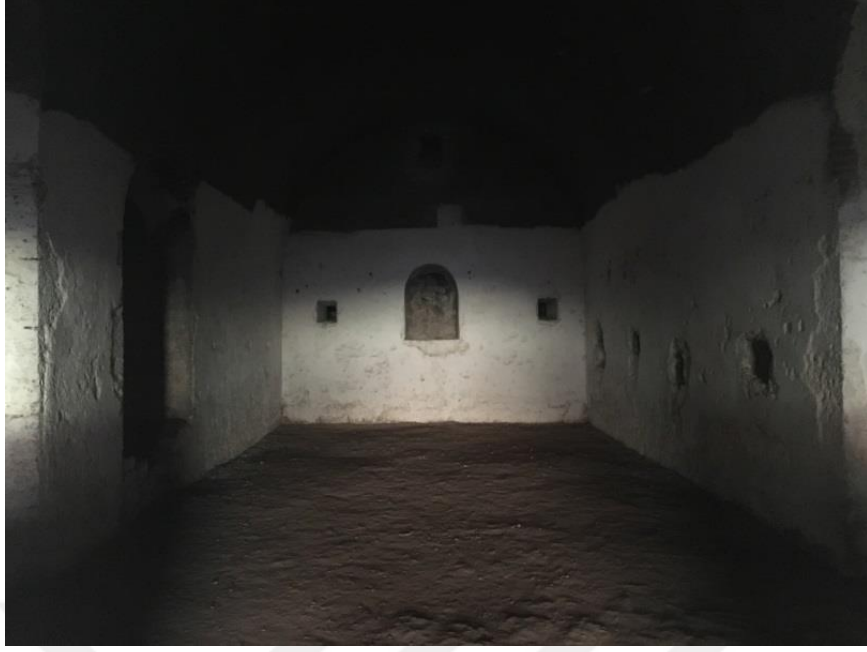
Şekil 3.51: Y202 Oda.

Y201 nolu rüzgarlığın doğusunda, 449x871 cm boyutlarında ve 483 cm yükseklikte dikdörtgen planlı bir mekandır. Zemin kotu -0.12 m dir.Tavan kotu +4.71 m dir. Döşemesi toprak, duvarları taştır ve duvarların üzeri sıvalıdır. Tavan tuğla tonozdur, üzeri sıvalıdır. Mahalden(Y202) rüzgarlığa(Y201) 158x232 cm boyutlarında kemerli bir kapı ile geçilmektedir. Bu kapının iki yanında 46x55 cm ölçülerinde ve -0.12 m kotuna göre parapet yüksekliği 117 cm yükseklikte birer kemerli pencere boşluğu bulunmaktadır. Kuzeydoğu yönünden 224x229 cm, güneybatı yönünden 200x336 cm boyutlarında kemerli 2 adet kapıyla geçiş koridoruna açılmaktadır. Mahalin güneydoğu duvarı üzerinde 82x115 cm boyutlarında, -0.12 m kotuna göre parapet yüksekliği 125 cm olan kemerli bir pencere bulunmaktadır. Bu pencerenin iki yanında 30x35 cm boyutlarında -0.12 kotuna göre parapet yüksekliği 152 cm olan 2 adet tüfeklik vardır (Şekil 3.51).

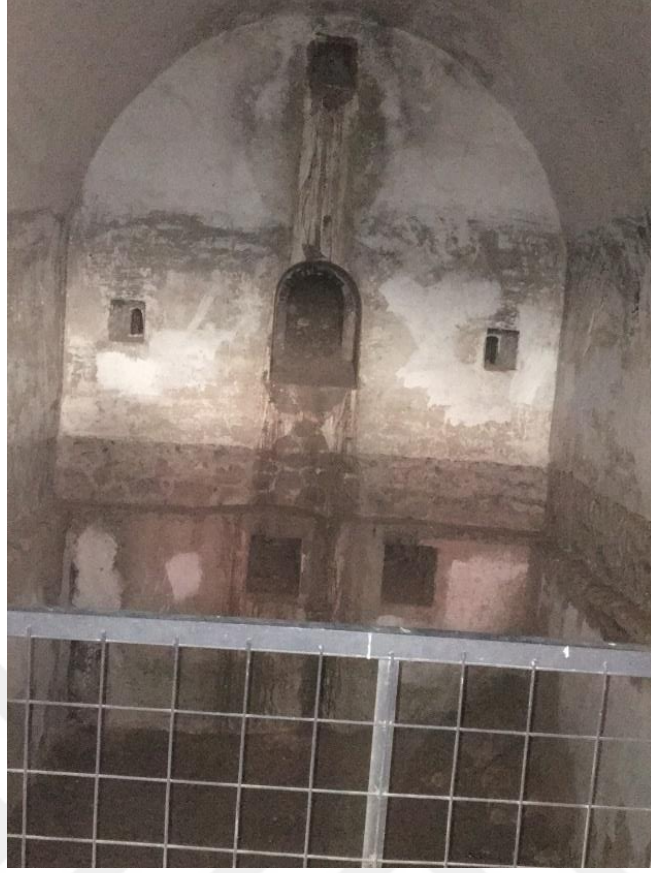
Şekil 3.52: Y203 Koğuş.

Y201 nolu rüzgarlık ve Y202 nolu odanın güneybatı duvarına bitişik 458x1656 cm boyutlarında ve 689 cm yükseklikte dikdörtgen planlı bir mekandır. Zemin kotu -2.31 m dir.Tavan kotu +4.71 m dir. Döşemesi toprak, duvarları taştır ve duvarların üzeri sıvalıdır. Tavan tuğla tonozdur, üzeri sıvalıdır. Kuzeydoğu yönünden 224x229 cm, güneybatı yönünden 223x224 cm boyutlarında kemerli 2 adet kapıyla geçiş koridoruna açılmaktadır. Mahalin güneydoğu duvarı üzerinde 82x115 cm boyutlarında, -0.10 m kotuna göre parapet yüksekliği 125 cm yükseklikte kemerli bir pencere bulunmaktadır. Bu pencerenin iki yanında 30x35 cm boyutlarında -0.10 kotuna göre parapet yüksekliği 152 cm olan 2 adet tüfeklik vardır. Aynı duvar üzerinde 40x50 cm boyutlarında -2.18 m kotuna göre parapet yüksekliği 156 cm olan 3 adet tüfeklik ve +4.03 m kotunda 30x35 cm boyutlarında bir açıklık bulunmaktadır. Bu açıklığın havalandırma amacıyla kullanıldığı düşünülmektedir. Kuzey batı cephesine bakan duvar üzerinde 110x150 cm boyutlarında -0.10 m kotuna göre parapet yüksekliği 120 cm olan iki adet kemerli pencere bulunmaktadır (Şekil 3.52).

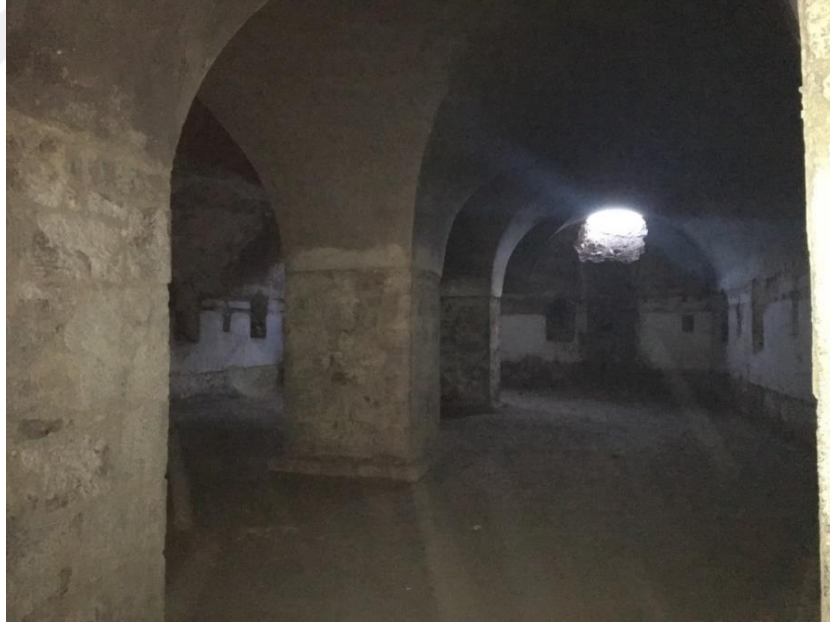
Şekil 3.56: A201 Ahır.

A201 nolu ahır; Y201 nolu rüzgarlık ve Y202 nolu odanın kuzey duvarına bitişik yaklaşık 1064x1800 cm boyutlarında ve 491 cm yükseklikte çokgen planlı bir mekandır. Zemin kotu -0.12 m dir. Tavan kotu +4.79 m dir. Döşemesi toprak, duvarları taştır ve duvarların üzeri sıvalıdır. Ahır içinde 151x152 cm boyutlarında, 152x152 cm boyutlarında ve 125x151 cm boyutlarında A2B aksı boyunca sıralanmış 3 adet fil ayağı bulunmaktadır. Tavan tuğla tonozdur, üzeri sıvalıdır. Kuzey yönünden 217x336 cm, güney yönünden 200x336 cm boyutlarında kemerli 2 adet kapıyla geçiş koridoruna açılmaktadır. Mahalin kuzey-doğu-güney doğrultusunda uzanan 3 duvar boyunca, tamamı kapatılmış, 75x115 cm boyutlarında, yerden 125 cm yükseklikte, kemerli dört pencere ve 84x115 cm boyutlarında -0.12 m kotuna göre parapet yüksekliği 120 cm olan kemerli iki pencere bulunmaktadır. Bu pencerelerin yanlarında bir tüfeklik bir pencere sırasıyla dizilmiş, 30x40 cm boyutlarında -0.12 m kotuna göre parapet yüksekliği 135 cm olan 11 adet tüfeklik vardır. Batı cephesine bakan duvar üzerinde 91x203 cm boyutlarında dikdörtgen biçimli bir kapı vardır (Şekil 3.56).

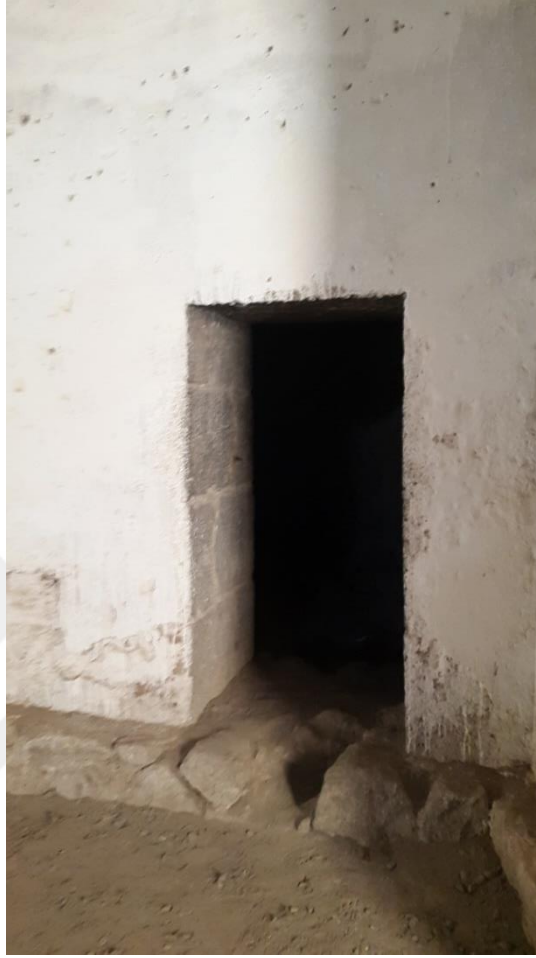
Şekil 3.57: A202 Depo.

A201 nolu ahırın batısında, duvar genişlikleri 364,350,369 ve 159 cm olan, 358 cm yükseklikte yamuk planlı bir mekandır. Zemin kotu -0.12 m dir. Tavan kotu +3.46 m dir. Döşemesi toprak, duvarları taştır ve duvarların üzeri sıvalıdır. Tavan

tuğla tonozdur, üzeri sıvalıdır. Depoya dikdörtgen biçimli 91x203 cm ölçülerinde bir kapı ile girilmektedir (Şekil 3.57).

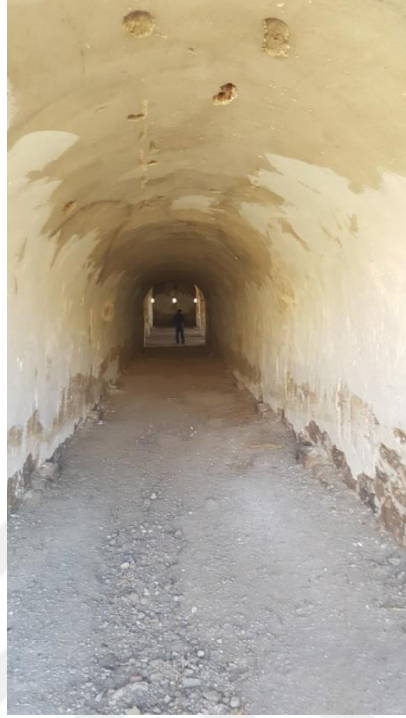
Şekil 3.60: C101 Dehliz doğu yönü.

Büyük Cephanelik Yapısı'na kendi giriş kotu 0.00m olarak kabul edildiğinde, 28 m uzunluğunda bir dehlizle girilmektedir. Dehliz, girişten 347 cm genişlikte başlayıp, yanlardan 26 cm daralmakta ve 320 cm sonra genişliği 295 cm e düşmektedir. ve 28 m de -1.85 kotuna kadar inilmektedir. Dehliz, boyu 4190 cm olan T planlı bir mahaldir. Alt kotta zemin kotu -2.02m dir. Tavan kotu +2.31 m dir. Döşemesi toprak, duvarları taştır ve duvarların üzeri sıvalıdır. Tavan tuğla tonozdur, üzeri sıvalıdır. Doğu yönünde pusu odasına doğrudan bağlanmaktadır. Batı yönünden 347x231 cm boyutlarında kemerli bir kapıyla girişe açılmaktadır. Dehlizin kuzey ve

güney duvarları boyunca yerden 203 cm yükseklikte zemin eğimine paralel izler bulunmaktadır(Şekil 3.60), (Şekil 3.61).

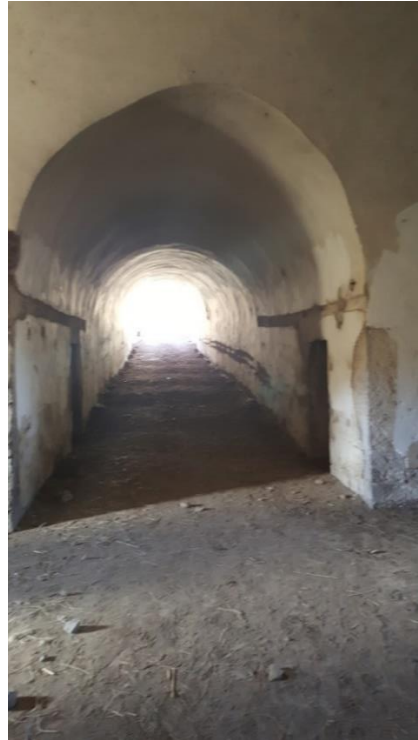
Şekil 3.61: C101 Dehliz batı yönü.

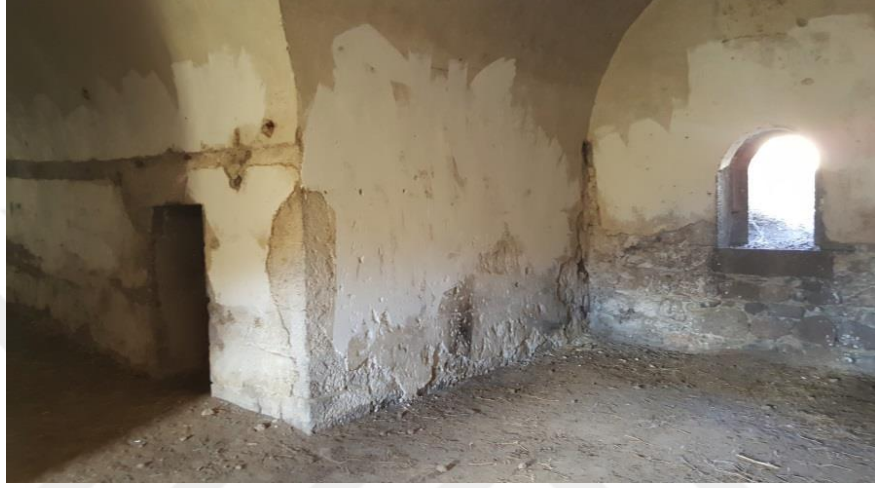
C102 nolu oda, C101 nolu dehlizin gneyinde 260x337 cm boyutlarında ve tavan ykseklięi 318 cm olan dikdrtgen planlı bir mekandır. Zemin kotu -1.85 m dır. Tavan kotu +1.33 m dir. Dşemesi toprak, duvarları tařtır ve duvarların zeri sıvalıdır. Tavan tuęla tonozdur, zeri sıvalıdır. Odaya dikdrtgen biçimli 70x150 cm lçlerinde bir kapı ile girilmektedir (řekil 3.62).

řekil 3.62: C102 Oda.

27	C102	ODA	260*337	318	-1,85	1,33	TOPRAK	TAŞ+SIVA	TUĞLA TONOZ +SIVA	---	70*150	---

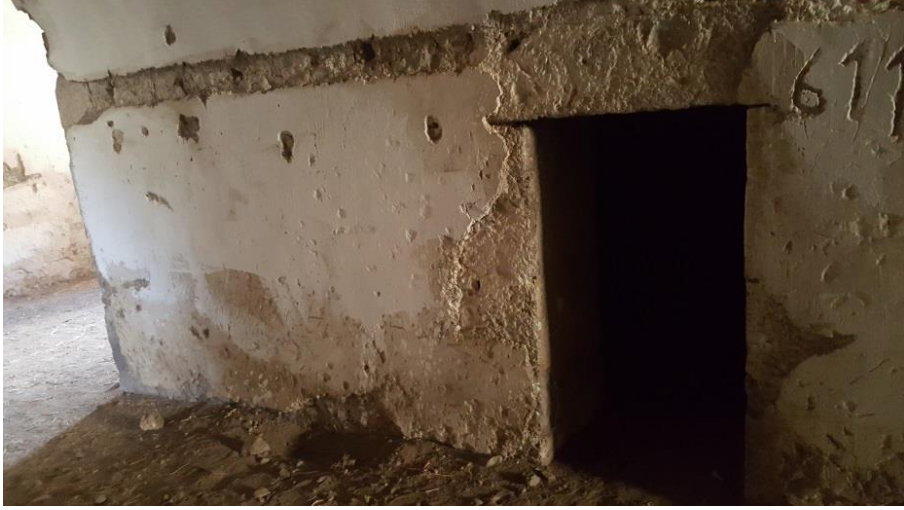
C103 nolu oda, C101 nolu dehlizin kuzeyinde, 260x334 cm boyutlarında ve tavan ykseklięi 318 cm olan dikdrtgen planlı bir mekandır. Zemin kotu -1.85 m dır. Tavan kotu +1.33 m dir. Dşemesi toprak, duvarları tařtır ve duvarların zeri sıvalıdır. Tavan tuęla tonozdur, zeri sıvalıdır. Odaya dikdrtgen biçimli 75x147 cm lçlerinde bir kapı ile girilmektedir. Odanın kuzey duvarında 33x35 cm boyutlarında -0.85 m kotuna gre 150 cm parapet ykseklięinde kapatılmıř bir tfeklik bulunmaktadır (řekil 3.63).

Şekil 3.63: C103 Oda.

28	C103	ODA	260*334	318	-1,85	1,33	TOPRAK	TAŞ+SIVA	TUĞLA TONOZ +SIVA	---	75*147	1xT9(33*35 hp:150)

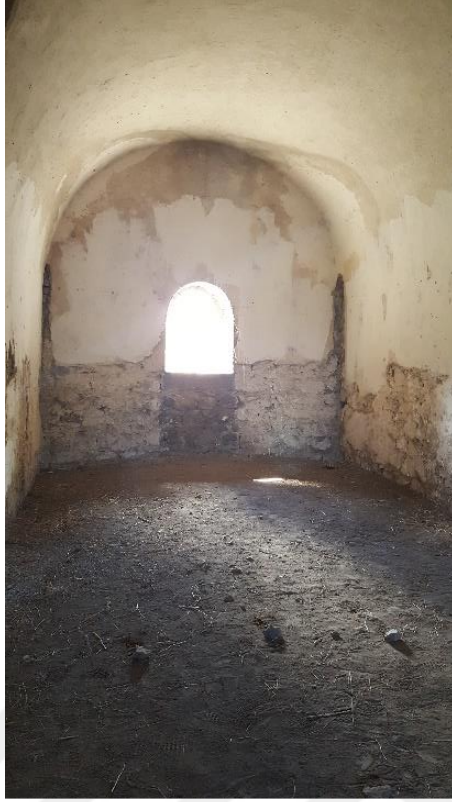
C104 nolu oda , C101 nolu dehlizin güneyinde, C102 nolu odanın doğusunda, 376x415 cm boyutlarında ve tavan yüksekliği 330 cm olan dikdörtgen planlı bir mekandır. Zemin kotu -1.92 m dir. Tavan kotu +1.38 m dir. Döşemesi toprak, duvarları taştır ve duvarların üzeri sıvalıdır. Tavan tuğla tonozdur, üzeri sıvalıdır. Odanın güney duvarında 85x115 cm boyutlarında -1.92 m kotuna göre 105 cm parapet yüksekliği olan kemerli bir pencere bulunmaktadır. Odayı geçiş koridorundan ayıran bir duvar yapılmamıştır (Şekil 3.64).

Şekil 3.64: C104 Oda.

29	C104	ODA	376*415	330	-1,92	1,38	TOPRAK	TAŞ+SIVA	TUĞLA TONOZ +SIVA	1xP9(85*115 hp:105)	---	---

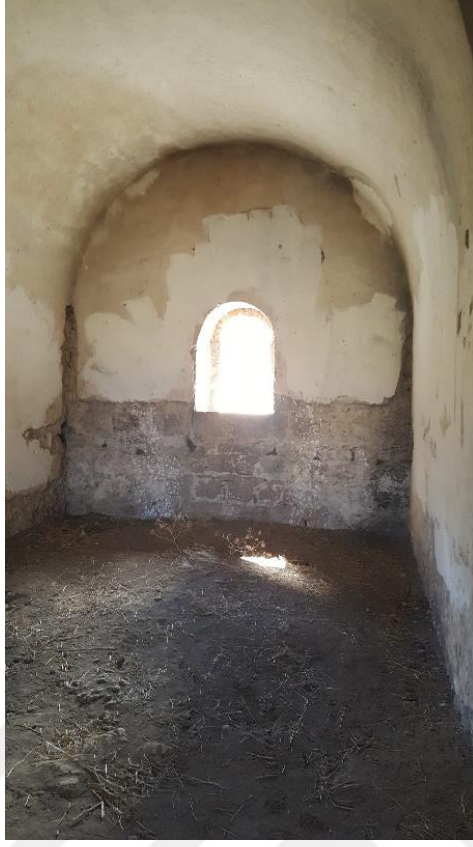
C105 nolu oda , C101 nolu dehlizin kuzeyinde, C103 nolu odanın doğusunda, 375x415 cm boyutlarında ve tavan yüksekliği 330 cm olan dikdörtgen planlı bir mekandır. Zemin kotu -1.92 m dir. Tavan kotu +1.38 m dir. Döşemesi toprak, duvarları taştır ve duvarların üzeri sıvalıdır. Tavan tuğla tonozdur, üzeri sıvalıdır. Odanın güney duvarında 87x115 cm boyutlarında -1.92 m kotuna göre 105 cm parapet yüksekliği olan kemerli bir pencere bulunmaktadır. Odayı geçiş koridorundan ayıran bir duvar yapılmamıştır (Şekil 3.65).

Şekil 3.65 C105 Oda.

SIRA	MAHAL KODU	MAHAL ADI	BOYUTLARI (cm)	YÜKSEKLİĞİ (cm)	ZEMİN KOTU	TAVAN KOTU	DÖŞEME	DUVAR	TAVAN	PENCERE (cm)	KAPI(cm)	TÜFEKLİK (cm)	PLAN
30	C105	ODA	375*415	330	-1,92	1,38	TOPRAK	TAŞ+SIVA	TUĞLA TONUZ +SIVA	1xP10(87*115 hp:105)	---	---

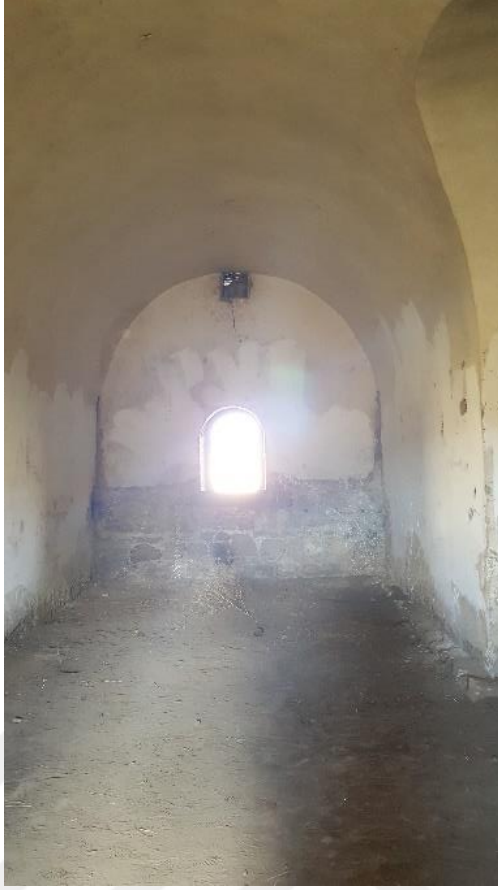
C106 nolu oda, C101 nolu dehlizin güneyinde, C104 nolu odanın doğusunda, 376x415 cm boyutlarında ve tavan yüksekliği 360 cm olan dikdörtgen planlı bir mekandır. Zemin kotu -1.99 m dir. Tavan kotu +1.61 m dir. Döşemesi toprak, duvarları taştır ve duvarların üzeri sıvalıdır. Tavan tuğla tonozdur, üzeri sıvalıdır. Odanın güney duvarında 87x115 cm boyutlarında -1.99 m kotuna göre 128 cm parapet yüksekliği olan kemerli bir pencere bulunmaktadır. Odayı geçiş koridorundan ayıran bir duvar yapılmamıştır (Şekil 3.66).

Şekil 3.66: C106 Oda.

31	C106	ODA	376*415	360	-1,99	1,61	TOPRAK	TAŞ+SIVA	TUĞLA TONUZ +SIVA	1xP11(87*115 hp:128)	---	---

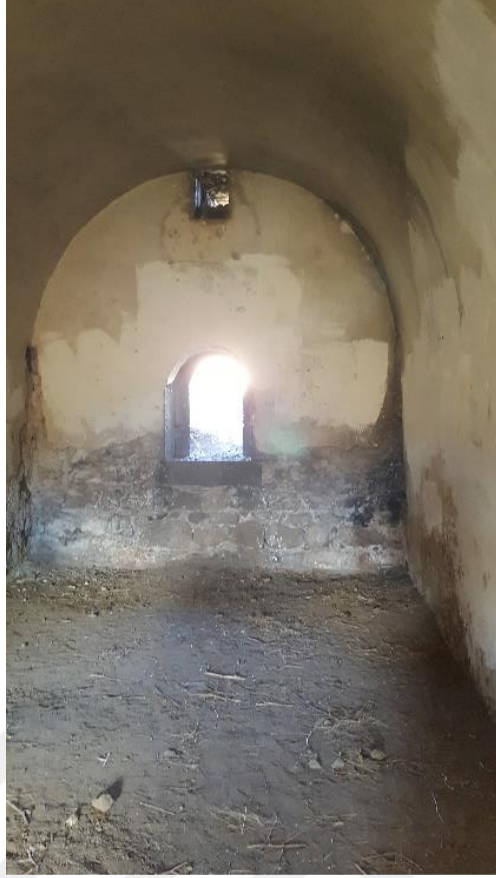
C107nolu oda, C101 nolu dehlizin kuzeyinde, C105 nolu odanın doğusunda, 375x414 cm boyutlarında ve tavan yüksekliği 360 cm olan dikdörtgen planlı bir mekandır. Zemin kotu -1.99 m dir. Tavan kotu +1.61 m dir. Döşemesi toprak, duvarları taştır ve duvarların üzeri sıvalıdır. Tavan tuğla tonozdur, üzeri sıvalıdır. Odanın kuzey duvarında 87x112 cm boyutlarında -1.92 m kotuna göre 122 cm parapet yüksekliği olan kemerli bir pencere bulunmaktadır. Odayı geçiş koridorundan ayıran bir duvar yapılmamıştır (Şekil 3.67).

Şekil 3.67: C107 Oda

32	C107	ODA	375*414	360	-1,99	1,61	TOPRAK	TAŞ+SIVA	TUĞLA TONUZ +SIVA	1xP12(87*112 hp:122)	---	---

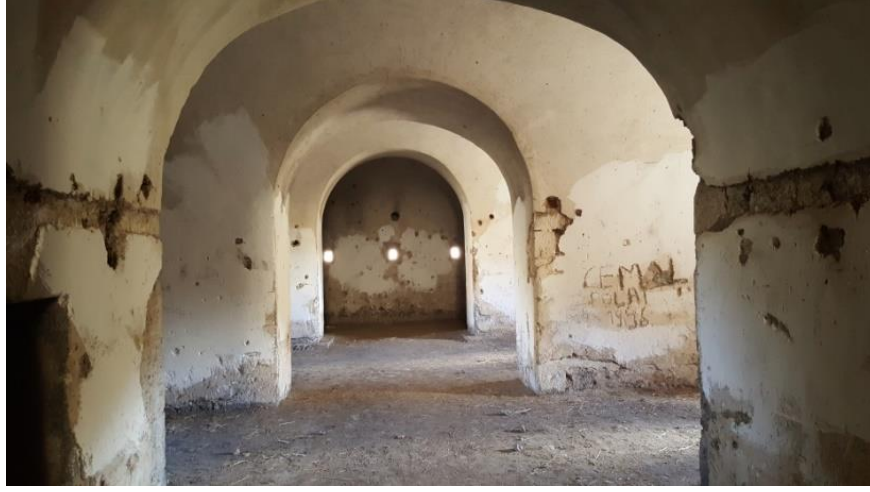
C108 nolu pusu odası, C101 nolu dehlizin doğusunda, büyük cephanelik yapısının en doğu ucunda, 240x1191 cm boyutlarında ve tavan yüksekliği 366 cm olan yarım ay planlı bir mekandır. Zemin kotu -2.02 m dir. Tavan kotu +1.64 m dir. Döşemesi toprak, duvarları taştır ve duvarların üzeri sıvalıdır. Tavan tuğla tonozdur, üzeri sıvalıdır. Odanın yay biçimli doğu duvarı boyunca 3 adet 32x35 cm boyutlarında -2.02 m kotuna göre 122 cm parapet yüksekliği olan, 2 adet 35x35 cm boyutlarında -2.02 m kotuna göre 120 cm parapet yüksekliği olan ve 4 adet 35x40 cm boyutlarında -2.02 m kotuna göre 114 cm parapet yüksekliği olan tüfeklikler bulunmaktadır. Pusu odasını geçiş koridorundan ayıran bir duvar yapılmamıştır. Geçiş boşluğunun genişliği 295 cm dir. Pusu odası doğu duvarı boyunca 17 cm genişlikte mütemadi taş temel izleri görülmektedir (Şekil 3.68).

Şekil 3.68: C108 Pusu Odası.

33	C108	PUSU ODASI	240*1191	366	-2,02	1,64	TOPRAK	TAŞ+SIVA	TUĞLA TONUZ +SIVA	---	---	3xT10(32*35 hp:122) 2xT11(35*35 hp:120) 4xT12(35*40 hp:114)

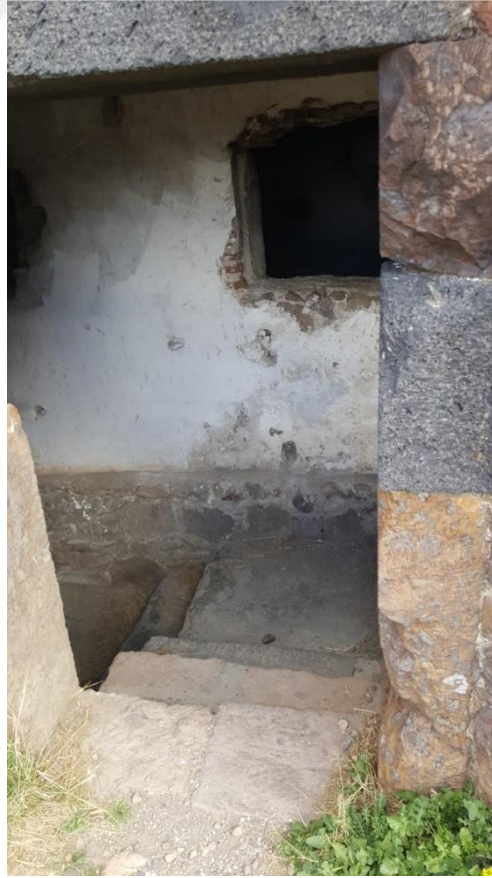
Mecidiye Tabyası'nın kuzey doğu kanadında bulunan cephanelik 384x744 cm boyutlarında tavan yüksekliği 404 cm olan dikdörtgen planlı bir mekandır. Oturum alanı yaklaşık 55 m² dir. Giriş kotu 0.00 m kabul edildiğinde, zemin kotu -0.66 m, tavan kotu +3.38 m dir. Döşemesi toprak, duvarları taştır ve duvarların üzeri sıvalıdır. Tavan tuğla tonozdur, üzeri sıvalıdır. Cephaneliğe 95x169 cm boyutlarında, kesme taştan kemerli bir kapı ile girilmektedir. Giriş bölümü ana mekandan 156 cm genişlikte 26 cm kalınlıkta bir duvar ile ayrılmıştır. Yapıya 4 basamakla inilen giriş alanı, 172x384 cm ölçülerinde, 382 cm yükseklikte, -0.32 kotundadır (Şekil 3.69), (Şekil 3.70), (Şekil 3.71).

Şekil 3.70: C201 Cephanelik girişi.

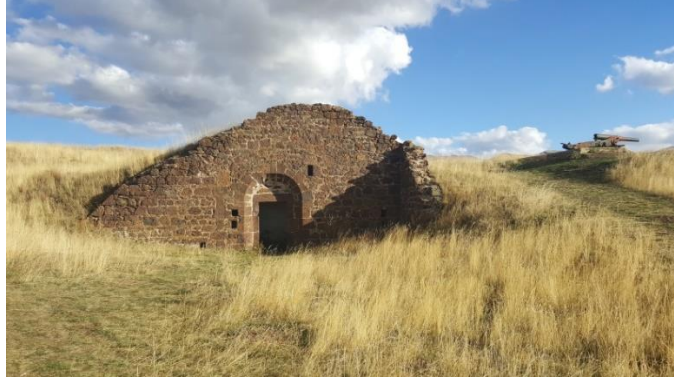
Şekil 3.71: C201 Cephanelik cephesi.

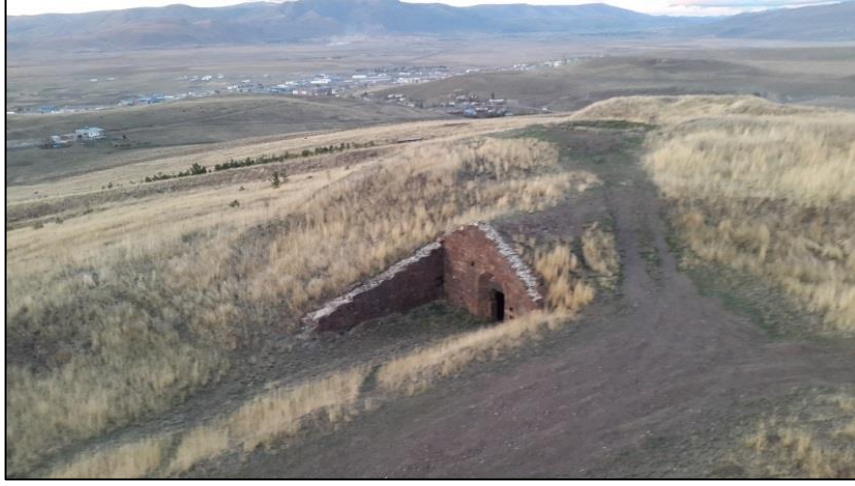
Mecidiye Tabyası'nın güney doğu kanadında bulunan cephanelik 376x739 cm boyutlarında ve tavan yüksekliği 312 cm olan dikdörtgen planlı bir mekandır. Oturum alanı yaklaşık 55 m² dir. Giriş kotu 0.00 m kabul edildiğinde, zemin kotu -0.18 m, tavan kotu +2.94 m dir. Döşemesi toprak, duvarları taştır ve duvarların üzeri sıvalıdır. Tavan tuğla tonozdur, üzeri sıvalıdır. Cephaneliğe 94x170 cm boyutlarında, kesme taştan kemerli bir kapı ile girilmektedir. Giriş bölümü ana mekandan 254 cm genişlikte ve 24 cm kalınlıkta bir duvar ile ayrılmıştır (Şekil 3.72), (Şekil 3.73).

Şekil 3.73: C301 Cephanelik .

24	C301	GÜNEY KANAT CEPHANELİĞİ	376*739	312	-0,18	2,94	TOPRAK	TAŞ+SİVA	TUĞLA TONUZ +SİVA	---	94*170	---
