**ERZURUM MECİDİYE TABYASI'NIN
MİMARİ ANALİZİ
VE YENİDEN KULLANIMI ÜZERİNE BİR ÖNERİ:
ERZURUM HARP TARİHİ MÜZESİ**

**ELİF SİBEL KOTAN
YÜKSEK LİSANS TEZİ
MİMARLIK ANABİLİM DALI**

ARCHITECTURAL ANALYSIS OF
ERZURUM MECİDİYE BASTION
AND SUGGESTIONS FOR ITS REUSE:
ERZURUM WARFARE HISTORY MUSEUM

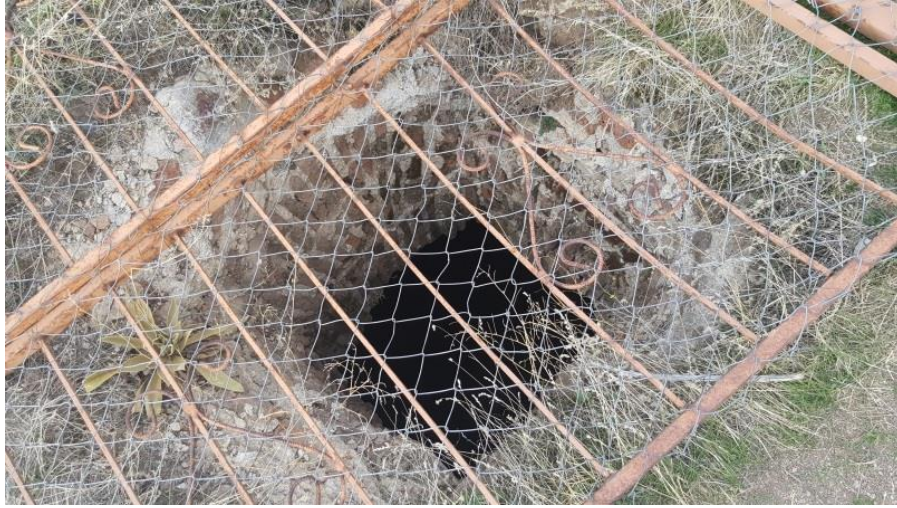
Mecidiye Tabyasının avlu tarafında bir adet kar kuyusu ve yapının güney batı tarafında bir sarnıç bulunmaktadır. Kar kuyusu içine kısmen girilebilen, merdivenle inilebilen bütünlüğünü büyük ölçüde korumuş bir yardımcı yapıdır. Oturum alanı yaklaşık 90 m² dir. Sarnıcın ise sadece doğal zemin kotuna açıldığı kısım fotoğraflanabilmiştir. İçerisine girilememiş ve fotoğraf çekilememiştir (Şekil 3.74).

Şekil 3.74: Sarnıç.

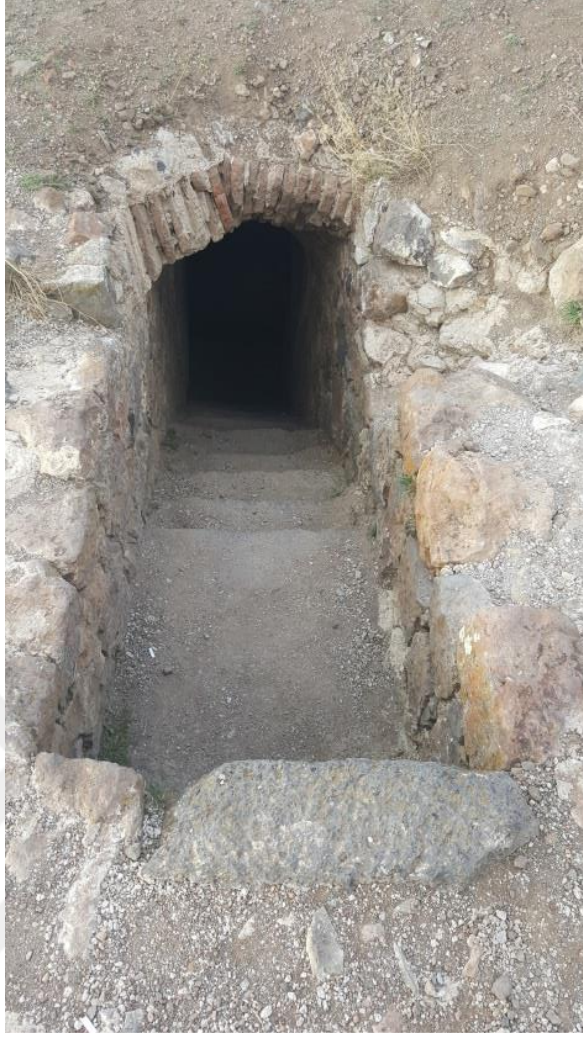
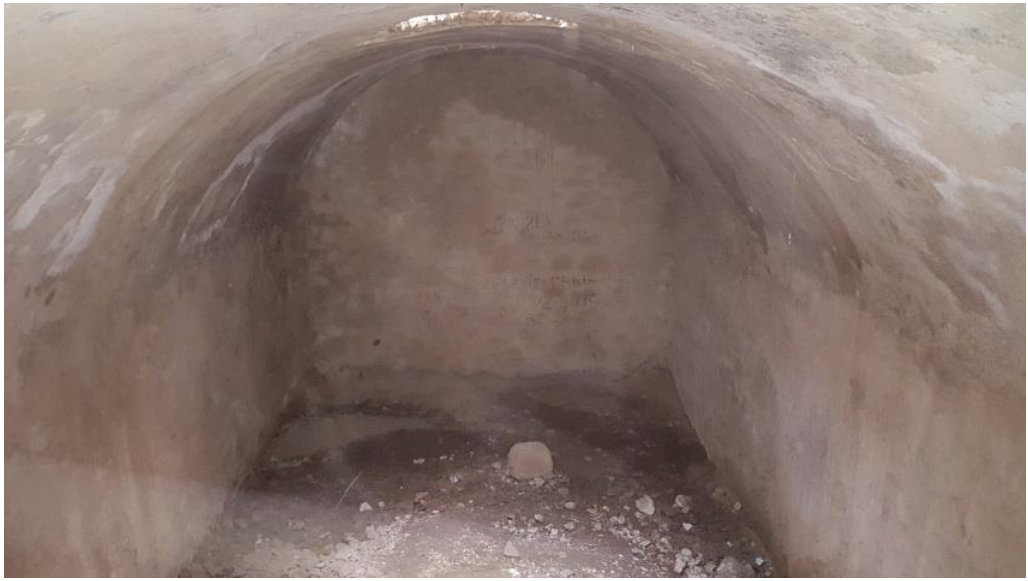
Kar kuyusu, Mecidiye tabyasının batısındaki avlu içinde 518x1079 cm boyutlarında ve tavan yüksekliği 462 cm olan dikdörtgen planlı bir yapıdır. Giriş kotu 0.00 m kabul edildiğinde, kar kuyusunun zemin kotu -5.28 m dir. Tavan kotu -0.66 dır. Döşemesi toprak, duvarları taştır ve duvarların üzeri sıvalıdır. Tavan tuğla tonozdur, üzeri sıvalıdır. Kar kuyusuna Mecidiye Tabyası'nın avlu tarafından bir merdivenle inilmektedir. 75 cm genişlikte 24 basamak ve 3 sahanlıktan oluşan bu merdivenle, -5.28 kotuna ulaşılmaktadır (Şekil 3.75), (Şekil 3.76), (Şekil 3.77).

Şekil 3.75: Kar kuyusu planı.

Şekil 3.76: Kar kuyusu girişi.

Şekil 3.77: Kar kuyusu içinden görünüşü.

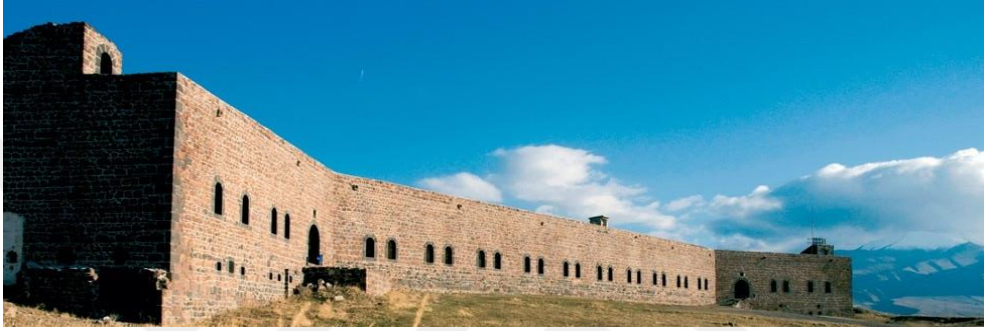
Mecidiye Tabyası, karasal iklim şartlarına maruz kalmasına rağmen, cephe bütünlüğü bozulmadan günümüze ulaşmıştır. Tabyanın 3 cephesi tam olarak görülebilmektedir ancak doğu cephesi toprak altındadır.. Toprak altında olan doğu cephesinde yer yer bozulmalar görülmektedir. Ahır duvarlarında göçükler ve özel kesimli harpuşaların bir kısmı zarar görmüştür (Şekil 3.78)

Şekil 3.78: Mecidiye Tabyası'nın avludan görünüşü.

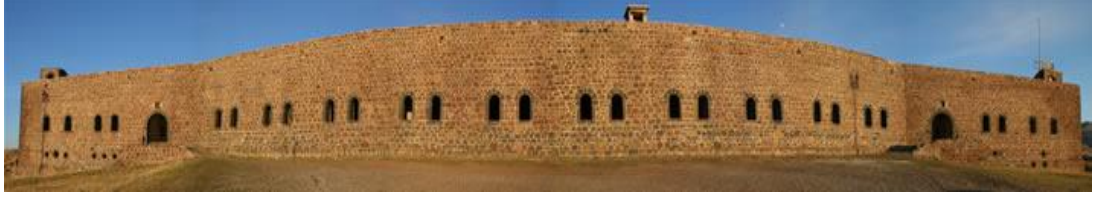
Batı cephesi tabyanın giriş cephesidir. Yay şeklinde planlanmış olan Mecidiye Tabyası, biçimsel olarak batısında bir avluyu sınırlar. Bu avluya bakan cephenin 2 kırılma noktası vardır. 22.7 m lik kanat duvarları 62.6 m lik ana beden duvarına 145 derecelik açılarla bağlanır. Batı cephesinin kırılma noktalarında 550x400 cm ve 495x401 cm ölçülerinde iki adet rampalı sahanlık bulunmaktadır. Sahanlıklar doğal zeminden 180-190 cm yüksektedir. Sahanlıklardan, kesme taştan 265x228 cm ölçülerinde kemerli kapılarla yapıya giriş sağlanmaktadır. Orijinal olmayan ahşap kapı kanatlar yapının terk sürecinde zarar görmüştür. Yapının batı cephesini oluşturan 3 beden duvarı boyunca, 110x150 cm ölçülerinde 28 adet kemerli pencere vardır. Giriş kotuna göre pencere parapet yükseklikleri aynıdır. Çatı kotunda kapıları batı cephesine açılan 2 adet top kulesi bulunur. Batı cephesine bakan tüm pencere kapı ve tüfeklikler 20-28 cm genişlikte kesme küfeki taşı kullanılarak çerçevelenmiştir. Duvar bitimlerinde de kesme taş kullanılmış, duvarlar moloz taş örgüsüyle tamamlanmıştır. Çatının batı cephesi tarafında 10 adet yaklaşık 30x20x25 cm boyutlarında kesme taştan yapılmış çörtlen bulunmaktadır.(Şekil 3.79).

Şekil 3.79: Mecidiye Tabyası batı cephesi.

Batı cephesine bakan duvarların yüksekliği arazinin doğal kotundan dolayı kuzey ucunda 10 m, güney ucunda ise 9 m olarak ölçülmektedir.

Çatı katında bulunan parapetlerin dikdörtgen biçimli harpuştalrı yer yer yok olmuştur.

- İklim koşulları nedeniyle zarar görmüş olan harpuşta ve çörtten taşlarının aynı özellikteki ve formdaki malzeme ile uygun teknik kullanılarak tamamlanması: Batı cephesinde bulunan çörtten taşlarında don kaynaklı çatlamlar ve dökülmeler oluşmuştur. Doğu cephesinde de özel kesim harpuşta taşlarında eksilenler görülmektedir. Bu taşların aynı özellikteki malzeme ve teknikle tamamlanması gerekmektedir (Şekil 6.1).

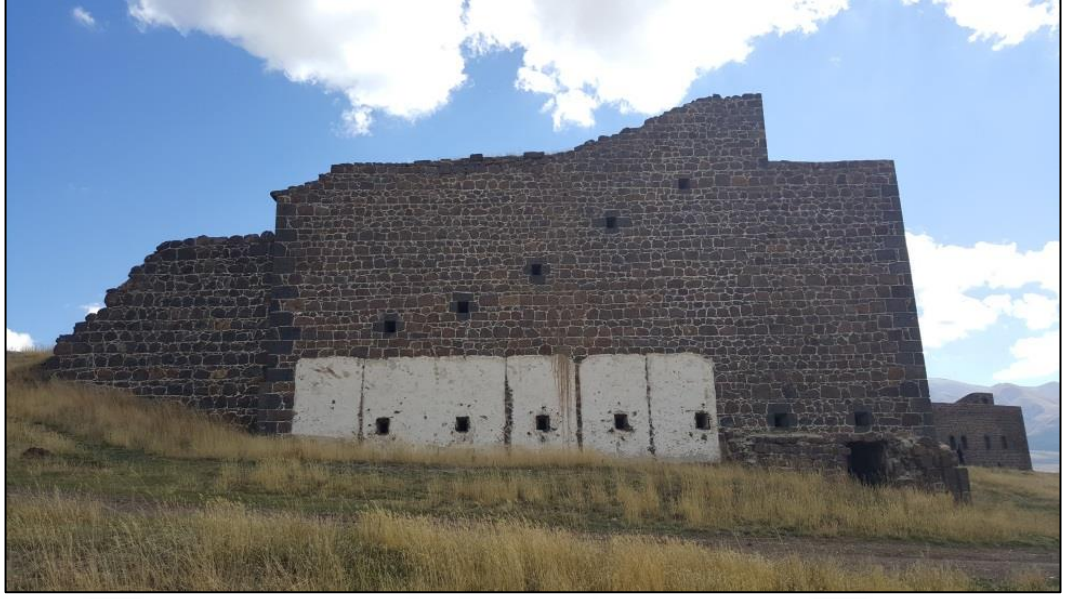
Kuzey cephe duvarının ölçüsü 19.4 m dir. Yüksekliği yaklaşık 10 m dir. Bu cephede 90x125 ölçüsünde dışarı açılan bir kapı boşluğu bulunmaktadır. Zemin kotundan 103 cm yükseklikte, tuvalet-hamam mahaline ait 30x30 ölçülerinde 7 adet küçük pencere bulunmaktadır. Ayrıca kuzey top kulesine çıkan merdiven duvarı üzerinde de yakın ölçülerde 5 adet tüfeklik bulunmaktadır. Kuzey top kulesi ve rampası, 280 cm yükseklikte ve 760 cm taban üzerine oturacak biçimde inşa edilmiştir. Kuzey cephesine bakan tüm pencere kapı ve tüfeklikler 20-28 cm genişlikte kesme küfeki taşı kullanılarak çerçevelenmiştir. Duvar bitimlerinde de kesme taş kullanılmış, duvarlar moloz taş örgüsüyle tamamlanmıştır. Cephe bütününde strüktürel bir bozulma görülmemektedir. Ancak, Nusret ÇAM'ın kitabında aktardığı 19. yy. tarihli plana göre tuvalet-hamam alanına bitişik bir yapı eki olduğu ve bu ekin günümüze ulaşmadığı, cephe üzerindeki duvar ve sıva izlerinden anlaşılmaktadır (Şekil 3.80).

Şekil 3.80: Mecidiye Tabyası kuzey cephesi.

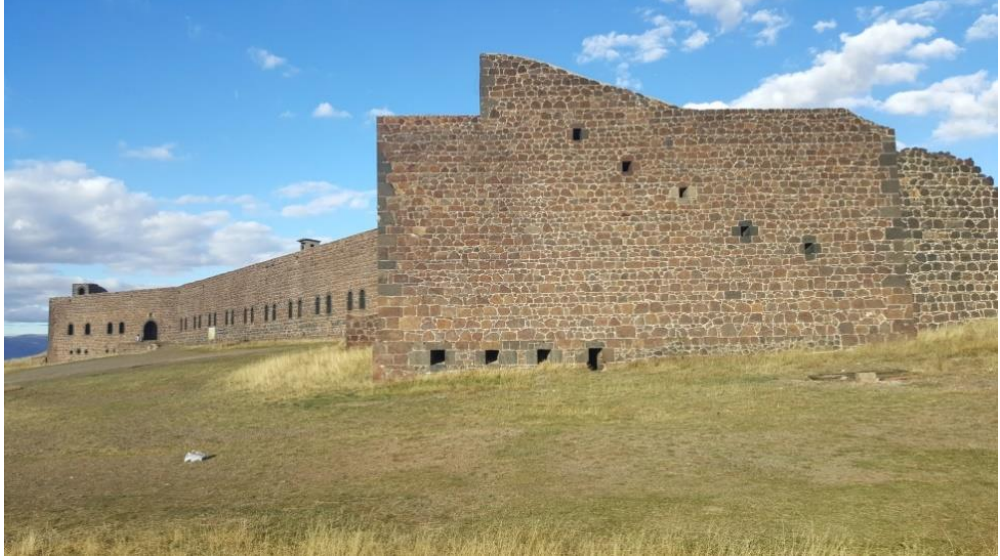
Güney cephe duvarının ölçüsü 19.2 m dir. Yüksekliği yaklaşık 9 m dir. Zemin kotundan 103 cm yükseklikte, mutfak mahaline ait 30x30 ölçülerinde 4 adet küçük pencere bulunmaktadır. Ancak içerde bu pencereler görülmemektedir. Ayrıca güney top kulesine çıkan merdiven duvarı üzerinde de yakın ölçülerde 5 adet pencere bulunmaktadır. Kuzey top kulesi ve rampası, çatı parapetinin 225 cm üzerine çıkmaktadır ve 740 cm taban üzerine oturacak biçimde inşa edilmiştir. Güney cephesine bakan tüm pencere kapı ve tüfeklikler 20-30 cm genişlikte kesme küfeki taşı kullanılarak çerçevelenmiştir. Duvar bitimlerinde de kesme taş kullanılmış, duvarlar moloz taş örgüsüyle tamamlanmıştır. Cephe bütününde strüktürel bir bozulma görülmemektedir. Günümüze büyük ölçüde korunarak ulaşmıştır. Nusret ÇAM tarafında nakledilen 2. Restitüsyon da kaynak olarak kullanılan 19. yy.'a ait planda bu cepheye tuvaletler eklendiği bilinmektedir. Fakat cephe yüzeyince bu eke ait bir duvar yada döşeme izine rastlanmamıştır (Şekil 3.81).

Şekil 3.81: Mecidiye Tabyası güney cephesi.

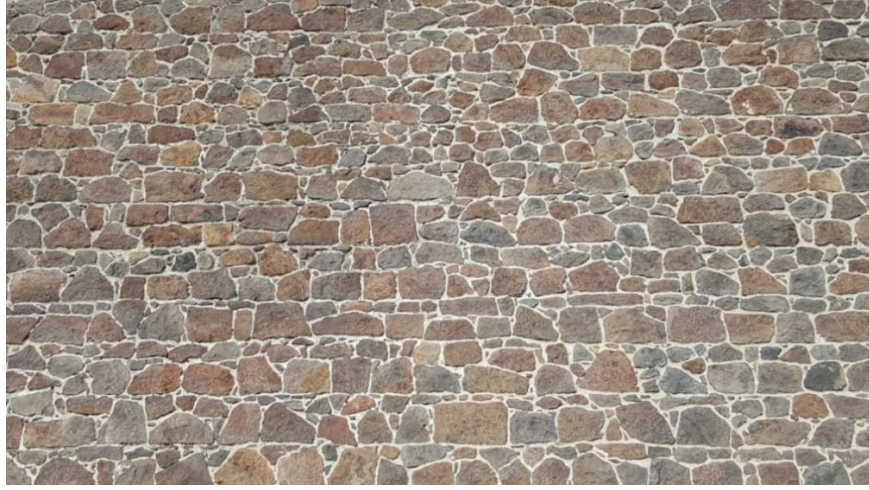
Mecidiye Tabyası'nın inşasında kullanılan ana malzeme, literatür kaynaklarında küfeki taşı olarak geçmesine rağmen, 2006 yılında Erzurum Rölöve Anıtlar Müdürlüğü tarafından yaptırılan 5777 evrak nolu, Mecidiye Tabyası Malzeme İnceleme Raporu'nda yapının trakit andezit tüfü ve bazaltik yapılı taşlar kullanılarak inşa edildiği bilgisi edinilmektedir (Erz.Rölöve ve Anıtlar Md). Tabya yığma tekniğiyle inşa edilmiştir. Yapının beden duvarlarının köşe birleşimlerinde, kapı, pencere, tüfeklik gibi boşluklarının bitimlerinde kesme taş kullanılmıştır. Diğer taşıyıcı duvarlar kaba yonu moloz taştan, aynı Malzeme İnceleme Teknik Raporun'a göre saman, kum, gri renkli toprak içerikli bir harç kullanılarak örülmüştür (Şekil 3.82). Yapı beden duvarlarının kalınlığı avluya bakan batı cephesinde yaklaşık 120 cm, diğer cephelerde yaklaşık 160 cm dir. Beden duvarlarından, özgün taş dokusu net biçimde görülmektedir. Yapının iç taşıyıcı beden duvarları yaklaşık 150 cm kalınlığındadır. Yapının temeli doğrudan görülememekle beraber, iç taşıyıcı beden duvarlarından her iki yönden yaklaşık 17 şer cm taşan, yüksekliği zemin kazısı yapılmadığı için anlaşılmayan, mütemadi taş temel izleri tüm mekanlarda görülmektedir. Buna dayanarak iç taşıyıcı beden duvarlarının temel genişliğinin yaklaşık 185 cm olduğu söylenebilir. Bu mütemadi temelleri üzerine ahşap döşeme kirişlerinin oturtulduğu düşünülmektedir.

Şekil 3.82: Mecidiye Tabyası kuzey cephesi beden duvarı.

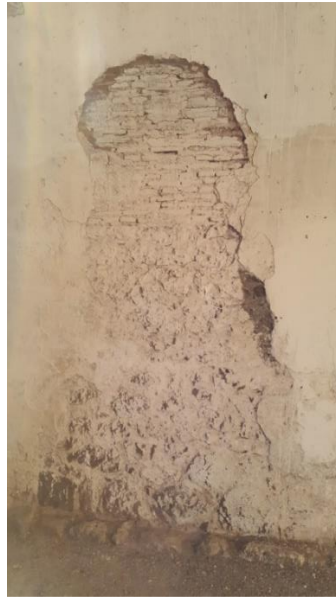
Yapı bütününde, tüm hücreler tuğla tonozla kapatılmıştır. Tonozlardaki tuğlaların boyutları değişkendir ve kalınlıkları yaklaşık 3-8 cm dir. Yapının tuğla bağlayıcılarının da kireç harcı olduğu görülmektedir. Avluya bakan pencerelerin dış çerçevesinin kesme taşla, iç çerçevesinin yine tuğla ile örüldüğü sıvası kalkmış kısımlarda görülmektedir (Şekil 3.83).

Şekil 3.83: Mecidiye Tabyası koğuş odası tuğla tonoz örgüsü.

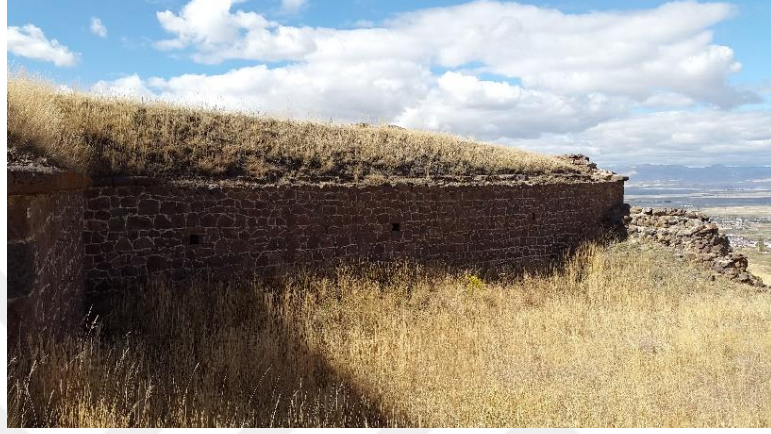
Çatı üzeri toprakla örtülüdür. Toprak altındaki odaların tonozla örtülü olduğu bilindiğinden yapının düz bir çatısı olduğu anlaşılmaktadır. Çatı döşemesini üzerindeki toprak örtüyle birlikte kalınlığı yaklaşık 120 cm'dir. Doğu tarafından yapının görünmesini önlemek amacıyla doğu cephesi de toprağa gömülüdür (Şekil 3.84).

Şekil 3.84: Mecidiye Tabyası çatı ve doğu cephesi toprak dolgu.

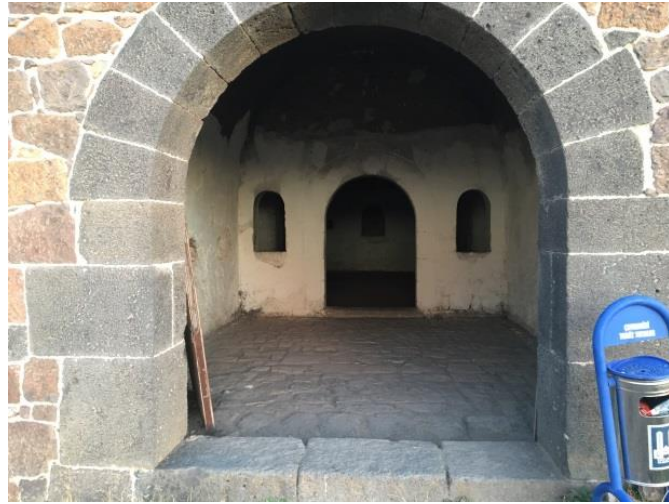
Yapının Y201 nolu rüzgarlık mahali dışında her mahalde zemin toprakla örtülüdür. Sadece Y201 nolu mahalde kesme taş döşeme görülmektedir. (Şekil 3.85)(Şekil 3.86).

Şekil 3.85: Mecidiye Tabyası'nda kesme taş döşeme-Y201.

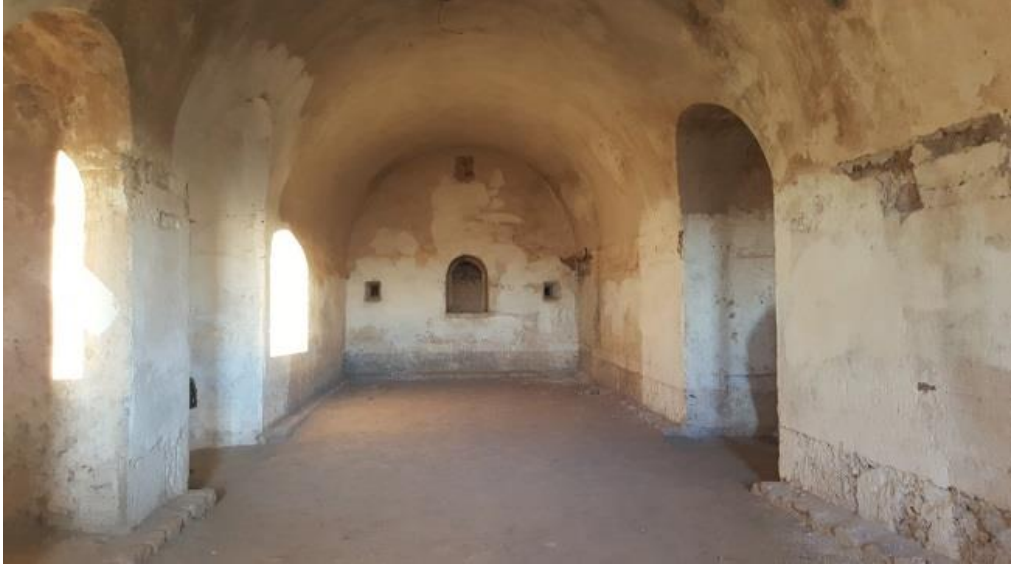
Şekil 3.86: Mecidiye Tabyası mütemadi temel kirişleri.

Yapının kuzey ve güney kanatlarının, 2 katlı olarak inşa edildiği 0.00 m kotundaki yaklaşık 18 cm genişlikteki, alt bölüm duvarıyla hemyüz olduğundan yüksekliği belirlenemeyen döşeme kirişlerinden anlaşılmaktadır. Fakat aradaki ahşap döşeme günümüze ulaşmamıştır.

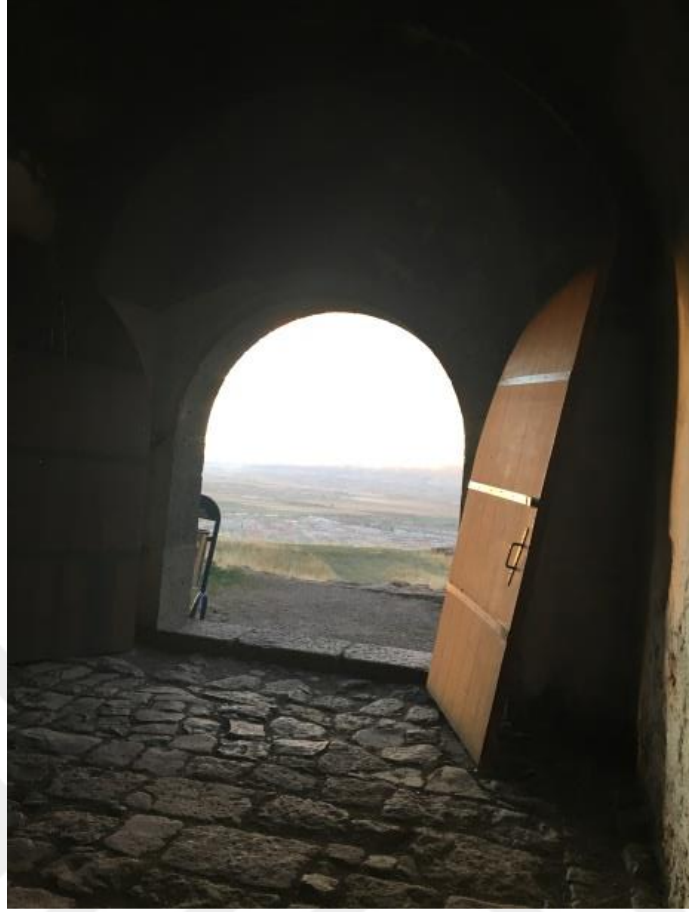
Yapının 2 ana giriş kapısının, yapının dönem özelliklerine göre ahşap olduğu düşünülmektedir. Bugün yerinde bulunan ahşap kapılar özgün değildir, sonradan yenilenmiştir. Fakat terkedilme sürecinden etkilenmiştir (Şekil 3.87).

Şekil 3.87: Özgün olmayan tabya giriş kapısı-Y201.

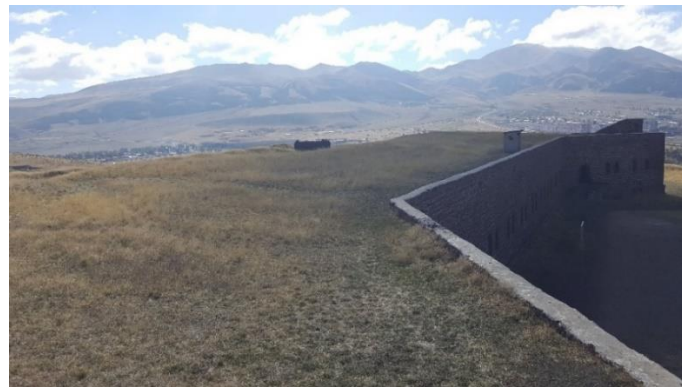
Yapının çatısındaki toprak yükünün, strüktürel bir soruna sebep olduğu henüz gözlemlenmemiştir. Fakat karasal iklimin etkisiyle çevre uzun süre kar altında kalmaktadır ve bu durum çatı yükünü arttırmaktadır (Şekil 3.88).

Şekil 3.88: Mecidiye Tabyası çatısı toprak örtüsü

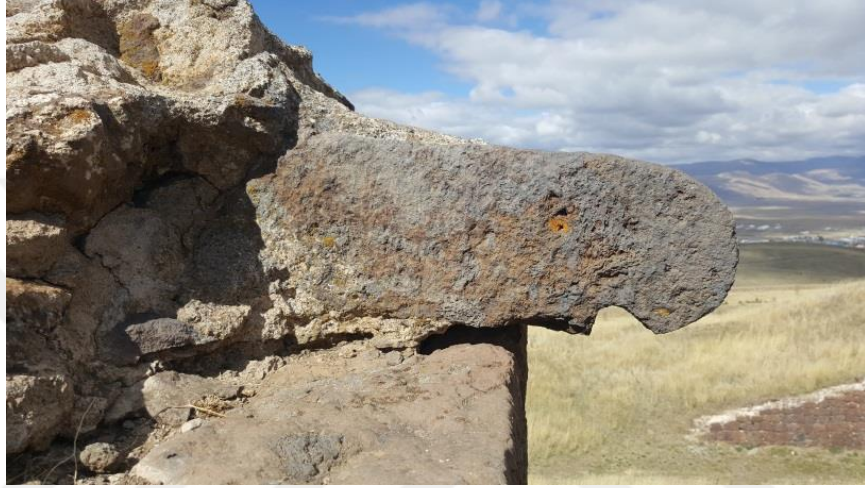
Doğu cephesindeki kesme harpuştaların bir kısmı doğal sebeplerle(yoğun kar yağışı, don olayları ve rüzgar) ortadan yok olmuştur. Ahır bölümlerindeki doğu cephe duvarlarının taşlarında yer yer kopmalar ve derz boşalmaları görülmektedir.

Tabya içindeki sıvalarda yer yer dökülme ve kabarmalar görülmektedir. Ancak duvar ve tonoz tuğla örgülerinde büyük bozulmalara rastlanmamıştır (Şekil 3.89), (Şekil 3.90).

Şekil 3.89: Mecidiye Tabyası doğu cephesi harpuştası.

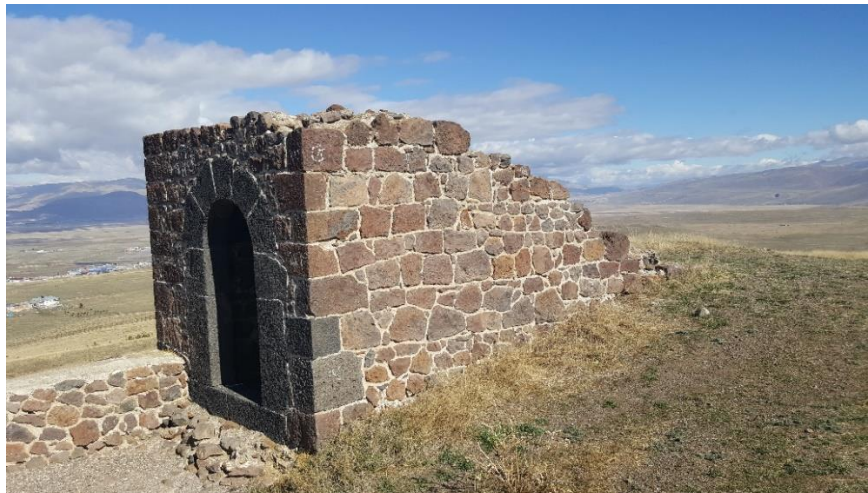
Şekil 3.90: Mecidiye Tabyası Kuzey Top Kulesi Duvarı

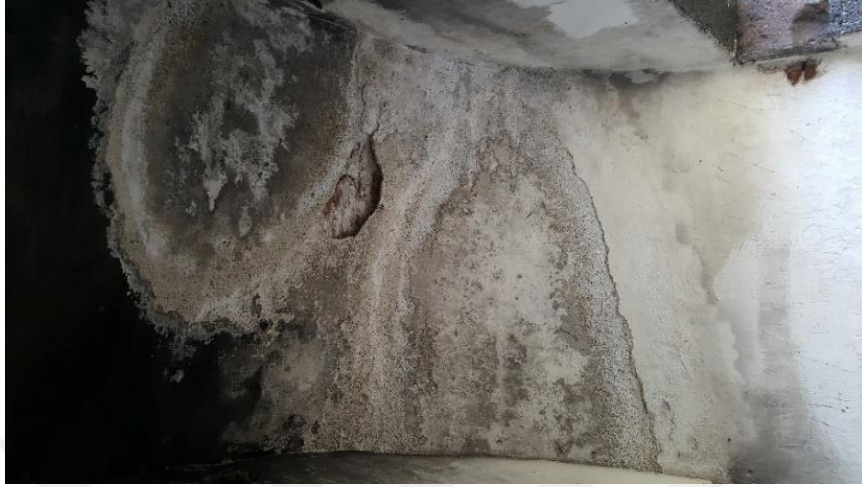
Yapı bütününde sıvalardaki dökülmeler ve duvar yüzeyleri ile tuğla tonozlarda yer yer görülen rutubet izleri en çok karşılaşılan koruma sorunudur. Mecidiye

Tabyası ana yapısında daha az görülen rutubet problemi, hava sirkülasyonunun az olduğu kanat cephaneliklerinde daha çok görülmektedir(Şekil 3.91).

Şekil 3.91: Kuzey Kanat Cephaneliği Tavanı.

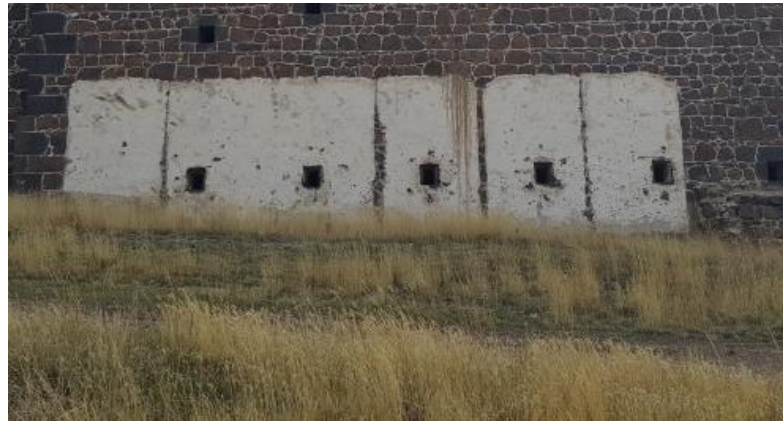
Yapının ulaşılabilinen ilk planında (Çam, 1993) varlığı görülen çamaşırhane ve tuvalet mahallerini içeren yapı ekleri.) günümüze ulaşamamıştır. Bunlardan yapının kuzey ucundakinin sıva izleri görülebilmektedir. Bu ek bölümlerin yapının ana beden duvarlarına doğrudan bir bağlantısı olmadığı mevcut izlerinden görülmektedir (Şekil 3.92).

Şekil 3.92: Mecidiye Tabyası kuzey cephesi.

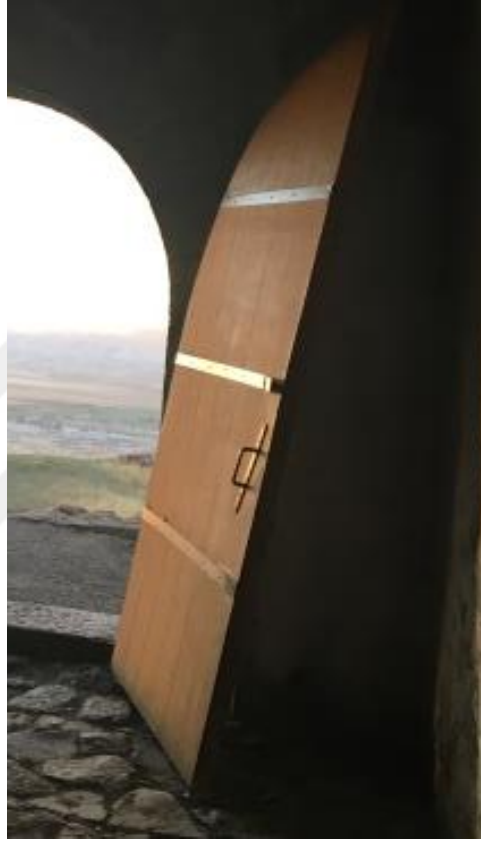
Yapı içinde bulunan ahşap ve demir yapı elemanlarının (döşemeler , kapılar ve lokmalı parmaklıklar) günümüze ulaşamamıştır. Bu yapı elemanlarının izleri yapıda gözlenebilmektedir. Batı cephesinde pencere kenarlarında bulunan kesme taşların üzerinde demir parmaklık delikleri bulunmaktadır ancak hiçbir pencerede doğrama yada parmaklık bulunmamaktadır. Giriş kapıları, ahşaptır fakat orijinal değildir (Şekil 3.93).

Şekil 3.93: Özgün olmayan tabya giriş kapısı-Y201.

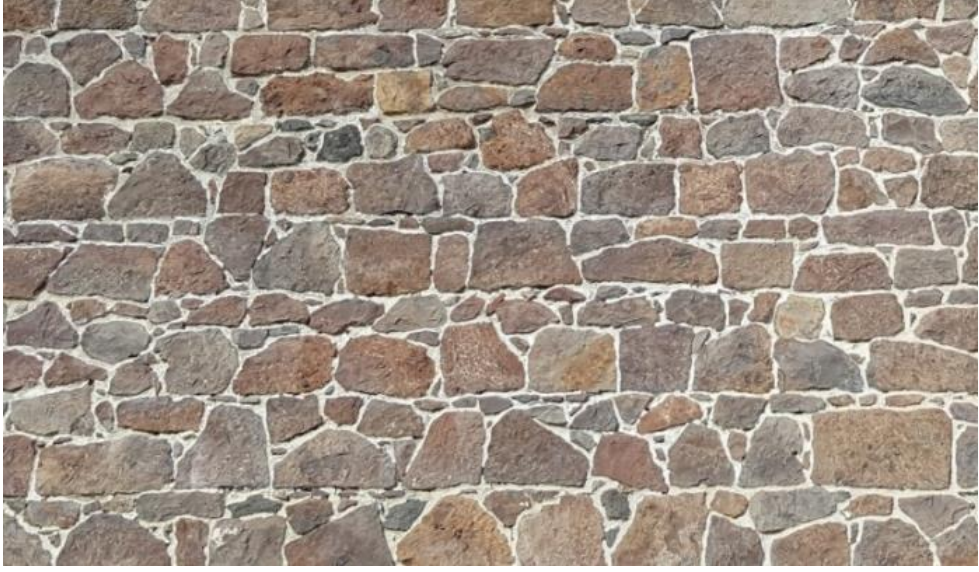
Erzurum Rölöve ve Anıtlar Müdürlüğü tarafından hazırlatılan 2006 tarihli malzeme teknik analiz raporuna göre, yapının duvar ve tavan tonozlarında, taş ve tuğla aralarında çimento içerikli dolgu ve sıva tesbit edilmiştir. Bu dolguların taşların üzerine taşırılarak uygulanmış olduğundan söz edilmektedir (Şekil 3.94). Bu çimento harcı takviyesinin Askeri dönemde eki olduğu anlaşılmaktadır.

Şekil 3.94: Mecidiye Tabyası kuzey cephesi beden duvarı detayı.

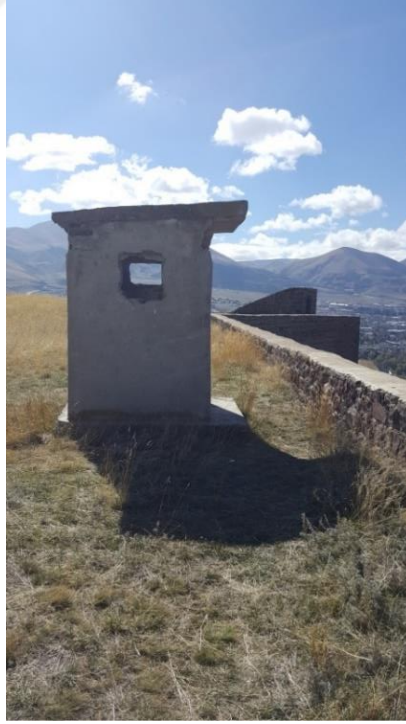
Çatı üzerinde sonradan askeriye tarafından yapılmış olan betonarme nöbet kulesi iklim şartlarından etkilenmiştir ama varlığını sürdürmektedir. Niteliksiz bir ek olan nöbet kulesinin restitüsyonda kaldırılması önerilmiştir (Şekil 3.91).

Şekil 3.95: Mecidiye Tabyası nöbet kulesi.

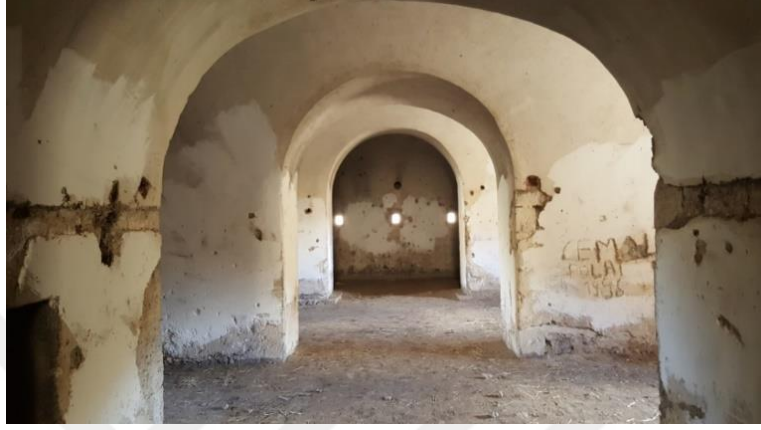
Mecidiye Tabyası'nın çevresinde yapı ile ilişkili 3 cephanelik ve 1 kar kuyusunun genel iklim şartlarından etkilenmelerine ve toprak altında olmalarına rağmen strüktürel sıkıntıları olmadığı gözlenmektedir. Yapının güney tarafında bulunan sarnıcın içine girilemediğinden mevcut durumu belgelenememiştir (Şekil 3.92).

Şekil 3.96: Büyük Cephanelik.

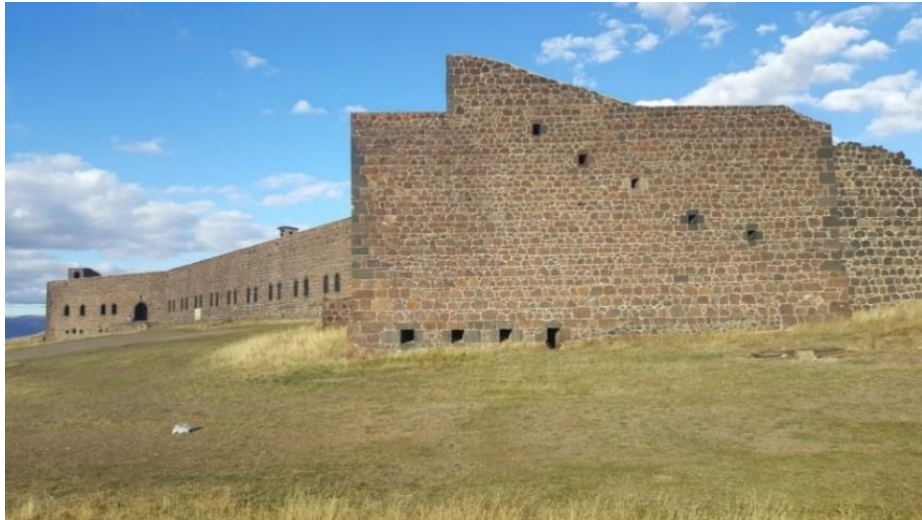
Şekil 4.2: Mecidiye Tabyası Güney Cephesinin Günümüzdeki Durumu.

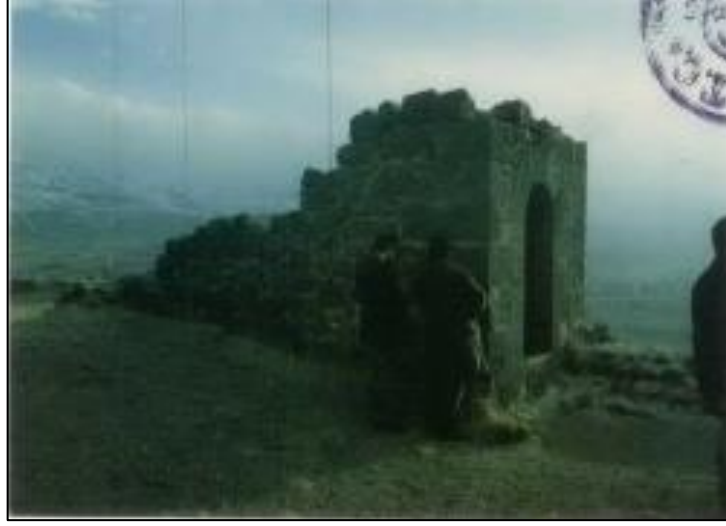
1995 yılında Erzurum Valiliđi Emniyet Müdürlüğü tarafından Kurul onayı alınarak , güney top kulesi içine 4-5 m2 alanında ahşap bir döşeme oluşturularak , Asayiş muharebe F9 kanal aktarıcı cihazı kurulmuştur (Şekil 4.8) [Erzurum Rölöve ve Anıtlar Md.1995].

Şekil 4.8: Mecidiye Tabyası güney top kulesi, 1995.

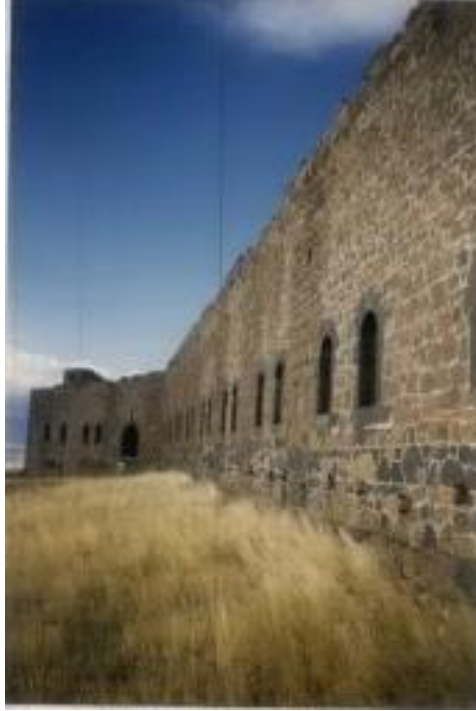
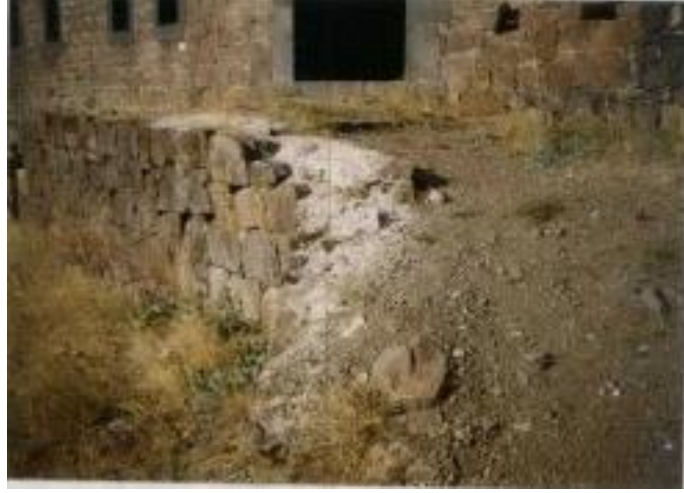
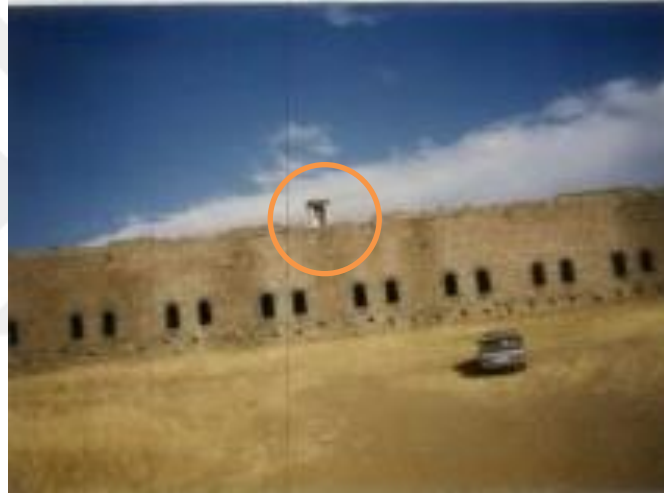
Yapının askeri kullanımdan çıktığı ve terk sürecine girdiği 1996 yılında Erzurum Kültür ve Tabiat Varlıkları Koruma Kurulu tarafından Mecidiye Tabyası'nın onarımı ile ilgili keşif yaptırılmış, ilgili yazı ekindeki fotoğraflarda tabyanın günümüzdeki haline paralel olarak 1988'den sonra betonarme bir nöbet kulesi yapılmış olduğu görülmektedir (Şekil 4.9) [Erzurum Rölöve ve Anıtlar Md., 1996].

Şekil 4.9: a) Mecidiye Tabyası avludan görünüş, b) Giriş sahanlığı, c) Nöbet kulesi, 1996.

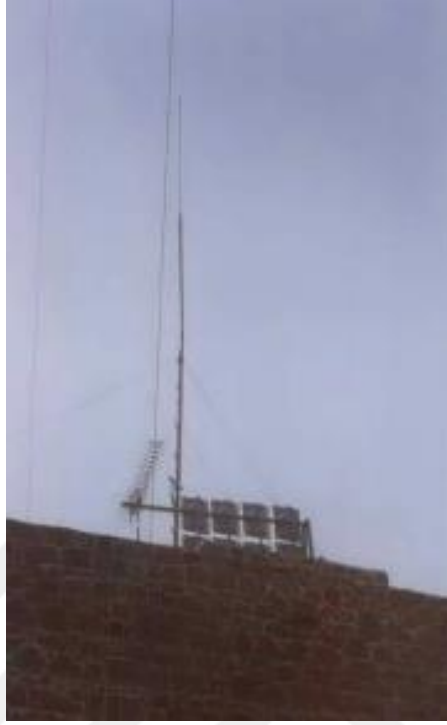
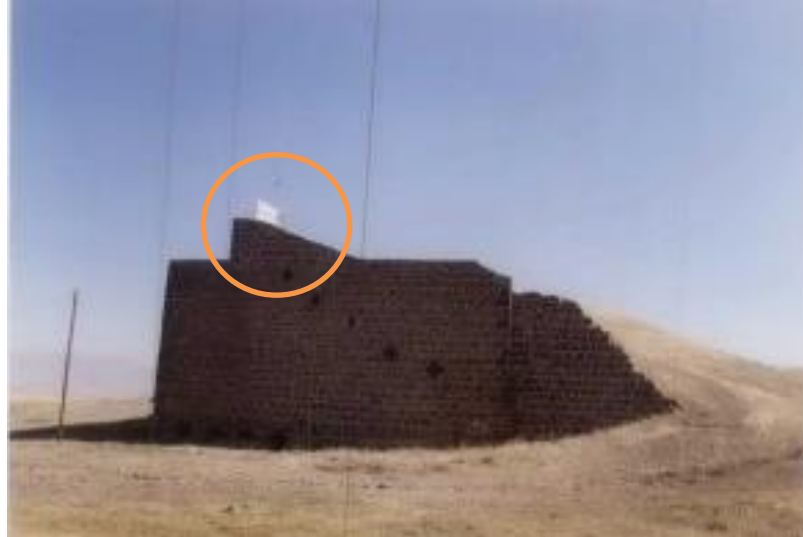
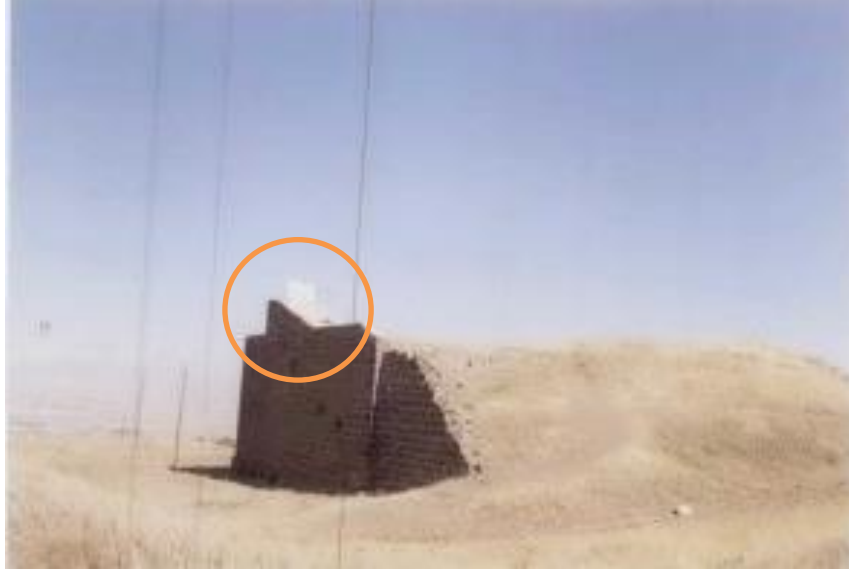
Erzurum Kültür ve Tabiat Varlıkları Koruma Kurulu yazışmalarından elde edilen verilere göre Mecidiye Tabyası çatısında özel bir şirket tarafından 2005 yılında bir baz istasyonu konulduğu, aynı yıl bu konunun gazete haberiyle tesbit edilmesinin

ardından kurul kararıyla kaldırıldığı belirlenmiştir (Şekil 4.10) [Erzurum Rölöve ve Anıtlar Md., 2005].

Şekil 4.10: a) Mecidiye Tabyası'nın çatısına konan baz istasyonu, b) Güney cephesi, c) Güney cephesi, 2005.

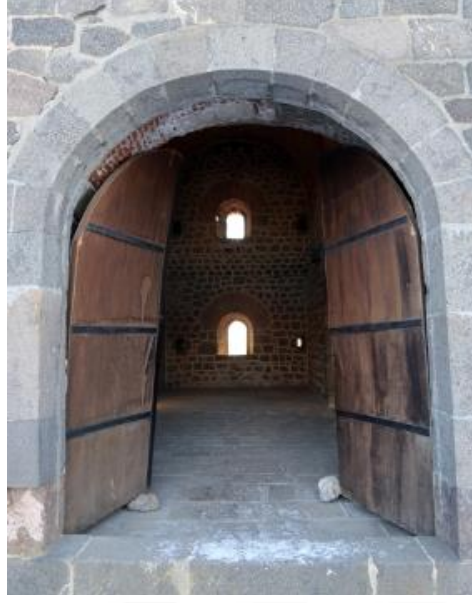
19. yy.'da yapılmış diğer tabya örnekleri incelendiğinde, tabya giriş kapılarının kemerli 2 kanattan oluşmuş ahşap kapılar olduğu görülmektedir (Şekil 4.12) [Web 17, 2019], (Şekil 4.13) [Web 18, 2019].

Şekil 4.12 19. yy. tabya kapısı Aziziye Tabyaları, Erzurum.

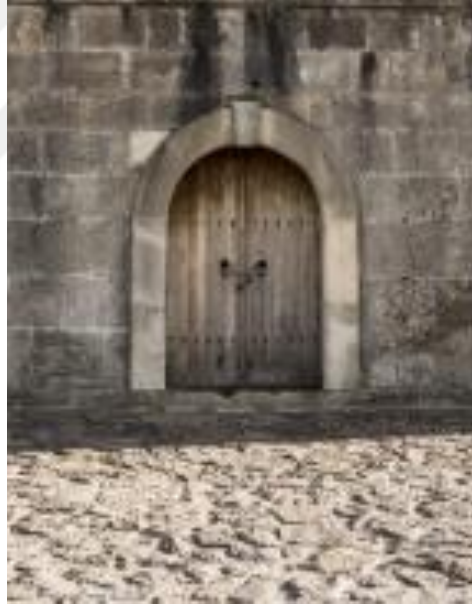
Şekil 4.13: 19. yy. tabya kapısı, Rumeli Mecidiye Tabyası, Çanakkale.

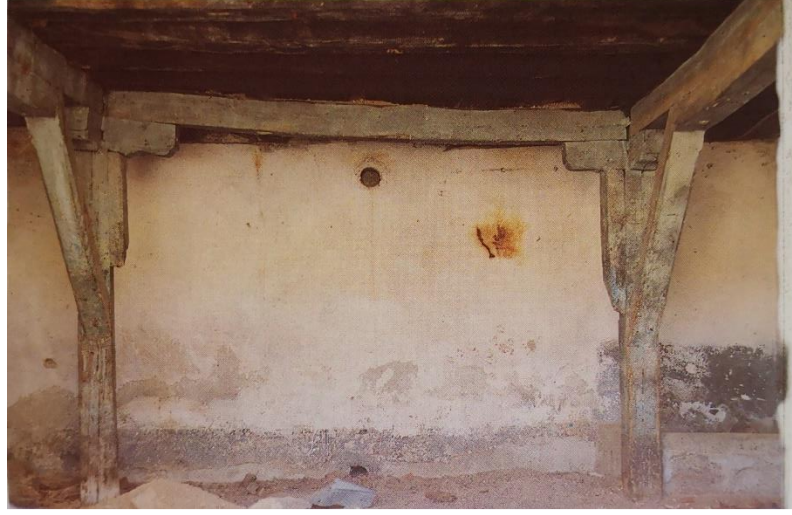
Yapının kanat kısımlarının 2 kat halinde tasarlandığı duvar yüzlerinde 0.00 m kotundaki 18 cm genişlikteki, boylu boyunca var olan döşeme giriş yuvalarından anlaşılmaktadır. Yakın dönemde inşa edilmiş aynı işlevli yapılarda da ahşap döşemeler bulunması, Mecidiye Tabyası'nda ki döşemelere dair fikir vermektedir (Şekil 4.14) [Çam, 1996], (Şekil 4.15) [Eyüpgiller, Yaşa, 2019]. Fakat ahşap döşemelerin tam olarak ne zaman ortadan kaldırıldığı bilinmemektedir

Şekil 4.14: Ahşap Döşeme-Büyük Kiremitlik Tabyası, Erzurum.

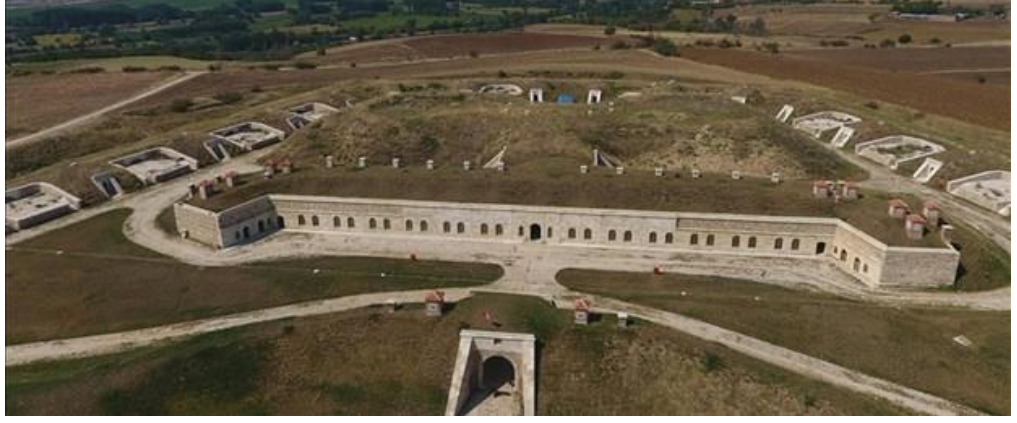
Harabe haldeyken yaklaşık 3 yıl süren ve 2016'da tamamlanan restorasyon sonucu ayağa kaldırılan dönemin Edirne'deki en büyük savunma tabyalarından olan Hıdırlık Tabyası'nın müze olarak düzenlenmesi için çalışmalar halen devam etmektedir.

Şekil 5.6: Hıdırlık Tabyası - Edirne.

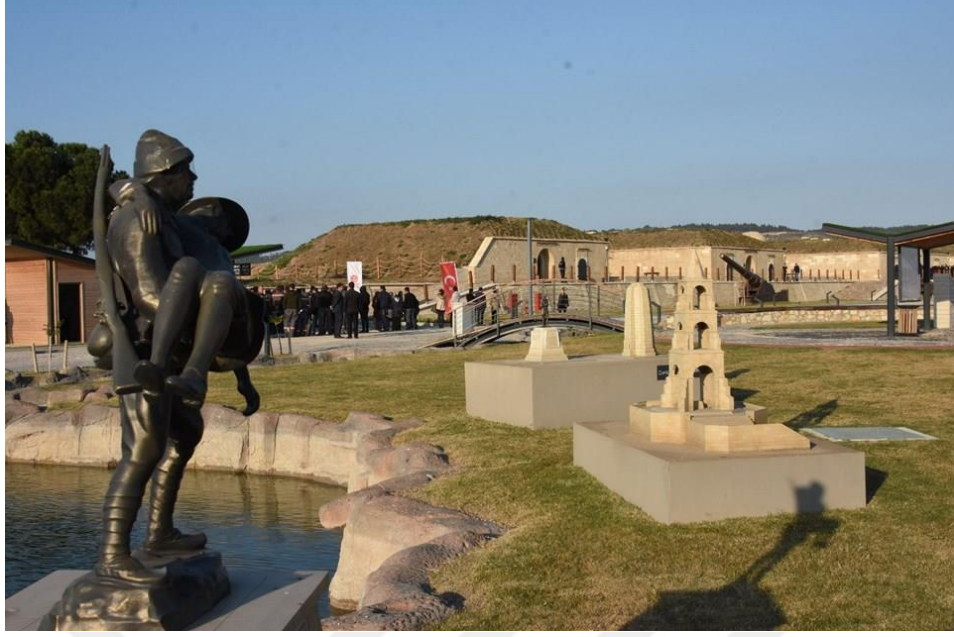
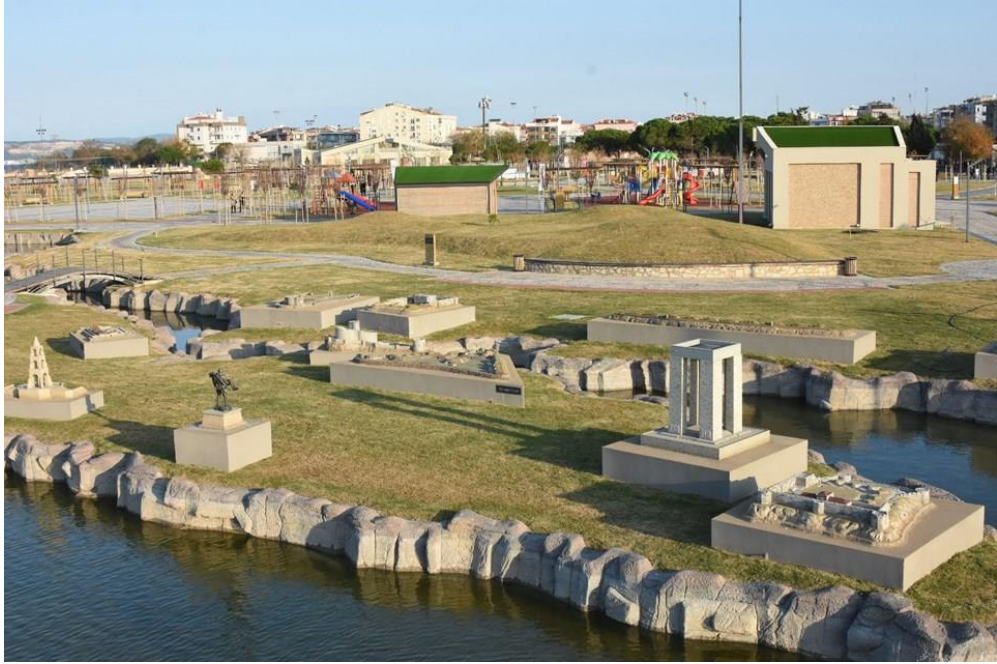
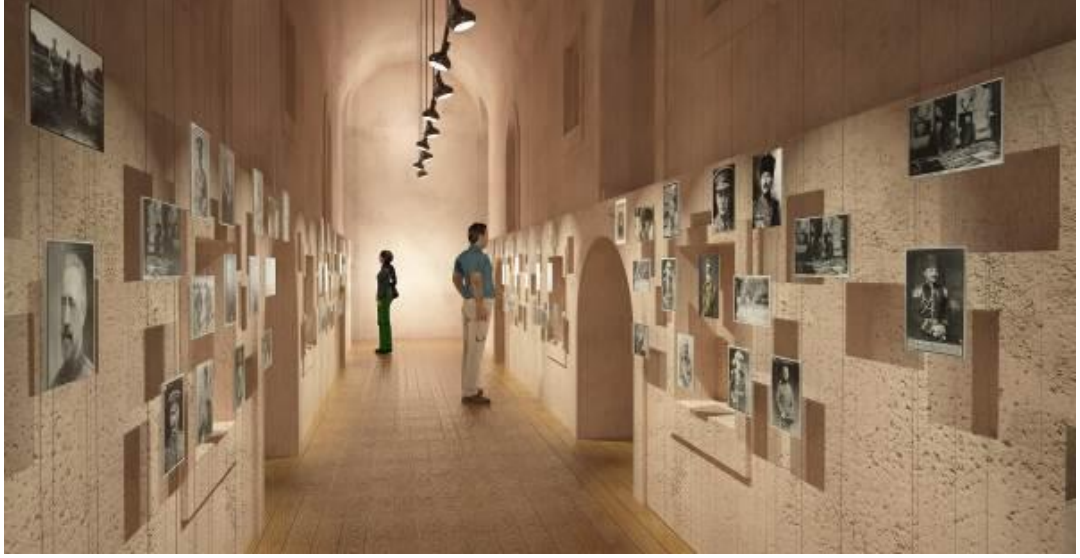
100 dönümlük bir alan içinde bulunan tabyanın müzeleştirilmesinin yanısıra çevresine de Çanakkale Boğazı’nın Marmara Denizi’nden Ege Denizi’ne kadar uzanan su yolunun minyatürü de yapılmıştır. Yine Çanakkale Savaşları sırasında kullanılan bir tarihi top da bonetler arasındaki top atış alanına yerleştirilmiştir (Şekil 5.11, 5.12, 5.13) [Web 23, 2019].

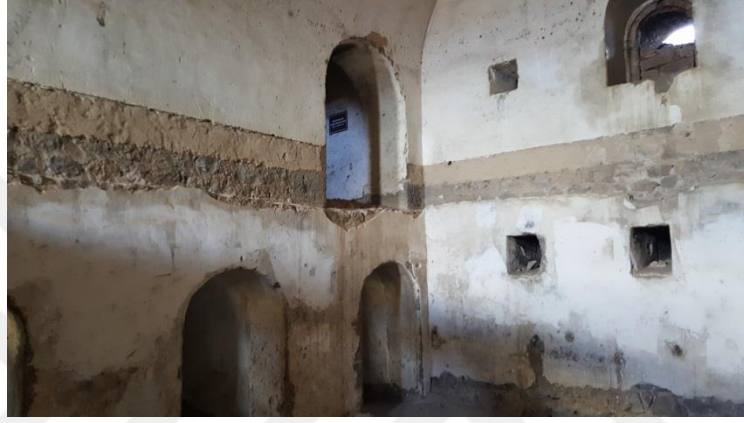
- Restitüsyonda belirlenen eksik ahşap döşemelerin uygun yapım tekniği ve malzeme ile tamamlanması. Yapının 19. yy. tabya mimari özelliklerine uygun olarak, Mecidiye Tabyası'nın rüzgarlıklar dışında tüm mahallerinde görülen döşeme kirişleri ve izlerinden anlaşıldığı gibi, günümüze ulaşmamış olan ahşap döşemeler ile tabyanın kuzey ve güney kanatlarında bulunan 2 katlı planlanmış olan tuvalet-hamam ve mutfak mahallerinde katları ayıran ahşap döşemelerin tamamlanması gerekmektedir (Şekil 6.2).

Şekil 6.2: Tuvalet ve Hamam döşeme izleri.

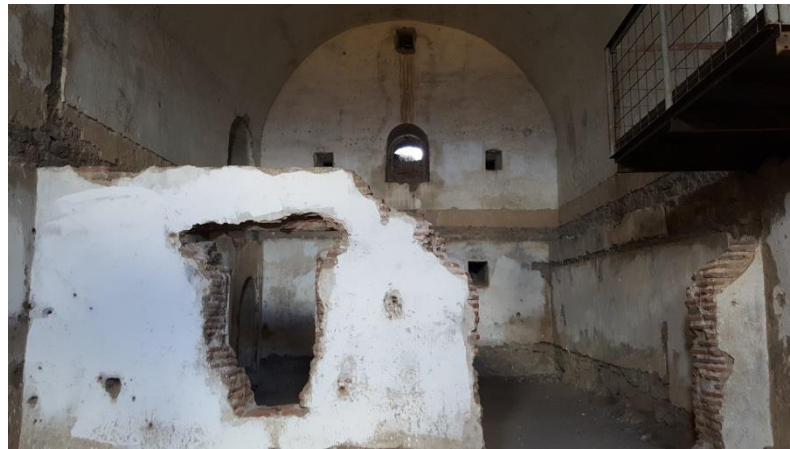
- Yer yer yıkılmış olan iç duvar ve öğelerin tamamlanması: Tuvalet-hamam mahali içinde bulunan bölücü duvarın kısmen yıkıldığı görülmektedir. Ayrıca mutfak içindeki fırın kümbetinin de bütünlüğünü koruyamadığı görülmektedir. Bu bölücü duvar ve fırının tamamlanması yapının özgün mimarisini bütünüyle korumasına yardımcı olacaktır (Şekil 6.3).

Şekil 6.3: Tuvalet- Hamam Bölücü duvarı .
