**VEZİRKÖPRÜ GANİOĞLU MAHALLESİ GELENEKSEL
KONUTLARI**

**YÜKSEK LİSANS TEZİ
SANAT TARİHİ ANABİLİM DALI
SANAT TARİHİ BİLİM DALI**

ARALIK– 2019

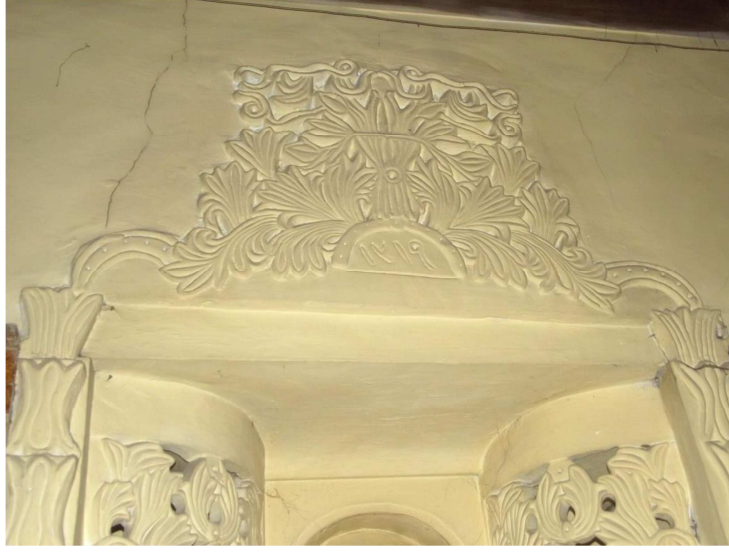
Resim 3.1.1 Ocakların davlumbazları üzerindeki malakârî bezeme arasına hicrî yıl olarak düşülen 1219 tarihi.

İnşa Tarihi: Binanın, Faruk Cömert Caddesi'ne bakan kapısının üzerine sonradan yerleştirildiği anlaşılan madeni bir levhada, "*Hacı Abdullah Derici ve Hacı Vezire Derici Malikânesi Yapım Tarihi:1903*" yazılıdır. Buna karşılık, binanın 1.katındaki iki ayrı odada yer alan ocakların davlumbazları üzerindeki malakâri bezeme arasına hicrî yıl olarak düşülen 1219 tarihi, konutun inşa tarihinin M.1804/1805 olduğunu ortaya koymaktadır. (Resim 3.1.1) Bu bağlamda, Osmanlı çağına ait ve 19.yüzyılın başlarından günümüze kalabilmiş pek az sayıdaki konuttan biri olduğu özellikle vurgulanmalıdır.

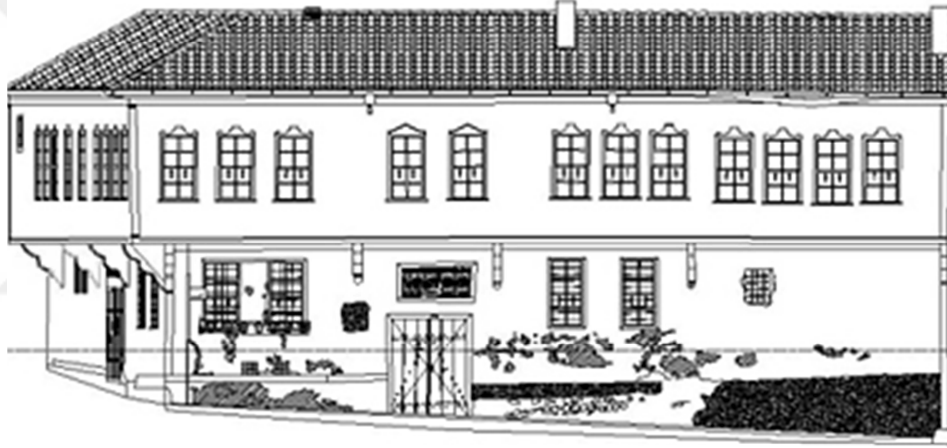
Çizim 3.1.1. Derici Konağı Doğu Cephesi
(Vezirköprü Belediyesinden)

Yapının köşelerinde ahşap dikmeler, zemin kat su basman seviyesi ile çıkma alt hizasındaki ahşap hatıl ve kat silmeleri dikkat çekmektedir. Yapı, kütle tertibi itibarıyla genel olarak sade bir görünüme sahiptir.

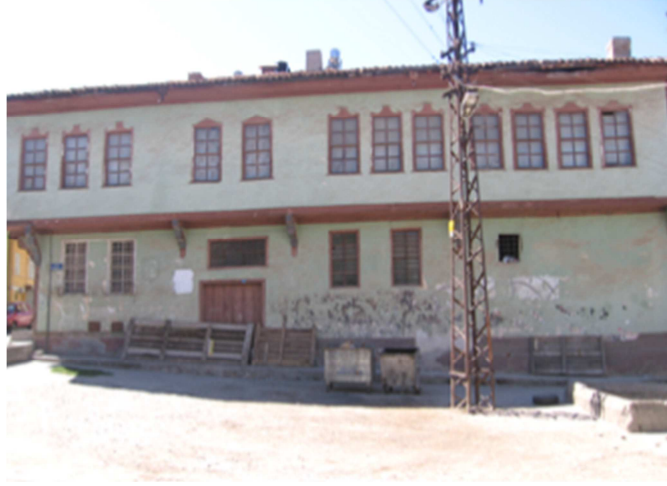
Resim 3.1.6 Dođu Cephe

İç Mekan: Binanın güney ve dođu cephelerinin orta kısmında bulunan boyuna dikdörtgen çift kanatlı bir ahşap kapıyla zemin kata ulaşılır. Geçmişte taşlık işlevi görmek üzere dođu-batı yönünde uzanan dikdörtgen planlı geniş bir sofadan ibarettir. (Çizim 3.1.5), (Resim 3.1.6), (Resim 3.1.7),(Resim 3.1.8),(Resim 3.1.9)

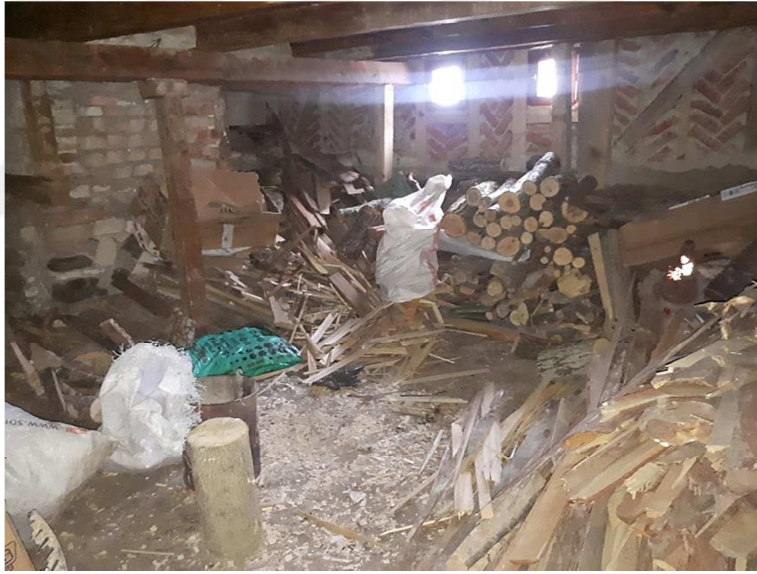
Resim 3.1.10 Bodrum Katı

Mevcut duruma bakılırsa, beş basamaklı bir merdivenle, sofanın güneydoğu köşesinde yer alan ve geçmişte kiler işlevi gördüğü anlaşılan bodrum katına inildiği gibi, kuzey duvarındaki çift kanatlı bir ahşap kapıyla da bahçeye ulaşılabilirdi. (Resim 3.1.10) Sofanın batı kanadında yer alan ve sunta bir levha ile sofadan yalıtılarak tuvalet ve bir tür kiler olarak kullanılmış bölümün, sofanın bu kanadına sonradan ilâve olunmuştur. (Resim 3.1.11),(Resim 3.1.12)

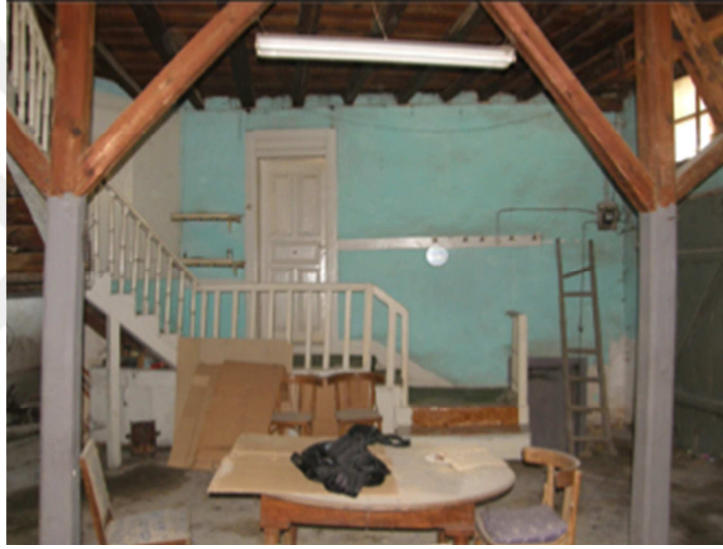
Resim 3.1.13 Zemin Katı

Bugün, sofanın doğu kenarını oluşturan duvara bitişik iki ara sahanlıklı ve çift kollu bir ahşap merdiven kuruluşu ile ara kat odasına ulaşılmaktadır.(Resim 3.1.13),(Resim 3.1.14) Kuzey-güney yönünde uzanan dikdörtgen planlı bu oda, kuzey duvarının ortasındaki alçı malzemeden yapılan düz nişli kemerli ocağı ve iki yanındaki ahşap dikdörtgen dilimli yüklük ve dolaplarıyla, özgün halini korumaktadır. Odanın diğer duvarları her hangi bir açıklığa sahip olmayıp sıvalı yüzeyler halindedir. (Resim 3.1.15), (Resim 3.1.16) (Resim 3.1.18)

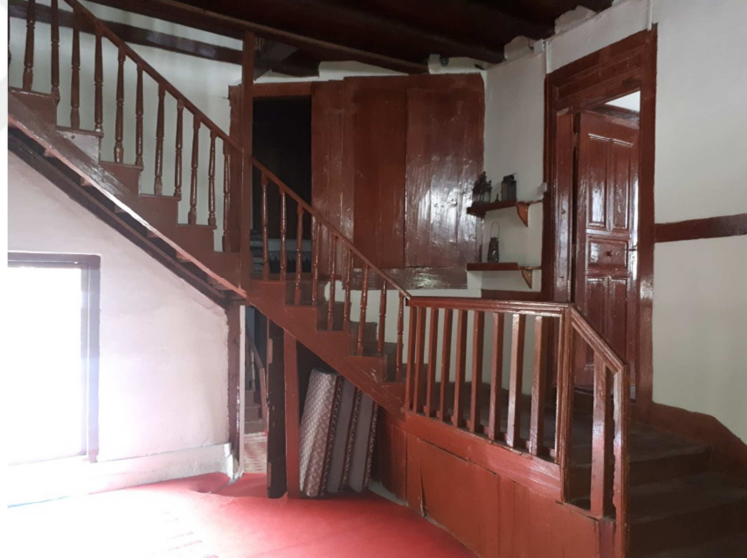
Resim 3.1.17 Merdiven Kuruluşu

Diğer taraftan, sofadan, ara kat odasına ulaşan merdiven kolunun, sonradan yenilenmiş olduğu anlaşılmaktadır; (Çizim 3.1.6) buna karşılık, merdivenin, zemin katı üst kat sofasıyla irtibatlı kılan diğer kolu, basamak, ve korkuluk detaylarıyla özgün kalabilmiştir. Detaylara bakılarak, merdivenin diğer kolunun da, aynı tasarımla, bir sahanlık teşkil ederek ara katta da devam ettiği varsayılabilir. (Resim 3.1.17)

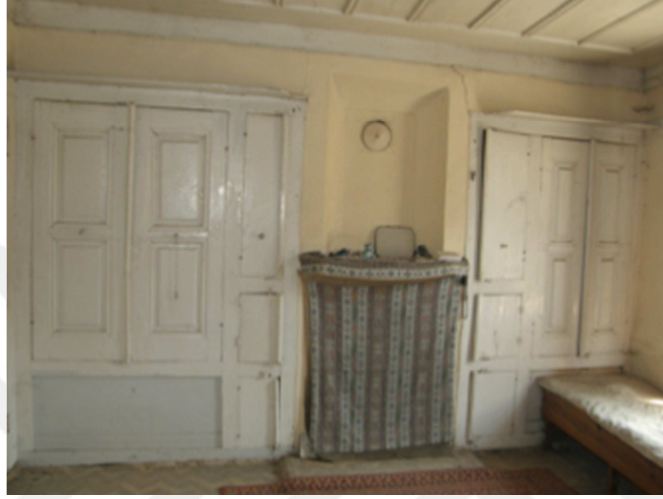
Resim 3.1.18 Dolap ve Ocak

Mevcut duruma bakılırsa, geçmişte, zemin katla üst kat sofası arasındaki merdiven kuruluşunun ara sahanlığı üzerinde, tek kanatlı tâli bir ahşap kapı vasıtasıyla, konutun doğu kenarı boyunca kuzey-güney yönünde uzanan ikinci bölümünün ara katına da ulaşılabilir. (Resim 3.1.18)

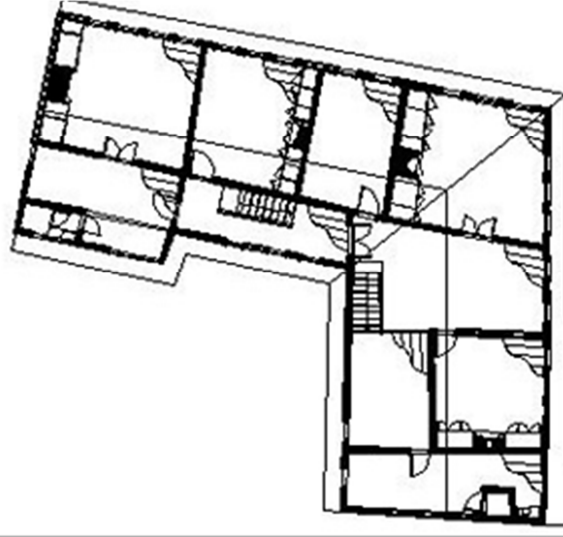
Çizim-3.1.7 Birinci Kat Planı

Merdivenle ulaşılan üst kat, zemin katın düzenlemesinden farklı olarak, L planlı bir sofa ve bunun kuzey kenarı ile güneybatı köşesine yerleştirilmiş farklı boyutlardaki iki odadan ibarettir. (Çizim-3.1.7)

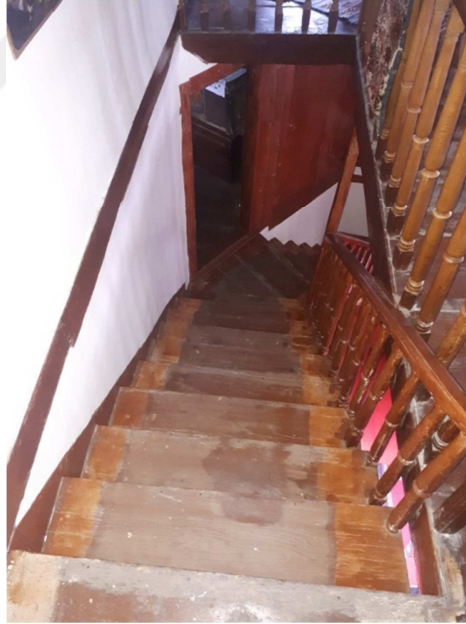
Resim 3.1.20 Ara Kat Görünümü

L planlı ve birbiriyle irtibatlı iki müstâkil bölüm halinde tasarlanmış binanın birinci katının güney kanadına, zemin kat sofasının kuzeydoğu köşesine yerleştirilmiş ahşap tek kolu köşede sahanlıklı bir merdiven kuruluşuyla çıkılmaktadır. (Resim 3.1.20)

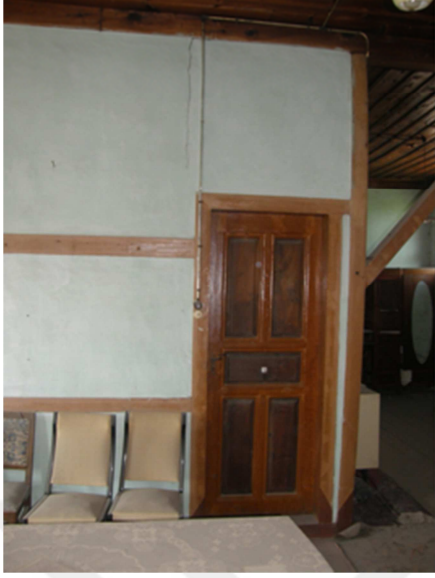
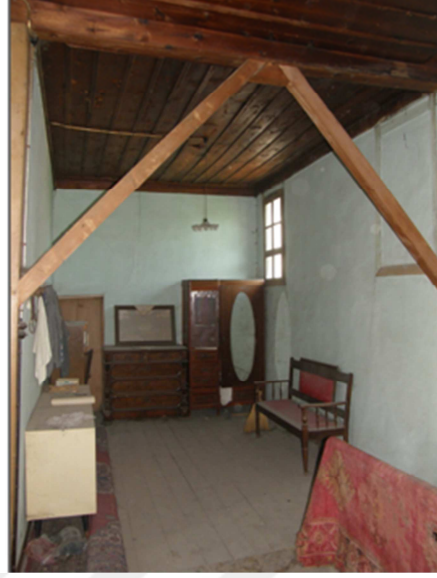
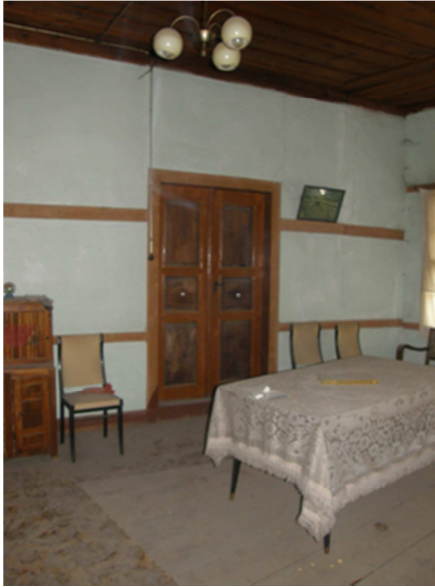
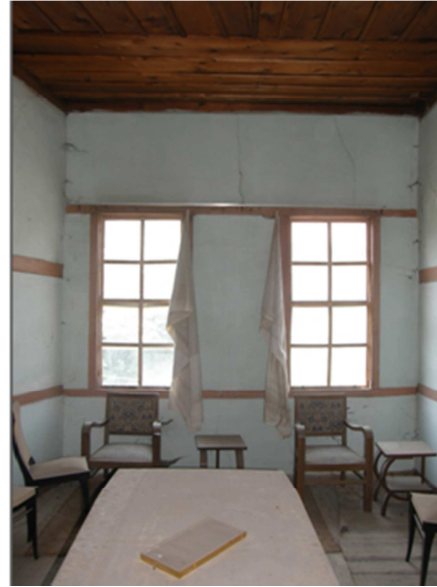
Diğer taraftan, sofaya, kuzeybatı köşesindeki bir üçüncü pencereyle de gün ışığı sağlanmış olduğu görülmektedir. Sofanın batı kanadında yer alan ve kuzey-güney yönünde uzanan dikdörtgen planlı lavabo ve tuvalet bölümü sonraki fizikî müdahaleler sonucu yapılmıştır.(Resim3.1.21),(Resim 3.1.22),(Resim 3.1.23),(Resim 3.1.24), (Resim 3.1.25)

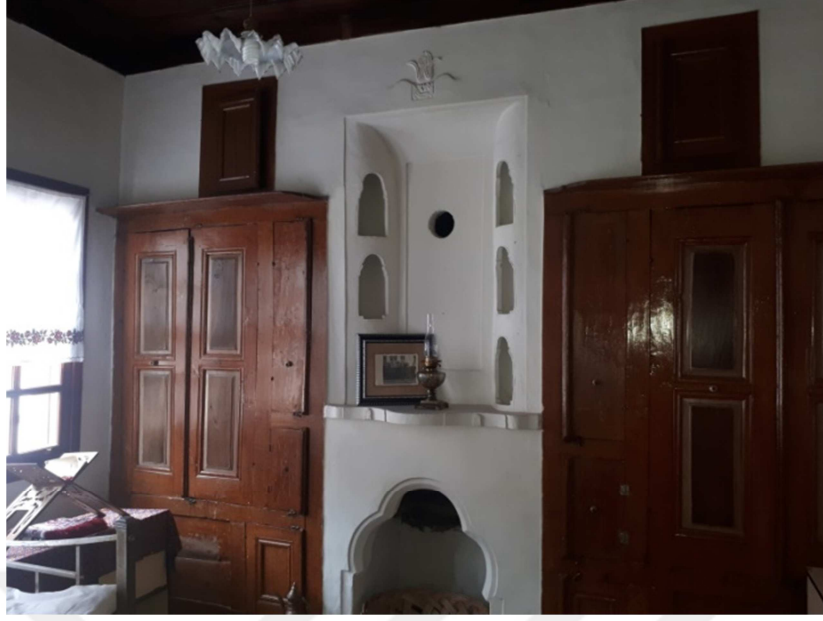
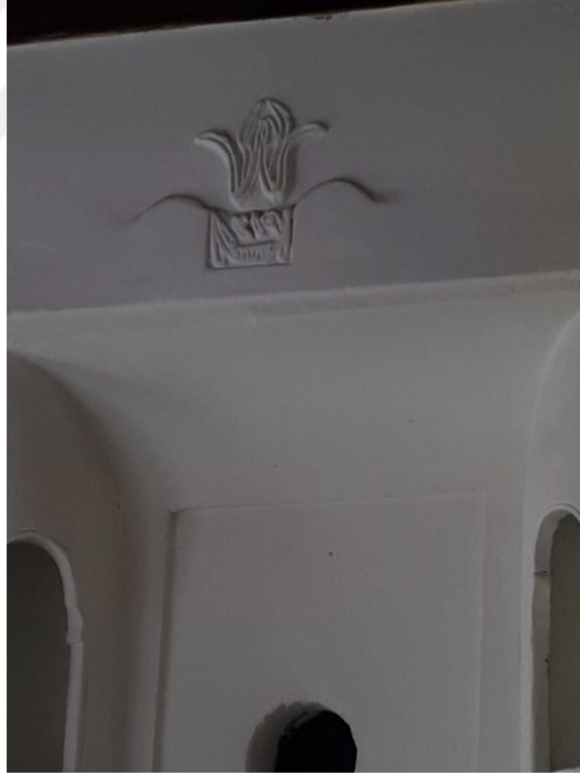
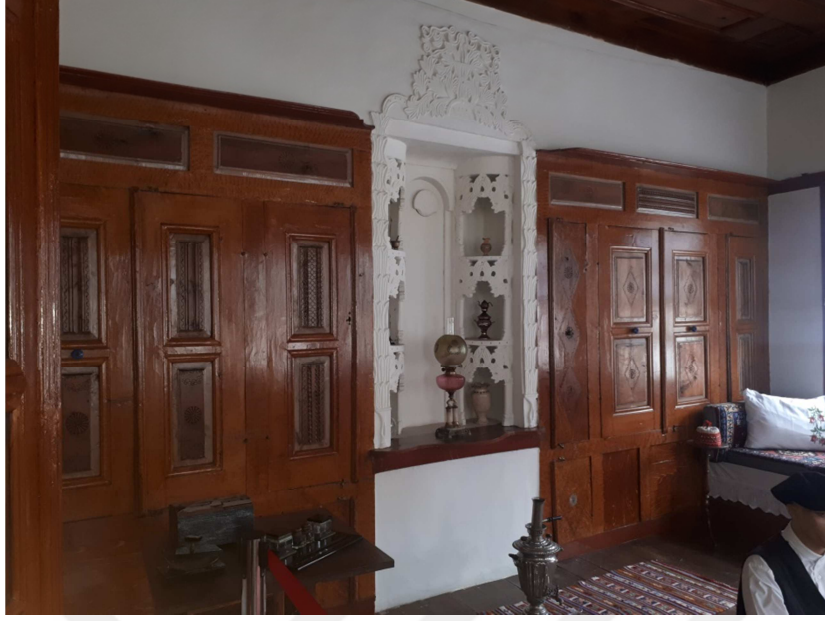
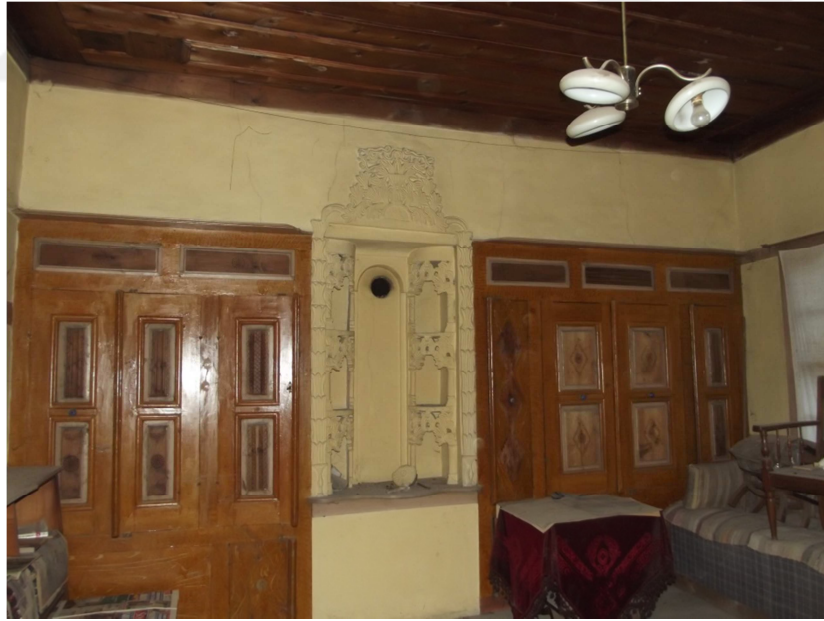
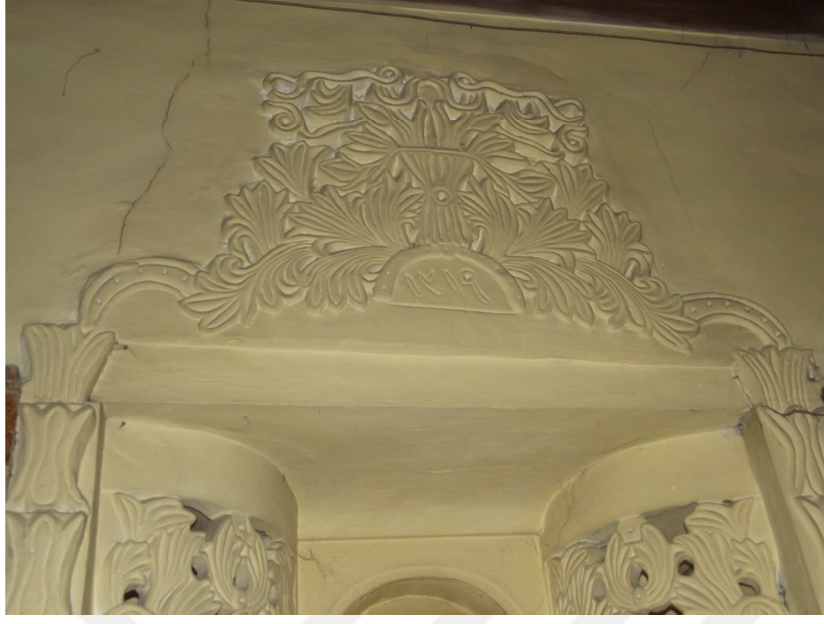
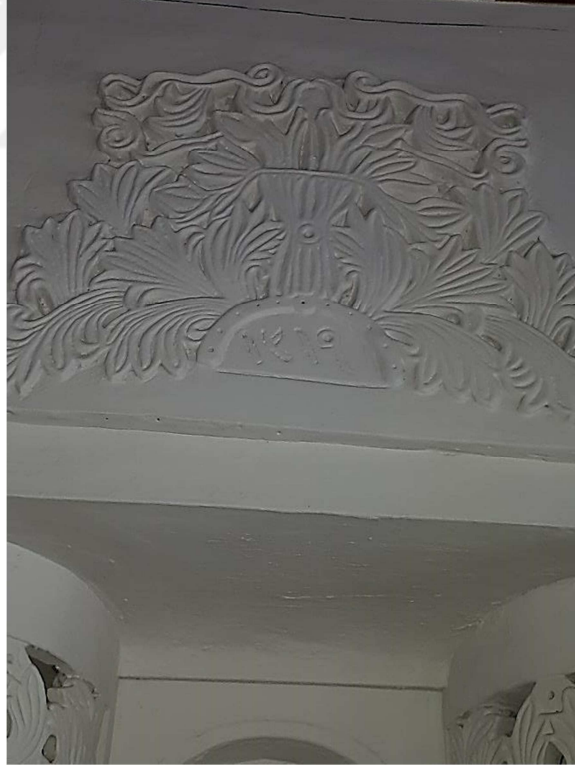
Öyle anlaşılmaktadır ki, vaktiyle haremlık olarak işlev gördüğü söylenebilecek üst katın doğu kanadındaki büyük oda, aynı zamanda, konutun bu katındaki iki ayrı baş odasından biri olarak işlev görmüş ve özgün halini büyük ölçüde koruyarak günümüze ulaşmıştır. Odanın kuzey duvarındaki malakârî bezemeleriyle lambalıklar ve alçı ocak ile iki yanındaki ahşap dikdörtgen bölmeli ve geometrik baklava dilimli bezemeli yüklük ve dolaplar, dönemini yansıtan ince birer işçiliğe sahiptirler. Malakârî bezeme arasında tesadüf edilen 1219 tarihi, konutun inşasının 19.yüzyılın başlarına kadar geri gittiğini gösteren önemli bir tarihî kanıttır. (Resim 3.1.26), (Resim 3.1.27) ,(Resim 3.1.28) (Resim 3.1.29), (Resim 3.1.30),(Resim 3.1.31)

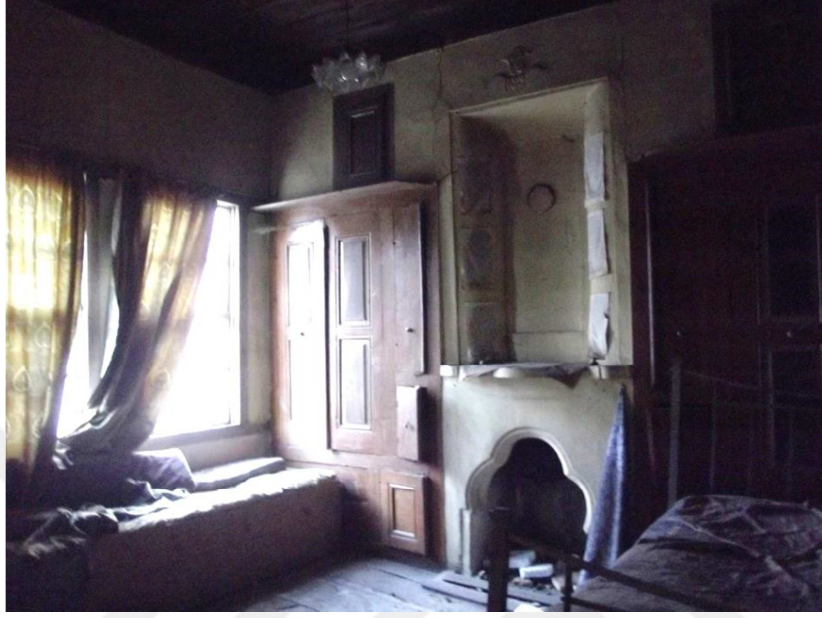
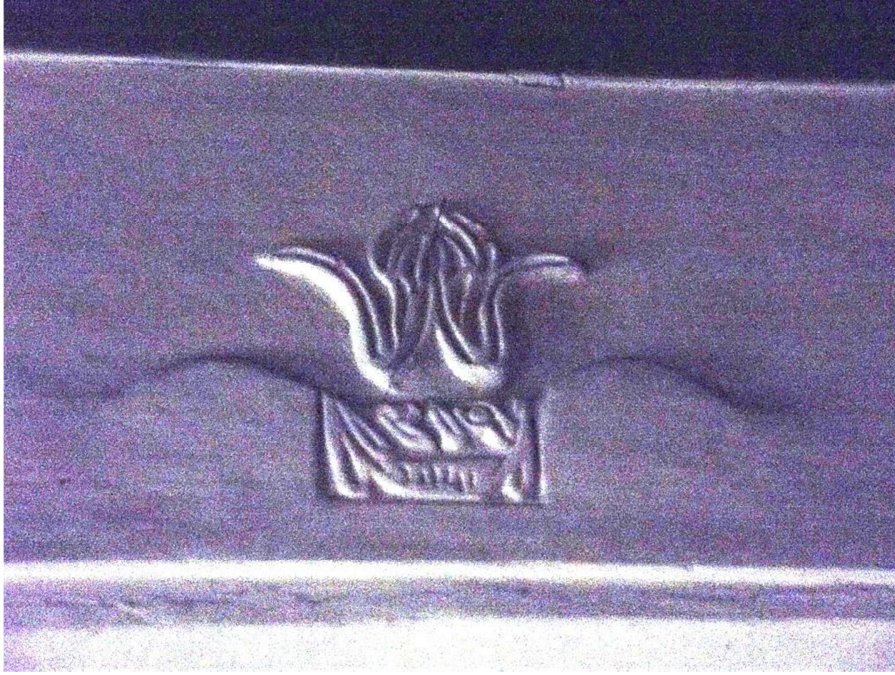
1219 tarihi, sofanın güneybatı köşesindeki kare planlı ikinci odanın batı duvarındaki malakârî bezemede de tekrarlanmıştır. Söz konusu oda da, anılan duvarı

üzerindeki bezemeleri ve düzeni ile sofanın doğu ucundaki diğer odanın küçültülmüş bir modelidir ve özgün halini koruyarak günümüze ulaşmıştır. (Resim 3.1.32) ,(Resim 3.1.33)

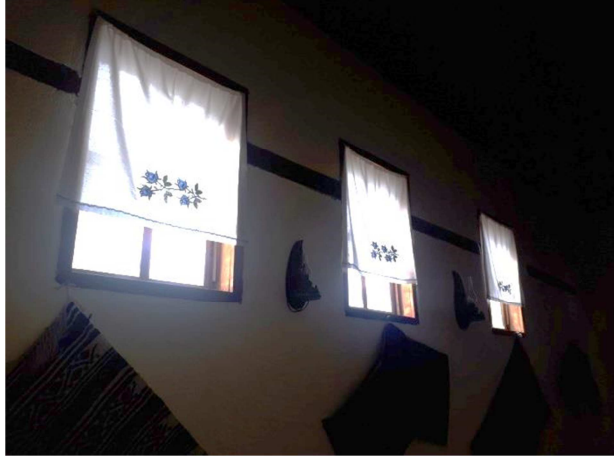
Resim 3.1.35 1.Kat Oda Duvar Pencereleeri

Sofanın güney kanadında ve üst kat mekânlarına ulařımı sađlayan ahřap merdivenin bulunduđu bölüm, batı duvarına açılmıř üç ayrı penceresiyle özgün düzenini korumaktadır. (Resim 3.1.35) Sofaya, kuzey duvarındaki bir diđer pencereyle,bu yönden de iřık girmesi sađlanmıřtır.

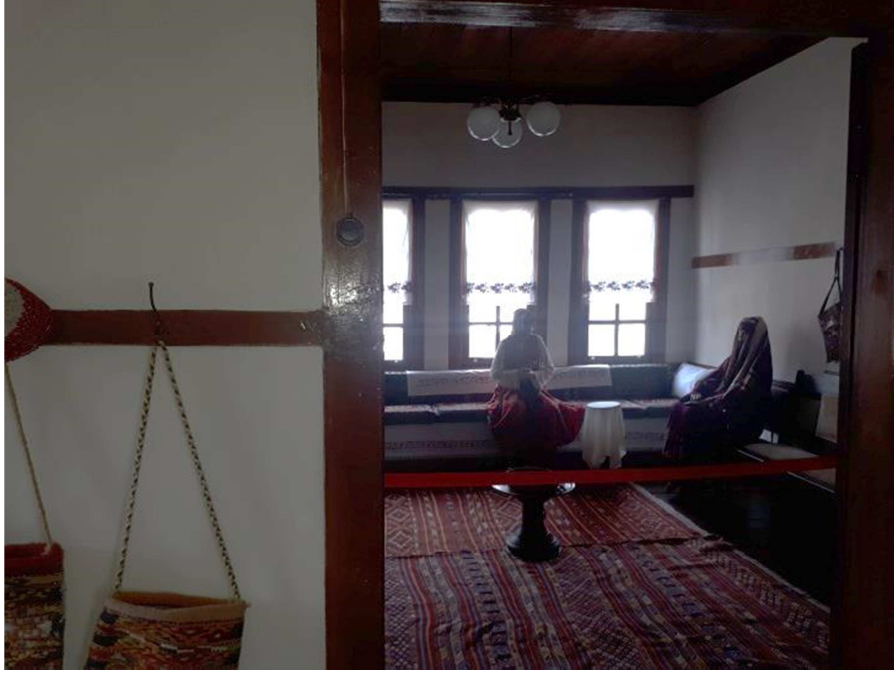
Resim 3.1.36 1.Kat Oda

Sofanın kuzeydoğu köşesindeki büyük oda, haremlik bölümündeki bir diğeri gibi, konutun bu kez selâmlık bölümünün başodası olarak işlev görmüş ve özgün halini koruyarak günümüze kadar gelmiştir. (Resim 3.1.36) Odanın kuzey duvarında, zarif kemerli düzenlemesiyle dikkati çeken alçı ocak ile iki yanındaki ahşap dikdörtgen panolu yüklük ve dolaplar, dönemini yansıtan sade birer işçiliğe sahiptirler. (Resim -3.1.37)

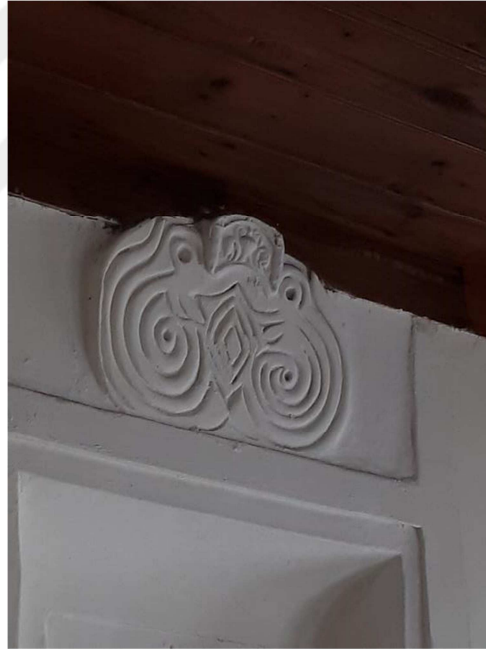
Resim 3.1.38 1.Kat Oda Ocak Üstü Süslemesi

Benzer bir gözlem, bitişiğindeki diğer oda için de yapılabilir.Özgün halini koruyarak günümüze ulaşabilmiş bu odada da, kuzey duvarında,zarif kemerli düzenlemesiyle dikkati çeken ocak ve üstündeki malakârî kemerli raf düzenlemeleri ile iki yanındaki ahşap yüklük ve dolapların, dönemini yansıtan sade birer işçiliğe sahip oldukları görülür. (Resim 3.1.38),(Resim 3.1.39), (Resim 3.1.40)

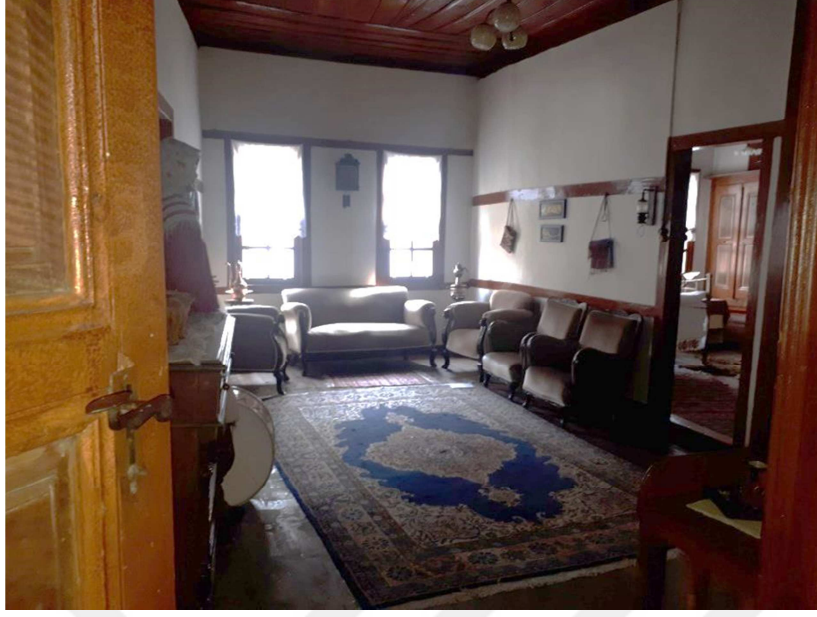
Resim 3.1.41 1.Kat Oda Duvarları Batıdan Doğuya Bakış

Sofanın güneydoğu köşesindeki son oda, doğu-batı yönünde uzanan dikdörtgen planlı bir mekândan ibarettir. Diğer bütün üst kat odalarının aksine, içinde ocak ve dolap-yüklük gibi donatıların yer almaması dikkat çekicidir. (Resim 3.1.41)

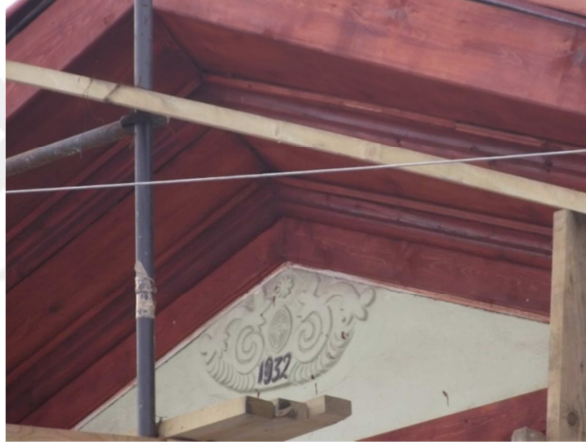
Resim 3.2.42 Tarih İbaresini

İnşa Tarihi: 1932 yılında inşa edildiği, ana Caddeye bakan üst kat sofasının üçgen çatısındaki tarihten anlaşılmaktadır.(Resim -3.2.42)

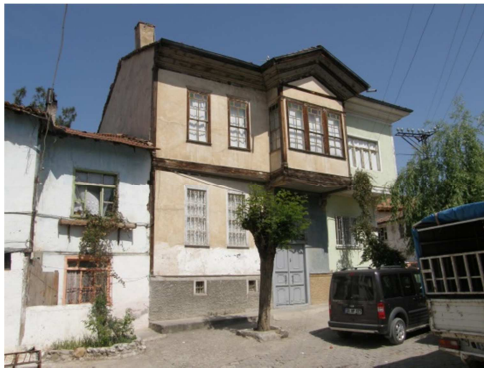
Resim 3.2.43 Batı Cephe

Geçirdiği Onarımlar ve Mevcut Durumu: 1932 tarihli kitâbeden de anlaşılacağı üzere, anılan tarihte, ilk yapının tasarımına kısmen sadık kalınarak yeniden inşa edilmiştir. Günümüzde sağlam bir vaziyettedir. Sonraki kullanımlar sırasında, planında ve sokağa bakan cephelerinde önemli değişiklikler meydana gelmiş; özgün halini önemli ölçüde kaybetmiştir. (Resim 3.2.43) (Resim 3.2.44)

Yapının batı cephesinin orta bölümü birinci kat seviyesinde orta sofa çıkmalı olup, çıkma süslemeli, konsol kirişlerle desteklenmektedir. Çıkma üçgen alınlıklı olup, yapı cephesi, enine ve boyuna ahşap dikme ve kat silmesi, saçakta ise alın tahtası, süsleme elemanları ile dikkat çekmekte ve cephesinde sergilemiş olduğu özgün mimari ve sanatsal özellikleriyle dokudaki diğer yapılardan ayrılmaktadır.

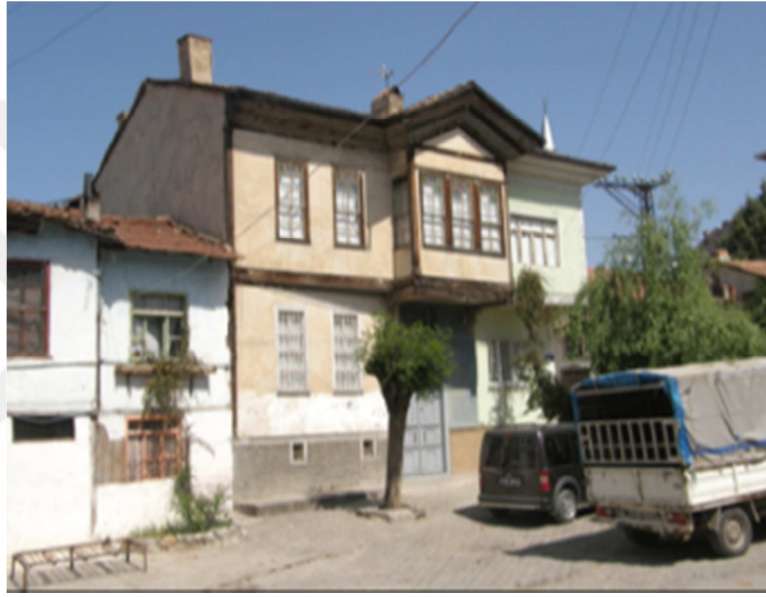
Resim 3.2.45 Batı Cephe

Binanın, ara sokağa bakan batı cephesi, zemin kat seviyesinde, bu katın orta aksı üzerine yerleştirilmiş çift kanatlı bir demir kapı⁴⁸ ile bunun kuzey kanadındaki boyuna dikdörtgen çerçeveli ve dekoratif demir korkuluklu iki pencere ve güney kanadında da enine dikdörtgen çerçeveli ve yine demir korkuluklu bir pencere açıklığından ibarettir. Cephenin her iki kanadında, zemin katını, bodrum katından ayıran ahşap siltmelerin alt kenarı boyunca yerleştirilmiş kare formlu ikişer küçük pencere, bu kanat üzerindeki her iki bodrum katına açılmaktadır. (Resim 3.2.45)

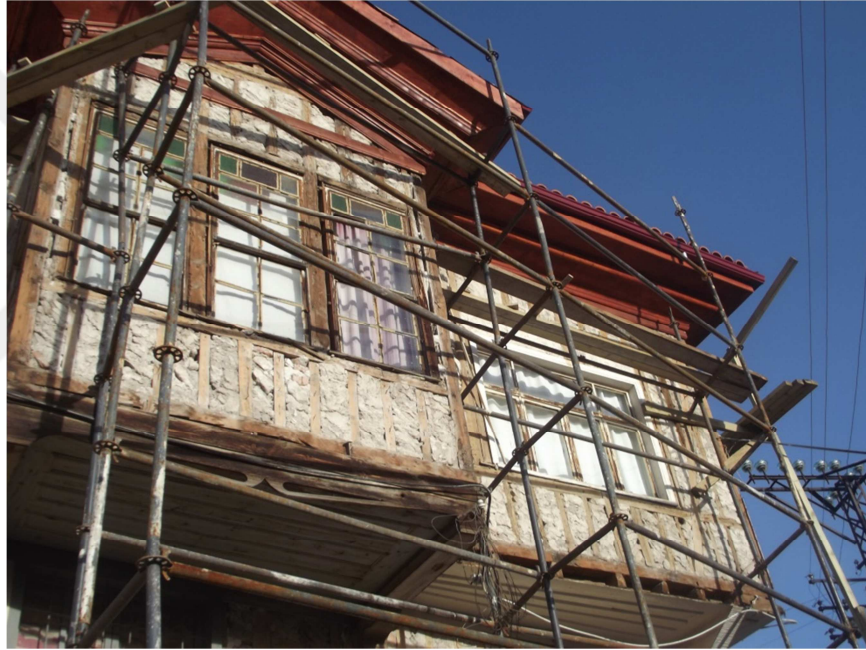
Resim 3.2.46 Malzeme Detayı

Cephenin, birinci katında, orta aks üzerinde ve cephe duvarına yerleştirilmiş iki ahşap konsola oturarak sokağa taşan üçgen çatılı üst katın sofa çıkması ile cephenin her iki yan kanadındaki ikişer giyotin pencere açıklıklarından ibarettir.(Çizim-3.2.8)Buna göre, özgün tasarımını büyük ölçüde koruyarak günümüze ulaşabilmiş kuzey kanat üzerinde, boyuna dikdörtgen formlu ahşap kasaları ve denizlikleriyle üst kenarları renkli camlarla değerlendirilmiş iki giyotin pencere yer alırken, sofa çıkmasının ön yüzünde aynı türde birbirine bitişik üç, yan yüzlerinde ise birer pencere açıklığı bulunmaktadır. Buna karşılık, cephenin güney kanadında, enine dikdörtgen formlu geniş bir pencere açıklığı yer almaktadır.(Resim 3.2.45),(Resim 3.2.46)

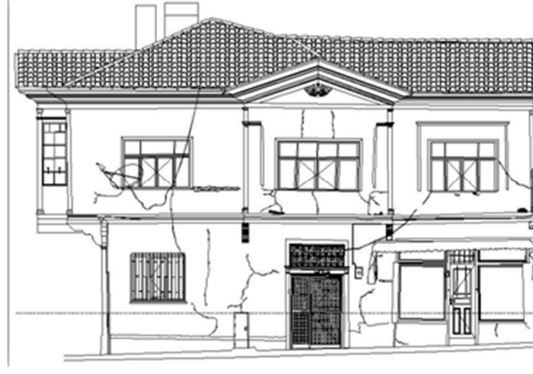
Çizim3.2. 9-Güney Cephe
(Vezirköprü Belediyesinden)

Cephenin zemin ve birinci katını katını barındıran güney kanadında, çatı silmesinin özellikle üst katın sofa çıkmasındaki çatıya bağlanma tarzındaki anomali kadar, ahşap işçiliğindeki kimi farklara bakılarak,her iki katın da,konutun ilk inşaatına ait özgün tasarımının bir parçası değildir.

1906 yılında meydana geldiği söylenen bir deprem dolayısıyla, muhtemelen cephenin güney kanadı ve konutun batı yöndeki her iki katı da ortadan kalkmış ve bu bölümler, güney cephesindeki 1932 tarihli kitâbeden de anlaşılacağı üzere, anılan tarihte, ilk yapının tasarımına kısmen sadık kalınarak yeniden inşa edilmiştir. (Çizim-3.2.9)

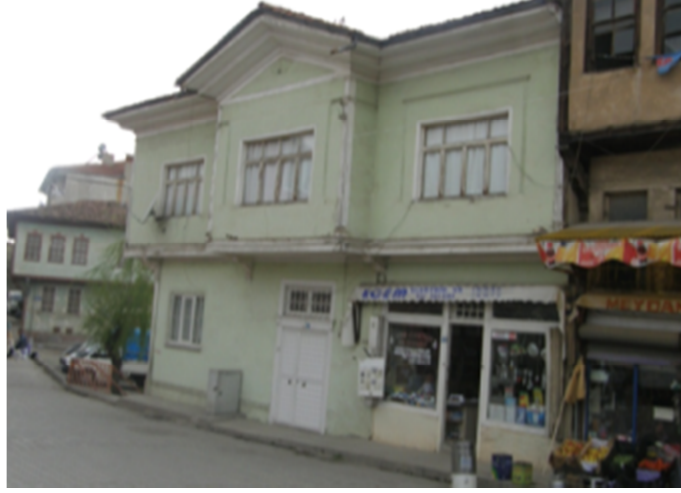
Resim 3.2.47 Güney Cephe

Binanın, önündeki ana caddeye açılan güney cephesi, zemin kat seviyesinde, bu katın orta aksı üzerine yerleştirilmiş çift kanatlı bir demir kapı⁴⁹ ile bunun batı kanadındaki enine dikdörtgen çerçeveli bir pencere açıklığından ibarettir. Cephenin doğu kanadında, vaktiyle binanın güneydoğu köşesinde yer alan odadan dönüştürülmüş ve bugün ana caddeden dahil olunan bir dükkân bulunmaktadır. (Resim 3.2.47)

⁴⁹ Bahsedilen kapı bu bölümün inşa edildiği 1932 yılından kalmadır. Kapı açıklığının üzerindeki enine dikdörtgen pencerenin demir korkuluğu da, dönemin modasını yansıtan bir işçiliğe sahiptir.

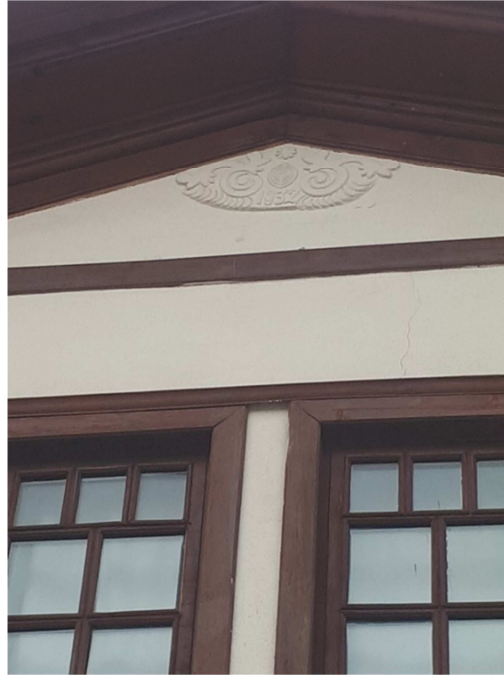
Resim 3.2.48 Tarih İbaresı

Cephenin, birinci katını barındıran ,orta aks üzerinde ve cephe duvarına yerleştirilmiş iki ahşap konsola oturarak sokağa taşan üçgen çatılı üst katın sofa çıkması ile cephenin her iki yan kanadındaki yatay dikdörtgen formlu ve ahşap çerçeveli birer pencere açıklığından ibarettir. Sofa çıkmasının üçgen alınlığındaki alçak kabartma bitkisel karakterli bezemelerin altında 1932 tarihi yer almaktadır. (Resim 3.2.48)

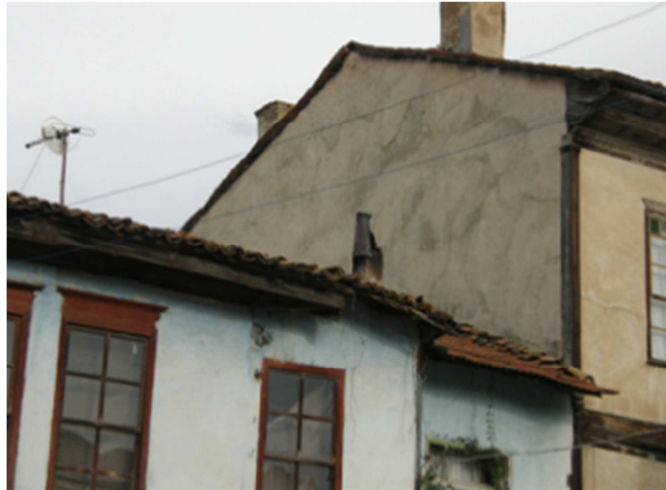
Resim 3.2.49 Kuzey Cephe

Batı ve güney cepheleri sokağa bakan konutun, doğu ve kuzey cepheleri bu yöndeki konutlara bitişiktir. Doğu cephesinin bir bölümü bahçeye açılmaktadır. Bahçe bölümü dışa kapalı bir şekilde yapılmıştır. Bu bölümde bir kuyu ve ocak bulunmaktadır. Binanın bahçeye açılan doğu cephesi, sonradan yapılan fizikî müdahaleler sonucunda büyük ölçüde değişikliğe uğramıştır. Mevcut duruma bakılırsa, cephenin kuzey kanadında, sadece üst katın özgün tasarımını koruyabildiği ve cephenin alt yarısının değişikliğe uğradığı anlaşılmaktadır. (Resim 3.2.49)

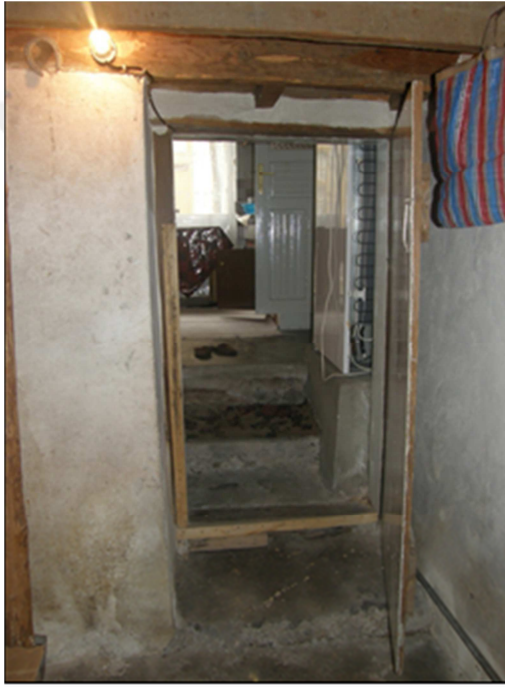
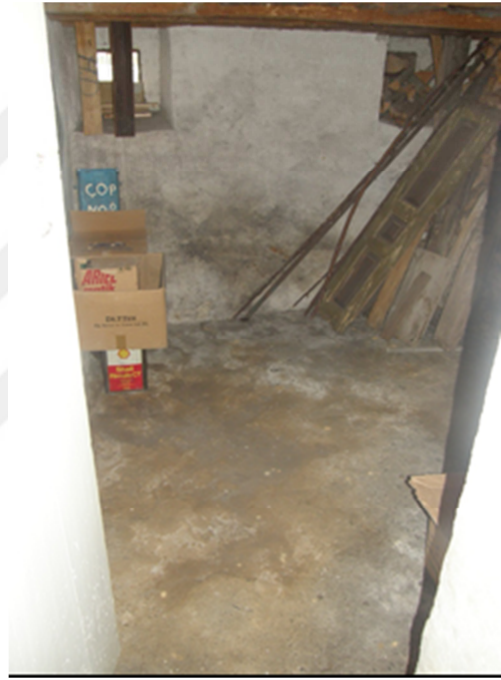
İç Mekan Özellikleri: Binanın bodrum katı, batı cephesi üzerinde yer alan iki ayrı mekândan oluşmaktadır. (Resim 3.2.50) ,(Resim 3.2.51)Konutun ilk inşaatına ait özgün plan tasarımının elemanları olarak günümüze ulaşabilmişlerdir.Bu ilk inşaat aşamasında,her iki mekâna da, konutun batı cephesindeki ahşap kapıyla dahil olunan orta sofanın kuzeydoğu ve güneydoğu köşelerindeki iki odanın içinden ve güneybatı köşelerine yerleştirilmiş tek kolu köşede sahanlıklı merdivenler aracılığıyla inilebilen birer kapıyla ulaşılmaktadır.

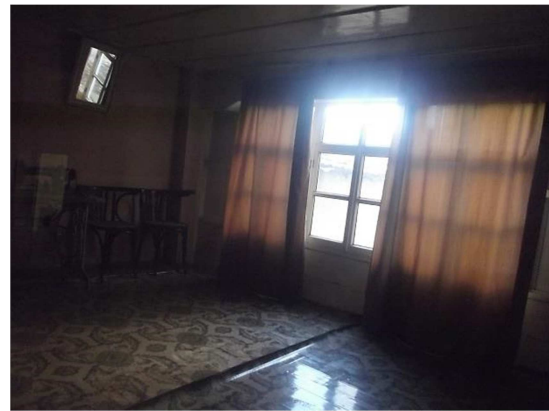
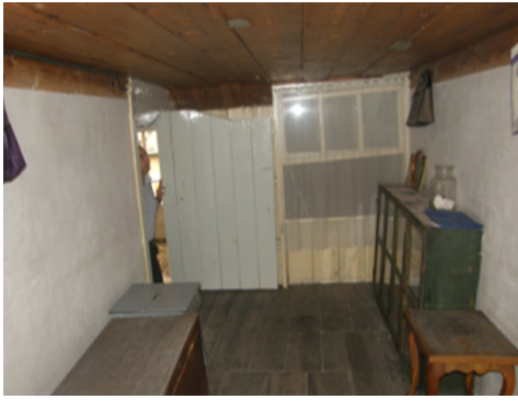
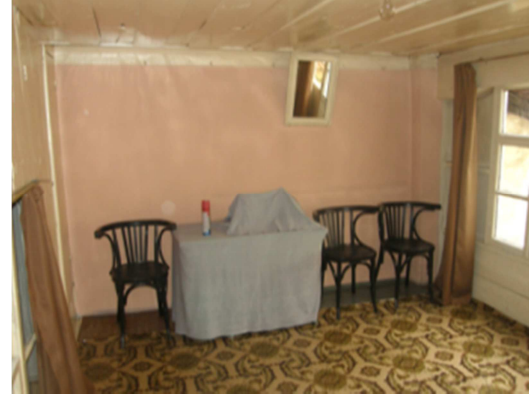
Bu bağlamda, söz konusu katın, bir orta sofa üzerinde kümelenen ikişer odadan ibaret bir plana sahip olduğu söylenebilir. Buna karşılık, üst kat sofası ve odalara bugün olduğu gibi, geçmişte de, zemin katın sofasının doğu ucuna yerleştirilmiş dönerli bir ahşap merdivenle çıkılmaktaydı. Bugün iki ayrı konuta dönüştürüldüğü için bir hayli değişikliğe uğramış bu katın, geçmişte, doğu-batı yönünde uzanan bir orta sofa ile kuzey ve güney kanatlarındaki ikişer odadan meydana gelen bir plana sahip olduğu anlaşılmaktadır. (Resim 3.2.52),(Resim 3.2.53), (Resim 3.2.54) ,(Resim 3.2.55),(Çizim-3.2.11)

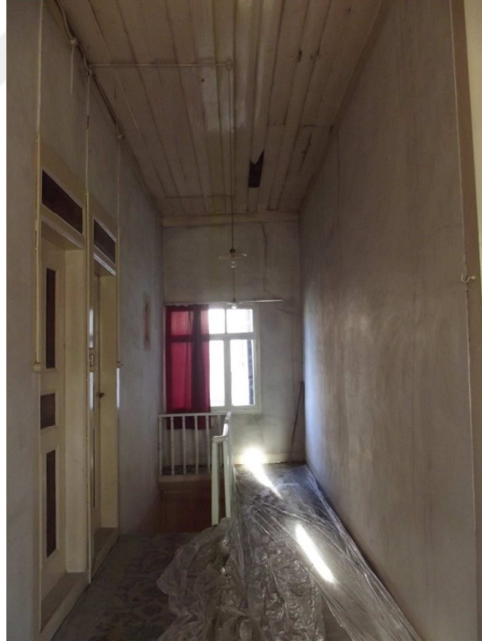
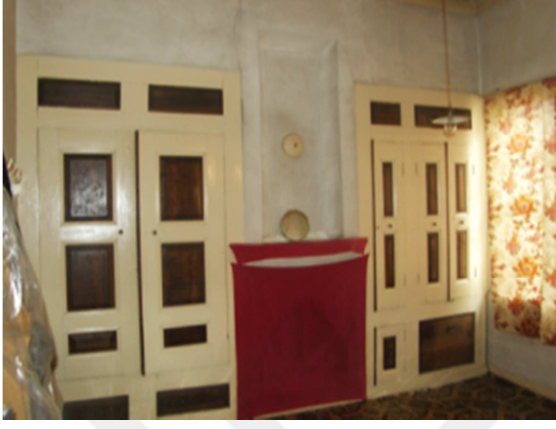
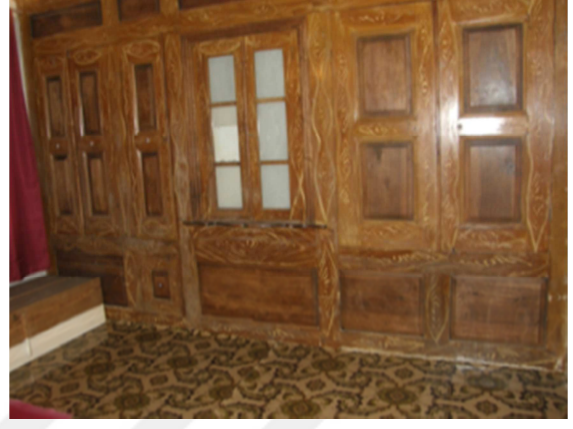
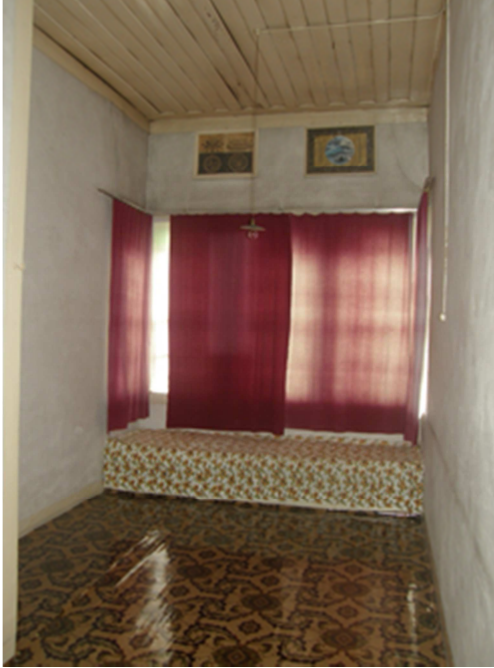
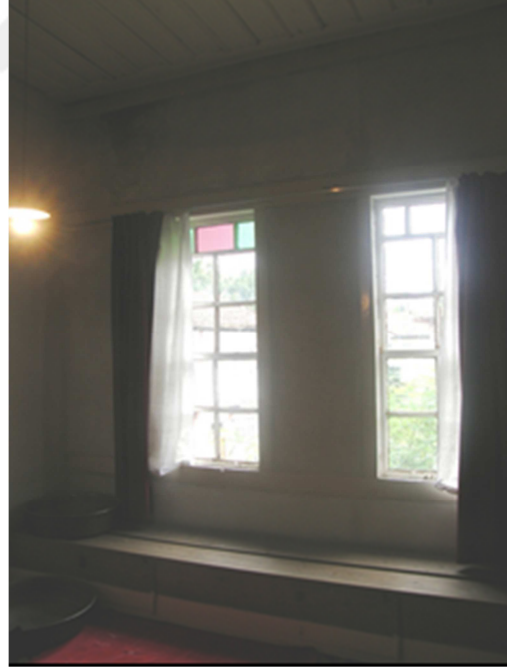
Kuzeydeki odalar, özgün olarak korunmakla birlikte,güney kanattaki diğer iki odanın planı, sofa üzerine yapılan yeni duvar dolayısıyla değişikliğe uğramakla birlikte, özgün planında, her iki odaya da sofa üzerindeki tek kanatlı Dikdörtgen panolu ahşap kapıyla dahil olunur.Odaların her ikisinde de alçı düz nişli ocak ve dikdörtgen panolu

dolaplar bulunmaktadır. (Çizim-3.2.12),(Resim 3.2.56),(Resim 3.2.57),(Resim 3.2.58)
(Resim 3.2.59) (Resim 3.2.60)

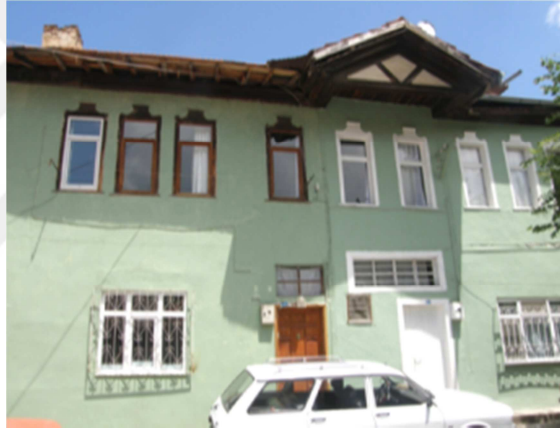
Resim 3.3.61 Batı Cephe

Binanın, Çukurçeşme Sokağa bakan batı cephesinde, zemin katın orta aksı üzerine açılmış tek kanatlı iki ayrı ahşap kapı ile bunların üstlerine ve arasına yerleştirilmiş farklı ebatta 9 pencere bulunmaktadır. Buna karşılık, cephenin alt katının her iki kanadında da yatay dikdörtgen çerçeveler içine alınmış sonradan açılan PVC doğramalı birer pencere açıklığı yer alır. (Resim 3.3.61), (Çizim-3.3.13), (Resim 3.3.63),(Resim 3.3.64)

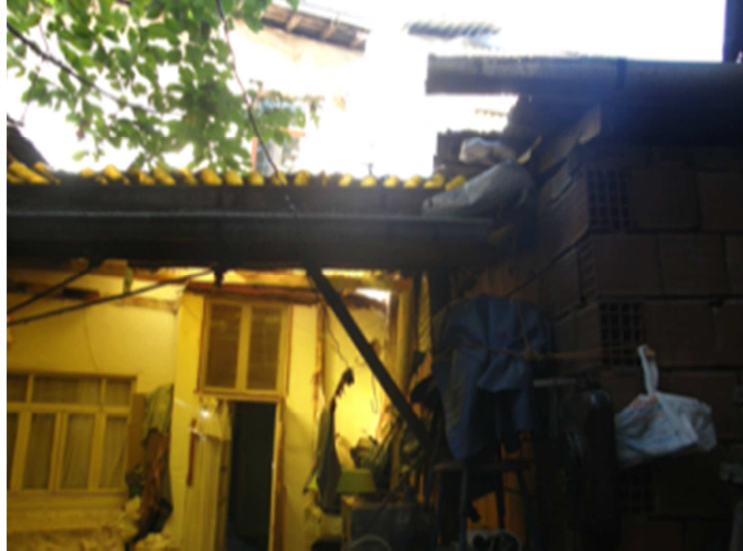
Resim 3.3.62 Doğu Cephe

Binanın, bahçeye bakan doğu cephesi, çeşitli fizikî müdahaleler sonucu zamanla özgün plan ve yapısal özelliklerini kaybederek bütünüyle değişikliğe uğramıştır. Binaya bu yönden eklenmiş müstemilât bölümleri dolayısıyla bir değerlendirme yapılabilmesi güçtür. (Resim 3.3.62),(Çizim-3.3.14) Bu bağlamda, günümüze ne denli değişerek gelmiş olursa olsun, konutun doğu cephesinin de, sokağa bakan batı cephesindeki gibi, aynı modüler düzen ve mekânlarla tasarlandığı düşünülmektedir. Böylelikle, bu cephenin de, zemin katın güney kanadında üç, kuzey kanadında da beş olmak üzere, toplam sekiz pencere ile değerlendirilmiş olduğu söylenebilir. Cephenin ortalarına gelen kesiminde de, vaktiyle, zemin kat sofası ile bahçeyi bağlayan bir kapı bulunmaktaydı.

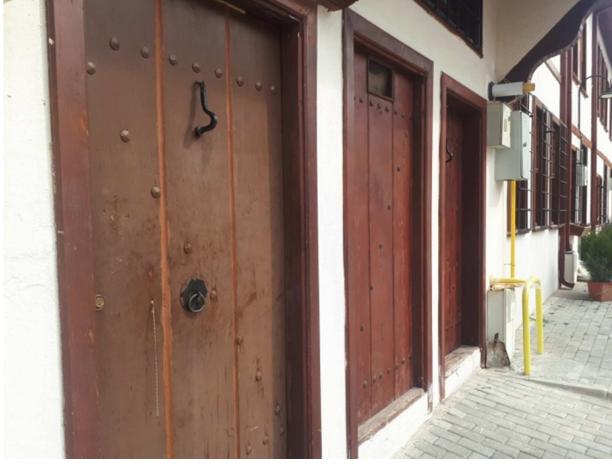
Resim 3.3.65 Kapı Detayları

Bu bağlamda , parselasyon gereği, ön cephenin farklı genişlikleri barındıran her iki kanadında da, vaktiyle, muhtemelen üst katın pencereleriyle aynı eksen üzerinde ve boyuna dikdörtgen formlu ahşap kasalar içine alınmış demir korkuluklu giyotin pencerelerin bulunduğu düşünülebilir. Bu husus, cephenin kuzey kanadında beş, güney kanadında ise üç pencerenin bulunduğu anlamına gelebilir. Öyle anlaşılıyor ki, konutun bölünerek kullanımı aşamasında, cephe, zemin kat odalarına açılan her iki yan kanadındaki pencereleri sökülme suretiyle bugünkü haline dönüştürülmüştür. Vaktiyle, orta aks üzerinde yer alan ve çift kanatlı olduğu söylenebilecek ahşap kapı da iptal edilerek, konutun sakinleri için şimdiki iki ayrı kapı yapılmıştır. (Resim 3.3.65), (Resim 3.3.66)

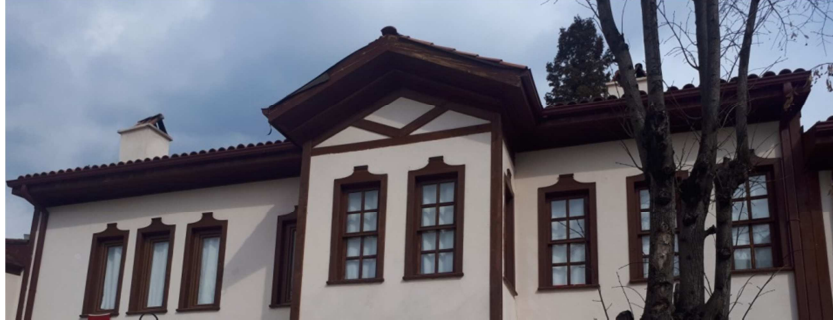
Resim 3.3.67 Çıkma ve Alınlık

Cephenin, birinci katı barındıran üst yarısı, orta aksa yakın bir konumda ve üçgen şeklinde sokağa taşan çatı çıkması ile cephenin her iki yan kanadında asimetrik olarak sıralanan pencere açıklıklarından ibarettir. Aynı işçiliğin ürünü oldukları anlaşılan pencereler, üst çerçevelerine bitişerek adeta akroter gibi yükselen dekoratif ahşap tepeliklere sahiptir. (Resim 3.3.67)

Üst kat cephesinde, bugün üçgen şeklinde sokağa taşan ahşap çatı çıkmasının, zamanla özgün halini kaybettiği görülmektedir. Bugün, sadece çatı seviyesinde yükselen bir alınlıktan ibaret olan cephe yüzeyinde, cephenin yan kanatlarındaki diğer pencerelerle aynı form ve nitelikte iki pencere açıklığı bulunmaktadır. Vaktiyle sokağa taşıdığı anlaşılan üst kat sofasının çıkması, sonradan ortadan kaldırılmış ve cephe de şimdiki görünümünü bu fizikî müdahale sırasında almıştır. Çıkmanın, zemin kat duvarlarına gömülü birer ahşap konsol üzerine oturduğu ve yan kanatlarında da birer pencerenin bulunduğu söylenebilir.

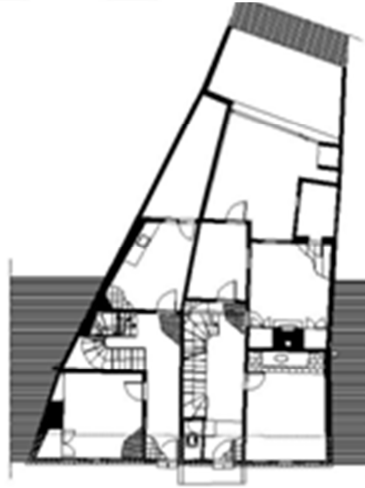
Çizim-3.3.15 Zemin Kat Planı
(Vezirköprü Belediyesinden)

İç Mekan: Binanın zemin katı, planı oluşturan odaların özgün işlev ve mekân düzenlemelerini etkileyen mülkiyet kullanımı dolayısıyla, sonradan önemli ölçüde değişikliğe uğramıştır. (Çizim-15)

Binanın zemin katının, geçmişte, doğu-batı aksında uzanan geniş bir sofa ile bunun iki uzun kanadı boyunca yerleştirilmiş karşılıklı ikişer odadan meydana geldiği tespit edilmiştir. Zemin kat sofasının güney kanadında, aynı ölçülerde birbirine bitişik ve dikdörtgen planlı iki oda yer almaktaydı. Güneydoğu köşedeki odanın batı duvarında yer

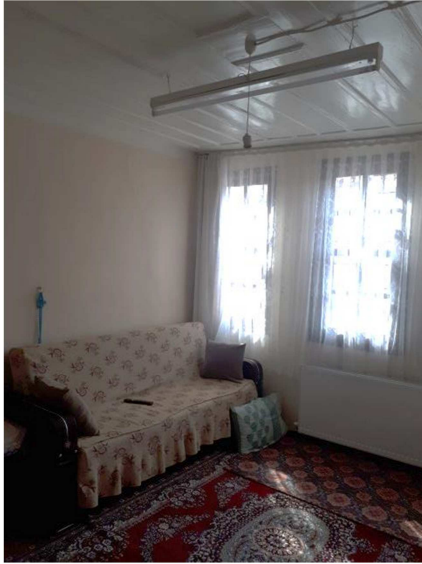
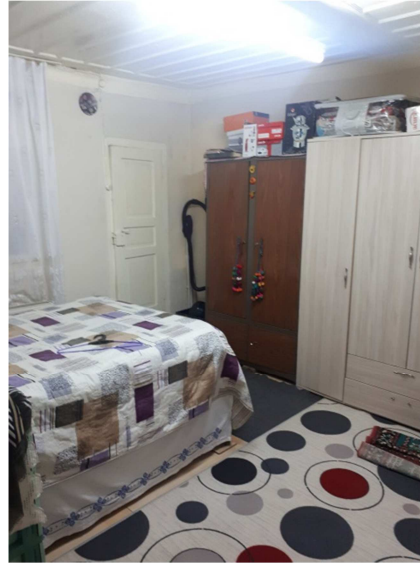
Bu bağlamda, sofanın güney kanadında olduğu gibi, bu kanatta da, boyutları itibariyle daha büyük tutulmuş iki odanın yer aldığı söylenebilir. Günümüze hayli değişikliğe uğrayarak gelmiş olmakla birlikte, kuzey-batı köşedeki odanın kuzey duvarında yer alan gusûlhane ve dolap nişi gibi elemanlara bakılırsa, bu tür işlevler taşıyan elemanların ve bu arada hiç şüphe yok ki ocakların da, her iki odada da anılan duvar üzerinde buldukları söylenebilir. (Resim 3.3.68), (Resim 3.3.71), (Resim 3.3.72)

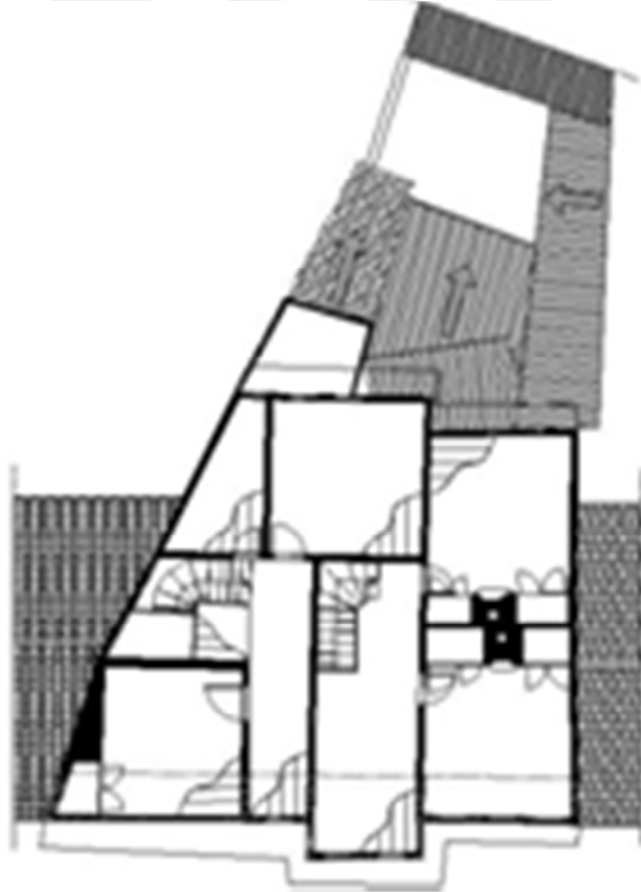
Çizim-3.3.16 Birinci Kat

Binanın birinci kat planının da, özgününde, zemin katın planı gibi düzenlendiği anlaşılmaktadır. (Çizim-3.3.16) Başka bir deyişle, bu katın da, geçmişte, doğu-batı aksında uzanan ve bu yöndeki her iki kanatta da çıkma oluşturduğu anlaşılan geniş bir sofa ile bunun iki uzun kanadı boyunca yerleştirilmiş karşılıklı ikişer odadan meydana geldiği tespit edilebilmektedir. (Resim 3.3.73)
