**VEZİRKÖPRÜ GANİOĞLU MAHALLESİ GELENEKSEL
KONUTLARI**

**YÜKSEK LİSANS TEZİ
SANAT TARİHİ ANABİLİM DALI
SANAT TARİHİ BİLİM DALI**

ARALIK– 2019

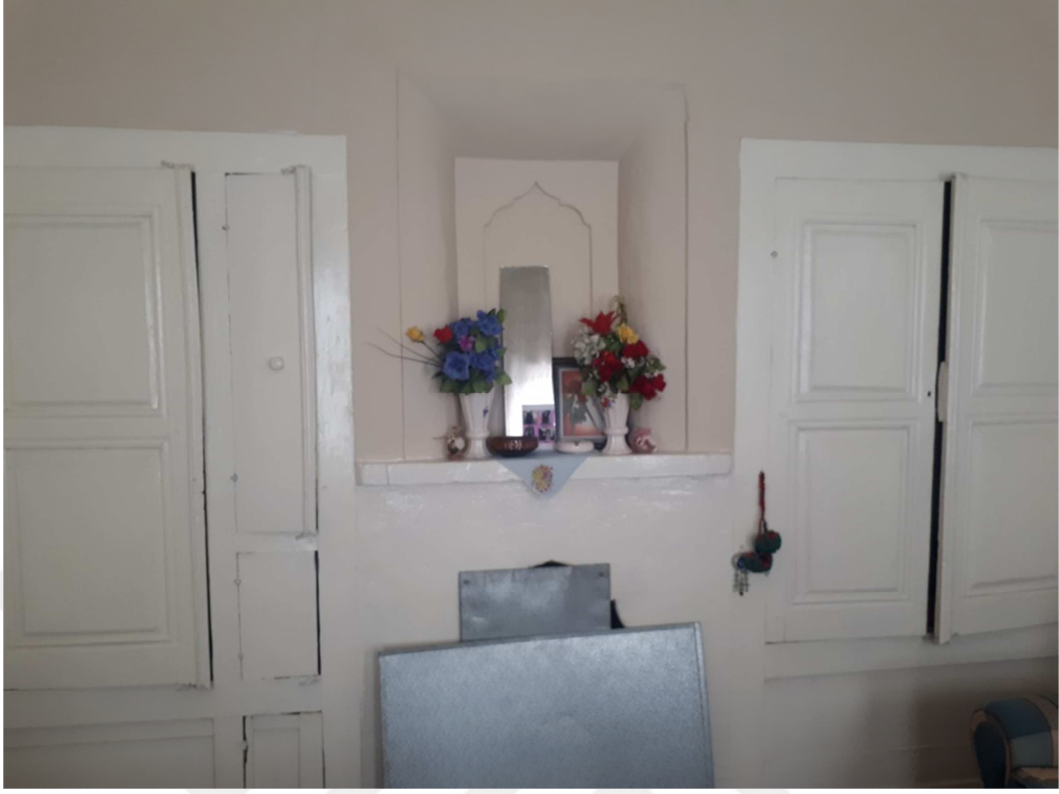
Resim 3.3.75 1.Kat Oda

Üst katın güney kanadındaki her iki oda da, ahşap dolap nişleri ve zarif kemerli ocaklarıyla özgün plan ve elemanlarını kısmen koruyarak günümüze ulaşabilmişlerdir. (Resim 3.3.74),(Resim 3.3.75)

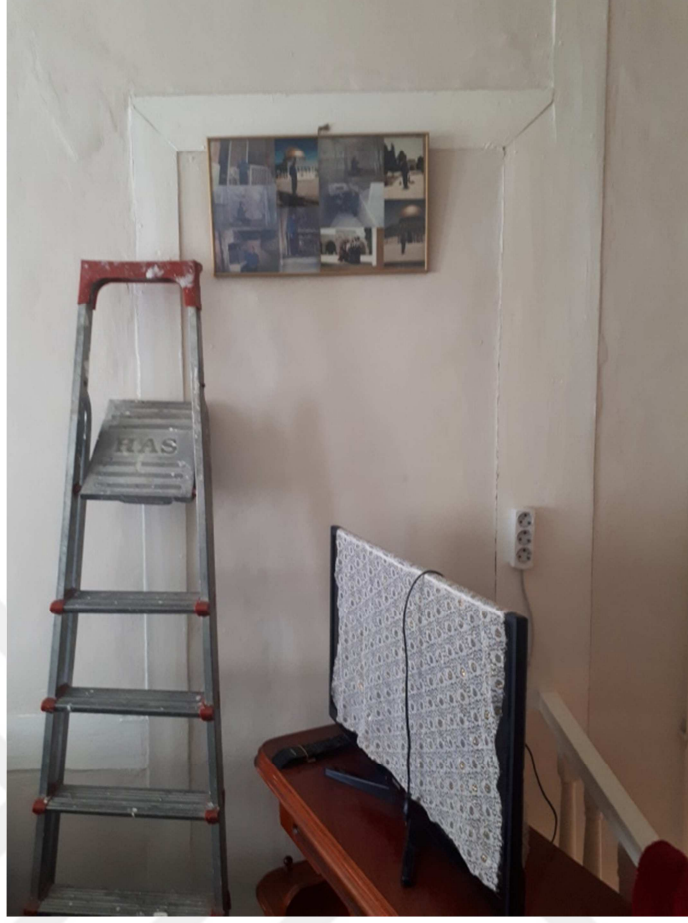
Resim 3.3.76 1.Kat İptal Edilen Oda Kapısı

Kuzey kanattaki diğer iki oda, konutun bu kanadında gerçekleştirilen fizikî müdahaleler sonucunda bütünüyle değişikliğe uğramışlardır. Buna karşılık, sofanın kuzey duvarı üzerinde kalabilmiş ve iptal edilmiş durumda ki düşey dikdörtgen formlu bir kapı açıklığına bakılarak, sofanın kuzeybatı köşesinde yer alan odaya, vaktiyle tek kanatlı ahşap bir kapıyla dahil olduğu anlaşılabilmektedir. (Resim 3.3.76)

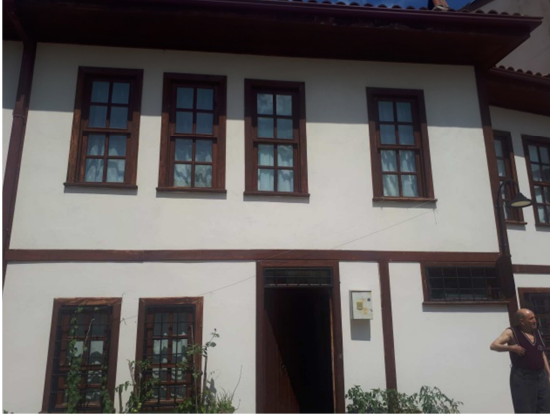
Resim 3.4.77 Batı Cephe

Taşıyıcı sistem ve dolgusunda belirgin bir bozulma izlenmemiştir. Yapı cephesinde bazı bölümlerde yoğun olmak üzere sıva ve boya çatlakları ile kayıpları izlenmektedir. Yapı zemin kat duvarında, özellikle su basman seviyesine yakın bölümlerde boya dökülmeleri mevcut olup, bu sorunun çözümüne yönelik çeşitli onarımlar gözlemlenmiştir.

Batı cephesinde, köşede ahşap üzeri kısmen cephe sıva ve boyası ile kaplanmış olan dikmeler ile yatay ahşap kat silmesi bulunmaktadır. Konut kuzey ve güneydeki yapılarla bitişik nizamdadır. Giriş doğrudan sokağa yönelen batı cephededir. (Resim 3.4.77), (Resim 3.4.78), (Resim 3.4.79), (Resim 3.4.80)

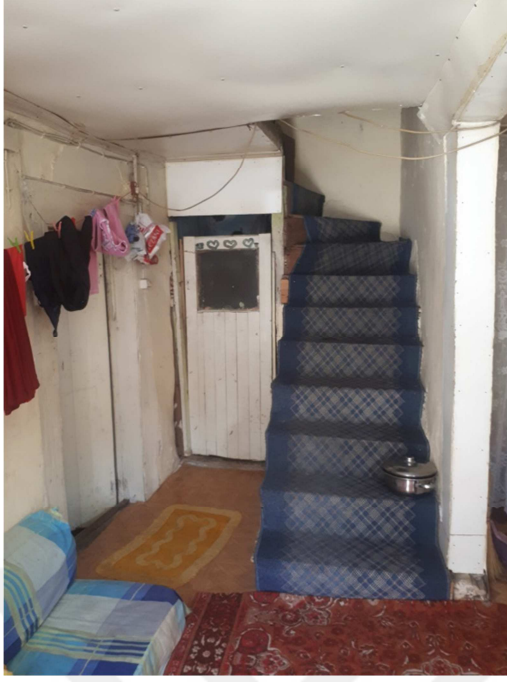
Resim 3.4.80 Zemin Kat

İç Mekan: Zemin kata batı yönden, ahşap ana giriş kapısı ile girilir. Konuta girişi sağlayan batı cephenin eksenindeki kapıyla derinlemesine dikdörtgen şeklinde uzanan zemin kat sofasına ulaşılır. (Çizim 3.4.17), (Resim 3.4.80), (Resim 3.4.81)

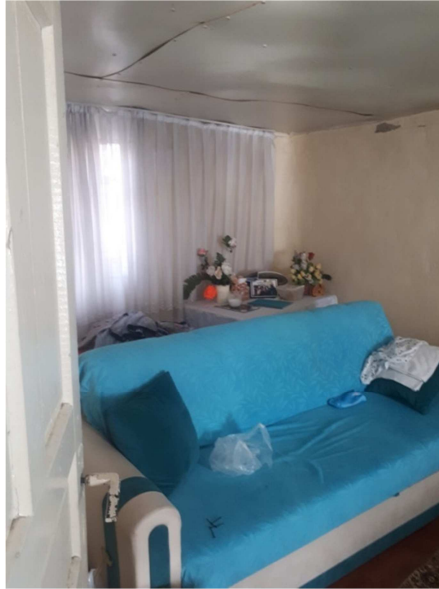
Resim 3.4.82 Zemin Kat Oda

Sofanın güneydoğu yönünde bir oda bulunmaktadır. Odanın batı cephesine bir pencere açılmıştır. Diğer cepheleri her hangi bir açıklığa sahip olmayıp sıvalı yüzeyler halindedir. (Resim 82)

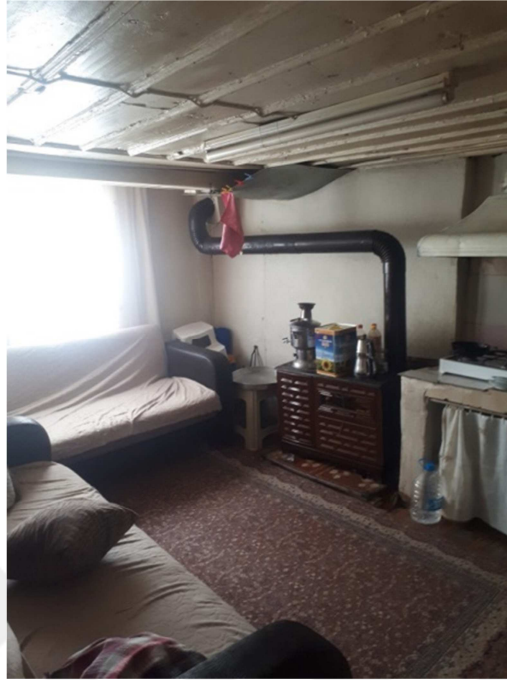
Resim 3.4.83 Zemin Kat Oda

Sofanın kuzey cephesine yerleştirilen ahşap sade kapıyla da mutfak ve oturma odasına geçilir. Oda dikdörtgen planlıdır. Odanın batı cephesine dikdörtgen giyotin bir

pencere açılmıştır. Diğer cepheleri her hangi bir açıklığa sahip olmayıp sıvalı yüzeyler halindedir. (Resim 3.4.83)

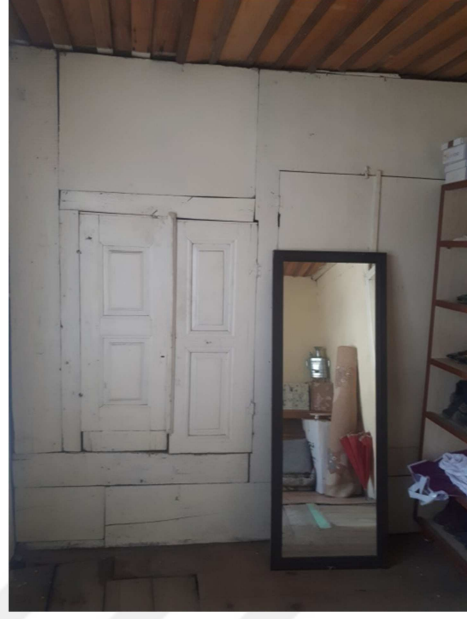
Resim 3.4.85 1.Kat Oda

Kiler alanının batısından kare planlı yatak odasına geçilmektedir. Odanın kuzeyinde iki adet giyotin pencere bulunmaktadır. (Resim 3.4.85) Odada bulunan yüklük kanatları ahşaptan biçimsiz dikdörtgen ve kare panoludur.

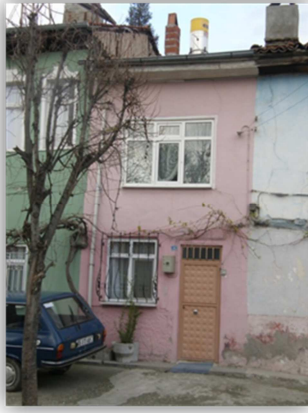
Resim 3.5.86 Batı Cephe

Mimari Özellikleri: Yapının zemin kat kuzey bölümünde tek kanat açılır, önünde demir parmaklığı olan boyuna dikdörtgen tek kanat açılır PVC pencere, pencerenin

güneyinde ise üzeri aydınlatma pencereli tek kanatlı demir kapı vardır. Birinci katta geniş, enine dikdörtgen ortadan tek kanat açılır PVC pencere mevcuttur.

Taşıyıcı sistem ve dolgusunda herhangi bir bozulma izlenmemiştir. Yapı cephesinde bazı bölümlerde sıva ve boya çatlakları izlenmektedir. Ahşap cephe elemanlarında kısmen sıva ve boya birikimleri ile, iklim ve fiziksel koşullardan kaynaklı bozulmalar mevcuttur.

Yapı beşik çatılı olup, üzeri marsilya kiremitlidir. Saçak altı ahşap kaplama tahtası kaplı, kapalı saçak olup, saçakta yatay çinko yağmur oluğu ve düşeyde PVC yağmur borusu bulunmaktadır. Çatı üst örtüsü ve saçak ahşap elemanlarında fiziksel ve iklimsel etkilerden kaynaklı yıpranma ve bozulmalar izlenmektedir.

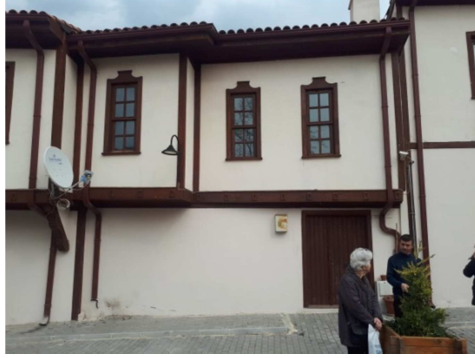
Resim 3.6.87 Batı Cephe

Dış Tanım: Batı cephesindeki çıkma ahşap çeşitli ebatlardaki konsol-kirişlerle desteklenmektedir. (Resim 3.6. 87) Sokağa bakan çıkmalı cephede, yatayda ahşap hatıl, düşeyde köşelerde ahşap dikmeler bulunmaktadır.Yapı üzeri sıva üzeri boya kaplıdır. (Resim 3.6.88) Taşıyıcı sistem ve dolgusunda belirgin bir bozulma izlenmemiştir. Sadece zemin kat kapının güney yön üst köşesinde dolgu malzemesinde kısmi kayıp

izlenmektedir. Ahşap cephe elemanlarında iklim ve fiziksel koşullardan kaynaklı deformasyon ve bozulmalar mevcuttur.

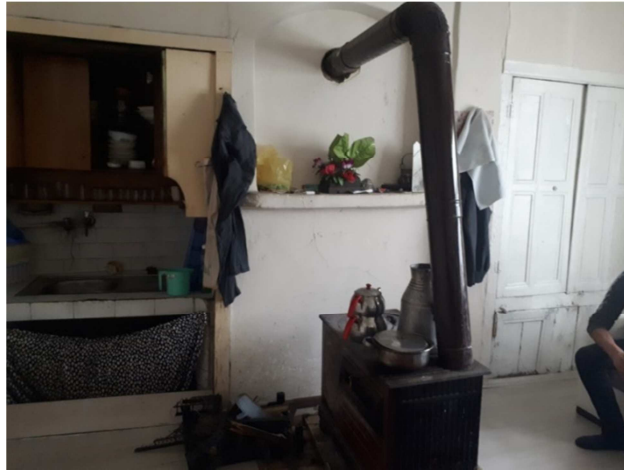
Resim 3.6.90 1. Kat Oda

Girişten sonraki ikinci oda dikdörtgen bir plana sahiptir. Odanın kuzey cephesine bir giyotin dikdörtgen pencere açılmıştır. (Resim 3.6.90) Güney cephesinin iki köşesinde duvara gömülü niş şeklinde düzenlenmiş ahşap dolaplar yer alır. Dolaplar gusülhane ve yüklük olarak kullanılmıştır. Dolapların arasına alçı ocak eklenmiştir. Ocak üzerinde ortada kemerli niş içerisinde üzerinde motifler bulunan bir kabara bulunur. Nişin köşelerinde yapararak motifleri bulunmaktadır. Ocağın en dışındaki süslemede ise bir vazodan çıkan sarmal şeklinde dallar içerisinde üzüm ve yaprak motifleri bulunmaktadır. (Resim 3.6.91), (Resim 3.6.92)

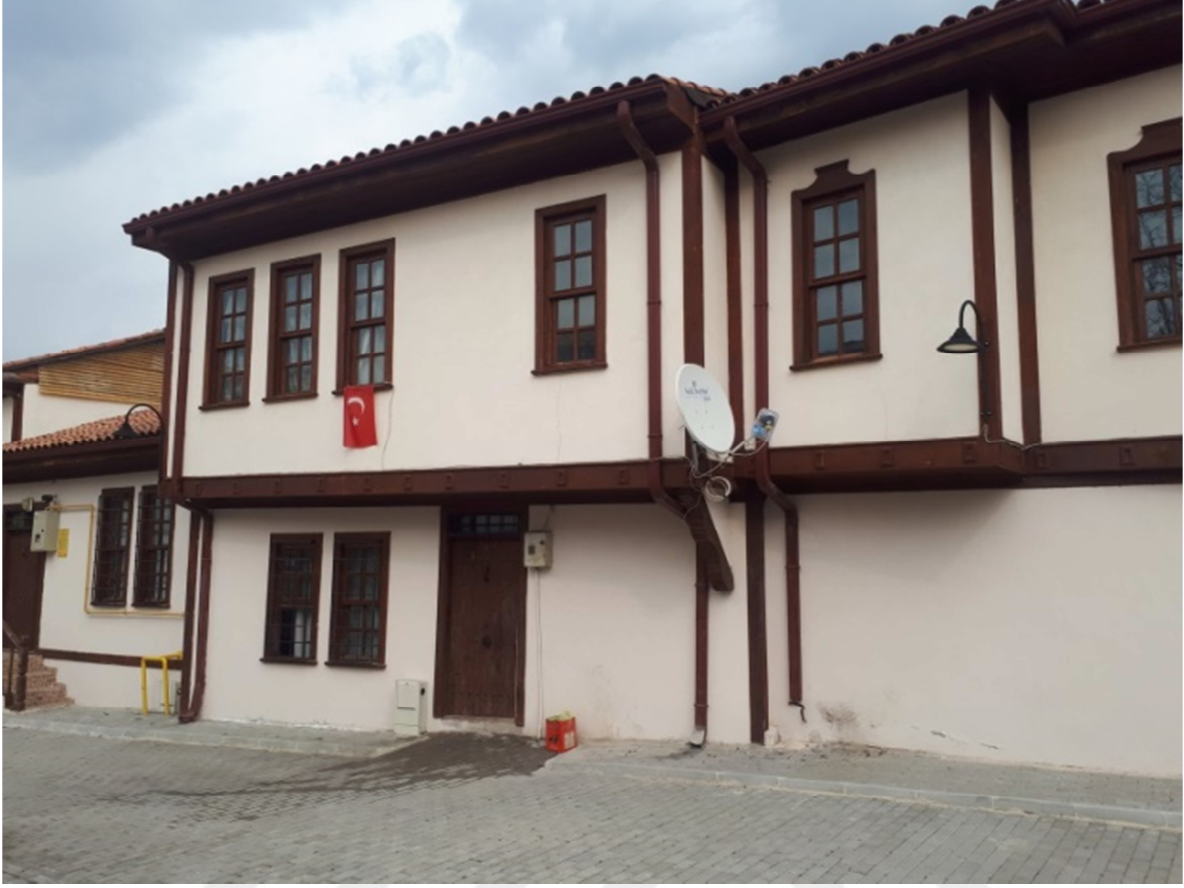
Resim 3.7.93 Batı Cephe

Batı cephede düşeyde, köşede ahşap üzeri kısmen cephe sıva ve boyası ile kaplanmış olan dikmeler ile yatay ahşap kat silmesi bulunmaktadır. Yapı cephesinde yatayda ahşap hatıl, düşeyde köşelerde ahşap dikmeler bulunmaktadır. Yapının kuzey cephesi ise zemin kat hizasında yan parseldeki yapıya bitişik nizamdadır. Birinci kat hizasında ise, saçak seviyesine kadar sıva üzeri boyalı, saçak üst seviyesi ise ahşap kaplama tahtaları ile kapatılmış durumdadır. Yapının batı cephesi sıva üzeri boya kaplıdır. (Resim 3.7.93)

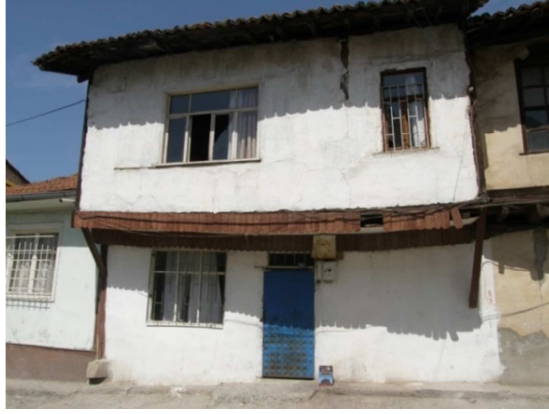
Resim 3.7.94 Batı Cephe

Zemin kat kuzey yönde geniş dikdörtgen, önü demir parmaklıklı tek kanat açılır ahşap 2 pencere bulunur. Yapının orta yönünde ise üzerinde küçük aydınlatma penceresi bulunan tek kanatlı ahşap kapı mevcuttur. (Resim 3.7.94) Yapı pencere ve pervazlarında boyada dökülmeler, iklim ve fiziksel şartlar dolayısı ile oluşan bozulma ve deformasyonlara rastlanmıştır. Demir giriş kapısı ve zemin kat pencere demir parmaklığında korozyon mevcuttur. Kuzey cephenin batı ucunda bulunan özgün oranlı, dikey dikdörtgen pencere boşluğunun ise kapatılmış olduğu gözlenmektedir.

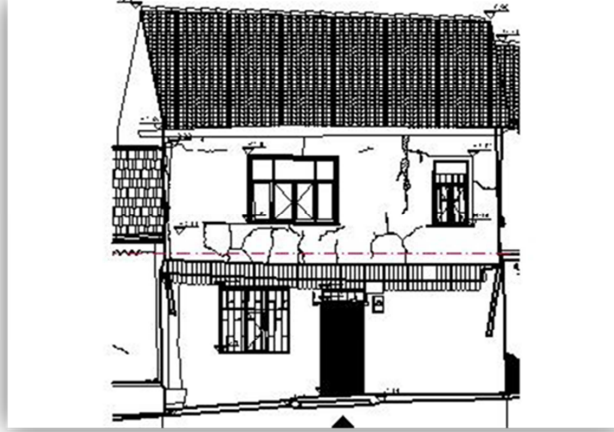
Çizim 3.7.23 Batı Cephe Kesiti

Birinci kat güney yönde, önü demir parmaklıklı bir adet özgün oranlarda düşey dikdörtgen tek kanatlı ahşap , kuzeyde ise geniş yatay, dikdörtgen , ortadan çift kanat açılır ahşap pencere bulunmaktadır. (Çizim-3.7.23)

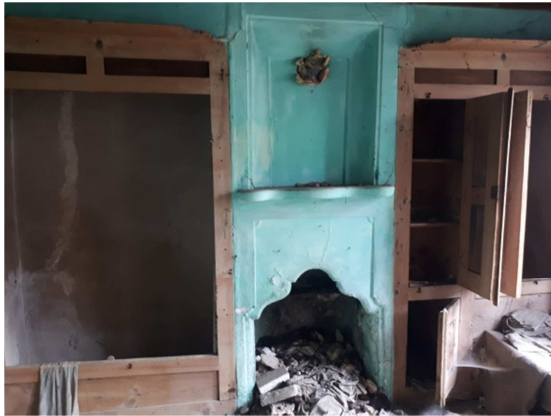
Resim3.7.95 Zemin Kat Oda

İç Mekan: Batı cephesinde bulunan ahşap kapıyla derinlemesine dikdörtgen şeklinde uzanan zemin kat sofasına ulaşılır. Sofanın doğu cephesindeki ahşap kapı bahçeye açılır. Sofanın kuzeydoğu cephesine yerleştirilen dikdörtgen panolu ahşap kapıyla da odaya geçilir. Oda yaklaşık kareye yakın dikdörtgen planlıdır. Odanın doğu cephesine bir pencere açılmıştır. Diğer cepheleri her hangi bir açıklığa sahip olmayıp sıvalı yüzeyler halindedir. Kuzey cephesinin iki köşesinde duvara gömülü niş şeklinde düzenlenmiş ahşap dolaplar yer alır. Dikdörtgen panolu dolaplar gusülhane ve yüklük olarak kullanılmıştır. Dolapların arasına alçı ocak eklenmiştir. Ocak süslemesizdir. Oda harabe durumdadır. (Resim3.7.95), (Resim3.7.96), (Resim3.7.97)

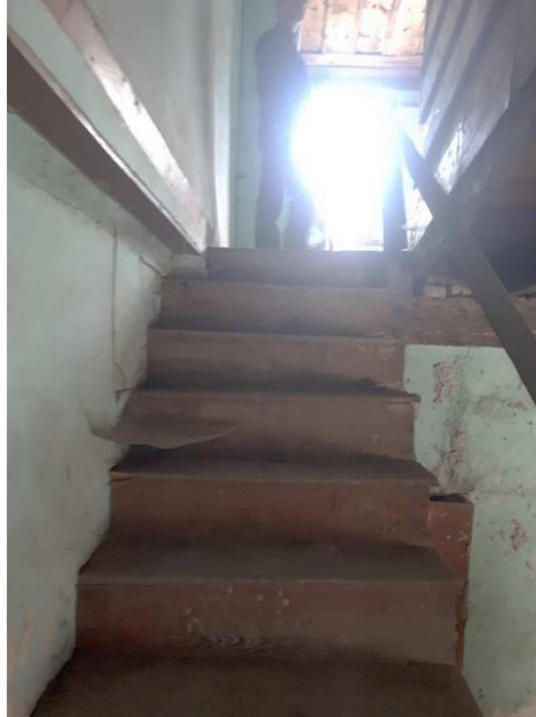
Resim 3.7.98 Merdiven Kuruluşu

Sofanın kuzeybatı köşesine tek kollu çeyrek dönüşlü merdiven kuruluşu yerleştirilmiştir. Girişin hemen kuzeybatısında bulunan ahşap merdivenlerle birinci kata çıkılmaktadır. Merdivenler ahşap korkuluklarla tamamlanmıştır. (Resim 3.7.98)

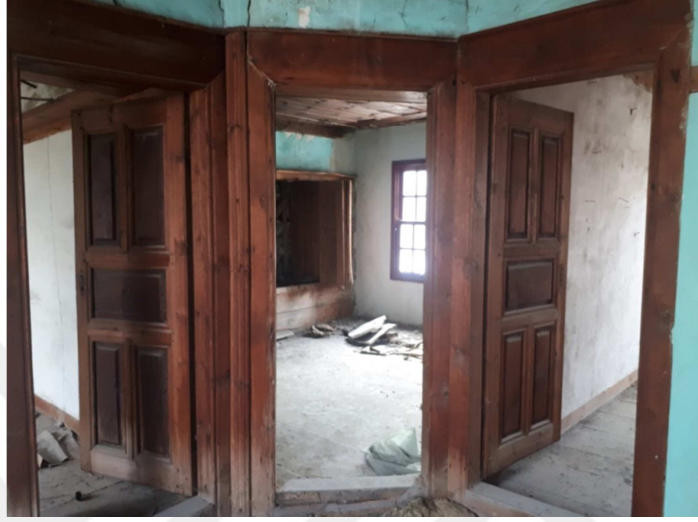
Resim 3.7.99 1.Kat

Birinci kata gelindiğinde karşımıza çıkan dikdörtgen sofanın doğu cephesinde pencere açıklığı yer alır.Sofada yanyana yerleştirilen 3 oda bulunmaktadır. Odalar güneydoğu, doğu ve kuzeydoğuya yerleştirilmiştir.(Resim 3.7.99)

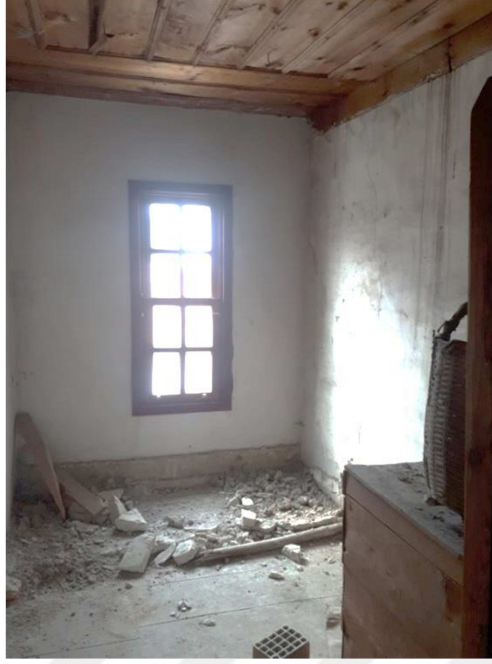
Resim 3.7.100 1.Kat Oda

Kuzeydoğusunda bulunan dikdörtgen ve kare panolu ahşap kapıyla girilen birinci oda dikdörtgen planlıdır. Odada dikdörtgen açıklıklı giyotin pencereler bulunmaktadır. Batı duvarında ise yüklük bulunmaktadır. (Resim 3.7.100)

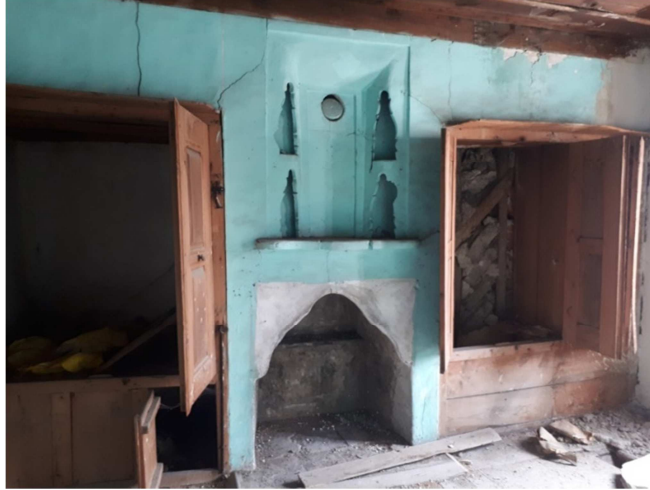
Resim 3.7.101 1.Kat Oda

Doğu cephede bulunan ahşap kapıyla girilen ikinci oda yamuk şekilli plandadır. Ve dikdörtgen planlıdır. Odanın kuzeyinde gusülhane dolabı, ortasında ajurlu nişli ocak açıklığı ve terekler bulunmaktadır. (Resim 3.7.101)

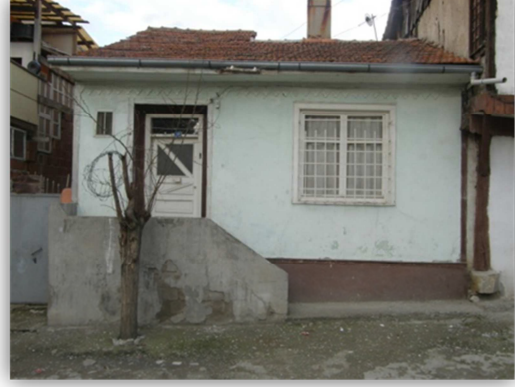
Resim 3.8.105 Batı Cephe

Yapı beşik çatılı olup, üst örtüsü marsilya kiremittir. Saçak altı ahşap kaplama tahtası kaplı kapalı saçak olup, saçakta yatay yağmur oluğu bulunmaktadır. Sokağa doğru bir dirsek ve konsol yapan kısa borular ile yağmur suyu saçak seviyesinden dışarı verilmektedir. (Fotoğraf-3.8.105) Çatı üst örtüsü ve saçak ahşap elemanlarında fiziksel ve iklimsel etkilerden kaynaklı yıpranma ve bozulmalar izlenmektedir.

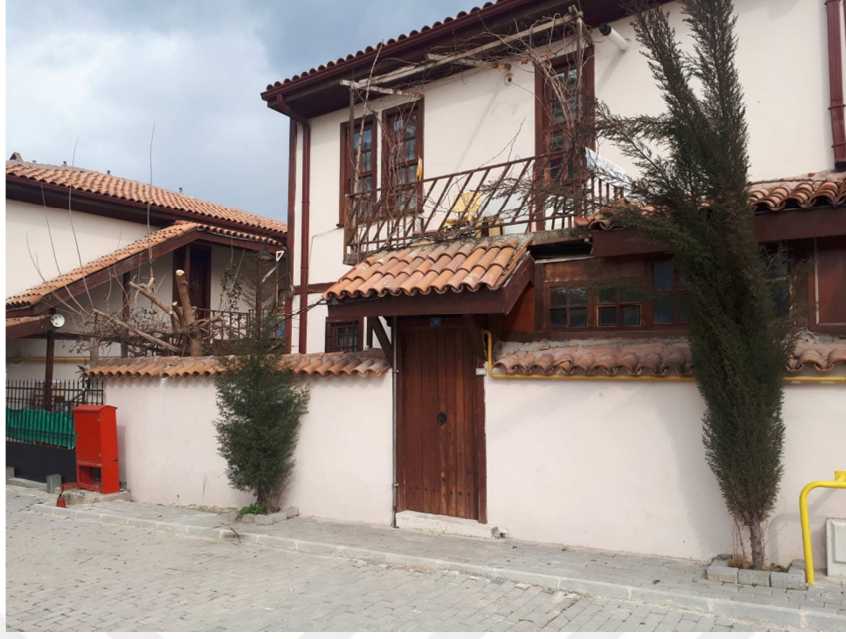
Resim3.9.106 Batı Cephe

Taşıyıcı sistem ve dolgusunda belirgin bir bozulma izlenmemiştir. Yapının batı cephesinde sonradan yapılmış balkon ile bu balkonun dış bölümleri derme çatma bir şekilde ahşap pencerelerle kapatılmıştır. Ahşap cephe elemanlarında iklim ve fiziksel koşullardan kaynaklı bozulmalar mevcuttur.

Yapının sokağa bakan cephesinde bahçe duvarı mevcuttur.
(Resim3.9.106),(Resim3.9.107),(Çizim-3.9.27)

Zemin kat kuzey tarafta, özgün oranlarda, önleri demir parmaklıklı, düşey dikdörtgen iki adet tek kanatlı ahşap, birinci katta ise geniş dikdörtgen PVC pencere ve balkon kapısı bulunur. Zemin kat güney tarafta bir adet tek kanatlı ahşap kapı vardır. Bahçe duvarında da tek kanatlı bir ahşap kapı mevcuttur. Yapıdaki ahşap pencere ve kapı elemanlarında boya birikimi ve deformasyon mevcuttur.

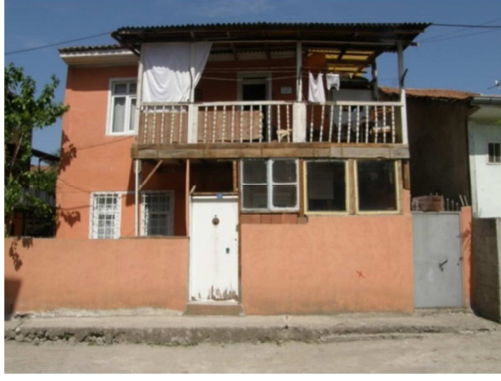
Resim 3.9.107 Batı Cephe

Yapı beşik çatılı olup, üst örtüsü alaturka kiremittir. Saçak alın tahtalı ve altı ahşap kaplama tahtası kaplı, kapalı saçaktır. Birinci kat balkonu oluklu trapez levha ile örülmüştür. Yapıda yatay ve düşey yağmur iniş elemanları mevcut değildir. Çatı üst örtüsü ve saçak ahşap elemanlarında fiziksel ve iklimsel etkilerden kaynaklı yıpranma ve bozulmalar izlenmektedir.

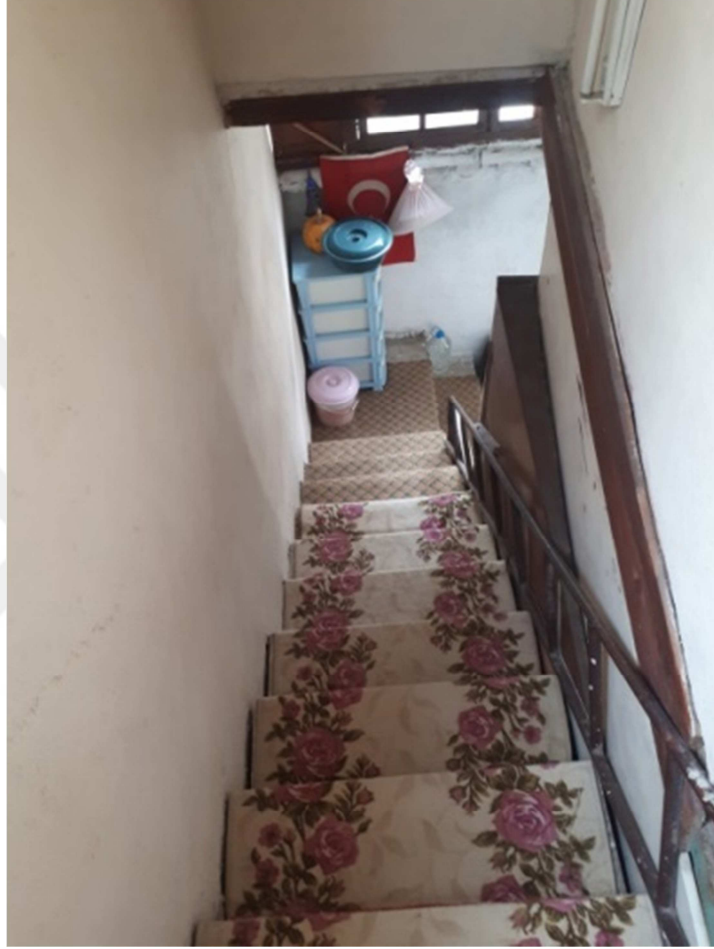
Resim 3.9.108 Merdiven Kuruluşu

Sofanın güneybatı köşesine merdiven kuruluşu yerleştirilmiştir. Girişin hemen güneybatısında bulunan tek kollu çeyrek dönüşlü ahşap merdivenlerle birinci kata çıkılmaktadır. (Resim -3.9.108)

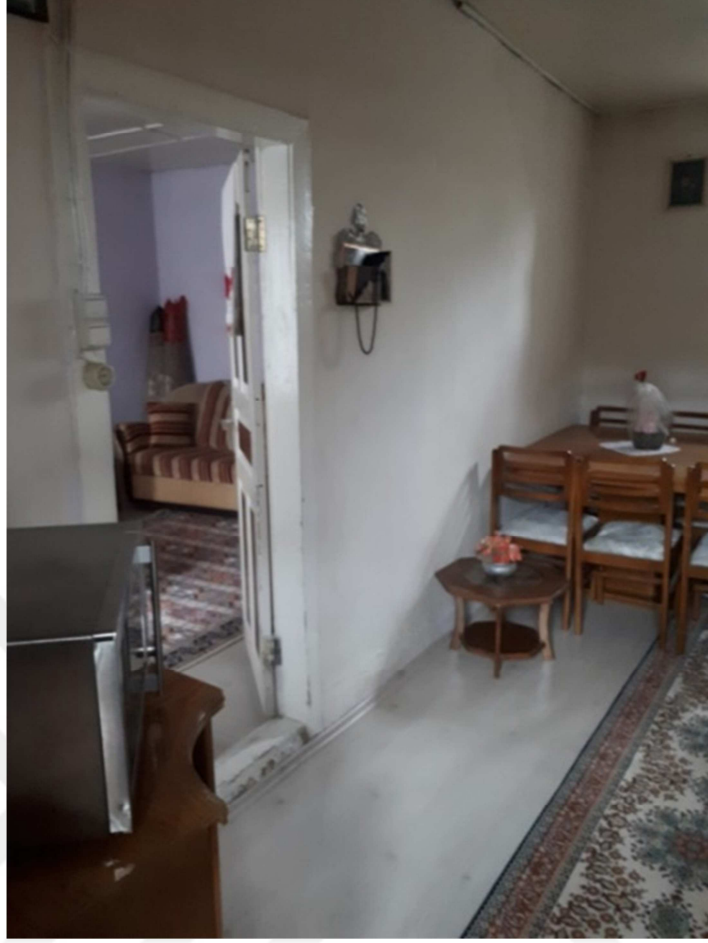
Resim 3.9.109 1.Kat

Sofanın kuzey cephesine yerleştirilen iki kapıyla da odalara geçilir. Girişten sonra kuzeydeki ilk oda yaklaşık kareye yakın dikdörtgen planlıdır. Odanın kuzey cephesine bir pencere açılmıştır. Diğer cepheleri her hangi bir açıklığa sahip olmayıp sıvalı yüzeyler halindedir. İkinci oda dikdörtgen bir plana sahiptir. Odanın kuzey cephesine bir boyuna dikdörtgen giyotin pencere açılmıştır. Güney cephesinin iki köşesinde duvara gömülü niş şeklinde düzenlenmiş ahşap dolaplar yer alır. Sade görünümde olan ahşap dolaplar gusülhane ve yüklük olarak kullanılmıştır. (Resim 3.9.109)

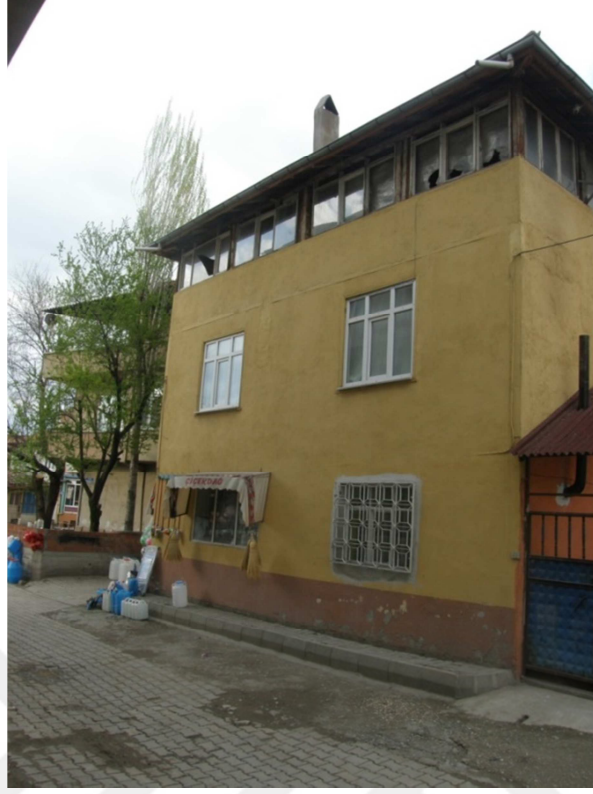
Resim3.10.111 Batı Cephe

Yapıdaki tüm özgün pencere ve kapı doğramaları değiştirilmiş olup, özellikle 2. kat seviyesinde oluşturulmuş olan yeni kattaki boşluk ve pencere doğramaları cephede dikkat çekmektedir. Batı cephenin güneyinde bulunan büyük metal garaj kapısı ve demir açılır kapı dikkat çekicidir. Yapıdaki ahşap elemanlarda bozulma ve boya kaybı, metal elemanlarda ise kısmen yoğun korozyon görülmektedir.

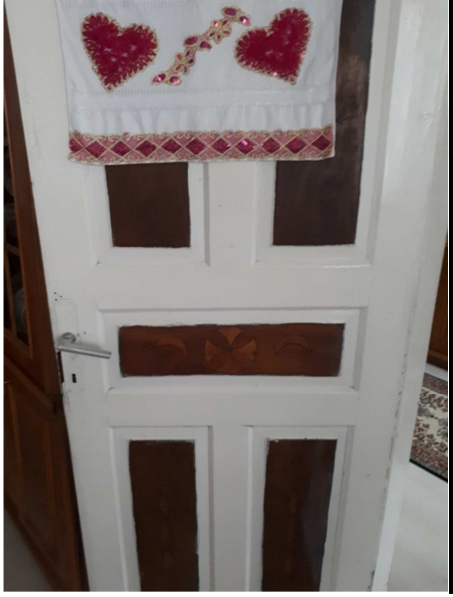
Resim3.10.113 Kapı Detayı

Sofanın doğusunda bulunan tek kollu çeyrek dönüşlü ahşap bir merdivenle üst kata çıkılmaktadır. Üst katın kuzeydoğu köşesinde tuvalet ve banyo bulunmaktadır. Sofanın kuzeybatı köşesinde, ahşap enine ve boyuna dikdörtgen panolu bir kapıyla girilen, dikdörtgen planlı bir oda bulunmaktadır. (Çizim-3.10.29) (Resim 3.10.113)

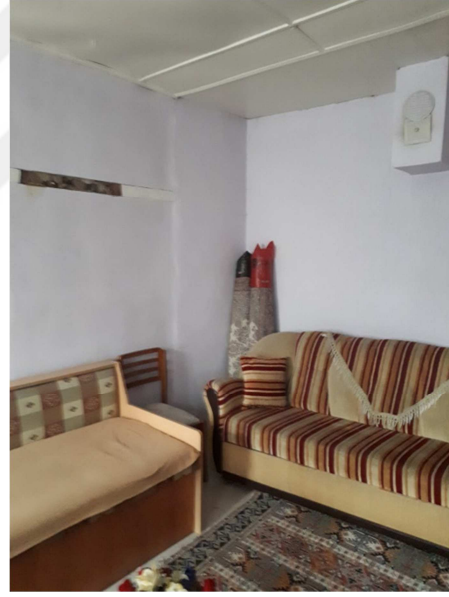
Resim3.10.114 1.Kat Oda

Odanın kuzey duvarında sonradan kapatılmış ocak ve ocak nişi bulunmaktadır. Ocağın iki yanında sade düzenlenmiş ahşap yüklük ve gusülhane dolabı yer almaktadır. Odanın güney duvarında iki adet boyuna dikdörtgen pencere bulunmaktadır. Diğer duvarlar ise sağır bırakılmıştır. (Resim114) (Resim115)

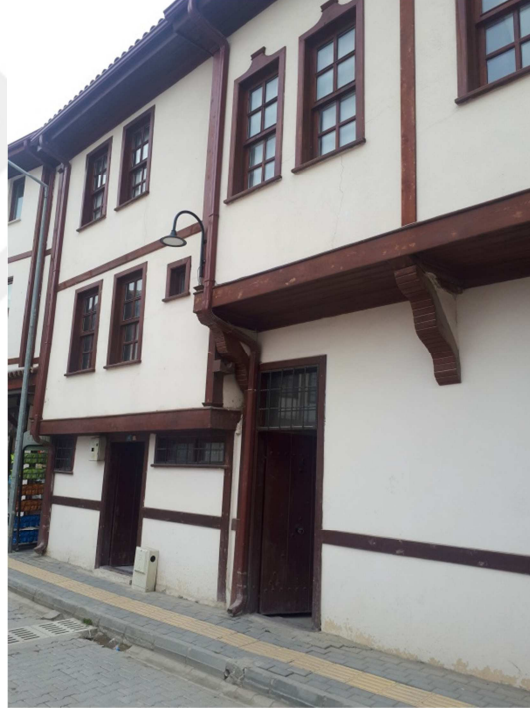
Resim 3.11.116 Kuzey Cephe

Dış Tanım: Konut batıda ve doğuda diğer yapılara bitişiktir. (Resim 3.11.116) Konut çıkmasız olup, yapı cephesi sıva üzeri boya kaplıdır. (Resim 3.11.117) Giriş

doğrudan sokağa yönelen kuzey cephededir. Restorasyondan önce yapının taşıyıcı sistem ve dolgusunda belirgin bir bozulma izlenmemiştir. Yapı cephesinde bazı bölümlerde yoğun olmak üzere sıva ve boya dökülmesi-kayıpları izlenmektedir

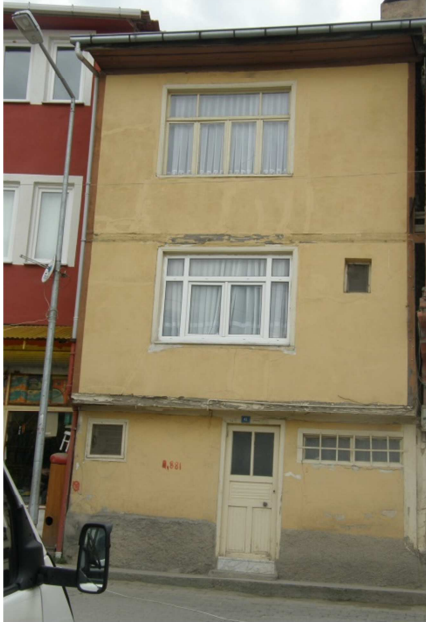
Resim 3.11.117 Kuzey Cephe

Zemin kat orta bölümde tek kanatlı ahşap kapı mevcut olup, cephenin batısında enine dikdörtgen demir parmaklıklı ahşap aydınlatma penceresi mevcuttur. Zemin kat kapı ve pencerelerinde ise iklim ve fiziksel şartlar dolayısı ile oluşan bozulma ve deformasyonlara rastlanmıştır. Enine ahşap kat silmeleri, yapı köşelerine boyuna ahşap dikmeler bulunmaktadır. Cephenin doğusunda ise kare formulu aydınlatma penceresi vardır. (Çizim-3.11.31) Ahşap cephe elemanlarında iklim ve fiziksel koşullardan kaynaklı bozulmalar mevcuttur. Zemin kat su basman seviyesinde sonradan uygulanmış serpme çimento sıva vardır.

Yapının birinci katında ise geniş dikdörtgen ortadan çift kant açılır, PVC pencere bulunur. Bu pencerenin batısında ise zemin kattakine benzer kare aydınlatma penceresi bulunur.

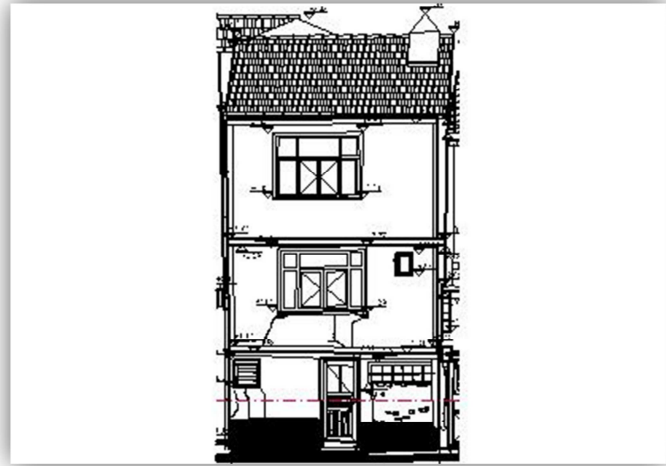
Çizim-3.11.31 Kuzey Cephe Kesit

İkinci katta ise birinci kattakine benzer boyut ve formda ahşap pencere mevcuttur. 2. kat pencere ve pervazlarında renkli boya birikimi ve boyada dökülmeler mevcuttur.

Yapı beşik çatılı olup, üst örtüsü marsilya kiremittir. Saçak altı ahşap kaplama tahtası kaplı kapalı saçak olup, saçakta çinko enine yağmur oluğu ve boyuna PVC yağmur borusu bulunmaktadır.Çatı üst örtüsü ve saçak ahşap elemanlarında fiziksel ve iklimsel etkilerden kaynaklı yıpranma ve bozulmalar izlenmekte olup, oluklarda herhangi bir bozulma izlenmemiştir.

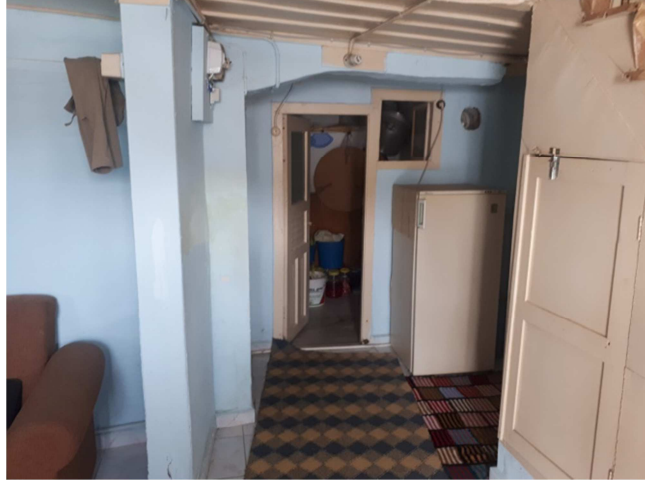
Resim 3.11.118 Zemin Kat

İç Mekan:Konuta girişi sağlayan kuzey cephedeki ahşap kapıyla derinlemesine dikdörtgen şeklinde uzanan zemin kat sofasına ulaşılır. Sofanın güneyinde tuvalet ve güneybatı köşede odunluk bulunmaktadır. (Çizim-3.11.32) (Resim 3.11.118)

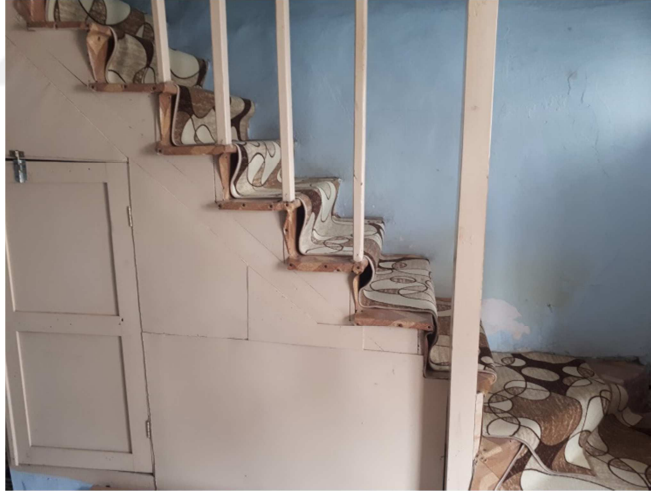
Resim 3.11.119 Merdiven Kuruluđu

Kuzeydođu köşede bulunan tek kollu çeyrek dönüřlü ahşap merdiven kuruluđu ile arakata ulařılmaktadır. (Resim 3.11.119)

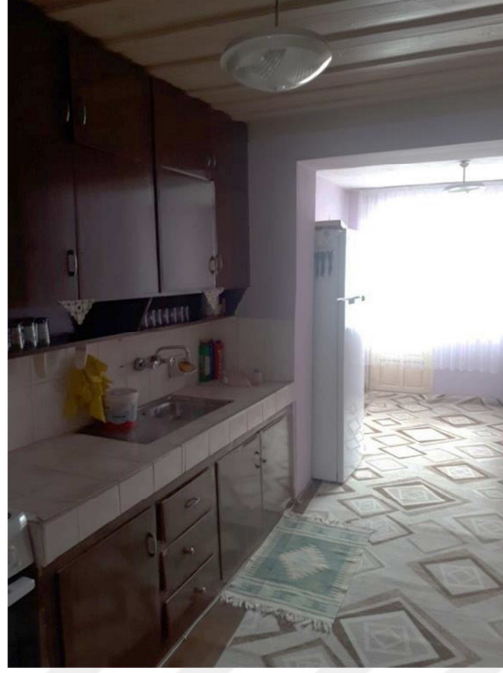
Resim 3.11.120 Ara Kat Güneye Bakış

Arakatta karřımıza uzun dikdörtgen řeklinde bir hol karřımıza çıkmaktadır. Holun batısında yine uzun dikdörtgen řeklinde bir oda ve mutfak kuruluđu bulunmaktadır. (Resim 3.11.120) (Resim 3.11.121)

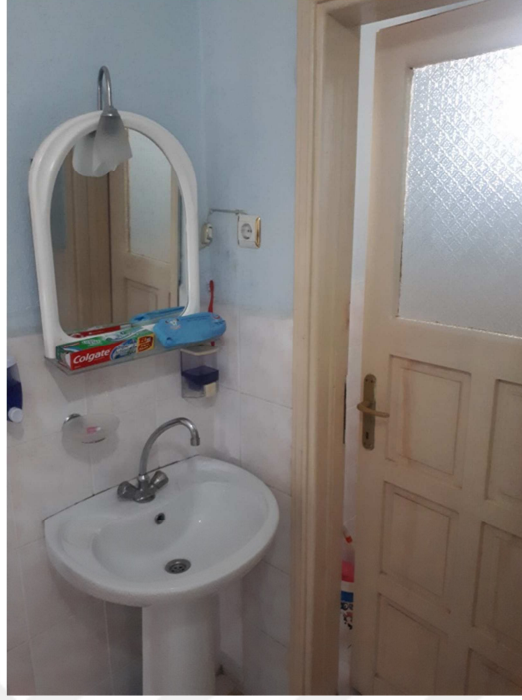
Resim3.11.123 Ara Kat Tuvalet

Odanın kuzeyinde ve güneyinde dikdörtgen şeklinde boyuna pencere açıklıkları bulunmaktadır. Holün güneyinde yapıya sonradan eklenen banyo ve tuvalet yapıları vardır. (Resim 3.11.122), (Resim 3.11.123)

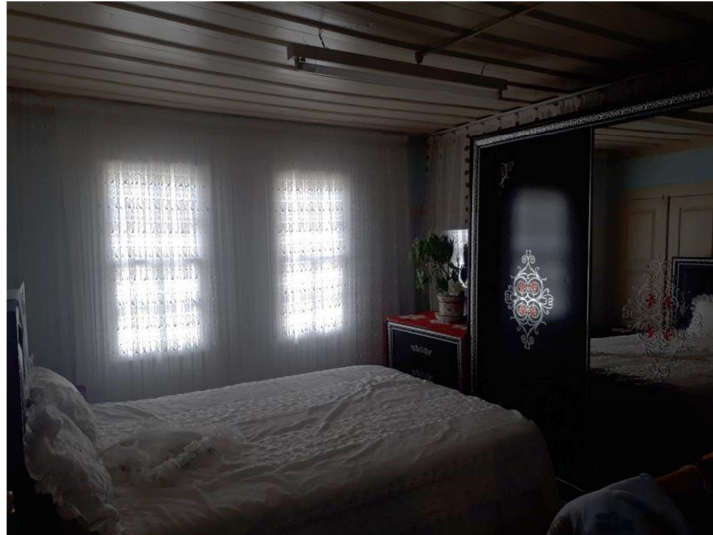
Resim 3.11.124 1. Kat Oda

Kuzeybatı köşedeki odanın kuzey cephesinde boyuna dikdörtgen pencere açıklıkları vardır. Odanın batı cephesinin iki köşesinde duvara gömülü niş şeklinde düzenlenmiş ahşap dolaplar yer alır. Dolapların arasına alçı ocak eklenmiştir. Ocak süslemesizdir.Kuzeybatı eksenindeki ikinci odada pencere açıklıkları yoktur.(Resim 3.11.124),(Resim 3.11.125), (Resim 3.11.126)

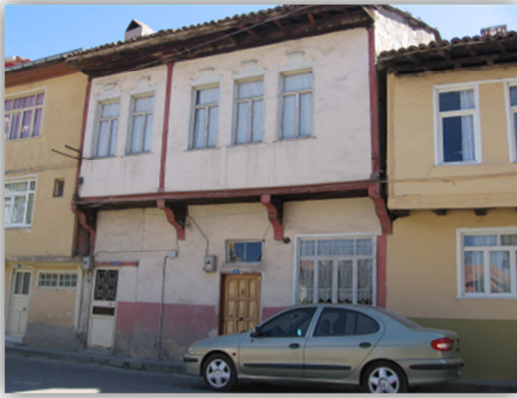
Resim 3.12.127 Kuzey Cephe

Plan ve Kütle: İç sofalı plan tipindedir. Zemin +1 kat yüksekliğindedir. Konut 1. Kattan çıkmalı olup doğu ve batıdaki yapılarla bitişik nizamdadır. Giriş doğrudan sokağa yönelen kuzey cephededir. (Çizim-33), (Resim 127)

Dış Tanım: Zemin+1 Kat yüksekliğindeki yapı birinci kat seviyesinde cephe boyunca çıkmalı olup, çıkma 4 adet profilli ahşap konsolla desteklenmiştir. Cephe enine kat silmesi ve boyuna köşede arada ahşap dikmeler bulunmaktadır. Yapı cephesi sıva üzeri boya kaplıdır. Yapının restorasyonundan önce taşıyıcı sistem ve dolgusunda belirgin bir bozulma izlenmemiştir. Yapı cephesinde özellikle su basman seviyesinde yoğun olmak

üzere sıva ve boya dökülmesi-kayıpları izlenmektedir. Cephedeki lekelenmelerde dikkat çekicidir.

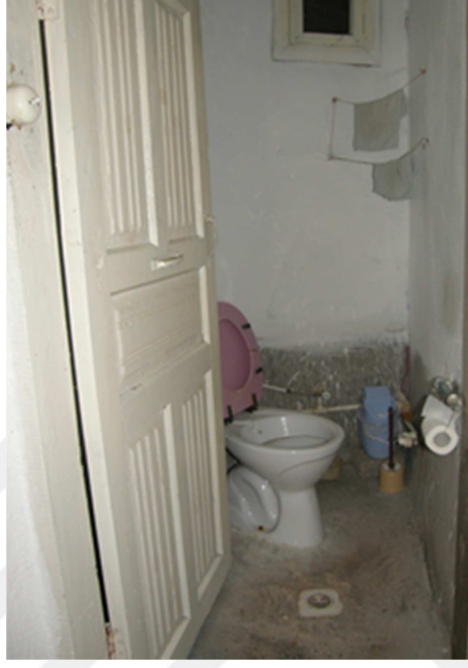
Resim 3.12.128 Tuvalet Eklentisi

İç Mekan:Konuta giriři saęlayan kuzey cephe eksenindeki kapıyla derinlemesine dikdörtgen řeklinde uzanan zemin kat sofasına ulařılır. Sofanın güneyinde tuvalet ve banyo eklentisi bulunmaktadır.(Çizim-3.12.34),(Resim 3.12.128),(Resim 3.12.129)

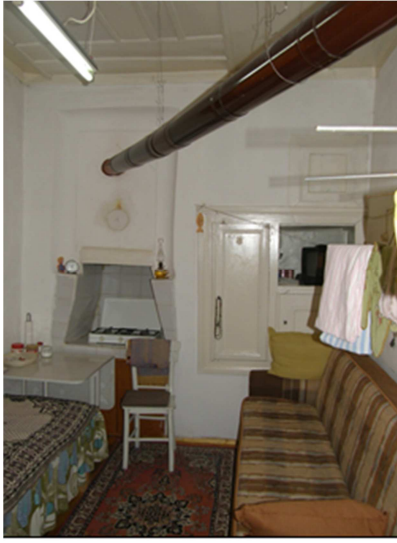
Resim 3.12.130 Zemin Kat Oda

Batı cephede oturma odası bulunmaktadır. Oturma odasının Kuzey cephesine ahřap giyotin boyuna dikdörtgen pencere açıklığı bulunmaktadır. (Resim 3.12.130), (Resim 3.12.131) Odanın tavanı düz döřeme olarak yapılmıřtır.Taban döřemesi ise ince çıtalar halinde ahřabın çakılmasıyla yapılmıřtır.

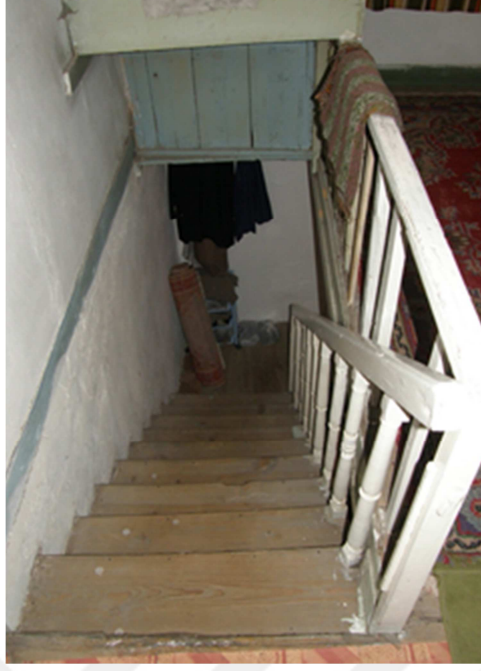
Resim 3.12.132 Merdiven Kuruluşu

Doğusunda bulunan ahşap tek kolu köşede sahanlıklı merdiven kuruluşu ile dikdörtgen planlı üst kat sofasına ulaşılmaktadır. (Resim 3.12.132), (Çizim-3.12.34)

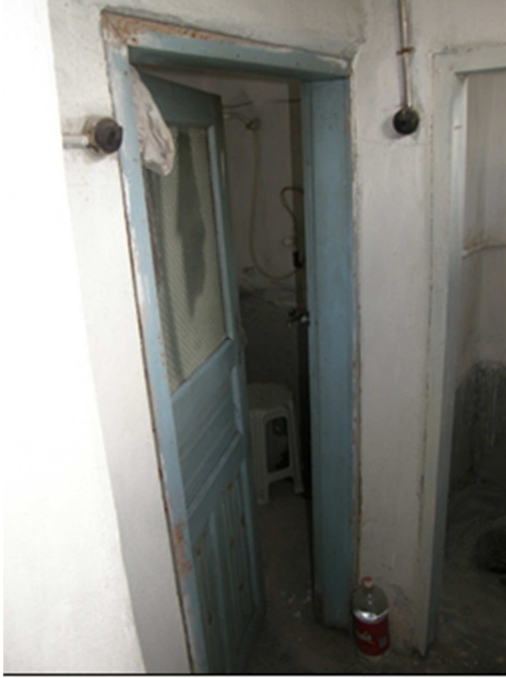
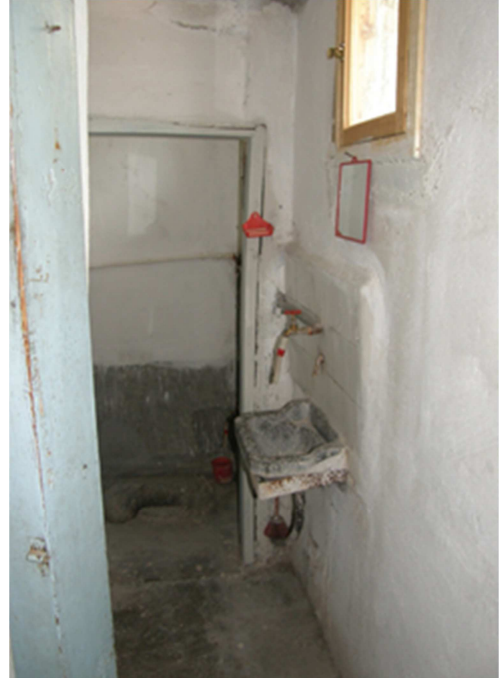
Üst kat sofasının güneyinde banyo ve tuvalet eklentisi bulunmaktadır. (Resim 3.12.132), (Resim 3.12.132)

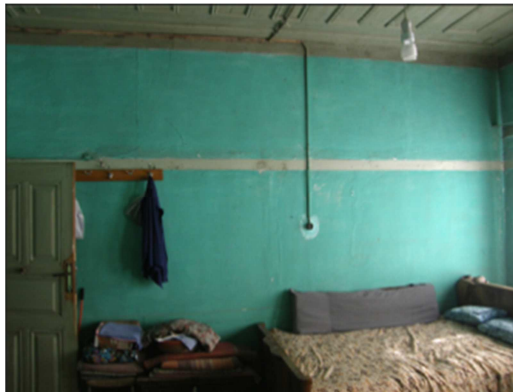
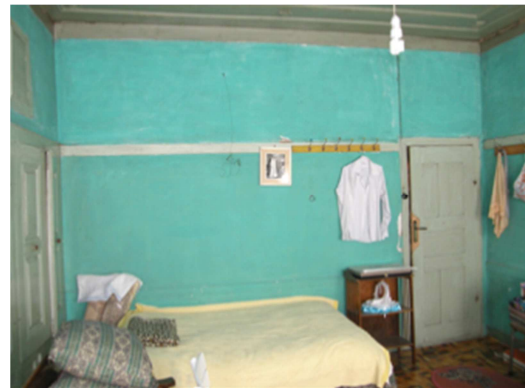
Güneydoğu köşede bulunan odanın güneyine ahşap boyuna dikdörtgen giyotin bir pencere açılmıştır. Diğer duvarları sağır bırakılmıştır. (Resim 137), (Resim 138)

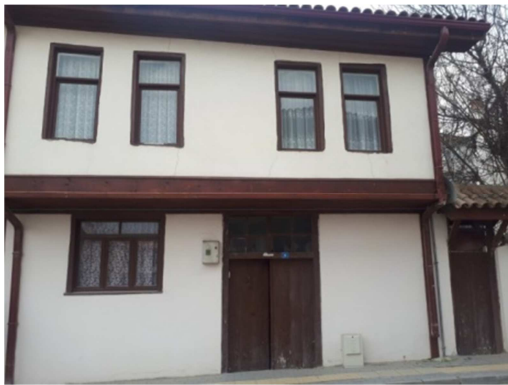
Resim 3.13.139 Kuzey Cephe

Plan ve Kütle: İç sofalı plan tipindedir. Zemin +1 kat yüksekliğindeki yapı birinci kat seviyesinde kuzey cephede basit çıkmalı olup batı cephesi çıkmasızdır. (Resim 3.13.139) Yapı batıda ve doğuda diğer yapılara bitişiktir. Konut 1. Kattan çıkmalı olup doğu ve batıdaki yapılarla bitişik nizamdadır. Giriş doğrudan sokağa yönelen kuzey cephededir.

Dış Tanım: Kuzey cephedeki çıkma, farklı çap ve ebatlarda ahşap konsol, kirişler üzerinde inşaa edilmiş olup, dıştan ahşap kaplama tahtaları ile kapatılmıştır.

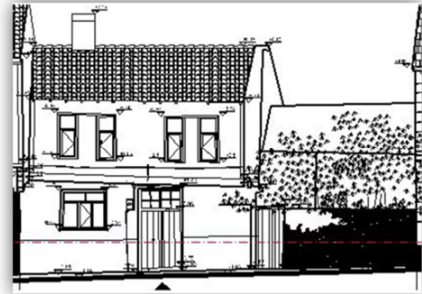
Çizim-3.13.37 Kuzey Cephe Kesit

Yapı çatısı beşik çatı olup, üst örtüsü alaturka kiremittir. Çatıda alın ve saçak altı kaplama tahtası bulunmamakla birlikte saçağın üst üste bindirilmiş iki kiriş mertek sırasında oluşturulmuş olması dikkat çekicidir. Yapıda enine ve dikine yağmur iniş elemanları mevcut değildir. Çatı üst örtüsü ve kiremit altı ahşap elemanlarında fiziksel ve iklimsel etkilerden kaynaklı yıpranma ve bozulmalar yoğun olarak izlenmekle birlikte, çatı genel formunu ve özgün özelliklerini büyük ölçüde korumaktadır.(Çizim-3.13.37)

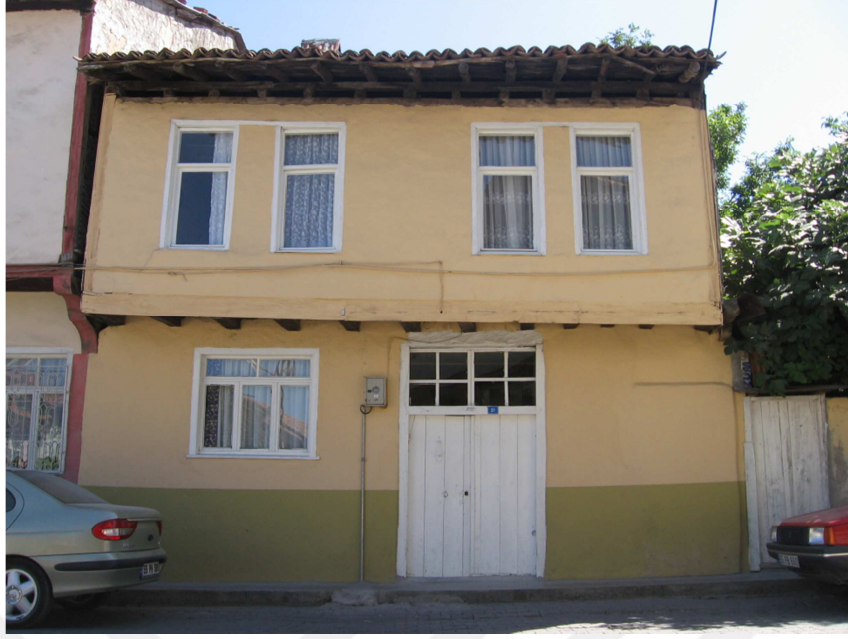
Resim 3.13.140 Kuzey Cephe

Kuzey cephe zemin kat batı yönde çift kanatlı ahşap giriş kapısı, doğu yönde ise dikdörtgen, 3 kanat açılır ahşap pencere mevcuttur. (Resim 3.13.140)

Birinci katta özgün oranlarda boyuna dikdörtgen 4 adet, enine dikdörtgen tek kanat açılır ahşap pencere bulunur. Konutun batı cephesi, güney bölümünde ise 1 adet küçük havalandırma penceresi vardır. Ahşap kapı, pencere ve pervazlarında boyada dökülmeler ve boya birikimleri mevcuttur.

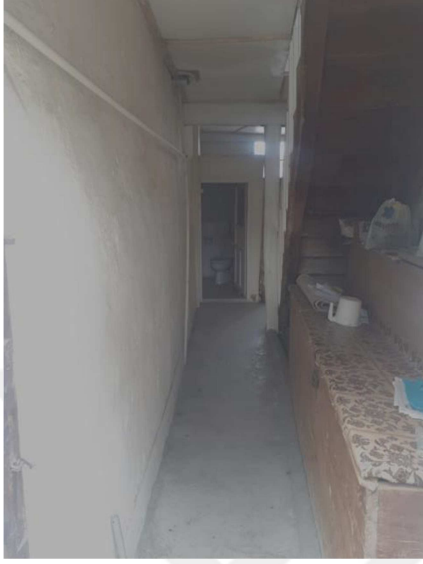
Resim 3.13.141 Zemin Kat

İç Mekan:Zemin kata kuzeyden, ahşap ana giriş kapısı ile girilir (Çizim-3.13.35), (Resim 3.13.141)

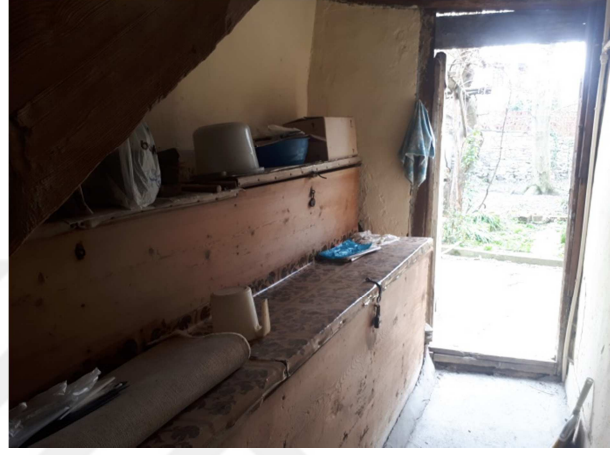
Resim 3.13.142 Bahçe Girişi

Sofa güneydoğu cephesindeki ahşap sade kapı ile avluya açılır. (Resim 3.13.142) Sofanın batı cephesine yerleştirilen iki kapıyla da odalara geçilir. Odaların tavanı düz döşeme olarak yapılmıştır.Taban döşemeleri ise ince çıtalar halinde ahşabın çakılmasıyla yapılmıştır. (Resim 3.14.143)

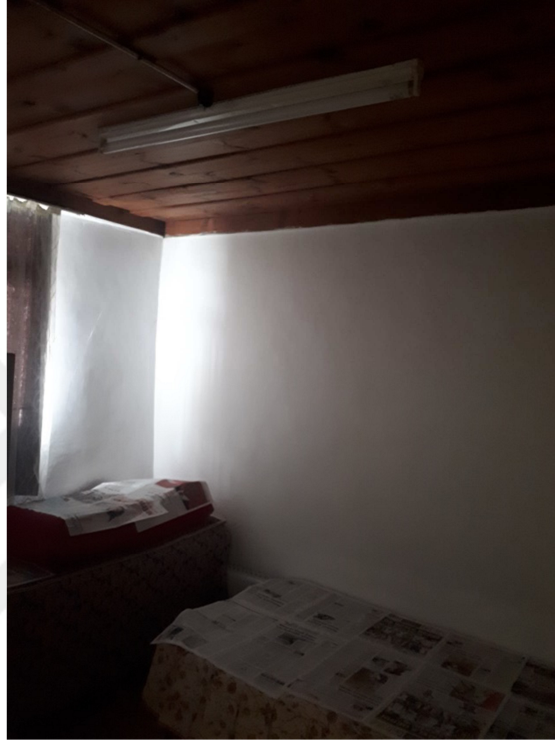
Resim 3.13.144 Zemin Kat Oda

. Girişten sonra batıdaki ilk oda yaklaşık kareye yakın dikdörtgen planlıdır. Odanın kuzey cephesine ahşaptan boyuna dikdörtgen giyotin bir pencere açılmıştır. Diğer cepheleri, her hangi bir açıklığa sahip olmayıp sıvalı yüzeyler halindedir. Oda önceleri ambar olarak kullanılırken daha sonra yaşam alanına dönüştürülmüştür. (Resim 3.13.144)

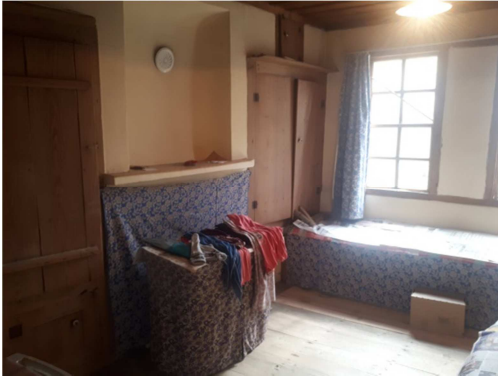
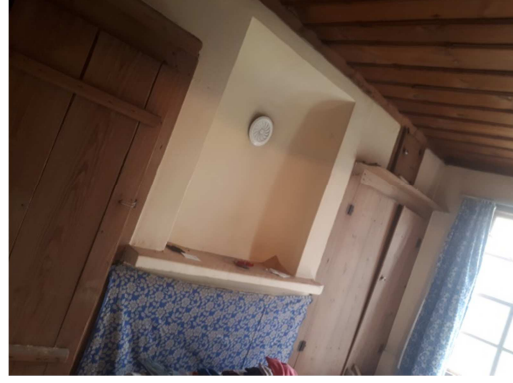
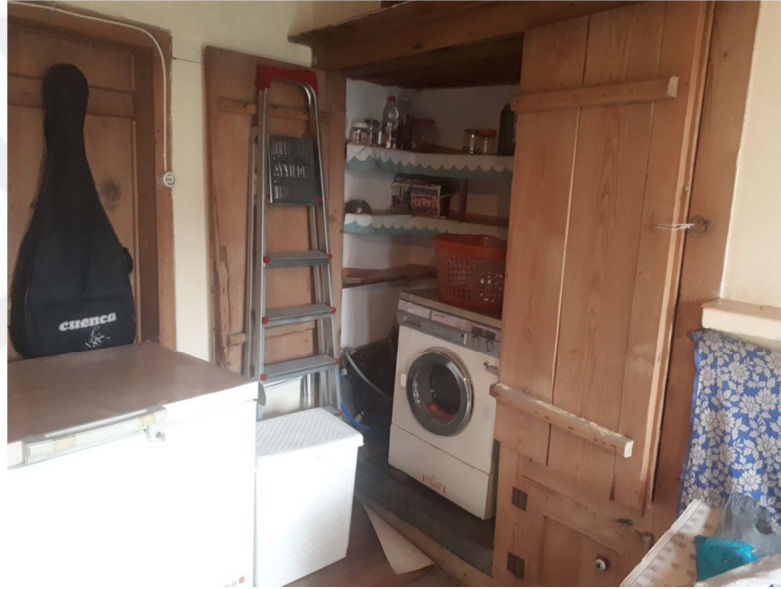
Girişten sonraki ikinci oda dikdörtgen bir plana sahiptir. Odanın güney cephesine ahşap boyuna dikdörtgen giyotin bir pencere açılmıştır. Batı cephesinin iki köşesinde duvara gömülü niş şeklinde düzenlenmiş ahşap dolaplar yer alır. Sade bir biçimde olan yapılan dolaplar gusülhane ve yüklük olarak kullanılmıştır. Dolapların arasına alçı malzemedan düz nişli bir ocak eklenmiştir. Ocak süslemesizdir. Odanın kuzey duvarında bulunan bir ahşap kapı ile batı taraftaki odaya geçiş yapılmaktadır. (Resim3.13.145), (Resim3.13.146), (Resim3.13.147)
