**VEZİRKÖPRÜ GANİOĞLU MAHALLESİ GELENEKSEL
KONUTLARI**

**YÜKSEK LİSANS TEZİ
SANAT TARİHİ ANABİLİM DALI
SANAT TARİHİ BİLİM DALI**

ARALIK– 2019

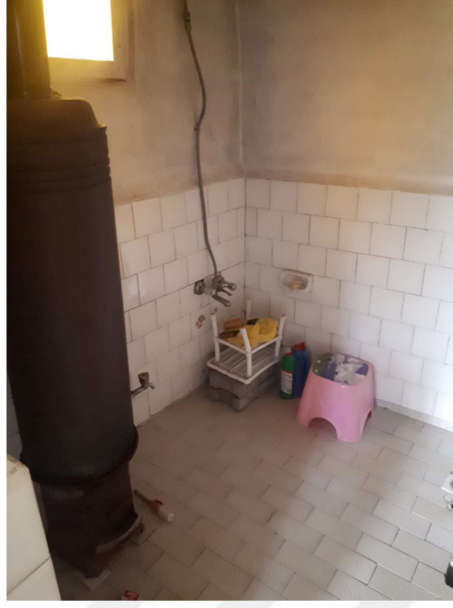
Resim 3.13.148 Zemin Kat Banyo

Sofanın dođu duvarında tuvalet-banyo bulunmaktadır. (Resim3.13.148)

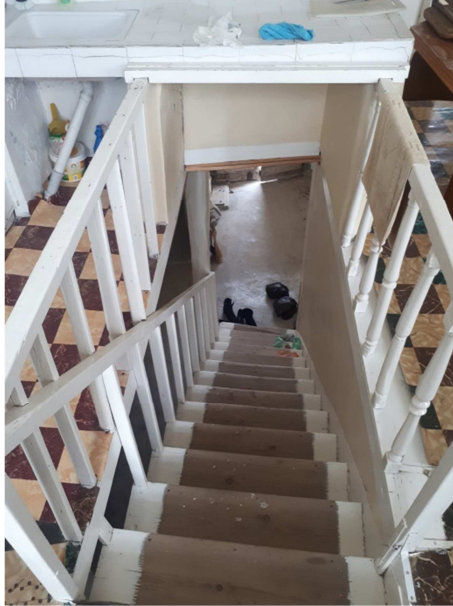
Resim 3.13.149 Merdiven

Girişin hemen güneyinde bulunan tek kollu ahşap merdivenlerle birinci kata çıkılmaktadır. (Fotoğraf-3.13.149)

Merdivenler ahşap korkuluklarla tamamlanmıştır. Birinci kata gelindiğinde karşımıza çıkan dikdörtgen sofanın güney cephesinde boyuna dikdörtgen giyotin pencere açıklığı yer alır. (Resim 3.13.150)

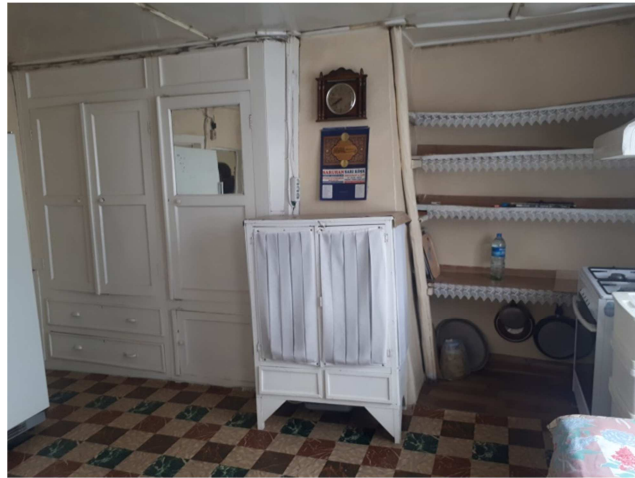
Resim 3.13.151 1.Kat

Sofanın batı duvarında ahşap malzemenen yapılan yüklükler ve terekler bulunmaktadır. (Resim 3.13.151)

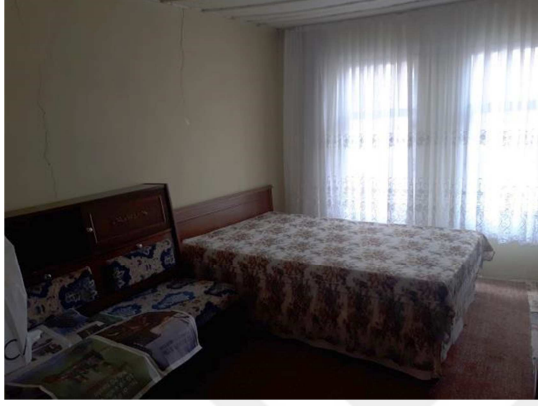
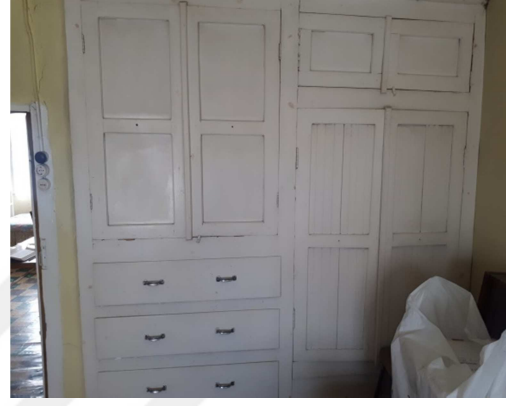
Kuzeyinde bulunan ahşap kapıyla girilen birinci oda dikdörtgen planlıdır. Odanın kuzeyinde boyuna dikdörtgen açıklıklı pencereler bulunmaktadır. Güney duvarında ise ahşap kare ve dikdörtgen geometrik panolu yüklük bulunmaktadır. (Resim 3.13.152), (Resim 3.13.153)

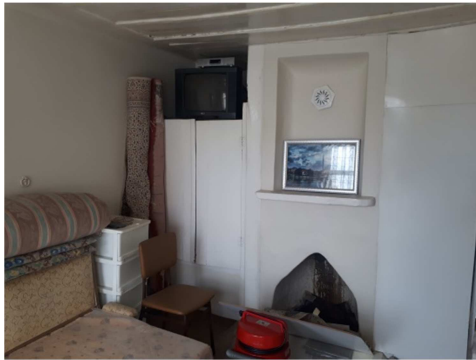
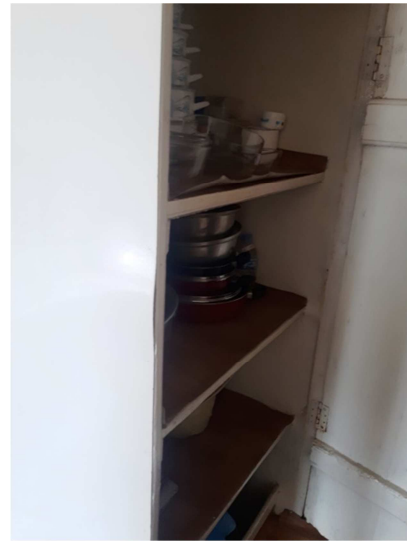
Kuzey cephede bulunan ikinci oda da dikdörtgen planlıdır. Ve kuzeyinde boyuna dikdörtgen açıklıklı giyotin pencereler bulunur. Odanın güneyinde gusülhane dolabı, ortasında ocak açıklığı ve terekler bulunmaktadır. Odaların tavanları ahşap düz kaplamalı olarak yapılmıştır. (Resim3.13.154), (Resim3.13.155)

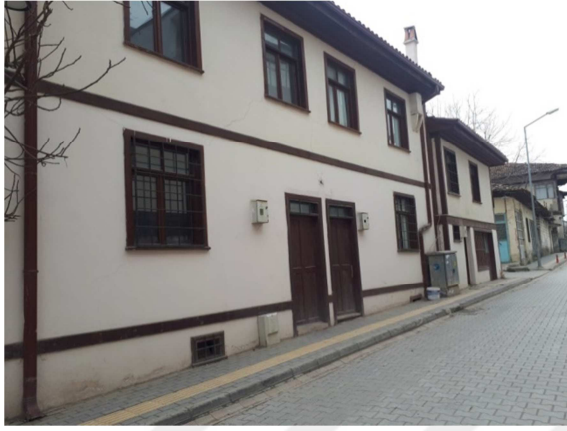
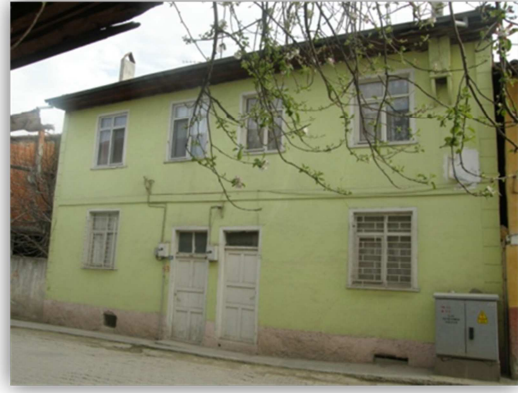
Resim 3.14.156 Kuzey Cephe

Malzeme ve Teknik: Konutun taşıyıcı sistemi ahşap karkas olup tuğla dolguludur.(Resim3.14.156), (Resim3.14.38)

Dış Tanım: Cephenin batı üst köşesi pencere orta hizasından çatıya doğru yükselen, yöreye özgü cephede konsol şeklinde çıkma yapmış olan bir baca, yatayda ahşap kat silmesi bulunmaktadır. Yapı cephesi sıva üzeri boya kaplıdır. Taşıyıcı sistem ve dolgusunda belirgin bir bozulma izlenmemiştir. Ahşap cephe sıva ve boya birikimleri mevcuttur. Su basman seviyesinde sonradan yapılmış olan sıva dikkat çekmektedir.

Yapının zemin kat orta bölümünde birbirine simetrik 2 adet tek kanat ahşap kapı mevcut iken , kapıların batı ve doğu taraflarında, önü demir parmaklıklı, kareye yakın formda, tek kanat açılır 2 adet ahşap pencere bulunmaktadır.

Yapının birinci katı batı yönde ise zemin kattaki pencere doğraması ile benzer özellikte 2 adet ahşap pencere bulunurken, doğu yönde benzer formda 2 adet PVC pencere bulunmaktadır. 1. kat doğu yöndeki iki ahşap pencere, pvc pencereler ile değiştirilmiştir. Ahşap pencere ve pervazlarında boyada dökülmeler mevcuttur. Zemin kat kapılarında iklim ve fiziksel şartlar dolayısı ile bozulma ve deformasyonlara rastlanmıştır.

Yapı beşik çatılı olup, üst örtüsü alaturka kiremittir. Saçak altı ahşap kaplama tahtası kaplı , kapalı saçak olup, saçakta yatay yağmur oluğu bulunmaktadır. Düşey yağmur borusu mevcut değildir. Sokağa doğru bir dirsek ile konsol yapan bir boru ile yağmur suyu saçak seviyesinden sokağa verilmektedir. Çatı üst örtüsü ve saçak ahşap elemanlarında fiziksel ve iklimsel etkilerden kaynaklı yıpranma ve bozulmalar izlenmektedir.

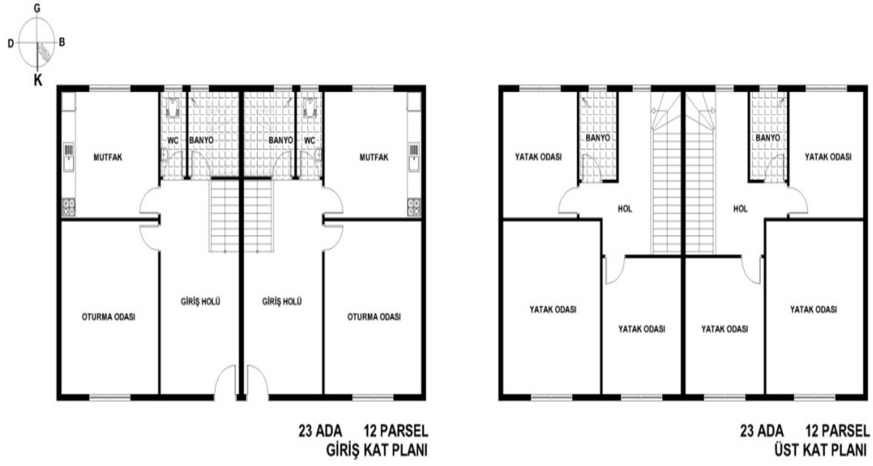
Çizim-3.14.39 (Çizim-Çağla Demirkan Tunç)

İç Mekan: Konuta girişi sağlayan kuzey cephenin eksenindeki ahşap kapıyla derinlemesine dikdörtgen şeklinde uzanan zemin kat sofasına ulaşılır. (Çizim-3.14.39) (Resim3.14.157) Sofanın güneyinde tuvalet ve banyo eklentisi bulunmaktadır. (Resim3.14.158)

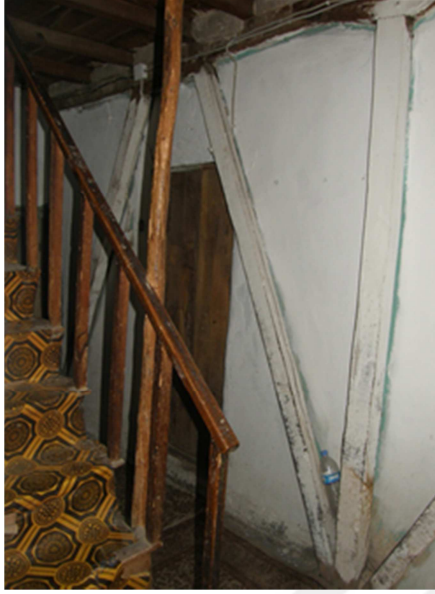
Resim3.14.161 Zemin Kat

Batıda bulunan tek kollu ahşap merdiven kuruluşu ile üst kat sofasına ulaşılmaktadır. (Resim 3.14.161)

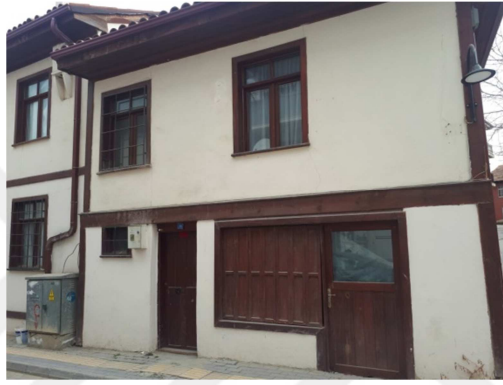
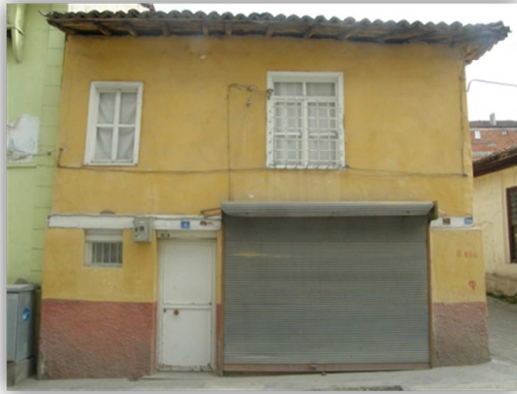
Resim 3.15.166 Kuzey Cephe

Mimari Özellikleri: Yatayda ahşap kat silmesi bulunmaktadır. Yapı cephesi sıvasızdır. Taşıyıcı sistem ve dolgusunda belirgin bir bozulma izlenmemiştir. Ahşap cephe elemanlarında iklim ve fiziksel koşullardan kaynaklı bozulmalar mevcuttur. Zemin kat,1. kat pencerelerinde iklim ve fiziksel şartlar dolayısı ile oluşan bozulmalara rastlanmıştır.

Birinci Katta farklı oranlarda iki adet dikey dikdörtgen çift kanadı ahşap, zemin kat doğu yönde ise yatay dikdörtgen kepenk vardır. Kepenkin arkasında bir adet ahşap pencere ve bir boşluk bulunmaktadır. Zemin kattaki küçük ve üst kat batı yöndeki pencerelerde demir parmaklık mevcuttur.

Yapı kırma çatılı olup, üst örtüsü alaturka kiremittir. Çatıda alın ve saçak altı kaplama tahtası bulunmamaktadır. Yapıda yatay ve dikey yağmur iniş elemanları mevcut değildir. (Resim3.15.166), (Resim3.15.167) Çatı üst örtüsü ve saçak ahşap elemanlarında fiziksel ve iklimsel etkilerden kaynaklı yıpranma ve bozulmalar izlenmektedir.

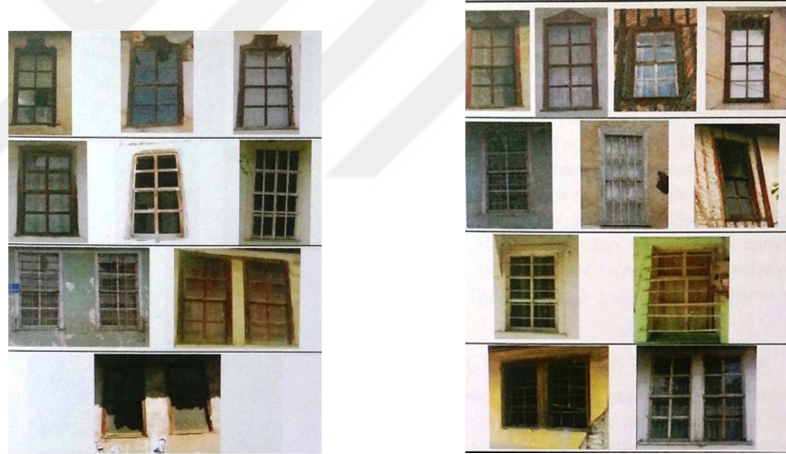
Resim 4.1.5.1.177 Pencere Detayları

Cephenin zemin ve üst katlarındaki açıklıkların hemen her örnekte, ahşap kasalı giyotin pencerelerle değerlendirilmiş olması da karakteristik olarak karşımıza çıkmaktadır. Ancak incelenen örneklerin yedi tanesi bu özelliğini korurken sekiz tane örnekte pencereler zamanla değişerek özelliğini kaybetmiştir.

Bol sayıda ve geneli dikdörtgen açıklıklı olan pencereler, her iki katta da altlı üstlü simetrik olarak uygulanmıştır. Özellikle üst katlardaki pencereler daha dekoratif görünümlere sahiptir. Geneline pencerelerin üst çerçevelerine bitişerek dekoratif ahşap tepeliklere yer verilmiştir. Bu tarz kullanıma Sivas'ın Divriği ilçesindeki konutlarda da rastlanılmaktadır.⁹⁹ Konutlarda zemin katın pencerelerinde demir korkuluklara rastlanılmaktadır.

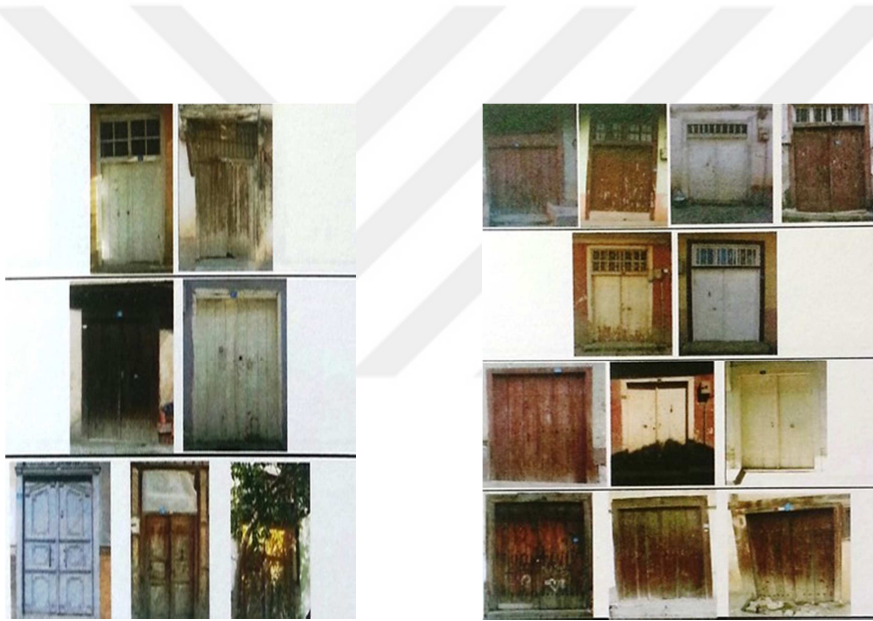
Resim 4.1.5.2.178 Kapı Detayları

İkinci grubu panolu kapılar oluşturmaktadır. Bu kapılarda orta bölüme enine dikdörtgen olarak yerleştirilmiş bir adet pano yerleştirilerek kapı bölünmüştür. Üst ve alt kısma yan yana boyuna dikdörtgen olarak yerleştirilmiş ikişer adet pano konulmuştur. Kapılarda halka, tokmak gibi hem işlevsel hem de bir süsleme unsuru olan kısımlara da rastlanmıştır. Bahçe ve avlu kapıları ise tek ve çift kanatlı ahşap malzemeden yapılmıştır. Kapılar içten kuşaklı gövdeli ya da panolu olarak karşımıza çıkmaktadır.

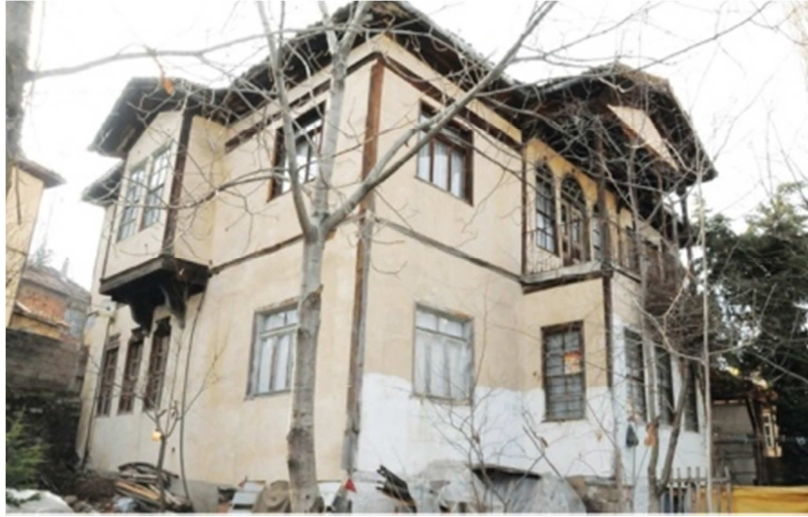
Resim 4.1.5.4.191 (Değirmenbaşı Mh.100.yıl Cad.)

Ganioğlu Mahallesi konutları dışında Vezirköprü Şehrinde incelenen konutlardan sadece 1'in de balkon bulunmaktadır.(Resim 4.1.5.4.191, Resim 4.1.5.4.192)

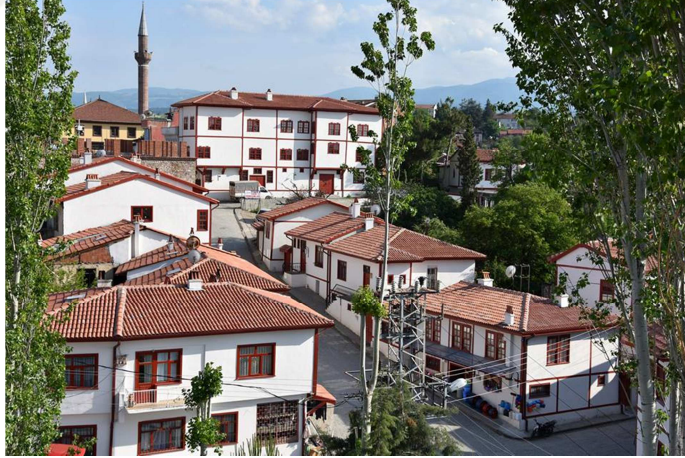
Resim 4.1.5.5.193 Vezirköprü Evleri

Vezirköprü şehrindeki geleneksel konutlarda çatılar yayvan, bitişik nizamlı evlerde beşik çatılı, ayrık nizamlı evlerde ise kırma çatılı olarak karşımıza çıkmaktadır. Çatılarda örtü malzemesi alaturka kiremit ile kaplıdır. (Resim 4.1.5.4.193)

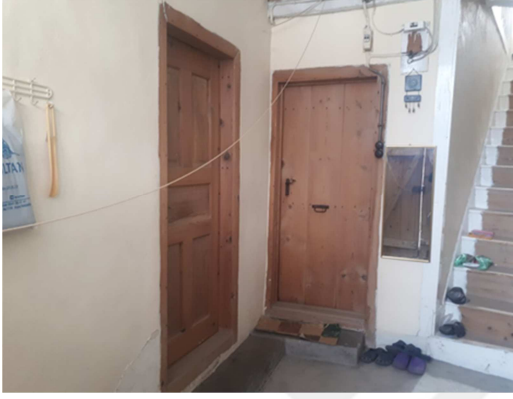
Resim 4.1.6.1.194 Oda Kapıları

Konutlarda, ahşap kanatlı giriş kapısı tiplerinin, oda kapılarında da tercih edildiği görülür. Kapılar düz yüzeyli, boyasız veya basit geometrik formda boyalı şekildedir.

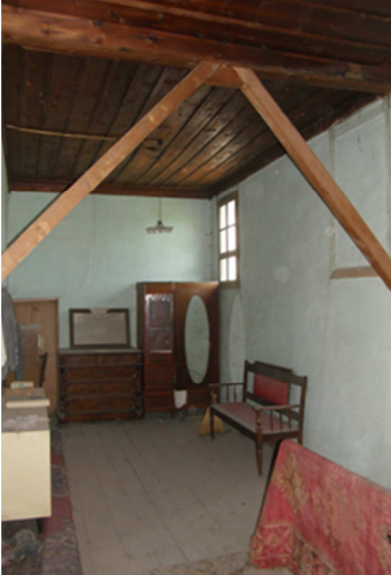
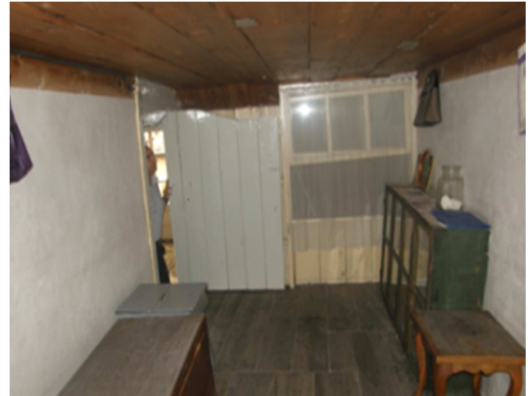
Resim 4.1.6.3.199 Oda Döşemesi

Konutlarda en yaygın olarak kullanılan döşeme sistemi ve kaplaması ahşaptır. Konutlarda gerek alt katta gerekse üst katta ahşap taşıyıcılı döşeme üzerine, ince tahtalarla ahşap kaplama uygulanmıştır. Kaplamaların üzerine çeşitli dokumalar ve halılar serildiği için yüzeyleri yalın bırakılmış ve geniş yüzeyli ahşaplar kullanılmıştır¹¹⁶.

Vezirokprü şehrindeki konutların tamamında oda döşemeleri ahşaptır.

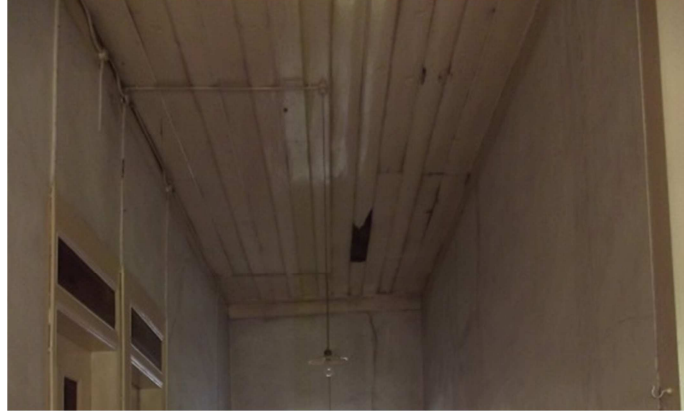
Resim-4.1.6.4.200 Tavan Görünümü

Veziirköprü konutlarında genellikle tavanlar zemin katlarda bodrum ve giriş katlarında kaplamasız, üst katlardaki oda ve sofalarda az özenli tavan kirişlerini alt yüzeyi, küçük ebatlardaki düz ahşap tahtalar ile kaplanmış, boya ve cila ile korunan düz kaplamalı tavanlar görülmektedir. (Resim-4.1.6.4.200)

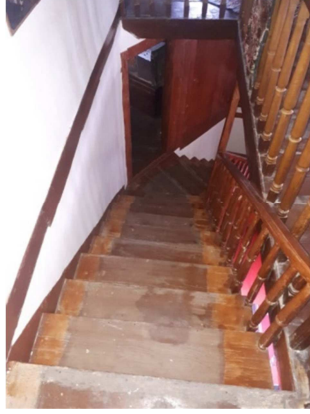
Resim4.1.6.8 201 Tek Kolu Köşede Sahanlıklı

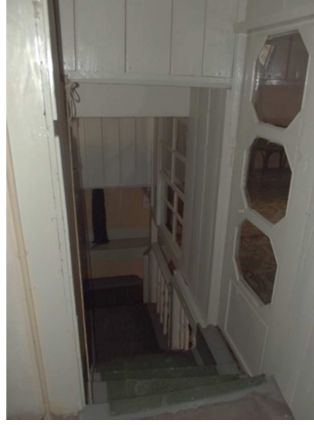
Resim4.1.6.8 202 Tek Kolu Köşede Sahanlıklı

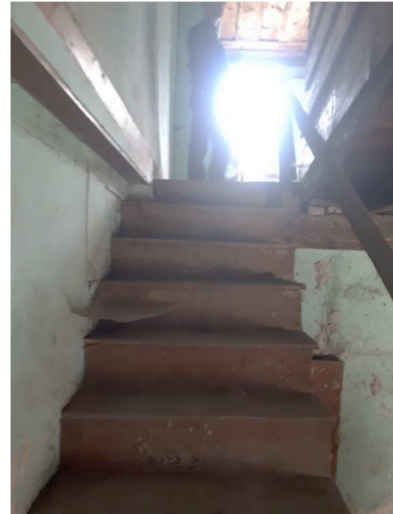
Resim4.1.6.8 204 Tek Kollu

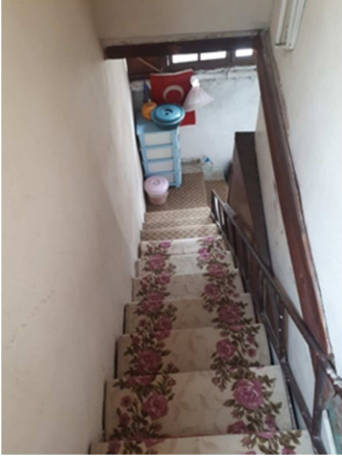
Resim4.1.6.8 205 Tek Kollu

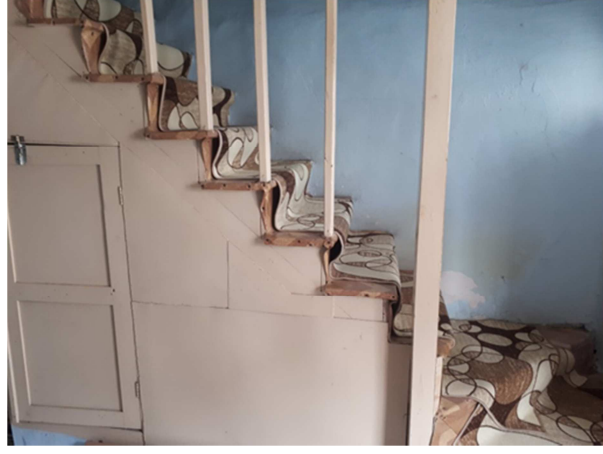
Resim4.1.6.8 206 Tek Kollu eyrek Dönüşlü

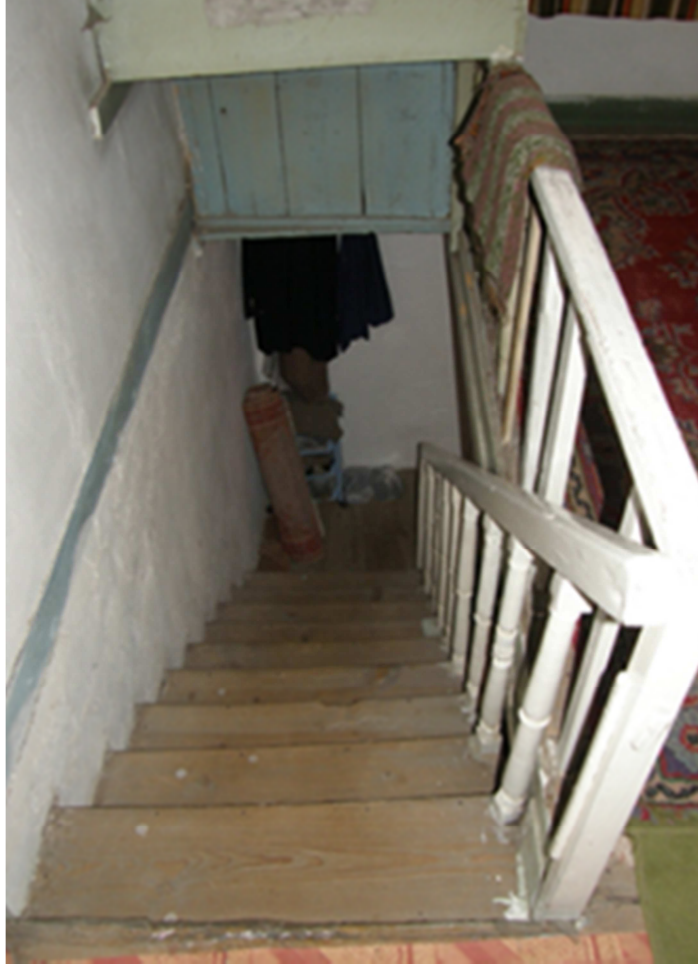
Resim4.1.6.8 207 Tek Kollu eyrek Dönüşlü

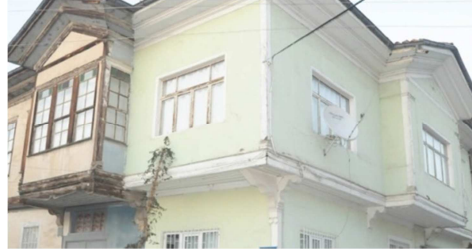
Resim 4.1.7.209 Konsol Süslemesi

Konut dışında cephelerde en güzel süsleme örnekler konsol ve çıkmalarda görülmektedir. Genellikle iki katlı olarak yapılan Vezirköprü Ganioğlu Mahallesi konutlarında ikinci kat, birinci kata göre dışarıya taşırılarak ahşap konsollar üzerine oturtulmuştur. Hem estetik hem de işlevsel olan ahşap konsollar düz ve volütlü farklı şekillerde kat aralarında bağlantıyı sağlayan cepheyi anlamlandıran güçlü mimari elemanlardır. (Resim 4.1.7.208) (Resim 4.1.7.209) (Resim 4.1.7.210)

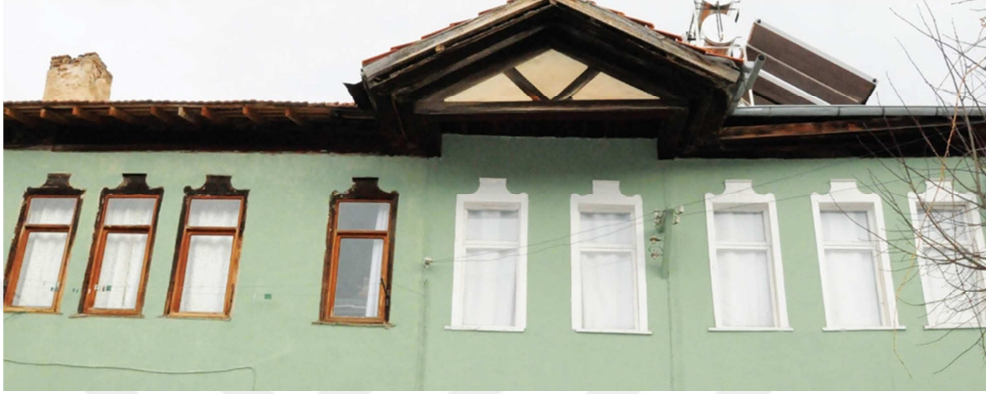
Resim 4.1.7.215 Pencere Ayrıntısı

Evlerin dış cephesinde önemle ele alınan pencereler form olarak çeşitlilik göstermektedir. Sade dikdörtgen şekilde yapılan pencerelerin üst bölümlerinde akroter şeklinde yükselen alınlıklar bulunmaktadır. (Resim 4.1.7.215) (Resim 4.1.7.216) Bu Vezirköprü’de karakteristik bir özelliktir. Bu tarz alınlığa Sivas Divriği’nde de rastlanmıştır. (Resim 4.1.7.217)

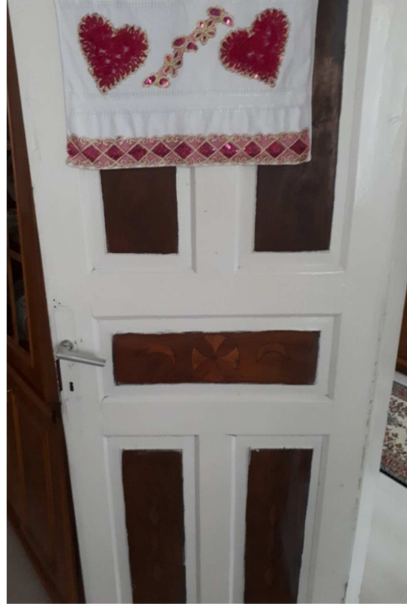
Resim 4.1.7.218 Kapı Ayrıntısı

Evlerde özenle ele alınan kapılar oda kapılarıdır. Ahşabın farklı teknikleriyle estetik görünümler verilen kapılar, tek kanatlıdır. İç mekandaki odaların kapıları sade şekilde ele alınmıştır. (Resim 4.1.7.218)

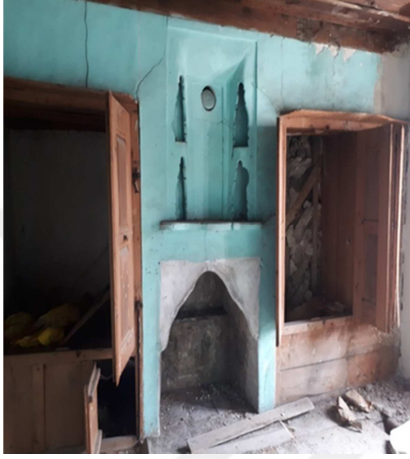
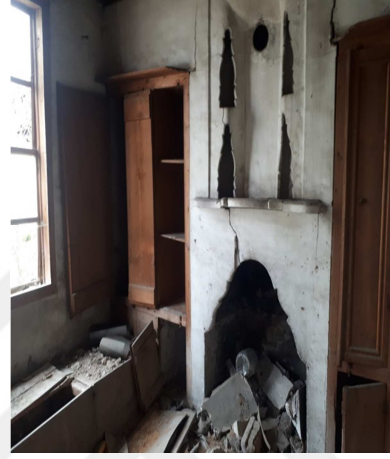
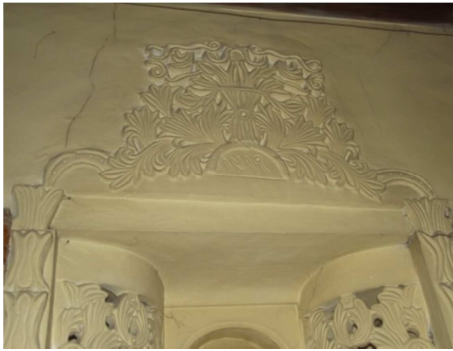
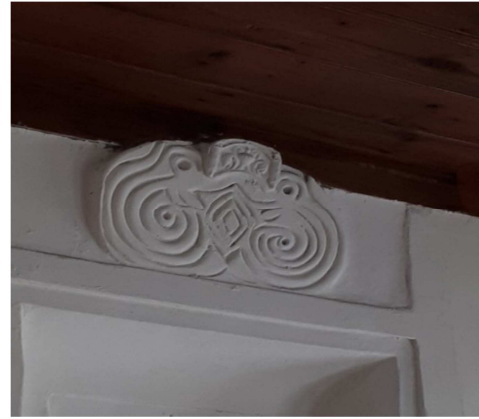
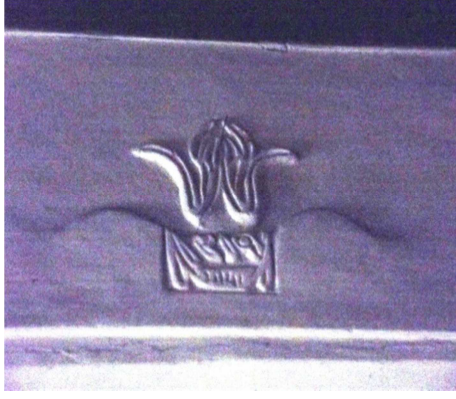
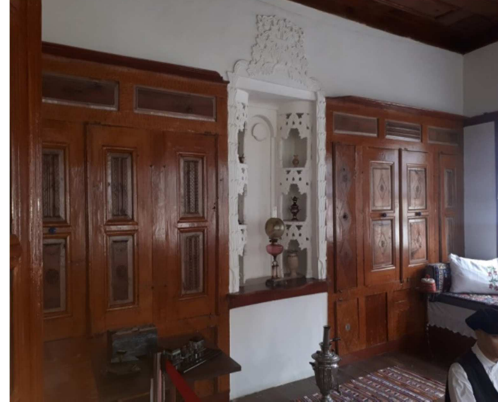
Alçı süsleme yoğun olarak oda içerisinde bulunan ocaklarda görülmektedir. Ocaklar kemerli düzenlemeleri lambalıkları ve tepe süslemeleriyle dekoratif bir özellik kazanmıştır. Ocakların genel özelliklerinden ayrıntılı bir şekilde bahsedilmiştir. (Resim 4.1.7.219) (Resim 4.1.7.220) (Resim 4.1.7.221) (Resim 4.1.7.222) (Resim 4.1.7.223) (Resim 4.1.7.224) (Resim 4.1.7.225)

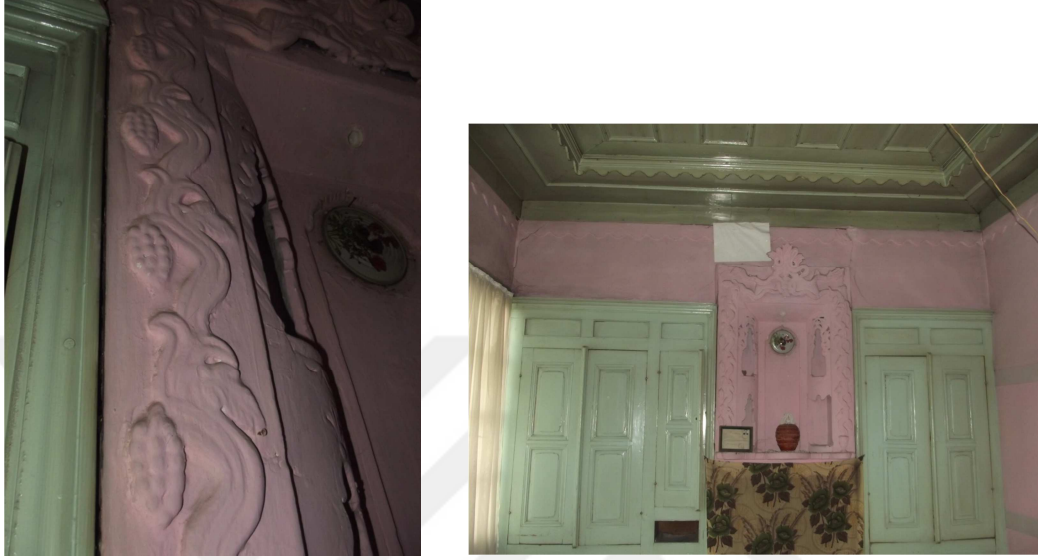
Resim 4.1.7.226 Ocak Süslemesi

şeklinde kıvrımlar yaparak dolaşan bir dal ve bu dala bağlanan üzüm demetleri ile asma yapraklarından oluşan malakârî bezeme,dekoratif işçiliğiyle *in-situ* olarak günümüze kalabilmiştir. Ocağın her iki yanındaki ahşap dolap nişleri de, sade işçilikleriyle özgün görünümlerini koruyabilmişlerdir. (Resim 4.1.7.226)

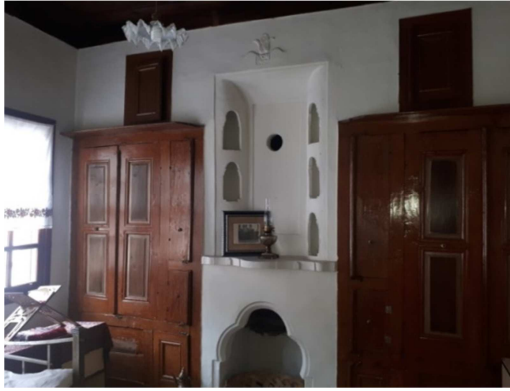
Resim 4.1.7.228 Dolap Süslemesi

Odaların iç kısmında ahşap süslemenin yoğunlaştığı en önemli bölümler yüklük ve gusülhane dolaplarının kapaklarıdır. Farklı amaca hizmet eden, aynı süsleme özellikleri gösteren bu bölümlerde ahşap sanatsallaştırılmıştır. (Resim 4.1.7.228),(Resim 4.1.7.229) ,(Resim 4.1.7.230)

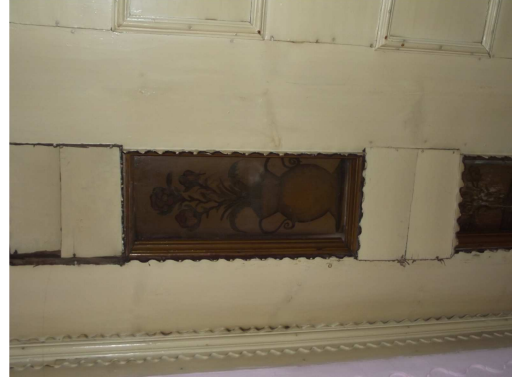
Resim 4.1.7.234 Tavan Süslemeleri

Konutun üst kat sofasının düz çıtalı ahşap tavanında, süsleme şekillerinde farklılıklar göze çarpmaktadır. Tavanın kenar köşelerine ve ortasına açılmış kare ve dikdörtgen oyuklar içine yerleştirilmiş, orijinal bir nitelik taşıyan figüratif ve bitkisel kompozisyonlardan oluşan resimler bulunmaktadır. Oyuklar içerisinde sembolik anlamlar taşıyan stilize edilmiş kuşlar ve bitki motifleri(gül, enginar dalları(?)) bulunmaktadır.

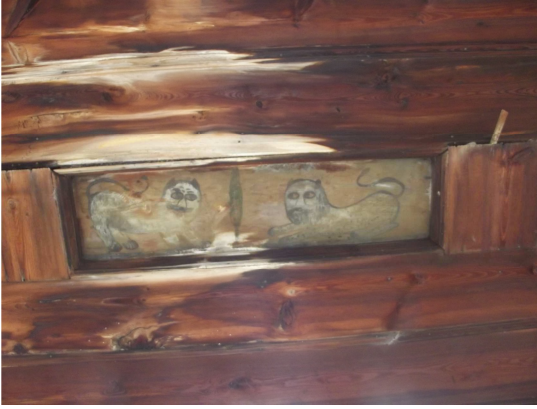
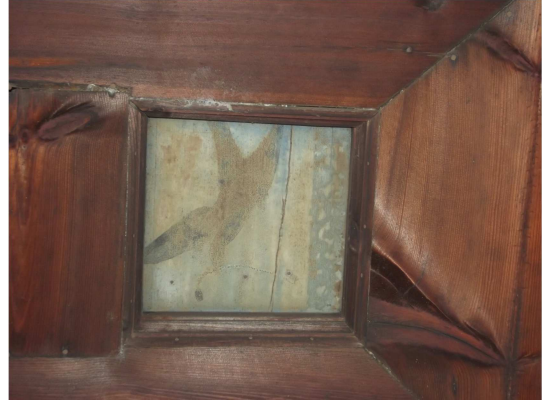
Resim 4.1.7.238 Tavan Süslemeleri

Aynı uygulama balkon ahşap tavanında da görülmektedir. Balkon tavanının orta bölümünde kare ve dikdörtgen oyuklar içine yerleştirilmiş, orijinal bir nitelik taşıyan figüratif, birbirine simetrik olarak yapılmış aslan resimleri bulunmaktadır. Tavanın sağında ve solunda ise yine aynı şekilde oyuklar içinde hareket halinde uçmakta olan kuş figürü ve dans eden kız tasviri yer almaktadır. (Resim 4.1.7.238)

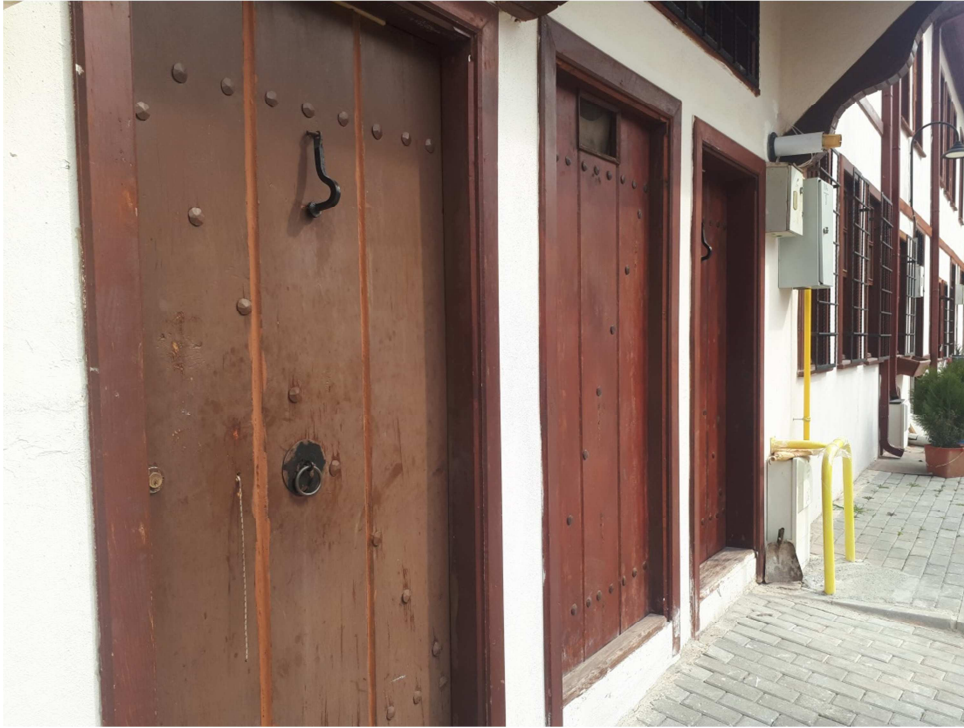
Resim -4.1.8.239 Kapı Tokmakları

İlçede halka ve tokmak genelde bir arada kullanılmıştır. Bu gruba dahil edilebilecek bir çok örnek mevcuttur. Her iki kapı kanadı üzerinde yer alan halkalardan birinin hemen üzerinde tokmak bulunmaktadır. Asıl işlevi ses çıkarmak olan tokmakların tek olduğu örneklerde tokmağın alt bölümü metal bir aksan üzerinde yer almaktadır. Fakat bu grupta tokmak ses çıkarmak için demir halkaya vurmaktadır. Burada tokmak kapı zili görevini üstlenmekte, halka ise kapı kanatlarını çekip kapatmak için kullanılmaktadır. Kapı halkalarının göbeklerinde testere dişi, merkezden dağılan ışınlar, yivlendirilmiş kenarlar vardır. Dövme tekniğiyle yapılan tokmaklar ise kapı gövdesine düşey uzanmaktadır. Tokmakların bazılarının gövdeleri "L" şeklinde devam ederken, bazılarının "C" şeklinde kıvrımlar oluşturduğu görülmektedir. "C" kıvrımı oluşturan tokmakların alt bölümleri volütlüdür. (Resim 4.1.7.239)
