**19. YÜZYIL SONU MUHACİR YERLEŐMELERİ:  
İNEGÖL/TAHTAKÖPRÜ KASABASI ÖRNEĐİ**

**YÜKSEK LİSANS TEZİ  
MİMARLIK ANA BİLİM DALI**

**GAZİ ÜNİVERSİTESİ  
FEN BİLİMLERİ ENSTİTÜSÜ**

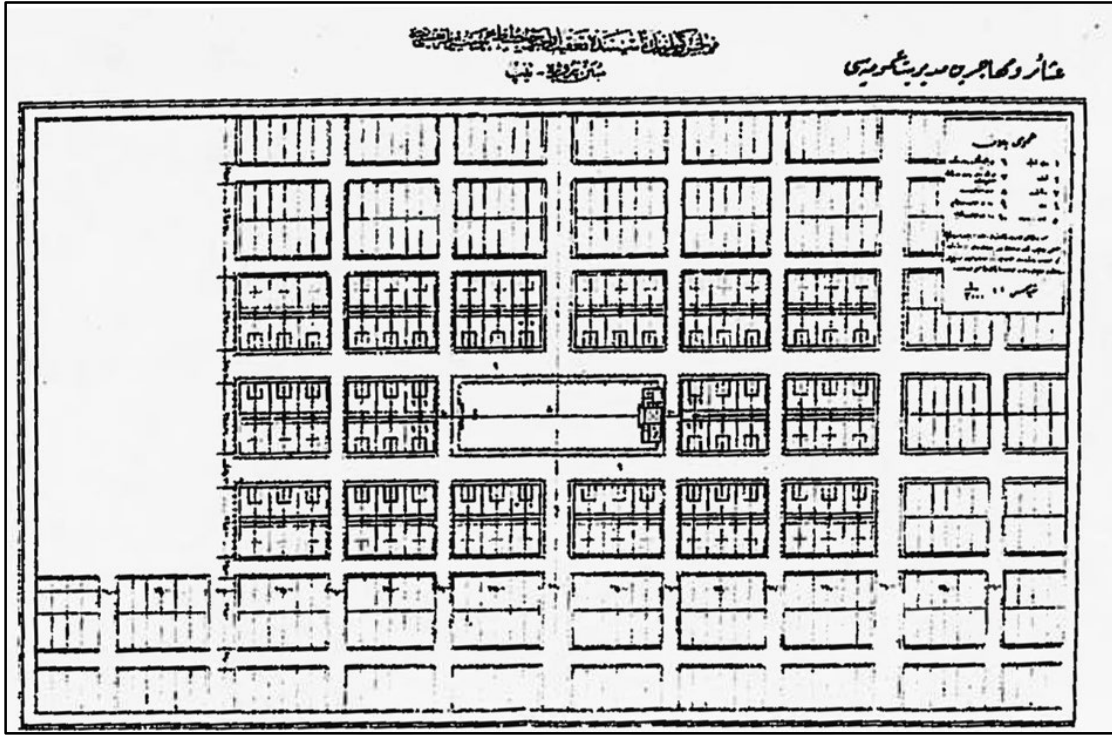
Resim 2.4. Muhacir köyleri için hazırlanmış umumî plan (Dündar, 2000)

Silistre Valiliği’ne gönderilen yönetmelikte göçmenler için kurulacak mahalle ve köyler için yerleşme dokusunun nitelikleri ile ilgili ayrıntılı bir tanım yapılmıştır:

‘Yapılacak evler her ne kadar ahşap olacak ise de mümkün mertebe bir tarzda ve bir sırada yapılmasına ve sokakların müsavat (eşitlik) ve vüs’at (genişlik) üzere olmasına itina buyurulacaktır.’ (Aktüre, 1978:104)

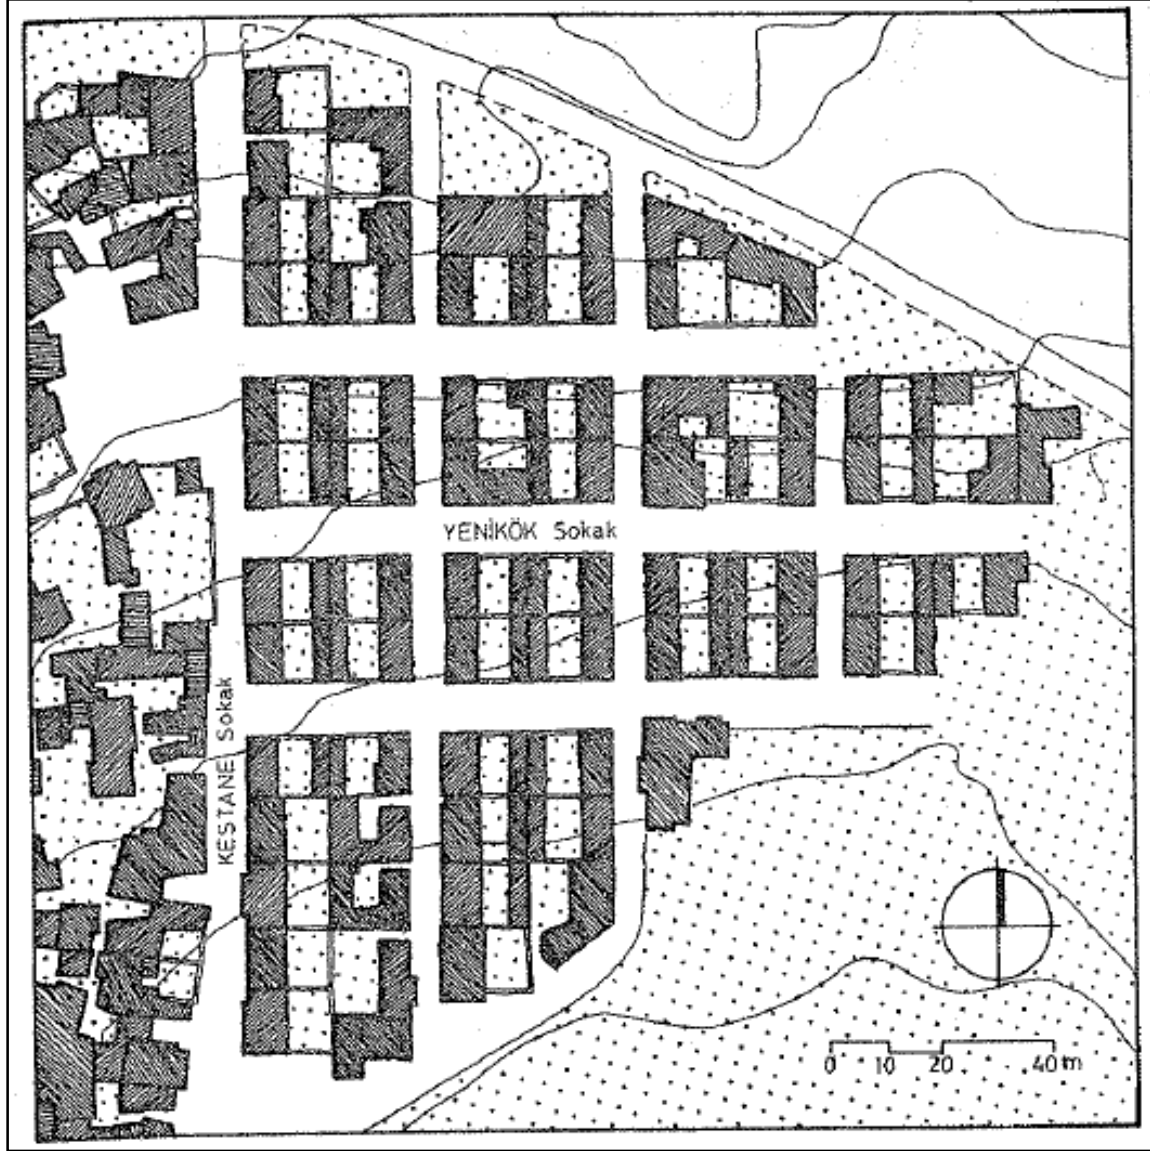
Resim 2.5. Ankara Boşnak mahallesinde konut dokusu (Aktüre, 1978:134)

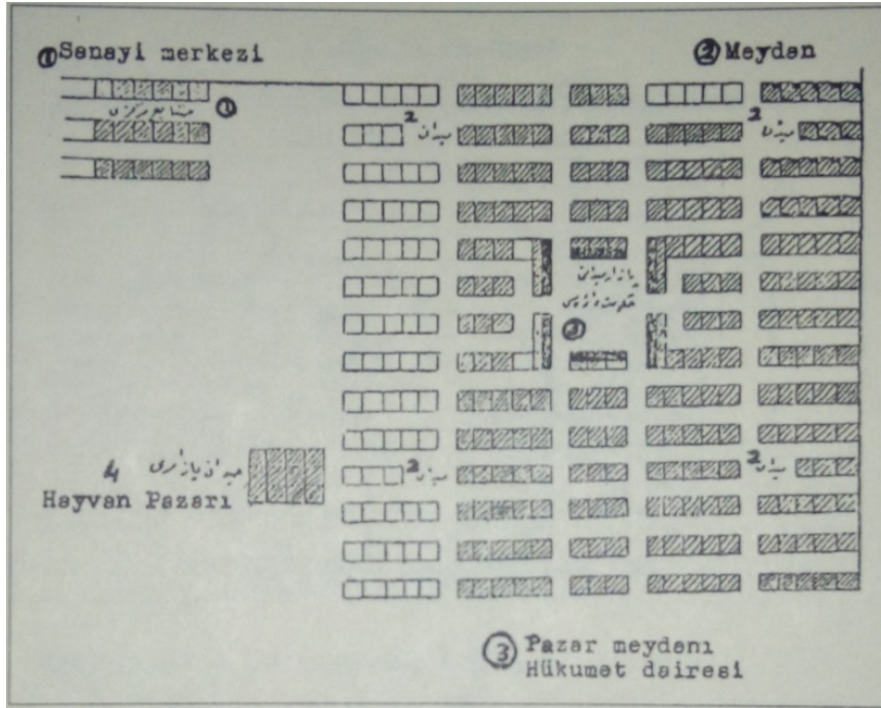
Resim 2.6. 1916 Tarihli Talimatname'ye göre köy planı (Cengizkan, 2014:57)

‘Balkan Savaşı sonrasında 15 Mayıs 1915 tarihli Muhâcîr Nizamnâmesinde muhacirler için kurulacak köylere ait asgari şartlar belirlenmiştir. Bu özellikler 1333 (1917) yılında çıkarılan bir talimatname ile daha da genişletilmiştir’ (Dündar, 2000).

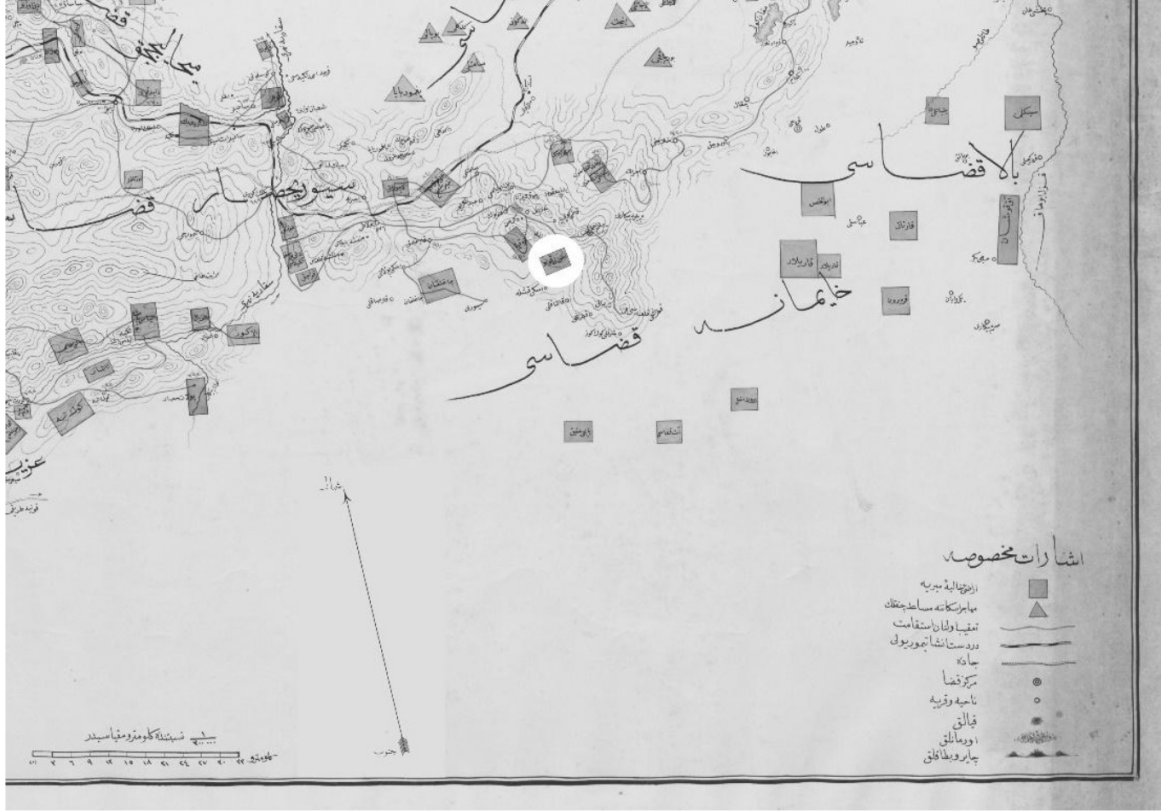
Resim 2.8. Eskişehir'den Ankara'ya doğru inşa edilmekte olan demiryolu hattının kuzey ve güney yönlerindeki devlet hazinesine ait boş arazilerin yerleri ile kat edilen mesâfe ve güzergâhı gösterir harita (Özen Yavuz, Sağiroğlu ve Aydın, 2018:36)

Köy kurma, arazinin morfolojik ve jeolojik özellikleri incelenerek iskâna elverişli olup olmadığını tespiti ile başlamaktadır. Demiryolu, ana kara yolu, sulama yollarına mesafelerin yakın olması hususlarına dikkat edilmiştir (Cengizkan, 2004:27).

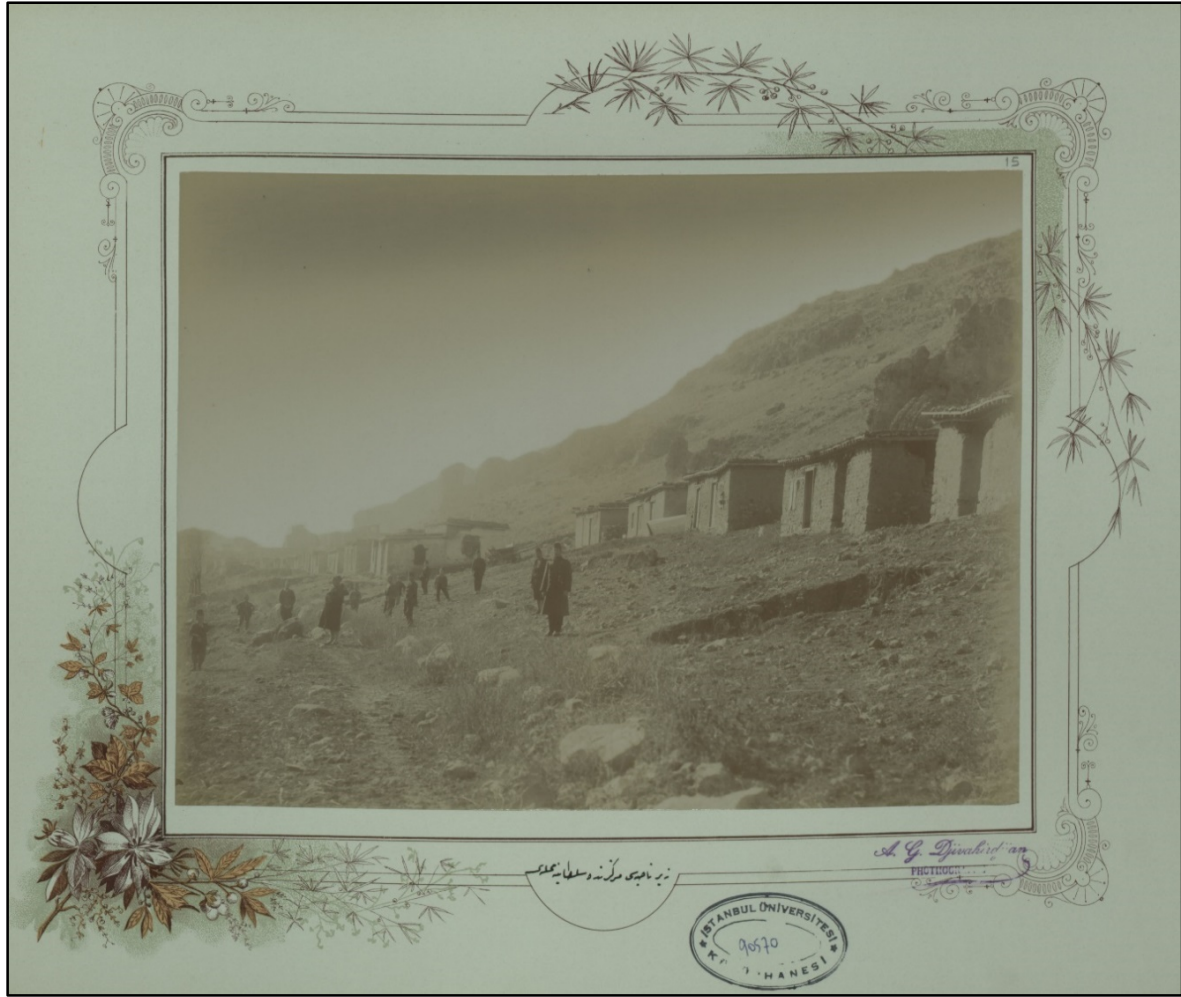
bölgeden kolaylıkla sağlanabilen malzemeler kullanılarak inşa edilmiştir. Yapı malzemesi olarak Kafkas muhacirlerin taş, kerpiç, ot ve saz kullanırken; Kırım ve Romanya muhacirlerinin kerpiç, toprak, saz ve kiremit; Yunanistan ve Bulgaristan muhacirlerinin toprak ve taş kullandıkları görülmektedir (Tunçdilek, 1967:73-74; Cengizkan, 2004:37).

Resim 2.10. Muhacir evleri (Nadir Eserler Kütüphanesi Arşivi)

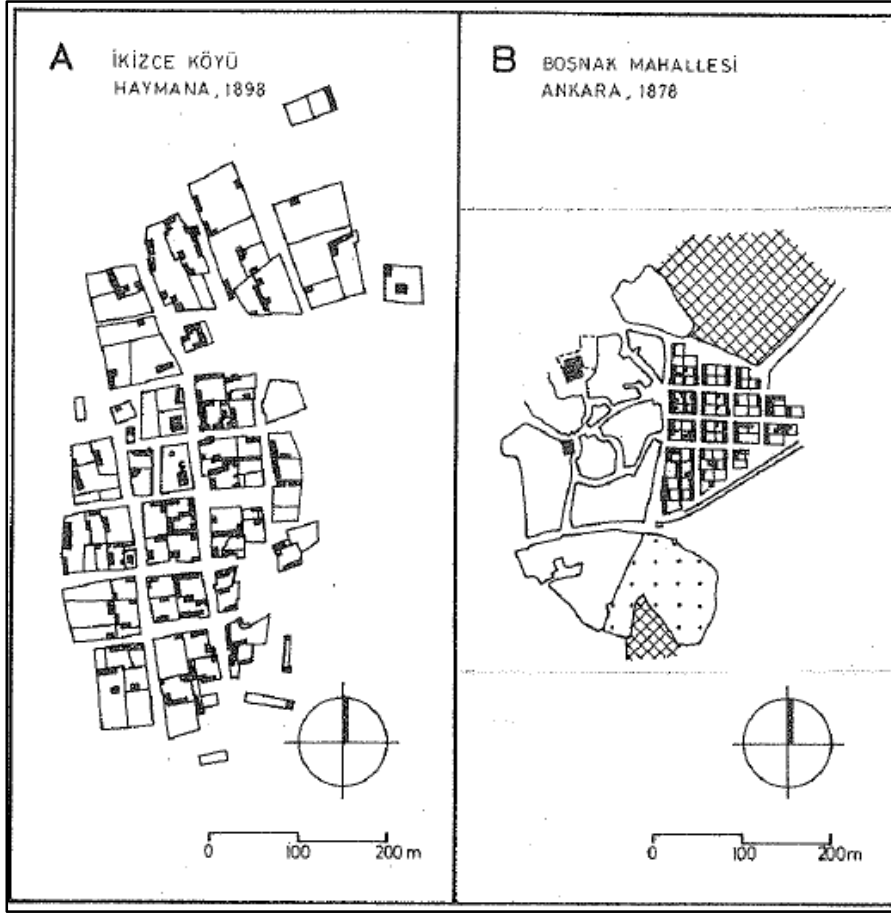
Resim 3.3. Göçmenlerin oluşturduğu yerleşme dokusundan iki örnek (Aktüre, 1978:105)  
a.Haymana İkizce köyü b.Ankara Boşnak mahallesi

Gridal ulaşım ağı dokusu ve parselasyon planı ile düzenli bir görünüme sahip muhacir yerleşmeleri, organik dokuda gelişmiş olan yerel mahalle ve köy yerleşimlerinden kesin bir şekilde ayrılmaktadır (Aktüre, 1978:104).

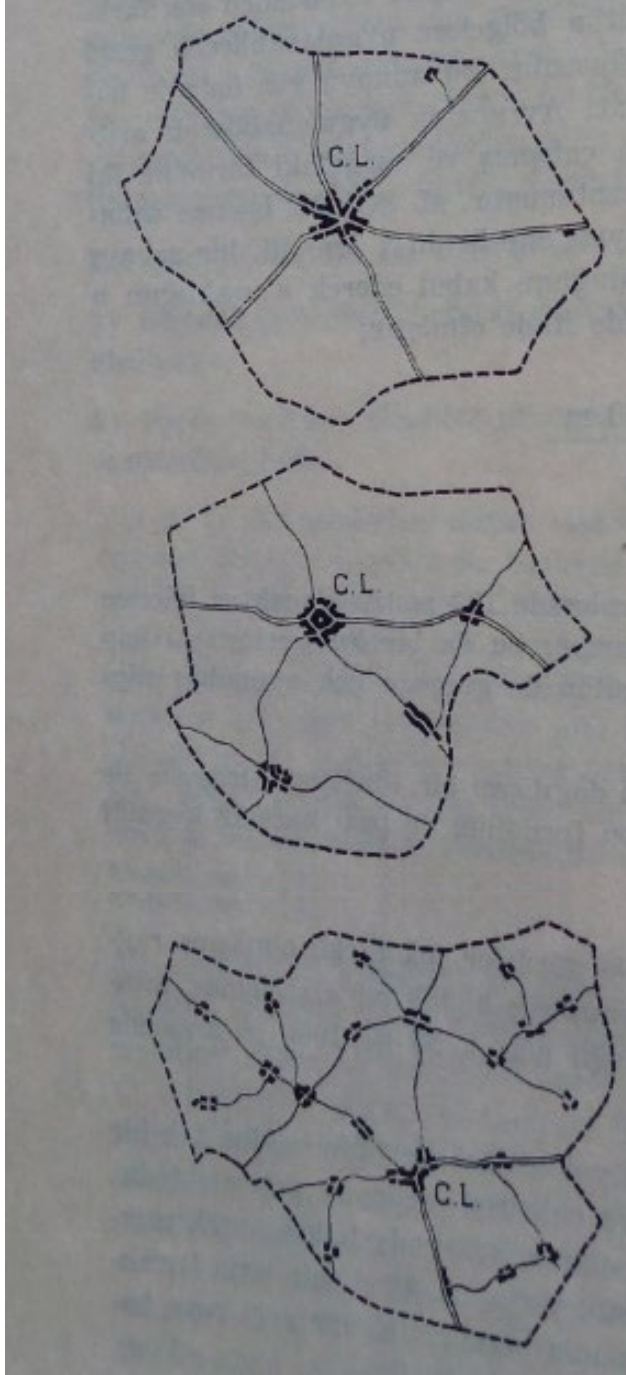
Resim 3.6. a)Bütünüyle toplu yerleşme, b)Orta derecede toplu yerleşme ,c)Dağınık yerleşme (Tolun-Denker, 1967:150)

Meskenlerin sıralanış özellikleri ve birbirlerine göre konumları yerleşme dokusu özelliklerini etkilemektedir; aynı dokuda düzenli ve düzensiz görünümeler ortaya çıkarmaktadır.

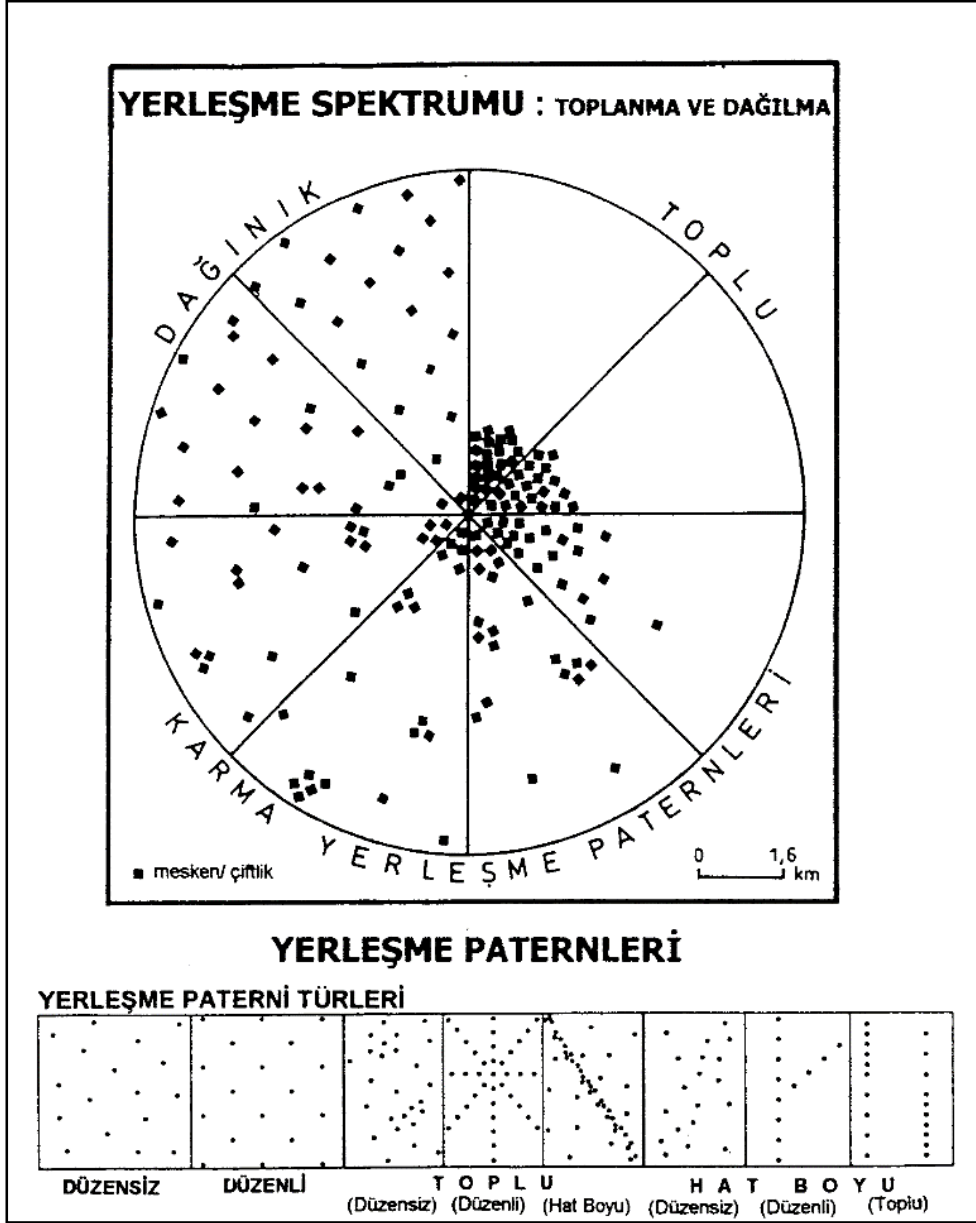
Yerleşimlerde zaman içinde gelişmeye bağlı olarak gelişen yeni bölgelerde ortaya çıkan farklı dokularla birlikte karma dokular da görülebilmektedir (Yüceşahin, 2002).

Resim 3.7. Yerleşme dokularının yerleşme tipleri ile ilişkisi (Yüceşahin, 2002)

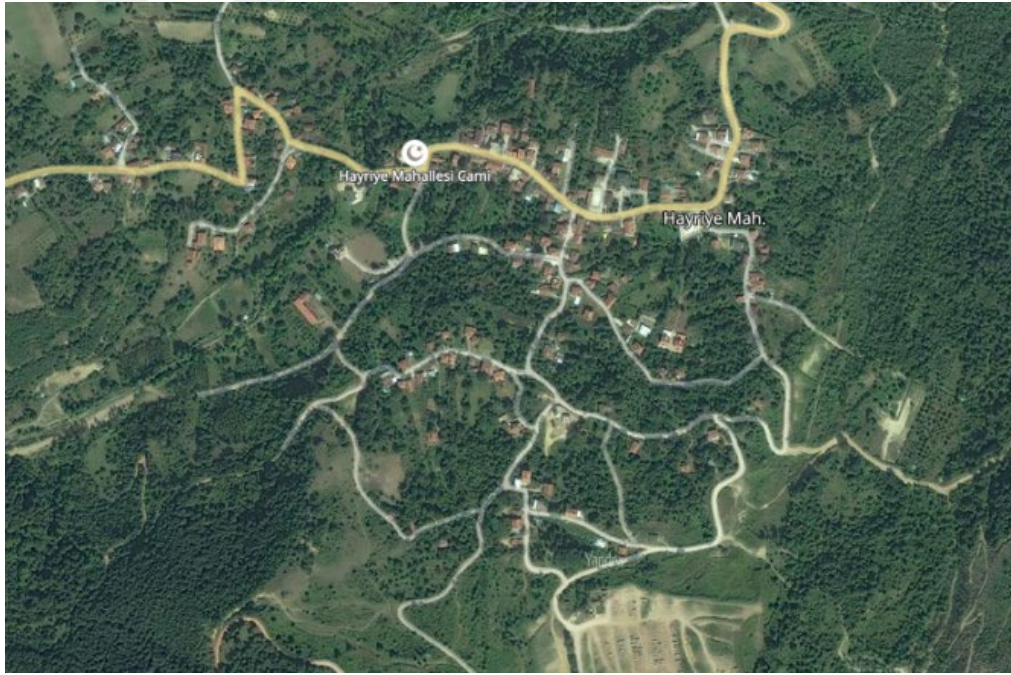
Resim 3.8. 1877 yılında Kafkasya'dan gelen bir Gürcü grup tarafından kurulan Hayriye köyü (Yandex Haritalar)

Kuruluşu 1886 öncesi olarak bilinen Hayriye köyü, İnegöl'ün güneyinde, Uludağ'ın doğu eteklerinde dağ ormanına yakın bir konumda kurulmuştur. Yöredeki mahalleler belirgin biçimde birbirinden ayrılmaktadır ve konutlar genellikle mahalle merkezlerinde kümelenme oluşturmaktadır. Yerleşmenin genel arazi yapısı koyak ve boğazlarla parçalanmış olmasından dolayı evler arası mesafeler fazladır ve meskenler düzensiz bir dizilim göstermektedir. Köy kuruluşunda doğu-batı yönünde bir toprak yol üzerinde aşağı-yukarı çizgisel bir hat üzerindedir. Zamanla güneye ve batıya genişleyerek ormanlık yamaçlara yayılmıştır (Kaplanoğlu, 2001:138; Yüceşahin, 2002).

Günümüzde köy kümelenmiş biçimde evler ile ek yapıların bulunduğu beş mahalleden oluşmaktadır. Mahalleleri birbirinden ayıran unsurlar ağaç koruları, bahçeler, küçük otlaklar, bir ırmak ve bir çaydır. Vadinin doğu yamacındaki düzlükte bulunan Orta Mahalle'de köy camisi, ilkokul kahvehane, bakkallar ve devlet kuruluşları yer almaktadır. Bu mahalle egemen ailelerden biri olan Hinkiladze'den adını alır. Doğuda küçük düzlükler üzerinde Cambazoğlu ve Kirkitadze, güneyde daha yüksek olan yamaçta Yukarı Mahalle (Sikaleti), batıda ufak düzlüklerde Karşı Mahalle (Vakiyeli) yer alır (Magnarella, 1997:32; Yüceşahin, 2002).

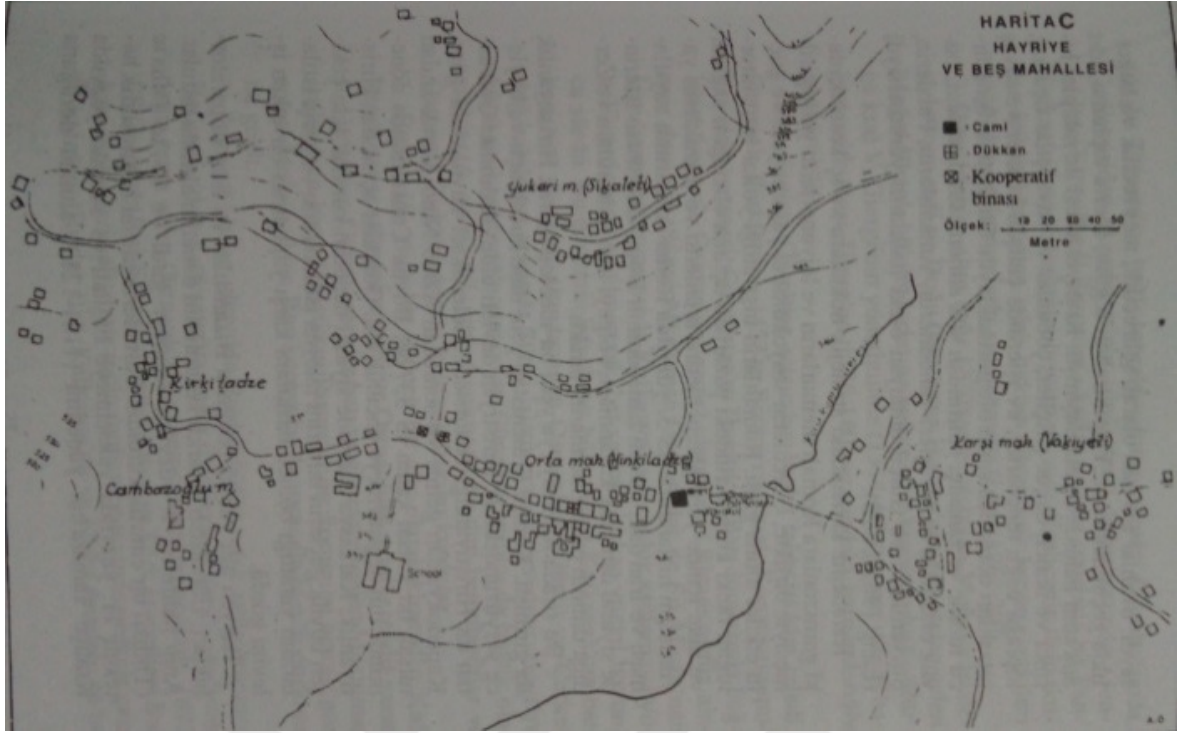
Resim 3.9. 1960'lı yıllarda hazırlanan Hayriye köyü yerleşme planı (Magnorella, 1997:23)

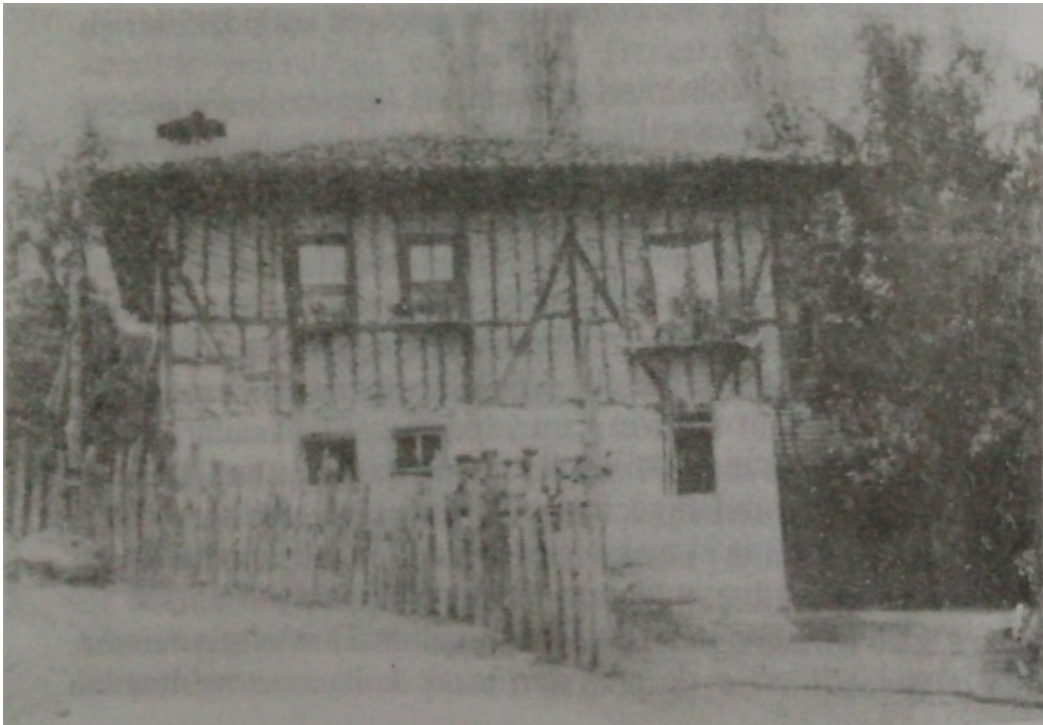
Resim 3.11. Hayriye köyünde bir ev (Magnarella, 1997:92)

Köydeki evlerin tamamına yakını taş bir temel üzerine oturtulmuş iki katlı yapılardır. Evler ahşap karkas arası kerpiç dolgu sistemle inşa edilmiştir. Duvarlar iç kısımda çamur sıvayla, dış kısımda tercihe göre farklı malzemelerle kapatılmıştır. Evler genellikle mavi veya beyaz kireçle badanalıdır. Çatılar kırmızı kiremitle örtülmüştür. Evlerin tasarımı bakımından Karadeniz kıyısında uzanan Laz ve Gürcü köy evlerine benzerdir.

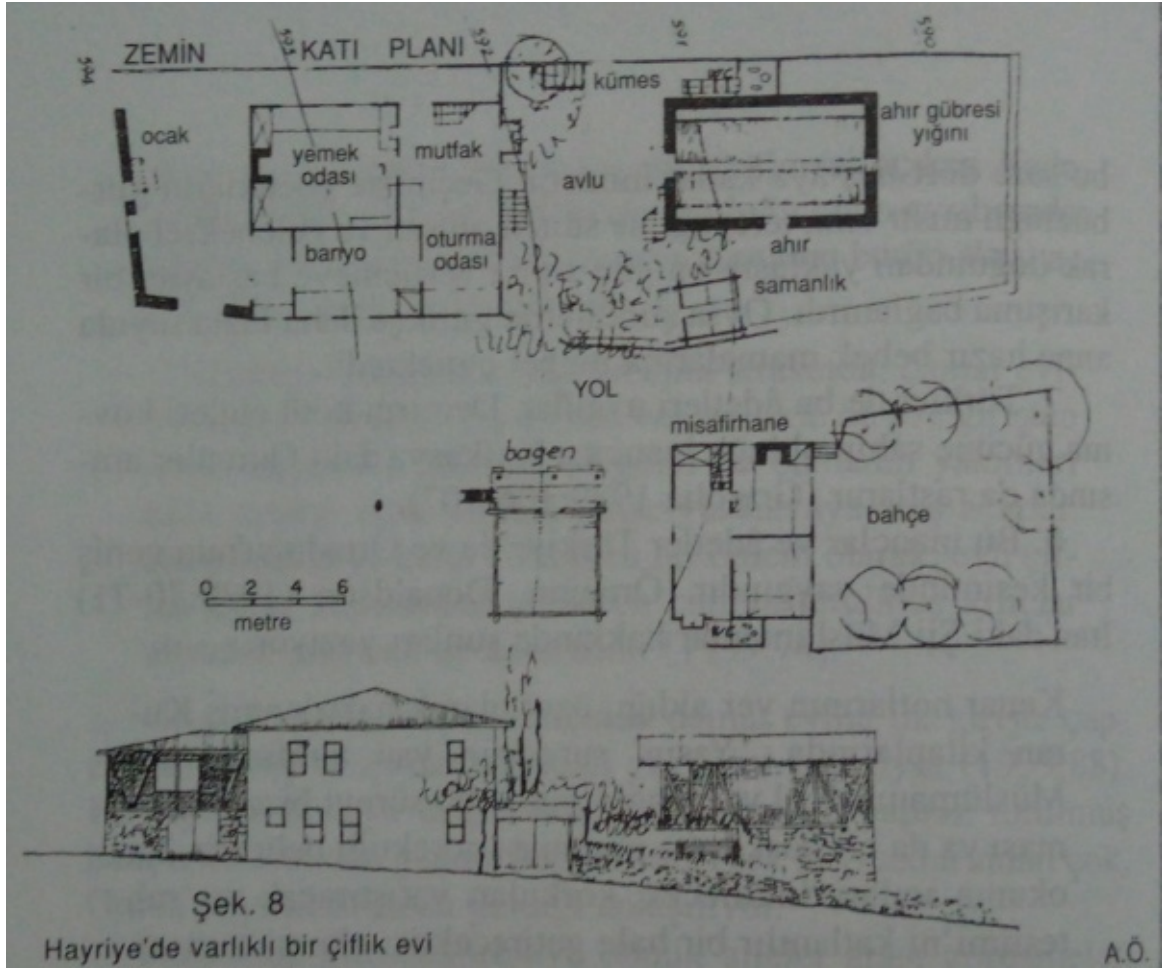
Resim 3.12. Hayriye köyünde bir çiftlik evinin bölümleri (Magnarella, 1997:88)

Evin ana kapısının hemen dışında küçük bir seki bulunur. Evin girişi büyük bir sofa ile bağlantılıdır. Bu sofa duruma göre iki, üç ya da dört odaya bağlanır. Zemin katta oturma amaçlı kullanılan hayat, mutfak ve yatak odaları vardır. Üst kat da benzer biçimdedir. Bu kattaki hayat yaz aylarında ailenin yaşam alanı ve misafir ağırlama amaçlı kullandığı bir mekândır. Mekân özellikleri ve düzeni ile diğer odalardan ve alt kattaki hayattan ayrılır. Büyük pencerelerle süslüdür ve iki duvarında sedirler bulunur. İkinci kattaki yatak odaları yetişkin ve evli oğullara ayrılmıştır.

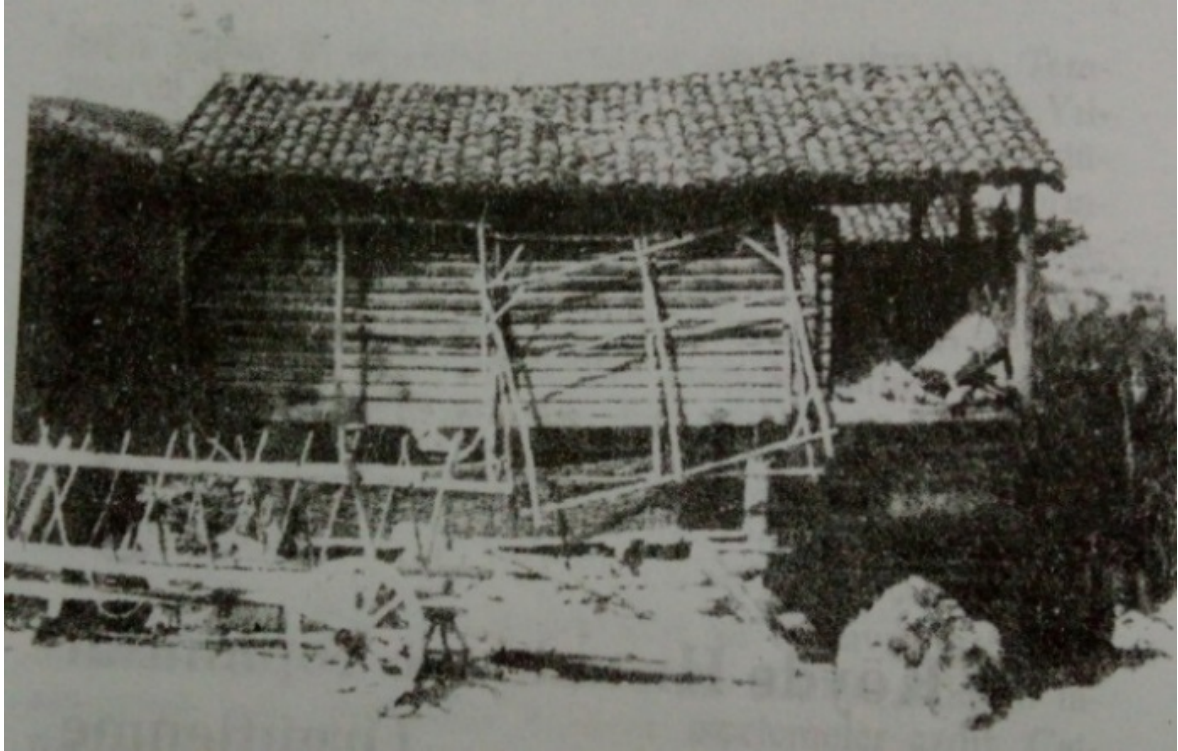
Resim 3.14. Bir bagen (Magnarella, 1997:36)

Evi tamamlayan yapılar iki katlı ahır, bir samanlık, bir ambar ve bagen denen yüksekçe bir tahıl sundurmasıdır. Ahır, samanlık ve ambar genellikle kalaslardan inşa edilmiştir. Bu yapıların hepsi genelde yüksek bir kazıklı çitle kapatılmış avluya bakar. Ev ve bagen gibi, kazıklı çit de Gürcü köylerinin ayırt edici bir özelliğidir (Magnarella, 1997: 90).

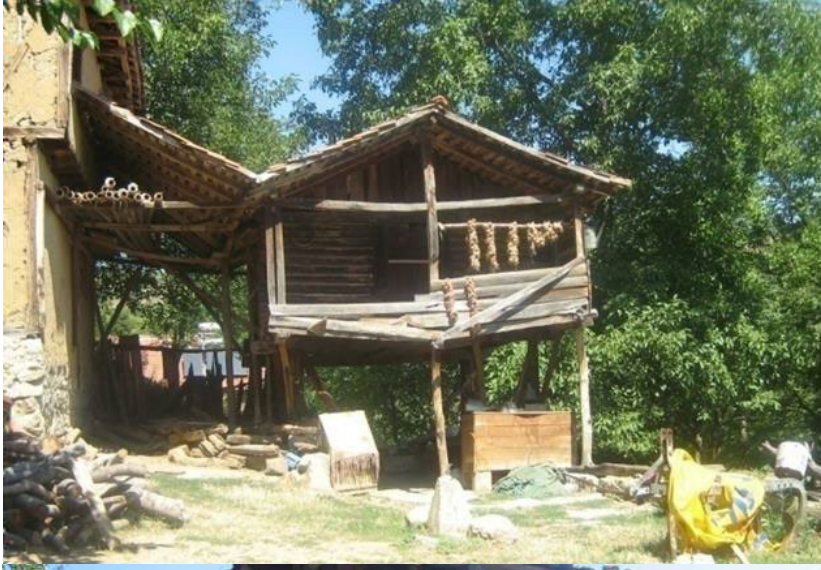
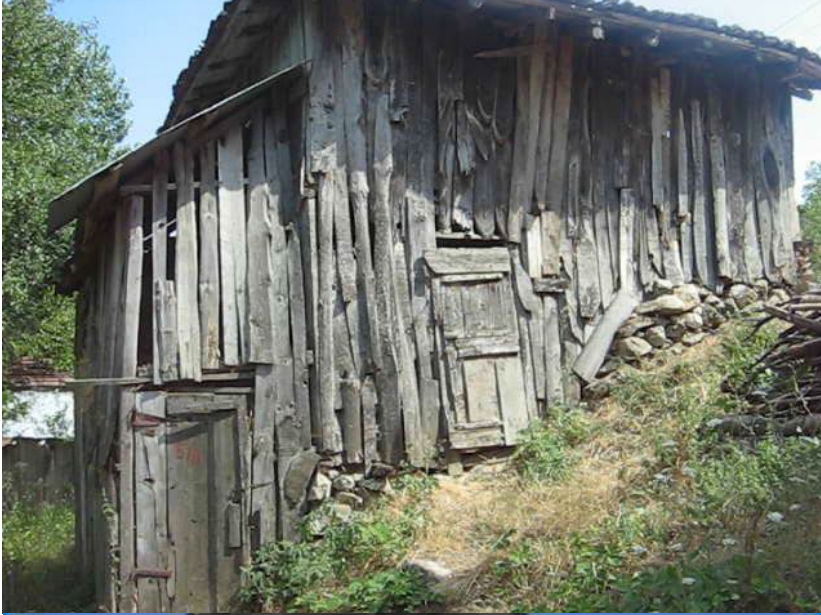
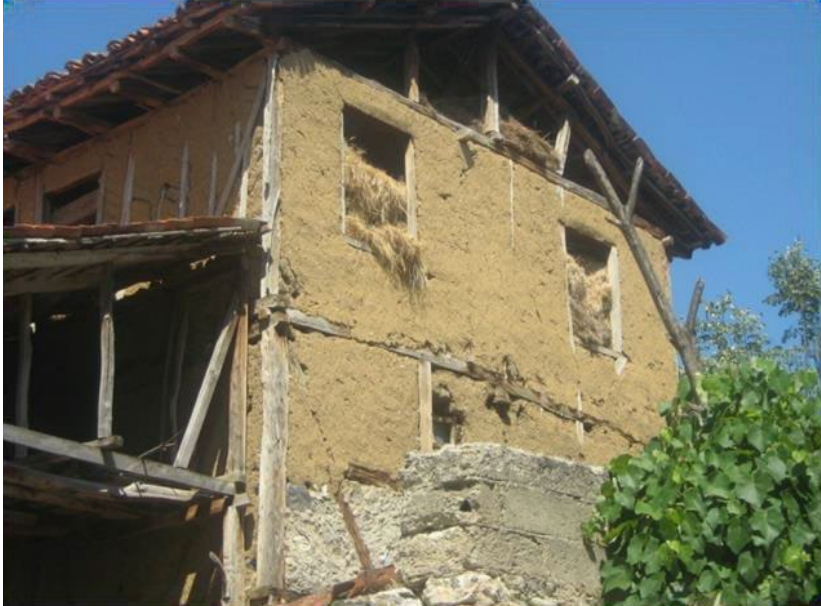
Resim 3.15. Hayriye köyünde bir evin müstemilâtları a)bir bagen(naila), b,c)samanlıklar

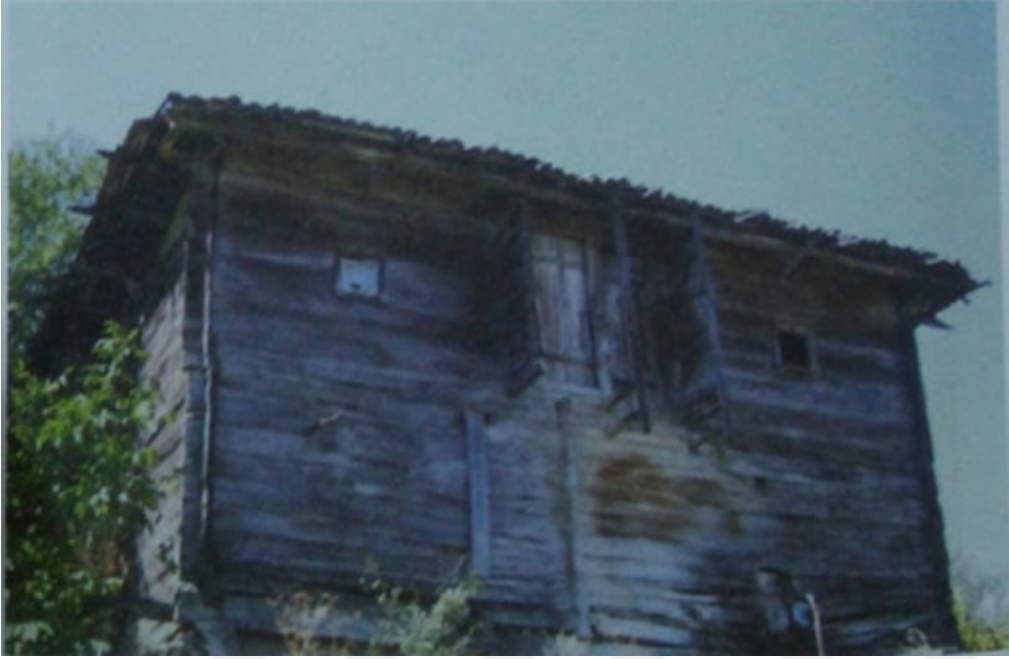
Resim 3.19. Gazelli köyünde eski bir ev (Tataroğlu, 2007)

Köyün yerleşim dokusu düzensiz ve dağınıktır. Evlerin dağınık olması neticesinde geniş yer kaplayan 'napızar' adı verilen arka bahçeler ortaya çıkmıştır. Evler genellikle iki katlı olup birbirine geçirilmiş ağaçlarla oluşturulmuştur (Tataroğlu, 2007:20).

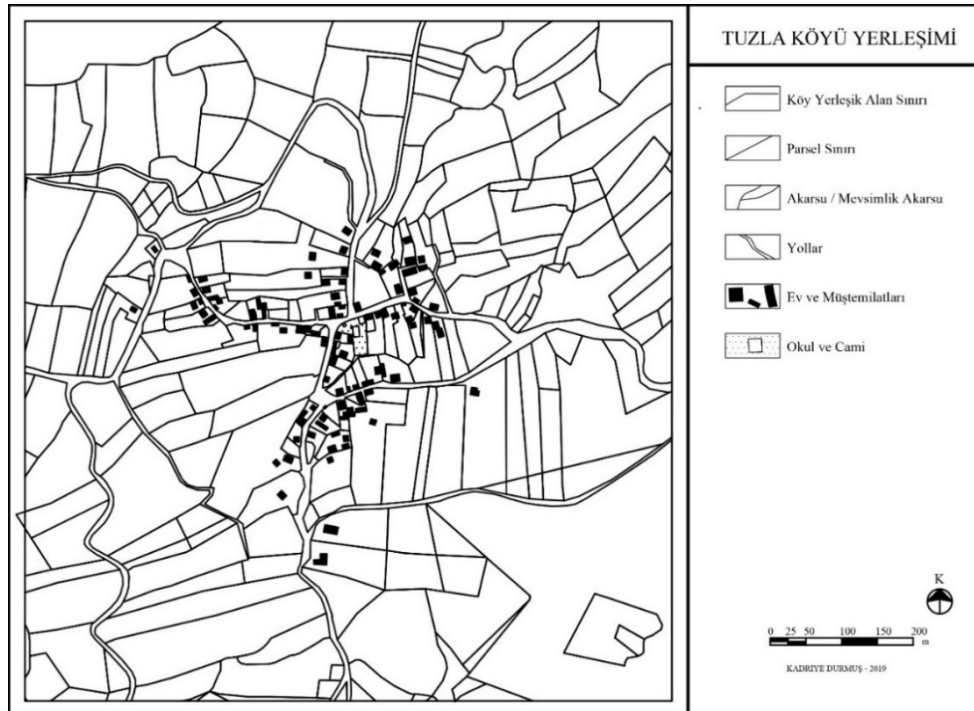
Resim 3.22. Tuzla köyü yerleşimi (Kadastral plana göre düzenlenmiştir)

Yerleşme dokusu dağınıktır. Evler yerleşimde düzensiz dağılım göstermektedir.

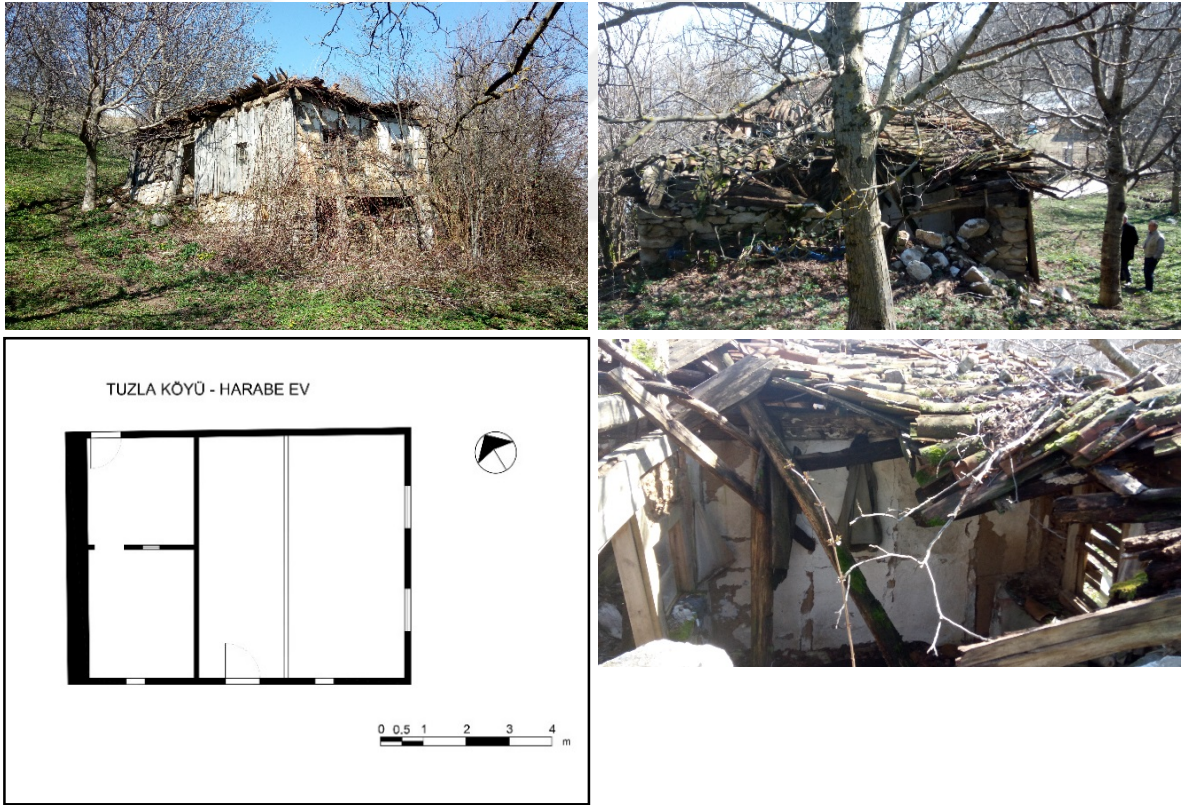
Resim 3.24. Tuzla köyünde yapılan ilk evlerden biri ve planı

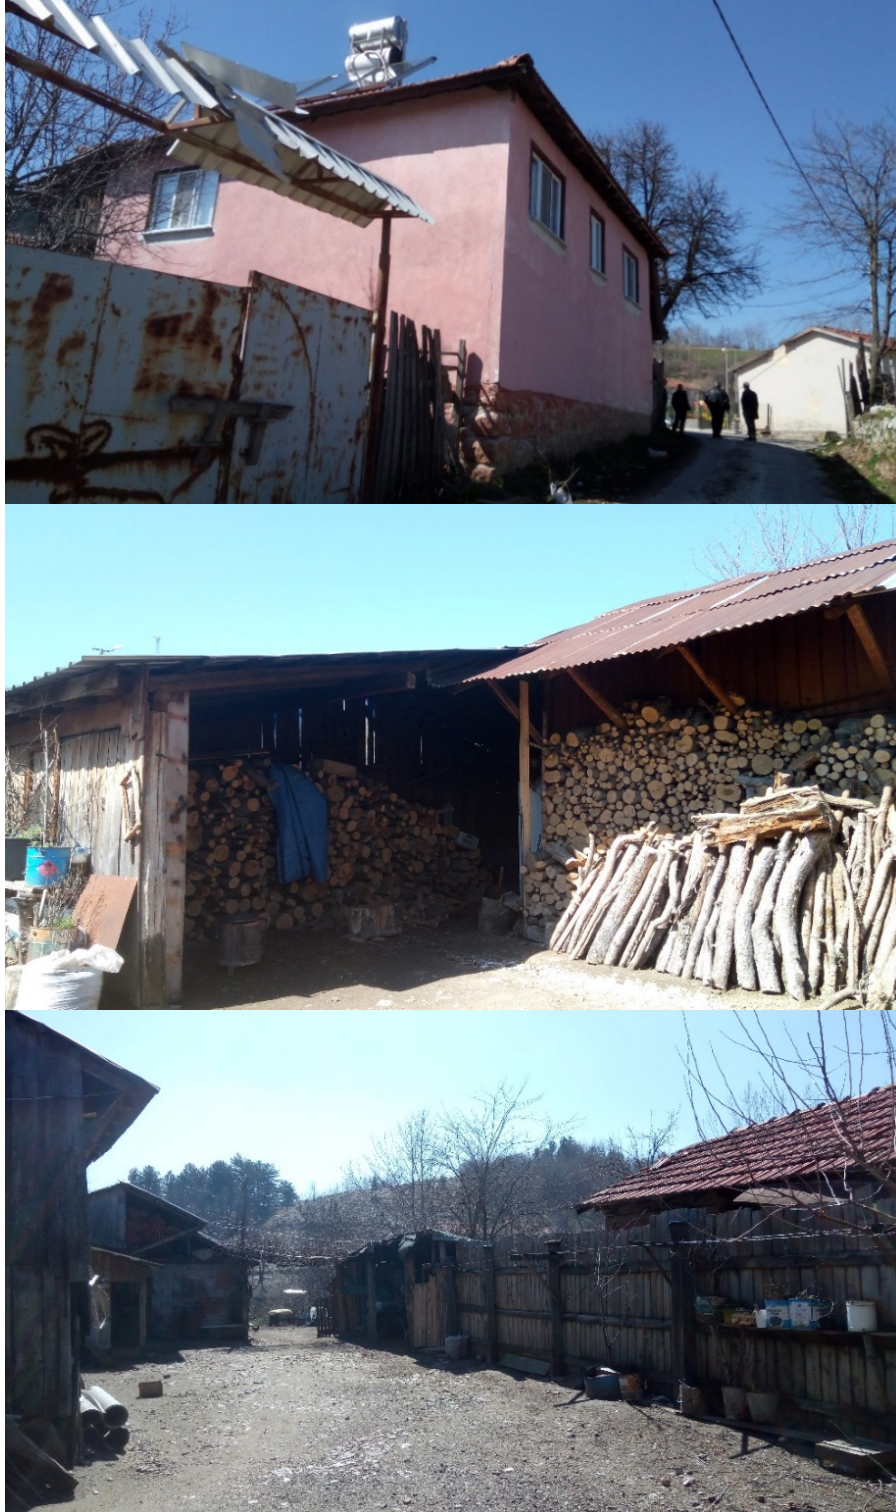
Köyde bulunan en eski evler tek katlıdır. Bu evler taş temel ile yükseltilmiş, duvarları ahşap taşıyıcılı kerpiç dolgulu olarak inşa edilmiştir. Ahşap kırma çatı ile kapatılmıştır. Dışta ahşap kaplama yapılmıştır. Bu tür kaplamaya köydeki kerpiç evlerde ve müştemilatlarda da rastlanmaktadır.

Resim 3.25. Tuzla köyünde yapılan ilk evlerden biri ve müştemilâtları

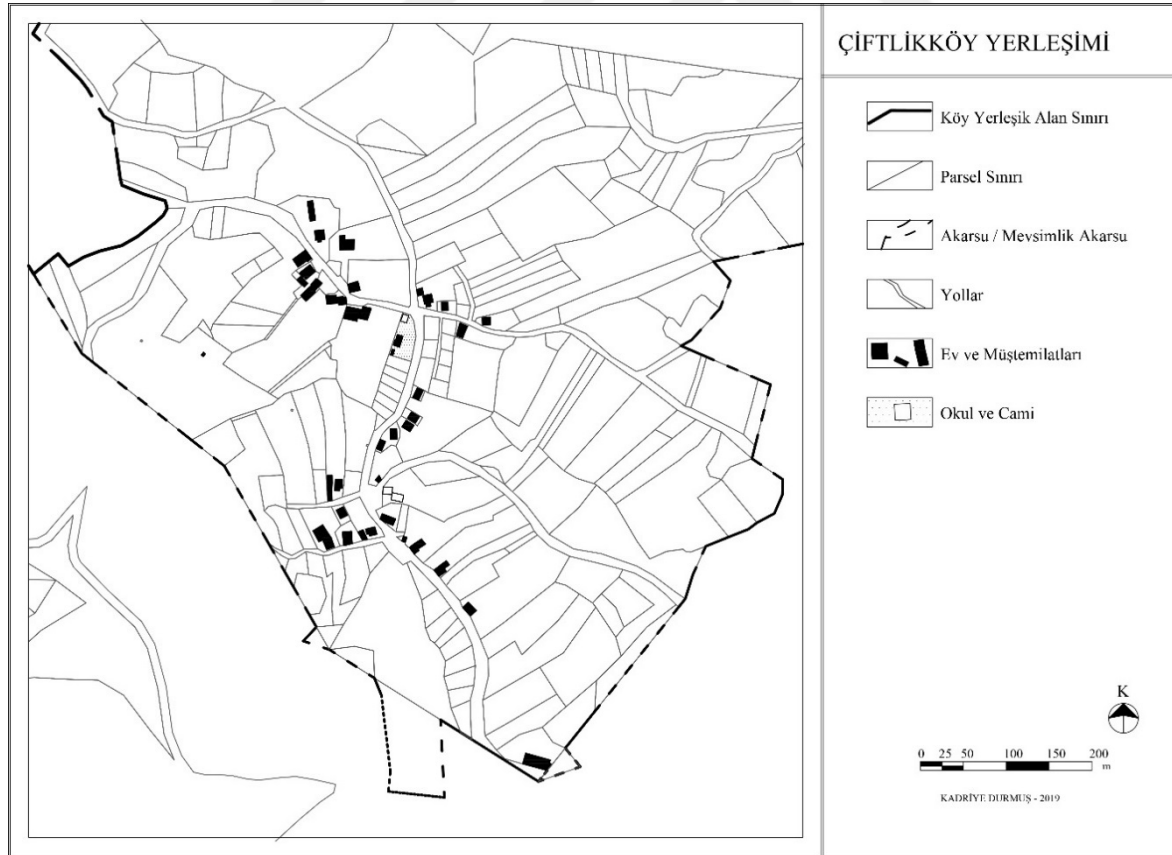
Resim 3.26. Çiftlikköy yerleşimi (Kadastral plana göre düzenlenmiştir)

Köyün yerleşim dokusu dağınıktır. Alan üzerindeki meskenler düzensiz bir görünüme sahiptir (Resim 3.26).

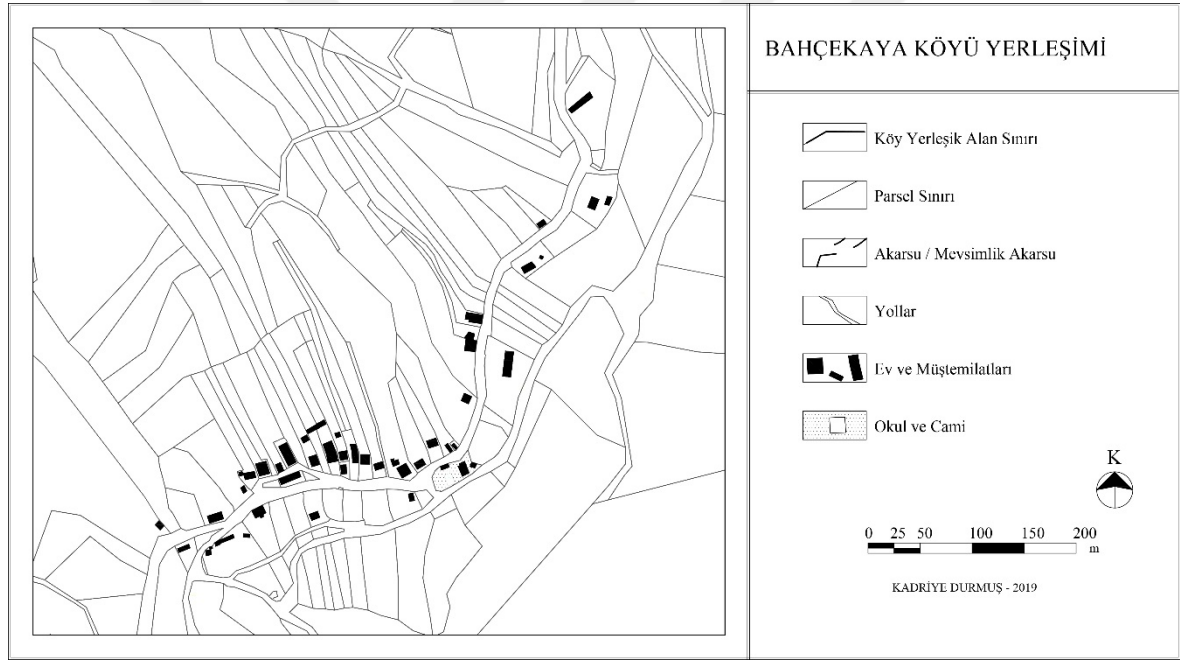
Resim 3.29. Bahçekaya köyü yerleşimi (Kadastral plana göre düzenlenmiştir)

Köy yerleşiminde düzensiz, dağınık yerleşim dokusuna sahiptir.

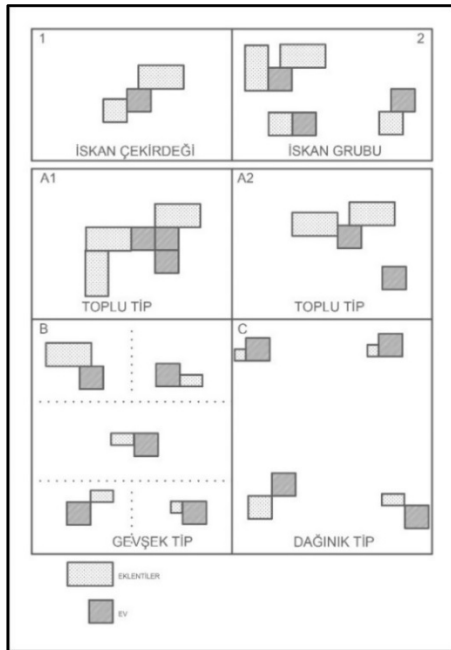
Resim 3.31. İskân çekirdeği ve değişik tipte iskân gruplarında meskenlerin durumu (Tunçdilek, 1967:105)

Evler genellikle bir dini yapı, çeşme veya kuyu gibi bir su kaynağının çevresinde toparlanmış bir vaziyettir (issuu.com). Köy yerleşiminin kümелendiği merkez, çekirdek kısmını oluşturmaktadır. Bahçeler, ekili alanlar ve boş araziler bu çekirdeğin çevresinde yer almaktadır (Özensel, 2015:36). Tarım alanları yerleşim içinde geniş bir alana yayılmaktadır (Doğanay ve diğerleri, 2005:334).

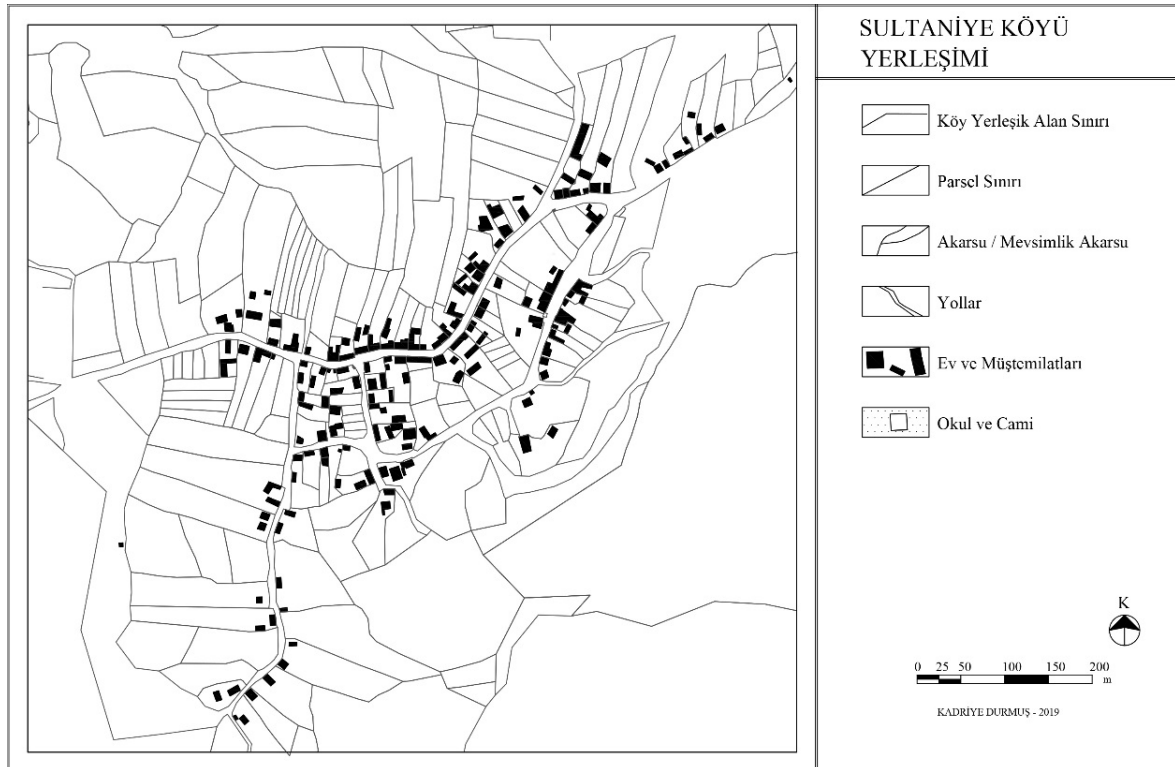
Resim 3.33. Sultaniye köyü yerleşimi (Kadastral plana göre düzenlenmiştir)

İlçenin güneydoğusunda konumlanan Sultaniye köyüne 1860'lı yıllarda göç eden Abhaz muhacirler yerleşmişlerdir. Daha sonra Bulgaristan muhacirlerinin iskânı yapılmıştır. Günümüzde Bulgaristan muhacirlerine ait bir yerleşmedir. Meskenler köy içi ulaşım ağının oluşturduğu geniş ve düzensiz parseller üzerinde toplu bir şekilde dizilmiştir (Kaplanoğlu, 2001:258; İTKR, 2013).

Köyün ev parselleri genellikle büyüktür. Evlerin bitişğinde etrafında ahır, depo, fırın gibi yapılar avluyu sınırlandırmaktadır. Avlu dışındaki alanlar genellikle bahçe olarak kullanılmaktadır.
