**19. YÜZYIL SONU MUHACİR YERLEŐMELERİ:  
İNEGÖL/TAHTAKÖPRÜ KASABASI ÖRNEĐİ**

**YÜKSEK LİSANS TEZİ  
MİMARLIK ANA BİLİM DALI**

**GAZİ ÜNİVERSİTESİ  
FEN BİLİMLERİ ENSTİTÜSÜ**

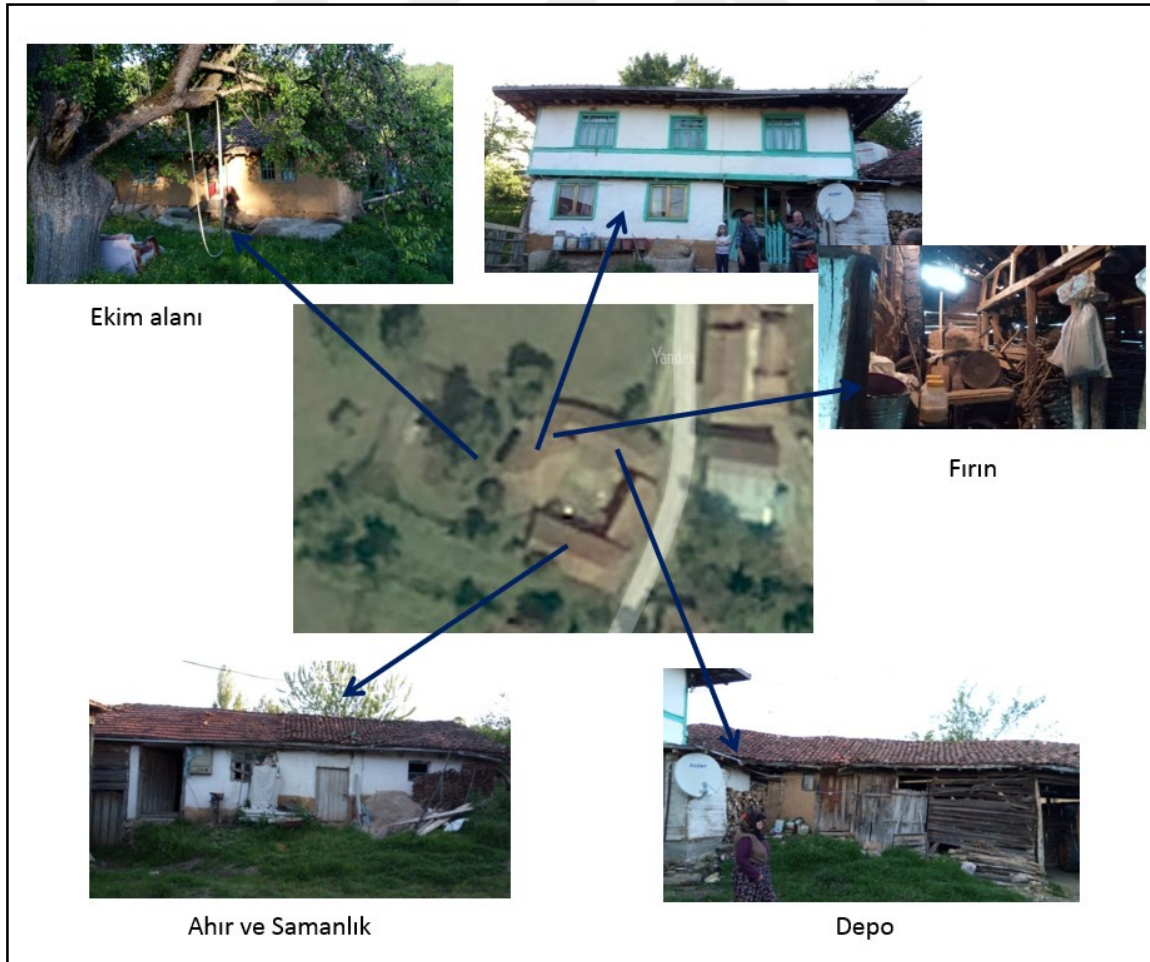
Resim 3.35. Muzaffer Filiz evi ve müştemilâtları

Evin yapı malzemesi ahşap ve kerpiçtir. Ahşap elemanların birbirine bağlantısında yine ahşap elemanlar kullanılmıştır. Bu şekilde inşa edilen köydeki tek örnektir. Cephesi çamurla sıvanmış, avluya bakan cephesine beyaz badana yapılmıştır.

Sokaktan önce avluya girilip daha sonra eve girilmektedir. Avlunun etrafında ambar ve depo amaçlı kullanılan birimler bulunmaktadır. Avlu bahçe ile de bağlantılıdır. Fırına evin giriş kısmından ulaşım sağlanmaktadır.

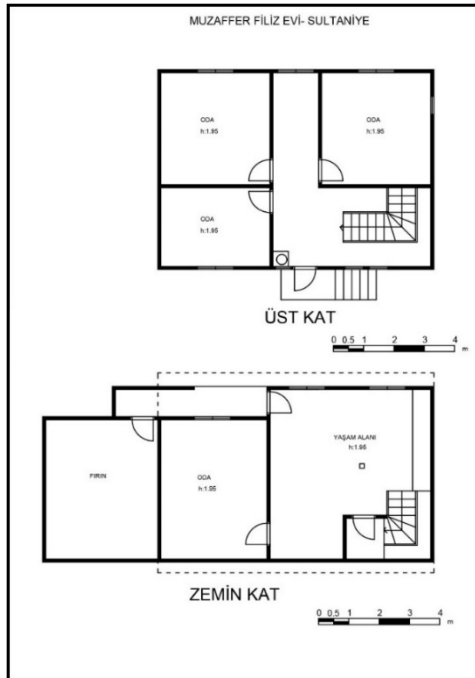
Resim 3.38. Muzaffer Filiz evi planı

Ev iki katlı olarak yapılmıştır. Zemin katında mutfak ve günlük hayatı geçirdikleri yaşam alanı bulunur. Bu yaşam alanı ile bağlantılı yatak odası da bu kattadır. Üst katta genelde kullanılmayan üç oda bulunmaktadır. Arazideki kot farkından kaynaklı olarak zemin katın bir kısmı gömülü vaziyettedir. Üst kattan da bir merdivenle arka bahçeye ulaşım sağlanmıştır.

Evin odaları yaklaşık olarak 3.50x3.50 ölçülerinde eşit birimlerden oluşmaktadır. Kat yüksekliği her iki katta da 1.95 m'dir. Evin avlu ve bahçe cephesinde yaklaşık 40 cm ahşap çıkımlar bulunmaktadır.

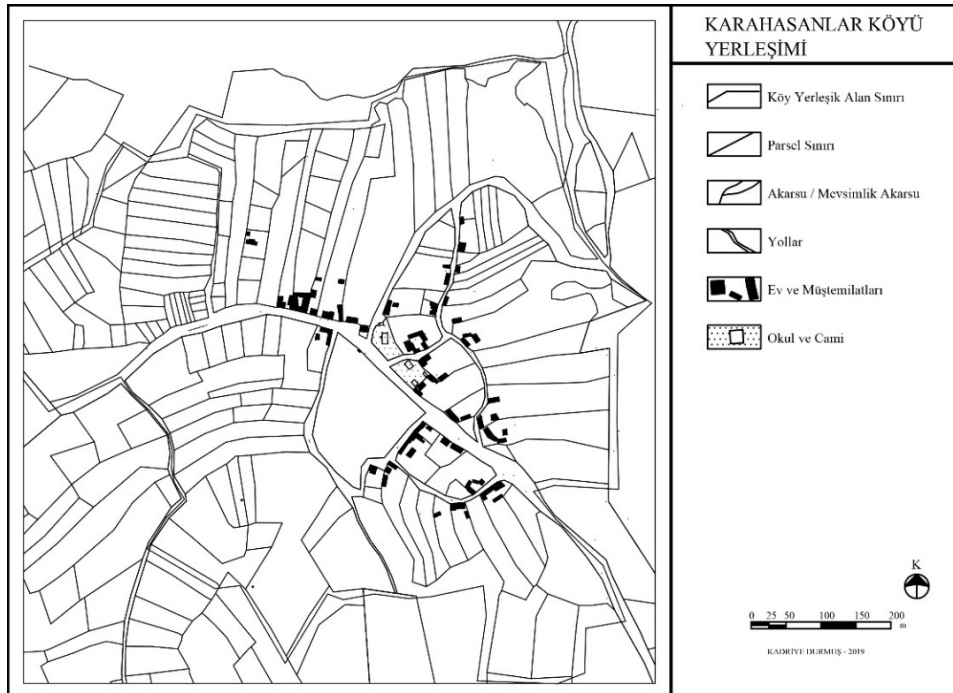
Resim 3.41. Karahasanlar köyü yerleşimi (Kadastral plana göre düzenlenmiştir)

Evler yolların iki yanında veya tek tarafında sıralanarak oluşturduğu grid planlı ama düzensiz bir görünüme sahiptir. Köy içindeki yolların durumuna göre şekillenen parseller geniş ve düzensiz parçalar olarak bölünmüştür (Yüceşahin, 2002).

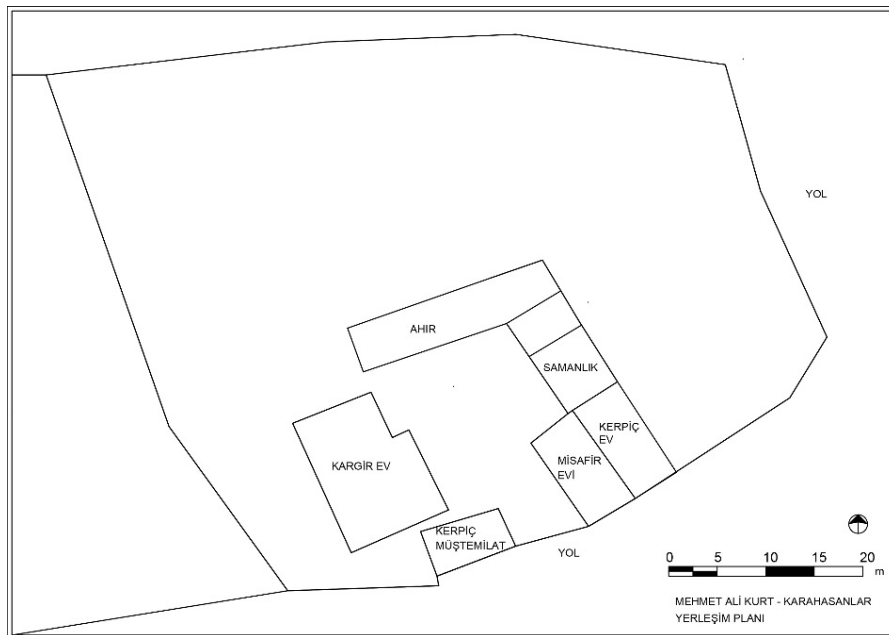
Resim 3.45. Mehmet Ali Kurt evi yerleşim planı

Ev, köy camisine bitişik olan parselde bulunmaktadır. Ev ve içinde bulunduğu avlu parselin yaklaşık yarısına oturmaktadır.

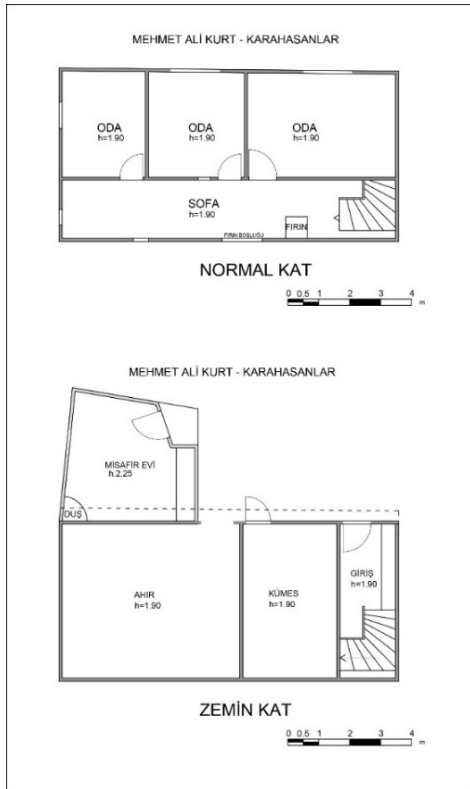
Resim 3.46. Mehmet Ali Kurt evi planları

Ev zemin üstü bir kattır. Zemin katı ahır ve kümes olarak kullanılmaktadır. Zemin kattaki ahşap L merdivenle üst katın sofasına ulaşılmaktadır. Üst kat sofası üç oda ile bağlantılıdır.

Ev taş temeller üzerine ahşap karkas sistemle inşa edilmiştir. Karkasların arası kerpiç tuğla ile doldurulmuştur. Ahşap çatısı alaturka kiremitle kaplanmıştır.

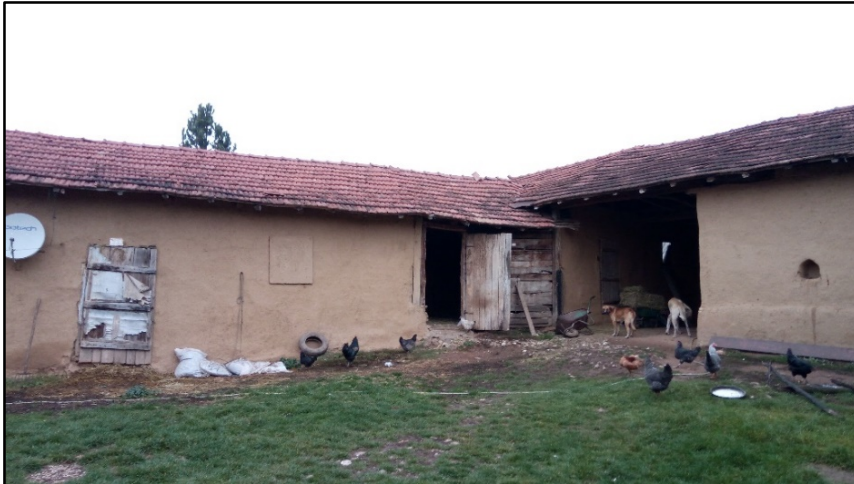
Resim 3.47. Mehmet Ali Kurt evi müştemilâtları

Evin bitişiğinde kerpiç bir misafir evi bulunmaktadır. Avluda ayrıca kerpiç bir ahır, samanlık, fırın ve kullanılmayan bir müştemilat mevcuttur. Ev günümüzde kullanılmamaktadır. Avluda yeni karkas bir ev inşa edilmiştir.

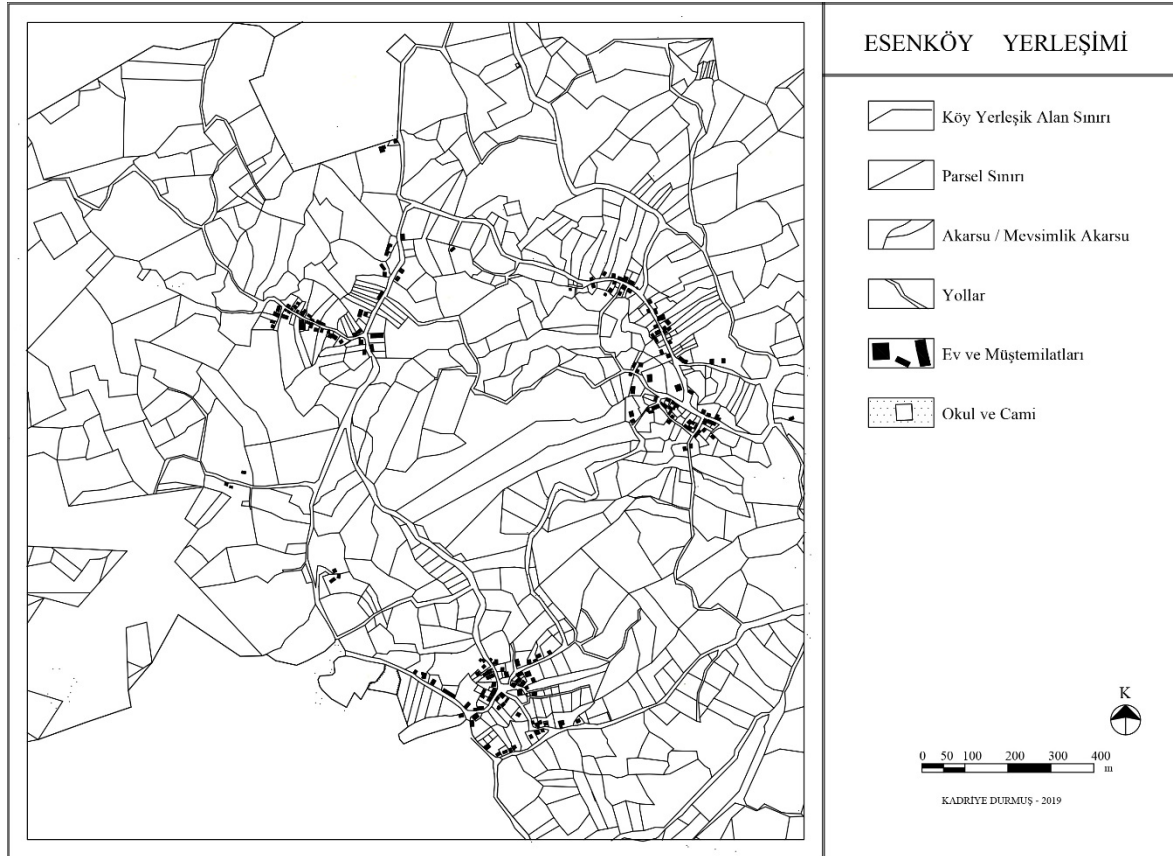
Resim 3.48. Esenköy yerleşim dokusu (Kadastral plana göre düzenlenmiştir)

İnegöl ilçe merkezinin batısında, Uludağ'ın güney yamaçlarında konumlanan Esenköy, Rumeli'nin Eski Cuma bölgesinden gelen Boşnak göçmenlerce kurulmuştur. Köyün kuruluş bölgesi saraya ait Dombay Çayırı olarak bilinen ait çayırlıktır. Eski kayıtlarda Ruşentahtaköprü olarak geçmektedir. Günümüzde Ruşentahtaköprü, Pabuçuçayır ve Teleferik Çayırı olmak üzere üç mahalleden oluşmaktadır (Kaplanoğlu, 2001:102; İTKR, 2013). Yerleşimin eski çekirdeği elipse yakın bir görünümde olup, gelişimi hat boyu devam etmektedir.

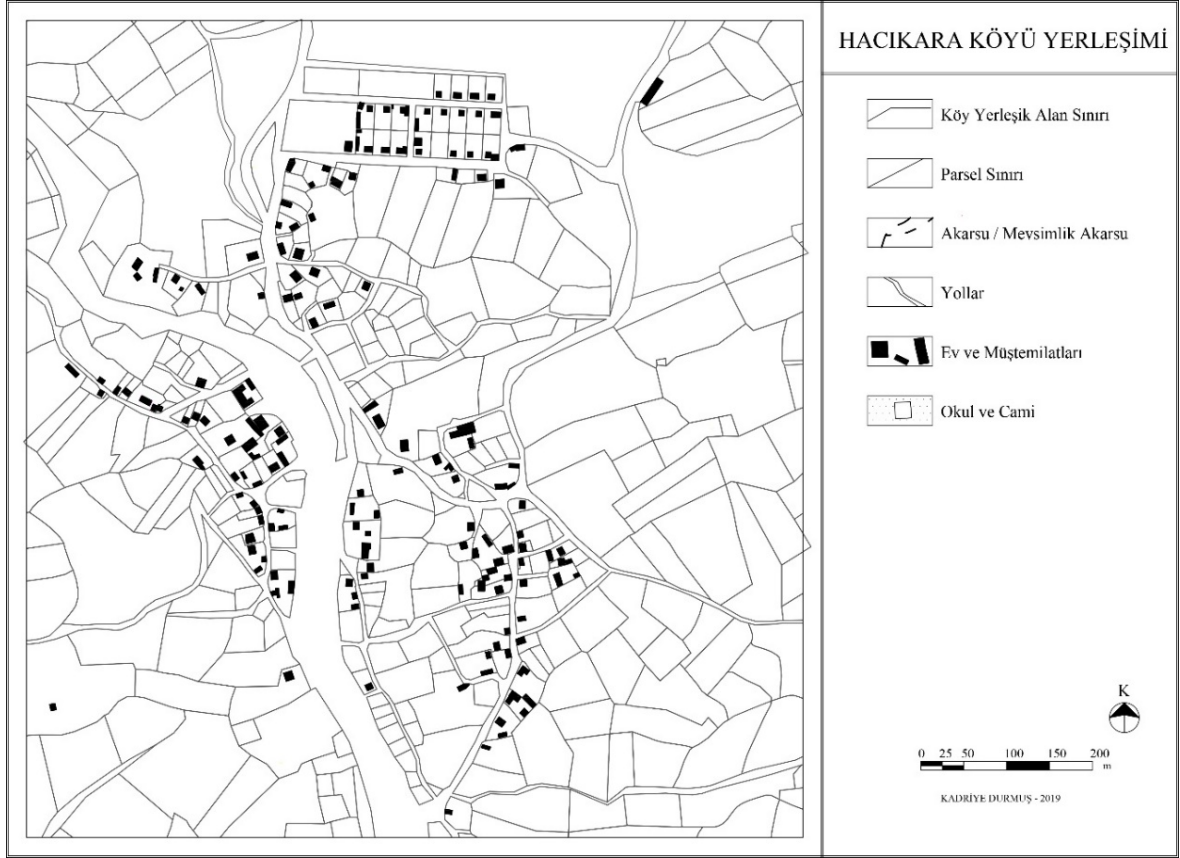
Resim 3.51. Hacıkara köyü yerleşimi (Kadastral plana göre düzenlenmiştir)

Bölgede meydana gelen heyelanlar ilk yerleşimi grid planlı düzende olan Hacıkara'nın bazı kısımlarında yer değiştirmesine sebep olmuştur. Yeni genişlemelerde mesken dizilimleri yol boylarına paralellik göstermektedir. Köy bu haliyle grid planlı ve yol boyu yerleşim formunun birlikte görüldüğü bir örnektir (Yüceşahin, 2002).

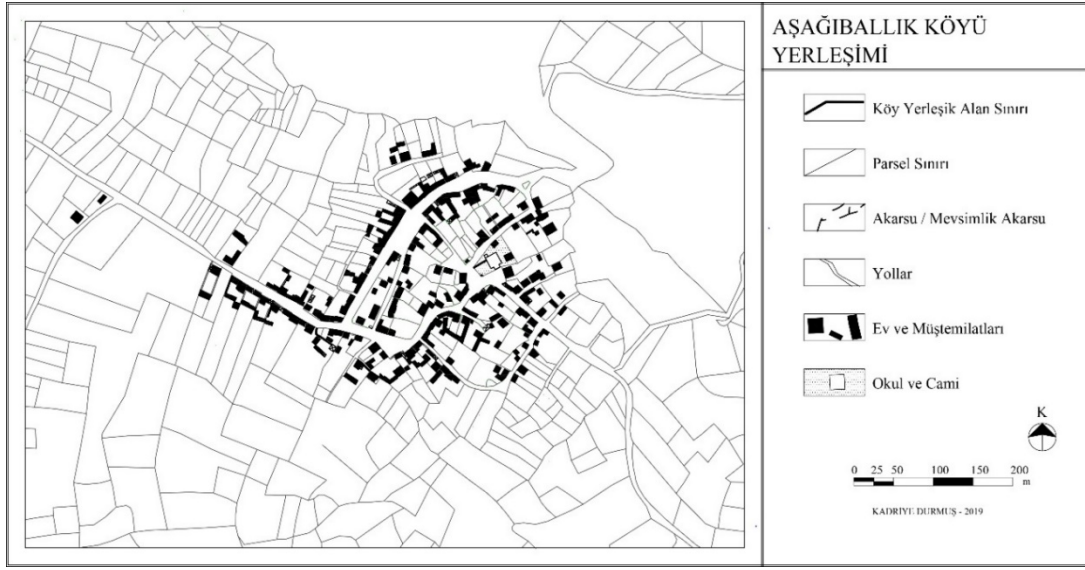
Resim 3.53. Aşağıballık köyü yerleşimi(Kadastral plana göre düzenlenmiştir)

Yerleşim dokusu düzenli, ızgara planlı bir görünüme sahiptir (Resim 3.53). Köy günümüzde güneybatı yönünde gelişimine devam etmektedir. Köyün en eski evlerinin genellikle ahşap karkas sistemli kerpiç dolgulu iki katlı evler olduğu görülmüştür.

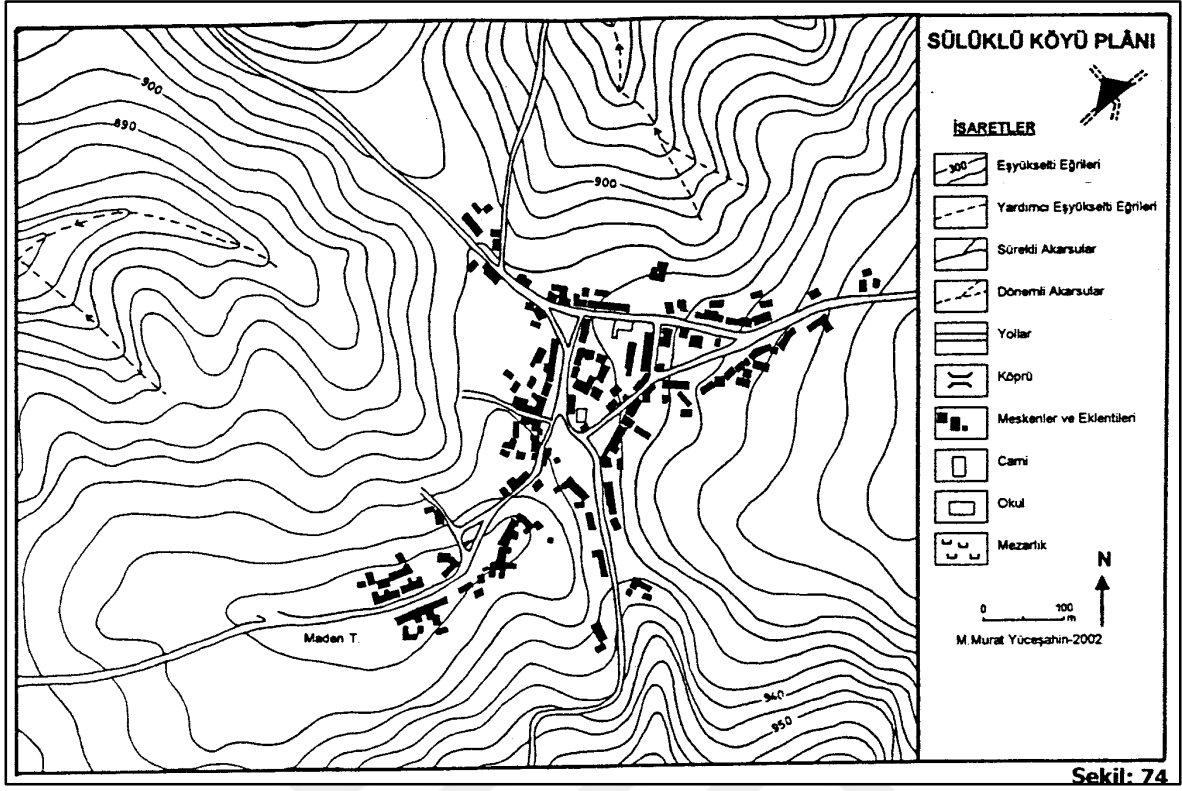
Resim 3.56. Sülüklügöl köyü yerleşimi (Yücesahin, 2002)

Çevresinde bulunan üç tepenin kesiştiği üçgen şekilli boyun kesimindeki düzlük üzerinde kurulmuştur. Köyde yeni gelişen bölümünde meskenler yol hatları boyunca dizilmiştir. Üçgen planlı eski yerleşme ve yeni eklenen yol boyu yerleşmelerle karma bir görünüme sahiptir (Yüceşahin, 2002).

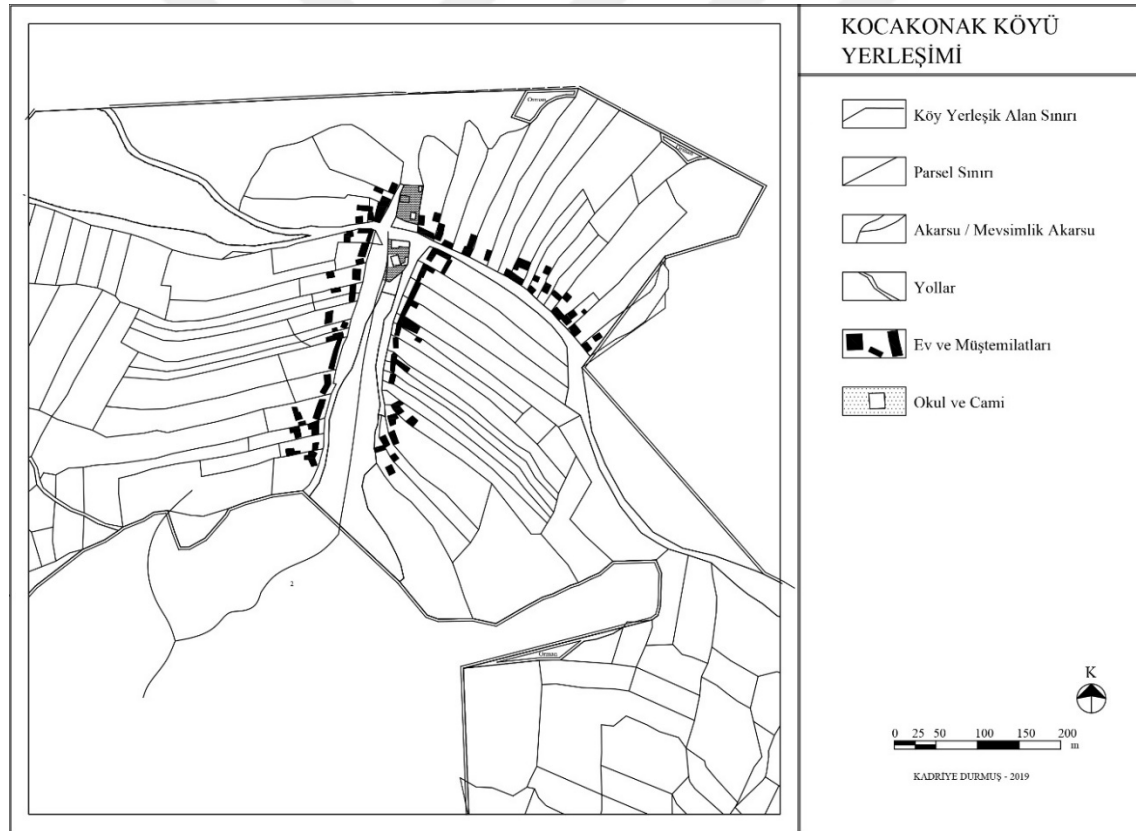
Resim 3.58. Kocakonak köyü yerleşimi (Kadastral plana göre düzenlenmiştir)

Kuzeyinde sırt üzerinde, güneyindeki vadi üzerinde kuruludur. Düzenli hat boyu yerleşim dokusuna sahiptir. Köy, iki sıra akarsu boyunca, bir anayol ve anayola dik bir yol boyu hattı boyunca yerleşmiştir. Güney kesimdeki karşılıklı iki sıralı mesken dizilimi ortadan geçen akarsuya paralel bir hat üzerindedir. Akarsu hattını dik kesen doğu-batı yönündeki ana yol

meskenlerin dizildiđi diđer hattı meydana getirmektedir. Bu yolun kuzeyinde akarsu hattına benzer řeklilde yola dik olarak uzanan kısımdaki meskenler de akarsu hattının devamını oluřturmaktadır. Arazi parçaları bir ucu akarsu veya yol hattına dayanan geriye dođru uzayan řeritler řeklindedir (Resim 3.58).

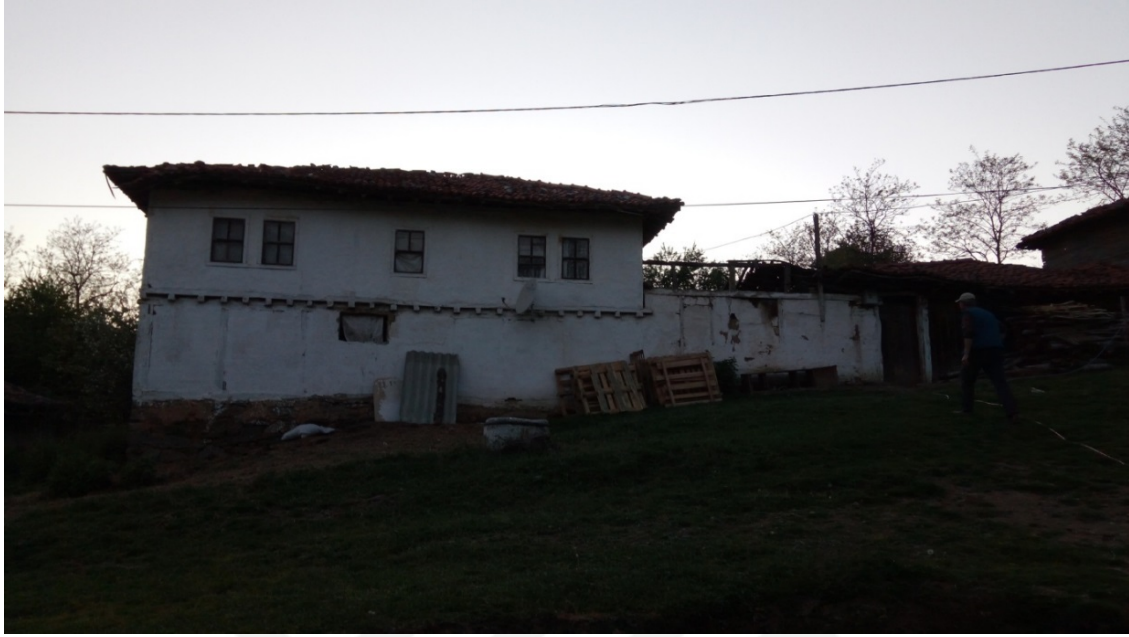
Resim 3.61. Hasan Aybey Evi

Ev doğrudan sokakla bağlantılı değildir. Sokak girişinden üstü kapalı sundurmaya, daha sonra eve ulaşılmaktadır.

Ev, zemin üstü bir kattır. Zemin kat ahır ve depo olarak kullanılmaktadır. Üst katta dış sofalı plan kurgusuna sahiptir. Sofa ve sofanın bağladığı üç odası bulunmaktadır. Sofanın bir bölümü mutfak olarak kullanılmaktadır.

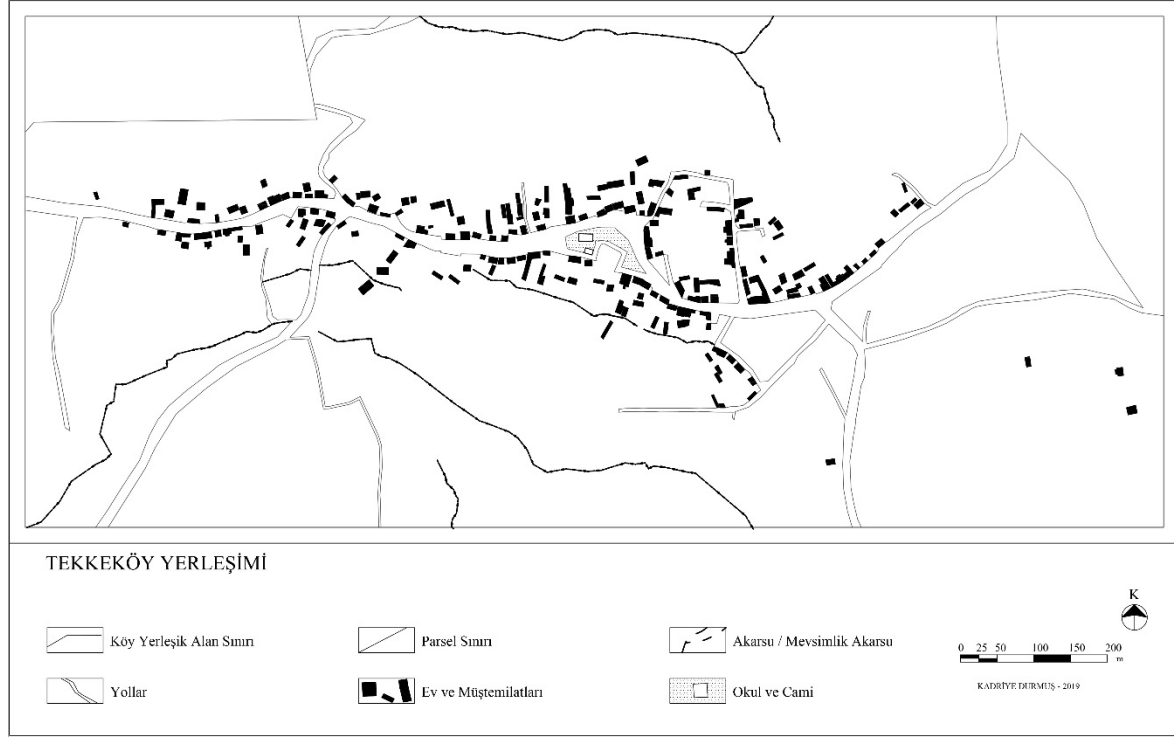
Resim 3.65. Tekkeköy yerleşimi (Kadastral plana göre düzenlenmiştir)

Bilecik-İnegöl karayolu üzerinde yol boyu gelişen Tekkeköy, meskenlerin dağılışında düzensiz bir doku oluşturmaktadır (Resim 3.65).

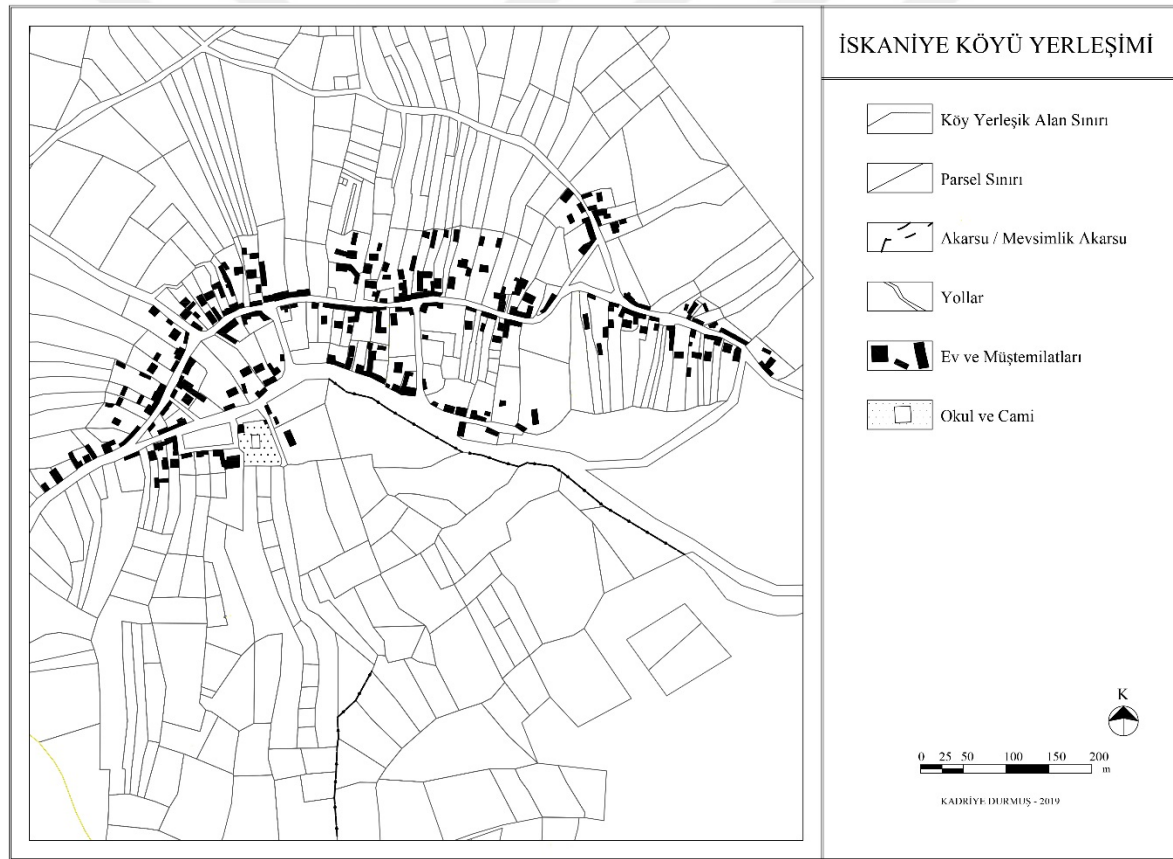
Resim 3.69. İskaniye köyü yerleşimi

Köy, iki akarsu vadisi arasında uzanan sırt boyunca şekillenen hat boyu yerleşim dokusuna sahiptir. Ev ve müştemilâtların sahadaki dağılışı düzensiz bir görünüm oluşturmaktadır.

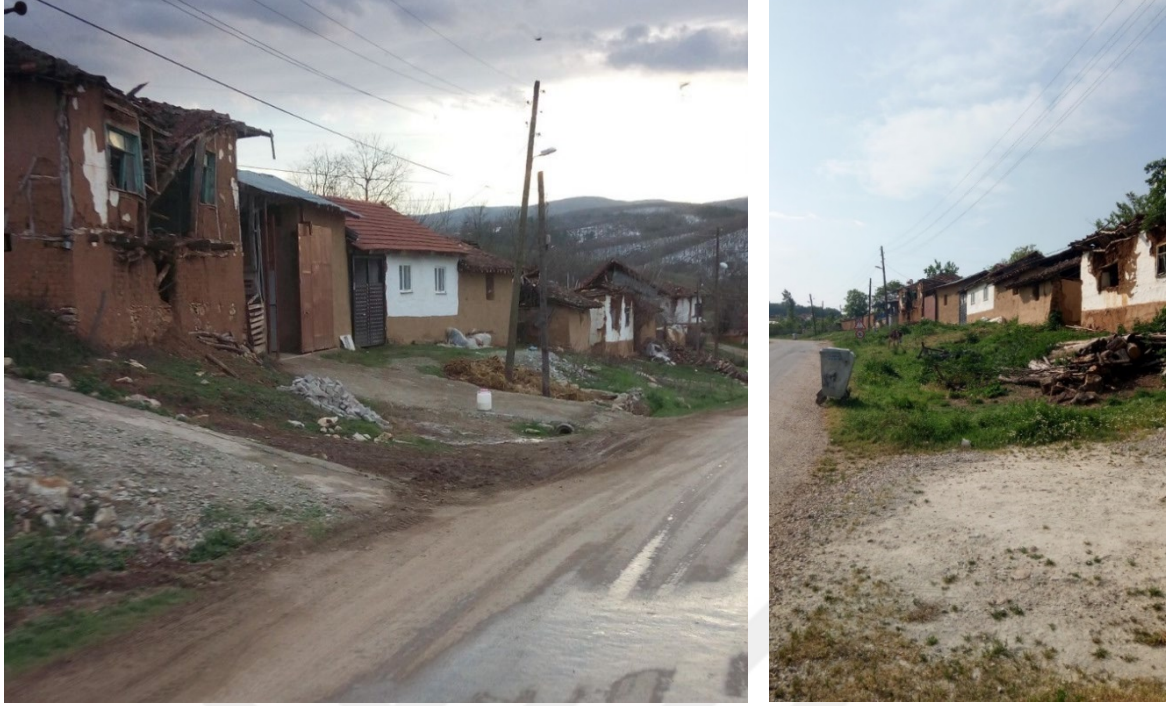
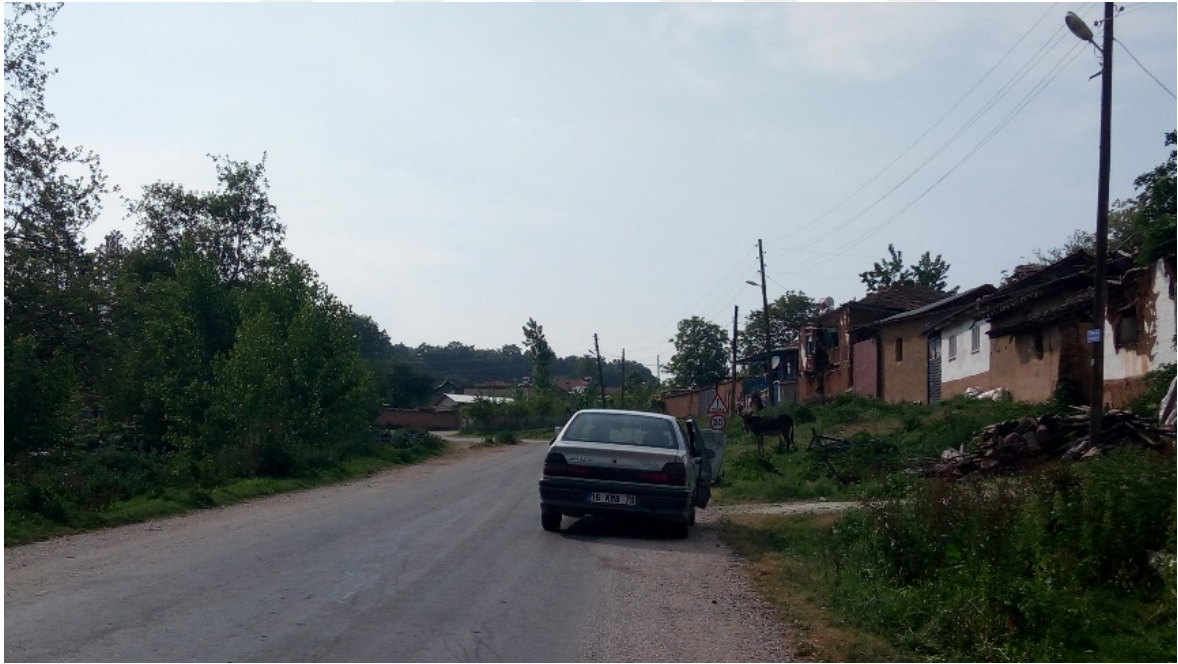
Köy evleri ve müştemilâtları çoğunlukla ahşap karkaslı kerpiç dolgulu sistemle inşa edilmiştir. Tek katlı evler genel görünüşte hâkimdir (Resim 3.70-71).

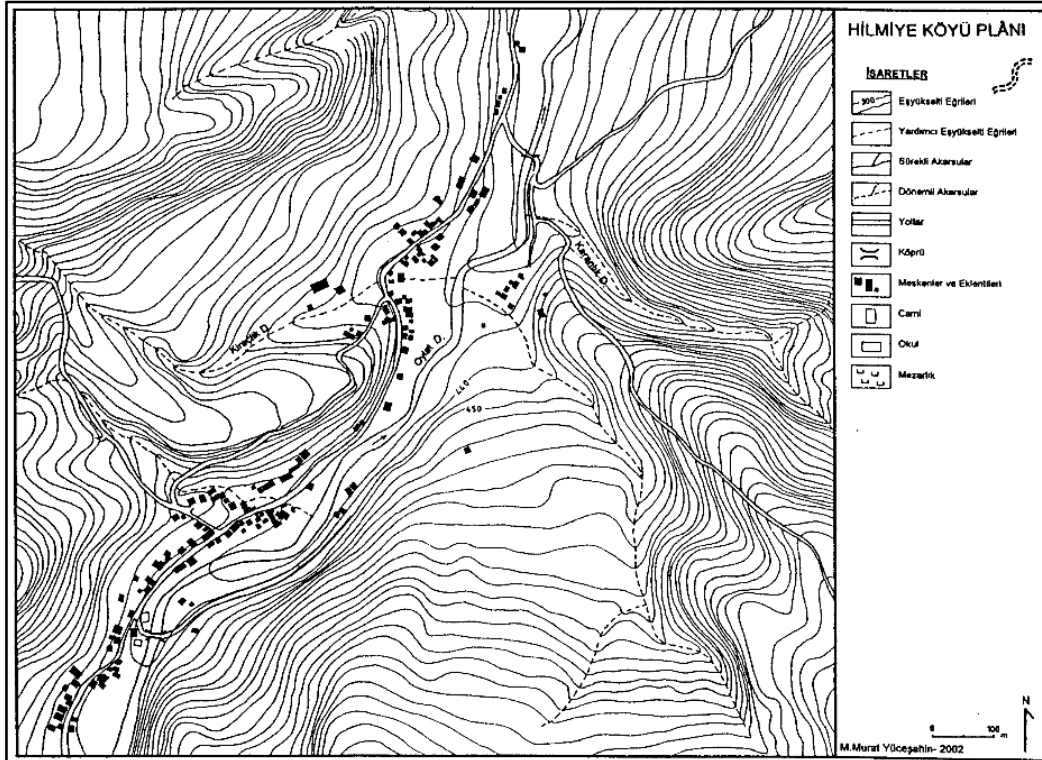
Resim 3.73. Hilmiye köyü yerleşimi (Yüceşahin, 2002)

Su kaynaklarının aşırı bolluğundan kaynaklı meydana gelen taşkınlardan korunma amacıyla vadinin korunaklı olan batı kısmı yerleşme için seçilmiştir. Yerleşme, akarsu vadisi hattı ve içinde bulunan yol hattı olmak üzere toplamda 3 km uzunluğundaki hat boyunca uzanmaktadır. Bölgedeki en uzun hat boyu olan yerleşmedir. Mesken dizilişi, arazinin engebeli oluşu ve yeryüzü şekillerinin parçalı oluşu sebebiyle düzensiz dağılıma sahiptir (Yüceşahin, 2002).

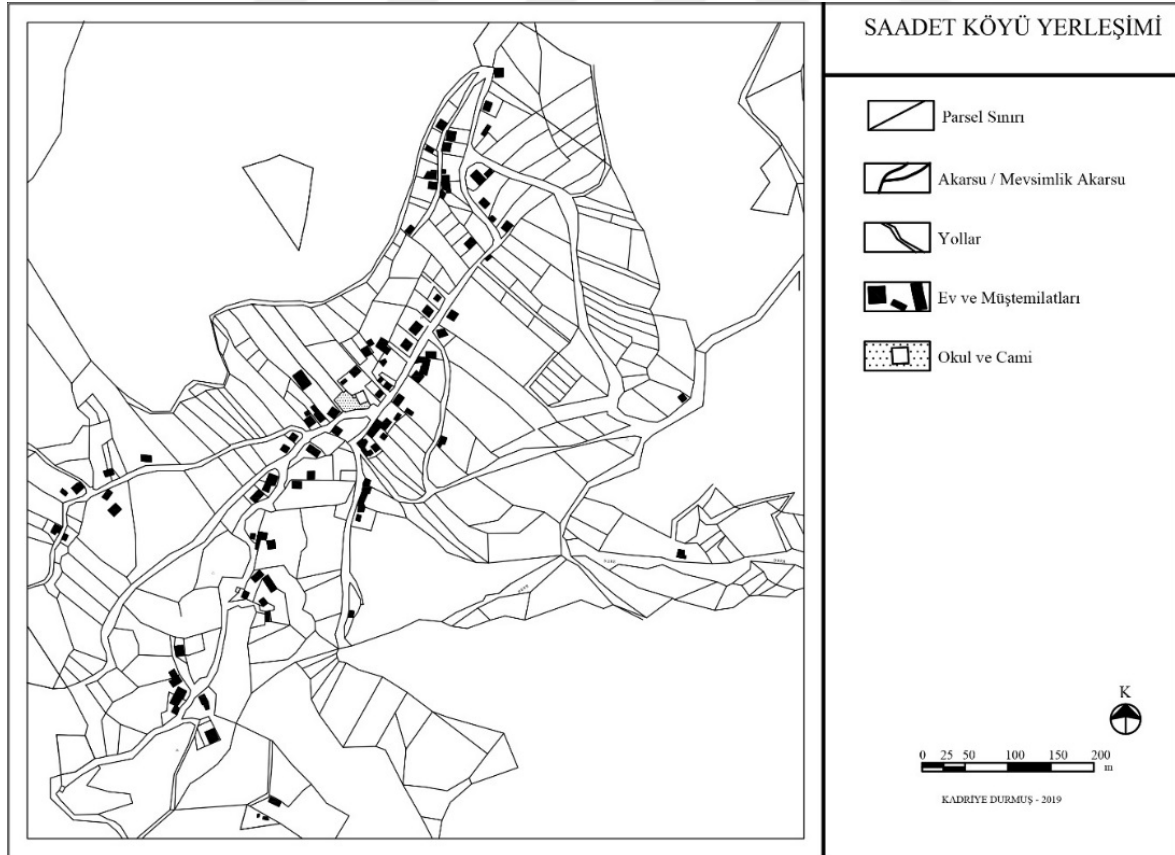
Resim 3.76. Saadet köyü yerleşimi (Kadastral plana göre düzenlenmiştir)

Köy yerleşim dokusu, sırtın su bölüm hattını takip ederek şekillenmiştir. Ulaşım ağı da bu hattı takip ederek gelişmiştir. Evler dizilişleri ile düzensiz görünüm oluşturmaktadır. Bu yönleri ile Gürcü yerleşimlerine benzer bir görünüm çizmektedir (Resim 3.76-77).

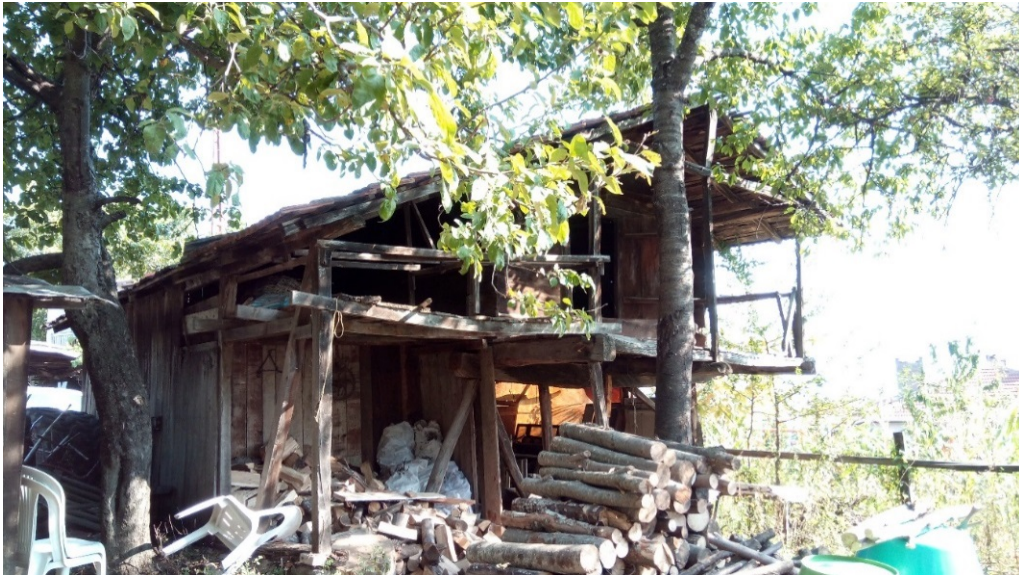
Resim 3.79. Saadet köyünde bir serender

Köy Gürcü yerleşimlerinde olduğu gibi etrafı sağlam ve düzenli çitlerle çevrili olan avluların ortası her haneye özgü olarak vaktiyle aralarında bölünmüş ve düzenlenmiş olan tarlalardan oluşmaktadır. Avluların içinde ambar ve nalia (serender/seren) dedikleri yapılar mevcuttur. Bu yapıların üstü genellikle saz ya da mısır saplarıyla örtülür. Serenler esasen bir sıva ile sıvanmayıp birbirine geçen ağaçların üst üste oturmasıyla yapılmıştır (İsmetzaade, 2002:46)

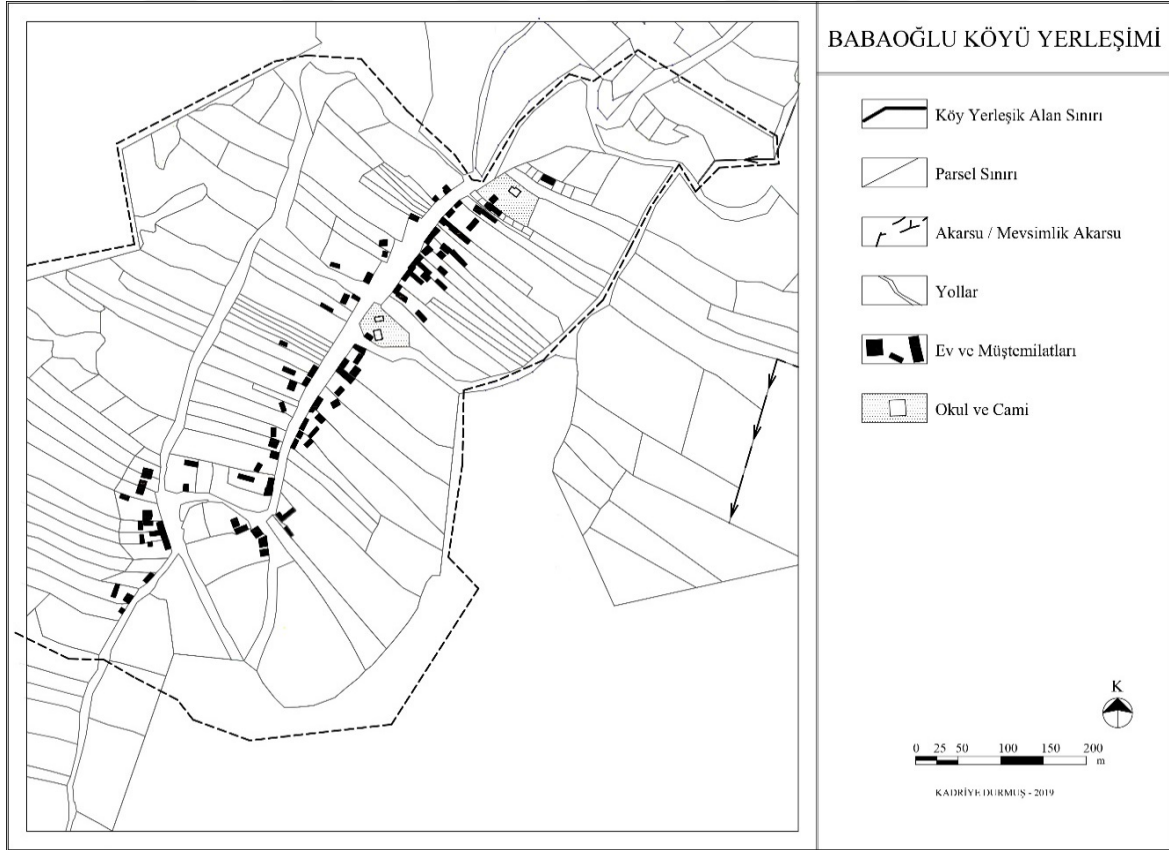
Resim 3.81. Babaoğlu köyü yerleşimi (Kadastral plana göre düzenlenmiştir)

Köy, hat boyu yerleşim şekline sahiptir. Meskenlerin arazi üzerindeki dağılışı düzensiz bir görünüm oluşturmaktadır (Resim 3.81). Ahşap karkas sistemli iki katlı evler genel görünüme hâkimdir (Resim 3.82).

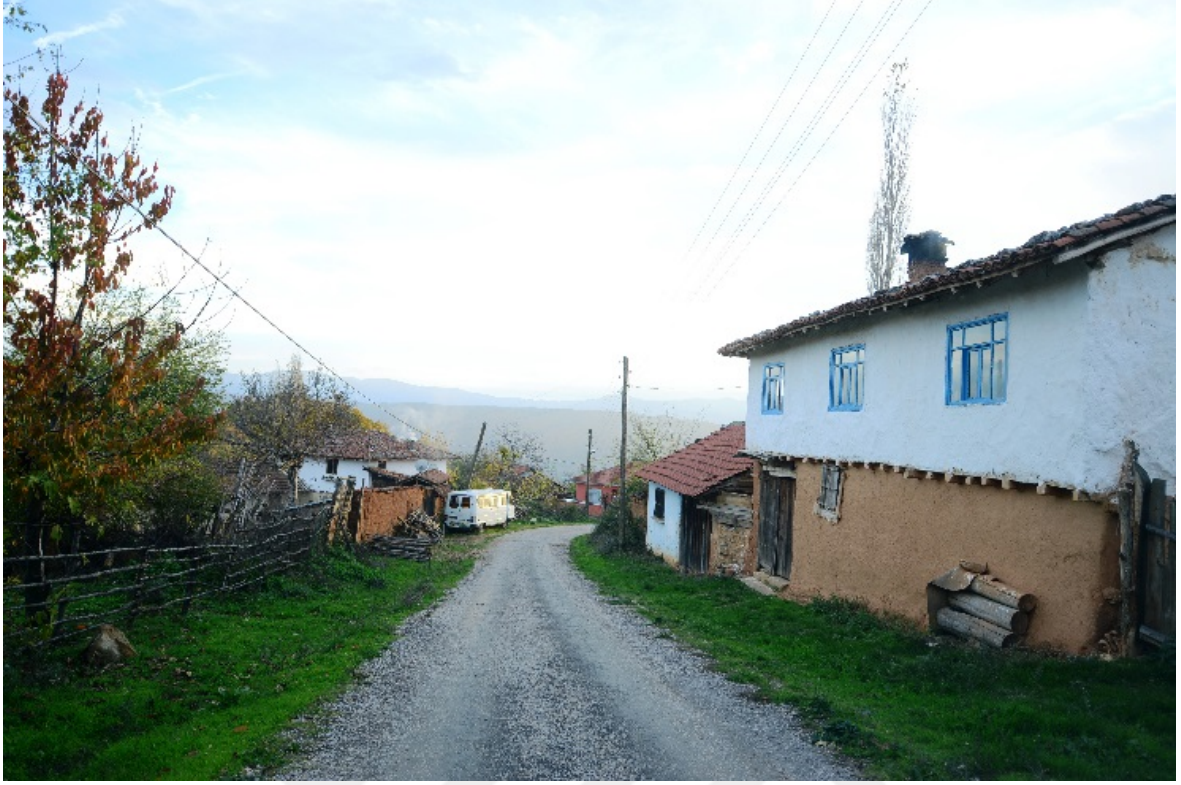
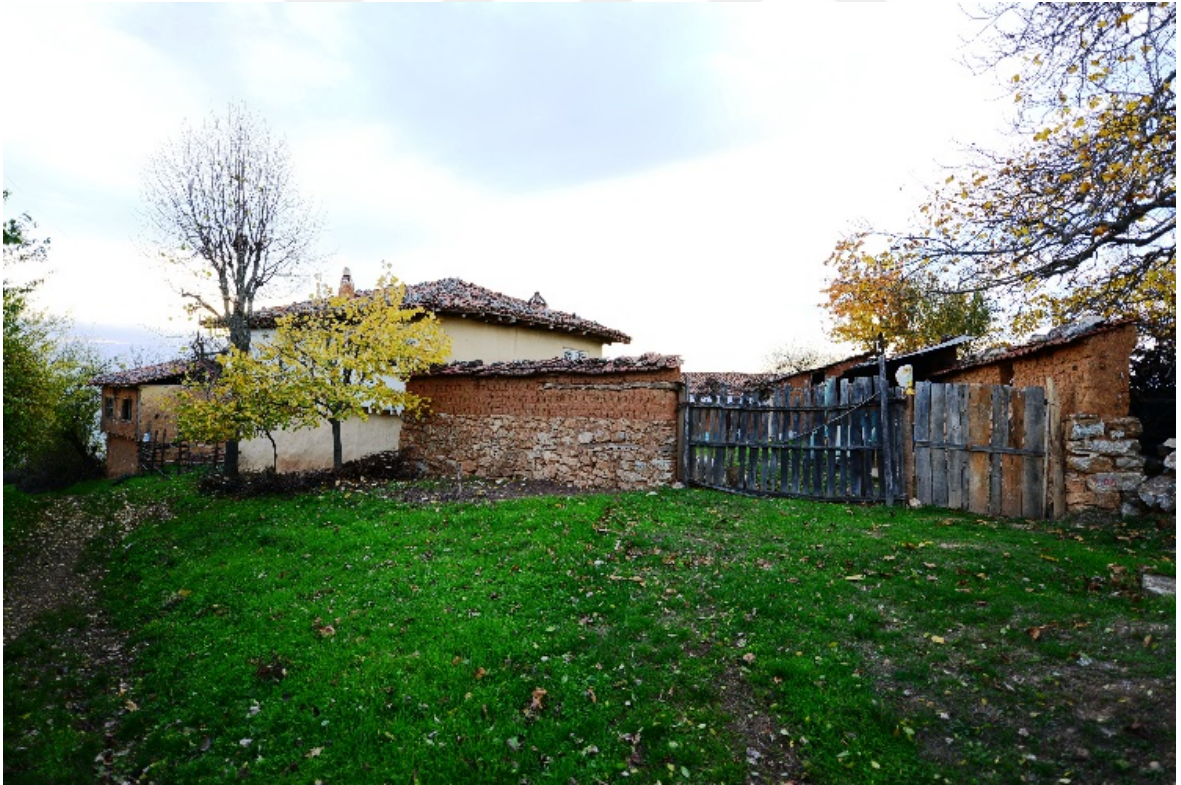
Resim 3.82. Babaoğlu köy içi yolundan görünüş (İnegöl Kent Müzesi Arşivi)

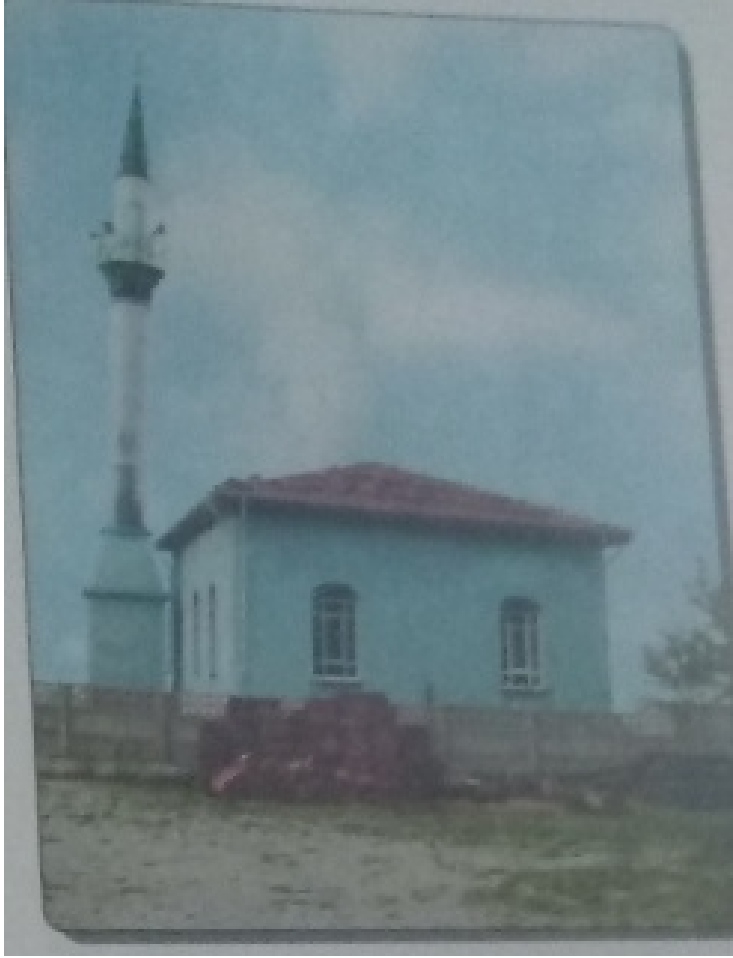
Resim 3.83. Çaylıca Köyü Camisi (Bursa Müftülüğü, 2004:187)

1912 yılında yapılan caminin müştemilatı 100 m<sup>2</sup> olup, iç alanı 70 m<sup>2</sup>dir. Dış duvarları örme taştır. Girişin sağ tarafında minaresi ana küttleden ayrı olarak yapılmıştır (Bursa Müftülüğü, 2004:187).

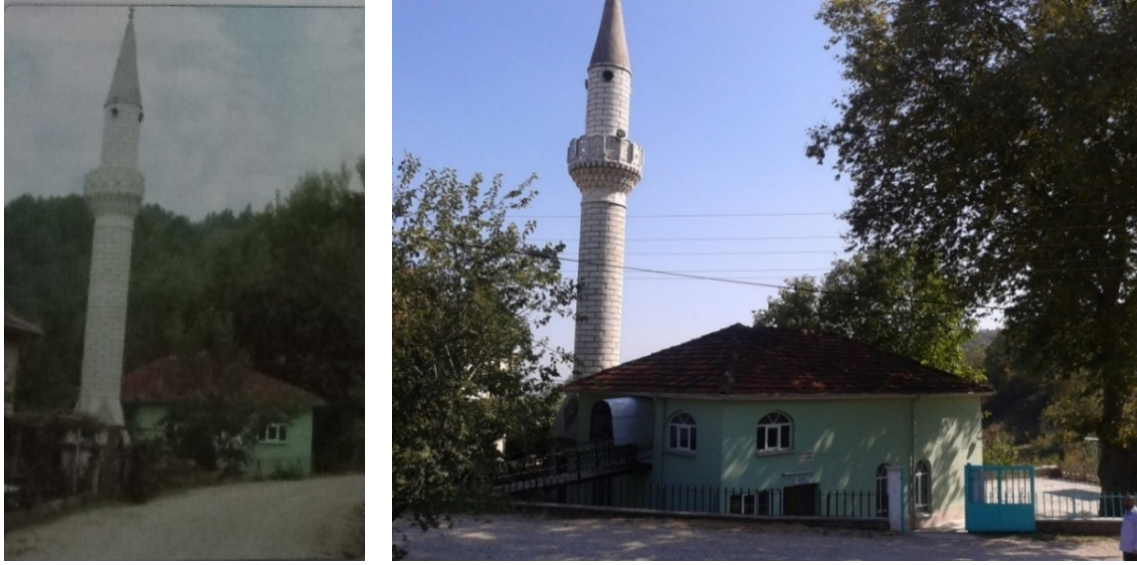
Resim 3.84. Çiftlik Köyü Camisi (Bursa Müftülüğü, 2004:188; İnegöl Müftülüğü Arşivi)

1929'da yapımına başlanan cami, 1930'da ibadete açılmıştır. İnşası köy halkı tarafından yapılmıştır. Taban alanı 62 m<sup>2</sup> olup, müştemilatı ve avluyla birlikte 500 m<sup>2</sup>dir. Minaresiz ve kubbesiz olarak inşaa edilmiştir. Üst örtüsü kırma çatıdır. Minare 1996 yılında ilave edilmiştir (Bursa Müftülüğü, 2004:188).

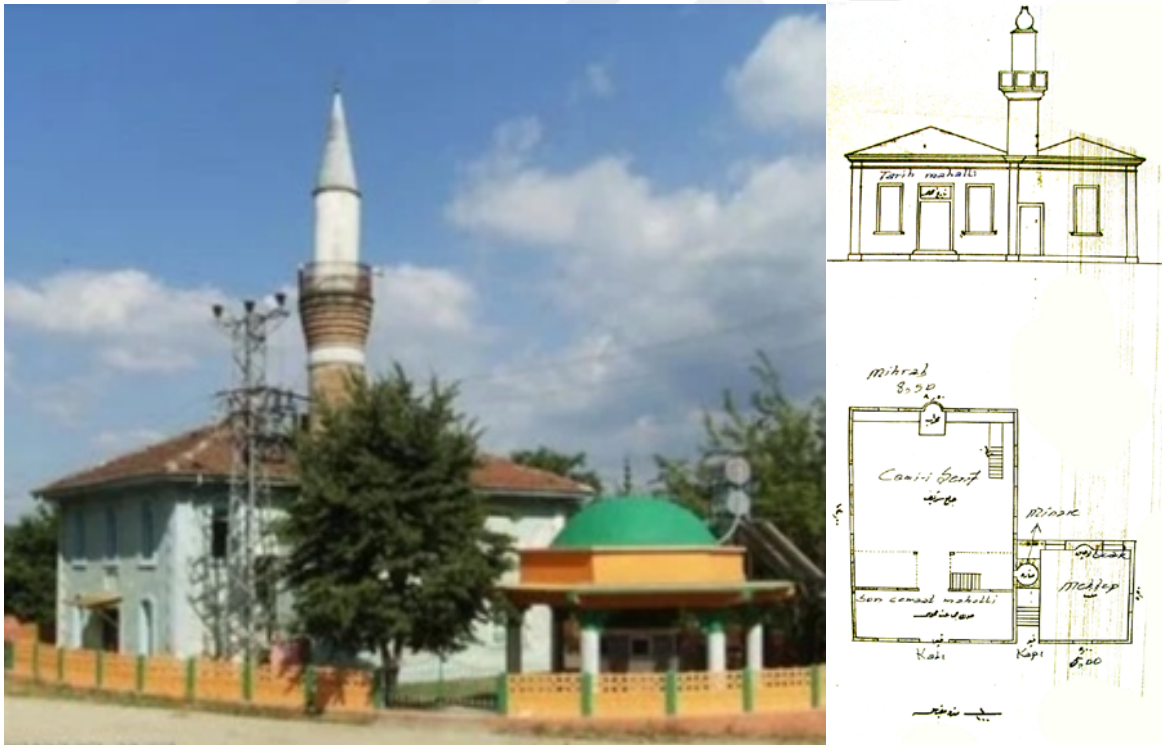
Resim 3.85. Gülbahçe Köyü Camisi; Okul ve cami planı (Kaplanoğlu ve Kaplanoğlu, 2013:88 ; plus.google.com)

II. Abdülhamit dönemi mimarisini yansıtan cami, 120 m<sup>2</sup> taban alanına sahiptir. Avlu ve müştemilat ile toplam alan 650 m<sup>2</sup> alana sahiptir. Ahşap çatının üstü kiremitle örtülmüştür. Minare yığma tuğladır ve tek şerefesi bulunur. Avlusunda betonarme bir şadırvan yer almaktadır (Bursa Müftülüğü, 2004:196).

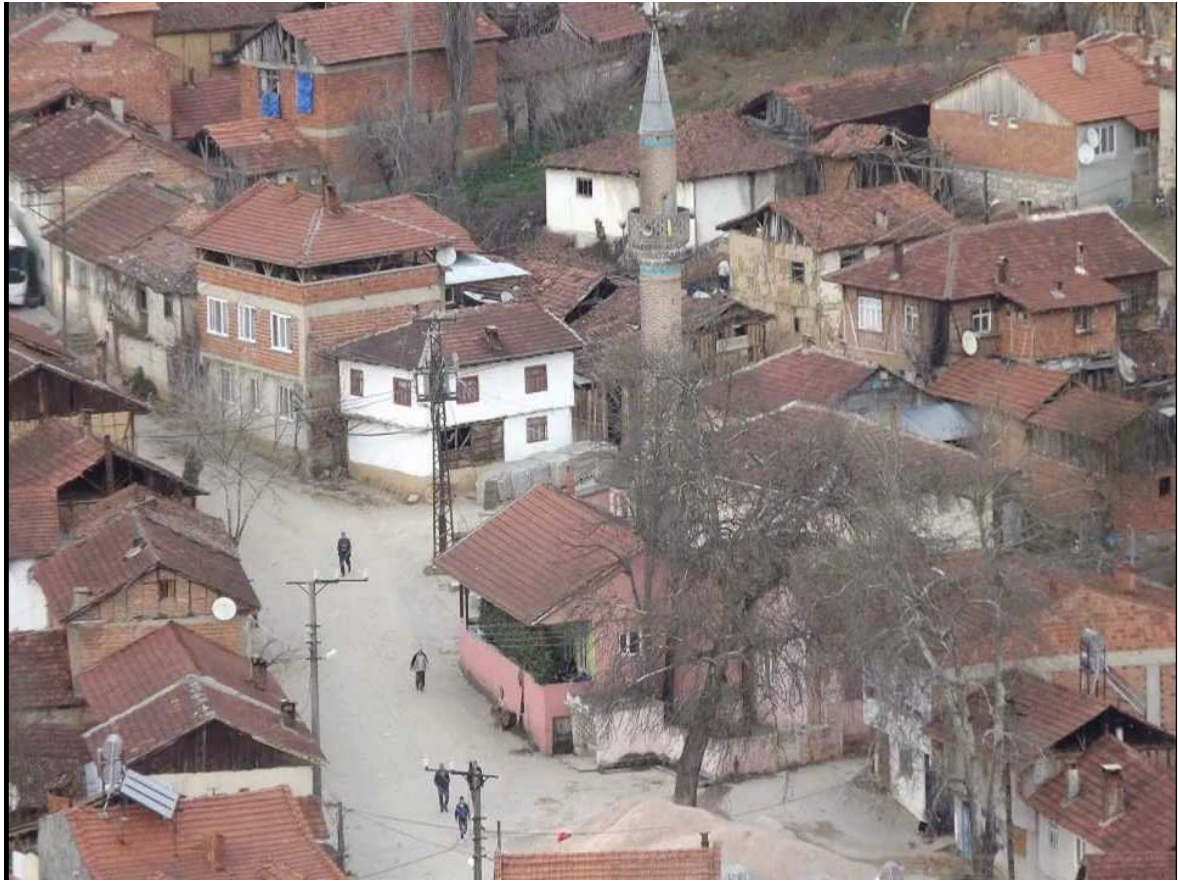
Resim 3.86. İhsaniye Köyü Camisi (wowturkey.com)

Köy camiinin yapımına 1905 yılında başlanmış, 1915 yılında tamamlanmıştır. Taban alanı 120m<sup>2</sup> olan cami, avlusuyla 650m<sup>2</sup>lik alana sahiptir. Tek şerefeli bir minaresi bulunmaktadır. Üst örtü kırma ahşap çatıdır. Duvarlarında taş malzeme kullanılmıştır. Taşıyıcısı ahşaptır. İç mekanda pencere pervazlarına kadar çini kaplamadır (Bursa Müftülüğü, 2004:203).
