**19. YÜZYIL SONU MUHACİR YERLEŐMELERİ:  
İNEGÖL/TAHTAKÖPRÜ KASABASI ÖRNEĐİ**

**YÜKSEK LİSANS TEZİ  
MİMARLIK ANA BİLİM DALI**

**GAZİ ÜNİVERSİTESİ  
FEN BİLİMLERİ ENSTİTÜSÜ**

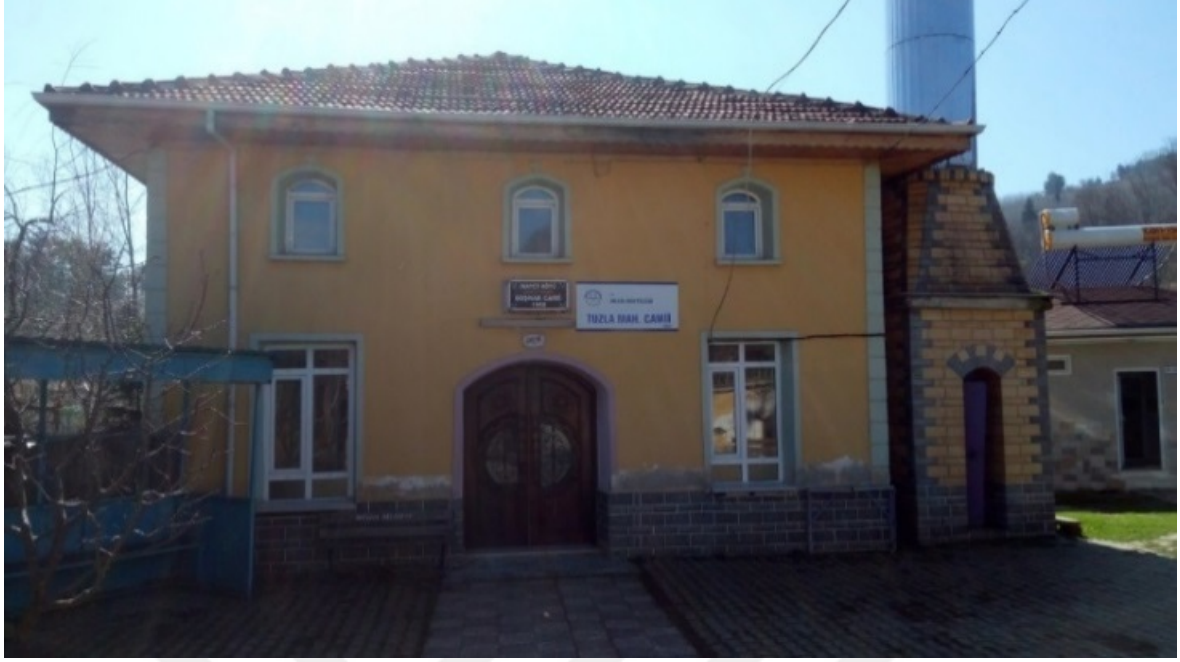
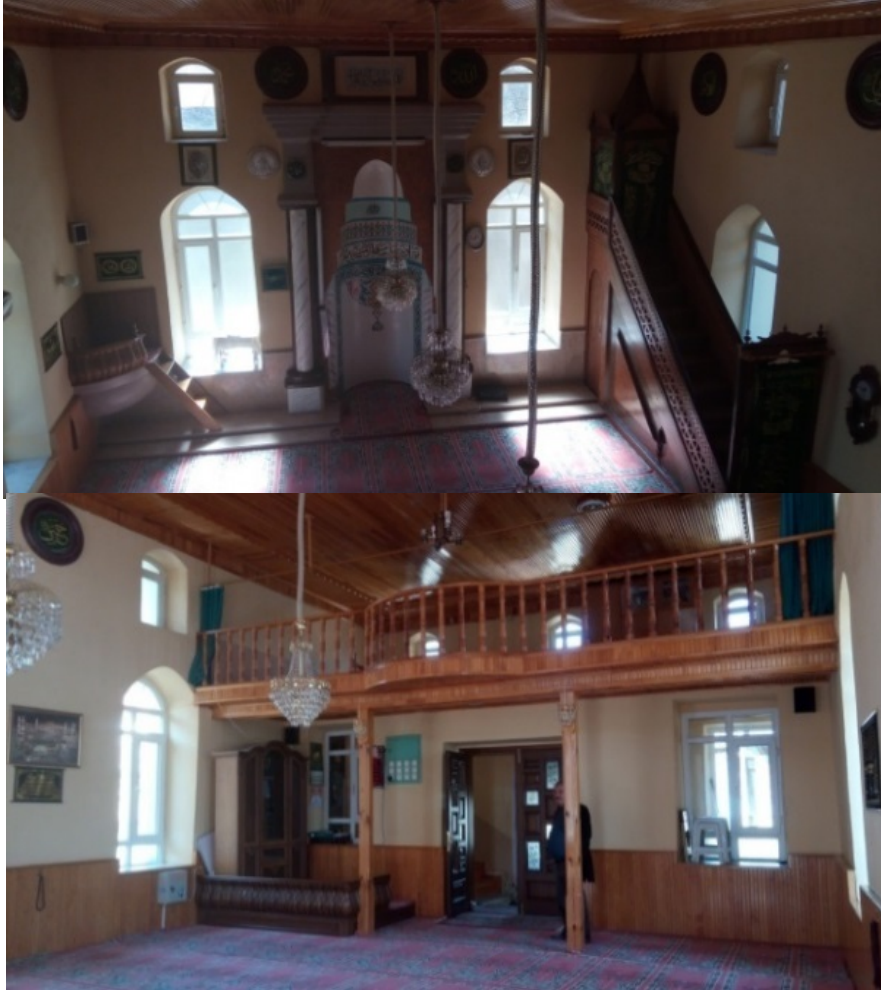
Resim 3.88. Tuzla Köyü Camisi

İlk yapılan caminin kar yükünden dolayı çökmesi sonucu aynı plan kullanılarak yerine bugünkü cami yapılmıştır. Taban alanı 84m<sup>2</sup> olan cami avlusuyla birlikte 200m<sup>2</sup> alana sahiptir (Bursa Müftülüğü, 2004:204). Tek mekanlı, galerilidir. Tek şerefeli minaresi orijinal değildir.

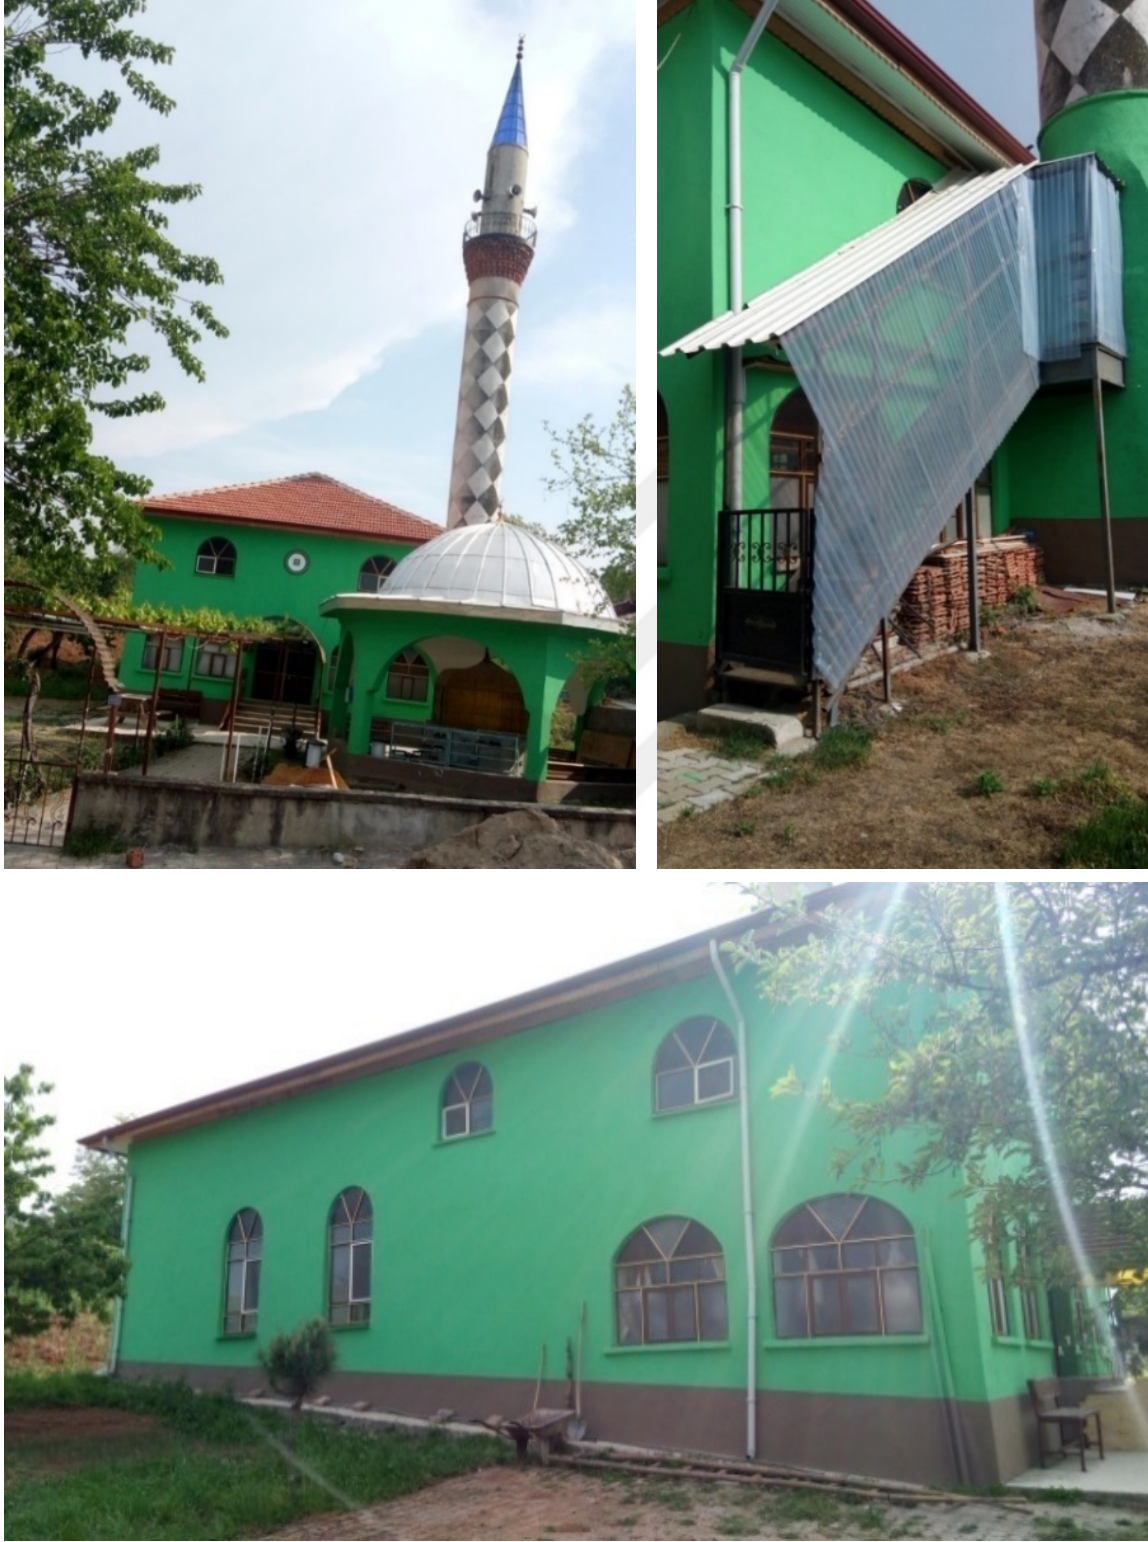
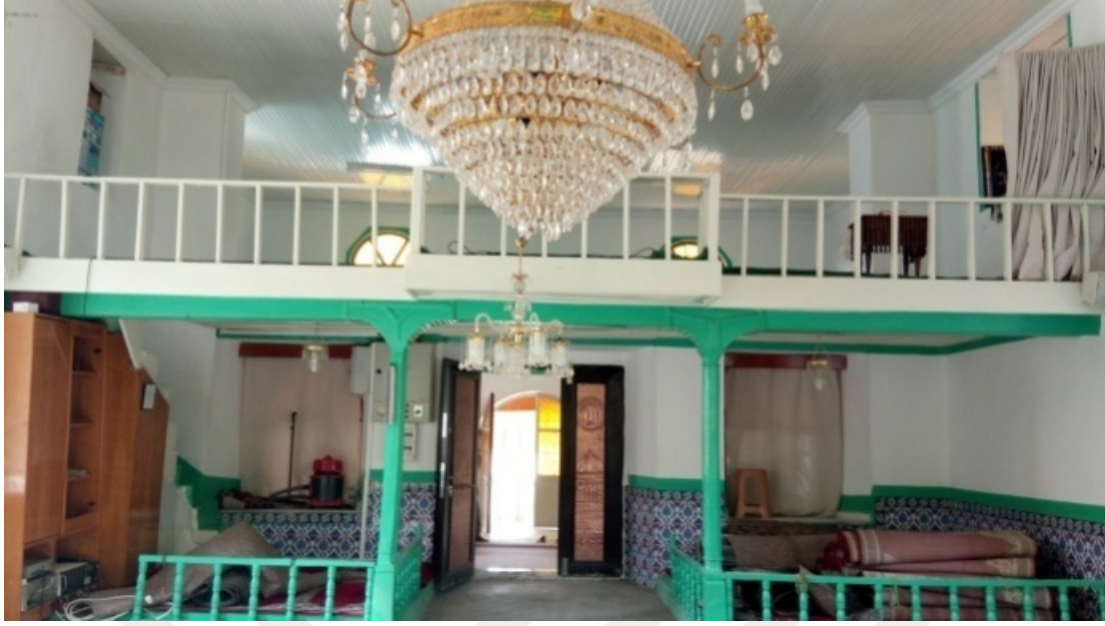
Resim 3.90. İskaniye Köyü Camisi

Caminin ne zaman ve kimler tarafından yapıldığı bilinmemektedir. Mülkiyeti cami derneğine aittir. 106m<sup>2</sup> iç mekana sahiptir. Yığma taş malzeme kullanılarak inşa edilmiştir. Üst örtüsü ahşap kırma çatıdır. Tek şerefeli bir minaresi bulunur. Tek mekânlı ve galerilidir.

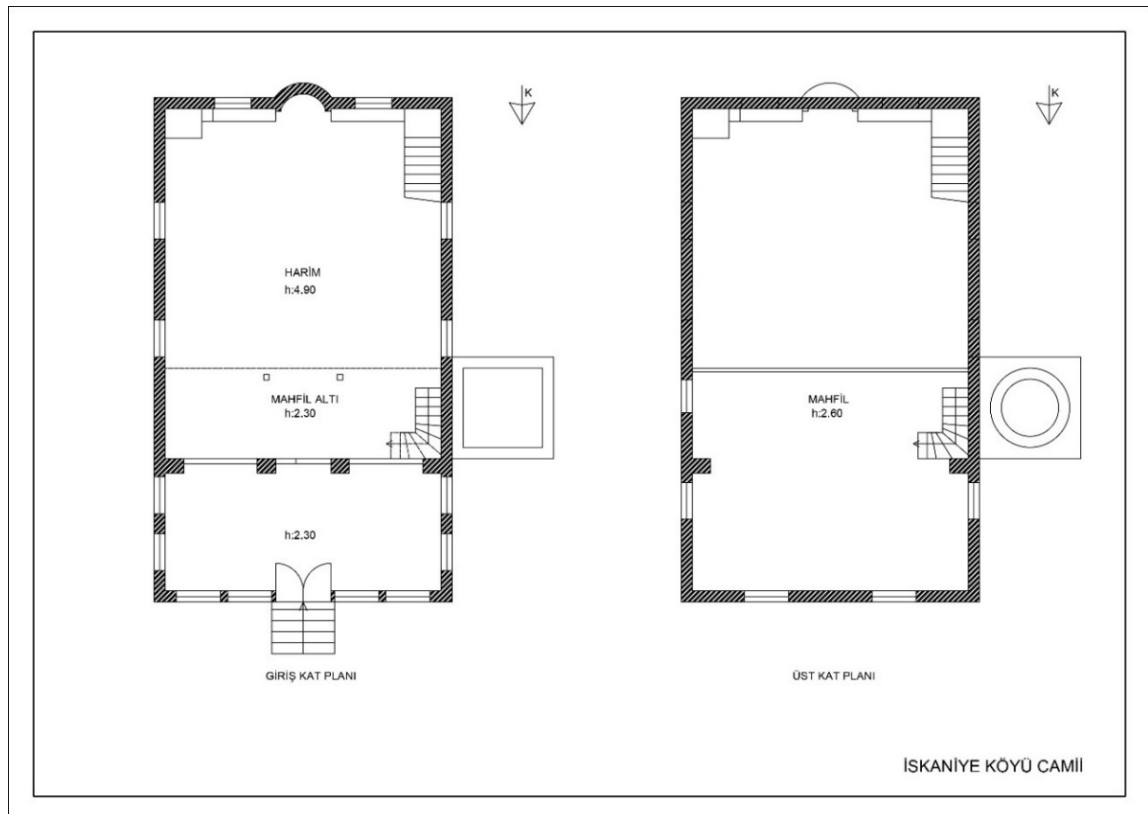
Resim 3.92. İskaniye Köyü Camisi planları

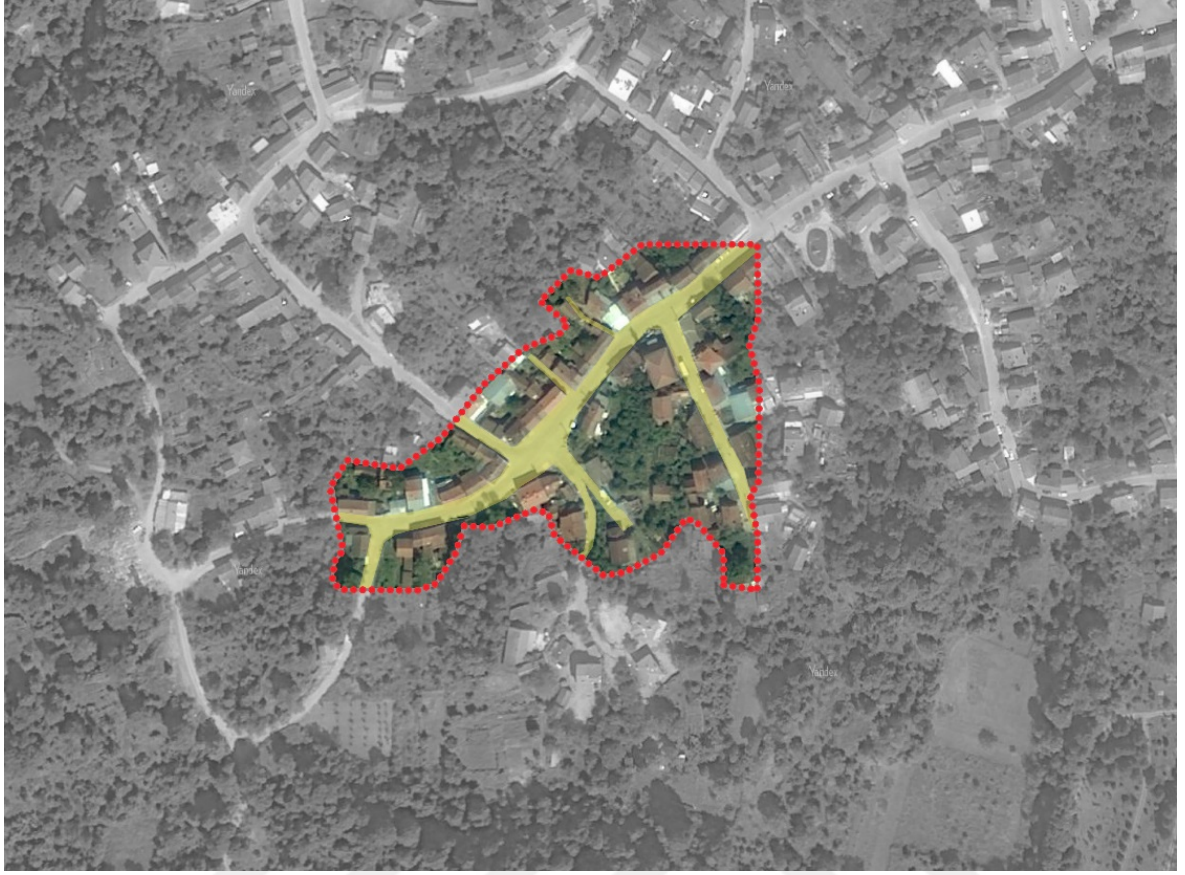
İlk yerleşim bölgesi ortadaki ana yolu dik kesen dört tali yoldan meydana gelmektedir. Ana aksı Hüseyin Alp Caddesi çizmektedir. Bu aksı kesen doğudan batıya Hacı Hasan Çıkmazı, Korucular Çıkmazı ile onun devamı Kuru Çıkmazı, Ok Çıkmazı ve Halim Sokak bulunmaktadır. Ok Çıkmazı ve Kuru Çıkmazı günümüzde sokak niteliğini kaybederek bahçeler arasındaki dar boşluklar olarak görülmektedir (Resim 4.3).

Resim 4.3. Tahtaköprü kasabasının ilk iskân bölgesi

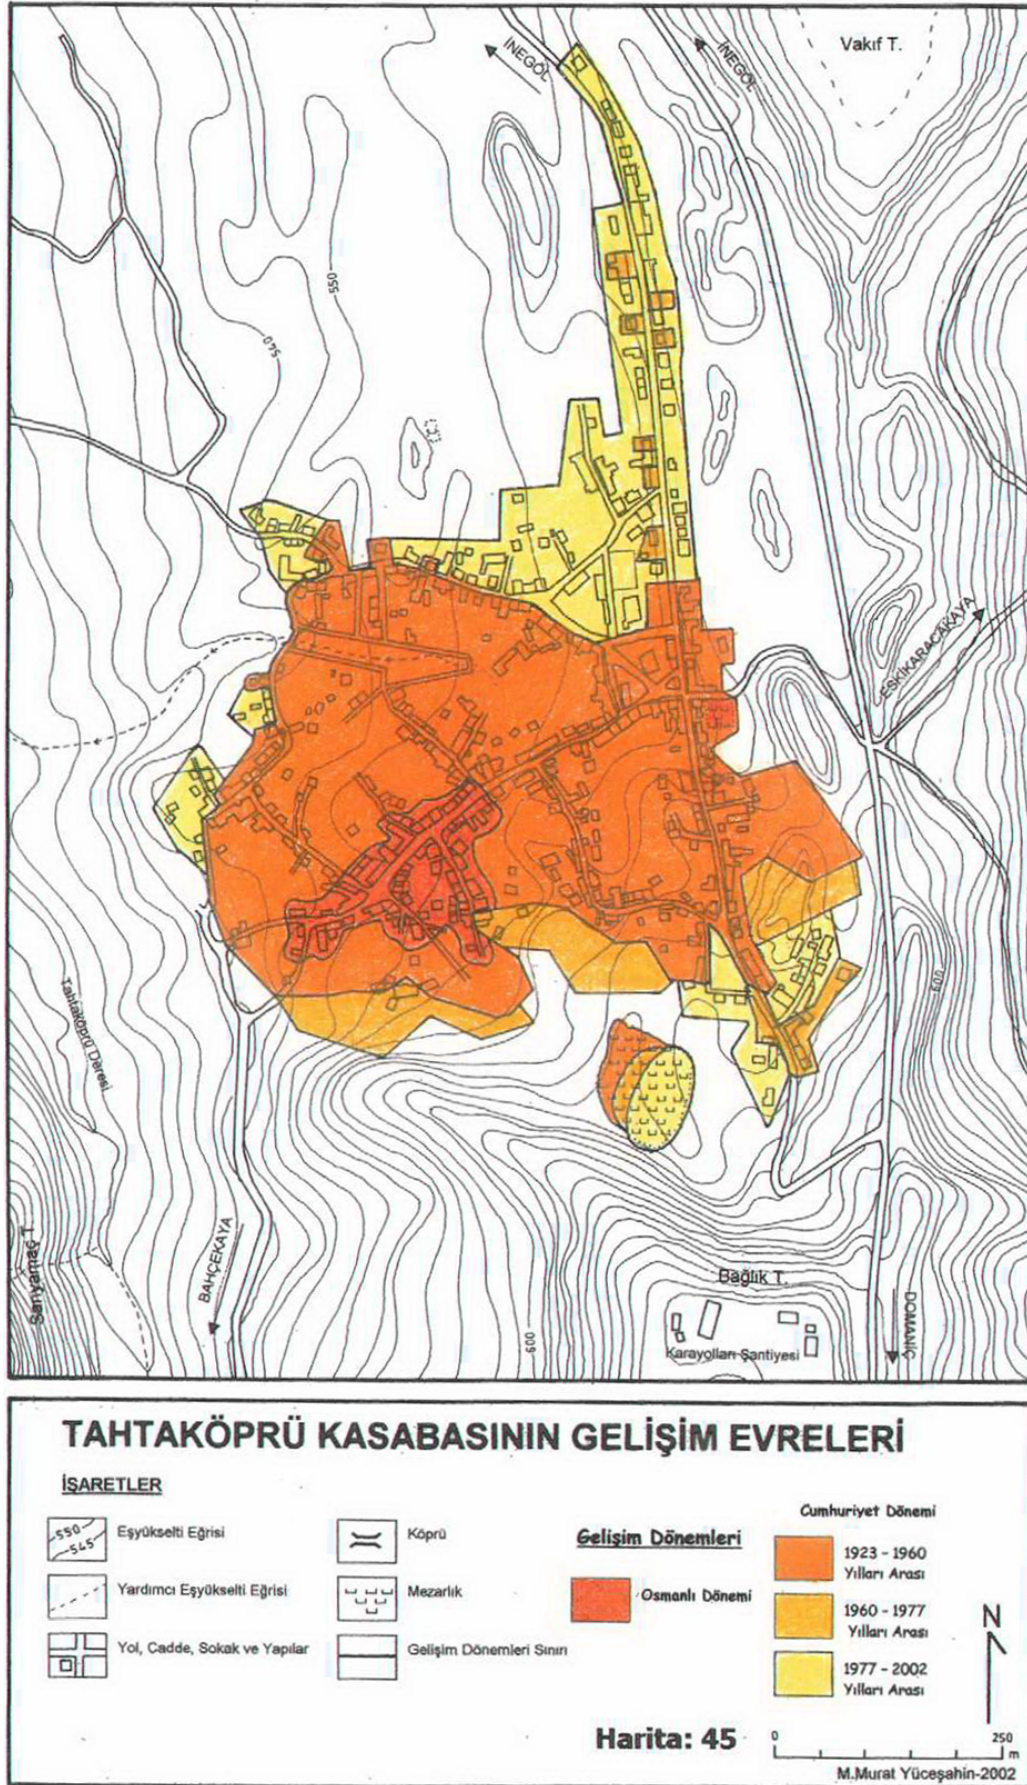
1923-1960 yılları arasında kuzey yönünde ve Domaniç yoluna doğru genişlemiştir. 1960lı yıllardan sonra kasaba güneydoğuya, sonrasında İnegöl Caddesi üzerinde gelişme göstermiştir. Gelişme yönlerini belirleyen etmen, ulaşım yolları ile birlikte yerleşmenin engebeli bir bölgede olması ve jeomorfolojik yapısıdır. Yerleşmenin güneybatısı tamamen heyelan bölgesidir. Heyelan sebebiyle ortaya çıkan bozuk zemin, evlerin açılan yollar boyunca sıralanmasına sebep olmuştur. 1960-1977 yılları arasında güney kesiminde yaşanan heyelanlar, halkın ilçe merkezine göçüne sebep olmuş, dokunun gelişimini olumsuz etkilemiştir. 1977-2002 yılları arasında kasabanın gelişimi İnegöl-Domaniç Caddesi'ne bağımlı olarak doğrusal bir hattan meydana gelmiştir. Günümüzde eski belediye binası ve çevresi kasabanın çarşı kesimini oluşturmaktadır. Yeni işyerleri İnegöl Caddesi üzerinde gelişmiştir (Resim 4.4).

Resim 4.4. Tahtaköprü kasabası gelişim evreleri (Yüceşahin, 2002)

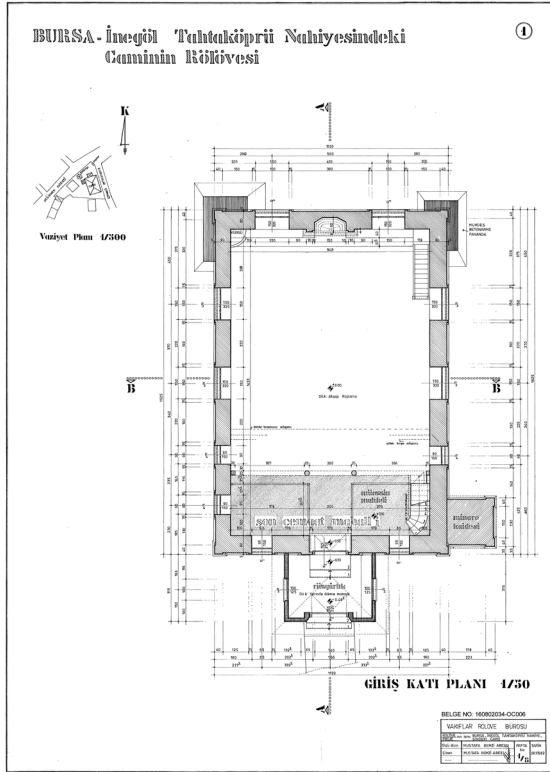
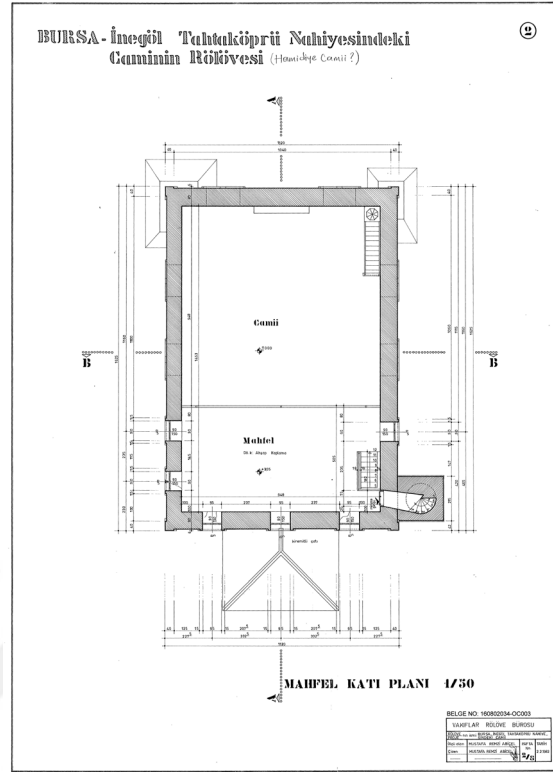
Resim 4.6. Tahtaköprü Hamidiye Camisi planları (Tahtaköprü Belediyesi Arşivi)

Kuzey-güney doğrultusunda dikdörtgen planlı caminin güney duvarı ekseninde çokgen mihrap nişi ve mihraba göre simetrik olarak yerleştirilmiş yuvarlak kemerli iki pencere yer almaktadır. Kuzey duvarında ortada kapı ve iki yanında pencereler bulunmaktadır. Doğuda dört, batıda üç penceresi vardır. Batı cephesinde üç altlık ve kuzey cephesinde bir üstlük yuvarlak pencere yer almaktadır. Aynı tipte doğu cephesinde altlık ve üstlük pencereler vardır.

İçte düz tavanlıdır. Üst örtü kırma çatıdır. Kuzey tarafında yer alan mahfil kısmı dört destek üzerinde taşınmaktadır. Güneydoğuda minber, güneybatı köşesinde vaiz kürsüsü vardır. Kuzeybatı köşesinde kare planlı minare kaidesi yer almaktadır. Minare kübik kaideli, silindirik gövdeli ve tek şerefelidir. Şerefe altında testere dişi bezeme vardır. Külâh soğan biçimindedir (Ötüken ve diğerleri, 1986:147). Caminin kuzeyinde yer alan küçük mekân modernidir.

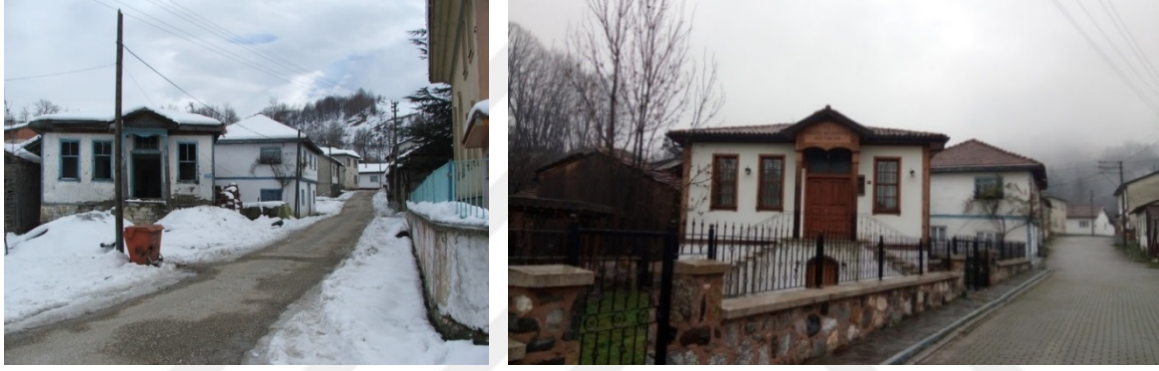
Resim 4.8.Mektebin yıkılmadan önceki ve bugünkü durumu (Tahtaköprü Belediyesi arşivi)

1896 yılında yanına yapılan Hamidiye Camii ile aynı zamanda inşa edilmiştir. Bugün yerinde orijinaline uygun olarak yapılmış bina yer almaktadır. Orijinal mektep bağdadi yığma tekniği ile yapılmıştır. Yıkıldığı zamana kadar adliye, jandarma, muhtarlık, ve kooperatif binası olarak kullanılmıştır (Kahraman, 2006:76).

Yapı restorasyon raporundaki bilgilere göre tek katlıdır. İki oda ve bir sınıf olmak üzere üç birimlidir.

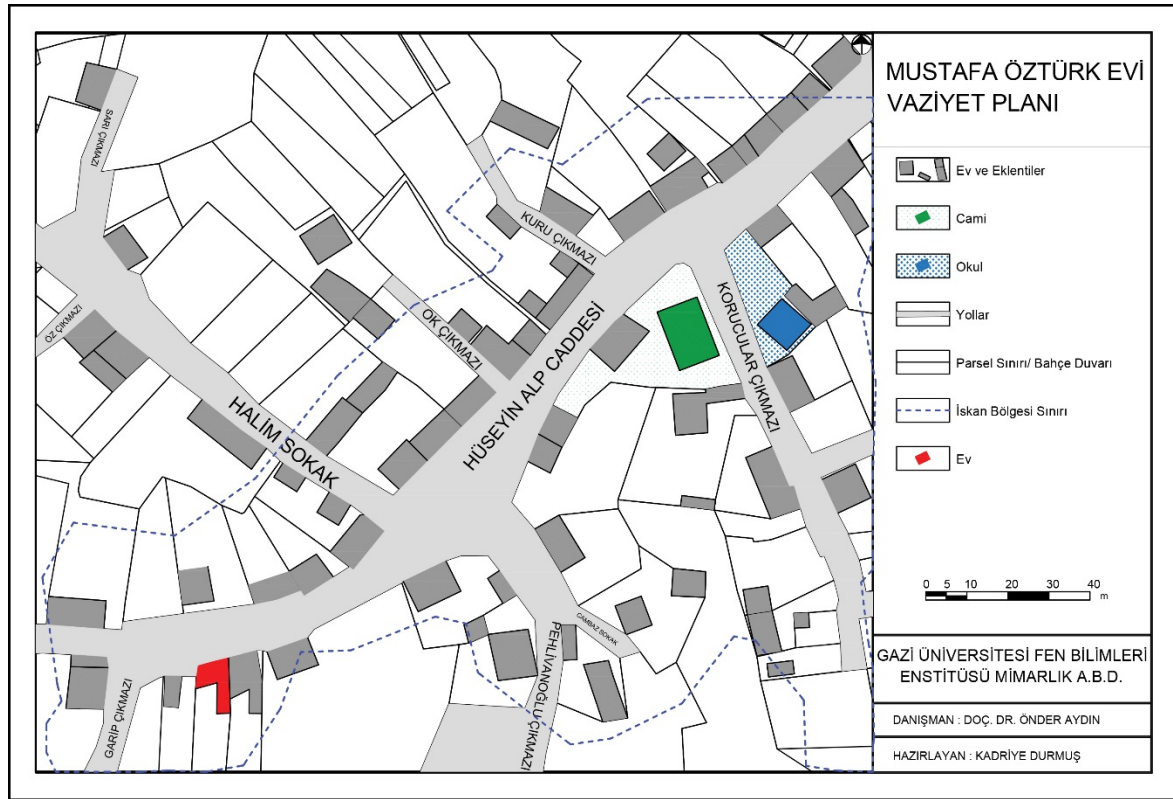
Yapı, Hüseyin Alp Caddesi'nin güney sırası üzerinde 7.50x6 m ölçülerinde tabana oturmaktadır. Ahmet-Habibe Öztürk evine bitişik vaziyettedir. Farklı parsellerde olmalarına rağmen avlu tektir, arada herhangi bir engel bulunmamaktadır.

Resim 4.10. Mustafa Öztürk evi vaziyet planı

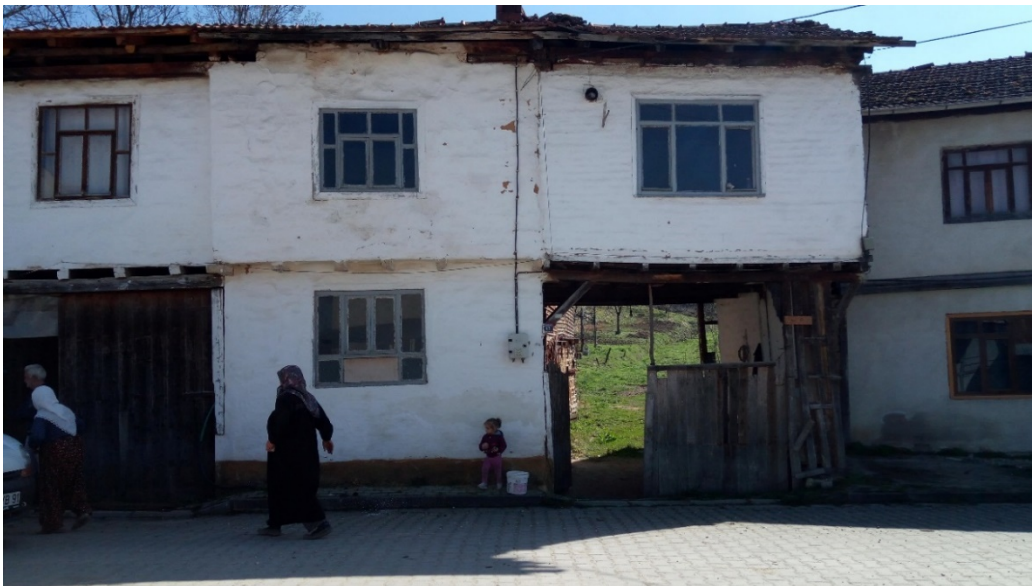
Resim 4.12. Mustafa Öztürk evi Hüseyin Alp Caddesi'nden görünüş

Caddeden 3.65 m genişliğinde toprak zeminli taşlığa girilmektedir. Taşlık, evin alt katında boşaltılmış bir alandır. Sokak ve avlu tarafında sınırlayıcı bir eleman yoktur, diğer iki yanda dış duvarlarla sınırlıdır.

Evin Hüseyin Alp Caddesine bakan kuzey cephesi, bitişiğinde bulunan ve yaklaşık aynı dönemde inşa edilmiş olan Ahmet-Habibe Öztürk evi ile benzer şekilde biçimlenmiştir. İki ev cephede birbirini tekrar eden ve tamamlayan düzende yan yana gelmektedir.

Zemin kattaki taşlık ve ara mekân doluluk-boşluk ve yöneliş bakımından aynı kurgu ile şekillenmiştir. Taşlık cephede boşluğu, oda ile bağlı olduğu ara mekân kütledeki doluluğu tanımlamaktadır. Üst katta biri çıkmalı diğeri zemin katla aynı hizada iki oda bulunmaktadır. Buradaki cephe düzeni, arkadaki mekânların fonksiyonlarından bağımsız olarak sadece cephe yüzeyindeki önde geride olma durumuna göredir. Böylece hem zemin katta hem de üst katta birbirinden farklı düzlemlerde bir araya gelen yüzeyler arasında zıtlıklarla hareketli bir cephe oluşturulmuştur. Her odada bir dikdörtgen pencere olacak şekilde zemin katta bir, üst katta iki pencere bulunmaktadır. Cephe kerpiç sıvalı ve beyaz badanalıdır.

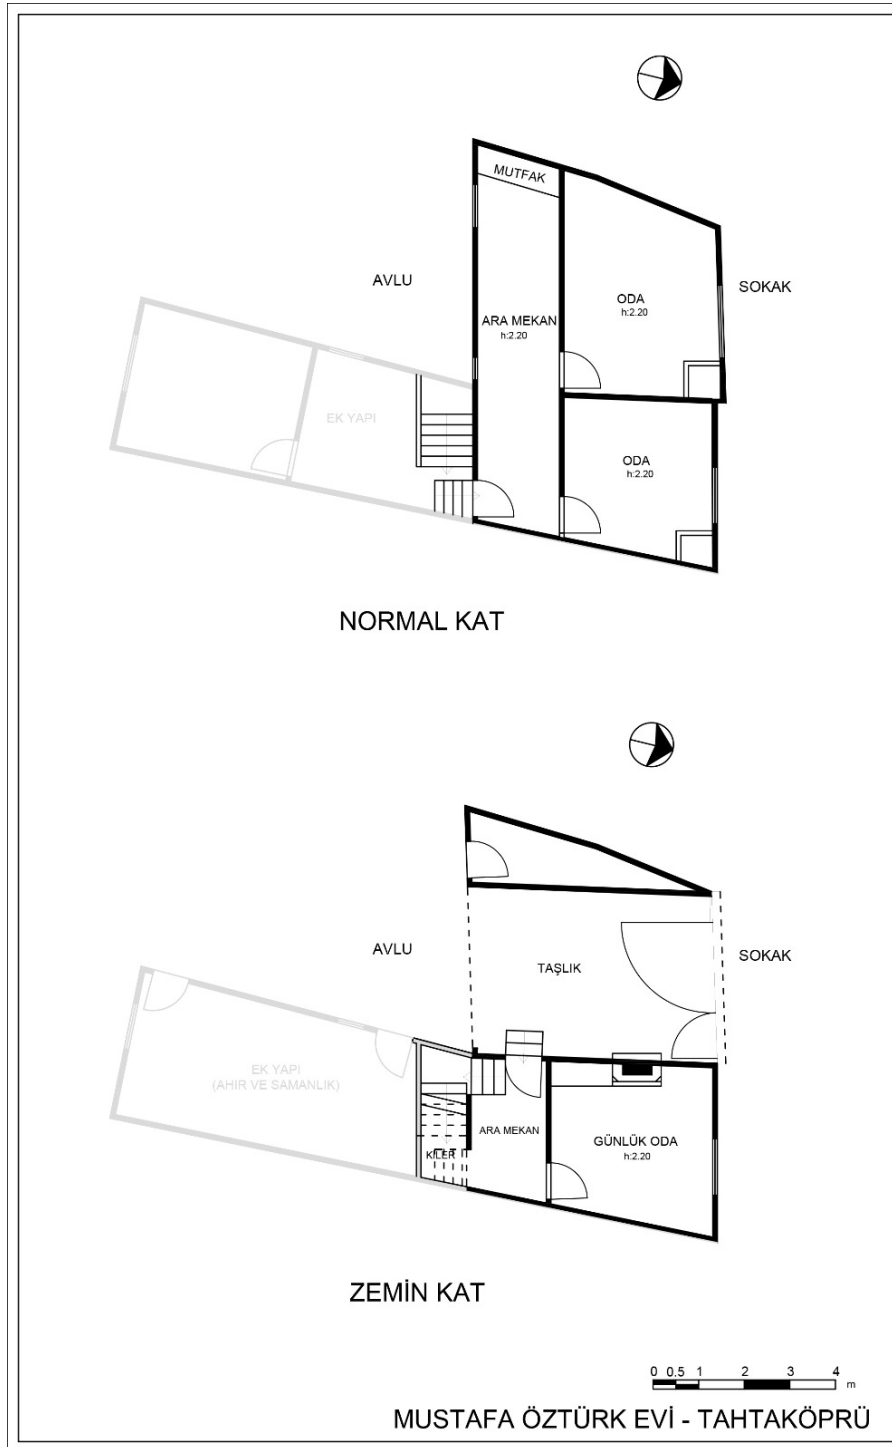
Ev temeller üzerinde yükseltilmiştir, taşlıktan eve iki basamaklı ahşap bir merdivenle ulaşılmaktadır. Evin iç kapısından ulaşılan ilk bölüm, kattaki odanın açıldığı ara mekândır. Ara mekân 1.70x 2.80 m boyutlarında, 2.20 m yüksekliğindedir. Buradan sonradan eklenmiş olan ara kata ahşap L merdiven ile ulaşılmaktadır. Merdiven altına gelen bölüm, diğer evlerdeki ile benzer şekilde kiler olarak kullanılmaktadır.

Şekil 4.13 Mustafa Öztürk evi kat planları

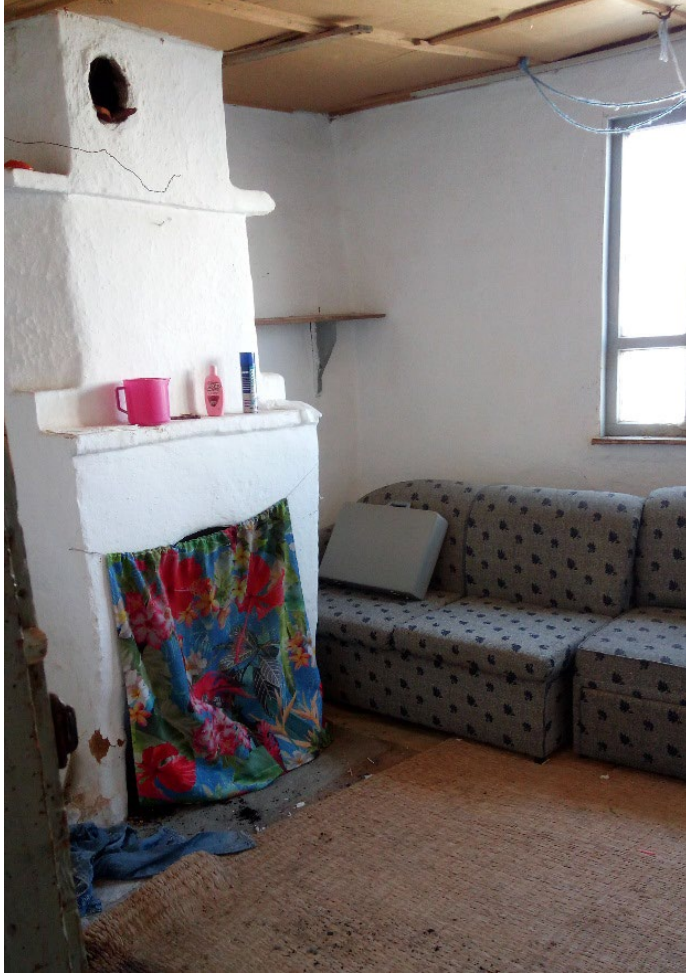
Resim 4.14. Mustafa Öztürk evi günlük oda

Alt kattaki oda, 2.20m yüksekliğinde 360x360 m ölçülerinde yaklaşık kareye yakın plana sahiptir. Odada ocak ve bitiğinde yıkanma yeri mevcuttur. Odanın caddeye bakan dikdörtgen bir penceresi bulunmaktadır.

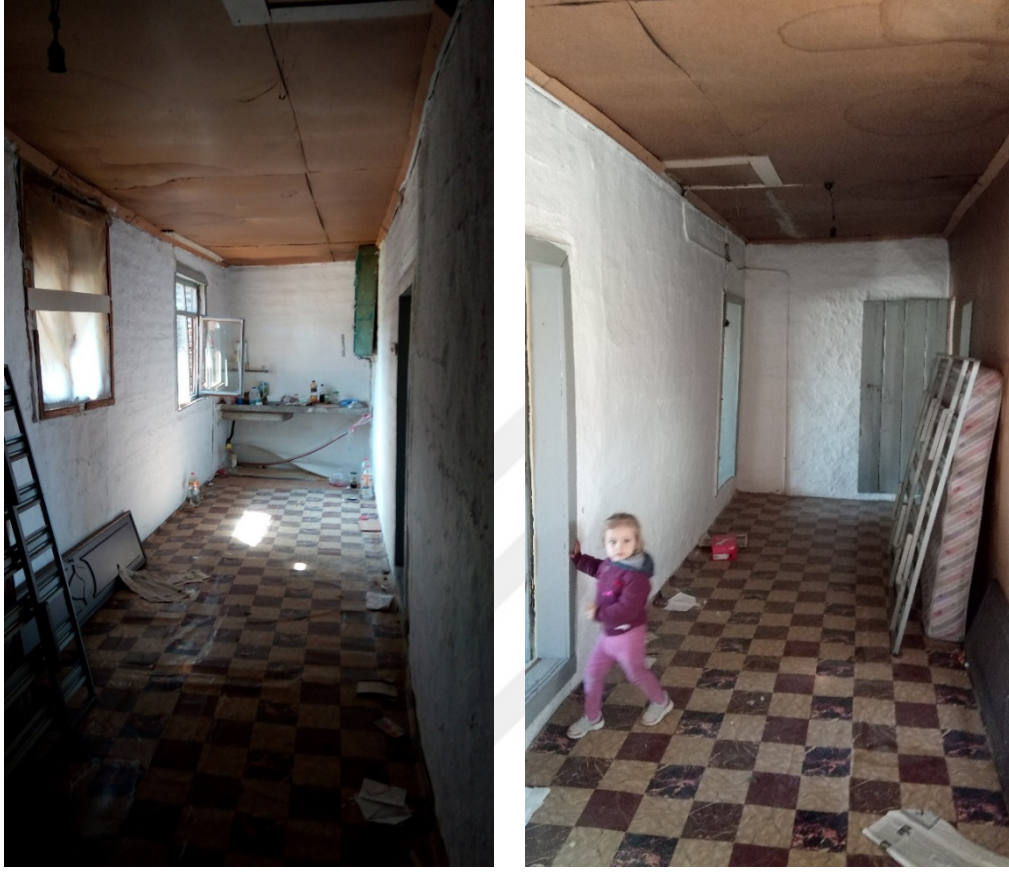
Resim 4.15. Mustafa Öztürk evi üst kat ara mekân

Üst katta 8x1.80 m boyutlarındaki ara mekân ve bunun bir tarafına dizilmiş iki oda bulunmaktadır. Ara mekânda mutfak olarak kullanılan bölüm eklenmiştir. Kat yüksekliği odalarda ve ara mekânda 2.20 m'dir. Odalar 3.60x3.60 m ve 3.60x 4.40 m boyutlarındadır. Odalarda köşelerde yıkanma yeri yapılmıştır.

Bu kattaki ara mekân avlu yönünde açılmış dikdörtgen pencerelerle aydınlatılmaktadır. Odalar, avlu ile ilişkilendirilmiş bu ara mekânın aksine sokakla görsel olarak bağlantılıdır.

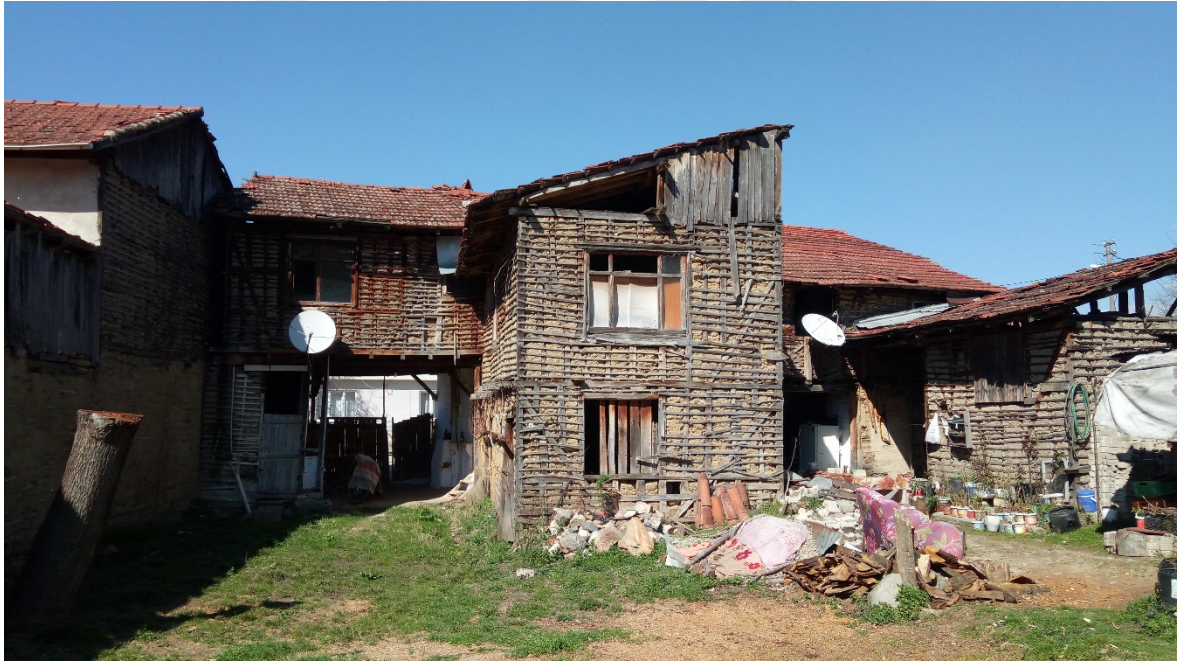
Resim 4.17. Mustafa Öztürk evi avlu cephesi

Avluya bakan güney cephesinde taşlık boşaltılmış bir alandır. Evin güneyine eklenen iki katlı yapı cepheyi büyük oranda kapatmaktadır. Üst katta avluya bakan ara mekânda iki pencere bulunmaktadır. Güney cephesi sıvasızdır. Ahşap karkaslar ile arasındaki kerpiç dolgu ve dışa yüzeye çıkılan çıtalar cephede görünmektedir.

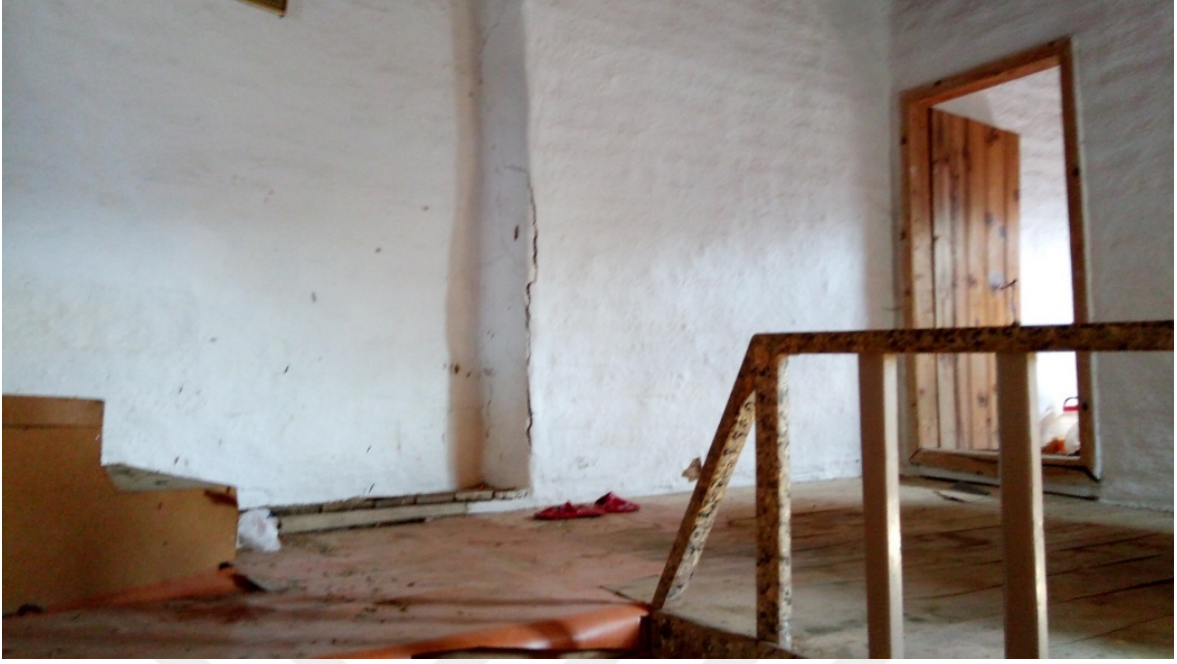
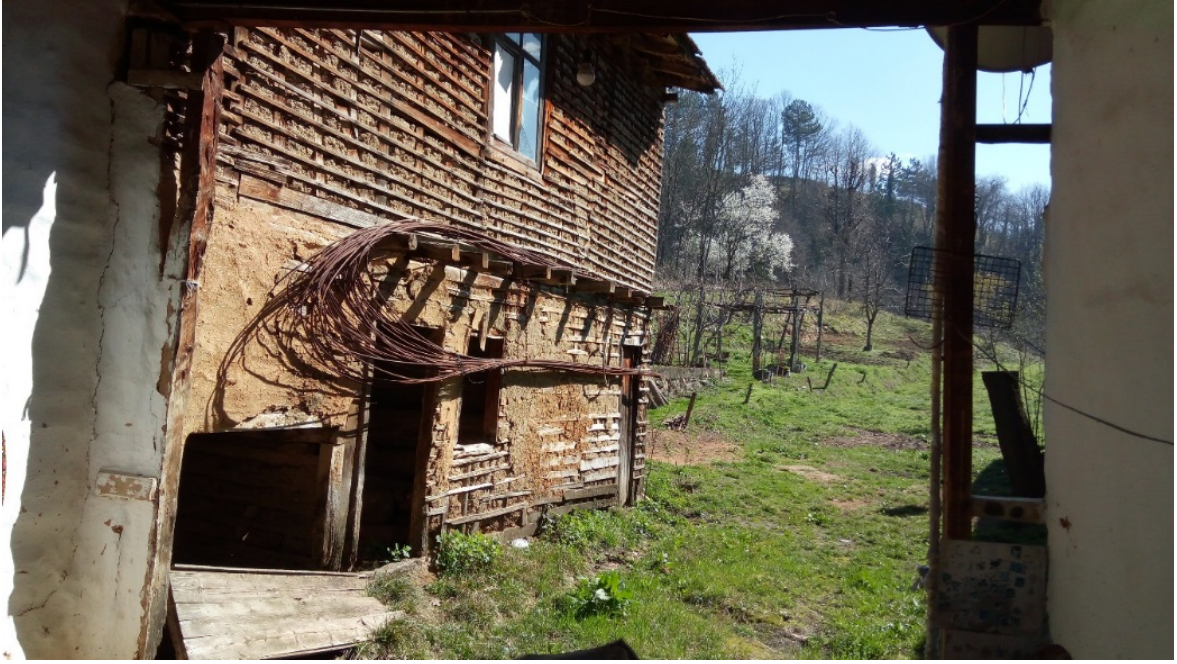
Resim 4.18. Mustafa Öztürk evine eklenen yapının üst katı

Evin güney tarafında 7.50x3 m tabanında iki katlı ahşap karkaslı, kerpiç dolgulu bir depo bulunmaktadır. Eklentinin ahır ve samanlık olarak kullanılan alt katına doğrudan avludan ulaşılmaktadır. Üst katı, evin içinden geçilerek ulaşılan ara kattır. Ara kat 3x4 m ölçülerinde bir oda ve merdivenin ulaştığı bir ara mekândan meydana gelmektedir. Ara mekân 3.70x 3 m boyutlarındadır. Yapının alt katı kerpiç toprağı ile sıvalıdır. Üst kattaki iç duvarlar kerpiç sıva üzerine beyaz badanalıdır. Yapının dış duvarları sıvasızdır. Yapının üstü tek tarafa meyilli sundurma çatı ile örtülüdür.

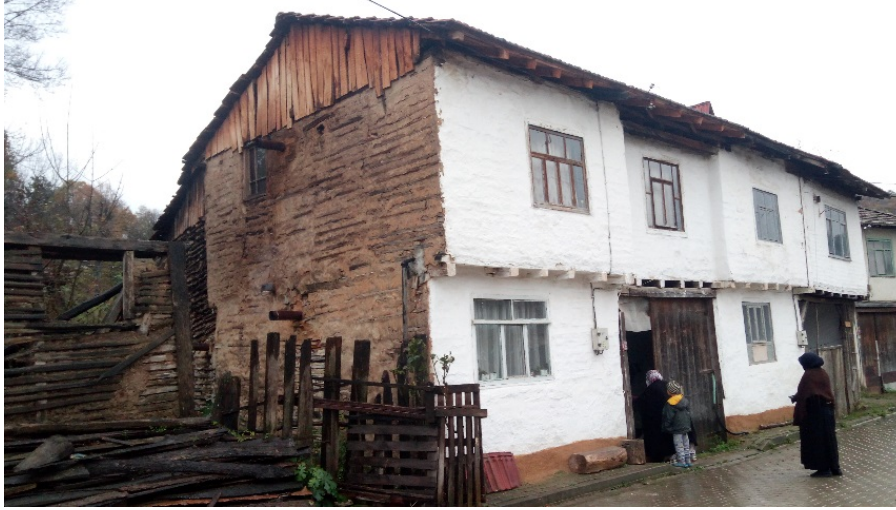
Resim 4.21. Ahmet-Habibe Öztürk Evi Hüseyin Alp Caddesi'nden Görünüş

Caddeden 3.45 m genişliğinde toprak zeminli taşlığa girilmektedir. Taşlık, evin alt katında boşaltılmış bir alandır. Sokak ve avlu tarafında sınırlayıcı bir eleman yoktur, diğer iki yanda dış duvarlarla sınırlıdır.

Evin Hüseyin Alp Caddesine bakan kuzey cephesi, bitişiğinde bulunan ve yaklaşık aynı dönemde inşa edilmiş olan Mustafa Öztürk evi ile benzer şekilde biçimlenmiştir. İki ev cephede birbirini tekrar eden ve tamamlayan düzende yan yana gelmektedir.

Zemin kattaki taşlık ve ara mekân doluluk-boşluk ve yöneliş bakımından aynı kurgu ile şekillenmiştir. Taşlık cephede boşluğu, oda ile bağlı olduğu ara mekân kütledeki doluluğu tanımlamaktadır. Üst katta biri çıkmalı diğeri zemin katla aynı hizada iki oda bulunmaktadır. Buradaki cephe düzeni, arkadaki mekânların fonksiyonlarından bağımsız olarak sadece cephe yüzeyindeki önde geride olma durumuna göredir. Böylece hem zemin katta hem de üst katta birbirinden farklı düzlemlerde bir araya gelen yüzeyler arasında zıtlıklarla hareketli bir cephe oluşturulmuştur. Her odada bir dikdörtgen pencere olacak şekilde zemin katta bir, üst katta iki pencere bulunmaktadır. Cephe kerpiç sıvalı ve beyaz badanalıdır.

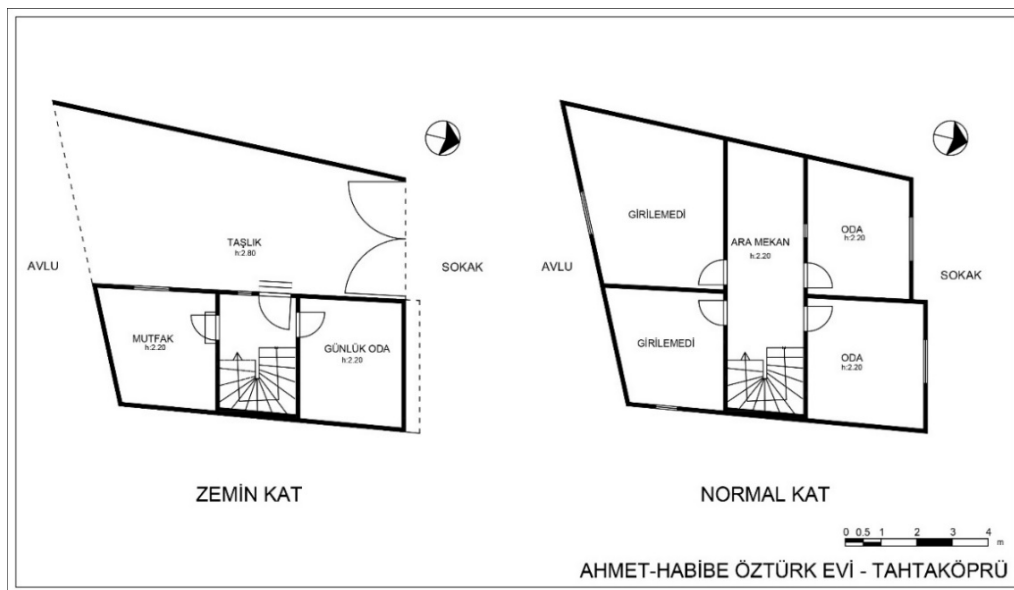
Resim 4.22. Ahmet –Habibe Öztürk evi kat planları

Ev temeller üzerinde yükseltilmiştir, taşlıktan eve iki basamaklı beton bir merdivenle ulaşılmaktadır. Evin iç kapısından ulaşılan ilk bölüm, kattaki odanın açıldığı ara mekândır. Ara mekân 1.80x 3.20 m boyutlarında, 2.20 m yüksekliğindedir. Bu katta bir günlük oda ve sonradan mutfağa dönüştürülen bir bölüm bulunmaktadır. Ara mekân bu birimlerin arasında bulunmaktadır.

Üst katta ara mekân karşılıklı iki oda dizisinin arasında uzanan 2.25x7.35 boyutlarında kapalı bir alandır. Katta ikisi sokak, ikisi avlu yönüne bakan toplam dört oda vardır. Ara mekân sokak ve avlu ile görsel bir ilişki kurmamaktadır.

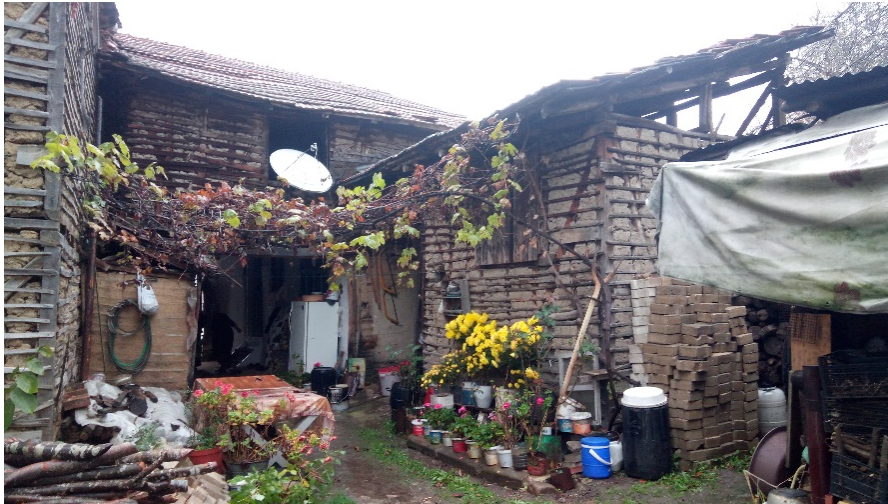
Resim 4.26. Ahmet-Habibe Öztürk evi avludan görünüş

Avluya bakan güney cephesinde taşlık boşaltılmış bir alandır. Evin güneyine eklenen tek katlı yapı cepheyi büyük oranda kapatmaktadır. Üst katta avluya bakan bir oda penceresi bulunmaktadır. Güney cephesi sıvasızdır. Ahşap karkaslar ile arasındaki kerpiç dolgu ve dışa yüzeye çakılan çıtalar cephede görünmektedir.

Batı cephesi komşu yapılara bitişik olduğundan sağırdır. Doğu cephesinde üst katta odayı aydınlatan bir pencere açılmıştır. Yapının üst örtüsü ahşap beşik çatıdır.

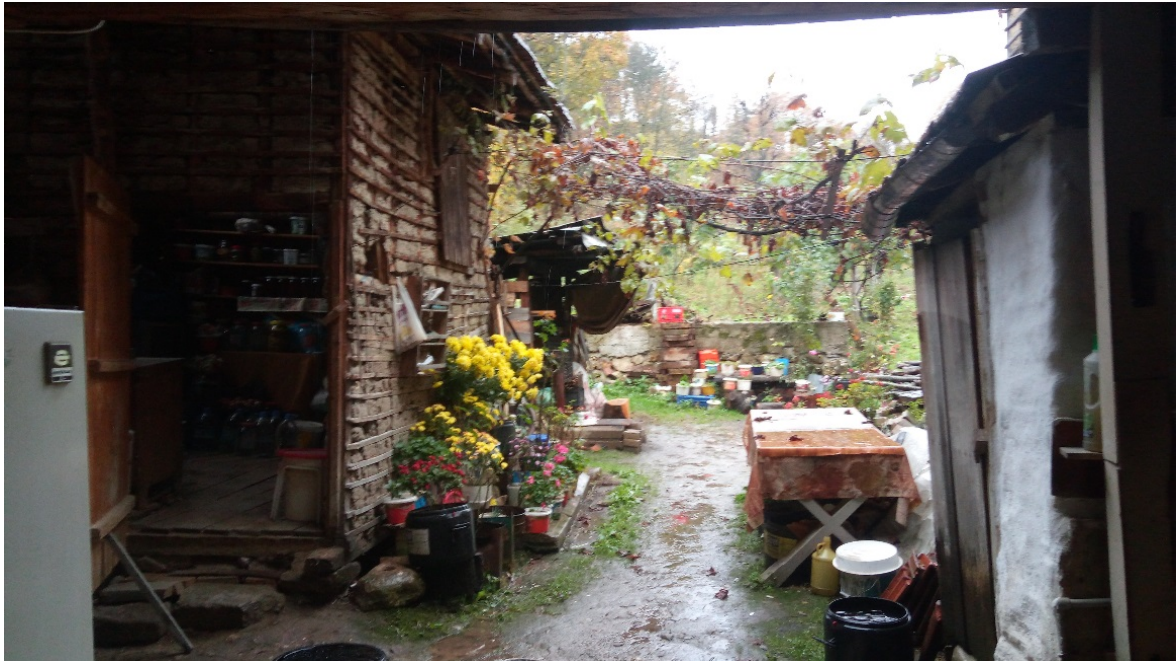
Resim 4.27. Ahmet-Habibe Öztürk evi müştemilâtları

Avluda üstü çatıyla kapatılmış bir fırın bulunmaktadır. Evin tuvaleti taşlığın yanında ayrı bir birim olarak yapılmıştır. Eve bitişik olarak bir ahşap karkaslı kerpiç dolgulu bir depo yapılmıştır. Depo ile ev arasında kalan sundurma yakacak deposu olarak kullanılmaktadır.

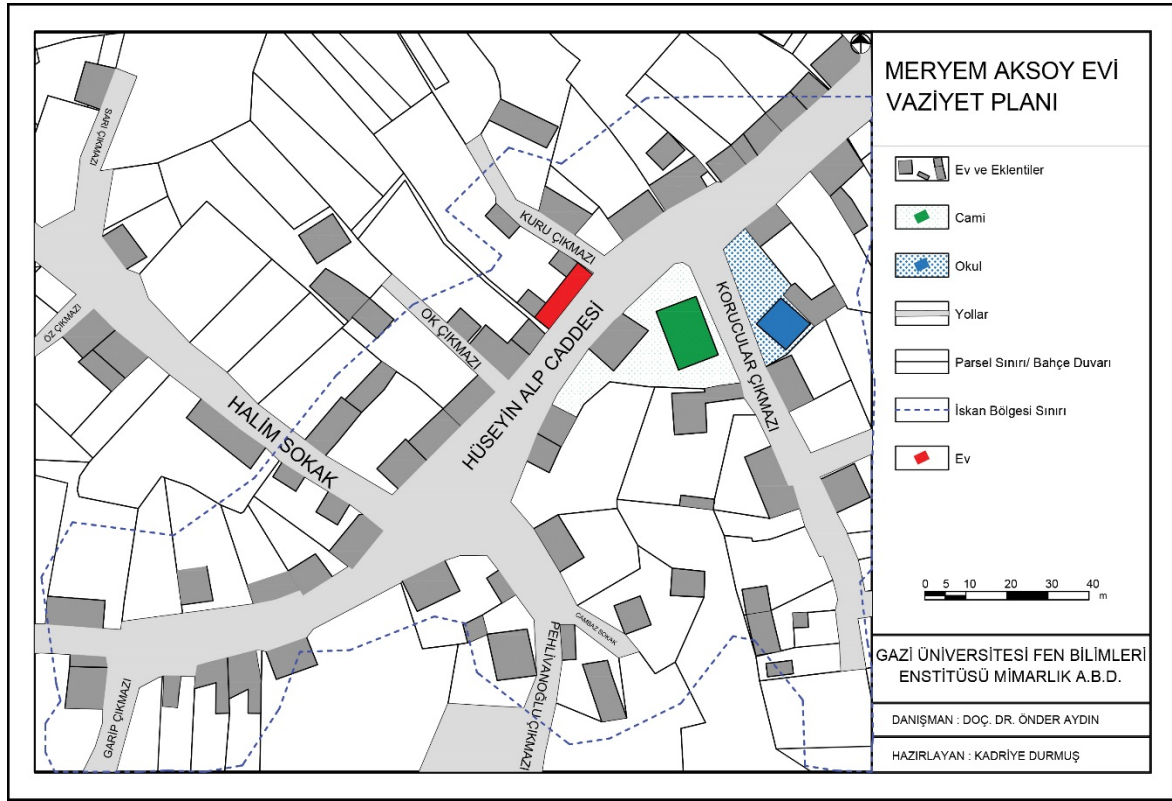
Yapı, Hamidiye Mahallesi Hüseyin Alp Caddesi'nin kuzey tarafında, Hamidiye Camii'nin kuzeyinde 148/30 parselde yer almaktadır. Tabanda takribi 15x4 m ölçülerinde bir alana oturmaktadır. Ev, maliklerinden alınan bilgiye göre 1940lı yıllarda inşa edilmiştir (Aksoy, 2018).

Resim 4.28. Meryem Aksoy evi vaziyet planı

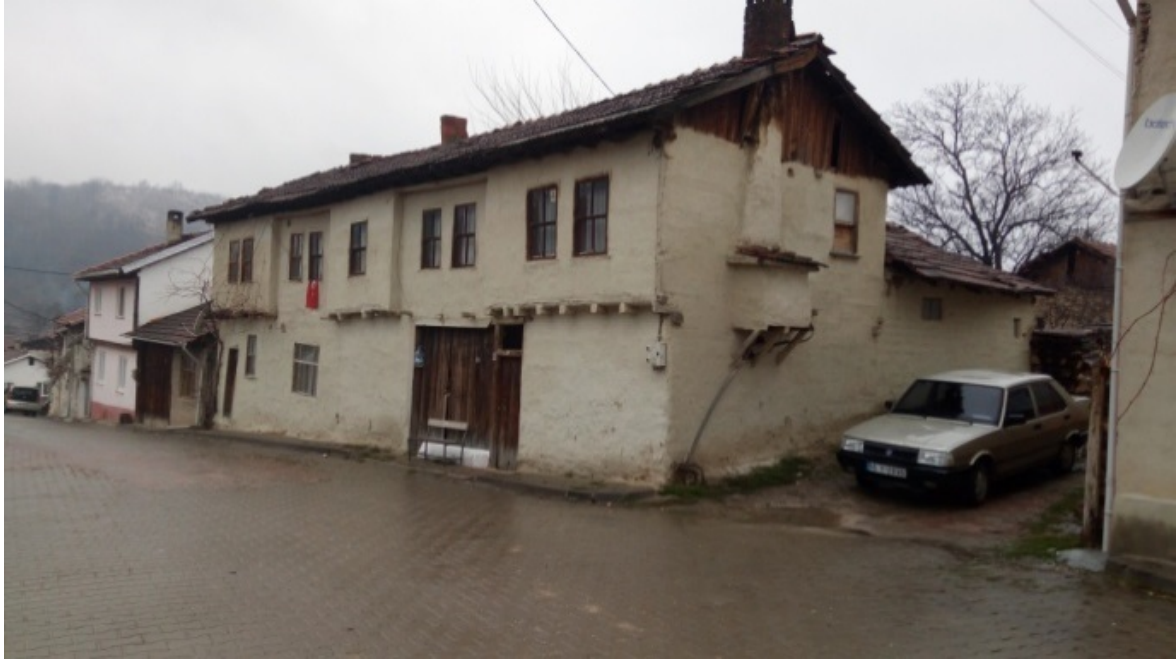
Resim 4.29. Meryem Aksoy evi Hüseyin Alp Caddesi'nden görünüş

Cümle kapısı güney duvarı üzerinde yer almaktadır. Ana girişten avluya ve evin iç kapısına ulaşılan bir alan (taşlık) bulunmaktadır. Evin girişi bu taşlıkla sokak girişinden koparılmış, özel ve kamusal bölge arasında tampon geçiş alanı oluşturulmuştur. Bu alan toprak zeminlidir ve avlu ile aynı kottadır. Bu girişten ayrı olarak daha batısında yer alan tek kanatlı bir kapıdan evin batı kanadına doğrudan avlu ile bağlantılı bir giriş daha bulunmaktadır. Girişin önünde kırma çatılı bir kuruluk mevcuttur.
