**19. YÜZYIL SONU MUHACİR YERLEŐMELERİ:  
İNEGÖL/TAHTAKÖPRÜ KASABASI ÖRNEĐİ**

**YÜKSEK LİSANS TEZİ  
MİMARLIK ANA BİLİM DALI**

**GAZİ ÜNİVERSİTESİ  
FEN BİLİMLERİ ENSTİTÜSÜ**

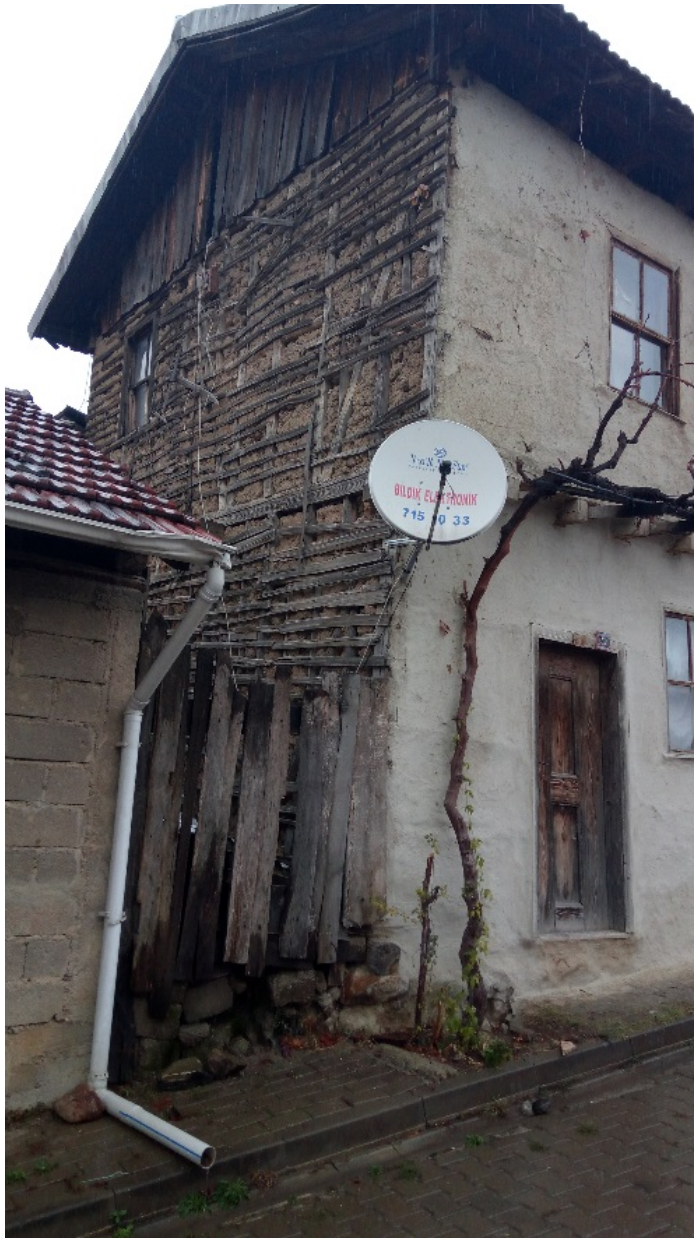
Resim 4.36. Meryem Aksoy evi yan cephe

Evin cephesi zemin katta girişlere göre şekillenmektedir. Sokaktan girişler dışında cephe sağırdır. Üst katta evin ön cephesinde yapılan çıkmalarla, işlevlerine göre odaların boyutları genişletilmiştir. Çıkma ve içte kalan duvarların düzeninde düşey simetrine göre bir düzen vardır. Bu düzen pencerelerin diziliminde aynı eksene göredir.

Deponun cephesine batıda iki dikdörtgen giyotin pencere ve bir küçük kare pencere; doğuda iki farklı yükseklikle küçük kare pencere açılmıştır.

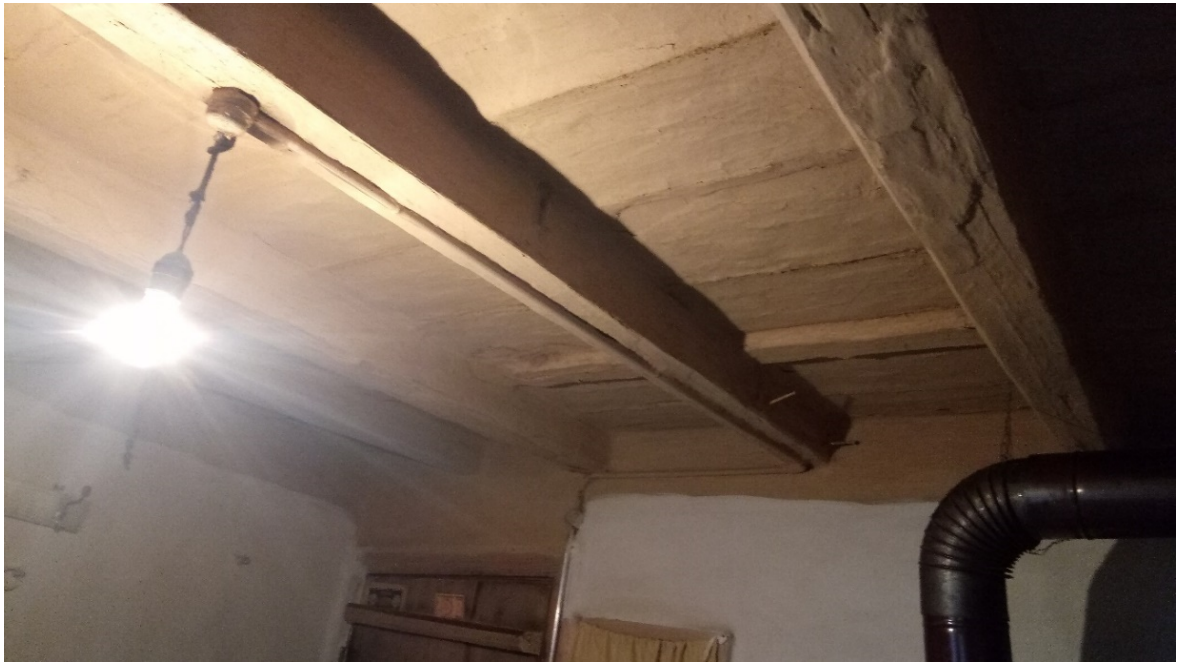
Resim 4.37. Meryem Aksoy evi tavan

Oda duvarları içten kerpiç çamuru ile sıvalı, tavana yakın bir hizaya kadar beyaz badanalıdır. Tavanda 60 cm aralıklı ahşap kirişlere dik yönde yerleştirilen ahşap kaplamanın üzerine kerpiç çamuru sıva devam ettirilmiştir. Ara mekânda tavan ahşap kaplama ile kapatılmıştır. Üst örtü orijinallliğini yitirmiştir. Ev, Marsilya kiremit ile kapatılmış beşik çatı ile sonlanmaktadır.

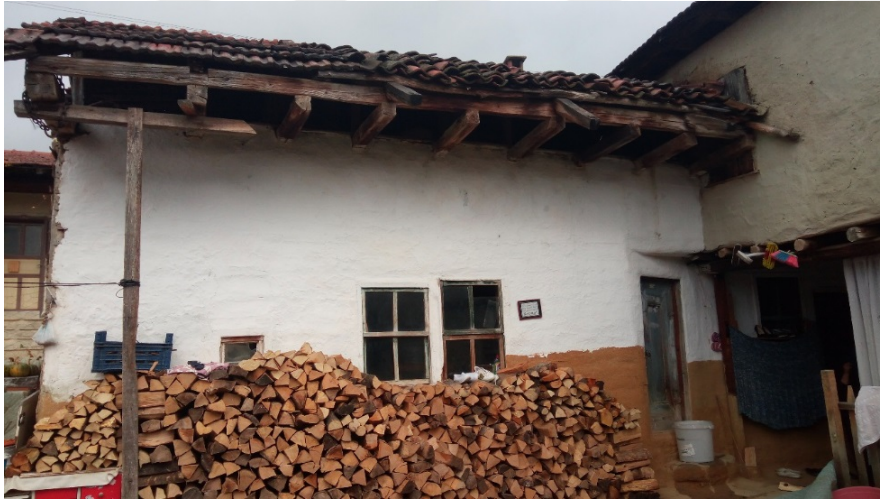
Resim 4.38. Meryem Aksoy evine ait depo

Depo olarak kullanılan birim, evle benzer şekilde ahşap karkasın arasına ahşap çıtalar çakılıp kerpiç ile doldurulması ile inşa edilmiştir. Duvarlar dıştan kerpiç sıvalıdır ve belli bir hizanın üstü beyaz badana yapılmıştır. Üstü alaturka kiremit örtülü olan beşik çatısında ahşap tavan kirişlerinin hem avlu tarafında hem de zıt yönde yaklaşık 50 cm çıkma vardır.

Evin kuzey tarafında bitişik vaziyette, parselin batı sınırına hizalanmış depo olarak kullanılan müştemilât yer almaktadır. Yerden yükseltilmiş olduğundan, bu depoya bir basamak sahanlıktan girilmektedir.

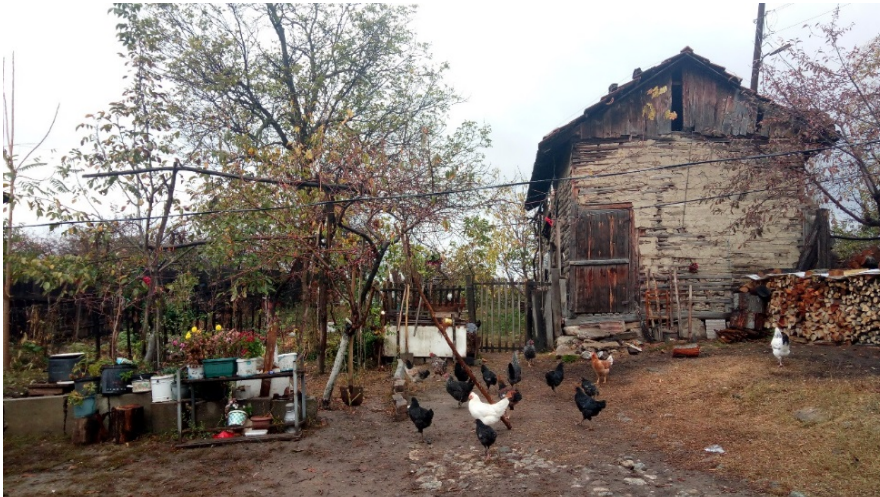
Resim 4.39. Meryem Aksoy evine ait bahçe ve samanlık

Samanlığın taş temel üzerinde yükselen duvarları diğer yapıların duvarları ile benzer özelliklere sahiptir.

Avluda parselin batısına hizalanmış olarak kullanılmayan bir samanlık bulunmaktadır. Samanlığın yanındaki sebze ve meyve yetiştirmek için kullanılan bahçe ve avlu birbirinden ayrılmıştır. Avluda ayrıca bir çeşme ve batıdaki avlu girişine bitişik kuruluk olarak kullanılan kırma çatılı yarı açık birim mevcuttur. Banyo ve tuvalet, üst kattaki iki oda dönüştürülerek yapı içine alınmıştır.

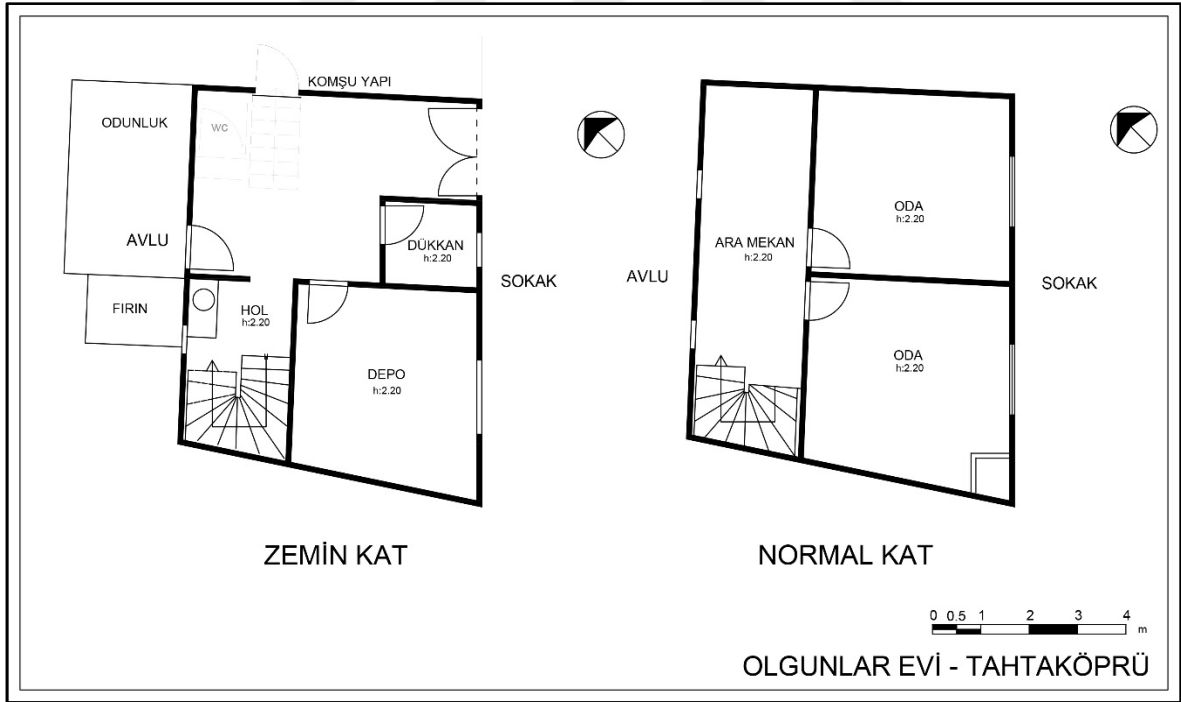
Resim 4.42. Olgunlar evi kat planları

Yol ile bağlantılı büyük kapıdan alt katta bulunan kapalı giriş mekânına ve arkadaki avluya ulaşan taşlık bulunur. Taşlık, sokağın ve bahçenin devamı niteliğinde bir geçiş mekânıdır; sokağı ve avluyu birbirine bağlar ve evle dışarısı arasında yarı özel bir mekân tanımlar.

Alt kattaki giriş mekânından U merdivenlerle üst kattaki ara mekâna ulaşılır. Giriş mekânında sonradan eklenmiş bir mutfak nişi bulunmaktadır.

Asıl evin bulunduğu birinci kat, iki göz odadan ve bunların açıldığı 2.20 m genişliğinde, en alçak noktasında 2.30 m yüksekliği olan beşik çatı ile sınırlanan bir ara mekândan oluşmaktadır. Bu mekânın yan cepheleri sağırken, avlu tarafında pencereleri bulunmaktadır. Merdivene yakın olan odada sabit tefriş olarak yıkanma bölümü bulunur.

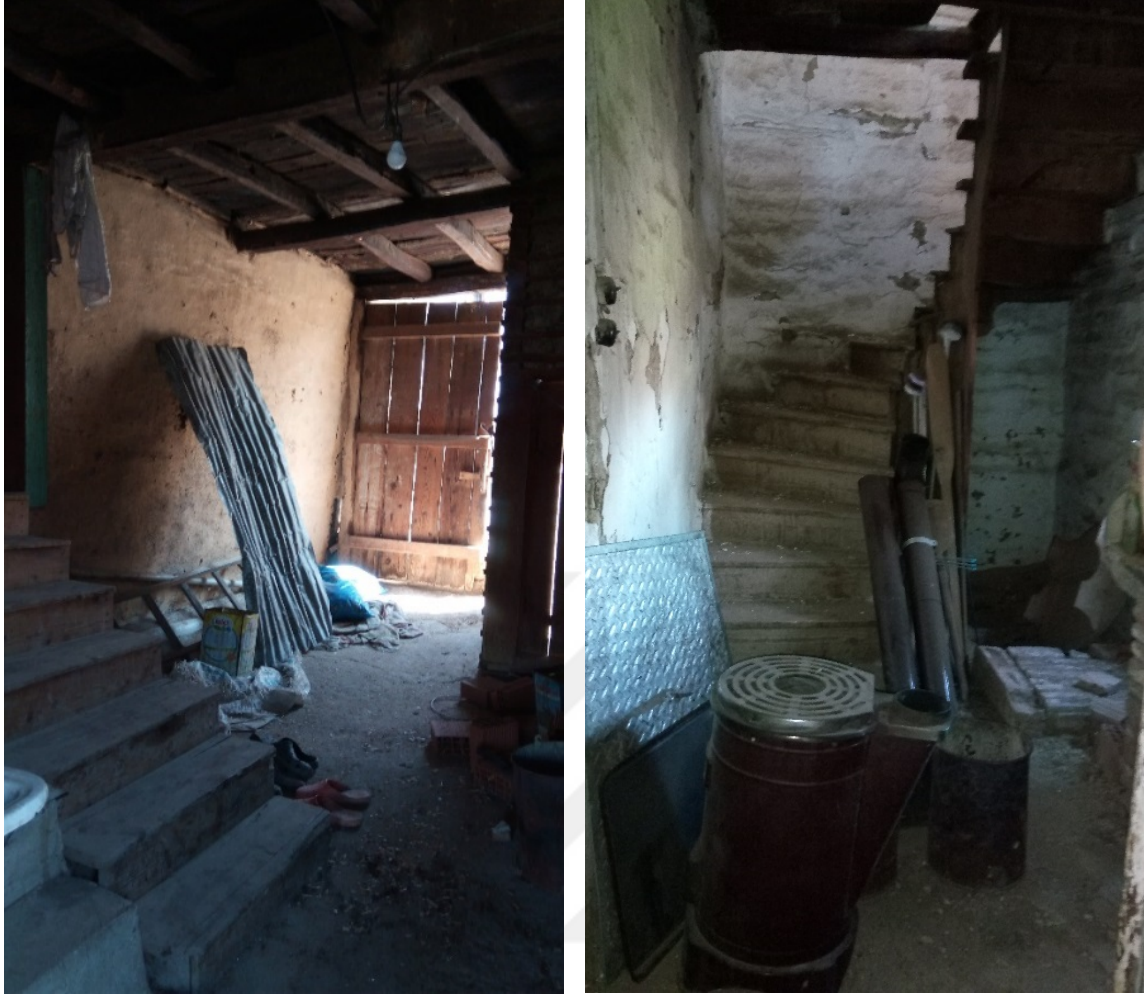
Resim 4.43. Olgunlar evinin zemin kattaki taşlık ve merdiven holü

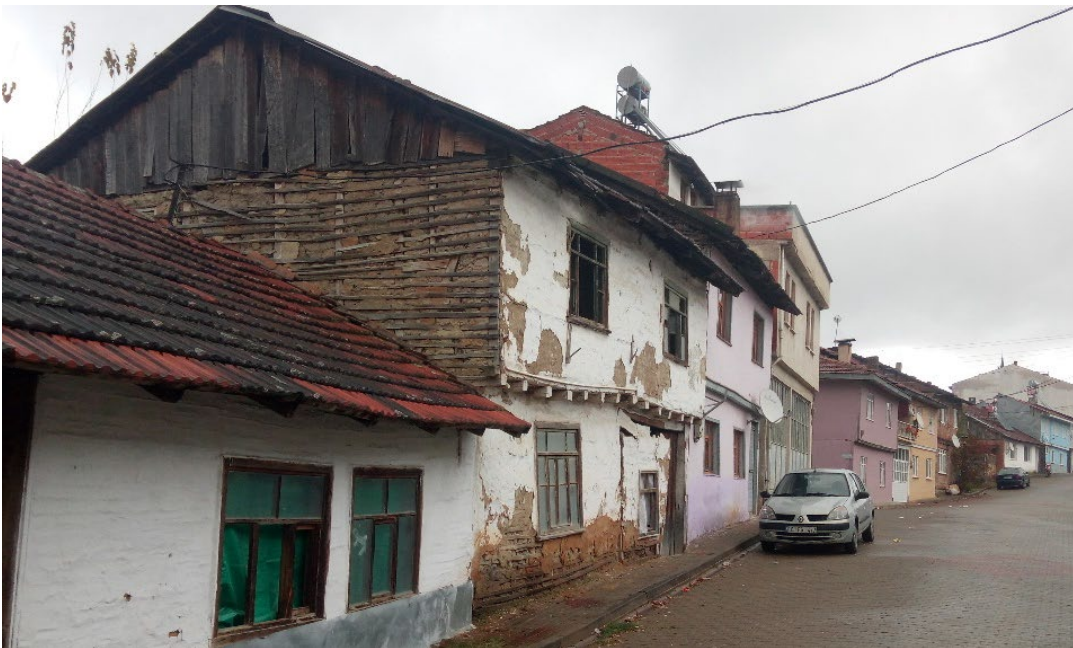
Resim 4.45. Olgunlar evi Hüseyin Alp Caddesi'nden görünüş (2018 yılına ait)

Yolun doldurulmuş olması sebebi ile taş temeller ön cephede görülmemektedir. Ön cephede alt katta farklı büyüklükte iki pencere ve sokak kapısı bulunmaktadır. Duvarda sıvaların dökülmüş olduğu kısımlarda duvarları oluşturan ahşap karkaslar ve örüntü şeklinde ahşap çıtalar görülmektedir. Cephe beyaz badanalıdır. Evin üst katındaki cephe boyunca yapılmış çıkıntılarla odalar ön cephede sokağa taşmaktadır.

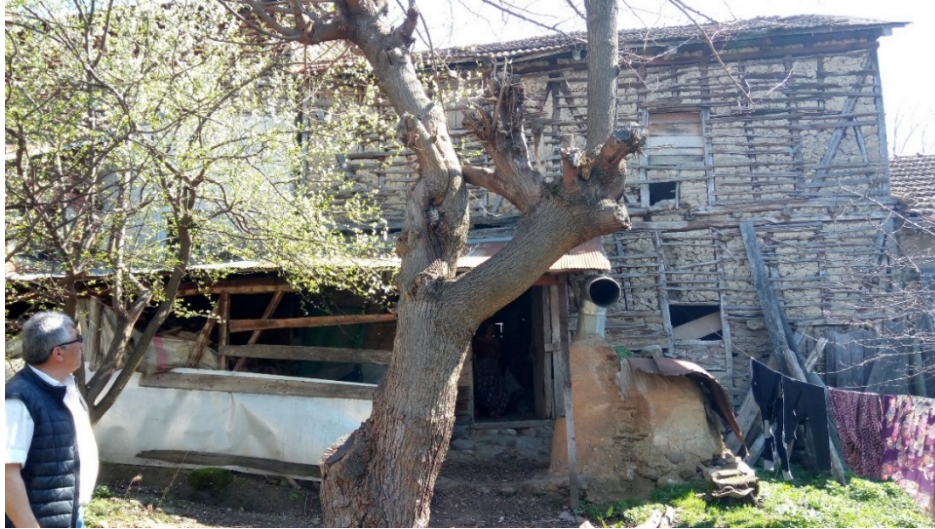
Resim 4.46. Olgunlar evi avlu cephesi

Evin arka cephesinde alt katta avluya açılan tek kanatlı bir kapı ve merdiven holünü aydınlatan kare pencere, üst kattaki holde ahşap pencerelerle kapatılmış iki küçük pencere boşluğu mevcuttur. Bu cephede ön cepheye göre işçilik ve malzeme daha özensizdir. Bu cephede ahşap çıtaların üzerinde sıva yapılmamıştır. Ahşap karkaslar ve kerpiç dolgu malzeme okunabilmektedir.

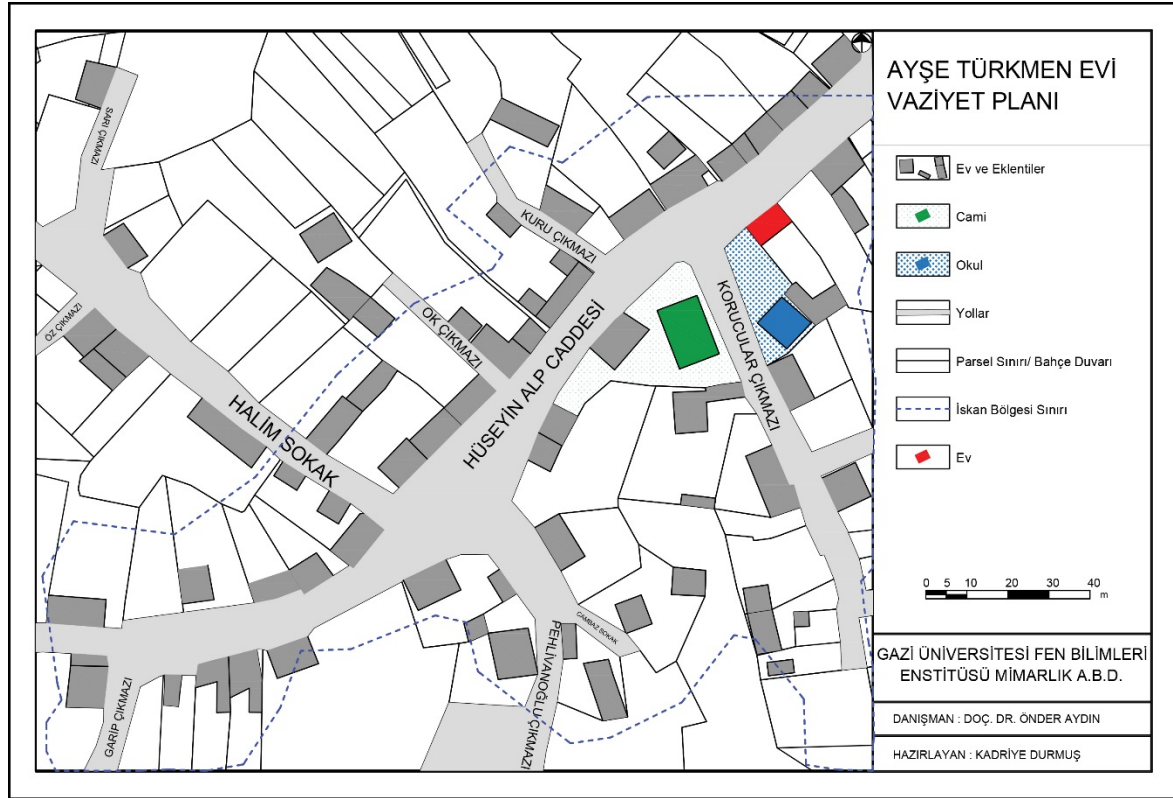
Hüseyin Alp Caddesinin güney sırası üzerinde bulunan 43 numaralı ev, eski sıbyan mektebinin doğusundadır. Taban alanı 9.50x6.00 m ölçülerindedir.

Resim 4.49. Ayşe Türkmen evi vaziyet planı

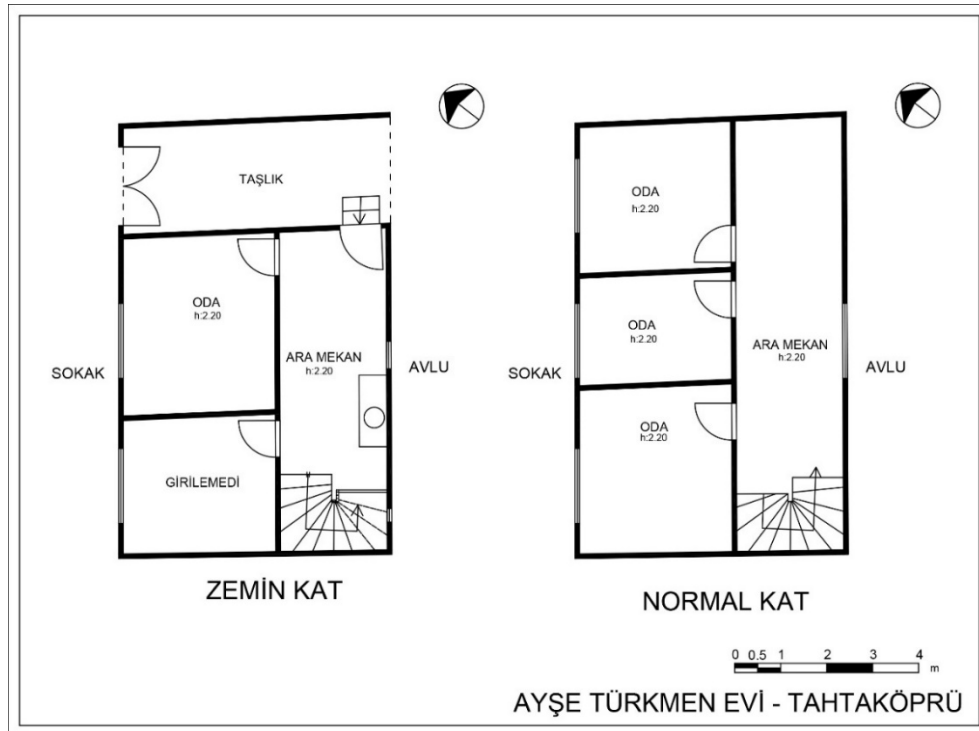
Resim 4.51. Ayşe Türkmen evi kat planları

Cadde üzerinden bahçeye geçişin sağlandığı taşlık, bahçe duvarı ve evin alt kat holü ile sınırlandırılmıştır. Bu alan 2.30x5.80 m ölçülerinde, 2.80 yüksekliğinde yarı açık bir mekândır. Sokaktan alt katın ara mekânına giriş birbirine dik eksenler üzerindendir.

Avlu cephesi boyunca uzanan alt kat ara mekânı 2.30 m genişliğinde, 7 m uzunluğundadır. Geçiş mekânı olan taşlıktan buraya iki ahşap basamakla ulaşılmaktadır. Ara mekân ve bağlantılı olduğu iki göz oda 2.30 m yüksekliktedir. Ara mekân üst kata ulaşan merdivenlerle

Üst kattaki üç oda, avluya paralel olarak uzanan üst kat ara mekânına açılmaktadır. Ara mekân üzeri beşik çatı ile kapatılmış, bir tarafı odalar diğer üç tarafı dış duvarlar ile sınırlandırılmış 2.30 m genişliğinde kapalı bir mekândır. Tavan kaplaması bulunmamaktadır. En alçak noktada 2.45 m yüksekliğindedir.

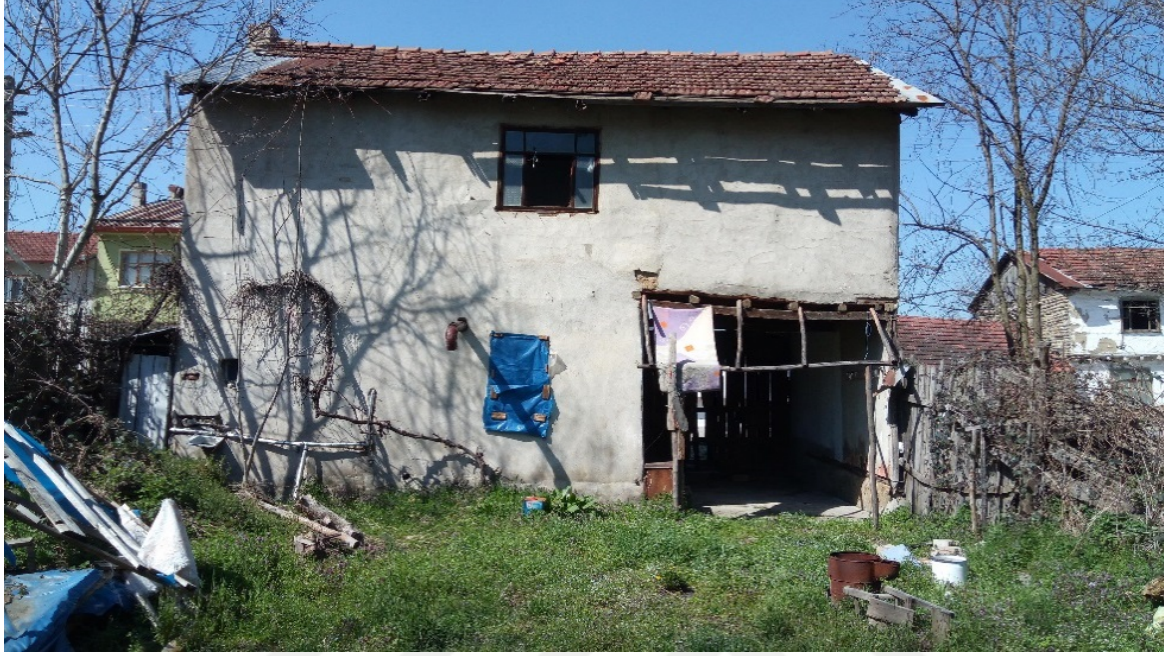
Resim 4.55. Ayşe Türkmen evi avlu cephesi

Evin arka cephesinde alt katta ara mekânı aydınlatan küçük kare pencere, üst kattaki ara mekânı aydınlatan bir büyük kare pencere mevcuttur. Cephedeki sıva çimentolu sıva olarak yenilenmiştir.

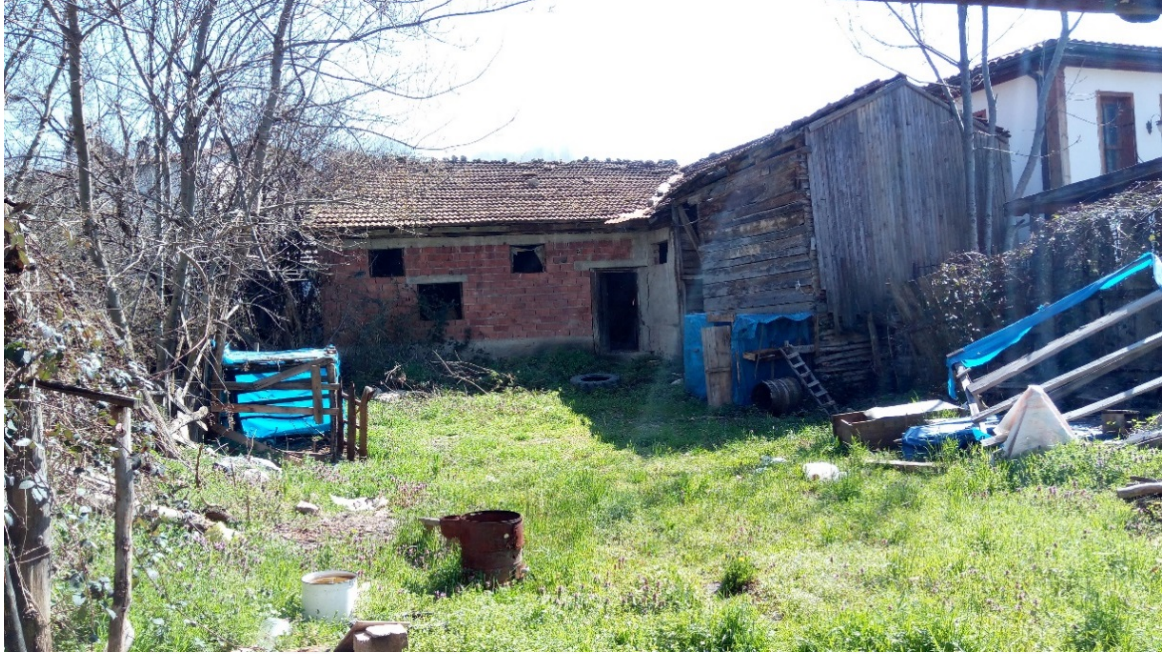
Resim 4.56. Ayşe Türkmen evine ait müştemilâtlar

Evin bahçesinde tuğla duvarlı bir ahır bulunmaktadır. Bunun bitişiğinde ahşap bir ek yapı bulunur. Müştemilâtlar harap durumdadır ve kullanılmamaktadır.

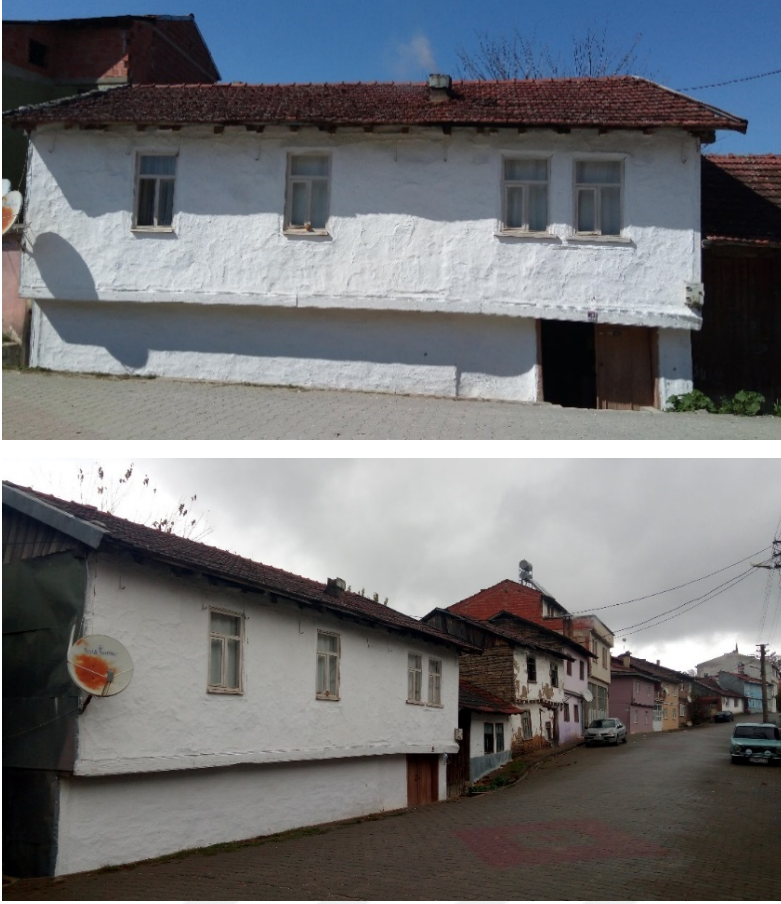
Resim 4.58. Halil İbrahim Güngör evi Hüseyin Alp Caddesi'nden görünüşü

Cephe, avlu ile daha fazla ilişkili olacak biçimde düzenlenmiştir. Zemin kat, mahremiyet amacıyla cadde tarafında tamamen sağırdır. Üst kat, cephe boyunca yapılan çıkma ile sokağa doğru genişlemektedir. Cepheye dik olarak bulunan yatay kirişler alın tahtası ile kapatılmıştır. Cephede özdeş dikdörtgen pencereler bulunur. Toprak sıvası üzerine beyaz badanalıdır.

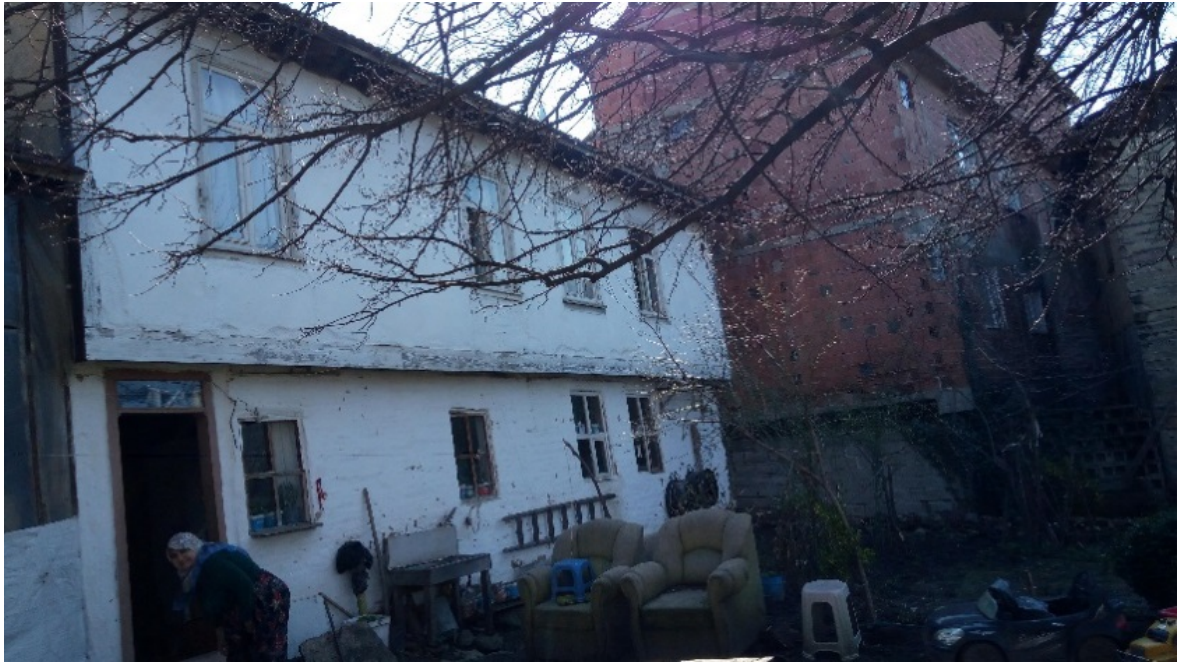
Resim 4.62. Halil İbrahim Güngör evinin avlu cephesi

Arka cephede pencereler mekânların bölünüşüne göre düzenlenmiştir. Üst kat, avluya doğru yapılan çıkma ile genişlemektedir.

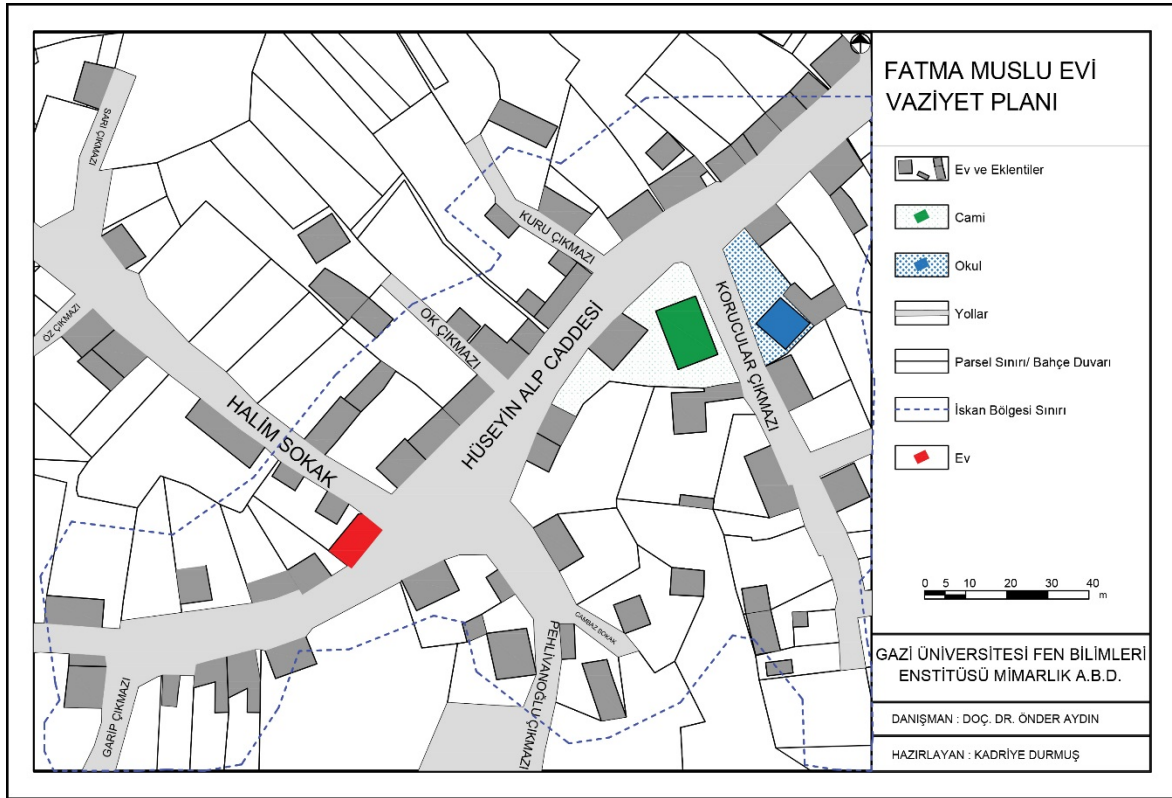
Yapı, Hüseyin Alp Caddesi ve Halim Sokak kesiştiği yerdeki 3 numaralı evdir. 147/13 parsel üzerindedir. Ev, diğer örneklerden daha geç bir dönemde inşa edilmiştir. İnşası 1970'den önce tamamlanmıştır (Muslu, 2018).

Resim 4.63. Fatma Muslu evi vaziyet planı

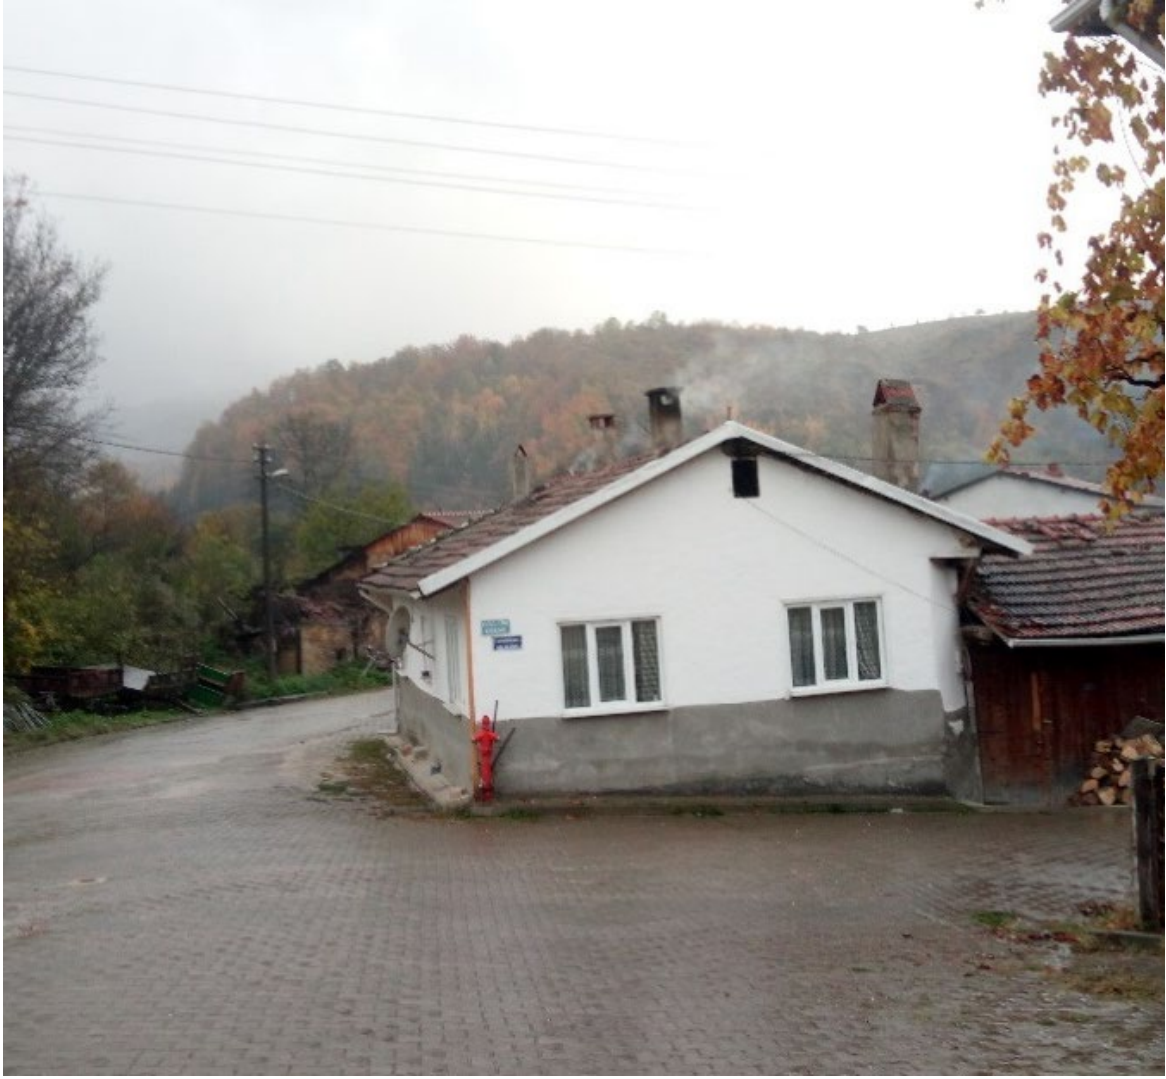
Ev Hüseyin Alp Caddesi tarafından yükseltilmiş bir kat görünümünde iken Hali Sokakta toprağın tabi meybinden dolayı bir buçuk kat yüksekliğe ulaşmaktadır. Meyilden faydalanılarak yapılan yarım kat şeklindeki zemin kat ve bir üst kattan oluşmaktadır. Alt kat sadece taşlık ve kilerden meydana gelmektedir. Asıl ev katı, üst kattır.

Resim 4.64. Fatma Muslu evi Hüseyin Alp Caddesi'nden görünüş

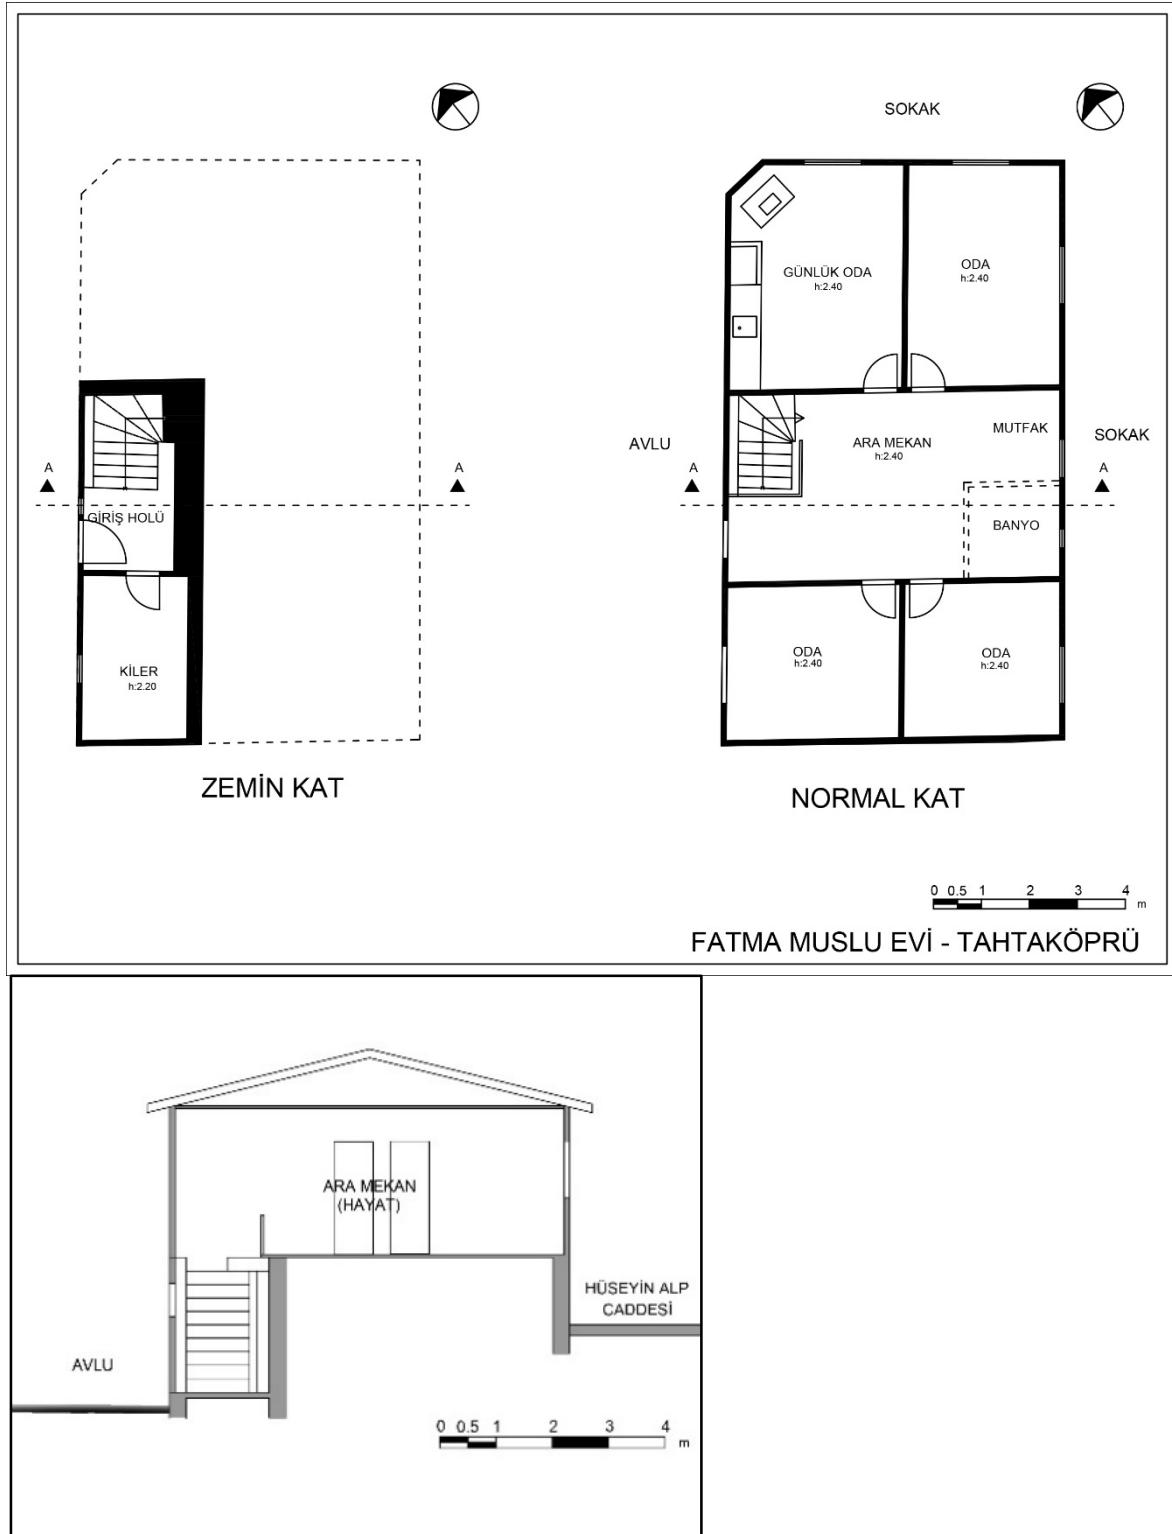
Avlunun giriş kapısı Halim Sokak üzerindedir. Sokak girişinden avluya bağlanan alan, diğer evlerden farklı olarak, evin zemin katının boşaltılması oluşturulmamıştır. Üzeri evin örtüsünden bağımsız olarak kapatılmış yarı açık bir alandır ve evin hizmet birimlerini altında toplamaktadır. Bu alan yarı özel bir mekân tanımlamakla birlikte, evle ilişkisi açısından taşlıktan farklıdır. Yörede kuruluk altı denilen depolama ve durumuna göre geçiş mekânı olarak kullanılan bir ara bölge tanımlar. Evin avludan girişinden taşlık bölümüne ulaşılmaktadır. Taşlık L merdiven ve zemin kattaki küçük bir depolama birimi ile bağlantılıdır.

Resim 4.65. Fatma Muslu evi kat planları

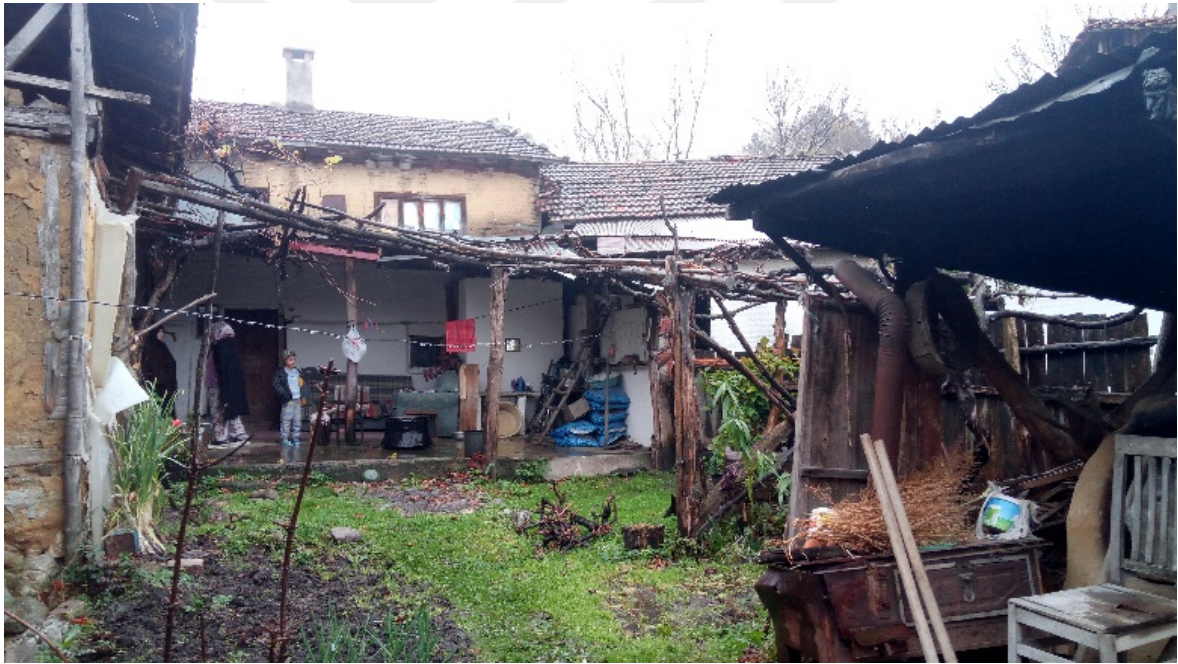
Resim 4.70. Fatma Muslu evi avlu cephesi

Avlu cephesi iki katlıdır. Zeminde kapı, taşlıği aydınlatan küçük dikdörtgen pencere ve kileri aydınlatan küçük kare pencere bulunmaktadır. Evin tuvaleti zemin kat duvarına bitişiktir. Avlu girişinin üzerini örten tek yöne meyilli çatı hizasına kadar olan cephe kerpiç sıva üzerine beyaz badanalıdır. Bu hizanın üstü kerpiç sıva olarak bırakılmıştır. Üst katta ara mekânı ve odayı aydınlatan iki dikdörtgen pencere bulunmaktadır. Cephe hareketi yoktur. Evin güneybatı duvarı bitişik nizamda olduğundan sağırdır.

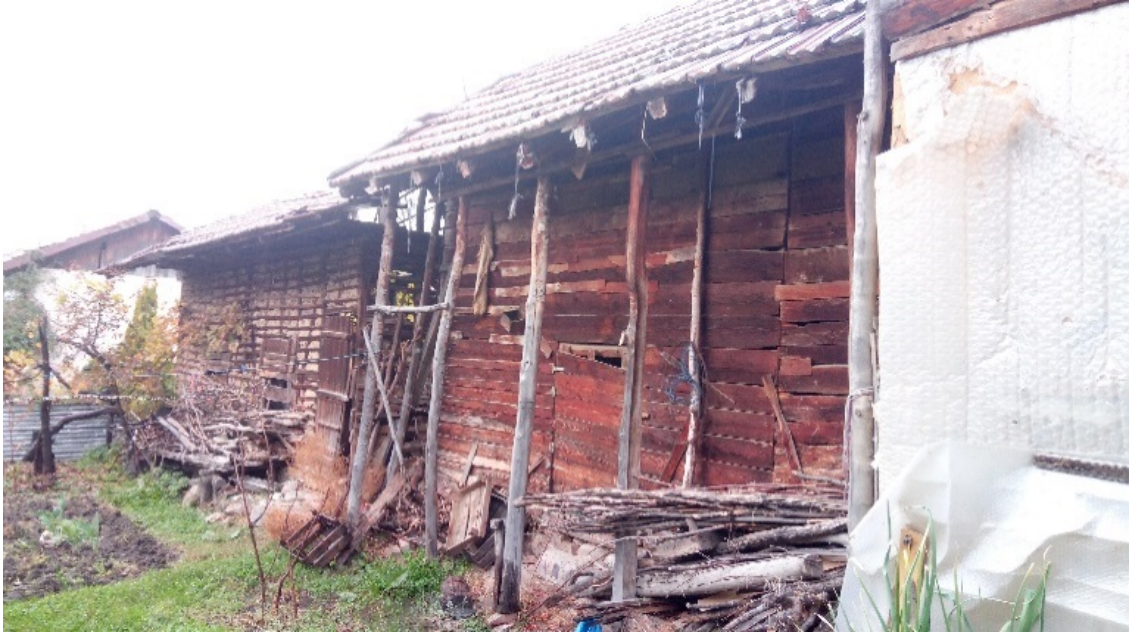
Resim 4.71. Fatma Muslu evine ait müştemilâtlar

Avluda kerpiç bir ahır, ahşap bir samanlık, fırın ve tuvalet bulunmaktadır. Tuvalete bitişik vaziyette önceden mutfak olarak kullanılan bir bölüm de mevcuttur.

Kerpiçten yapılan ahır, evdekine benzer bir teknikle inşa edilmiştir. Ahır ve samanlığın beşik çatıları yenilerek Marsilya kiremit ile örtülmüştür.

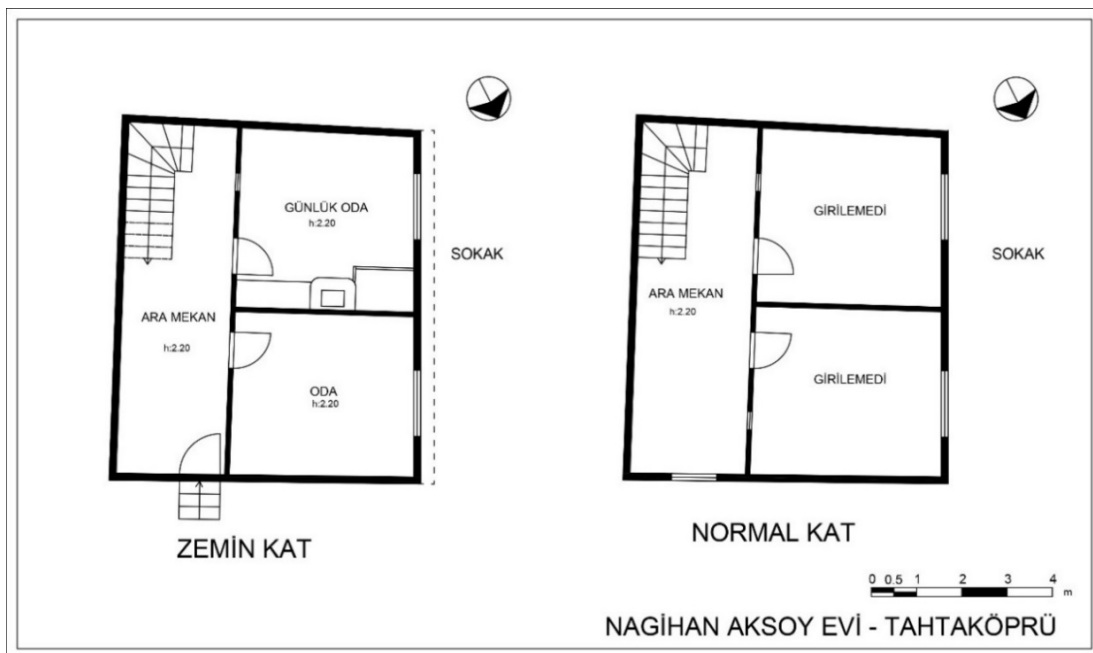
Resim 4.74. Nagihan Aksoy evi kat planları

Zemin katta iki oda ve bunların açıldığı 2.35 m eninde, 2.40 m yüksekliğinde ara mekândan oluşmaktadır. Odalar sokak yönündedir. Ev yan parselle sınırlı olduğundan diğer evlerden farklı olarak ara mekânın paralelinde avlu yoktur. Zemin kattaki ara mekânda dışarı ile görsel bağlantı kurulacak herhangi bir pencere, açıklık bulunmamaktadır. Oda ve ara mekân kurgusu avlulu evlerdeki gibidir. Ara mekân sonunda üst kata ulaşan ahşap L merdiven yer almaktadır.

Merdiven tarafındaki günlük odada aynı duvar üzerinde ocak bulunmaktadır. Bunun bitişiğine mutfak nişi eklenmiştir. Ocakla dış duvar arasında alan yıkanma bölümü olarak bölünmüştür.

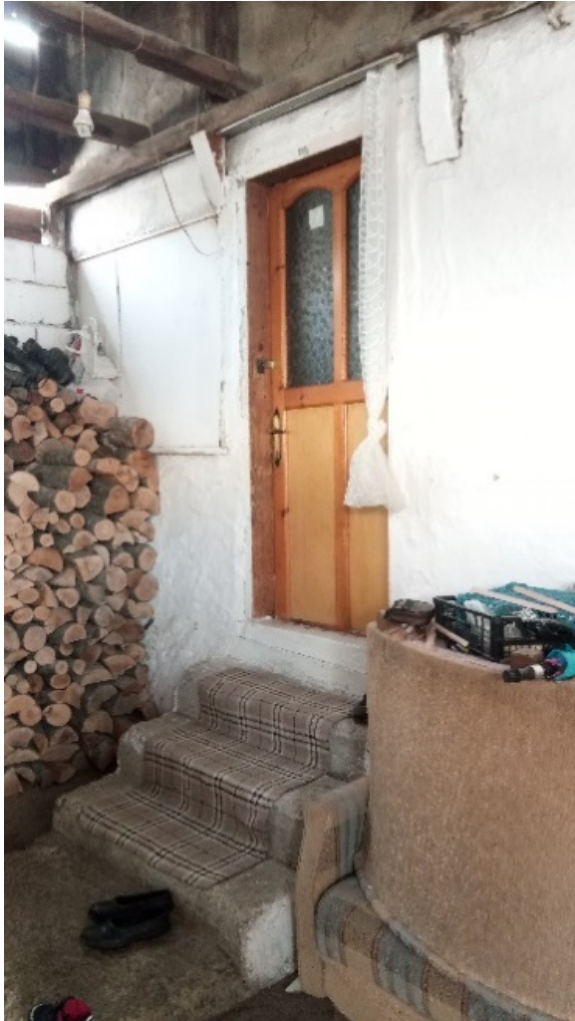
Resim 4.77. Nagihan Aksoy evi giriş

Evin güneydoğu ve güneybatı cepheleri komşu parsellere bitişik olduğundan sağırdır. Kuzeydoğu tarafında ise taşlığın üstüne üstten sundurma çatı cephenin büyük bir bölümünü kapatmaktadır. Bu cephede alt kattaki kapı ile üst kattaki ara mekânın dikdörtgen penceresi bulunmaktadır. Bu cephe kerpiç toprağı ile sıvalıdır.

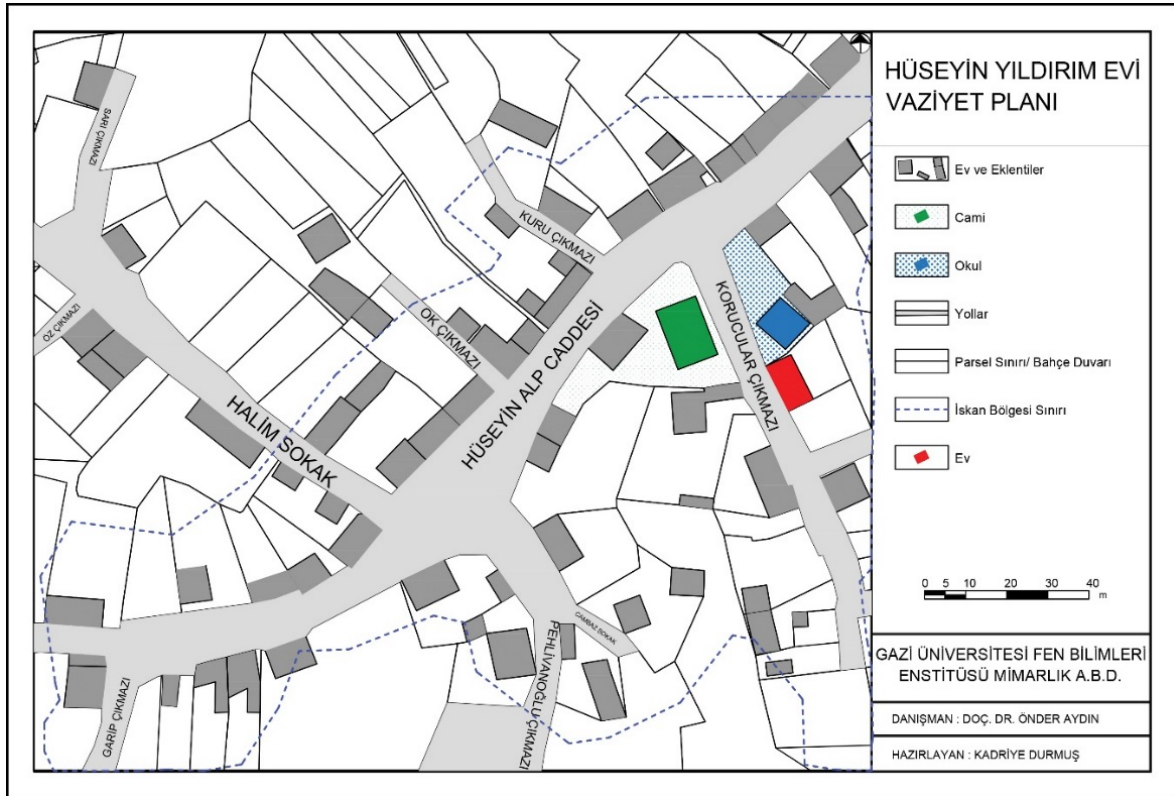
Resim 4.78. Hüseyin Yıldırım evi vaziyet planı

Yapı, Korucular Çıkmağı üzerinde, eski sıbyan mektebinin güney tarafında bulunan 1 numaralı evdir. Tabanda 7x12 m ölçülerinde dikdörtgen planlıdır. Eklentisi bulunmamaktadır.

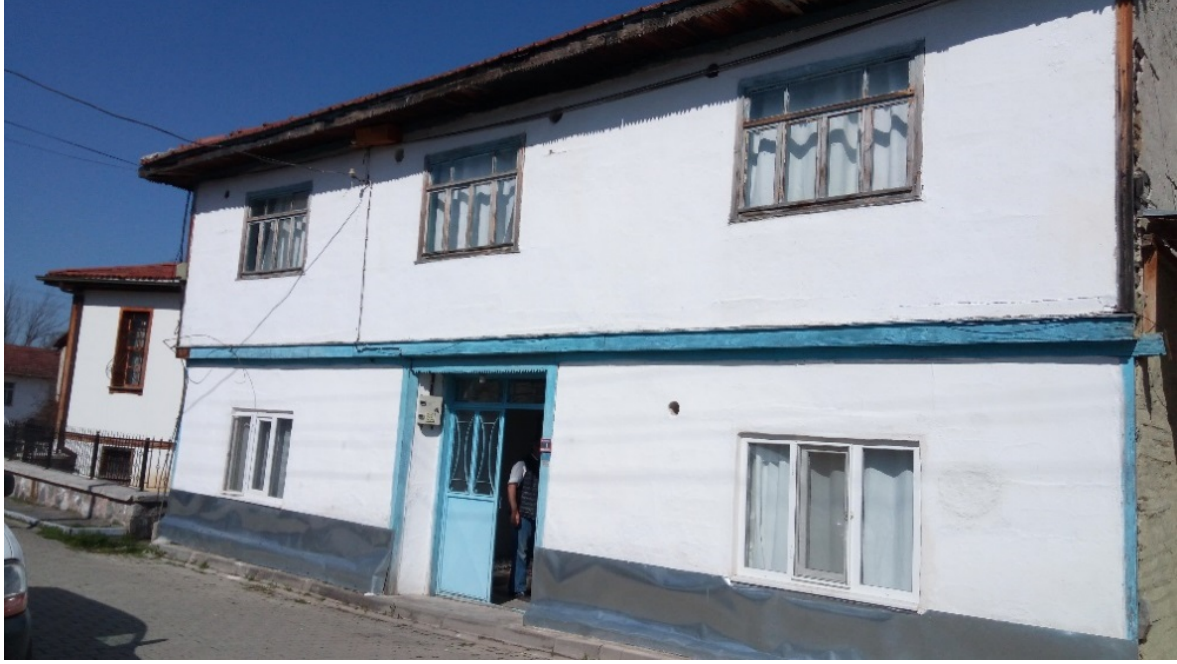
Resim 4.79. Hüseyin Yıldırım evi Korucular Sokak'tan görünüş

Korucular Sokak tarafındaki ön cephenin zemin katında bir sokak kapısı ve kapıya göre simetrik iki dikdörtgen pencere bulunur. Pencereleler orijinal değildir ve büyüklük olarak üst kat pencereleri ile uyumsuzdur.

Üst katta birbirine yaklaşık eşit uzaklıkta üç pencere bulunur. Üst kat, zemin kattan çıkma şeklinde daha öndedir. İki yüzey arasında bulunan yatay eleman zemin ve üst kat arasındaki farklılaşmayı vurgulamaktadır. Cephe düşeyde simetrik düzendedir.

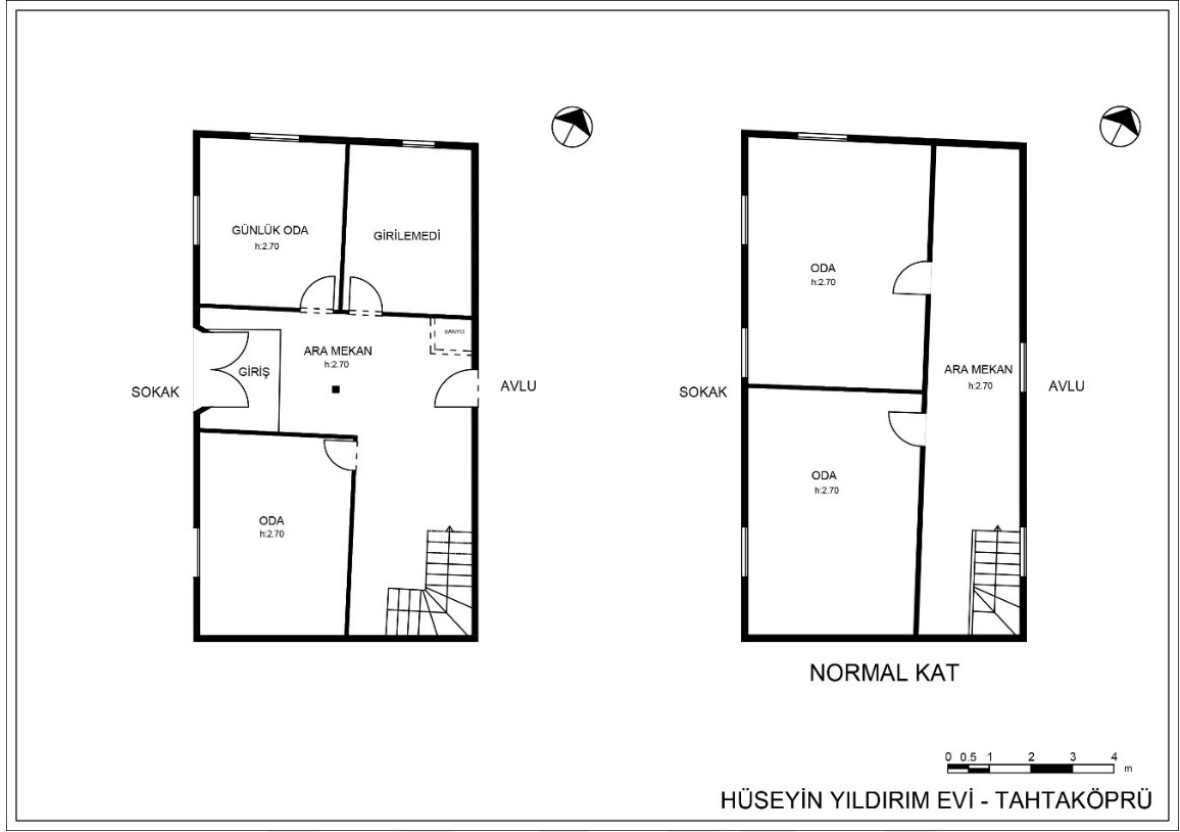
Üst kattaki plan kurgusu alt kattakinden farklıdır. Burada ara mekân avluya paraleldir ve oda dizisi sokak yönündedir. Bu katta iki göz oda bulunmaktadır.

Resim 4.80. Hüseyin Yıldırım evi kat planları
