**19. YÜZYIL SONU MUHACİR YERLEŐMELERİ:  
İNEGÖL/TAHTAKÖPRÜ KASABASI ÖRNEĐİ**

**YÜKSEK LİSANS TEZİ  
MİMARLIK ANA BİLİM DALI**

**GAZİ ÜNİVERSİTESİ  
FEN BİLİMLERİ ENSTİTÜSÜ**

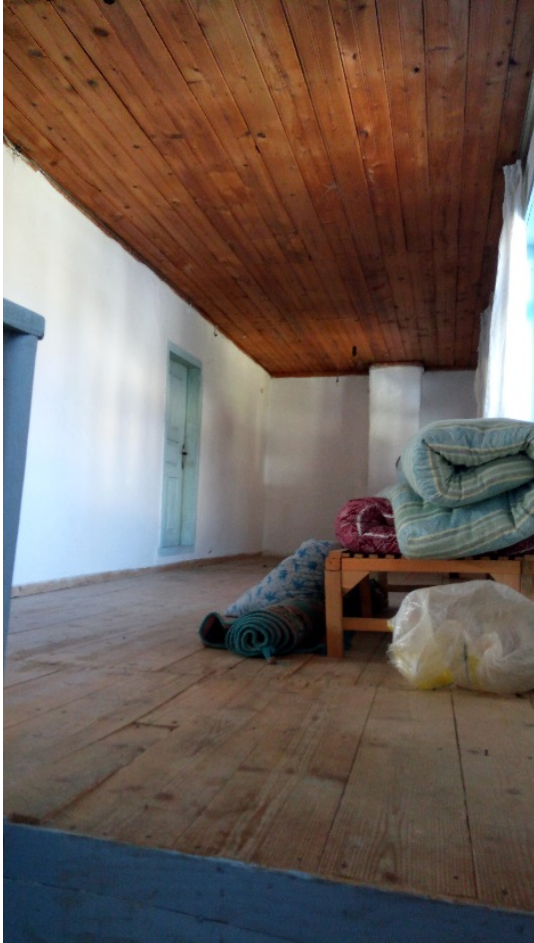
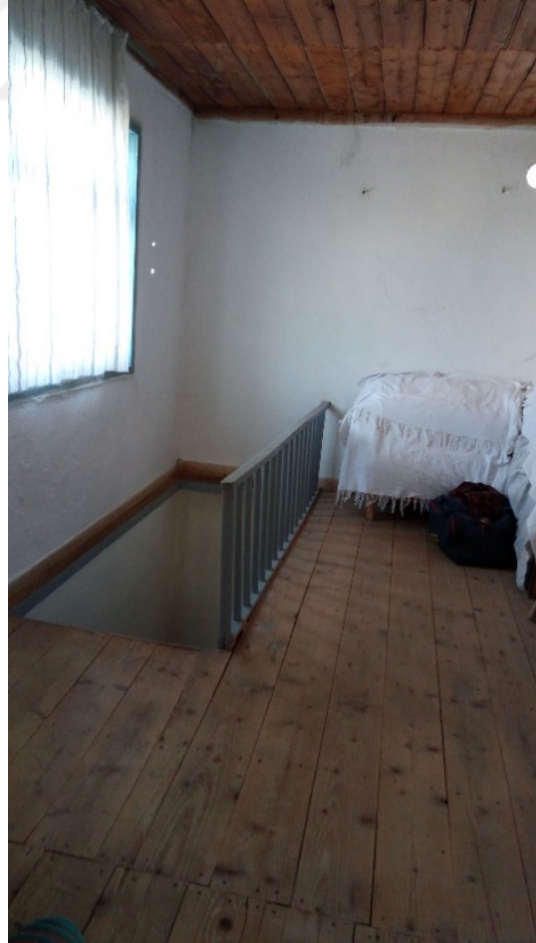
Resim 4.83. Hüseyin Yıldırım evi üst kattaki ara mekân

Üst kattaki plan kurgusu alt kattakinden farklıdır. Burada ara mekân avluya paraleldir ve oda dizisi sokak yönündedir. Bu katta iki göz oda bulunmaktadır.

Üst katın yer döşemesi ahşaptır. Alta katta tavanda kontrplakla kaplanmıştır. Üst katın ara mekânlarındaki tavan da ahşap malzeme ile kaplanmıştır. İç mekânda yer alan merdiven ahşaptır.

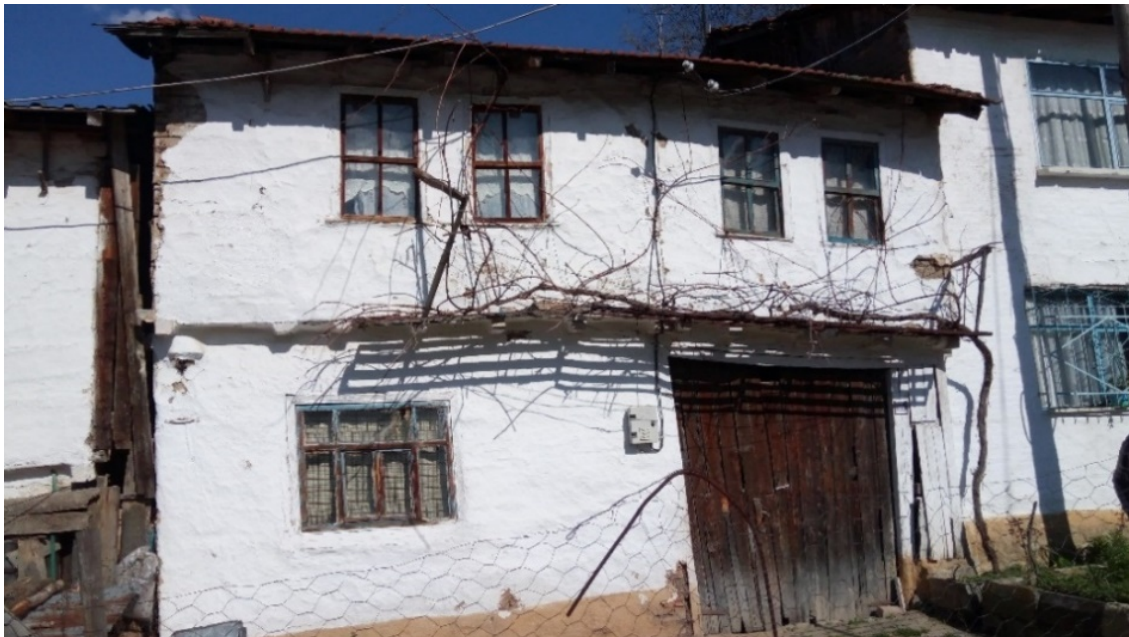
Resim 4.84. Ahmet Erkan evi Cevdet Okur Caddesi'nden görünüş

Üst kattaki odalar yaklaşık aynı boyutlarda olduğundan odalardaki ikişerli olarak bulunan dört dikdörtgen pencere düşey eksene göre simetrik bir görünüm oluşturmaktadır.

Alt katın bir bölümü yarı açık olan taşlıktan, kalanı iç mekâna dâhil birimlerden oluşmaktadır. Kattaki boşluk-doluluk oranı aynı oranda cepheye yansımaktadır. Alt katta bulunan tek pencere üst kattakilerden farklı boyuttadır. Bu kattaki oda öncesinde farklı bir fonksiyona sahip olduğundan veya oturma amaçlı kullanıma sonradan geçildiğinden cephe bu şekilde farklılaşmaktadır.

Yapı üstte beşik çatı ile örtülüdür. Aynı zamanda eve bitişik olan depo kısmını da çatının uzantısı şeklindeki kısım kapatmaktadır.

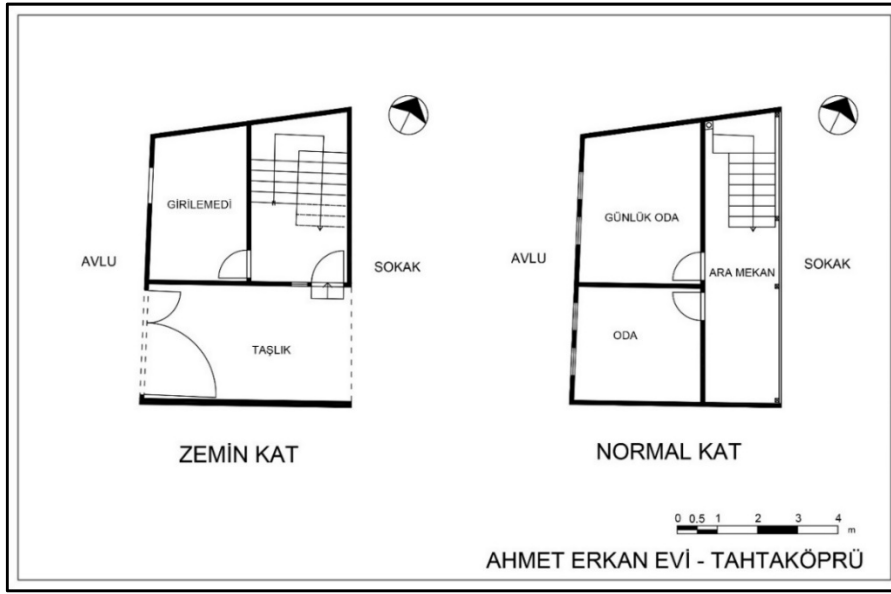
Resim 4.85. Ahmet Erkan evi kat planları

Ev, zemin üstü bir kattır. Alt katta oturmak için bir oda bulunmaktadır ancak katın çoğu boşaltılmış taşlık alanından meydana gelmektedir.

Caddeden avlu ve eve geçişin sağlandığı toprak zeminli bir taşlığa girilmektedir. Bu alan, 2.80 m yüksekliğinde, 2.60 m genişliğinde yarı açık bir alandır. Taşıktan yükseltilmiş zemin kattaki odaya ve U merdivenle sonlanan ara mekâna ulaşılmaktadır. Merdiven evin avlu duvarına hizalanmıştır.

Üst katta iki göz odanın önündeki ara mekân, üstü beşik çatı ile örtülü bir alandır. Avlu tarafında -diğer evlerden farklı olarak- pencere bulunmamaktadır. Bunun yerine çatı ile duvar arasında boşluk bırakılarak havalandırma ve ışılandırma sağlanmıştır. Ayrıca çatı örtüsü ile arasında tavan gibi bir sınırlayıcı yüzey de bulunmamaktadır. Bu durumda ara mekân kapalı değil, dışarıdaki koşullardan doğrudan etkilenen bir yarı açık mekân karakteri kazanmıştır.

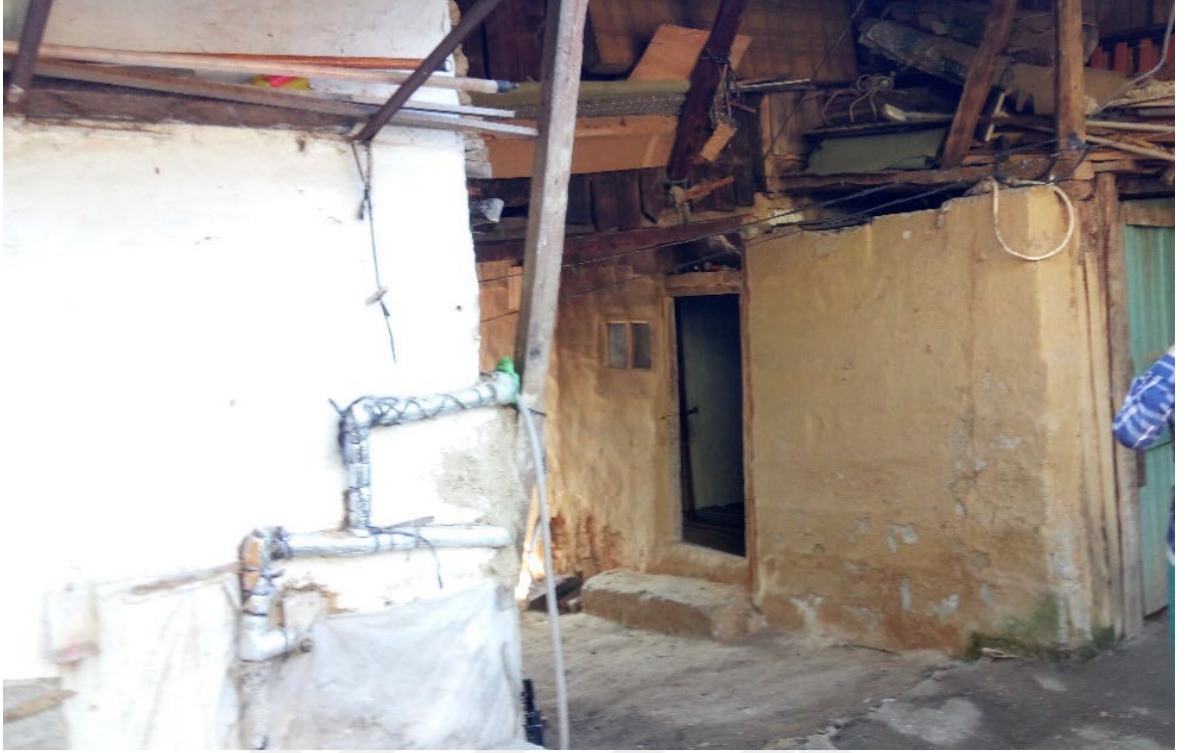
Resim 4.88. Ahmet Erkan evi avludan görünüş

İki tarafındaki evlere bitişik nizamda olduğundan evin iki yan cephesi sağırdır. Avlu tarafında evin duvarları diğer yapılara bitişik olduğundan bu duvarlar da sağırdır. Üst katta avluya bakan boşluk de çatı örtüsü altında kaldığından dışarıdan tamamen kapalı bir kat görülmektedir.

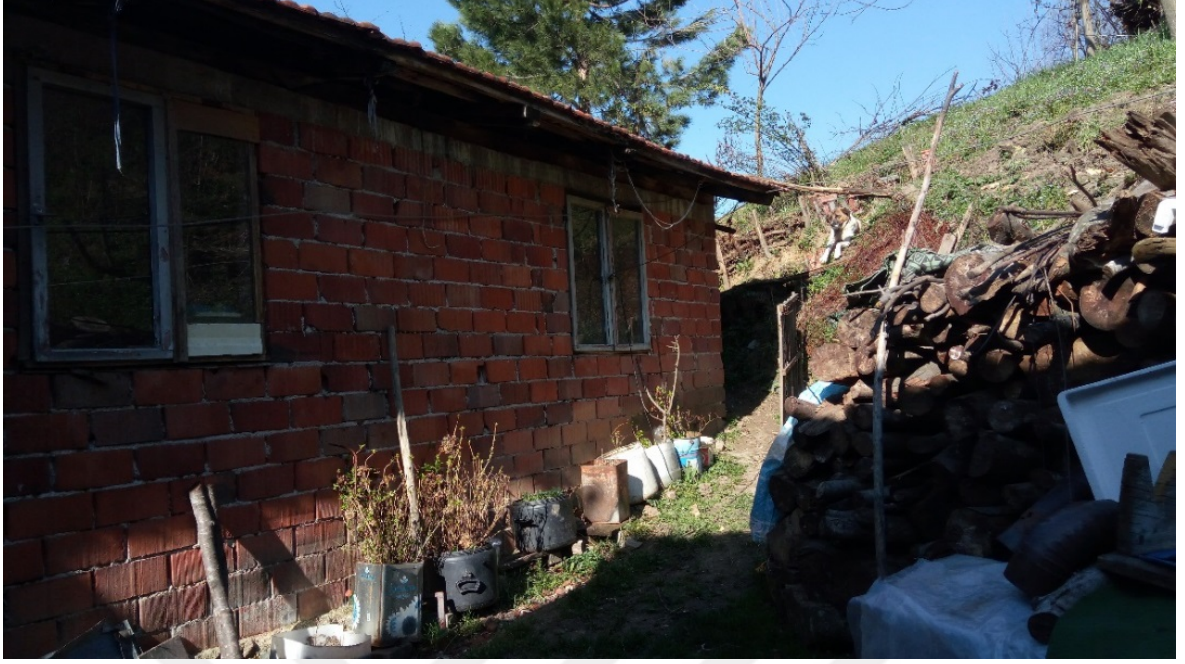
Resim 4.91. Ahmet Erkan evine ait müştemilât

Avlusunda ev kütesinin devamı şeklinde kerpiç bir depo ve evden sonraki dönemde inşa edilmiş tuğla duvarlı bir imalathane bulunmaktadır.

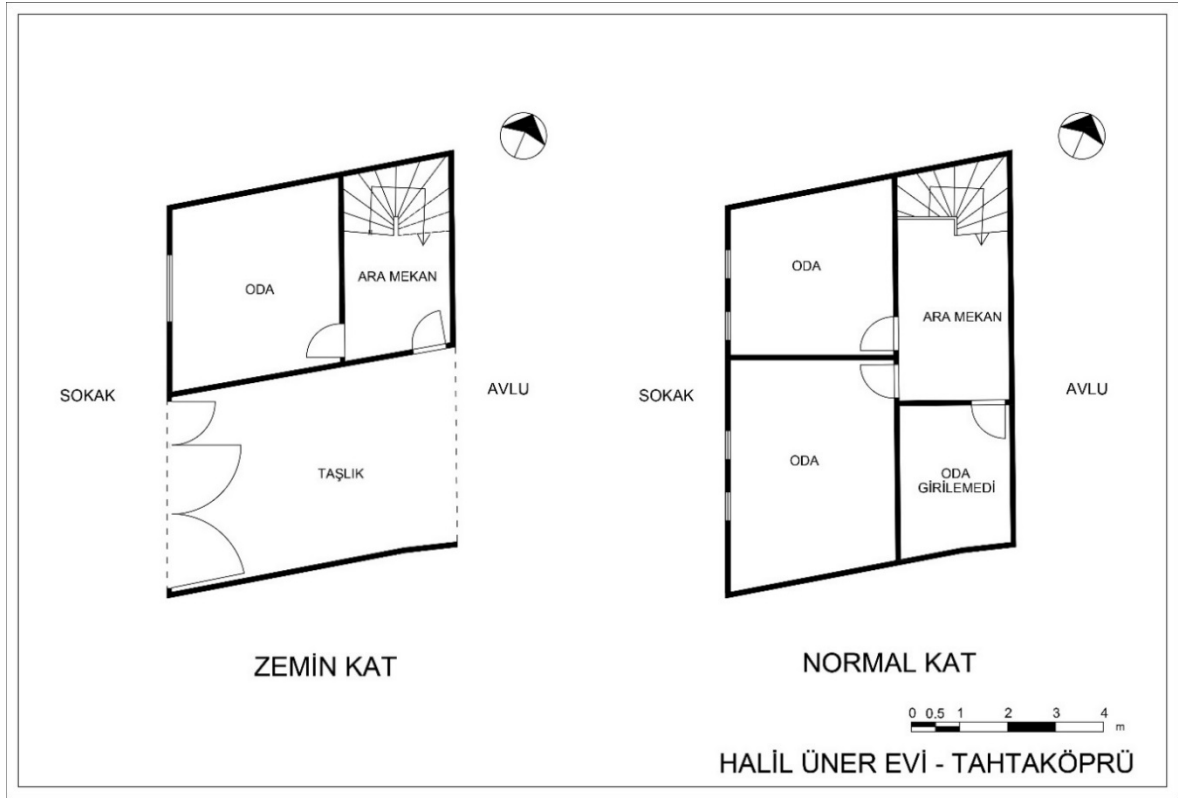
Üst katta ara mekân ile bağlantılı üç oda bulunmaktadır. Odalardan ikisi sokak yönüne, biri avlu yönüne bakacak şekilde düzenlenmiştir.

Resim 4.93. Halil Üner evi kat planları

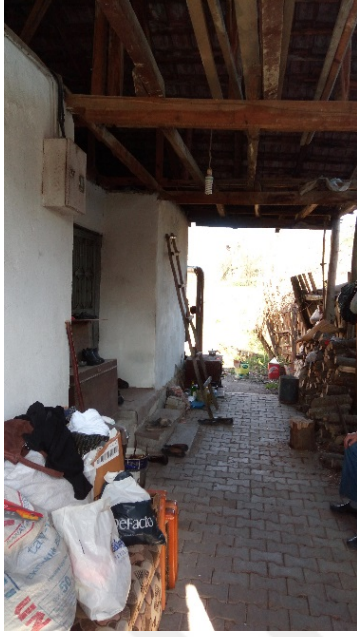
Resim 4.100. Davut Tanrıkulu evi taşlık

Ev, tek kattır. Diğer evlerdekine benzer şekilde sokaktan üstü kapalı taşlığa girilmektedir. Ancak üst kat olmadığından taşlık çatı ile örtülüdür.

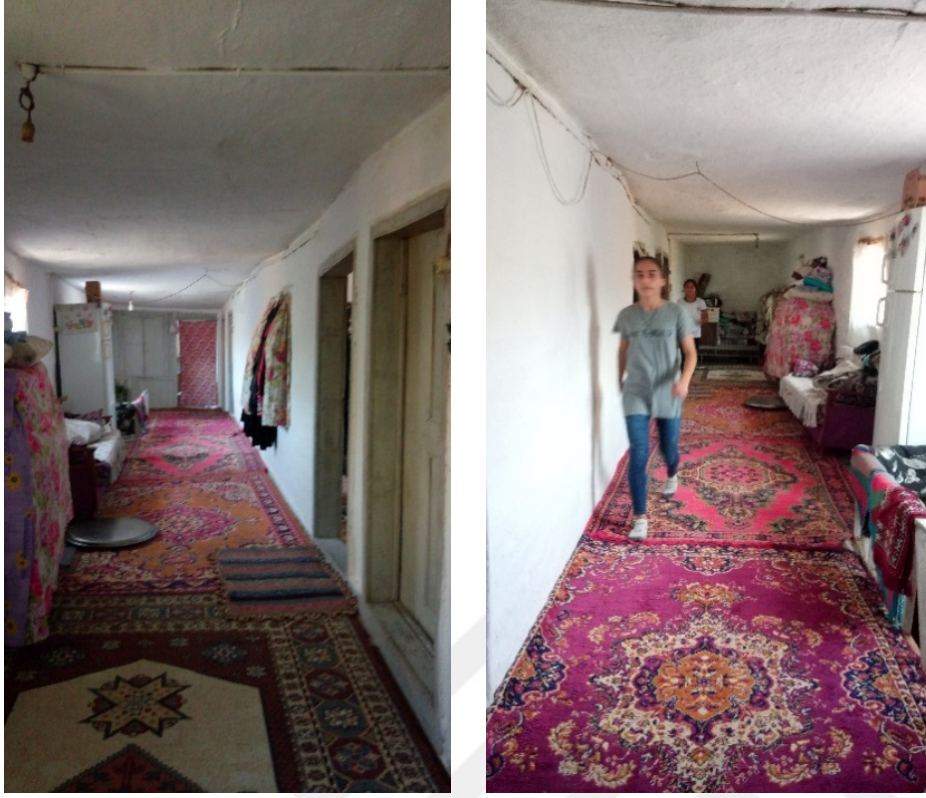
Resim 4.105. Ramazan-Tenzile Turhan evi ara mekân

Giriş holünden üst kattaki dört odayı birbirine bağlayan ara mekâna ulaşılmaktadır. Ara mekân 2.40 m genişliğinde, 2.20 m yüksekliğinde bir alandır. Avluya bakan dört dikdörtgen pencere ile aydınlatılmaktadır. Sol tarafta mutfak bölünmüştür. Odalar sokak yönünde dizilmiştir. Batı tarafındaki odalar ikişer pencere, doğu yönündekiler birer pencerelidir.

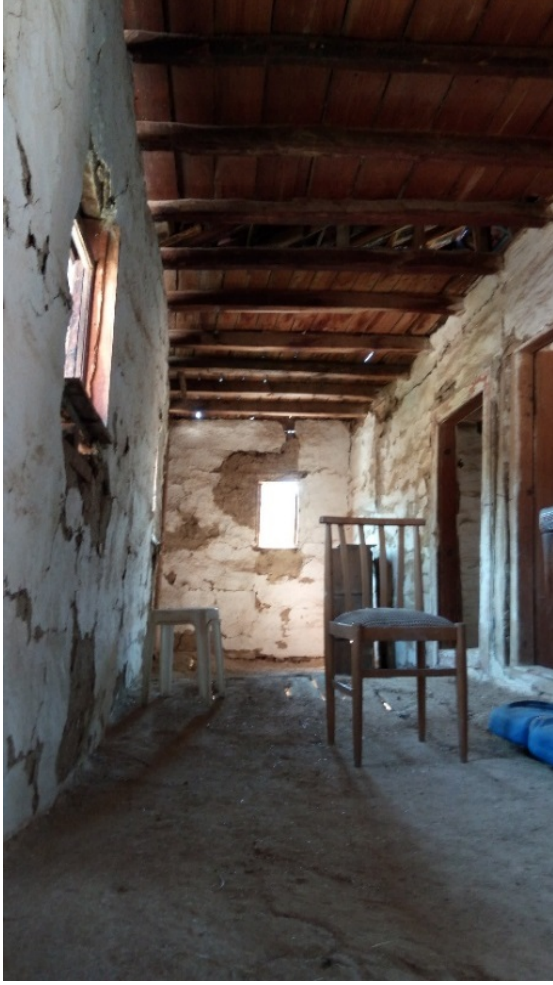
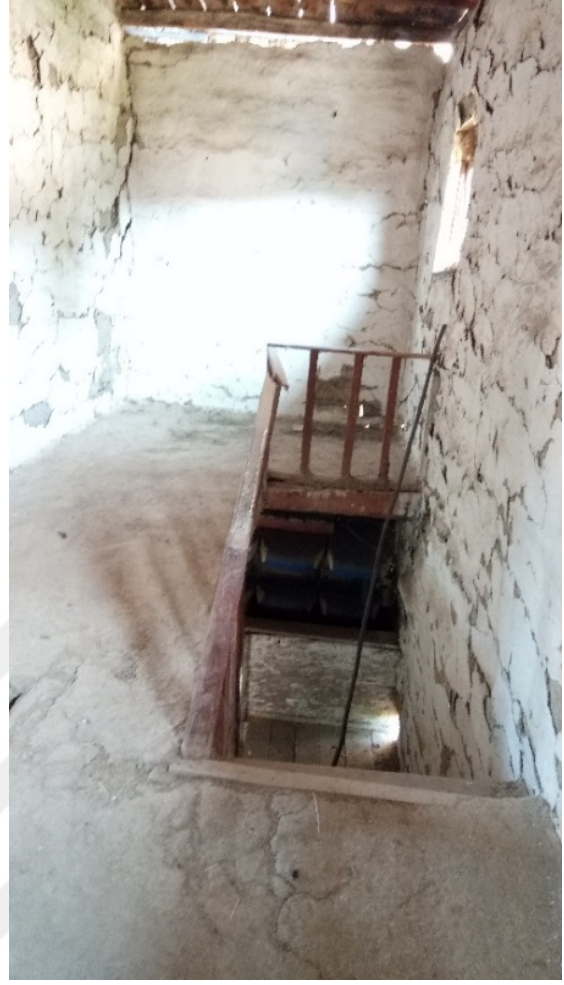
Resim 4.110. İsmail Oktar evi üst kat ara mekân

Üst kattaki ara mekân avlu yönünde uzanan 1.40 m genişliğinde, 2.50 m yüksekliğinde bir alandır. Avlu yönüne bakan üç, batı tarafında bir penceresi bulunmaktadır. Ara mekânla bağlantılı sokak yönüne bakan üç oda bulunmaktadır. Doğu yönündeki odada yıkanma bölümü bulunmaktadır. Odalar birer pencerelidir.

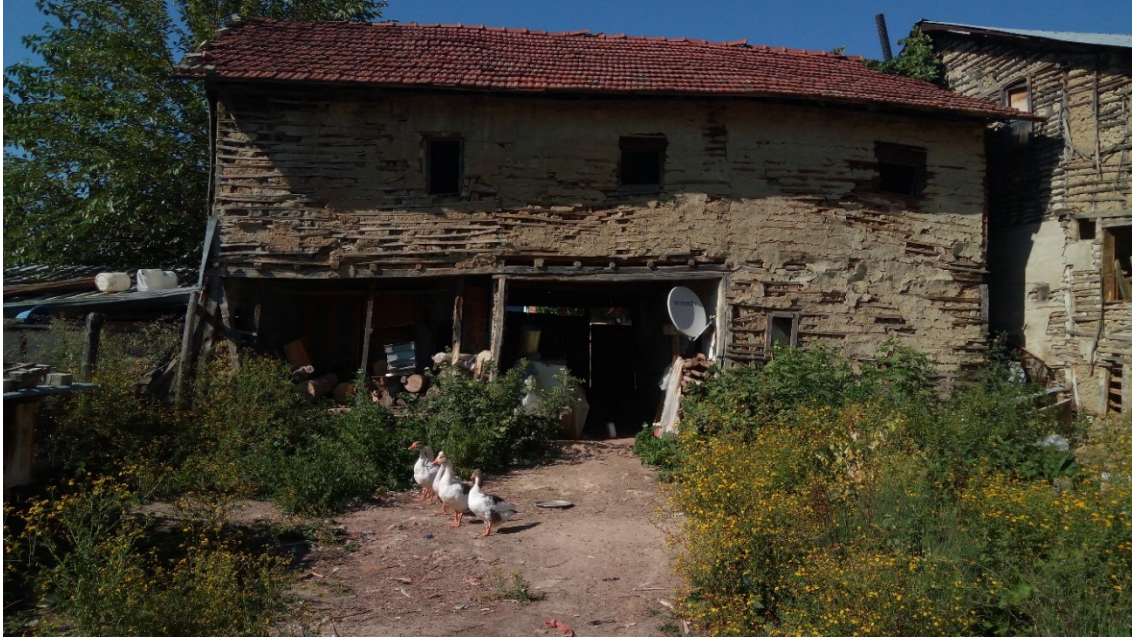
Resim 4.112. İsmail Oktar evi avlu cephesi

Sokak cephesindeki duvarlarda herhangi bir yüzey hareketi yoktur. Döşeme kirişleri cephede açık bırakılmıştır. Zemin kat boyunca kerpiç sıvası uygulanmıştır. Üst kat cephesinde kerpiç sıva üzerine beyaz badanalıdır. Avlu cephesinde hem zemin hem de üst katta kerpiç sıvası yapılmıştır. Dış duvar sıvalarında ve yüzeylerinde aşınmalar görülmektedir. Beşik çatı Marsilya kiremit ile kapatılmıştır.

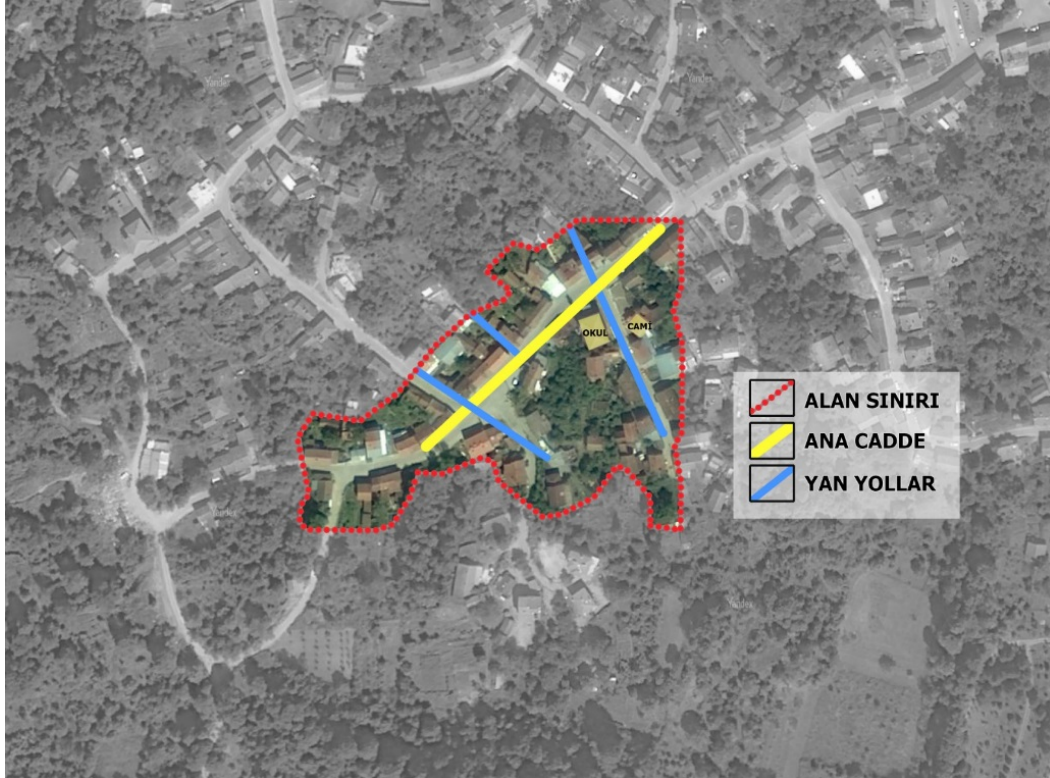
Resim 5.1. İlk iskân bölgesinde gridal plan

19. yy sonunda muhacirlerin iskânı ile kurulan Tahtaköprü köyünde, planlı muhacir yerleşmelerinde görülen doğrusal bir ana aksın tariflediği ana yol ve ana yolu dik kesen ikinci derece tali yollarla oluşmuş ulaşım ağının izleri tespit edilmiştir. İlk yerleşim bölgesini tanımlayan sınır çizgisinin batı kesiminin ulaşım ağı gridal kurgudan çıkarak organik oluşuma dönüşmeye başlamıştır.

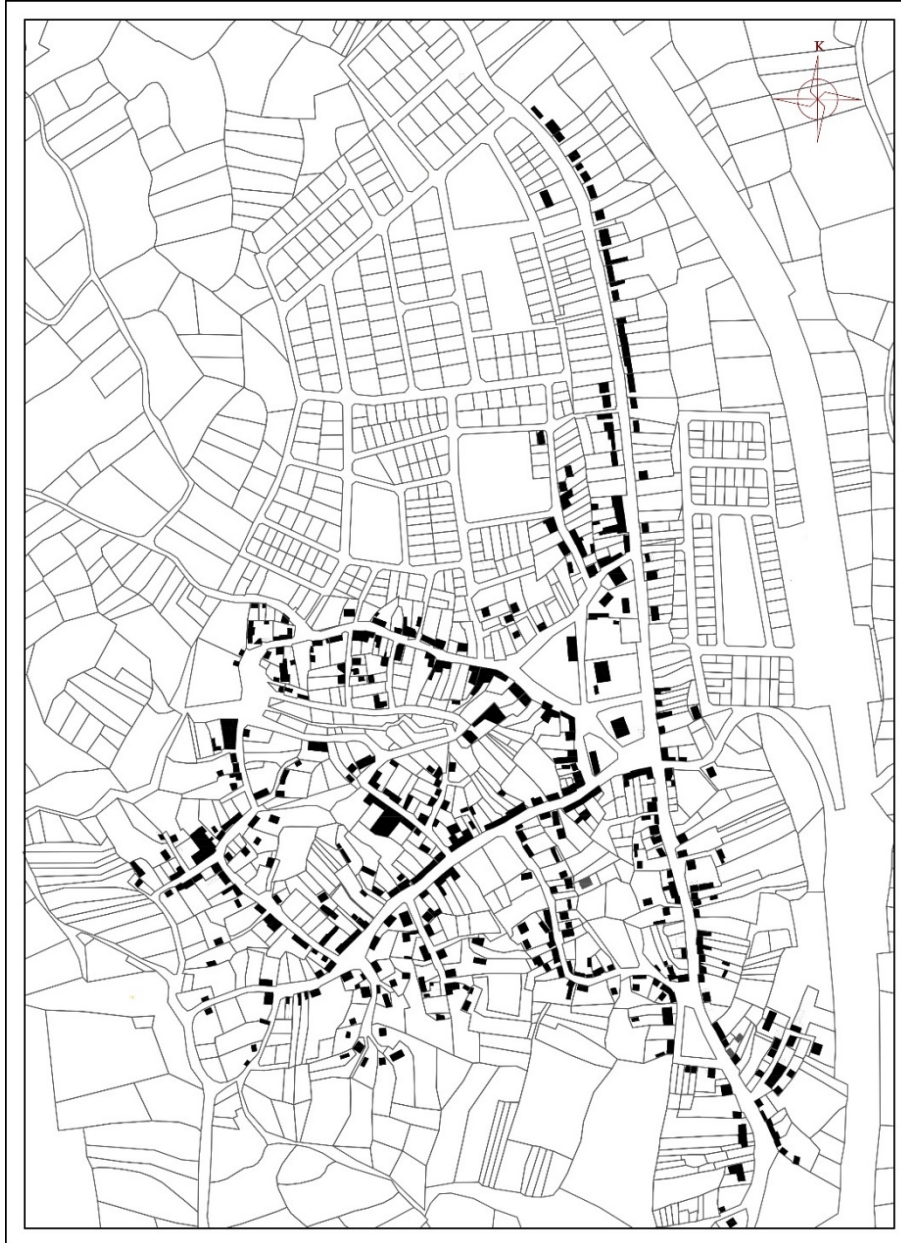
Resim 5.2. Tahtaköprü kasabasının günümüzdeki yerleşimi

Yerleşim, 1923 sonrasında organik doku olarak gelişime devam etmiştir. Gelişim alanında gridal planlı bölgeden farklı olarak düzensiz bir görünüm meydana gelmiştir. Ulaşım ağı bu bölgelerde topografya, zemin olanakları ve fiziki çevreye bağlı olarak gelişmiştir.

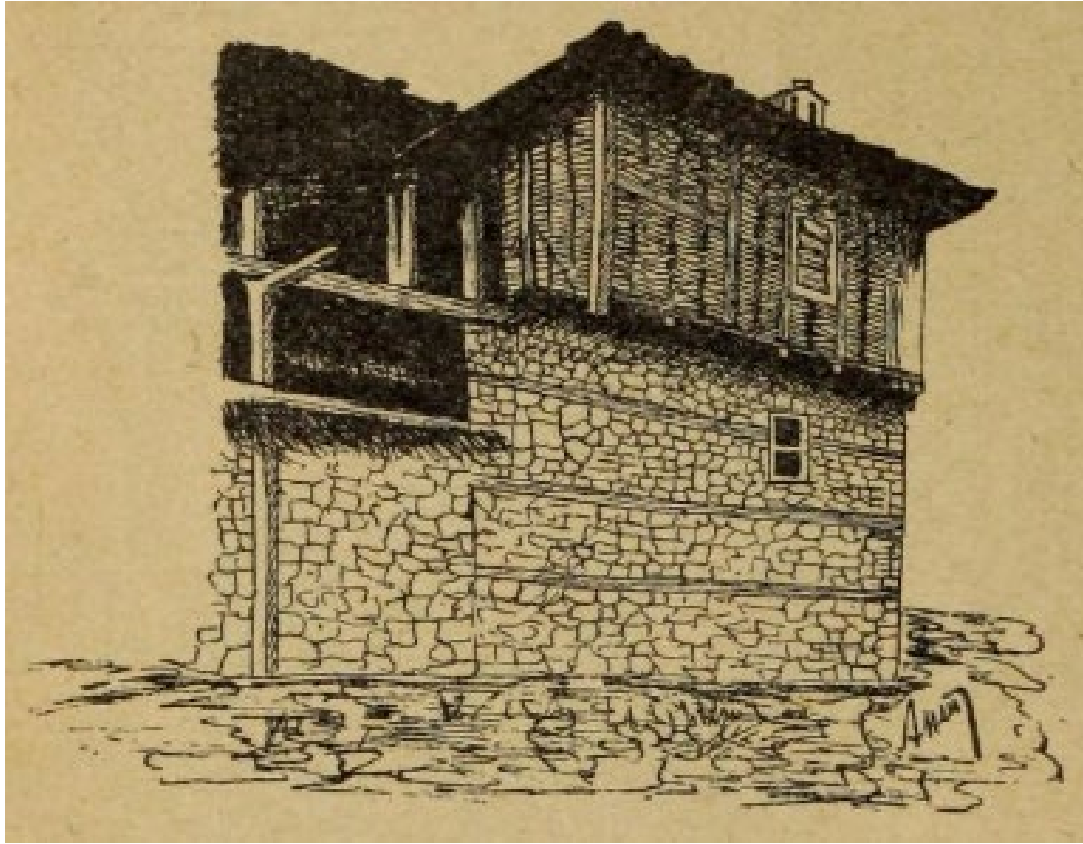
Resim 5.4. Rodoplar’da bir Pomak evi (Cvijic, 1918:250)

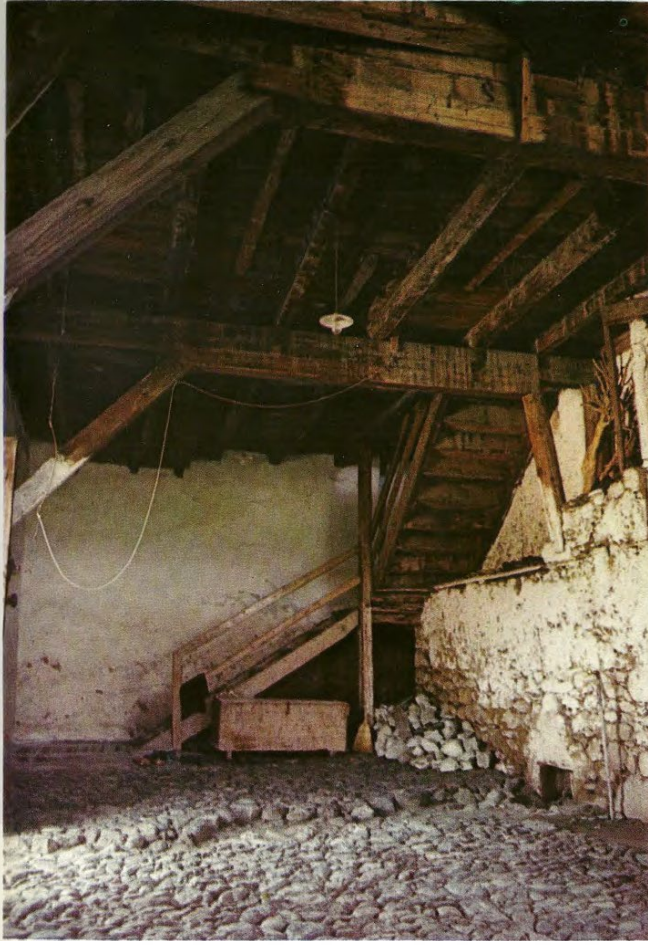
Resim 5.5. Türk evinde doğal yapı ile üst kat arasındaki bağlantıyı gerçekleştiren giriş katının iç görünüşü (Küçükerman, 2007:35)

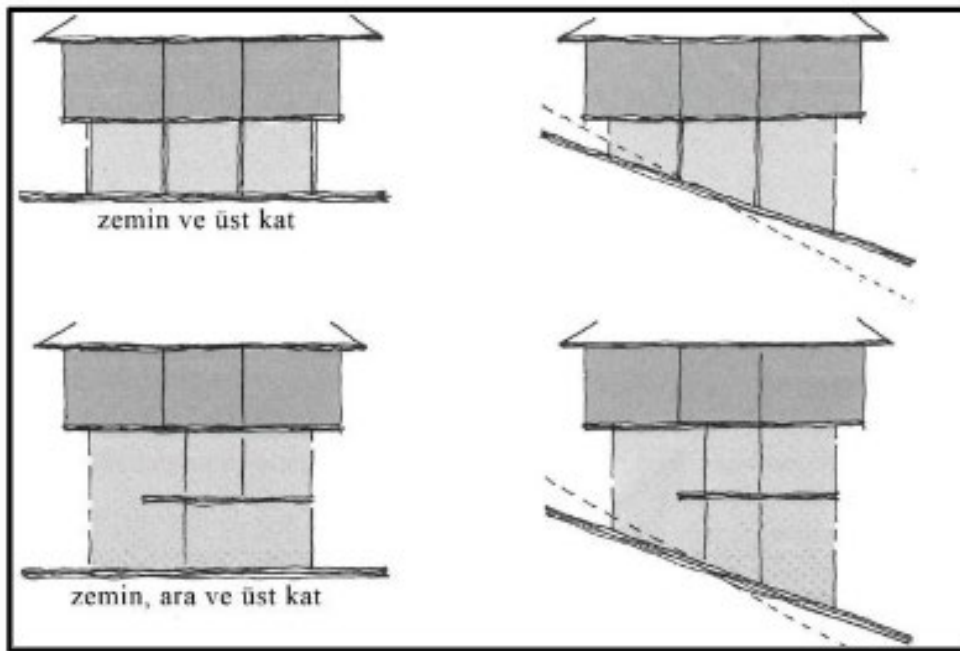
Resim 5.6. Türk evinde üst kat ve yapının doğayla ilişkileri (Küçükerman, 2007:15)

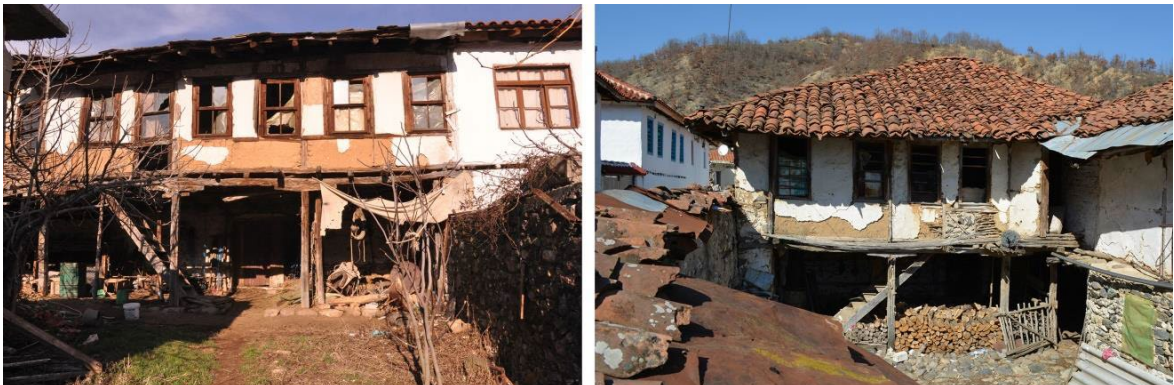
Resim 5.8. Tipik Pomak evleri (Sinamides, 2017)

Balkan (Pomak) evlerinde temel tip ailenin nüfusu, malî durumu ve evin arazide konumlanması gibi etkenlere bağlı olarak farklılaşabilir. Temel şekli dikdörtgen olan bu tipte zemin katta hayat ve üst katında odalar bulunmaktadır. Yardımcı fonksiyonları barındıran zemin kat, işletme avlusunun bir parçasıdır. Hem zemin hem de üst katta açık-yarı açık mekânlar bir arada bulunmaktadır. Zemin kattaki yarı açık alan, bu kattaki kapalı alanlara bir giriş aynı zamanda üst katla irtibatın sağlandığı bir geçiş mekânı niteliğindedir. Üst kata ulaşan ahşap konstrüksiyonlu merdivenler bu yarı açık alandadır (Sinamides, 2017).

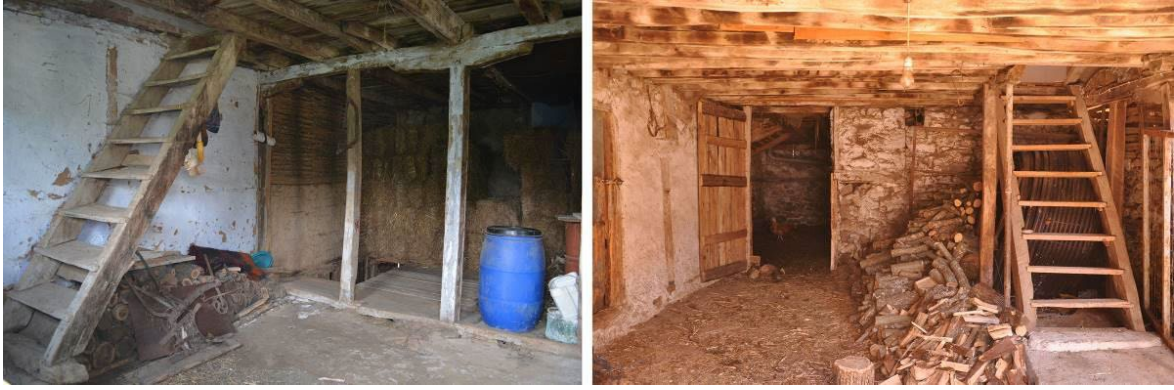
Resim 5.9. Tipik Pomak yerleşimlerinde zemin kattaki hayat (Sinamides, 2017)

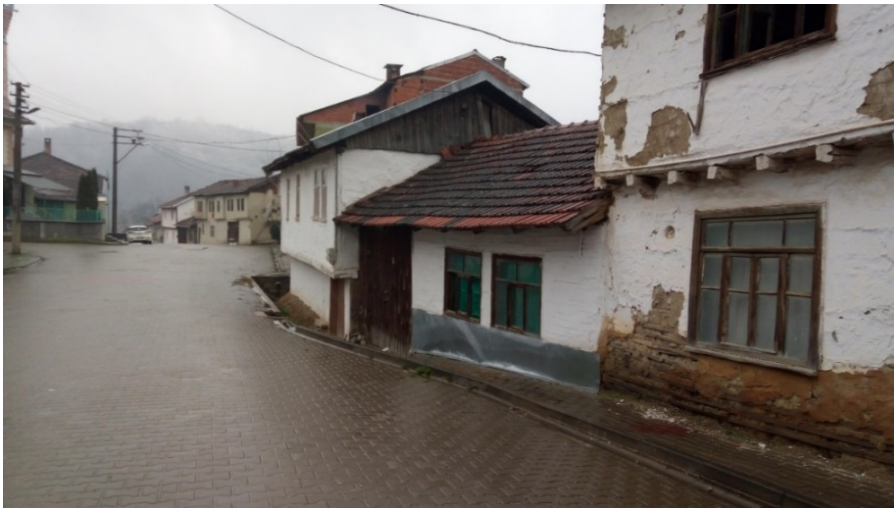
Resim 5.10. Hüseyin Alp Caddesi’nden görünüş

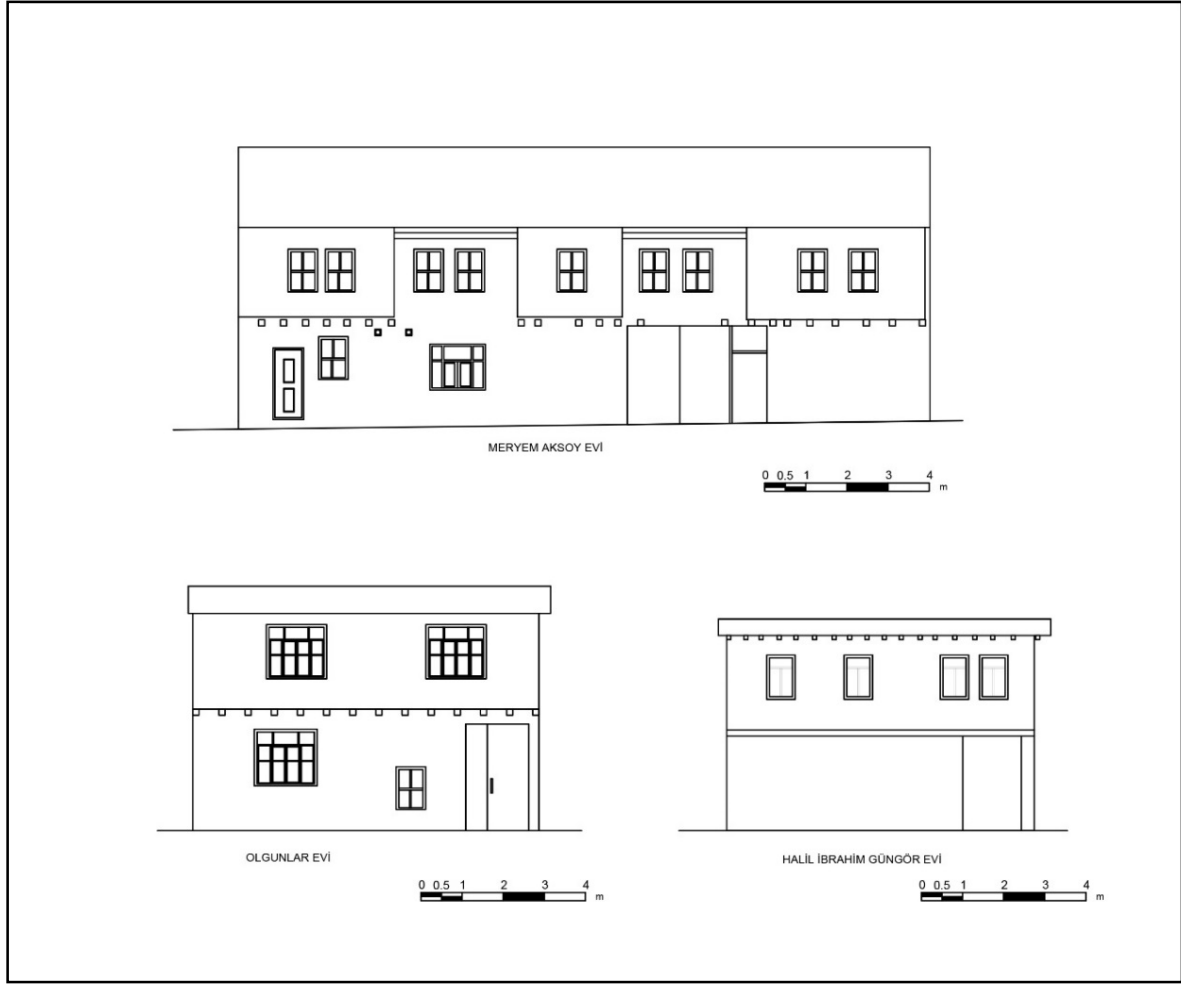
Şekil 5.11. Zemin katı boşaltılmış konutlar

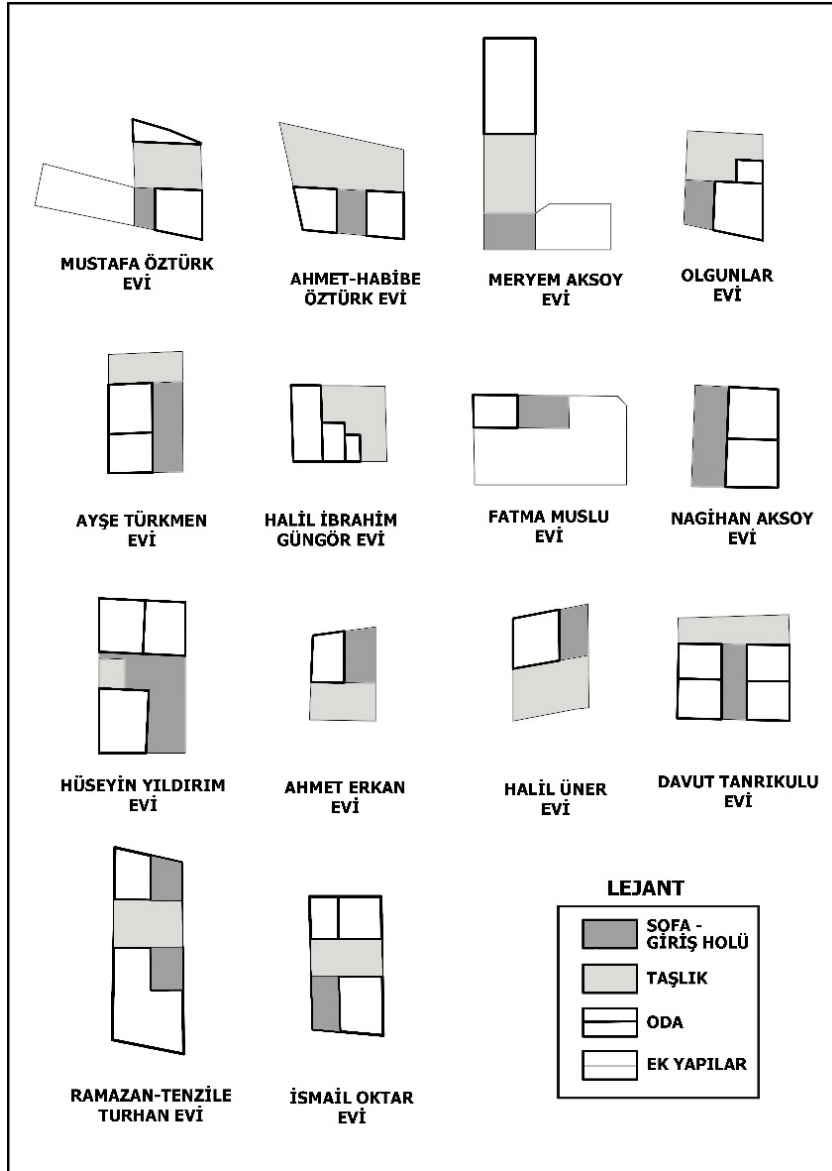
Resim 5.12. Zemin kat düzenleri

Tahtaköprü evlerinde zemin kat, genellikle boşaltılmış bir kattır ve önemli bir oranını taşlık olarak kullanılan boş geçiş alanı kapsar. Bu kat tabi zemin koşullarına göre yarım kat olarak da çözülmüştür. Bu sayede üst katta zemin koşullarının tesiri olmaksızın serbest bir düzenleme yapılmıştır.

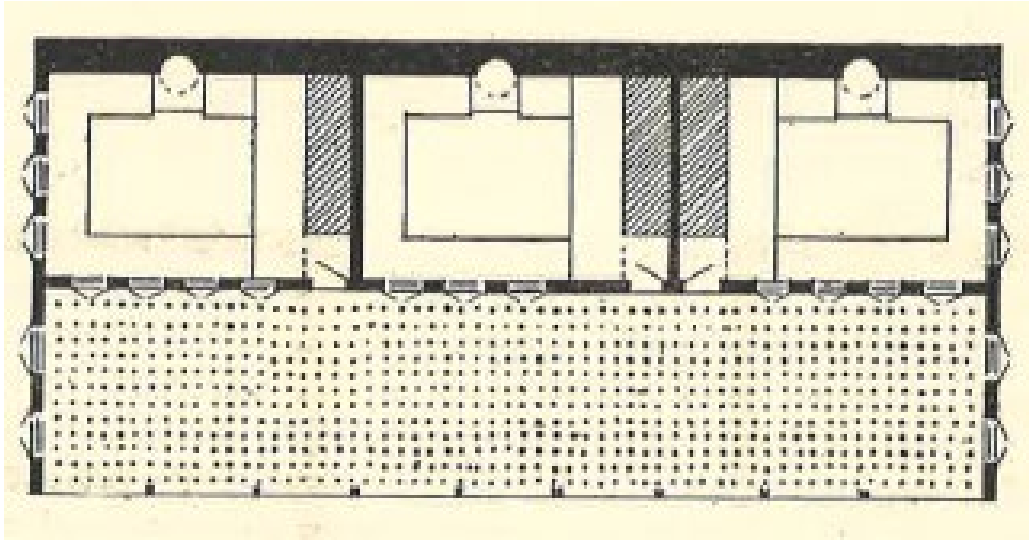
Resim 5.13. Dış sofalı tip (Eldem, 1954:34)

Birinci tip, Eldem'in (1954:34) dış sofalı olarak tanımladığı tiptir. Bu tipteki evlerde üst kat, ara mekânın tek yönünde sıralanmış odalardan oluşmaktadır. Odalar sokakla ilişkilendirilirken, ara mekân avlu ile ilişkilidir. Evlerin ve odaların yönü sokağa göre şekillenmektedir. Odalar sokak ile görsel ilişki kurarken, ara mekân avlu ile ilişkilidir.

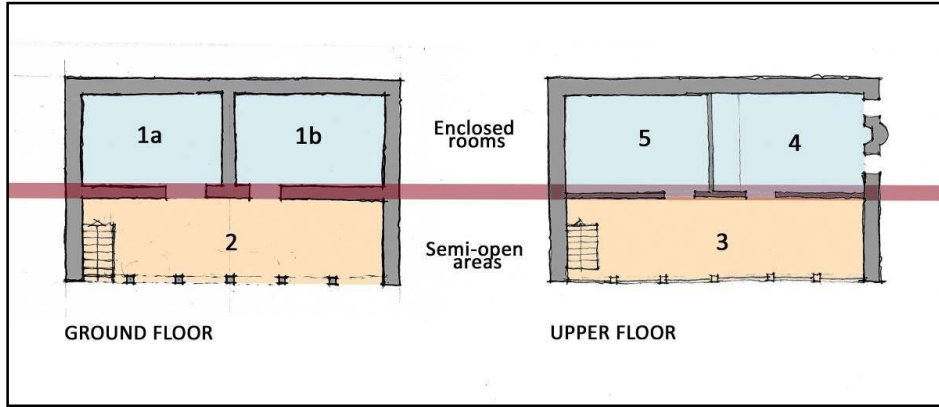
Resim 5.14. Pomak<sup>9</sup> evin temel tipinin zemin ve üst kat planı 1. Ahır ve depolama, 2. 'hayat', 3. ana salon - üst seviye 'hayatı', 4. aile odası, Pomak evinin temel tipinin zemin ve üst kat planı. 1. Ahırlar ve depo, 2. Hayat, 3. Ana salon - hayat, 4. Aile odası, 5. Mutfak (Sinamides, 2017)

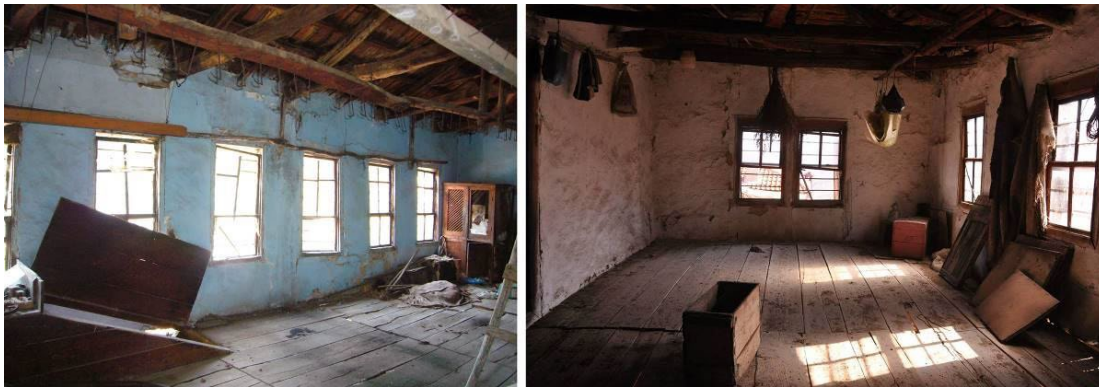
Resim 5.15. Pomak evlerinde üst kattaki ara mekân (Sinamides, 2017)

Balkan evlerinde üst kat ara mekânı genellikle ardışık açıklıkları bulunan yarı açık veya kapatılmış bir alandır. İlk örneklerde yarı açık olan ara mekânın bazı durumlarda iklim ve hava koşullarının elverişsiz olması veya eve ek fonksiyon alanları sağlama gibi sebeplerle yarı açık karakterini kaybederek kapalı bir mekâna dönüştüğü görülmektedir. Genellikle ara mekân tavansızdır. Bu katta ara mekânın bağladığı odalar yer almaktadır. Bu odalardan biri genellikle aile odası (günlük oda), diğeri mutfaktır (Sinamides, 2017).

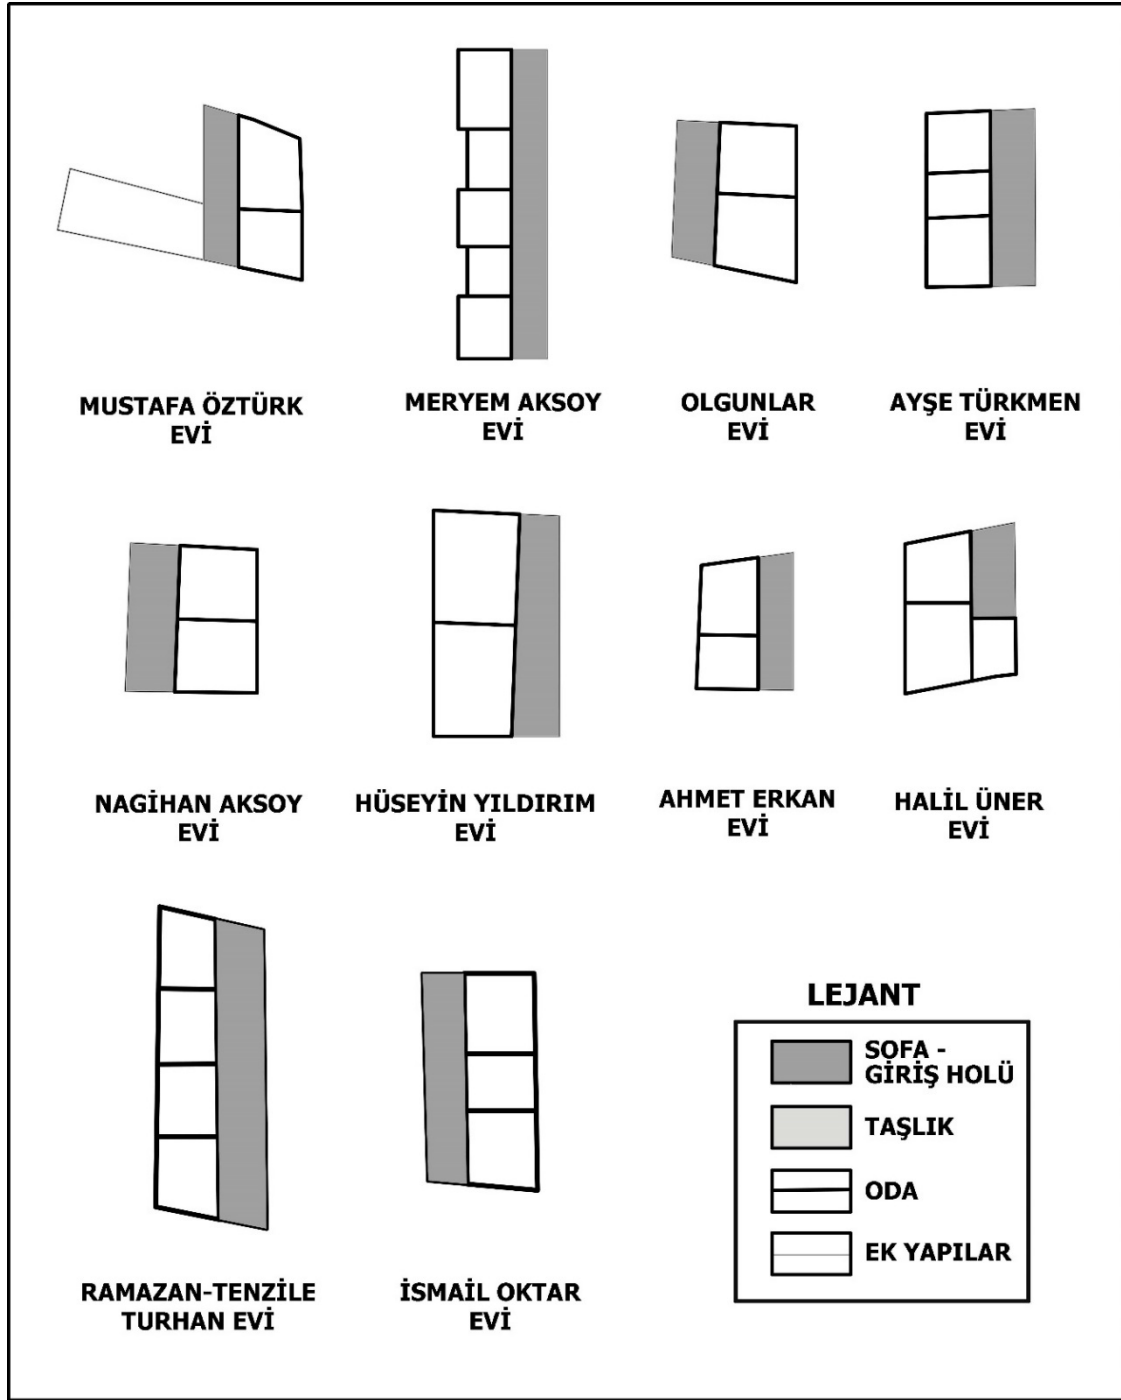
Resim 5.16. Dış sofalı evler

Tahtaköprü evlerinde üst kattaki ara mekân, aydınlatma ve havalandırmanın avlu yönünden sağlandığı, genişliği az olduğundan sadece dolaşım amaçlı kullanılan bir alandır. Duvarlar ve çatı ile sınırlandırılmıştır. Dış çevre koşullarından korunması için kapalı olarak yapılmıştır. İlk örneklerde tavansızdır, beşik çatı ile örtülüdür.

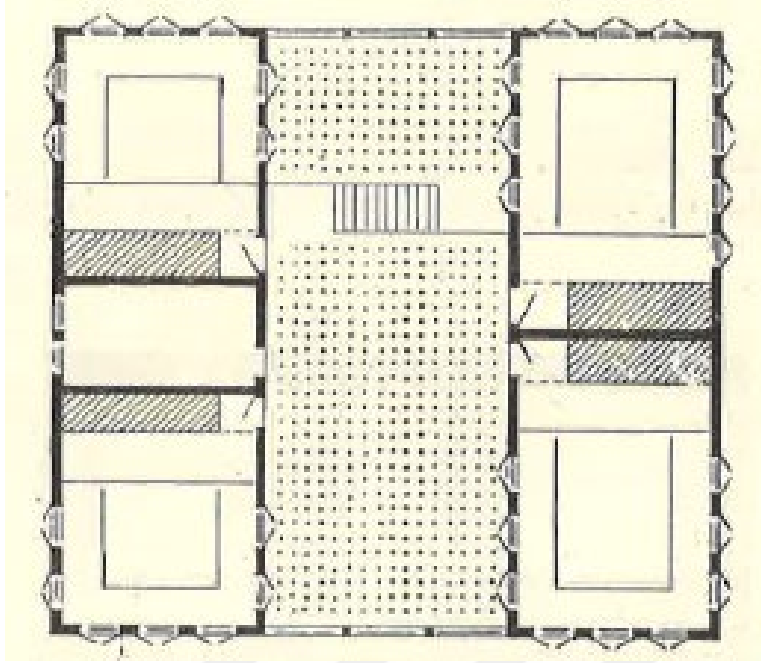
Resim 5.17. İç sofalı tip (Eldem, 1954:34)

Evlerde görülen ikinci tip, iç sofalı tiptir. Dolaşım mekânı olan sofa, karşılıklı iki oda sırasının arasında yer almaktadır. Dış sofaya benzer kurgudan merkezi mekân şekline gelişen ara mekân, en önemli plan elemanı olarak ortaya çıkmaktadır.

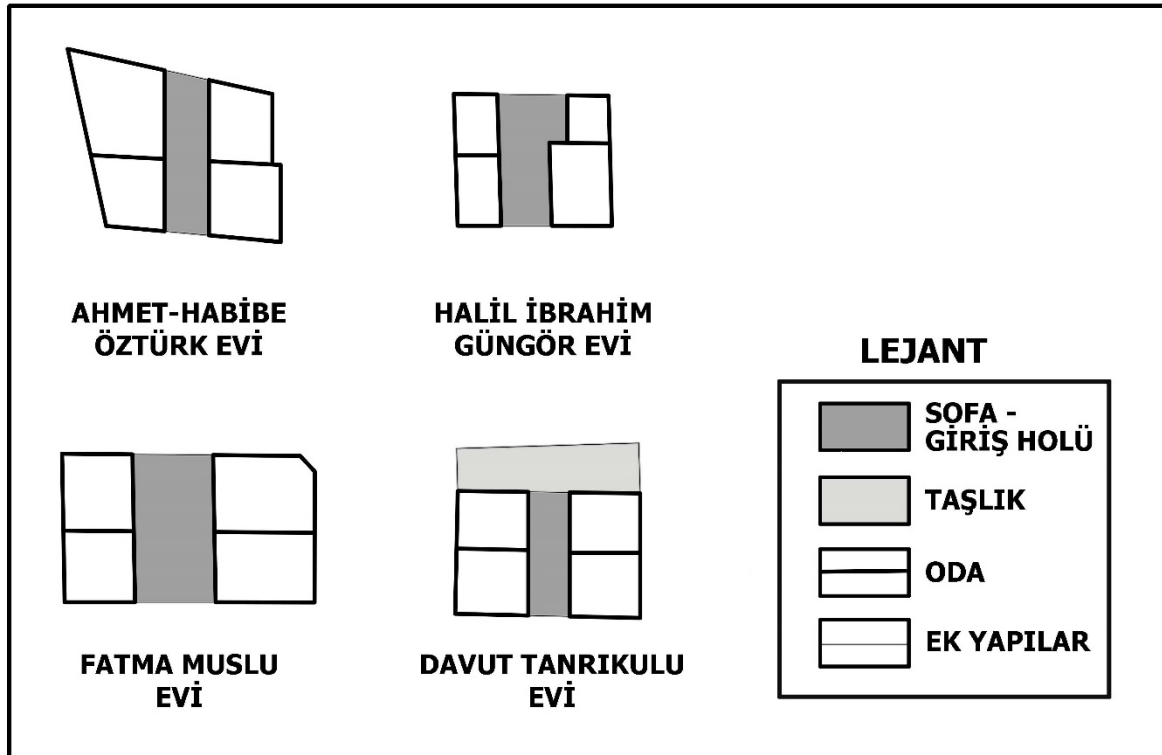
Resim 5.18. İç sofalı evler

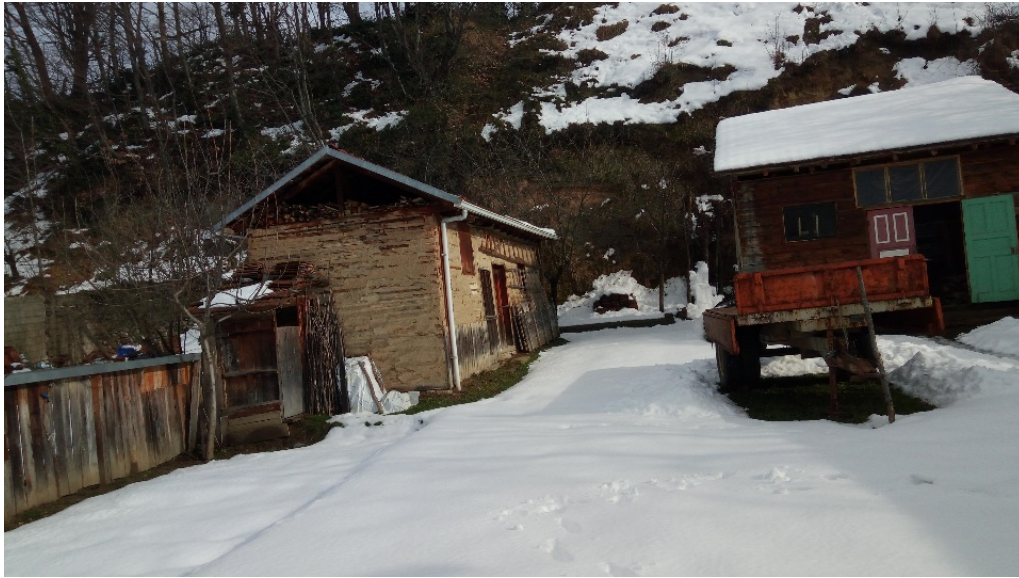
Resim 5.19. Avluya Eklenen Bir Atölye ve Bıçkıkane

Orman endüstrisine bağlı olarak sandalye ve sehpa üretimi yapılan ‘ev tipi endüstri’ faaliyetleri ortaya çıkmıştır. Bu tip evlerin avluların bıçkıkane ve kereste atölyeleri ortaya çıkmıştır. Ekonomik faaliyetlerin değişmesi ve gelişmesiyle ilişkili olarak bazı müştemilatlar eklenirken, bazı müştemilâtlar ortadan kalkmış ya da işlevi değişmiştir (Yüceşahin, 2002).
