**19. YÜZYIL SONU MUHACİR YERLEŐMELERİ:  
İNEGÖL/TAHTAKÖPRÜ KASABASI ÖRNEĐİ**

**YÜKSEK LİSANS TEZİ  
MİMARLIK ANA BİLİM DALI**

**GAZİ ÜNİVERSİTESİ  
FEN BİLİMLERİ ENSTİTÜSÜ**

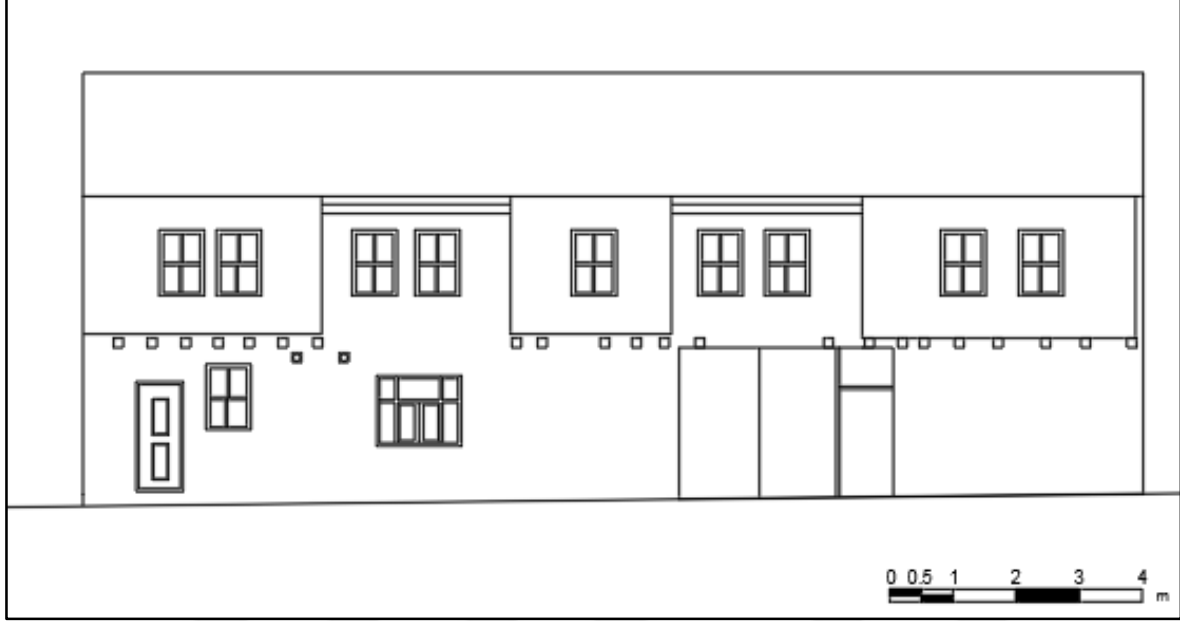
Şekil 5.20. Cephe düzeni Meryem Aksoy evi sokak cephesi

Zemin kat doluluk-boşluk oranlarının en önemli belirleyicisi sokak-avlu, sokak-ev bağlantılarının şekli ve derecesi belirlemiştir. Bu kat hizmet mekânları için ayrıldığından cephede hâkim unsur olarak sağır duvarlara karşılaşılmıştır. Cephedeki boşluk ise sokaktan avluya ve eve bağlanan geçiş mekânının boyutları ile ilişkilidir.

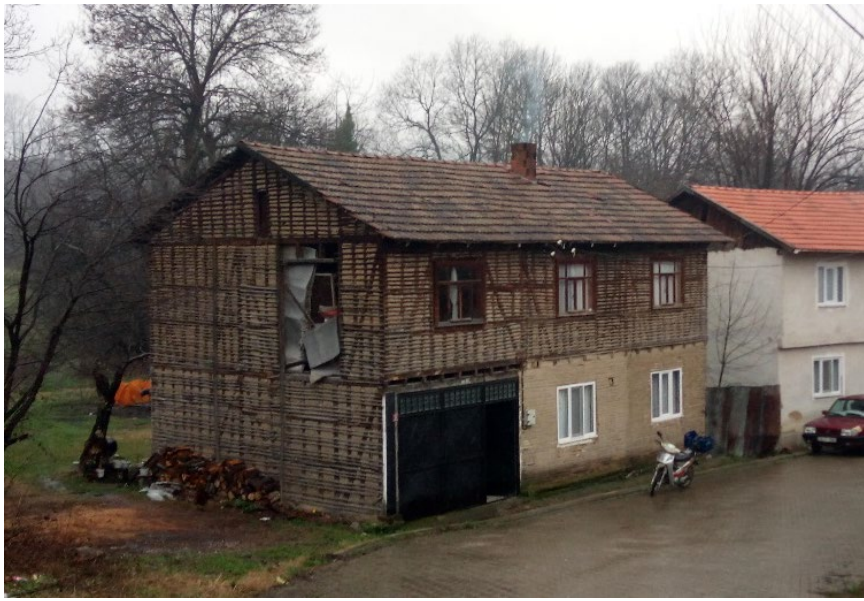
Resim 5.21. Tahtaköprü’de bir evin konstrüksiyonu

Zemin ve üst katlar ahşap karkas sistemde dikmelerin arasına dolgu malzemesi olarak kerpiç doldurularak, cephenin ahşap çıtalarla kaplanan yapım tarzı ile inşa edilmiştir. Oluşturulan duvar yüzeylerinin üzerine kerpiç çamurundan sıva yapılmıştır. Ön cephelerde ve iç mekan duvarlarında genellikle sıvanın üzerine beyaz badana yapılmıştır.

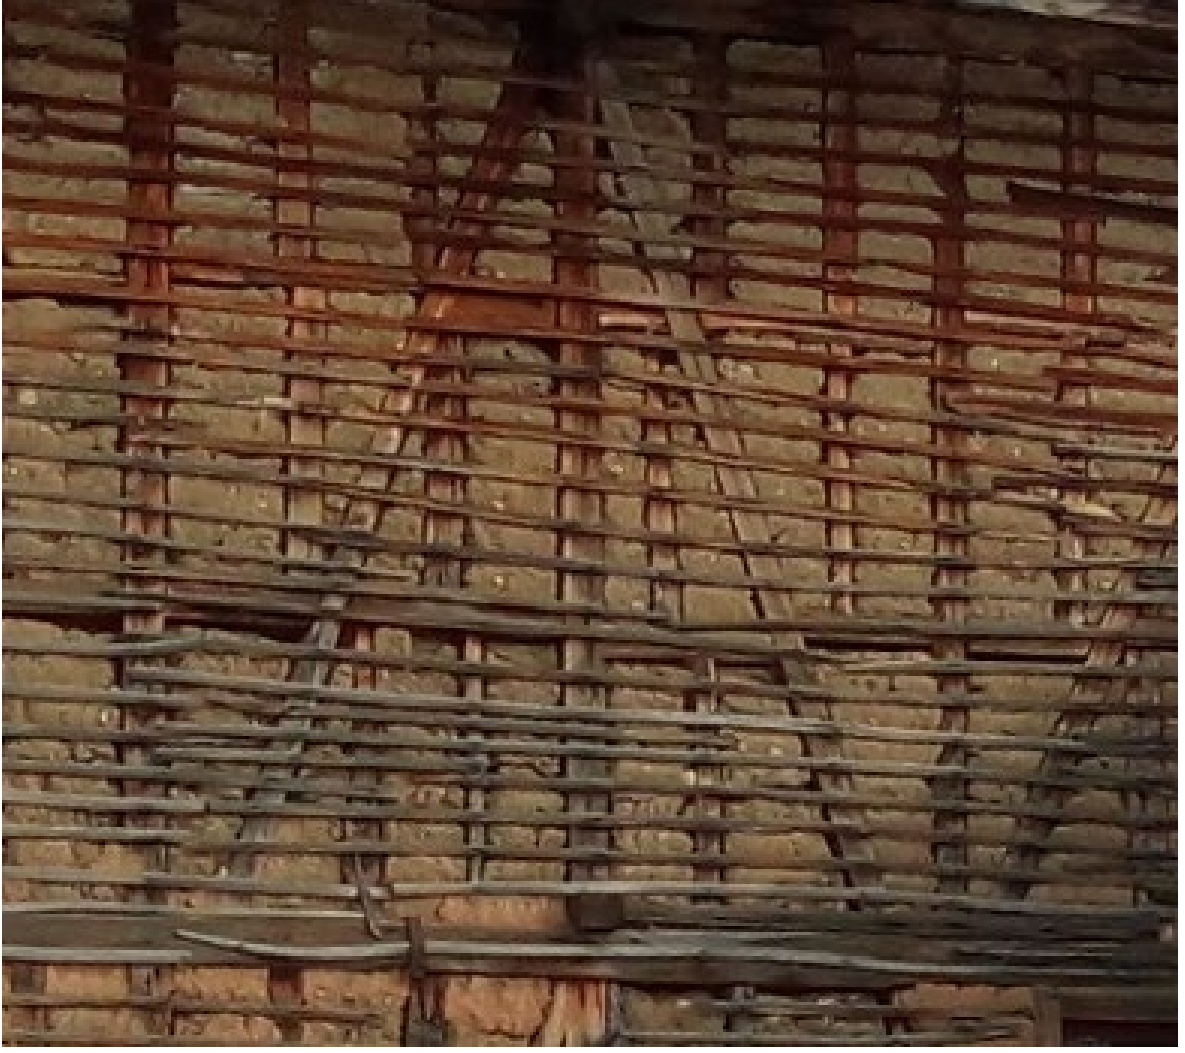
Resim 5.22. Tahtaköprü evlerinde bağdadi duvar

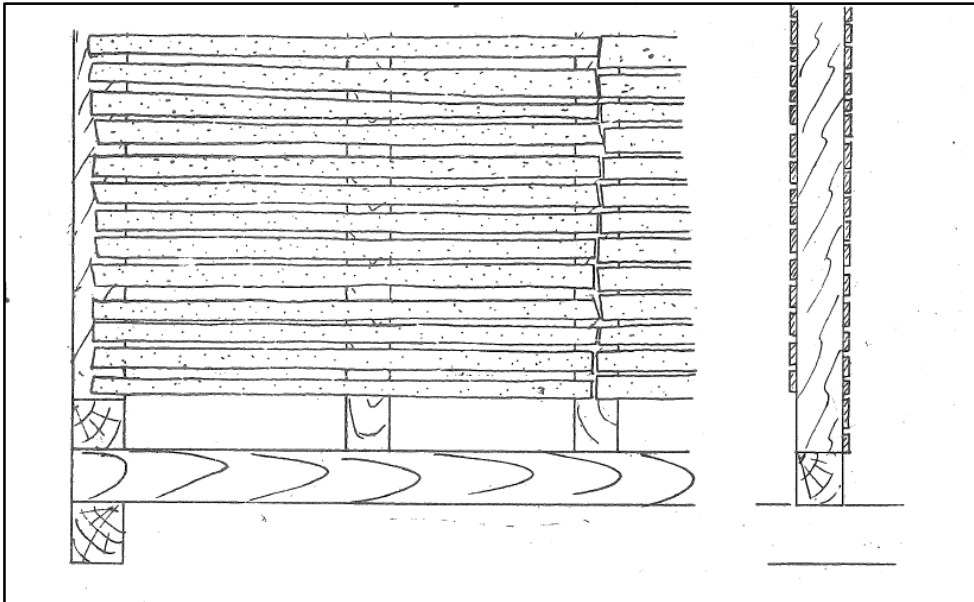
Resim 5.23. Bağdadi duvar (Kafesçioğlu, 1955:97)

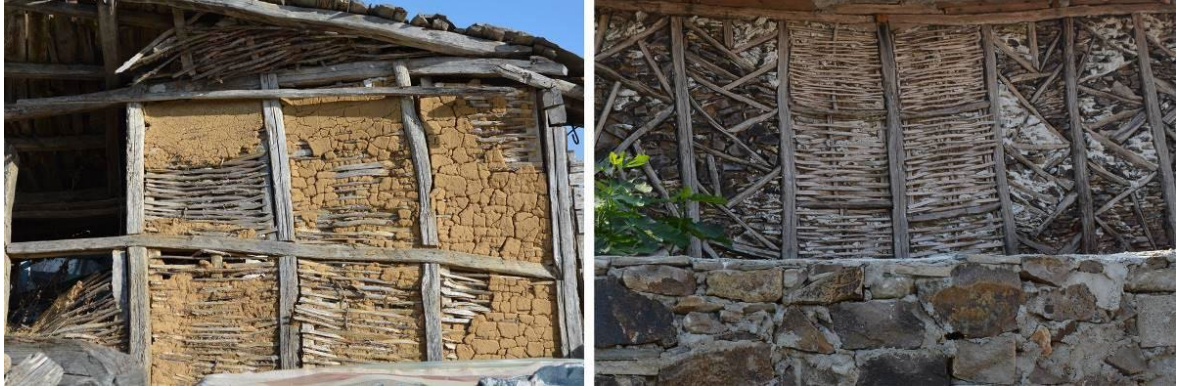
Resim 5.24. Ahşap çerçeveli yapılar a)Pomak yerleşiminde bağdadi yapı  
b)Pomak yerleşiminde bağdadi ve çatma kombinasyonu yapı (Sinamides,2017)

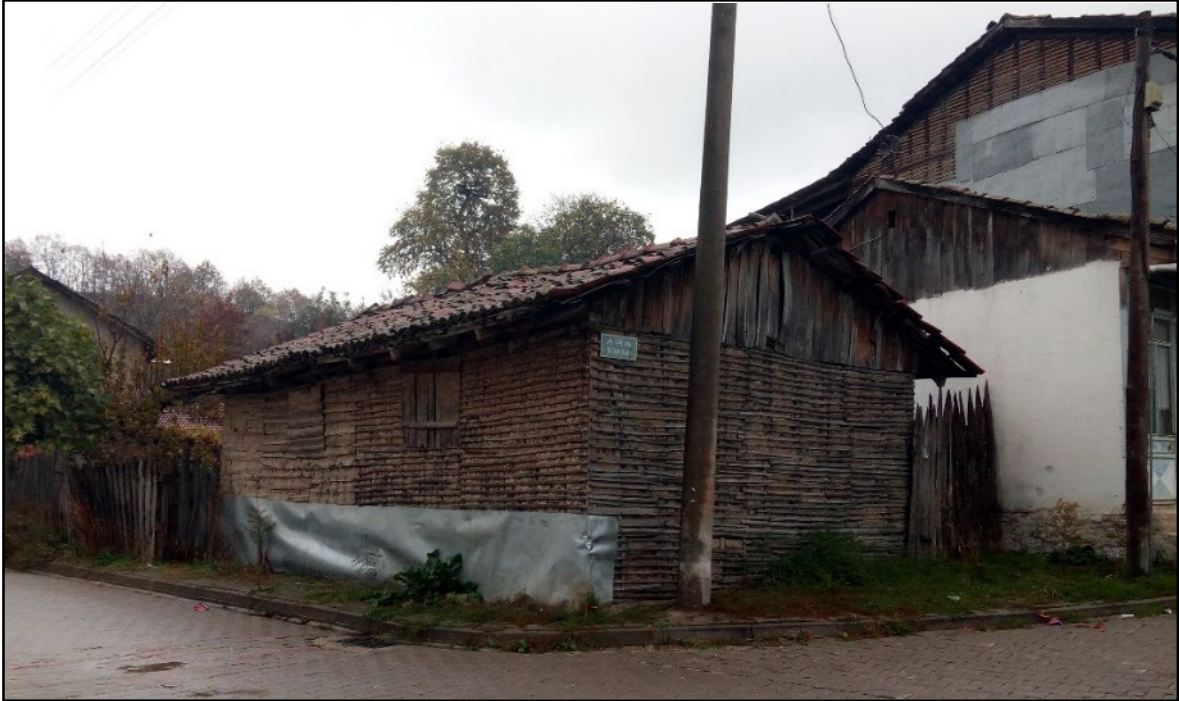
Resim 5.25. Bağdadi yapım tekniği ile inşa edilmiş müstemilat

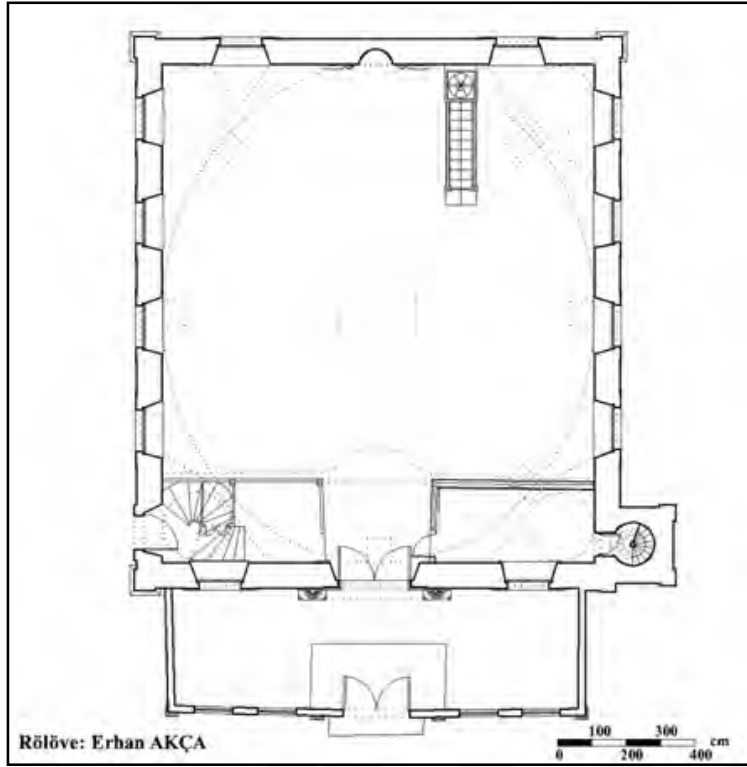
Resim 5.26. Abdülhamid döneminde yapılmış olan camilerinden Mahmudiye Hara cami planı (Aydın, 2009)

İlk Tahtaköprü Hamidiye Camii tek mekanlı harim ve son cemaat yerinden oluşan dikdörtgen planlı bir yapıdır. Mahfil galerisi bulunmaktadır. Diğer yerleşmelerde görülen camilerde de aynı kurgu görülmektedir. Bu özellikleri ile dönemin dini mimari biçimini yansıtmaktadırlar.

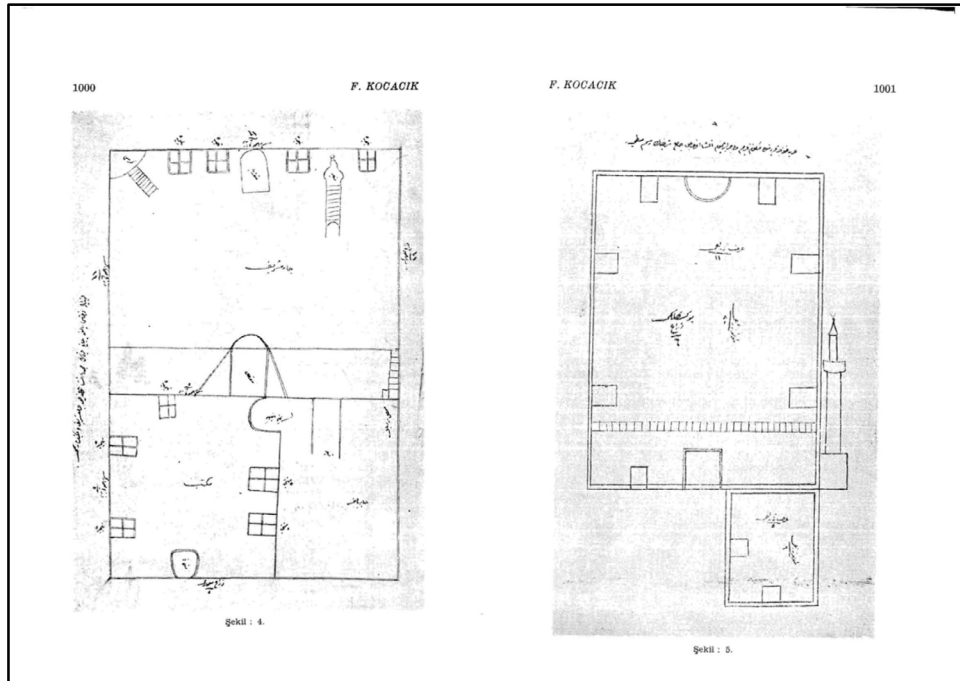
Resim 5.27. Muhacir köyleri için çizilmiş iki cami ve mektep planı (Kocacık, 1979)

Cami ve okulun birleşik veya birbirine yakın olarak meydana planlanması muhacir köylerinde yaygın olarak görülmektedir (Resim 5.27)

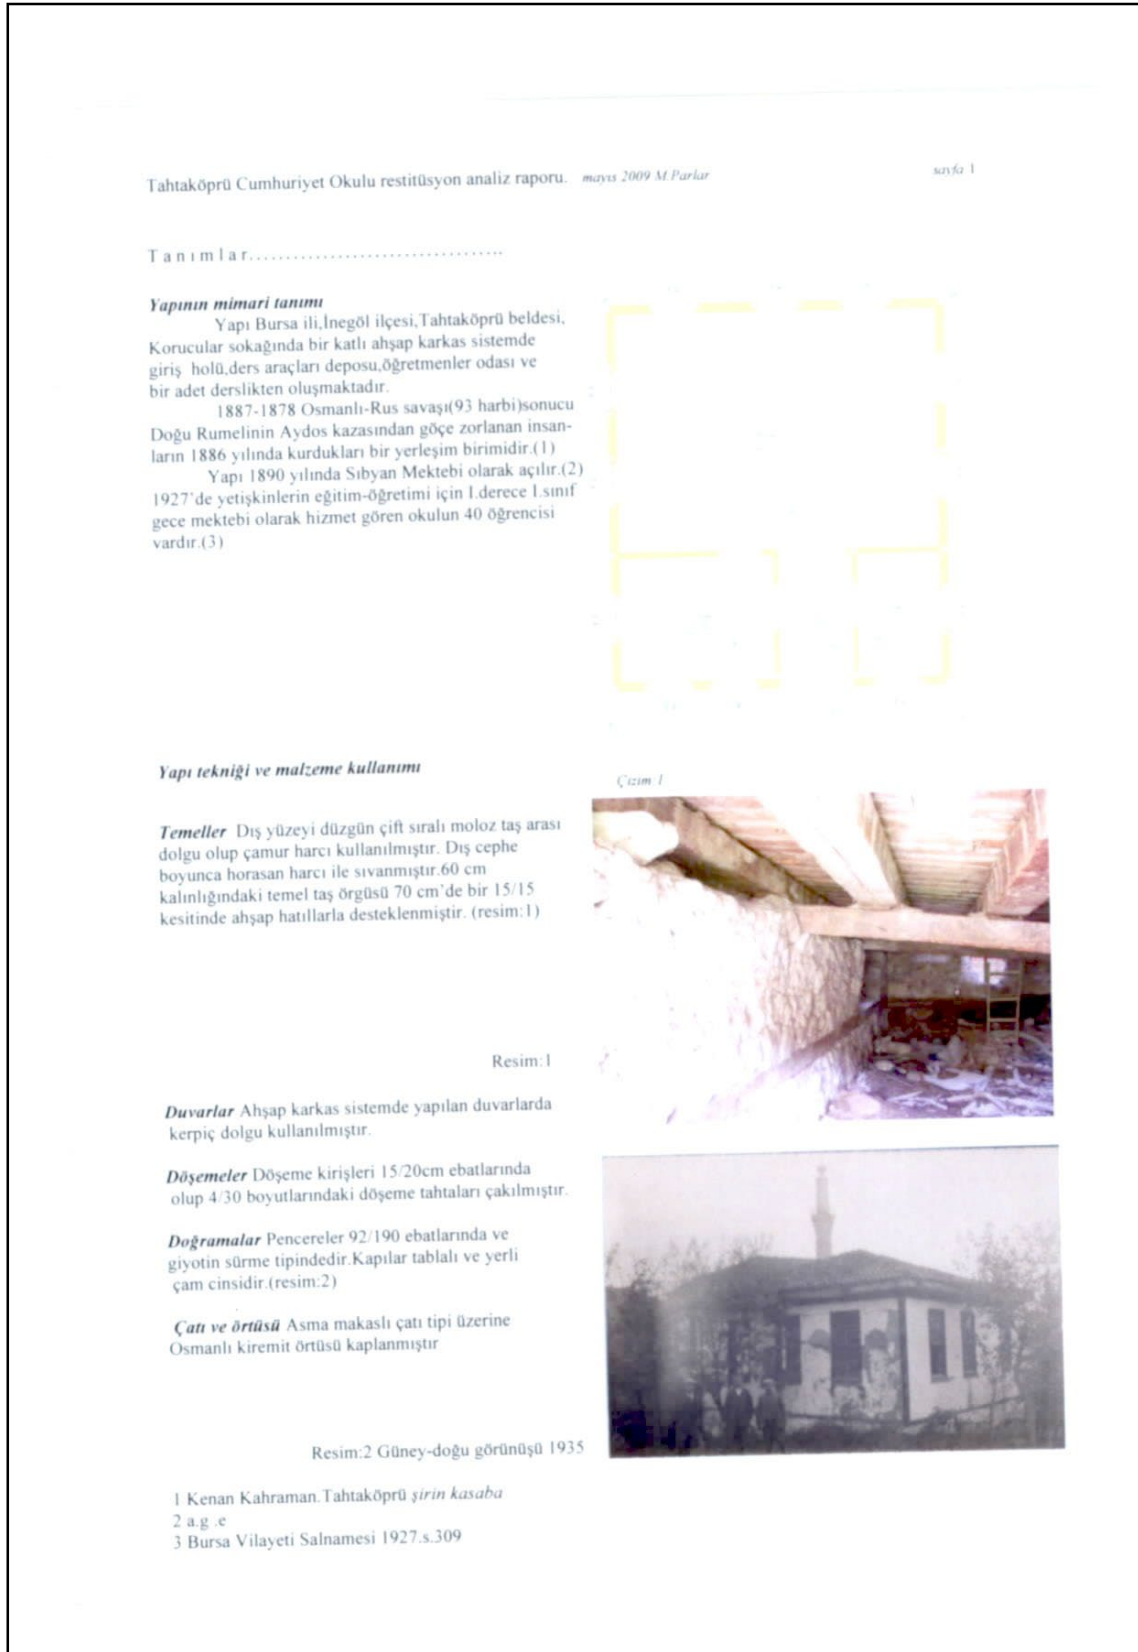
Resim 10.1. Tahtaköprü sıbyan mektebinin restitüsyon raporu – Tahtaköprü Cumhuriyet Okulu (İnegöl Belediyesi Arşivi)

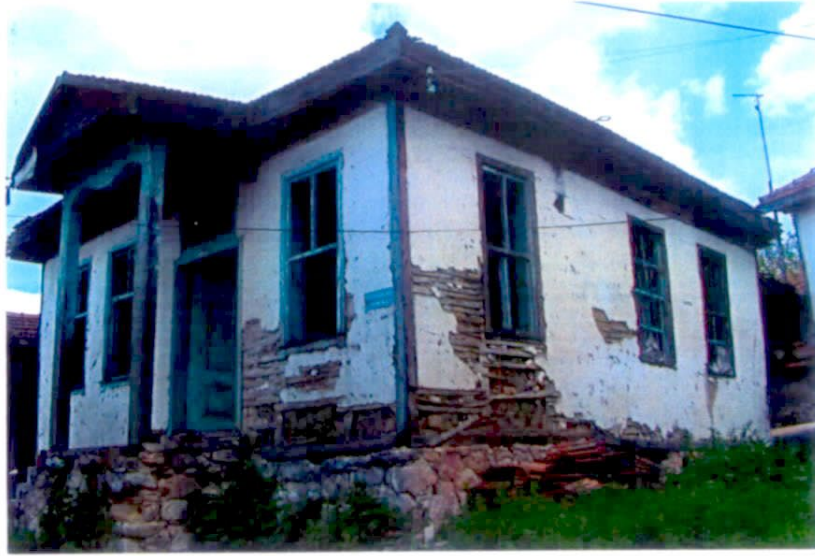
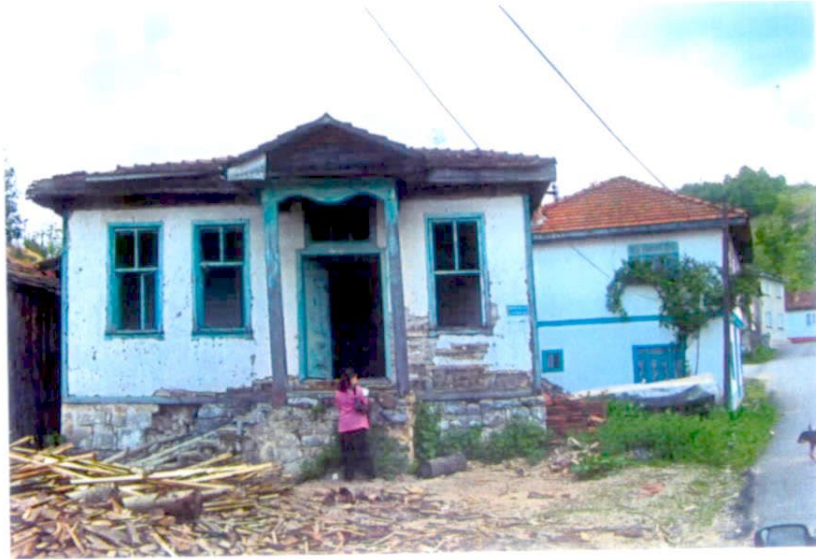
Resim 10.2. Tahtaköprü sıbyan mektebinin restitüsyon raporu – Tahtaköprü Cumhuriyet Okulu (İnegöl Belediyesi Arşivi)

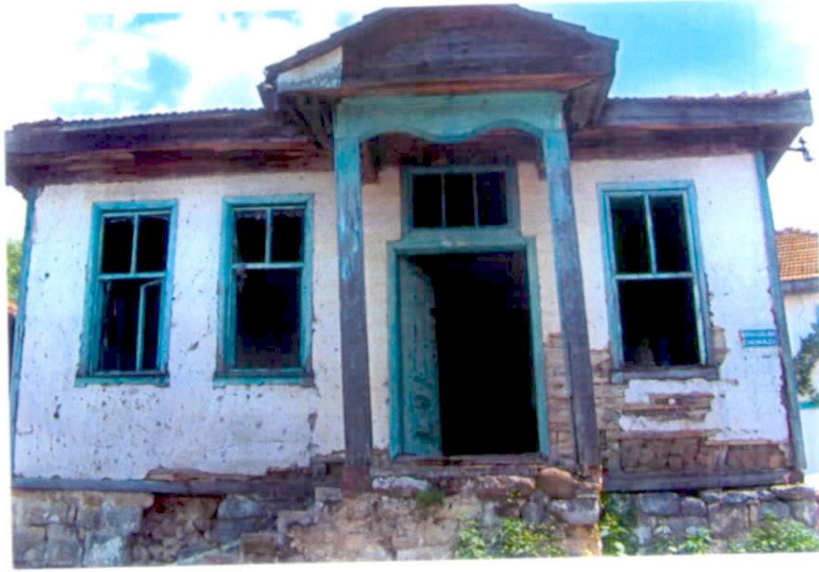
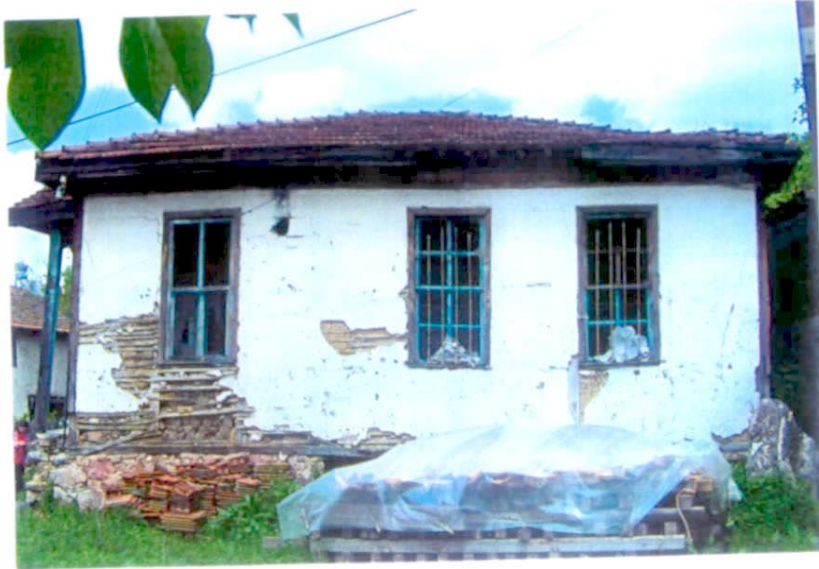
Resim 10.3. Tahtaköprü sıbyan mektebinin restitüsyon raporu – Tahtaköprü Cumhuriyet Okulu (İnegöl Belediyesi Arşivi)
