**T.C.  
DÜZCE ÜNİVERSİTESİ  
FEN BİLİMLERİ ENSTİTÜSÜ**

**DÜZCE ŞEHRİNDEKİ SPOR ALANLARININ  
DEĞERLENDİRİLMESİ**

**YÜKSEK LİSANS TEZİ  
PEYZAJ MİMALIĞI ANABİLİM DALI**

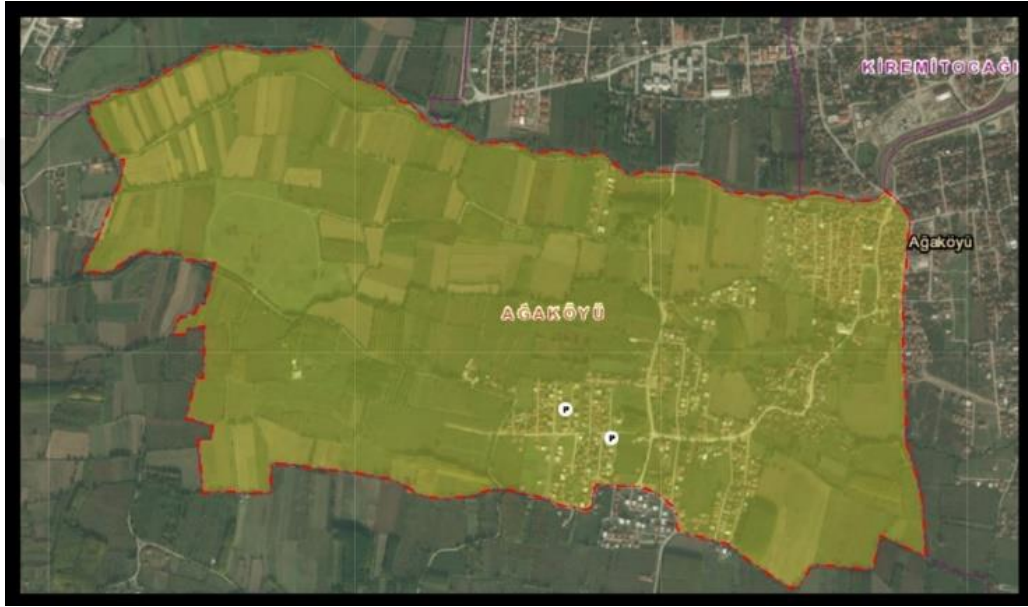
Düzce İli merkez ilçesinde bulunan Ağaköyü mahallesi nüfusu 2018 tarihli ADNKS nüfus sayım sonuçlarına göre 4.119 kişidir. Ağaköyü mahallesinde 2 adet park alanı bulunmaktadır. Mevcut parkların toplam alanı 1501,00 m<sup>2</sup> olup içerisinde 113,00 m<sup>2</sup>lik spor alanı bulunmaktadır. Kişi başına düşen park alanı 0,36 m<sup>2</sup> iken spor alanı ise 0,03 m<sup>2</sup>dir. Çizelge 1.1.'de Türkiye standartlarında bakıldığında park ve spor alanı bakımından yetersizdir.

Şekil 4.9. Ağaköyü mahallesi sınır ve park alanların konumu.

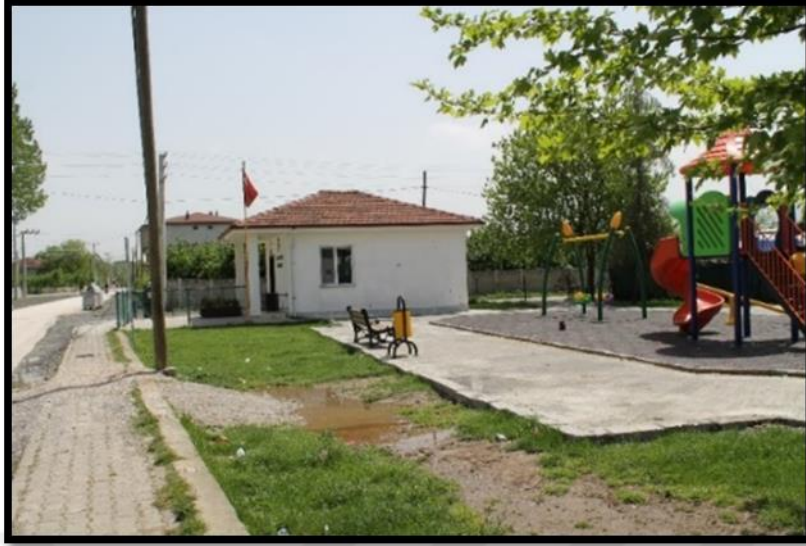
Çizelge 4.9. Ağaköyü 1'nolu parkın irdelenmesi.

| Genel Değerlendirme: Spor alanı mevcut değildir. | | | |

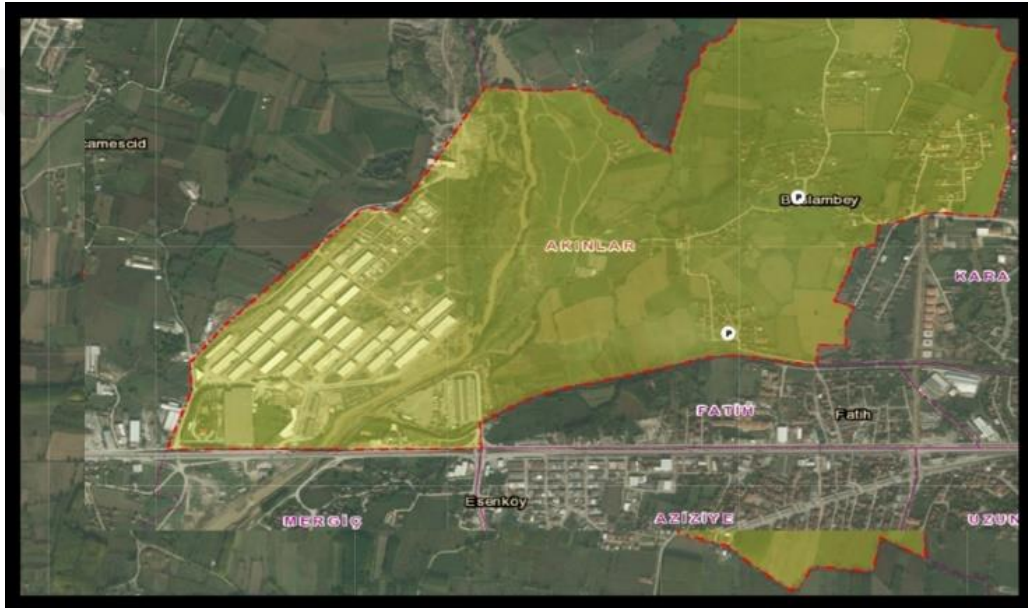
Düzce İli merkez ilçesinde bulunan Akınlar mahallesi nüfusu 2018 tarihli ADNKS nüfus sayım sonuçlarına göre 1.471 kişidir. Akınlar mahallesinde 2 adet park bulunmaktadır. Bu park alanları biri okul bahçesi iken diğeri vatandaşın talebi doğrultusunda özel mülkiyet içerisindeydir. Düzce Belediyesine ait park alanı değildir. Parkın bakım ve onarım kısmını belediye üstlenmiştir. Böylelikle mevcutta park adedi olarak değerlendirmemektedir. Bu alanların içerisinde spor alanı mevcuttur. Kişi başına düşen spor alanı 0,32 m<sup>2</sup>'dir. Çizelge 1.1.'de Türkiye standartlarında bakıldığında park ve spor alanı bakımından yetersizdir.

Şekil 4.10 Akınlar mahallesi sınırı ve park alanların konumu.

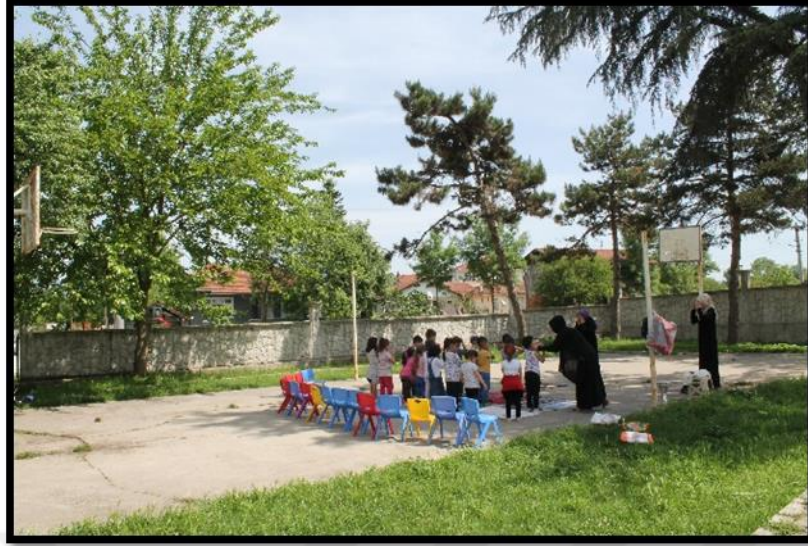
Çizelge 4.12. Akınlar kurs bahçesinin irdelenmesi.

| Genel Değerlendirme: Spor alanı mevcut 470,00 m <sup>2</sup> dir. | | | |

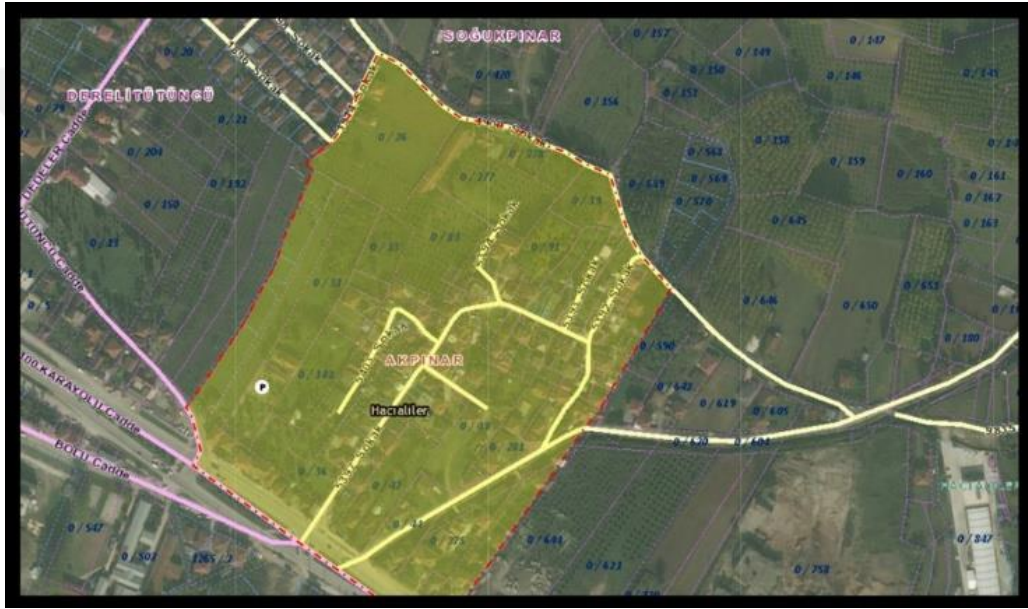
Düzce İli merkez ilçesinde bulunan Akpınar mahallesi nüfusu 2018 tarihli ADNKS nüfus sayım sonuçlarına göre 540 kişidir. Akpınar mahallesinde 1 adet mevcut park alanı bulunmaktadır. Mevcut parkların tarla niteliğinde olup mevkii olarak mezarlıktadır. Mezarlık kısmının 907 m<sup>2</sup> lik kısmı park olarak değerlendirilmiştir. Mevcut parkların toplam alanı 907 m<sup>2</sup> olup içerisinde 20 m<sup>2</sup> lik spor alanı bulunmaktadır. Kişi başına düşen park alanı 1,68 m<sup>2</sup> iken spor alanı ise 0,04 m<sup>2</sup> dir. Çizelge 1.1.'de Türkiye standartlarında bakıldığında park ve spor alanı bakımından yetersizdir.

Şekil 4.11. Akpınar mahallesi sınırı ve park alanların konumu.

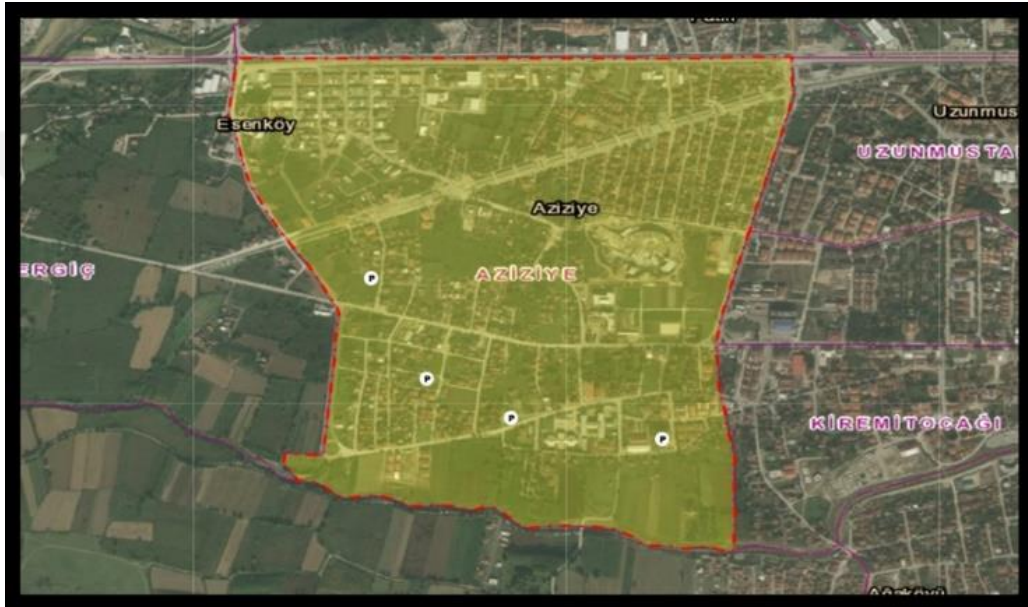
Düzce İli merkez ilçesinde bulunan Aziziye mahallesi nüfusu 2018 tarihli ADNKS nüfus sayım sonuçlarına göre 9.065 kişidir. Aziziye mahallesinde 4 adet park alanı bulunmaktadır. Mevcut parkların toplam alanı 8.391,00 m<sup>2</sup> olup içerisinde 638,00 m<sup>2</sup>lik spor alanı bulunmaktadır. Kişi başına düşen park alanı 0,93 m<sup>2</sup> iken spor alanı ise 0,07 m<sup>2</sup>dir. Çizelge 1.1.'de Türkiye standartlarında bakıldığında park ve spor alanı bakımından yetersizdir.

Şekil 4.13. Aziziye mahallesi sınırı ve park alanların konumu.

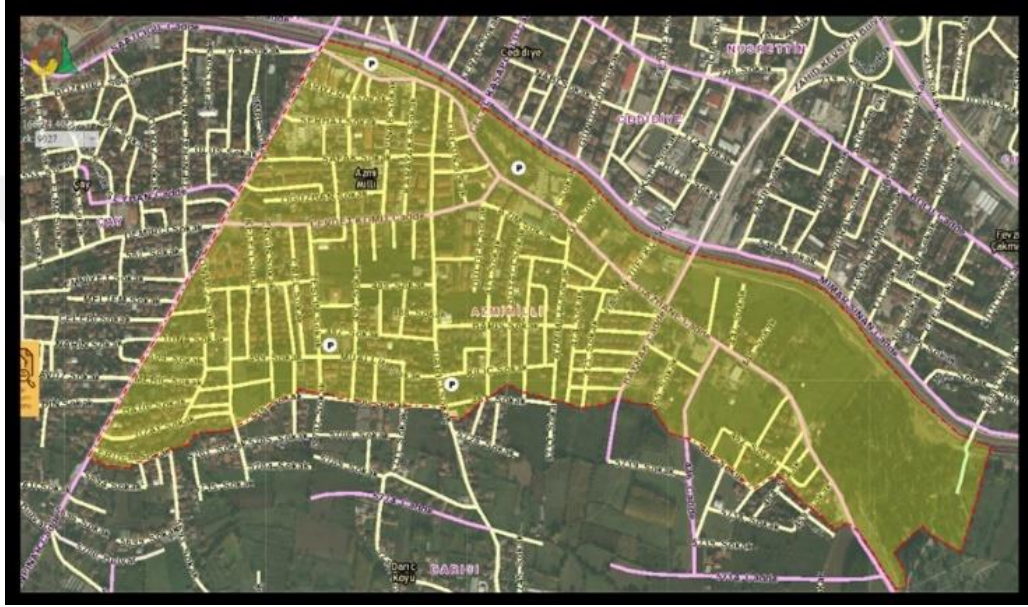
Düzce İli merkez ilçesinde bulunan Azmimilli mahallesi nüfusu 2018 tarihli ADNKS nüfus sayım sonuçlarına göre 7.555 kişidir. Azmimilli mahallesinde 4 adet park alanı bulunmaktadır. Mevcut parkların toplam alanı 7.715,00 m<sup>2</sup> olup içerisinde 432,00 m<sup>2</sup>lik spor alanı bulunmaktadır. Kişi başına düşen park alanı 1,02 m<sup>2</sup> spor alanı ise 0,06 m<sup>2</sup>dir. Çizelge 1.1.'de Türkiye standartlarında bakıldığında park ve spor alanı bakımından yetersizdir.

Şekil 4.14. Azmimilli mahallesi sınırı ve park alanların konumu.

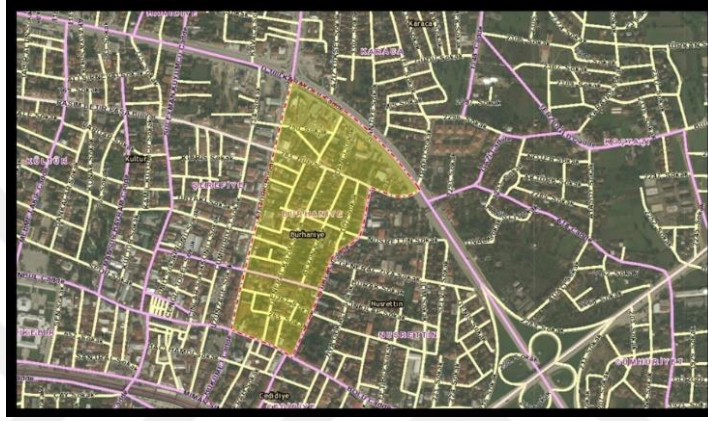
Şekil 4.16. Burhaniye mahallesi sınırı ve park alanların konumu.

Düzce İli merkez ilçesinde bulunan Burhaniye mahallesi nüfusu 2018 tarihli ADNKS nüfus sayım sonuçlarına göre 2933 kişidir. Burhaniye mahallesinde park alanı bulunmamaktadır. Mevcut parkların toplam alanı 0,00 m<sup>2</sup> olup içerisinde 0,00 m<sup>2</sup>lik spor alanı bulunmaktadır. Kişi başına düşen park alanı 0,00 m<sup>2</sup> spor alanı ise 0,00 m<sup>2</sup>dir. Çizelge 1.1.'de Türkiye standartlarında bakıldığında park ve spor alanı bakımından yetersizdir.

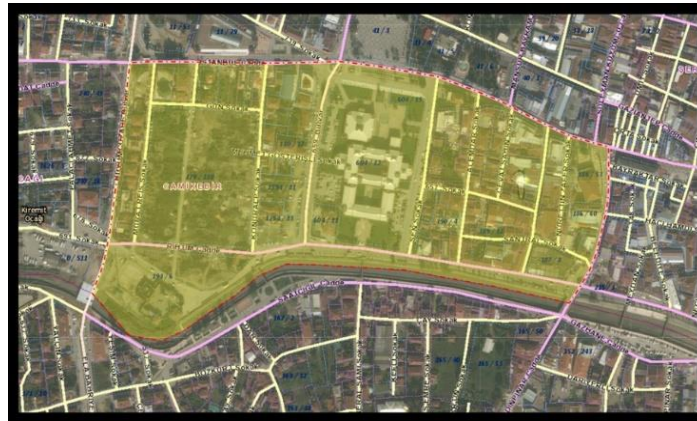
Şekil 4.17. Camikebir mahallesi sınırı ve park alanların konumu.

Düzce İli merkez ilçesinde bulunan Camikebir mahallesi nüfusu 2018 tarihli ADNKS nüfus sayım sonuçlarına göre 1.143 kişidir. Camikebir mahallesinde park alanı bulunmamaktadır. Mevcut parkların toplam alanı 0,00 m<sup>2</sup> olup içerisinde 0,00 m<sup>2</sup>lik spor alanı bulunmaktadır. Kişi başına düşen park alanı 0,00 m<sup>2</sup> spor alanı ise 0,00 m<sup>2</sup>dir. Çizelge 1.1.'de Türkiye standartlarında bakıldığında park ve spor alanı bakımından yetersizdir.

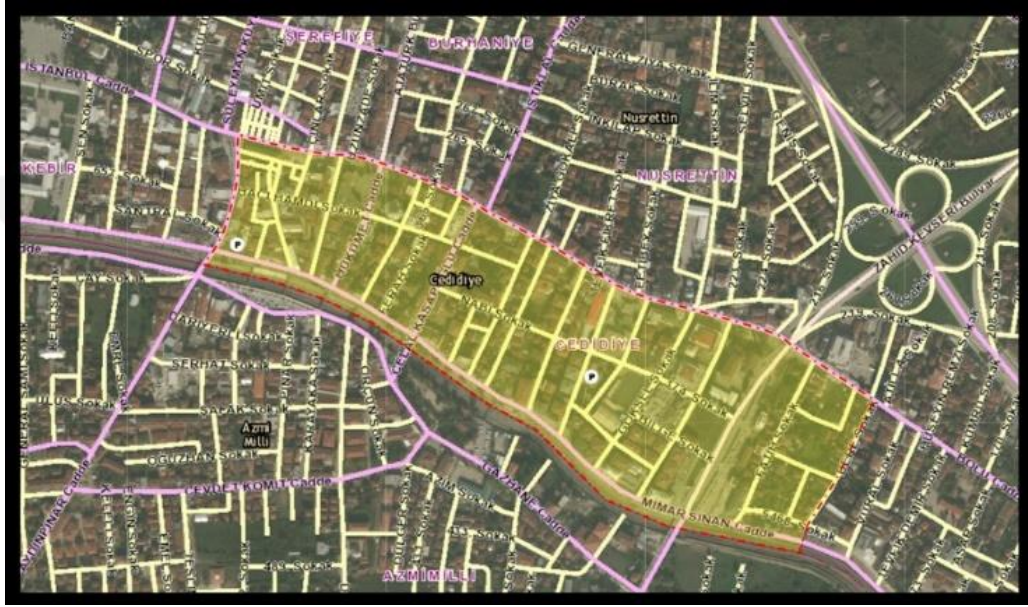
Şekil 4.18. Ceditiye mahallesi sınırı ve park alanların konumu.

Düzce İli merkez ilçesinde bulunan Ceditiye mahallesi nüfusu 2018 tarihli ADNKS nüfus sayım sonuçlarına göre 3381 kişidir. Ceditiye mahallesinde 2 adet park alanı bulunmaktadır. Mevcut parkların toplam alanı 5143,00 m<sup>2</sup> olup içerisinde 60,00 m<sup>2</sup>lik spor alanı bulunmaktadır. Kişi başına düşen park alanı 1,52 m<sup>2</sup> spor alanı ise 0,02 m<sup>2</sup>dir. Çizelge 1.1.'de Türkiye standartlarında bakıldığında park ve spor alanı bakımından yetersizdir.

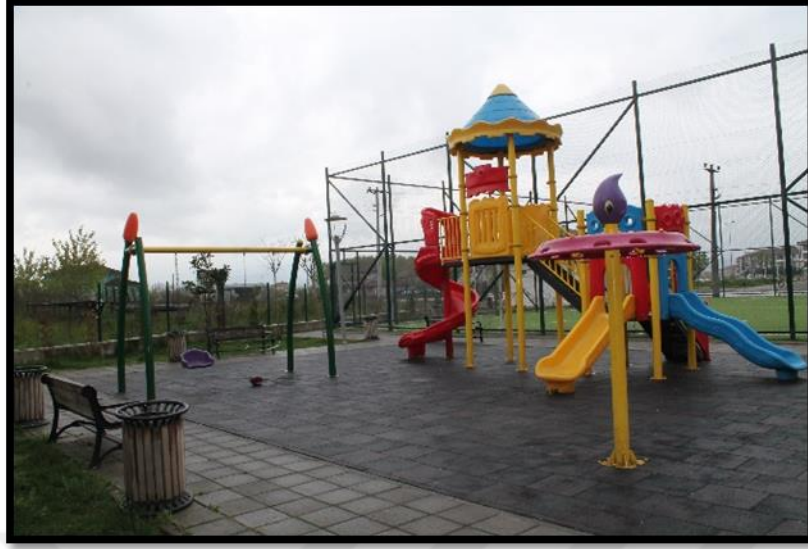
Çizelge 4.38. Cumhuriyet mahallesi futbol parkın irdelenmesi.

| Genel Değerlendirme: Spor alanı 620,00 m <sup>2</sup> dir. | | | |

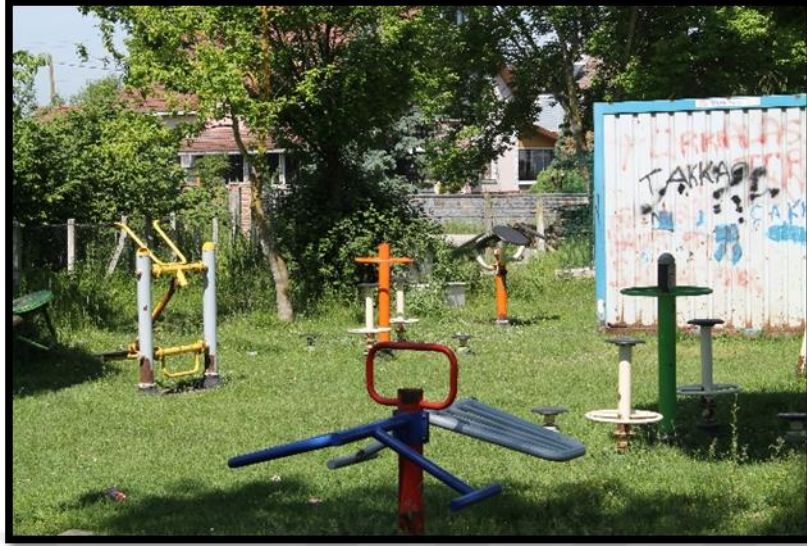
Çizelge 4.42. Çakırlar mahallesi parkın irdelenmesi.

| Genel Değerlendirme: Spor alanı fitness aletlerin kullanılamaz durumda olduğundan mevcut değildir. Aynı zamanda parkın komple revize edilmesi gerekmektedir. | | | |

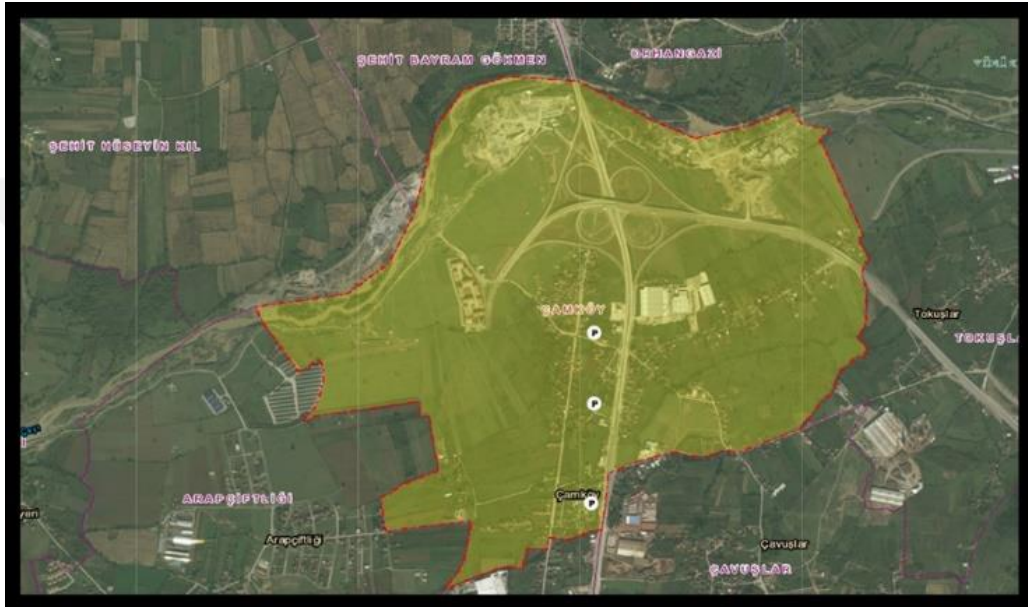
Şekil 4.21. Çamköy mahallesi sınırı ve park alanların konumu.

Düzce İli merkez ilçesinde bulunan Çamköy mahallesi nüfusu 2018 tarihli ADNKS nüfus sayım sonuçlarına göre 2.231 kişidir. Çamköy mahallesinde 3 adet park alanı bulunmaktadır. Mevcut parkların toplam alanı 3760,80 m<sup>2</sup> olup içerisinde 258,90 m<sup>2</sup>lik spor alanı bulunmaktadır. Kişi başına düşen park alanı 1,69 m<sup>2</sup> spor alanı ise 0,12 m<sup>2</sup>dir. Çizelge 1.1.'de Türkiye standartlarında bakıldığında park ve spor alanı bakımından yetersizdir.

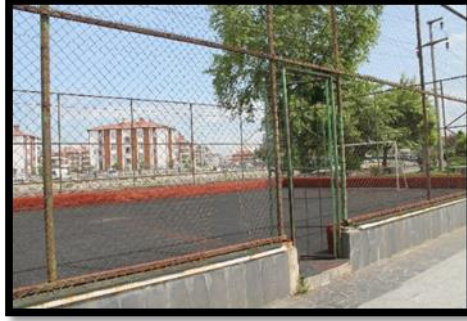
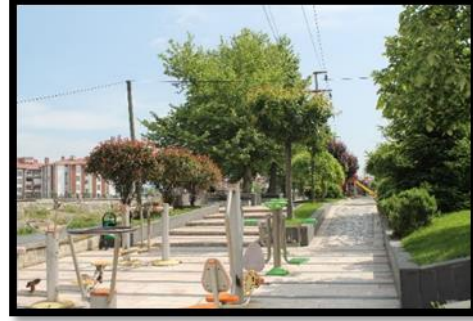
Çizelge 4.53. Çay mahallesi asar deresi parkın irdelenmesi.

| Genel Değerlendirme: Spor alanı 530,00 m <sup>2</sup> dir. | | | |

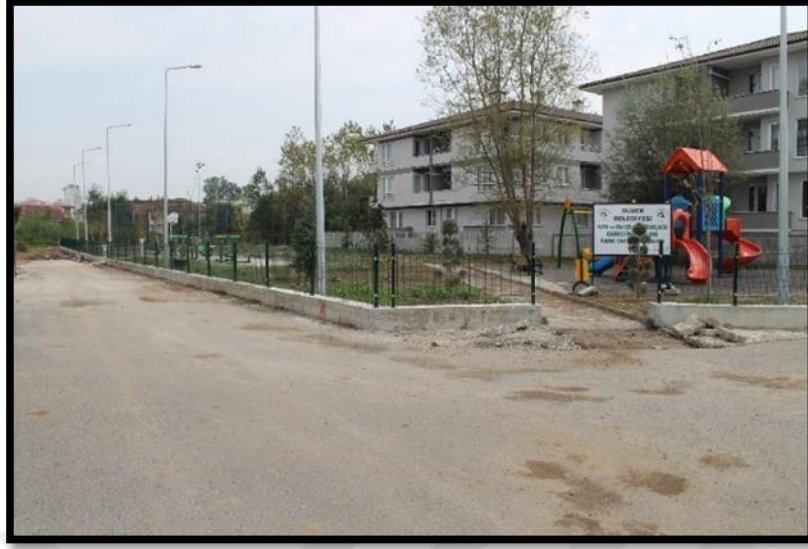
Çizelge 4.57. Darıcı yeni park mahallesi parkın irdelenmesi.

| Çim Alan | m <sup>2</sup> | 856,00 | Çim alan bakımsız olup yer yer ara ekime ihtiyaç vardır. |
| Sert Zemin | m <sup>2</sup> | 441,00 | Beton parke taş ile yapılmıştır. |
| Çocuk Oyun Alanı | m <sup>2</sup> | 161,00 | 1 adet tek kuleli oyun grubu, 1 adet salıncak ve 1 adet tahterevalli mevcuttur. Zemin yapışmalı kauçuktur. |
| Fitness Alanı | Ad | 27,00 | 6 adet fitness aleti bulunmaktadır. |
| Dairesel 3 Yönlü Basketbol potalı Saha | m <sup>2</sup> | 113,00 | Lama ve profille çevrili olup kafes telle etrafı kapatılmıştır. Zemin dökme kauçuk zemindir. 1 adet 3 yönlü basketbol potası mevcuttur. |
| Çevre Duvarı | m | 195,00 | 137 metresi panel çit olup geri kalan kısmı siteye ait duvardır. |

| Otomatik Sulama | Var | Otomatik sulama sistemi kontrol edilmelidir. | |

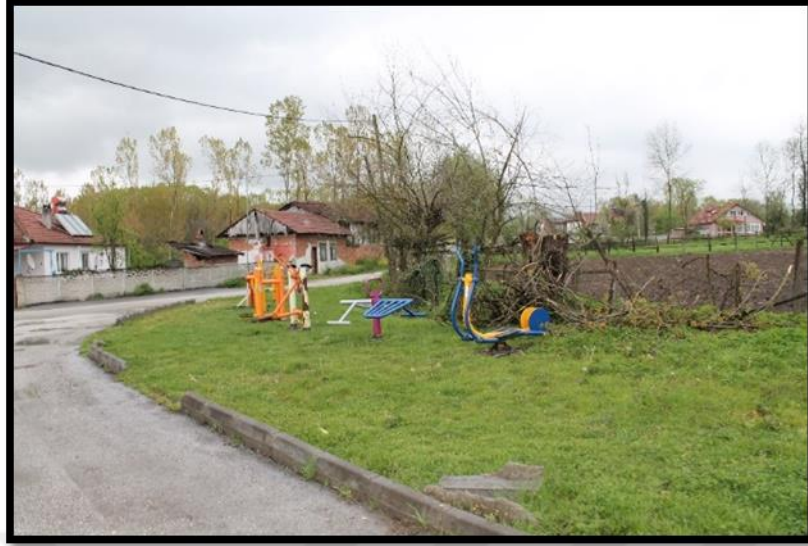
Çizelge 4.59. Dedeler mahallesi fitness parkın irdelenmesi.

| Park Alanı | m <sup>2</sup> | - | Park alanı niteliği taşımamaktadır. |
| Sert Zemin | m <sup>2</sup> | - | Doğal taş döşeme ile yapılmıştır. |
| Fitness Alanı | m <sup>2</sup> | 50,00 | 8 adet Fitness aletlerin bulunduğu yer güvenli olmayıp, fitness aletleri kullanılmaz durumdadır. Emniyetli yer bulunup yenilenmelidir. |
| Genel Değerlendirme: Spor aletleri kullanılmaz durumda olduğundan aynı zamanda emniyetli olmadığından spor alanı 0,00m <sup>2</sup> hesaplanmıştır. | | | |

| Otomatik Sulama | Yok | Otomatik sulama yapılmalıdır. | |

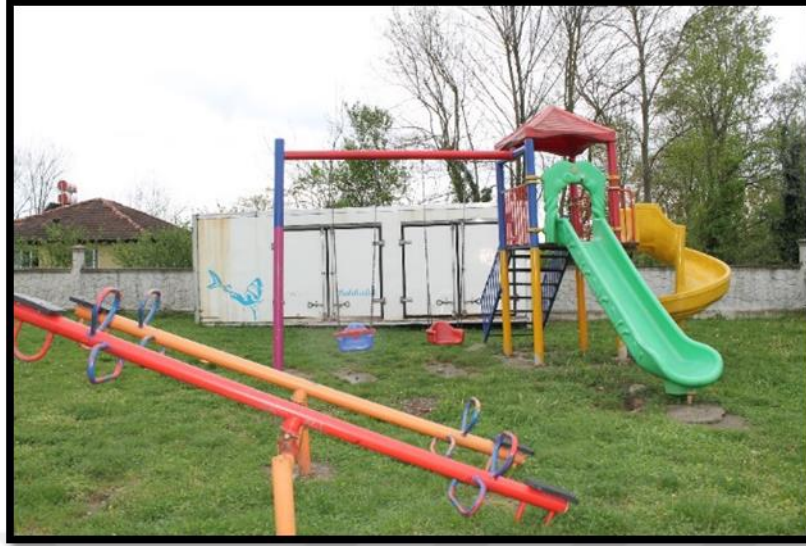
Çizelge 4.60. Dedeler mahallesi parkın irdelenmesi.

| Park Alanı | m <sup>2</sup> | - | Okul alanı olduğundan değerlendirmeye alınmamıştır. |
| Çocuk Oyun Alanı | m <sup>2</sup> | - | 1 adet Tek kuleli oyun grubu, 1 adet salıncak ve 1 adet 4 kişilik tahterevalli mevcuttur. Oyun grupların bakımı yapıp boyatılmalıdır. Montajı doğal çim üzerine montaj yapılmıştır. |

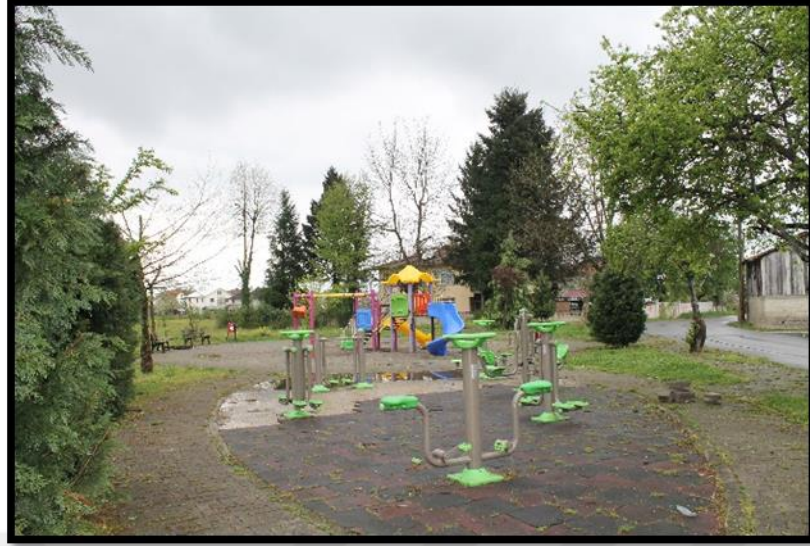
Çizelge 4.62. Dereli tütüncü mahallesi parkın irdelenmesi.

| Çim Alan | m <sup>2</sup> | 233,16 | Çim alan bakımsız olup yer yer ara ekime ihtiyaç vardır. |
| Sert Zemin | m <sup>2</sup> | 260,00 | Beton parke taş ile yapılmıştır. |
| Çocuk Oyun Alanı | m <sup>2</sup> | 113,96 | 1 adet tek kuleli oyun grubu ve 2 adet salıncak mevcuttur. Oyun grupların bakımı yapıp boyatılmalıdır. Zemin yapıştırılmalı kauçuk yapılmalıdır. |
| Fitness Alanı | m <sup>2</sup> | 79,00 | 6 adet fitness aleti bulunmaktadır. Zemin yapıştırılmalı kauçuk olup tahrip gören yerlerin tamiraty yapılmalıdır. |
| Çevre Duvarı | m | - | Panel çitle etrafı emniyet açısından çevrilmelidir. |

| Otomatik Sulama | Yok | Otomatik sulama yapılmalıdır. | |

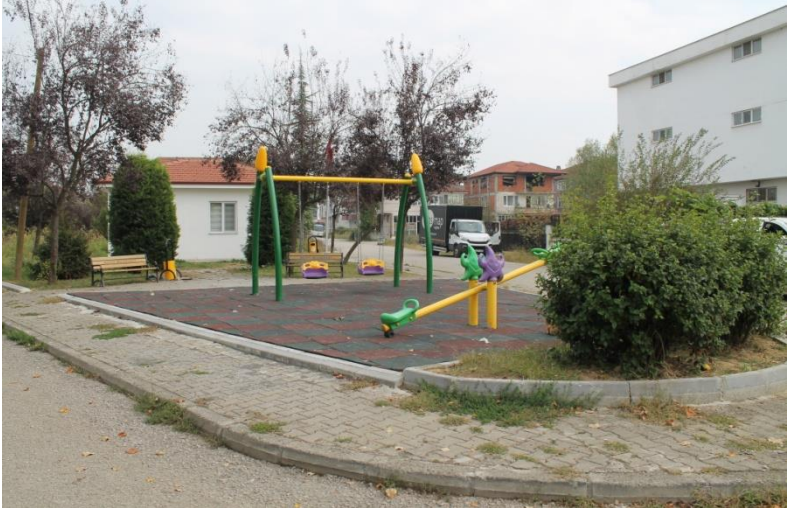
Çizelge 4.64. Fatih mahallesi parkın irdelenmesi.

| Çim Alan | m <sup>2</sup> | 150,00 | Çim alan bakımsız olup yer yer ara ekime ihtiyaç vardır. |
| Sert Zemin | m <sup>2</sup> | 180,00 | Beton parke taş ile yapılmıştır. |
| Çocuk Oyun Alanı | m <sup>2</sup> | 96,00 | 1 adet salıncak ve tahterevalli mevcuttur. Zemin yapıştırmalı kauçuk yapılmalıdır. |
| Çevre Duvarı | m | 85,00 | Mevcut duvarın bakımı yapılmalıdır. |

| Otomatik Sulama | Yok | Otomatik sulama yapılmalıdır. | |

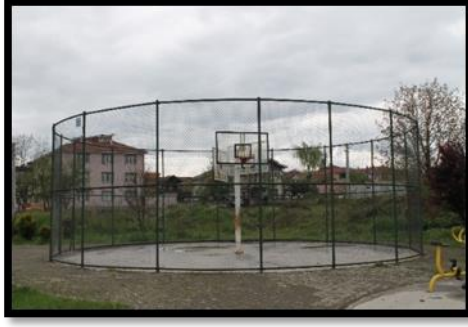
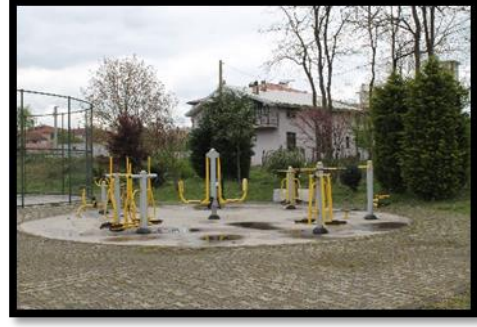
Çizelge 4.66. Fevzi Çakmak mahallesi parkın irdelenmesi.

| Çim Alan | m <sup>2</sup> | 656,00 | Çim alan bakımsız olup yer yer ara ekime ihtiyaç vardır. |
| Sert Zemin | m <sup>2</sup> | 511,00 | Beton taş döşeme ile yapılmıştır. |
| Çocuk Oyun Alanı | m <sup>2</sup> | 97,50 | 1 adet Tek kuleli oyun grubu ve 1 adet salıncak,1 adet tahterevalli ve 1 adet döner platform mevcuttur. Oyun grupların bakımı yapılıp boyatılmalıdır. Zemin yapıştırılmalı kauçuk yapılmalıdır. |
| Fitness Alanı | m <sup>2</sup> | 110,50 | 6 adet fitness aleti mevcuttur. Zemin beton olup üstüne yapıştırılmalı kauçuk döşenmelidir. |
| Dairesel 3 Yönlü Basketbol potalı Saha | m <sup>2</sup> | 124,00 | Dairesel basketbol sahasının kafes teli tamirâtı bakımı yapılmalıdır. Aynı zamanda zemin beton olup dökme kauçuk döşenmelidir.3 yönlü basketbol potası ise bakımı yapılmalıdır. |
| Çevre Duvarı | m | - | Panel çitle etrafı emniyet açısından çevrilmelidir. |

| Otomatik Sulama | Yok | Otomatik sulama yapılmalıdır. | |

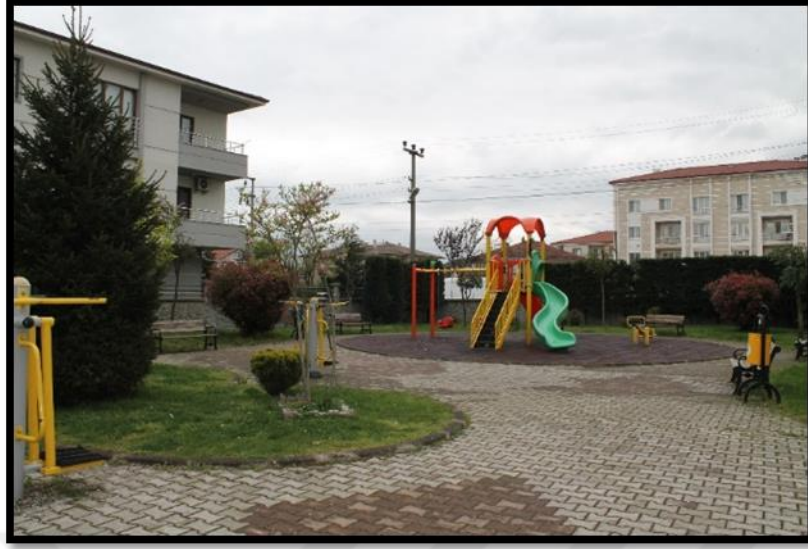
Çizelge 4.100. Nusrettin mahallesi parkın irdelenmesi.

| Çim Alan | m <sup>2</sup> | 300,00 | Çim alan bakımsız olup yer yer ara ekime ihtiyaç vardır. |
| Sert Zemin | m <sup>2</sup> | 204,00 | Beton parke taş ile yapılmıştır. |
| Çocuk Oyun Alanı | m <sup>2</sup> | 114,00 | 1 adet tek kuleli oyun grubu, 1 adet salıncak ve 1 adet tahterevalli mevcuttur. Zemin yapıştırılmalı kauçuktur. |
| Fitness Alanı | m <sup>2</sup> | 24,00 | 4 adet fitness aleti vardır.24 m <sup>2</sup> lik alanı kaplamaktadır. Sert zemin olarak beton parke taş üzerine montajlıdır. |
| Çevre Duvarı | m | 110,00 | Desenli beton duvarla çevrilidir. |
| Aydınlatma | Yetersiz | Park içerisinde aydınlatma armatürleri bulunmamaktadır. | |

| Otomatik Sulama | Yok | Otomatik sulama yapılmalıdır. | |

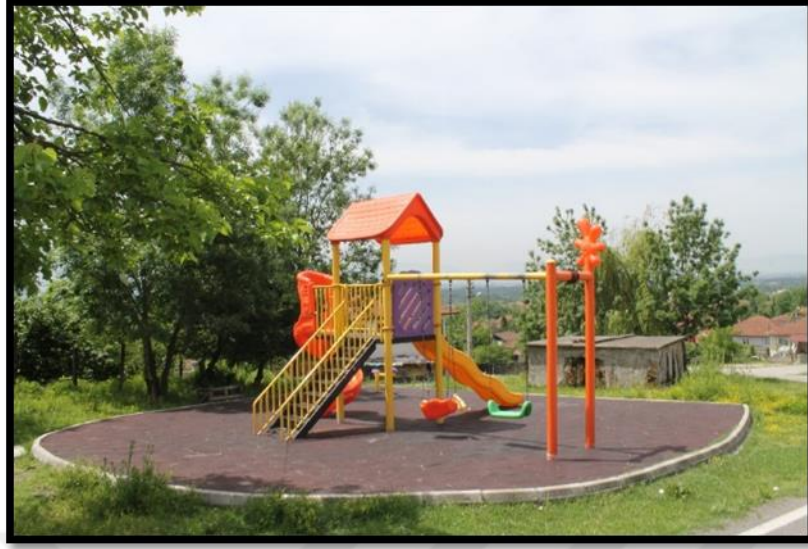
Çizelge 4.103. Sallar mahallesi 2'nolu parkın irdelenmesi.

| Çim Alan | m <sup>2</sup> | 858,00 | Çim alan bakımsız olup yer yer ara ekime ihtiyaç vardır. |
| Çocuk Oyun Alanı | m <sup>2</sup> | 82,00 | 1 adet tek kuleli oyun grubu, 1 adet salıncak, 1 adet zıpzıp ve 1 adet tahterevalli mevcuttur. Zemin yapıştırılmalı kauçuktur. |
| Aydınlatma | Yetersiz | Park içerisinde aydınlatma armatürleri bulunmamaktadır. | |

| Bank | Ad | - | Bank ilave edilmelidir. |
| Otomatik Sulama | Yok | Otomatik sulama yapılmalıdır. | |

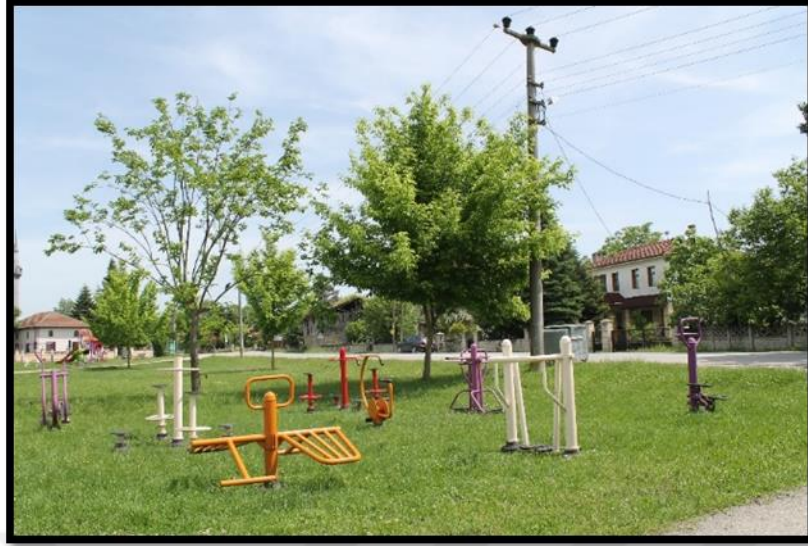
Çizelge 4.107. Sarayyeri mahallesi fitness alanı parkın irdelenmesi.

| Çim Alan | m <sup>2</sup> | 1.603,00 | Çim alan bakımsız olup yer yer ara ekime ihtiyaç vardır. |
| Fitness Alanı | Ad | 40,00 | 10 adet fitness aleti mevcuttur. Toprak zemine montajlıdır. Yapıştırma kauçuk zemin yapılabilir. |
| Aydınlatma | Yetersiz | Park içerisinde aydınlatma armatürleri bulunmamaktadır. | |

| Çöp Kovası | Ad | - | Çöp kovası montajı yapılmalıdır. |
| Otomatik Sulama | Yok | Otomatik sulama yapılmalıdır. | |

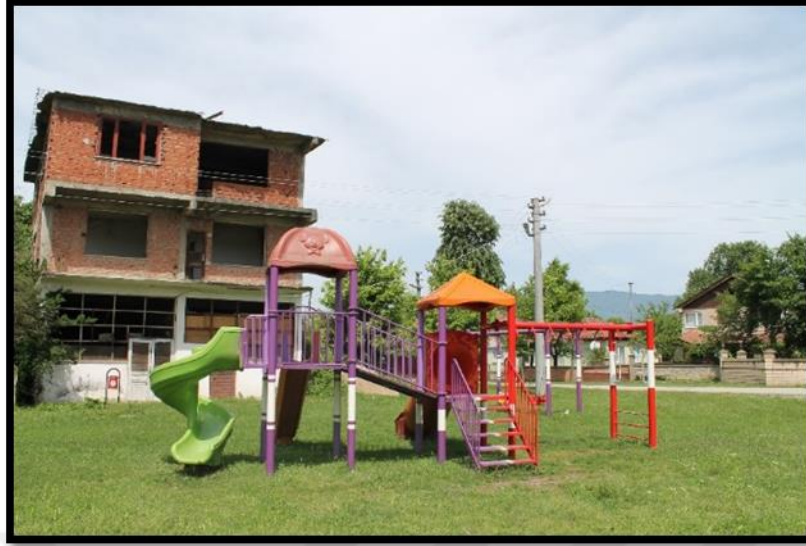
Çizelge 4.108. Sarayyeri mahallesi parkın irdelenmesi.

| Çim Alan | m <sup>2</sup> | 1.080,00 | Çim alan bakımsız olup yer yer ara ekime ihtiyaç vardır. |
| Çocuk Oyun Alanı | m <sup>2</sup> | - | 1 adet çift kuleli oyun grubu ve 1 adet salıncak,2 adet zıpzıp ve 1 adet 4 kişilik tahterevalli mevcuttur. Oyun grupların tamirata yapılıp boyatılmalıdır. Zemin yapıştırılmalı kauçuk yapılmalıdır. |
| Aydınlatma | Yetersiz | Park içerisinde aydınlatma armatürleri bulunmamaktadır. | |

| Otomatik Sulama | Yok | Otomatik sulama yapılmalıdır. | |

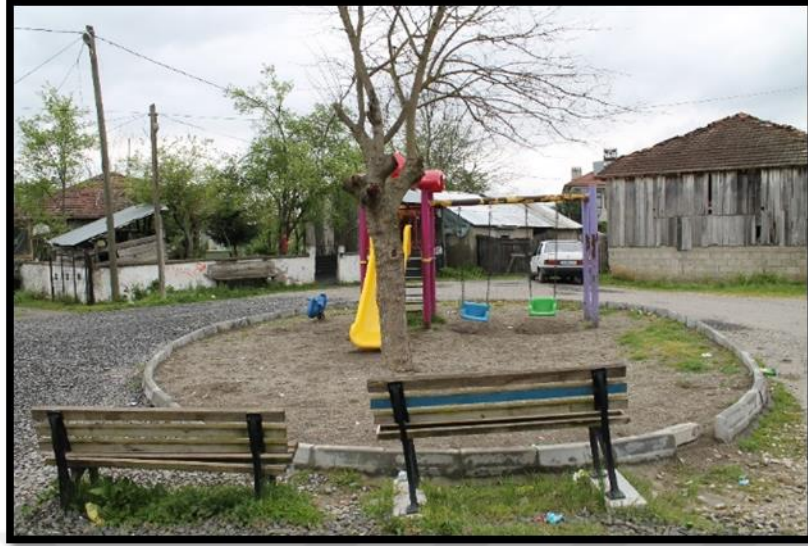
Çizelge 4.110. Soğukpınar mahallesi parkın irdelenmesi.

| Çocuk Oyun Alanı | m <sup>2</sup> | 82,00 | 1 adet tek kuleli oyun grubu, 1 adet salıncak ve 1 adet zıpzıp mevcuttur. Oyun grupların tamirâtı yapıp boyatılmalıdır. Zemin yapıştırılmalı kauçuk yapılmalıdır. |
| Aydınlatma | Yetersiz | Park içerisinde aydınlatma armatürleri bulunmamaktadır. | |

| Çöp Kovası | Ad | - | Çöp kovası ilave edilmelidir. |
| Otomatik Sulama | Yok | Otomatik sulama yapılmalıdır. | |
