**T. C.**  
**İSTANBUL ÜNİVERSİTESİ**  
**SOSYAL BİLİMLER ENSTİTÜSÜ**  
**KORUMA, YENİLEME VE RESTORASYON BİLİM DALI**

**DOKTORA TEZİ**

**MOZAİK TABAN DÖŞEMELERİNİN**  
**KORUNMASINDA TEKRAR GÖMME**  
**SİSTEMLERİNİN DEĞERLENDİRİLMESİ VE**  
**ÖNERİLER**

Alan testleri Antalya ili Aksu ilçesinde bulunan, Perge antik kenti, Güney Hamam içerisindeki (Claudius Piso Galerisi olarak adlandırılan) *basilica thermarum* olarak tanımlanan mekândaki mozağin yaklaşık 110 metrekairelik bir bölümü üzerinde gerçekleştirilmiştir. Altı farklı gömme sistemindeki nem, sıcaklık ve iklimatik ölçümlerin internet üzerinden takip edilebildiği deneme alanında, 2017-2018 yıllarında kesintisiz olarak saatlik veri toplanmıştır. Ek olarak arkeometrik analizler ve vejetasyona ilişkin araştırmalar yürütülmüştür. Farklı bilimsel alanlardaki teknikler,

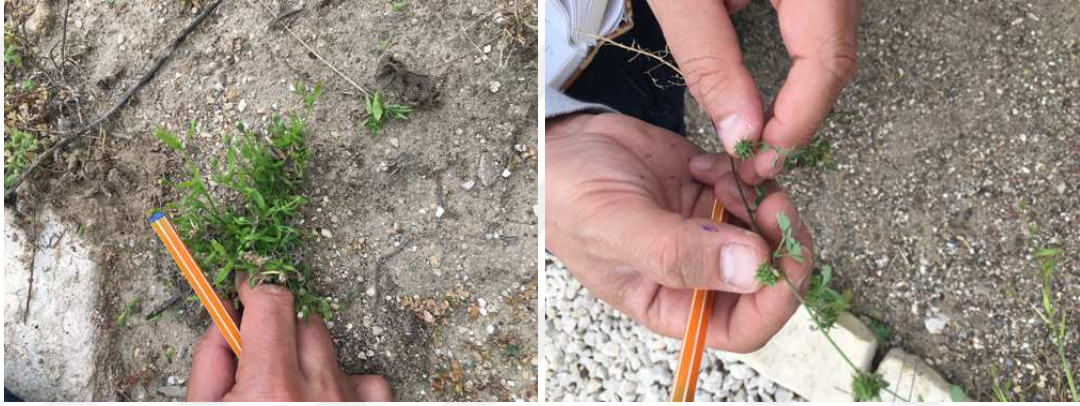
**Şekil 18:** Bitki örneklerinin toplanması

bitkinin örtme derecesi bulunduğu parseline göre saptanmış ve vejetasyon alım formuna aktarılmıştır. Alınan örnekler vejetasyon alım tablosuna işlenmiştir. Elde edilen tür teşhisleri, Avrupa vejetasyon araştırmalarının standart bilgisayar programı olarak kabul edilen TURBOVEG programına aktararak incelenmiştir. Alandan toplanan bitkilerin cins-tür analizi, Batı Akdeniz Ormancılık Araştırma Enstitüsü'nde Doç. Dr. Ali Kavgacı tarafından yapılmıştır.

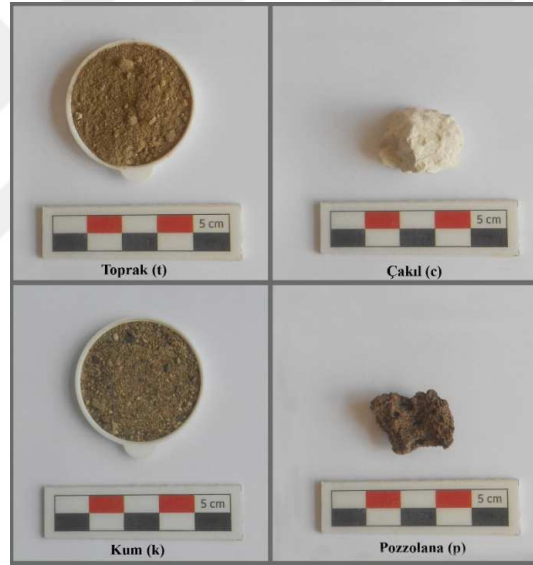
**Şekil 19:** Dolgu malzemesi örneklerinin fotoğrafları

Buna göre, toprak dolgu malzemesi ile oluşturulan S1 sistemini temsil eden parsellerden alınan örnekler, P1t, P10t ve P17t olarak kodlanmıştır. Kum dolgu malzemesiyle oluşturulan S2 sistemini temsil eden parsellerden alınan örneklere, P2k, P9k, P14k; *tessellatum* tabakası üzerine jeotekstil ve dolgu malzemesi olarak kum olan S3 sistemini temsil eden parsellerden alınan örneklere, P3k, P7k ve P15k; kodları verilmiştir.

Yukarıda **Bölüm 4.2.1.**’de açıklanmış olduğu üzere, “S” ile araştırılan sistemler, “P” ile parseller gösterilirken bunların dolgu malzemelerinden alınan arkeometrik analiz örnekleri, dolgu malzemesinin türü belirtilerek kodlanmıştır (Tablo 5). Örneklerin açıklamaları ve parsellerde örneklerin alındığı noktalar Şekil 20’de gösterilmiştir.

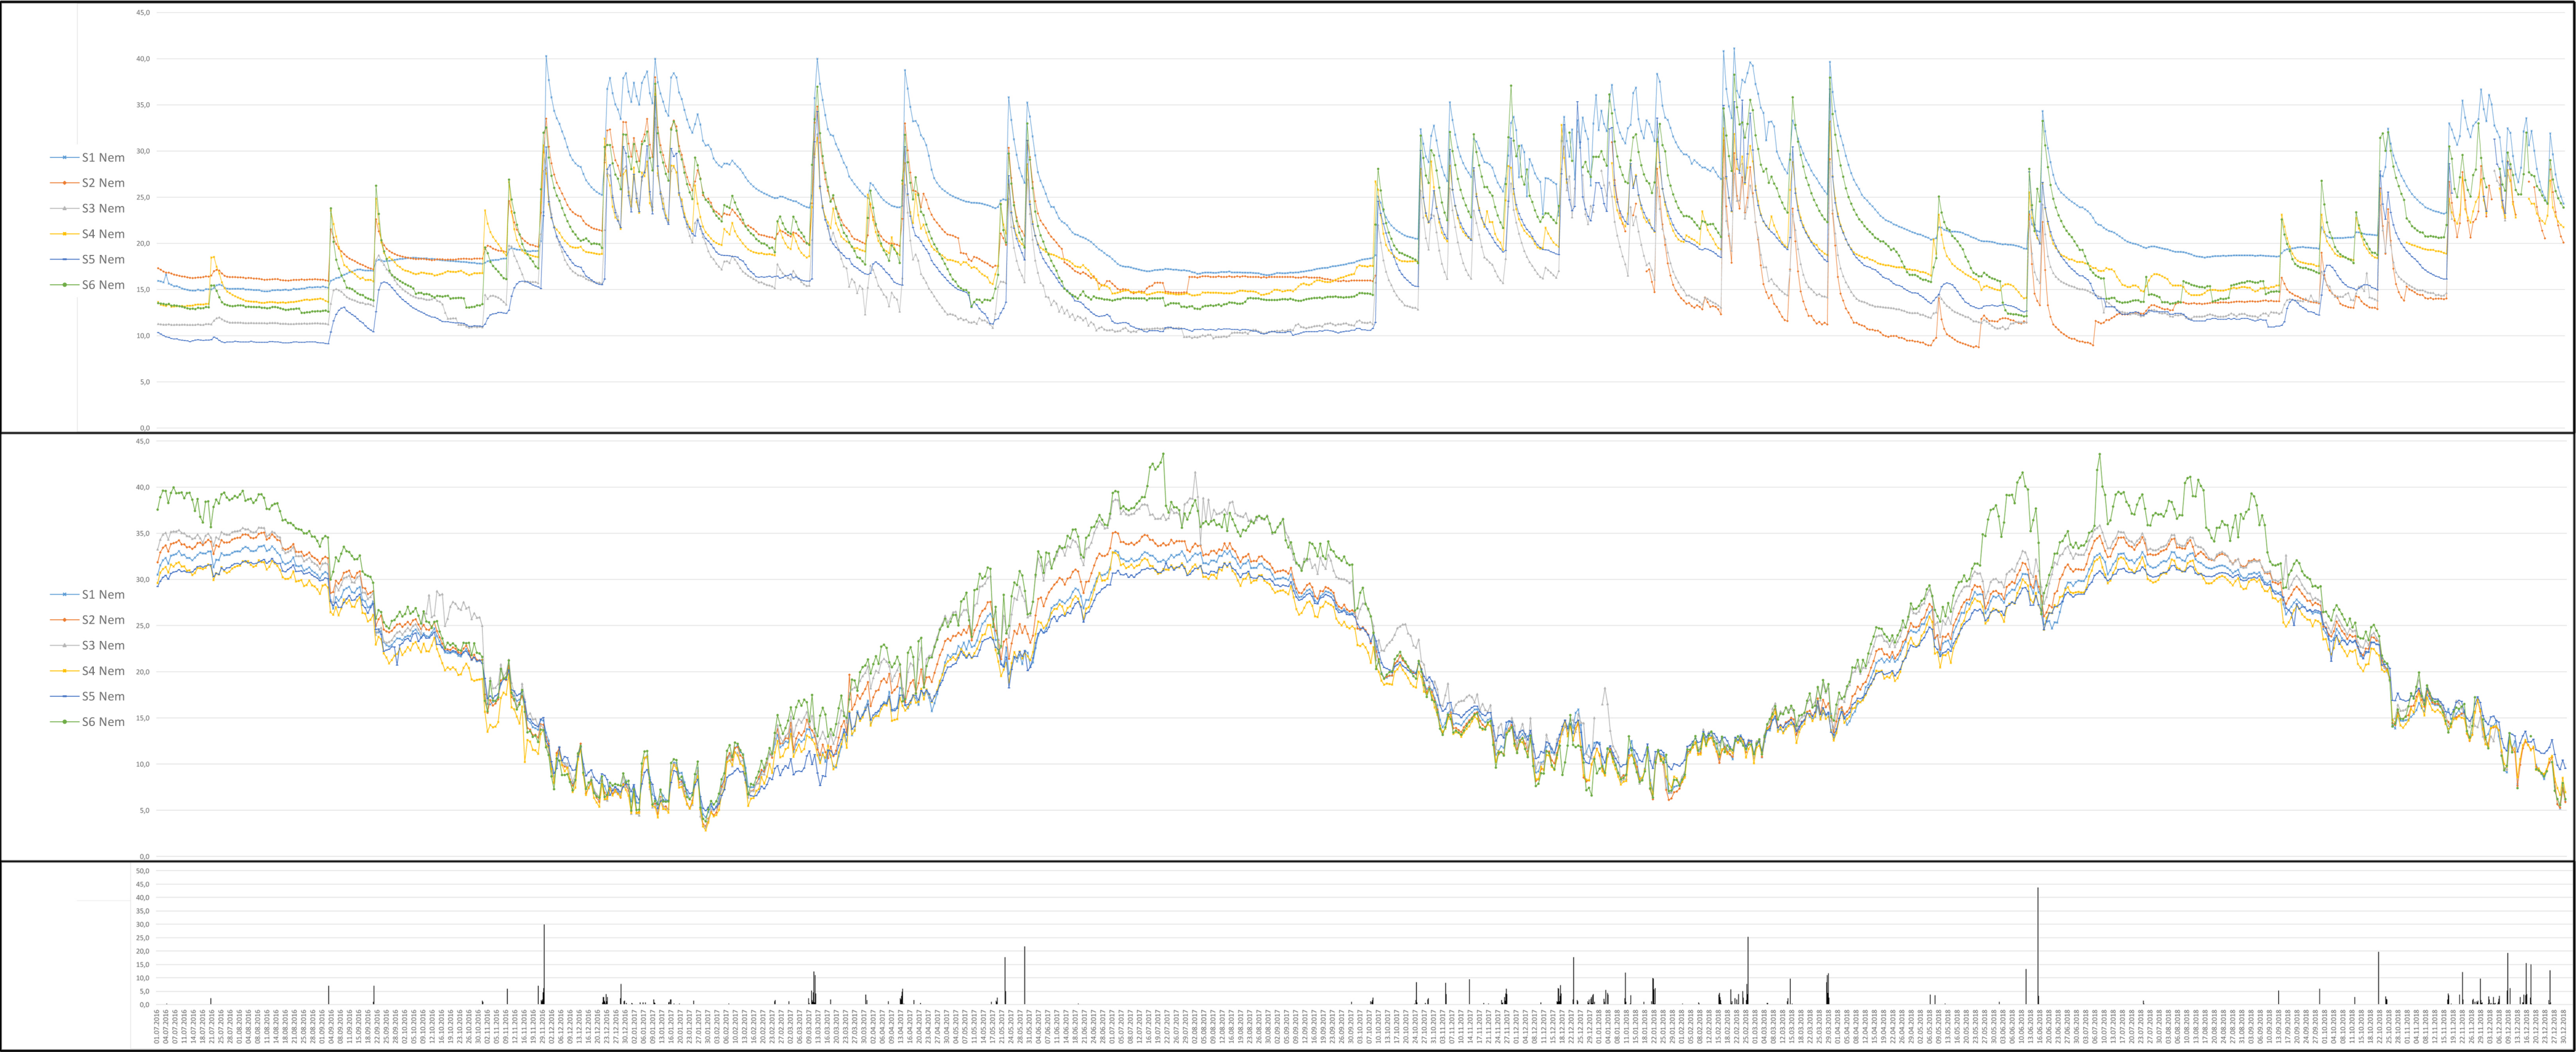
LEVHA 10. TEKRAR GÖMME SİSTEMLERİNDE (S1-6) SAAT 10.00'DE ÖLÇÜLEN YILLIK NEM (%) ve SICAKLIK (°C); DENEME ALANINDA ÖLÇÜLEN YILLIK YAĞIŞ BULGULARI (mm/sa)
