KAVŞAKLARDA KIRMIZI IŞIK İHLALLERİ KONUSUNDA BİR İNCELEME:  
MALATYA ÖRNEĞİ

YÜKSEK LİSANS TEZİ  
İNŞAAT MÜHENDİSLİĞİ ANABİLİM DALI  
ULAŞTIRMA PROGRAMI

**A STUDY ABOUT RED LIGHT VIOLATIONS AT SIGNALIZED INTERSECTIONS:  
MALATYA EXAMPLE**

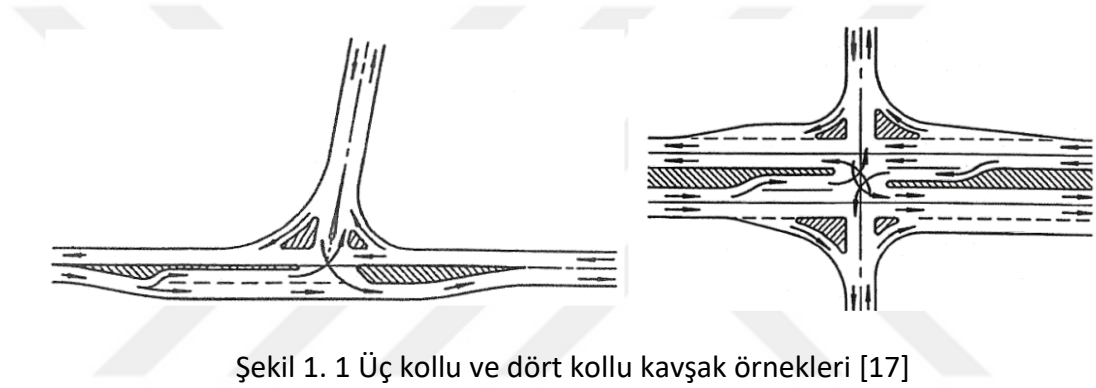
Şekil 1. 1 Üç kollu ve dört kollu kavşak örnekleri [17]

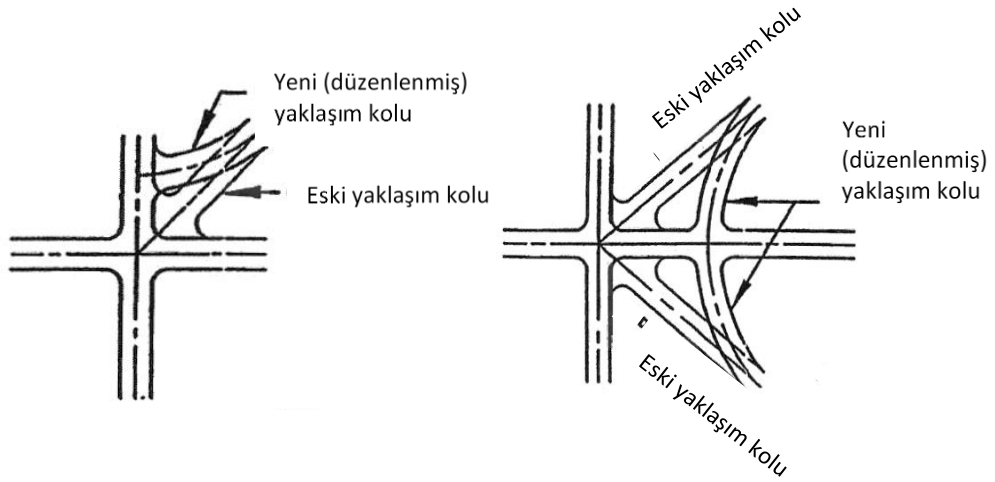
Şekil 1. 2 Dörtten fazla yaklaşım kolu bulunan kavşaklarda düzenleme önerileri [17]

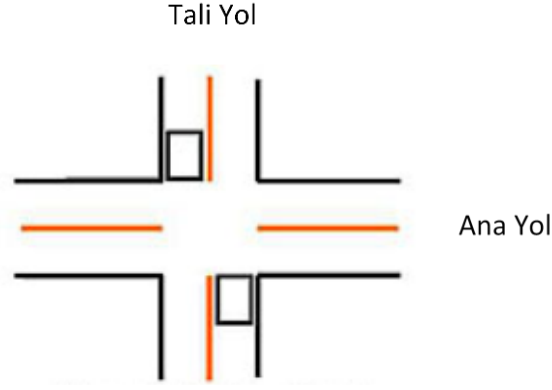
Şekil 1. 7 Yarı uyarılı yönetilen bir kavşakta dedektör yerleşimi [1]

Yarı uyarılı sinyal yönetiminde, Şekil 1.7'deki gibi tali geliş kollarına dedektör yerleştirilmektedir. Ana yola kesintisiz olarak geçiş hakkı sağlanırken, tali geliş kollarının birindeki detektör taşıt algıladığında ana yönlere kırmızı yakarak tali koldan gelen taşıta geçiş hakkı sağlar [1].

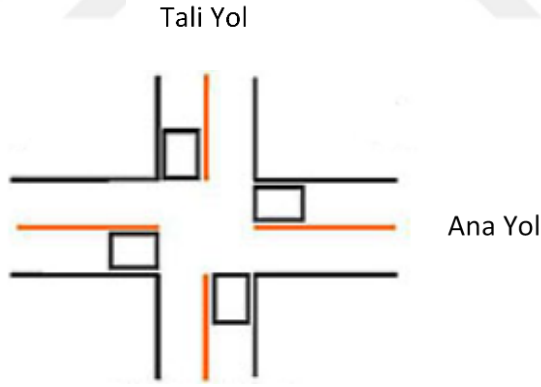
Şekil 1. 8 Tam uyarılı yönetilen bir kavşakta dedektör yerleşimi [1]

Tam uyarılı sinyal yönetiminde, Şekil 1.8'deki gibi hem ana hem de tali geliş kollarına dedektör yerleştirilmektedir. Faz sıralaması, fazların yeşil süreleri ve döngü süreleri döngüden döngüye değişkenlik gösterebilir [1].

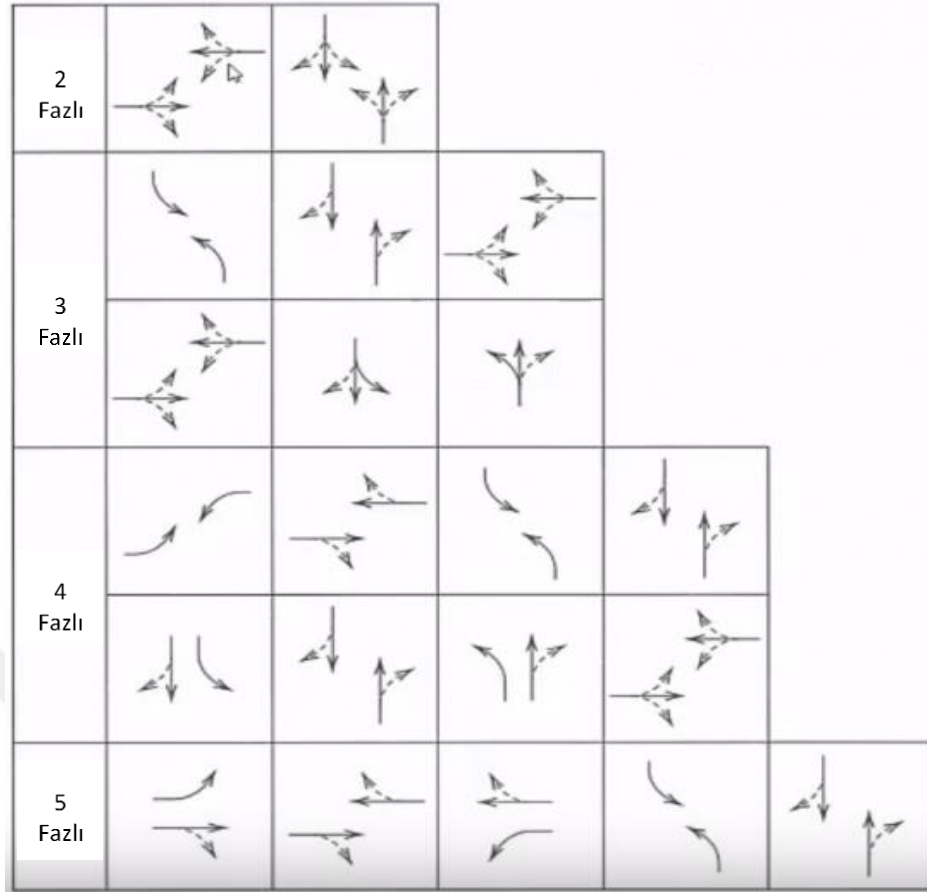
Şekil 1. 9 Sinyalize bir kavşakta uygulanan faz çeşitleri

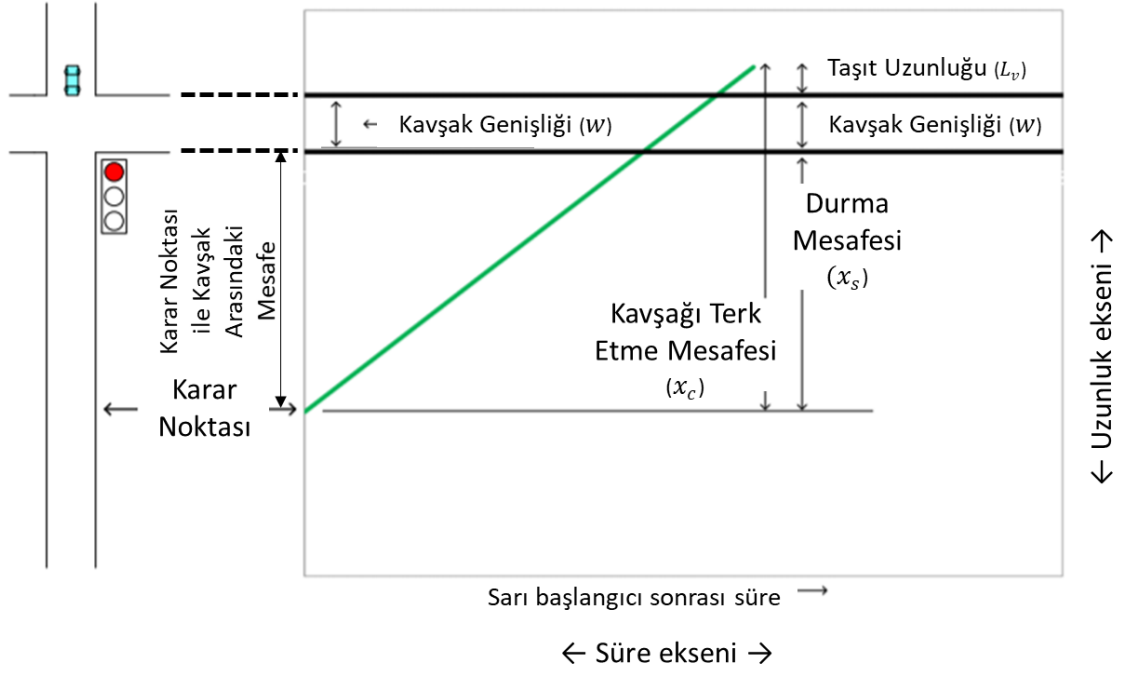
Şekil 1. 12 Taşıtın kavşağı terk etme mesafesi ve bileşenleri [25]

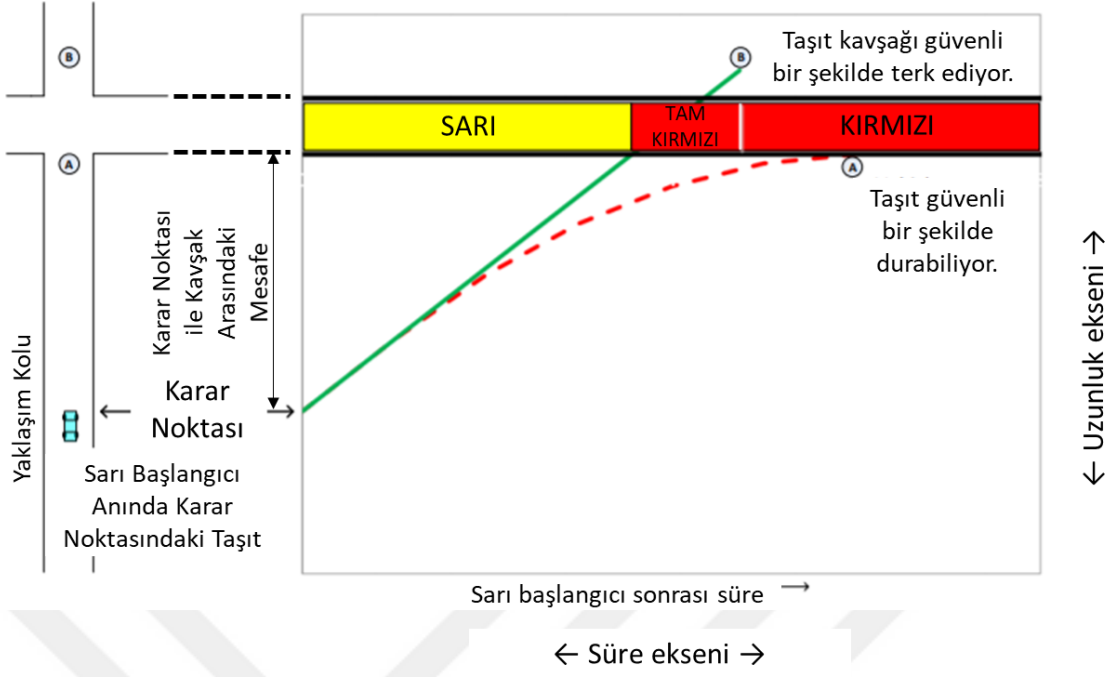
Şekil 1. 13 Sarı ve tam kırmızı süreler [25]

Sarı süresi ile tam kırmızı süresi arasındaki ilişki Şekil 1.13'te gösterilmiştir. Karar noktasındaki bir taşıtın durmaya karar verdiğinde A noktasına gelmesi için yeterli mesafesi olmalıdır (kırmızı kesikli çizgi). Karar noktasındaki bir taşıtın sarı ışık yandığı anda kavşağı terk etmeye karar vermesi durumunda dur çizgisini geçerken kırmızı ışığın yandığını görür ve tam kırmızı süresinde kavşağı tamamen terk ederek B noktasına ulaşır (yeşil düz çizgi) [25].

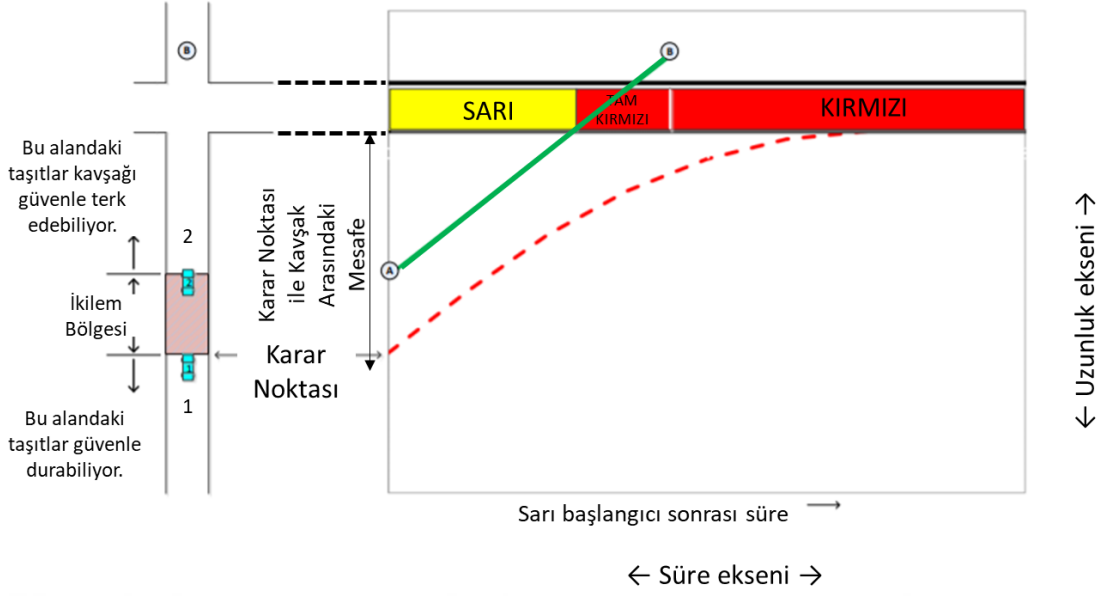
Şekil 1. 14 Bir sinyalizasyon kavşak yaklaşımında ikilem bölgesinin oluşumu [25]

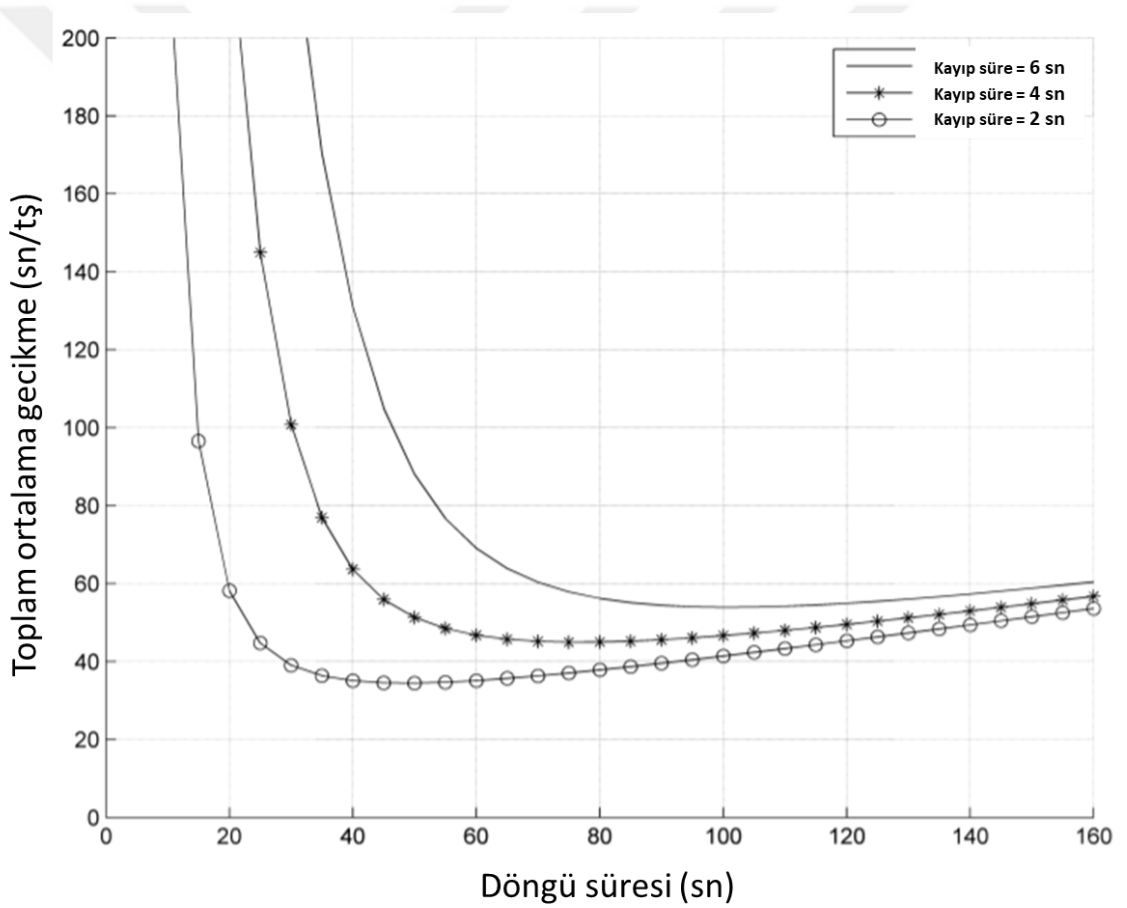
Şekil 1. 15 Sinyal döngüsündeki kayıp sürelerin optimal döngü uzunluğu üzerine etkisi [29]

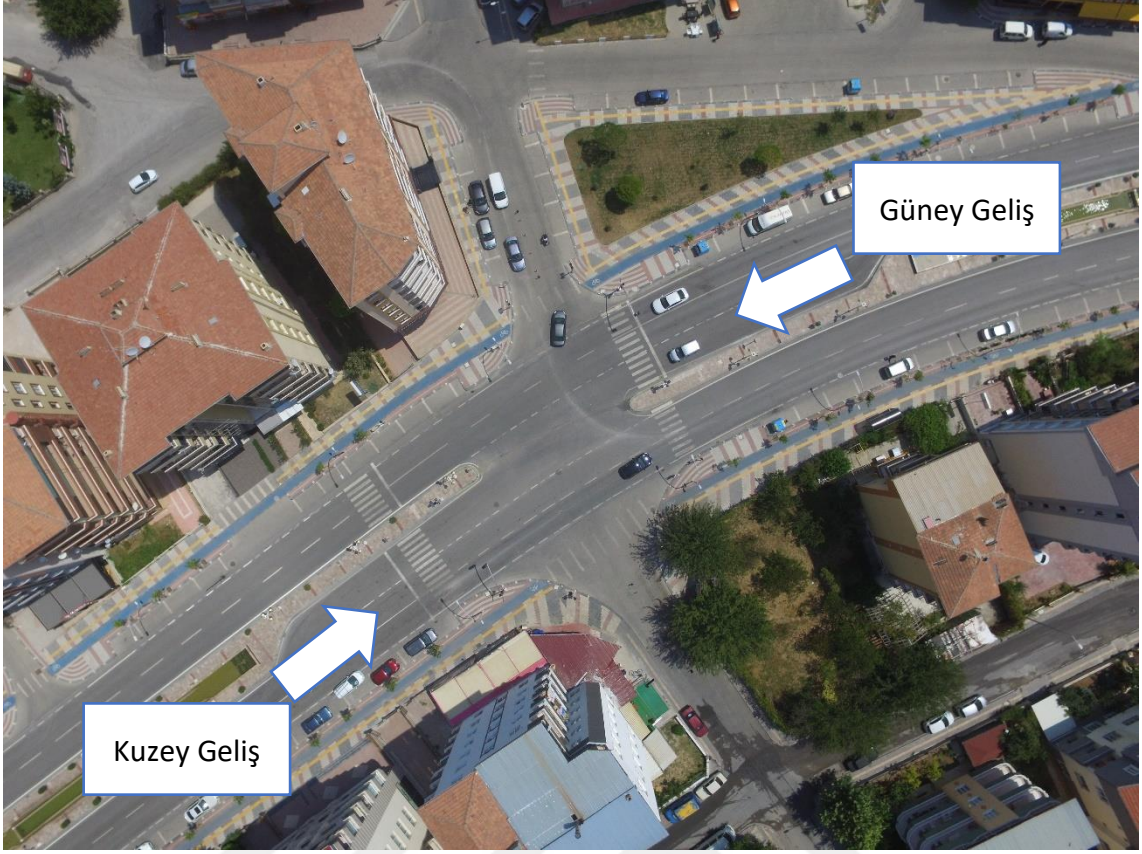
Şekil 2. 2 Gülümser Caddesi Kavşağı'nın havadan görünümü

Şekil 2.2'de havadan çekilmiş görüntüsü yer alan Gülümser Caddesi Kavşağı, 4 kollu olup ana yönleri 2 şeride sahiptir. Ayrıca ana yönlerde sola dönüşler için 1 şerit sığınma cebi bulunmaktadır. Mevcut durumda yeşil sonu flaş uygulaması yapılmayan kavşaktaki sinyal programı; yürütülen çalışma için Kuzey ve Güney ana geliş yönlerinde, yeşil sonrası 3 saniye boyunca fasıllı olarak yeşil yanacak şekilde değiştirilmiştir.

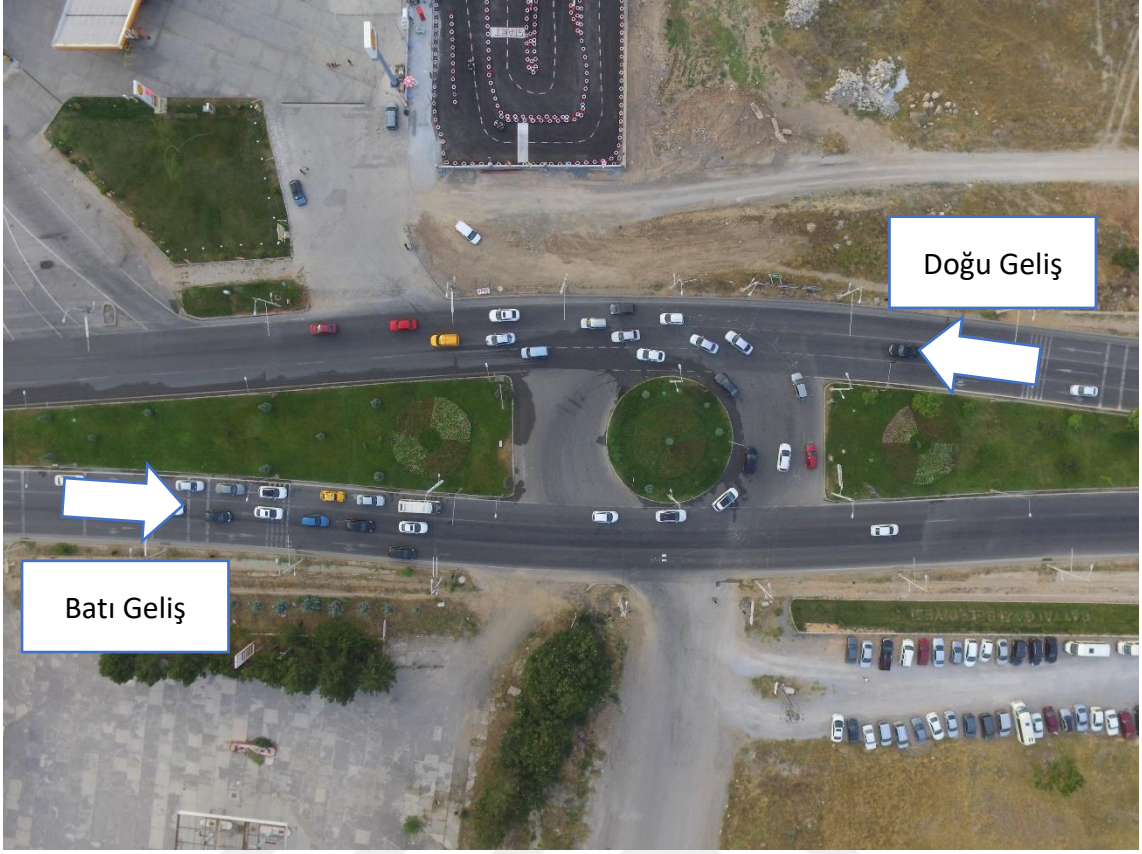
Şekil 2. 3 Mişmişpark Kavşağı'nın havadan görünümü

Şekil 2.3'te havadan çekilmiş görüntüsü yer alan Mişmişpark Kavşağı, merkezinde ada bulunan 3 kollu bir kavşaktır ve ana yönler 3'er şeride sahiptir. Mevcut durumda yeşil sonu flaş uygulaması yapılan kavşaktaki sinyal programı; yürütülen çalışma için, yeşilden sonra sarı ışık yanacak şekilde değiştirilmiştir.

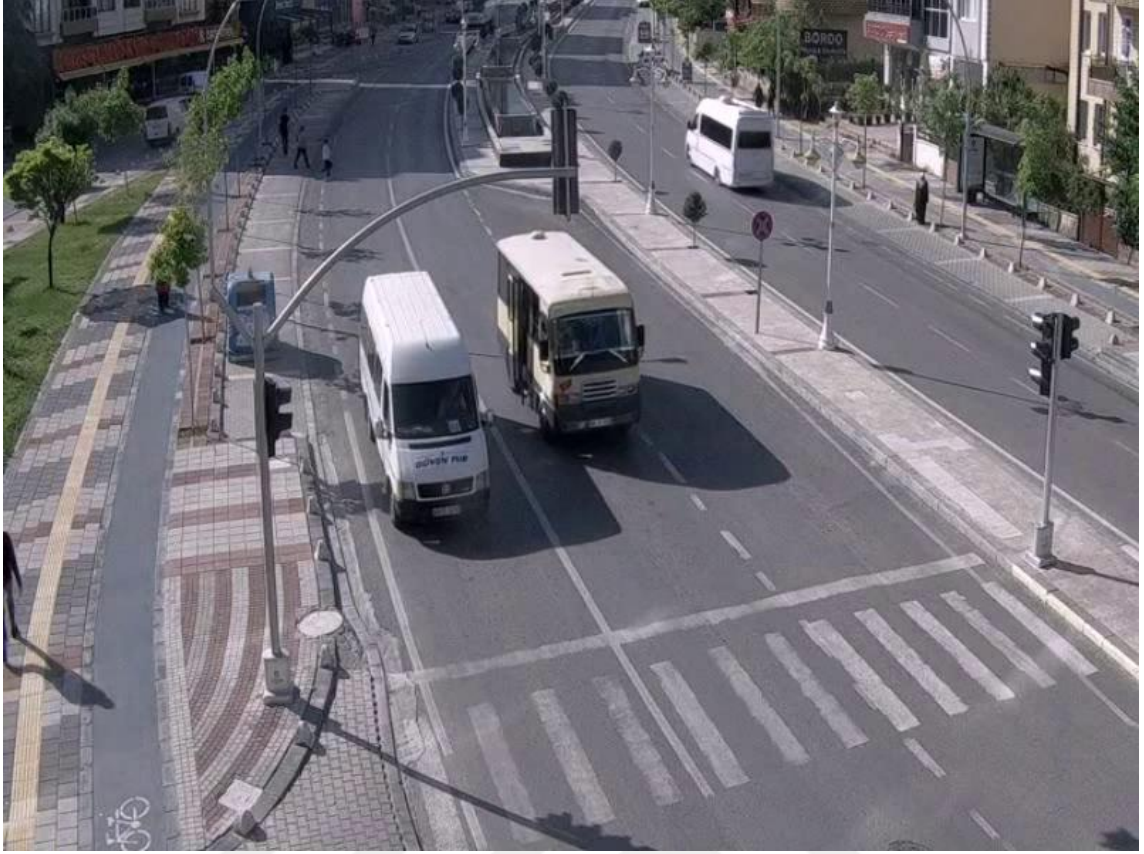
Şekil 2. 4 Gülümser Caddesi Kavşağı'nın Güney geliş yönüne ait trafik kamerası görüntüsü

Trafik görüntüleri, MBB'nin kavşak yönetimi için sahip olduğu AUS bileşenlerinden biri olan trafik kameralarından alınmıştır. Bu kameralar, kavşak yaklaşımında yaklaşık 100 metre geriye kadar görüş sağlamaktadır (Şekil 2.4). Tek başına kamera görüntülerinden kural ihlallerini gözlemlemek mümkün olmayacağından, yine MBB'nin kavşaklarındaki AUS bileşenlerinden olan yönetimi birimi ile Şekil 2.5 ve 2.6'da görüleceği üzere, TKM arayüzünden kavşaktaki sinyal gruplandırma numaraları ve bu sinyal gruplarının renk bilgisi (SSM) verileri alınmıştır.

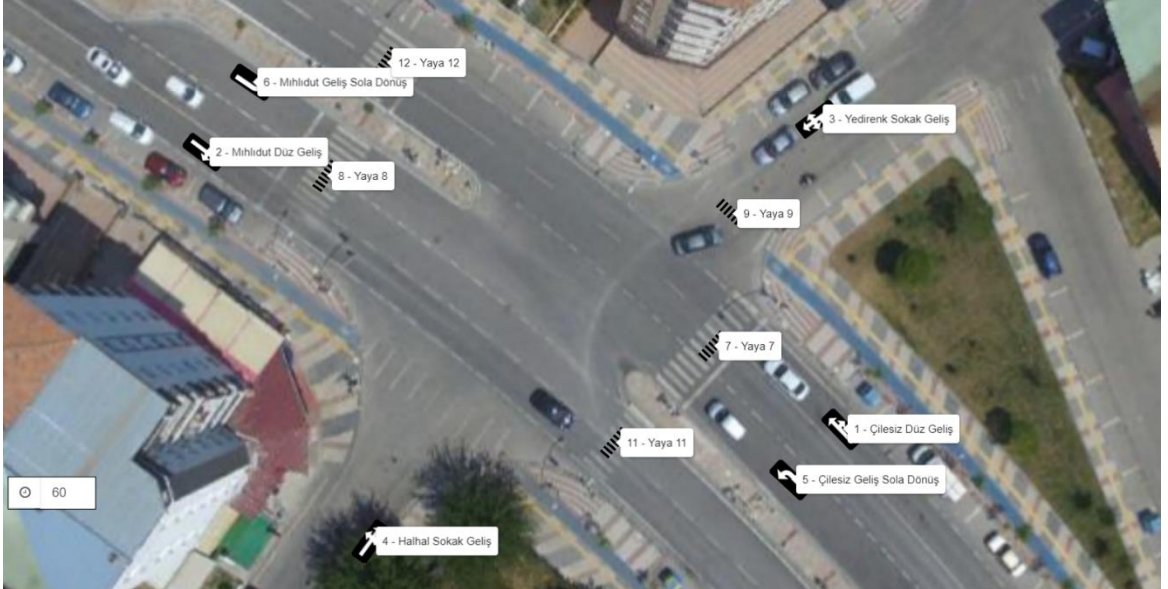
Şekil 2. 5 MBB TKM arayüzünden alınan Gülümser Caddesi Kavşağı'na ait sinyal grup numaraları

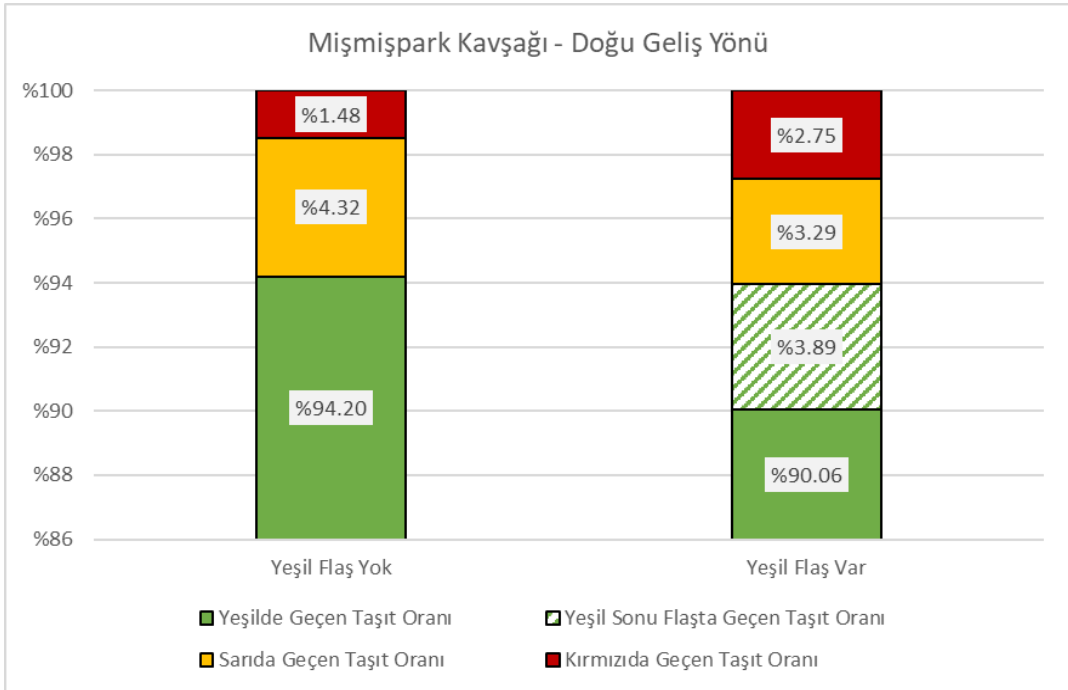
řekil 3. 12 Miřmiřpark Kavřađı Dođu geliř yönünde yeřil sonu flařın uygulandıđı ve uygulanmadıđı durumların analizi

řekil 3.11 ve řekil 3.12'de Miřmiřpark Kavřađı'nın Batı ve Dođu geliř yonlerindeki yeřil, sarı ve kırmızı ıřıkta geme oranları ayrı ayrı incelenmiř, Dođu geliř yonündeki deđerlerin deđiřiminin Batı geliř yonüne kıyasla daha fazla olduđu grlmüřtür.

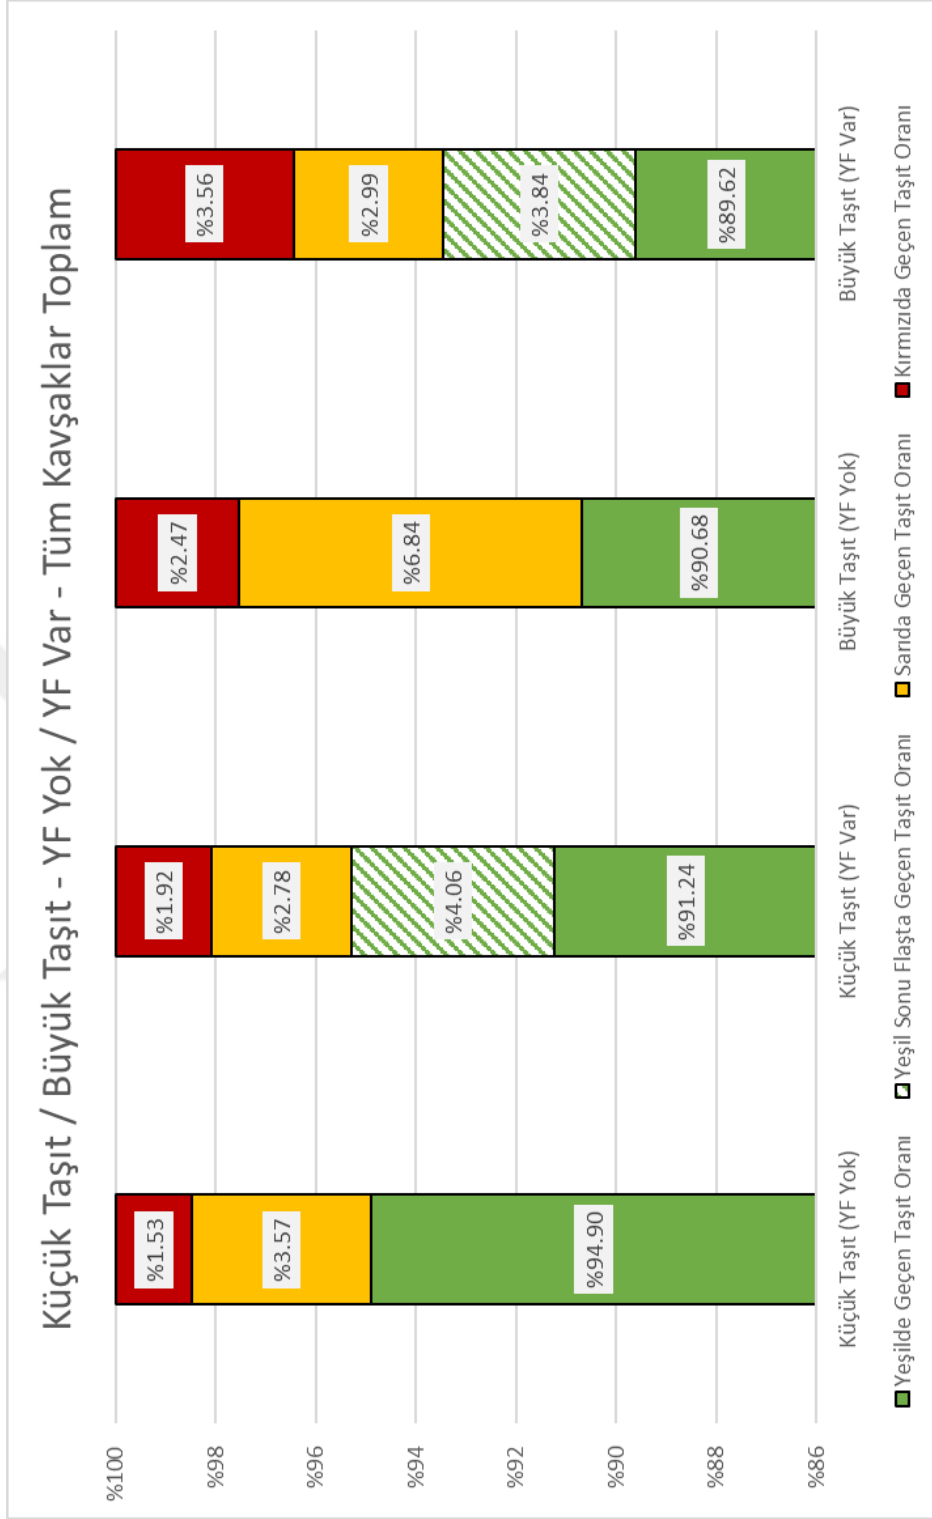
Şekil 3. 13 Yeşil sonu flaşın uygulandığı ve uygulanmadığı durumlardaki yeşil, yeşil sonu flaş, sarı ve kırmızı ışıkta geçiş oranlarının taşıt sınıfı türünden analizi
