**TİRİLYE, ESKİPAZAR CADDESİ KORUMA ÖNERİLERİ**

**YÜKSEK LİSANS TEZİ**

**Rölöve-Restorasyon Programı**

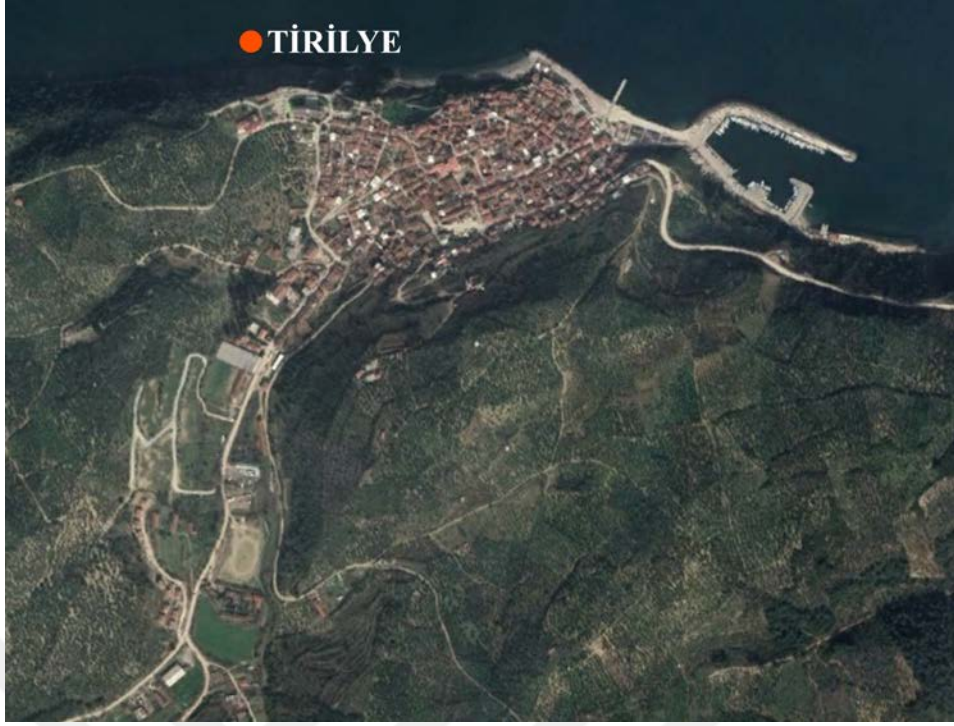
Genel olarak yumuşak bir topografyaya sahip bir vadi olan Tirilye'nin her iki yanı yaklaşık aynı eğimdedir. Yerleşim; deniz kıyısından 60 m. yüksekliğe kadar olan bölgeye kurulmuştur. 0-20 m. arasındaki bölgede yoğun, 20 m.'den sonra yamaçlara doğru ise seyrek yerleşim görülmektedir (Akgün, 1995). Yerleşimin batısı sarp kayalıklar, doğusunda ise eğim daha az olmasına rağmen 100 m.'den sonra, yinede sarp kayalıklar görülür (Ayradilli, 1986), (Şekil 2.6). Deniz altı topoğrafyasına bakıldığında, sahil boyu çakıllı, sahilden 20 m. kadar ileride ise denizin dibi kayalık olup keskin bir şekilde derinleşmektedir (Akgün, 1995).

**Şekil 2.6** Zeytinbağı/Tirilye'nin yerleşim ve yükselti durumu (Google Earth uydu görüntüsü 2019)

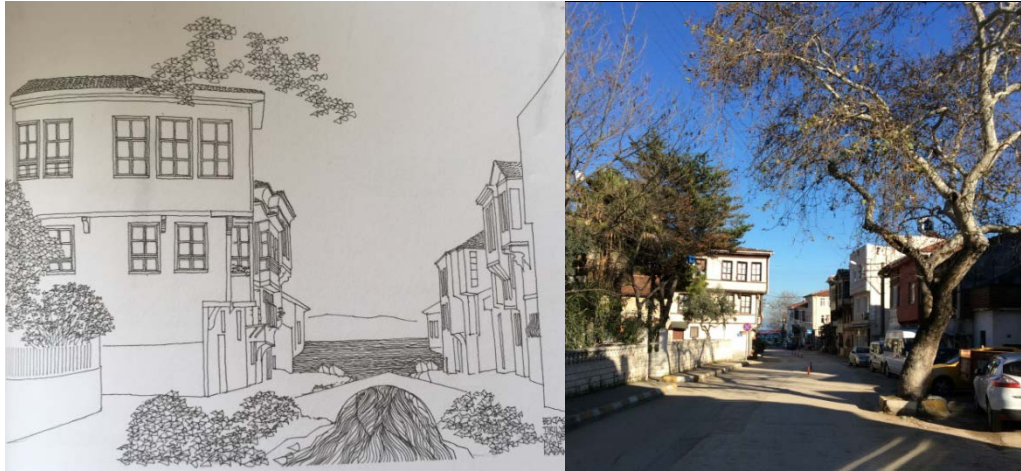
Tirilye'nin ana yerleşimi'nin, ilk olarak İskele Caddesi çevresinde kurulduğu bilinmektedir. Yerleşimin kurulduğu yıllarda İskele Caddesi üzerinde halk tarafından "Manastır Deresi" olarak bilinen bir derenin olduğu, fakat zamanla konutların pis su giderlerinin dereye bağlanması sonucu kötü koku ve görüntüden dolayı 1930'ların sonuna doğru yarısı, 1950'lerde de diğer yarısı beton plaklarla kapatılmıştır (Bektaş, 2008), (Şekil 2.7).

**Şekil 2.7** Manastır Deresi, İskele Caddesi tasviri (Bektaş, 2008), İskele Caddesi günümüz görüntüsü (M.D. - 26.12.2018)

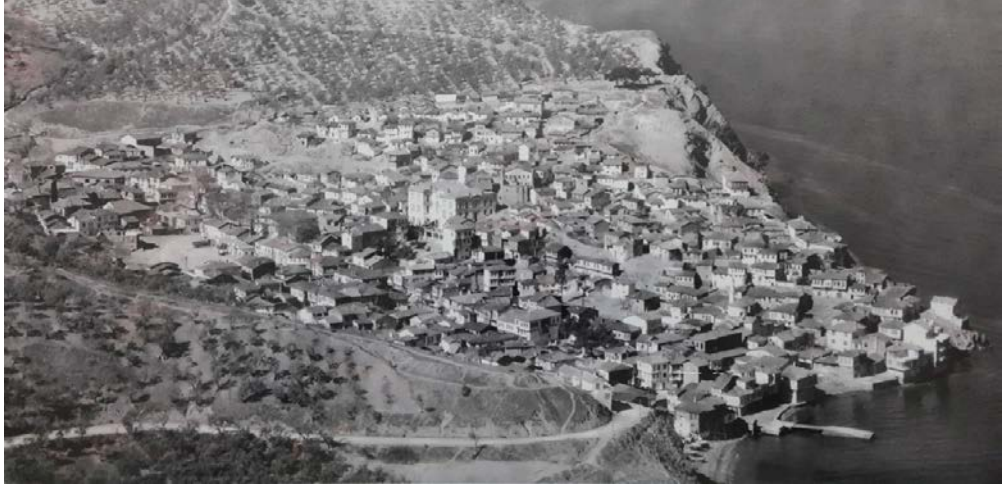
**Şekil 3.2** Mübadele sonrası geleneksel Tirilye kent dokusu (1950) (Akyıldız, 2016)

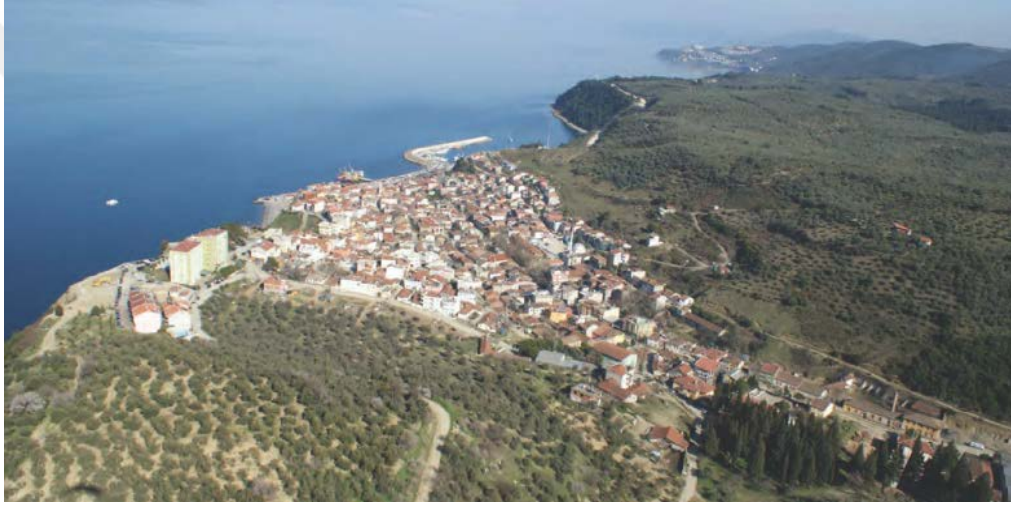
**Şekil 3.3** 2013 Tirilye kent dokusu (Bilgin, Bağbancı, 2015)

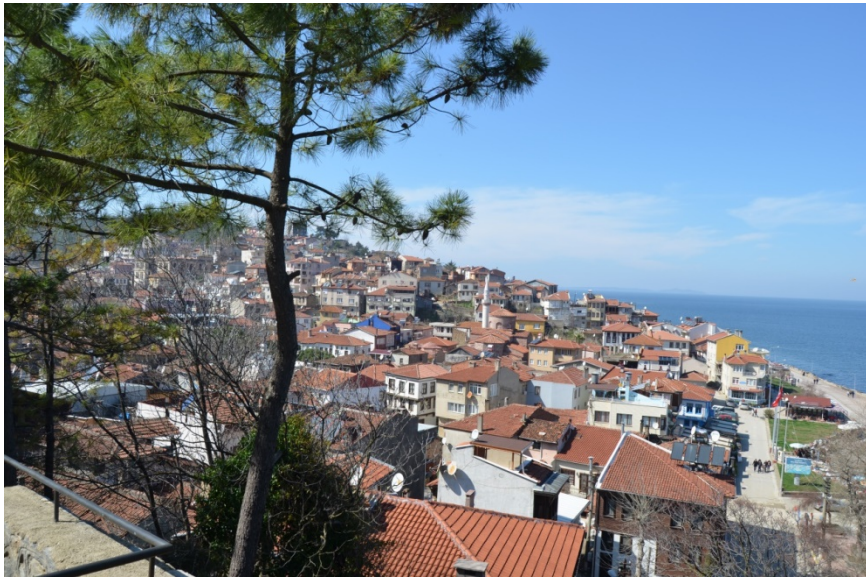
**Şekil 3.4** 2018 Tirilye kent dokusu (M.D. - 2018)

Tirilye yerleşiminin kurulduğu dönemde en önemli ticari, kültürel ve idari aksı olan, üzerinde okul, postane, revir, manav, dükkân işlevli yapıların bulunduğu en önemli aks Eskipazar Caddesi'dir. Üzerindeki Manastır deresinin kapatılmasından sonra yerleşimin belkemiği niteliğinde olan ve sosyal hayatın hareketli olduğu İskele Caddesi günümüzde Tirilye'nin en önemli akslarından biri olmuştur.

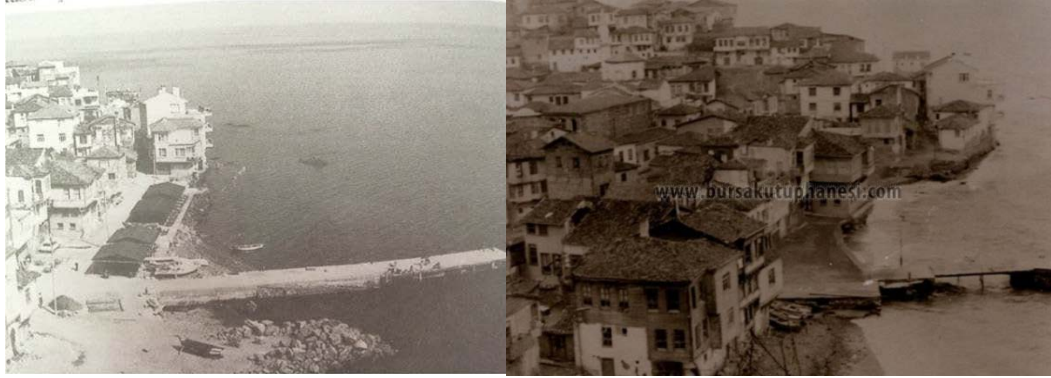
1986 yılından sonra sahil şeridinde yapılan dolgunun fırtınalardan zarar görmesinden dolayı 2009 yılında Zeytinbağı Kıyı Düzenleme Projesi ile sahil şeridi bugünkü halini almıştır (Akyıldız, 2016). Ayrıca 2015 yılında Çevre ve Şehircilik Bakanlığı Mekânsal Planlama Genel Müdürlüğü ile Bursa Büyükşehir Belediye Başkanlığı Sahil Hizmetleri Dairesi Başkanlığının beraber yürütmüş oldukları Bursa İli Bütünleşik Kıyı Alanları Planı kapsamında Tirilye'nin sahil şeridine doğal, tarihi, kültürel ve çevresel değerlerin, kıyıların ve su kaynaklarının korunmasını amaçlayarak düzenlemeler yapılmıştır (Şekil 3.5, Şekil 3.6, Şekil 3.7).

**Şekil 3.5** Sahil şeridinin dolgu yapılmadan önceki hali (Bektaş, 2008), ([http://www.bursakutuphanesi.com/site/eskibursa\\_foto/1135](http://www.bursakutuphanesi.com/site/eskibursa_foto/1135), 10.07.2017)

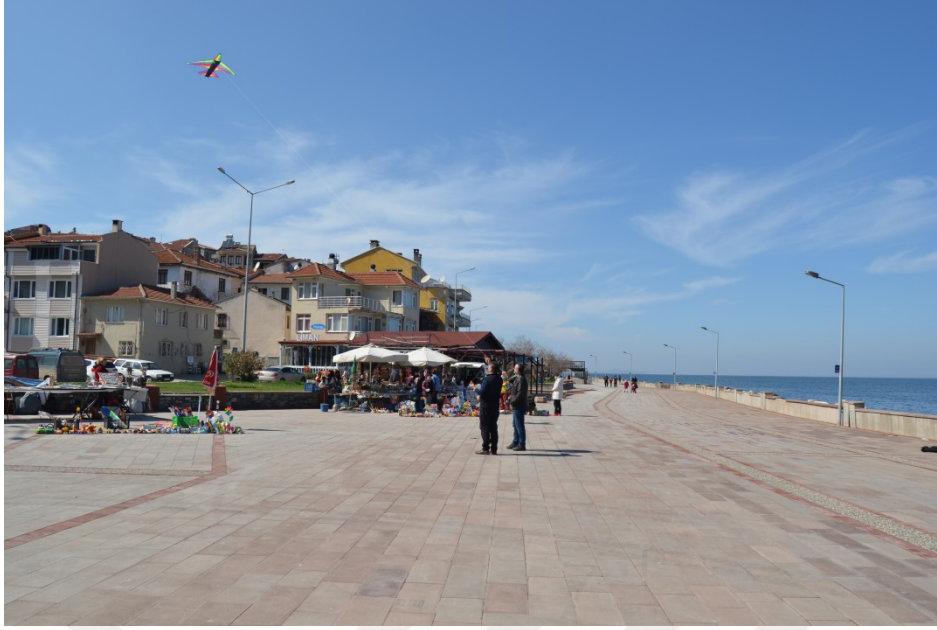
**Şekil 3.7** Sahil şeridinin dolgu yapıldıktan sonra günümüzdeki hali (M.D. – 2018)

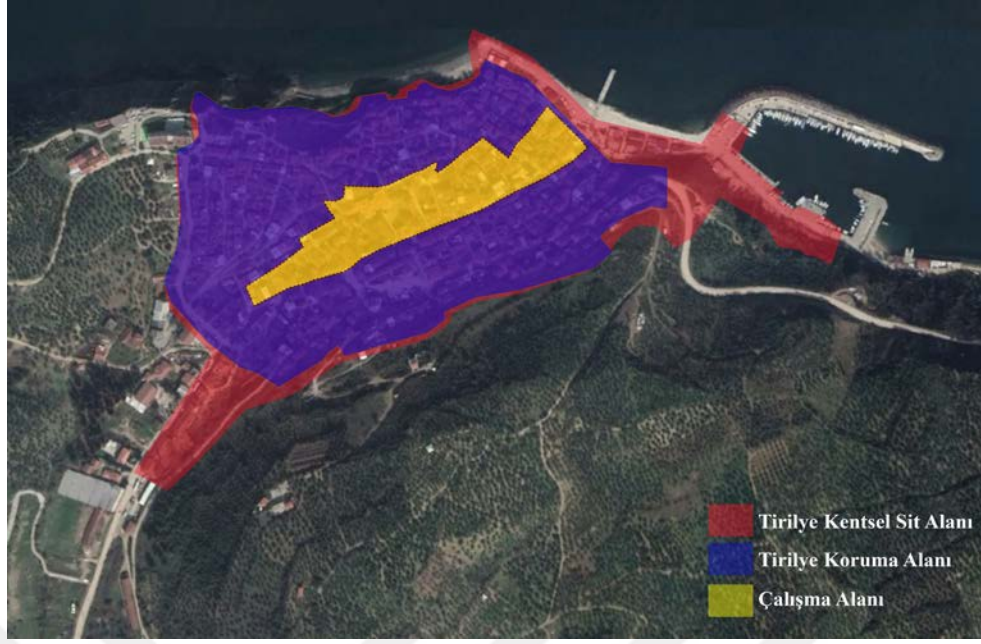
Geçmişte önemli bir liman kenti ve dini merkez konumunda olan Tirilye, günümüze kadar birçok medeniyete ev sahipliği yapmıştır. Küçük bir belde olan Tirilye’de 3 manastır, 7 kilise, 3 ayazma ve Ortodoks Rum mezarlığının bulunması bölgenin önemini vurgulamaktadır. Bu yapıların yanında ayrıca 1909 yılında yapılan Taş Mektep, 16. yy Tirilye Hamamı / Avlulu Hamam ve geleneksel nitelikteki sivil mimari örnekleri yer almaktadır. Bölgedeki tarihi çevreye uyumsuz yapılaşmanın 1960-1980 yıllarında çoğalmasından, nitelikli yapıların yerini yeni yapıların almaya başlamasından sonra, 10.05.1980 tarihinde Gayrimenkul Eski Eserler ve Anıtlar Yüksek Kurulu tarafından “Sit Alanı” ilan edilmiştir (Dostoğlu, 2000). 1981 yılında İller Bankası tarafından onaylanan “Zeytinbağı İmar Planı” kapsamında geçici yapılanma koşulları belirlenerek yeni yapılaşmayı geleneksel doku içerisinde yasaklamış, bölgenin batı yamaçlarını konut alanı olarak belirleyerek kurul kararı ile inşaat izinlerine bağımlı olunmuştur. 1990 yılında ise ilk kez Koruma Amaçlı İmar Planı hazırlanmıştır. 23.05.2013 tarih ve 2003 sayılı Bursa Kültür Varlıklarını Koruma Bölge Kurulu kararı ile günümüzde halen geçerli olan “Zeytinbağı-Tirilye Kentsel Sit Alanı Koruma Amaçlı İmar Planı Yapılanma Koşulları Tadilatı” yürürlüğe girmiştir (Akgün, 1995), (Mudanya Belediyesi Arşivi), (Şekil 3.8).

**Şekil 3.8** Tirilye sit alanları ve çalışma alanının konumu (Google Earth uydu görüntüsü, 2019)

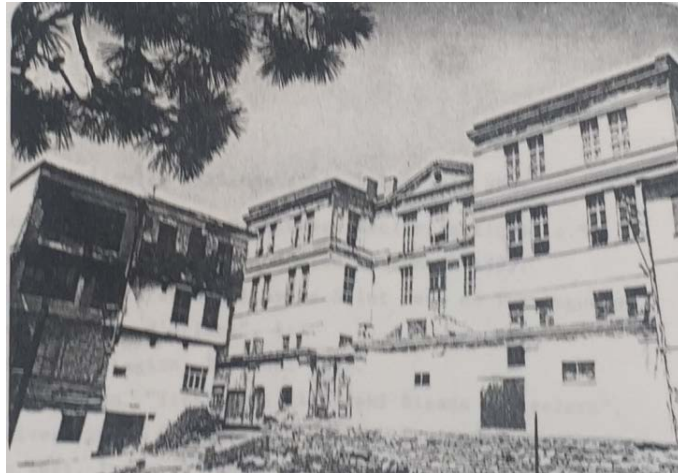
### Şekil 3.11 Taş Mektep (Abanozoğlu, 1987)

1839 Sultan Abdülmecit döneminde reform ve modernleşme kapsamında İmparatorluk topraklarında okul binaları inşa edilmeye başlanmıştır. 1904-1909 yılları arasında yapının Batı cephesindeki taş oymada yazılı olarak bulunan ifadede, Mimar M. Mypidhs Apxitektwn'e yaptırılmış olduğu bilinmektedir (Dostoğlu, 2000), (Şekil 3.11).

Yapı Eskipazar Caddesi üzerinde Dikkaldırım Sokak, Yüksek Kaldırım Sokak ve Kaptan Sokak arasında 965 m<sup>2</sup>'lik arsa üzerine 623 m<sup>2</sup> büyüklüğündedir. Neo-klasik tarzda, dört katlı kâgir yapıım sistemi ile inşa edilmiştir (Tokuş, 2009). Taş Mektep'te ağırlıklı olarak tuğla kullanılmıştır. Temeli tuğla olan yapının, tavanları volta döşeme, duvarları ve ara bölmeleri tuğladır (Şekil 3.12).

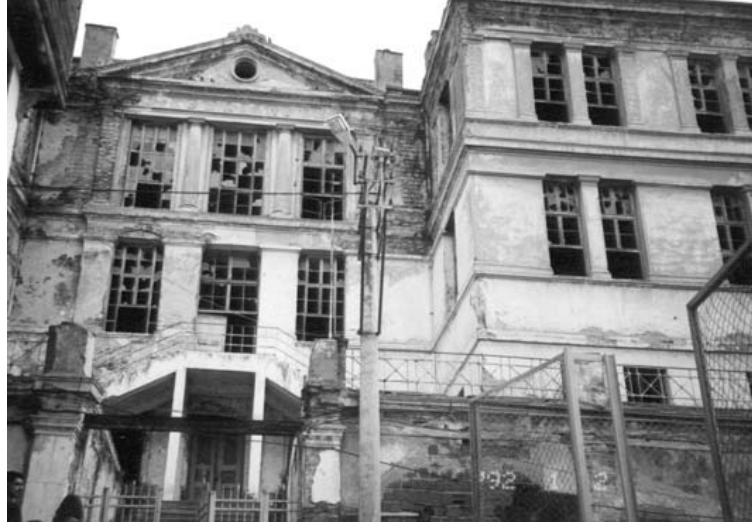
**Şekil 3.17** Taş Mektep'in boşaltıldıktan sonraki hali (Akıncıtürk, 2002)

1986 yılında Okul Koruma Derneği'nin yapmış olduğu başvuru sonucunda, Bayındırlık İl Müdürlüğü'nün incelemeleriyle, binanın taşıyıcı sistemi hasarlı bulunmuş ve boşaltılarak İl Özel İdaresine teslim edilmiştir (Dostoğlu, 2000), (Şekil 3.17).

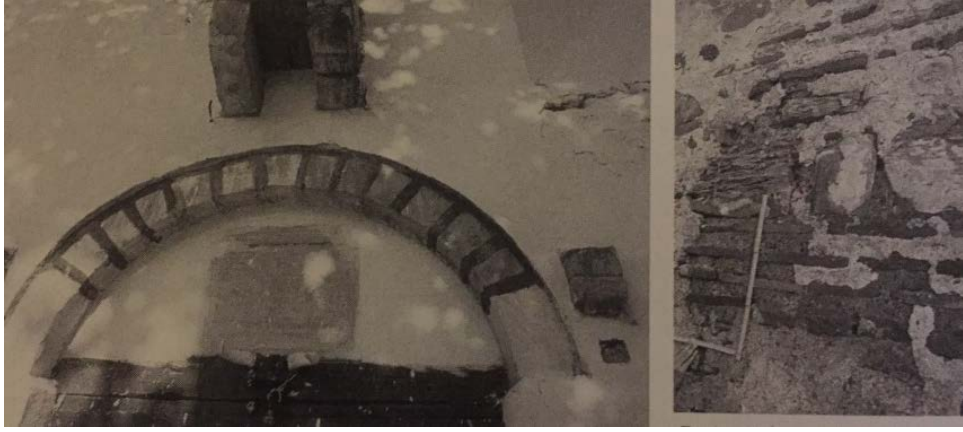
**Şekil 3.24** Manastırdan kalan kemerli ana giriş kapısı ve duvar (Pekak, 2009)

Manastır günümüzde mevcut değildir, ancak Tirilye'nin güneydoğusunda 600-700 m. yürüme mesafesi uzağında bulunmaktadır. Yapının 8. yy'da inşa edildiği ve büyük bir bahçe içinde papaz çömezi yetiştirilen 40 odalı olduğu düşünülmektedir (Abanozoğlu, 1987). Tirilye'li araştırmacı T. Evangelides, manastırın 1770 yılında yandığını 1777 veya 1782 yıllarında Bursa Metropoliti tarafından onarımının yaptırıldığını söylemiştir. 19. yy başında tekrar bir yangın geçiren manastır tamamen yanmış ancak temelden yeniden yapılmıştır. Günümüzde yerinde çiftlik bulunan yapıya ait sadece alması sistemle örülmüş duvar, kemerli ana giriş kapısı, kemer alınlığında bulunan yazıt ve kemerinde üzerindeki iki konsola oturan çıkıntı mevcuttur (Pekak, 2009), (Şekil 3.23, Şekil 3.24).

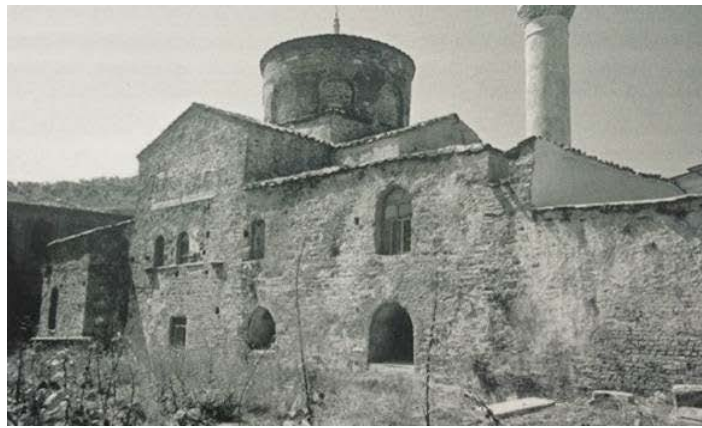
**Şekil 3.27** Fatih Cami'nin 2004-2008 restorasyon uygulamasından önce (Pekak, 2009)

Yapı ilk olarak 1063 ve 1065 yıllarında meydana gelen büyük depremlerde hasar görmüş ve 12. yy başlarında onarım yapılmıştır. 1855 yılındaki depremde ise kubbe ve minaresi hasar görmüş ve yeni yapılan minarenin eski çan kulesinin yerine yapıldığı düşünülmektedir. Daha sonraları yapı sırasıyla 1957 ve 1978 yıllarında yerel yönetim, 1984 yılında cami derneği ve en son 2004-2008 yılları arasında B.K.V.T.V.K.K. tarafından onarımları yaptırılmıştır (Akyıldız, 2016), (Pekak, 2009), (Alper, 2004), (Şekil 3.27).

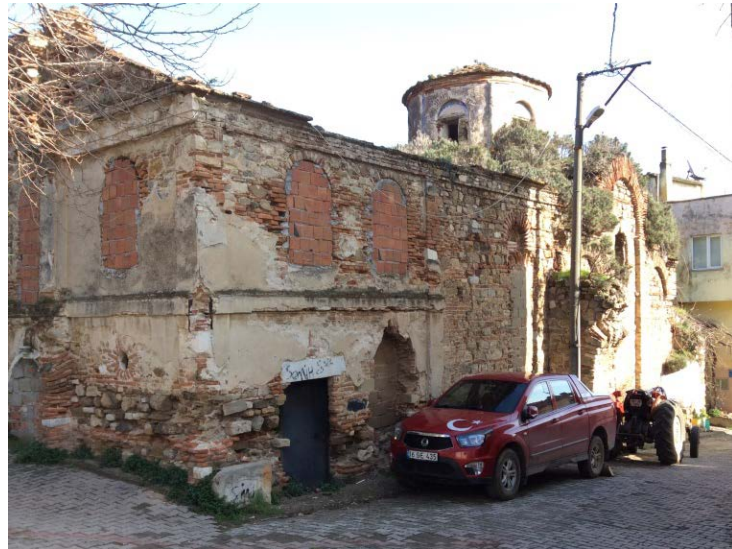
**Şekil 3.29** Kemerli Kilise'nin günümüzdeki durumu (M.D. – 2018)

Günümüzde 1. Kemer Sokak, Kemer Aralığı Sokak ve Kemer Sokak'a cephesi olan yapının avlusunda yeni bir yapı bulunmaktadır. (Şekil 3.29)

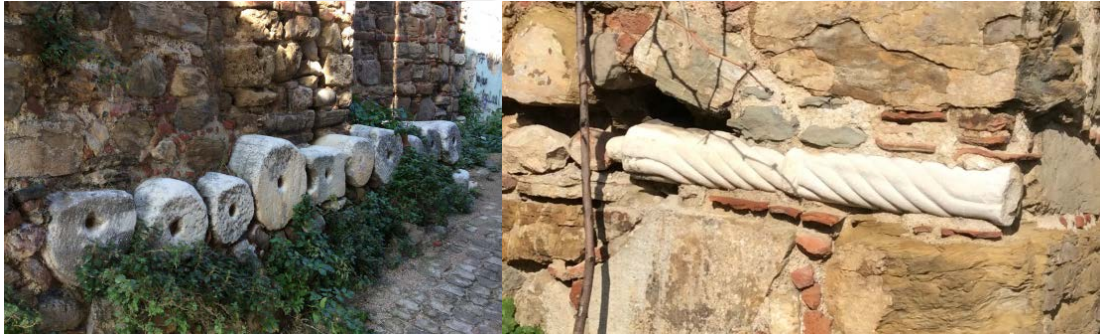
**Şekil 3.31** Yapıda kullanılan devşirme malzemeler (M.D. - 2018)

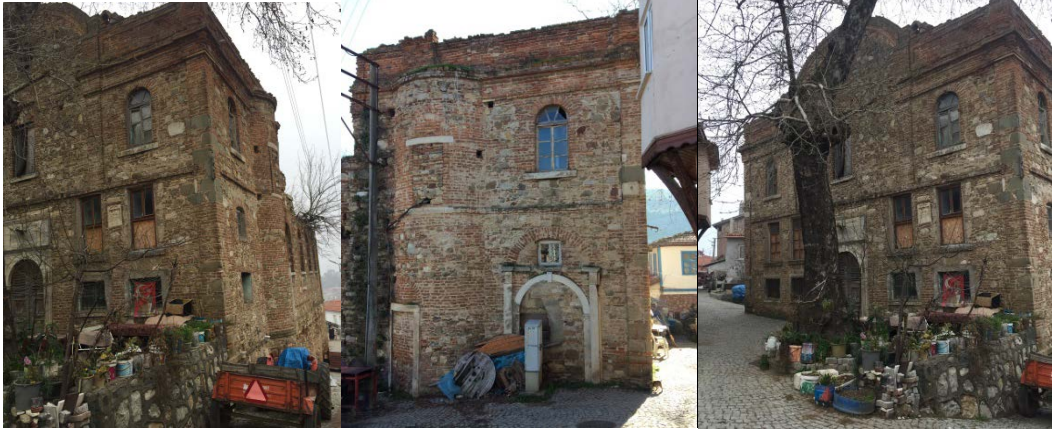
Yapının konut olarak kullanılan batı bölümü, 3 katlı olup kuzey ve güney aksları üzerinde yapı yüksekliğinde yarım daire planlı bir çıkması bulunmaktadır ve ana girişi mermer panolu, kemerli ve ahşap çift kanatlı kapıdan sağlanmaktadır. Bölgedeki diğer Bizans dönemi kiliselerindeki yapı elemanları olan tuğla, taş ve mermer devşirme malzemeleriyle alması olarak örülmüştür (Alper, 2004), (Şekil 3.33, Şekil 3.34).

**Şekil 3.33** Kilisenin konut kısmı (M.D. – 2018)

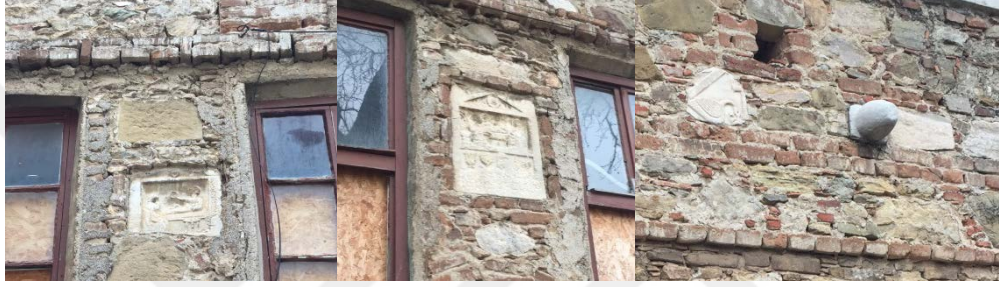
**Şekil 3.34** Kilise’de kullanılan devşirme malzemeler (M.D. – 2018)

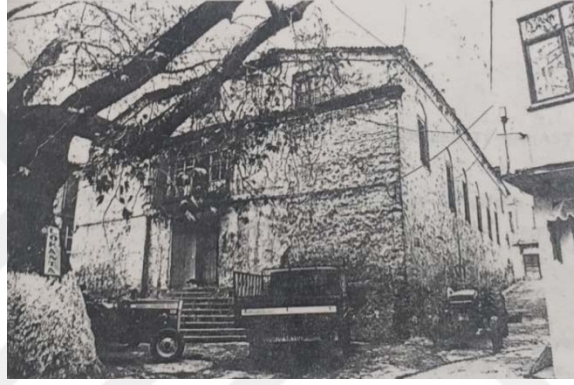
**Şekil 3.36** Kilisenin apsis kısmının yıkılarak giriş kapısı konuldu (Abanozoğlu, 1987)

1878 yılında yapılmış eski bir kilise binası olan yapı 1923-1927 yılları arasında (<http://www.bursa.com.tr/mudanya-trilye-zeytinbagi-yemekhane-26631.html>, 21.01.2018) Dar-ül Eytam “Yetimler Yurdu” olarak kullanılan Taş Mektep öğrencilerinin yemek yedikleri yer olduğu için yemekhane olarak kullanılmıştır (Alper, 2004). Günümüze kadar birçok işleve tanıklık etmiş olan yapı, yemekhane, düğün salonu, sinema salonu ve şuanda Tirilye Kültür Merkezi olarak kullanılmaktadır. 2001-2002 tarihlerinde geçirdiği onarımla kilisenin apsis kısmının yıkılarak giriş kapısının bu dönemde konulduğu, 2009 yılında Zeytinbağı Belediyesi’nce yapılan restorasyonla birlikte ise yapının apsisinin özgün haline getirildiği bilimektedir (Şekil 3.36).

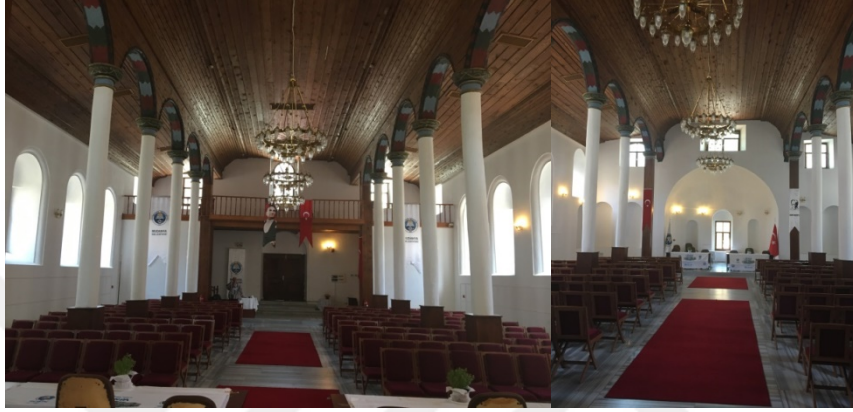
**Şekil 3.38** Yapının orta neften iç görüntüsü (M.D. – 2018 )

Nefleri oluşturan oymalı sütun başlıkları bulunan 2 sıralı 6 sütun, yarım daire şeklinde ahşap kemerlerle bağlanmıştır. Orta nef, yan neflere göre daha yüksek olduğundan yapının tavanı ahşap teknelerle kapatılmış, apsisin bulunduğu kısımda ise dikdörtgen planlı asma kat bulunmaktadır. Kültür Merkezinin çatısı dört tarafada eğimli kırma çatı olup alaturka kiremit ile örtülmüştür (Alper, 2004). Malzeme olarak taş, tuğla ve mermer devşirme elemanları kullanılmıştır (Şekil 3.38, Şekil 3.39, Şekil 3.40)

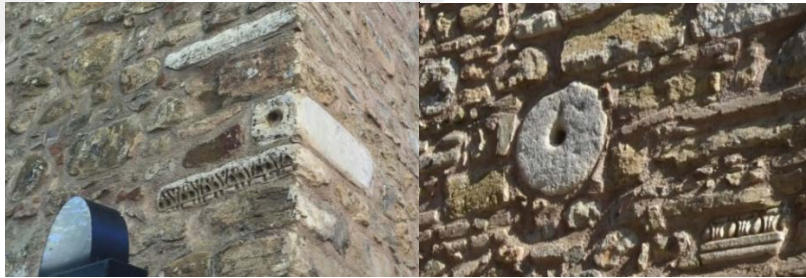
**Şekil 3.39** Yapıda kullanılan mermer devşirme malzemeler (M.D. – 2018 )

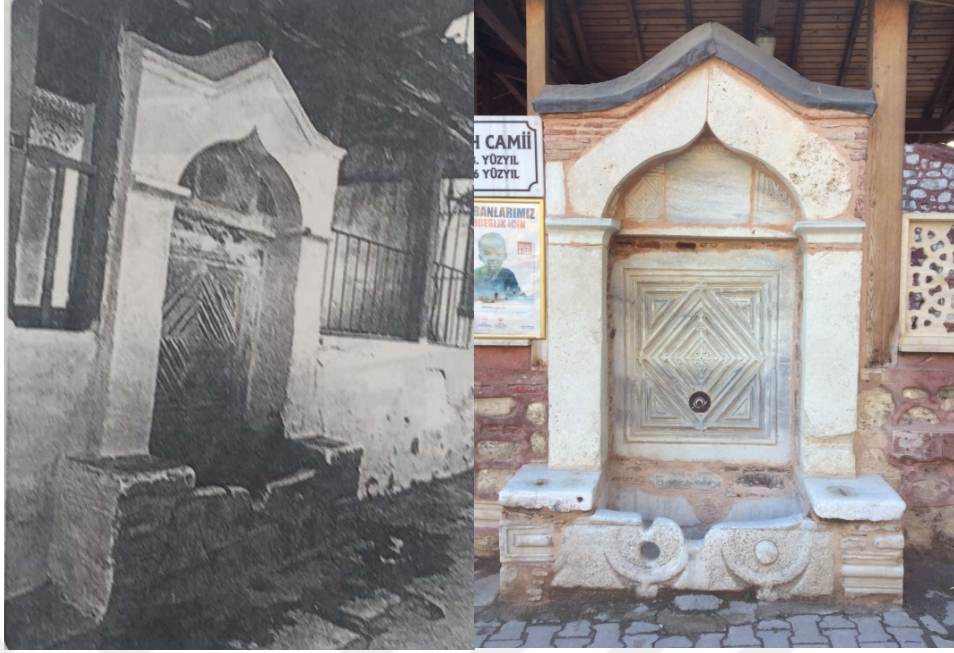
**Şekil 3.42** Çeşmenin eski (Abanozoğlu, 1987) ve günümüzdeki hali (M.D. – 2018)

Fatih Cami’nin Cami Caddesine bakan Batı cephesinde, dışnarteks önünde bulunan çeşmenin yapım tarihi hakkında bilgi mevcut değildir (Şekil 3.42).

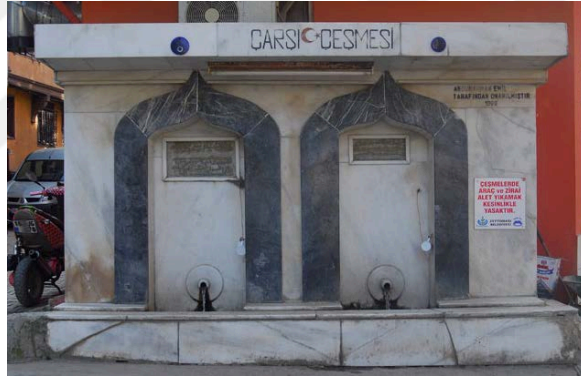
**Şekil 3.45** Çeşme'nin 1999 restorasyonu sonrası  
([http://www.mustafacambaz.com/details.php?image\\_id=31578](http://www.mustafacambaz.com/details.php?image_id=31578), 21.01.2018)

1662-1663 yılları arasında inşa edildiği bilinen çeşme, tuğla ve taş almasıık sistemle örülmüştür. Ayrıca yatay prizma gövdesi olan çeşmenin su deposu, mermer ikiz kurnası ve basık kemerli yan yana iki niş içine yatay kitabeleri bulunmaktadır. Tirilye Belediyesi tarafından ilk olarak 1986-1987 tarihinde, 1999'da Abdulrahman Emil ve en son 2012 yılında öğrenci projesi kapsamında restorasyonu yapılmıştır (Akyıldız, 2016), (Şekil 3.45, Şekil 3.46).

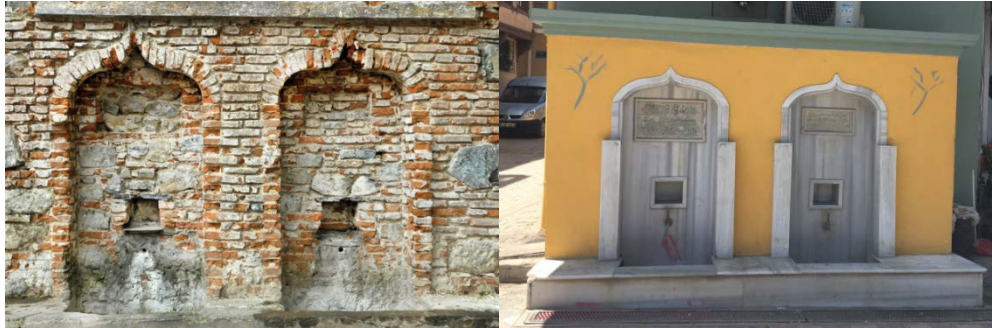
**Şekil 3.46** Çeşme'nin 2012 restorasyonu öncesi  
(<http://www.dergibursa.com.tr/antik-masal-diyari-tirilye/>, 21.01.2018) ve günümüzdeki hali (M.D. – 2019)

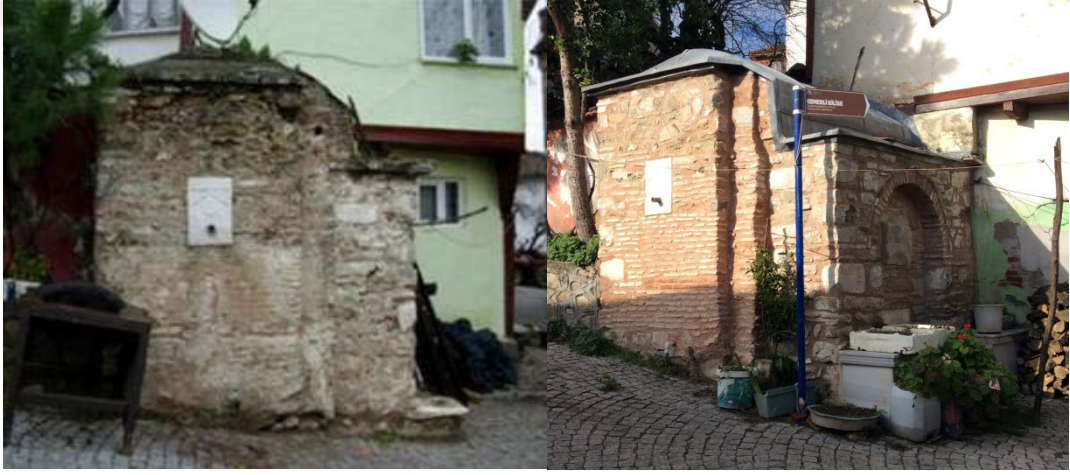
**Şekil 3.47** Çınarlı Çeşmenin restorasyon öncesi hali (Akyıldız, 2016) ve günümüzdeki (M.D. -2018)

Yan parselindeki tescilli yapıya bitişik konumda olan Çınarlı Çeşme kırma ve moloz taş ile tuğla kullanılarak almasıık örülmüştür. Su deposu mevcuttur ve tek kurnalıdır, ancak iki adet su çıkışı bulunmaktadır. Bunlardan biri Dünder Evi'nin batı cephesine bakan önyüzünde sivri kemerli nişin içinde, diğeri ise Kaptan Sokağı cephesindedir. Üzerlerinde bulunan ayna taşları devşirme yapı elemanlarıdır.

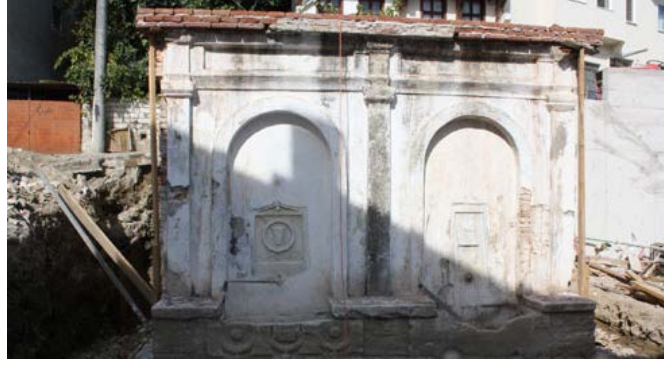
**Şekil 3.48** Sofalı Çeşme restorasyonu (<http://www.mudanya.gen.tr/2012-hr-arv-kayit/2814-sarnic-restorasyon.html>, 22.01.2018)

Sofalı Çeşme olarak anılan çeşmenin, 70 tonluk sarnıcı bulunmakta ve yapıldığı dönemde su terazisinin olduğunun bilinmesinden dolayı geçmişte içme ve kullanım suyu olarak önemli bir yoğunluğa sahip olduğu düşünülmektedir (<http://www.mudanya.gen.tr/2012-hr-arv-kayit/2814-sarnic-restorasyon.html>, 22.01.2018), (Şekil 3.48).

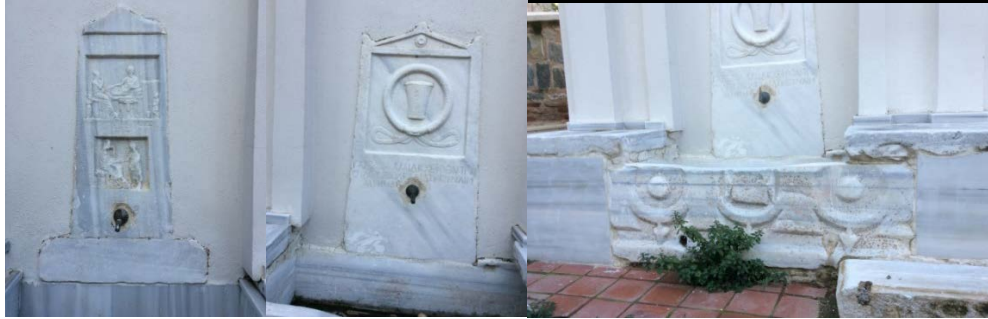
**Şekil 3.49** Sofalı Çeşme devşirme elemanlar (M.D. – 2018)

Çeşmede kullanılan yapı elemanları dolu tuğla ve bölgedeki diğer Bizans dönemi yapılarında da yoğun olarak görülen mermer devşirme malzemeleridir. Yuvarlak kemerli iki kurnanın ayna taşları mezar stelleri, lahit ise su teknesi olarak kullanılmıştır. Ayna taşlarının üzerlerinde kabartma desenler ve insan figürleri bulunmaktadır. Soldaki ayna taşı, üçgen alıklı, dikdörtgen biçimindedir. Üzerinde alttan fiyonk ile bağlanmış bir çelenk içinde sepet, gri damarlı olan sağdaki ayna taşında ise kadın ve erkek figürleri bulunmakta, ayrıca her iki ayna taşının da üzerinde Latince yazılar bulunmaktadır (Şekil 3.49, Şekil 3.50).

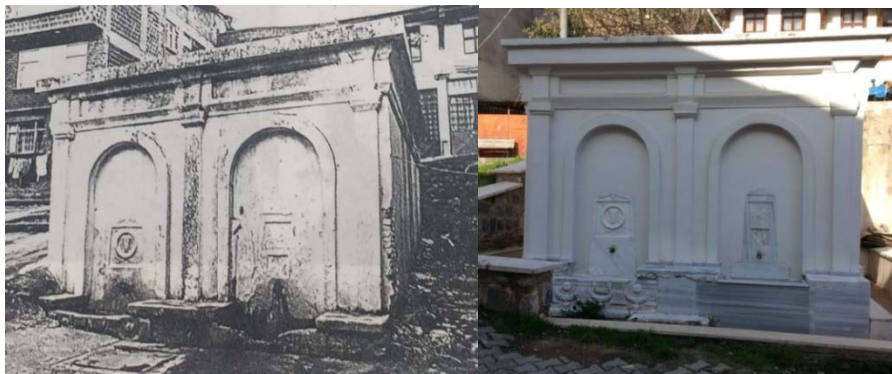
**Şekil 3.50** Sofalı Çeşme eski (Abanozoğlu, 1987) ve bugünkü hali (M.D. – 2018)

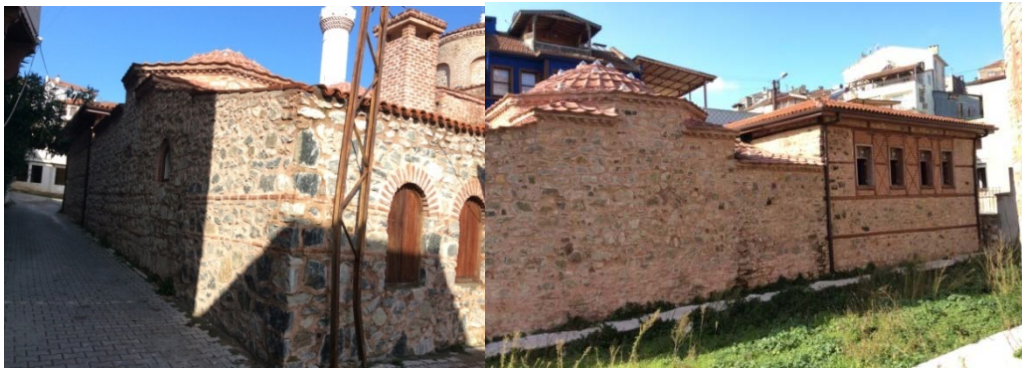
**Şekil 3.51** Hamamın günümüzdeki hali (M.D. – 2018)

Doğu-batı yönünde dikdörtgen planlıdır. Peş peşe beş mekândan oluşan hamamın, (soğukluk, ılıklik, sıcaklık, soğuk ve sıcak su tankları ve külhan) (Akyıldız, 2016) sıcaklık bölümünde bulunan Bursa üslubundaki nişlerin altına birer kurna yerleştirilmiştir (<http://www.yesilbursadergisi.com/mobil/haber.php?id=321>, 22.01.2018). Sıcaklık bölümünün üzeri iki ufak kubbe, diğer bölümleri tonozlarla örtülmüştür (Ötüken, Durukan, Acun, Pekak, 1986). Yapı moloz taş ve tuğla ile almalıık örülmüş olup iç duvarları sıvalıdır. 1980 yılına kadar faaliyet gösteren yapı 2012 yılında kültür merkezi olarak kullanılmak amacıyla onarılmış olmasına rağmen kullanılmamıştır. Mudanya Belesiyesi tarafından günümüzde Tirilye Hamamı Mübadele Müzesi olarak kullanılmak amacıyla 15 Mayıs 2018 yılında "Mudanya – Tirilye Fotoğraf Sergisi" etkinliğiyle hizmete açılmıştır (<http://www.mudanya.bel.tr/Haberler/1292/tirilye-hamami-mubadele-muzesi-oluyor.html>, 20 Haziran 2018), (<http://www.bursa.com/tirilye-muzesi-fotograf-sergisiyle-acildi-n339916/>, 20 Haziran 2018), (Şekil 3.51, Şekil 3.52, Şekil 3.53, Şekil 3.54).

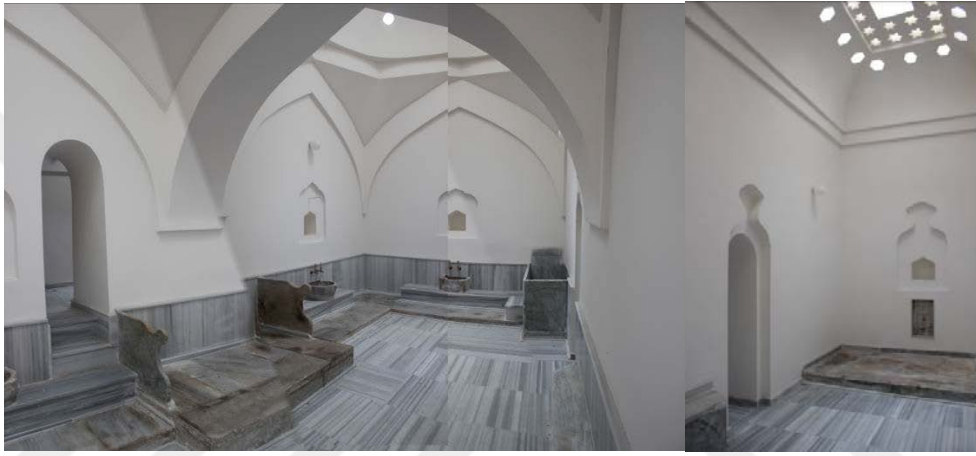
**Şekil 3.53** Hamamın sıcaklık ve ılıklik bölümünün günümüzdeki hali (M.D. – 2018)

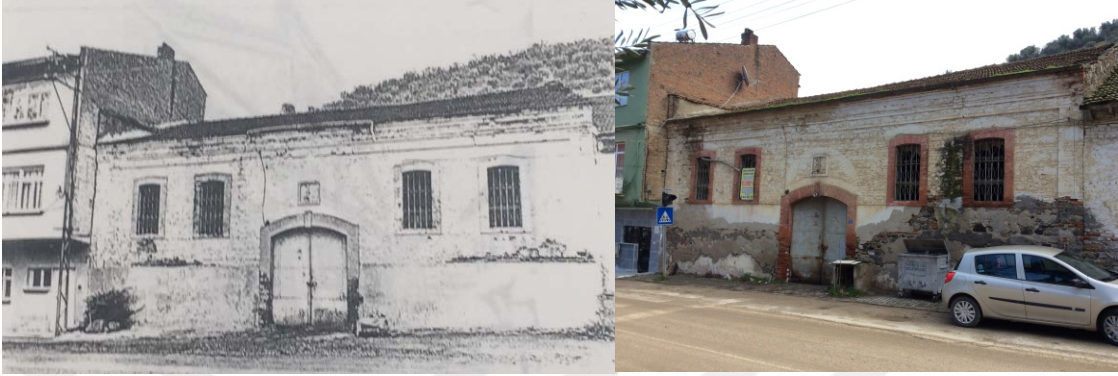
**Şekil 3.56** Yapının 1987 hali (Abanozoğlu, 1987) ve günümüz hali (M.D. - 2018)

Yapı, Karacabey yolu üzerinde 2257 ada 6 parsel’de yer almaktadır. Tuğla ve taş ile almalı sistemle örülmüş kargir bir yapıdır. 1987 yılında salamura evi olarak kullanılmış olan yapı Marsilya kiremit ile kaplı beşik çatıdır (Şekil 3.56).

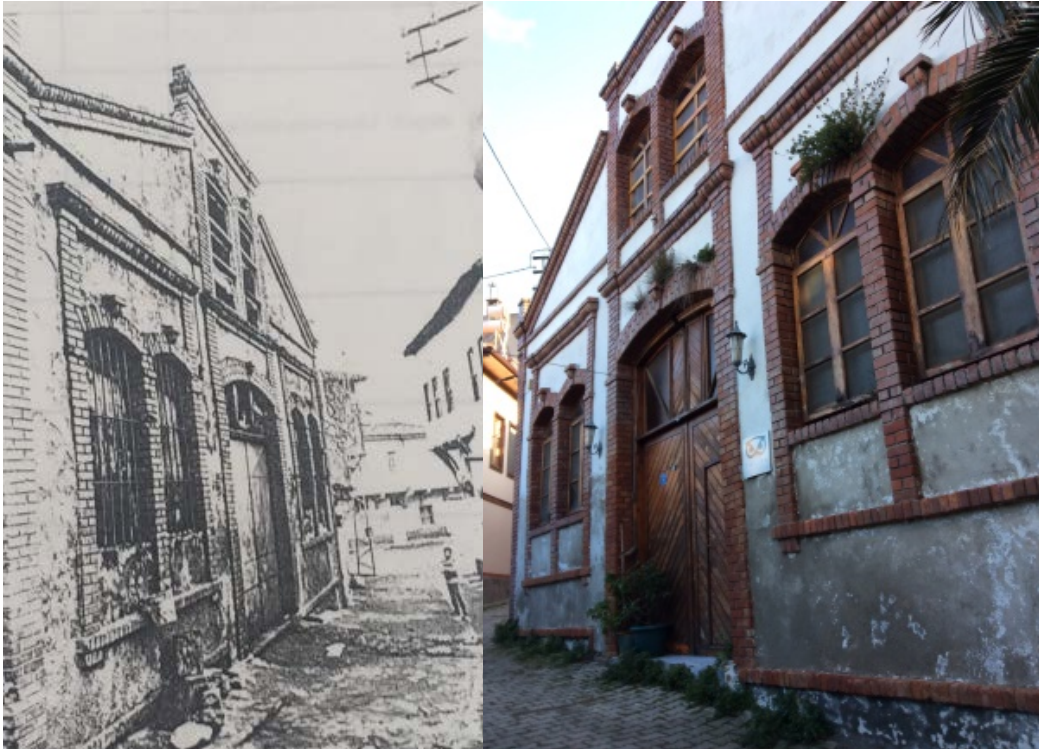
**Şekil 3.57** Yapının 1987 (Abanozoğlu, 1987) ve günümüzdeki hali (M.D. - 2018)

Yapı, Eski Hamam Sokak ile 1. Hamam Sokağın kesiştiği yerde konumlanmaktadır. Tuğla ve taş ile almalı sistemle örülmüş kargir bir yapıdır. 1987 yılında salamura evi olarak kullanılmıştır (Şekil 3.57).

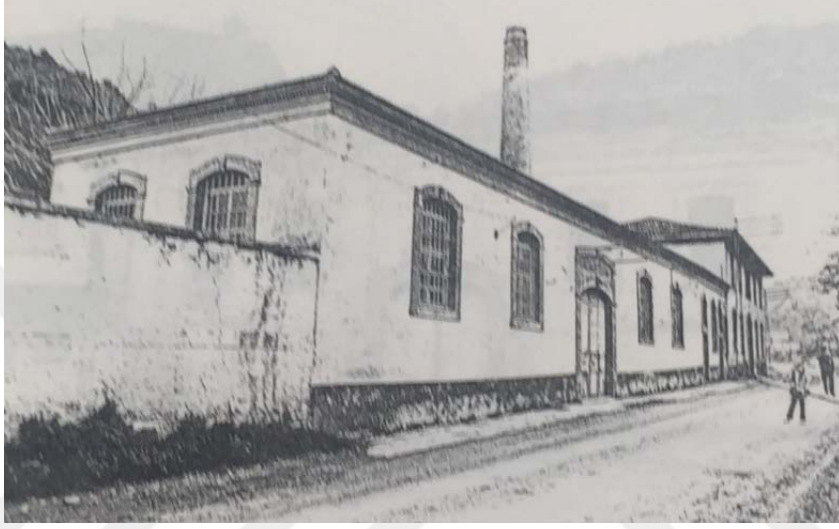
**Şekil 3.58** Zeytinyağı fabrikası’nın eski hali (Abanozoğlu, 1987)

Yapı Karacabey yolu üzerinde yerleşimin sona erdiği 2257 ada 7 ve 8 parseller ile 2256 ada 14 ve 15 parsellerde yer almaktadır. Yapının zeytinyağı üretimi sırasında kullanılan suyun temini ve sonrasındaki atık suyun boşaltılmasından dolayı derenin yanına, Tirilye’de etkili olan rüzgârın yönün fabrikanın bacasından çıkan dumanı olumsuz etkileyeceğinden dolayı burada konumlandığı düşünülmektedir (Bilgin, Bağbancı, 2015), (Şekil 3.58).

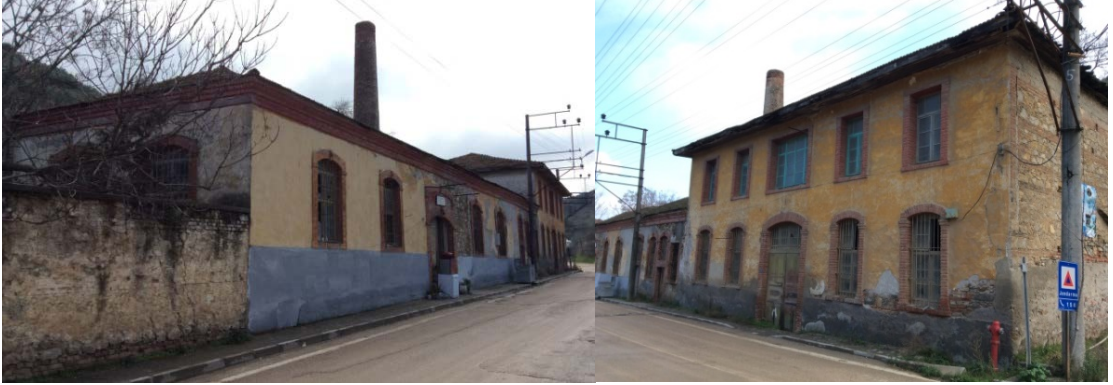
**Şekil 3.59** Zeytinyağı fabrikasının günümüzdeki hali (M.D. – 2018)

Zeytinyağı fabrikası olarak yapılan bölüm, dikdörtgen planlı ve tek katlı, taş ile yığma yapım tekniğinde ahşap kırma çatılı, günümüzde marangozhane olarak kullanılan eski bir un değirmeninin üzerine yapıldığı düşünülen yapı iki katlı, zemin katı moloz taş, 1. katı taş ve tuğla ile alması örgülüdür. Diğer bölümleri olan mutfak ve hela, tuğla ile yığma yapım tekniğinde ahşap kırma çatılı, işçi

yatakhaneleri bölümü ise tuğla hatıllı taş yığma yapım sistemli, tek yöne eğimli ahşap çatılıdır (Şekil 3.59).

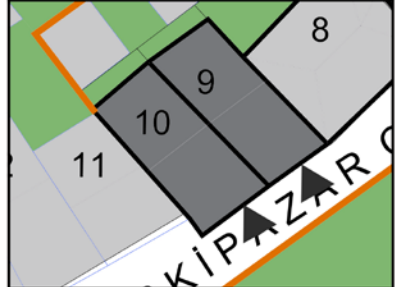
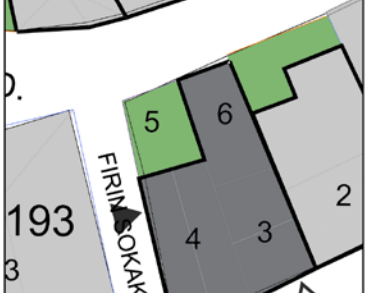
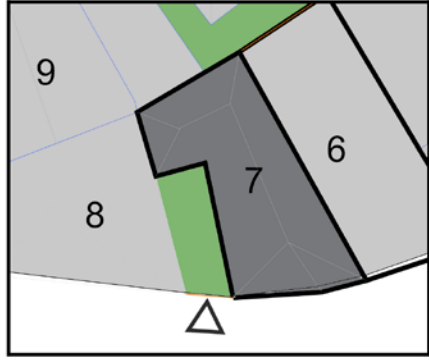
Şekil 3.60 Çalışma alanı Yapı – Parsel Tipolojisi (M.D. – 2019)

| | KÖŞE PARSEL | | ARA PARSEL | |
|---|---|---|---|---|
| PARSELDEKİ KONUTA ERİŞİM, SOKAK CEPHESİNDEN TEK KAPI İLE SAĞLANIR. | <p>• Çalışma alanında bu tipin 5 örneğine rastlanmıştır.</p> | <p>• Çalışma alanında bu tipin 4 örneğine rastlanmıştır.</p> | <p>• Çalışma alanında bu tipin 10 örneğine rastlanmıştır.</p> | <p>• Çalışma alanında bu tipin 5 örneğine rastlanmıştır.</p> |
| PARSELDEKİ KONUTA ERİŞİM, SOKAK CEPHESİNDEN İKİ VEYA DAHA FAZLA KAPI İLE SAĞLANIR. | <p>• Çalışma alanında bu tipin 12 örneğine rastlanmıştır.</p> | <p>• Çalışma alanında bu tipin 1 örneğine rastlanmıştır.</p> | <p>• Çalışma alanında bu tipin 4 örneğine rastlanmıştır.</p> | <p>• Çalışma alanında bu tipin örneğine rastlanmamıştır.</p> |
| PARSELDEKİ KONUTA ERİŞİM, SOKAK CEPHESİNDEN VE BAHÇEDEN / AVLUDAN KAPILAR İLE SAĞLANIR. | <p>• Çalışma alanında bu tipin örneğine rastlanmamıştır.</p> | <p>• Çalışma alanında bu tipin örneğine rastlanmamıştır.</p> | <p>• Çalışma alanında bu tipin örneğine rastlanmamıştır.</p> | <p>• Çalışma alanında bu tipin 3 örneğine rastlanmıştır.</p> |

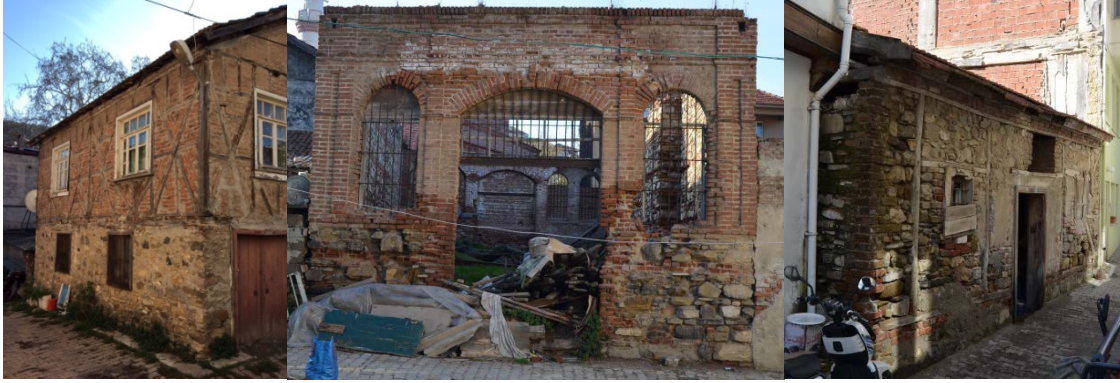
**Şekil 3.62** Çalışma alanında bulunan geleneksel konutların zemin katlarında ya da tamamında taş, tuğla veya taş-tuğla almalı örülerek yığma kâgir sistemle inşa edilmiş yapı örnekleri (M.D. – 2018)

Tirilye’de tarihi dokuyu oluşturan geleneksel konutların yapım teknikleri incelendiğinde, bina temellerinde, zemin katlarda ve bazı yapıların tamamında taş, tuğla veya taş-tuğla almasıık örülerek yığma kâgir sistemle yapılmıştır. Üst katlar ise ahşap karkas arası tuğla, kerpiç dolgu ya da çatkılarının arası boş bırakılarak bağdadi çitaları kullanılmış üzerileri sıvanmıştır (Şekil 3.62, Şekil 3.63).

konstrüksiyonunda kullanılmıştır. Taş veya tuğladan yığma kâgir sistemle yapılmış bazı yapıların örgüsü ahşap hatıllarla desteklenmiştir. Bu yapılarda bitiş malzemesi kullanılmamıştır.

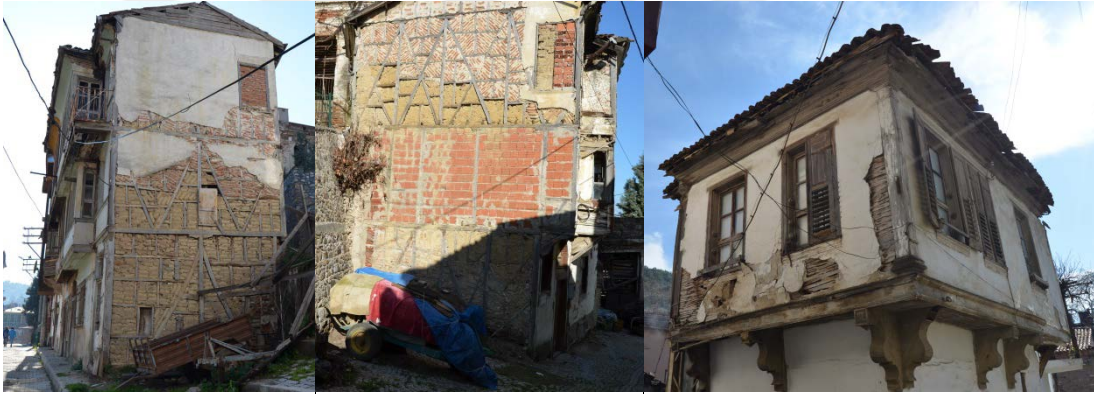
**Şekil 3.63** Ahşap karkas arası tuğla, kerpiç dolgu ya da çatkılarının arası boş bırakılarak bağdadi çıtaları kullanılarak inşa edilen yapılara örnekler (M.D. – 2018)

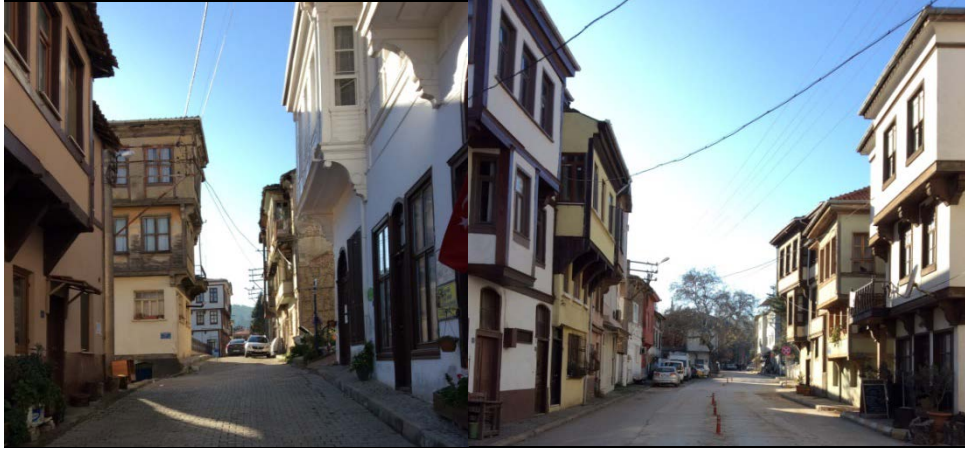
**Şekil 3.64** Çalışma alanındaki konutların cephe görünüşleri (M.D. – 2018)

Cepheler geleneksel konutta varolan, girişler, çıkmalar, pencereler, saçaklar, payandalar gibi mimari öğelerden oluşmaktadır. Çalışılan alanda konutlar genellikle parsel ve sokak ilişkisine göre konumlanmış olmasından dolayı cepheleri simetrik değildir ve köşe parseller dışında yapıların bir veya iki cephesi bulunmaktadır (Şekil 3.64).

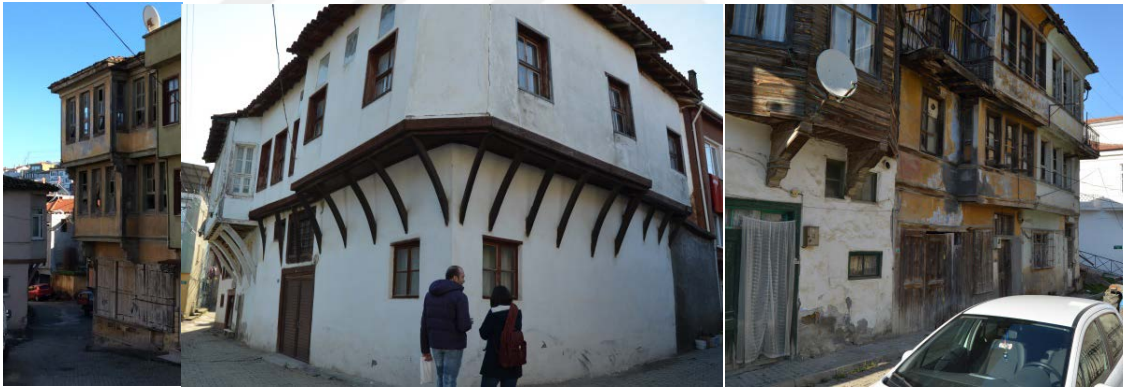
**Şekil 3.65** Çalışma alanındaki konutların zemin kat cephe özellikleri (M.D. – 2018)

Bitişik nizamın yoğunluğundan ana cepheler sokağa bakmakta ve çoğunlukla odalar bulunmaktadır. İki veya üç katlı olan konutların zemin katlarında ahır, mahzen hela, mutfak gibi bölümlerin yer almasından dolayı cepheleri üst katlara göre sağırdır; fakat zemin katları dükkân olan yapılarda ise cepheleri daha saydamdır (Şekil 3.65).

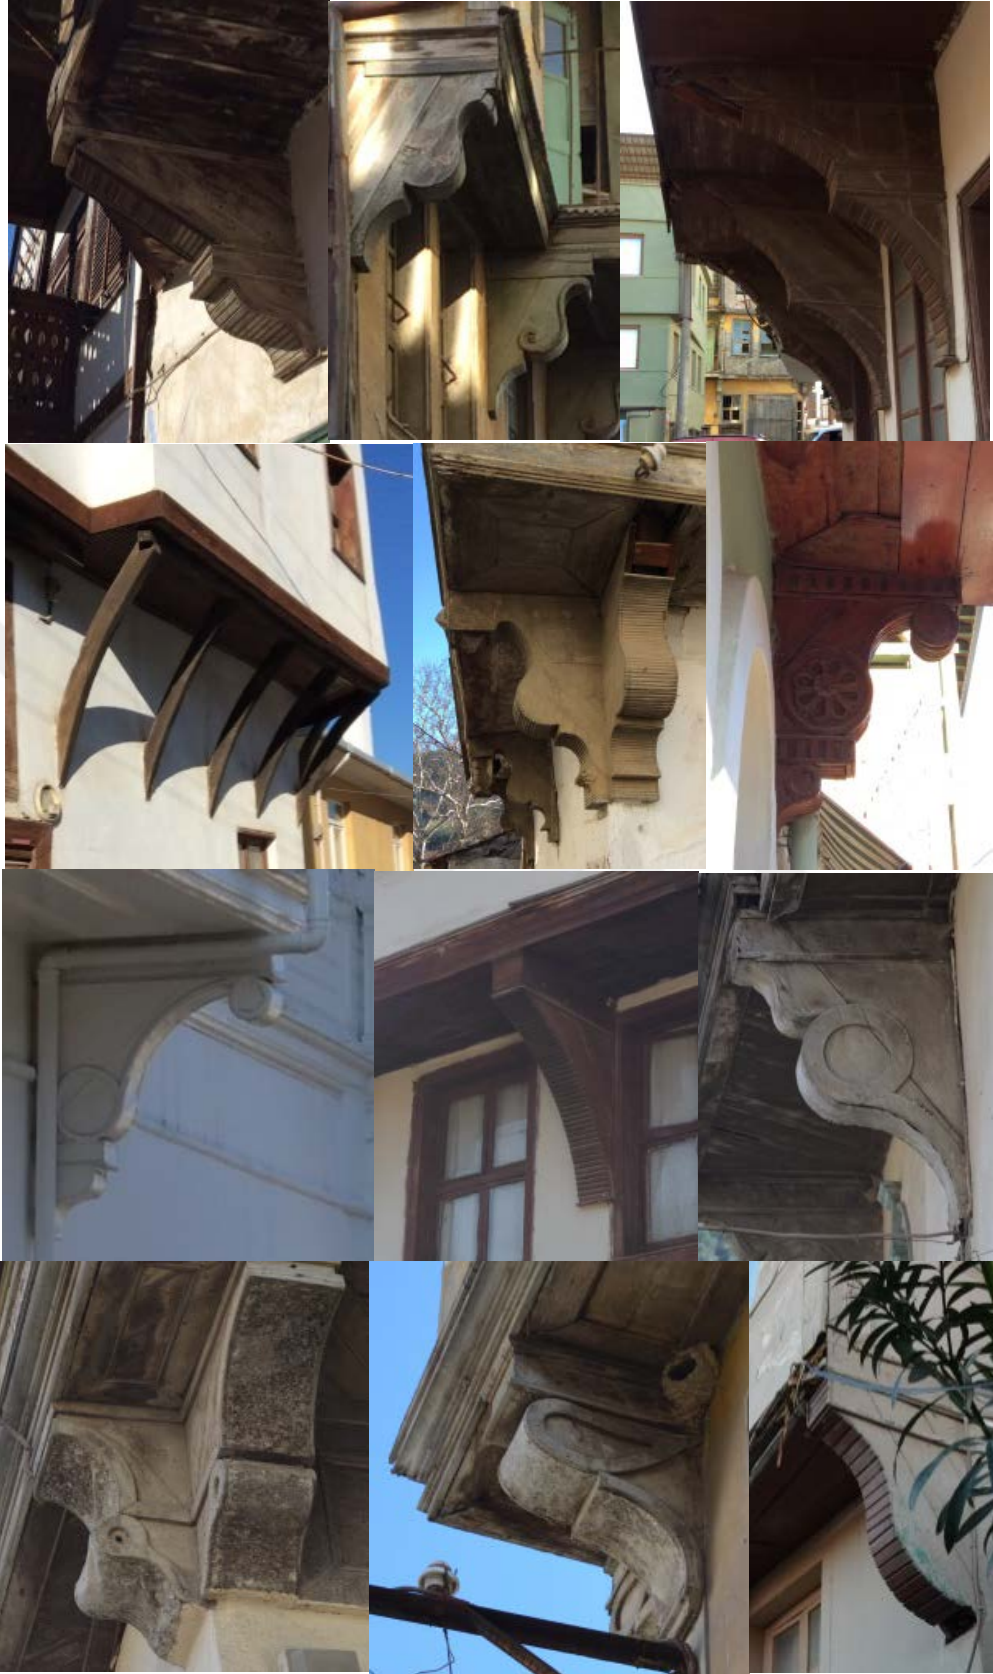
**Şekil 3.66** Çalışma alanındaki konutlarda ahşap payandalar (M.D. – 2018)
