**TİRİLYE, ESKİPAZAR CADDESİ KORUMA ÖNERİLERİ**

**YÜKSEK LİSANS TEZİ**

**Rölöve-Restorasyon Programı**

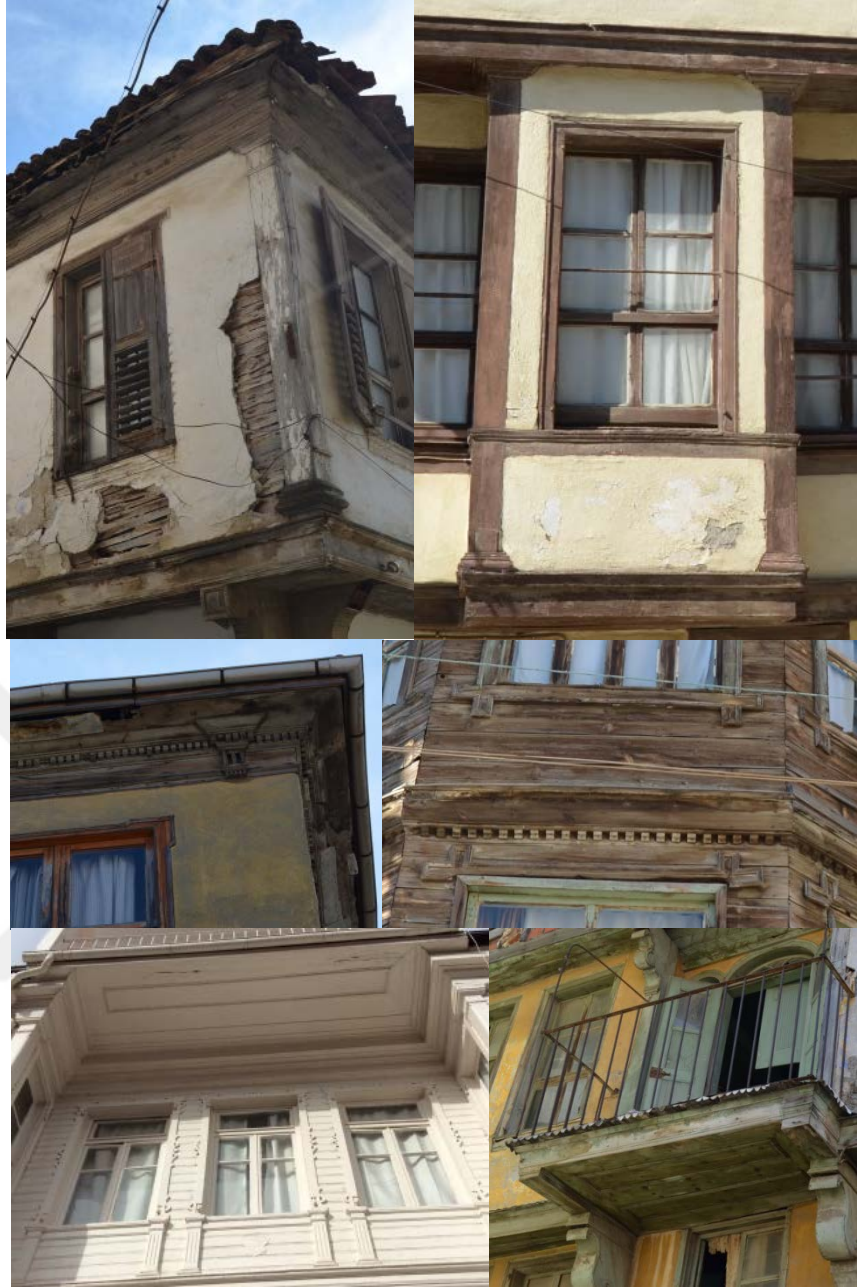
Tirilye evlerinde dış cepheler oldukça sade olmasına rağmen bina bitişleri, kat silmeleri, kapı ve pencere söveleri üzerinde az da olsa ahşap süslemeler görülmektedir (Şekil 3.67).

**Şekil 3.67** Çalışma alanındaki çıkma köşelerinde ahşap sütunlar, saçak altı silme ve çıkma altı kare motifli ahşap kaplama örnekleri (M.D. – 2018)

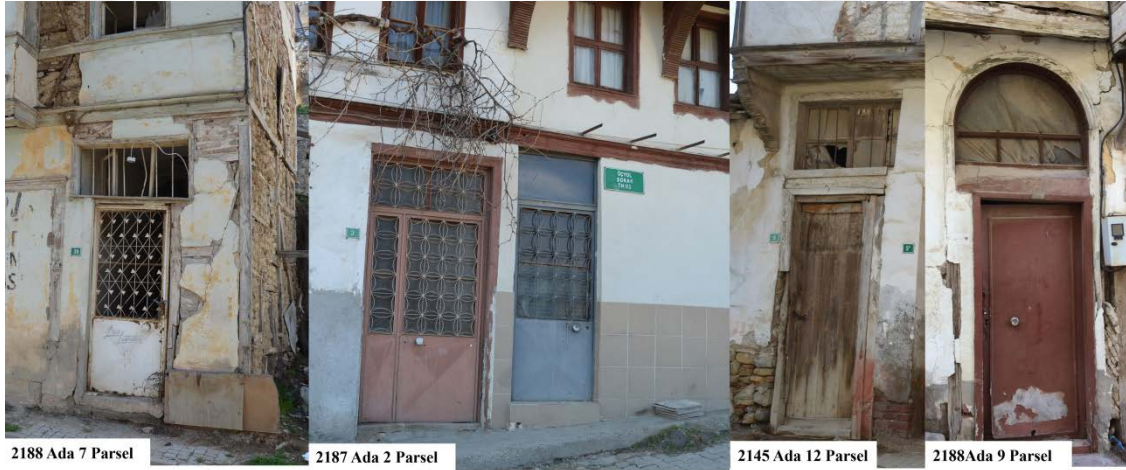
**Şekil 3.69** Çalışma alanında bulunan geleneksel konutların zaman içinde değişikliğe uğramış kapı örnekleri (M.D. – 2018)

Geleneksel konut kapıları zaman içinde değişikliklere uğramış, ahşap kapıların yerine metal veya özgüne uymayan ahşap kapıların takıldığı görülmüştür (Şekil 3.69, Şekil 3.70).

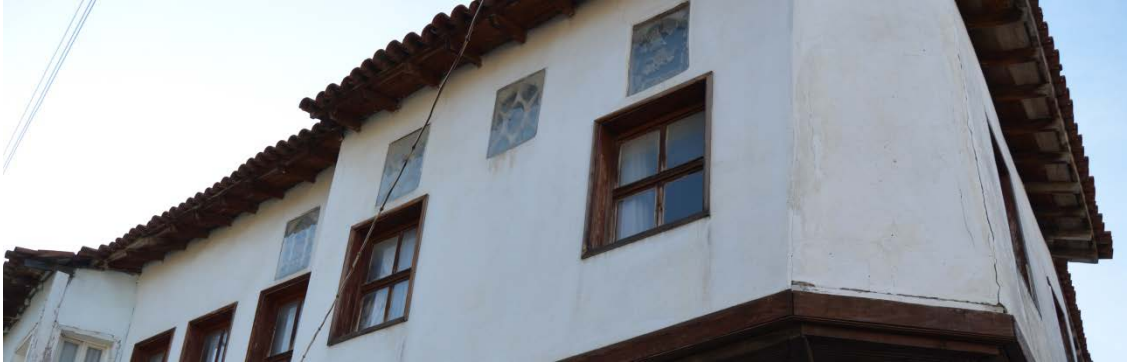
**Şekil 3.71** Tepe pencere bulunan yapı 2198 ada 8 parsel (M.D. – 2018)

Pencereler, genellikle çift kanatlı, kemersiz veya kemerli, dikeyde üç ahşap kayıtlı veya yatayda tek bir kayıtlı bölünmüştür ve az da olsa giyotin pencerelere rastlanmaktadır. Ayrıca kemerli pencereler basık veya sivri kemerli olarak bulunmaktadır. Yığma kâgir sistemle salamura evi olarak inşa edilmiş tek katlı bazı yapılarda ise pencerelerin kemerli olarak, taş ya da tuğla söve ile çevrelendiği görülmüştür. Çalışma alanında tek bir yapıda alçı üst kat tepe pencere örneğine rastlanmıştır (Şekil 3.71).

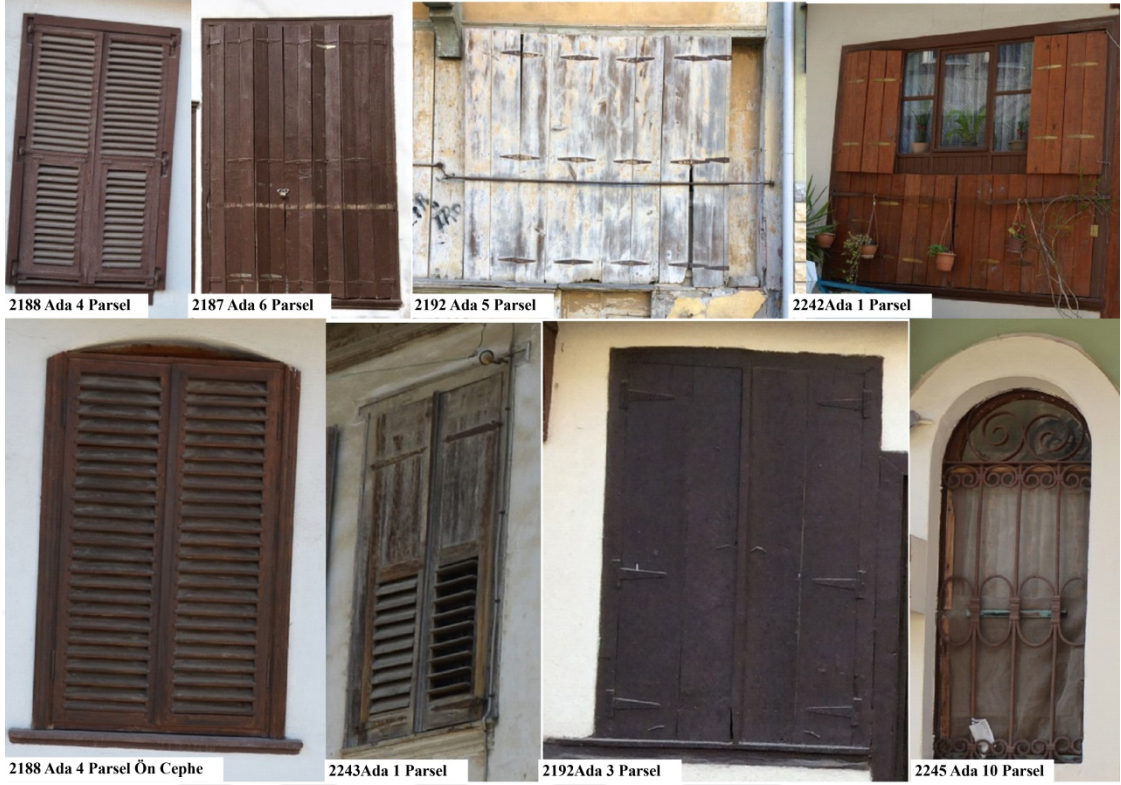
Genellikle zemin kat pencerelerinde görülen, güvenliği sağlamak veya dekoratif amaçlı kullanılmış demir parmaklıklara rastlanmaktadır. Ayrıca yapıların zemin ve üst kat pencerelerinin çoğunda ahşap kepenkler görülmektedir (Şekil 3.72).

**Şekil 3.72** Çalışma alanındaki kepenk ve demir parmaklık örnekleri (M.D. – 2018)

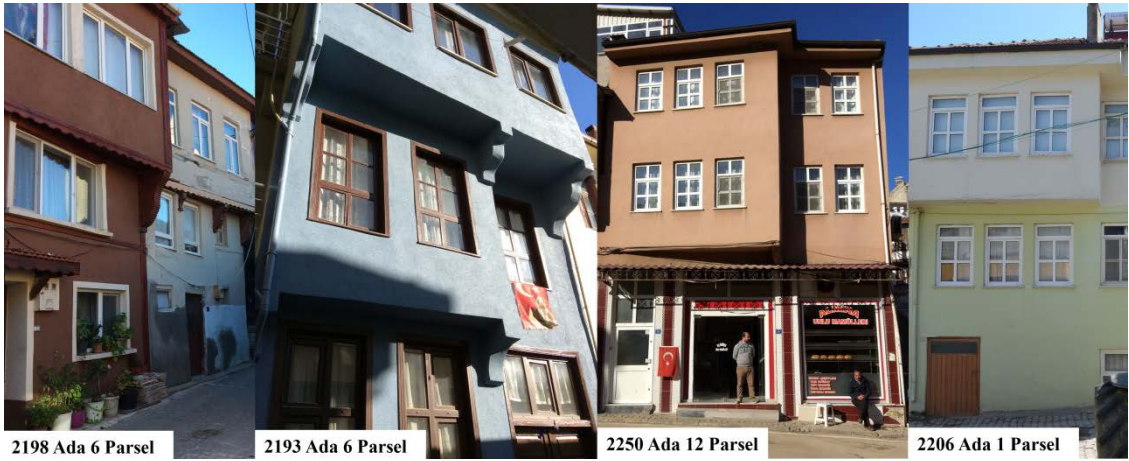
Geleneksel konutların pencereleri zaman içinde değişikliklere uğramış, ahşap pencerelerin yerine PVC doğramaların takıldığı görülmüştür (Şekil 3.73, Şekil 3.74).

**Şekil 3.73** Çalışma alanında bulunan geleneksel konutların zaman içinde değişikliğe uğramış pencere örnekleri (M.D. – 2018)

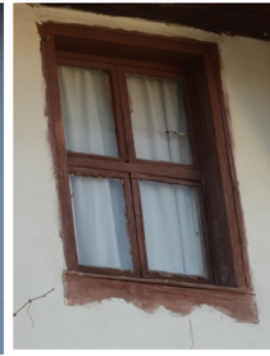
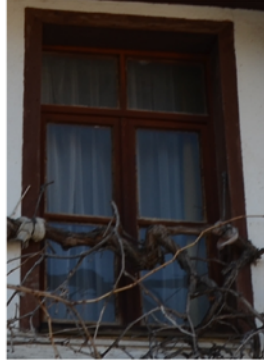
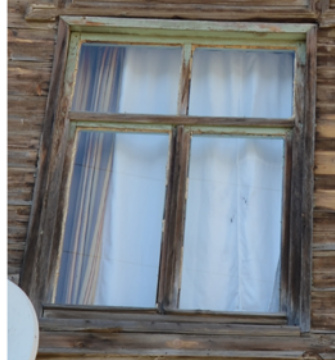
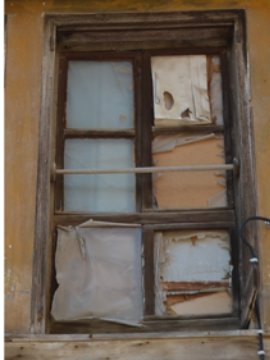
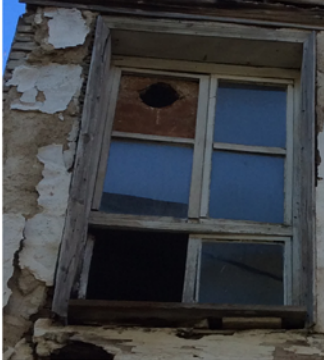
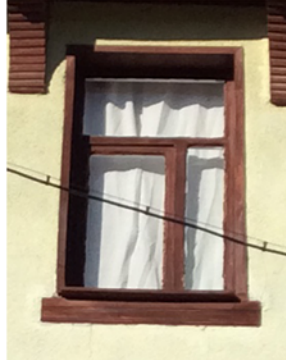
Şekil 3.74 Çalışma alanı Pencere Tipolojisi (M.D. – 2019)

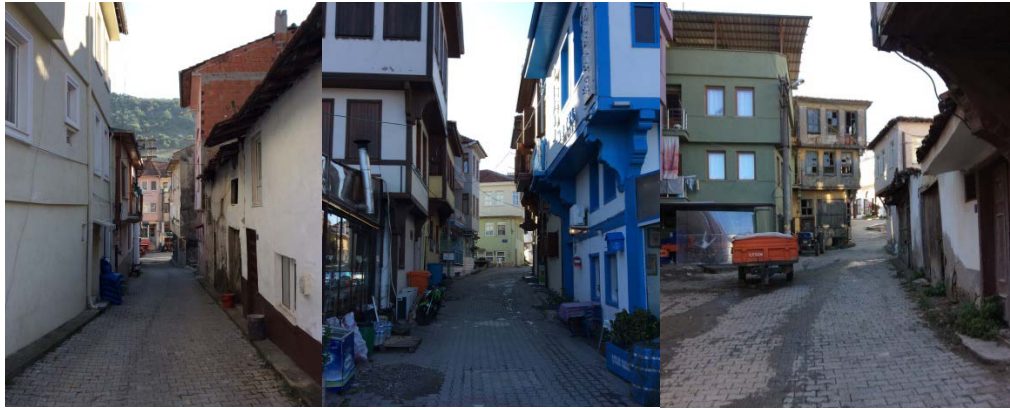
Alanda çoğunlukla bitişik nizam, bahçesiz, sokaktan iç mekâna direk giriş yapılan yapılar görülmektedir (Şekil 3.75). Yer yer iki bina arasında ışıklık ve havalandırma amacıyla 1,00 – 2,00m kadar aralıklar bırakılmıştır. Hatta bazı yapıların girişleri de bu aralıklardan sağlanmaktadır (Şekil 3.76).

**Şekil 3.75** Bitişik nizam yapılara örnek ( M.D. – 2018)

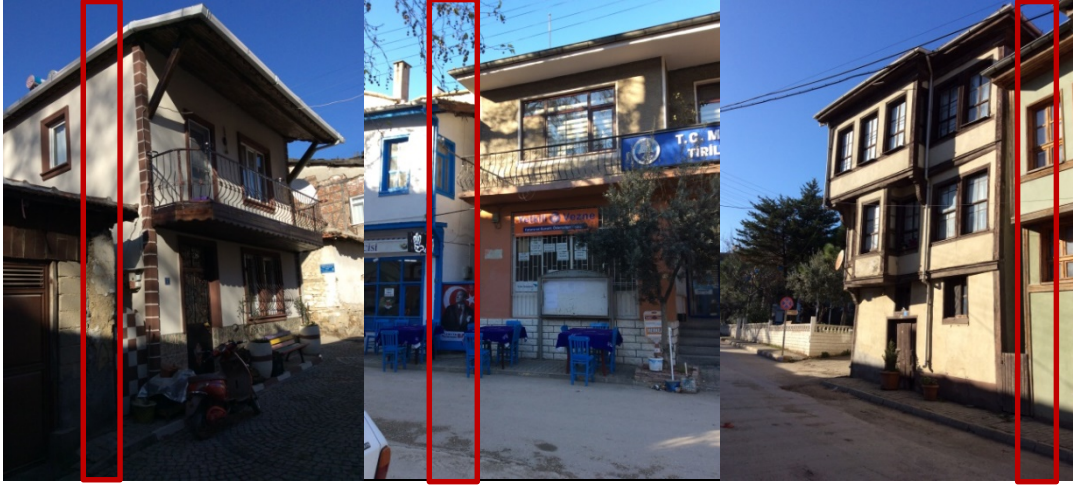
**Şekil 3.76** iki bina arasındaki aralıklara örnek (M.D. – 2018)

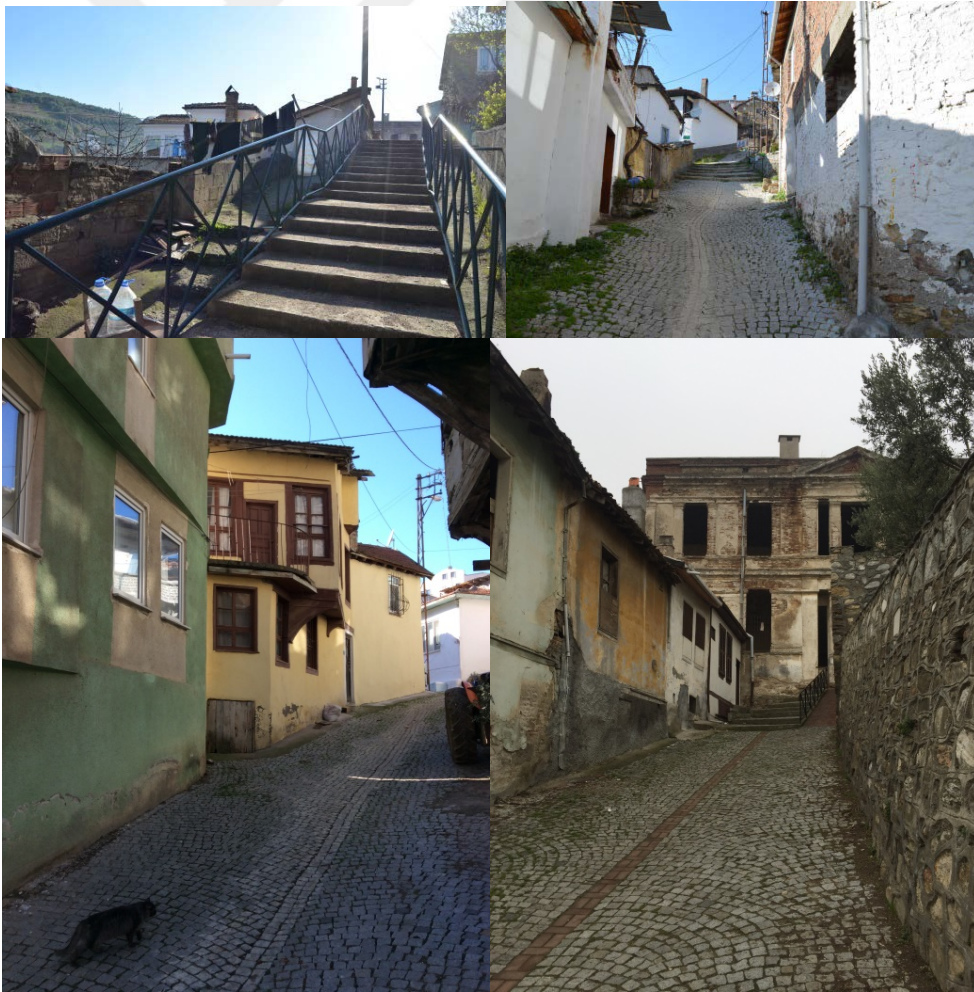
Eskipazar Caddesi, Cadde'ye paralel konumlanan ana aks niteliğine sahip İskele Caddesi ve üçüncül aksları birbirine bağlayan genellikle eğimli ve merdivenli sokakların bir araya gelmesiyle oluşmuştur (Şekil 3.77).

**Şekil 3.77** Eğimli ve merdivenli sokaklara örnek (M.D. – 2018)

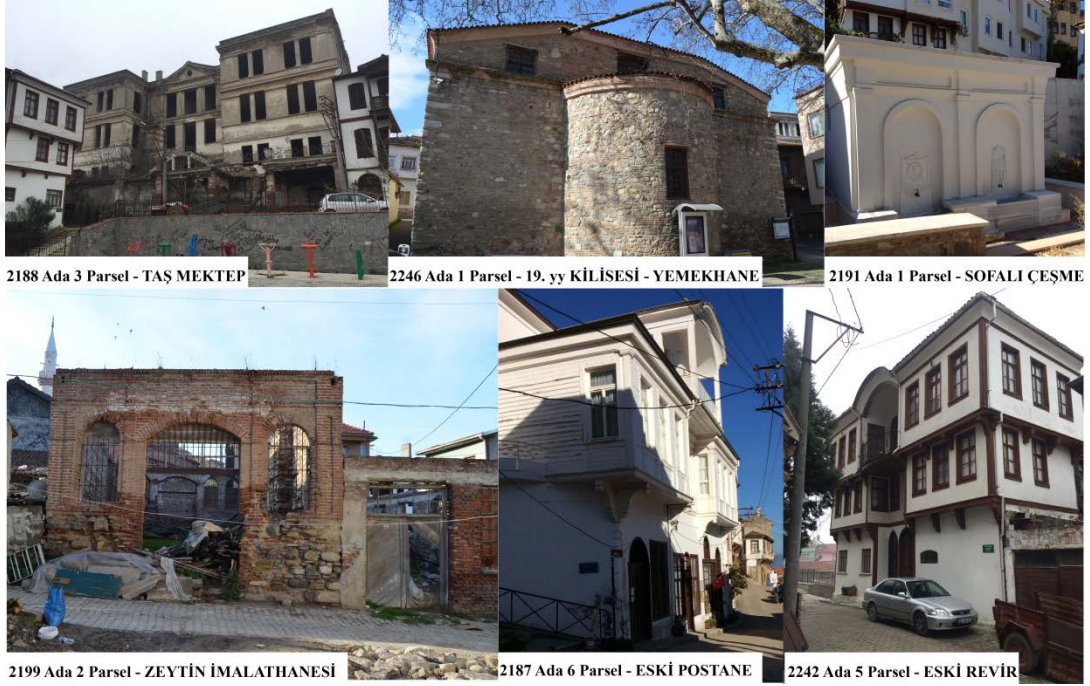
Çalışılan parseller üzerinde toplam 27 adet ada, 202 adet parsel bulunmaktadır. Bu parsellerin 58 adeti tescilli olup, 53 adet parselin üzerinde yapı mevcuttur. Ayrıca alanda 6 adet anıtsal nitelikte yapı bulunmaktadır. Eğitim yapısı olarak Taş mektep, dini yapı olarak 19. yy. kilisesi- Yemekhane binası bulunmaktadır. Sofalı çeşme, Endüstri yapısı olarak 2199 ada 2 parselde yer alan zeytin imalathanesi, 2187 ada 6 parsel eski postane yapısı, 2242 ada 5 parselde ise eski revir binası yer almaktadır (Şekil 3.78).

**Şekil 3.78** Çalışılan bölgede bulunan anıtsal nitelikteki yapılar (M.D. – 2018)

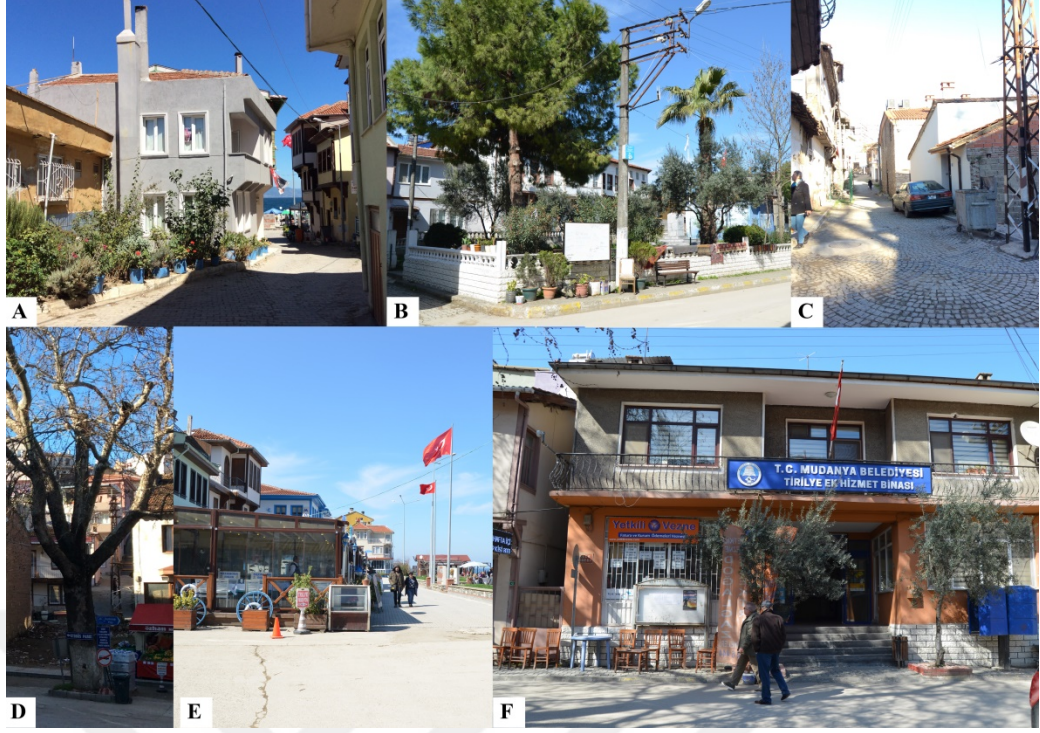
Çalışılan bölge içinde yedi adet tescilli çınar ağacı bulunmaktadır (Şekil 3.81). Bölgede sokak elemanları olarak çöp kutuları (C, D, F), bilgilendirme panoları (B, E, F), oturma grupları (B, F), yön tabelaları (D), süs saksıları (A, E), telefon kulübesi (F), aydınlatma (B, C) ve bayrak direklerine (E) rastlanmaktadır (Şekil 3.82).

**Şekil 3.82** Sokak elemanlarına örnekler (M.D. – 2018)

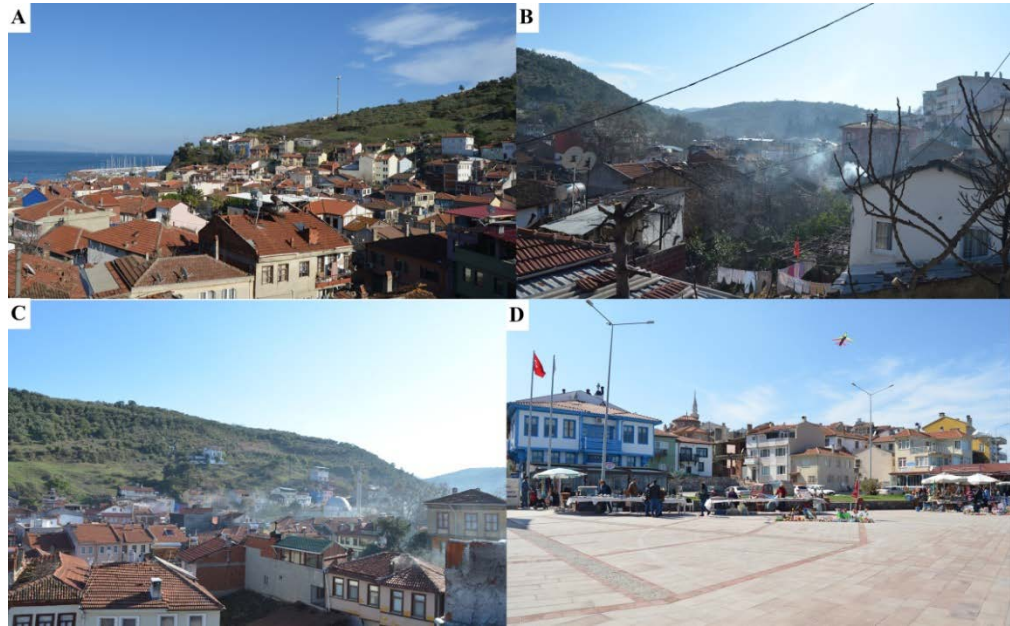
Tirilye, topoğrafya'ya uygun olarak konumlandığından eğimli bir yapıya sahiptir. Bu sebepten dolayı çalışılan alan üzerinde 2187 ada 5 parsel üzerinde kuzeydoğu yönünde (A), 2188 ada 12 parsel üzerinde güneybatı yönünde (B), 2187 ada 7 parsel üzerinde güney yönünde (C) üç adet bakı ve birçok vista noktasına (D) sahiptir (Şekil 3.83, Şekil 3.84).

**Şekil 3.83** Çalışma alanındaki Bakı (A, B, C) ve Vista (D) noktaları (M.D. – 2018)

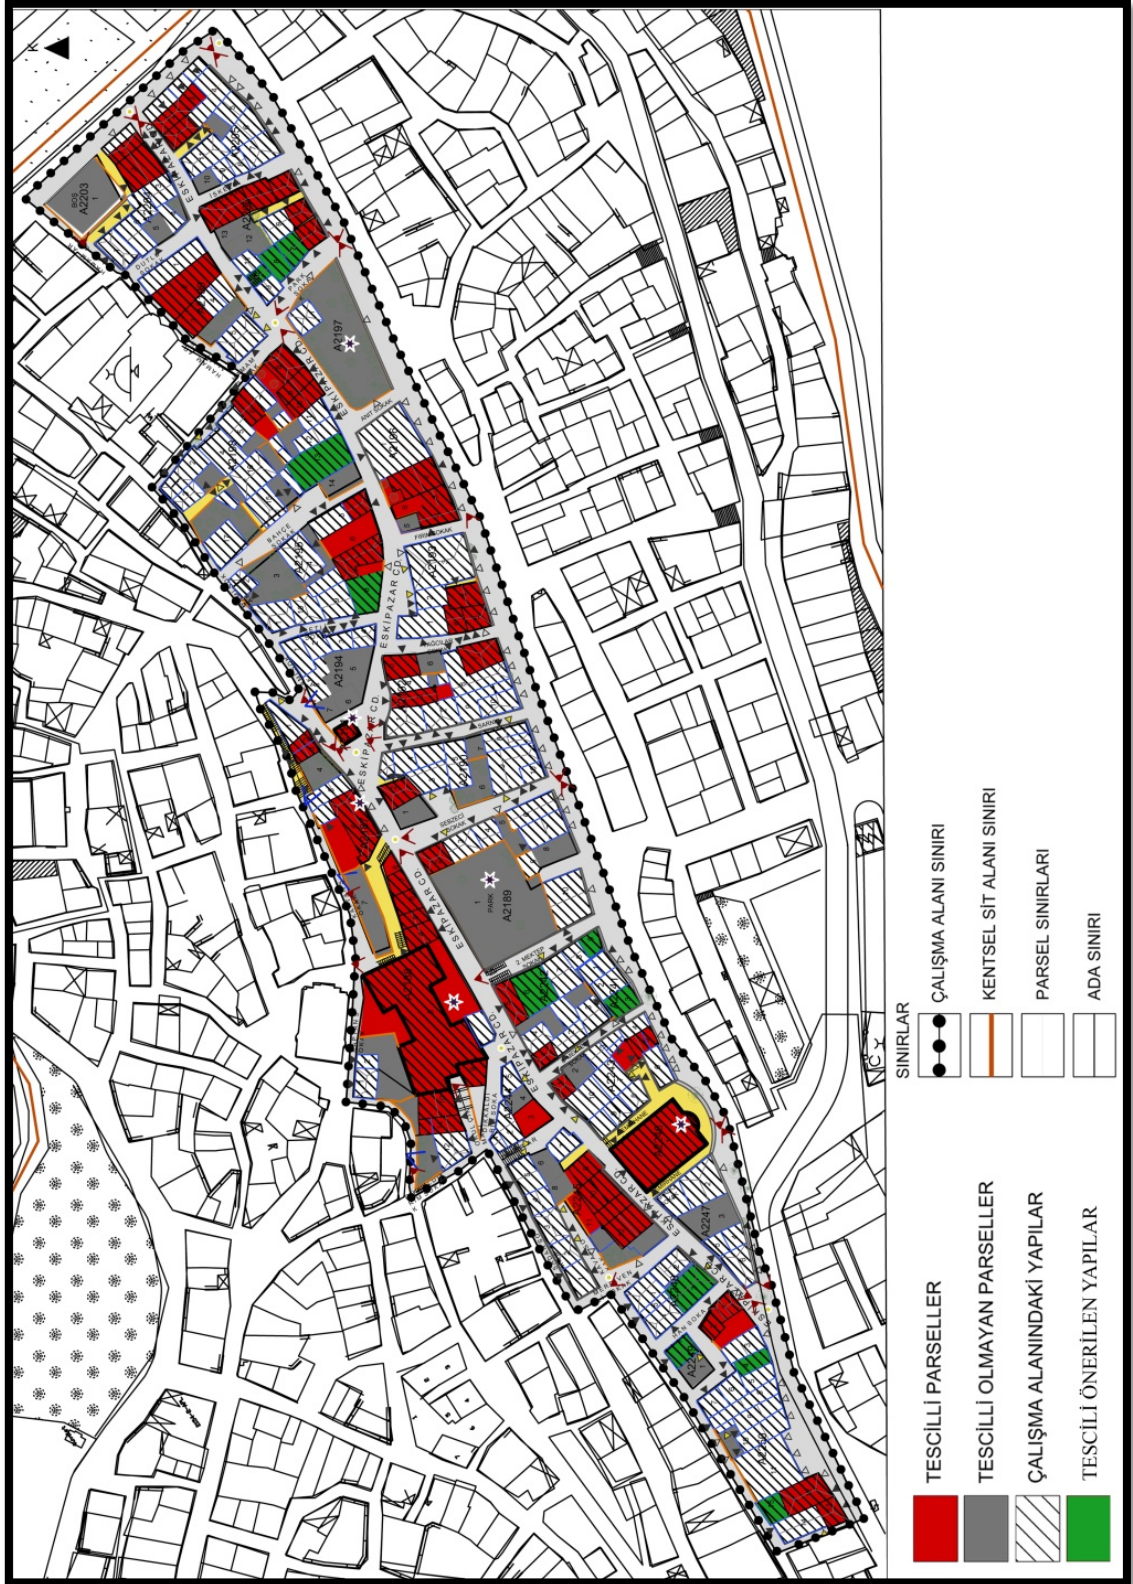
Belirlenmiş olan bu 11 adet yapılar üzerinde yapılan katalog çalışmalarıyla (EK-B.1) ve 13.03.2012 tarih ve 28232 sayılı Korunması Gerekli Taşınmaz Kültür Varlıklarının ve Sitlerin Tespit ve Tescili Hakkında Yönetmeliği ile 4. maddenin c bendinde belirtilen “c) **(Değişik: RG-09/01/2015-29231)** Tek yapılar için; taşınmazın sanat, mimari, tarihi, estetik, mahalli, dekoratif, simgesel, belgesel, işlevsel, maddi, hatıra, izlenim, özgünlük, teklik, nadirlik, homojenlik, onarılabilirlik değerlerinin yanı sıra, yapısal durum, malzeme, yapım tekniği, biçim bakımından özellik göstermesi, kent ve çevre kimliğine, dokusuna katkıda bulunması, yöresel yaşam biçimini yansıtmaması,” (www.teftis.kulturturizm.gov.tr, 15 Ocak 2018) kararı ile listesi verilen yapıların tescillenmesi ön görülmektedir (Şekil 3.85, Şekil 3.86, Şekil 3.87).

Şekil 3.85 Çalışma alanında Tescili önerilen nitelikli yapılar

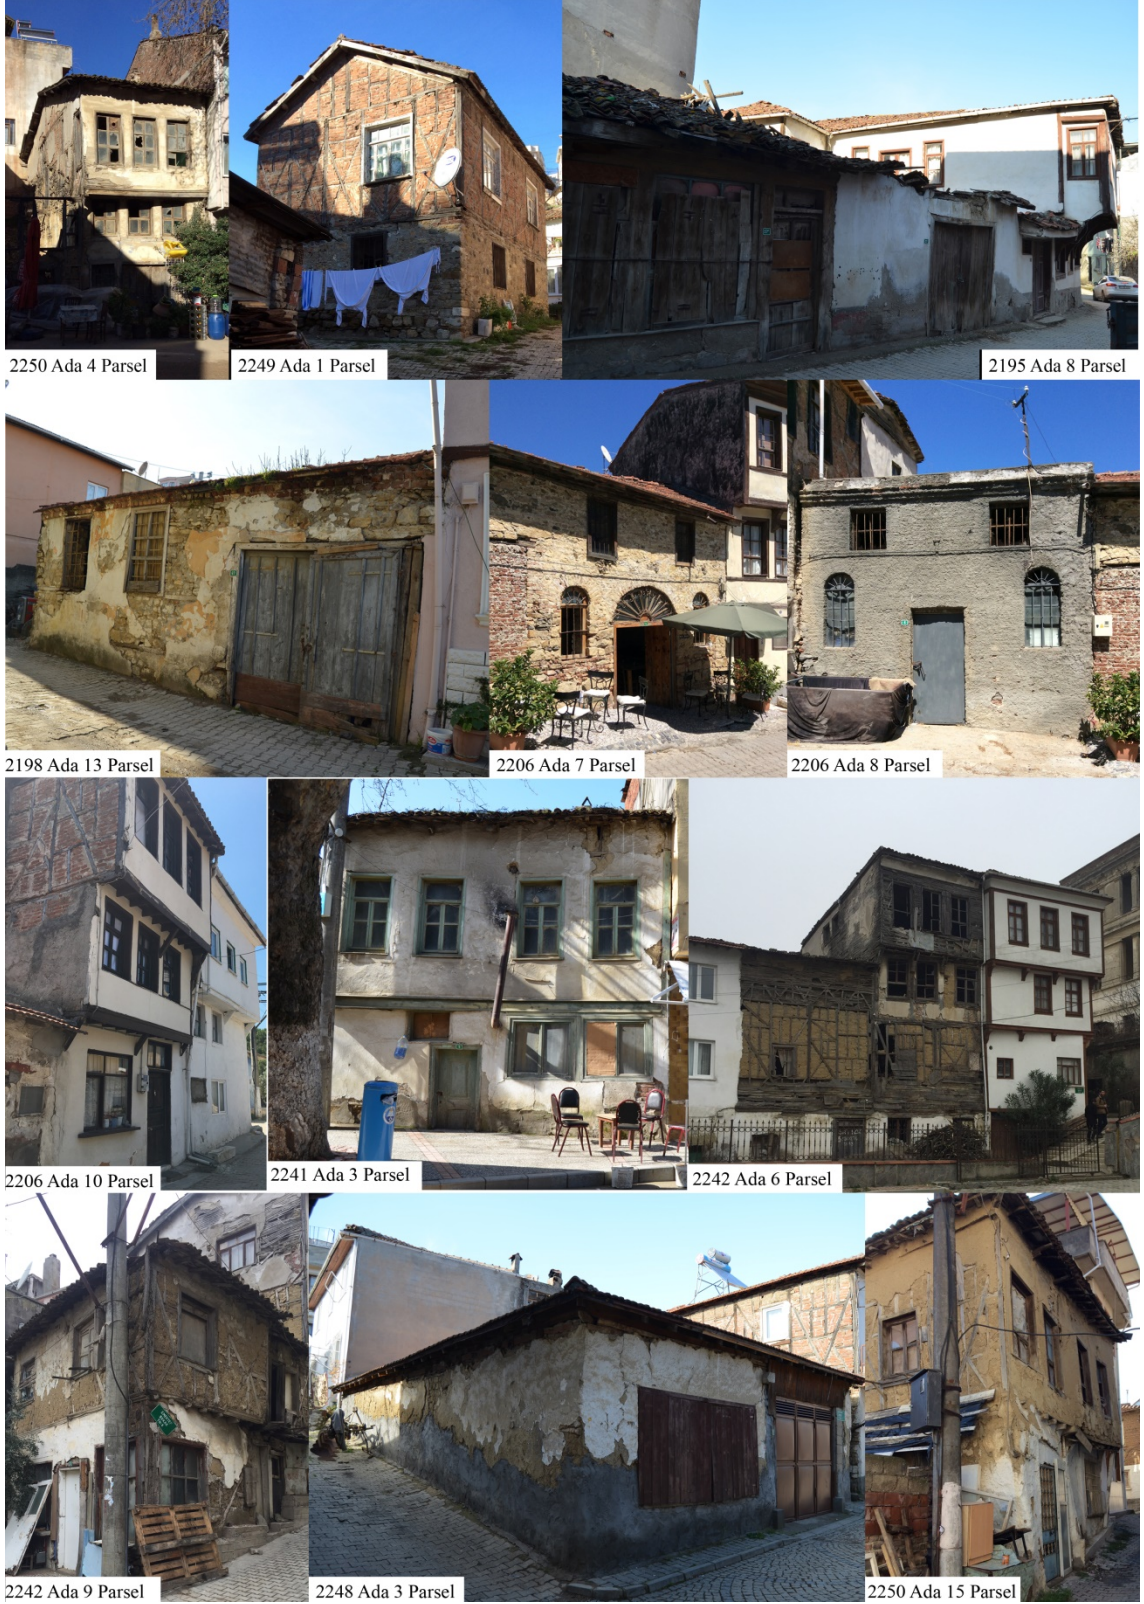
**Şekil 3.86** Tescili önerilen nitelikli yapılar ( M.D. – 2018)

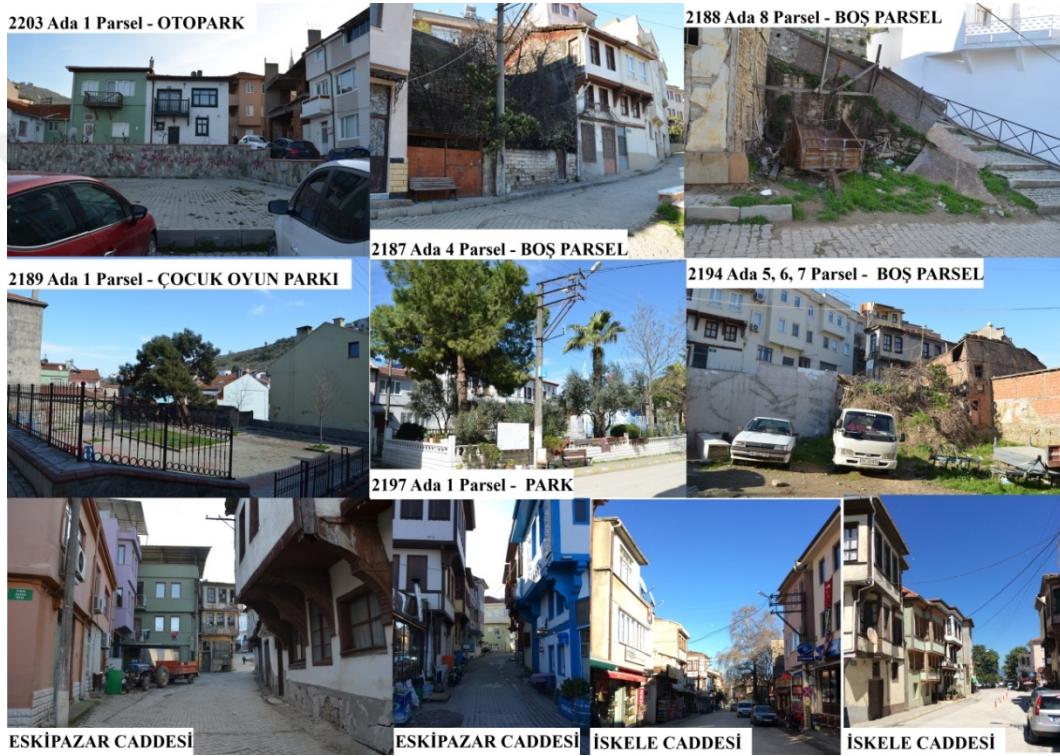
Alanda yapılan dolu – boş parsel analizi neticesinde 24 adet parselin (%12) boş parsel, 178 parselin (%88) dolu parsel olduğu tespit edilmiştir. Boş parsellerin 2 adeti (%8) çocuk oyun parkı, 1 adeti (%4) otopark ve 21 adeti (%88) üzerinde herhangi bir yapının bulunmadığı boş parsellerdir (Şekil 3.88). 21 adet boş parselin üzerindeki yapıların tamamı yıkılmış olup bu parsellerin yalnızca 3 adeti (2195 ada 6 parsel, 2196 ada 6 parsel ve 2244 ada 3 parsel) tescillidir (Şekil 3.89, Şekil 3.90).

Şekil 3.88 Dolu – boş parsel örnekleri ( M.D. – 2018)

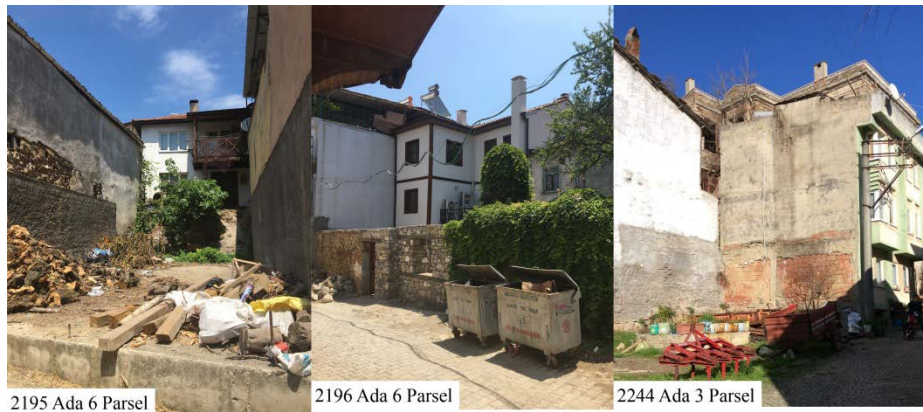
Şekil 3.89 Eskipazar Caddesi'ndeki tescilli boş parseller ( M.D. – 2018)

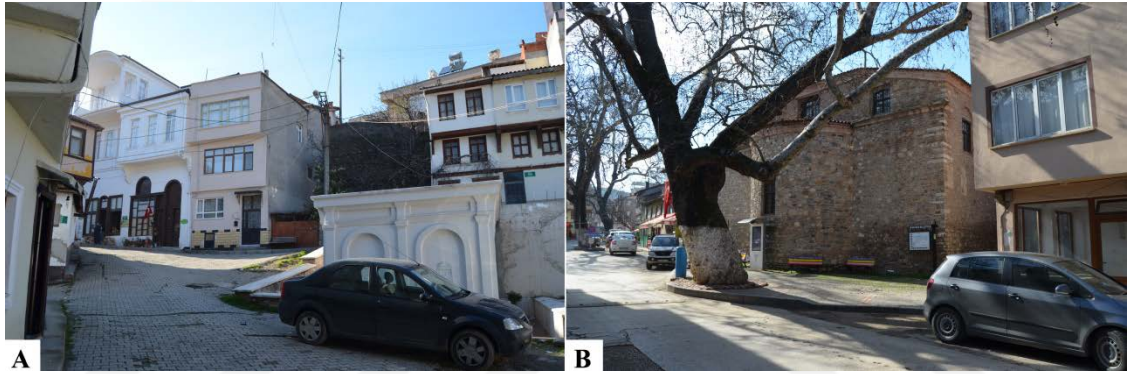
Çalışılan alanda, düzenlenmiş meydanların bulunmamasına karşın, kent dokusunun içinde yer alan dar ve organik özellikteki sokakların birleşmesiyle yer yer genişleyen boşluklar meydana gelmiştir. Bu boşluklara ya bir çeşme (A), çınar ağacı ya da oturma grupları (B) gibi sokak elemanlarıyla meydanımsı nitelik kazandırılmıştır (Şekil 3.91).

**Şekil 3.91** Çalışma alanında çınar ağacı, çeşme ya da oturma gruplarıyla meydanımsı nitelik kazandırılan alan örnekleri (M.D. – 2018)

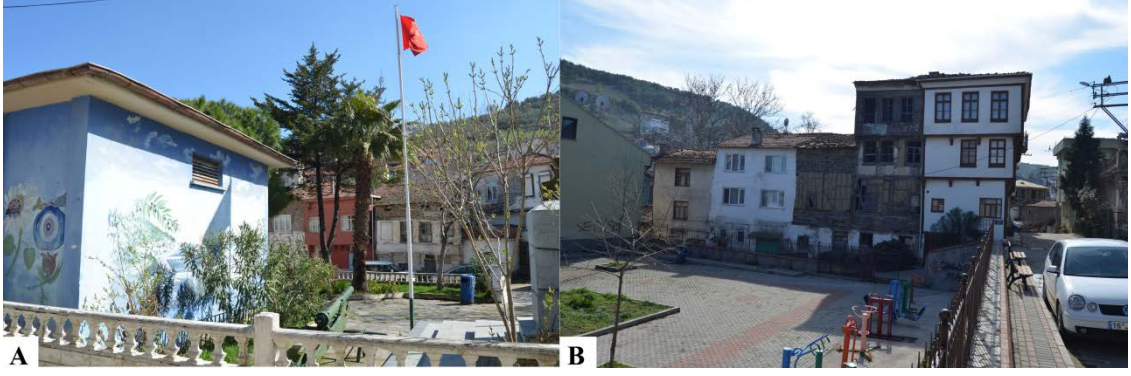
Çalışılan bölgede 4 adet kamusal kullanıma açık alan bulunmaktadır. Bunlar alanın %6'sını oluşturmaktadır. %3 ü boş parsel , %3'ü de yeşil / park alanlarıdır. Bölgede bulunan parklar geleneksel dokunun içinde yer almayıp sonradan müdahale edilmiş alanlardır. 2197 ada 1 parsel üzerinde yer alan park, bölgenin dinlenme parkı özelliğinde olup içerisinde heykel, oturma elemanları, aydınlatma, bilgilendirme panoları, yeşil alan, ağaç gibi doğal elemanlar bulunmaktadır (A). 2189 ada 1 parsel üzerinde yer alan parkın içerisinde (B) spor elemanları mevcuttur (Şekil 3.92, Şekil 3.93, Şekil 3.94).

**Şekil 3.92** Kamusal kullanımlı alanlara örnekler (M.D. – 2018)

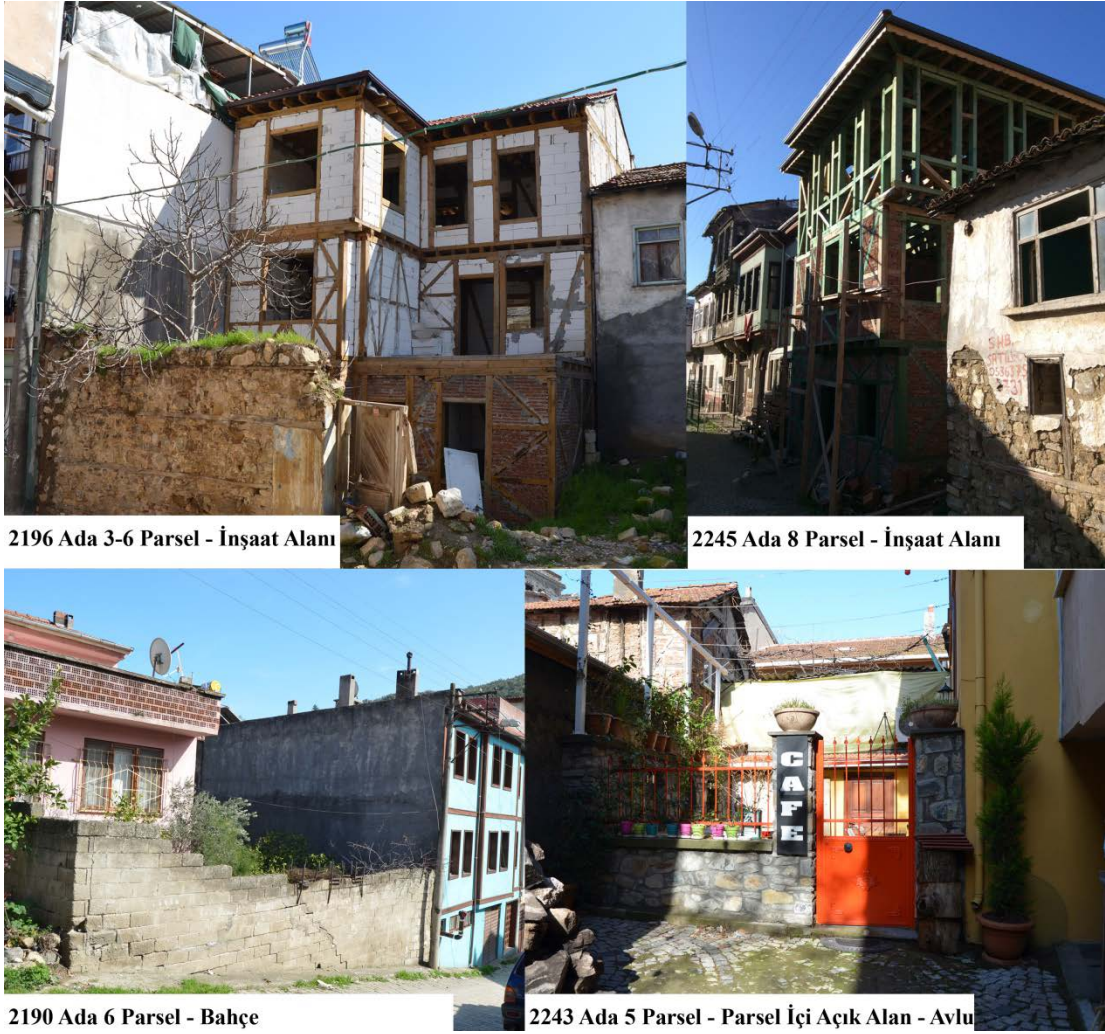
Çalışma alanında özel kullanımlı açık alanların 23 adeti parsel içi açık alanlar-avlu (%39), 14 adeti bahçe (%23), 2 adeti inşaat alanı (%3), 21 adeti (%35) boş parseldir. Bahçe olarak kullanılan parseller yapılarda oturanların kullandıkları, ağaçlık ve yeşil alanlara sahip parsellerdir.

**Şekil 3.93** Özel kullanımlı açık alanlara örnekler (M.D. – 2018)

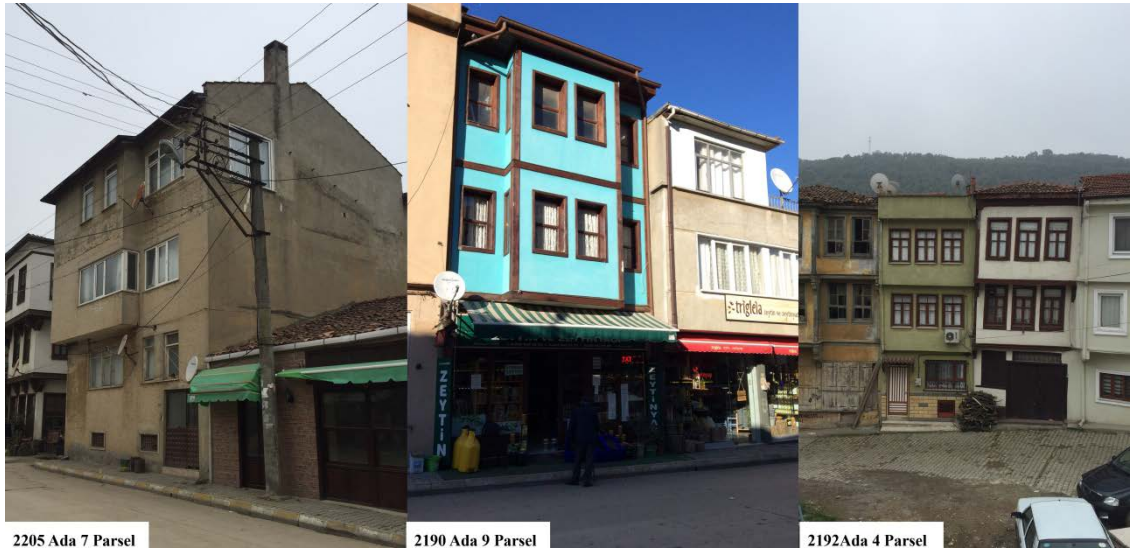
Çalışılan bölgede yer alan 113 adet yeni yapının 63 adeti (%37) geleneksel dokuya aykırı niteliksiz yapılar, 46 adeti (%27) dokuya uyumlu yapılar, 4 adeti (%2) ise dokuya aykırı fakat nitelikli yapılardır.

**Şekil 3.95** Yeni Yapılara örnekler ( M.D. – 2018)

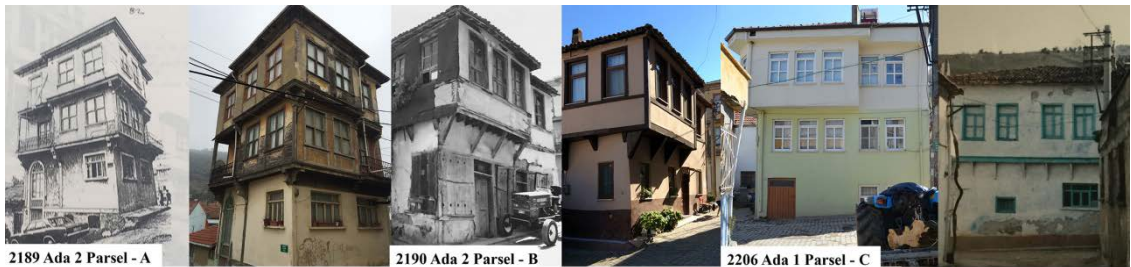
Çalışılan alanda 50 adet geleneksel yapının 37 adeti restore edilmiştir. 37 adet tescilli yapının 22 adeti (%13) özgünlüğü korunarak restore edilmiş, 12 adeti (%7) özgünlüğünü kısmen yitirmiş (A, B), 3 adeti (%2) ise geleneksel niteliklerini, yapıım tekniği, kullanılan malzeme ve plan kurgusu olarak tamamen yitirmiş yapılardır (C) (Şekil 3.96).

**Şekil 3.96** Müdahale edilmiş tescilli yapılara örnekler ( M.D. – 2018)

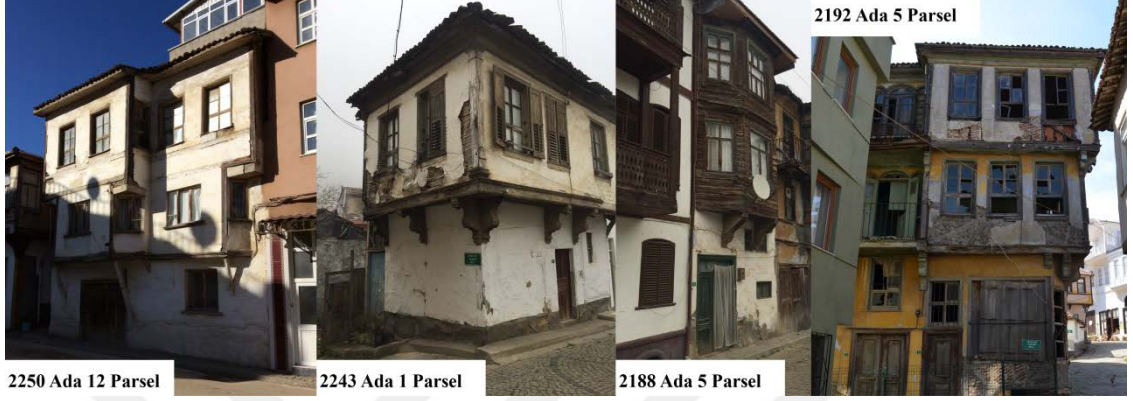
Restore edilmemiş yapıların 6 adeti (%3) özgünlüğünü korumuş, 1 adeti (%1) özgünlüğünü kısmen yitirmiş, 1 adeti (%1) özgünlüğünü yitirmiş, 4 adeti (%2) hala tescili devam edip tamamen yıkılmış yapılar ve 10 adeti (%5) ise çeşitli nedenlerden dolayı kullanılmayan, ya büyük oranda yıkık ya da ciddi onarım gerektiren yapı kalıntılarıdır (Şekil 3.97, Şekil 3.98).

**Şekil 3.97** Müdahale edilmemiş yapılara örnekler (M.D. – 2018)

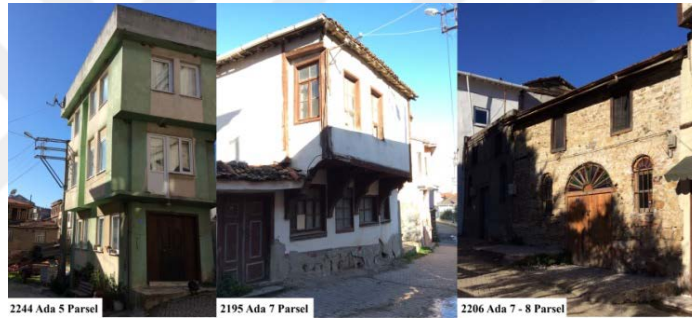
Çalışılan alandaki yapılar zemin, zemin+1 kat, zemin+2 kat ve zemin+3 kat yapılardan oluşmaktadır. Bu yapıların 36 adeti (%22) zemin, 60 adeti (%37) zemin+1, 62 adeti (%38) zemin+2 ve 4 adeti (%3) ise zemin+3 kattan oluşan yapılardır (Şekil 3.99). Tirilye eğimli bir topografya üzerinde yer aldığından, kot farkından dolayı bodrum katlar zemin kat olarak değerlendirilmiştir.

**Şekil 3.99** Dokunun gabarisi (M.D. – 2018)

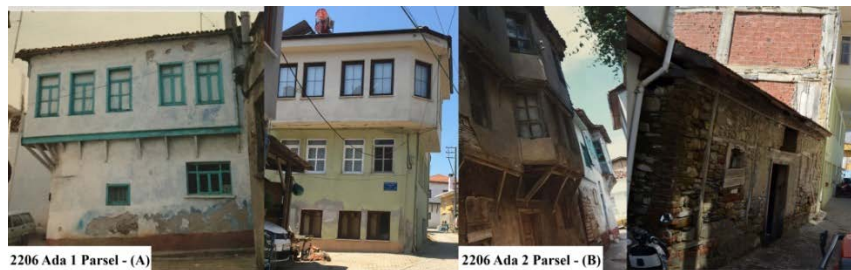
Restore edilmiş 37 adet tescilli yapının 3 adeti (%8) tek katlı, 11 adeti (%30) zemin+1 katlı, 22 adeti (%59) zemin+2 katlı ve 1 adeti (%3) zemin+3 katlı yapılardır. BKTVKK fotoğraf arşivinden ulaştığımız bilgilere göre tescilli yapılardan 2206 ada 1 parseldeki yapının (A) iki katlıyken restore edildikten sonra ek kat yapılarak üç kata çıktığı, 2206 ada 2 parseldeki yapının (B) ise üç katlıyken tek katlıya düşürüldüğü görülmüştür (Şekil 3.100, Şekil 3.101).

**Şekil 3.100** Geleneksel yapıların değişen kat oranları (M.D. – 2018)

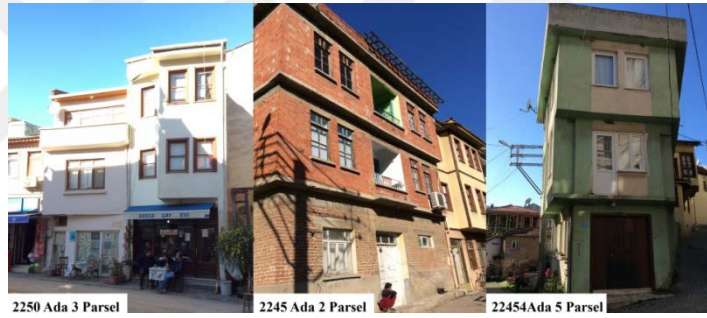
Çalışılan alan içinde tespit edilen 75 adet (%46) betonarme yapı bölgenin çoğunluğunu oluşturmaktadır (Şekil 3.102). Betonarme yapıların bitim malzemesi olarak sıva yapıldığı görülmüştür. Geriye kalan yapıların 33 adeti (%20) karma sistemli yapı (B) (zemin katta yığma sistem, üst katlarda ahşap karkas), 27 adeti (%16) yığma sistemli, bunların 5 adeti (%3) tuğla, 3 adeti (%2) moloz taş (D), 19 adeti (%11) moloz taş ve tuğla (A) ile örülmüştür. 25 adeti ise (%16) ahşap karkas sistemli (C) yapılar olup 1 adeti (%1) taş, 5 adeti (%3) kerpiç ve 19 adeti (%12) tuğla dolguludur (Şekil 3.103).

**Şekil 3.102** Çalışma alanındaki betonarme yapılar (M.D. – 2018)

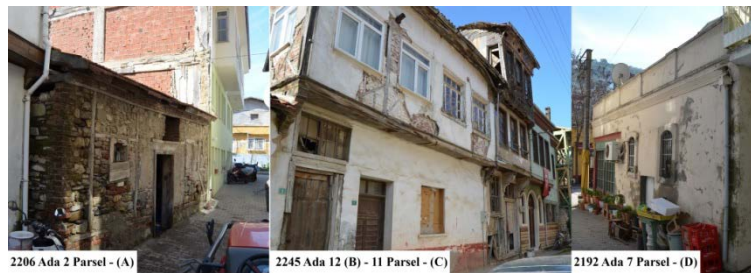
**Şekil 3.103** Çalışma alanında yığma yapı ve ahşap karkas örnekleri (M.D. – 2018)

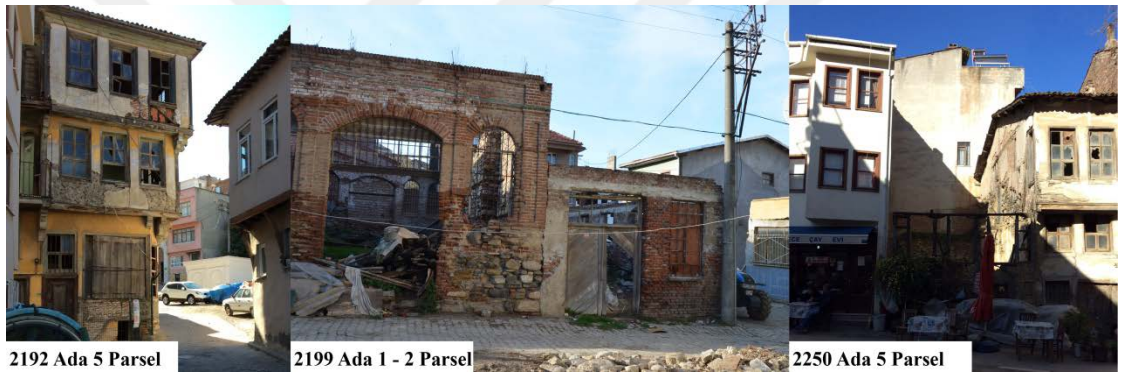
Çalışma alanında bulunan yapıların 128 adeti (%66) strüktür ve malzeme açısından iyi durumda olmasına rağmen bitirme malzemesinde basit onarımlar gerekmektedir. 17 adeti (%9) yapısal problemi olmayıp yüzeyde veya elemanlarda bozulmaların tespit edildiği, 21 adetinin (%11) sezonluk olarak kullanılmasından dolayı hafif yapısal problemler veya yüzey ve dolgu malzemesindeki bozulmaların olduğu, 9 adetinin (%5) bakımının yapılmamasından ve terk edildiğinden dolayı derin yapısal problemler, ciddi malzeme bozulmaları, görünür yapısal bozulmalar olmasına rağmen yıkılmamış durumda, 14 adetinin (%7) ise kullanılmadığından dolayı kısmen veya tamamen yıkılmış durumda olduğu tespit edilmiştir. Alanda bulunan 4 adet (%2) tescilli yapı ise inşaat halinde olduğu için çalışılamamıştır (Şekil 3.105, Şekil 3.106, Şekil 3.107, Şekil 3.108).

**Şekil 3.105** Kısmen veya tamamen yıkılmış durumdaki yapılar (M.D. – 2018)

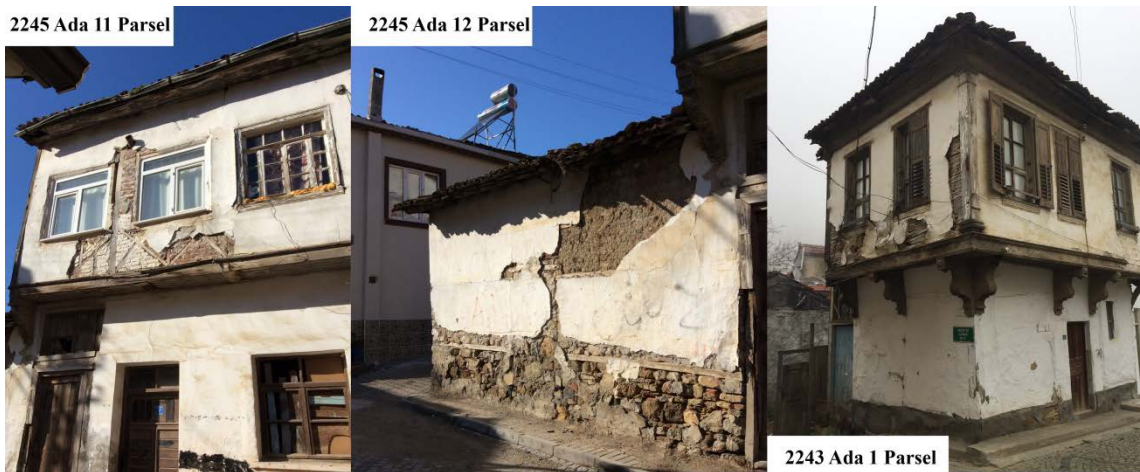
**Şekil 3.106** Hafif yapısal problemler veya yüzey ve dolgu malzemesinde bozulmalar olan yapılar (M.D. – 2018)

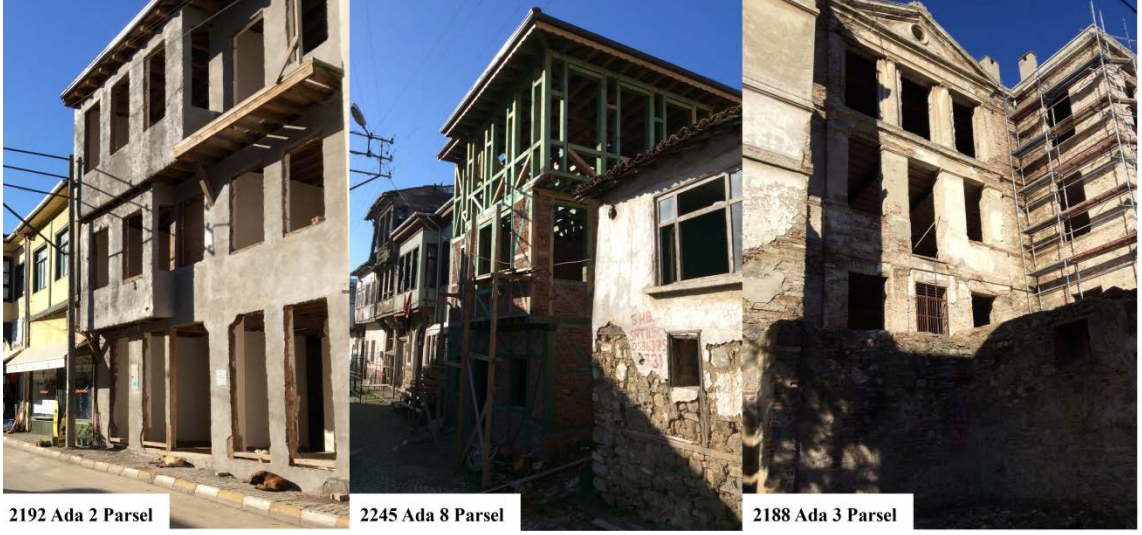
**Şekil 3.107** Çalışılmayan inşaat halindeki tescilli yapılar (M.D. – 2018)

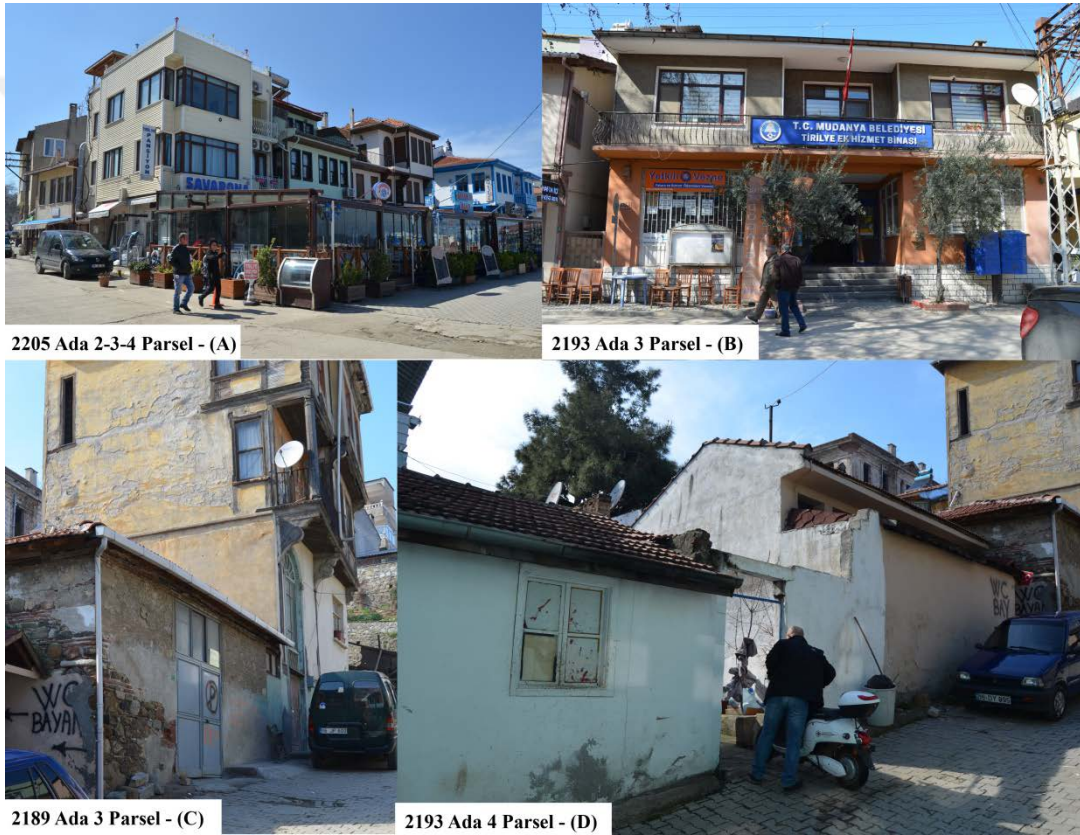
Alanda yapılan analiz sonucunda yapıların 95 adeti (%48) konut işlevli, 32 adeti (%14) boş kullanılmayan yapılar, 24 adeti (%12) zemin katları dükkan, üst katları konut olan konut ve ticari (A) işlevli yapılardır. 20 adeti (%10) ticari, 18 adeti (%9) depo (C), 4 adeti (%2) tespit edilememiş olan yapılardır. Geriye kalan 5 adet yapı ise Mudanya Belediyesi'nin Tirilye ek hizmet binası (B), Faruk Çelik kültür merkezi olarak kullanılan 19. yy kilise yapısı, trafo, tescilli Sofalı çeşme ve ziyaretçilerin kullanabilmesi için yapılmış umumi wc (D) bulunmaktadır (Şekil 3.109, Şekil 3.110).

Şekil 3.109 Kullanım durumuna örnekler (M.D. – 2018)
