**TİRİLYE, ESKİPAZAR CADDESİ KORUMA ÖNERİLERİ**

**YÜKSEK LİSANS TEZİ**

**Rölöve-Restorasyon Programı**

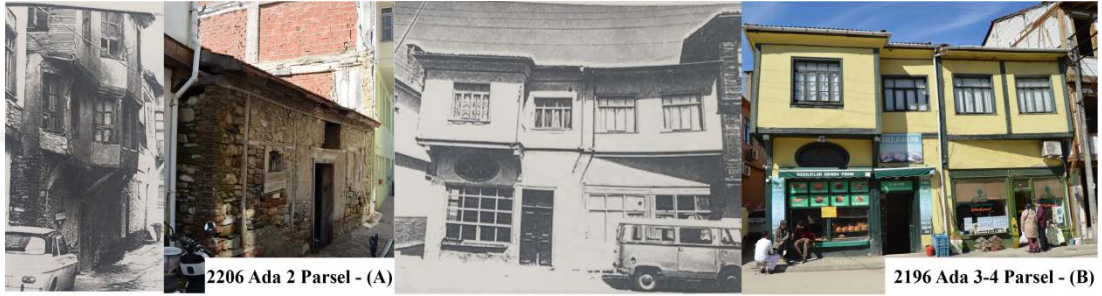
Çalışma alanındaki 58 adet tescilli yapının 44 adeti kütle özgünlük durumu açısından incelenmiştir. 17 adeti (%38) özgün kütle organizasyonu korunmuş fakat bitirme malzemesinde basit değişiklikler yapılmıştır. 14 adeti (%32) özgün kütle organizasyonu tamamen okunur fakat kütlede basit eklentiler veya yıkımlar mevcut (B), 6 adeti (%14) özgün organizasyon kısmen okunur durumda kütlede değişiklikler yapılmış, 7 adeti (%16) ise tamamen okunmaz (A) durumdadır (Şekil 3.113, Şekil 3.114).

**Şekil 3.113** Çalışma alanında kütle özgünlük durumuna örnek yapılar (M.D. – 2018)

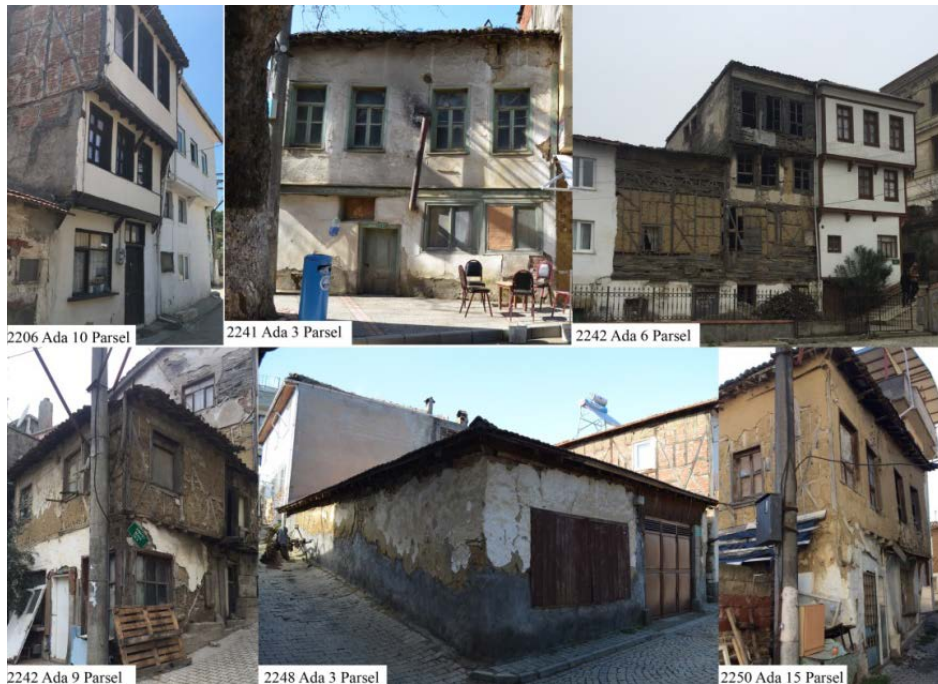
Çalışılan alanda fonksiyonel, teknik ve kültürel niteliklerinden en az birine sahip olduğu düşünülen ve alan içine bağdaşık olarak dağılmış 11 adet yapının tescil kaydı bulunmadığı tespit edilmiştir (Şekil 4.3).

**Şekil 4.3** Tescil kaydı bulunmayan nitelikli yapıların bir kısmı (M.D. – 2018)

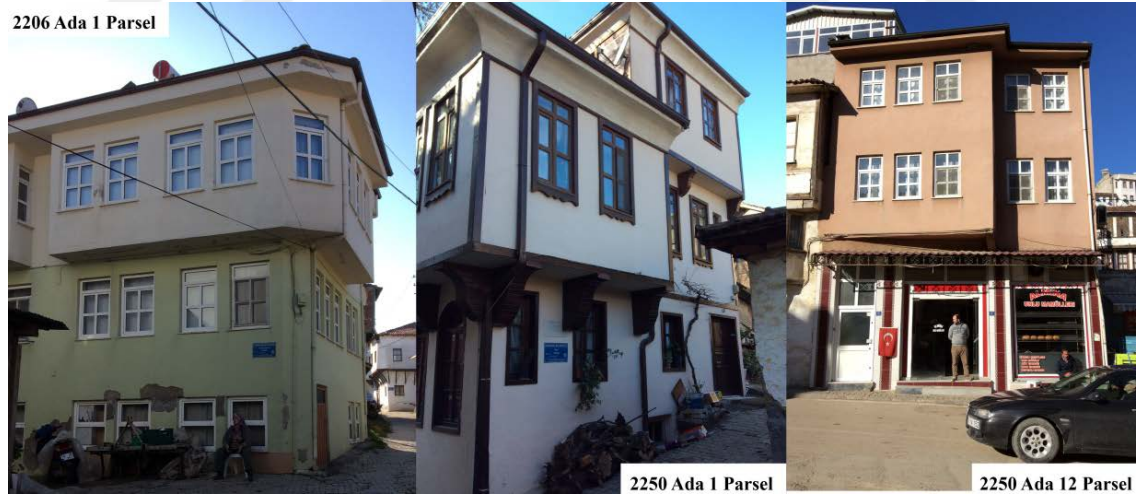
**Şekil 4.5** Geleneksel yapıların yerine yapılan yeni yapılar (M.D.-2018)

Tirilye’de 1960 ve 1980 yılları arasında başlamış olan kaçak yapılaşmanın daha da arttığı gözlemlenmiş ve bazı tescilli yapıların betonarme olarak yeniden inşa edildiği belirlenmiştir (Şekil 4.5).

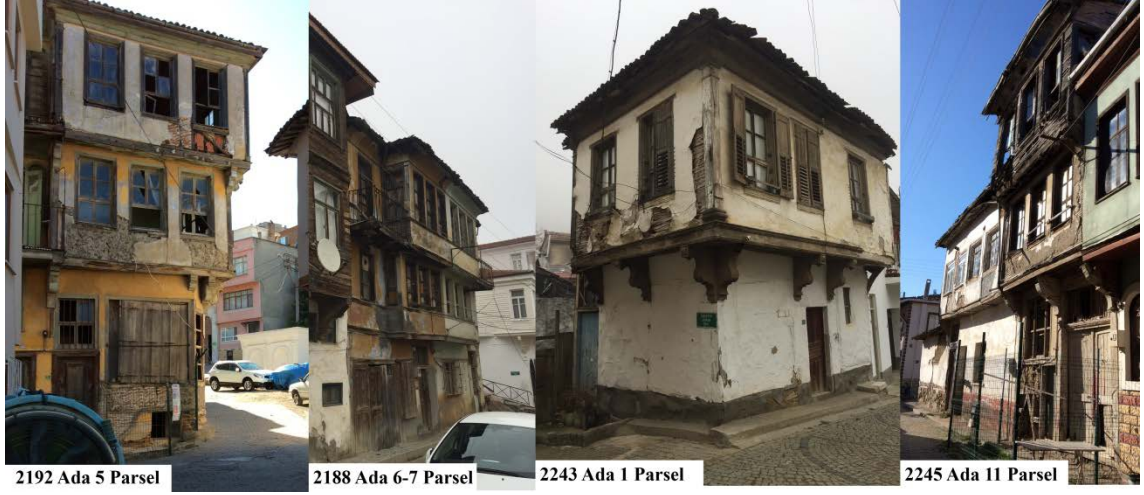
**Şekil 4.6** Kullanılmayan bakımsız yapılar (M.D.-2018)

Geleneksel dokuya ilişkin öne çıkan bir diğer sorun, yapıların hızla yok olmasıdır. Birçok yapının yıkıldığı, kullanılmadığı ve bakımsız olduğu gözlemlenmiştir. Bu durum Tirilye’ye gelen yerli veya yabancı turistler açısından hem güvensiz bir durum doğurmakta hem de terk edilmiş bir yerleşim izlenimi vermektedir (Şekil 4.6).

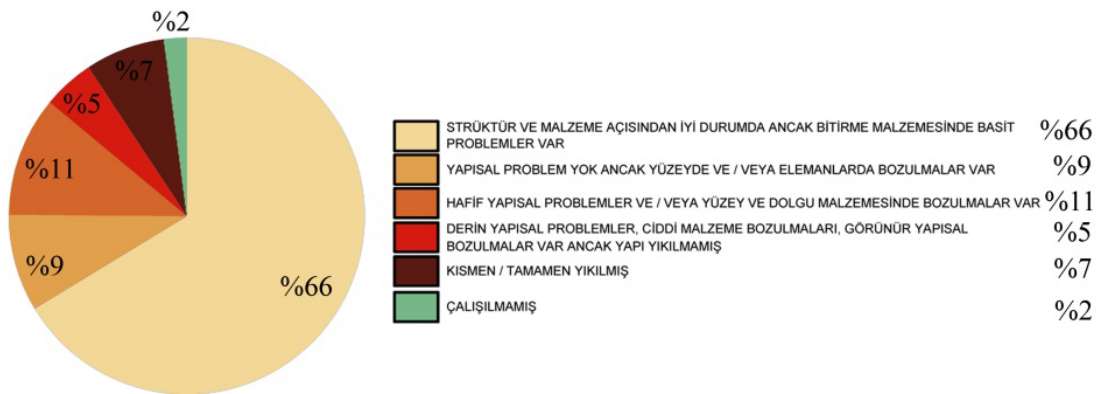
**Şekil 4.9** Çalışma alanındaki yapısal durum

Çalışma alanında yapılan yapısal durum analiziyle birlikte yapıların 128 adeti (%66) strüktür ve malzeme açısından iyi durumda olmasına rağmen bitirme malzemesinde basit onarımlar gerekmektedir. 17 adeti (%9) yapısal problemi olmayıp yüzeyde veya elemanlarda bozulmaların tespit edildiği, 21 adetinin (%11) sezonluk olarak kullanılmasından dolayı hafif yapısal problemler veya yüzey ve dolgu malzemesindeki bozulmaların olduğu, 9 adetinin (%5) bakımının yapılmamasından ve terk edildiğinden dolayı derin yapısal problemler, ciddi malzeme bozulmaları, görünür yapısal bozulmalar olmasına rağmen yıkılmamış durumda, 14 adetinin (%7) ise kullanılmadığından dolayı kısmen veya tamamen yıkılmış durumda olduğu tespit edilmiştir (Şekil 4.9).

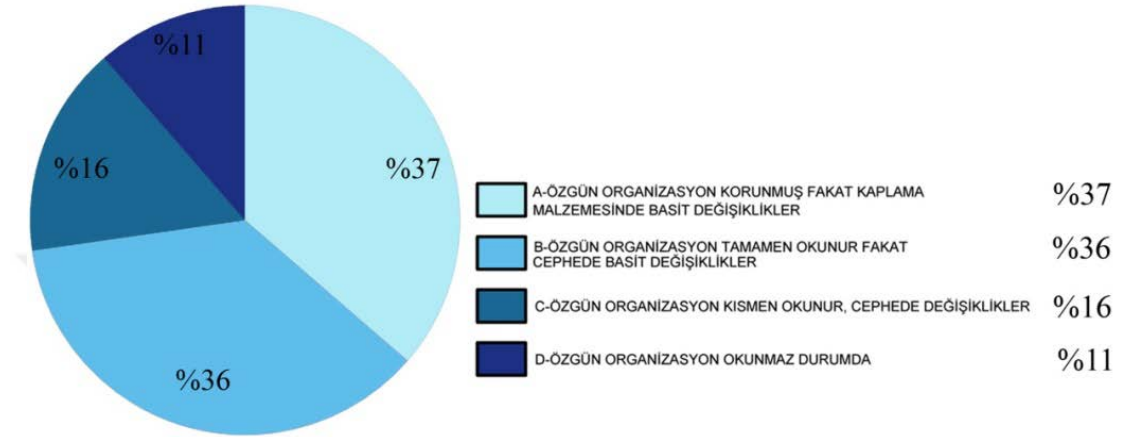
**Şekil 4.10** Çalışma alanının özgünlük durumu - cephe

Özgünlük durumu – cephe analiz çalışmasıyla 44 adet yapının 16 adeti (%37) cephe özelliklerinin özgünlük durumu korunmuş olup kaplama malzemesinde

basit deęişiklikler yapılmıştır. 16 adeti (%36) özgün organizasyon tamamen okunur durumda fakat basit deęişiklikler görünmekte, 7 adeti (%16) özgün organizasyon kısmen okunur, cephede malzeme deęişikliklerinin yanında kullanıma göre ekler yapılmış, pencere, kapı gibi açıklıklar kapatılmış veya açılmıştır. 5 adeti ise (%11) özgün organizasyon tamamen okunmaz durumda olduğu tespit edilmiştir (Şekil 4.10).

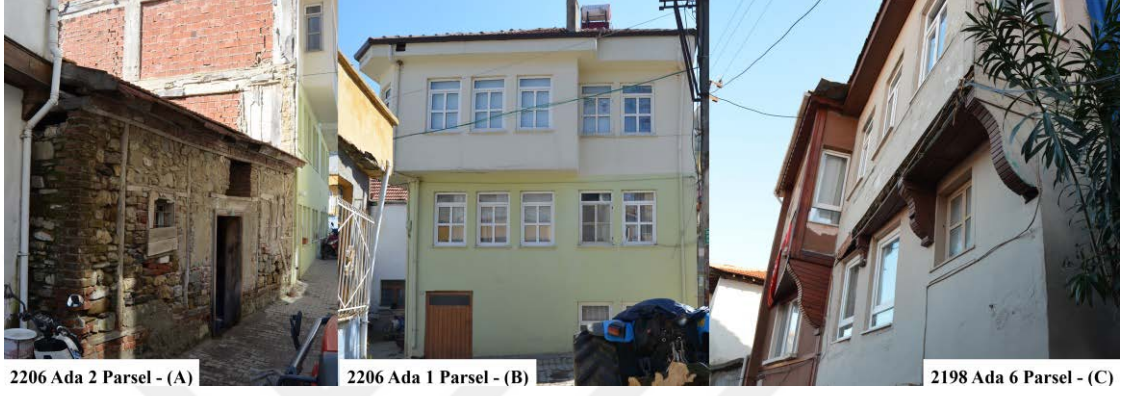
**Şekil 4.12** Çalışma alanında olumsuz müdahalelere örnekler (M.D. – 2018)

Tüm bu yapılmış olan yapısal durum, özgünlük durumu – cephe ve özgünlük durumu – kütle analiz çalışmalarıyla çalışan alanda yapılara ilişkin yaygın olarak yapılmış en önemli olumsuz müdahaleler arasında, üç katlı olan yapıların son katlarının yıkılarak iki katlı veya tek katlı hale getirildiği (A), çalışma alanında baskın olarak niteliksiz eklerin ve malzemelerin yapıldığı tespit edilmiştir (B), (C), (Şekil 4.12, Şekil 4.13).

Tirilye Beldesi'nde yapılan restorasyon çalışmaları sırasında günümüz ihtiyaçlarını karşılaması amacıyla yapılan eklemeler ve işlev değişiklikleri ile yapıların özgün mimari dokusunda bozulmalar meydana gelmiştir. Aynı zamanda turistik amaçlı olarakta yapılan bu düzenlemeler beldenin karakteristik dokusunu etkilememelidir. Çalışma alanında yapılan yapısal durum, özgünlük cephe durumu ve özgünlük kütle durumu analizleriyle tespit edilen geleneksel yapıların restorasyon çalışmalarına ilişkin gerekli süreçlerin başlatılması gerekmektedir. Yapılması gerekli müdahale önerileri;

- Niteliksiz eklerinden arındırılması,
- Yok olan yapı elemanlarının bütünlenmesi,
- Yapı elemanlarının tipolojiye uygun olarak değiştirilmesi,

- Kablolar, klima dış üniteleri, yağmur olukları ve yağmur iniş boruları için yapılara zarar vermeyen ve görüntü kirliliğine neden olmayacak çözümler üretilmeli,
- Özgün form ve malzemeleri değiştirilen geleneksel yapıların kapı, pencere, cephe kaplamaları tespit edilerek özgün niteliklerine uygun düzenlenmeli,
- Yapısal çatlakları olan veya çatısı çökmüş yapıların strüktürel olarak güçlendirilmesi,
- Uyumsuz yeni yapıların tarihi çevreyle görsel olarak bütünleşmesi için cephelerinin yeniden düzenlenmesi,
- Yıkılmış yapıların boş parsellerine infill yapılması şeklinde sıralayabiliriz (Şekil 3.112, Şekil 3.114).

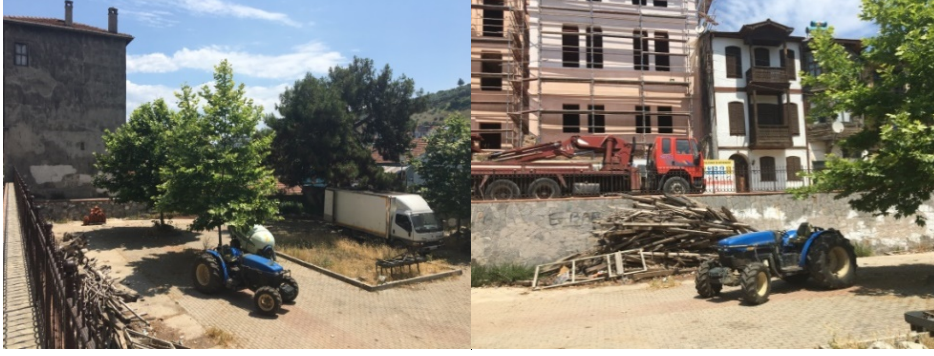
**Şekil 4.16** Çalışma alanında bulunan çocuk oyun parkı (M.D. – 2019)

Açık alan ve dolu – boş parsel analiz çalışmalarıyla tespit edilen kamusal kullanımlı yeşil alan ve çocuk parklarının yeteri kadar kullanılıyor olmaması mekânsal kurgu ve kentsel donatıların yetersiz olmasından kaynaklandığı gözlemlenmiştir. Ayrıca çocuk parkına ambalaj atıklarının atıldığına, inşaat malzemesi depolama alanı ve otopark alanı olarak kullanıldığı görülmüştür (Şekil 4.16).

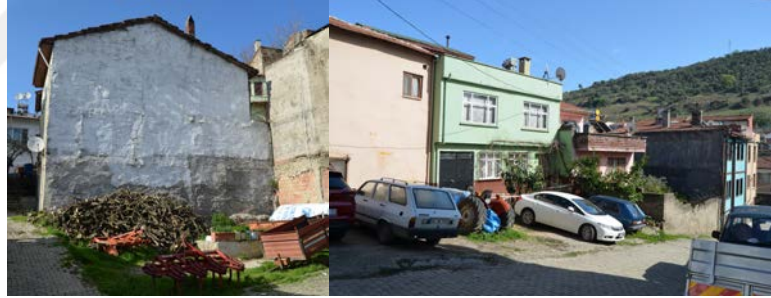
**Şekil 4.17** Boş Parsel, otopark ve bakımsızlık sorunlarına örnekler (M.D.-2019)

Eskipazar Caddesi üzerinde bulunan boş parseller 2244 ada 3 parsel, 2190 ada 1 parsel, 2194 ada 5, 6, 7, 8 parsel, 2188 ada 8 parsel ve 2203 ada 1 parsellerin bakımsız olduğu, depo olarak kullanıldığı ve beldeye gelen turistler ile yerel halkın otopark olarak kullandıkları görülmüştür (Şekil 4.17).

Beldenin genelinde trafik önemli bir sorundur. Kamusal alan olarak ayrılmış parsellerdeki otopark azlığı sorunu, cadde ve sokaklara park edilmekte, bu durumda araç ve yaya geçişleri için sorun teşkil etmektedir.

Yapılan analizler sonucunda Eskipazar Caddesi üzerinde belirlenen boş parsellerin değerlendirilmesi kapsamında, 2244 ada 3 parselin tescilli olup infiil yapılması, 2190 ada 1 parselin yeşil alan ve dinlenme alanı olarak kullanılması, 2194 ada 5, 6, 7, 8 parsellerin sofalı çeşmenin etrafında yer almasından dolayı bu bölgenin “Sofalı Çeşme Meydan” alanı olarak tasarlanması önerilmiştir. 2203 ada 1 parselin ise Eskipazar Caddesi girişinde yer alması ve vista noktasına sahip olmasından dolayı yeşil alan ve dinlenme alanı olarak kullanılması uygun olacaktır (Şekil 4.19).

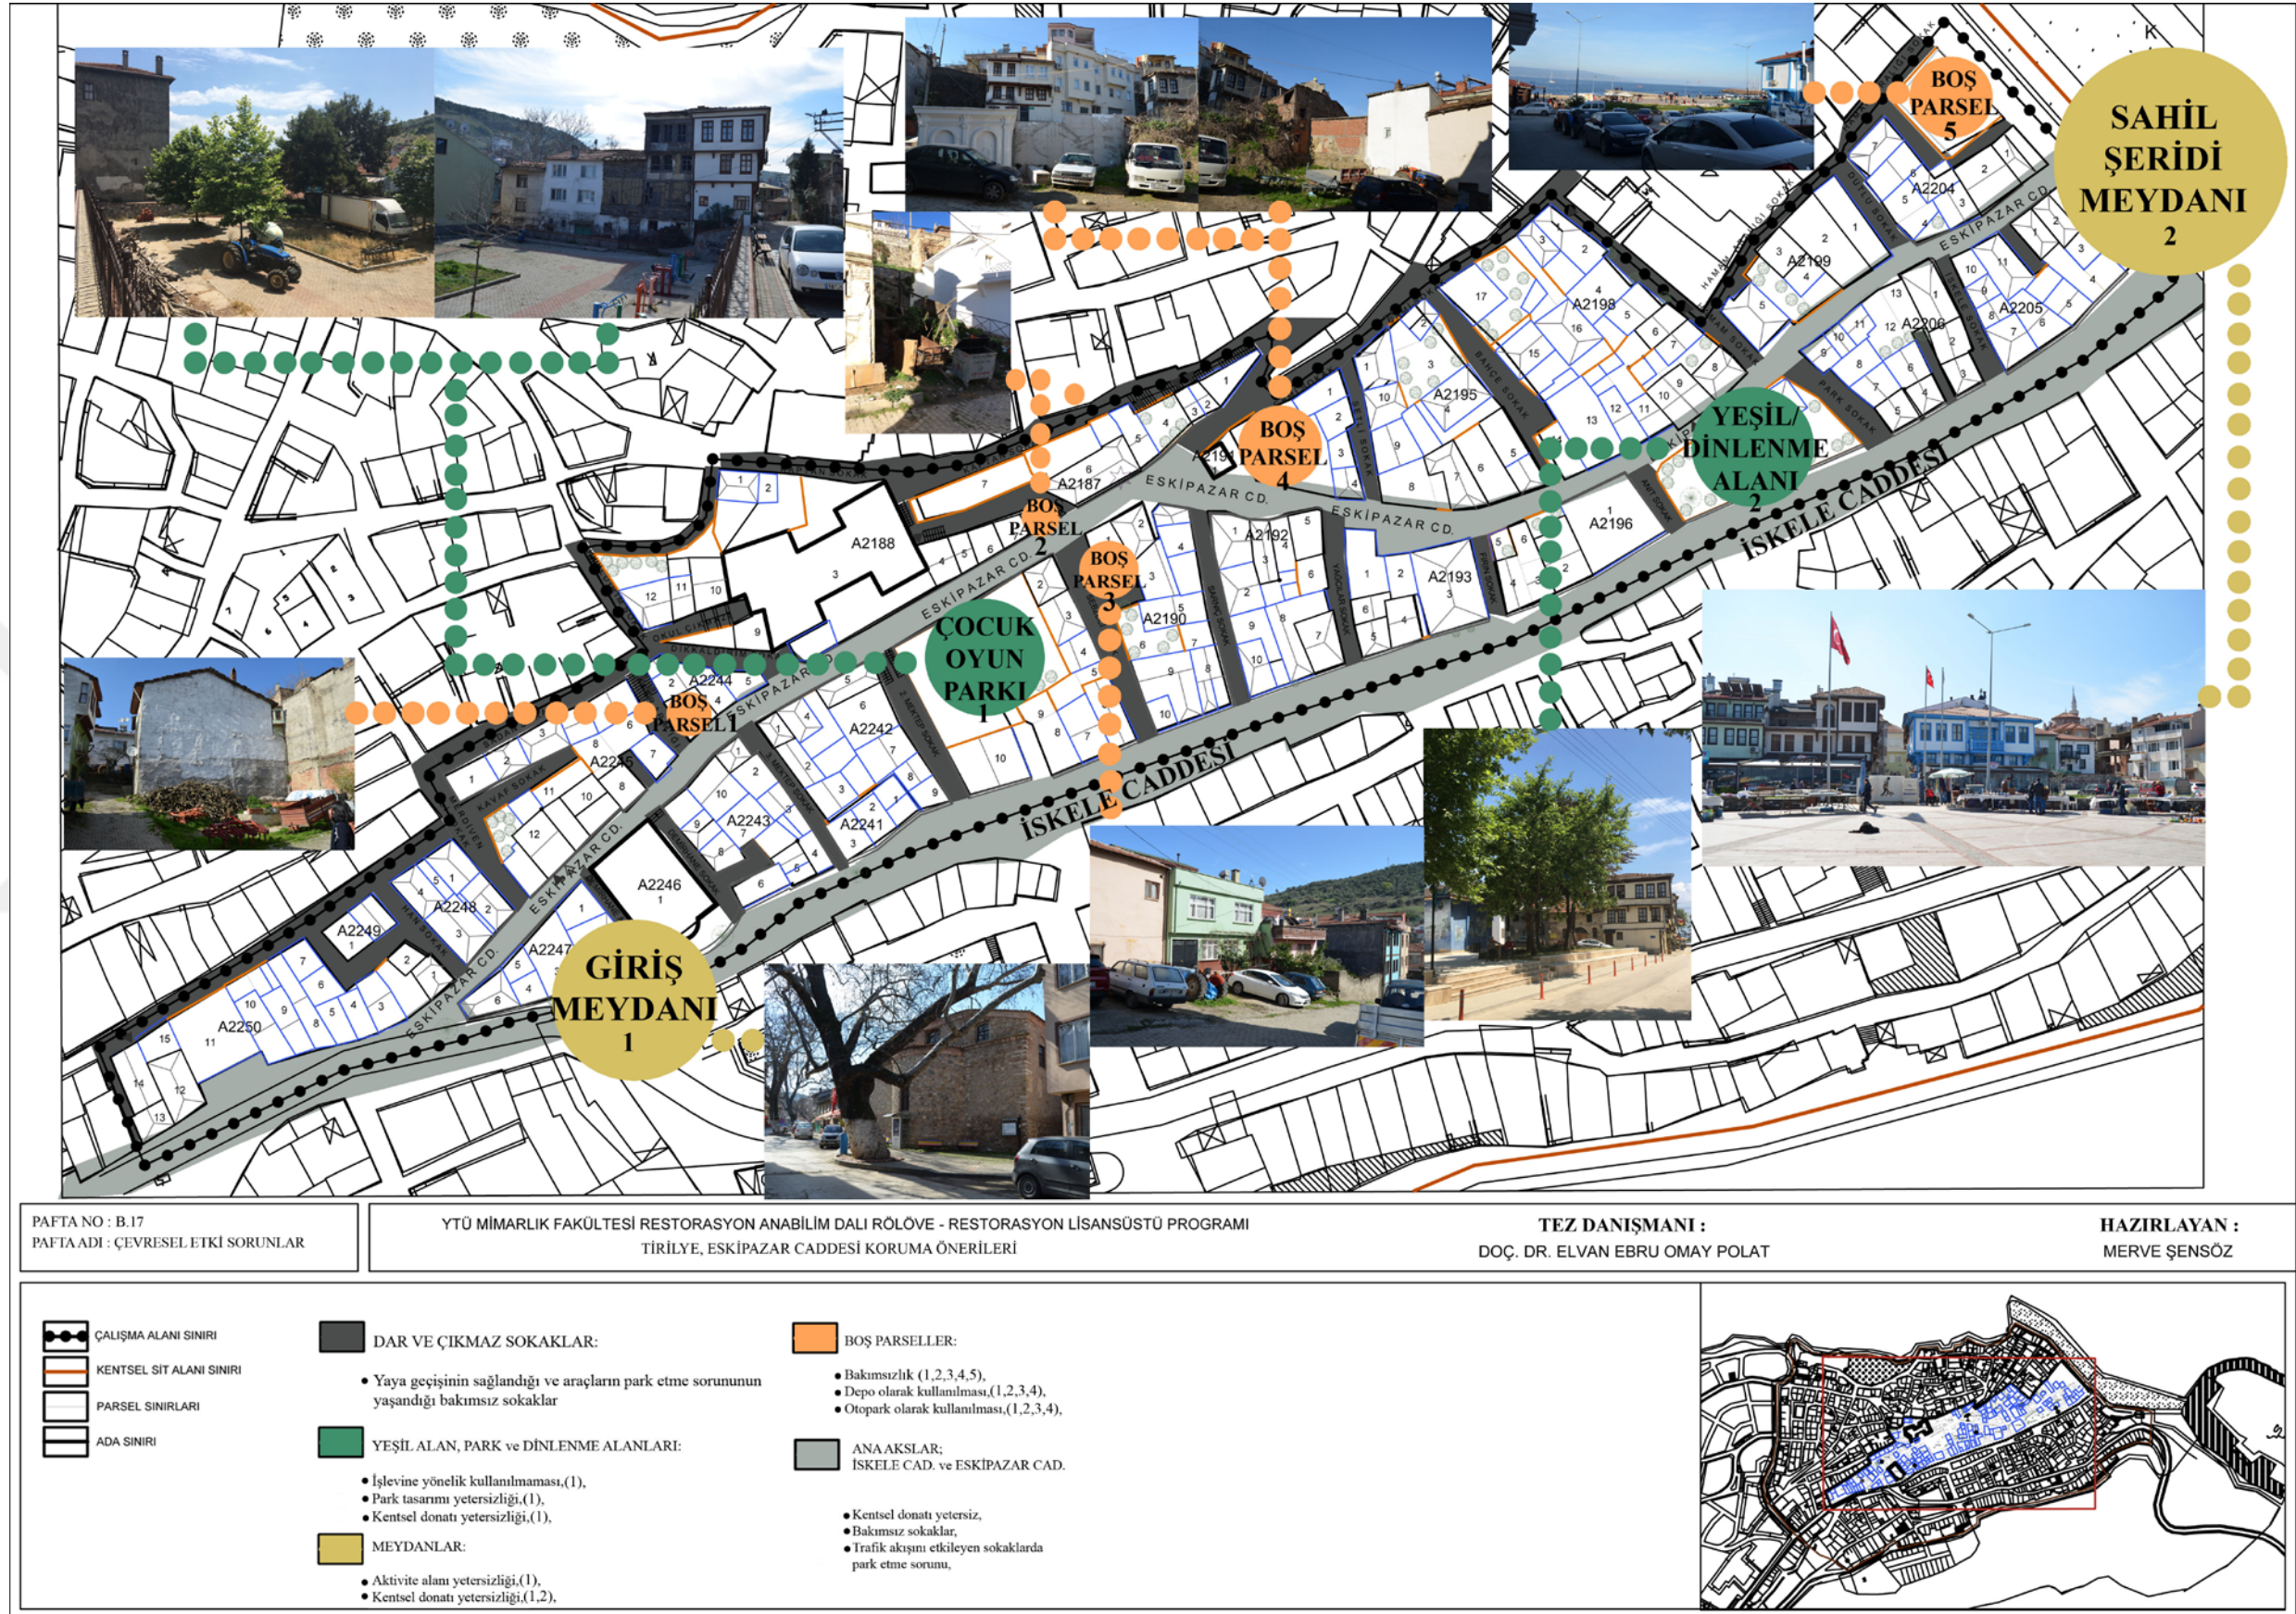
Şekil 4.18 Çevresel Etki Sorunlar

Tirilye’de İskele Caddesi’nin başında bulunan Yemekhane (Azis Vasil Kilisesi) yapısının önünde yer alan meydancığın aktivite alanının yetersizliği ve caddenin sonunda sahil şeridi meydanında ise kentsel donatı yetersizliği bölgenin meydan ihtiyacını yeteri kadar karşılayamamaktadır (Şekil 4.18).

Son yıllarda turizm faaliyeti, dizi ve film sektörünün Tirilye’de yaygınlaşmasından dolayı nüfusun Tirilye’nin belli yerlerinde odaklanmasıyla beldenin ana aksı olan İskele Caddesi ve sahil şeridinin kaldıramayacağı insan ve araç yükü oluşmaktadır. Bu durum yerleşimin doğal, tarihi ve kültürel değerlerinin algılanmasına engel olmaktadır. Bununla birlikte ana akslarda kentsel donatı yetersizliği ve caddelerin bakımsızlığı diğer sorunların başında gelmektedir.

Kentsel kimlik ve canlılık anlamında meydanlar kentsel yapının en belirgin bileşenidir. Tarih içindeki en başarılı meydanların kent yaşamının doğal bir parçası olduğu ve fiziksel olarak çok iyi tanımlandıkları bilinmektedir. Bu nedenle Eskipazar Caddesi üzerinde yer alan Sofalı Çeşme'nin bulunduğu alan meydan

olarak tasarlanması önerilmektedir. Tüm yaş grupları ve farklılaşan ilgi odaklarına yönelik işlevsel kullanım olanakları sağlanmalıdır.

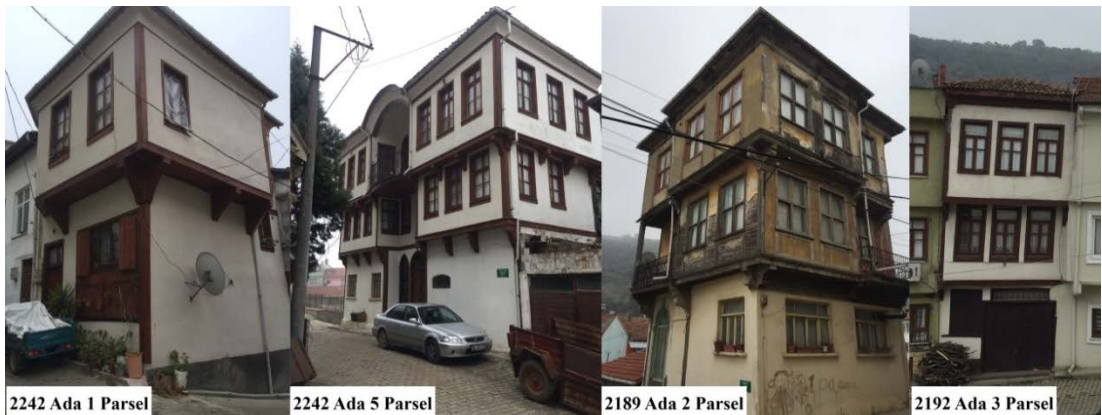
**Şekil 4.20** Kapsamlı müdahalelere ihtiyaç duymayan strüktürel olarak iyi durumda olan yapılar (M.D.-2018)

Yerleşimde kapsamlı müdahalelere ihtiyaç duymayan strüktürel olarak iyi durumda olan, kullanıcılar tarafından düzenli bakımları yapıldığı takdirde özgünlüğünü koruyarak uzun yıllar kullanıma devam edilebilecek geleneksel yapılar da mevcuttur (Şekil 4.20).

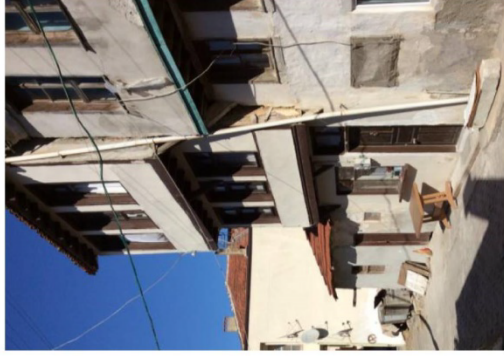
| KORUNMUŞLUK DURUMU: İYİ | TAŞIYICI YAPI DURUMU: İYİ | CEPHE DURUMU: İYİ | ÖRTÜ DURUMU: İYİ | İÇ YAPI DURUMU: İYİ | BEZEME DURUMU: YOK | RUTUBET DURUMU: ORTA | |
| TAŞINMAZIN CEPHE VE KÜTLE ÖZGÜN ORGANİZASYONU TAMAMEN OKUNUR FAKAT KÜTLEDE BASİT DEĞİŞİKLİKLER MEVCUTTUR. STRÜKTÜR VE MALZEME AÇISINDAN İYİ DURUMDA ANCAK BİTİRME MALZEMESİNDE BASİT PROBLEMLER VAR. | | | | | | | |

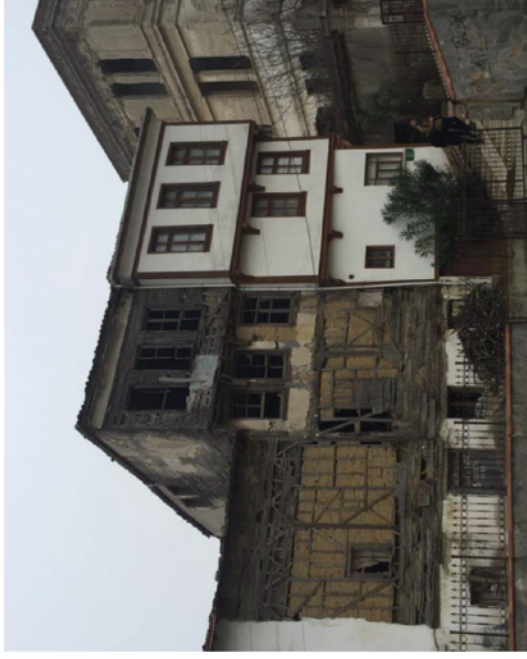
| KORUNMUŞLUK DURUMU: KÖTÜ | TAŞIYICI YAPI DURUMU: KÖTÜ | CEPHE DURUMU: KÖTÜ | ÖRTÜ DURUMU: KÖTÜ | İÇ YAPI DURUMU: GİRİLEMEDİ | BEZEME DURUMU: YOK |
| TAŞINMAZIN CEPHE VE KÜTLE ÖZGÜN ORGANİZASYON KISMEN OKUNUR, CEPHEDE DEĞİŞİKLİKLER MEVCUTTUR. DERİN YAPISAL PROBLEMLER, CİDDİ MALZEME BOZULMALARI, GÖRÜNÜR YAPISAL BOZULMALAR VAR ANCAK YAPI YIKILMAMIŞTIR. | | | | | |

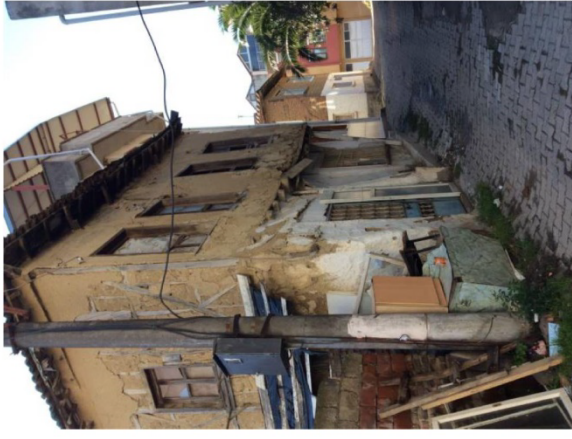
| KORUNMUŞLUK DURUMU: KÖTÜ | TAŞIYICI YAPI DURUMU: KÖTÜ | CEPHE DURUMU: KÖTÜ | ÖRTÜ DURUMU: KÖTÜ | İÇ YAPI DURUMU: GİRİLEMEDİ | BEZEME DURUMU: YOK |
| <b>GÖZLEMLER:</b><br>TAŞINMAZIN CEPHE VE KÜTLE ÖZGÜN ORGANİZASYON KISMEN OKUNUR, CEPHEDE DEĞİŞİKLİKLER MEVCUTTUR. DERİN YAPISAL PROBLEMLER, CİDDİ MALZEME BOZULMALARI, GÖRÜNÜR YAPISAL BOZULMALAR VAR ANCAK YAPI YIKILMAMIŞTIR. | | | | | |
