**T.C.  
ERCIYES ÜNİVERSİTESİ  
FEN BİLİMLERİ ENSTİTÜSÜ  
İNŞAAT MÜHENDİSLİĞİ ANABİLİM DALI**

**GÜÇLENDİRİLMİŞ ÜÇ BOYUTLU ÇERÇEVE YAPI  
DEPREM DAVRANIŞININ DENEYSEL İNCELENMESİ**

**Doktora Tezi**

**Kasım 2018  
KAYSERİ**

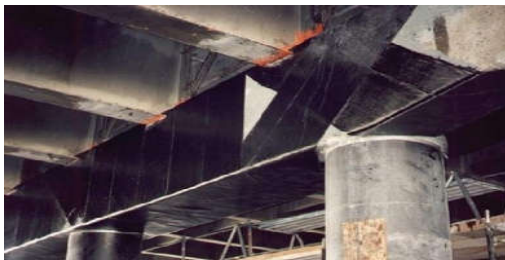
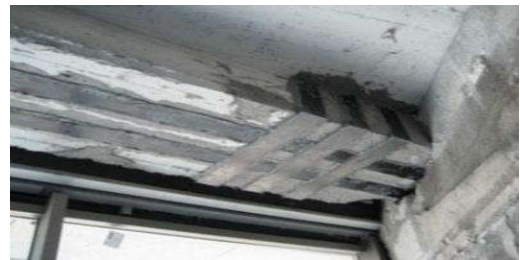
Kirişlerde meydana gelebilecek göçmeler yapıda genelde bölgesel çökmelere neden olmakla birlikte, bazen de yapının tamamının çökmesine sebep olabilirler. Güçlendirme işlemi genellikle kirişin eğilme momenti ya da kesme kuvveti taşıma kapasitesinin artırılması amacıyla yapılır. Bu amaçla dayanımı yeterli olmayan kirişler çelik elemanlar ile sarılma, Lifli polimer ile sarma ve kirişlerin mantolanması gibi farklı şekillerde güçlendirilirler. Günümüzde yaygın olarak kullanılan Lifli polimer yönteminde, kompozit malzemelerin diğer malzemelere göre yüksek dayanım; UV ışınlarına, alkali maddelere ve asitlere karşı dayanıklılık ve lineer elastik davranışa sahip olma gibi pek çok avantaja sahip olduğu bilinmektedir. Şekil 1.3.'de görüldüğü gibi lifli polimerin enine yerleştirilmesi kirişlerde kesmeye karşı kullanılırken, boyuna yerleştirilmesi ise kirişlerin eğilme kapasitelerinin artırılması işlemi için kullanılır [5].

Şekil 1.3.Kirişlerin güçlendirilmesinde lifli dokuma ve lifli şerit kullanımı [5].

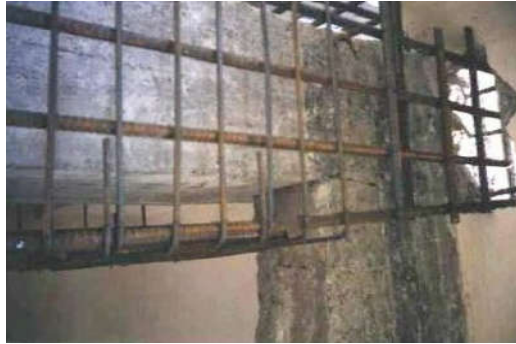
Kirişlerin hem kesme dayanımlarının hem de eğilme kapasitelerinin arttırılması amacıyla mevcut kirişe yeni bir betonarme katman eklenmesi işlemine betonarme mantolama denilmektedir. Bu işlem sırasında dikkat edilmesi gereken en temel husus eski kiriş ile yeni kiriş arasında tam bir aderansın oluşması ve kiriş donatılarının eğilmeyi alabilecek şekilde komşu açıklıklara devam ettirilmesidir. Bunun içinde mevcut kirişte sıvanın iyice sıyırılması ve çekirdek betonun temizlenmesi, mevcut kirişin çekirdek betonunda çentikler açılması, eklenecek donatının komşu açıklıklarda da devam etmesini sağlamak ya da bir sarsıntı halinde yeni manto donatılarının betondan sıyrılmadan kolon içine ve komşu kirişe devam ettirilmesi gereklidir.

Şekil 1.4. Kiriş mantolanmasında donatılarda sürekliliğin sağlanması [6].

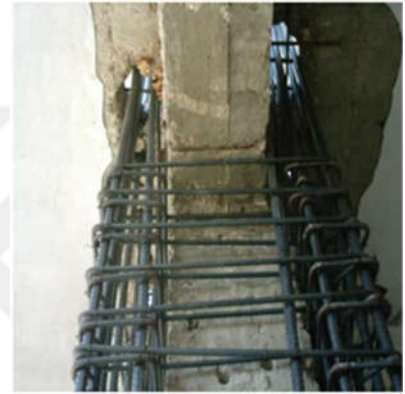
Şekil.1.5. Kolonun betonarme ile mantolanması uygulaması [3].

Kolonun uygulamadaki durumuna göre betonarme mantolama uygulamaları farklı şekillerde olabilmektedir. Tüm çevreyi kaplayan bir mantolama ile mevcut ve yeni beton arasında tam bir kuvvet iletişimi sağlanabilir. Tüm çevrenin mantolanmaması durumunda, mevcut kolonun boyuna donatısının ve etriyesinin meydana çıkarılarak, yeni donatılarla mevcut donatıların bağlantısının yapılması gereklidir. Kolonun normal ve kesme kuvvet kapasitelerinin artırılmasında, manto donatılarının döşemeyi delerek kiriş-kolon birleşim bölgesini geçmesine ihtiyaç olmayabilir. Ancak, bu durumda kolonun moment kapasitesi arttırılmadığı gibi birleşim bölgesi de güçlendirilmemiş olur [7].

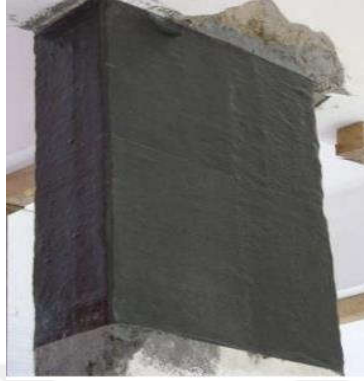
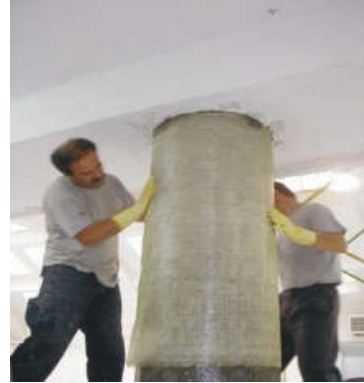
Kolonların güçlendirilmesi için kullanılan yöntemlerden bir diğeri de kolonların lifli polimerle sarılmasıdır. Yöntemde Lifli Polimer tabakasının kolonların çevresine, lifler enine donatılara paralel olacak şekilde, sarılması ve yapıştırılması ile sargılama sağlanır (Şekil 1.6). Lifli Polimer sargısı ile betonarme kolonların süneklik kapasitesi, kesme ve basınç dayanımları ile boyuna donatı bindirme boyunun yetersiz olduğu durumlarda donatı kenetlenme dayanımı arttırılır. Ancak kolon rijitliği değişmediğinden sistem içinde

Şekil.1.6. Kolonun lifli polimer (LP) ile sarılması [7].

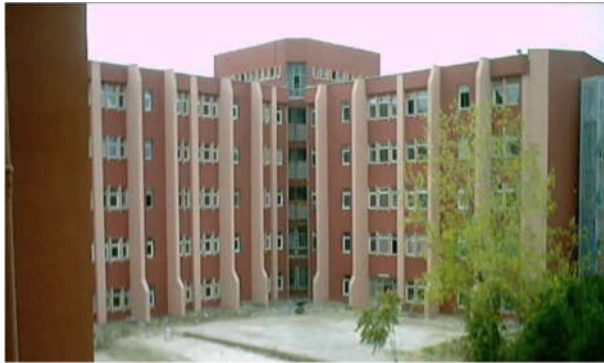
Yapı dışından uygulanan sistem bazında güçlendirme yöntemlerinden bir diğeri de yapıya dıştan payandalar eklenmesidir. Diğer güçlendirme yöntemlerinde olduğu gibi bu yöntemde temel amacı yapıya gerekli yanal rijitlik ve sünekliği kazandırmaktır. Bu güçlendirme sistemi Şekil 1.10' da verilen üniversite binası örneğindeki gibi; yapının içinden müdahalenin yapılamadığı, yapının kullanımına devam edilmesi gereken durumlarda özellikle tercih edilmektedir. Payandaların simetrik olarak yerleştirilmesi, bağlantılarının kat hizasında olması, perde içinde başlık yapılması, yapının aynı cephesinde yapılacak payandaların birbirleriyle bağlantılarının olması ve payandaların altına temel sistemi yapılması yöntemin gereklerindendir [5].

Şekil 1.10. İstanbul Üniversitesi'nde dış payandalar ile güçlendirilmiş bina uygulaması.

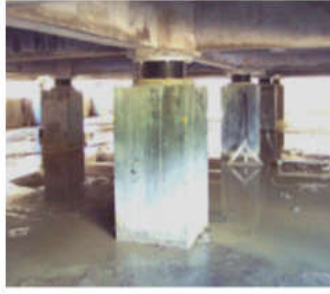
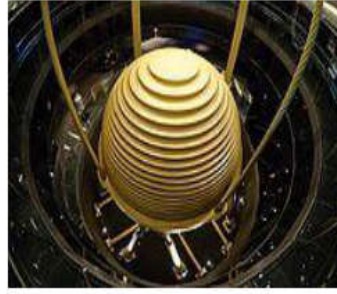
Sismik izolatörler yapıya gelecek deprem yüklerini yalıtarak sismik izolasyonu sağlamak amacıyla son yıllarda sıklıkla kullanılan yöntemlerden biridir. Şekil 1.11' deki gibi çelik ve lastik levhalardan oluşan bu düzenekler yapının temel sisteminin altına yerleştirilerek yapıda oluşacak olan temel periyodunu ve deplasman kabiliyetini artırmakta böylece deprem yüklerini azaltmaktadır. Kütle sönümleyicileri ise özellikle deprem yükleri altında salınımları fazla olan yüksek binalarda kullanılmakta olup, Şekil 1.11' deki gibi çelik kablo ve çelik malzemelerden oluşan elemanlardır. Sismik dalgalar halinde yapının salınım hareketinin tersi yönde hareket ederek yapının yapacağı deplasmanları azaltmak amacıyla kullanılmaktadırlar. Bunların dışında yapının elastik davranış sergilemesini sağlayarak, depremde etkiyecek yatay yükleri azaltan ayrıca depremde oluşacak enerjiyi sönümleyen pasif enerji dağıtıcıları da mevcuttur (Şekil 1.11) [8].

Sismik İzolatör

Kütle Damper

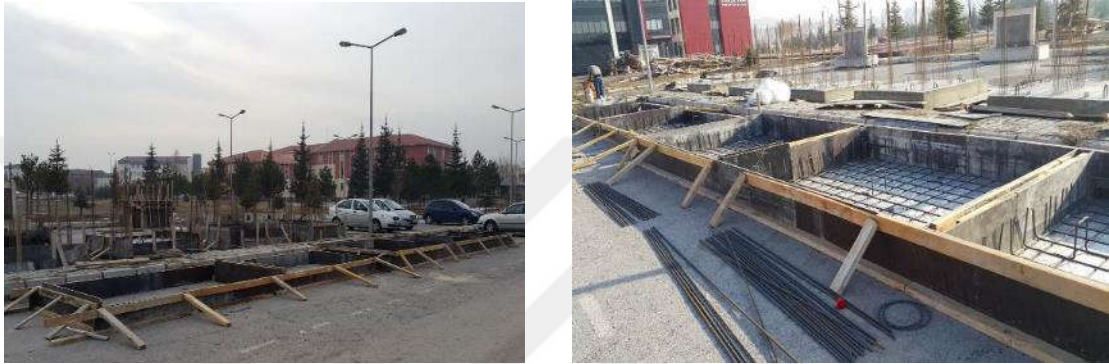
Tez çalışması kapsamında test edilecek deney numunelerinin tasarım aşamasının tamamlanmasının ardından üretim aşamasına geçilmiştir. Deney numunelerinin tamamı laboratuvar dışında üretilmiştir. Üretim aşamasının ilk adımı çerçeve ve güçlendirme perdelerine ait temellerin imal edilmesiyle başlamaktadır. Deney numunelerinin temellerinin tamamı tek seferde üretilmiştir. İlk olarak temel kalıpları hazırlanmıştır.

Şekil 2.20. Deney numunelerinin temelleri için kalıpların hazırlanması.

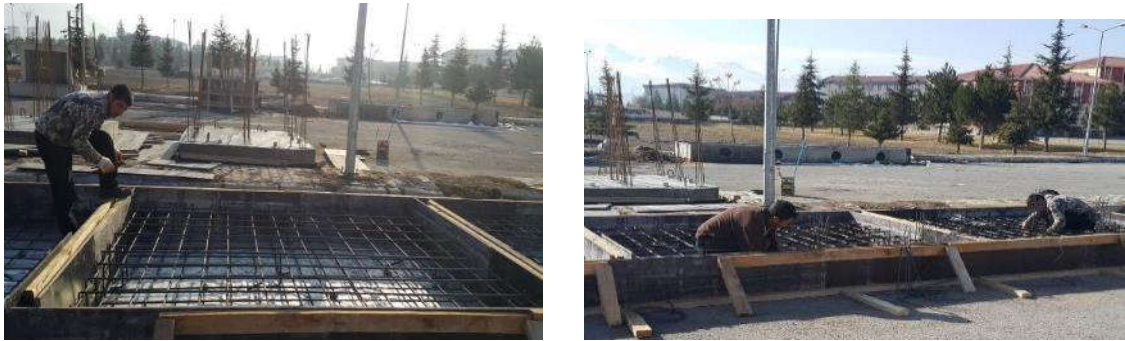
Daha sonra temel kalıpları içine temel donatıları döşenmeden önce deney numunelerini laboratuvar rijit döşemesine sabitlemek amacıyla kullanacağımız tijlerin betondaki yerlerini boşluk bırakmak suretiyle belirlemek için kullandığımız Ø7 cm çapında PVC boruların yerleri işaretlenmiştir. Daha sonrasında ise temel donatıları projesine uygun şekilde döşenmiş ve PVC borular önceden belirlenmiş yerlerine yerleştirilmiştir.

Şekil 2.21. Deney numunelerinin temel donatılarının yerleştirilmesi ve kolon-perde filizlerinin bağlanması.

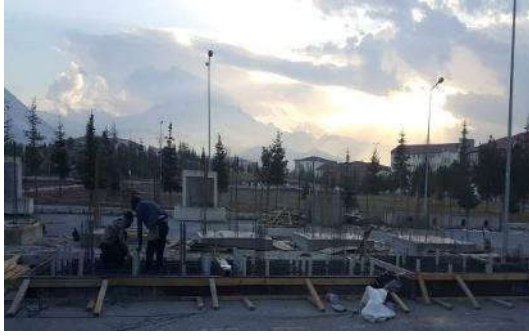
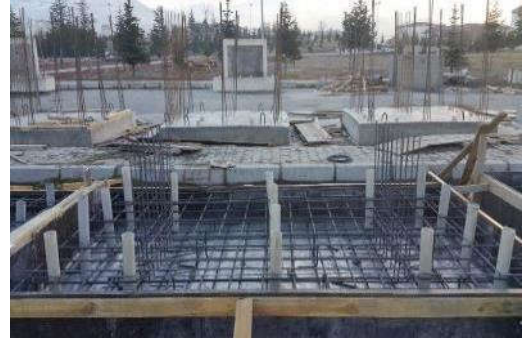
Şekil 2.22. Deney numunelerinin temelleri içine PVC boruların yerleştirilmesi.

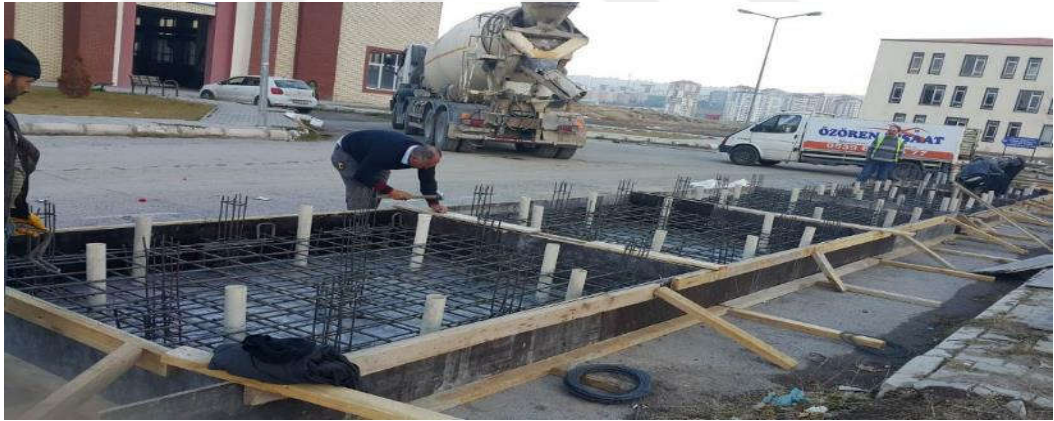
Bu işlemlerin sonucunda deney numunelerini laboratuvara taşımak ve deney bitiminde numuneleri laboratuvar dışına çıkarmak amacıyla temellere Ø16 çapında donatılardan yukardaki çizimlerde verildiği şekilde kancalar imal edilmiş ve son olarak 30 MPa dayanıma sahip beton kullanılarak temel betonu dökülmüştür.

Şekil 2.23. Deney numune temelleri içine kancaların bağlanması.

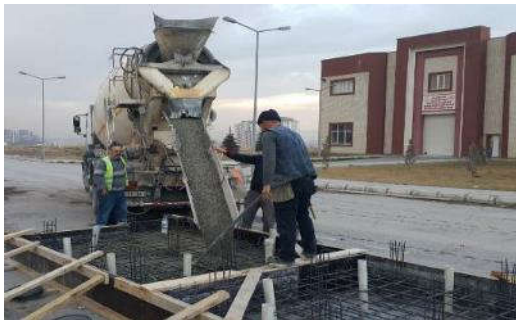
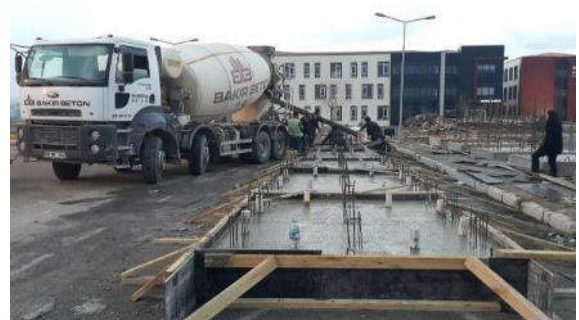
Şekil 2.24. Deney numune temellerinin betonlarının dökülmesi.

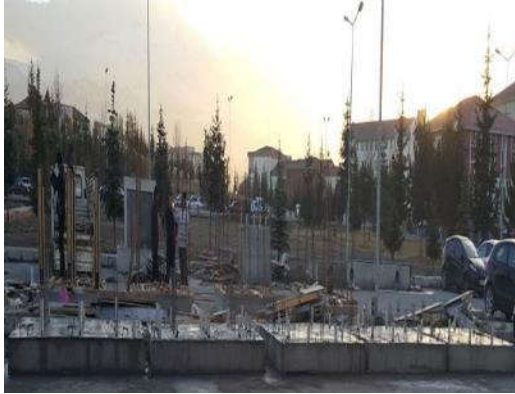
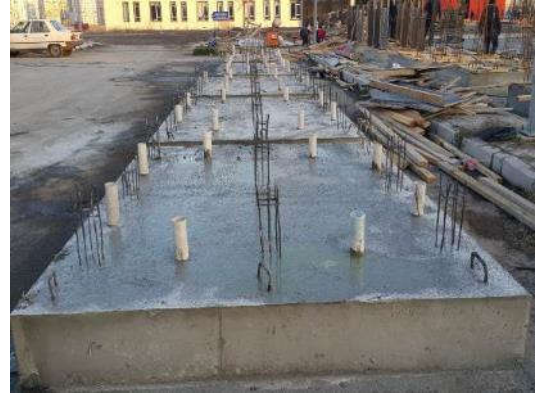
Şekil 2.25. Deney numunelerine ait temeller.

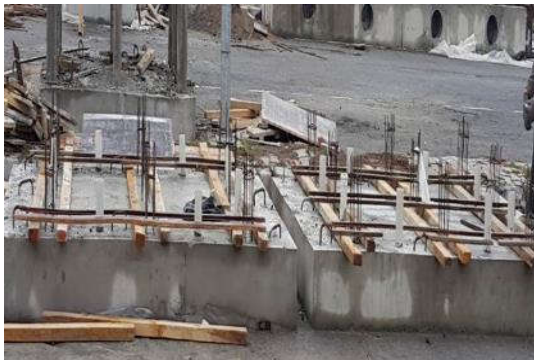
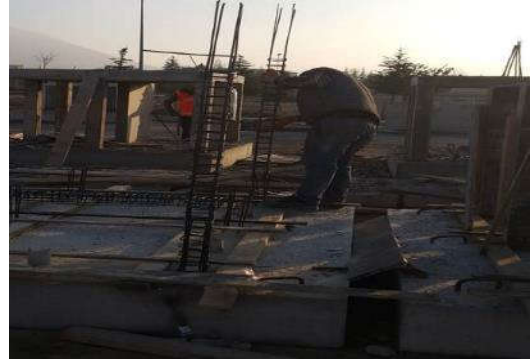
Temel betonunun dökülmesinden sonra çerçeve ve perde üst yapılarının imalatına geçilmiştir. İlk olarak deney numunelerinin donatıları projelerine uygun bir şekilde hazırlanarak bağlanmıştır. Çerçevelerde S101 ve S103 nolu köşe kolonlarına ait enine ve boyuna donatıların hem temelin üzerinde hem de kirişin altında önceden belirlenen mesafelere 4 adet her bir çerçevede ise 8 adet strain gage bağlanmıştır. Ayrıca her bir perdede yine enine ve boyuna donatıların hem temelin üzerinde hem de bağ kirişin altında önceden belirlenen mesafelerine 4 adet strain gage montajı yapılmıştır. Böylece yükleme esnasında ilgili donatılardaki gerinim miktarını ölçmek amacıyla toplamda 40 adet strain gage kullanılmıştır. Sonrasında ise betonarme elemanlar projede belirlenen boyutlara uygun olarak kalıba alınmıştır. Düzgün bir yüzey elde edilmesi amacıyla kalıp malzemesi olarak plywood kullanılmıştır. Son olarak kalıba alınan elemanların betonları dökülerek numunelerin imalatı tamamlanmıştır.

Şekil 2.26. Üst yapı için donatıların hazırlanması.

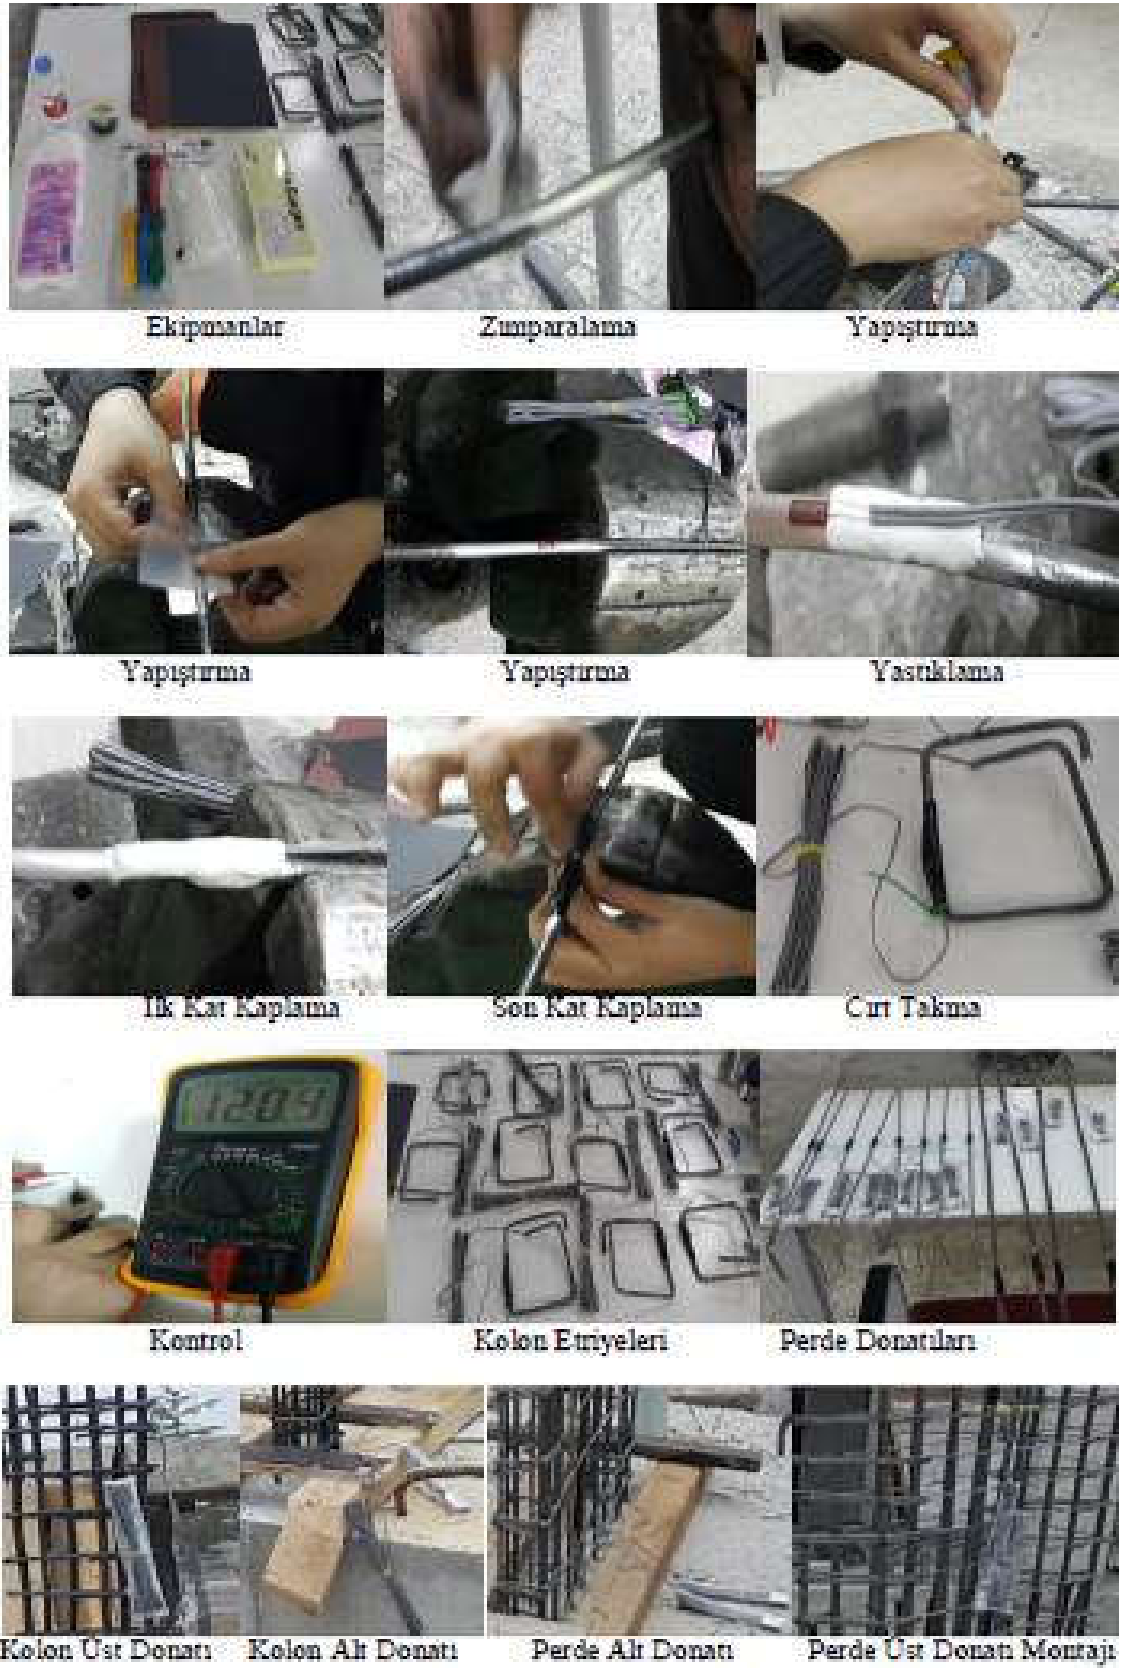
Şekil 2.27. Strain gaugelerin hazırlanışı ve montajı.

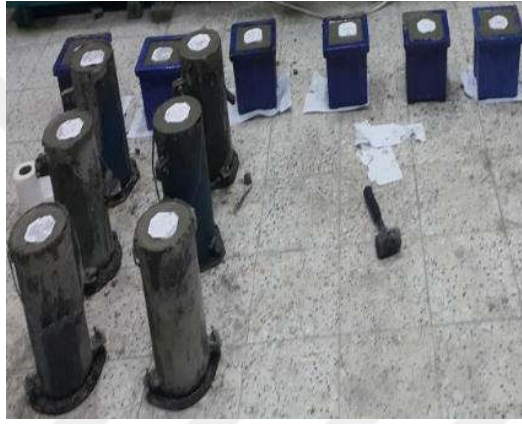
Betonları dökülerek üretimi tamamlanan numunelerin bakımları yapılmıştır. İlk aşamada dökülen temel betonundan 9 adet küp, 9 adet silindir olmak üzere toplamda 18 adet numune alınmıştır. Bu numunelerden 3 adet küp ve 3 adet silindir numune kür havuzuna; kalanı ise temel yapılarıyla birlikte dış ortama bırakılmıştır. Her beton sınıfı içinse 9 adet küp ve 9 adet silindir olmak üzere toplamda 54 adet numune alınmıştır. Bu numunelerden 9 adet küp ve 9 adet silindir numune kür havuzuna; kalanı ise imal edilen yapılarla birlikte dış ortama bırakılmıştır.

Şekil 2.30. Deney numunelerinden beton numunesi alınması ve kür havuzuna bırakılan numuneler.

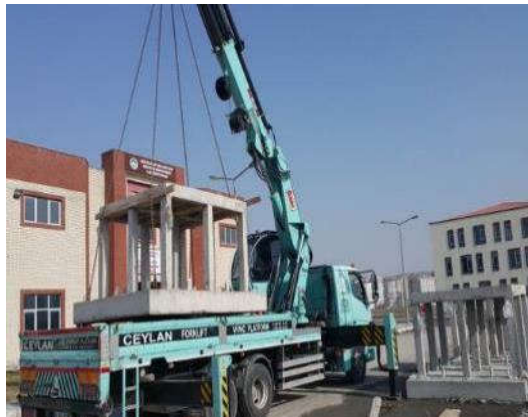
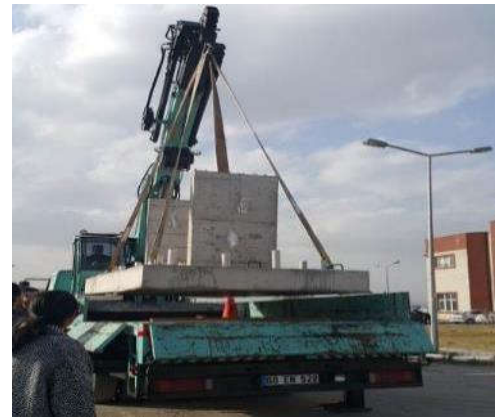
Üretimi tamamlanan numunelerin betonlarının sertleşmesi ve dayanım kazanması amacıyla 28 gün dışarıda bekletilmiş sonrasında ise kamyon vinç yardımı ile Erciyes Üniversitesi Yapı Mekaniği Laboratuvarı içine taşınmıştır.

Şekil 2.31. Deney numunelerinin yapı mekaniği laboratuvarına taşınması.

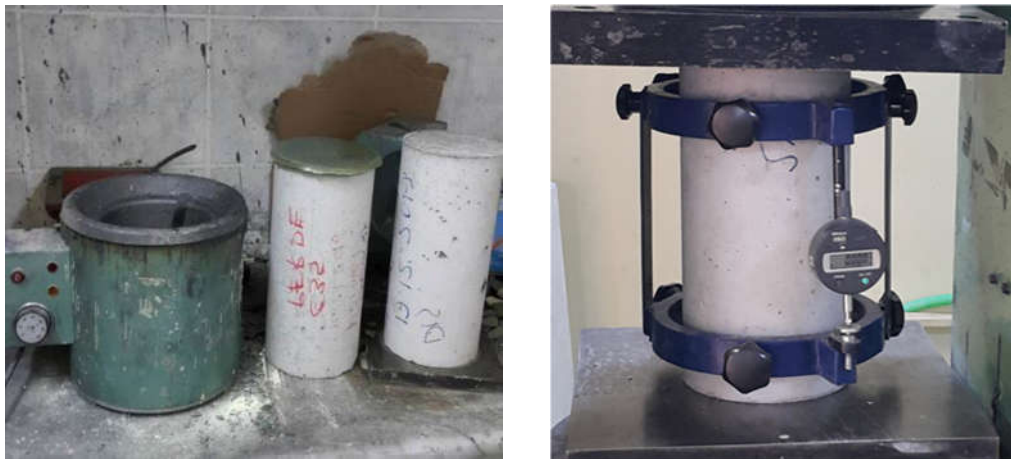
Temel, çerçeve ve perde elemanlarının beton basınç dayanımını ölçmek için kullanılan standart 150 mm çapındaki ve 300 mm yüksekliğinde 27 adet silindir numuneden 9 adedi kür havuzundan, 18 adedi ise ortama bırakılan numunelerden seçilmiştir. Silindir beton numunelere ilk olarak kükürt başlık yapılmış sonrasında ise beton presinde kırılmıştır. Deneyler esnasında gerilme şekil değiştirme grafiklerini çizebilmek için silindir numunelere birim boydaki değişimi ölçen 0,001 mm hassasiyetli saat takılmıştır. Bu sayede elastisite modüllerinin belirlenmesi ile birlikte silindirik basınç dayanımlarına ait deney sonuçları da hem TS500 hem de TS EN206-1'e göre değerlendirmeye tabii tutulmuştur [127, 128, 129, 130]. Bulunan sonuçlar aşağıdaki tablolarda verilmiştir.

Şekil 2.33. Silindir numunelere kükürt başlık yapılması ve uzama okumaları için saat bağlanması.

Silindir numune üzerine takılan deplasman ölçer saat, başlangıçta sıfırlanarak deney sırasında kuvvetin artması ile birim boyda meydana gelen değişim kaydedilmiştir. Böylece kuvvet deplasman ilişkisinden faydalanılarak, gerilme şekil değiştirme eğrisi çizilerek betonun elastisite modülü hesaplanmıştır.

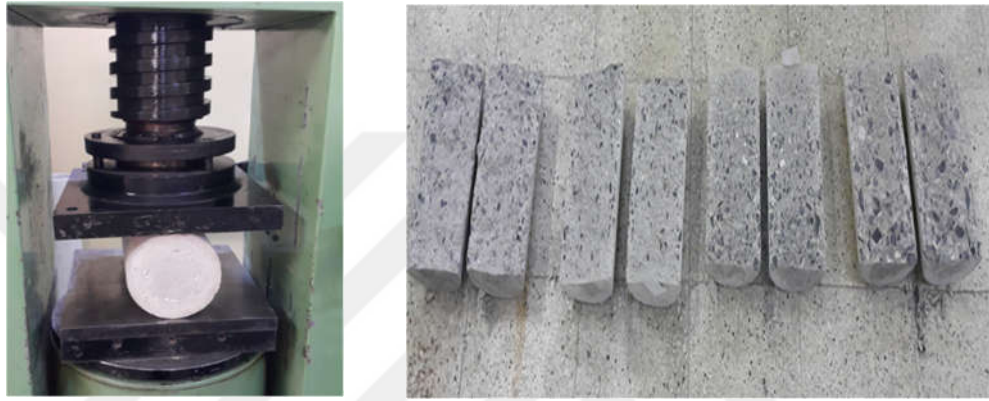
Betonarme elemanlardan alınan beton numunelerin bir kısmı da betonun çekme mukavemetinin belirlenebilmesi için TS EN 12390-6'ya göre yarmada çekme dayanımı deneylerine tabi tutulmuştur [131]. İlerleyen aşamalarda nümerik çalışmalarda kullanılmak üzere her bir beton numunesinden elde edilen yarmada çekme dayanımları aşağıdaki tabloda verilmiştir.

Şekil 2.40. Beton yarmada çekme dayanımı deneyi.

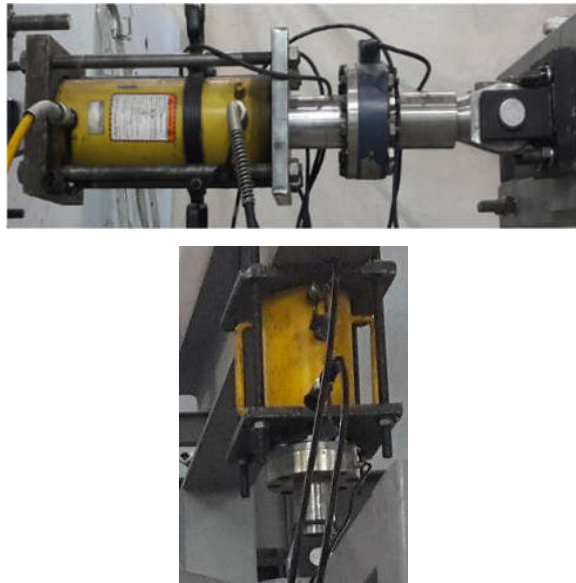
Deneylerde numunelere yatay yönde itme/çekme şeklinde ve eksenel yönde sabit olarak uygulanan yük değerlerini okumak için Load Cell (yük hücreleri) kullanılmıştır. Yatay ve düşey yönde yükü ölçen her iki load cell de 500 kN kapasitelidir. Yük hücreleri, yük uygulandığında basınca maruz kalmakta ve çıkış ucundan belirli bir gerilme vermek suretiyle çalışmaktadır. Yük hücrelerinin çıkış uçları veri toplama kutusuna bağlı olup, alınan gerilmeler veri toplama kutusuna, oradan da bilgisayara aktarılmaktadır. Yük hücrelerinden okunan yük değerleri bilgisayar ekranından da takip edilebilmektedir.

Şekil 2.67. Deneylerde kullanılan yük hücreleri.

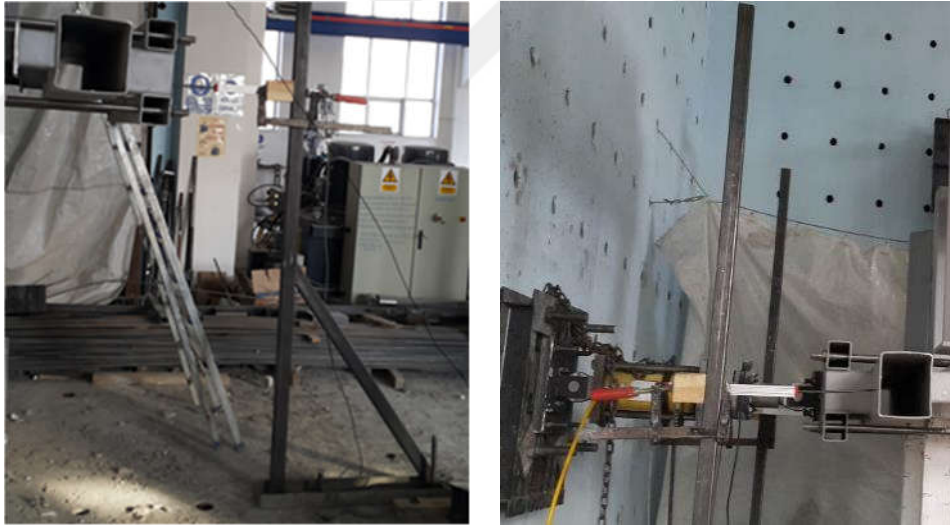
Deneysel tepe noktasındaki deplasmanı ölçmek için kat kotunda orta kolon hizasında 300 mm ( $\pm 150$  mm) ölçüm yapabilen 1 adet potansiyometrik cetvel kullanılmıştır. Bununla birlikte çerçevelerde herhangi bir burulma olup olmadığının kontrolünü yapmak adına itme yönünde köşe kolonlara 1'er adet daha potansiyometrik cetvel yerleştirilmiş olup toplamda 3 adet Potansiyometrik Cetvel kullanılmıştır.

Şekil 2.68. Deneylerde kullanılan potansiyometrik cetveller

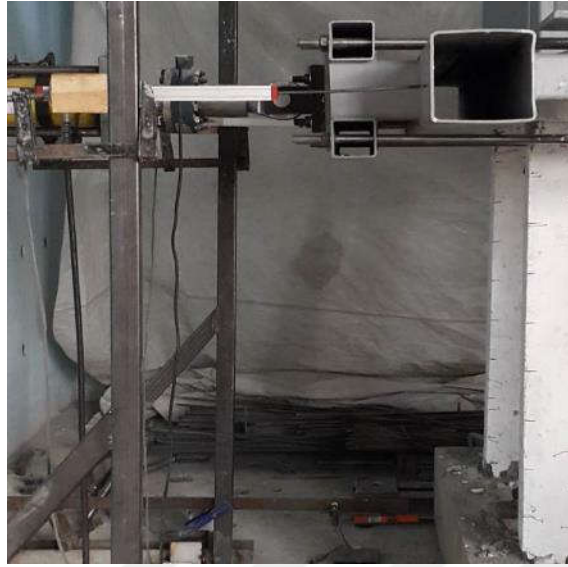
Deneysel sırasında temellerde deplasman olması istenmediğinden yapı temeli laboratuvar tabanına 8 adet Ø36 mm çapında ankrajlarla bağlanmıştır. Ancak numuneler itme/çekme yüküne tabi tutulurken, temelde herhangi bir ötelenme olup olmadığını kontrol edebilmek amacıyla temel seviyesine de 100 mm ( $\pm 50$  mm) ölçüm yapabilen 1 adet LVDT yerleştirilmiştir. Böylece toplam 4 adet deplasman ölçer kullanılarak numunelerin kuvvet deplasman ilişkileri ortaya konulmuştur.

Şekil 2.69. Deneylerde kullanılan LVDT.

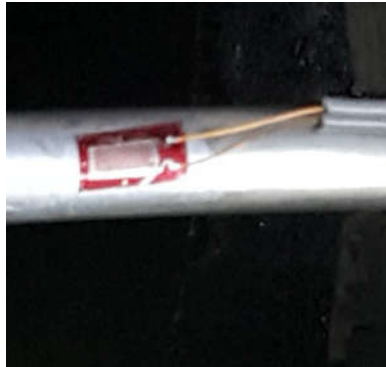
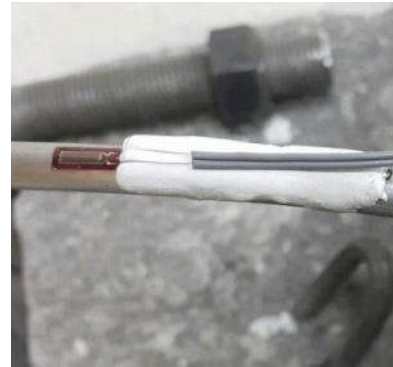
Kolon, perde boyuna ve enine donatılarına yapıştırılan strain gauge'ler donatı çapına bağlı olarak farklı boyutlarda seçilmiştir. Ø6 mm çapındaki kolon ve perde boyuna donatılarına FLAB-6, Ø4 mm çapındaki kolon etriyelerine ve perde enine donatılarına ise FLAB-2 serisi dar tabanlı strain gauge montajı yapılmıştır. FLAB-6 tip strain gaugelerin direnç boyu 6mm hassasiyeti % 0.3 iken FLAB-2 tip strain gaugelerin direnç boyu ise 2mm hassasiyeti %1.2' dir. Seçilen strain gauge modellerinin her ikisi de 5 m uzunluğunda ön kaynaklı kablolu olarak temin edilmiştir [137, 138]. Numunelere yerleştirilen strain gaugeler 120  $\Omega$  değerinde dirence sahiptir.

Şekil 2.71. FLAB-6 ve FLAB-2 strain gaugeler

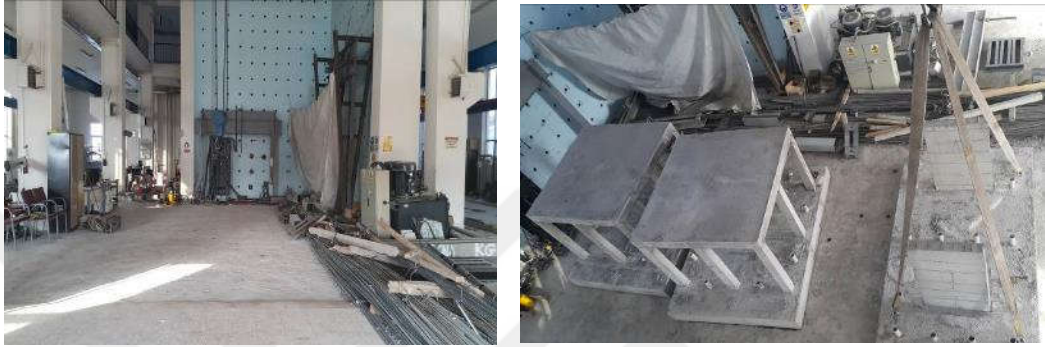
Deney düzeneğinin kurulması için öncelikle numuneler laboratuvar alanına taşınmış ve deney sırasına göre rijit döşeme üzerine sıralanmıştır. Sonrasında düzenek kurulurken gerekli olacak kriko, düşey düzenek, travers, yük hücreli, bağlantı ekipman ve cihazları kurulum alanına toplanmıştır.

Şekil 2.72. Deney alanı ve deney alanına taşınan numuneler.

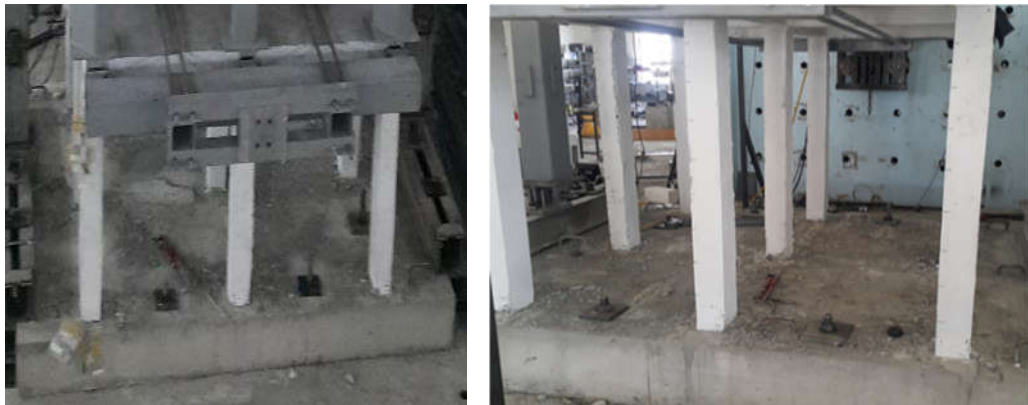
Deney numuneleri ve deney düzeneğinde yer alan çelik konstrüksiyonlar laboratuvar içinde üç eksen de çalışabilen 15 tonluk kren yardımı ile hareket ettirilmektedir. Daha önceden belirlenen deney sırasına bağlı kalınarak; yükleme duvarı önüne sonuçları diğer deneylere referans olacak model yerleştirilmiştir. Hem laboratuvar zemininde oluşturulan rijit döşeme hem de yükleme duvarı üzerinde Ø50 mm çapında ve 500 mm derinliğinde bağlantı delikleri bulunmaktadır. Deney modellerinin temelleri, laboratuvar altındaki galeri vasıtasıyla, ankrajlar kullanılarak rijit döşemeye bağlanmıştır.

Şekil 2.73. Deney numunelerinin rijit döşeme üzerine ankrajlanması.

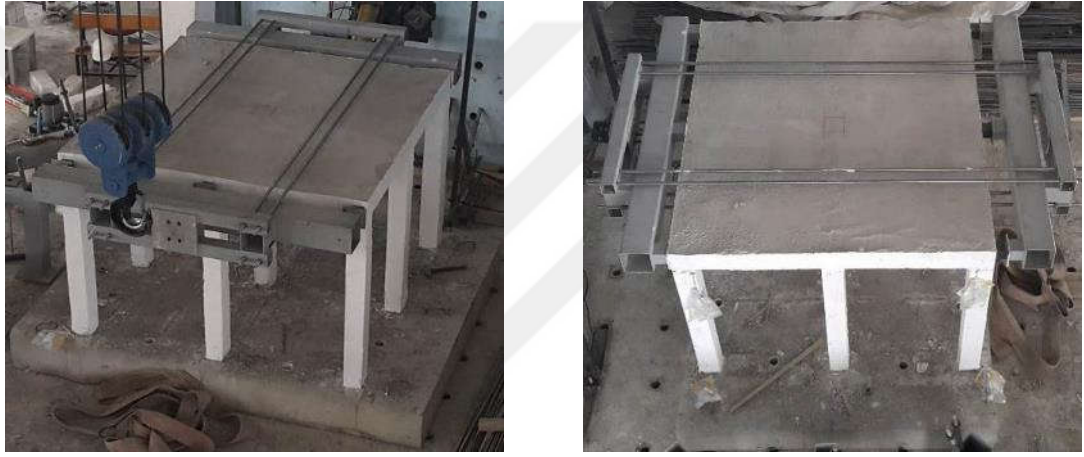
Deney numunelerinin temellerinin ankrajlanmasından sonra yatay yükleme düzeneğinin betonarme çerçeve montajı yapılmıştır. Yatay yükleme düzeneği, hidrolik kriko aracılığıyla uygulanan yatay yük altında numunenin itme/çekme hareketini gerçekleştirmesini sağlamak amacıyla tasarlanmıştır. Düzenek iki özdeş parçadan oluşmakta olup yatay yükleme yönünde bulunan kirişlerin ve kolonların birleştiği üst düğüm noktalarına mesnetlenirken Ø24 mm çapında 8 adet transmisyon milinin karşılıklı bağlanması ile de betonarme çerçeveye sabitlenirler. Böylece yatay yükün yarısının orta kolona kalan kısmının ise kenar kolonlara dağıtılması sağlanmıştır.

Şekil 2.74. Yatay yükleme düzeneğinin deney numunelerine sabitlenmesi.

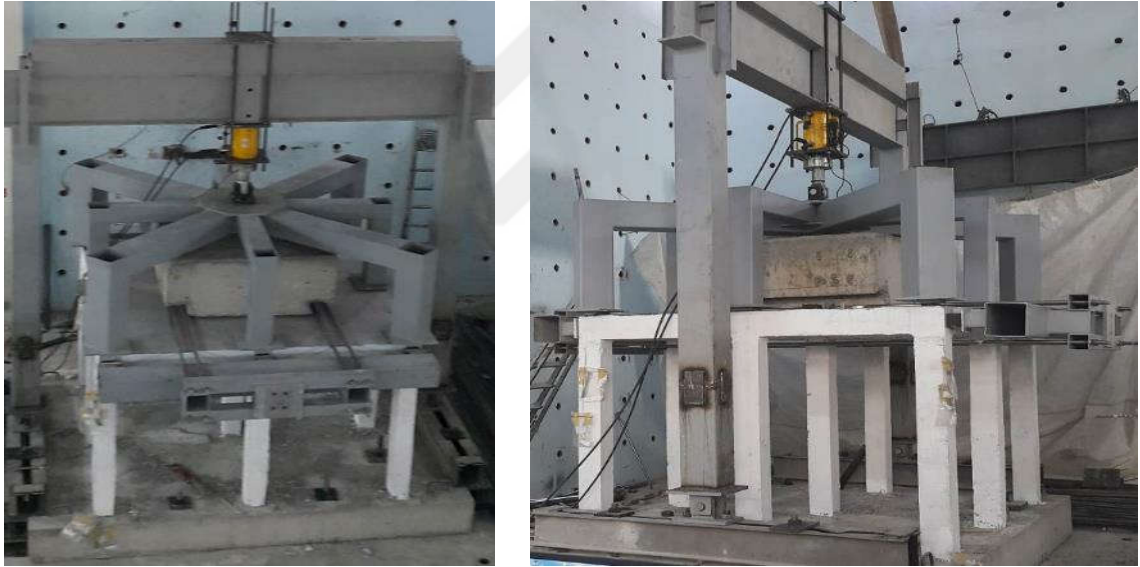
Yatay çelik levhaların betonarme çerçeveye sabitlenmesi işleminden sonra sıra S105 nolu orta kolona ilave eksenel yük verebilmek amacıyla beton kütle yerleştirilmesine gelmiştir. Beton kütlenin altına 30 mm kalınlığında bir levha konulmuş, yükün sadece kolon kesitine aktarılması sağlanarak hem kiriş ve döşemelere yük verilmesi önlenmiş hem de döşemenin diyafram davranışına katkı sağlanması hedeflenmiştir. Kalan kolonlara eksenel yük verebilmek için çelik konstrüksiyondan imal edilen eksenel yük düzeneğini kren yardımıyla taşınarak düzeneğin her bir ayağında yer alan 20 mm kalınlığında sac levhaların ilgili kolon kesitine gelecek şekilde ayarlanmasıyla yerleştirilmiştir. Çelik konstrüksiyondan imal edilen düşey yükleme çerçevesini yere sabitleyecek olan traversler, deneysel çerçevenin ön ve arka yüzüne ankrajlanmıştır. Daha sonra çelik düşey çerçeve kren yardımıyla taşınarak her iki yüzdeki traverslere mafsallanmıştır.

Bu bağlantının mafsallı olması, çelik çerçevenin yatay yükleme yönünde hareketine izin vermektedir. Çerçeve üzerinde bulunan hidrolik krikonun eksenel yükleme düzeneğine bağlantısı da yatay yükleme yönünde mafsallı olarak teşkil edilmiştir. Böylece eksenel yük dışında herhangi bir kesit tesirinin betonarme taşıyıcı sistem üzerinde oluşmasının önüne geçilmiştir. Sonuç olarak eksenel yükleme düzeneği üzerine hidrolik kriko ile tekil yük verilerek, bu yük düzeneği oluşturan profillerin rijitlikleri ile orantılı olarak diğer kolonlara dağıtılmıştır. Bu sayede köşe kolonlara kenar kolonlardan daha fazla yük verilerek, gerekli ilave eksenel yük koşulu bütün kolonlar için sağlanmıştır. Kullanılan hidrolik kriko, eksenel yükleme çerçevesinin itme ve çekme döngülerinde serbestçe hareket edebilmesi amacıyla eksenel yükleme düzeneği üzerindeki levhaya mafsallı olarak bağlanmıştır.

Şekil 2.75. Eksenel yükleme düzeneği ve çerçevesinin yerleştirilmesi.

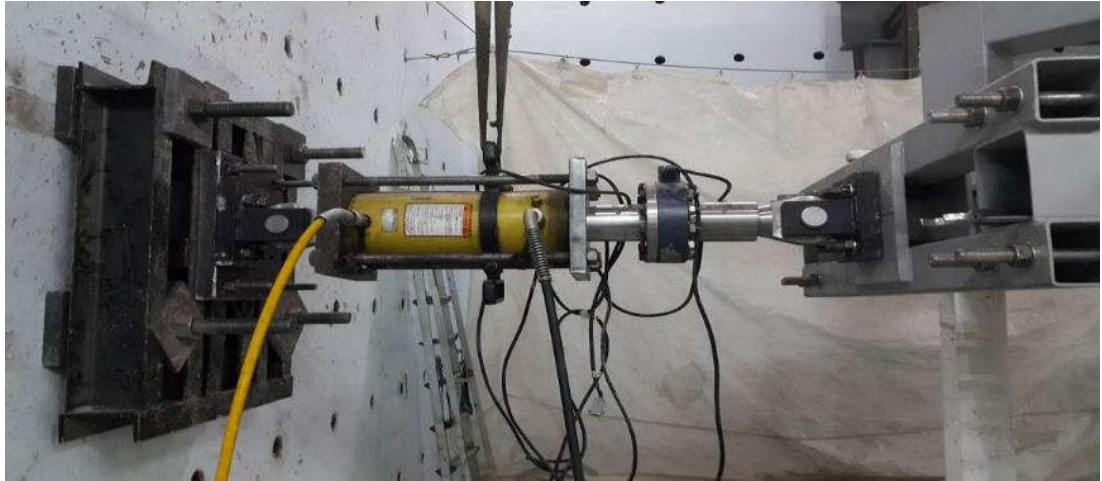
Deney numunelerine eksenel yük verebilmek için gerekli olan hazırlığın tamamlanmasının ardından numunelere yatay yük verebilmek için gerekli hidrolik krikonun hem yükleme duvarına hem de yatay yükleme düzeneğine bağlanması işlemine geçilmiştir. Kullanılan hidrolik kriko, hem yükleme duvarı üzerindeki çelik panoya ve hem de yatay yükleme düzeneği üzerindeki levhaya mafsallı olarak bağlanmıştır. Böylece deneysel modellerin itme ve çekme döngüleri sırasında sadece eksenel yatay kuvvete maruz kalmasına ve burulma yapabilmesine olanak sağlanmıştır.

Şekil 2.76. Yatay yükleme için kullanılan hidrolik krik ve bağlantı detayı.

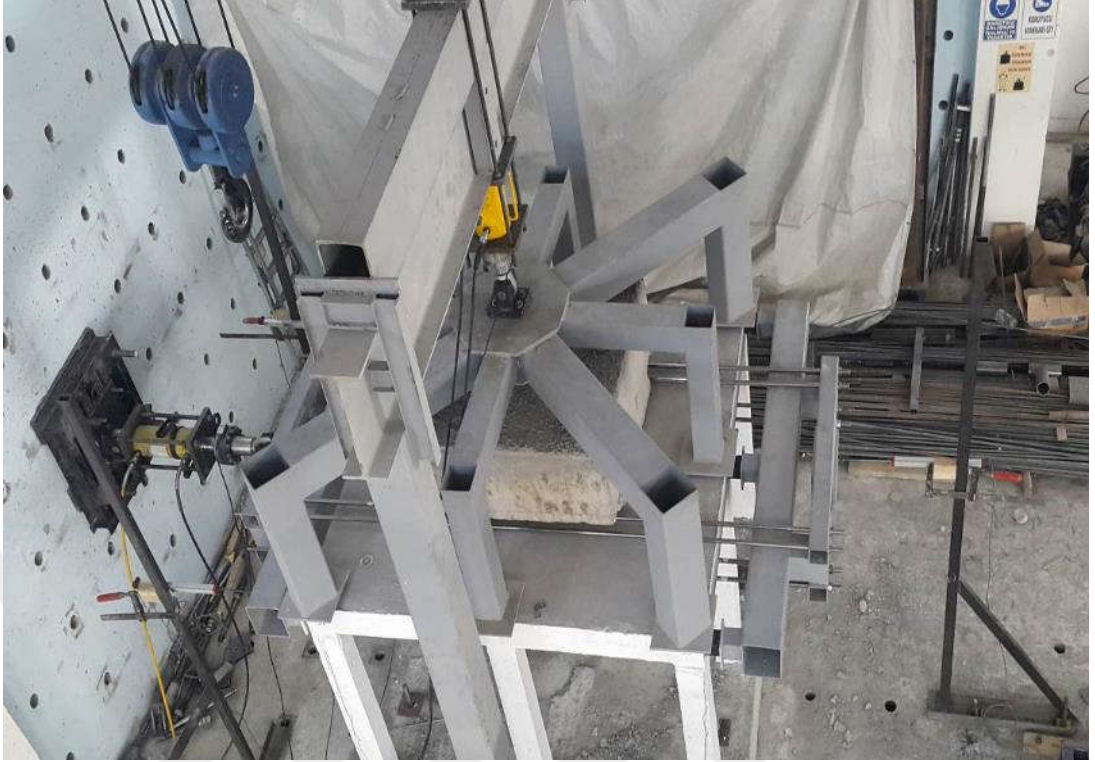
Deney düzeneğinin kurulmasından sonra deney esnasında elde edilen verilerin kaydedilerek değerlendirilebilmesi için kullanılacak ölçüm cihazlarının montajına geçilmiştir. Öncelikle hem yatay hem de düşey yönde uygulanan yük değerini okuyabilmek için her iki krikoya da yerleştirilen yük hücresi ile veri toplama sistemi arasında kablo bağlantıları yapılmıştır. Sonrasında kat deplasmanını elde edebilmek amacıyla itme/çekme yönünde bir adet potansiyometrik cetvel ve yine sistemde deney sırasında herhangi bir burulma oluşup oluşmadığını kontrol etmek amacıyla her iki köşe kolonu hizasına da birer adet potansiyometrik cetvel yerleştirilmiş ve veri toplama sistemiyle arasındaki kablo bağlantıları yapılmıştır. Ayrıca temelde deplasman kontrolü için bir adet LVDT montajı gerçekleştirilmiştir. Tüm bu deplasman ölçerlerin montaj işlemleri deney esnasında hem itme hem de çekme döngüleri sırasında ölçüm alınabilmesine olanak sağlayacak şekilde yapılmış ve veri toplama sistemine takılan bağlantı kabloları sayesinde deney sırasında okumalar alınmıştır. Deneyler esnasında çatlak gelişimini takip edebilmek için kolonlar üzerine skalalar çizilmiştir. Betonarme taşıyıcı sistemdeki kolonlar ve güçlendirme perdelerinde bulunan boyuna ve enine donatılara yapıştırılan strain gaugelerden ölçüm almak amacıyla kurulan köprü kablolarının bağlantıları yapılmıştır. Veri sistemine takılan kablolardan geçen akım değeri deney başlamadan önce kontrol edilerek sıfırlanmıştır. Deney sırasında alınan ölçümler bilgisayardaki CODA veri toplama yazılımı sayesinde toplanarak işlenebilmekte ve bu ölçümlere ait grafikler de çizdirilebilmektedir [136]. Veri toplama sistemi de bilgisayara bağlandıktan sonra deneylerin yapılması aşamasına geçilmiştir.

Şekil 2.77. Ölçüm cihazlarının montaj ve bağlantılarının yapılması.

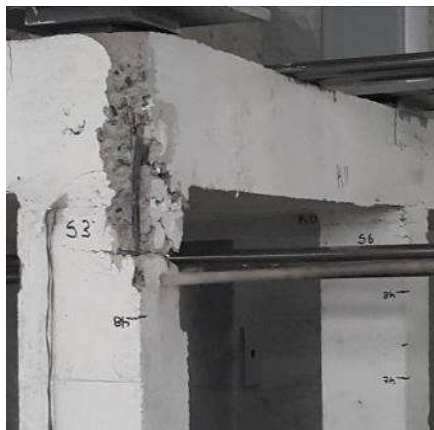
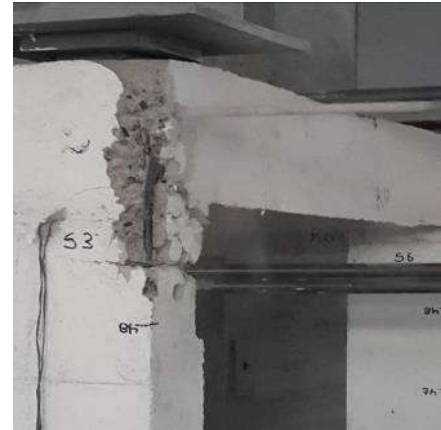
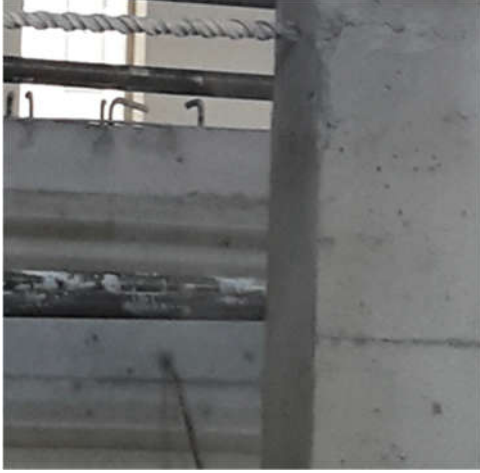
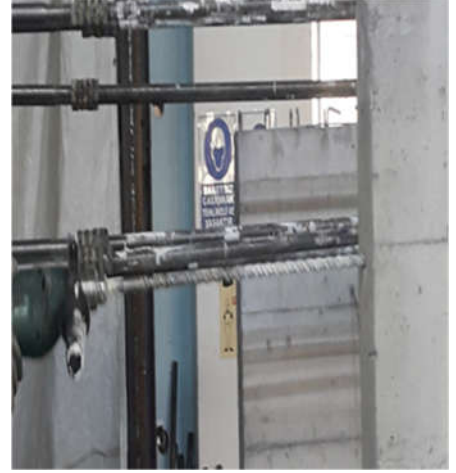
Alt Tarafa Delik Açma

Üst Tarafa Delik Açma

Perde Elemanın Alt ve Üst Tarafına Delik Açılması

Perde ile güçlendirilen çerçevelerden hasarlı çerçevenin güçlendirilmesi için deney düzeneği kurulurken ilk olarak hasar verilen çerçeve eski haline getirilmiş sonrasında çelik profil bağ kirişlerin daha önceden belirlenen uzunluğuna göre betonarme perdeler yerleştirilmiş ve temelleri rijit zemine ankrajlanmıştır. Sonrasında çerçevelerin kolonları ile güçlendirme perdeleri arasındaki çelik bağ kirişlerin montajına geçilmiştir. IPE140 çelik kiriş, kolonlara ve perdeler Şekil 2.19’da gösterilen çelik levhalar kullanılarak ankrajlar yardımıyla bağlanmıştır. İlk işlem olarak  $\phi 14$  lük donatılar önceden belirlenen ve delinen yerlere epoksi ile hem hasarlı çerçevenin kolonlarına hem de güçlendirme perdelerine karşılıklı şekilde ekilerek ankrajlanmıştır. L şeklinde çelik levhalar hem kirişe hem de kolon-kiriş birleşim bölgesini de içine alacak şekilde kolona kadar uzanmakta olup bu levhalar üzerine ankraj donatılarının yerleştirilebilmesi için delikler açılmıştır. Böylece ankraj donatılarıyla levhalar birbirine kaynaklanmıştır. Ayrıca yine dikdörtgen çelik levhalara da perdeye ekilecek ankraj donatılarının yerleşimi için delikler açılmış böylece söz konusu levhaların bu deliklere yerleştirilen donatılara kaynaklanmasıyla bağ kirişin bağlanacağı alan hazırlanmış ve perdelerle çerçeveyi bağlayacak olan bağ kirişlerinin hazırlıklarına başlanmıştır. Bağ kirişi için IPE140 çelik profil 1250 mm uzunluğunda kesilmiş ve L korniyerlerin çelik kirişe bulonlanması için hem korniyerlere hem de kirişlere iki sıra delik açılmıştır. Bu şekilde her bir kirişin ucuna sırt sırta yerleştirilmiş iki adet L korniyer bulonlanmıştır. Sonrasında bağ kirişler perde ve çerçeve arasına yerleştirilmiş ve önceden hazırlanmış levhalara L korniyerlerin kaynatılmasıyla bağ kirişlerin perde ve çerçeveye bağlanma işlemi tamamlanmıştır. Şekil 2.80’de bu işlemlere ait resimler görülmektedir.

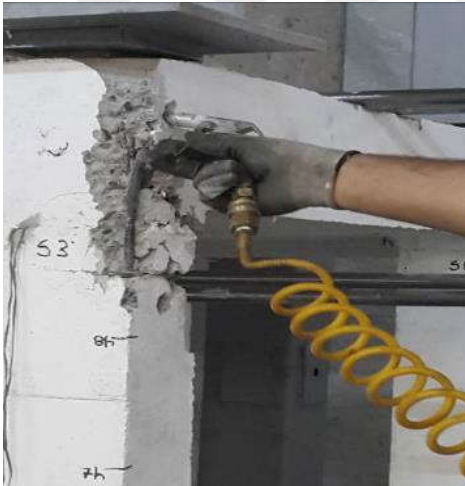
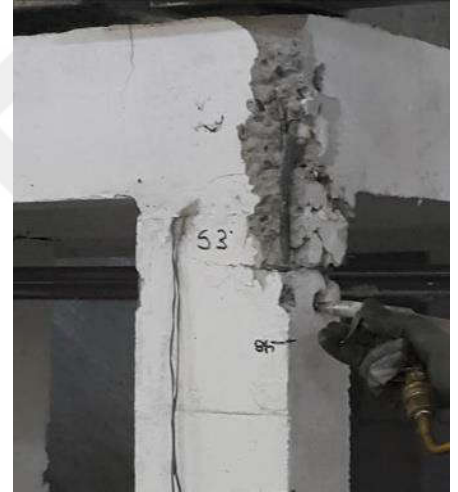
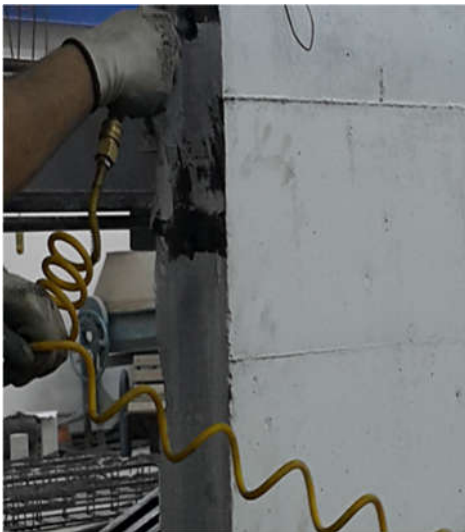
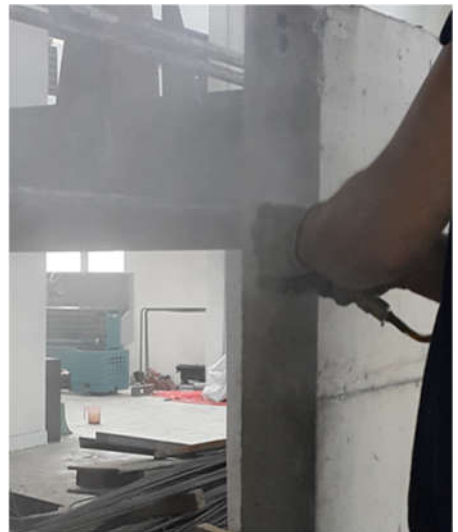
Açılan Deliklerin İçinde Bulunan Tozların Basınçlı Hava Yardımıyla Uzaklaştırılması.

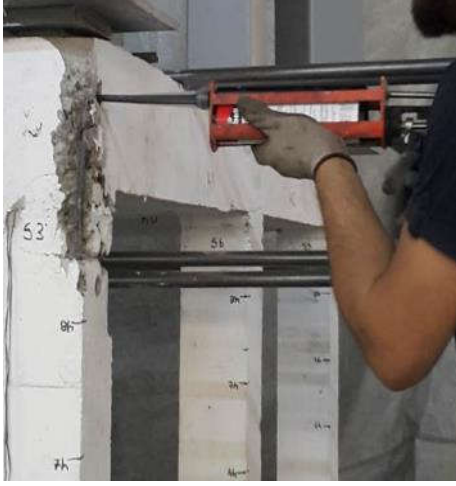
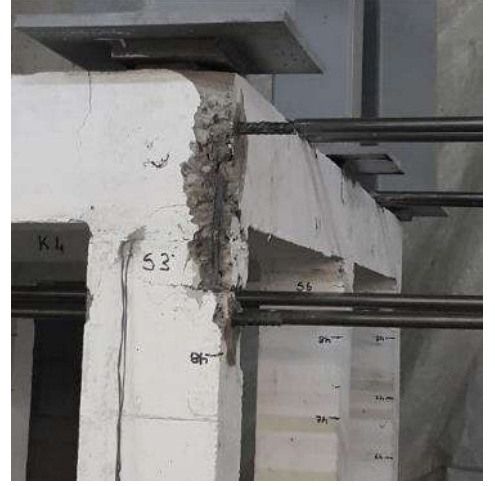
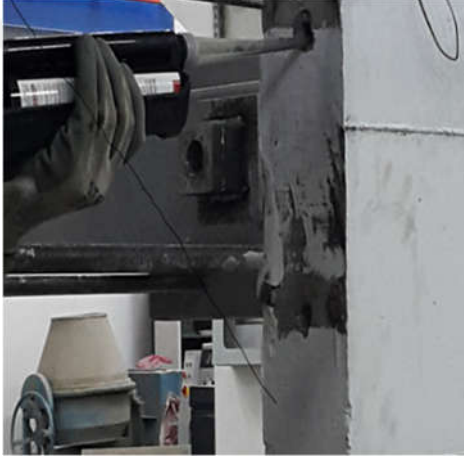
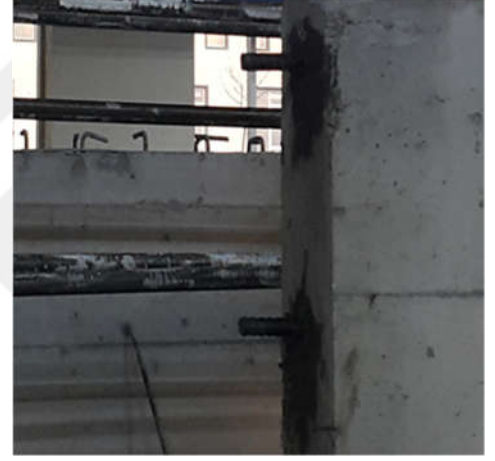
Epoksi Uygulamasıyla Ankraj Ekimi

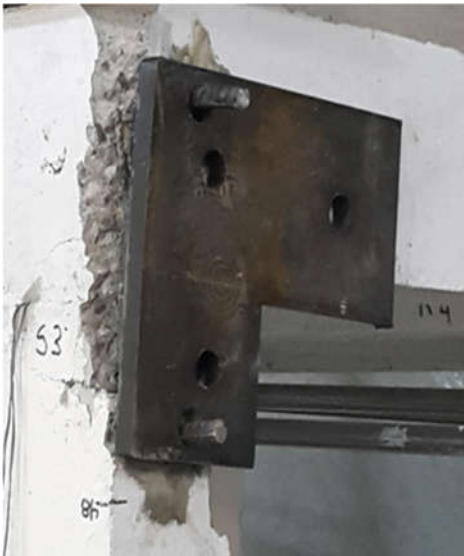
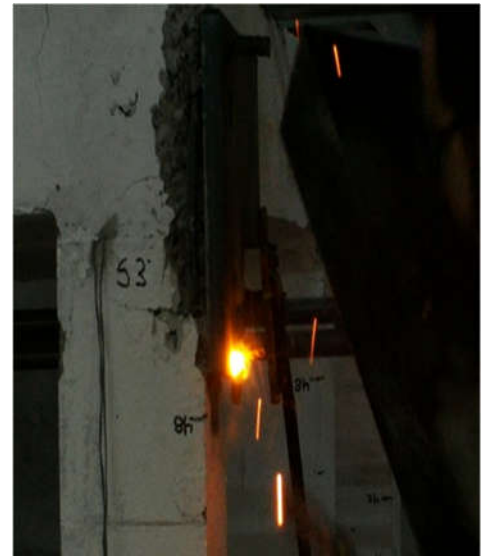
Kolona L şeklinde çelik levhanın kaynatılarak montajlanması

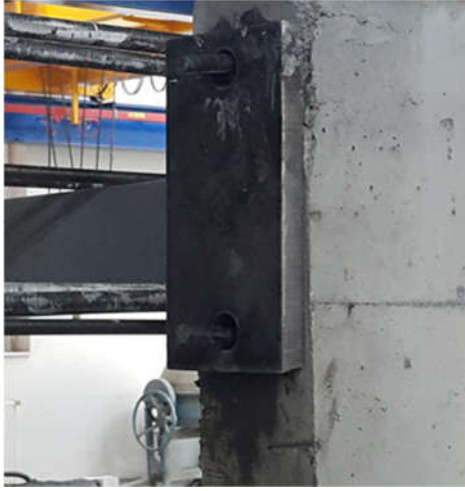
Perdeye dikdörtgen şeklinde çelik levhanın kaynatılarak montajlanması

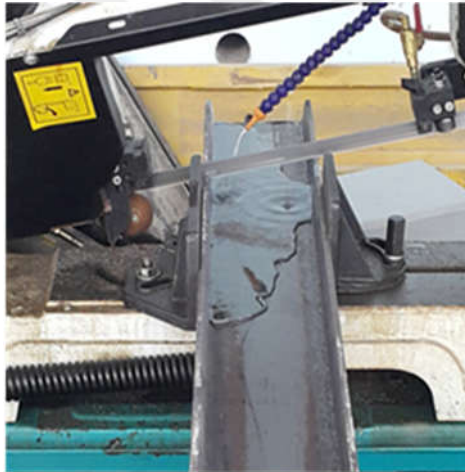
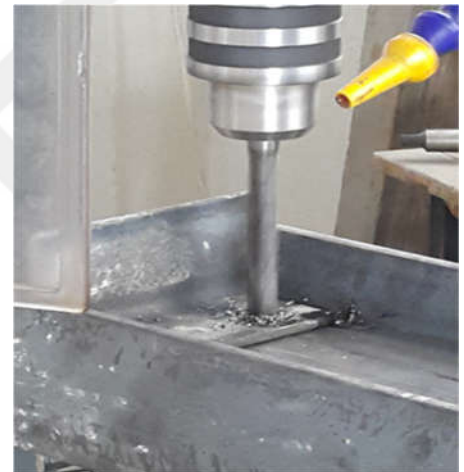
Çelik Bağ Kirişlerin Projeye Uygun Olarak Kesilmesi ve Üzerine Delik Açılması

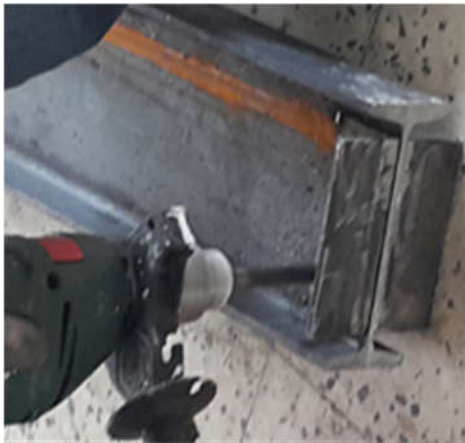
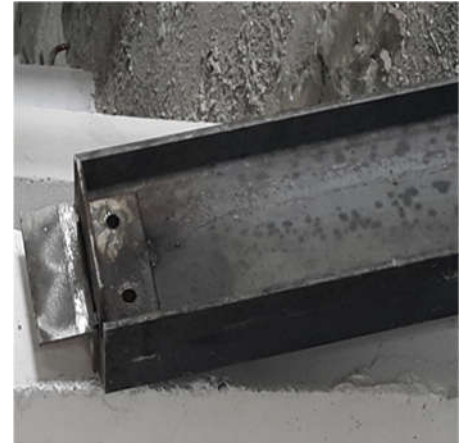
Çelik Bağ Kirişlere L Korniyerlerin Bulonlanması için Delik Açılması
