**T.C.  
ERCIYES ÜNİVERSİTESİ  
FEN BİLİMLERİ ENSTİTÜSÜ  
İNŞAAT MÜHENDİSLİĞİ ANABİLİM DALI**

**GÜÇLENDİRİLMİŞ ÜÇ BOYUTLU ÇERÇEVE YAPI  
DEPREM DAVRANIŞININ DENEYSEL İNCELENMESİ**

**Doktora Tezi**

**Kasım 2018  
KAYSERİ**

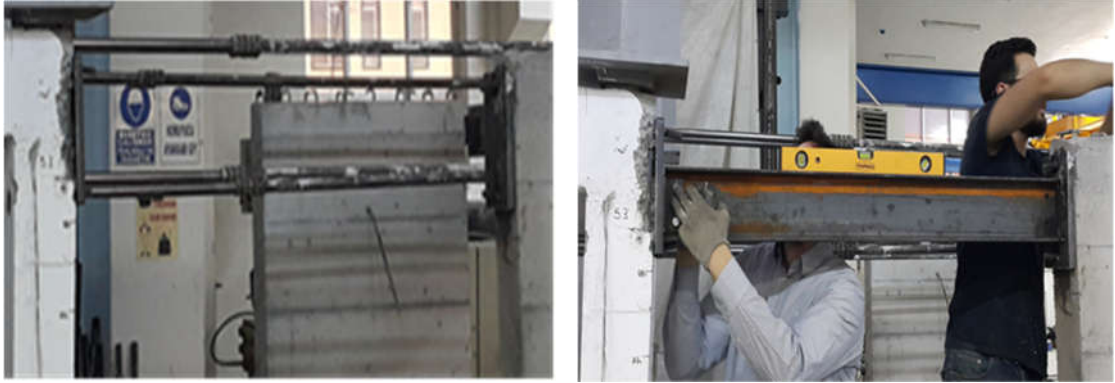
Çelik Bağ Kirişlerin Levhalar Arasına Yerleştirilmesi

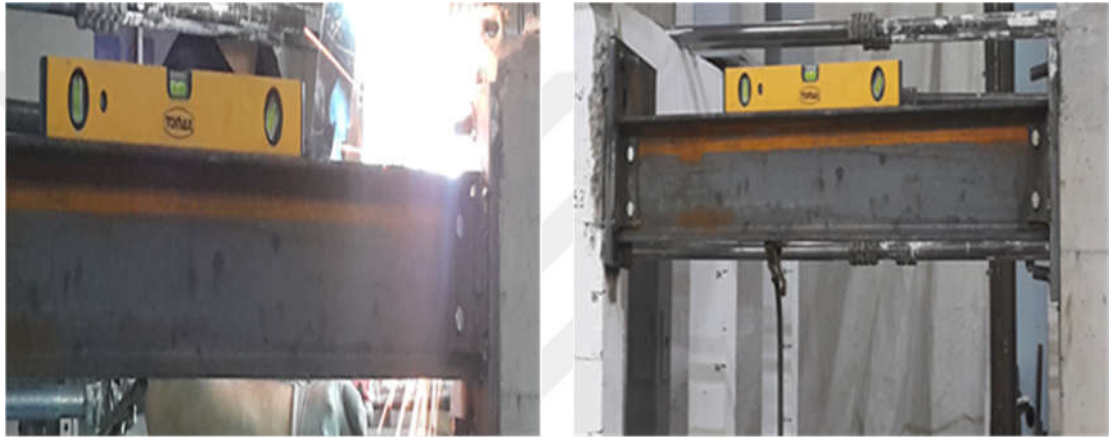
Çelik Bağ Kirişlerine Bulonlarla Bağlanan L Korniyerlerin Levhalara Kaynaklanması

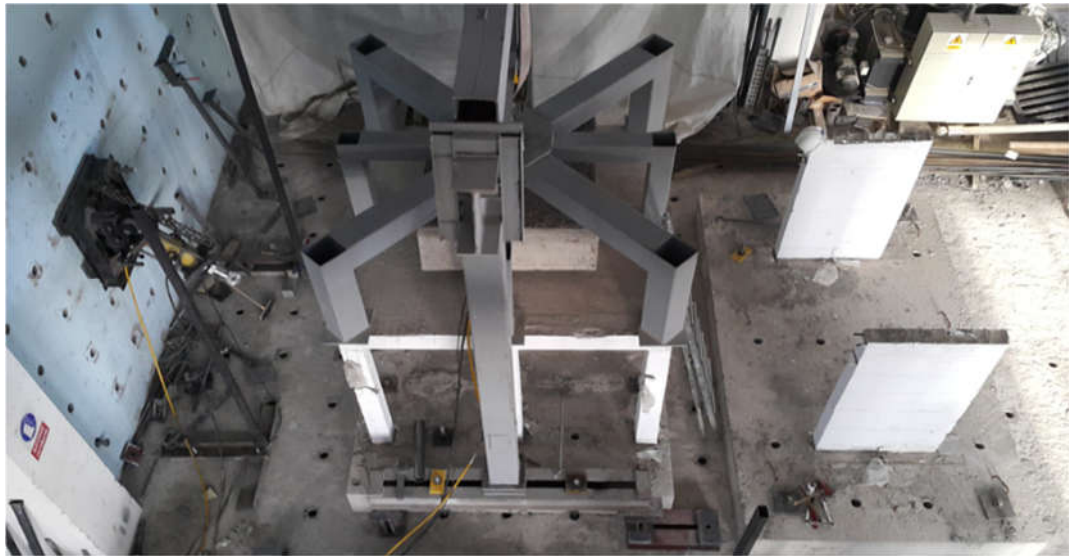
Perdeler ile güçlendirilen çerçevelerin deney düzeneklerinin kurulumu da yatay düzeneğin ve düşey düzeneğin kurulumu şeklinde gerçekleştirilmiştir. Düşey düzeneğin kurulumu referans çerçevenin düşey düzeneğinin kurulumuyla tamamen aynıdır (Şekil 2.81). Ancak yatay düzeneğin kurulumunda çerçevenin sol uç aksına eklenen perdeler nedeniyle birkaç değişiklik yapılmıştır.

Şekil 2.81. Çerçevelerin güçlendirme perdeleriyle bağlandığı deneylerde düşey yükleme düzeneğinin kurulması.

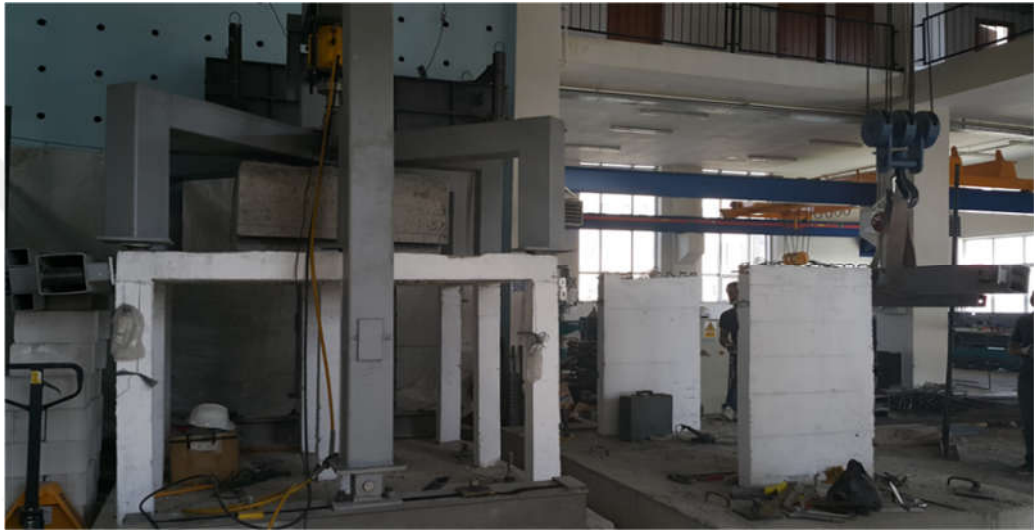
Yatay yükleme krikosunun bağlandığı yatay yükleme levhası aynı şekilde bağlanmıştır. Aynı zamanda yatay yükleme krikosu, rijit duvara bağlanan levha, mafsal ve krikonun bağlandığı yük hücresi de aynı şekilde montelenmiştir. Ancak çerçevenin sol uç tarafına perdeler ile çerçeveyi bağlayan bağ kirişlerin yapılması nedeniyle uç akstaki kolon-kiriş düğüm noktalarına bağlanan yatay yükleme levhası perdeleri de içine alacak şekilde perdelerin C yüzüne bağlanmıştır (Şekil 2.82 ve 2.83).

Şekil 2.82. Çerçevelerin güçlendirme perdeleriyle bağlandığı deneylerde yatay yükleme levhalarının montajı.

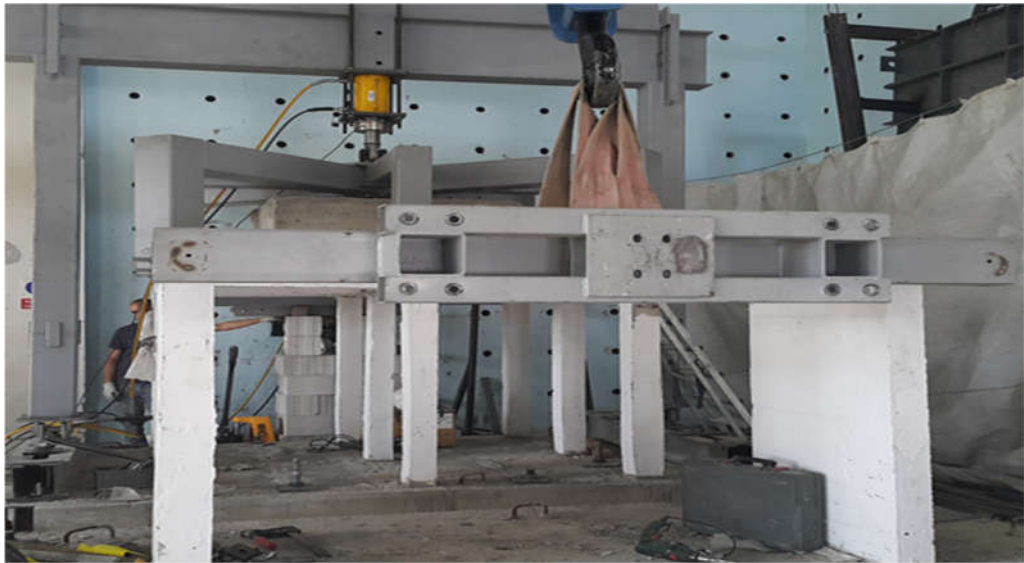
Şekil 2.83. Yatay yükleme levhalarının perdelere bağlanması.

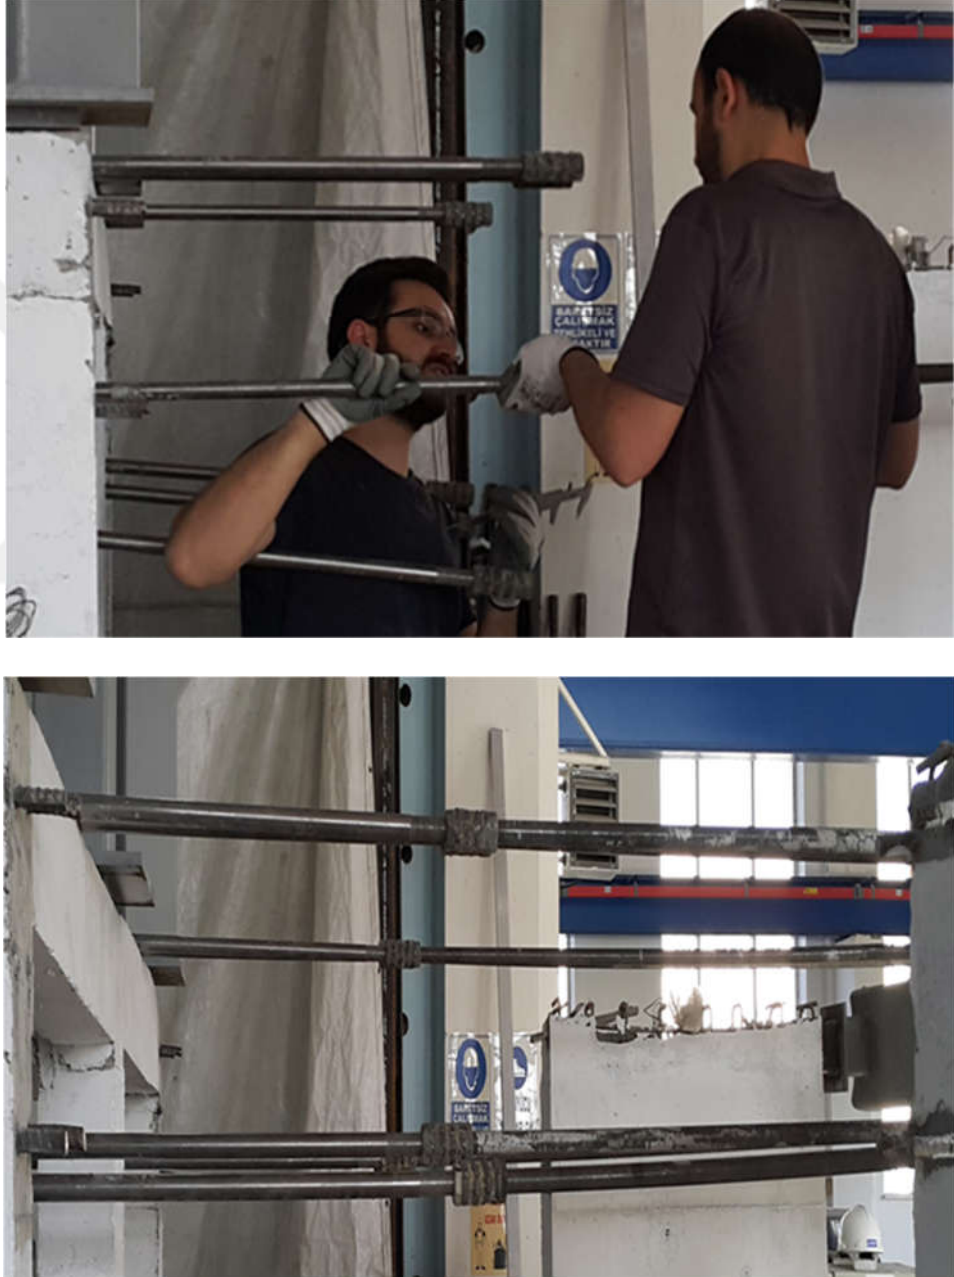
Çerçeve ve perde elemanların itme-çekme döngülerinin gerçekleştirilebilmesi için yatay yükleme levhalarını bağlayan transmisyon milleri manşonlu ekler yapılmak suretiyle uzatılmış ve böylece yükleme düzeneğinin kurulumu tamamlanmıştır (Şekil 2.84 ve 2.85).

Şekil 2.84. Çerçevelerin güçlendirme perdeleriyle bağlandığı deneylerde kullanılan transmisyon millerine manşonlu ek yapılması.

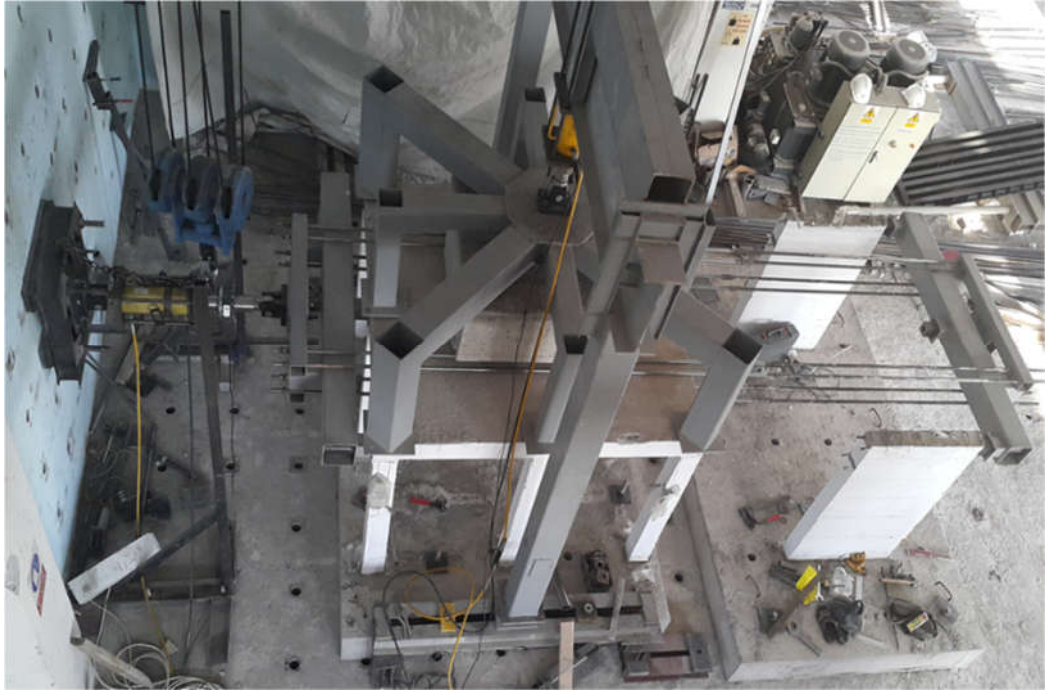
Şekil 2.85. Çerçevelerin güçlendirme perdeleriyle bağlandığı deneylerde kullanılan yatay yükleme düzeneğinin kurulması.

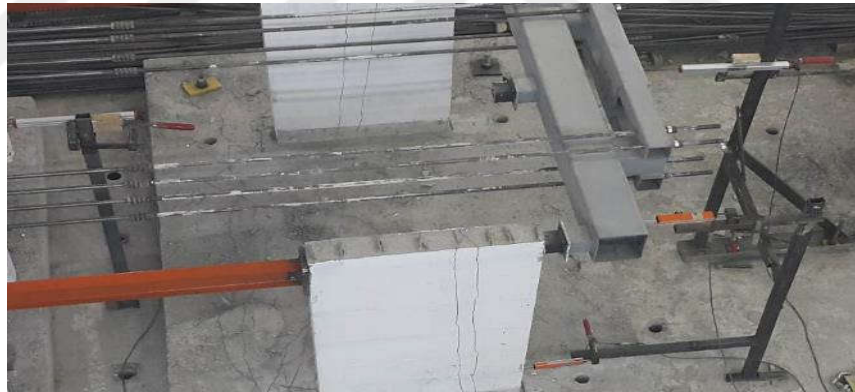
Bununla birlikte ölçüm elemanlarının sayısı da artmıştır. Her bir güçlendirme perdesinde temelin hemen üzerindeki enine ve boyuna donatılara birer adet ve perdenin en üstünden 15 cm aşağısında bulunan enine ve boyuna donatılara da birer tane olmak üzere toplamda dört adet strain gage bulunmakta olup her iki perdede sekiz adet strain gage vardır. Bununla birlikte öndeki perdenin elastik eğrisini elde etmek amacıyla perde temelinin hemen üstüne ve aynı hizada perdenin en üst noktasına birer LVDT yerleştirilmiştir. Perde tepe deplasmanını ölçmek amacıyla bir adet de potansiyometrik cetvel kullanılmış bunun dışında diğer ölçüm elemanlarının yer ve sayısı referans çerçeve ve iki nolu çerçeveyi hasarlandırmak için yapılan deneyle aynıdır. Böylece sırasıyla üçüncü ve dördüncü deneyler olan; hasarlı çerçevenin dış perde ile güçlendirilmesi ve hasarsız çerçevenin dış perde ile güçlendirilmesi deneylerinin düzenek kurulumları tamamlanmıştır ve veri toplama sistemine takılan bağlantı kabloları sayesinde deneyler sırasında okumalar alınmıştır (Şekil 2.86 ve 2.87).

Şekil 2.86. Çerçevelerin güçlendirme perdeleriyle bağlandığı deneylerde kullanılan ölçüm düzeneğinin kurulumu.

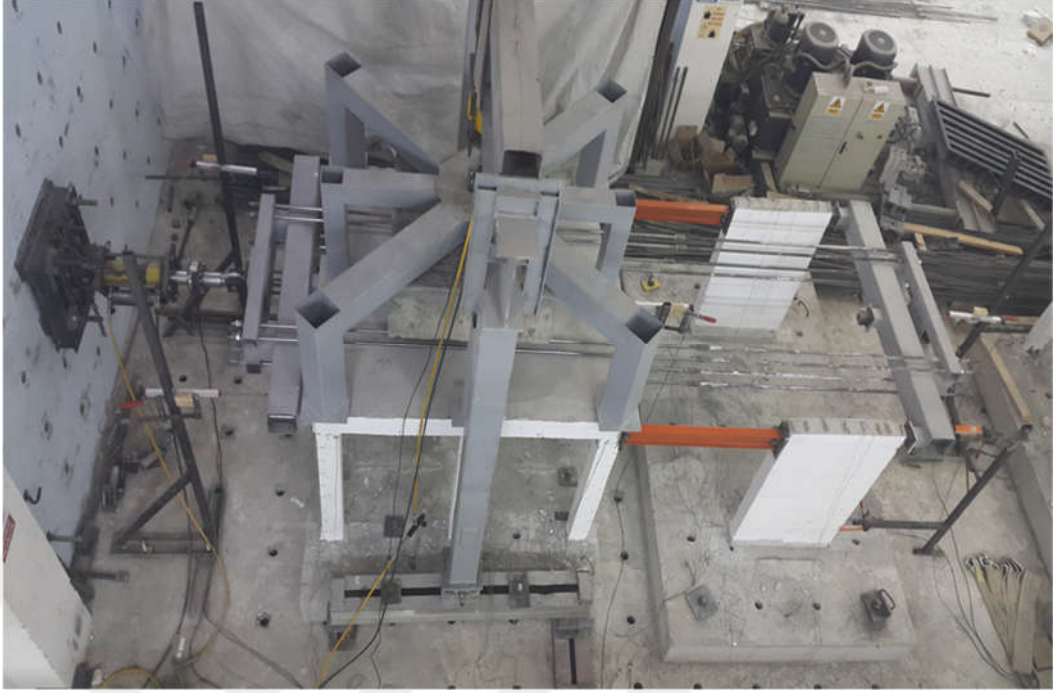
Şekil 2.88. Hasarlı çerçevenin dış perdelerle güçlendirilmesi deneyinde kullanılan deney düzeneği.

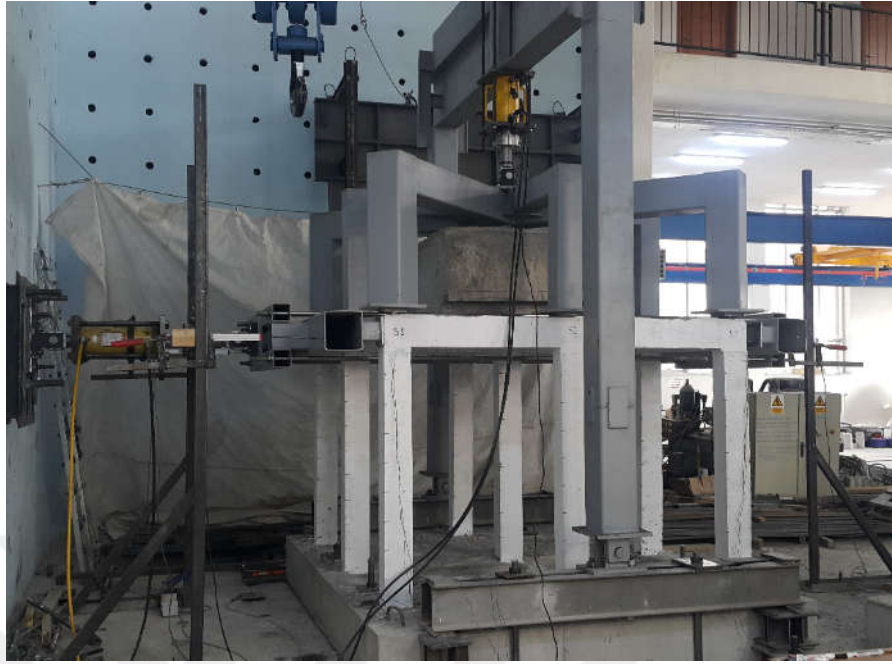
Şekil 3.27. 1.Deney (Referans Çerçeve) başlangıcında taşıyıcı sistemin görünümü.

1.Deney düzeneğine ait görünüm Şekil 3.27’de verilmiştir. Bu deney çerçevesinin pek çok parametre açısından tam kapasitesinin belirlenmesi ve diğer deneylerle karşılaştırılması amacıyla yapılmıştır. Deney verilerinin elde edilmesi amacıyla 8 adet strainage, 1 adet LVDT, 3 adet potansiyometrik cetvel ve 2 adet loadcell kullanılmıştır. Deneye ilk olarak 5 kN luk yük verilerek başlanmış ve 5 kN luk artışlarla yük kontrollü olarak 18.döngüye kadar devam edilmiş sonrasında ise 8 mm artışla deplasman kontrollü olarak sonlandırılmıştır. Deney sırasında belli döngülerde çatlak kontrolü yapılmış ve bununla ilgili olarak hazırlanan rapor Tablo 3.3’de verilmiştir. Buna göre ilk çatlak oluşumu 4.itme döngüsünde 20 kN yükte S1 kolonunun 1h seviyesinde ve S4 kolonun 8h seviyesinde meydana gelmiştir. 6.çekme döngüsünde 30 kN’da S5, S6 ve S9 kolonlarının kolon kiriş birleşim bölgelerinde enine eğilme çatlağı oluşumu gözlenmiştir. 16. İtme döngüsünde 80 kN da K6 kirişinde çatlak meydana gelmiştir. Döşemelerde ise ilk çatlak yine 16.döngüde ancak bu kez çekme döngüsünde D2 döşemesinde oluşmuştur. Kolon-temel birleşim bölgesinde ilk çatlak ise 13.itme döngüsünde 65 kN’ da S1 kolonunda gözlenmiştir. Deney sırasında yapılan çatlak kontrolüne göre en çok hasar alan elemanlar kolonlar olup en çok hasar gören bölgeler ise kolon-kiriş ve kolon-temel birleşim bölgeleri olarak gözlenmiştir. Bununla birlikte kolon temelindeki donatılarda burkulmalar meydana gelmiştir.

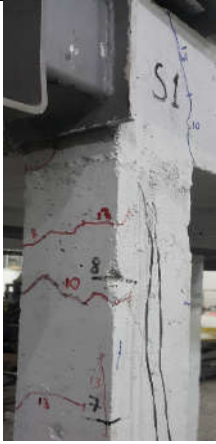
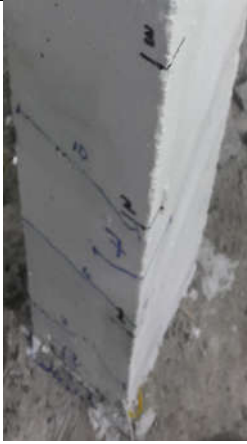
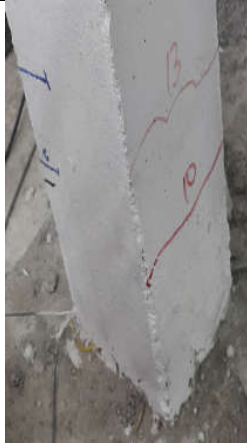
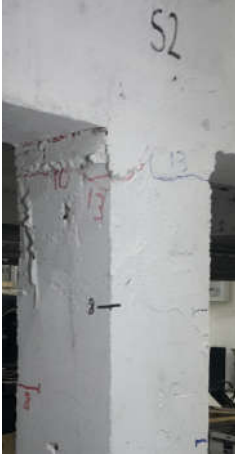
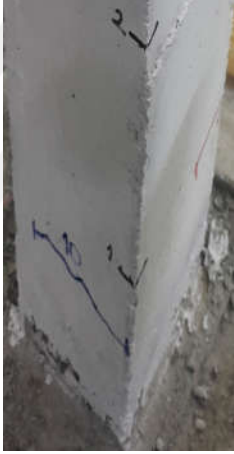
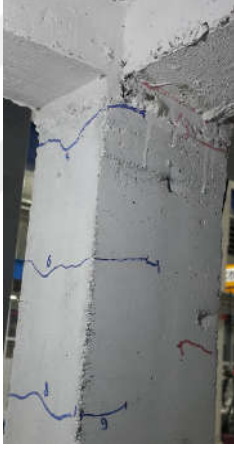
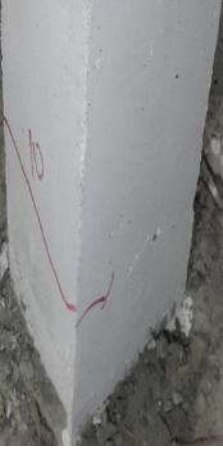
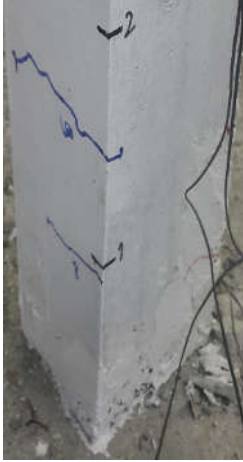
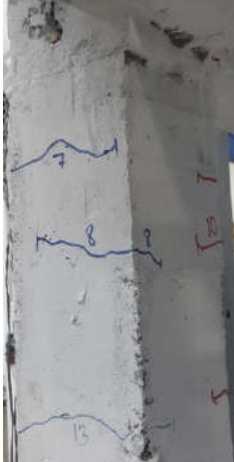
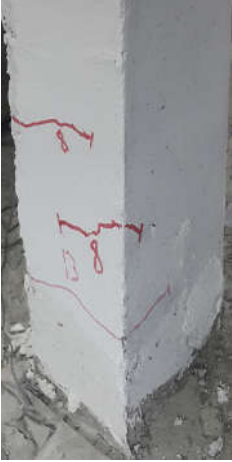
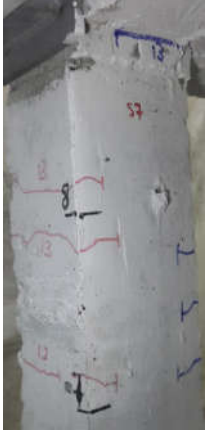
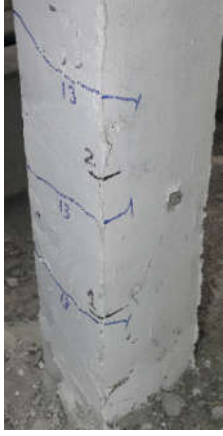
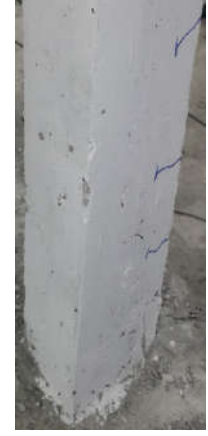
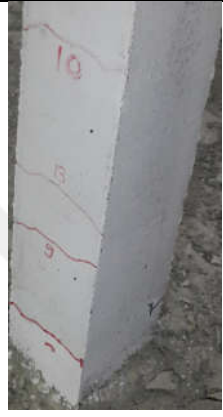
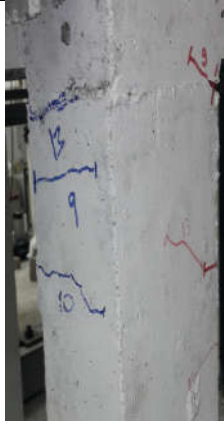
Şekil 3.28. 1.Deneyde 13.döngü sonunda referans çerçevede çatlak gelişimi.

Deney sonunda itme döngüsünde maksimum yük 88 kN ulaşılan maksimum deplasman ise 102,79 mm; çekme döngüsünde maksimum yük 82 kN maksimum deplasman ise 94,12 mm'dir. Deney, yük değeri, taşıyıcı sistemin kapasitesinin %30 oranında düşmesinden ve hasar sınırının %7'ye ulaşmasından dolayı sonlandırılmıştır. 1. Deney sonrasında kolonların itme ve çekme yüzlerinde oluşan çatlaklar her bir kolon için detaylı bir şekilde incelenmiştir. Deney numunelerindeki elemanlar Şekil 3.26'da görüldüğü gibi isimlendirilmiştir. İtme döngülerinde oluşan çatlaklar mavi kalemle çekme döngülerinde oluşan çatlaklar kırmızı kalemle çizilmiştir. Çalışmada kolon boyunun tamamında çatlak olmaması nedeniyle sadece çatlak oluşumlarının görüldüğü, alt ve üst düğüm noktalarına yakın bölgelere ait fotoğraflara yer verilmiştir. Ayrıca bu fotoğraflardan kolon giriş birleşim bölgelerinde ve girişlerde meydana gelen çatlaklarda ayrıntılı bir şekilde incelenebilmektedir. Çatlak gelişiminin takip edilebilmesi açısından deneyin 13., 19. ve 26. (deney sonu) döngülerinde tüm kolonlara ait çatlak fotoğraflarına yer verilmiştir.

| 13.1 | 65 | 8,08 | <b>S1</b> kolonunun <b>A</b> yüzünde kolon-temel birleşim bölgesinde çatlak gözlenmiştir. Yine aynı kolonunun <b>B</b> yüzünde temelde çatlak oluşmuştur. Ayrıca <b>S1</b> kolonu <b>C</b> yüzünde oluşan çatlak <b>D</b> yüzeyine kadar devam etmiştir. Bununla birlikte <b>10.</b> döngüde <b>C</b> yüzeyinde kolon-kiriş birleşim bölgesinde oluşan çatlak <b>D</b> yüzeyine kadar devam etmiştir. <b>S5</b> kolonun <b>C</b> yüzünde kolon-kiriş birleşim bölgesinde enine eğilme çatlakları bulunmaktadır. <b>S9</b> kolonu <b>C</b> yüzünde birleşim bölgesinde enine çatlaklar görülmektedir ve <b>S7</b> kolonu <b>C</b> yüzünde de birleşim bölgesinde başlayan ve düğüm noktasında devam eden enine çatlak mevcuttur. <b>S2</b> kolonu <b>B</b> yüzünde kolon-kiriş birleşim bölgesinde enine çatlak gözlenirken, <b>S4</b> kolonu <b>A</b> yüzünde temel birleşim noktasında çatlak izlenmektedir. Bununla birlikte <b>S6</b> kolonu <b>C</b> yüzünde |

| 13.2 | -65 | -11,13 | <b>S3</b> kolonu kolon-kiriş birleşim bölgesi boyunca <b>D</b> yüzündeki çatlak <b>D2</b> döşemesine kadar ilerlemiş ve yine <b>S3</b> kolonu <b>B</b> yüzünde düğüm noktası üzerinde dallanmalar başlamıştır. <b>S1</b> kolonu <b>A</b> ve <b>B</b> yüzünde kolon-kiriş birleşim bölgesinde çatlak bulunmaktayken <b>S2</b> kolonu <b>D</b> yüzünde kolon-kiriş birleşim bölgesinde de çatlak gözlenmiştir. |

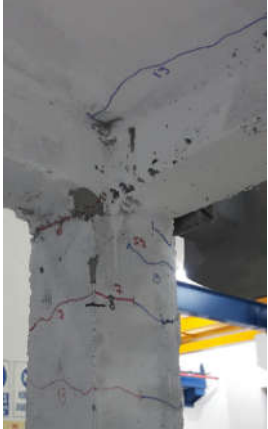
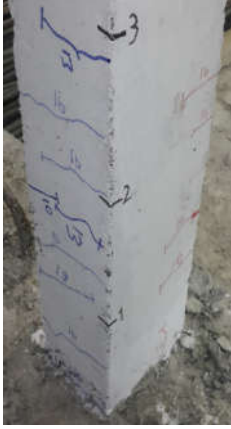
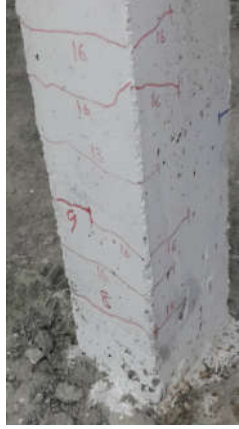
Şekil 3.29. 1.Deneyde 19.döngü sonunda referans çerçevede çatlak gelişimi.

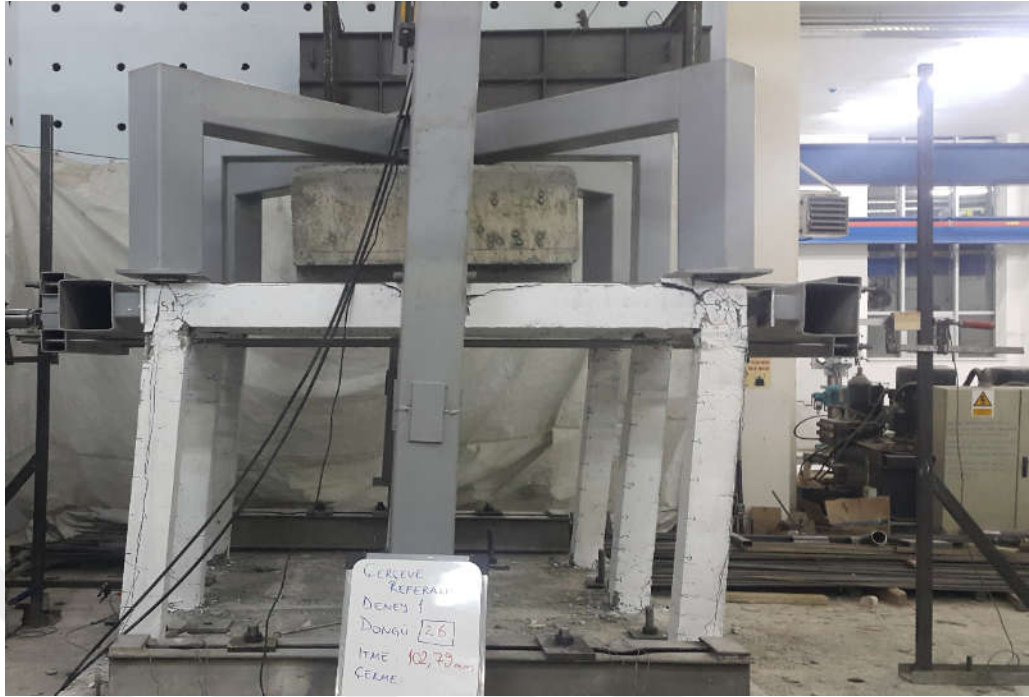
Şekil 3.33. 1.Deney (Referans Çerçeve) sonunda taşıyıcı sistemin görünümü.

Yukarıdaki fotoğraflarda deney çatlaklarının gelişimi gösterilmiştir. İtme ve çekme yüzlerindeki çatlak skalalarının grafiksel olarak gösterimi Şekil 3.31 ve 3.32’de sunulmuştur. Şekil 3.33’de ise deney sonunda taşıyıcı sistemin son görünümü verilmiştir. Bununla birlikte döşemelerde meydana gelen çatlak oluşumu ise Şekil 3.34’de verilmiştir. Buna göre döşemelerde çatlaklar ilk olarak 16.döngüde başlamış ancak 19. döngüde yoğun bir şekilde artmıştır. Özellikle bu döngünün hem itme hem de çekme yüklemesinde D1, D2 ve D4 döşemelerinde çatlak meydana geldiği gözlenmiştir.

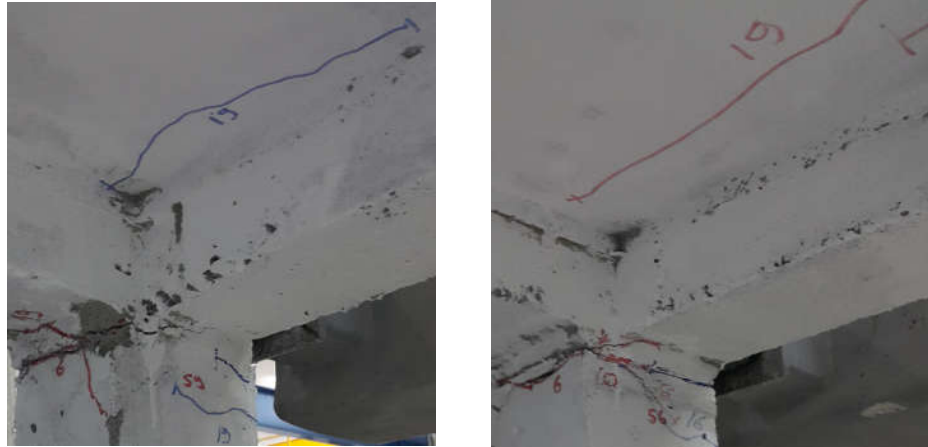
Şekil 3.34. 1.Deney 19.döngüde döşemelerde çatlak oluşumu.

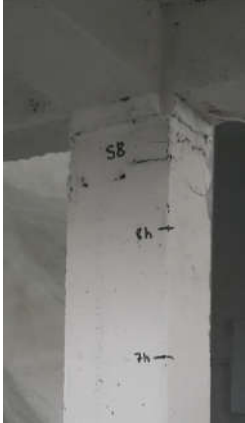
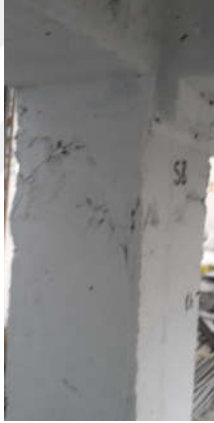
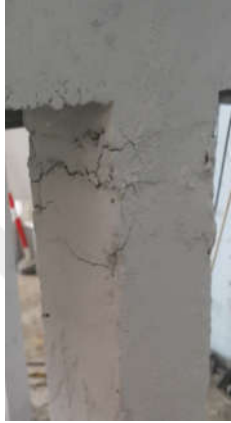
Şekil 3.36. 2.Deney sonunda (19.Döngü) hasarlandırılan çerçevede izlenen çatlak gelişimi.

Çatlakların gözlenebilmesi için deneyin 19. döngüsünde (deney sonu) tüm kolonlara ait çatlak fotoğrafları Şekil 3.36, çatlak skalaları ise Şekil 3.37 ve 3.38’de verilmiştir. Bu deneyde de kolon boyunun tamamında çatlak olmaması nedeniyle sadece çatlak oluşumlarının görüldüğü, alt ve üst düğüm noktalarına yakın bölgelere ait fotoğraflar sunulmuştur. Deney sonu fotoğraflarından da görüldüğü üzere en fazla hasar S3 kolonunda meydana gelmiştir. S3 kolonu kabuk betonu dökülmüş ve kolon boyuna donatıları görünür hale gelmiştir. Bununla birlikte S3-K2 ve S3-K11 kolon kiriş birleşim bölgelerinde de yoğun çatlaklar meydana gelmiştir (Şekil 3.40).

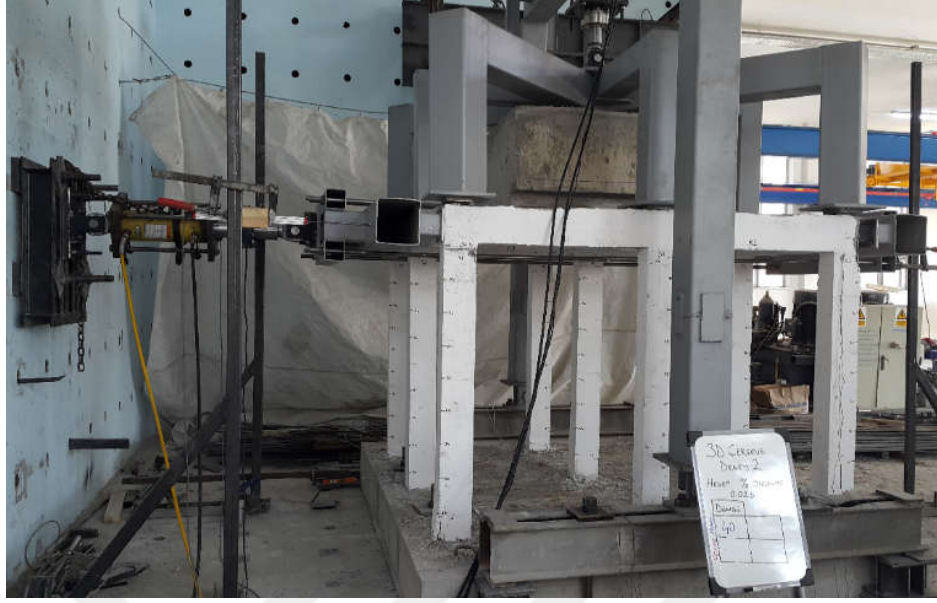
Şekil 3.39. 2.Deney sonunda taşıyıcı sistemin görünümü.

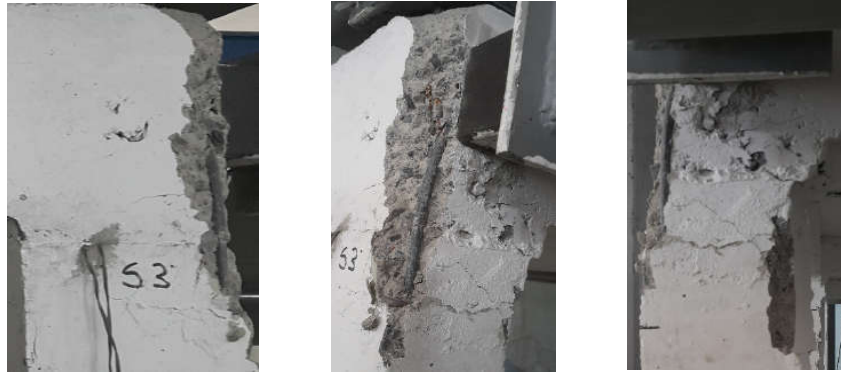
Şekil 3.40. 2.Deney sonunda S3 kolonu ve bu kolonun birleştiği kirişlerin durumu.

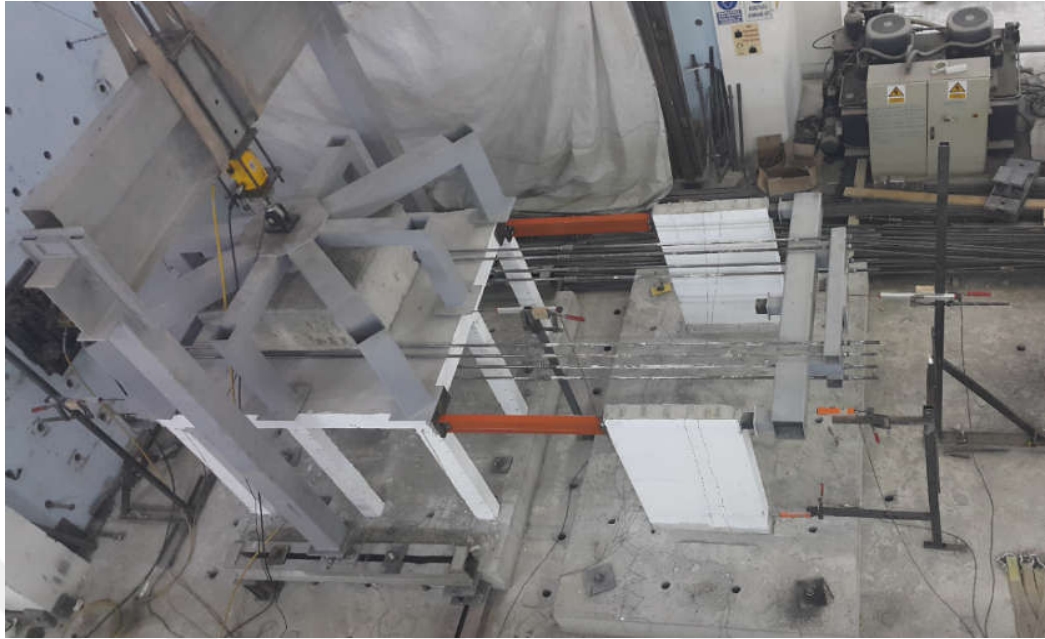
Şekil 3.41. 3.Deney başlangıcında taşıyıcı sistemin görünümü.

3.Deney, ikinci deneyde hasarlandırılan çerçevenin çelik bağ kirişli dış perdelerle güçlendirilmesi ve pek çok parametre açısından diğer deneylerle karşılaştırılması amacıyla yapılmıştır. İlgili deney düzeneğine ait görünüm Şekil 3.41’de verilmiştir. Bu deney, Deney verilerinin elde edilmesi amacıyla 16 adet strainingage, 3 adet LVDT, 4 adet potansiyometrik cetvel ve 2 adet loadcell kullanılmıştır. Deneye ilk olarak 5 kN luk yük verilerek başlanmış ve 5 kN luk artışlarla yük kontrollü olarak 25.döngüye kadar devam edilmiş sonrasında ise 10 kN luk artışlarla yük kontrollü olarak 41.döngüye kadar gidilmiş olup daha sonra son döngüde 6 mm artışla deplasman kontrollü olarak deney sonlandırılmıştır. Deney sırasında bazı döngülerde çatlak kontrolü yapılmış ve hazırlanan rapor Tablo 3.5’te verilmiştir. Buna göre ilk çatlak oluşumu 7.itme döngüsünde 35 kN yükte S1 kolonunun 6h seviyesinde ve S7 kolonunda 4h ve 7h seviyelerinde meydana gelmiştir. Yine 12.çekme döngüsünde 60 kN’da S3 kolonu ve K2 kirişinin kolon-kiriş birleşim bölgelerinde eğilme çatlağı oluşumu gözlenmiştir. 20. itme döngüsünde 100kN da K5 kirişinde çatlak meydana gelmiştir. 12. itme döngüsünde 60 kN’da S1-K1 ile S2-K1 kolon-kiriş birleşim bölgesinde 45° lik çatlaklar oluşmuştur. Kolon-temel birleşim bölgesinde ise ilk çatlak 7.çekme döngüsünde 35 kN’ da S2 kolonunda gözlenmiştir. Perdelerde ise ilk çatlak, P1 perdesinde 1-2h seviyesinde 32. çekme döngüsünde 195 kN’da meydana gelmiştir.

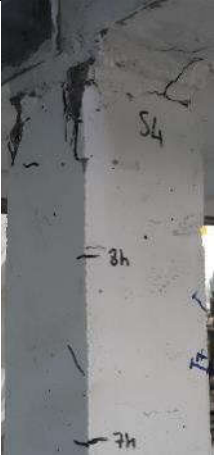
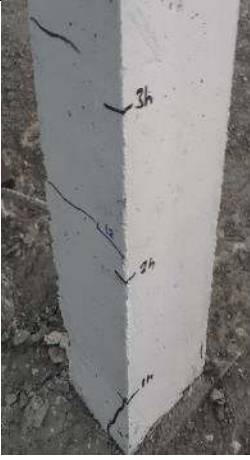
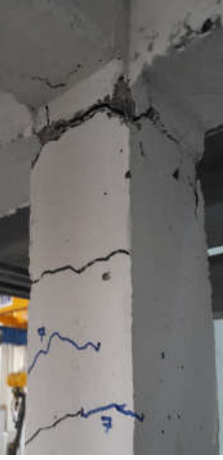
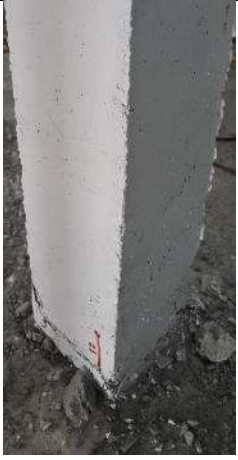
Şekil 3.42. 3.Deney sonunda (41.Döngü) dış perde ile güçlendirilen hasarlı çerçevede izlenen çatlak gelişimi.

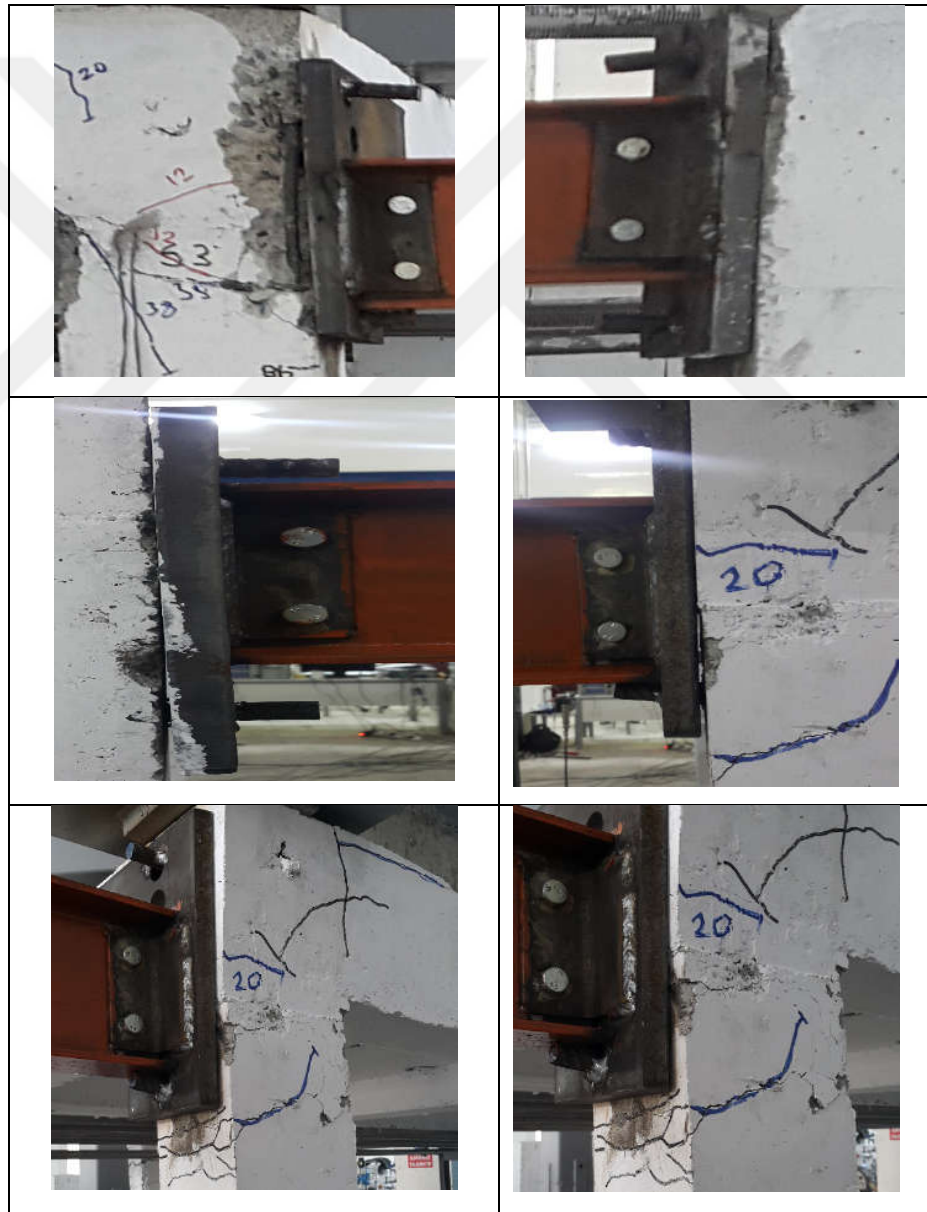
Betonarme çerçeveyle güçlendirme perdelerini birbirine bağlayan çelik bağ kirişlerin ankrajları da deney boyunca düzenli olarak kontrol edilmiştir. Bu kontroller sırasında özellikle 30.döngüden sonra P2 perdesi ve çerçeveyi bağlayan K114 isimli çelik bağ kirişin ankrajlarının çalışması nedeniyle bu bölgede çatlak yoğunluğu artarken ankrajlarda da bir miktar sıyrılma gözlenmiştir. P1 perdesi ve çerçeveyi bağlayan K113 çelik bağ kirişinin ankrajlarının çalışmasıyla özellikle çerçeve ankrajında çatlak yoğunluğunun arttığı görülmüştür.

Şekil 3.48. Çerçeve ve dış perdeleri birbirlerine bağlayan bağ kirişlerin ankrajları.

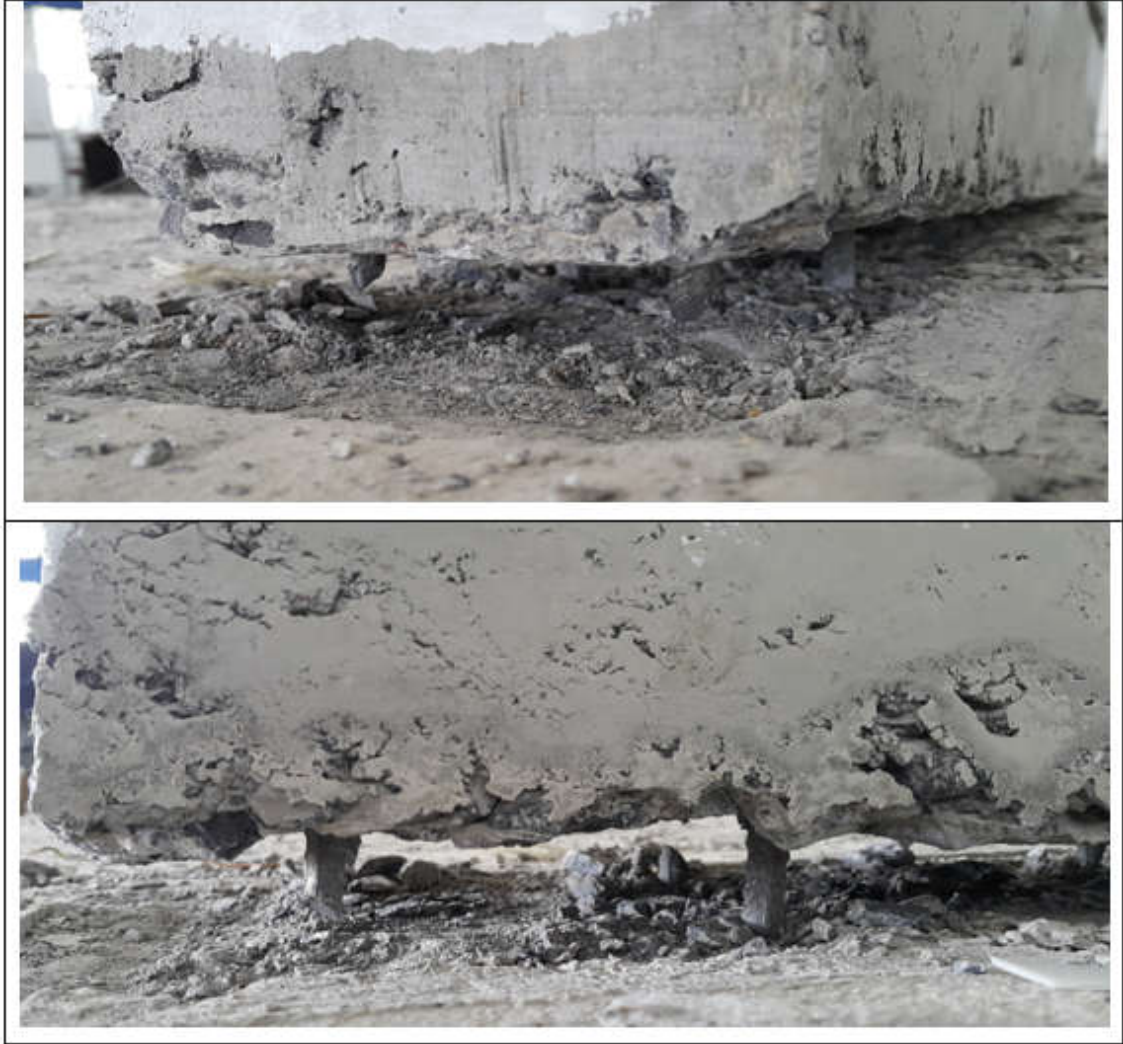
Aşağıdaki resimlerde görüldüğü üzere perdelerde oluşan çatlaklar kritik perde yüksekliği içerisinde yoğunlaşmıştır. Bu durum DBYBHY-2007’de kritik perde yüksekliği için verilen donatı detaylandırılmasına ilişkin şartların önemini göstermektedir. Hasarlı betonarme çerçeveyi güçlendirmek için taşıyıcı sisteme ilave edilen dış perde duvarlar hasarlı çerçeve kat yüksekliği göz önüne alınarak  $H_w/l_w = 1,71 < 2$  oranına göre tasarlanmış olup perdede kesme davranışı hâkim olmuştur. Bu sebeple deney sırasında yapılan yüklemeler nedeniyle perde tabanı-temel birleşim bölgesinde ayrılmalar ve açılmalar görülmüş ve perde, tabanı boyunca kesilerek buradaki donatılar kopmuştur.

Şekil 3.49. 3.Deneyde güçlendirme için kullanılan 2 nolu dış perde tabanından kopan boyuna donatılar.

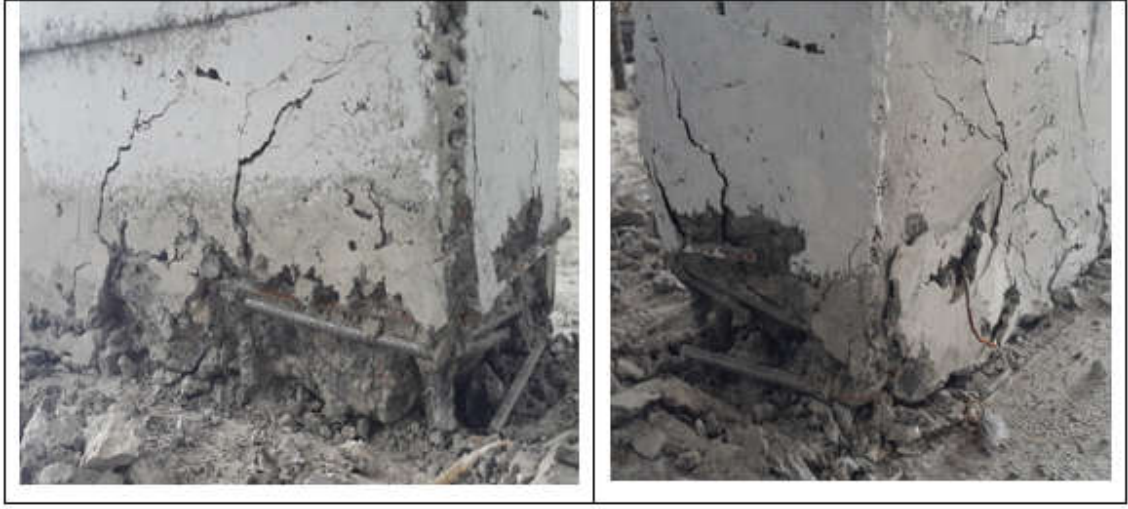
Şekil 3.50. 3.Deneyde güçlendirme için kullanılan 2 nolu dış perde tabanından dökülen kabuk betonu.

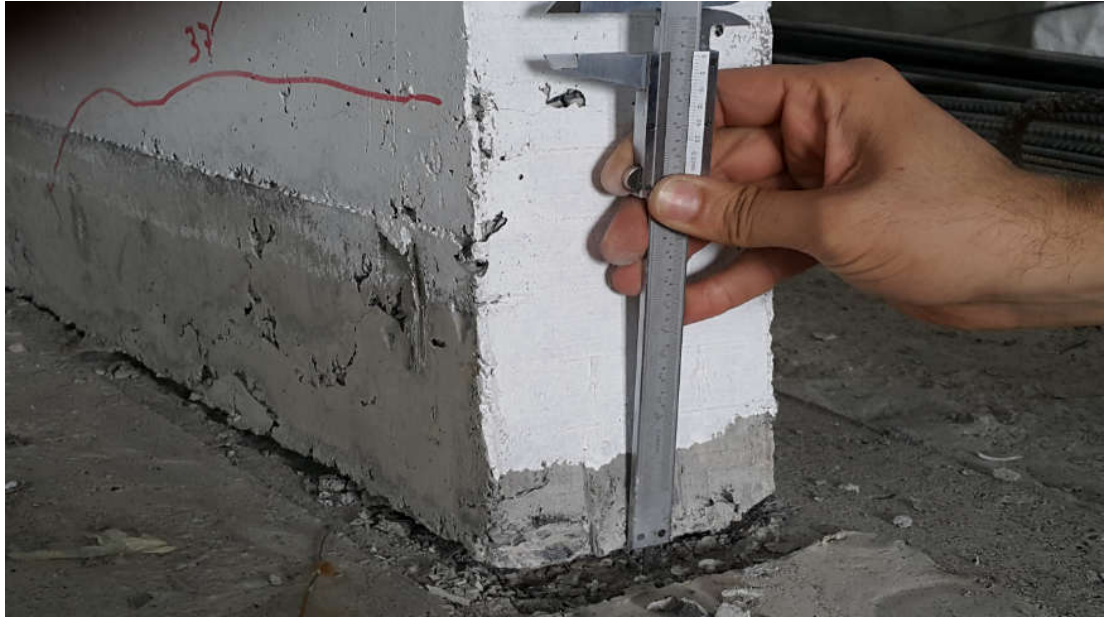
Şekil 3.51. 3.Deneyde güçlendirme için kullanılan 1 nolu dış perde tabanındaki ayrılma miktarının ölçülmesi.

P1 perdesinin taban-temel birleşim bölgesinde meydana gelen ayrılma düzenli olarak kumpas yardımıyla ölçülmüştür. Buna göre en son ayrılma miktarı 39.çekme döngüsü sonunda 15 mm olarak kaydedilmiştir. Şekil 3.51 ve 3.52’de P1 perdesindeki ayrılmaya ait resimler verilmiştir.

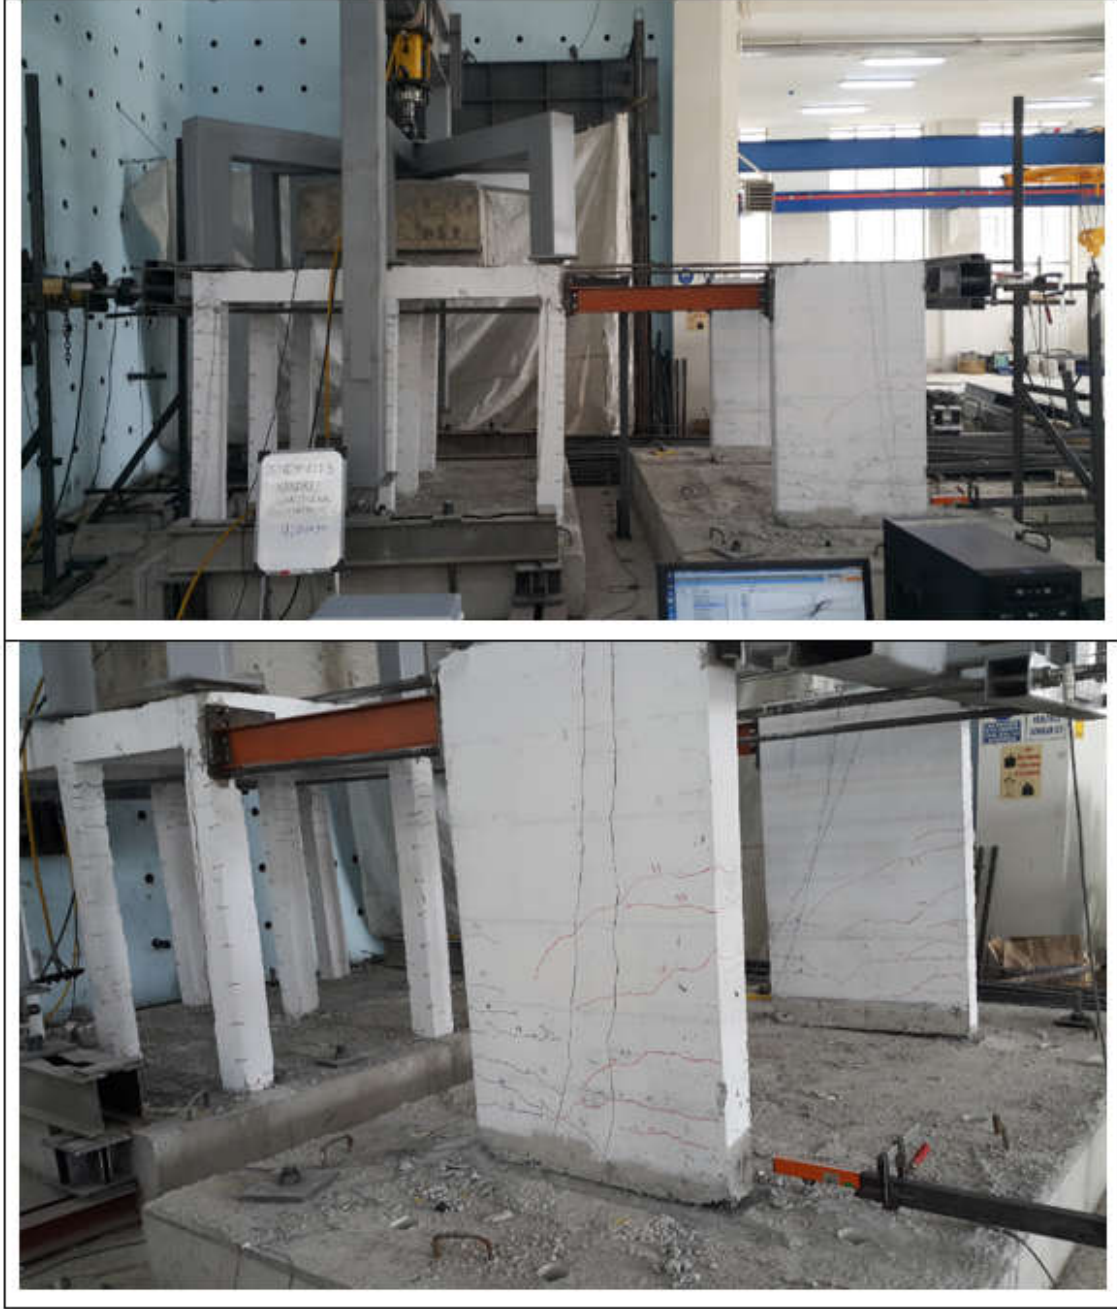
Hasarlı çerçevenin çelik bağ kirişli dış perdelerle güçlendirilmesi deneyine ait deney sonu genel görünümü veren resimler Şekil 4.53'tir. Yukarıdaki resimlerde ise hem çerçeve elemanlarında meydana gelen çatlaklar hem de perdelerde oluşan çatlaklar ve temel birleşim bölgelerinde burkulan donatılara ait resimler daha detaylı bir şekilde sunulmuştur.

Şekil 3.53. 3.Deney sonunda çelik bağ kirişlerle bağlanan dış perdelerle güçlendirilmiş taşıyıcı sistemin görünümü.

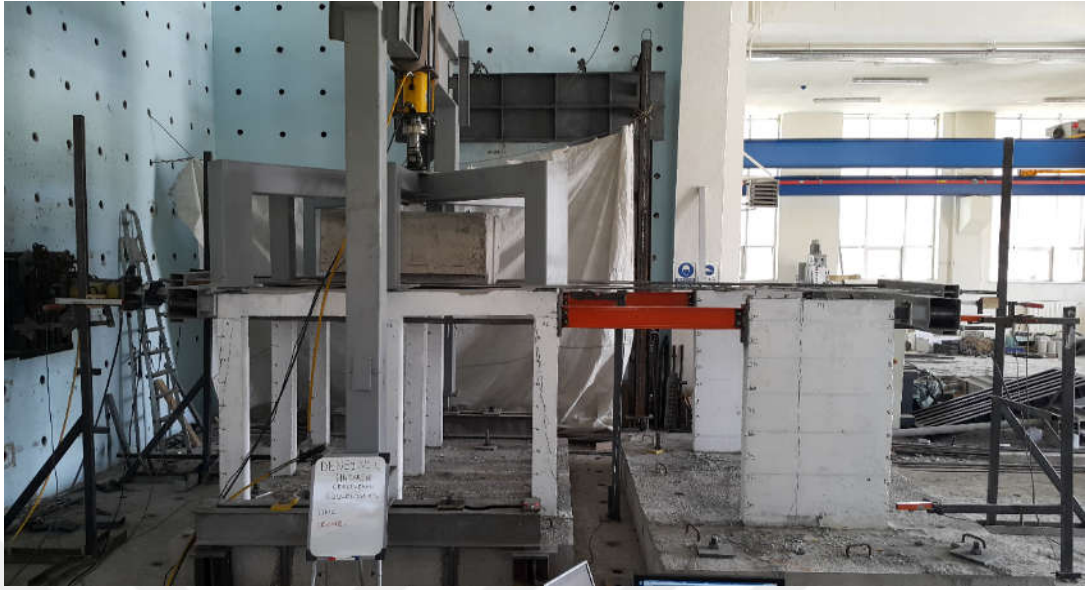
Şekil 3.54. 4.Deney başlangıcında taşıyıcı sistemin görünümü.

4.Deney, referans çerçeveye özdeş hasarsız çerçevenin çelik bağ kirişli dış perdelerle güçlendirilmesi ve elde edilen verilerin diğer deneylerle karşılaştırılması amacıyla yapılmıştır. 4. deney düzeneğine ait görünüm Şekil 4.54’de verilmiştir. Hasarsız çerçeveyi güçlendirme deneyi, deney verilerinin elde edilmesi amacıyla 16 adet strainage, 3 adet LVDT, 4 adet potansiyometrik cetvel ve 2 adet loadcell kullanılmıştır. Deneye ilk olarak 5 kN luk yük verilerek başlanmış ve 5 kN luk artışlarla yük kontrollü olarak 25.döngüye kadar devam edilmiş sonrasında ise 10 kN luk artışlarla yük kontrollü olarak 28. itme döngüsüne kadar gidilmiş olup bu itme döngüsünde deplasman değeri çok arttığından itme döngüleri için deplasman kontrollü yüklemeye geçilmiş, çekme döngülerinde ise 10 kN luk artışlarla yük kontrollü yüklemeye deney sonuna kadar devam edilmiştir. Deney boyunca bazı döngülerde çatlak kontrolü yapılmış ve hazırlanan rapor Tablo 4.6’da sunulmuştur. Buna göre 4.itme döngüsünde 20 kN yükte tüm kolonların 3h ve 6h seviyelerinde ilk çatlak oluşumu gözlenmiştir. Yine 4.itme döngüsünde 20 kN’da S1-K1, S2-K2, S3-K2, S7-K5, S8-K6 kolon-kiriş birleşim bölgelerinde eğilme çatlağı oluşumu gözlenmiştir. Yine 4. itme döngüsünde 20 kN da K1, K2, K5 ve K6 kirişlerinde çatlak meydana gelmiştir. Kolon-temel birleşim bölgesinde ise ilk çatlak 4.itme döngüsünde 20 kN’ da S6 kolonunda gözlenmiştir. D1 ve D3 döşemelerinde ise 40. İtme döngüsünde 163 kN’da çatlak gelişmiştir. Perdelerde ise ilk çatlak, P2 perdesinde 1h seviyesinde 14. çekme döngüsünde 70 kN’da meydana gelmiştir.
