**T.C.  
ERCIYES ÜNİVERSİTESİ  
FEN BİLİMLERİ ENSTİTÜSÜ  
İNŞAAT MÜHENDİSLİĞİ ANABİLİM DALI**

**GÜÇLENDİRİLMİŞ ÜÇ BOYUTLU ÇERÇEVE YAPI  
DEPREM DAVRANIŞININ DENEYSEL İNCELENMESİ**

**Doktora Tezi**

**Kasım 2018  
KAYSERİ**

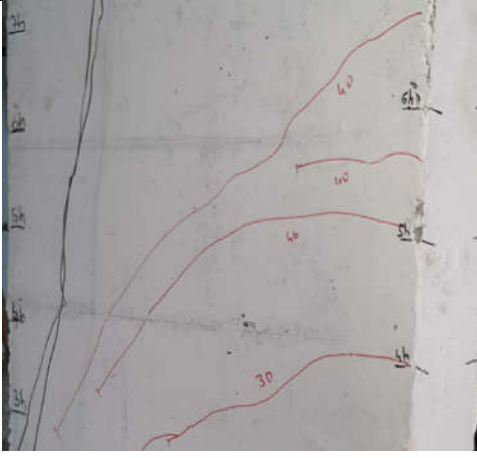
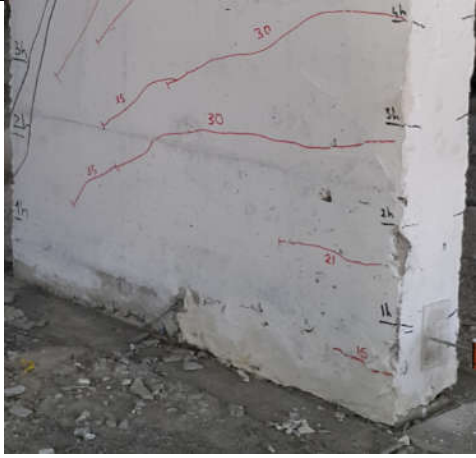
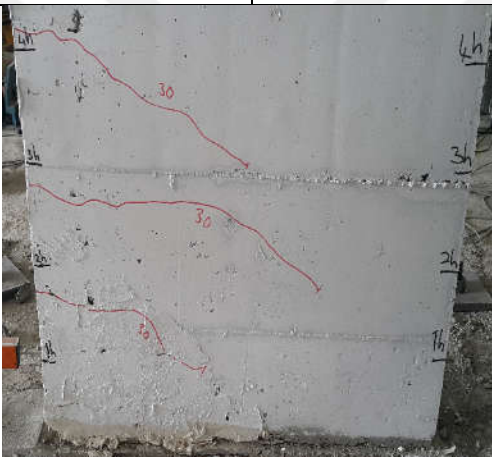
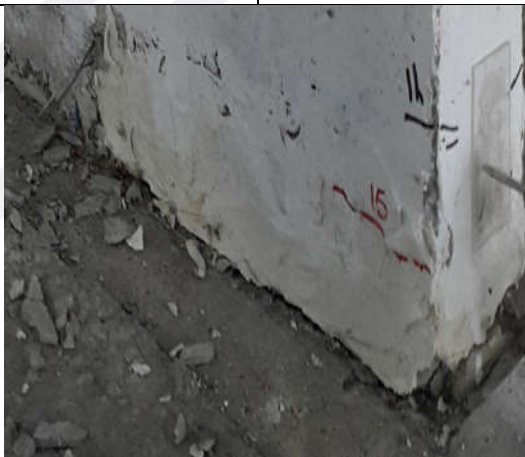
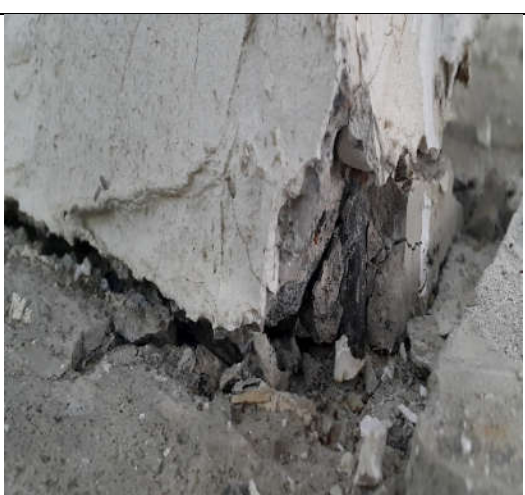
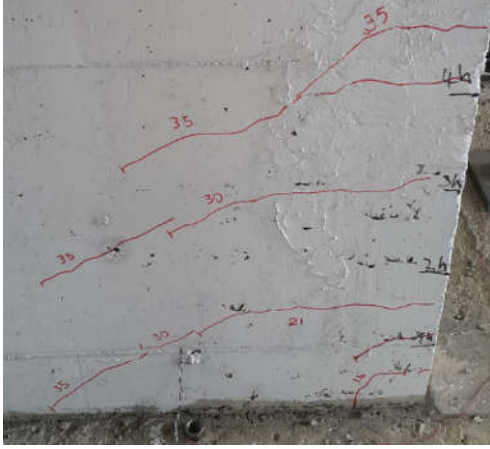
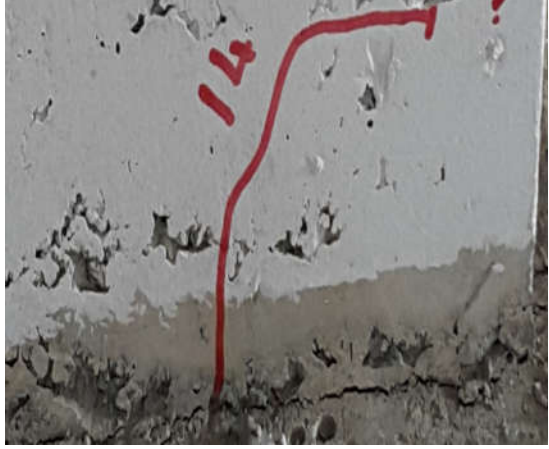
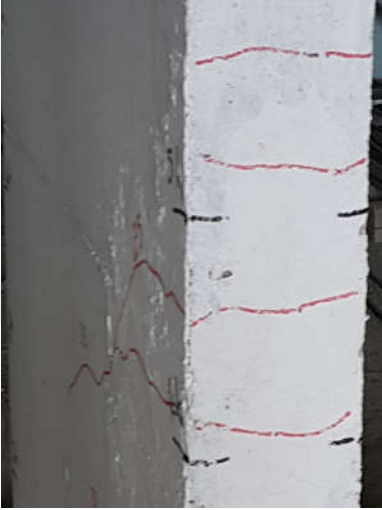
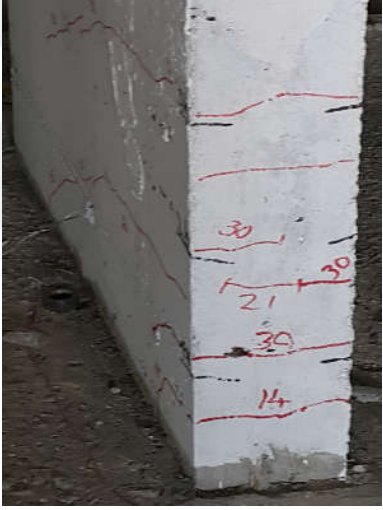
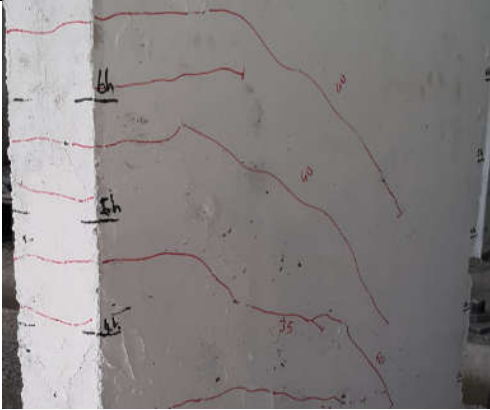
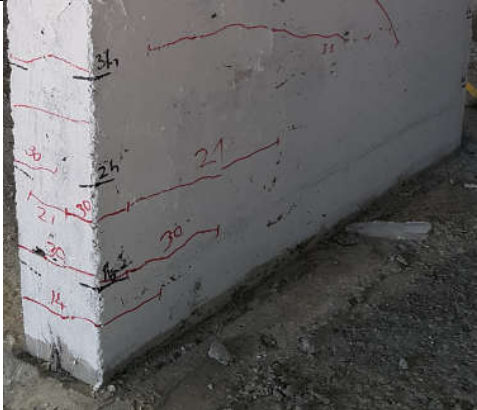
Şekil 3.56. 4.Deney sonunda (42.Döngü) hasarsız çerçevede güçlendirme için kullanılan dış perdelerde izlenen çatlak gelişimi.

Şekil 3.55 ve 3.56’da yer alan resimlerde görüldüğü gibi 4.deneyde de perdelerde oluşan çatlaklar kritik perde yüksekliği içerisinde yoğunlaşmıştır. Hasarsız betonarme çerçeveyi güçlendirmek için taşıyıcı sisteme ilave edilen dış perde duvarlar, 3.deneyde kullanılan perdelerle özdeş olup  $H_w/l_w = 1,71 < 2$  oranına göre tasarlanmış olan bu perdelerde de kesme davranışı hâkim olmuştur. Böylece deney sırasında yapılan yüklemeler nedeniyle perde tabanı-temel birleşim bölgesinde ayrılmalar ve açılmalar görülmüş ve perde, tabanı boyunca kesilmeye maruz kalmıştır. Şekil 3.62’de ise hasarsız betonarme çerçevenin çelik bağ kirişlerle bağlanmak suretiyle dış perdelerle güçlendirilmesi deneyinin sondan iki önceki döngü olan 40.döngüdeki görünümüne ait bir resim yer almaktadır.

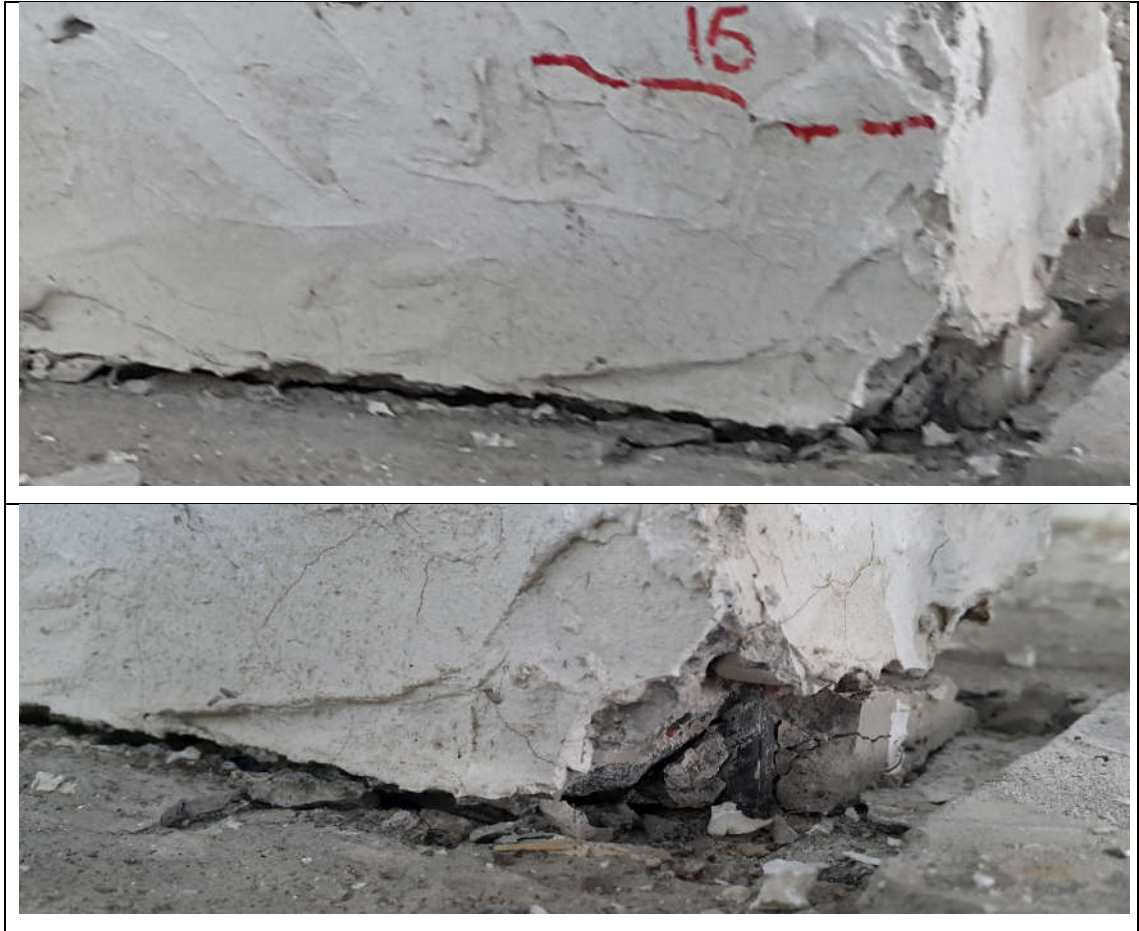
4 nolu güçlendirme deneyi sonrasında kolonların ve perdelerin itme ve çekme yüzlerinde oluşan çatlaklar her bir kolon ve perde için detaylı bir şekilde incelenmiştir. 4. deneyde itme döngülerinde oluşan çatlaklar mavi kalemle çekme döngülerinde oluşan çatlaklar ise kırmızı kalemle çizilmiştir. Bu çalışmada da kolon ve perde boyunun tamamında çatlak olmaması nedeniyle sadece çatlak oluşumlarının görüldüğü, alt ve üst düğüm noktalarına yakın bölgelere ait fotoğraflar verilmiştir. Ayrıca bu fotoğraflardan kolon kiriş birleşim bölgelerinde, kirişlerde, temel-perde tabanı birleşim bölgesinde oluşan çatlaklar detaylı bir şekilde incelenebilmektedir. Çatlak gelişiminin takip edilebilmesi açısından deneyin 42. döngüsünde (deney sonu) tüm kolonlara ve perdelerine ait çatlak fotoğrafları verilmiştir. Bunlarla birlikte bu elemanlara ait çatlak skalaları Şekil 3.57, 3.58, 3.59 ve 3.60'daki grafiklerde gösterilmiştir. Şekil 3.61'de ise P1 perdesinin perde tabanı-temel birleşim bölgesindeki ayrılmaya ait resimler verilmiştir.

Şekil 3.61. P1 perdesinin tabanı-temel birleşim bölgesindeki ayrılma.

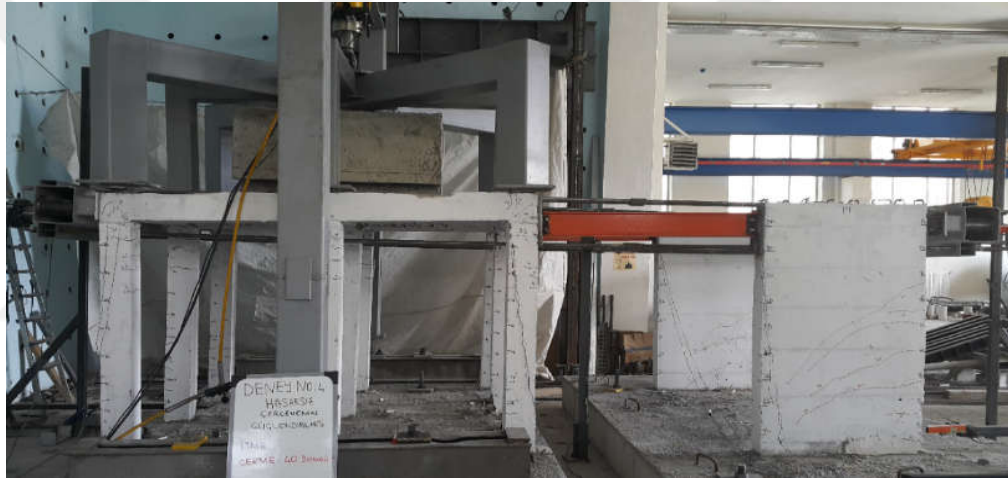
Şekil 3.62. 4.Deney sonunda çelik bağ kirişlerle bağlanan dış perdelerle güçlendirilmiş taşıyıcı sistemin görünümü.

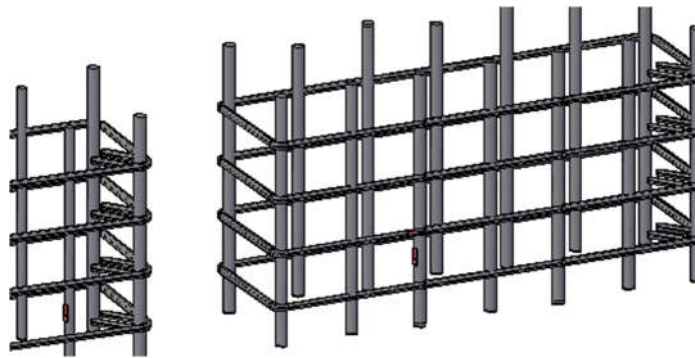
Şekil 3.86. Kolonlara ve perdelere temel seviyesinde yerleştirilen strain gaugeler.

Tüm çerçeve numunelerinin S101 ve S103 kolonlarında temel ve kiriş seviyesine yakın şekilde boyuna donatıların alt ve üst noktaları ile bu donatıların etriyelerine birer adet olmak üzere toplamda her bir kolona 4 adet strain gauge yapıştırılmıştır. Aynı şekilde güçlendirme amacıyla kullanılan her iki perdenin boyuna donatılarının temel ve perde üst seviyeleriyle enine donatılarına birer adet olmak üzere her bir perdeye 4 adet strain gauge yerleştirilmiştir (Şekil 3.86, 3.87 ve 3.88). Bu sayede hem kolonların hem de perdelerin birim şekil değiştirme değerleri elde edilerek referans, hasarlı ve hasarsız çerçevelerin dış perdelerle güçlendirilmesine göre oluşan hasar seviyesi değerlendirmeye alınmıştır.
