# **ŞEKİL HAFIZALI NiTiHf ALAŞIMIN TALAŞLI İŞLENEBİLME PERFORMANSININ İNCELENMESİ**

**YÜKSEK LİSANS TEZİ**

Makine Mühendisliği

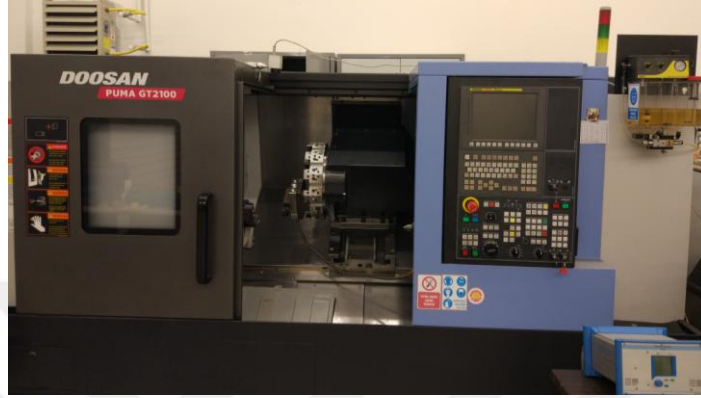
Şekil 2.2Doosan Puma GT2100 CNC Torna Tezgahı

RPM iş mili devrine,18.5 kW motor gücü ve 183 Nm torca sahip 8 inç aynalı CNC torna tezgahı kullanılmıştır. CNC tezgahın özellikler, Tablo 2.3'te verilmiştir. Test çalışmaları hepsinde aynı tezgah ve ekipmanlar kullanılmıştır. NiTiHf şekil hafızalı alaşımının tornalama işlemi için SANDVİK marka PDJNL 2525M 11HP tip jet kateri kullanılmıştır. Şekil 2.3.'de takım tutucunun fotoğrafı sunulmuştur.

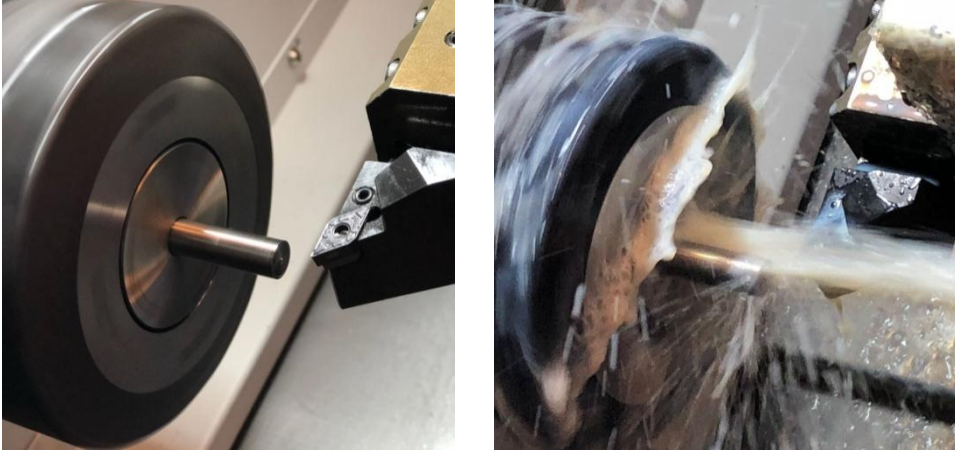
Şekil 2.5. Deney düzeneği

Yapılan eğik kesme deneylerinde soğutucu olarak kesme sıvısı kullanılmıştır. Kesme sıvısı 400 lt/saat akış oranında talaş yüzeyinden kesme bölgesine uygulanmıştır. Şekil 2.5.'de kesme sıvısı uygulandığı deney düzeneği sunulmuştur.

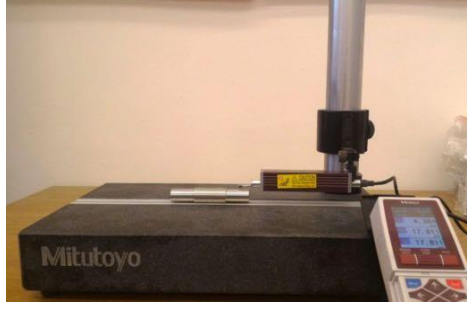
Şekil 2.8. Yüzey pürüzlülüğü ölçüm cihazı.

İşlenen yüzeylerin yüzey pürüzlülüğü değerlerinin ölçülmesinde teknik özellikleri Tablo 2.7’de verilen Mitutoyo SJ210 (Şekil 2.8) kullanılmıştır. Ölçümlerde parçaların Aritmetik Ortalama Yüzey Pürüzlülüğü,  $R_a$ , dikkate alınmıştır. Her bir numunenin yüzey pürüzlülüğü en az üç kez tekrarlanarak yapılmıştır.

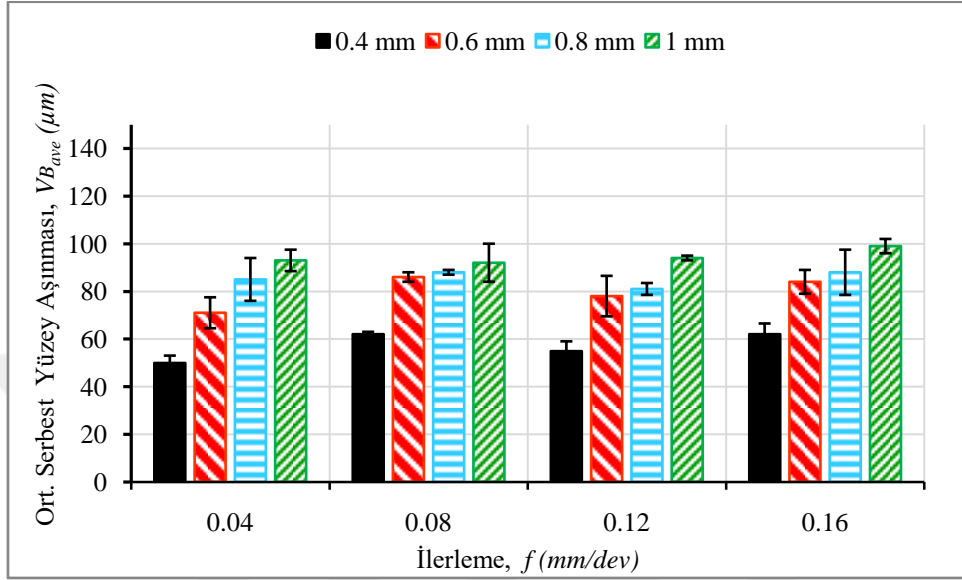
Şekil 3.5. Kesme sıvısı 45 m/dak kesme hızında kesme derinliği ve ilerlemeye bağlı olarak oluşan serbest yüzey aşınma miktarları.

sıcaklığın etkisi ile takım aşınmasında termal etkilerin etkili olduğu düşünülmektedir. Düşük ilerlemede, kesme derinliğindeki artış (0.4' ten 1 mm ye) takım serbest yüzey aşınmasını %86, yüksek ilerlemede aşınmayı %60 arttırmıştır.

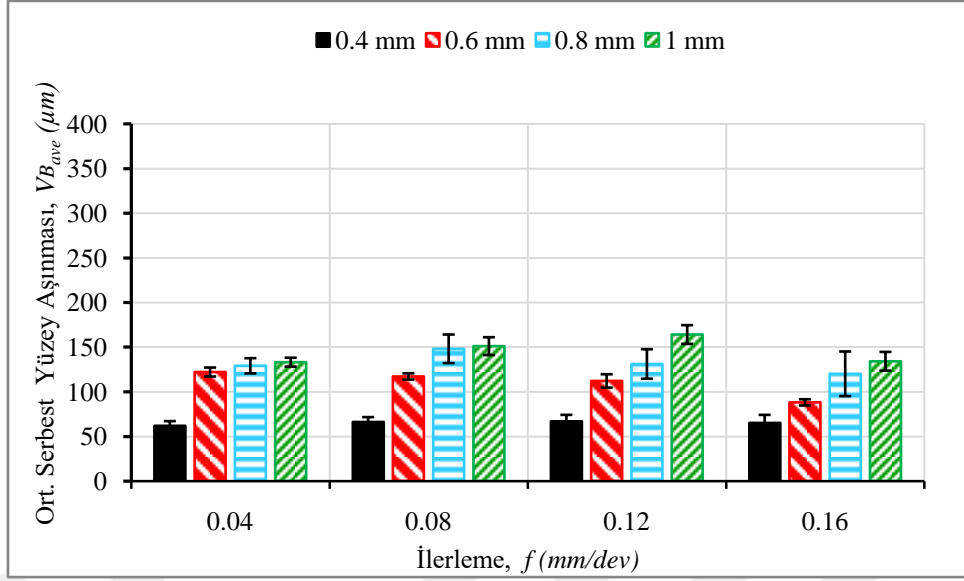
Şekil 3.9. Kesme sıvısı 95 m/dak kesme hızında kesme derinliği ve ilerlemeye bağlı olarak oluşan serbest yüzey aşınma miktarları.

Kesme hızının artması takımında oluşan aşınma değerlerindeki artırmıştır. Şekil 3.9' da görüldüğü gibi tüm ilerlemelerdeki düşük kesme derinliğinde birbirine yakın aşınma değerleri elde edilmiştir. Her bir ilerlemede kesme derinliğindeki artışla birlikte aşınma değerleride artmıştır. İlerlemedeki artış takımında oluşan aşınma değerlerini 0.12 mm/dev 'e kadar arttırıcı yönde etkilemiş, 0.16 mm/dev ilerlemede ise azaltmıştır. 0.12 mm/dev ilerlemedeki takımlarda oluşan aşınmalar ile 0.16 mm/dev ilerlemedeki takımlar karşılaştırıldığında 0.4 mm kesme derinliğinde %3, 0.6 mm kesme derinliğinde %21, 0.8 mm'de %8 ve 1 mm kesme derinliğinde ise %18 azalma görülmüştür.

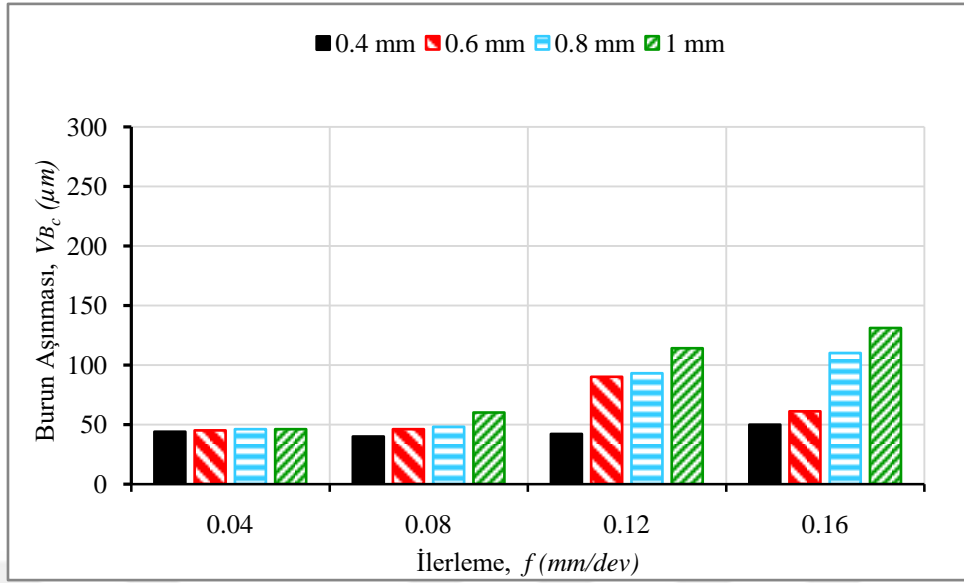
Şekil 3.22.  $V_c = 95$  m/dak kesme hızında talaş derinliği ve ilerlemeye bağlı olarak oluşan burun aşınması miktarları.

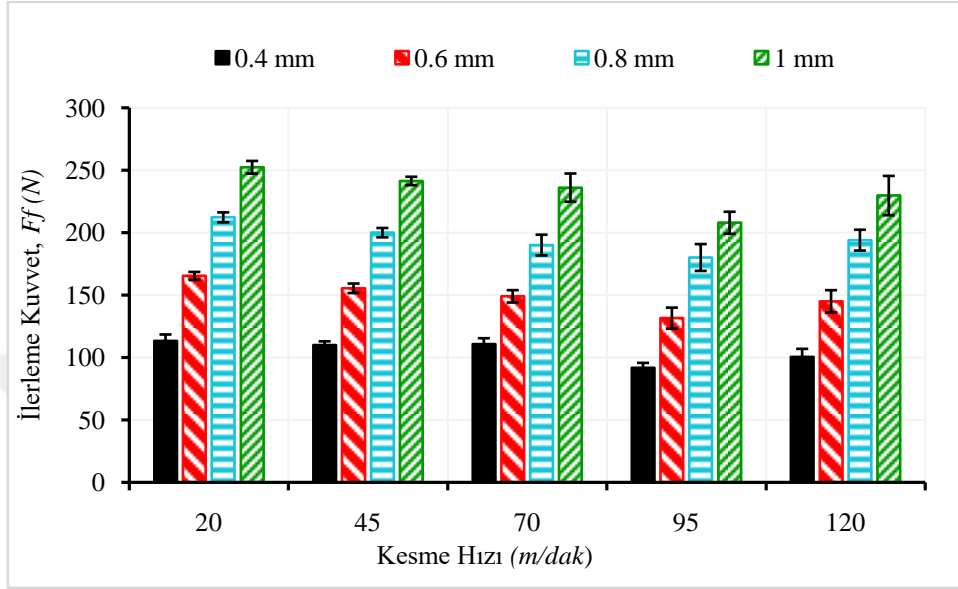
Şekil 3.48. Kesme sıvısı ile yapılan deneylere ait  $f = 0.12$  mm/dev ilerlemede, farklı kesme hızı ve kesme derinliklerinde bağlı ölçülen ilerleme kuvveti değerleri.

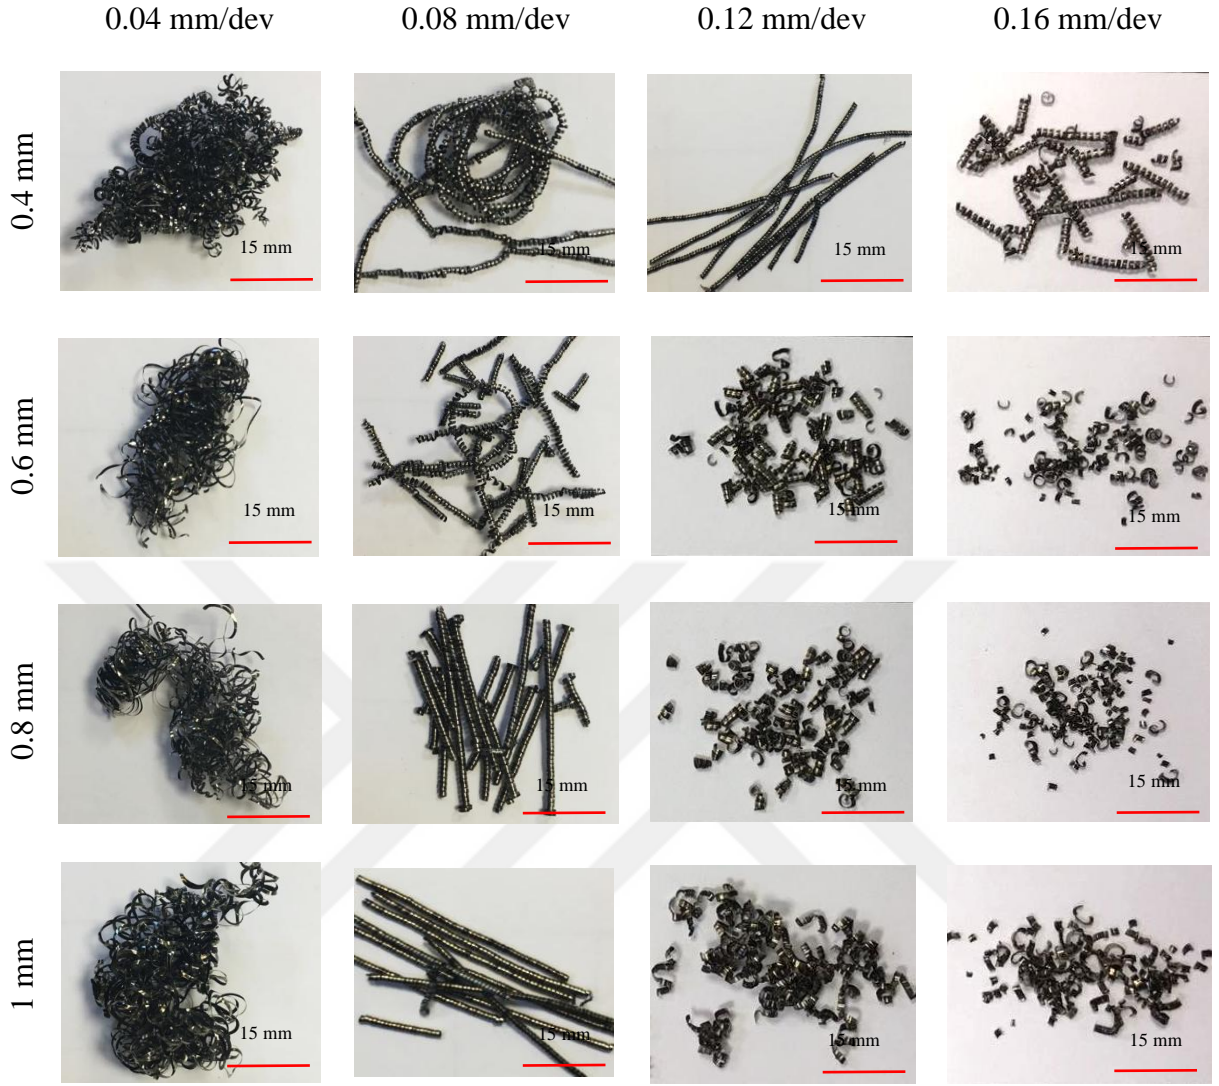
Şekil 3.51. 45 m/dak kesme hızında kesme derinliği ve ilerlemeye bağlı elde edilen talaş şekilleri

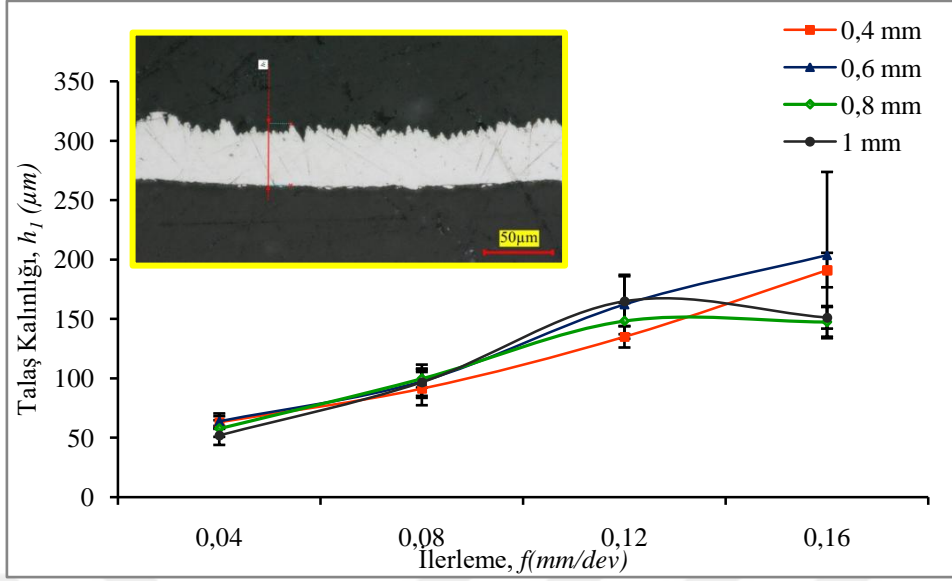
Şekil 3.55.  $V_c=20$  m/dak hızında ölçülen talaş kalınlıkları.

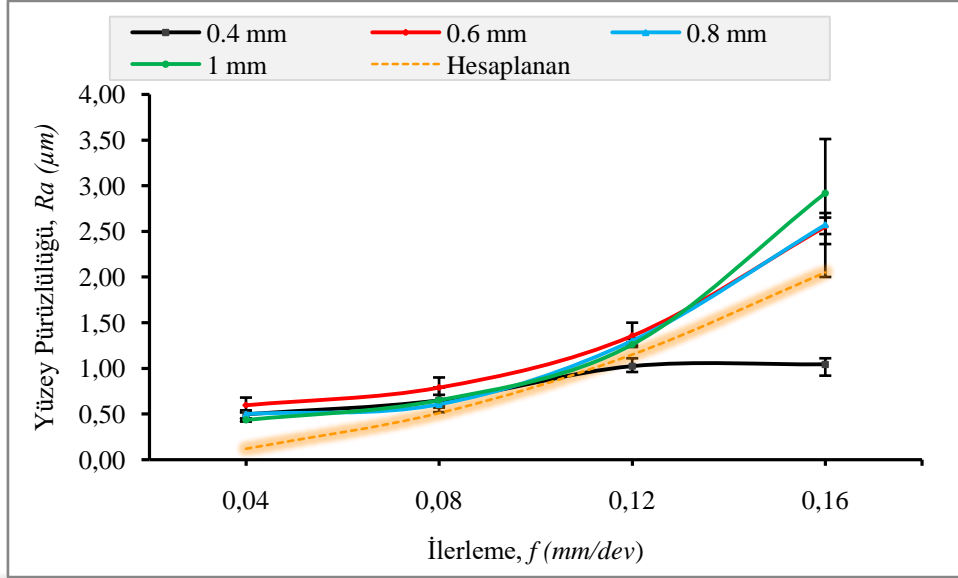
Şekil 3.60.  $V_c = 95$  m/dak kesme hızında pürüzlülük değerleri
